**PROJEKT TECHNICZNY**  
**KONSTRUKCJA**  
**REMONT DACHU I KOMINÓW NA BUDYNKU BIURA POWIATOWEGO**  
**ARIMR UL. FOCHA 12, 27-400 OSTROWIEC ŚWIĘTOKRZYSKI,**

NR. EWIDENCYJNY DZIAŁKI: OBRĘB; JEDNOSTKA EWIDENCYJNA:	dz. ew. 12/2 0035 260701_1 Ostrowiec Świętokrzyski,
NAZWA INWESTORA:	Agencja Restrukturyzacji i Modernizacji Rolnictwa Świętokrzyski Oddział Regionalny ul. Warszawska 430, 25-414 Kielce
KATEGORIA OBIEKTU BUDOWLANEGO:	XII

Chmielowice, 23 marzec 2022r.

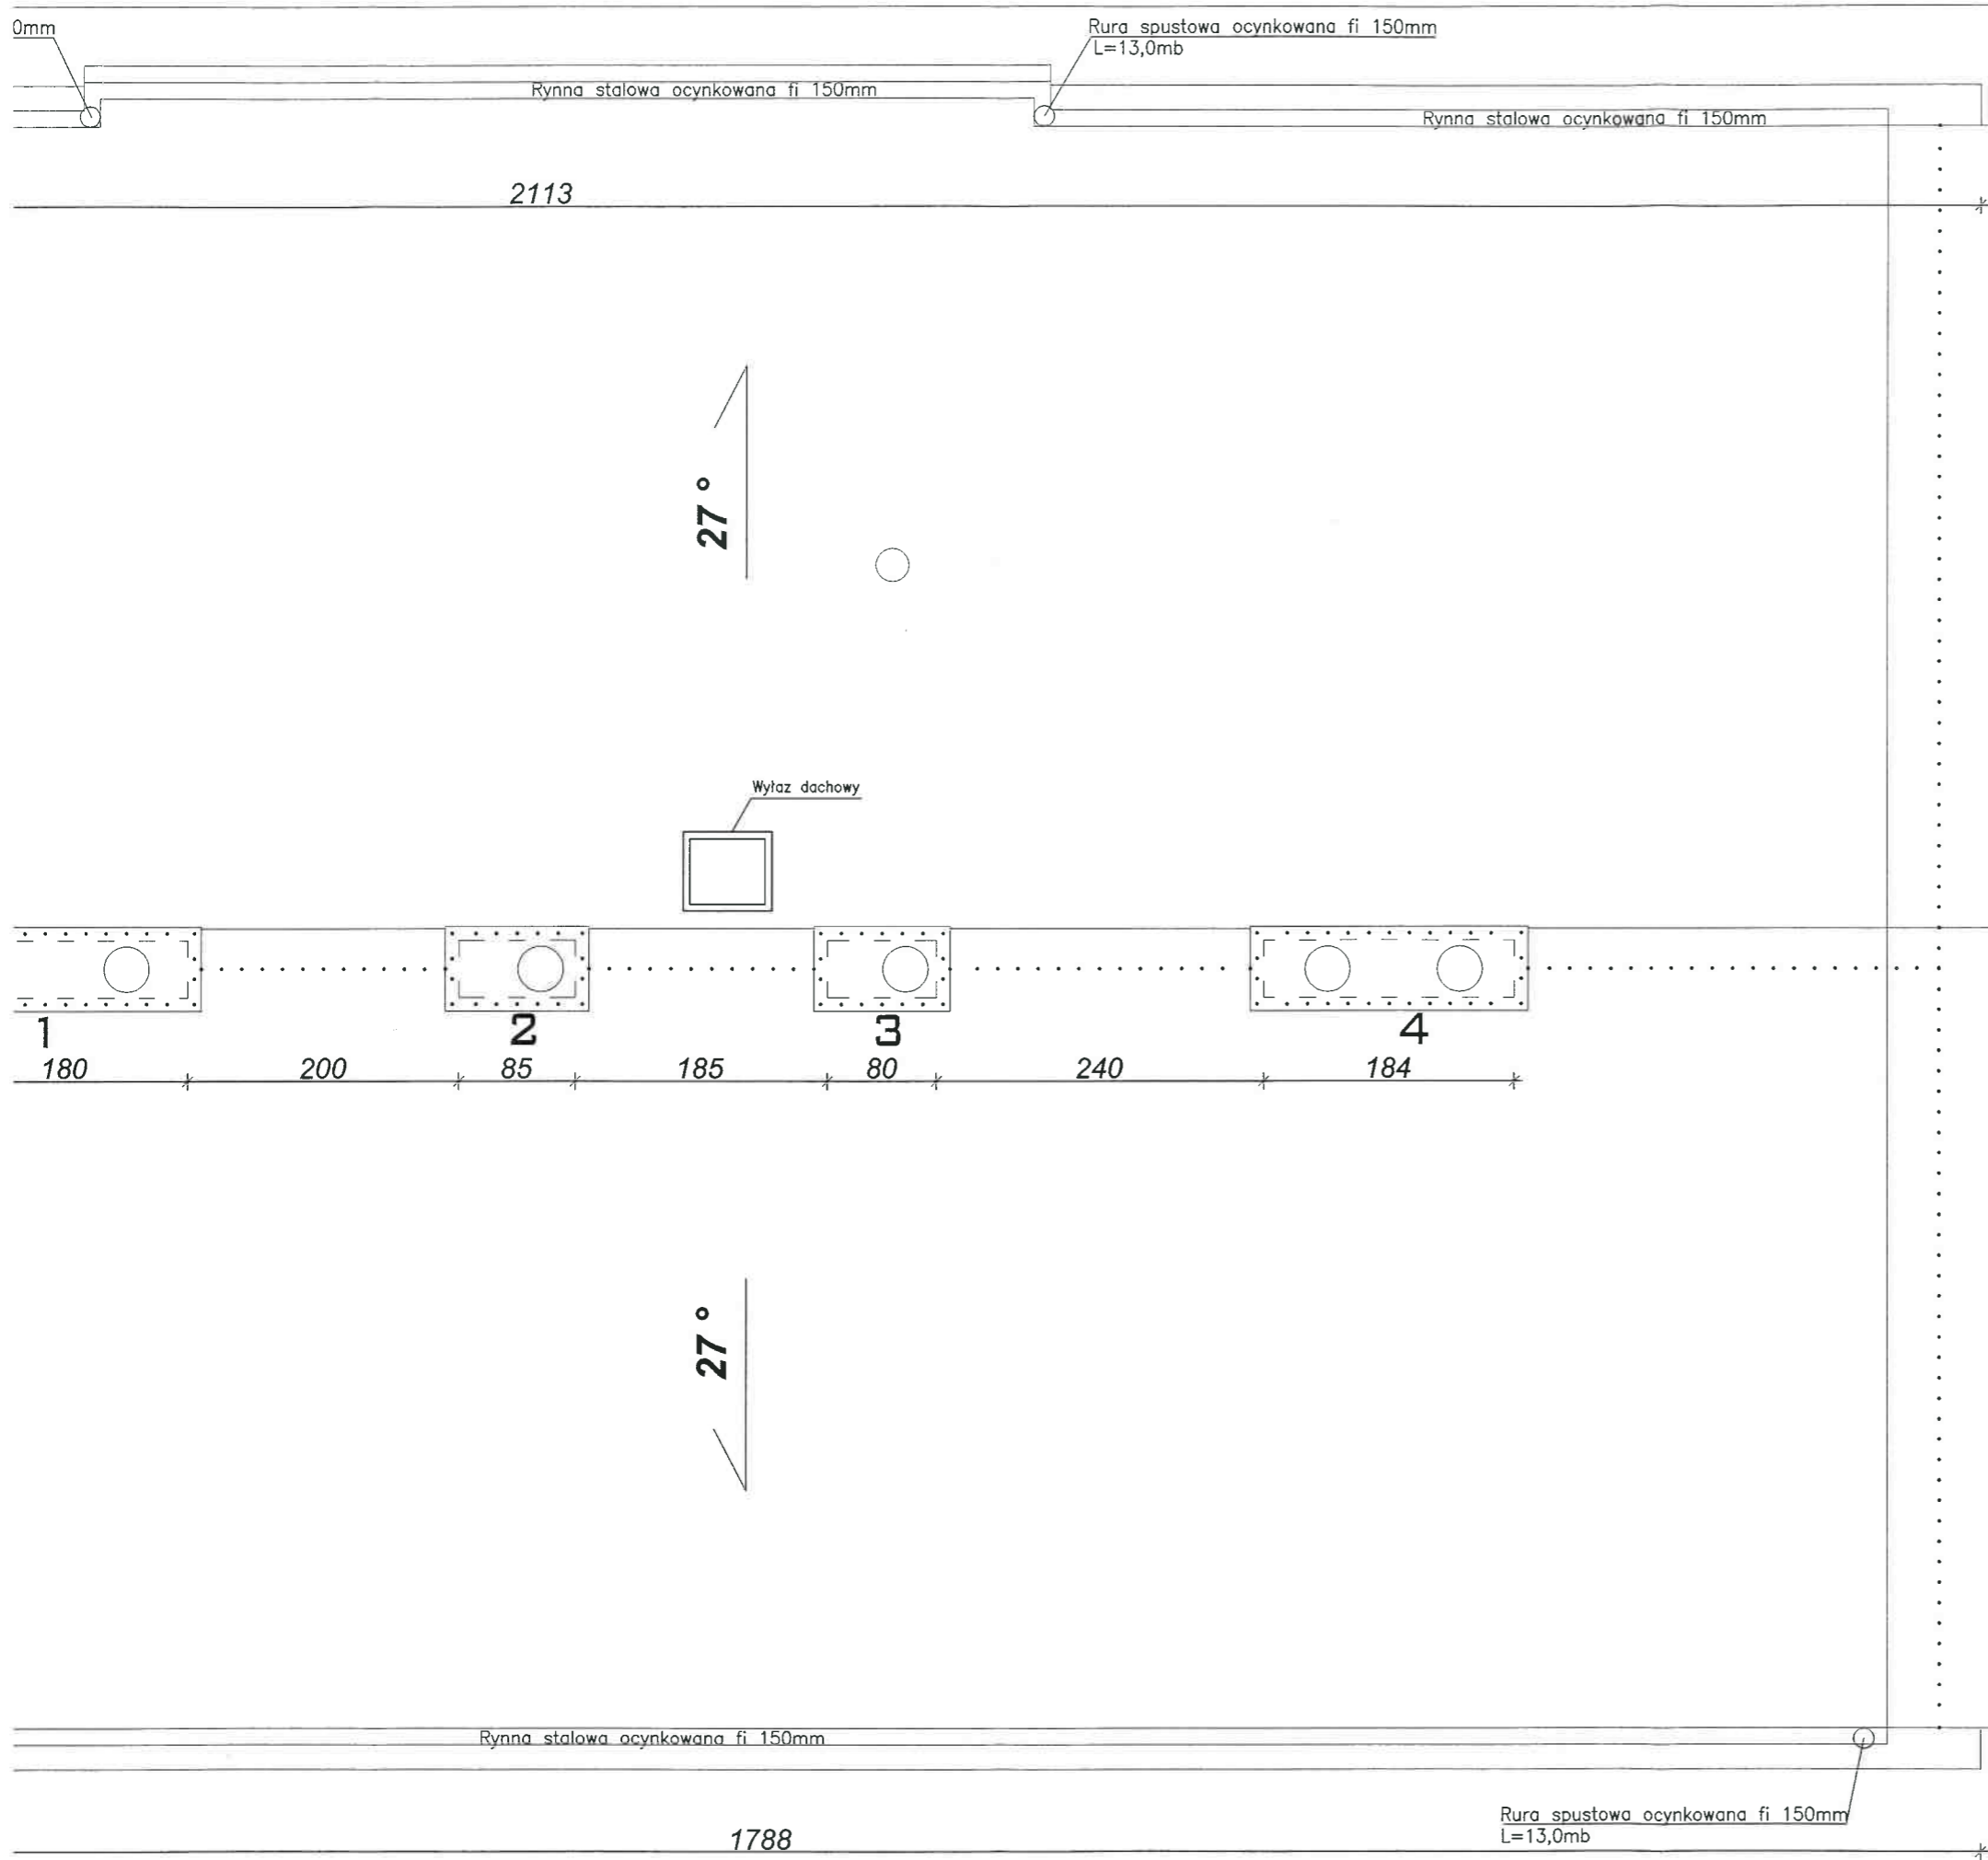
<b>KARAT</b>	<b>KARAT</b> Chmielowice ul. Spacerowa 23 26-026 Morawica	Nr rys. <b>1t</b>

Obróbki blacharskie są w różnym stanie wykonane z blachy ocynkowanej. Całość można podzielić na dwa stopnie zużycia. Pierwszy z nich wykazuje duży stopień zniszczenia z bezwzględną koniecznością wymiany. Drugi wykazuje zniszczenie nie wymagające natychmiastowej wymiany, lecz razem stanowią całość z pokryciem dachowym winny być wymienione równolegle. Brak płotków śniegowych.

Kominy murowane z cegły ceramicznej pełnej, otynkowane. Widoczne pojedyncze spękania i ubytki tynków na kominach, zwłaszcza w okolicy czapki kominowej. Czapki kominowe wykonane z betonu z widocznymi wykruszeniami bez izolacji. Wyloty kanałów wentylacyjnych skierowane pionowo do góry bez zabezpieczenia przed opadami atmosferycznymi. Brak ław kominiarskich. Wyłaz dachowy w postaci kłapy drewnianej zdejmowanej, pokrytej blachą ocynkowaną. Wentylatory elektryczne do wymiany.

Instalacja odgromowa w postaci stalowych pionowych i poziomych zwodów montowanych na wspornikach, wykazuje częściową korozję.

- **Wentylatory kominowe - do wymiany**
- 1, 2, 3, 4** **Kominy murowane - do przemurowania ponad dachem**
- ..... **Instalacja odgromienia - do wymiany**
- **Pokrycie z papy na deskowaniu pełnym**

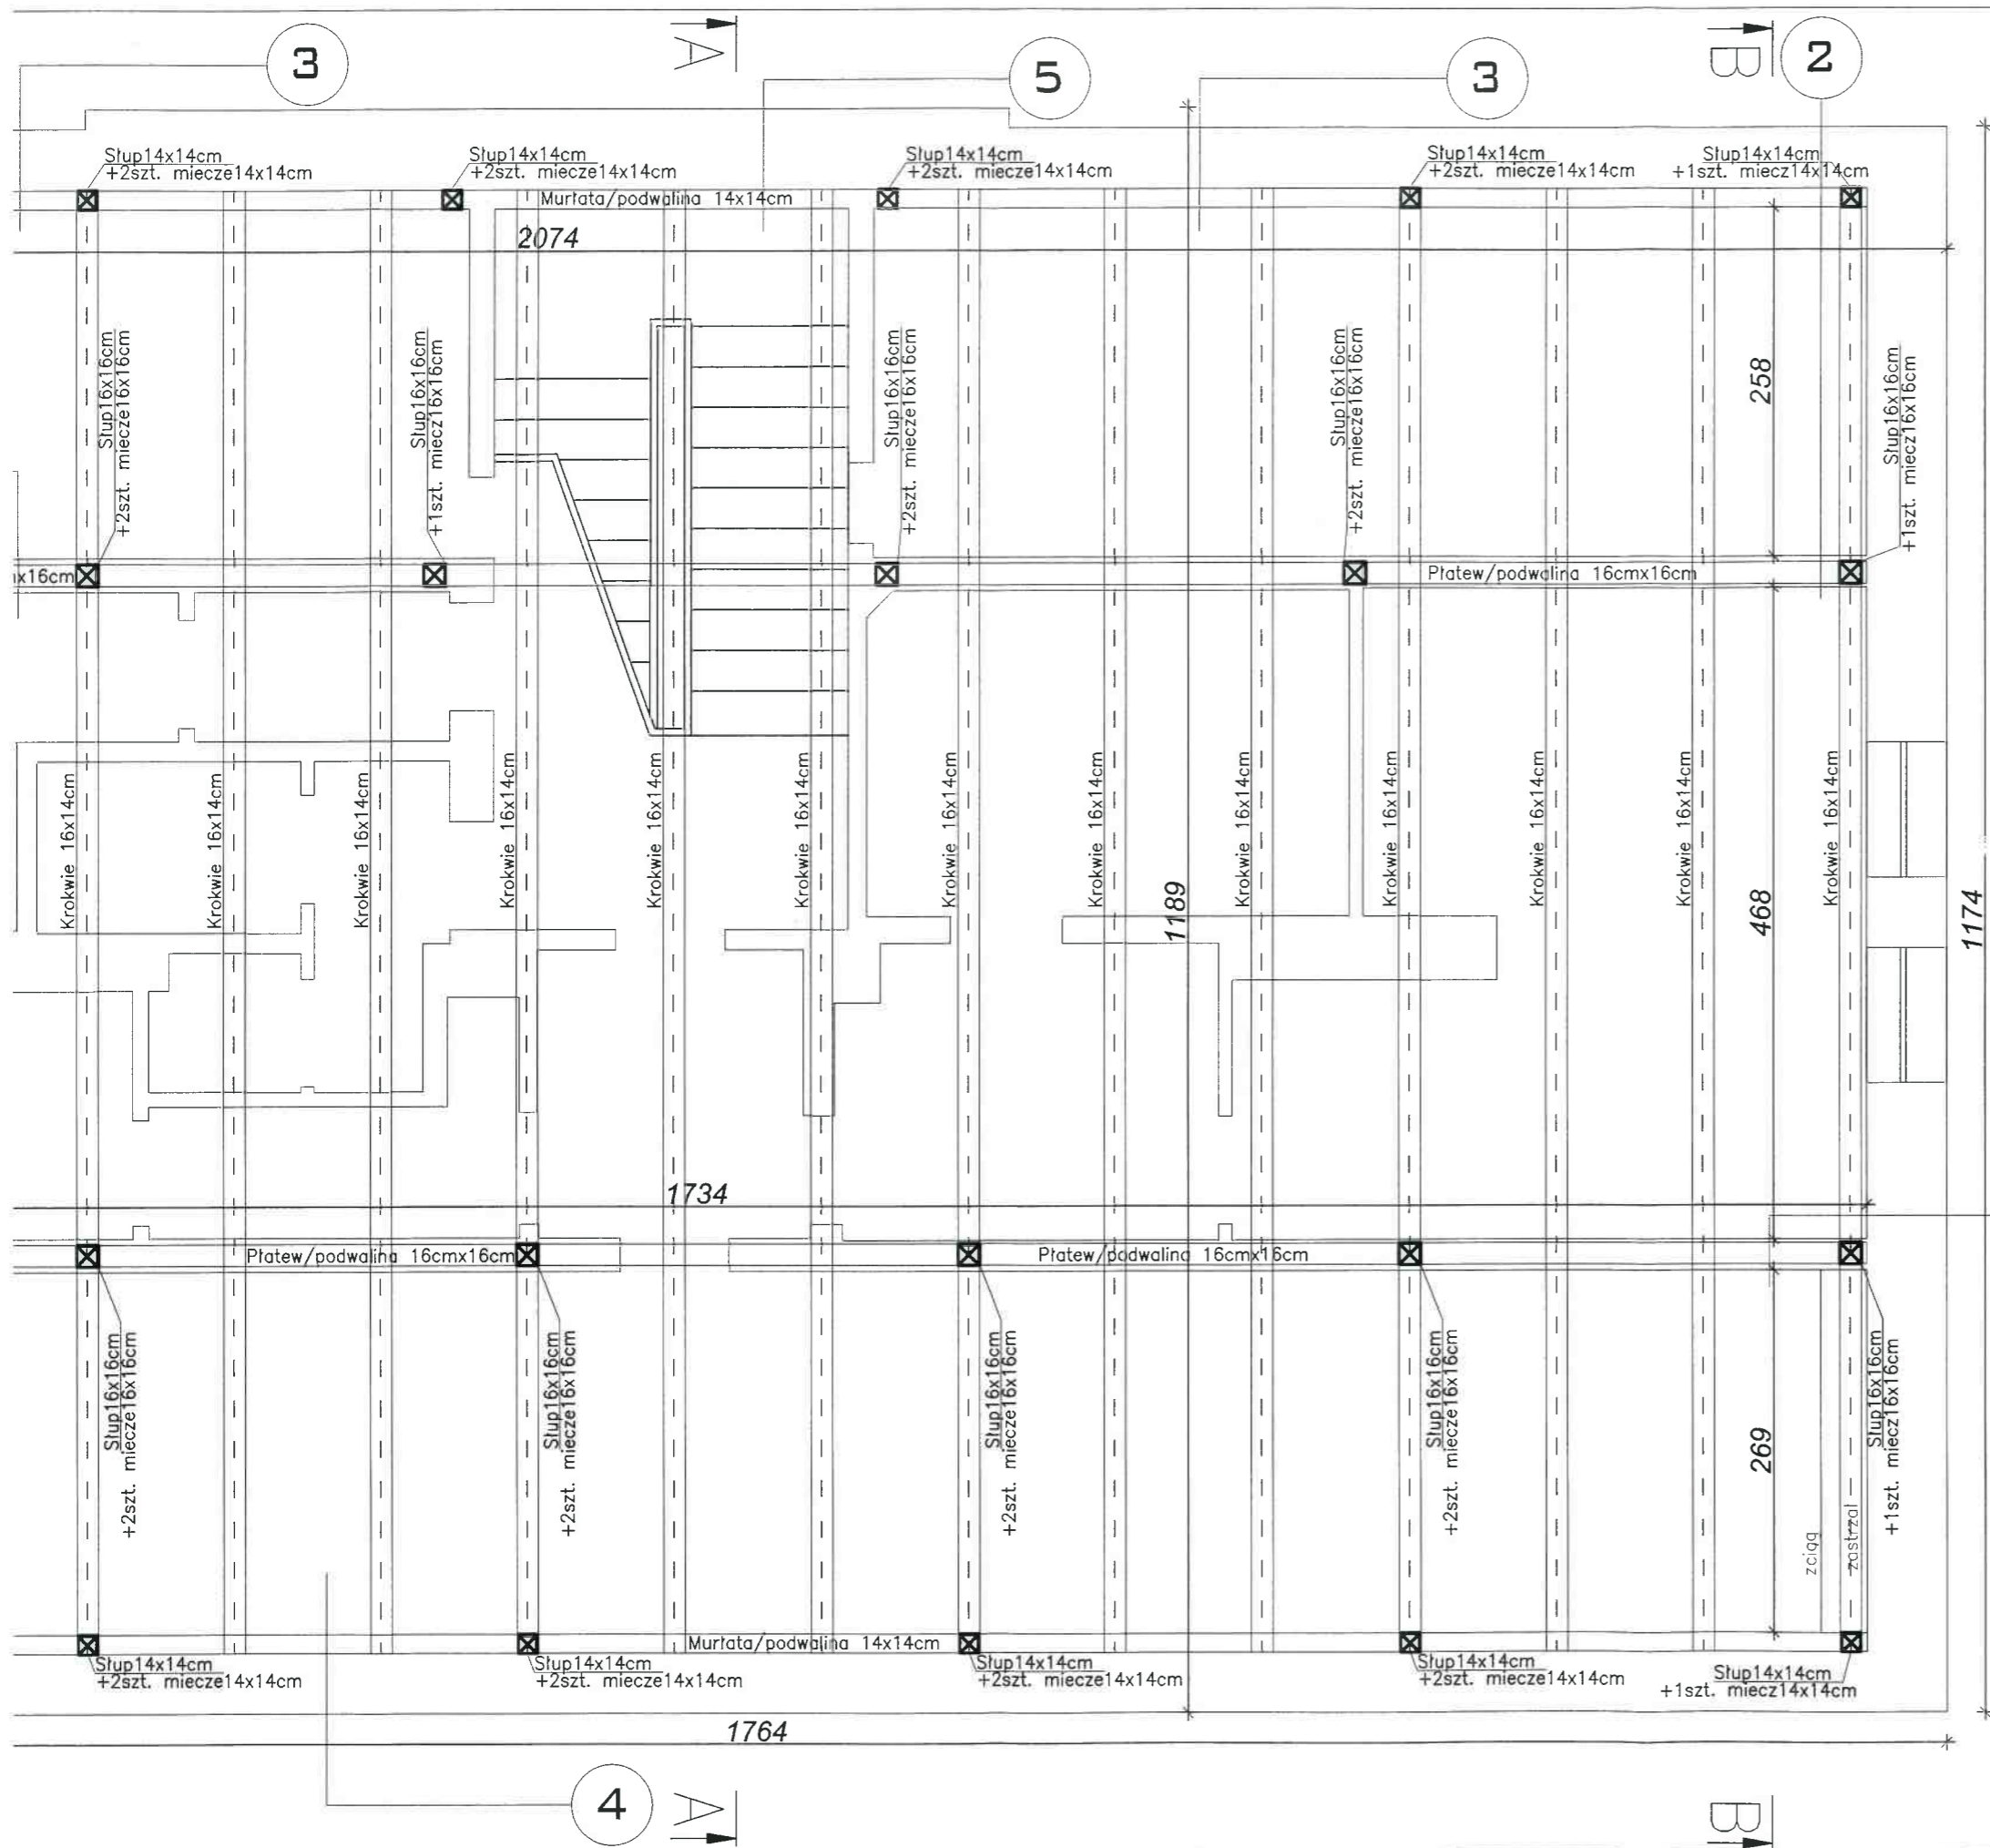
Ogólny stan zachowania więźby dachowej jest zły i zagraża bezpieczeństwu użytkownika. Elementy konstrukcyjne jak i deskowanie połąci po przebytych pożarach nadpalone, a w pobliżu kominów i ścian przegniłe, grożące zawaleniem. Pokrycie dachu

jest nieszczelne i powoduje zamakanie konstrukcji i deskowania oraz zalewanie budynku. Widoczne są liczne ślady zawilgocenia, zagrzybienia jak i obecność owadów w drewnie, w powietrzu czuć stęchliznę.

W linii słupów więźby dachowej zamontowano ścianki drewniane gr. około 18cm-22cm składające się z desek, płyt suprema i tynku cem-wap/płyt pilśniowych. Ścianki spękane z częściowo odparzonym tynkiem, podlegają rozbiórce razem z konstrukcją więźby.

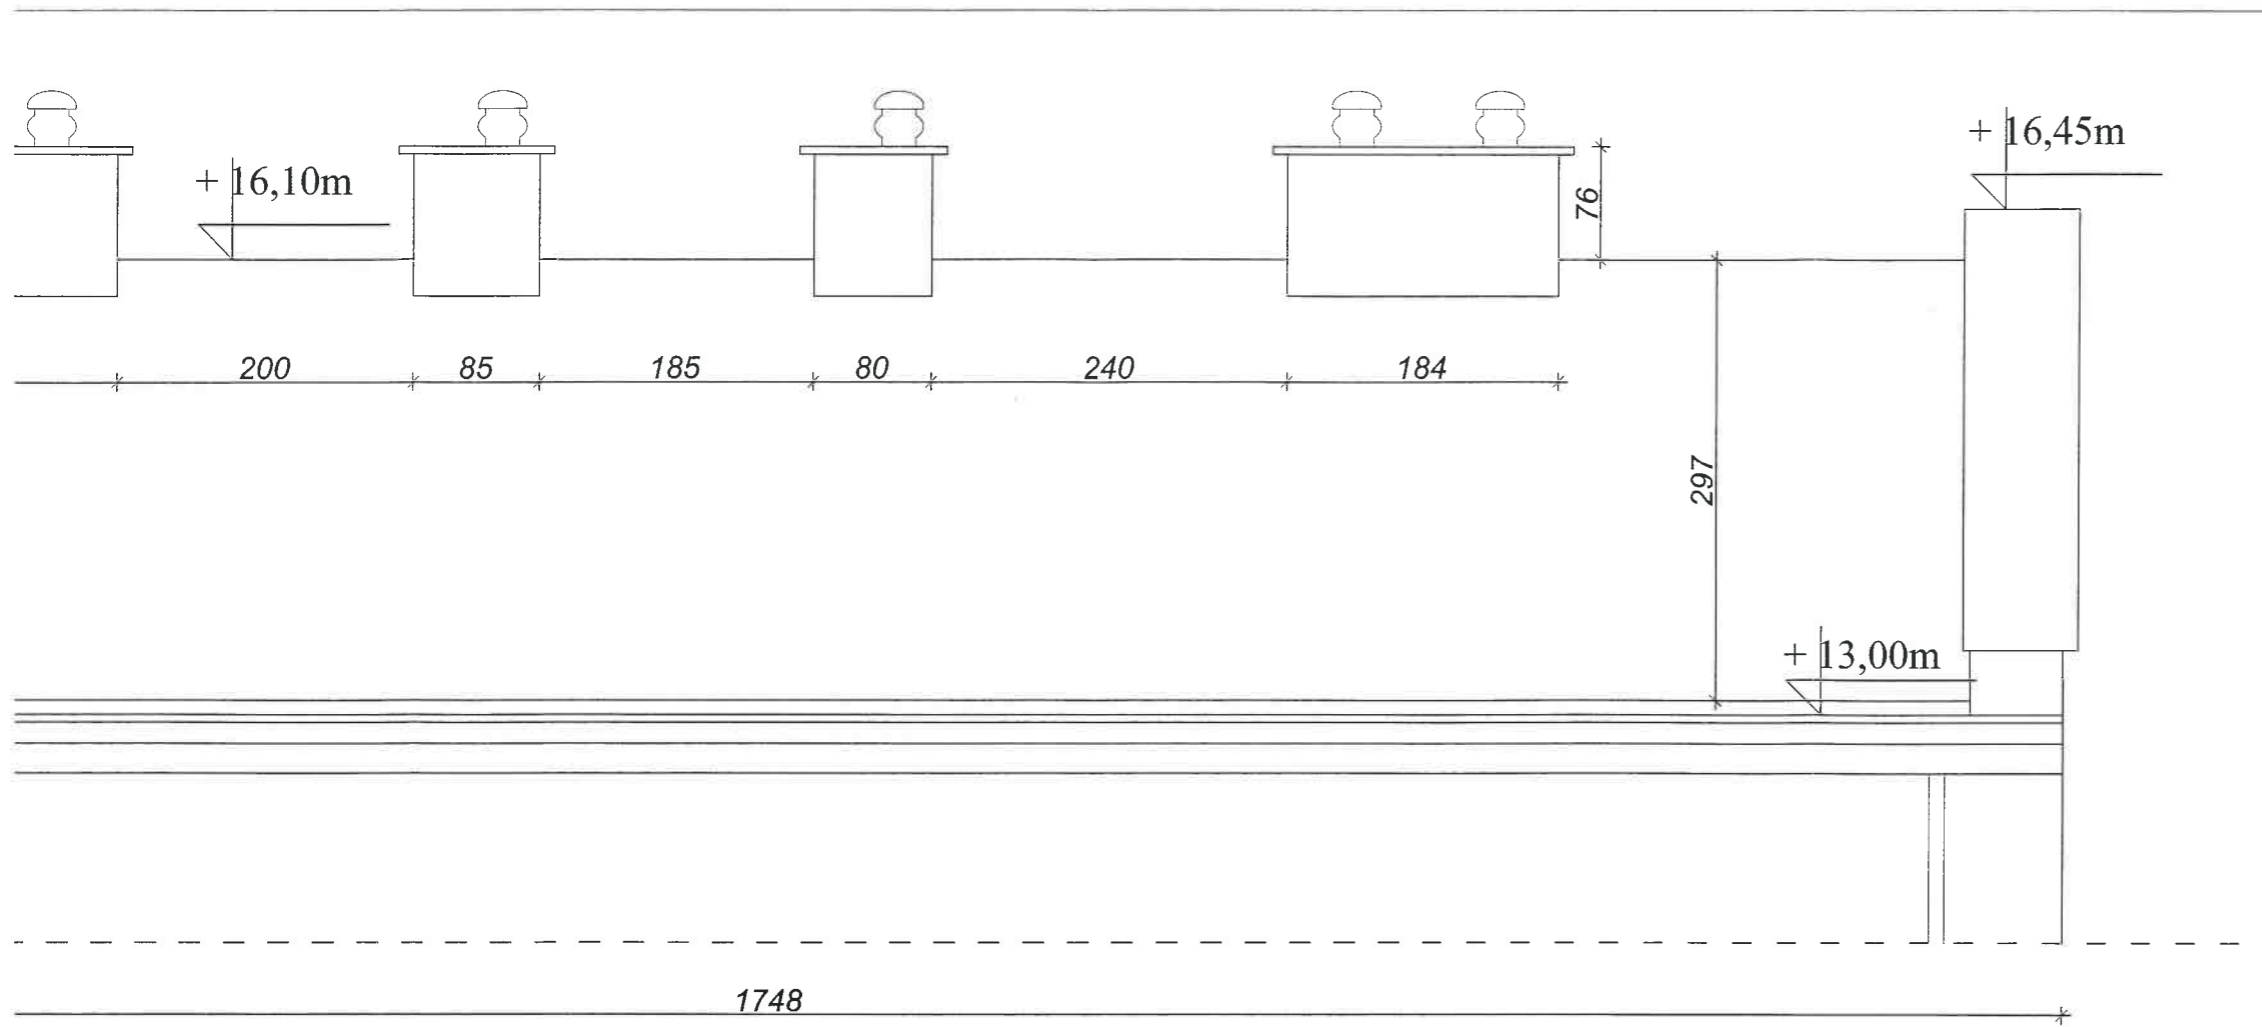
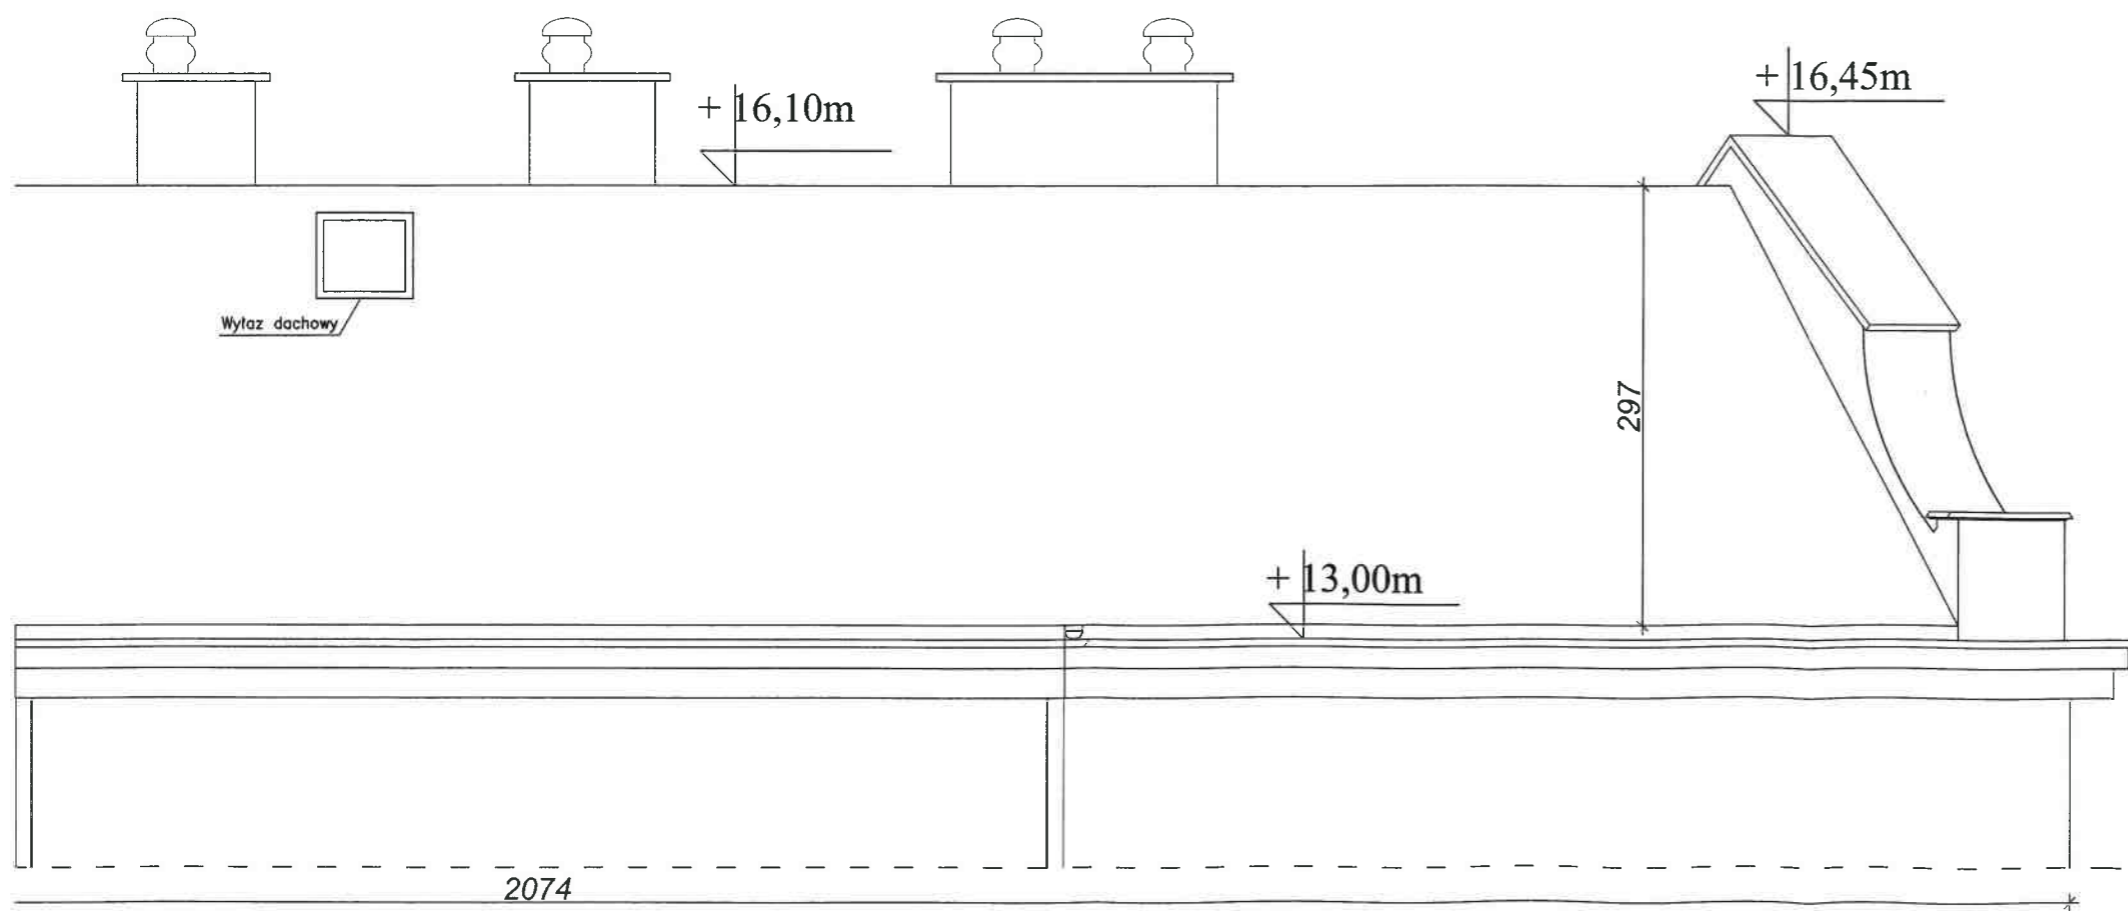
Ozn.	Widoki	Opis usterek
Komin nr 1		<ul style="list-style-type: none"> <li>- brak izolacji czapki betonowej</li> <li>- spekania czapki betonowej</li> <li>- brak listew dociskowych</li> <li>- stan dostateczny</li> <li>- korozja elementów wentylatorów</li> </ul>
Komin nr 2		<ul style="list-style-type: none"> <li>- brak izolacji czapki betonowej</li> <li>- spekania czapki betonowej</li> <li>- spękania i ubytki tynku</li> <li>- brak listew dociskowych</li> <li>- stan zły</li> <li>- korozja elementów wentylatorów</li> </ul>
Komin nr 3		<ul style="list-style-type: none"> <li>- brak izolacji czapki betonowej</li> <li>- spekania czapki betonowej</li> <li>- spękania i ubytki tynku</li> <li>- brak listew dociskowych</li> <li>- stan zły</li> <li>- korozja elementów wentylatorów</li> </ul>
Komin nr 4		<ul style="list-style-type: none"> <li>- brak izolacji czapki betonowej</li> <li>- spekania czapki betonowej</li> <li>- brak listew dociskowych</li> <li>- stan dostateczny</li> <li>- korozja elementów wentylatorów</li> </ul>

\* Stan techniczny oceniono na podstawie obserwacji i pomiarów inwentaryzacyjnych. Dokumentacja fotograficzna ukazująca charakterystyczne uszkodzenia kominów znajduje się w części opisowej projektu. Kominy wykonano z cegły ceramicznej pełnej, otynkowane tynkiem cem-wap., czapki betonowe bez izolacji, na części wylotów zamontowano wentylatory dachowe. Ogólny stan techniczny- zróżnicowany, ubytki i spękania tynku, spękane i nieszczelne czapki betonowe, korozja biologiczna.

Projektuje się rozebranie wszystkich czterech kominów do poziomu poniżej połączenia dachowej z powtórny ich wymurowaniem z cegły klinkierowej pełnej w kolorze szarym/grafitowym z zastąpieniem otworów wentylacyjnych pionowych (kanały bez wentylatorów-grawitacyjne) otworami po bokach kominów z zabezpieczeniem kratką wentylacyjną. Kanały z wentylatorami bez zmian. Wymiary kominów bez zmian. Wentylatory elektryczne do wymiany na nowe.
