PROGRAM

PRAC BUDOWLANO KONSERWATORSKICH

Budynek przy ul. Kazimierza Wielkiego 26 w Bochni obiekt w strefie wpisanej do rejestru zabytków województwa małopolskiego, jako układ urbanistyczny pod nr A-244 decyzją z dnia 12.05.1983 roku.

Prace restauratorskie budynku w zakresie: termomodernizacji, remontu dachu, (wymianie) wymianie stolarki okiennej i drzwiowej.

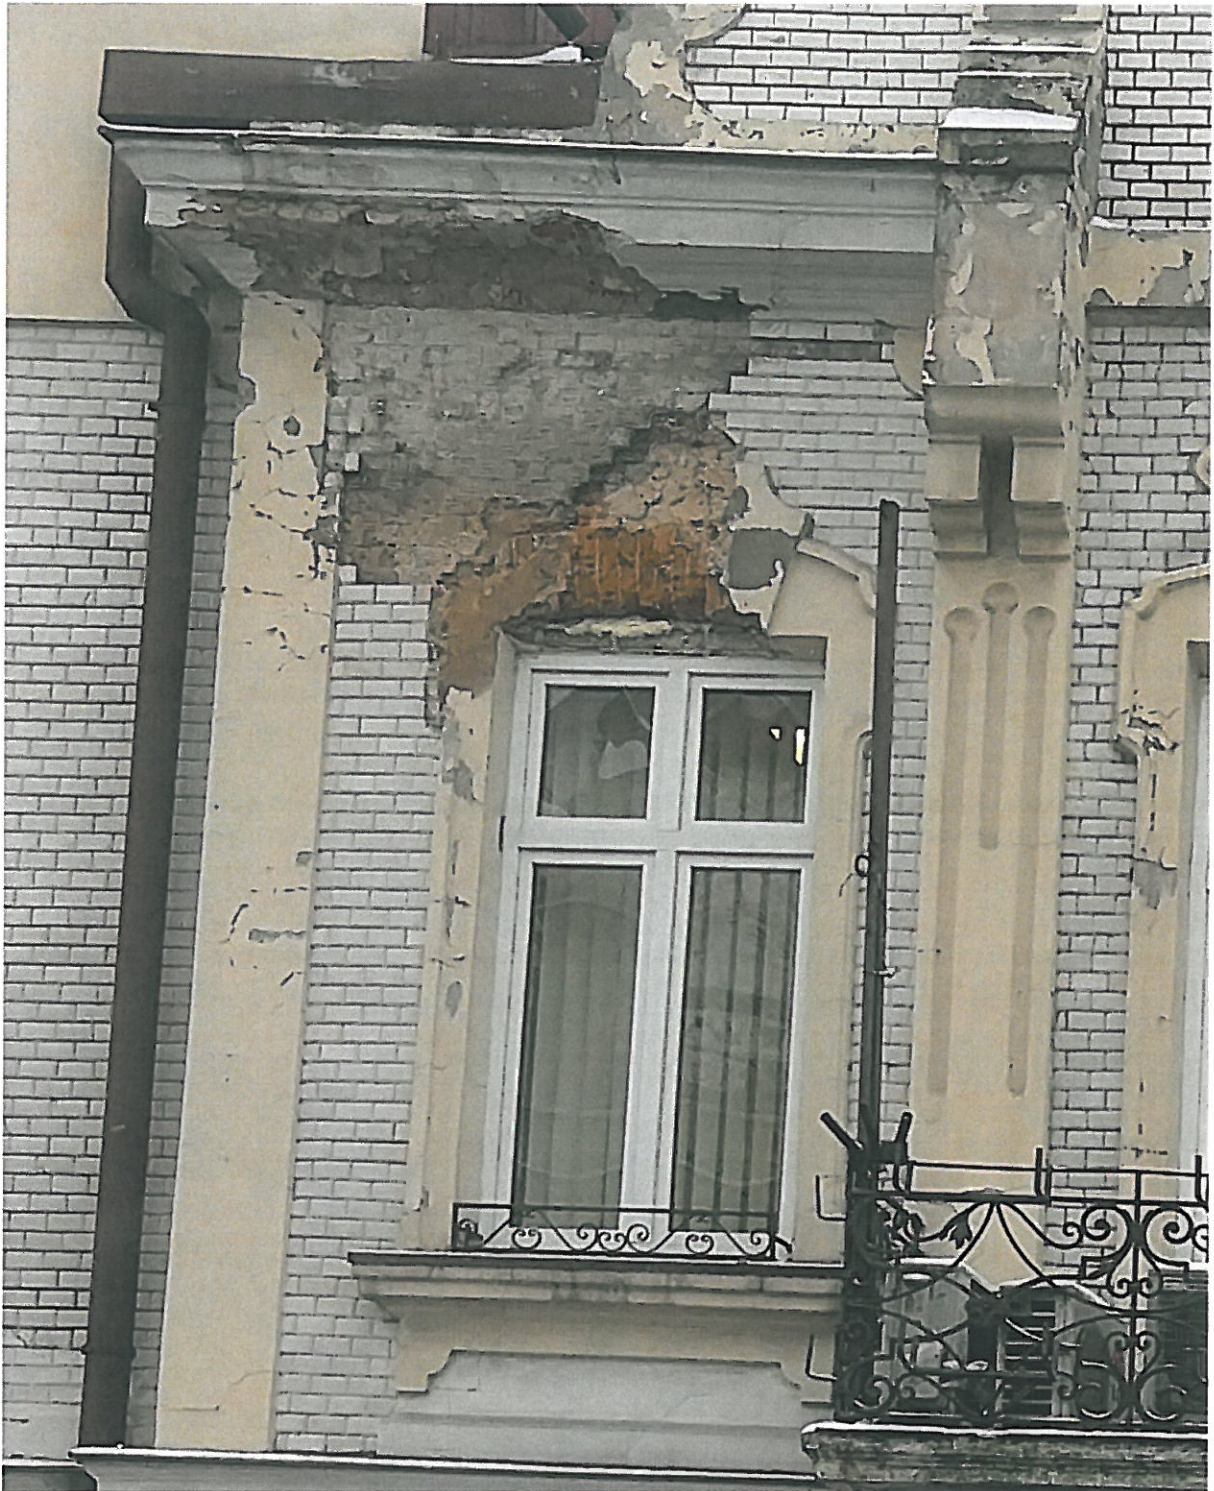
Uszkodzenia elewacji kamienicy po lewej stronie ryzalitu powstałe wskutek stałego zawilgocenia i przemarzania

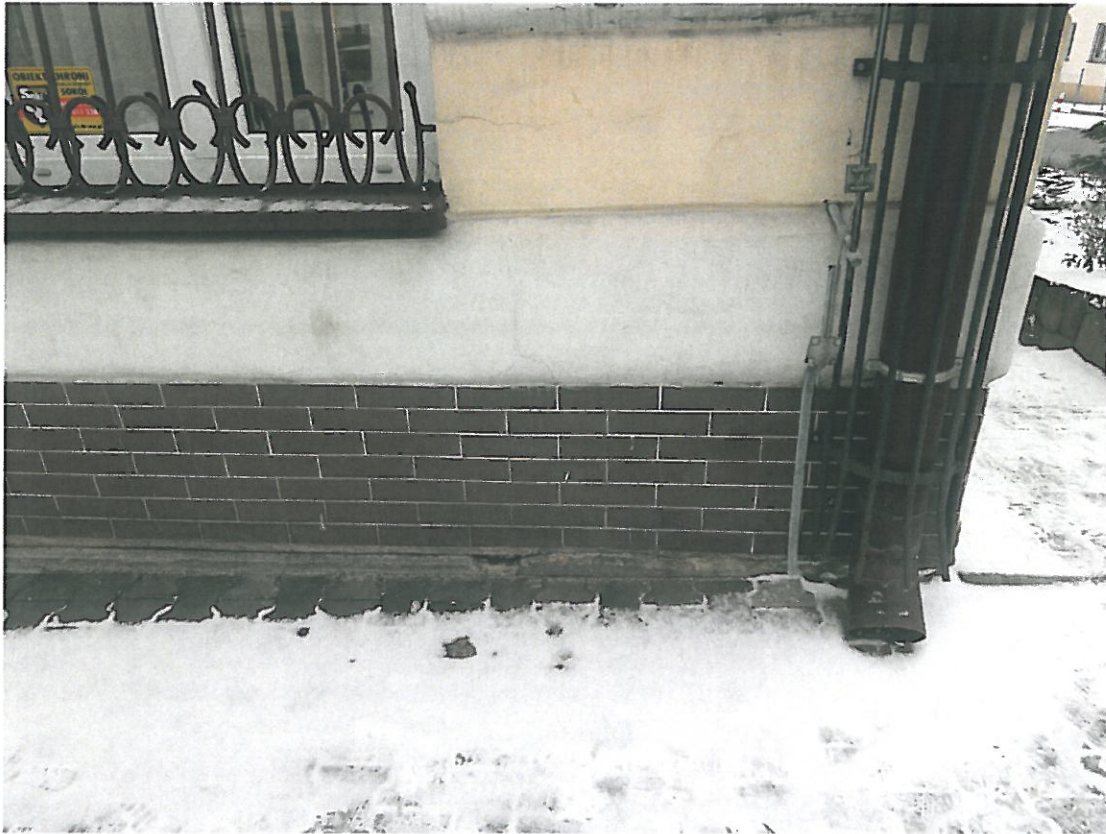
Fot. 1-07. Bochnia, kamienica przy ul. Kazimierza Wielkiego 26, program prac konserwatorskich. Elewacja północna, narożnik zachodni w przyziemiu. Widoczna okładzina ceramiczna dolnego pasa boni. Element do usunięcia.

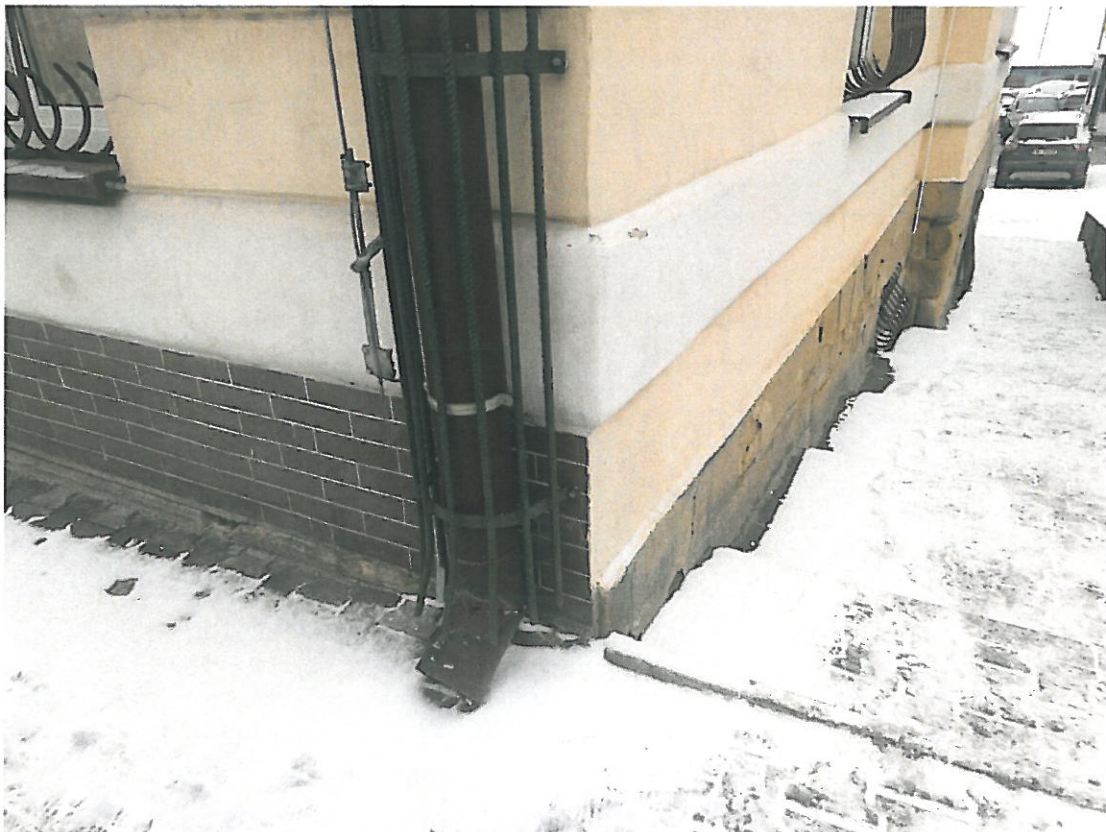
Fot. 1-08. Bochnia, kamienica przy ul. Kazimierza Wielkiego 26, program prac konserwatorskich. Elewacja północna, narożnik zachodni w przyziemiu. Widoczna okładzina ceramiczna dolnego pasa boni

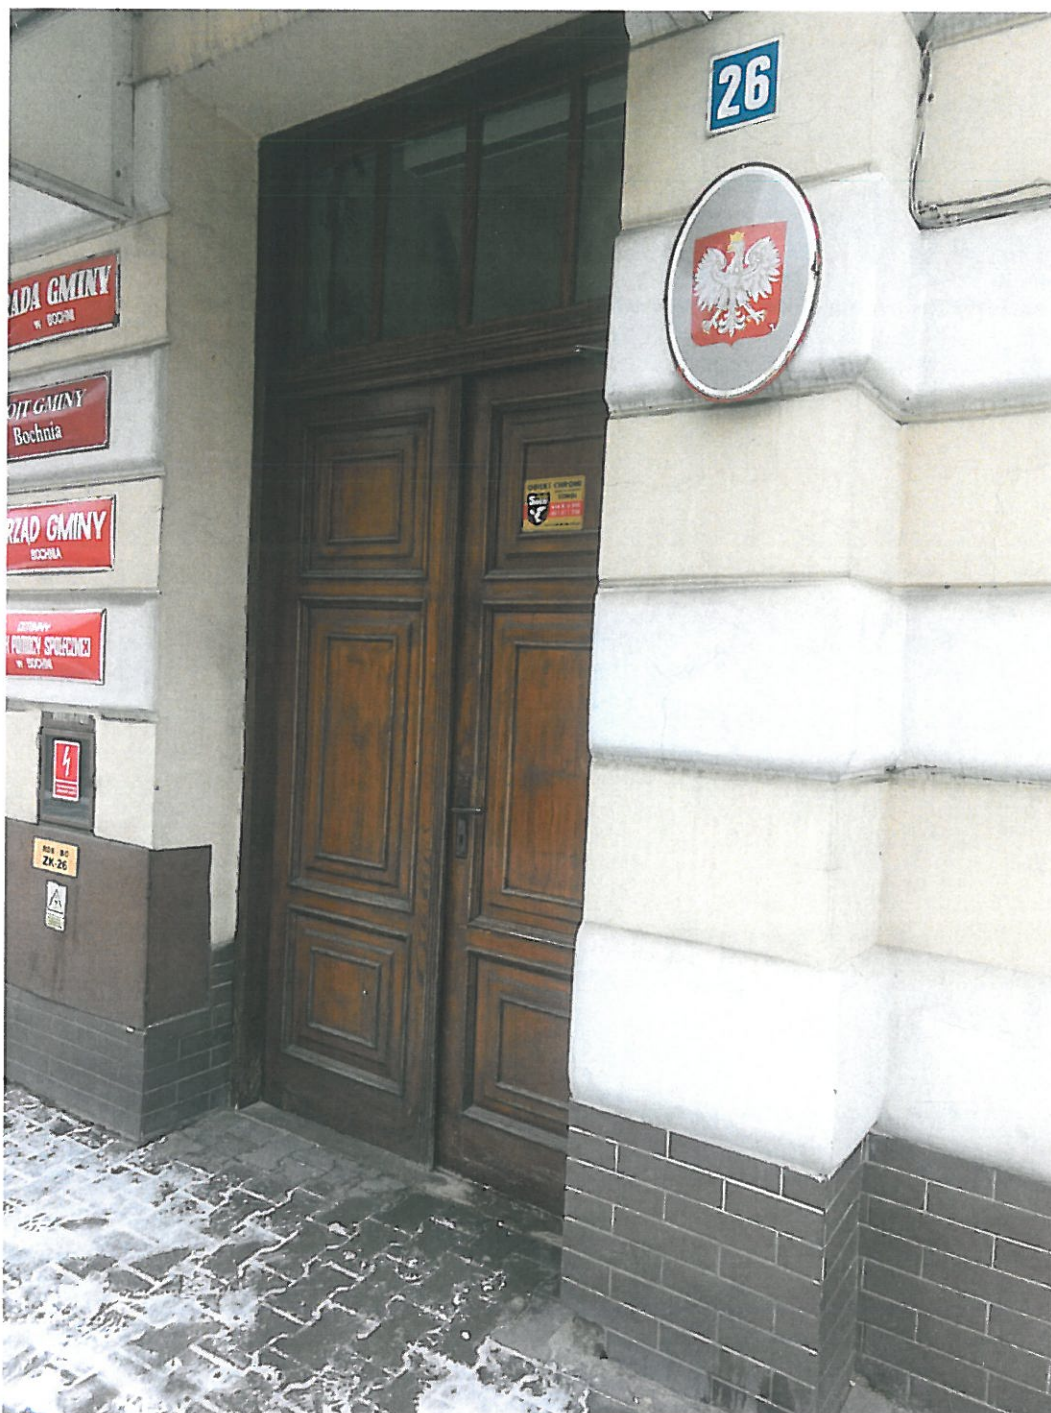
Fot. 1-09. Bochnia, kamienica przy ul. Kazimierza Wielkiego 26, program prac konserwatorskich. Elewacja północna w przyziemiu. Widoczna okładzina ceramiczna dolnego pasa boni w do budynku. Do usunięcia.

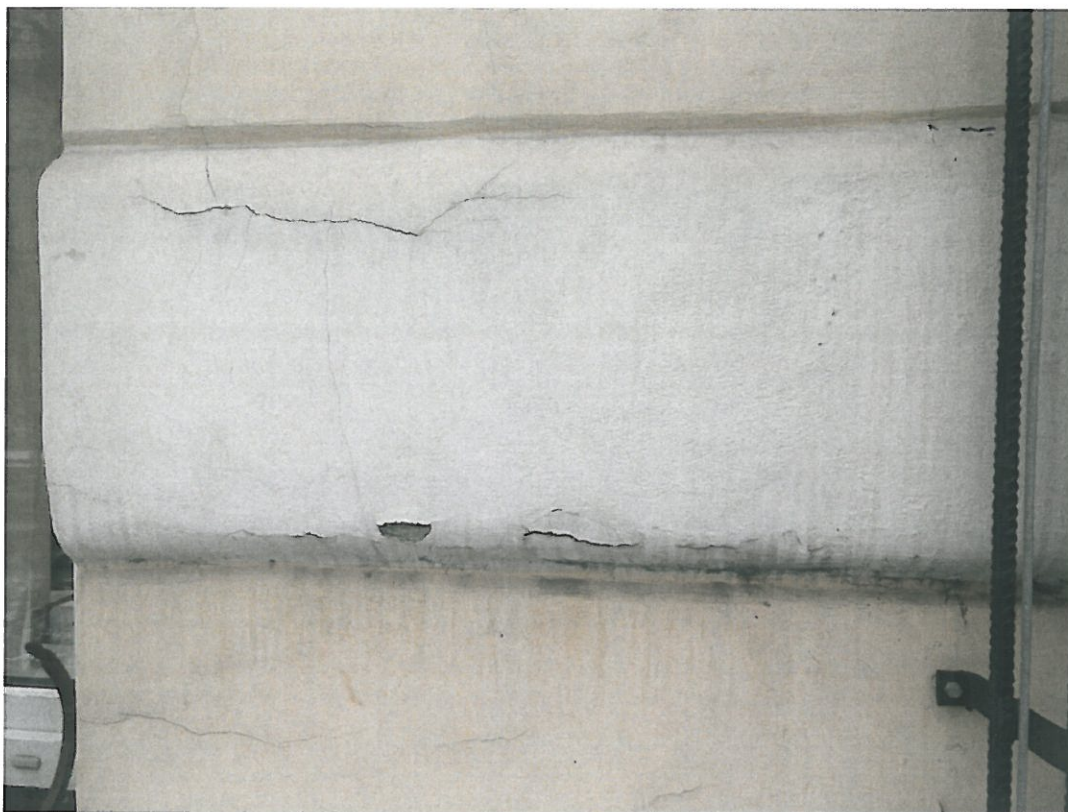
Fot. 1-10. Bochnia, kamienica przy ul. Kazimierza Wielkiego 26, program prac konserwatorskich. Elewacja północna, narożnik zachodni. Widoczny stan zachowania boni- gęsta sieć spękań i odspojeń wierzchniej szlichty mocnej zaprawy na bazie cementu i farby.

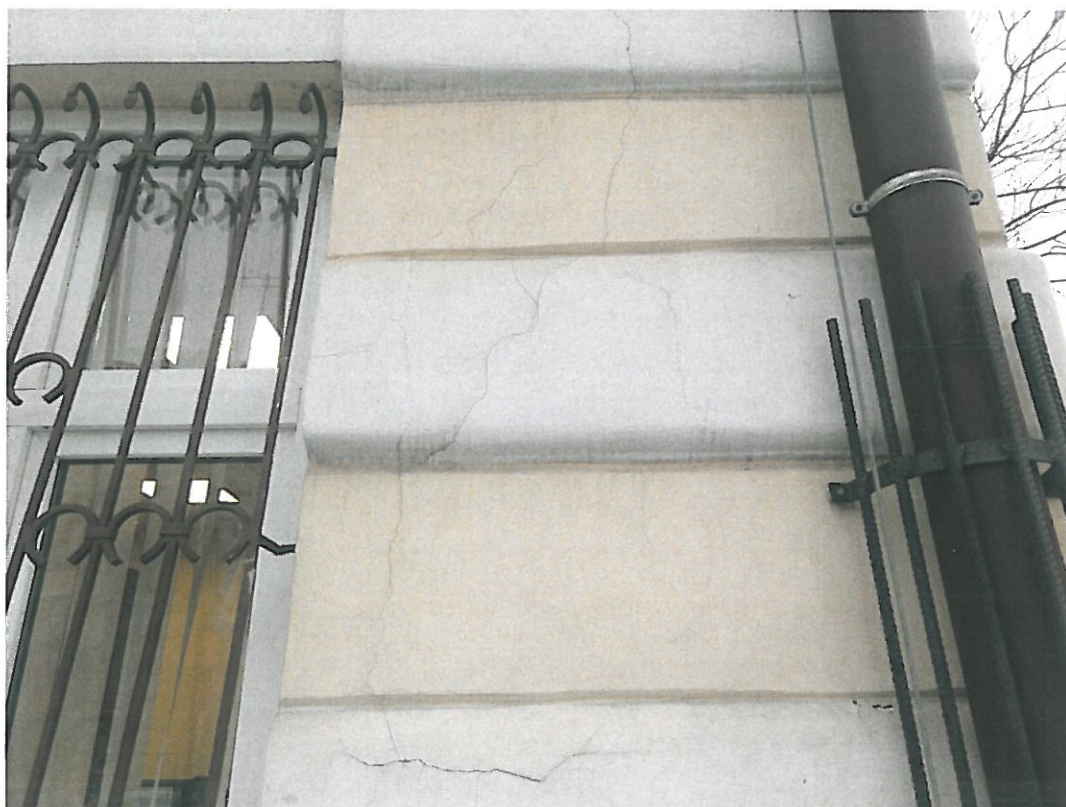
Fot. 1-11. Bochnia, kamienica przy ul. Kazimierza Wielkiego 26, program prac konserwatorskich. Elewacja północna, narożnik zachodni. Widoczna spękania pasów boni, wierzchniej szlichty i farby.

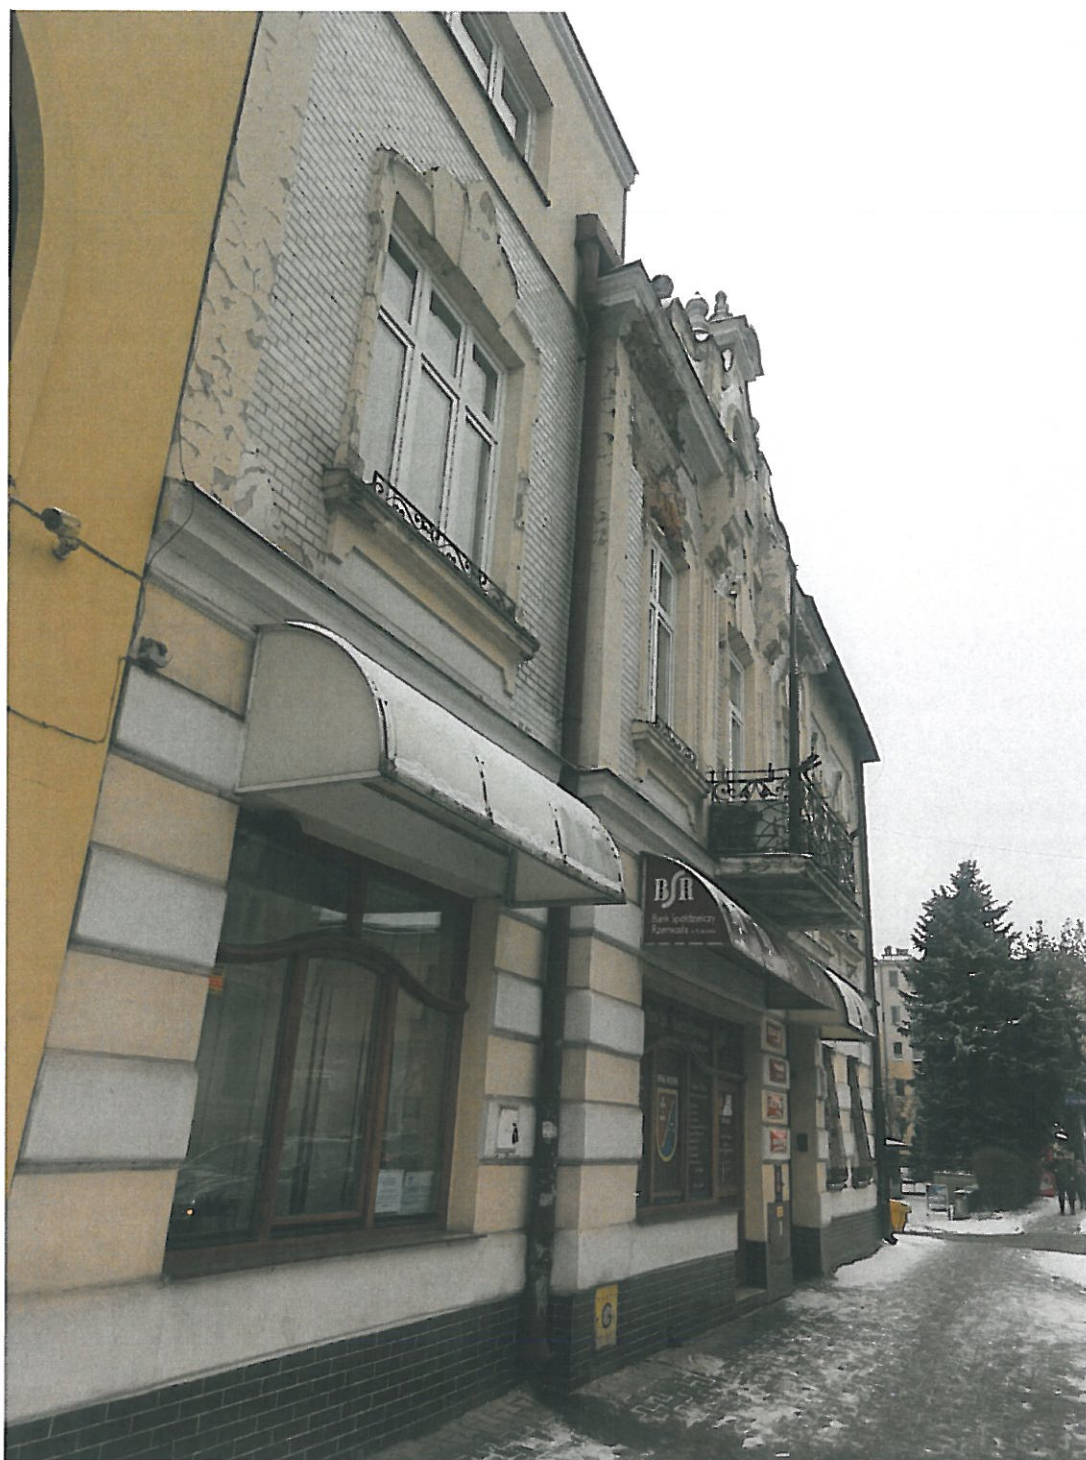
Fot. 1-12. Bochnia, kamienica przy ul. Kazimierza Wielkiego 26, program prac konserwatorskich. Elewacja północna, widoczny stan zniszczeń, takich jak:

- okładzina ceramiczna, przesłaniająca dolny pas boni,
- spękania i odspojenia wierzchniej szlichty cementowej i farby na boniach,
- odspojenia i ubytki mocnej szlichty i farby na obramieniach okiennych, lizenach i gzymsie,
- zniszczenia strukturalne gzymsów.

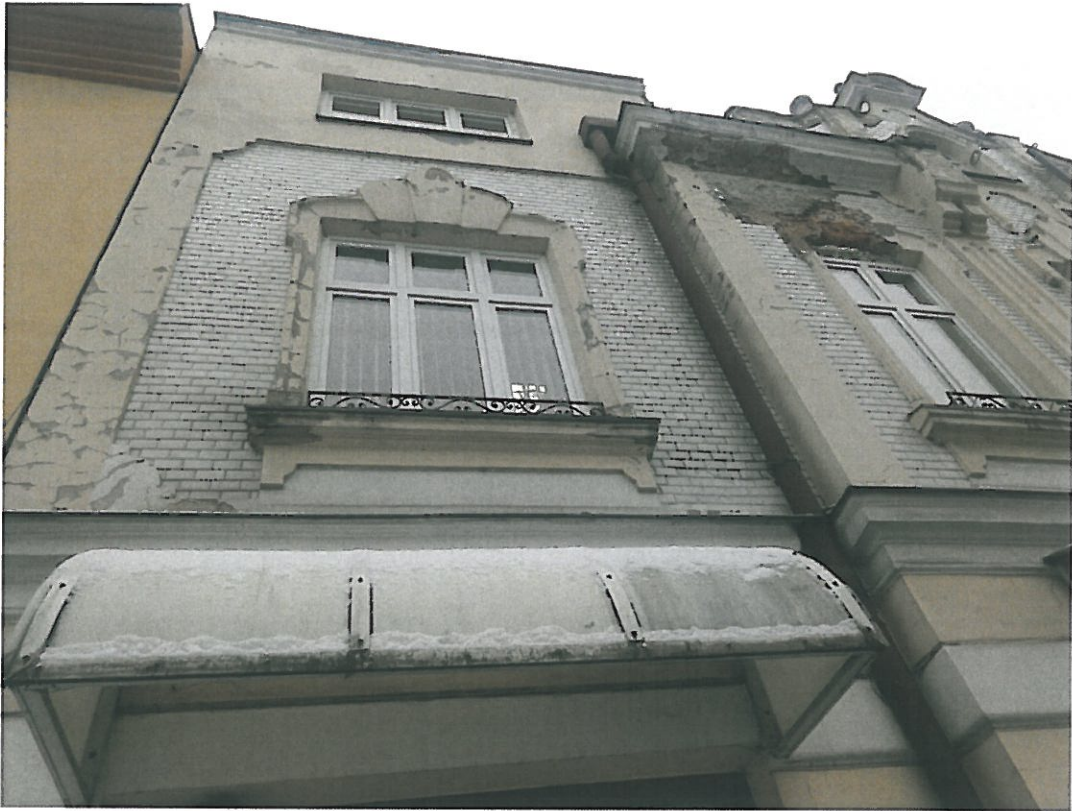
Fot. 1-13. Bochnia, kamienica przy ul. Kazimierza Wielkiego 26, program prac konserwatorskich. Elewacja północna. Widoczne skala zniszczenia gzymsu.

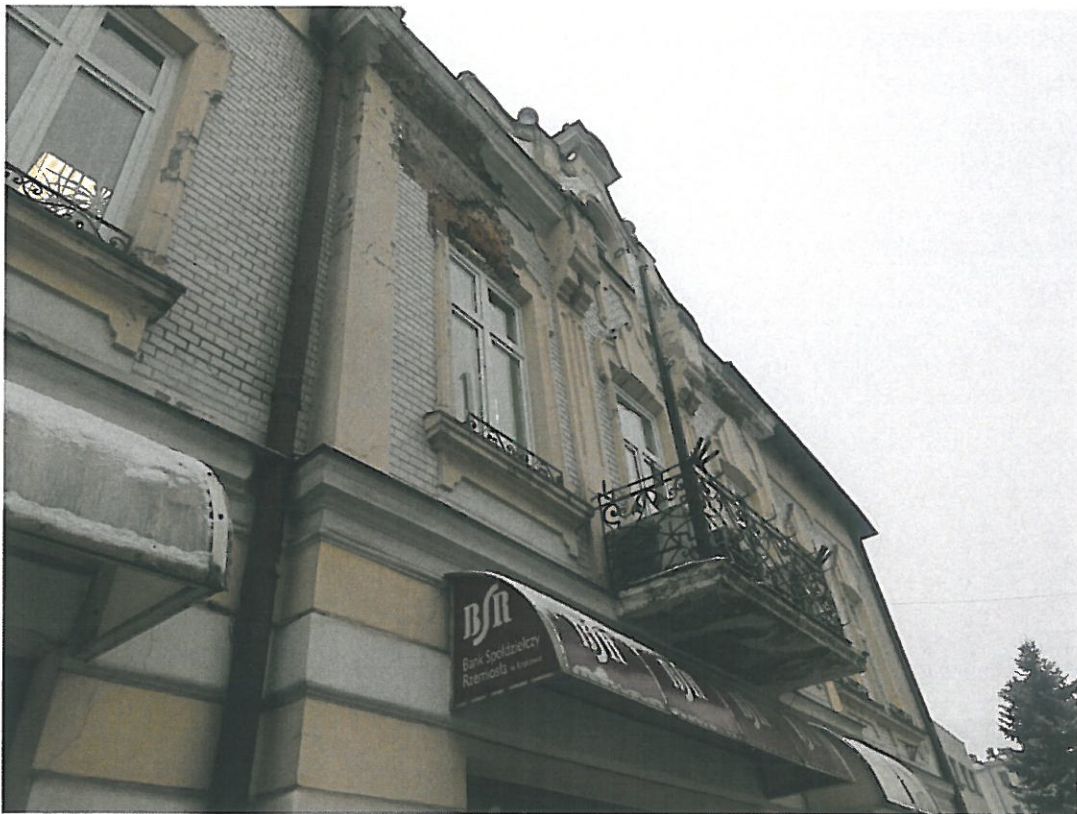
Fot. 1-14. Bochnia, kamienica przy ul. Kazimierza Wielkiego 26, program prac konserwatorskich. Elewacja północna, Widoczna skala zniszczenia wystroju architektonicznego oraz okładziny z glazurowanych płytek ceramicznych.

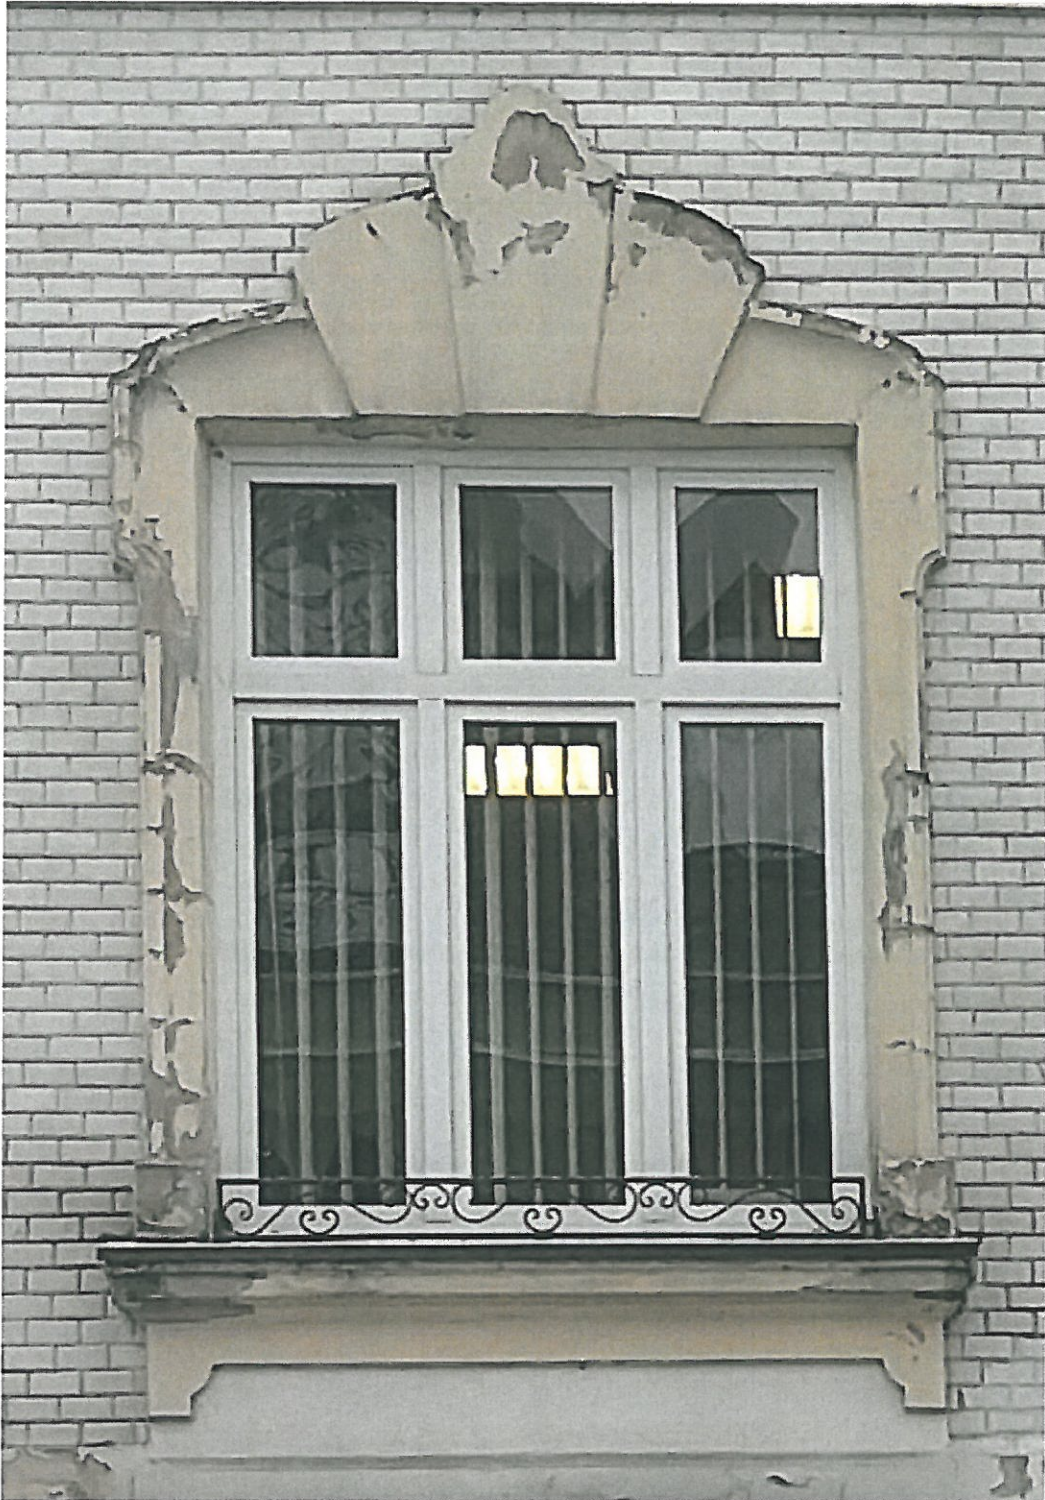
Fot. 1-15. Bochnia, kamienica przy ul. Kazimierza Wielkiego 26, program prac konserwatorskich. Elewacja północna, obramienie okna ze stolarką trój kwaterową. Widoczny zakres zniszczeń:

- ubytki masy sztukatorskiej,
- odspojona warstwa wierzchniej szlichty i farby na obramieniu okiennym
- ubytki masy sztukatorskiej na profilowanym parapecie
- skorodowana obróbka blacharska i barierka.

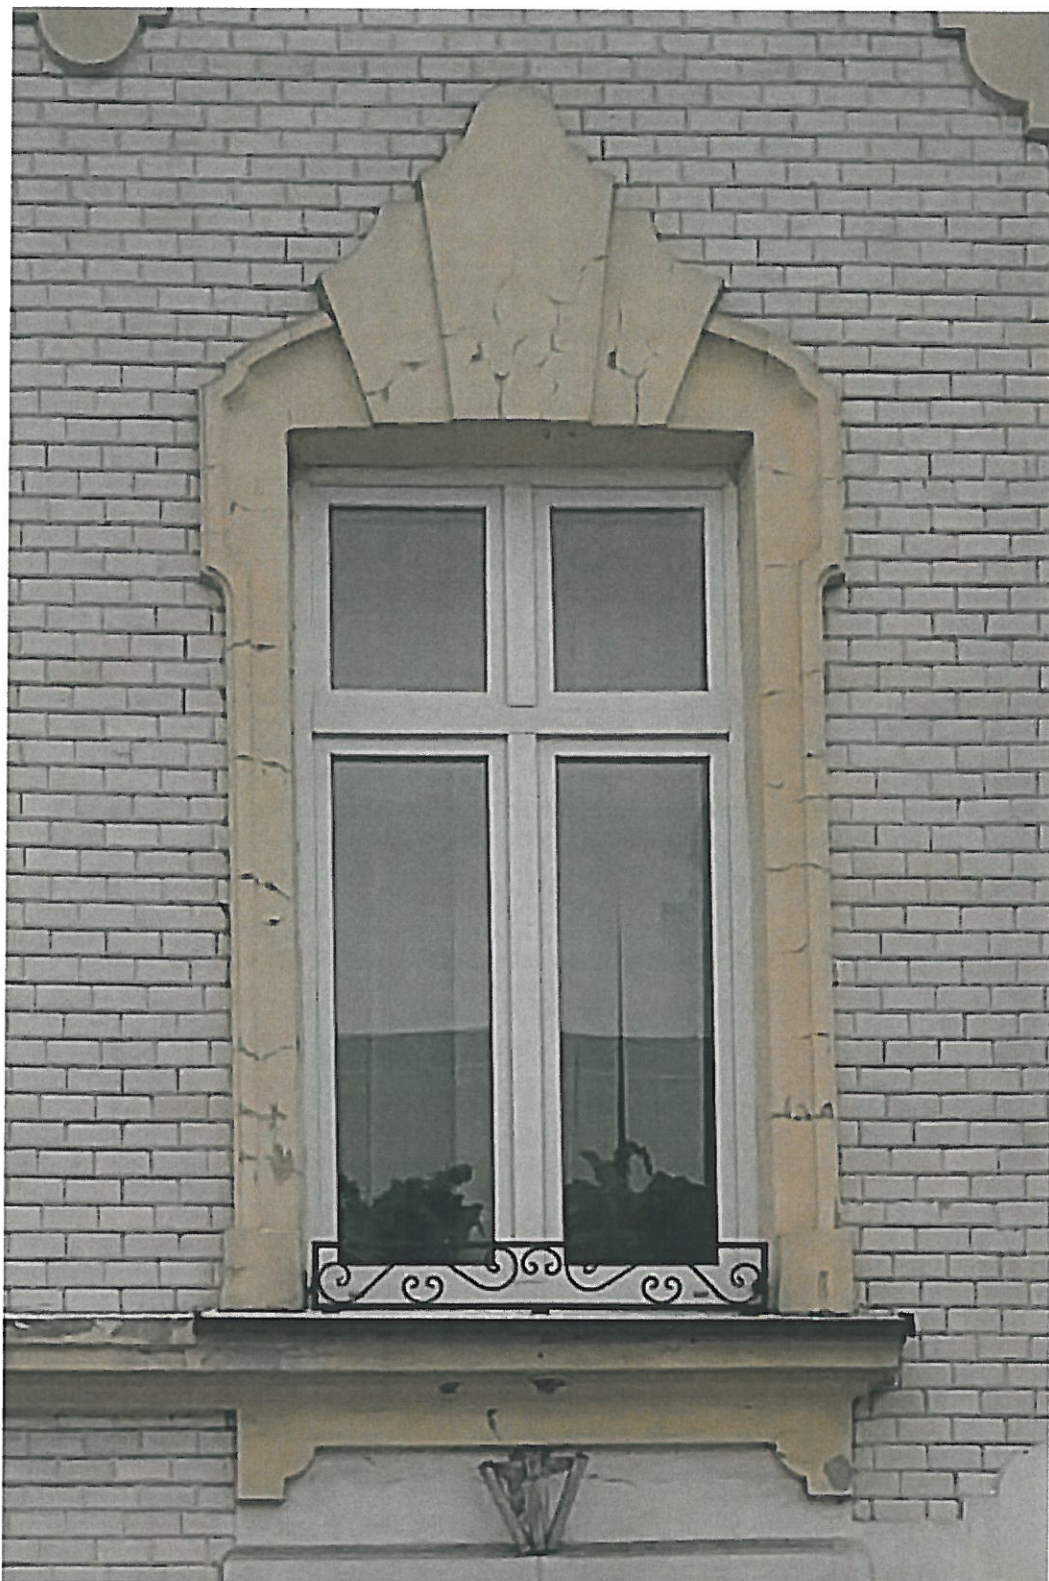
Fot. 1-16. Bochnia, kamienica przy ul. Kazimierza Wielkiego 26, program prac konserwatorskich. Elewacja północna, obramienie okna ze stolarką dwu kwaterową. Widoczny zakres zniszczeń:

- ubytki masy sztukatorskiej,
- odspojona warstwa wierzchniej szlichty i farby na obramieniu okiennym
- ubytki masy sztukatorskiej na profilowanym parapecie
- skorodowana obróbka blacharska i barierka.

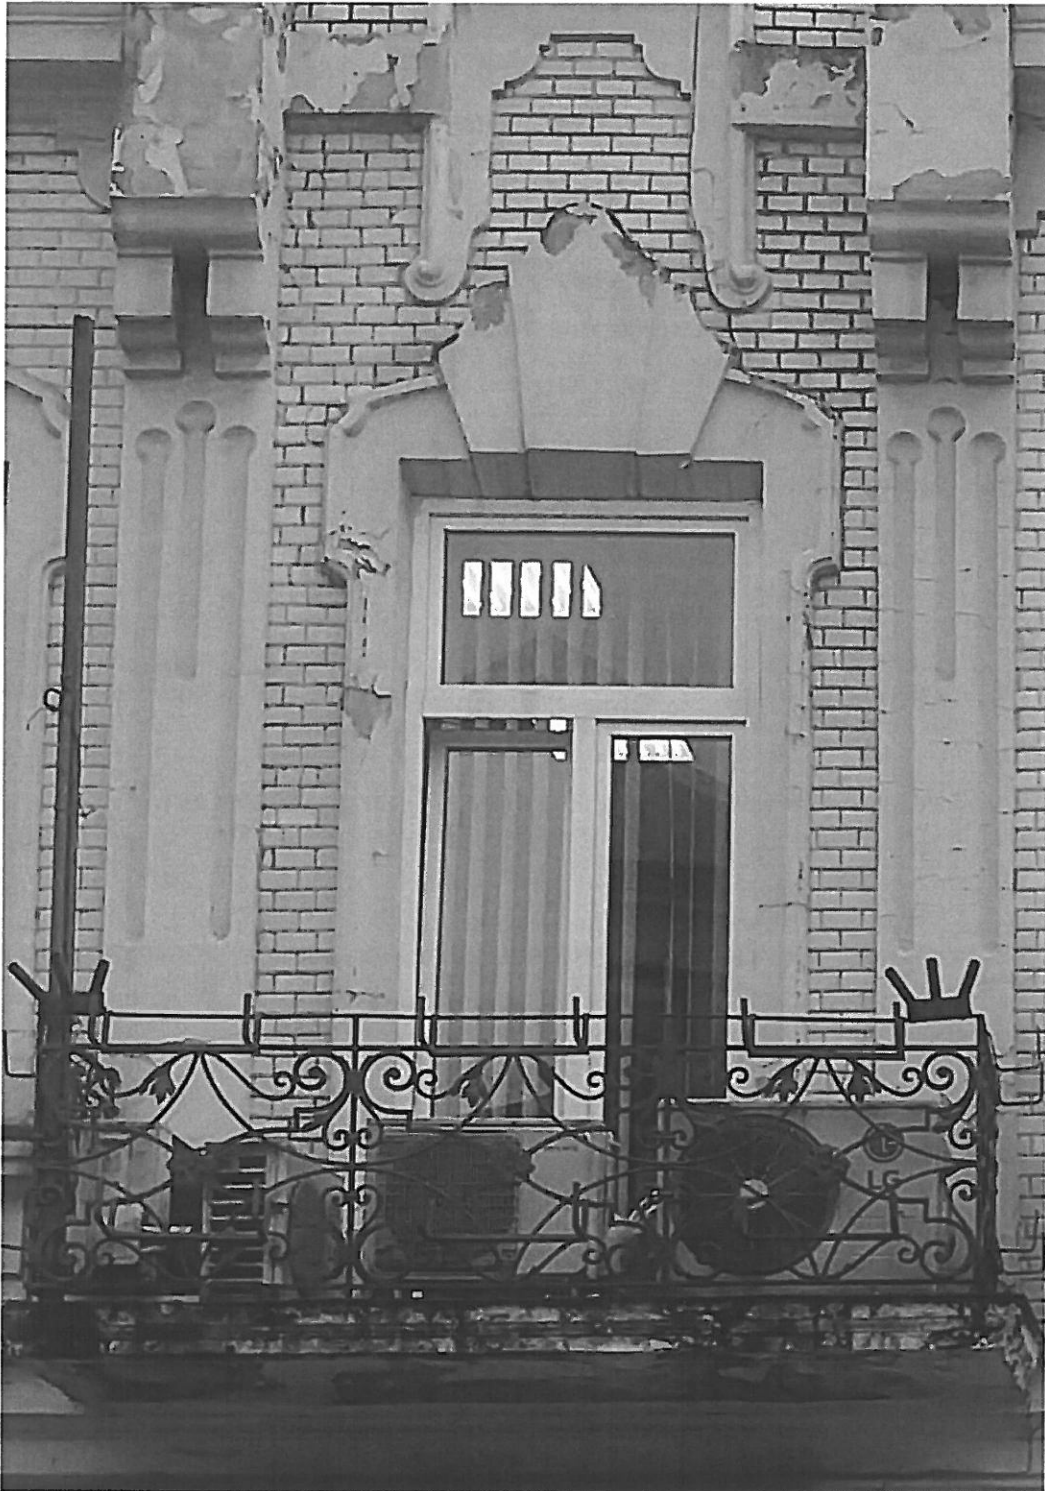
Fot. 1-17. Bochnia, kamienica przy ul. Kazimierza Wielkiego 26, program prac konserwatorskich. Elewacja północna, obramienie drzwi balkonowych. Widoczny zakres zniszczeń:

- ubytki masy sztukatorskiej na konsolach,
- odspojona warstwa wierzchniej szlichty i farby na konsolach, pilastrach i obramieniu okiennym
- ubytki masy sztukatorskiej na profilowanych krawędziach płyty balkonowej
- skorodowana obróbka blacharska i balustrada.

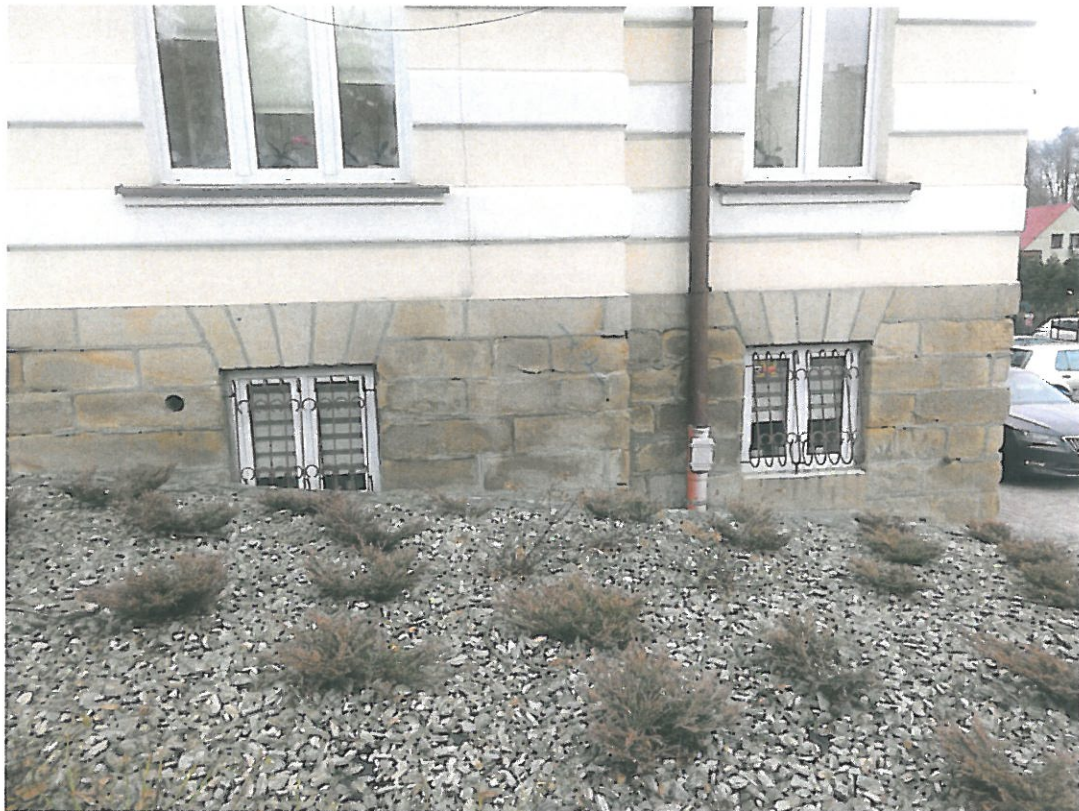
Fot. 2-04. Bochnia, kamienica przy ul. Kazimierza Wielkiego 26, program prac konserwatorskich. Elewacja boczna, zachodnia, fragment cokołu kamiennego od strony południowej (ryzalit i ściana od strony południowej). Widoczne ubytki lica kamieni cokołowych i wykruszenie cementowej zaprawy.

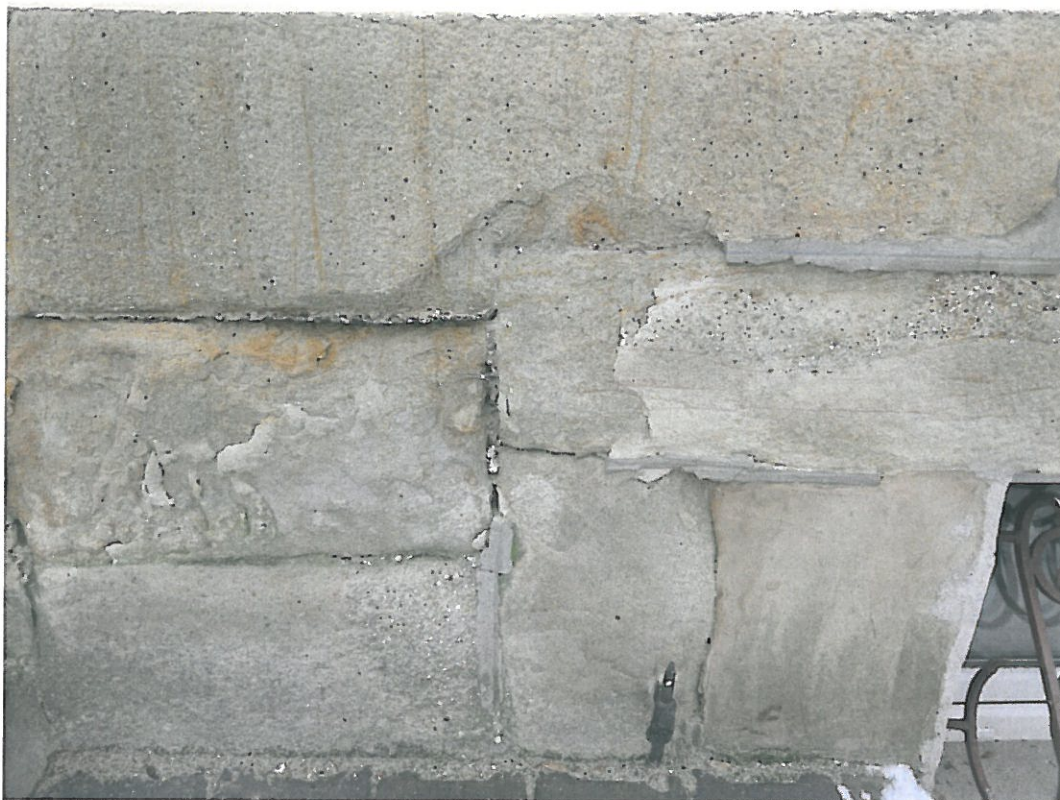
Fot. 2-05. Bochnia, kamienica przy ul. Kazimierza Wielkiego 26, program prac konserwatorskich. Elewacja boczna, zachodnia, ujęcie detaliczne obrazujące stan zniszczenia kamieni cokołowych i zaprawy w fugach.

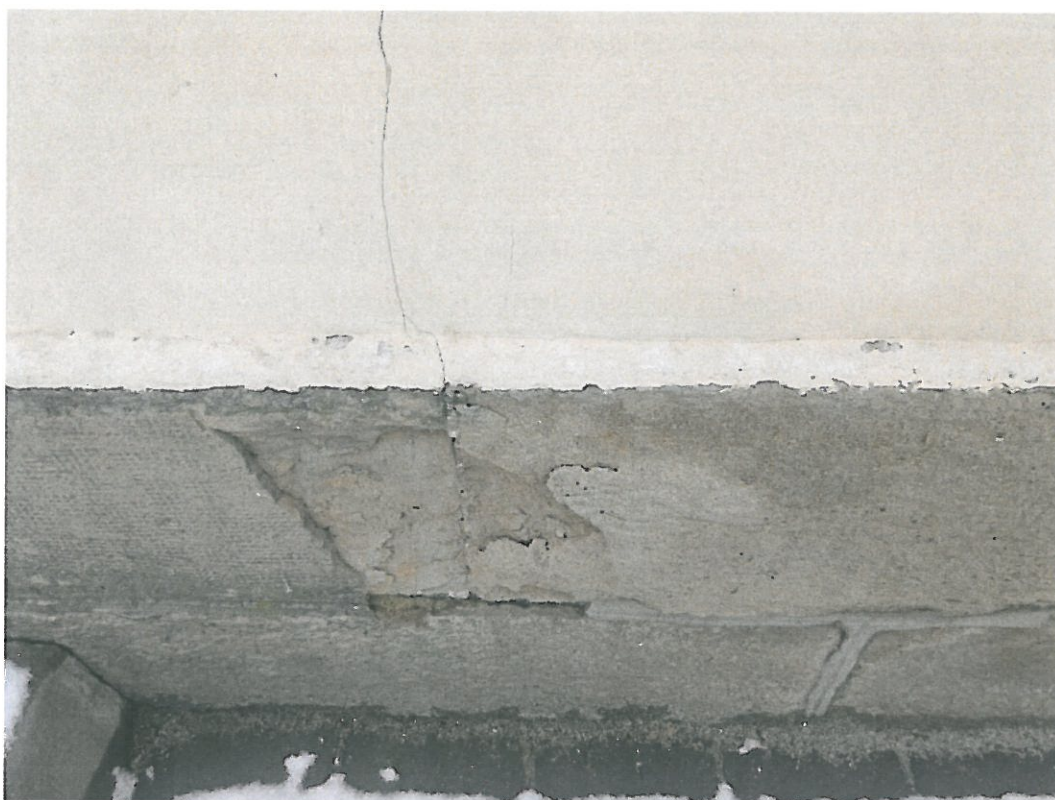
Fot. 2-06. Bochnia, kamienica przy ul. Kazimierza Wielkiego 26, program prac konserwatorskich. Elewacja boczna, zachodnia, ujęcie detaliczne obrazujące stan zniszczenia kamieni cokołowych i zaprawy w fugach, fragment po lewej stronie ryzalitu.

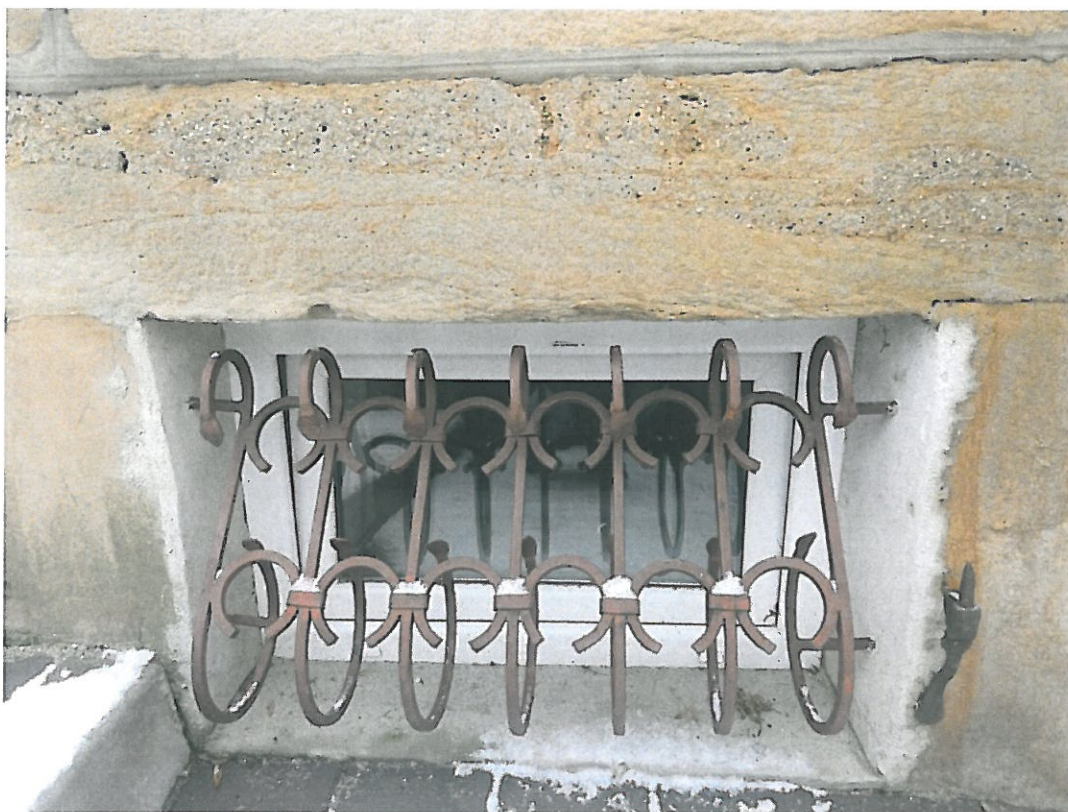
Fot. 2-07. Bochnia, kamienica przy ul. Kazimierza Wielkiego 26, program prac konserwatorskich. Elewacja boczna, zachodnia, fragment cokołu kamiennego po lewej stronie ryzalitu z przebitym wtórnie oknem do piwnicy.

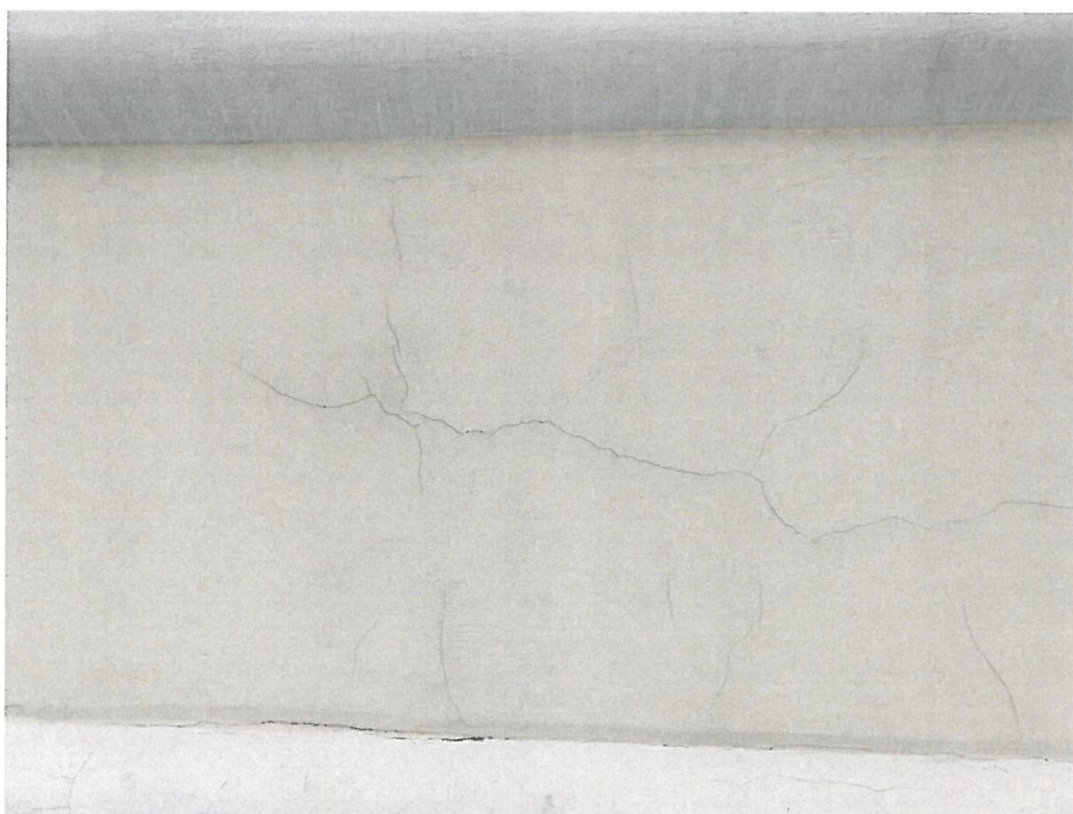
Fot. 2-08. Bochnia, kamienica przy ul. Kazimierza Wielkiego 26, program prac konserwatorskich. Elewacja boczna, zachodnia, pas boniowany, widoczna gęsta sieć spękań tynku wskutek wadliwej technologii tynkowania, zastosowanej w trakcie remontu w roku 1970, polegającej na nałożeniu warstwy mocnej zaprawy na wapienno piaskowym tynku oryginału

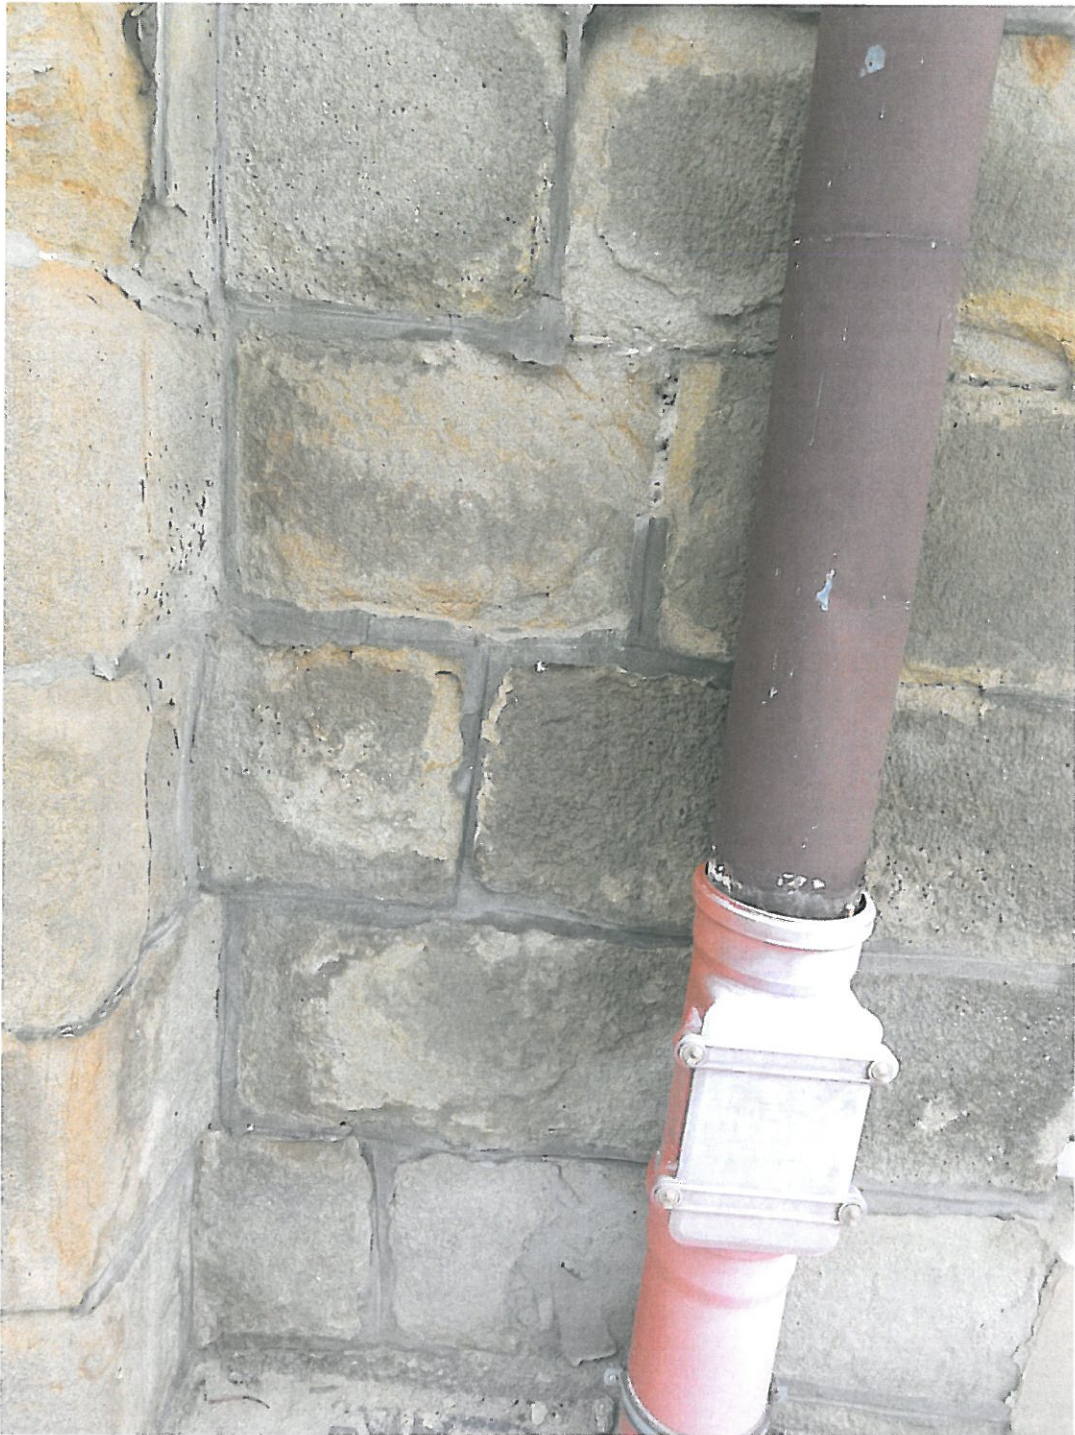
Fot. 2-10. Bochnia, kamienica przy ul. Kazimierza Wielkiego 26, program prac konserwatorskich. Elewacja boczna, zachodnia. Stan zachowania kamieni cokołowych na połączeniu ryzalitu i ścianą południową elewacji zachodniej. Widoczna daleko posunięta destrukcja, spowodowana przez sole, migrujące wraz z wodą z zapraw cementowych ku powierzchni kamieni. Zniszczenie powoduje także wysalanie w strukturze cokołu, w szczelinach i rozstępach, jakie powstały wskutek oddziaływania procesu stokowego.

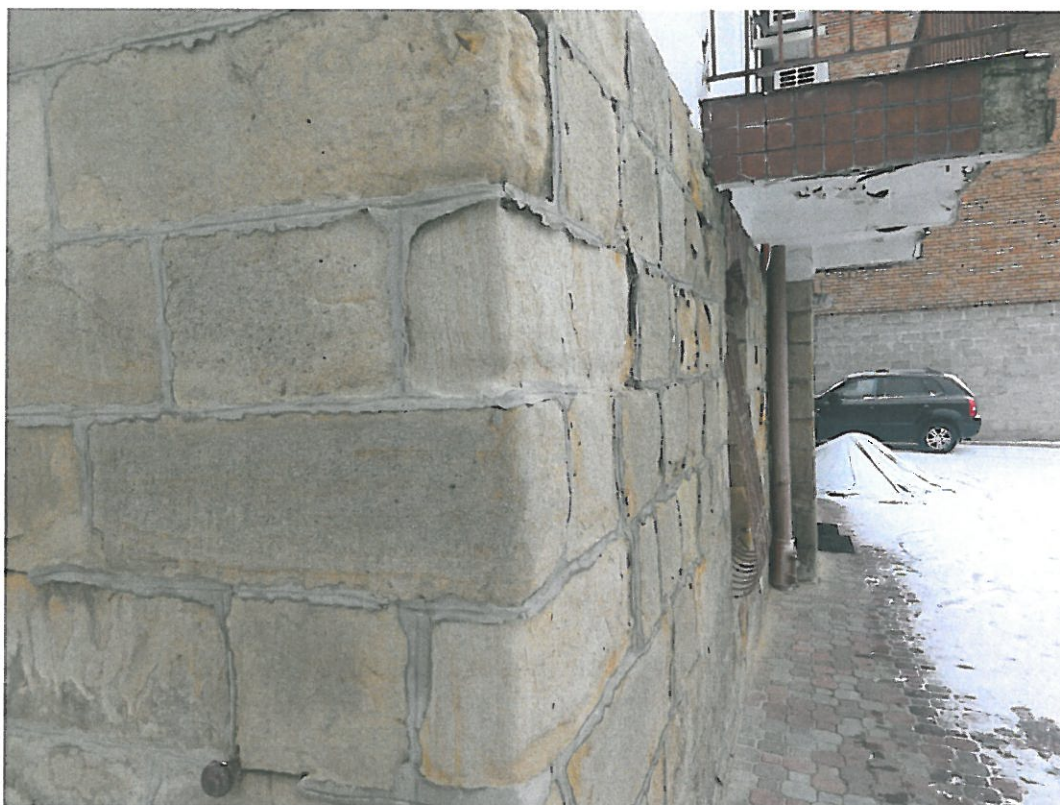
Fot. 2-10. Bochnia, kamienica przy ul. Kazimierza Wielkiego 26, program prac konserwatorskich. Elewacja boczna, zachodnia. Stan zachowania kamieni cokołowych w narożniku elewacji zachodniej i południowej. Widoczne ubytki lica na kamieniach wskutek oddziaływania soli, migrującej wraz z wodą z wnętrza muru ku powierzchni oraz z zastosowanej niefachowo, mocnej zaprawy na bazie cementu.
