PROGRAM

PRAC BUDOWLANO KONSERWATORSKICH

Budynek przy ul. Kazimierza Wielkiego 26 w Bochni obiekt w strefie wpisanej do rejestru zabytków województwa małopolskiego, jako układ urbanistyczny pod nr A-244 decyzją z dnia 12.05.1983 roku.

Prace restauratorskie budynku w zakresie: termomodernizacji, remontu dachu, (wymianie) wymianie stolarki okiennej i drzwiowej.

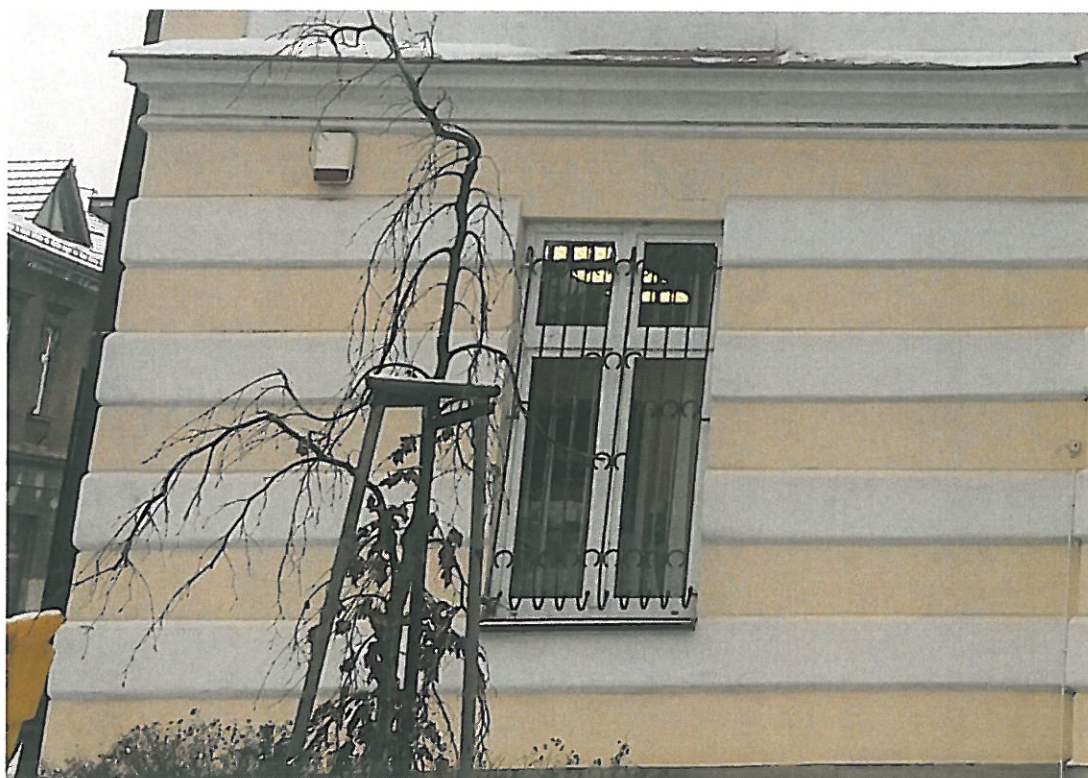
Fot. 2-12. Bochnia, kamienica przy ul. Kazimierza Wielkiego 26, program prac konserwatorskich. Elewacja boczna, zachodnia. Fragment boniowania w pasie kondygnacji parterowej. Okno wybite wtórnie w czasie remontu kapitalnego, na wzór oryginalnego.

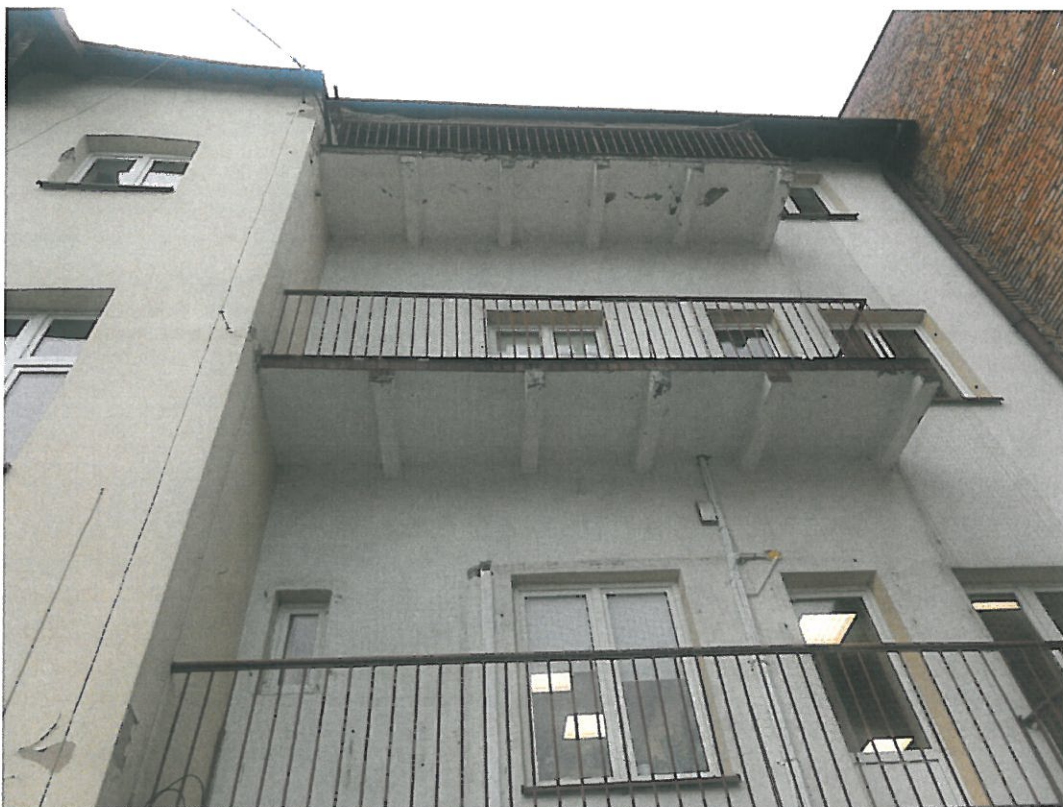
Fot. 3-11. Bochnia, kamienica przy ul. Kazimierza Wielkiego 26, program prac konserwatorskich. Elewacja tylna, południowa, ściana po prawej stronie ryzalitu. Widoczne uszkodzenia betonowych płyt balkonowych. Rozplanowanie okien zmieniono w trakcie generalnego remontu w roku 1970.

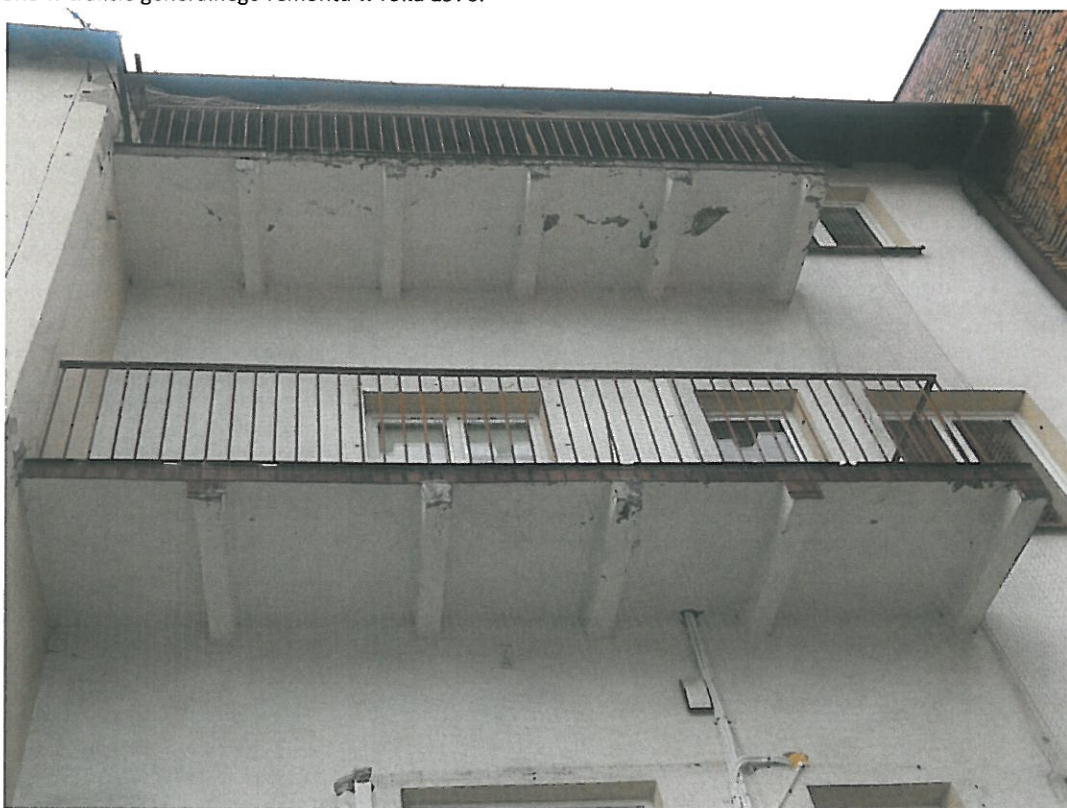
Fot. 3-12. Bochnia, kamienica przy ul. Kazimierza Wielkiego 26, program prac konserwatorskich. Elewacja tylna, południowa, ściana po prawej stronie ryzalitu. Widoczne uszkodzenia betonowych płyt balkonowych

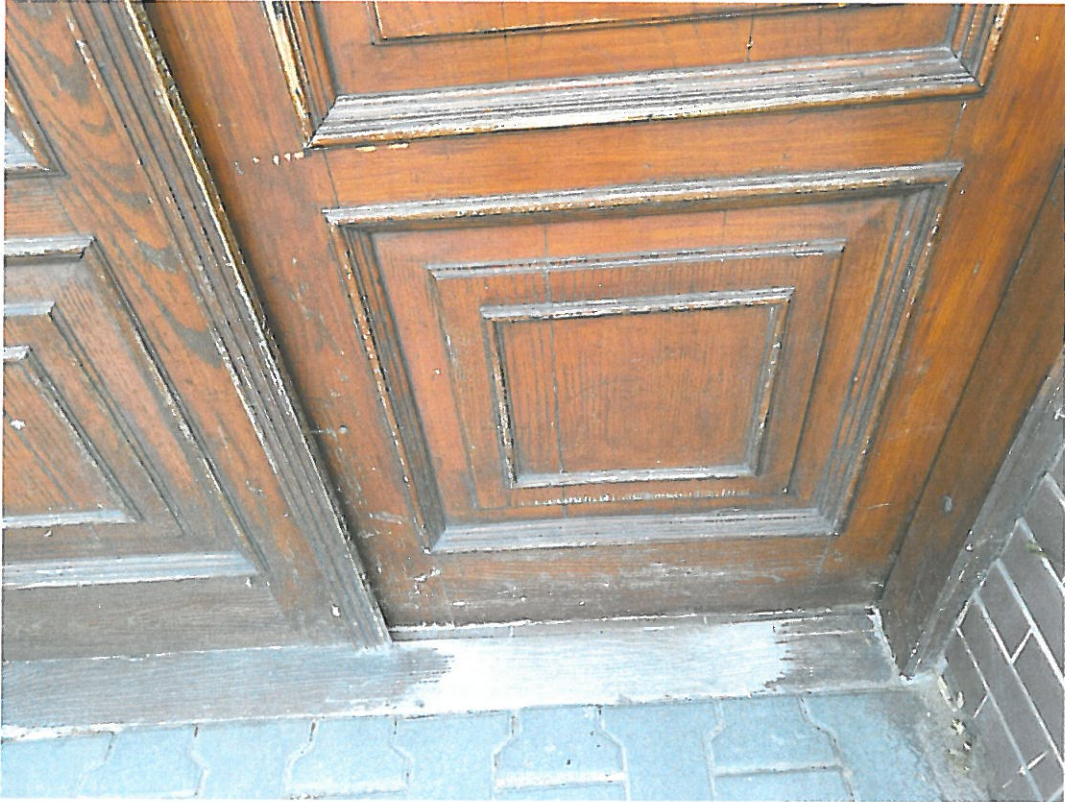
Fot. 4-02. Bochnia, kamienica przy ul. Kazimierza Wielkiego 26, program prac konserwatorskich. Widok dolnego fragmentu skrzydła prawego w elewacji frontowej północnej., widoczne ubytki i przetarcia powłoki malarskiej

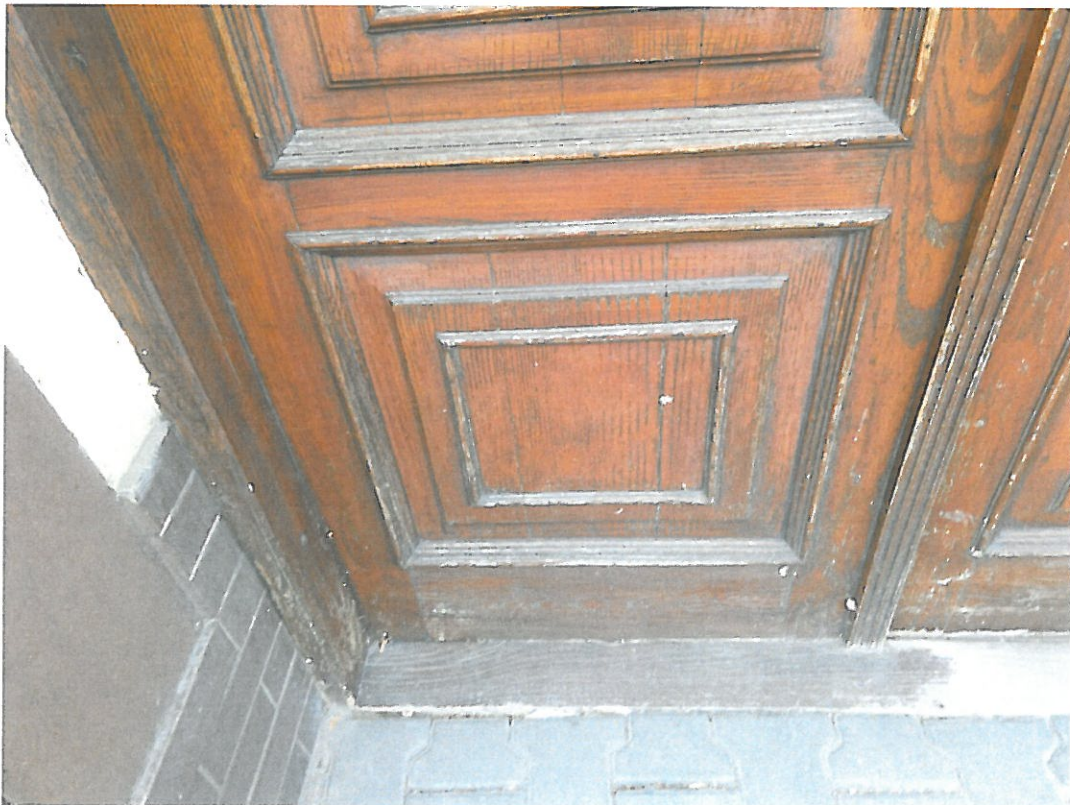
Fot. 4-03. Bochnia, kamienica przy ul. Kazimierza Wielkiego 26, program prac konserwatorskich. Widok dolnego fragmentu skrzydła lewego w elewacji frontowej północnej., widoczne ubytki i przetarcia powłoki malarskiej

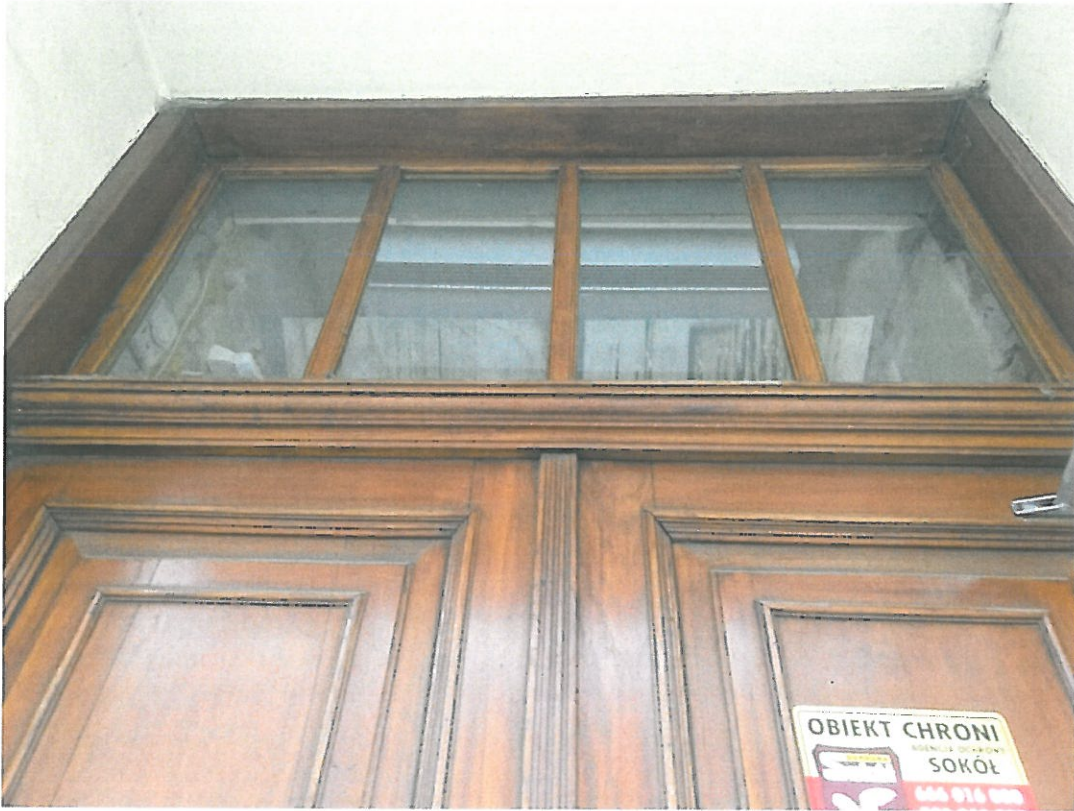
Fot. 4-04. Bochnia, kamienica przy ul. Kazimierza Wielkiego 26, program prac konserwatorskich. Widok górnego fragmentu skrzydeł i nadświetla w elewacji frontowej północnej., widoczne ubytki i przetarcia powłoki malarskiej

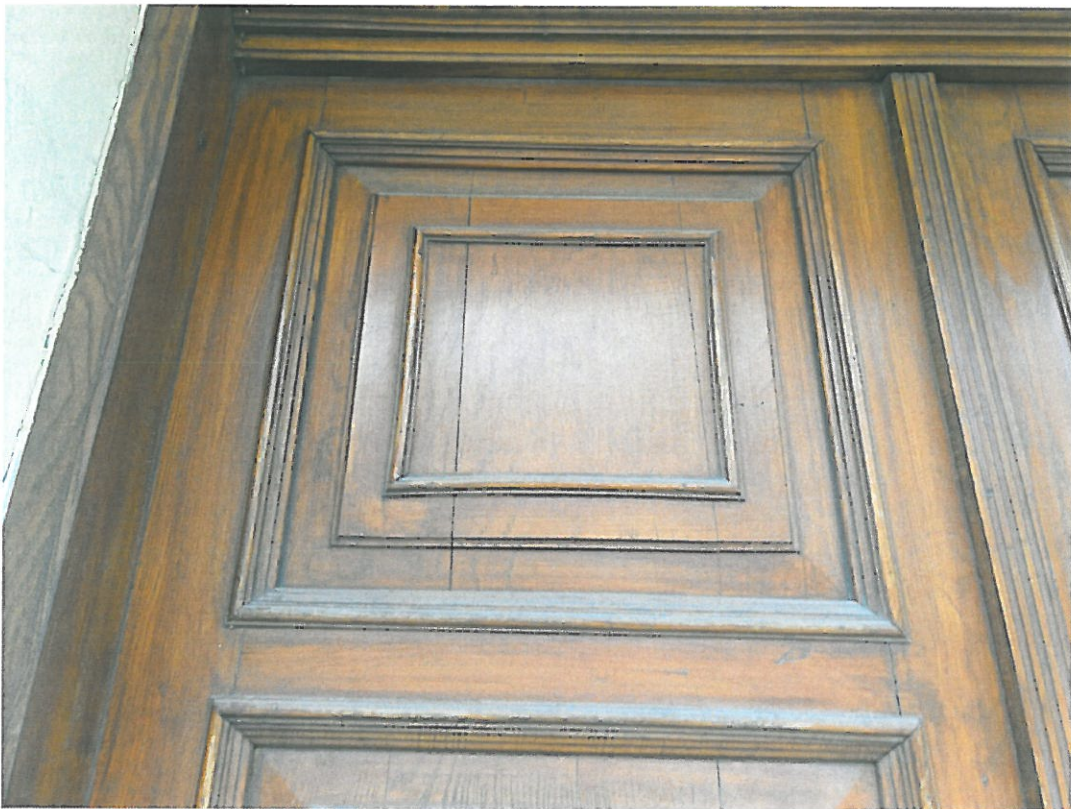
Fot. 4-05. Bochnia, kamienica przy ul. Kazimierza Wielkiego 26, program prac konserwatorskich. Widok dolnego fragmentu skrzydła prawego w elewacji frontowej północnej., widoczne ubytki i przetarcia powłoki malarskiej

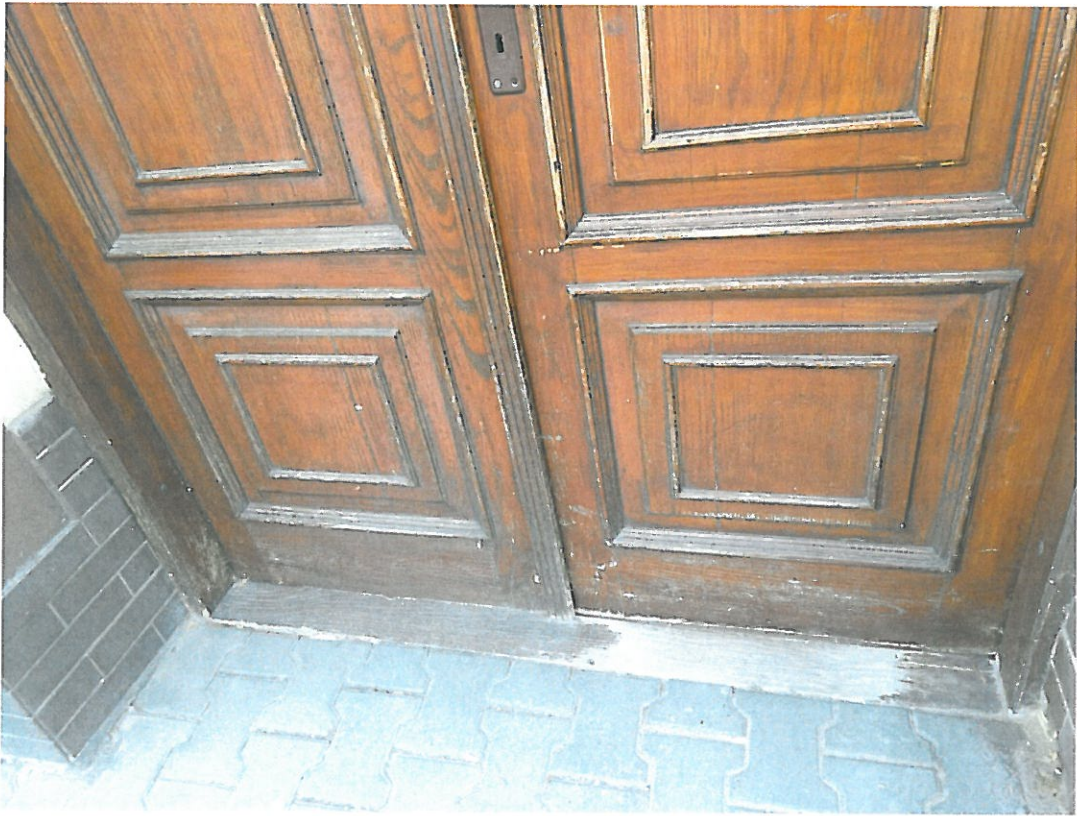
Fot. 4-06. Bochnia, kamienica przy ul. Kazimierza Wielkiego 26, program prac konserwatorskich. Widok dolnego fragmentu skrzydła prawego i lewego w elewacji frontowej północnej., widoczne ubytki i przetarcia powłoki malarskiej

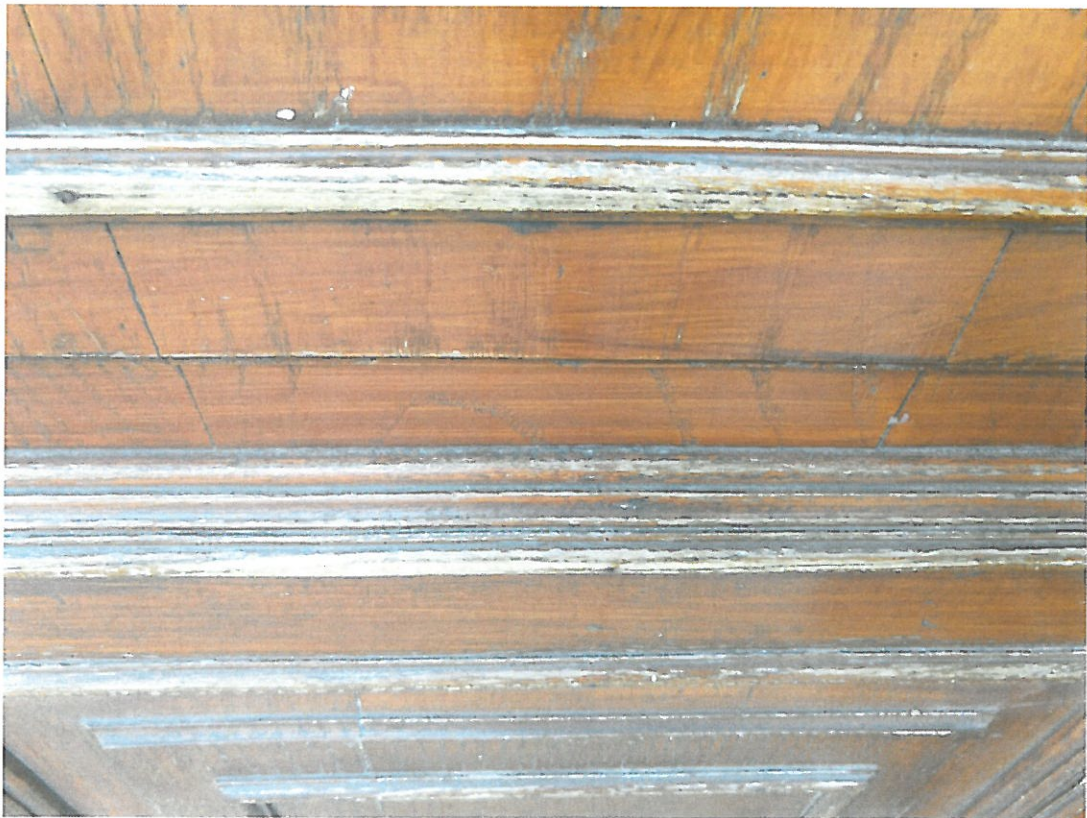
Fot. 4-07. Bochnia, kamienica przy ul. Kazimierza Wielkiego 26, program prac konserwatorskich. Widok ze zbliżenia na stan zachowania drzwi., widoczne ubytki i przetarcia powłoki malarskiej na profilowanych gzymsach.
