OCENA TECHNICZNA Nr 07.2024

**KOTŁA WODNEGO EKSPLOATOWANEGO PRZEZ
PRZEDSIĘBIORSTWO KOMUNALNE W KRUSZWICY SP. Z O.O.**

Nazwa urządzenia:	KOCIOŁ WODNY SEFAKO WR 5 - 022
Miejsce eksploatacji:	PRZEDSIĘBIORSTWO KOMUNALNE W KRUSZWICY SP. Z O.O. ul. Goplańska 2 ; 88-150 Kruszwica
Nr fabryczny / rok budowy	1040122 / 1976
Ciśnienie dopuszczalne:	16 bar
Temperatura dopuszczalna:	150°C
Pojemność całkowita V:

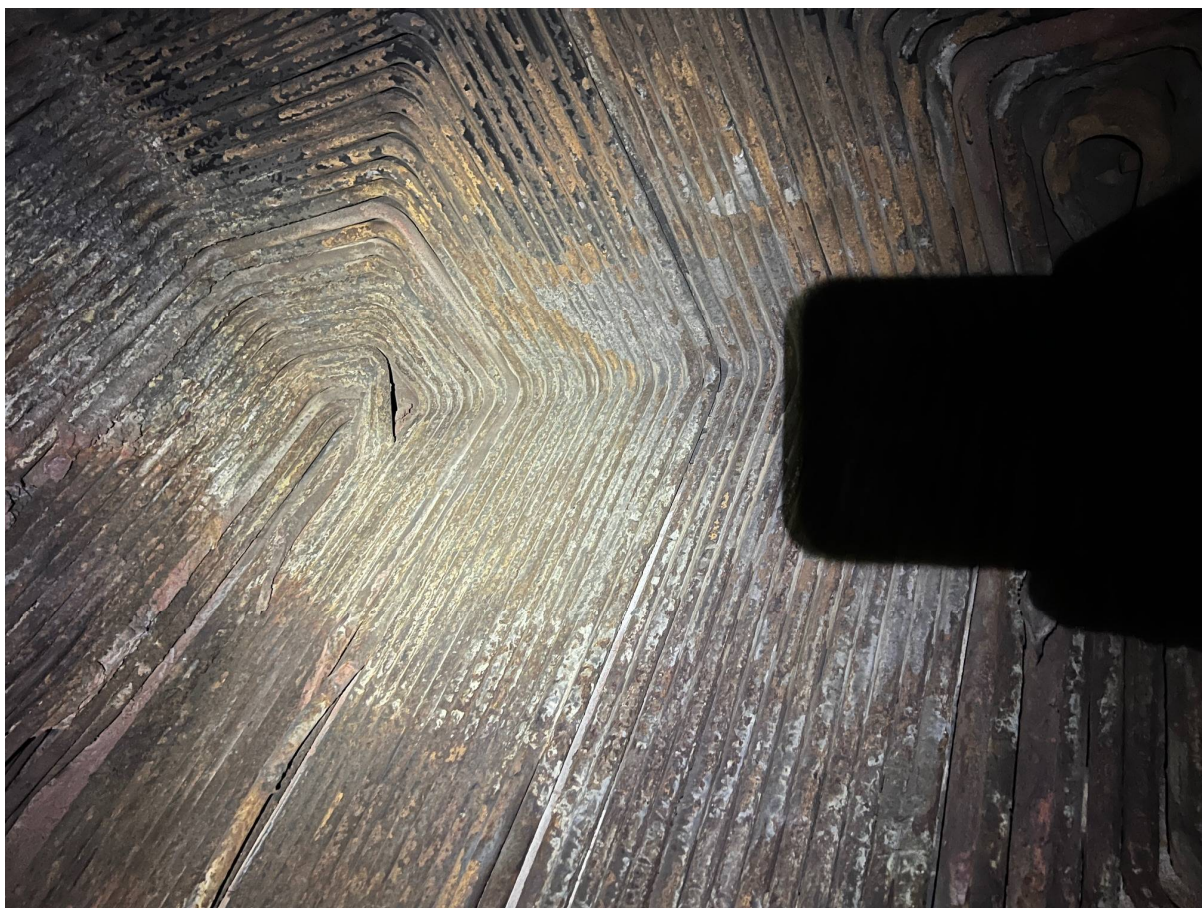
Fotografia 1: Pęczek ekranu z rurami wodnymi z widocznymi ubytkami korozyjnymi

Podczas oględzin stwierdzono wyraźne ubytki korozyjne, lub nieciągłości na powierzchniach elementów kotła. Ponadto stwierdzono wyłączenie / zaślepienie nieszczelnych rur ekranów wodnych w ilości 14 szt. z 60 szt. co wpływa na wydajność kotła oraz znaczne straty energetyczne. Stan techniczny kotła budzi zastrzeżenia co do jego dalszej eksploatacji.

W wyniku przeprowadzonej oceny technicznej zalecane jest wykonanie remontu poszczególnych elementów kotła w oparciu o zgłoszenie do UDT kotła jako urządzenia nie spełniającego warunków technicznych. Naprawa powinna być wykonana przez zakład posiadający uprawnienia UDT do wykonywania napraw kotłów, w oparciu o wcześniej uzgodnioną technologię naprawy i zatwierdzoną przez nadzorujący urządzenie Urząd Dozoru Technicznego.

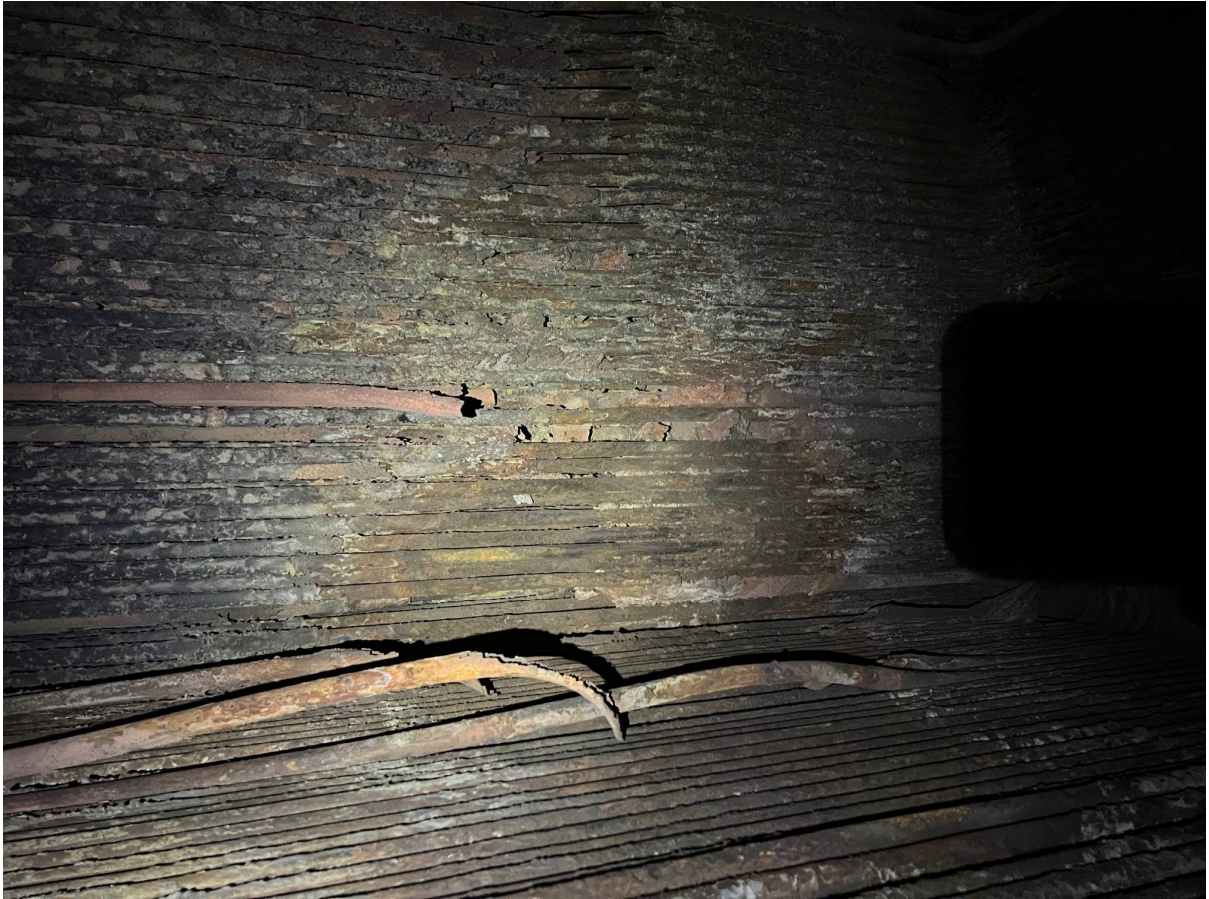
Fotografia 2: Pęczek ekranu z rurami wodnymi z widocznymi rozwarstwieniami rur wodnych

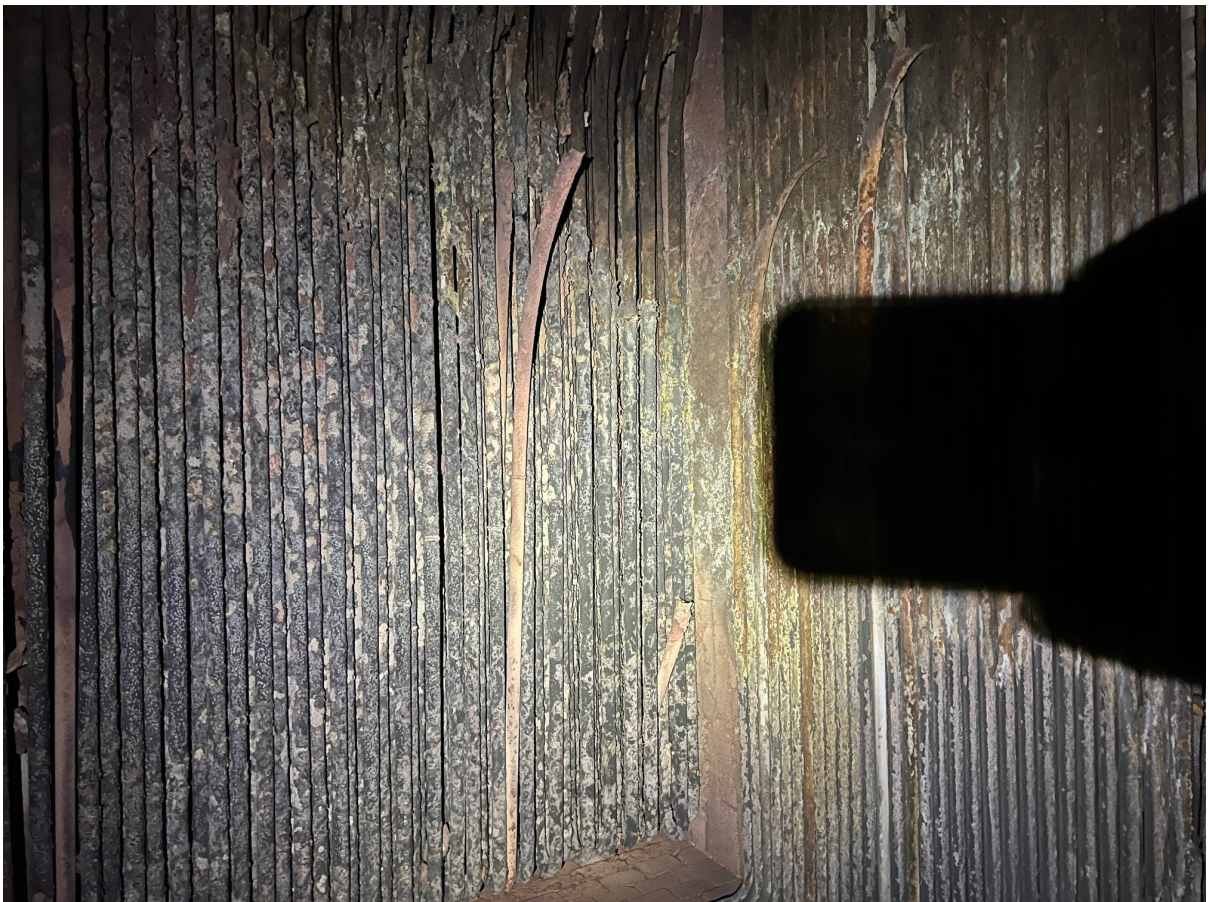
Fotografia 3: Pęczek ekranu z rurami wodnymi z widocznymi rozwarstwieniami rur wodnych oraz ubytkami korozyjnymi
