# KARTA REJESTRACYJNA OSUWISKA

1 8 - 0 2 - 0 3 2 - 1 1 8 7 6 7

1. Miejscowość: Dydnia	2. Gmina: Dydnia gm. wiejska	3. Powiat: brzozowski	4. Województwo: podkarpackie
5. Mapa topograficzna: M-34-81-C-d-3	6. Arkusz SMGP 1:50 000: M-34-81-C Dynów (1024)	7. Współrzędne geograficzne: 22° 09'24.294" E	49° 41'37.775" N
8. Kraina geograficzna: Pogórze Dynowskie	9. Jednostka tektoniczna: Jednostka skolska	10. Zlewnia: Świnka	
11. Inne dane lokalizacyjne: Przysiółek Za Kulówką.

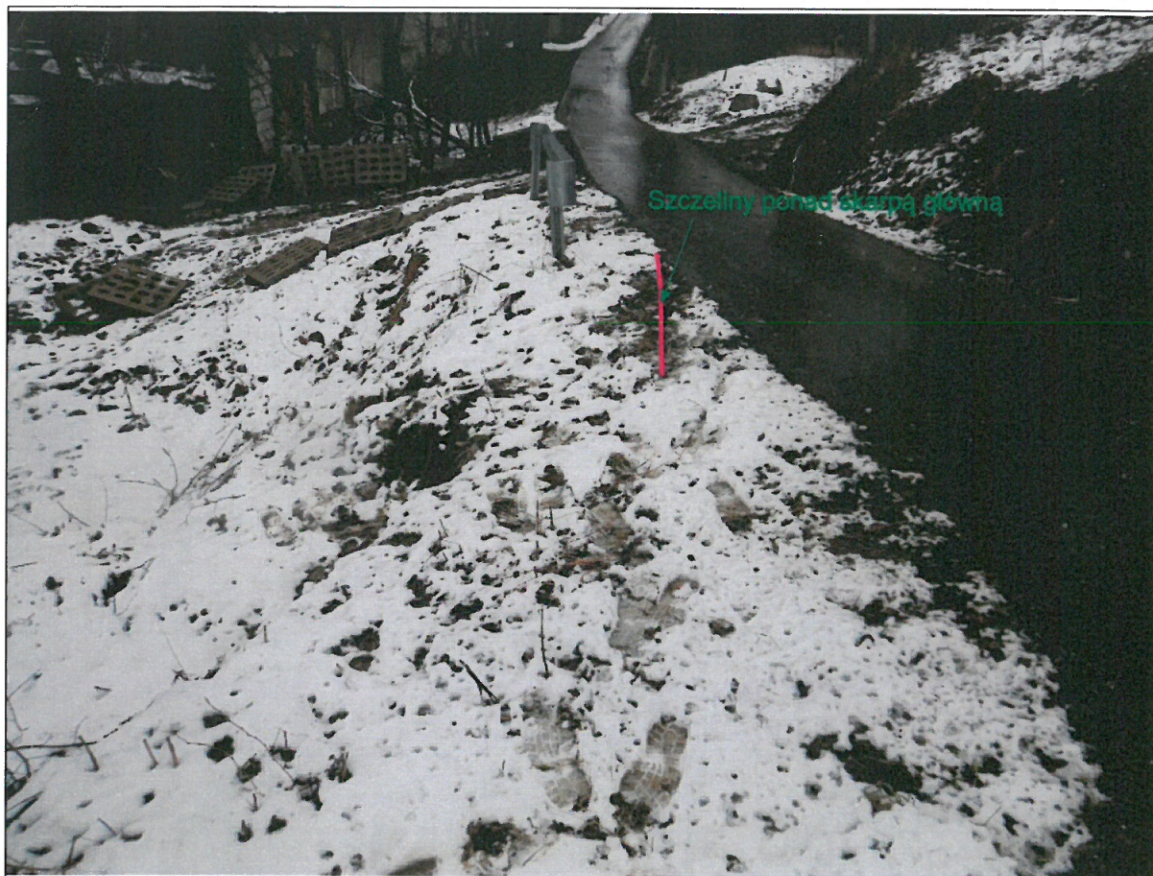
9. Wysokość skarpy głównej: 1.5 m	10. Nachylenie skarpy głównej: 40°	11. Szczeliny powyżej skarpy głównej: Szczelina nad skarpią główną dochodząca do nawierzchni asfaltowej drogi (Fotografia).	12. Skarpy wtórne: Nie występują
--------------------------------------	---------------------------------------	--	-------------------------------------

1. Uprawy: Nie stwierdzono	6. Uprawy: Nie występują
2. Zabudowa: Nie stwierdzono	7. Zabudowa: Nie występują
3. Infrastruktura komunikacyjna: Uszkodzony nasyp drogowy drogi gminnej. Szczeliny przy nawierzchni asfaltowej	8. Infrastruktura komunikacyjna: Zerwanie przejezdność drogi gminnej.
4. Linie przesyłowe: Nie stwierdzono	9. Linie przesyłowe: Nie występują
5. Inne: Nie stwierdzono	10. Inne: Nie występują
11. Ocena możliwości wystąpienia dalszych ruchów osuwiskowych: Możliwe zerwanie przejezdności drogi po wystąpieniu długotrwałych opadów atmosferycznych.

Szczeliny w korpusie drogi gminnej.

Jest to małe osuwisko, którego zabezpieczenie jest możliwe np. poprzez wykonanie konstrukcji oporowej czy też poprzez wykorzystanie geosyntetyków. Powinna zostać także uregulowana gospodarka wodno-ściekowa w rejonie osuwiska. Prace stabilizujące powinny zostać poprzedzone wykonaniem dokumentacji geologiczno-inżynierskiej na podstawie której zostanie określony ostateczny sposób zabezpieczenia osuwiska.
