DOKUMENTACJA GEOLOGICZNO-INŻYNIERSKA
dla zadania:

**Stabilizacja osuwiska nr ew. 18-02-032-118767 w celu zabezpieczenia drogi
gminnej „Kulówka” w m. Dydnia, woj. podkarpackie ”**

**Kserokopia karty rejestracyjnej
osuwiska nr 18-02-032-118767**

KARTA REJESTRACYJNA OSUWISKA

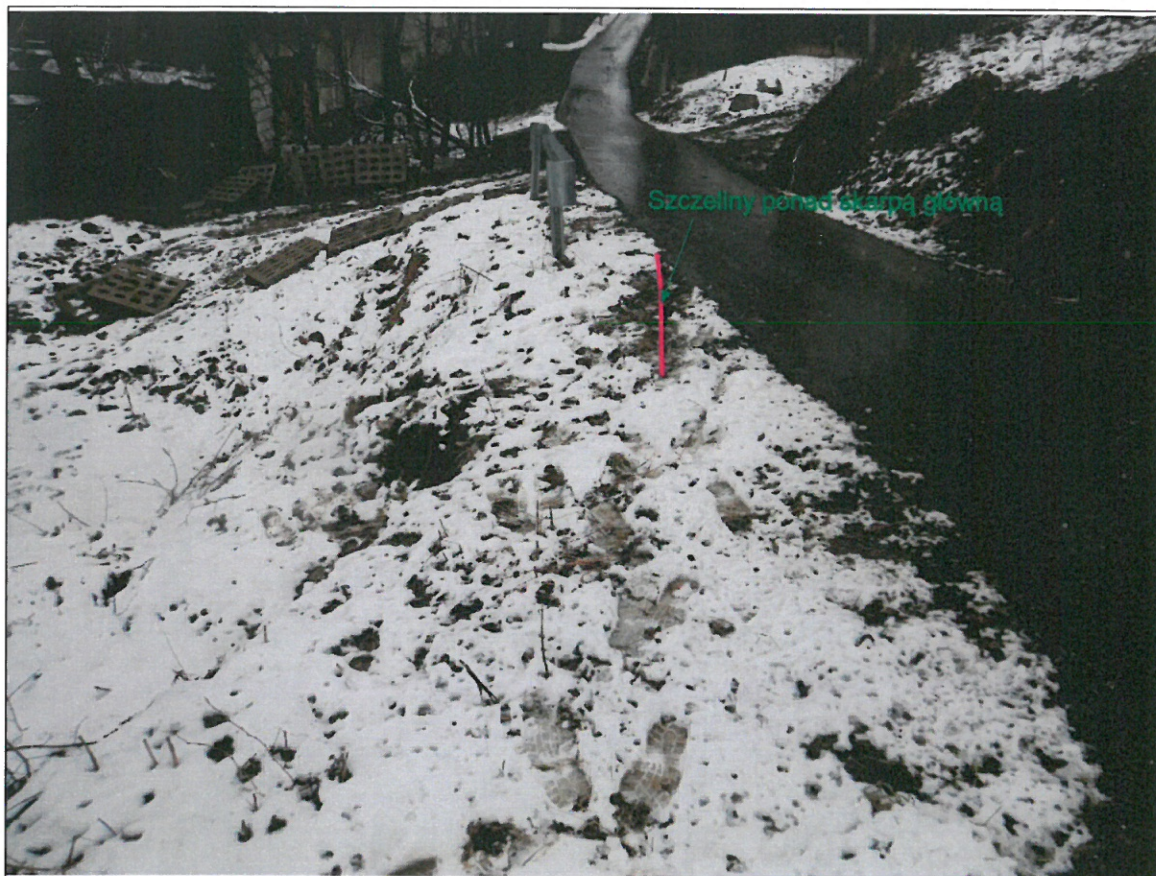
9. Wysokość skarpy głównej: 1.5 m	10. Nachylenie skarpy głównej: 40°	11. Szczeliny powyżej skarpy głównej: Szczelina nad skarpią główną dochodząca do nawierzchni asfaltowej drogi (Fotografia).	12. Skarpy wtórne: Nie występują
--------------------------------------	---------------------------------------	--	-------------------------------------

Szczeliny w korpusie drogi gminnej.

Jest to małe osuwisko, którego zabezpieczenie jest możliwe np. poprzez wykonanie konstrukcji oporowej czy też poprzez wykorzystanie geosyntetyków. Powinna zostać także uregulowana gospodarka wodno-ściekowa w rejonie osuwiska. Prace stabilizujące powinny zostać poprzedzone wykonaniem dokumentacji geologiczno-inżynierskiej na podstawie której zostanie określony ostateczny sposób zabezpieczenia osuwiska.

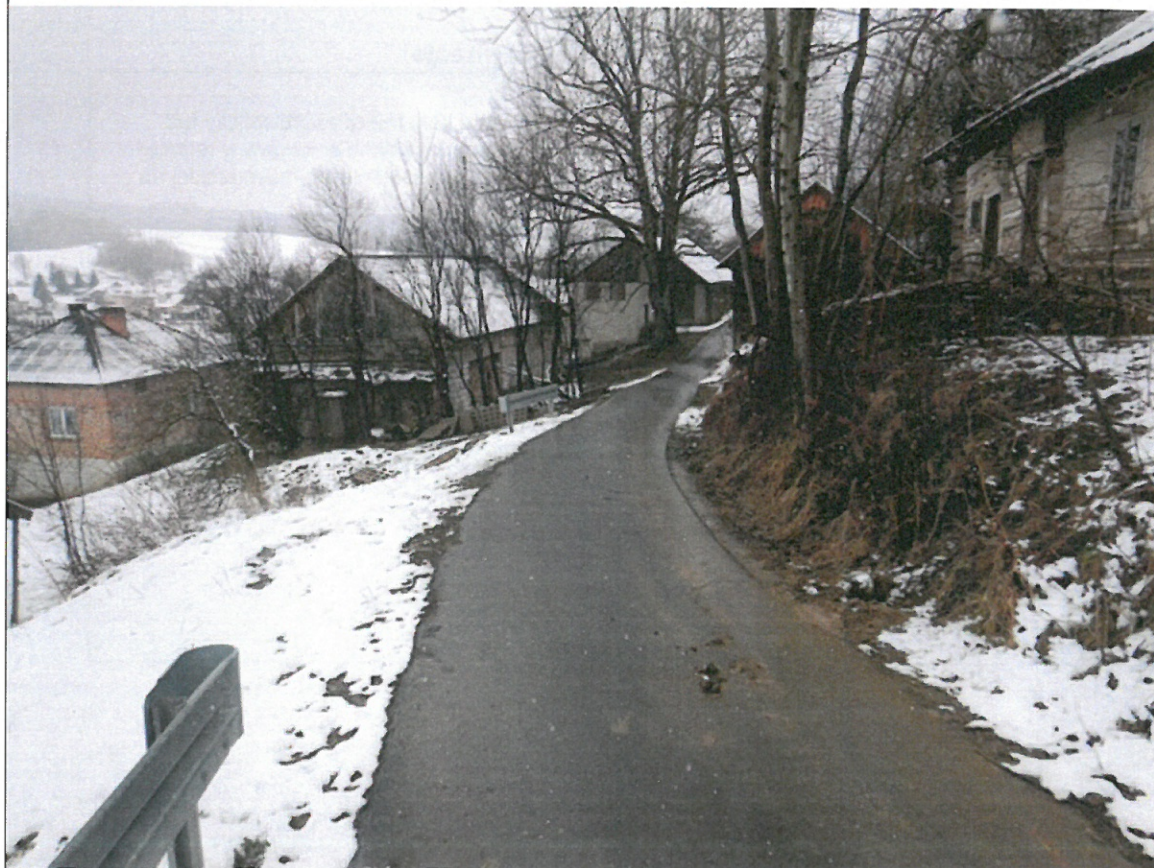
1. Uprawy: Nie stwierdzono	6. Uprawy: Nie występują
2. Zabudowa: Nie stwierdzono	7. Zabudowa: Nie występują
3. Infrastruktura komunikacyjna: Uszkodzony nasyp drogowy drogi gminnej. Szczeliny przy nawierzchni asfaltowej	8. Infrastruktura komunikacyjna: Zerwanie przejezdność drogi gminnej.
4. Linie przesyłowe: Nie stwierdzono	9. Linie przesyłowe: Nie występują
5. Inne: Nie stwierdzono	10. Inne: Nie występują
11. Ocena możliwości wystąpienia dalszych ruchów osuwiskowych: Możliwe zerwanie przejezdności drogi po wystąpieniu długotrwałych opadów atmosferycznych.

Zagrożona uszkodzeniem droga gminna.

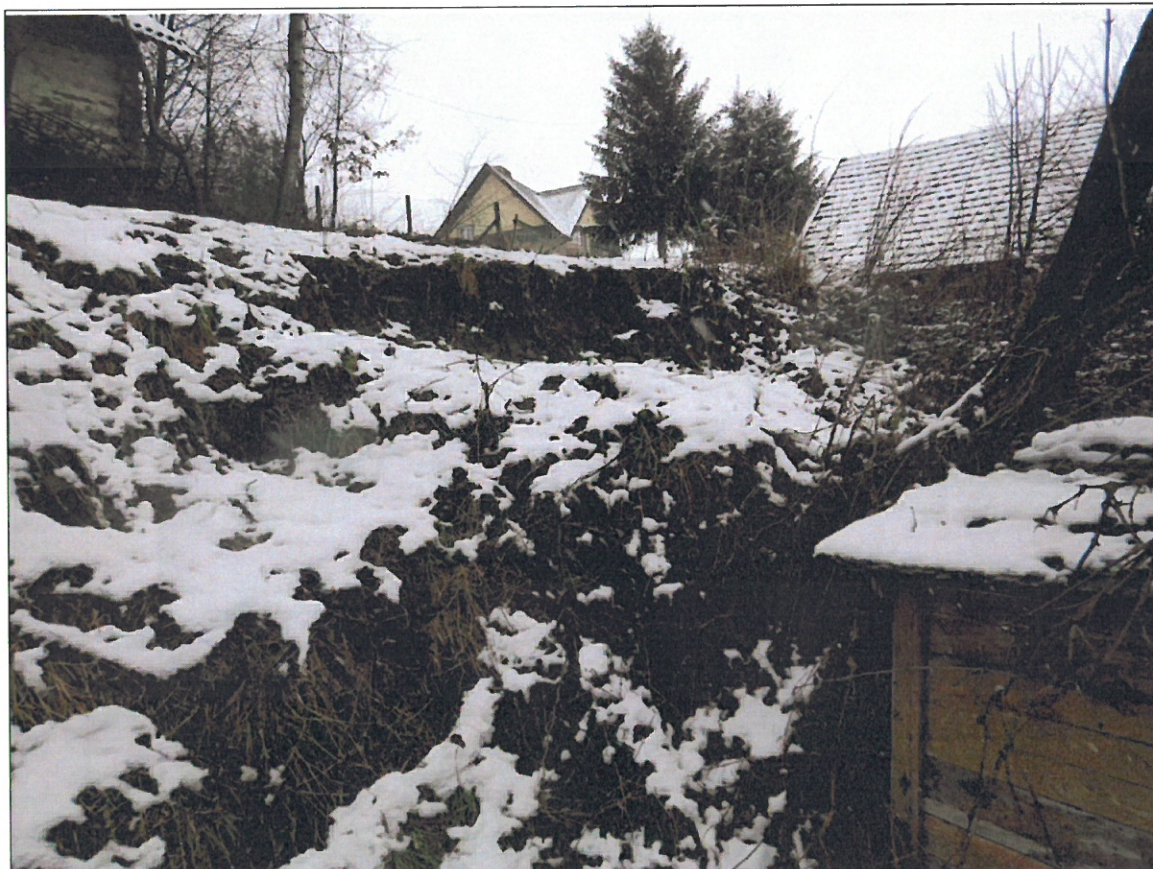
Koluwia osuwiskowe
