EKSPERTYZA TECHNICZNA

Tytuł tomu: Ekspertyza o stanie technicznym nieużytkowanego budynku mieszkalnego wielorodzinnego położonego w Łodzi przy ul. Nawrot nr 62 wraz z analizą ekonomiczną opłacalności wykonania remontu.

Adres obiektu: Łódź, ul. Nawrot nr 62
działka nr W24-80/8 obręb W-24

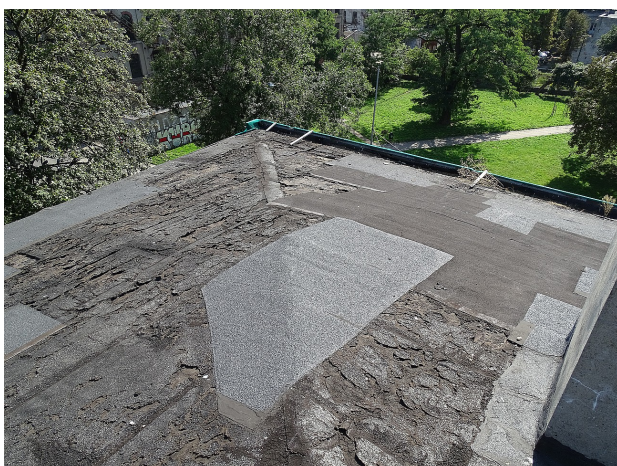
Fot 7 Dach -uszkodzona pokrycie papowe

- 8.1.3. Uszczelnić pokrycie papowe dachu w miejscach widocznych uszkodzeń.
- 8.1.4. Usunąć samosiejki w ścianach zewnętrznych w poziomie poddasza.
- 8.1.5. Naprawić i udrożnić rynny i rury spustowe.

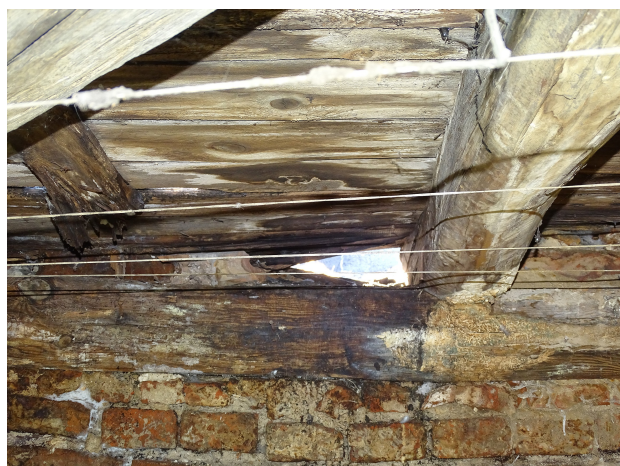
Fot 8 Uszkodzone deskowanie

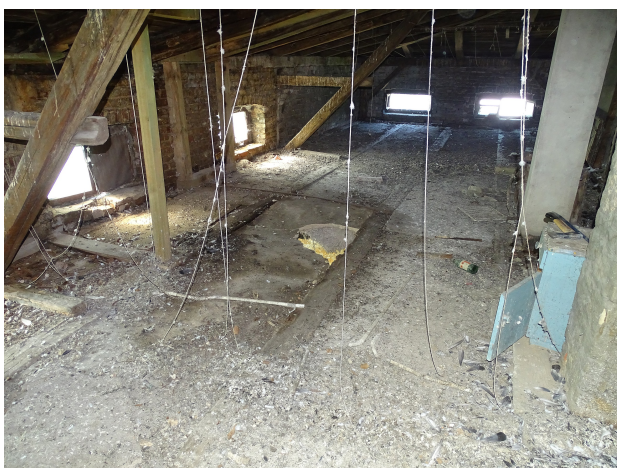
1. Strop poddasza nad II piętrem.
 - a) Miejscowe uszkodzenia w postaci zmurszenia drewna belek stropowych od wody opadowej przedostającej się z nieuszczelnego pokrycia papowego dachu,
 - b) powierzchniowa próchnica drewna,
 - c) miejscowe zmurszenia drewna w belkach,
 - d) korozja biologiczna drewna,
2. W pozostałych miejscach budynku stan stropów drewnianych nie budzi obaw.

Miejscowe uszkodzenia w postaci zmurzenia drewna belek stropowych od wody opadowej przedostającej się z nieszczelnego pokrycia papowego dachu.

Uszkodzenia te nie stanowią zagrożenia dla bezpieczeństwa konstrukcji stropów.

Fot 9 Uszkodzony strop poddasza

- 8.1.11. Podparcie drewnianą konstrukcją wsporczą „B1” stropu poddasza – szczegół podparcia podano w części rysunkowej rys nr 15.
- 8.1.12. Podparcie drewnianą konstrukcją wsporczą płatwi „P1” – szczegół podparcia podano w części rysunkowej rys nr 15.

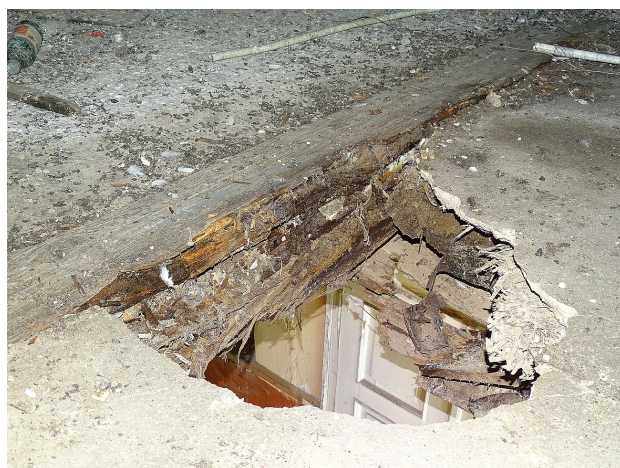
Fot 10 Uszkodzony strop poddasza

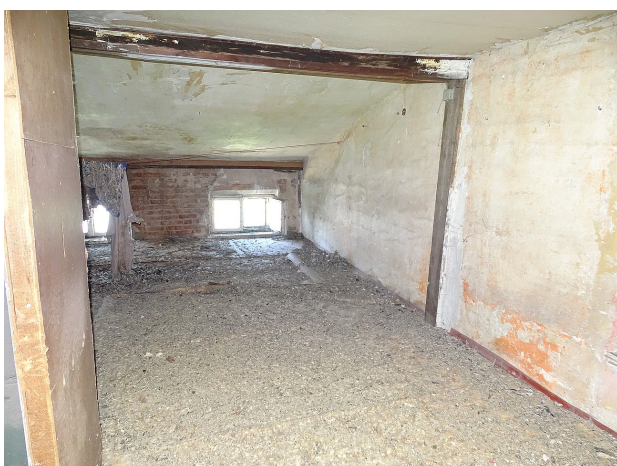
- intensywne zawilgocenia fragmentów dachu,
- miejscowe zmurszenia desek pokrycia i krokwi,
- uszkodzenie fragmentu płatwi „P1” w postaci widocznego ugięcia, spękania oraz miejscowego powierzchniowego zmurszenia.

Zgodnie z opisem technicznym poz.3.5 uszkodzenia stwierdzono w drewnianej belce – płatwi „P1” w postaci widocznego ugięcia, spękania oraz miejscowego powierzchniowego zmurzenia. Przyczyną powstania tego zjawiska było ciągle zawilgocenie belki wodą opadową z nieszczelnego dachu.

Fot 11 Ugięta płatew „P1”

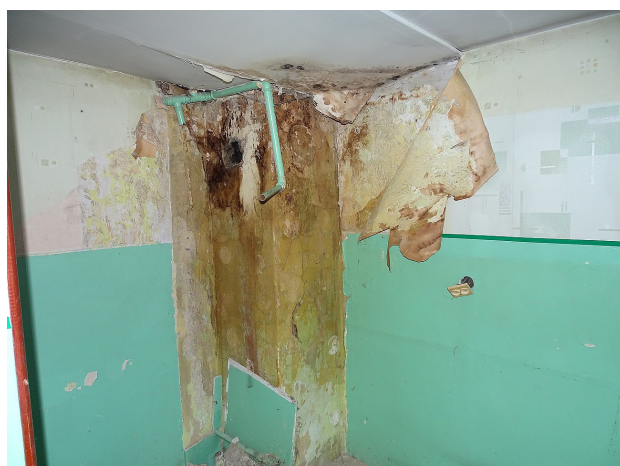
Fot 12 Zaciek przy kominie – pom. poddasza

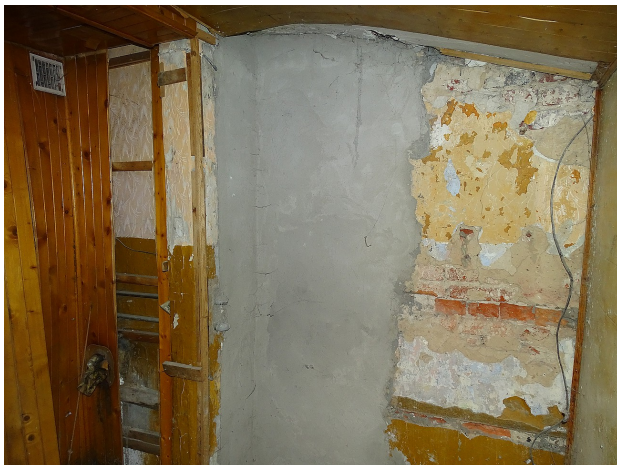
Fot 13 Ścian północna lok. 27 -poddasze widok zab. pęknięcia

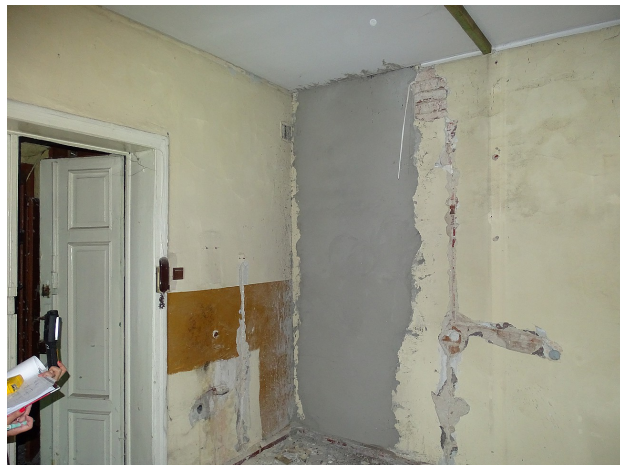
Fot 14 Ścian północna lok 17- IIp- widok zab. pęknięcia

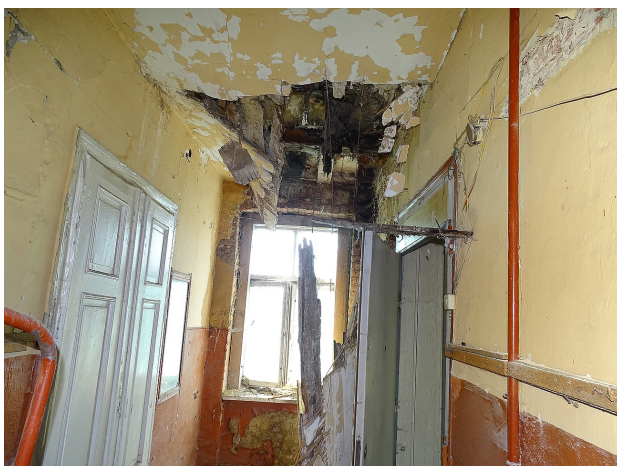
Fot 15 Uszkodzony strop poddasza - korytarz

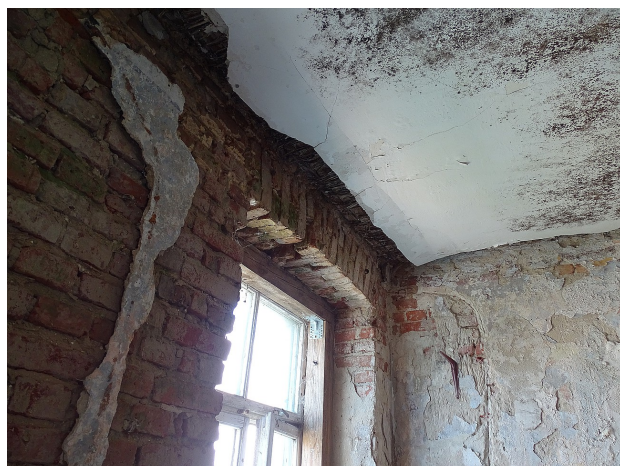
Wartość obliczeniowych naprężeń ściskających w przekroju 1-1 analizowanego nadproża okiennego przekracza wartość wytrzymałości obliczeniowej nadproża na ściskanie.

Fot 16 Uszkodzone nadproże lok 18 IIp

- 8.1.13. Wykonać tymczasowe zabezpieczenie uszkodzonych nadproży okiennych za pomocą ramek drewnianych „N1” i „N2” - szczegóły wykonania rys nr 15.
- 8.1.14. Naprawić konstrukcję daszków zabezpieczających przez wymianę uszkodzonych elementów :

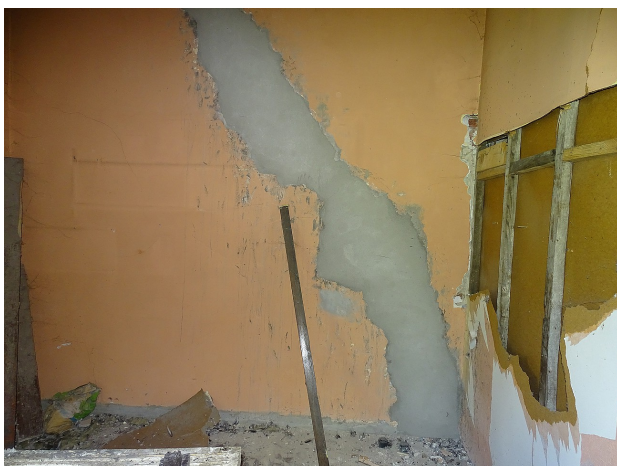
Fot 17 Pęknięcie ściana wewnętrzna lok 16 IIp -widok zab. pęknięcia

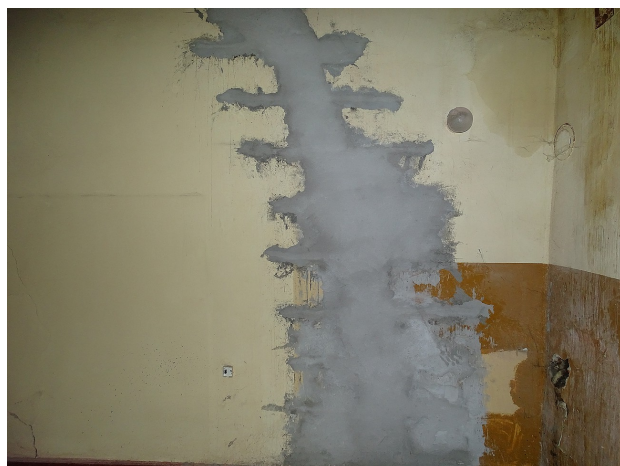
Fot 18 Pęknięcie ściana wewnętrzna lok 17 IIp -widok zab. pęknięcia

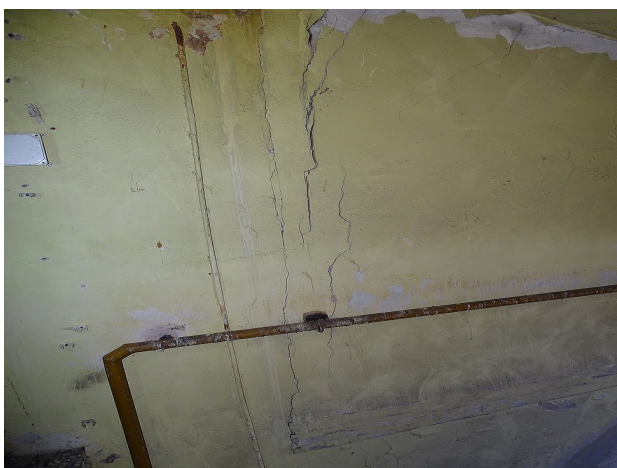
- w poziomie I , II p i poddasza w płytach spocznikowych występują uszkodzenia w postaci spękań podłużnych w podniebieniu sklepień odcinkowych,.

Charakter, miejsca i zakres występowania uszkodzeń opisanych w poz.3.3.8 wskazują za przyczynę ich powstawania było i jest nierównomierne osiadanie ściany zewnętrznej wschodniej które szczegółowo określono w poz.6.1.3.4. Zjawisko nierównomiernego osiadania ściany wschodniej spowodowało poprzeczne „rozrywanie” kl.schodowej.

Fot 19 kl.schodowa – rysy i spękania - poddasze

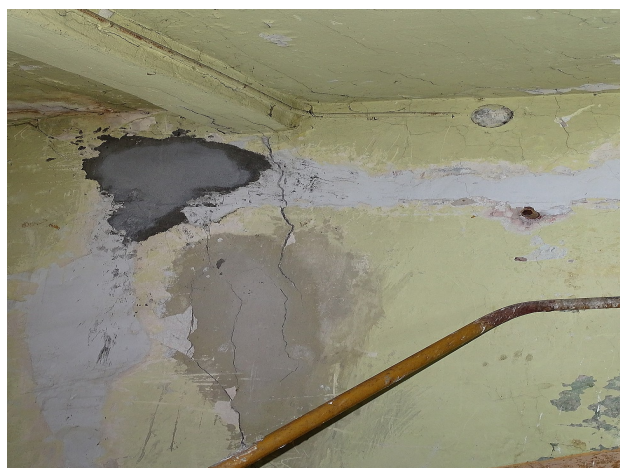
Fot 20 kl.schodowa – rysy i spękania - poddasze

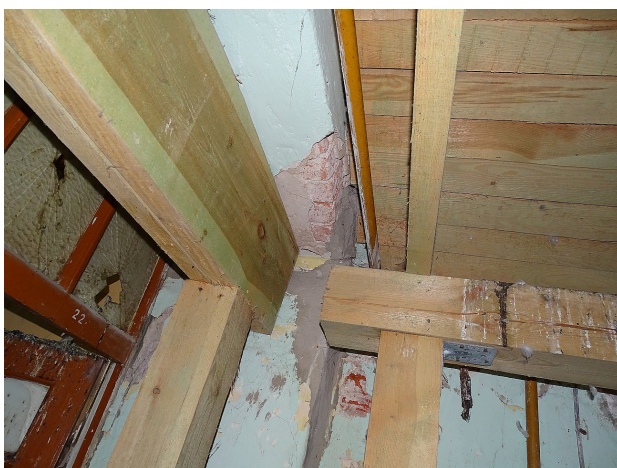
Fot 21 kl.schodowa – podparcie podestów i nadproży

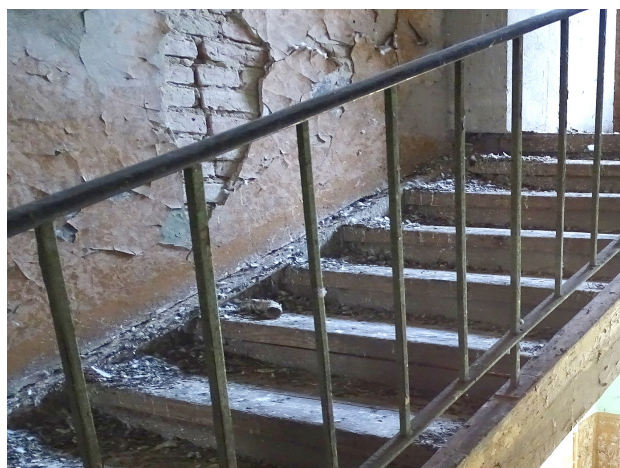
Fot 21 kl.schodowa – rysy i spękania

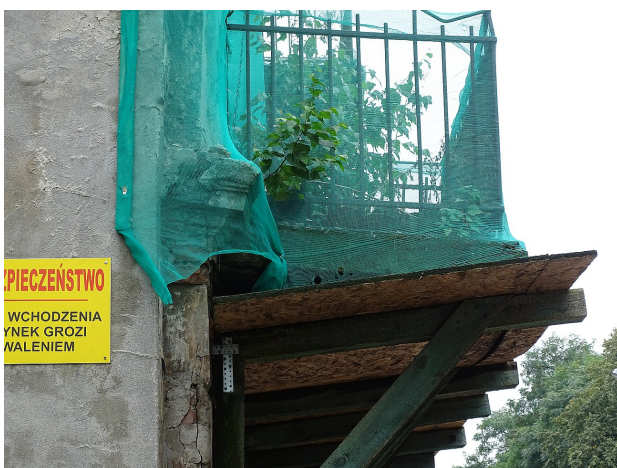
Belki wspornikowe balkonu w postaci dwóch dwuteowników stalowych normalnych I 140 zamocowanych w murowanej ścianie nośnej frontowej są w znacznym stopniu skorodowane. Ślady korozji są widoczne na całej powierzchni środników, stopek i stalowego ściągą pomiędzy belkami. Duża powierzchnia dwuteowników jest nieosłonięta oraz niezabezpieczona przed szkodliwym oddziaływaniem warunków atmosferycznych. Nośność belek wspornikowych w wyniku korozji została znacznie zmniejszona.

Płyta ceramiczna Kleina w znacznym stopniu zawilgocona oraz skorodowana. Występują ubytki cegły oraz zaprawy w spoinach. Widoczne spękania na powierzchni dolnej balkonu. Brak izolacji przeciwwilgociowej poziomej.

Balkony wykonano w postaci płyty ceramicznej Kleina opartej na stalowych belkach wspornikowych. Stalowe belki wspornikowe oraz ceramiczna płyta balkonu są w znacznym stopniu skorodowane oraz zawilgocone. Brak wyprawy tynkarskiej na dużej powierzchni tych elementów oraz nie zastosowanie izolacji przeciwwilgociowej naraża konstrukcje balkonu na negatywny wpływ czynników atmosferycznych. W wyniku korozji pierwotna nośność balkonu została znacznie zredukowana. Stan techniczny tych elementów stanowi zagrożenie dla zdrowia i bezpieczeństwa użytkowników przedmiotowego budynku. Elementy wykończeniowe balkonu są w znacznym stopniu zużyte. Zły stan techniczny balkonu jest wynikiem nie prowadzenia bieżących remontów oraz w wyniku ubytków wyprawy tynkarskiej braku właściwego zabezpieczenia elementów konstrukcyjnych przed szkodliwym wpływem czynników atmosferycznych.

Fot 22 Balkon Ip narożnik północno-zachodni

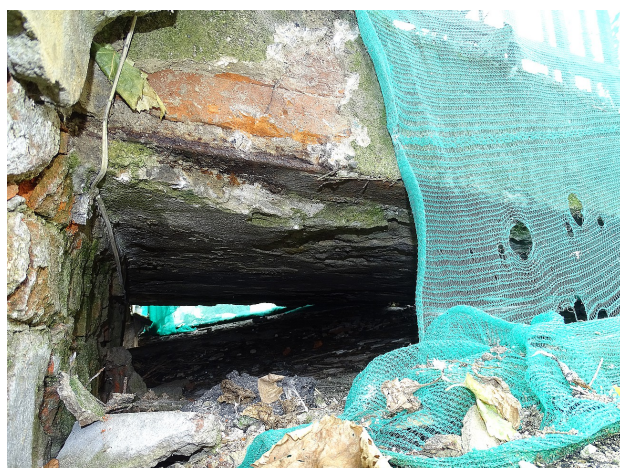
Fot 23 Balkon Ip narożnik północno-zachodni

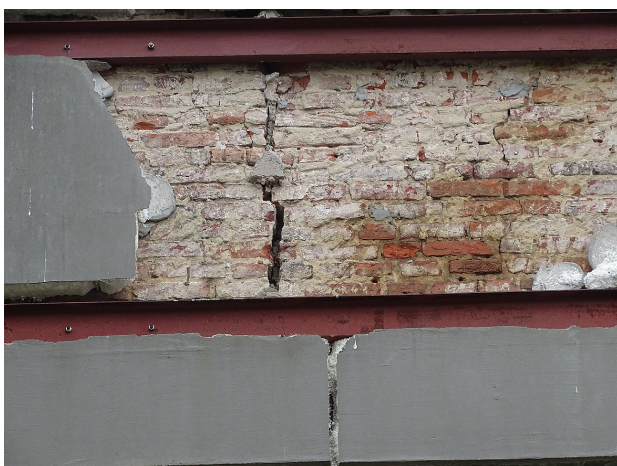
1. odchylenia fragmentu wschodniego ściany szczytowej z narożnikiem północno-wschodnim,
2. zarysowanie i pęknięcie pionowe ściany :
 - na wysokości około 950 cm widoczny ślad po zarysowaniu zabezpieczony zaprawa cementową – brak nowych pęknięć i zarysowań.
 - od wysokości około 950 cm na długości około 120 cm widoczne wykruszenie ocieplenia wykonanego ze styropianu oraz pęknięcie szerokość ~ 20 mm z wykruszoną cegłą,

Ad.1 Charakter i zakres powstałych spękań w tej części ściany wskazuje że bezpośrednią przyczyną ich powstania jest odchylenie fragmentu ściany wschodniej z narożnikiem północno-wschodnim. Ściana szczytowa północna z narożnikiem „odrywa” się od ściany frontowej zachodniej, pozostawiając trwałe ślady w postaci pęknięć i zarysowań w pionie nieużytkowanych przewodów kominowych w ścianie szczytowej północnej. Ściana szczytowa północna uległa niezamierzonemu „zdylatowaniu” zgodnie z istniejącym rozczłonkowaniem pionowym.

Fot 24 ściana północna – spękanie i rozwarstwienie

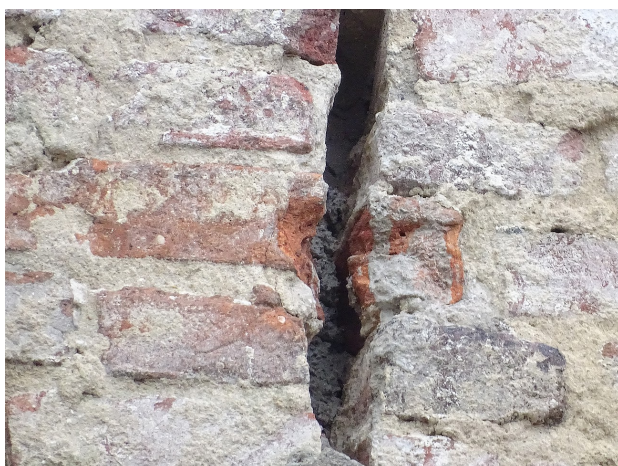
Fot 25 ściana północna – spękanie i rozwarstwienie

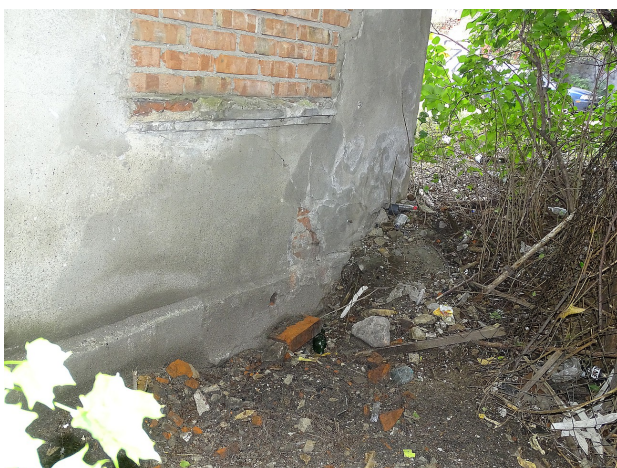
Fot 26 Narożnik północno-wschodni

- 8.1.10. Powstrzymanie odchyłania narożników : - północno-wschodni i południowo-wschodni elewacji wschodniej, poprzez podparcie ich tymczasową konstrukcją wsporczą „K1” – szczegół podparcia podano w części rysunkowej rys nr 13 i 14. .

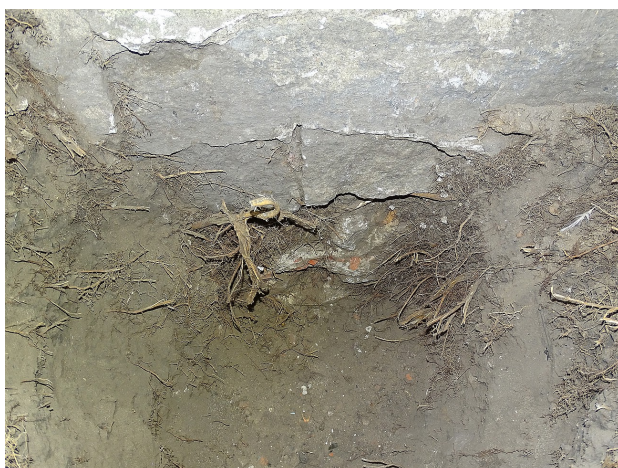
Ad.b) Wzdłuż ściany wschodniej stwierdzono podmywanie podłoża gruntowego wodą opadową napływającą z terenu podwórza, która zbiera się wzdłuż ściany na zapadniętej i uszkodzonej nawierzchni.

Fot 27 Odkrywka fundamentu – narożnik północno-wschodni

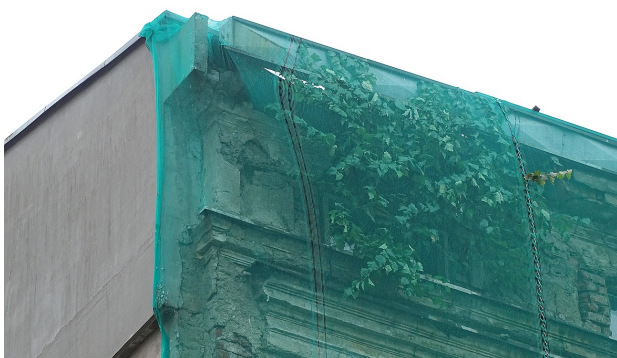
Ad.2) Elewacja frontowa charakteryzuje się bogatym wystrojem architektonicznym z detalami, o wystających krawędziach i obrysach poza podstawową płaszczyznę ściany. Rozczłonkowane i wystające powierzchnie elewacji przy braku odpowiednich zabezpieczeń i przeprowadzenia okresowych konserwacji, są bardzo podatne na szkodliwe oddziaływania czynników atmosferycznych. Stan uszkodzeń w wystroju elewacji wskazuje że nie przeprowadzono w niej okresowych remontów i konserwacji, co przyczyniło się do powstania i rozwoju w niej intensywnej erozji.

Fot 28 Elewacja zachodnia -uszkodzony gzyms

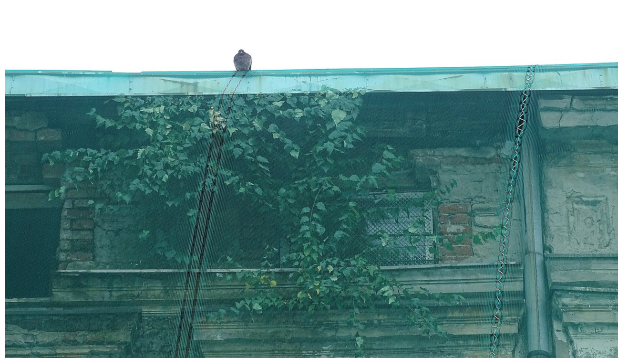
Fot 29 Elewacja zachodnia -uszkodzony gzyms

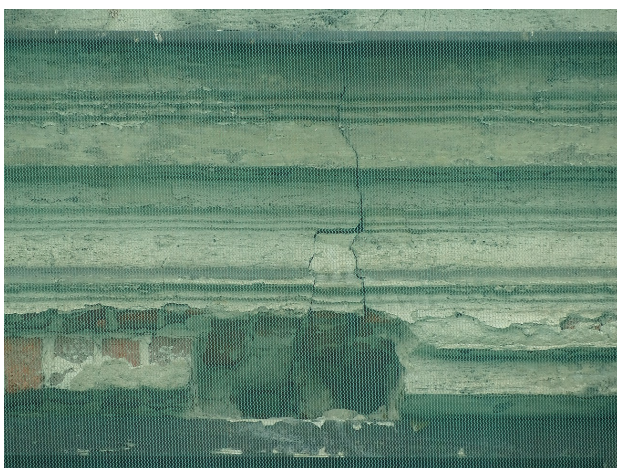
Ad.1 W ścianie elewacyjnej występują pojedyncze pionowe zarysowania w pasmach pod- i nad okiennymi w pionie otworów okiennych – są to najsłabsze fragmenty ściany elewacyjnej. Charakter i miejsca występowania uszkodzeń w ścianie wskazuje, że przyczyną ich powstawania są niezamierzone drgania i wstrząsy z sąsiadującego terenu którym jest przyległa bezpośrednio do ściany ulica o utwardzonej nawierzchni o wzmożonym ruchu komunikacji miejskiej - samochodowo-transportowym.

Fot 30 Elewacja zachodnia -rysy i spękania

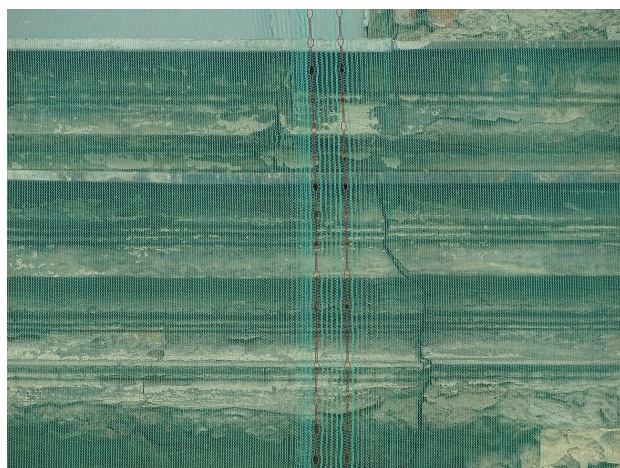
Fot 31 Elewacja zachodnia -rysy i spękania
