## PROGRAM PRAC KONSERWATORSKICH

ZABYTKOWEGO MOSTU NAD POTOKIEM BADOŃ  
PRZY UL. KARDYNAŁA STEFANA WYSZYŃSKIEGO W KROŚNIE

Krosno, listopad 2021 r.

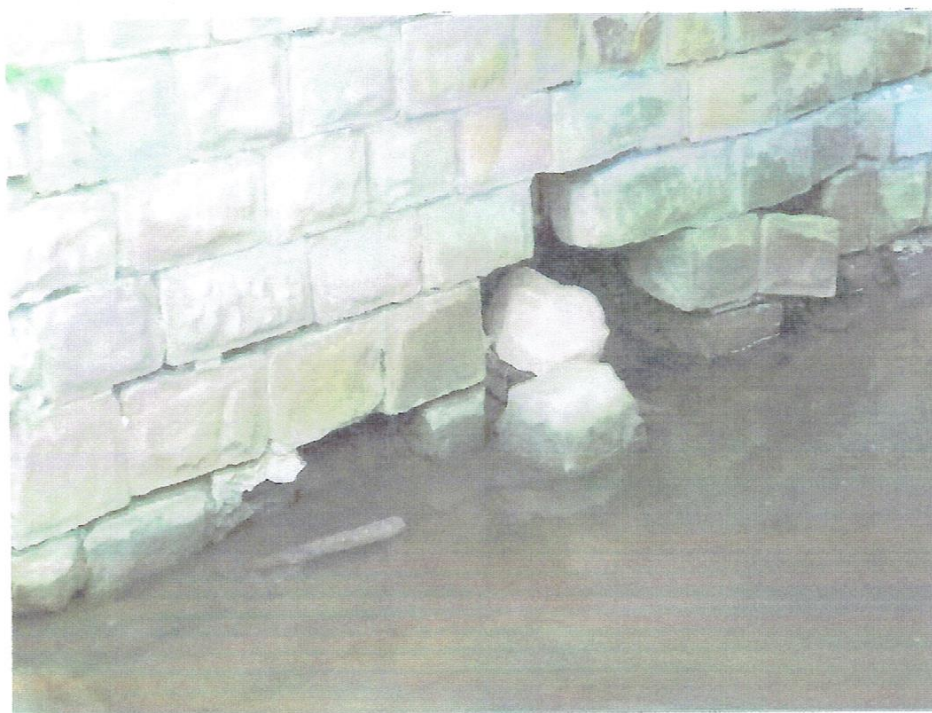
Na podstawie wykonanej ekspertyzy technicznej przez konstruktora mostowca stwierdza się, że stan techniczny przyczółka od str. północnej należy uznać za niepokojący (ocena 3/5). Część dolna korpusu przyczółka od str. północnej uległa uszkodzeniu. Elementy kamienne, z których zbudowany jest korpus przyczółka, zostały wypłukane i leżą na dnie koryta potoku.

Na powierzchni korpusów obu przyczółków widoczne są wykwity i ubytki w spoinowaniu.

Zdj. 1. Ubytki elementów kamiennych w dolnej części korpusu przyczółka od str. północnej.

- uzupełnienie korpusu przyczółka elementami kamiennymi z odzyskanych elementów kamiennych znajdujących się w korycie potoku,
  - Iniekcja spękań kamienia.

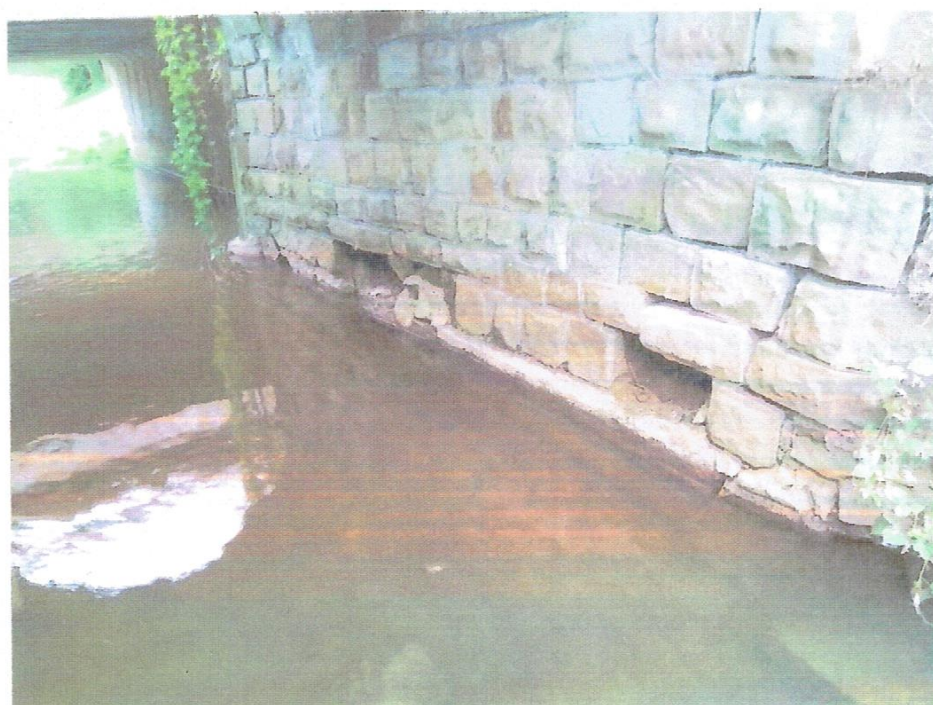
Drugi korpus przyczółka od str. południowej należy uznać za zadowalający (ocena 4/5)

Zdj. 2. Ubytki elementów kamiennych w dolnej części korpusu przyczółka od str. południowej.

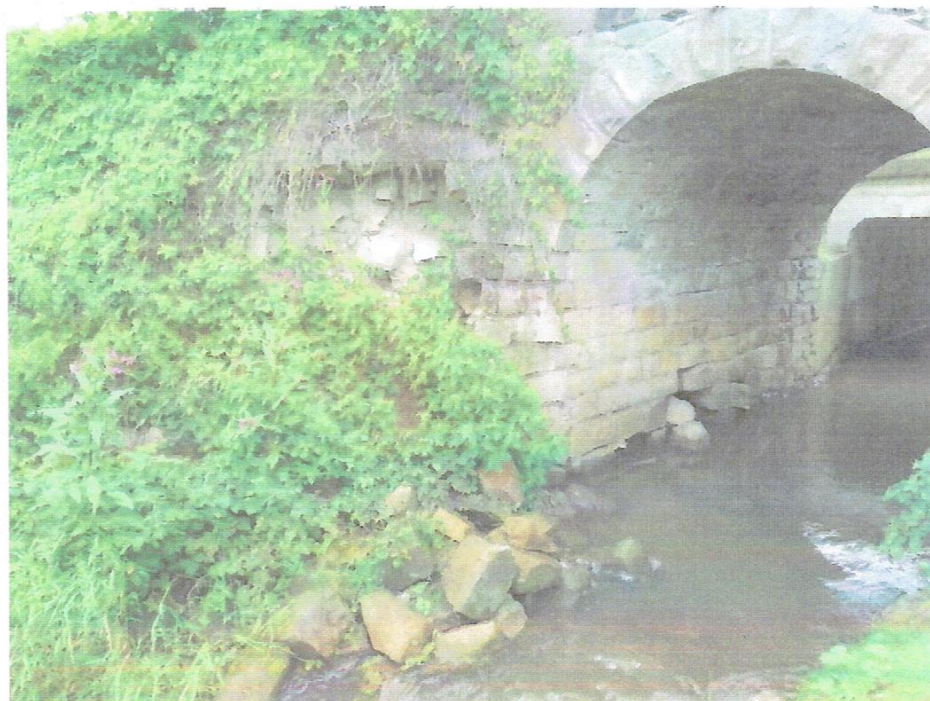
Stan techniczny skrzydła przyczółka od str. północnej i dolnej wody jest **awaryjny** (ocena 0/5).

Konstrukcja skrzydła przyczółka, która wykonana była z kamienia, rozsypała się.

Zdj. 3. Całkowicie zniszczone skrzydło przyczółka od str. północnej i dolnej wody. Stan jest awaryjny.

Najsłabszym elementem mostu, którego stan oceniono na awaryjny, jest skrzydło przyczółka od str. północnej i dolnej wody. Zakres i rodzaj uszkodzeń konstrukcji skrzydła dyskwalifikuje dalszą przydatność użytkową tego elementu. Stan techniczny skrzydła zagraża bezpieczeństwu i może niekorzystnie wpłynąć na stan całego obiektu zabytkowego. Co może spowodować dalszą jego degradację.

- prace konserwatorskie:
  - zabezpieczenie nasypu za skrzydłem przyczółka od str. północnej i dolnej wody poprzez montaż kotew oraz montaż siatki wykonanej z prętów zbrojeniowych Ø12 wzmacniającej skarpe zespolonej z kotwami,

- umocnienie skarpy betonem C8/10 gr. 10-15 cm,
  - odtworzenie skrzydełka przyczółka oraz elementów nad łukiem z odzyskanych elementów kamiennych znajdujących się w korycie potoku; flekowanie ubytków; uzupełnienie o brakujące elementy kamienne,

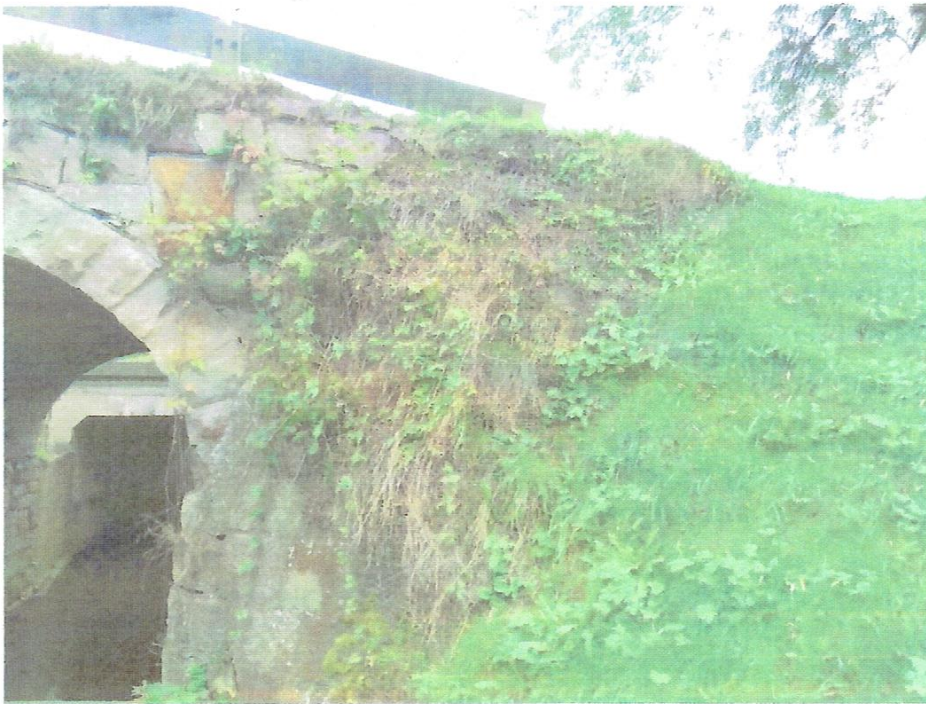
Stan techniczny skrzydła przyczółka od str. południowej i dolnej wody jest niedostateczny (ocena 2/5). Konstrukcja skrzydła, obficie porośnięta roślinnością, wykazuje braki w spoinowaniu, co powoduje luzowanie się elementów kamiennych i ich wypadanie.

Zdj. 4. Wegetacja roślin na skrzydle przyczółka od str. południowej i dolnej wody.

- roboty przygotowawcze:
  - usunięcie roślinności i mchów z nawierzchni jezdni oraz elementów konstrukcyjnych obiektu przy użyciu mechanicznych oraz ręcznie,
  - ręczna rozbiórka elementów kamiennych mostu zagrażających bezpieczeństwu,
- roboty ziemne:
  - odkopanie nasypu za przyczółkiem od str. północnej za pomocą mini-koparki,
  - zasypanie przyczółka od str. północnej wraz z zagęszczeniem materiałem z odkopu za pomocą zagęszczarki płytowej,

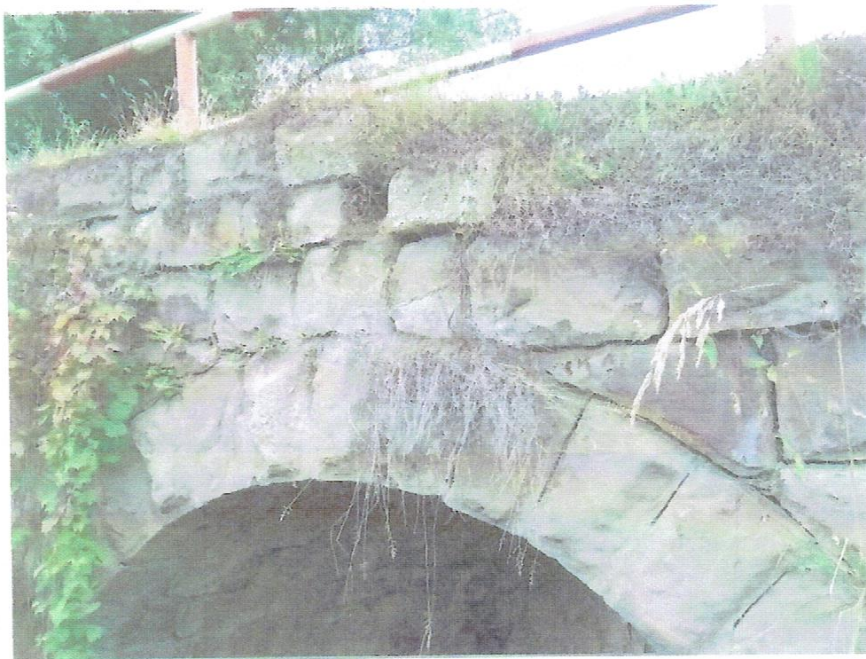
Stan techniczny ściany bocznej (nad sklepieniem łuku) należy uznać za niepokojący (ocena 3/5). Powierzchnie ściany są porośnięte roślinnością i nie posiadają spoin, co wpływa na dalszą degradację.

Sklepienie łuku jest w dobrym stanie technicznym. Na bocznej części powierzchni ściany czołowej widoczne są wykwity i ubytki w spoinowaniu.

Zdj. 5. Ubytki materiału oraz braki w spoinowaniu na ścianie bocznej widoczne po obu stronach mostu.

- Fugowanie zaprawą zawierającą wapno trasowe np. Funcosil Restauriermörtel Spezial firmy Remmers lub inną o podobnych właściwościach.
  - Hydrofobizacja powierzchni kamienia preparatem krzemoorganicznym. Proponuje się zastosowanie preparatu silikonowego Sarsil H-14/R firmy Silikony Polskie lub innego o podobnych właściwościach.

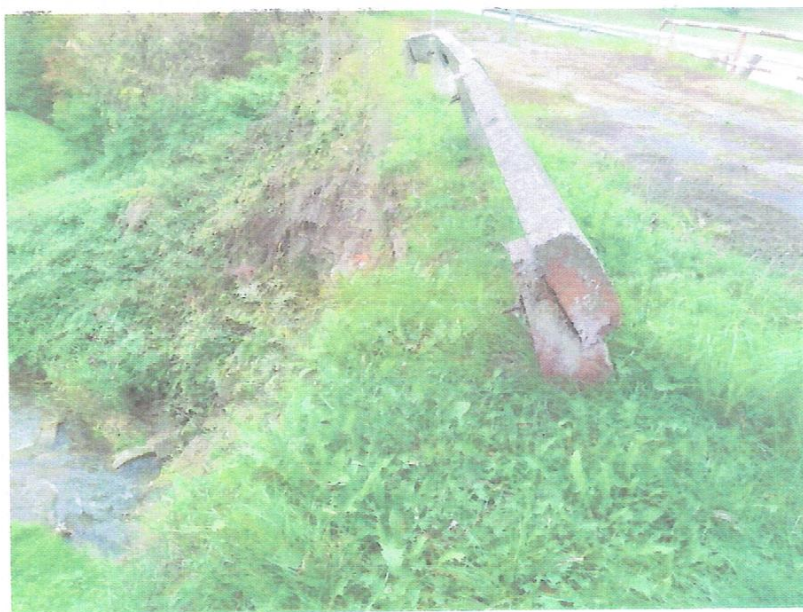
Stan techniczny elementów wyposażenia tj. bariery betonowej i balustrady stalowej należy uznać za niepokojący (ocena 3/5). Elementy wyposażenia wykazują znaczne pochylenie, co może wpłynąć na ich dalsze obsuwanie się.

Zdj. 6. Przemieszczenie / pochylenie bariery betonowej.

- sporządzenie dokumentacji powykonawczej opisowej, fotograficznej i graficznej.
- wyposażenie obiektu:
  - stabilizacja balustrady stalowej,
  - stabilizacja bariery betonowej.

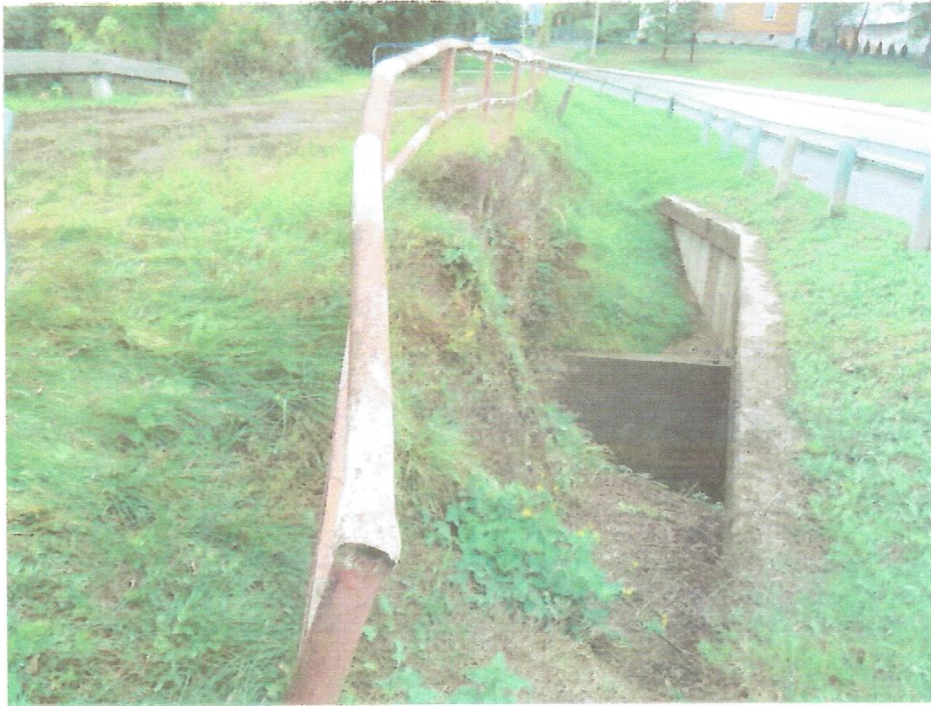
Zdj. 7. Przemieszczenie / pochylenie balustrada stalowa skutkujące utrata prostoliniowości.

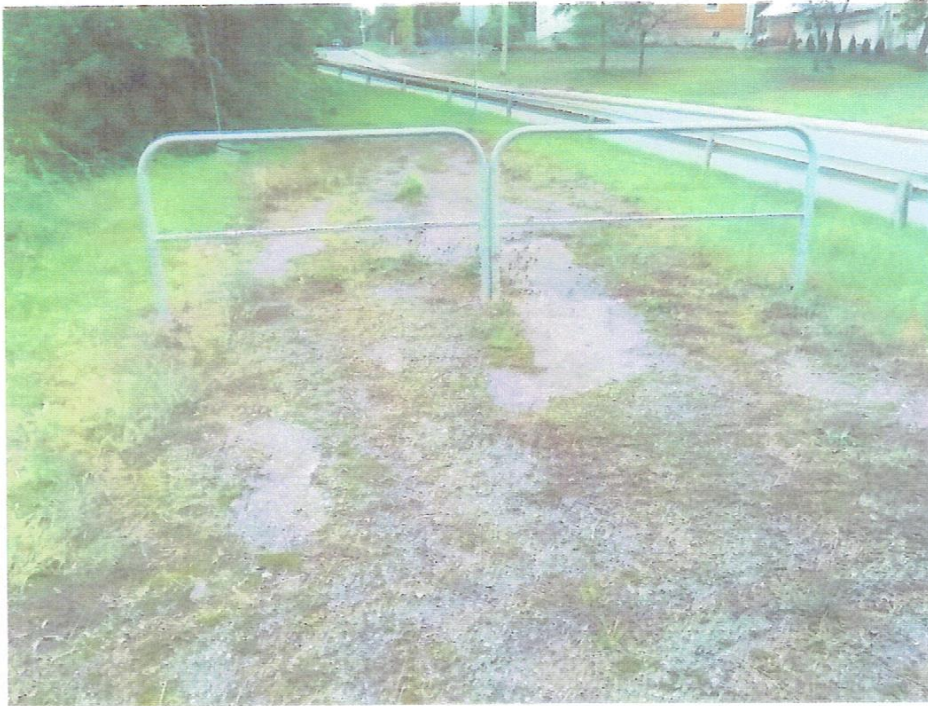
Stan jezdni i dojazdów można uznać za niepokojący (ocena 3/5). Nawierzchnia jezdni i dojazdów porośnięta jest roślinnością. Obiekt jest wyłączony z ruchu, dlatego brak jest elementów oznakowania.

Zdj. 8. Zanieczyszczona i porośnięta roślinnością nawierzchnia bitumiczna dojazdów.

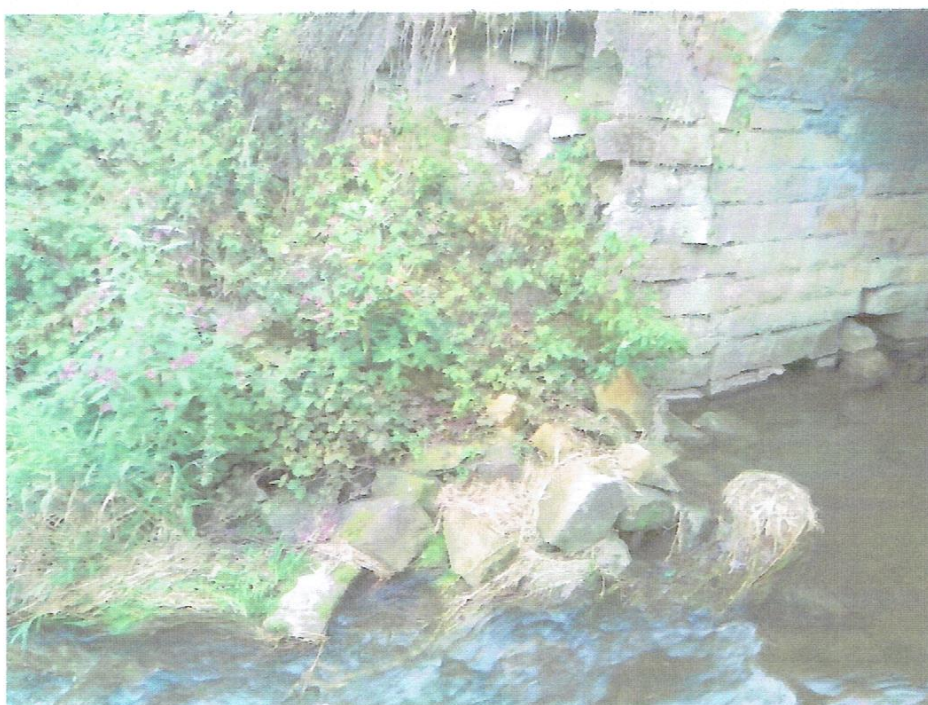
Stan przestrzeni pomostowej jest niedostateczny (ocena 2/5). Zastrzeżenia budzą zalegające elementy kamienne oraz wegetacja roślin w bezpośrednim sąsiedztwie obiektu. Korzenie rosnących drzew i krzewów powodują uszkodzenia konstrukcji podpór.

Zdj. 9. Zalegające kamienie znajdujące się w potoku – widok od str. dolnej wody.
