**PROGRAM
PRAC KONSERWATORSKICH
PRZY DREWNIANEJ FIGURZE ŚW. FLORIANA
Z KAPLICZKI NA RYNKU W CIĘŻKOWICACH**

OPRACOWANIE mgr Rafał Bukowski

2020 rok

KARTA TYTUŁOWA

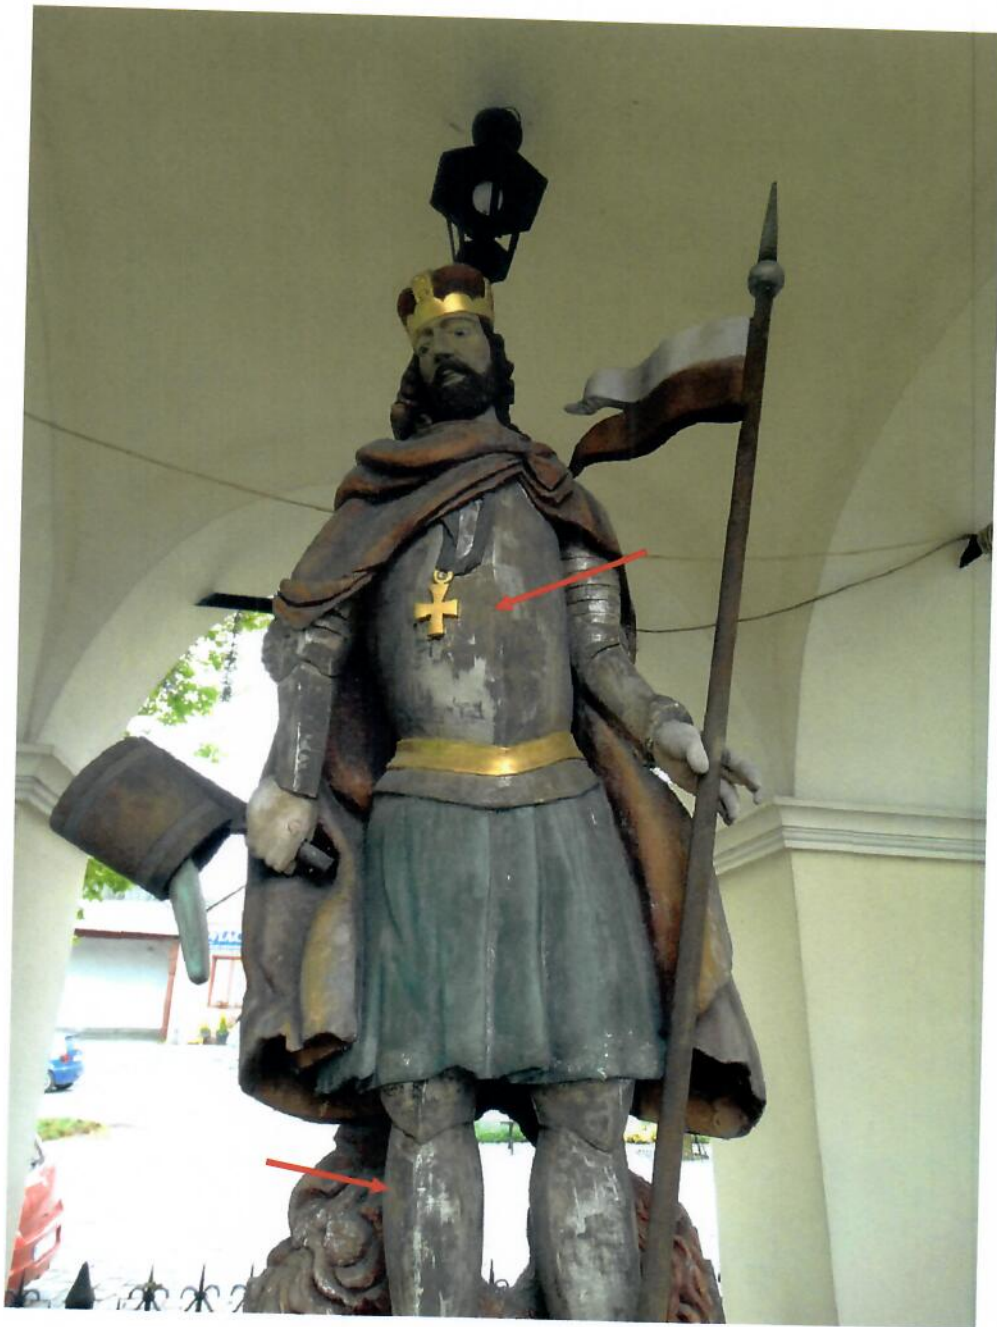
FOT. Nr.2 Figura Św. Floriana z widocznymi przetarciami , wyplukaniami srebrzeń w proszku. Zrekonstruowane konwia latach 90-tych XX w oraz chorągiew (2010r.)

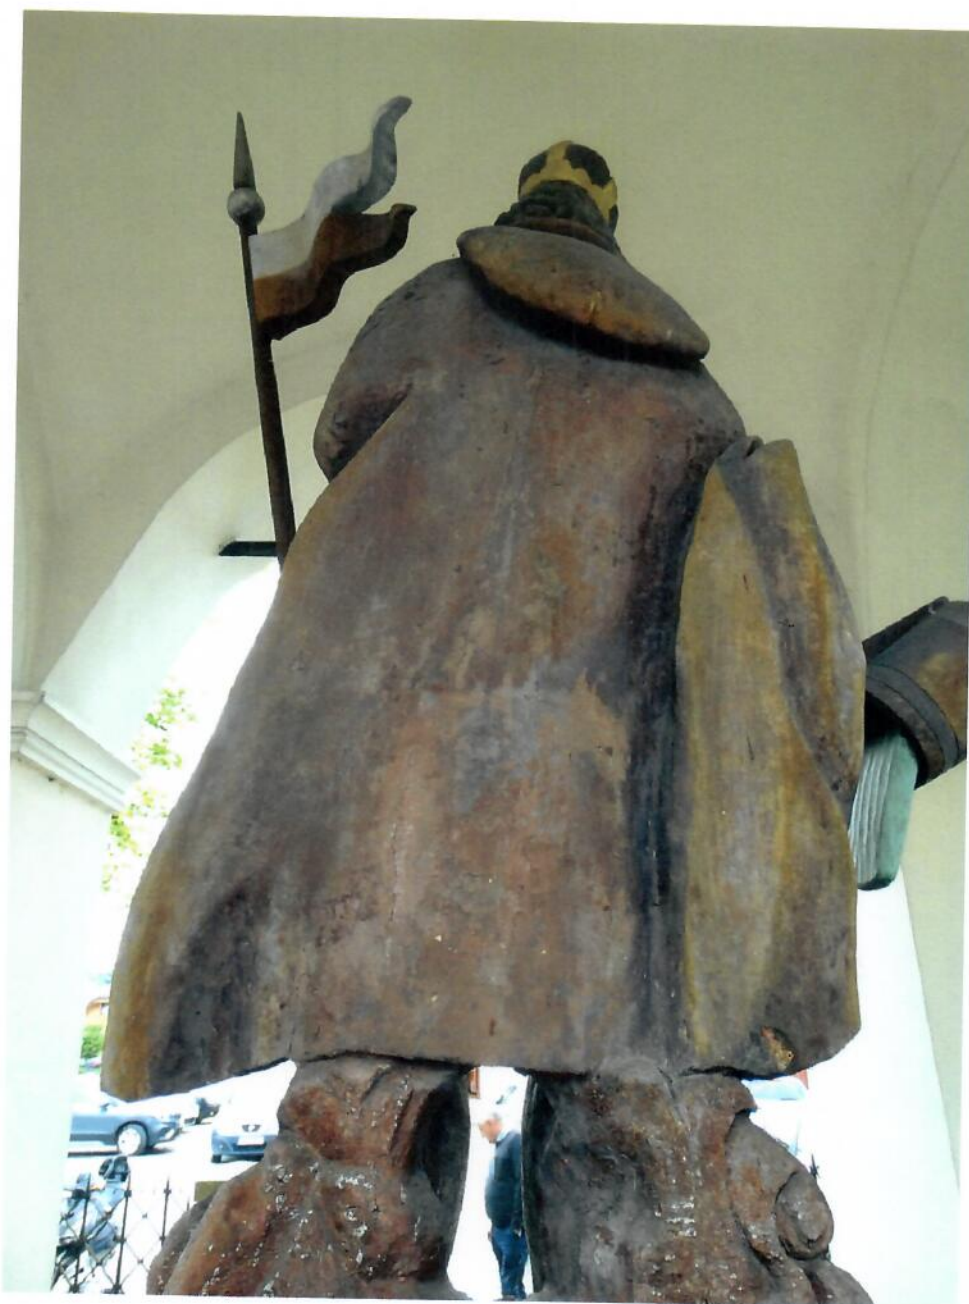
FOT. Nr.3 Figura Św. Floriana -widok od strony odwrocia z widocznymi przetarciami warstwy polichromii.

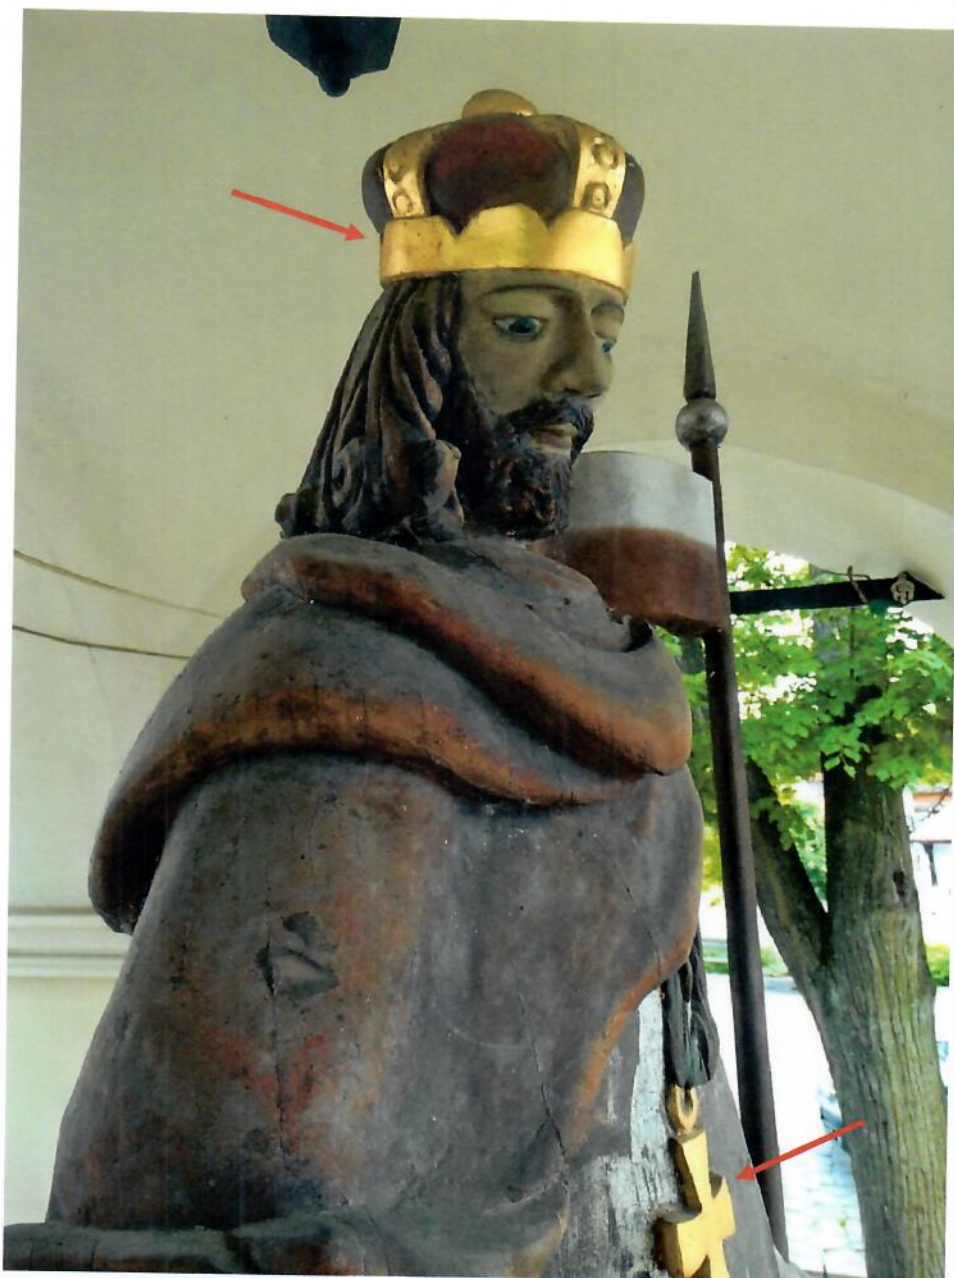
FOT. Nr.4 Figura Św. Floriana – w miarę dobrze zachowane złocenia na mat (mixtion)

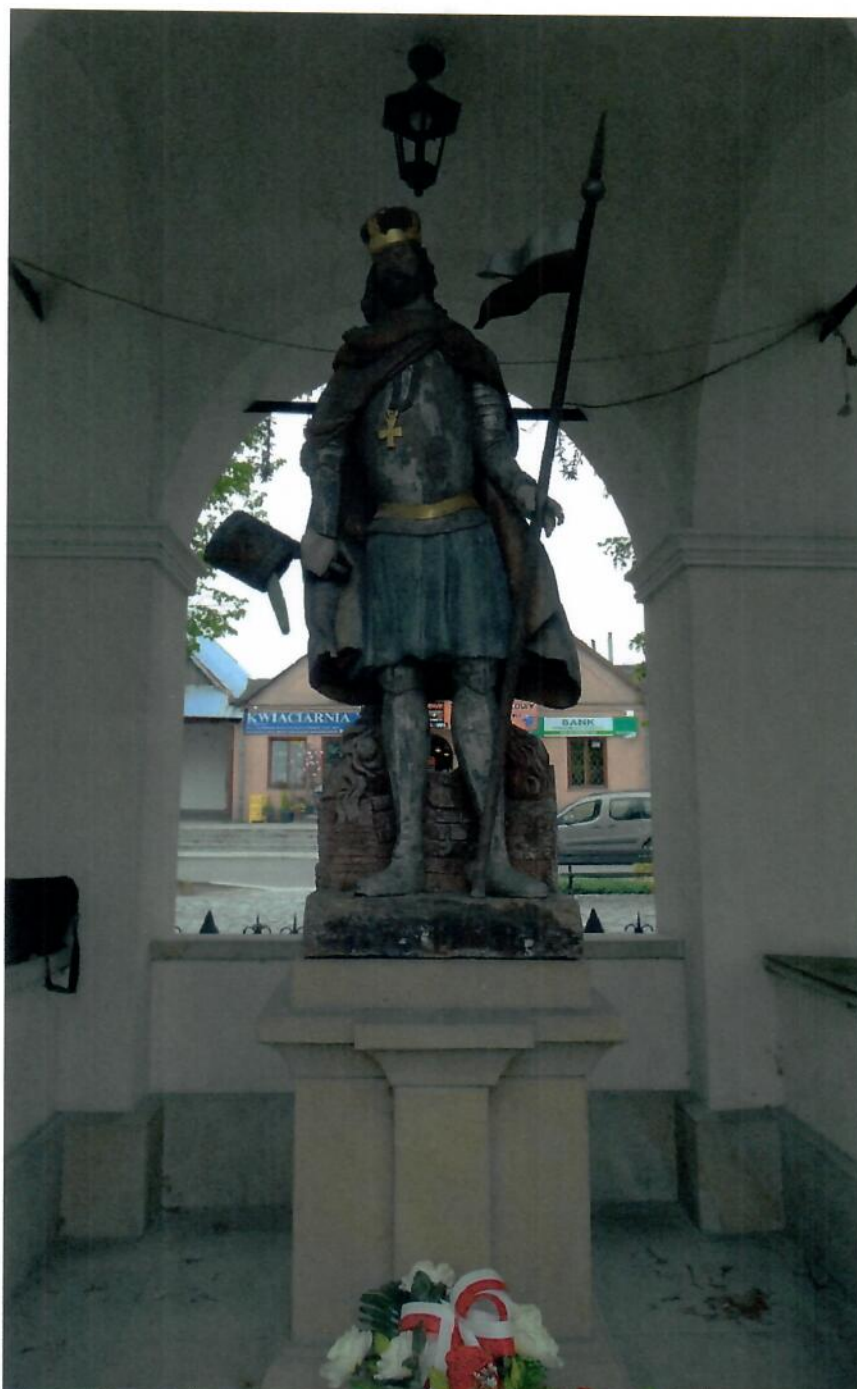
FOT. Nr.5 Widok wnętrza kapliczki wraz z figurą Św. Floriana na rynku w Ciężkowicach, posadowioną na nowym cokole, wykonanym z piaskowca ciężkowickiego w roku 2010 podczas prac konserwatorskich obiektu .

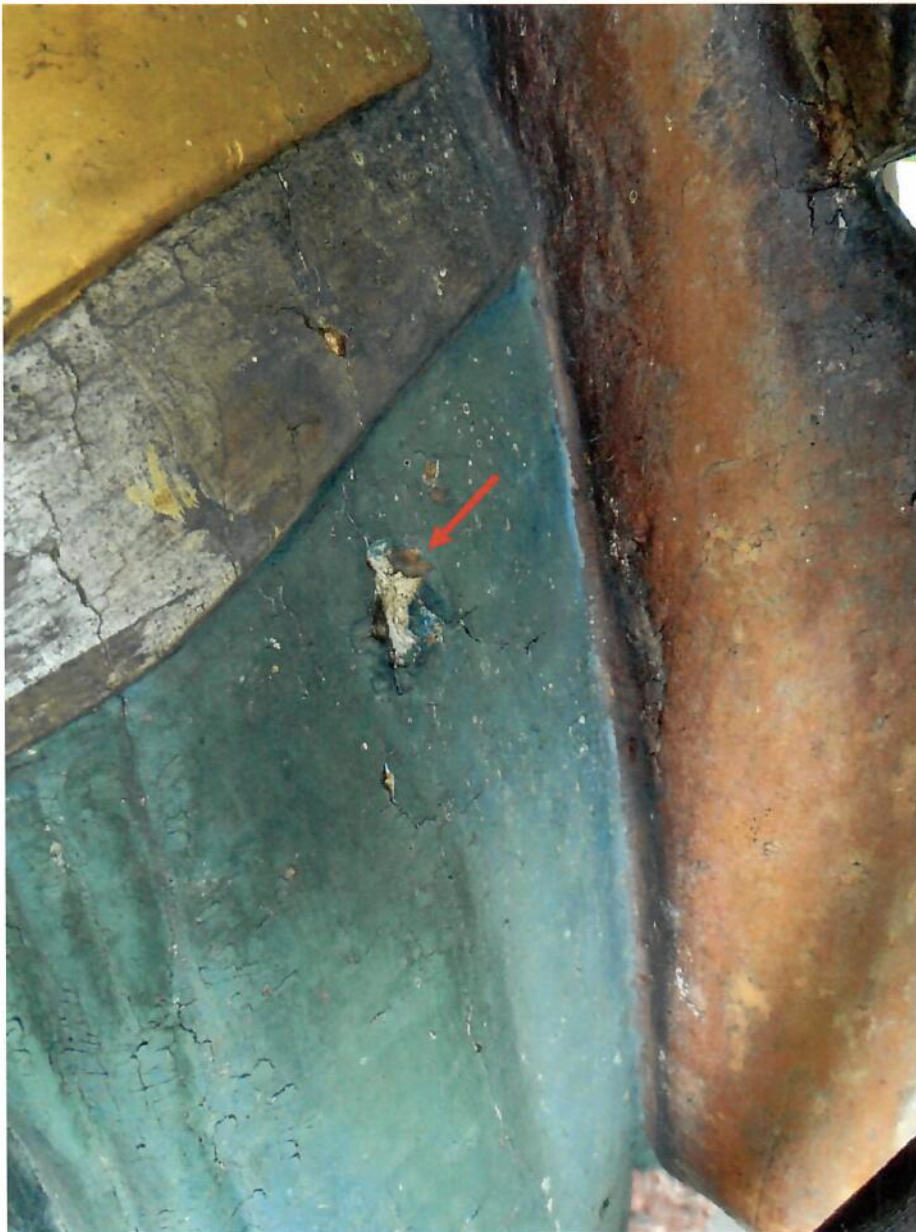
FOT. Nr.6 Widoczne przetarcia warstwy polichromii, jej spękania i odspojenia

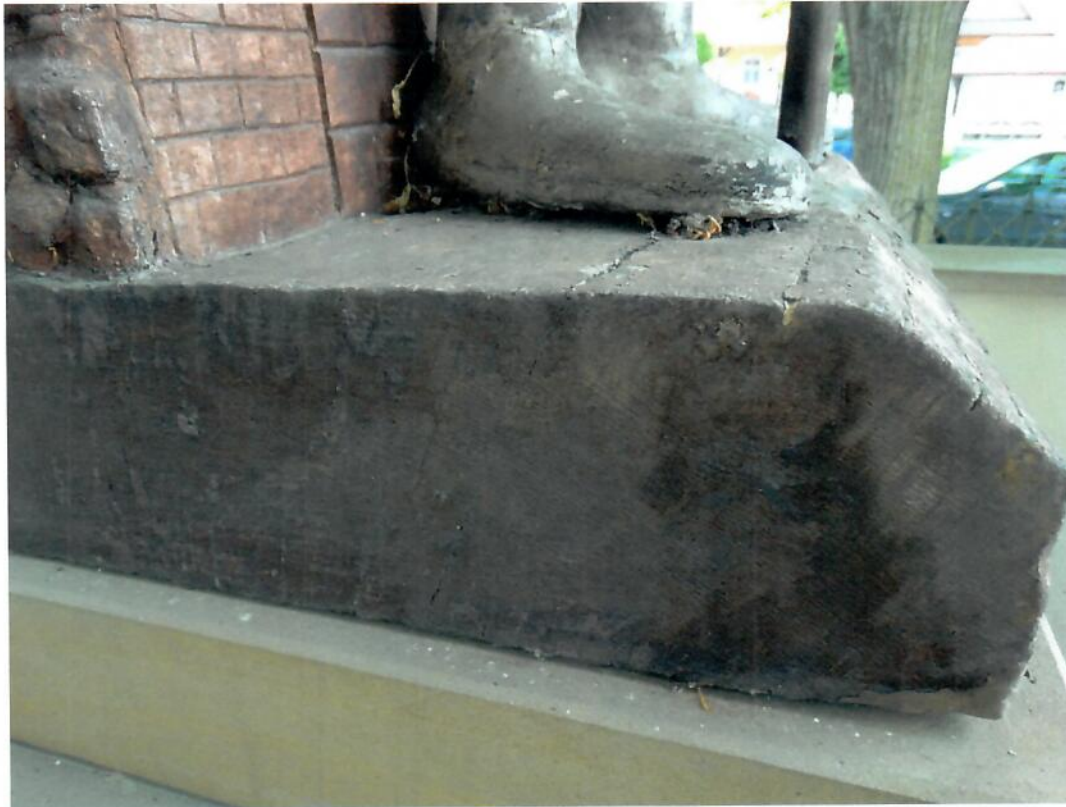
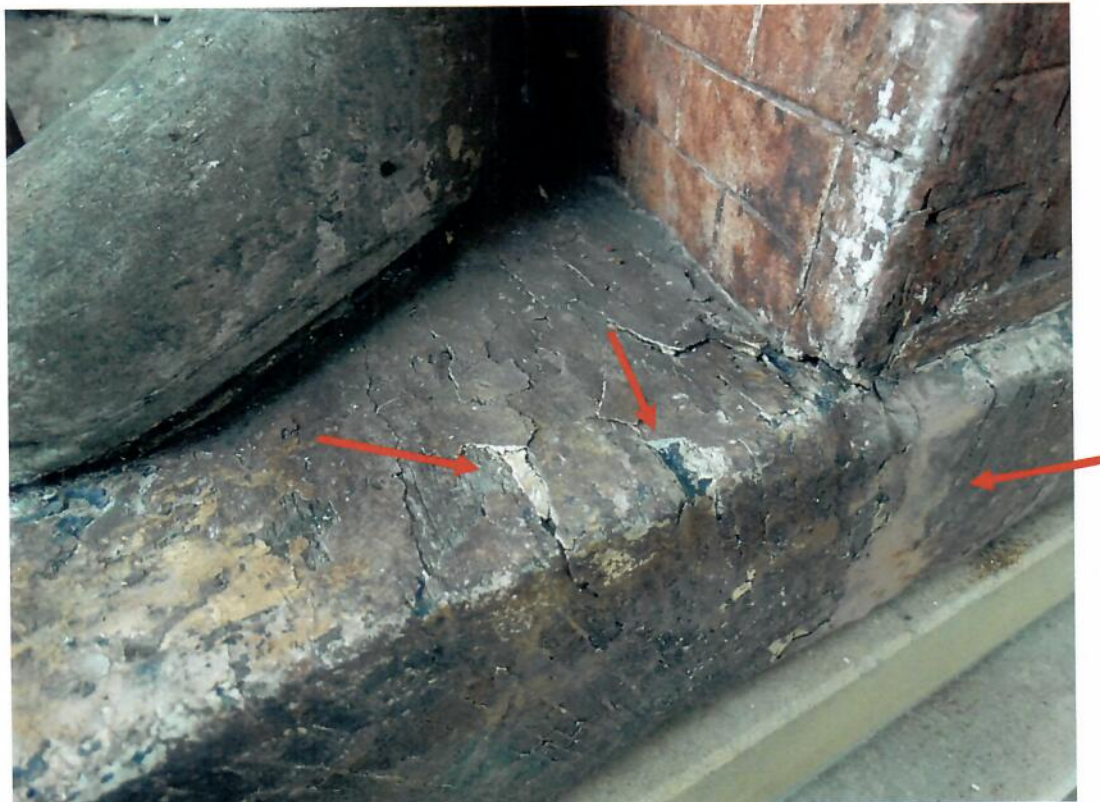
FOT. Nr.7 Zły stan zachowania podstawy figury-widoczne wykruszenia kitów w drewnie lub fragmentów nie usuniętej, odspojonej warstwy gruntu kredowo-klejowego. Wypłukany z warstwy polichromii kit z żywicy aralditowej, liczne przetarcia polichromii.

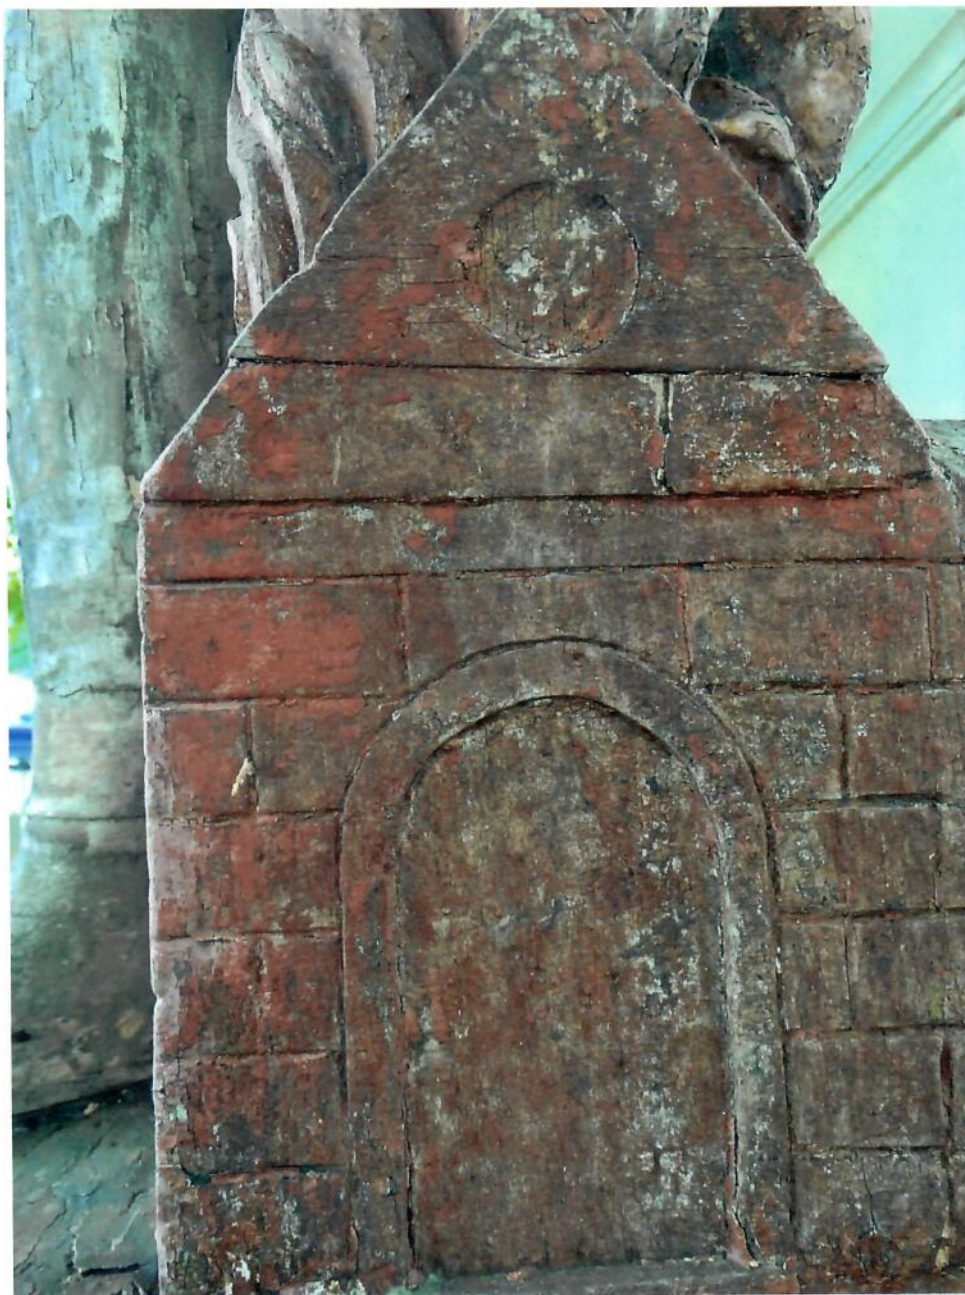
FOT. Nr.8 Przetarcia-odspojenia warstwy polichromii w dolnej partii obiektu

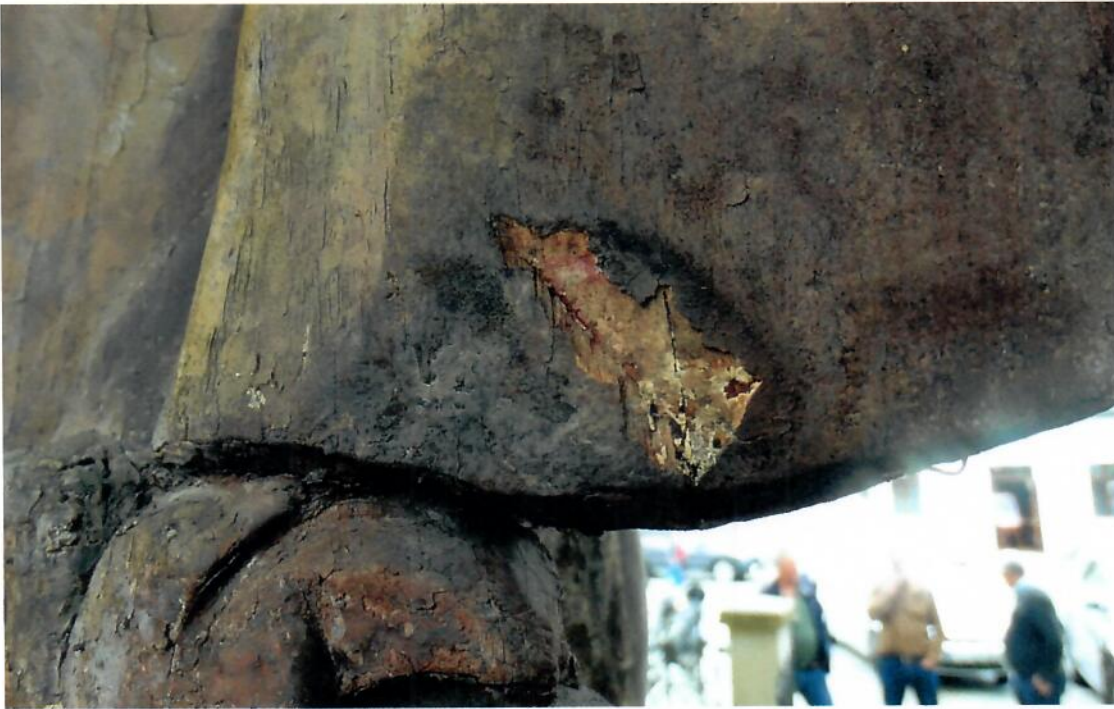
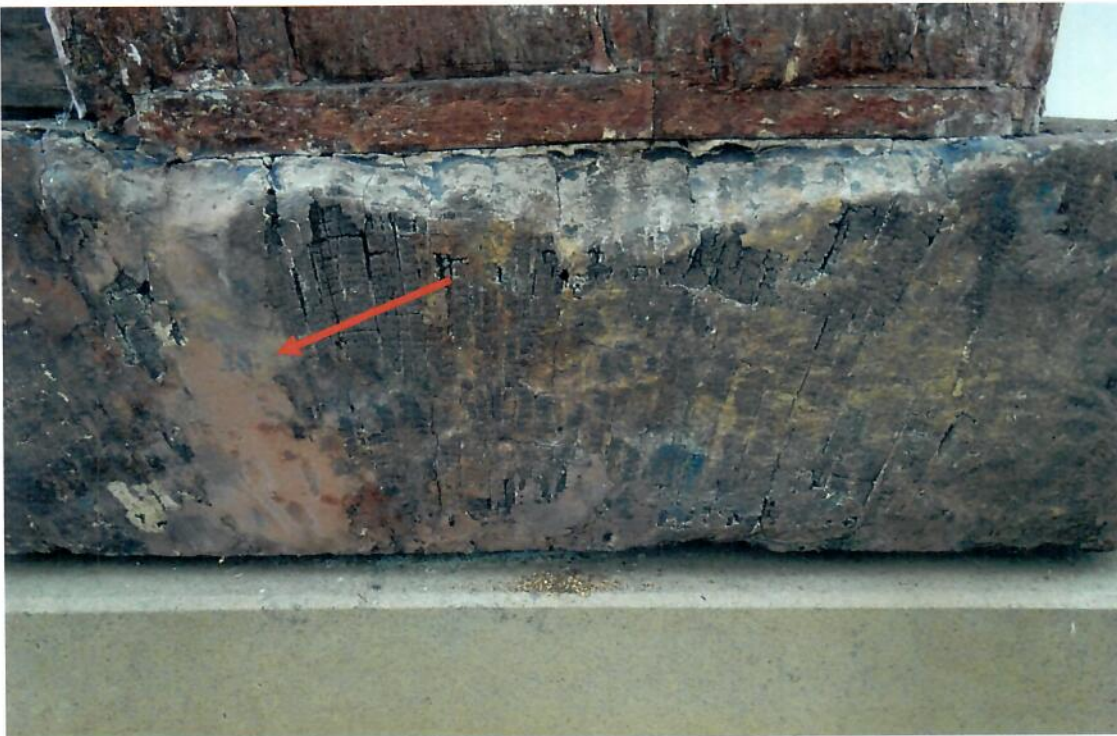
FOT. Nr.9 Przetarcia-odspojenia warstwy polichromii w dolnej partii obiektu. Wypłukany z warstwy polichromii kit z żywicy aralditowej. Charakterystyczne spękania drewna podstawy figury.

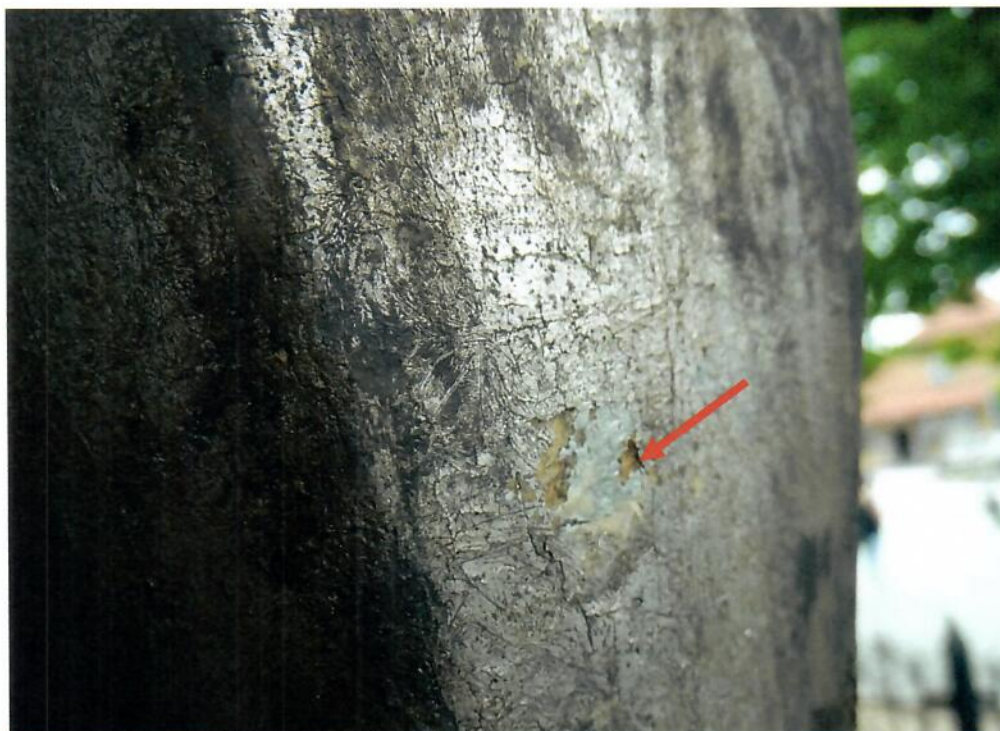
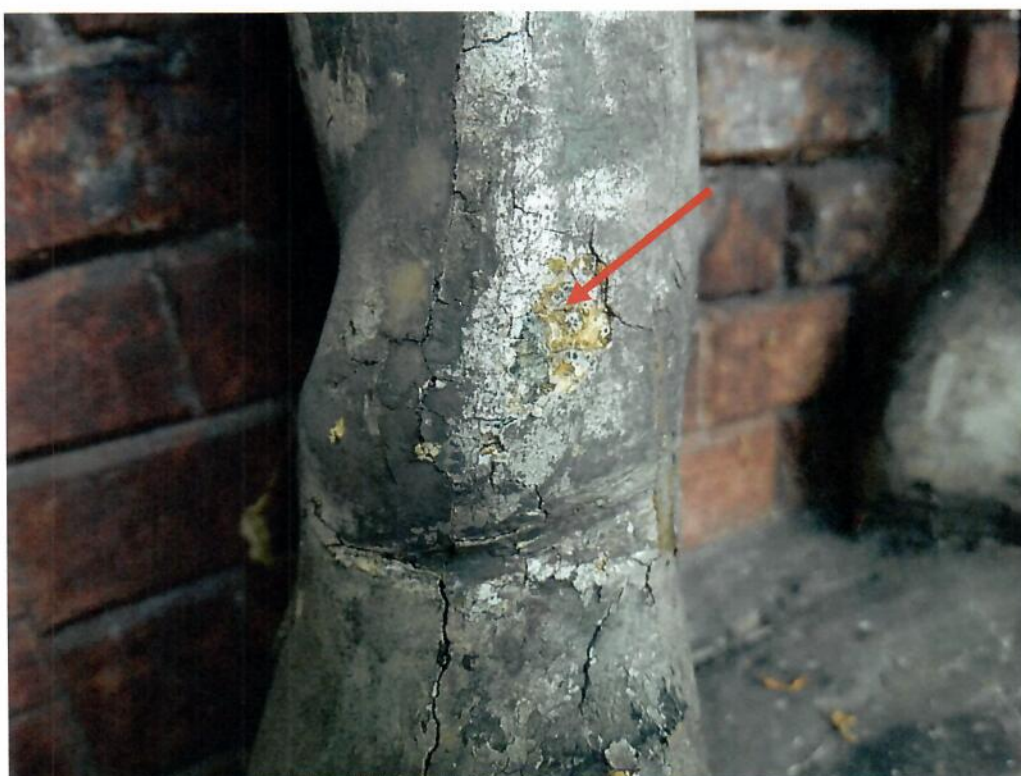
FOT. Nr.10 Przetarcia-odspojenia warstwy srebrzeń(aluminium????) w dolnej partii obiektu .W ubytkach widoczne wcześniejsze warstwy srebrzeń

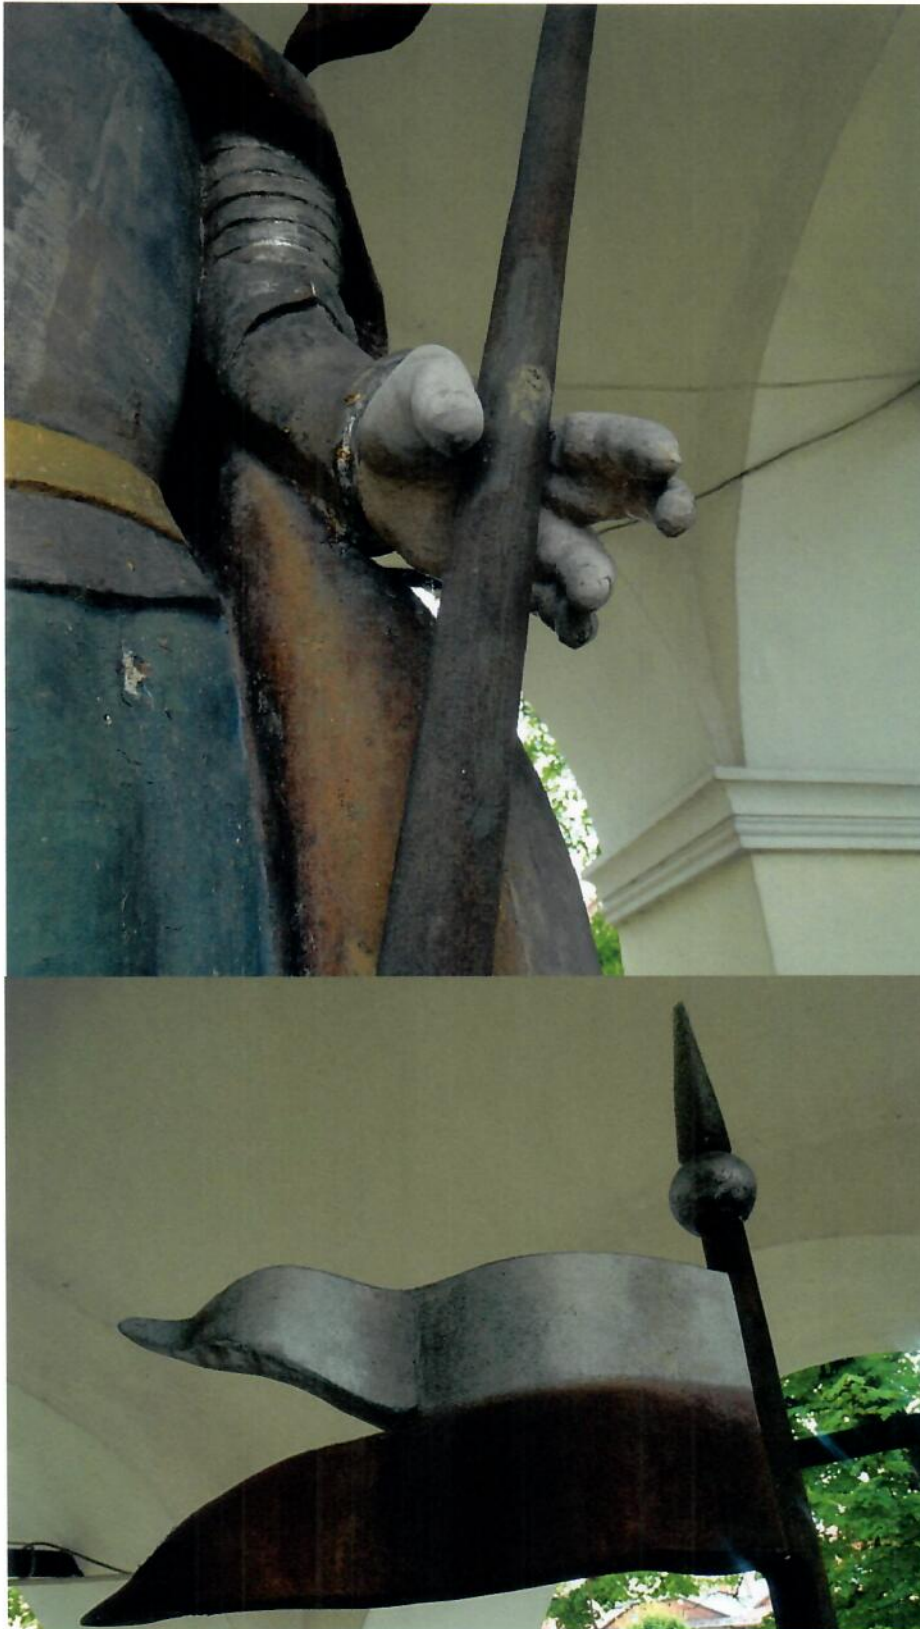
FOT. Nr.11 Zrekonstruowane palce u dłoni oraz chorągiew (2010r.) Polichromia kładziona bezpośrednio na drewnie -stan dobry.

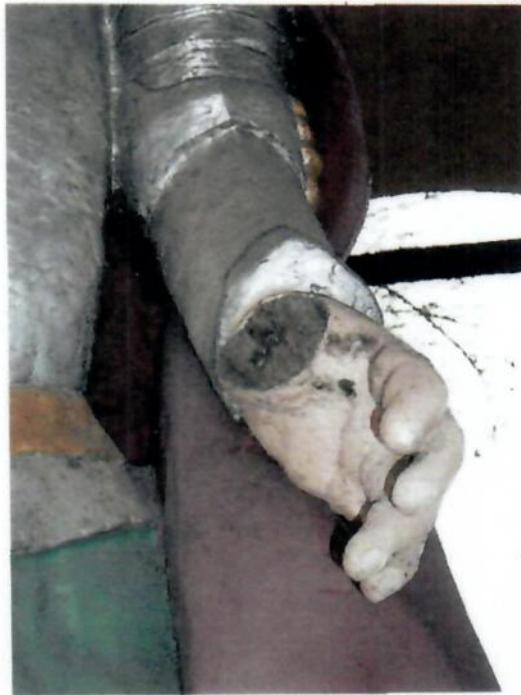
Zbliżenie ubytków dłoni oraz przemalowań polichromi. grudzień 2009

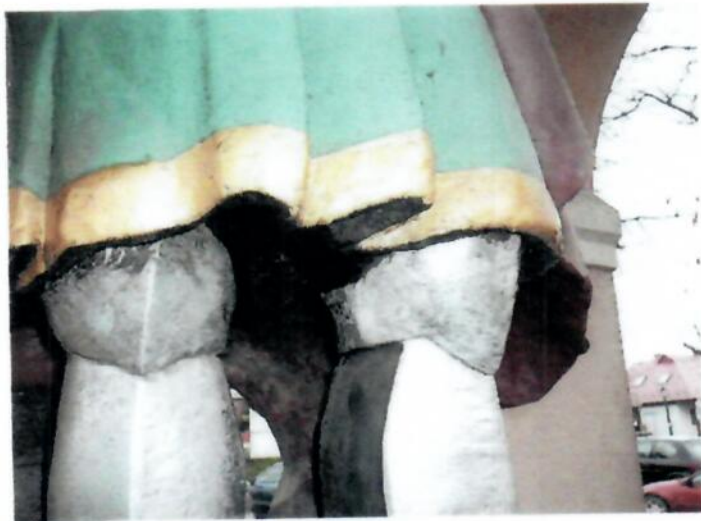
Zbliżenie przemalowań polichromi i partii posrebrzanych i pozłacanych rzeźby Św. Floriana. grudzień 2009

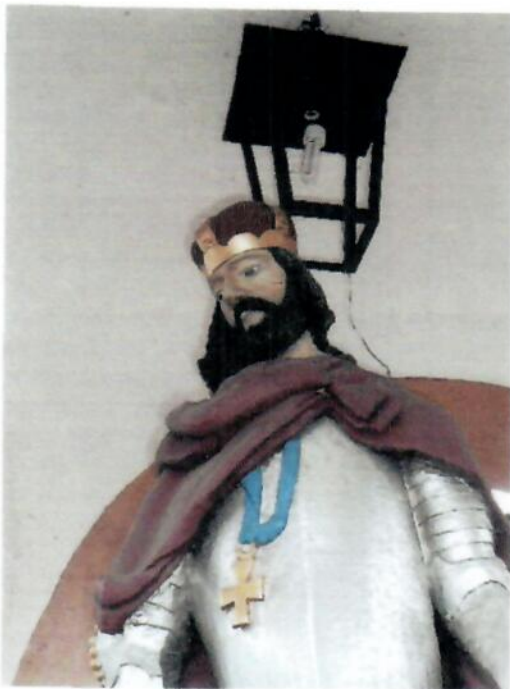
Św. Florian - widoczne nietrafne rozwiązania kolorystyczne z lat
dziewięćdziesiątych XX w. stan grudzień 2009.

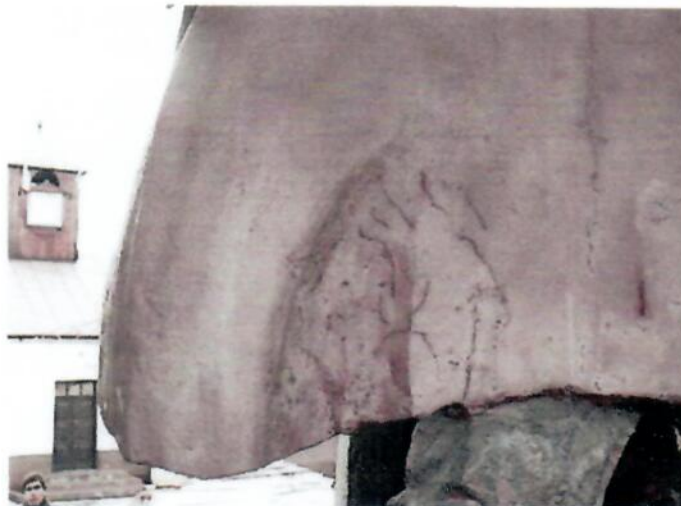
nie odpowiednio wykonane uzupełnienia ubytków drewna oraz polichromii, stan
grudzień 2009
