Raport Inspekcji TV

Klient Gmina Siechnice -
Koscielna
Siechnice
Telefon Fax
Projekt 1
Nr działki
Oznaczenie działki
Data inspekcji 24.02.2023 - 24.02.2023

Odcinek D4-D5	3
Nachylenie D4-D5	12
Podsumowanie	13
Obrazy	14

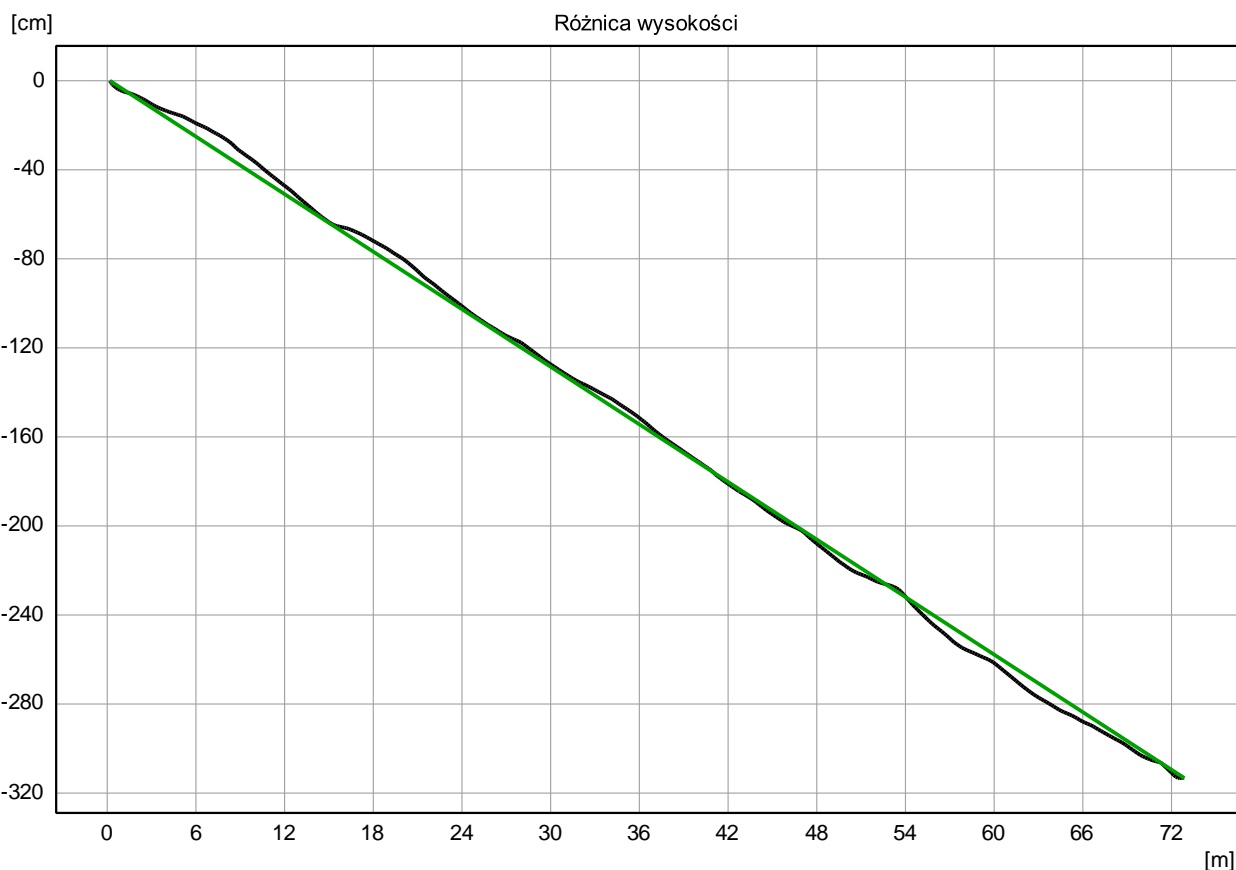
Raport pomiaru nachylenia nr 1

Średni spadek: -4.3%

Różnica wysokości: 3.1m (około)

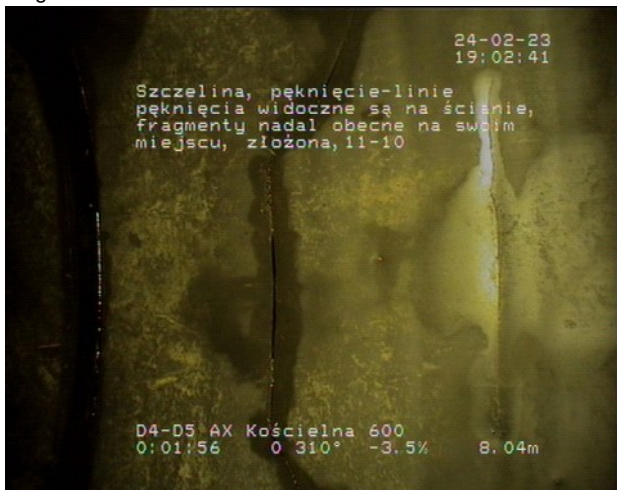
Odległość: 8.04m

Odleglosc (m)	Zdarzenie	Obraz	Video
0.00	[BCDA] Rodzaj węzła początkowego, studzienka włączowa : Informacja dotycząca węzła na początku inspekcji,Lage: 11 bis 10 0		00:22:02
8.04	[BABBC] Szczelina, pęknięcie-linia pęknięcia widoczne są na ścianie, fragmenty nadal obecne na swoim miejscu, złożona,Lage: 11 bis 1 0

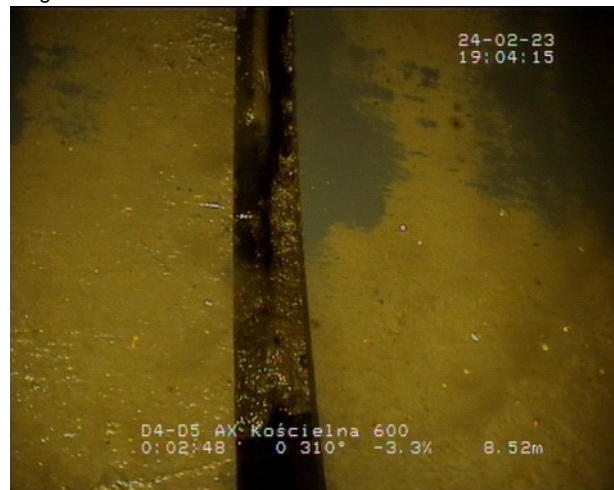
Odległość: 8.52m

00:01:56
8.52	[BAHD] Wadliwe połączenie, przewód przłączeniowy jest uszkodzony 0

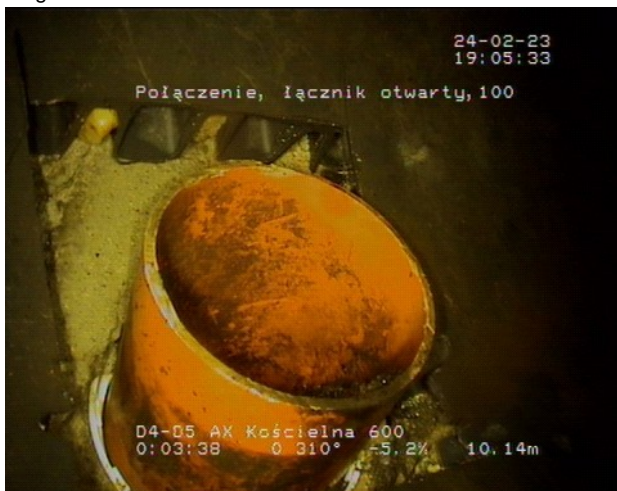
Odległość: 10.14m

00:02:48
10.14	[BCAAA] Połączenie, łącznik otwarty,Lage: 10 0

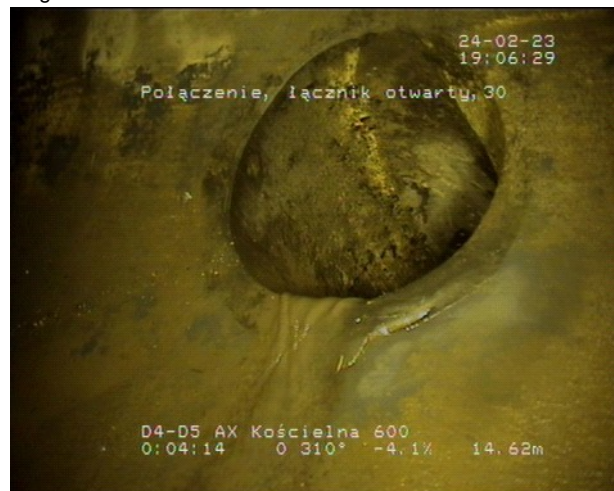
Odległość: 14.62m

Odleglosc (m)	Zdarzenie	Obraz	Video
14.62	[BCAAA] Połączenie, łącznik otwarty, Lage: 3 0

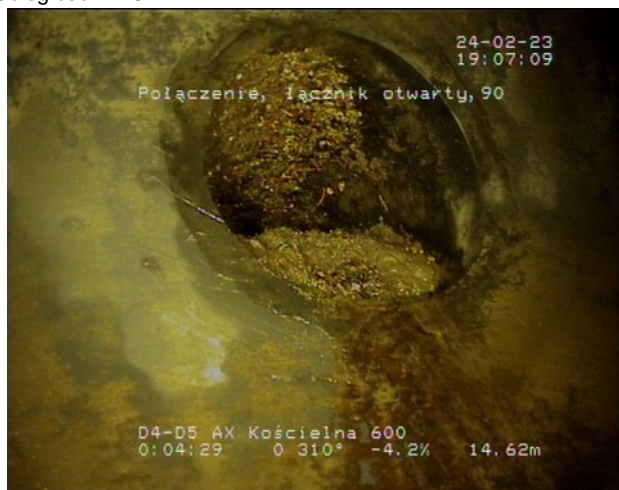
Odległość: 14.62m

00000004 00:04:14
14.62	[BCAAA] Połączenie, łącznik otwarty, Lage: 9 0

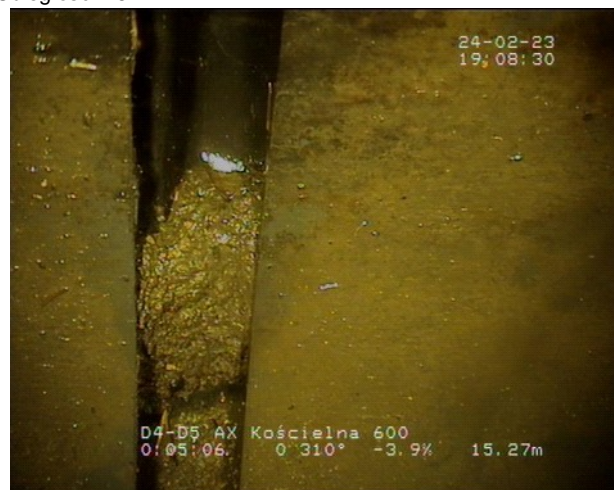
Odległość: 15.27m

00000005 00:04:29
15.27	[BAHD] Wadliwe połączenie, przewód przłączeniowy jest uszkodzony 0

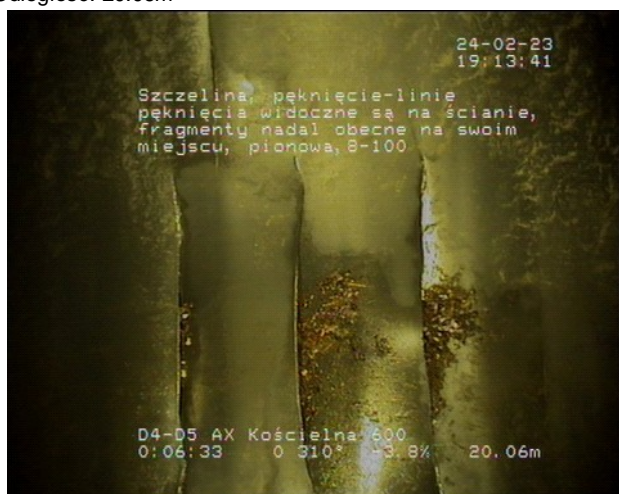
Odległość: 20.06m

Odleglos c (m)	Zdarzenie	Obraz	Video
20.06	[BABBA] Szczelina, pęknięcie-linie pęknięcia widoczne są na ścianie, fragmenty nadal obecne na swoim miejscu, pionowa, Lage: 8 bis 10 0

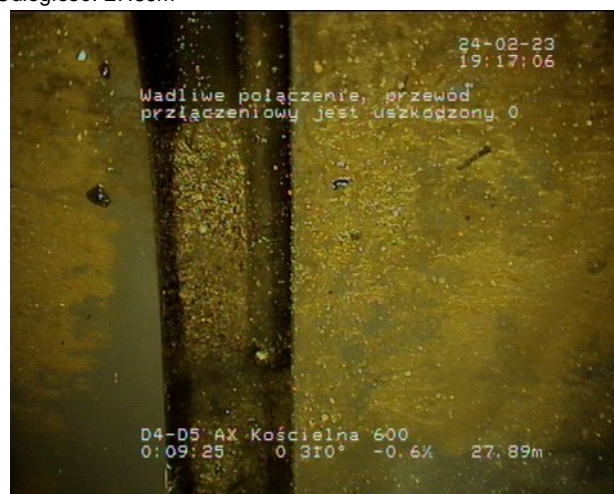
Odległość: 27.89m

00000007 00:06:33
27.89	[BAHD] Wadliwe połączenie, przewód przłączeniowy jest uszkodzony 0

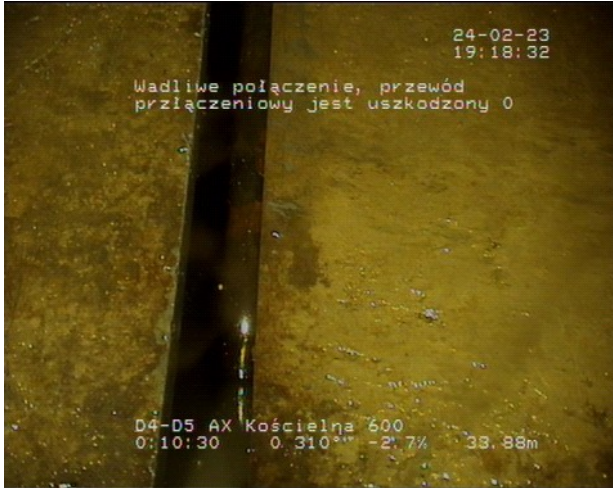
Odległość: 33.88m

00000008 00:09:25
33.88	[BAHD] Wadliwe połączenie, przewód przłączeniowy jest uszkodzony 0

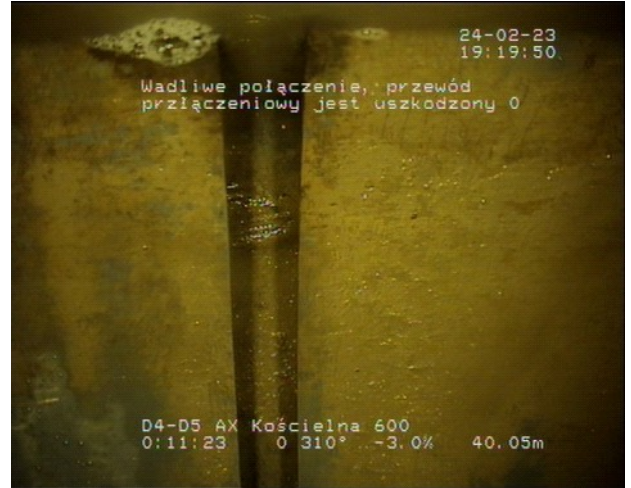
Odległość: 40.05m

Odleglos c (m)	Zdarzenie	Obraz	Video
40.05	[BAHD] Wadliwe połączenie, przewód przłączeniowy jest uszkodzony 0

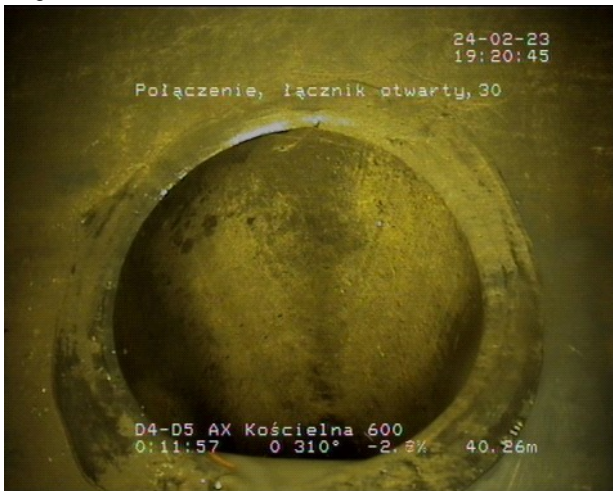
Odległość: 40.25m

00000010 00:11:23
40.25	[BCAAA] Połączenie, łącznik otwarty, Lage: 3 0

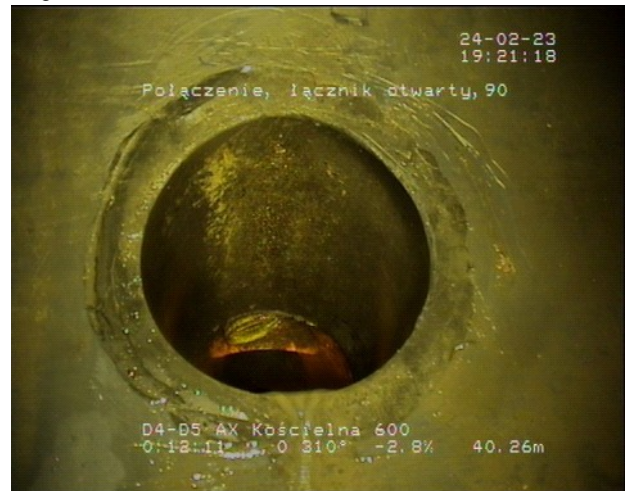
Odległość: 40.26m

00000011 00:11:57
40.26	[BCAAA] Połączenie, łącznik otwarty, Lage: 9 0

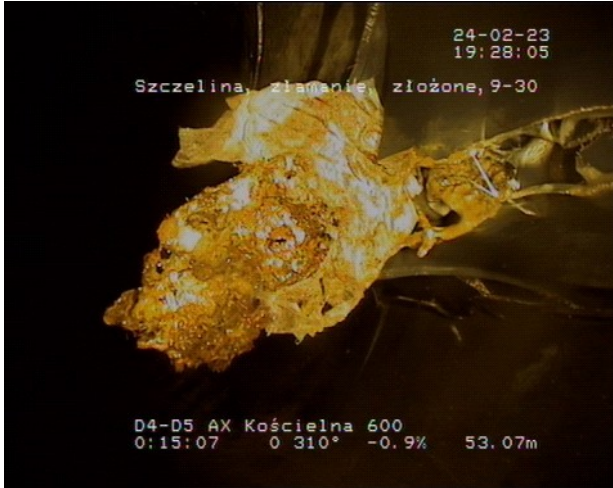
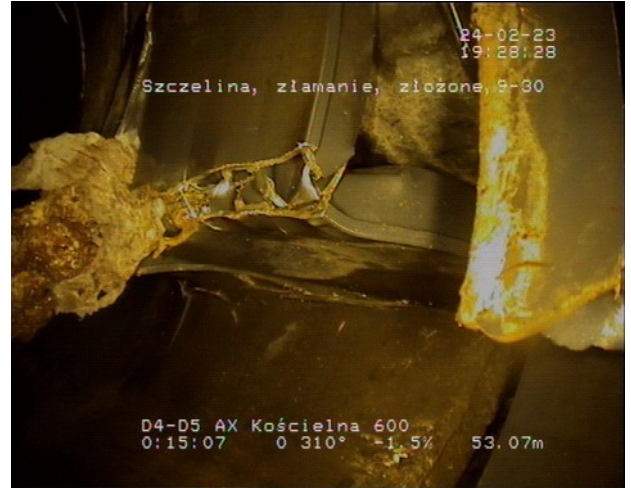
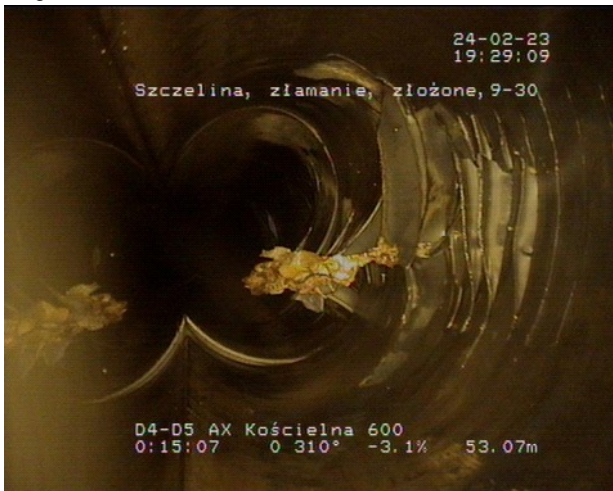
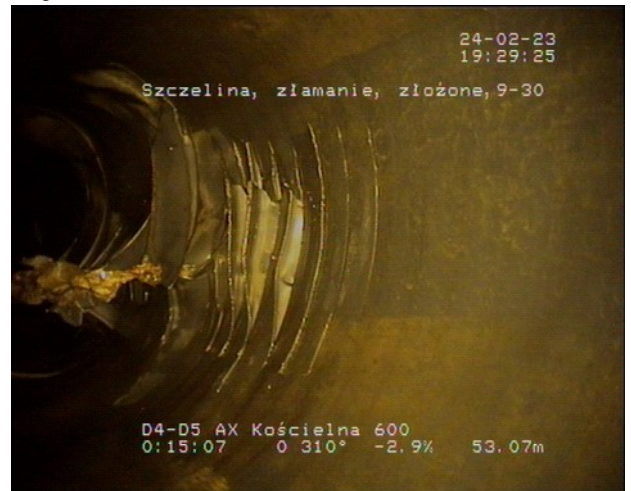
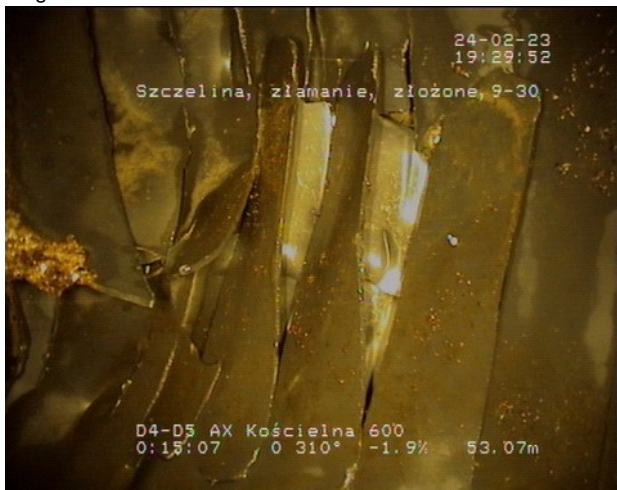
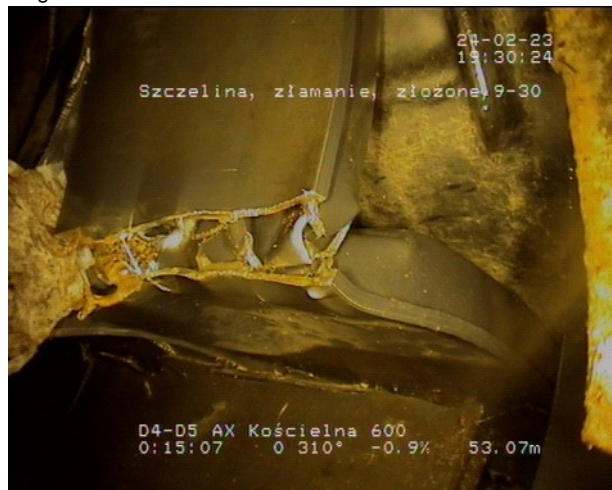
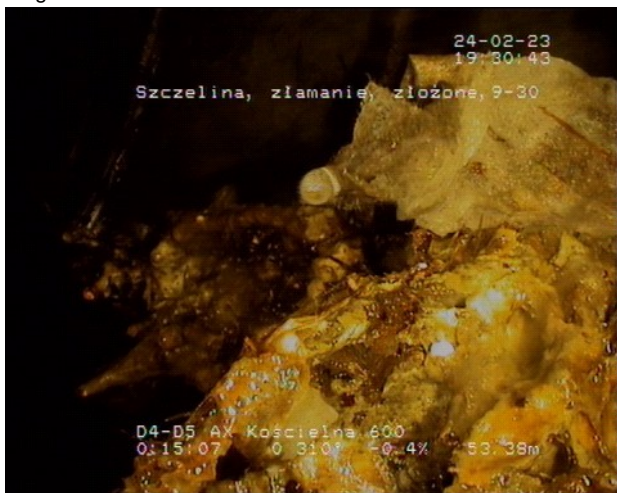
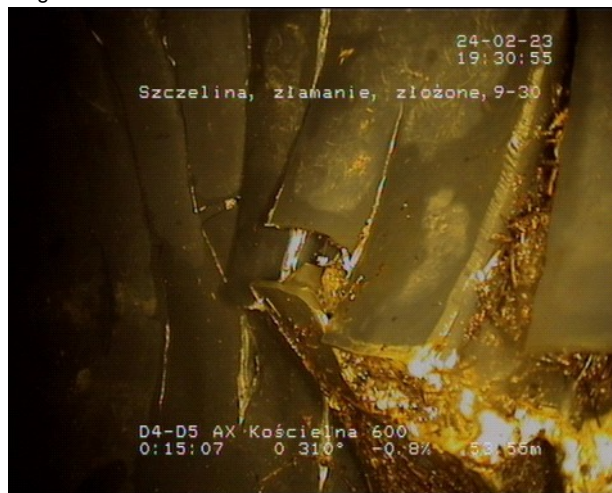
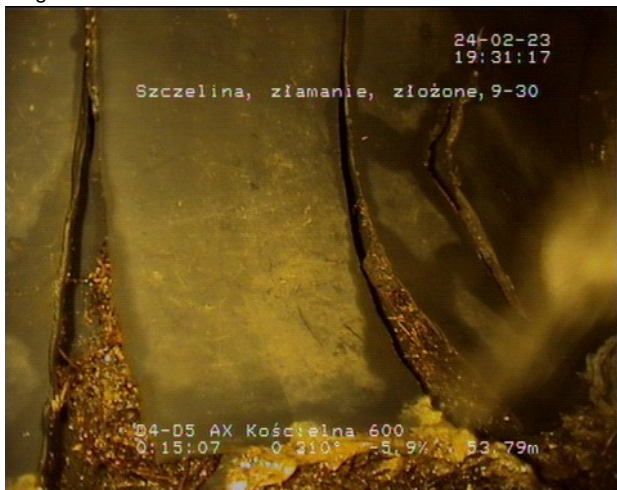
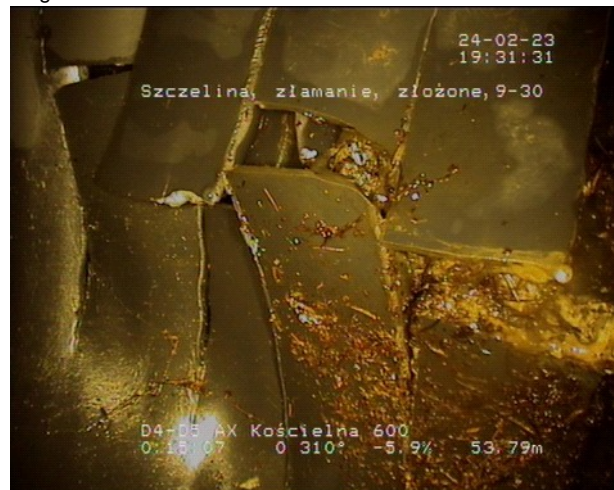
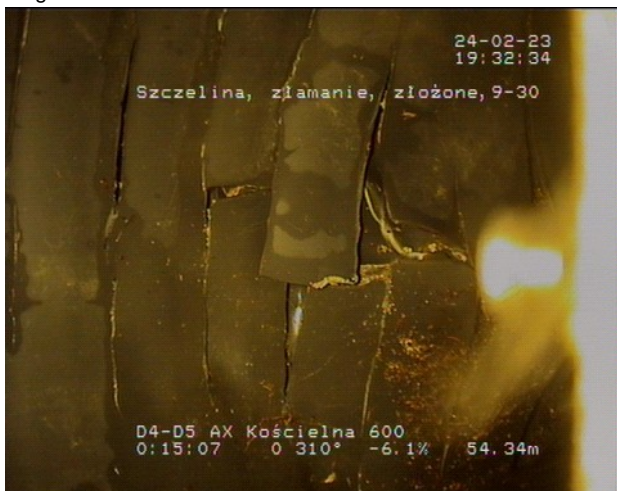
Odleglosc (m)	Zdarzenie	Obraz	Video	
53.07	[BABCC] Szczelina, złamanie, złożone, Lage: 9 bis 3 0	       	00000023 00000022 00000020 00000021	00:15:07
Uszkodzenie: + <input type="checkbox"/> <input type="checkbox"/> <input checked="" type="checkbox"/> <input type="checkbox"/> <input type="checkbox"/> <input type="checkbox"/> <input type="checkbox"/> <input type="checkbox"/> <input type="checkbox"/> <input type="checkbox"/> -

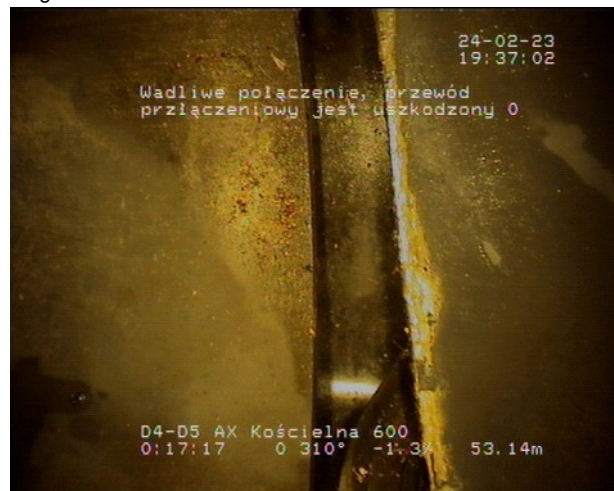
Odległość: 53.14m

00000023 00000014 00000013 00000018
53.14	[BAHD] Wadliwe połączenie, przewód przłączeniowy jest uszkodzony 0

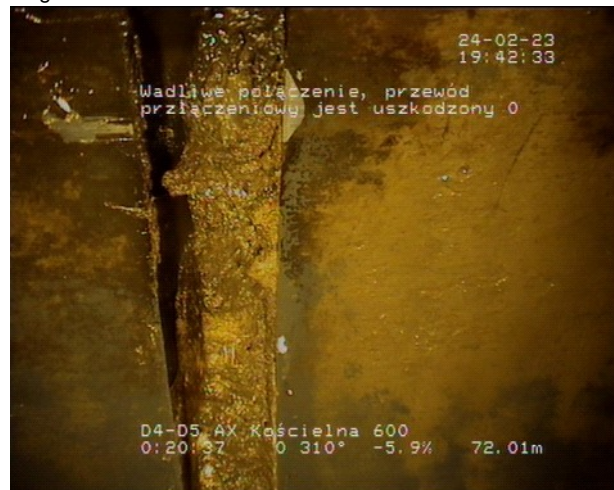
Odległość: 72.01m

00000038 03:09:29
72.01	[BAHD] Wadliwe połączenie, przewód przłączeniowy jest uszkodzony 0
