## **OPINIA**

**oceny powstałych zarysowań oraz spękań**

**w budynku Kujawsko - Pomorskiego Centrum Pulmonologii**

**ul. Seminaryjna 1 w Bydgoszczy**

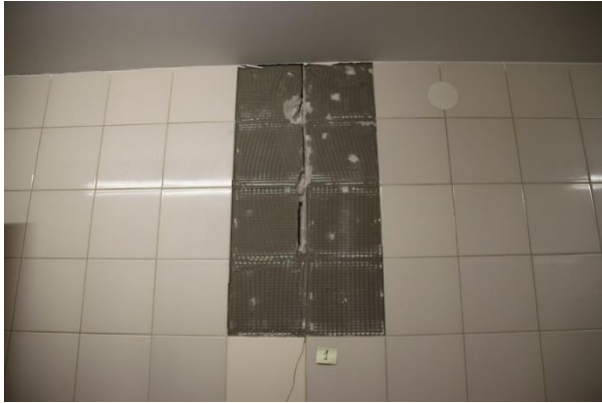
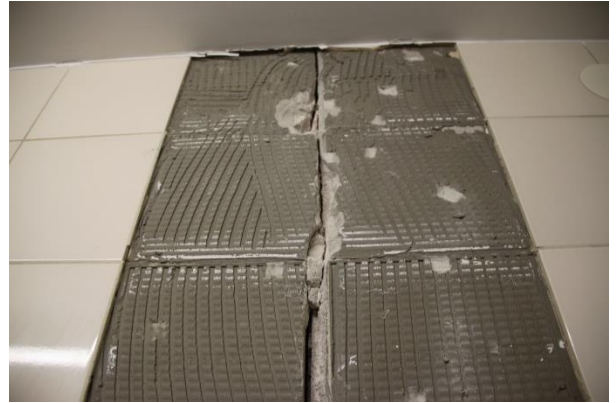
Zdjęcia górne. Dylatacja w ścianie działowej wypełniona częściowo zaprawą co powoduje pękanie płytek okładziny ściennej. Brak prawidłowego wykonania dylatacji w ścianie działowej. Taki sposób wykonania powoduje pękanie płytek okładziny ściennej.

**4.2 wykonanie dylatacji okładzin ściennych (płytek) w miejscu dylatacji ścianek usunie przyczynę spękań płytek,**

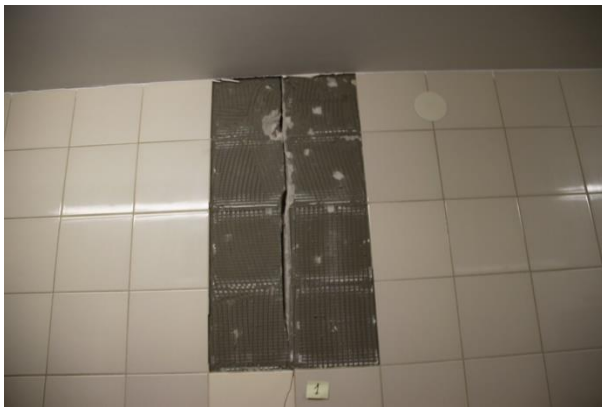
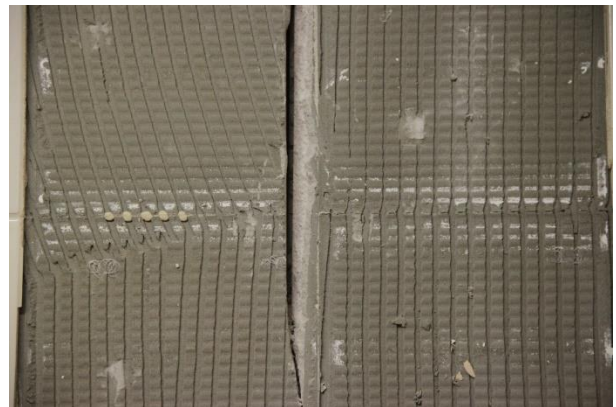
Zdjęcia górne. Dylatacja w ścianie działowej wypełniona częściowo zaprawą co powoduje pękanie płytek okładziny ściennej. Brak prawidłowego wykonania dylatacji w ścianie działowej. Taki sposób wykonania powoduje pękanie płytek okładziny ściennej.

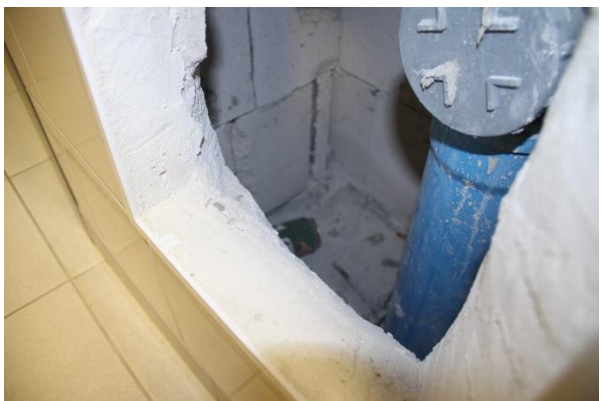
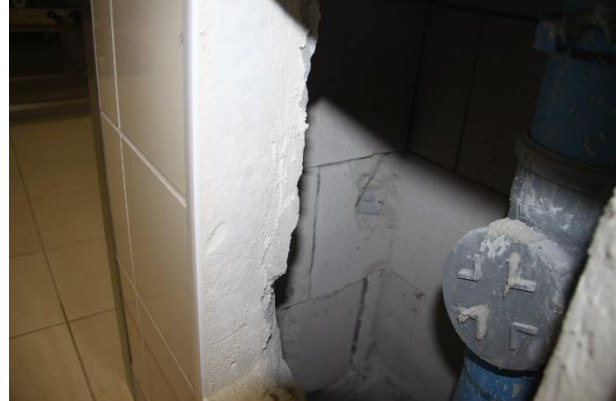
Zdjęcie lewe i prawe. Szacht instalacyjny – widoczne murowanie na „puste spoiny”, brak oddylatowania ścianek szachtu od ścianki działowej

- 2. Wykonanie dylatacji w ściankach działowych w miejscach łączeń z szachtami instalacyjnymi oraz w miejscach pionowych przerw w ściankach.**
- 3. Wykonanie dylatacji okładzin ( płytek)w miejscach pionowych przerw w ściankach oraz w miejscach łączenia ścianek szachtów ze ściankami działowymi.**

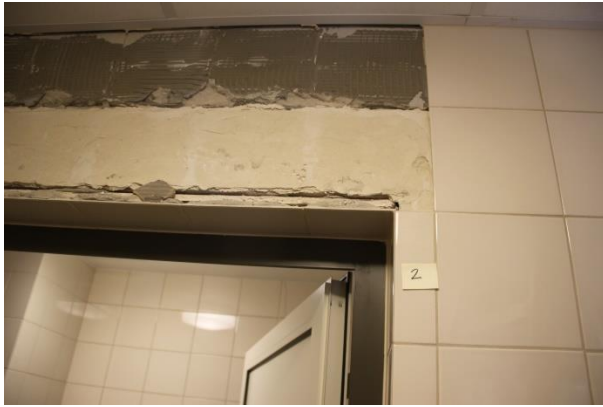
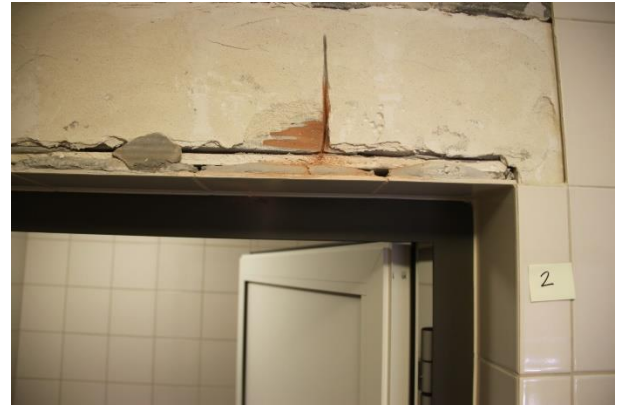
Zdjęcia górne i dolne. „Nadproże drzwiowe” wykonane z płyty GK nad którą wklejono warstwę z pustaka. Taki sposób wykonania powoduje odspajanie się płytek od pustaka. Brak śladów gruntowania podłoża przed układaniem płytek ściennych.

- 9. Wykonywanie robót okładzinowych tylko po właściwym przygotowaniu podłoża a bezwzględnie po zagruntowaniu ścian.**
- 10. Właściwe zagruntowanie ściany wyeliminuje odpadanie płytek od ścian.**

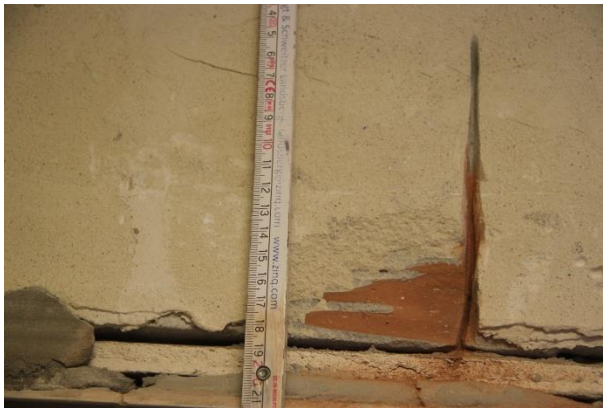
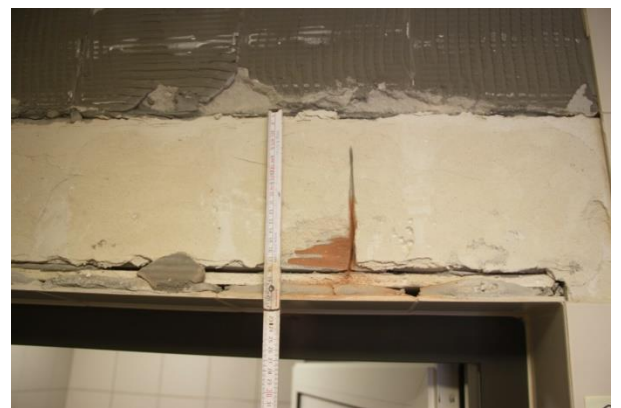
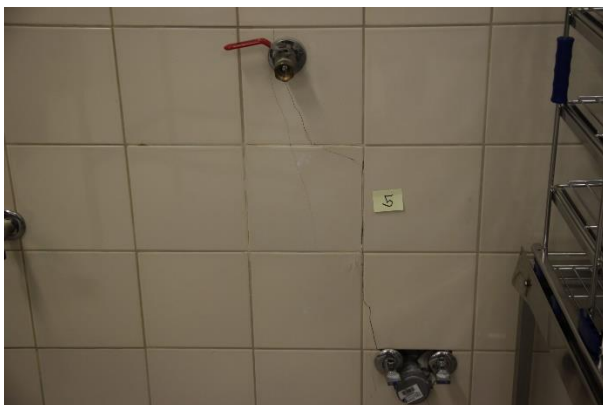
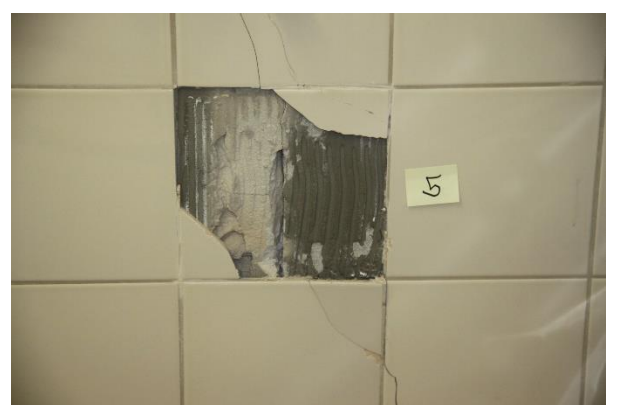
Zdjęcie lewe i prawe. Kolejne spękanie płytek okładziny ściennej. Po odkuciu płytek okazało się, że w miejscu spękania nie było wiązania pustaków ścianki działowej – puste spoiny w ścianie.

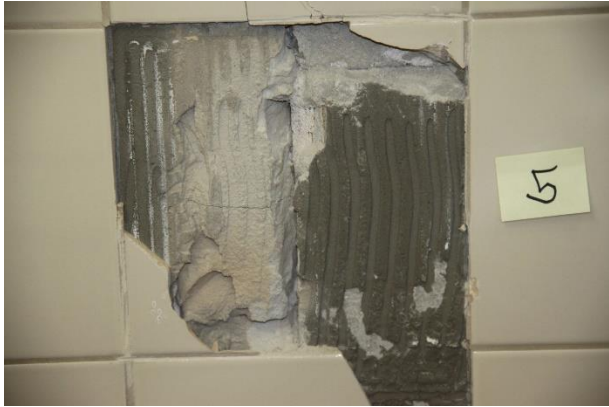
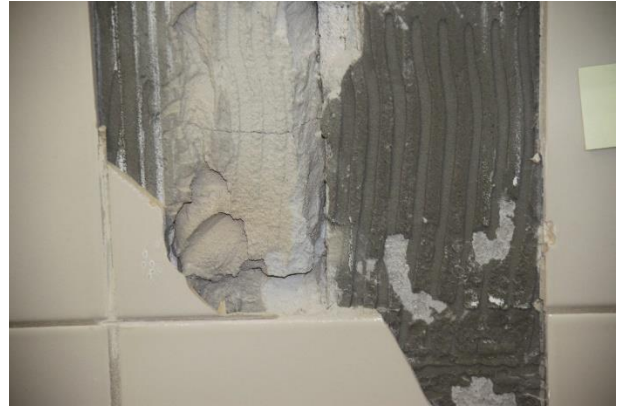
Zdjęcie lewe i prawe. Kolejne spękanie płytek okładziny ściennej. Po odkuciu płytek okazało się, że w miejscu spękania nie było wiązania pustaków ścianki działowej – puste spoiny w ścianie.

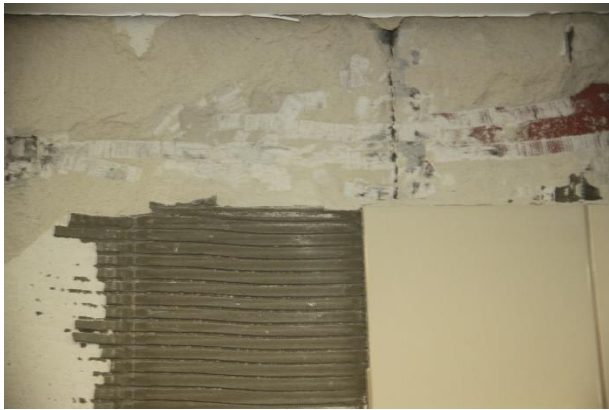
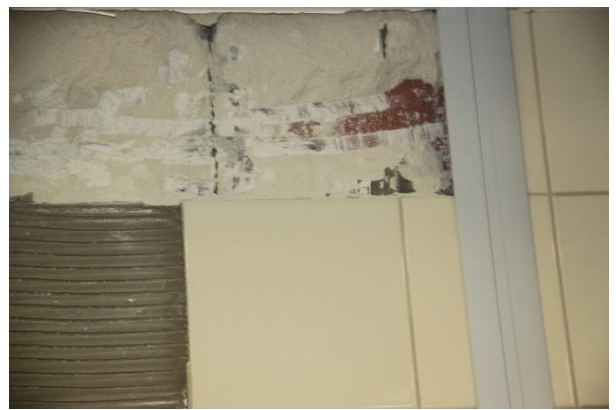
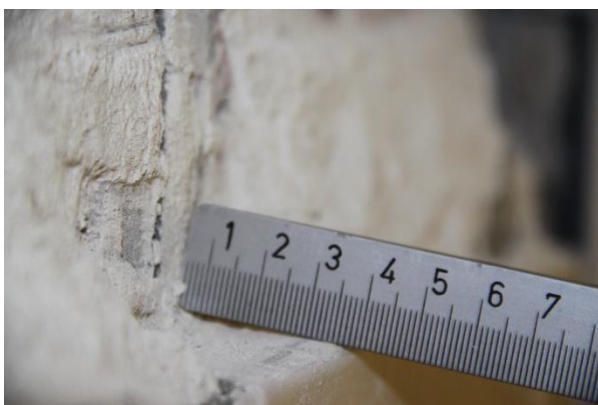
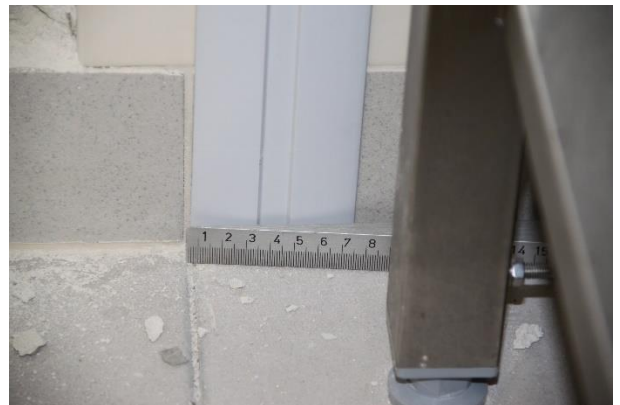
Zdjęcia górne i dolne. Opadanie płytek okładziny ściennej. Brak gruntowania podłoża oraz układanie płytek na warstwie kleju bez gruntowania na grubym na 3cm tynku gipsowym jest powodem braku przyczepności okładziny ściennej do tynku gipsowego.

**4.4 układanie płytek na zagruntowanych powierzchniach usunie przyczyny odpadania płytek od ścian.**

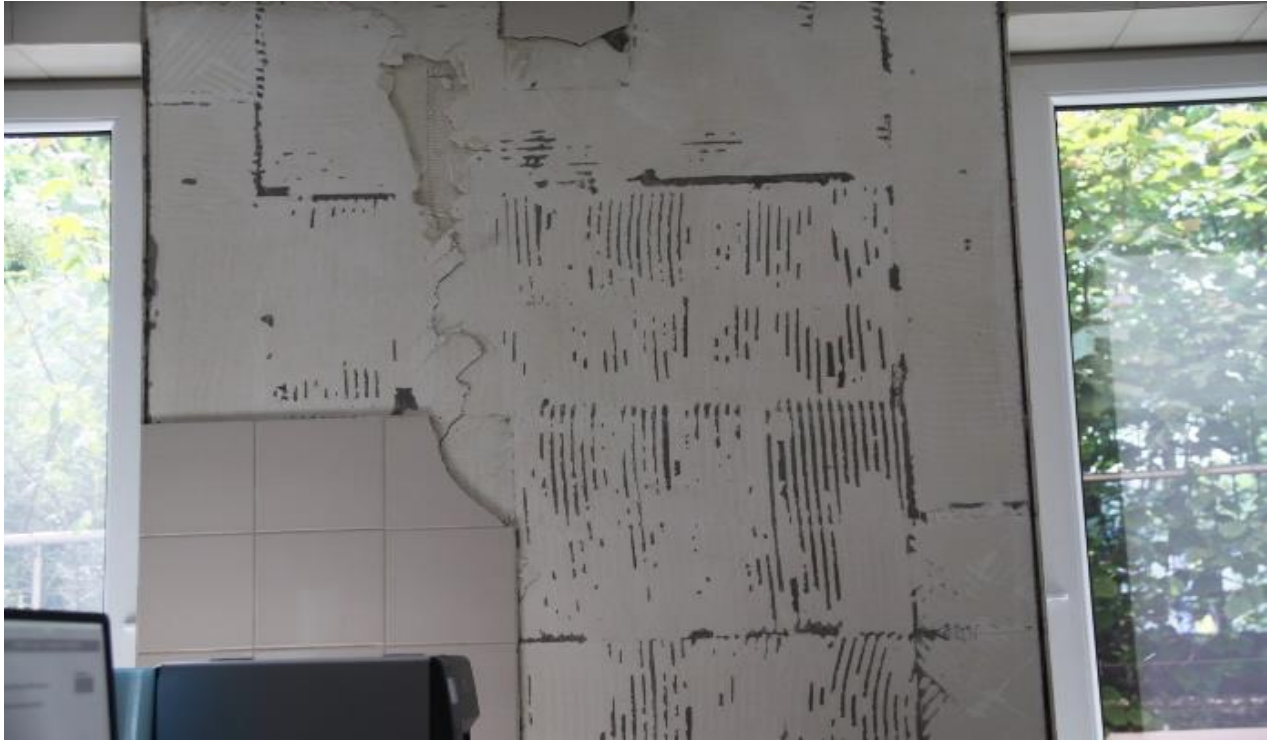
Kolejny przykład układania płytek okładziny ściennej na tynku gipsowym bez zagruntowania podłoża. Warstwa kleju naniesiona na ścianę bez problemu odspaja się od podłoża pozostawiając szczątkowe ślady klejenia. Dodatkowo nanoszenie metodą na grzebień powoduje, że brak jest pełnego zespolenia warstwy kleju z podłożem.

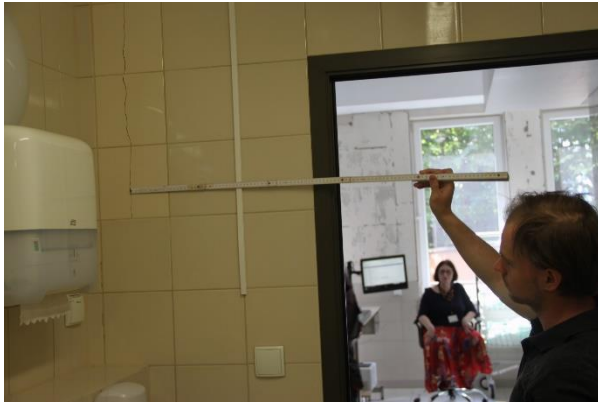
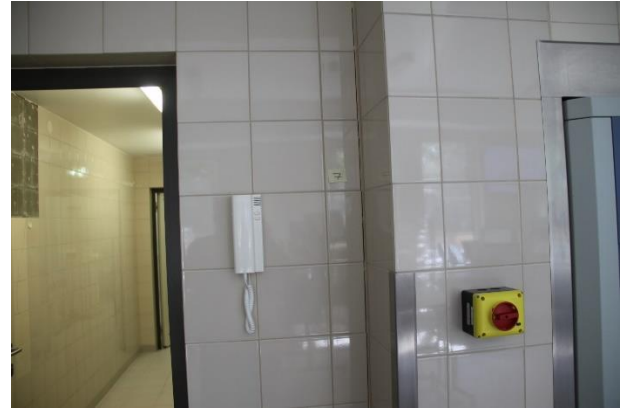
Zdjęcie lewe i prawe. W miejscu styku ścianki działowej z szachtem (przerwy dylatacyjnej w ścianie działowej2, puste spoiny) powstaje spękanie na styku części parterowej powstaje samoczynna szczelina dylatacyjna.

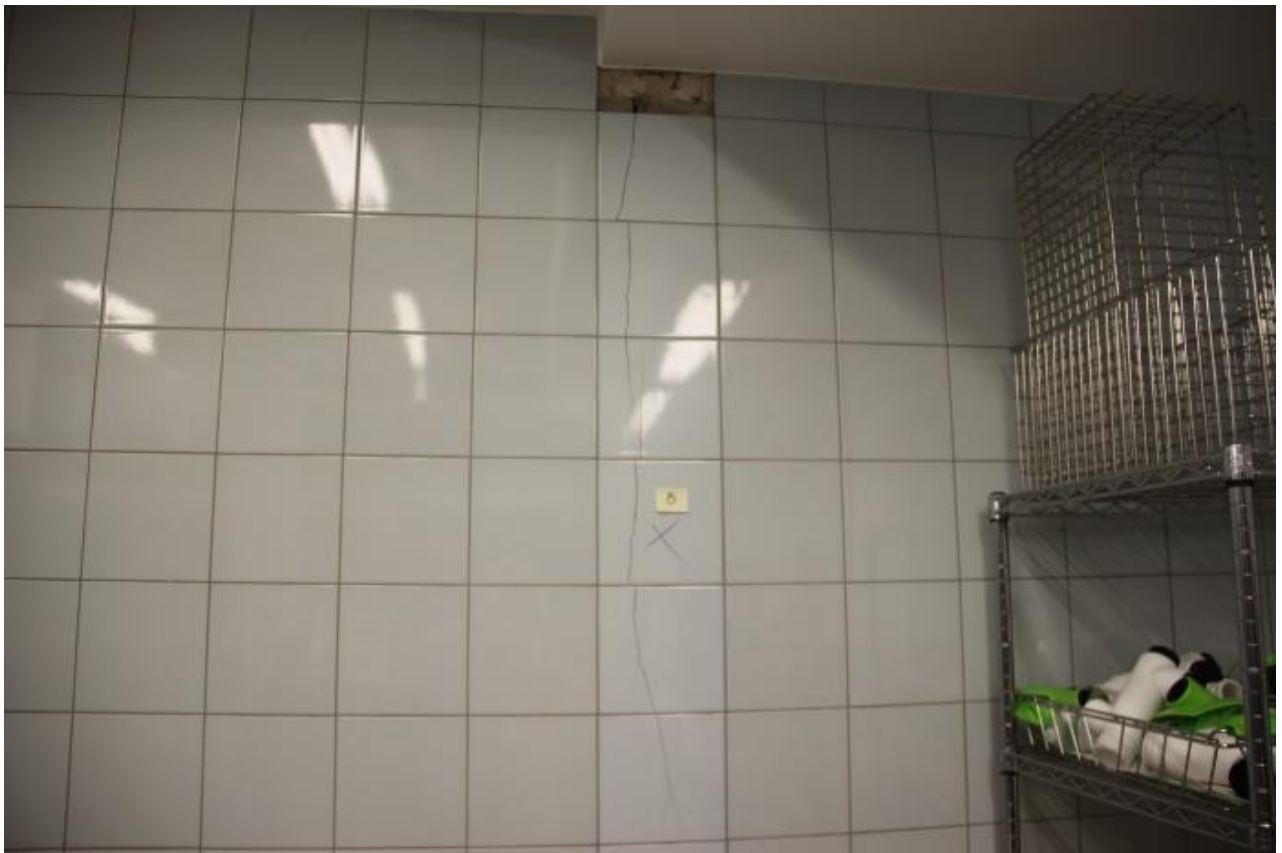
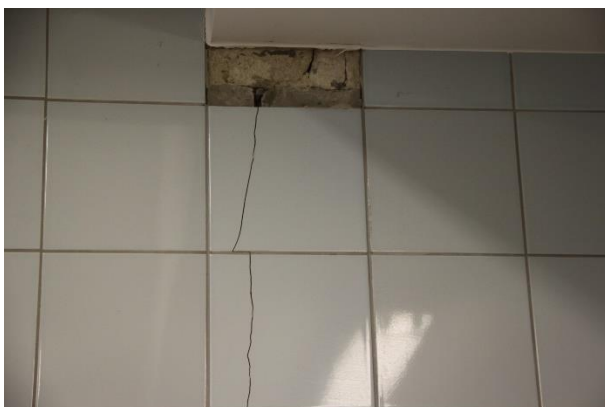
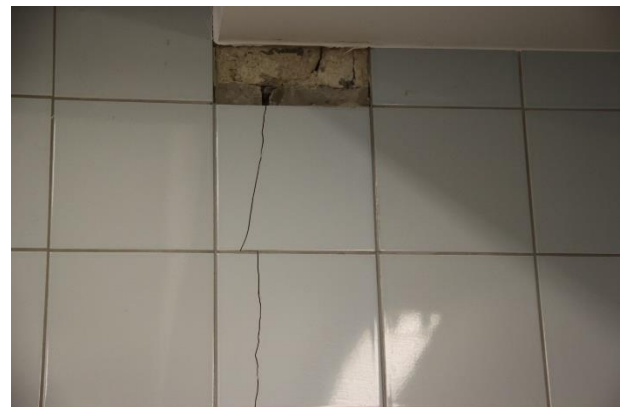
Zdjęcie górne i zdjęcia dolne – spękania płytek w miejscu dylatacji ścian. Płytki ułożono na dwóch stronach dylatowanej ściany bez wykonania przerwy dylatacyjnej.

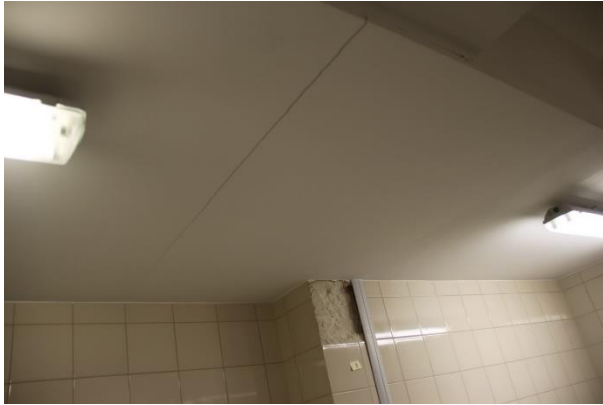
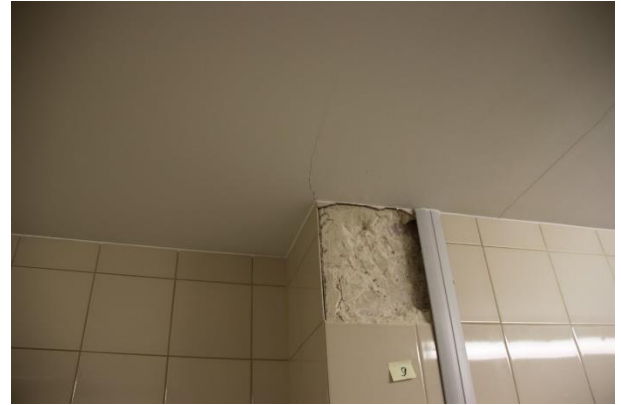
Brak zdylatowania zabudowy wentylacji od okładziny na ścianie działowej, powstaje samoczynna szczelina dylatacyjna.

**4.3 wykonanie dylatacji zabudów z płyt GK w miejscu dylatacji ścianek oraz oddylatowanie zabudów od ścianek działowych usunie przyczynę spękań,**

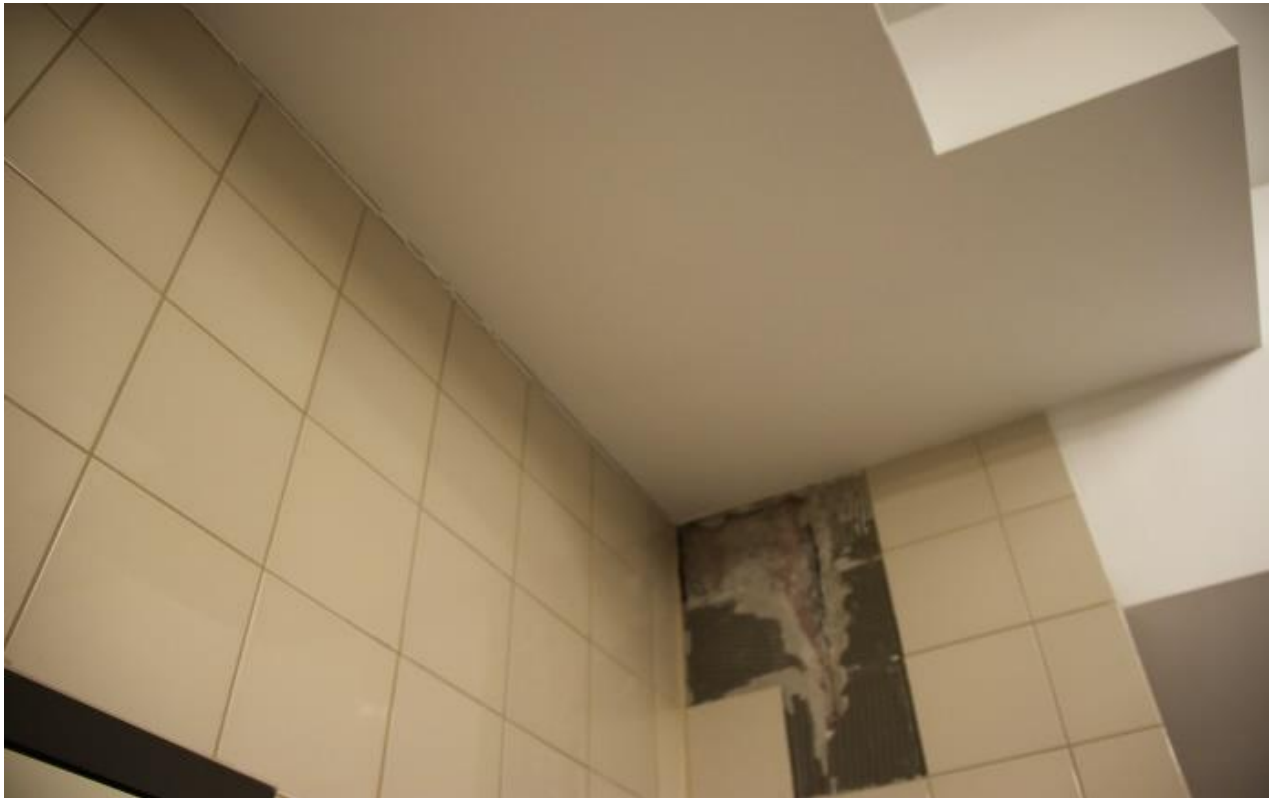
Brak zdylatowania zabudowy wentylacji od okładziny na ścianie działowej, powstaje samoczynna szczelina dylatacyjna. Na okładzinie ścianki wykonanej z płytek ceramicznych spękania płytek w miejscu łączenia ścian.

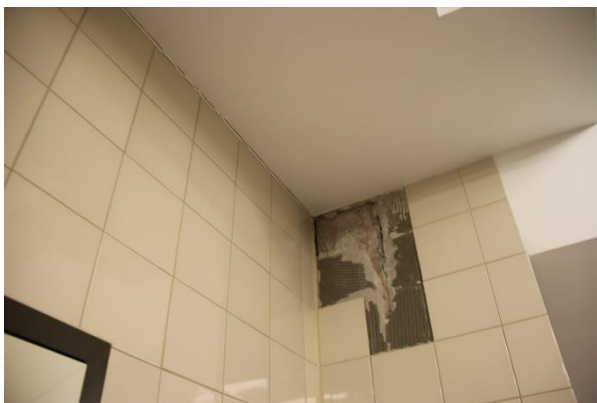
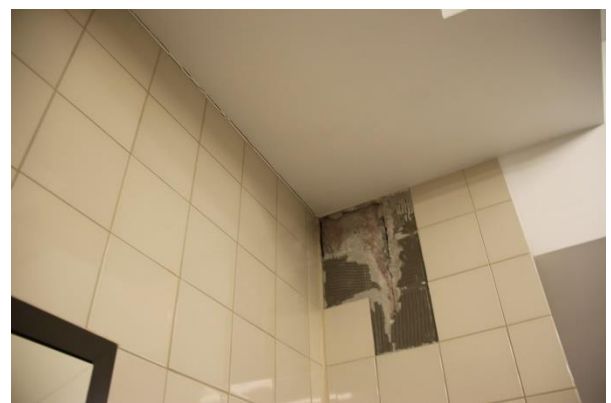
Na okładzinie ścianki wykonanej z płytek ceramicznych spękania płytek w miejscu łączenia ścian.

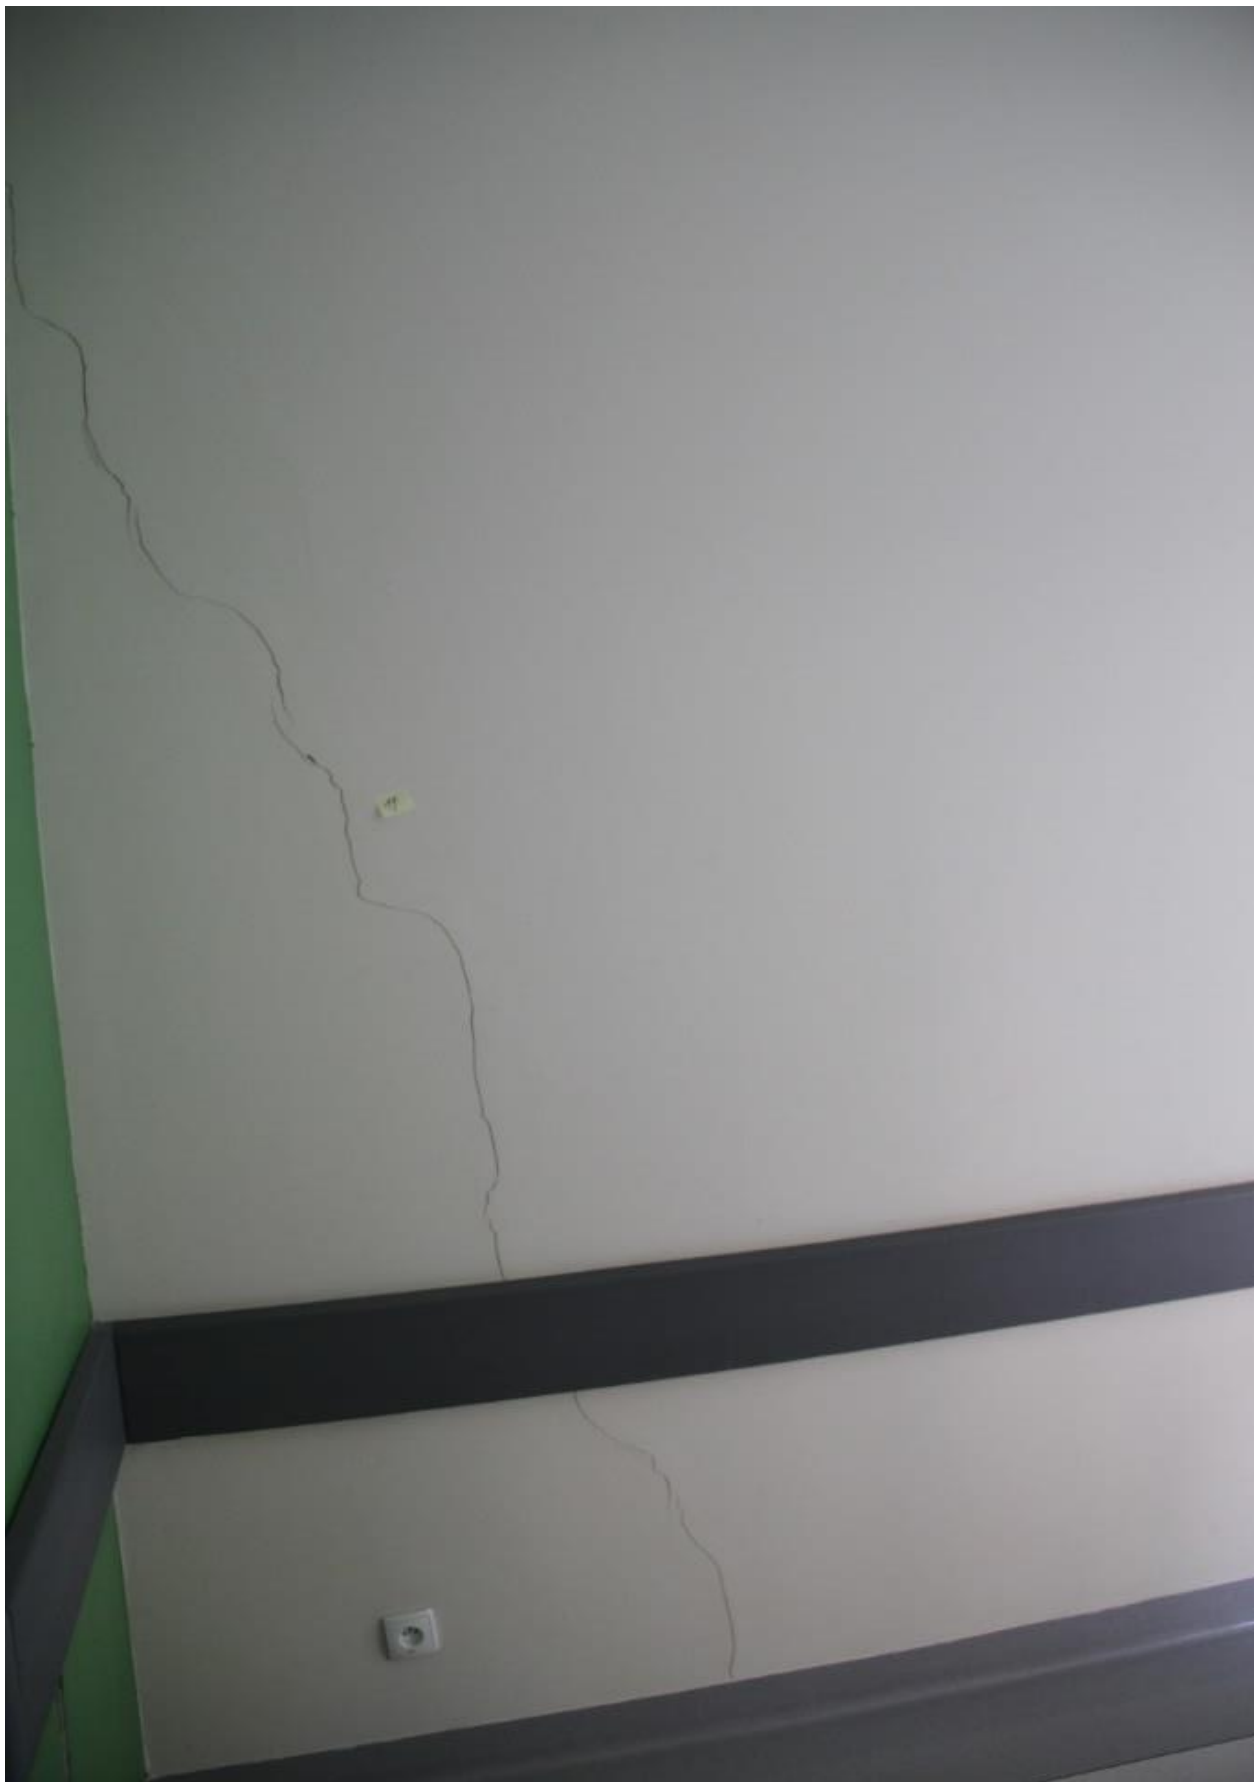
Spękanie ściany łącznika spowodowane brakiem dylatacji pomiędzy łącznikiem a ścianą budynku.  
Schodkowy charakter rysy wskazuje na osiadanie łącznika.

**5. Spękania na łączeniu budynku i łącznika te mające przebieg schodkowy lub poziomy i nie są niebezpieczne tak jak szczeliny przebiegające pionowo.**

**6. Wykonanie dylatacji na styku łącznika i budynku głównego usunie przyczynę spękań.**

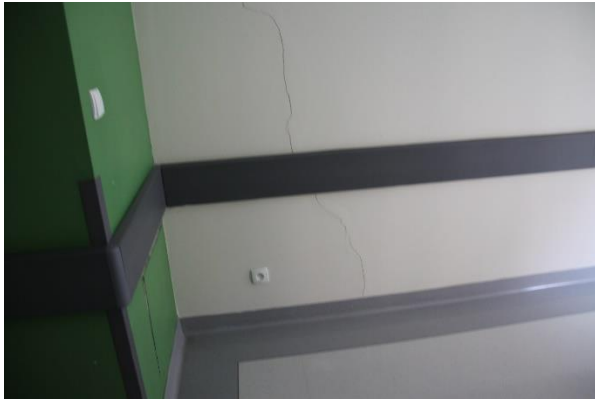
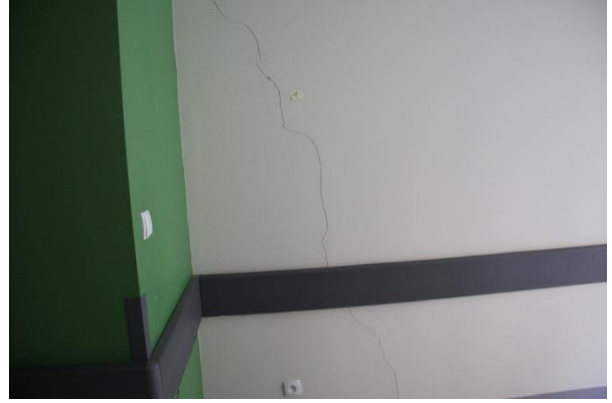
Zdjęcie lewe i prawe. Spękanie ściany spowodowane brakiem dylatacji. Schodkowy charakter rysy wskazuje na osiadanie łącznika.

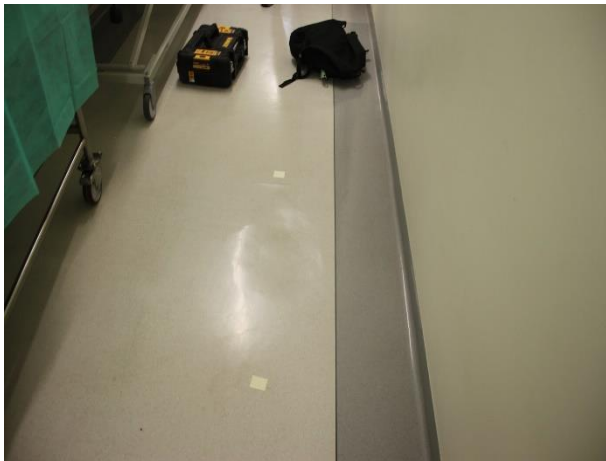
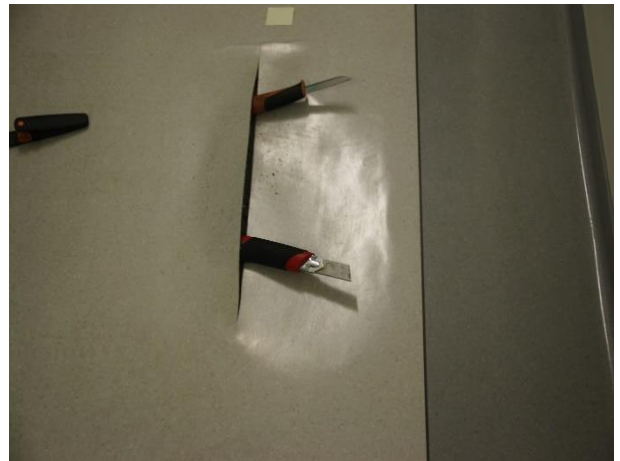
Zdjęcia górne i dolne. Zapadnięcie wykładziny. Po rozcięciu wykładziny w miejscu zapadnięcia ukazał się luźny podkład betonowy. Beton a w zasadzie luźną suchą mieszankę można było bez problemu usunąć.

**10.1 Usunięcie wady z uwagi na stan posadzki ( zapadnięcia tarketu) polegać powinno na jej usunięciu i ponownym wykonaniu z zachowaniem zasad i wymogów jakie powinien spełniać podkład betonowy.**

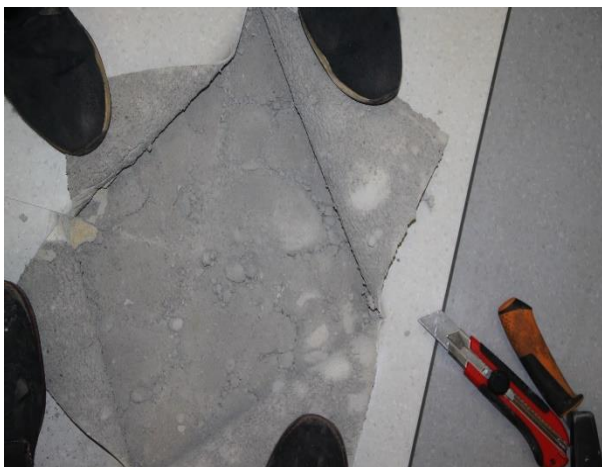
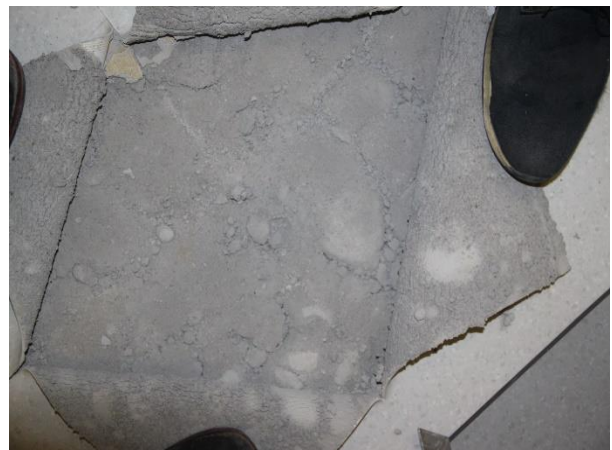
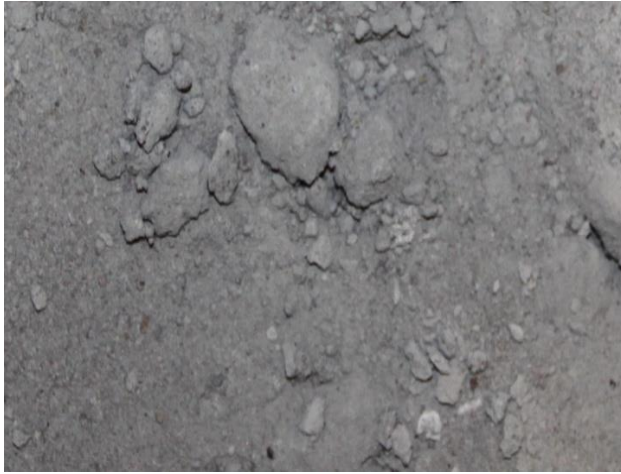
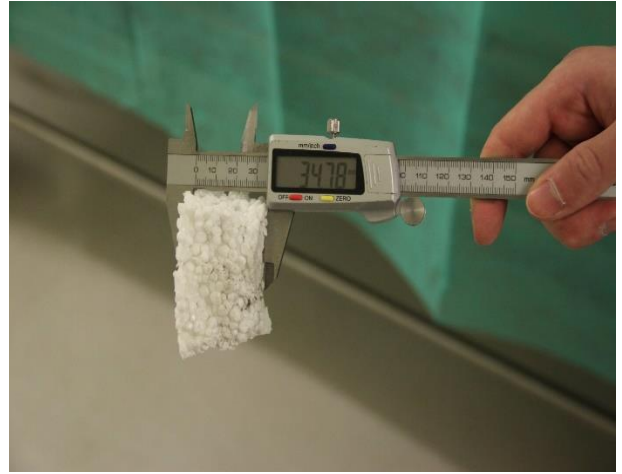
Zdjęcie lewe – widoczny luźna nie związana mieszanka betonowa a w zasadzie cementowo piaskowa. Mieszanka kruszyła się bez większego problemu. Pod warstwą betonu brak folii.

Zdjęcie prawe – styropian o grubości około 3,5cm. Kruszenie się styropianu oraz jego duża ściśliwość wskazuje, że nie jest to styropian przeznaczony pod wylewki betonowe.

1. Usunąć posadzkę z wykładziny rulonowe (tarketu) z uwagi na brak wytrzymałości podkładu.
2. Usunąć niewłaściwie wykonany podkład betonowy z uwagi na brak wytrzymałości i kruszenie.
3. Posadzka nie kwalifikuje się do powierzchniowego wzmocniania z uwagi na źle dobraną konsystencję mieszanki betonowej, niepoprawne wykonanie jastrychu, brak hydroizolacji co spowodowało prawdopodobnie zbyt szybkie wysychanie jastrychu
4. Wykonać hydroizolację z folii a następnie ponownie wykonać podkład betonowy.
5. Po uzyskaniu odpowiedniej wytrzymałości i wilgotności ułożyć ponownie wykładzinę posadzki ( tarket).

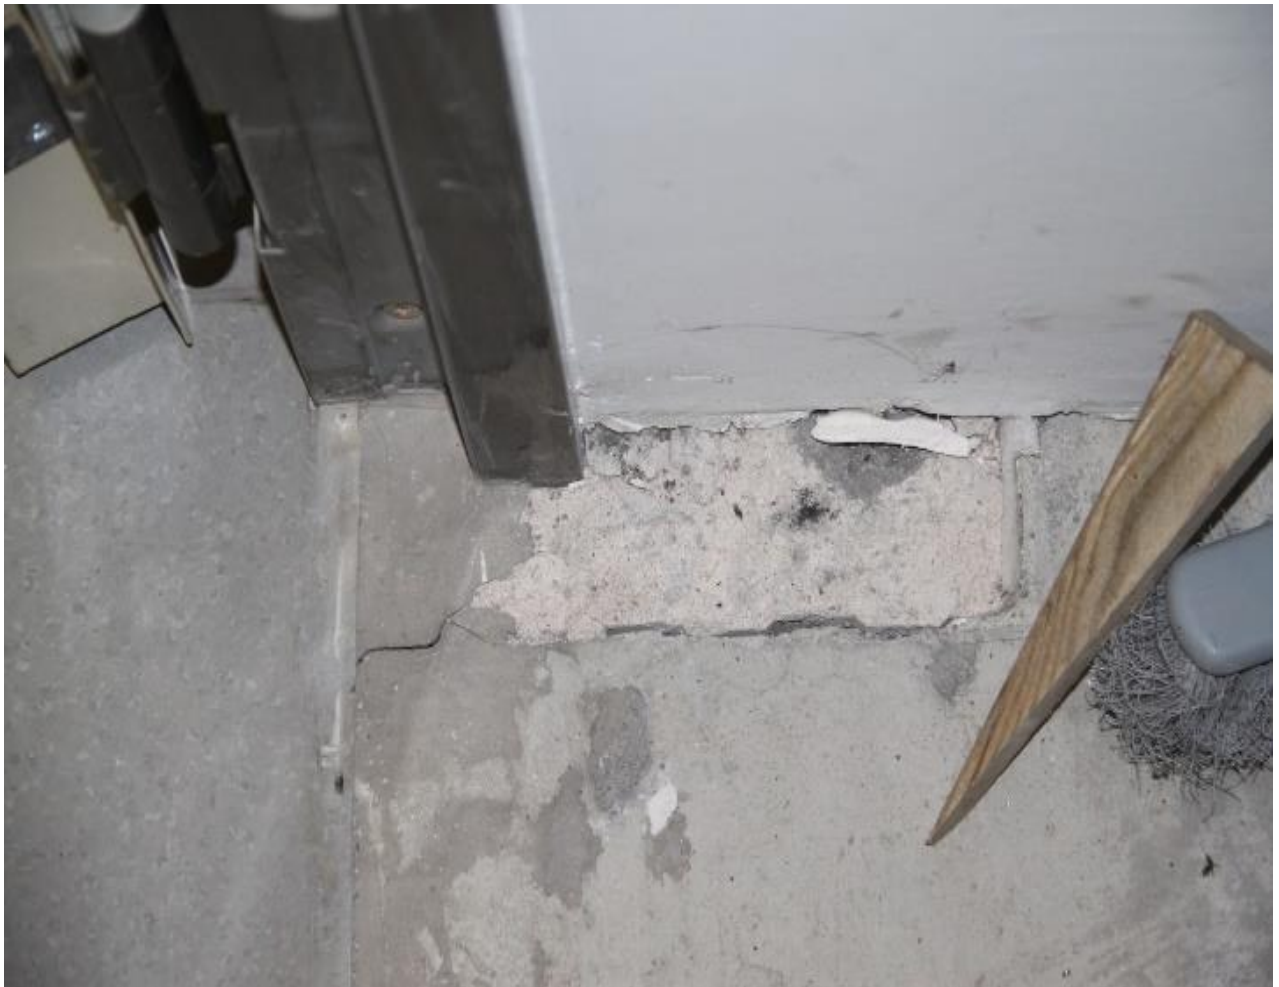
Pomieszczenie techniczne w piwnicy – brak fragmentu posadzki przemysłowej na pokazanym na zdjęciu. Ubytek posadzki przemysłowej „zalepiono warstwą kleju.

**9. Wada posadzki przemysłowej w piwnicy jest usuwalna, należy uzupełnić brakujący fragment posadzki oraz połączyć go w sposób trwały z pozostałą częścią posadzki.**

1. Usunąć fragment posadzki wykonany w sposób nieprawidłowy.
2. Wykonać uzupełnienie posadzki betonem wraz z połączeniem posadzki „starej” z nowo wykonywaną.
3. Zaleca się zastosowanie trzpieni łączących starą posadzkę z posadzką uzupełnianą.

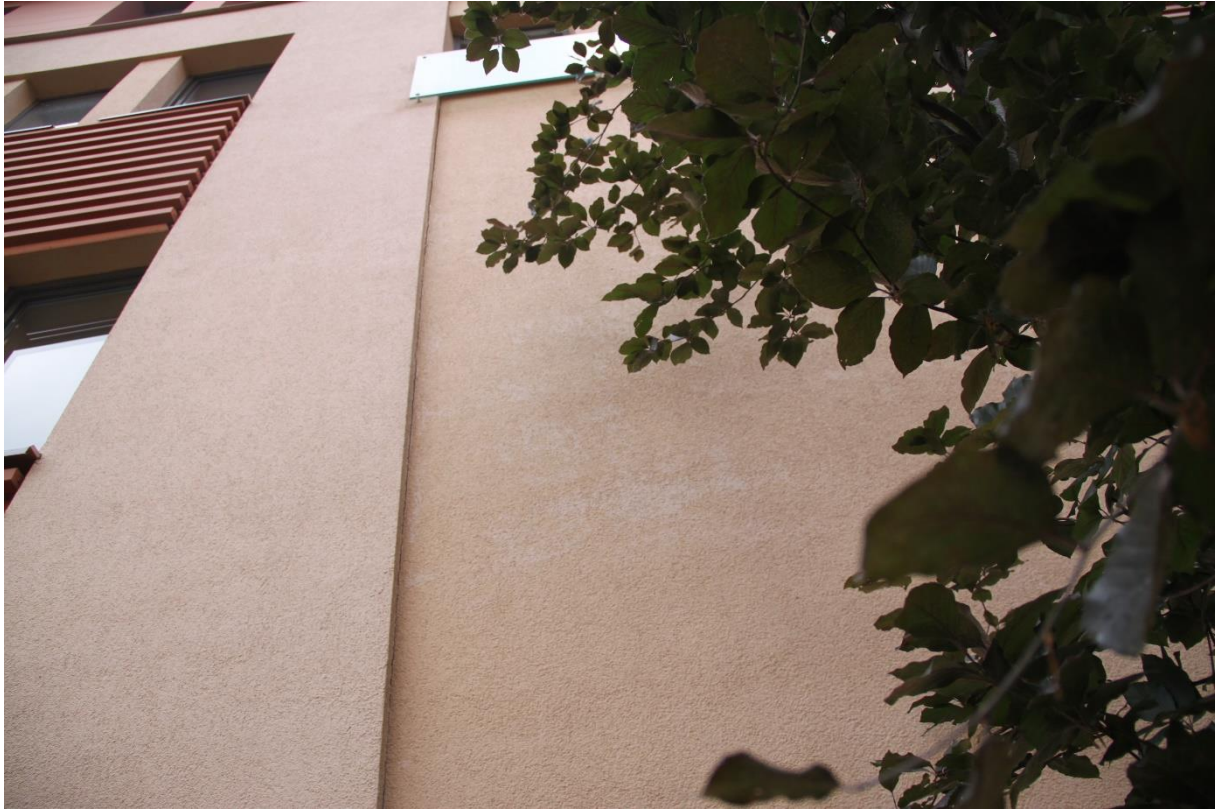
Zdjęcie górne Dylatacja budynku powstała samoistnie w warstwie ocieplenia. Brak dylatowania warstwy ocieplenia w miejscu dylatacji ścian budynku.

**8. Spękania na elewacji lekkiej- mokrej wymaga zastosowania profili dylatacyjnych.**

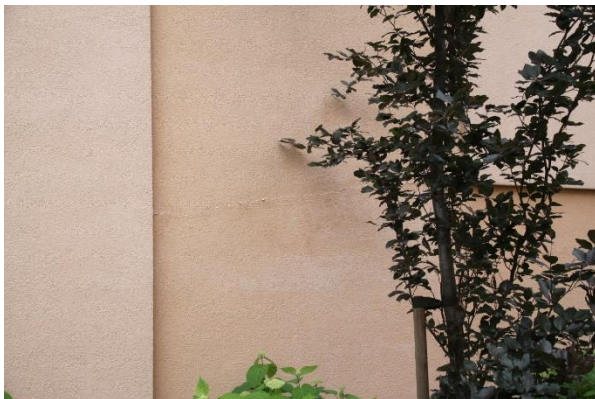
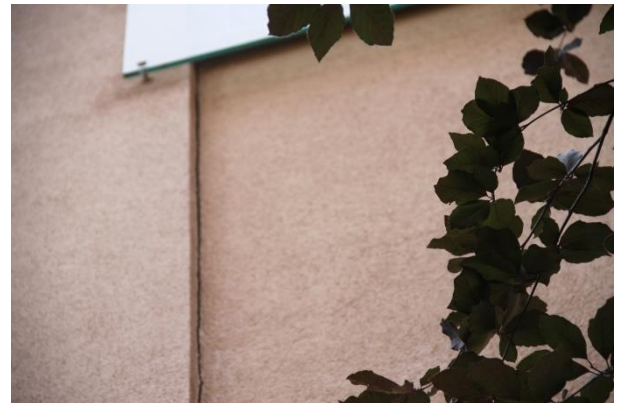
Zdjęcia górne i dolne. Brak przeniesienia dylatacji na wykonane ocieplenie oraz na okładzinę elewacyjną

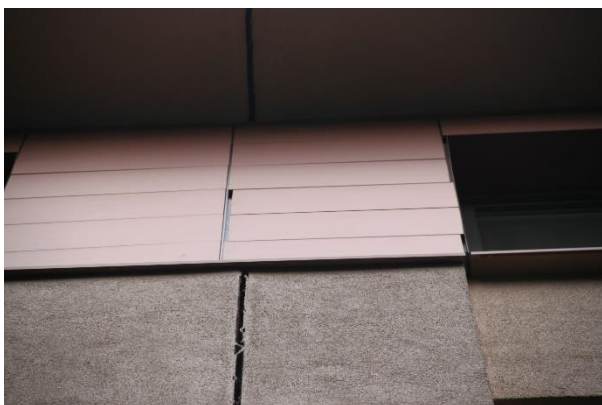
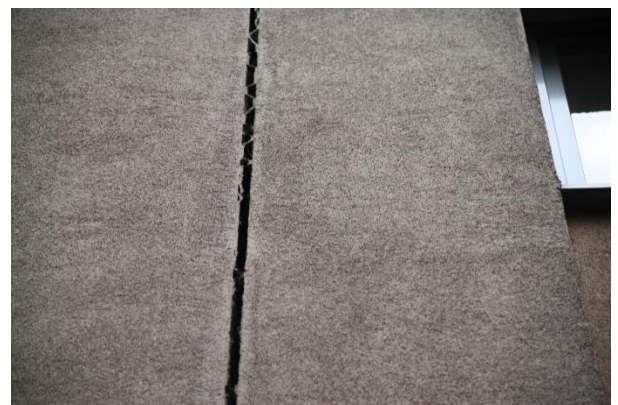
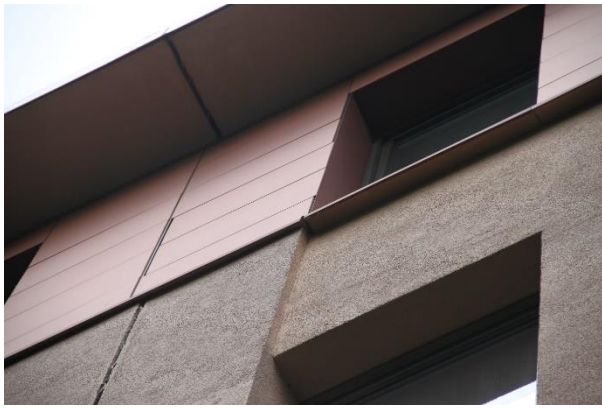
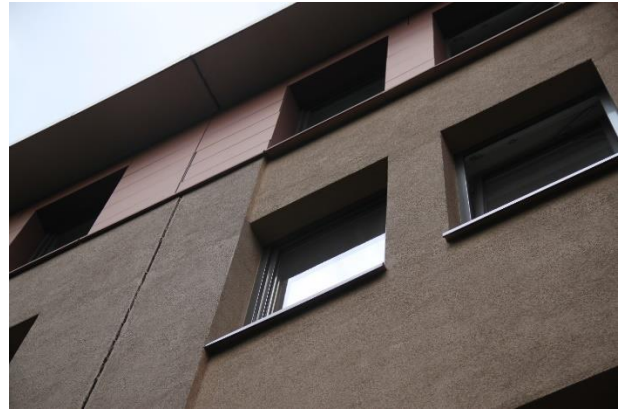
Zdjęcie górne lewe i prawe. Brak zgodności linii dylatacji ocieplenia z linią dylatacji płyt elewacyjnych. Efektem jest wysuwanie się płyt elewacyjnych.

**7. Przesunięcia płyt elewacji wentylowanej wymaga demontażu płyt i ponownego zamontowania z uwzględnieniem występującej w tym miejscu dylatacji.**

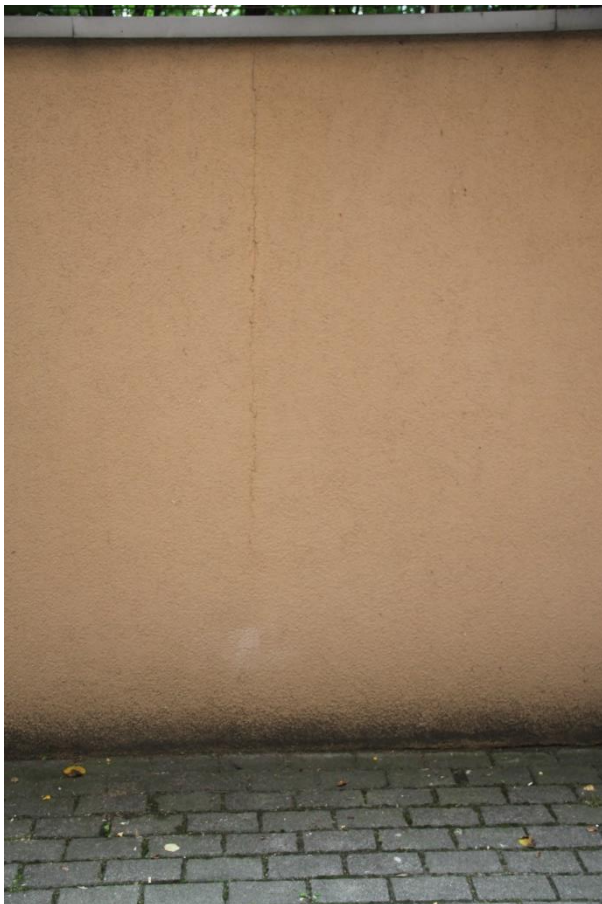
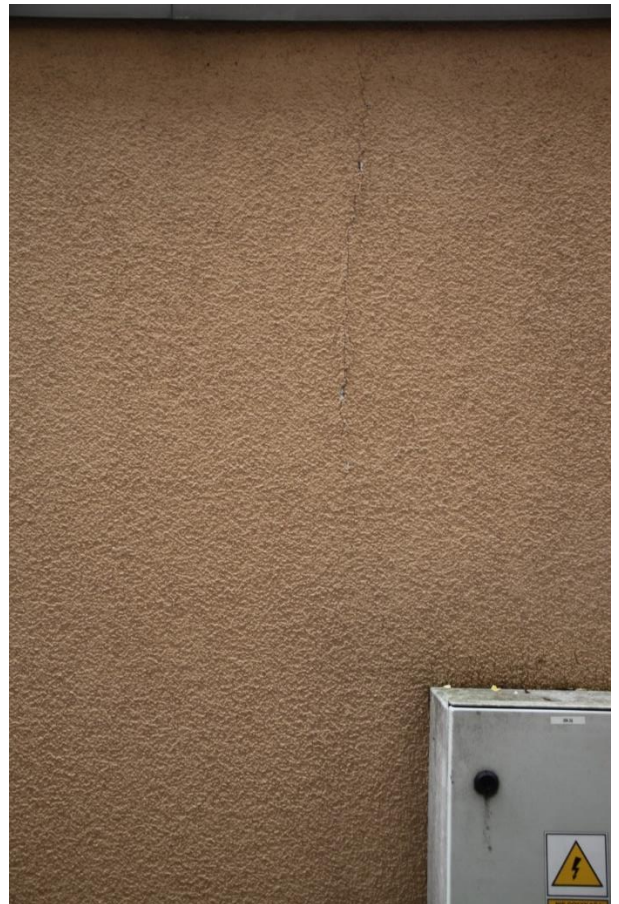
Zdjęcie lewe i prawe. Mur oporowy – brak dylatacji w miejscach łączenia poszczególnych sekcji muru. Pęknięcie tynku strukturalnego – brak nacięcia i wypełnienia masą trwale plastyczną. Na styku łączenia sekcji powstaje samoczynna szczelina dylatacyjna.

6. Wykonać dylatację na murze oporowym z zastosowaniem materiału trwale plastycznego.
