EKSPERTYZA STANU TECHNICZNEGO BUDYNKU

Ekspertyza techniczna przyczyn uszkodzenia trzykondygnacyjnej dobudowy skrzydła budynku Urzędu Miejskiego w Kwidzynie

ul. Warszawska 19, 82-500 Kwidzyn

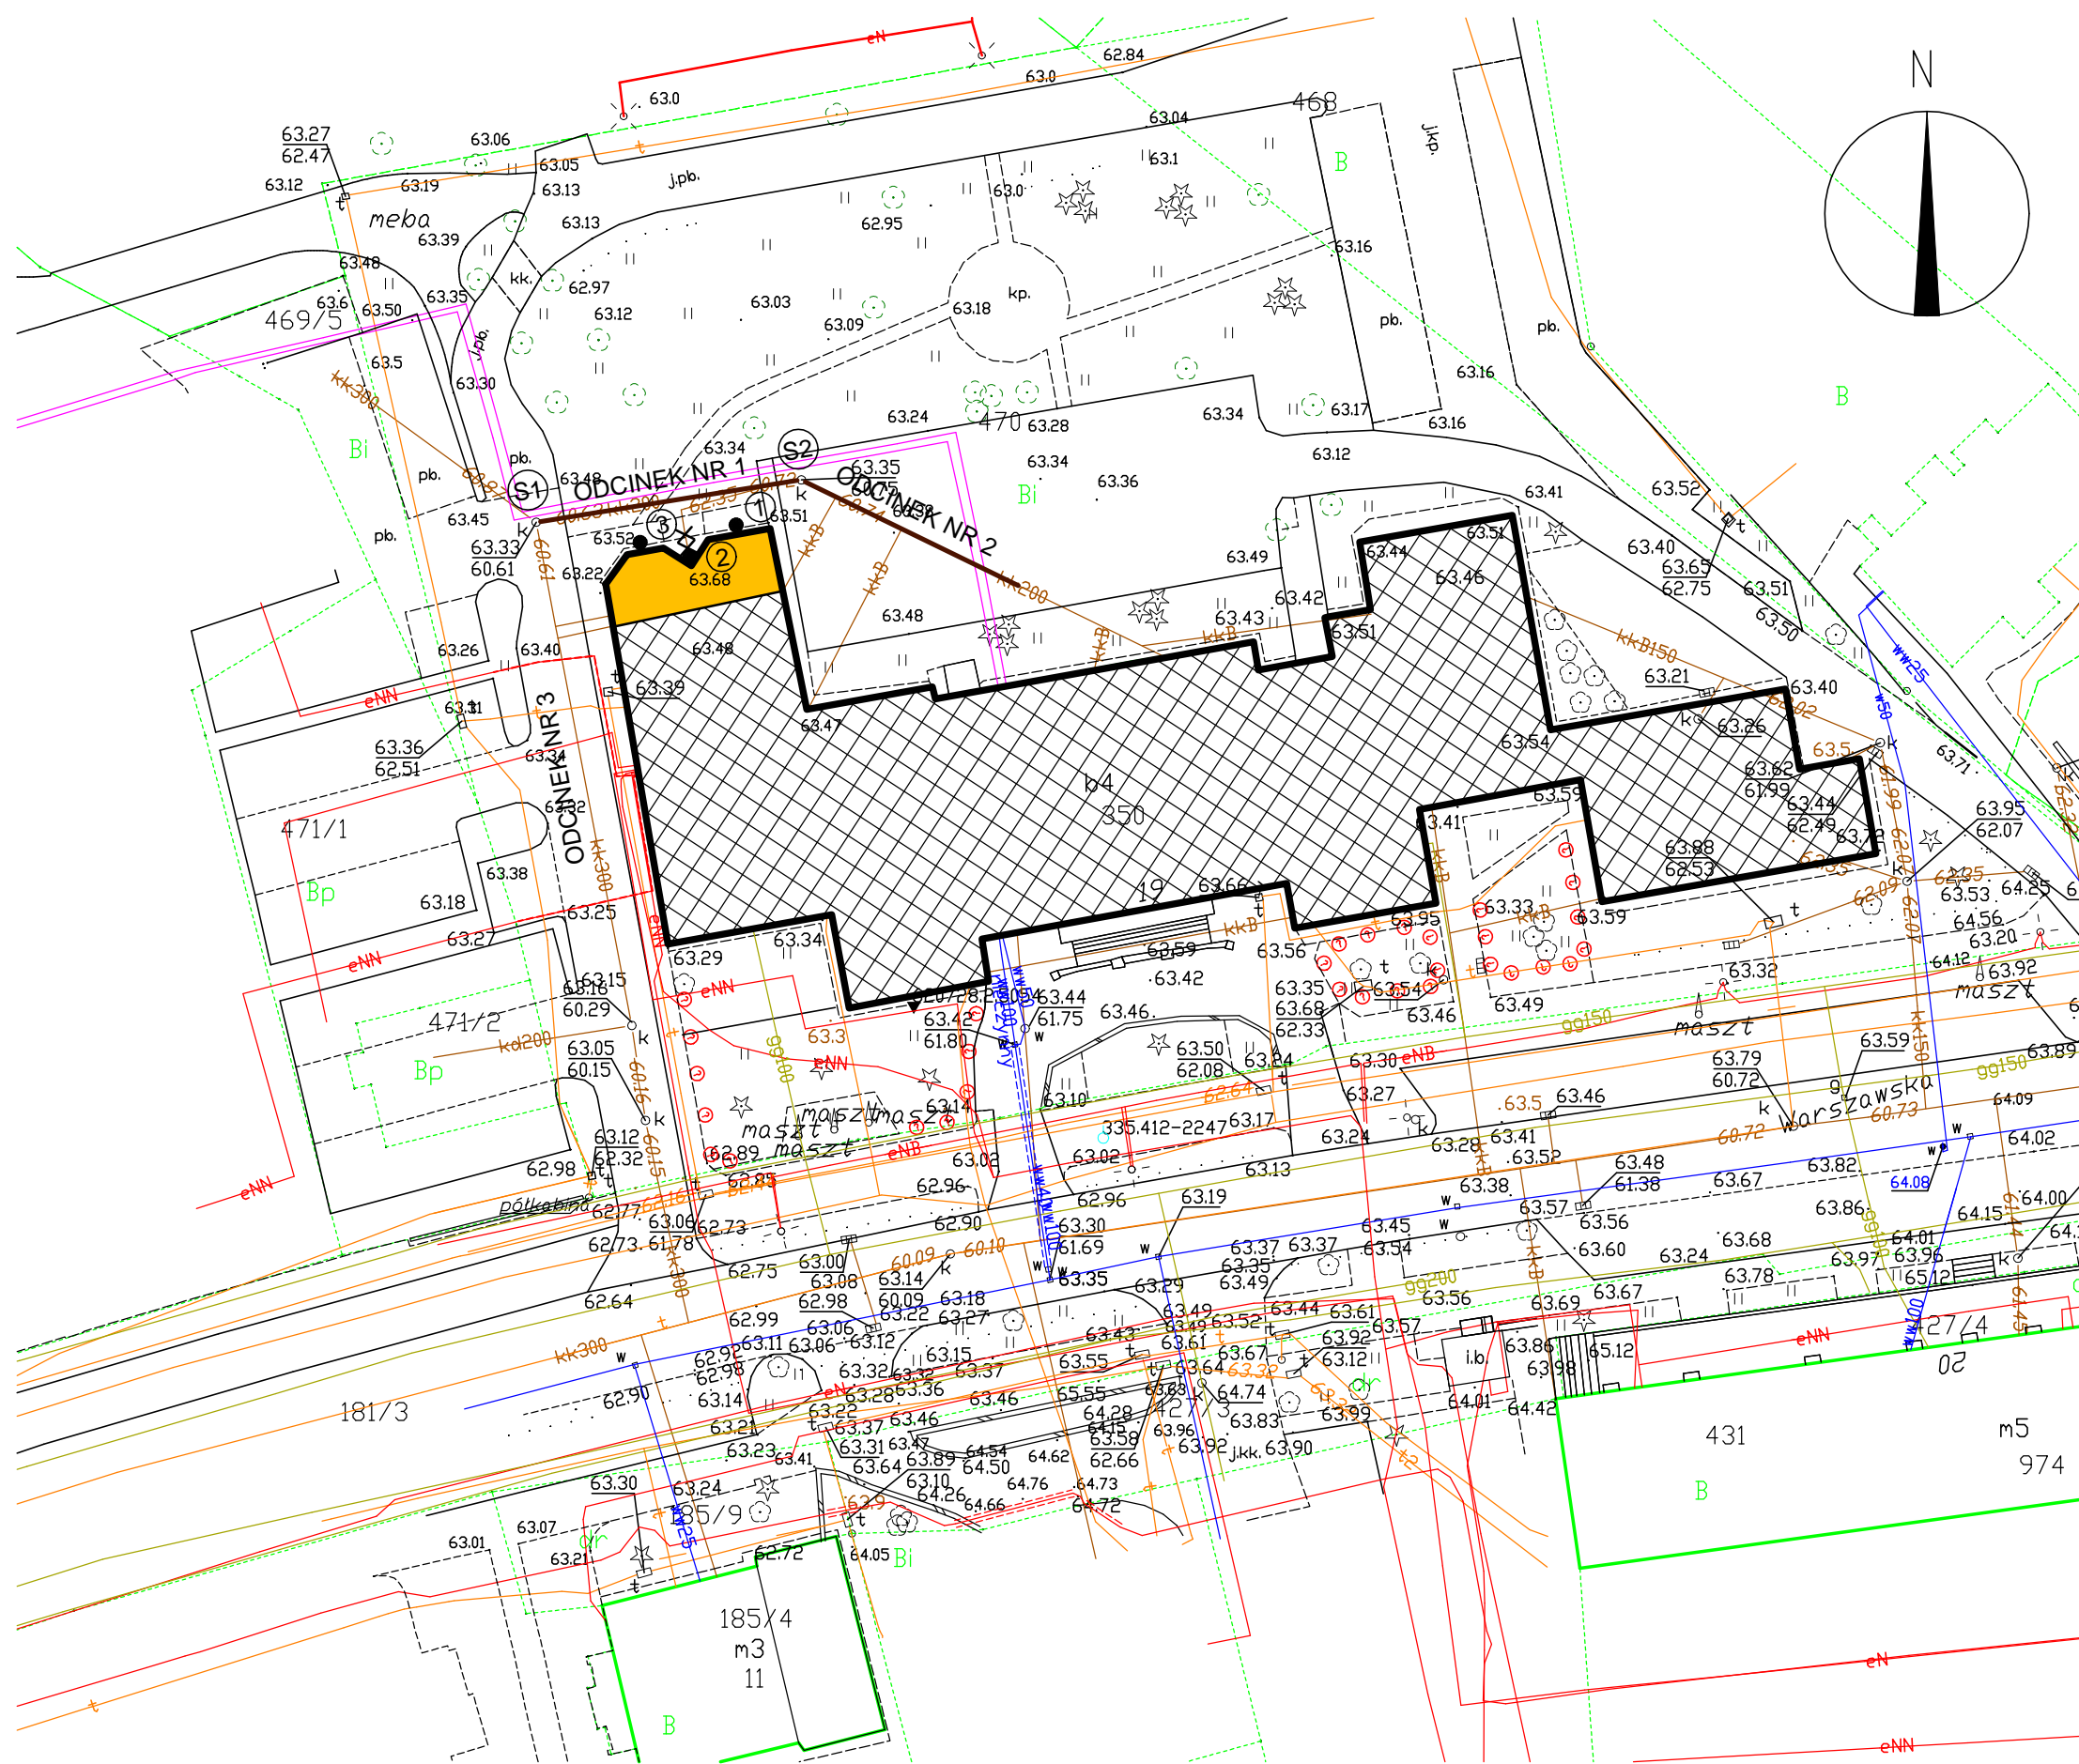
Sieć kanalizacji biegnącej przy budynku wykonano z rur ceramicznych \varnothing 200 mm ogólnospławna. Średnia głębokość posadowienia rurociągu pomiędzy studniami S1-S2 (rysunek nr 1) wynosi 2,81 m. Stan rurociągu niedostateczny, widoczne na filmie z inspekcji (odcinki poddane inspekcji zaznaczono na rysunku planu sytuacyjnego) załamania rurociągu – kielichy w części rozwarte, różne spadki rur, na połączeniach prawdopodobny brak uszczelnienia (sznur konopny i zaprawa) – widoczne na dżdżownicy i grunt w obrębie połączeń-kielichów. Wady te prowadzą do rozsączania i nawodnienia gruntu w obrębie rurociągu.

Wykonać naprawę – uszczelnienie odcinka kanalizacji ogólnospławnej w obrębie wykonanego monitoringu wizyjnego. Po wykonaniu naprawy rozpocząć monitoring odchylenia budynku jak i rys elementów konstrukcyjnych dobudowy.

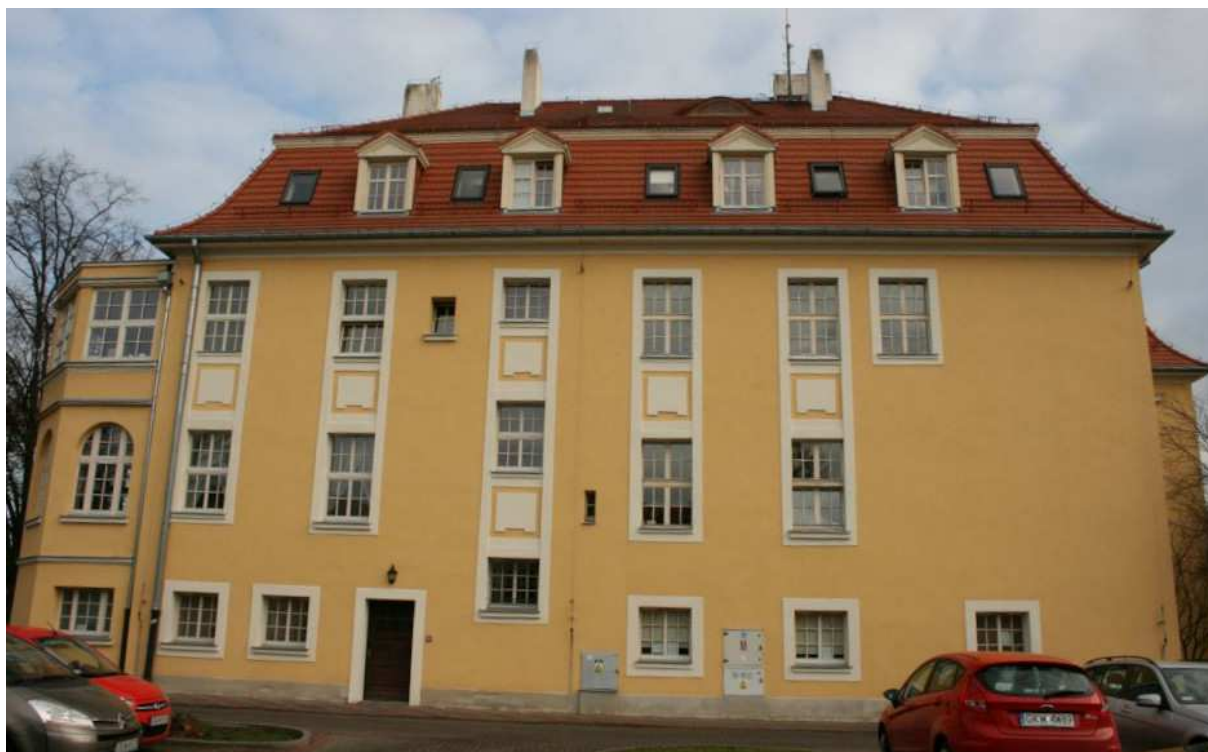
FOT. Z-1 ELEWACJA ZACHODNIA SKRZYDŁA BUDYNKU

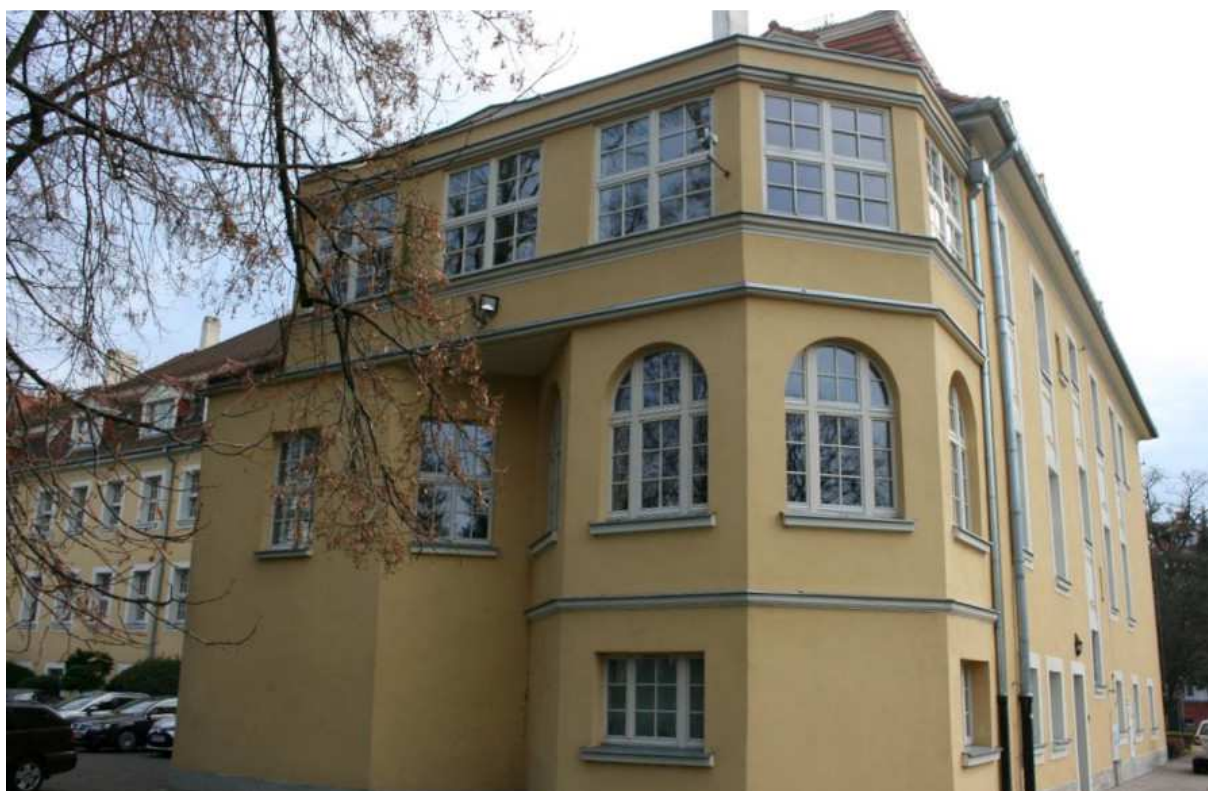
FOT. Z-2 ELEWACJA PÓŁNOCNA SKRZYDŁA BUDYNKU

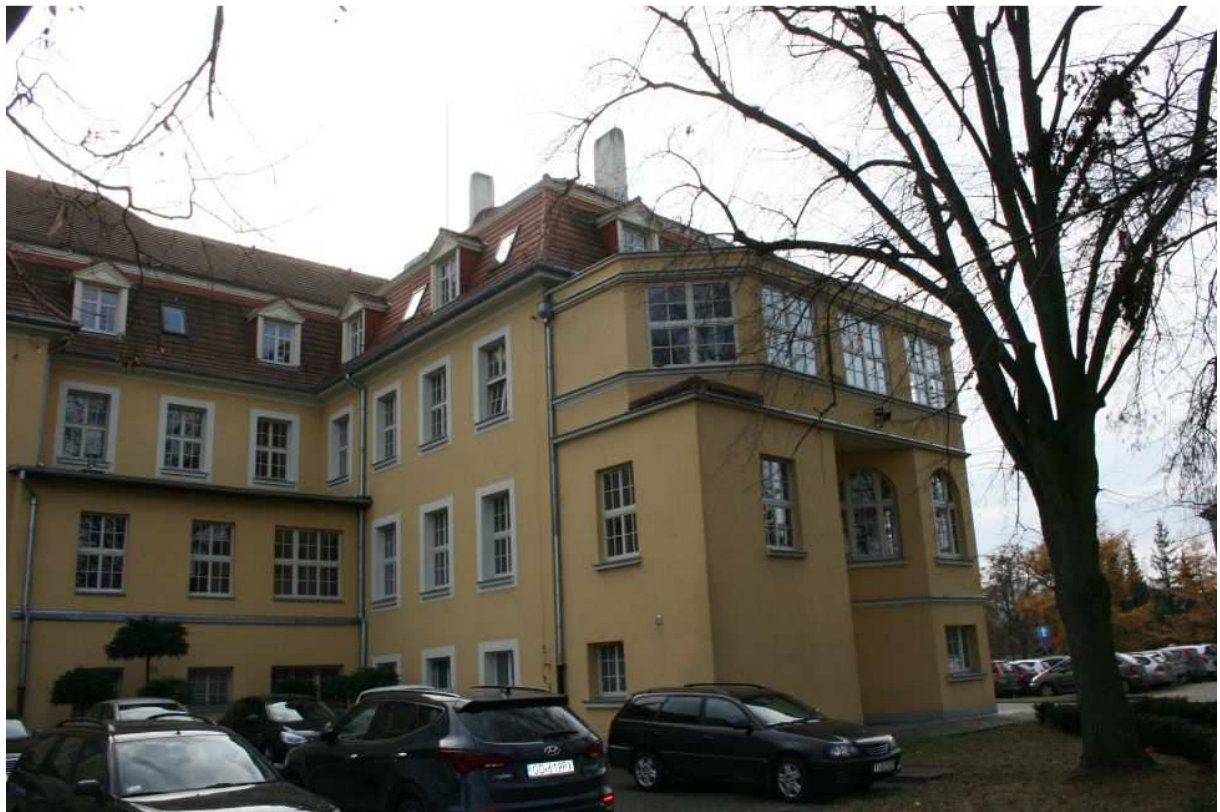
FOT. Z-3 ELEWACJA WSCHODNIA SKRZYDŁA BUDYNKU

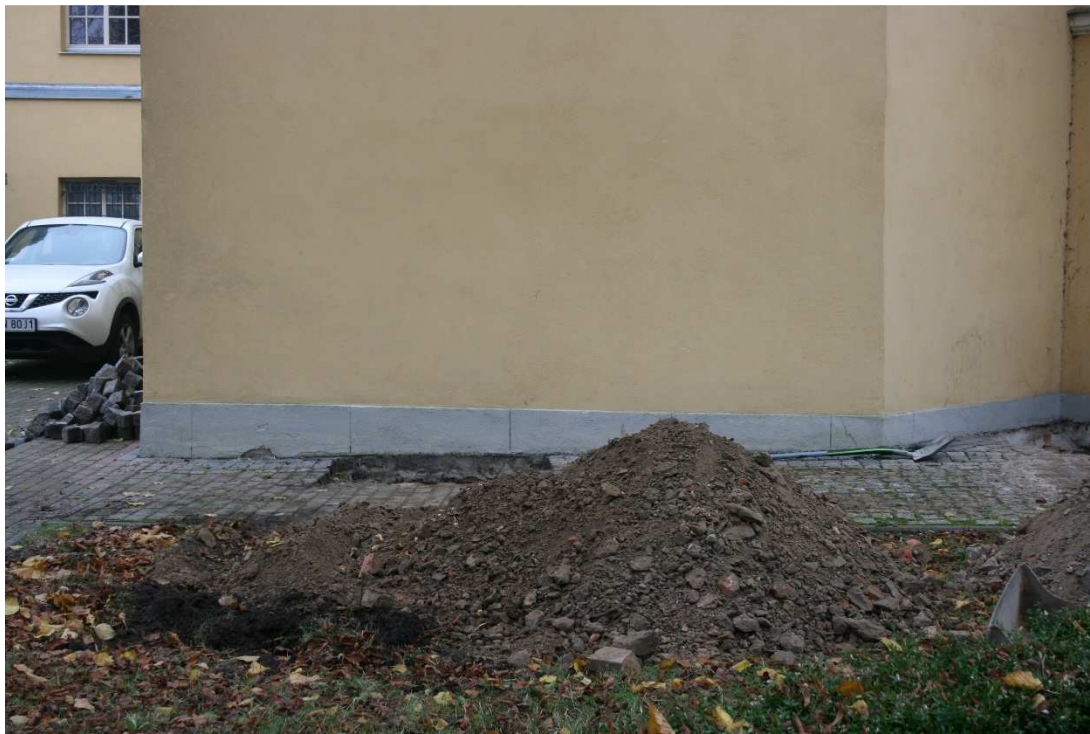
W obrębie ław i ścian fundamentowych widoczne są korzenie drzew sąsiadujących z budynkiem - Serwis fotograficzny FOT. O-1; O-4 i O-8. Odległość najbliższych drzew od budynku 7-11 metrów. Wysokość drzew od 15 do 20 metrów. Bezpieczna odległość drzew do budynku powinna wynosić $0,75H$ czyli pomiędzy 11 a 15 m. Odległość drzew od budynku jest zbyt bliska.

FOT. O-1 ODKRYWKA NR 1 LOKALIZACJA

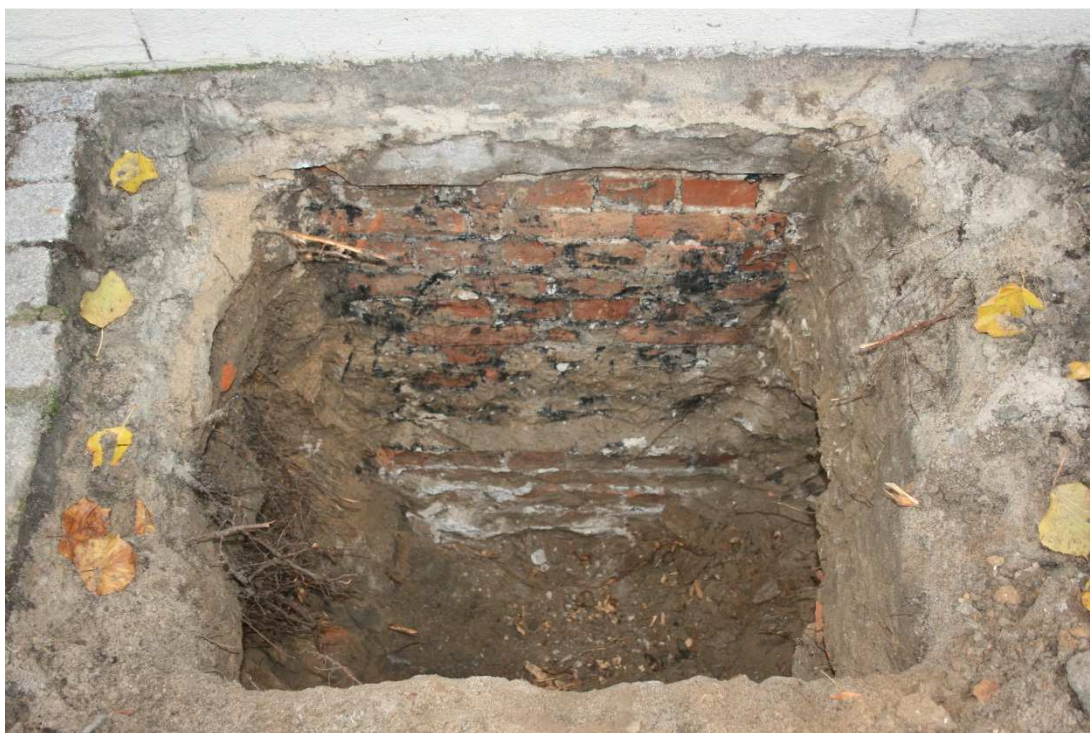
FOT. O-2 ODKRYWKA NR 1 WIDOK ŚCIANY I ŁAWY FUNDAMENTOWEJ

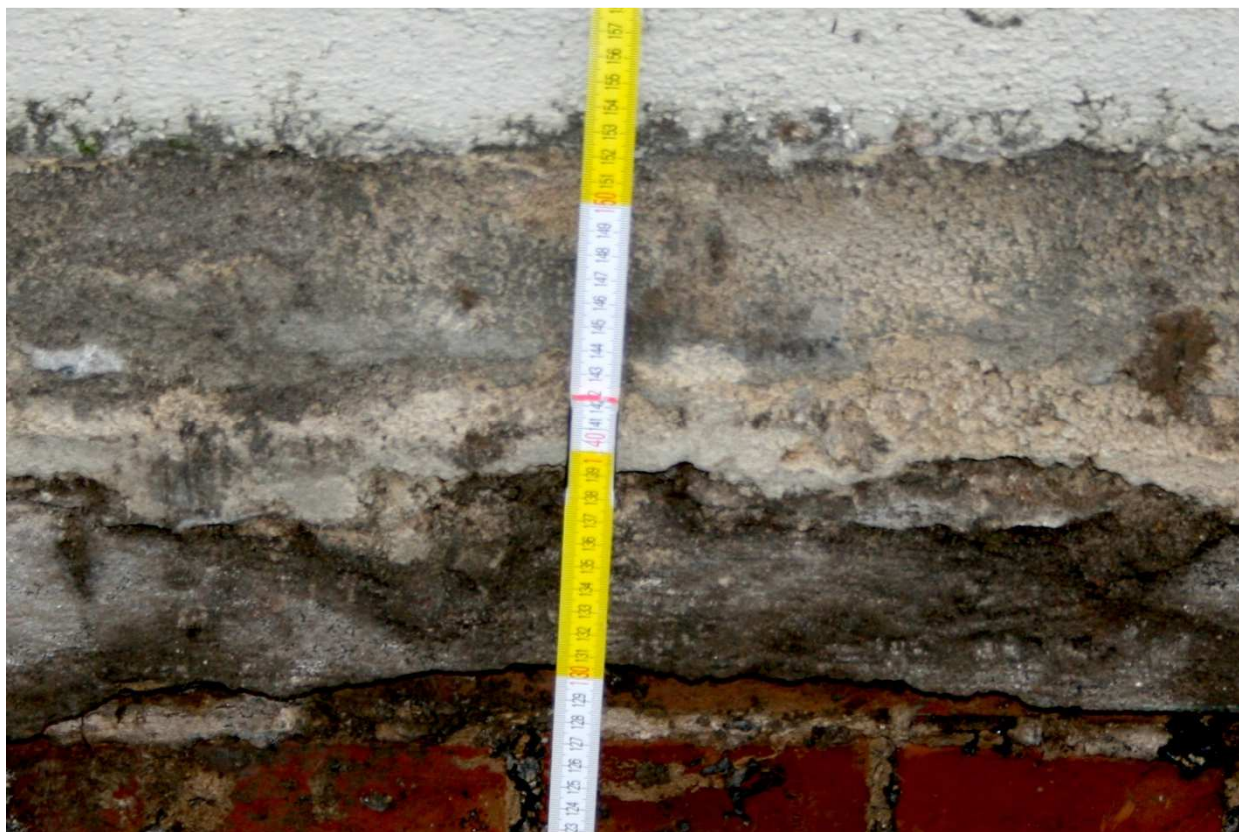
- fundamenty wykonane w postaci pasmowej ławy fundamentowej ceglanej o wymiarach ca. 75x50 cm i posadowionej na głębokości ca. 150 cm. Serwis fotograficzny – ODKRYWKI ŁAW I ŚCIAN FUNDAMENTOWYCH.
- ściany fundamentowe ceglane gr. 2 cegieł. Na ścianach widoczna zdegradowana izolacja bitumiczna. Serwis fotograficzny – ODKRYWKI ŁAW I ŚCIAN FUNDAMENTOWYCH.
- ściany parteru i I piętra ceglane gr. 2 cegieł. . Serwis fotograficzny – POMIESZCZENIA PARTERU BUDYNKU I I PIĘTRA BUDYNKU.
- ściany II piętra w konstrukcji lekkiej – szkieletowe drewniane gr. ca. 24 cm (współczesna nadbudowa). Serwis fotograficzny – POMIESZCZENIA II PIĘTRA BUDYNKU.
- stropy parteru i I piętra płaskie drewniane belkowe;
- stropodach niewentylowany drewniany kryty papą (współczesna nadbudowa).

FOT. O-3 ODKRYWKA NR 1 GŁĘBOKOŚĆ POSADOWIENIA ŁAW ca. 150 cm

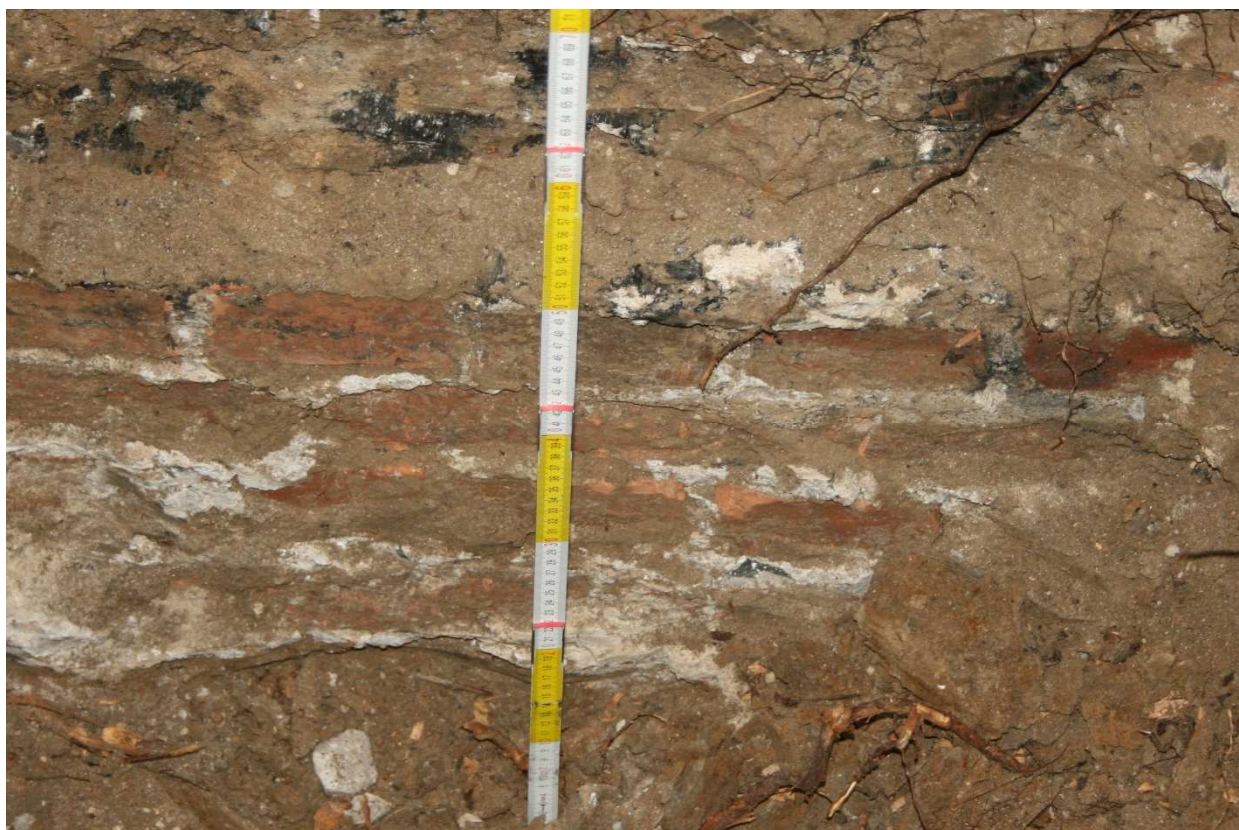
FOT. O-4 ODKRYWKA NR 1 WYSOKOŚĆ ŁAWY FUNDAMENTOWEJ ca. 50 cm

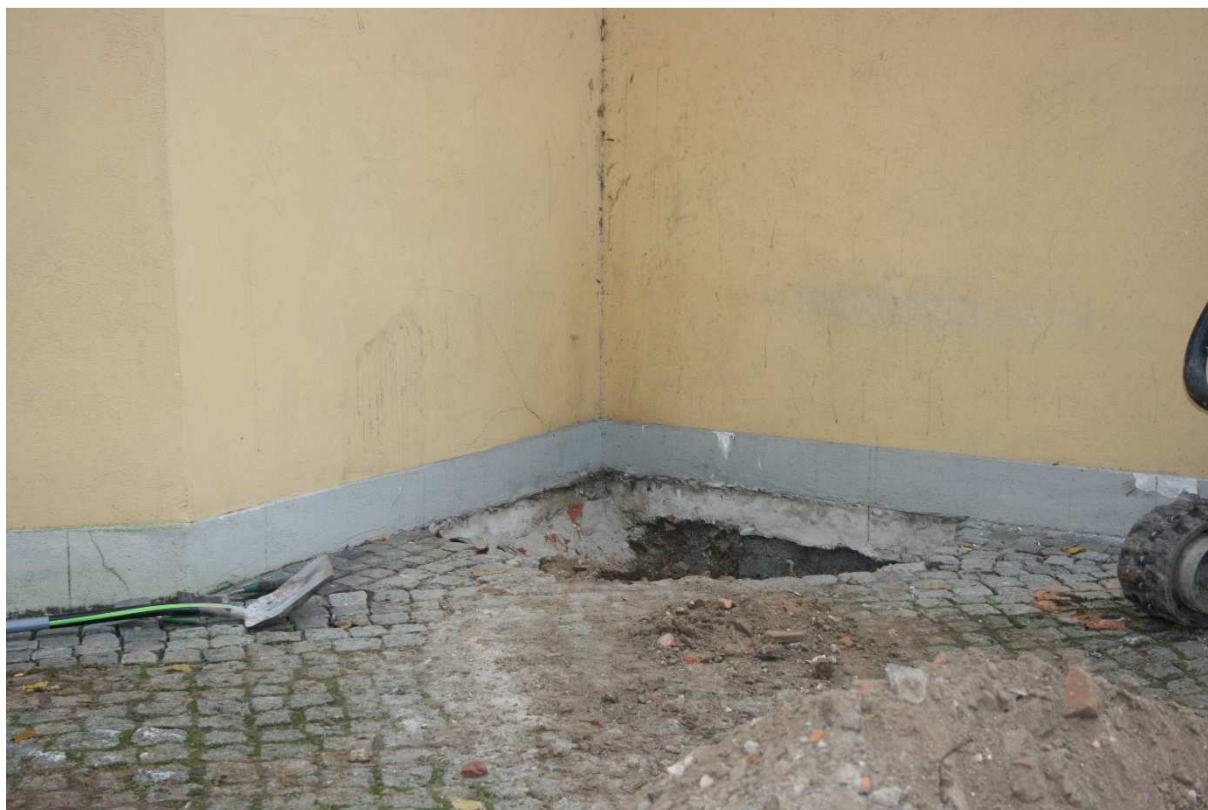
FOT. O-5 ODKRYWKA NR 2 LOKALIZACJA

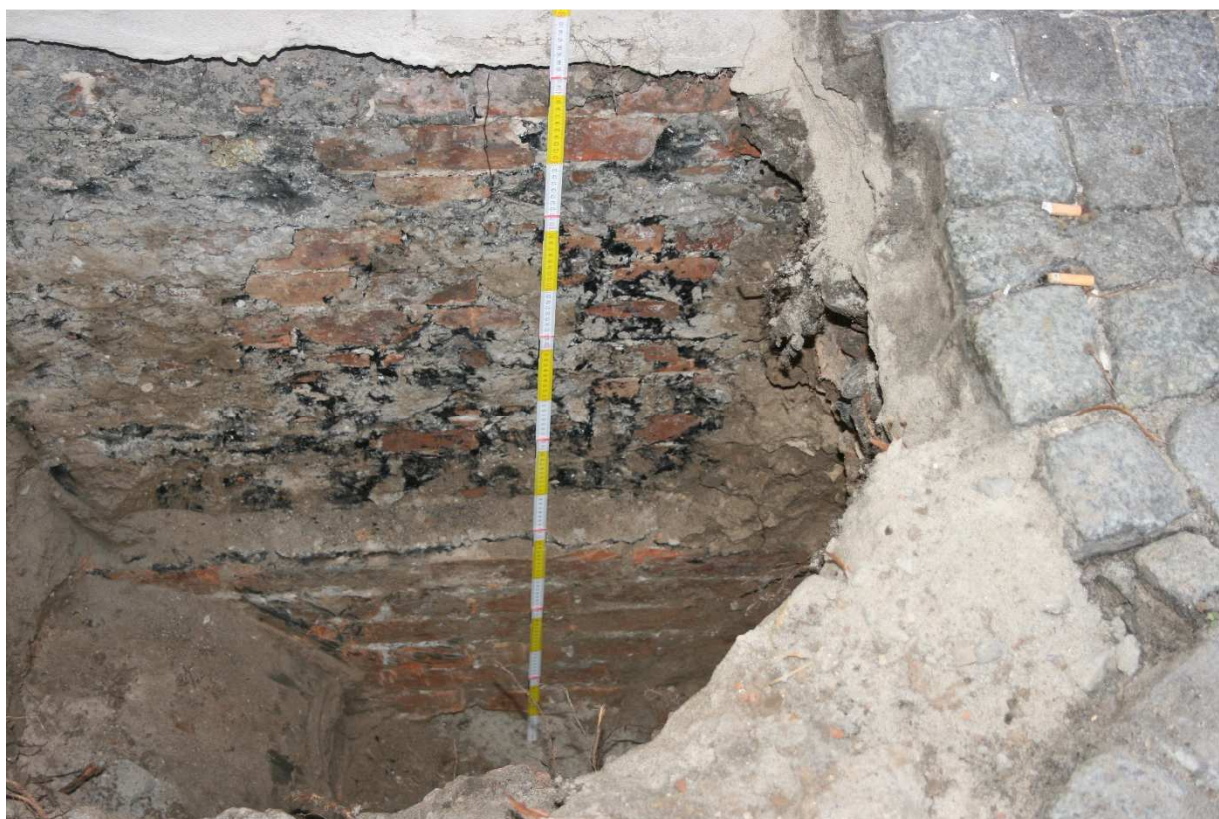
FOT. O-6 ODKRYWKA NR 2 WIDOK ŚCIANY I ŁAWY FUNDAMENTOWEJ

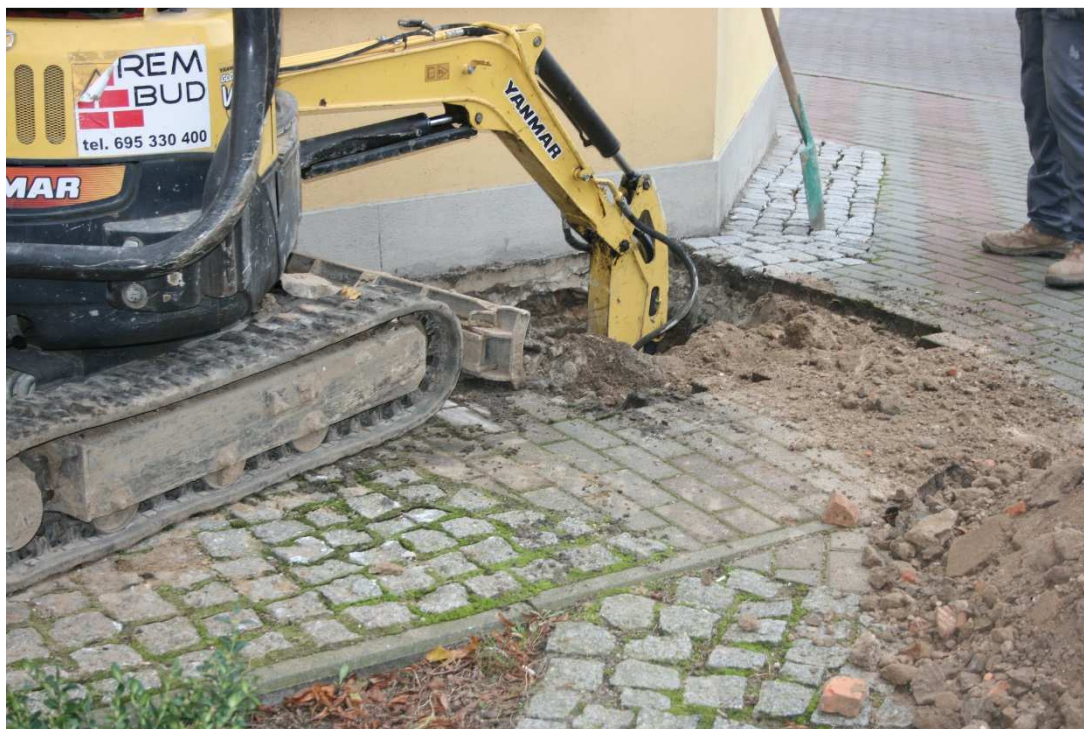
FOT. O-7 ODKRYWKA NR 3 LOKALIZACJA

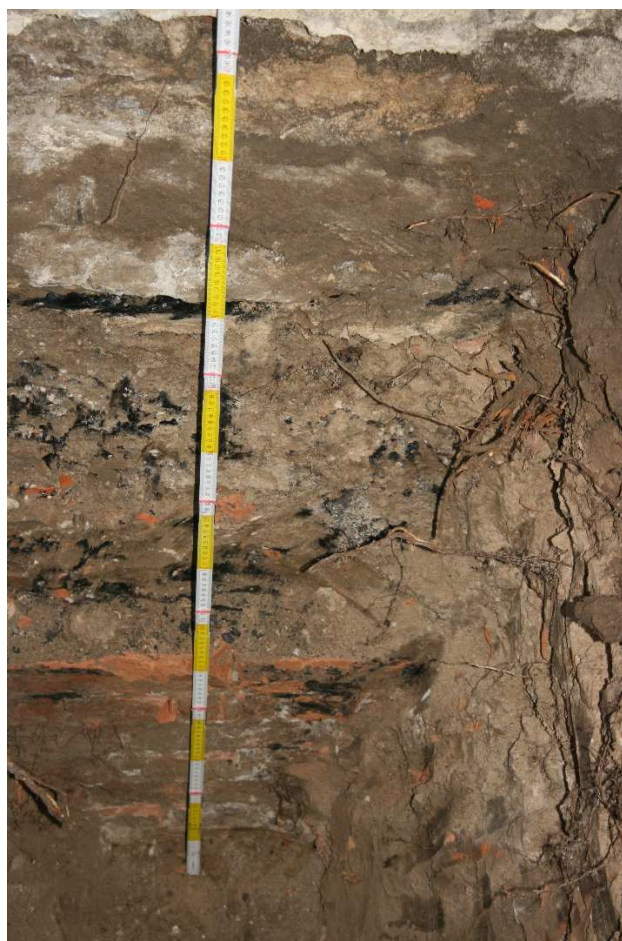
FOT. O-8 ODKRYWKA NR 3 WIDOK ŚCIANY I ŁAWY FUNDAMENTOWEJ

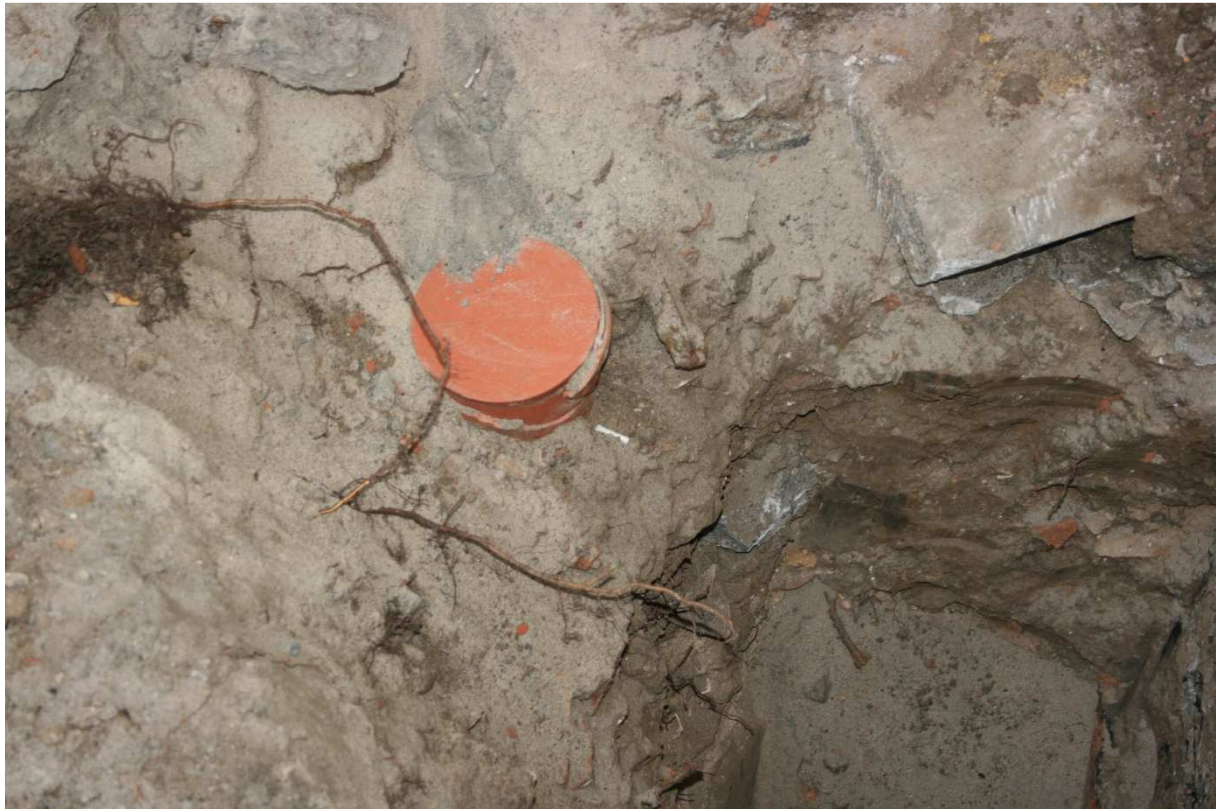
FOT. O-9 ZLIKWIDOWANY ODPIŁYW WÓD OPADOWYCH Z RURY SPUSTOWEJ

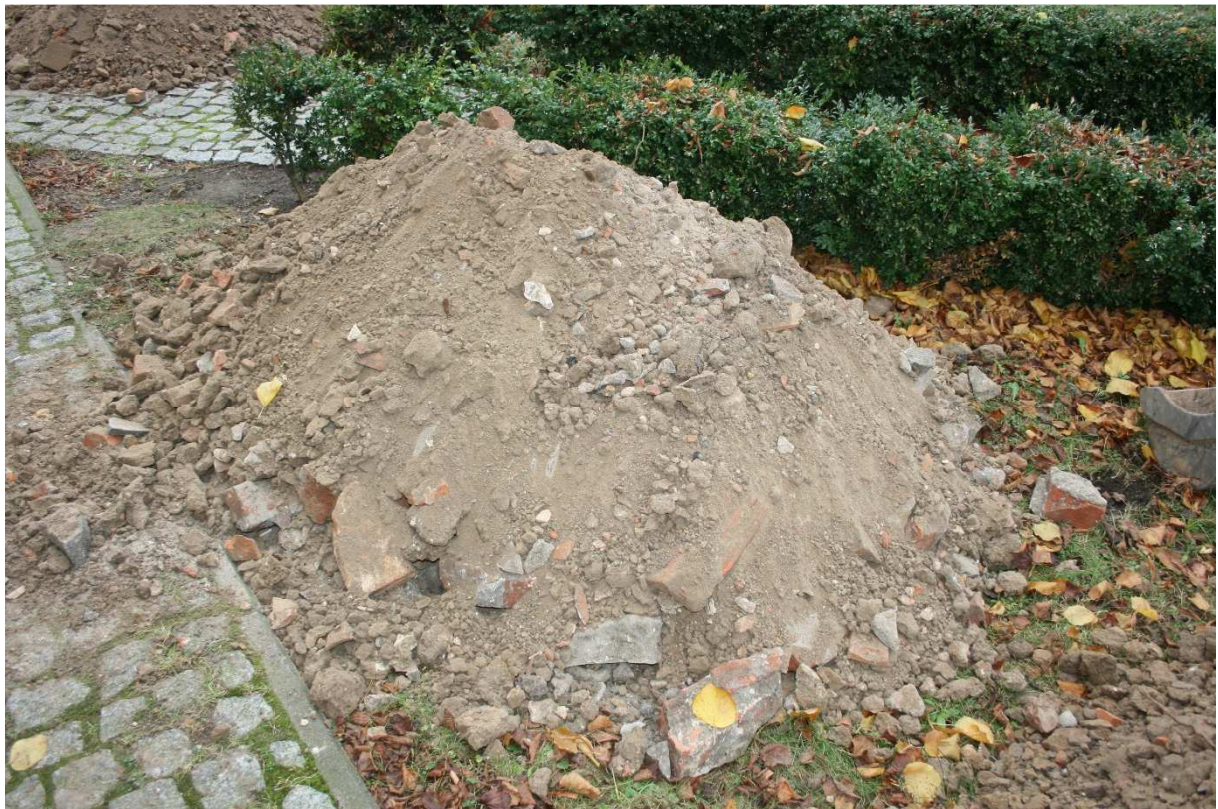
Przeprowadzone wiercenia badawcze w obrębie wykonanych odkrywek ścian fundamentowych wskazały, że poniżej głębokości posadowienia budynku pod warstwą nasypów (grunt nasypowy - FOT. 0-10 dobrze skonsolidowany) występują gliny piaszczyste i piaski gliniaste w stanie twaroplastycznym.

FOT. O-10 GRUNT Z WYKOPU

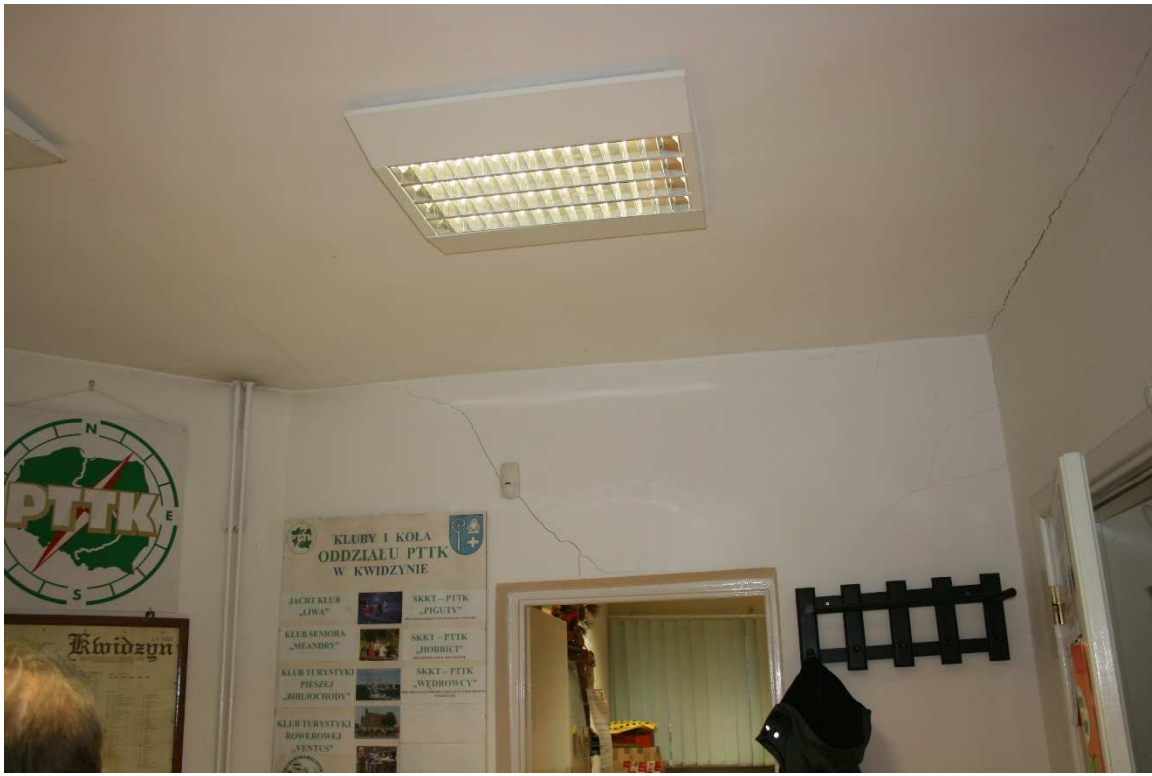
FOT. 0-1 ZARYSOWANIE ŚCIANY POPRZECZNEJ I STROPU OD STRONY POMIESZCZENIA 0.1

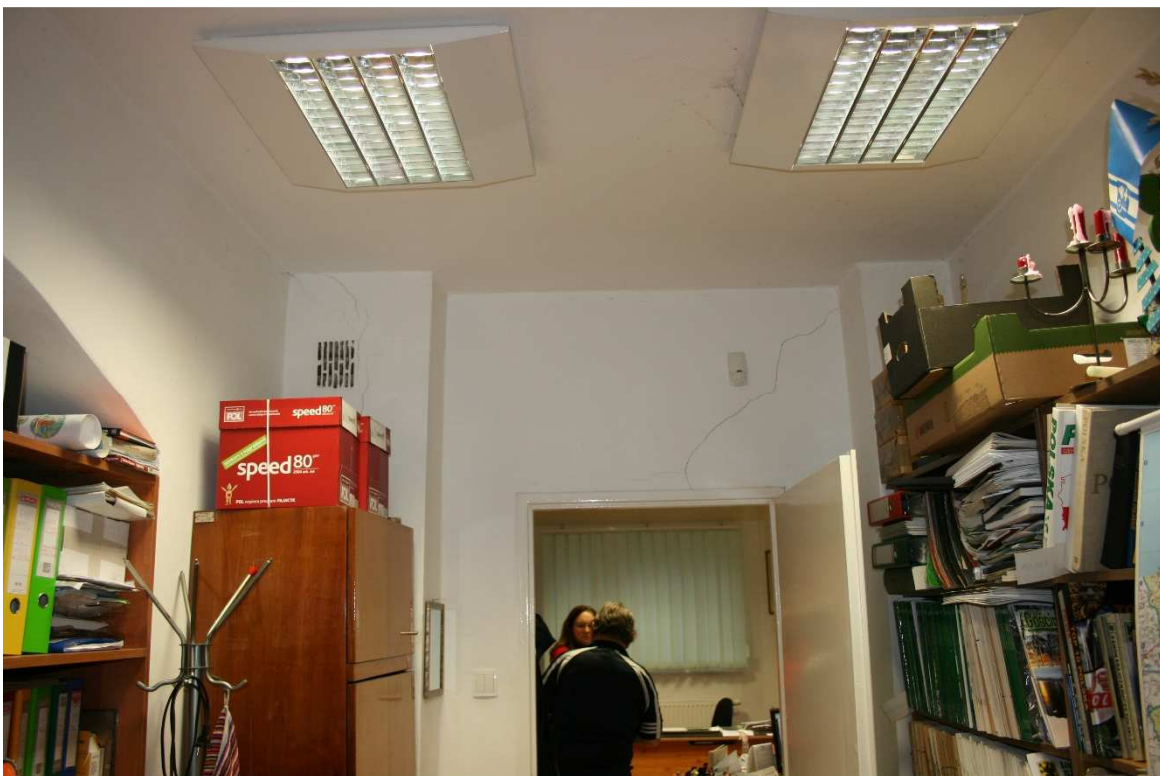
FOT. 0-2 ZARYSOWANIE ŚCIANY POPRZECZNEJ OD STRONY POMIESZCZENIA 0.8

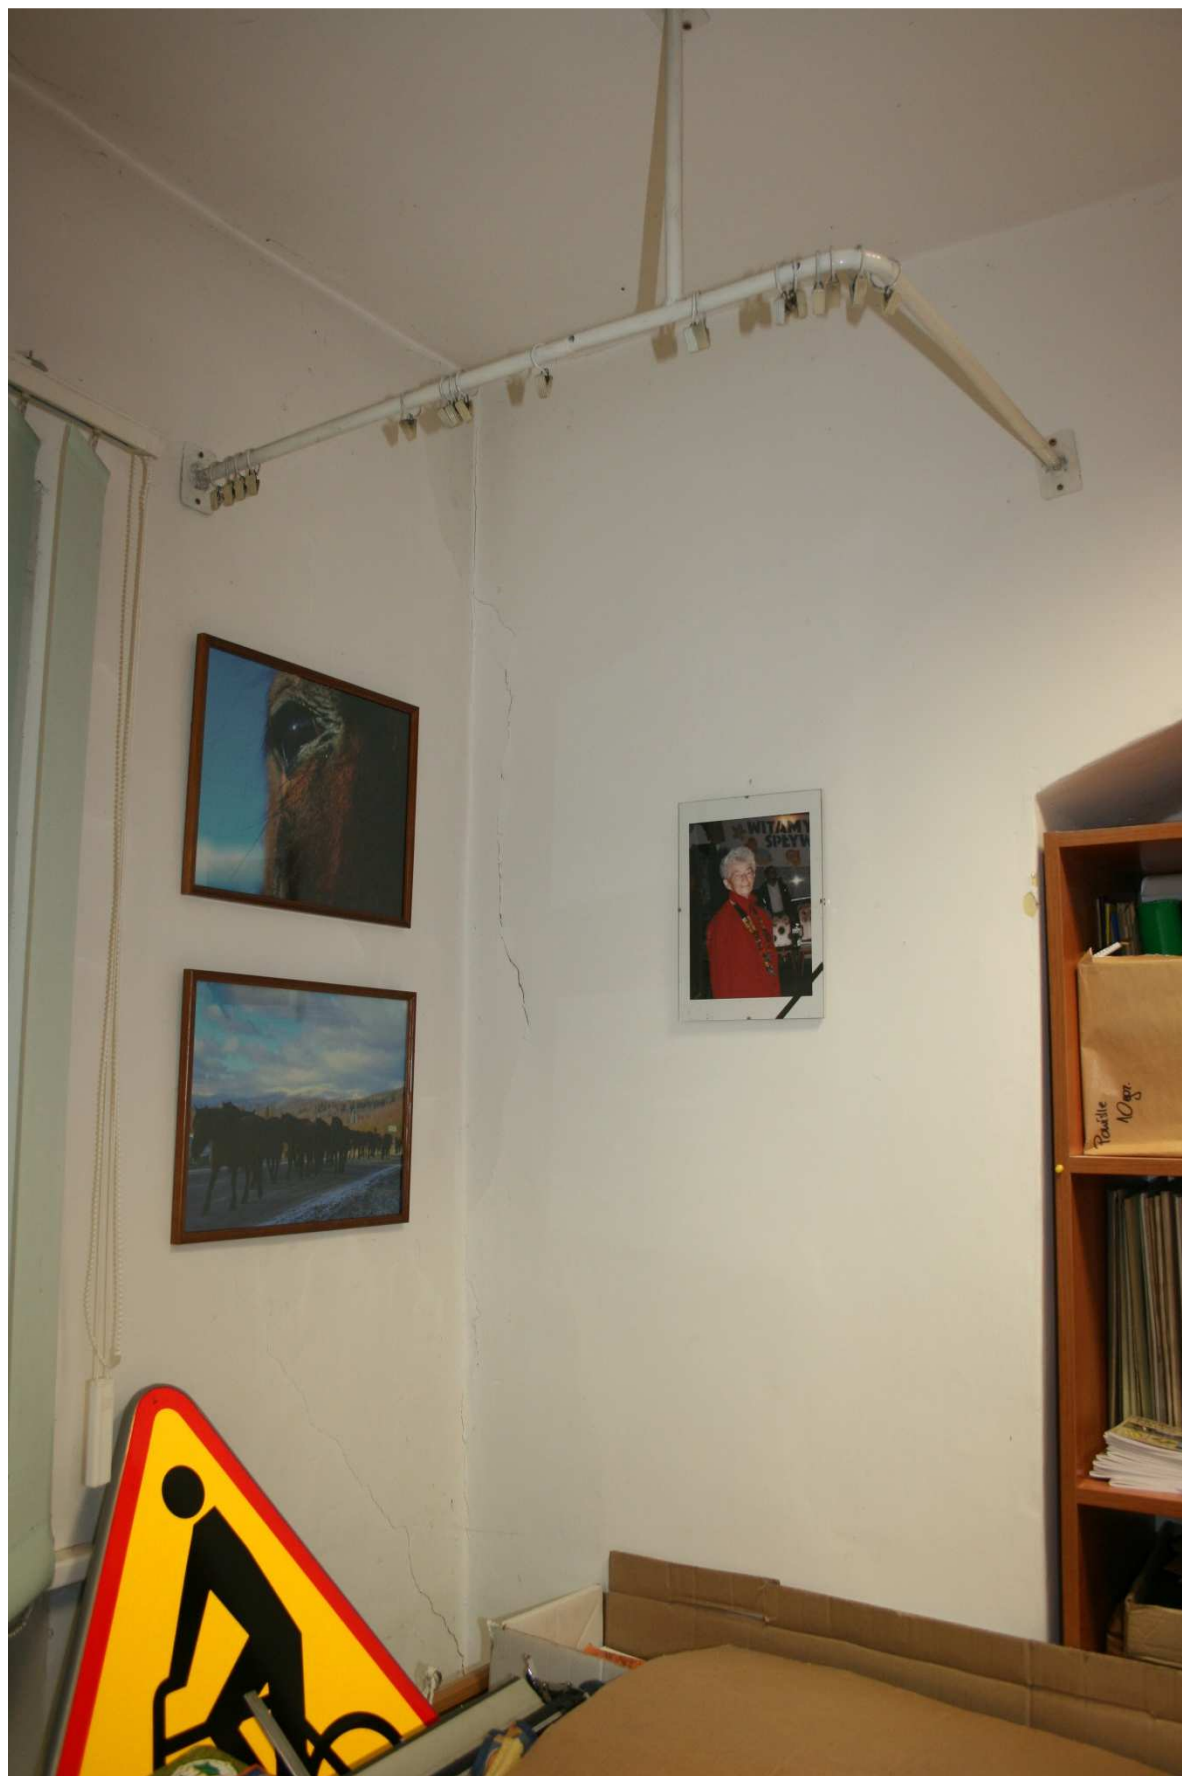
- w obrębie połączenia ścian zewnętrznych skrzydła zachodniego budynku z dobudową. Widoczne rysy pionowe lub zbliżone do pionowych. W poziomie parteru FOT. 0-3 i 0-4. W poziomie I piętra FOT. 1-4; 1-6 i 1-8. W poziomie II piętra FOT. 2-1 i 2-2. Rysy są widoczne na zewnątrz budynku, trudne do zaobserwowania gdyż są za rurami spustowymi będącymi elementami odwodnienia stropodachu dobudowy.
- w obrębie ściany wewnętrznej poprzecznej kondygnacji parteru i I piętra. Widoczne rysy ukośne w obrębie otworów drzwiowych . W poziomie parteru FOT. 0-1 i 0-2. W poziomie I piętra FOT. 1-1.
- w obrębie połączenia ściany skrzydła zachodniego ze stropem dobudowy. Widoczne rysy zbliżone do poziomych. W poziomie parteru FOT. 0-4. W poziomie I piętra FOT. 1-2; 1-3; 1-4; 1-5; 1-6 i 1-8. W poziomie II piętra FOT. 1-4; 1-6 i 1-8. W poziomie II piętra FOT. 2-1 i 2-2.

Morfologia rys świadczy o nierównomiernym osiadaniu dobudowy co zgodnie z literaturą jest najczęstszą przyczyną pęknięcia ścian nośnych². Osiada ściana szczytowa północna dobudowy. Wskazują na to rysy pionowe lub zbliżone do pionowych na styku ścian dobudowy i skrzydła zachodniego, które rozszerzają się na wyższych kondygnacjach w stosunku do kondygnacji parteru, co świadczy o wychylaniu (obrocie tej ściany). Potwierdzają te zjawisko rysy w poziomie stropów na poszczególnych kondygnacjach, które również są zwięższają się na kondygnacjach powyżej parteru.

FOT. 0-3 ZARYSOWANIE ZEWNĘTRZNEJ ŚCIANY POPRZECZNEJ I STYKU ŚCIANY PODŁUŻNEJ I POPRZECZNEJ W POMIESZCZENIU 0.8

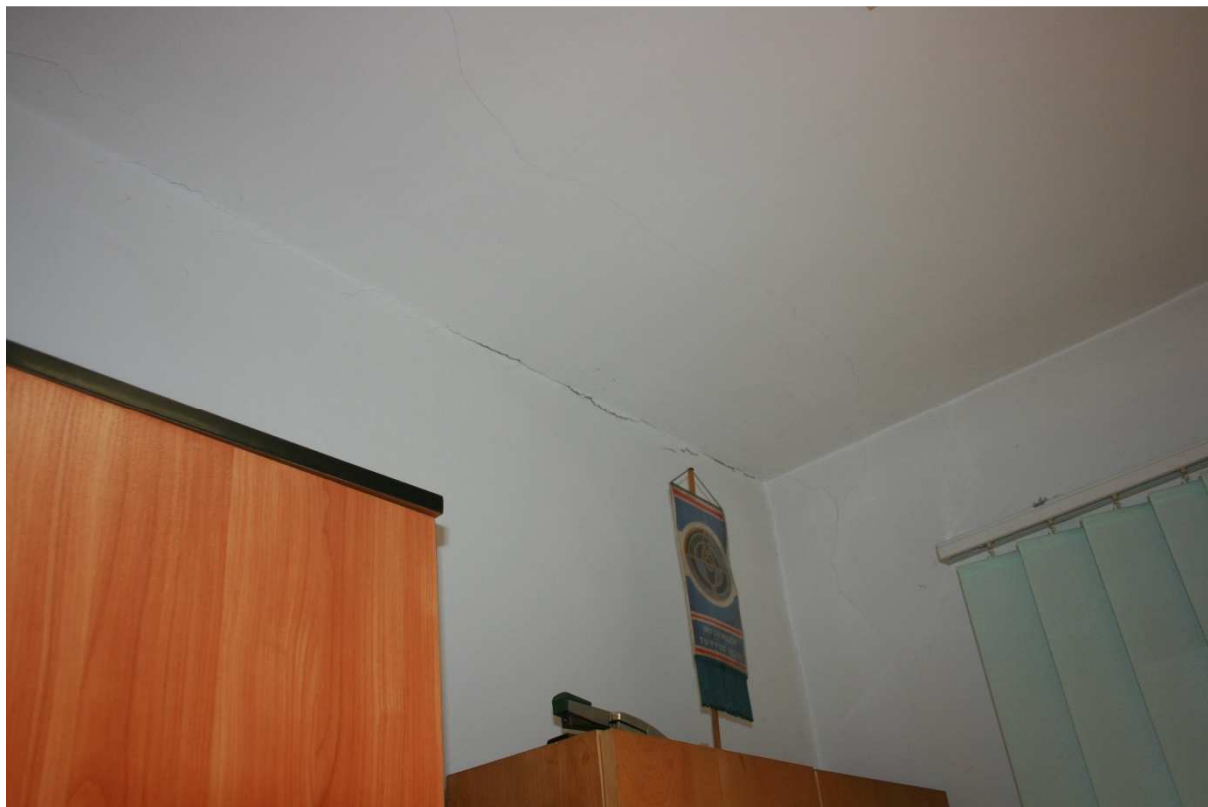
FOT. 0-4 ZARYSOWANIE ZEWNĘTRZNEJ ŚCIANY POPRZECZNEJ I STROPU NA STYKU ŚCIANY PODŁUŻNEJ w POMIESZCZENIU 0.1

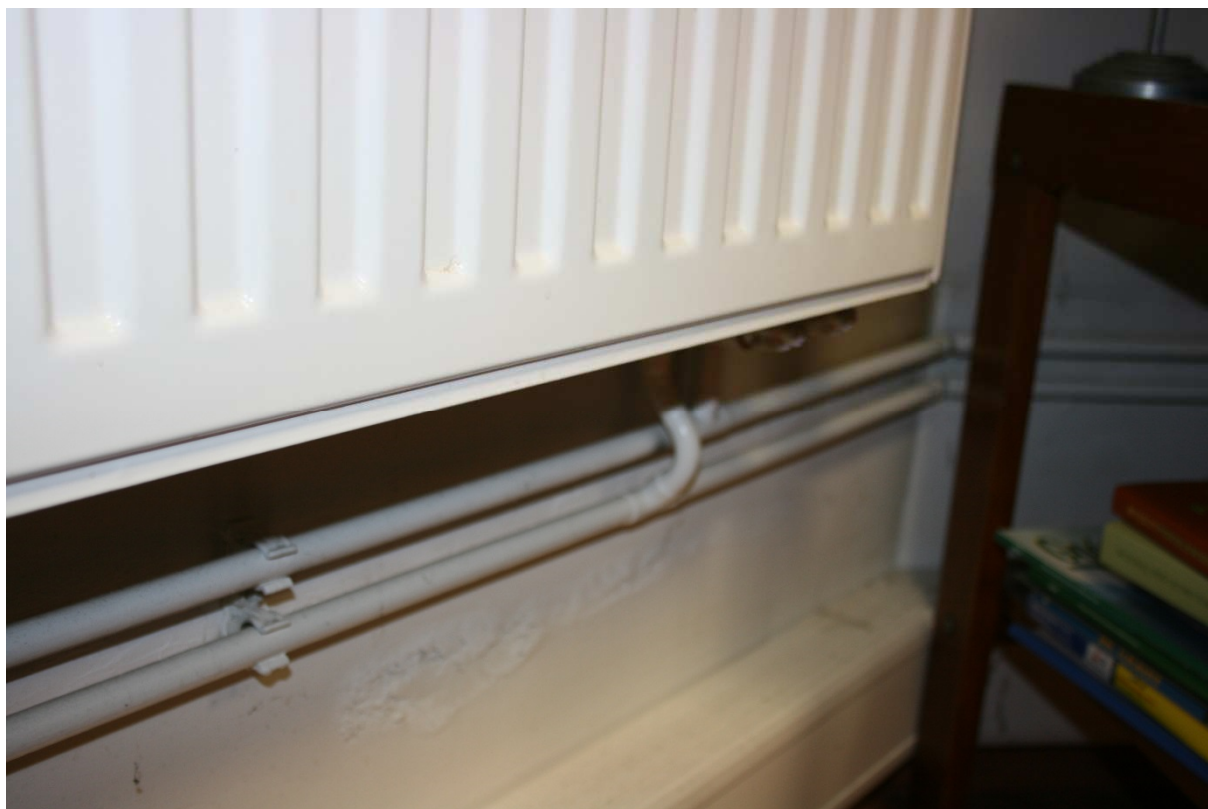
FOT. 0-5 ZAWILGOCENIE ŚCIAN POWYŻEJ POSADZKI
