EKSPERTYZA STANU TECHNICZNEGO BUDYNKU

Ekspertyza techniczna przyczyn uszkodzenia trzykondygnacyjnej dobudowy skrzydła budynku Urzędu Miejskiego w Kwidzynie

ul. Warszawska 19, 82-500 Kwidzyn

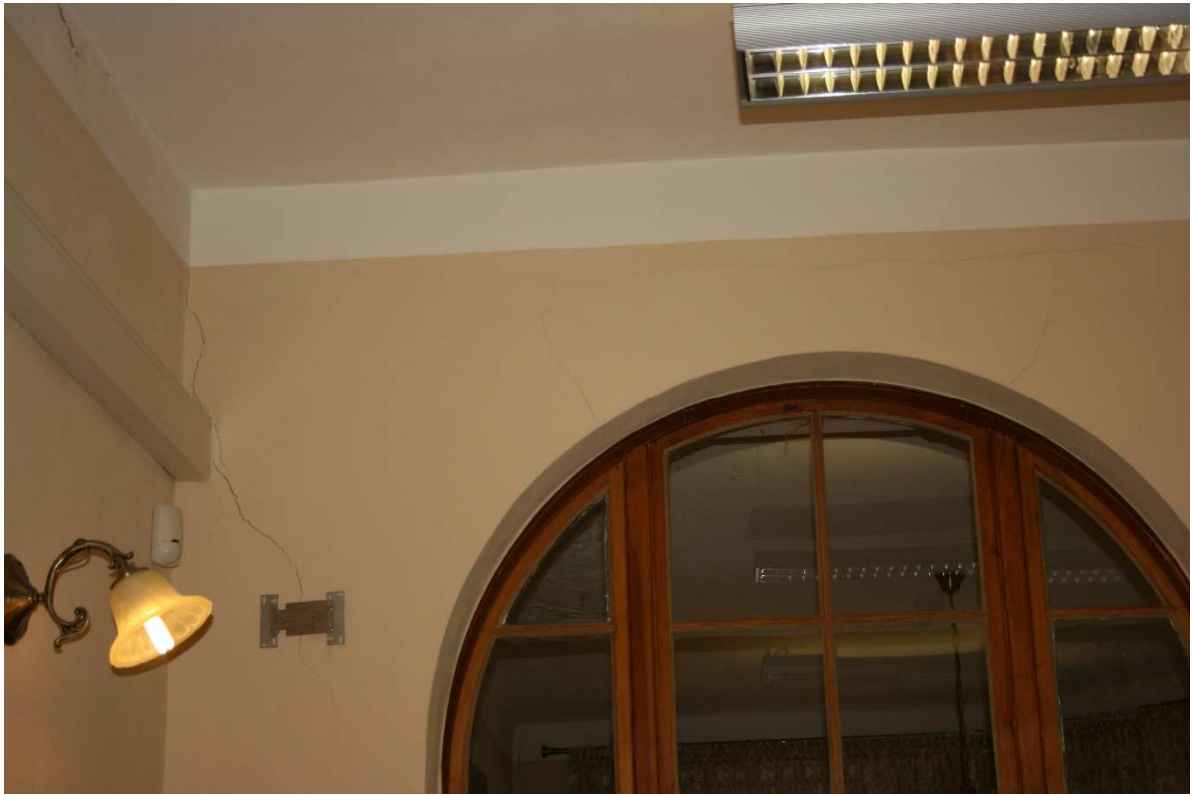
FOT. 1-1 ZARYSOWANIE ŚCIANY POPRZECZNEJ OD STRONY POMIESZCZENIA 1.2

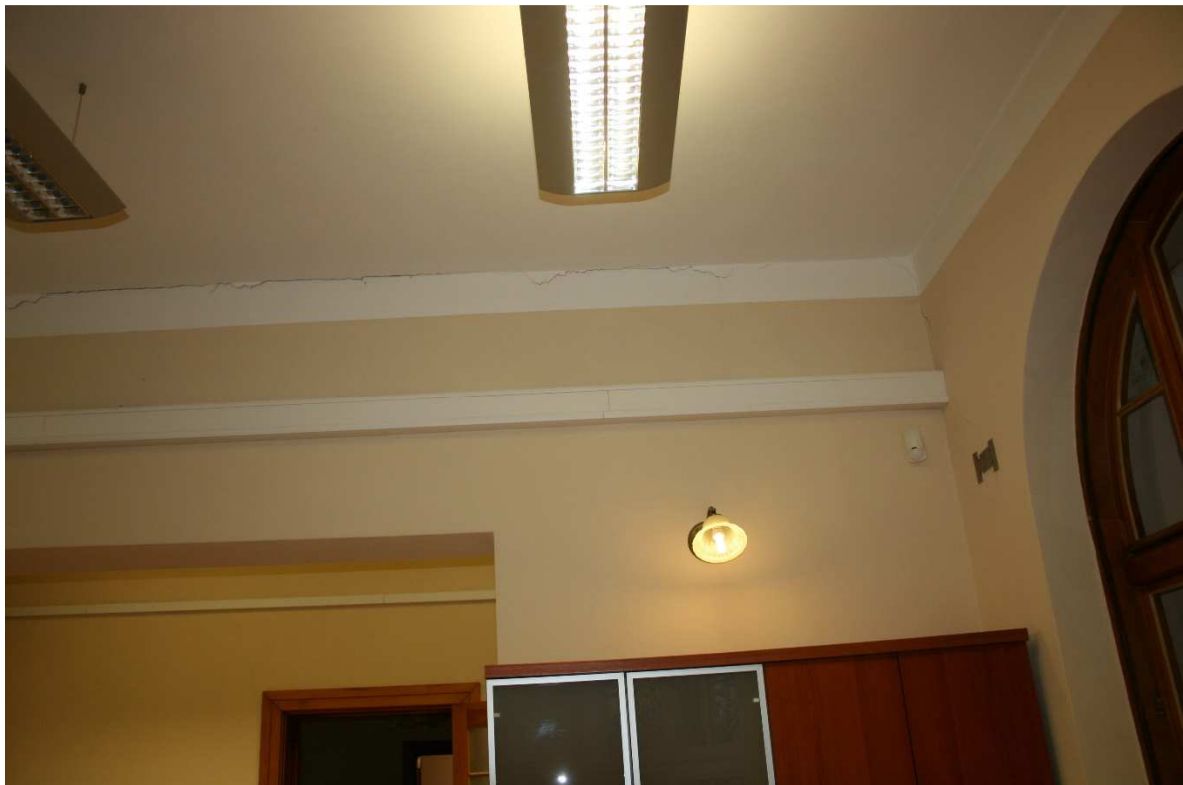
FOT. 1-2 ZARYSOWANIE STROPU OD STRONY POMIESZCZENIA 1.2

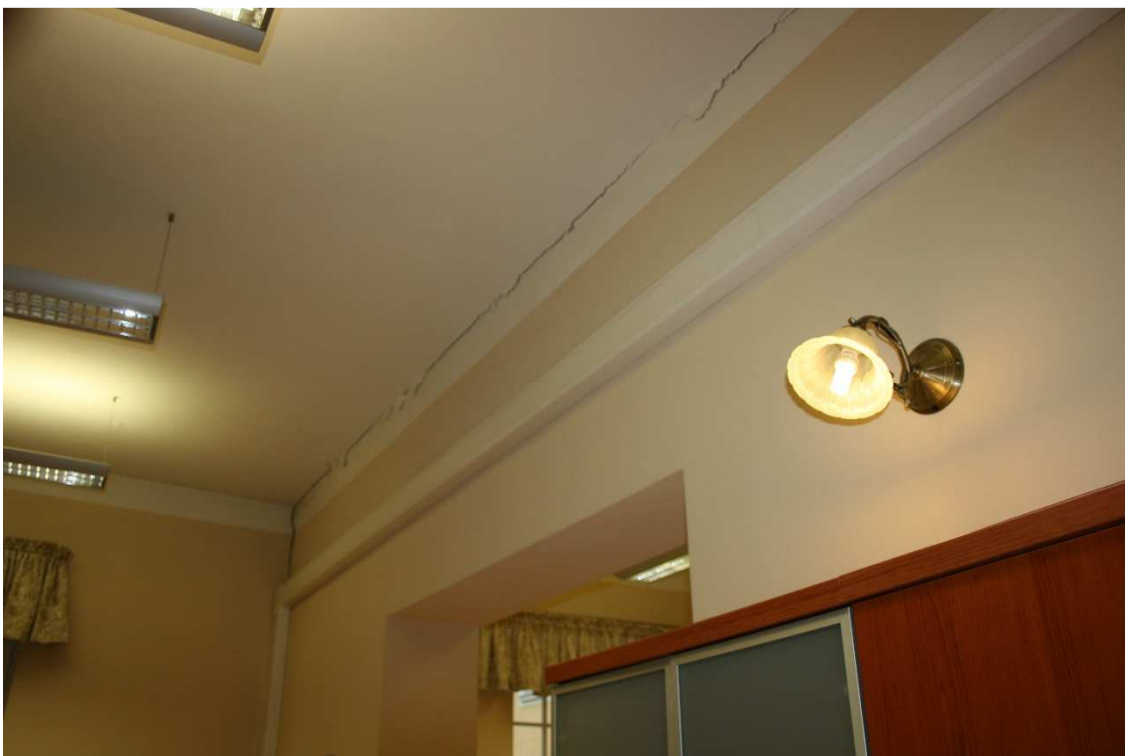
FOT. 1-3 ZARYSOWANIE STROPU OD STRONY POMIESZCZENIA 1.2

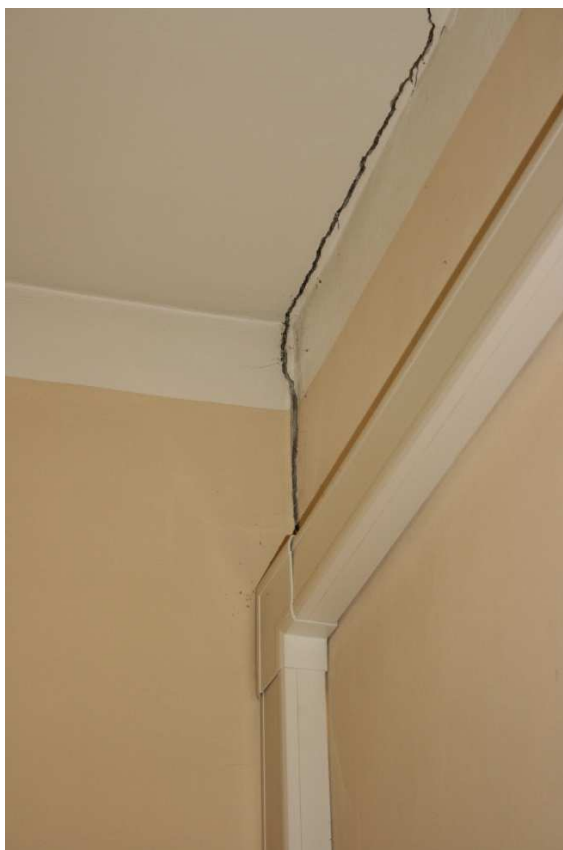
- w obrębie połączenia ścian zewnętrznych skrzydła zachodniego budynku z dobudową. Widoczne rysy pionowe lub zbliżone do pionowych. W poziomie parteru FOT. 0-3 i 0-4. W poziomie I piętra FOT. 1-4; 1-6 i 1-8. W poziomie II piętra FOT. 2-1 i 2-2. Rysy są widoczne na zewnątrz budynku, trudne do zaobserwowania gdyż są za rurami spustowymi będącymi elementami odwodnienia stropodachu dobudowy.
- w obrębie ściany wewnętrznej poprzecznej kondygnacji parteru i I piętra. Widoczne rysy ukośne w obrębie otworów drzwiowych . W poziomie parteru FOT. 0-1 i 0-2. W poziomie I piętra FOT. 1-1.
- w obrębie połączenia ściany skrzydła zachodniego ze stropem dobudowy. Widoczne rysy zbliżone do poziomych. W poziomie parteru FOT. 0-4. W poziomie I piętra FOT. 1-2; 1-3; 1-4; 1-5; 1-6 i 1-8. W poziomie II piętra FOT. 1-4; 1-6 i 1-8. W poziomie II piętra FOT. 2-1 i 2-2.

FOT. 1-4 ZARYSOWANIE ZEWNĘTRZNEJ ŚCIANY POPRZECZNEJ i STROPU OD STRONY POMIESZCZENIA 1.2 – WRZESIEŃ 2020 r.

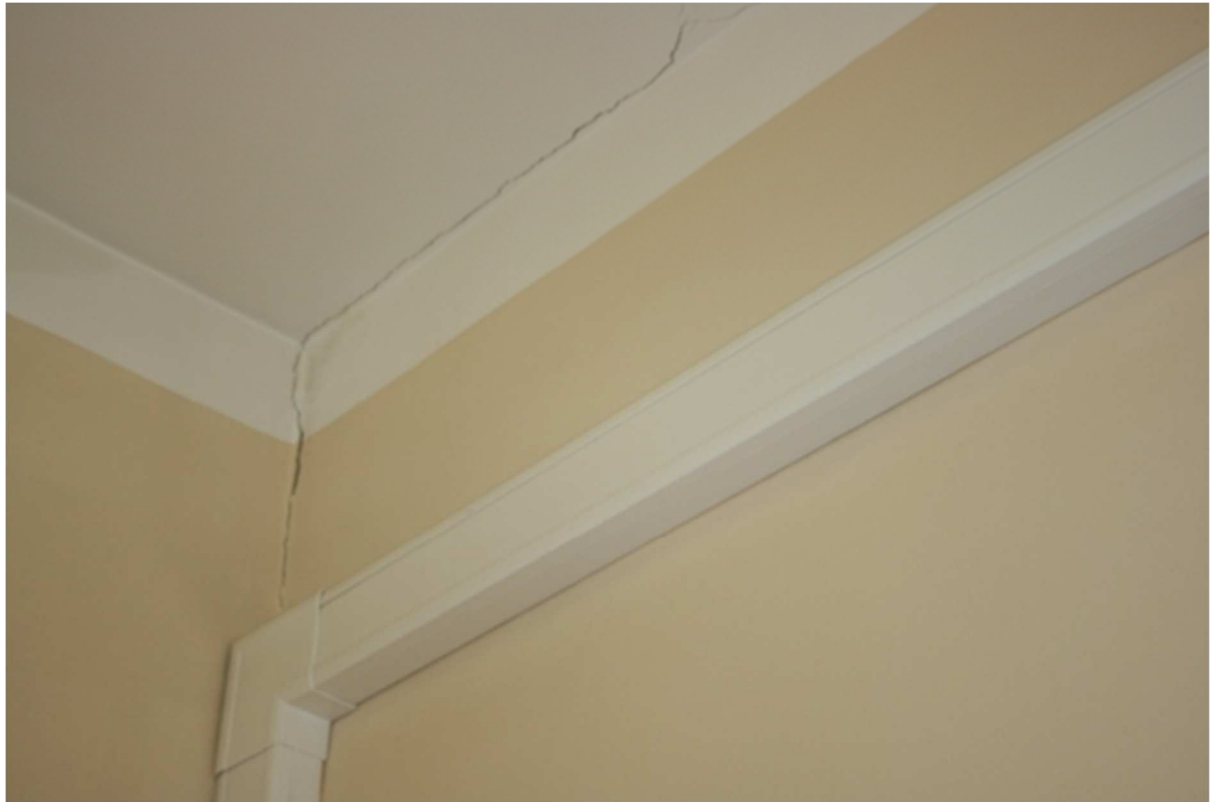
FOT. 1-4 ZARYSOWANIE ZEWNĘTRZNEJ ŚCIANY POPRZECZNEJ I STROPU OD STRONY POMIESZCZENIA 1.2 – WRZESIEŃ 2015 r.

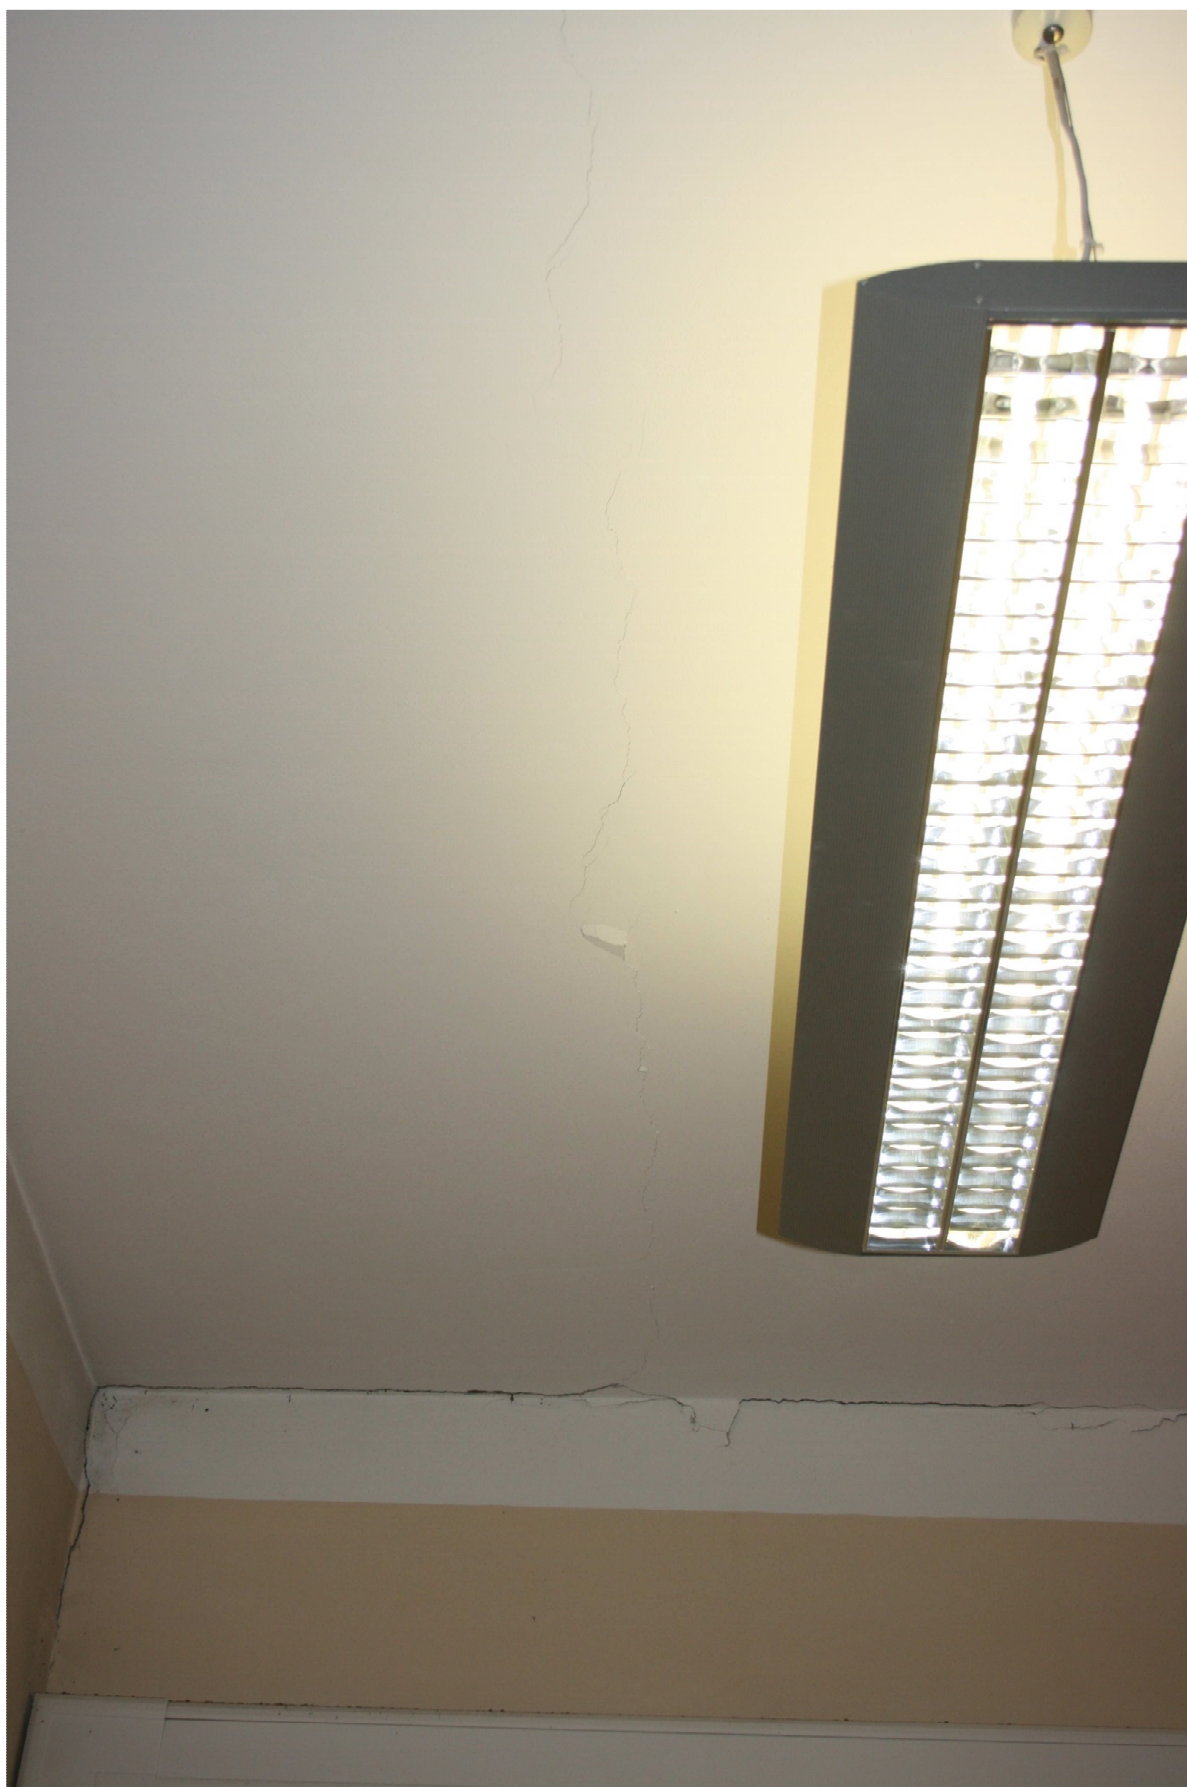
FOT. 1-5 ZARYSOWANIE STROPU OD STRONY POMIESZCZENIA 1.2

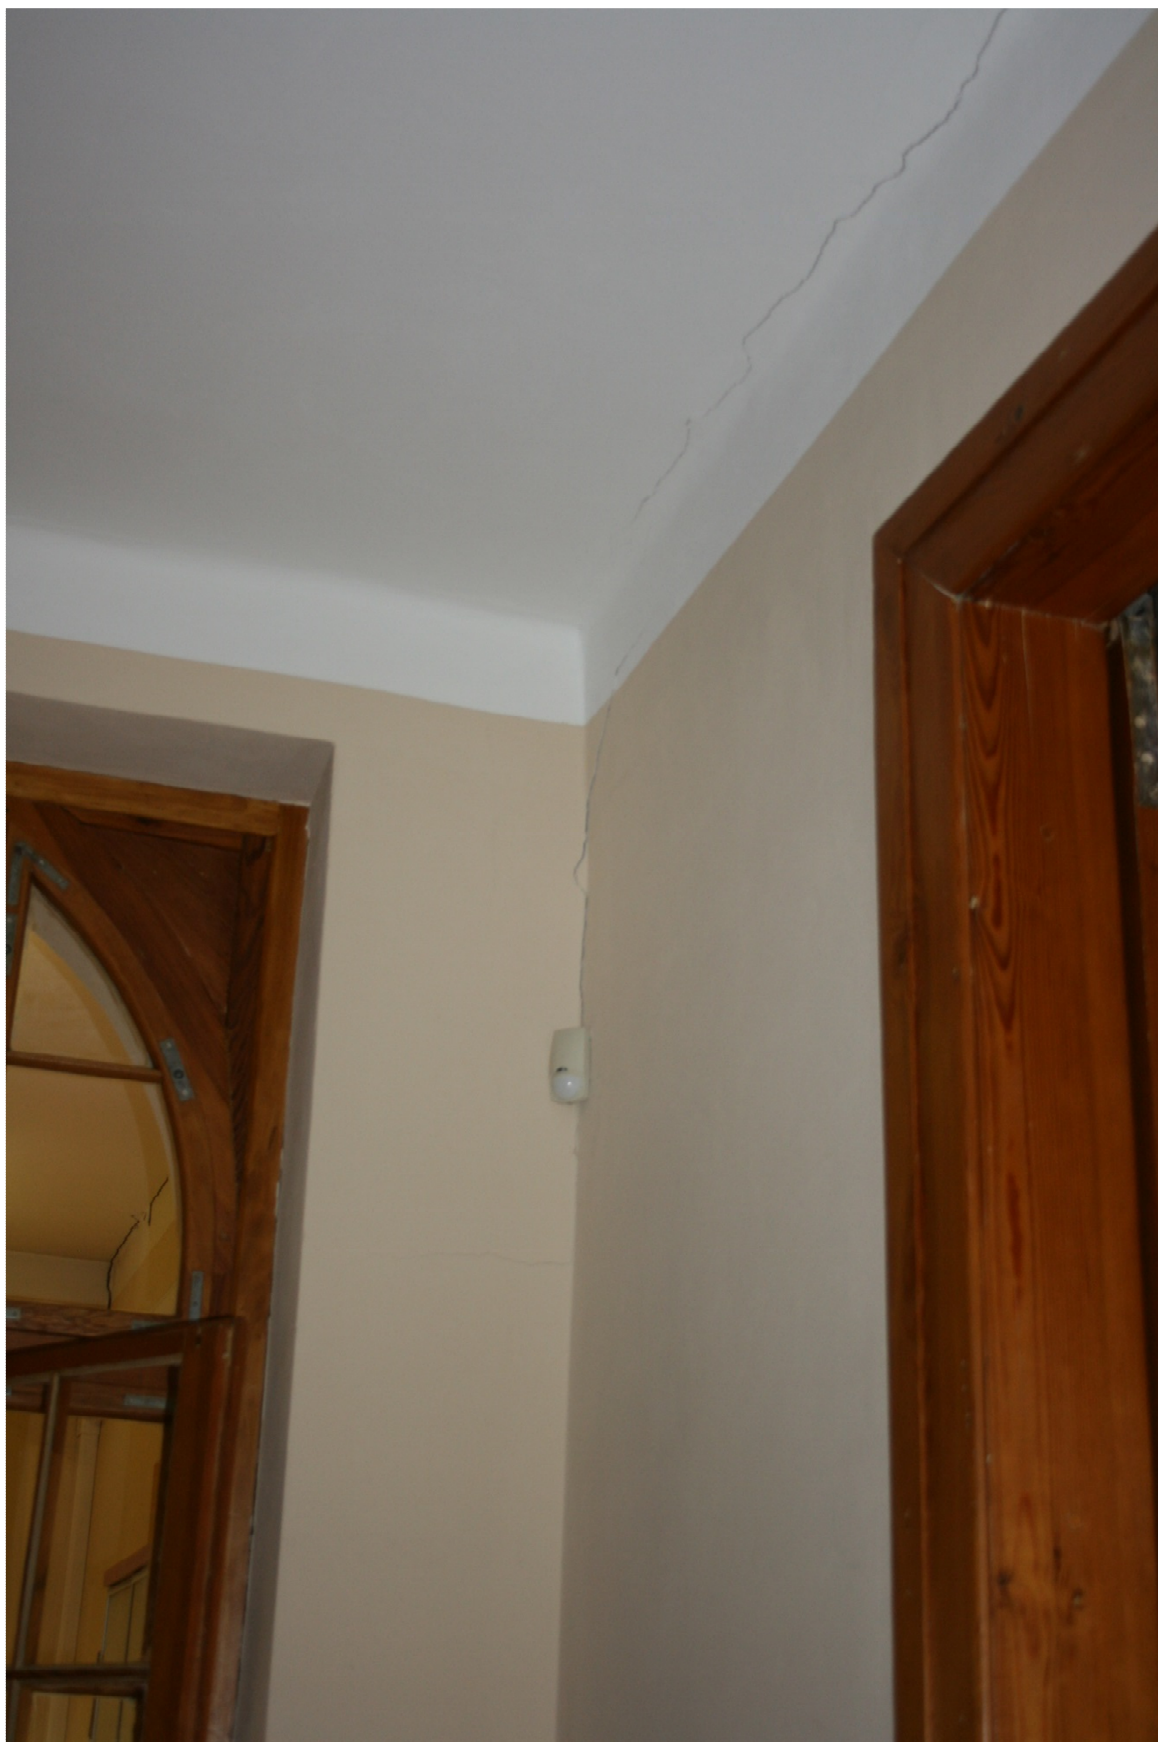
FOT. 1-6 ZARYSOWANIE ŚCIANY I STROPU POPRZECZNEJ OD STRONY POMIESZCZENIA 1.1

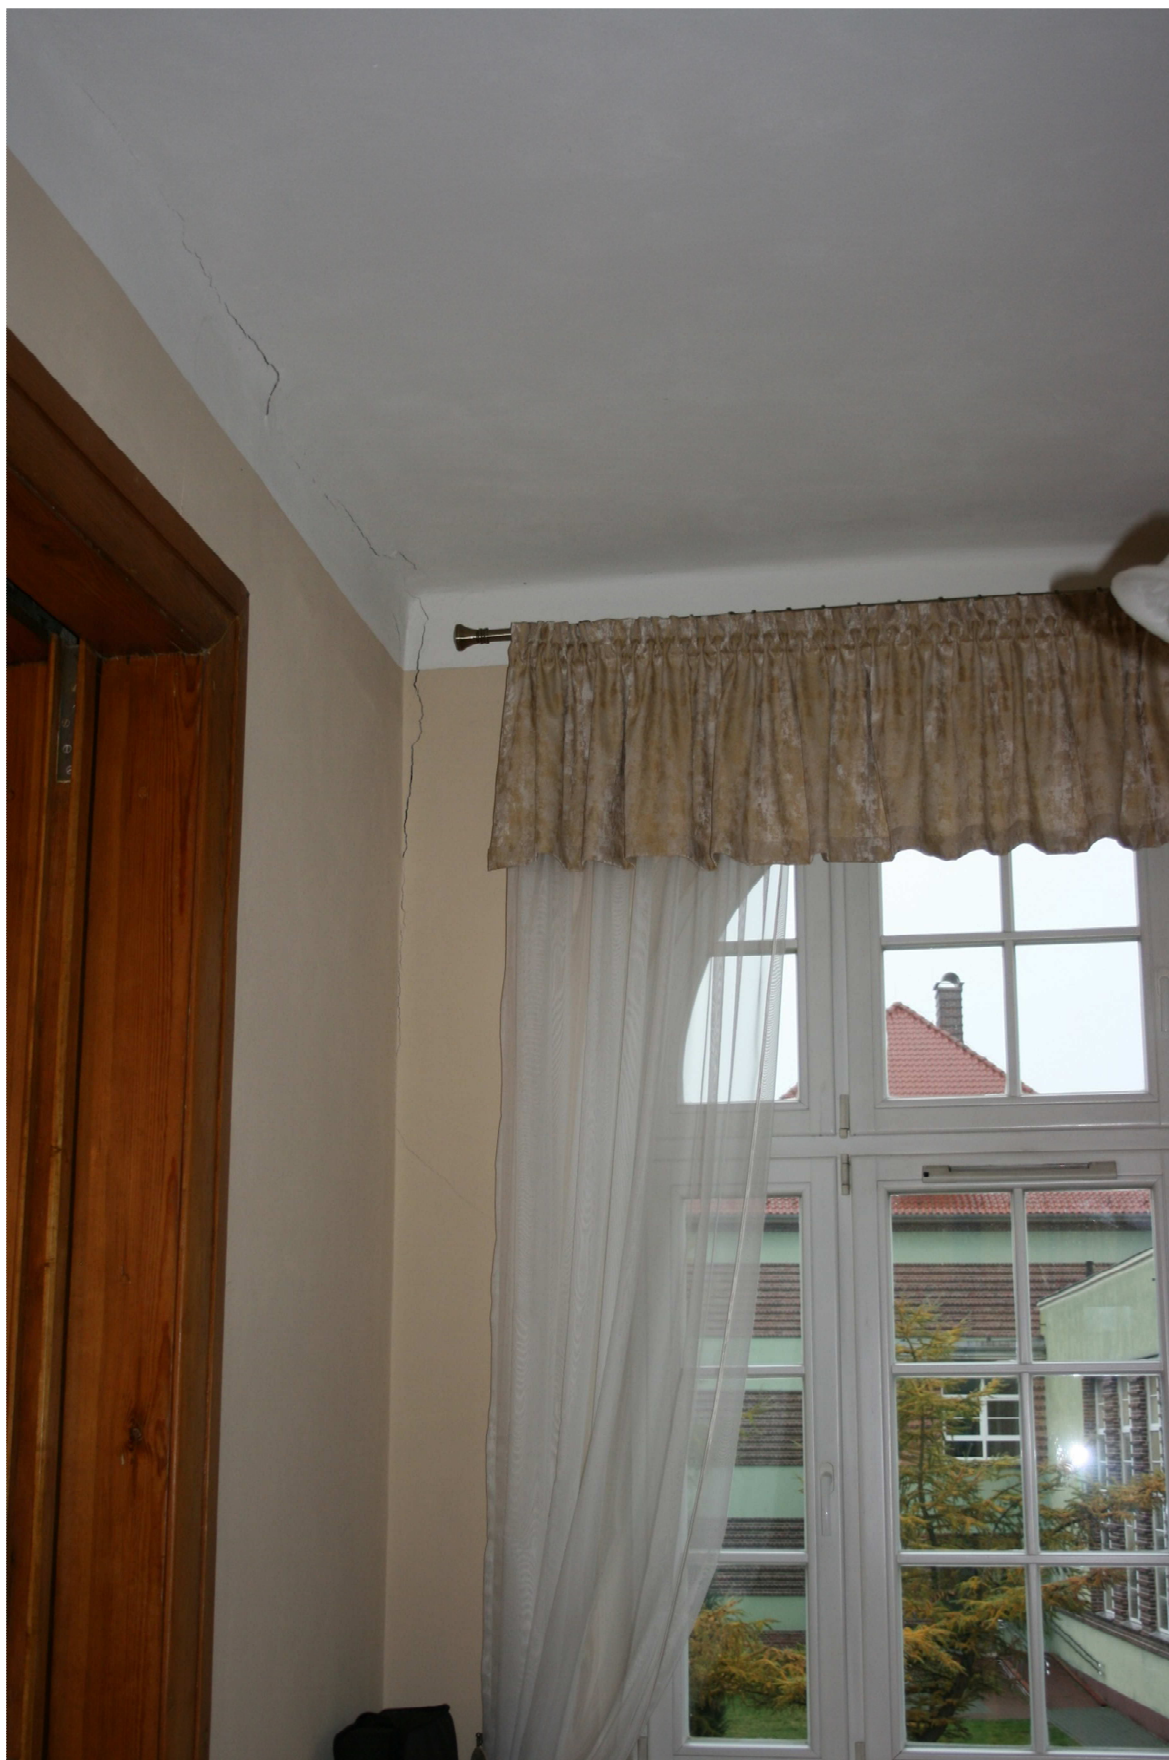
FOT. 1-8 ZARYSOWANIE ŚCIANY I STROPU POPRZECZNEJ OD STRONY
POMIESZCZENIA 1.1

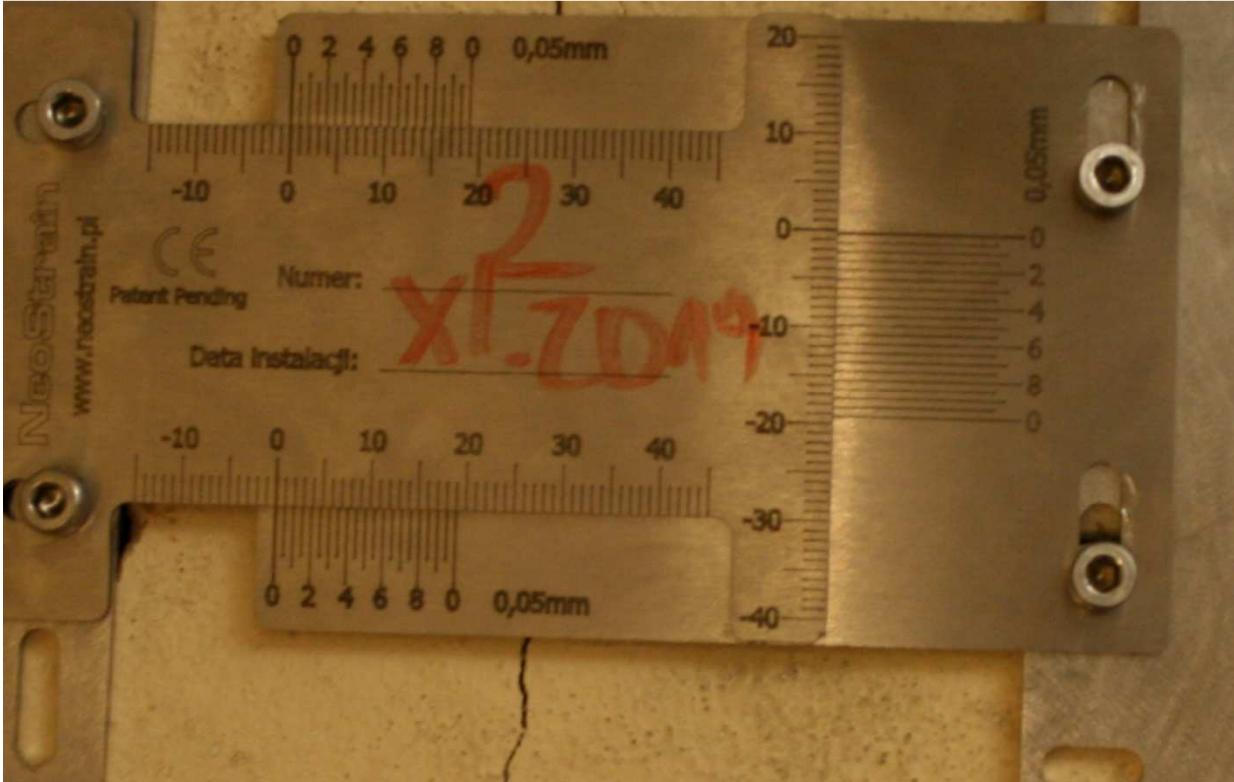
Zamontowany w listopadzie 2019 r. rysomierz NeoStrain WR05 (Serwis fotograficzny - FOT. 1-7) na ścianie poprzecznej wewnętrznej kondygnacji I piętra na rysie ukośnej, wskazuje że rysa powiększyła się o $6 \times 0,05 \text{ mm} = 0,3 \text{ mm}$ (odczyt wrzesień 2020 r.). Widoczne powiększenie się rys widoczne jest również na zdjęciach - Serwis fotograficzny - FOT. 1-4 wykonanych w ramach okresowych przeglądów 5 letnich budynku wykonanych w latach 2015 i 2020 r.

FOT. 1-7 RYSOMIERZ ODCZYT LISTOPAD 2019 r.

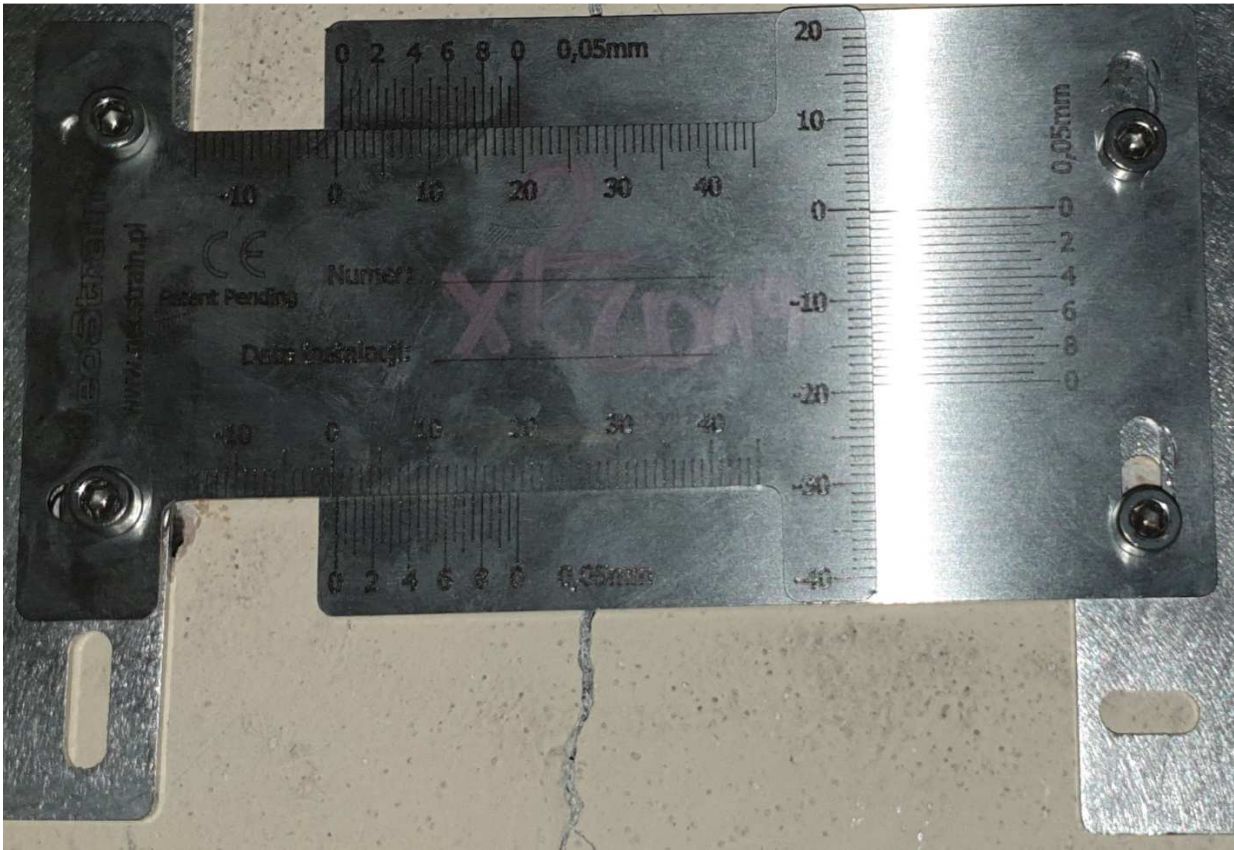
FOT. 1-7 RYSOMIERZ ODCZYT WRZESIEŃ 2020 r.

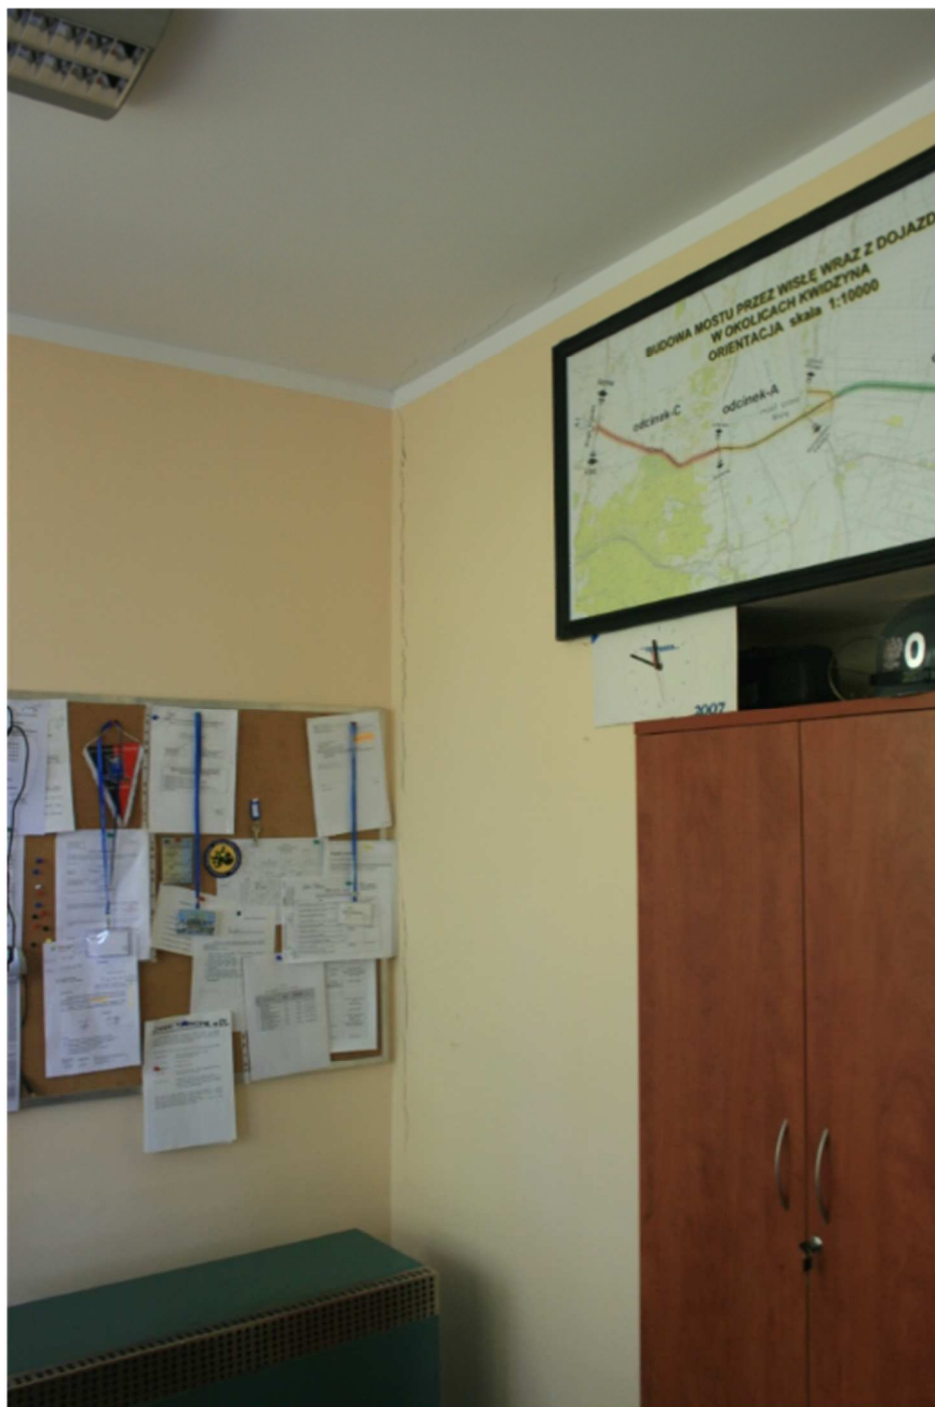
FOT. 2-1 ZARYSOWANIE ŚCIANY POPRZECZNEJ OD STRONY POMIESZCZENIA 1.2

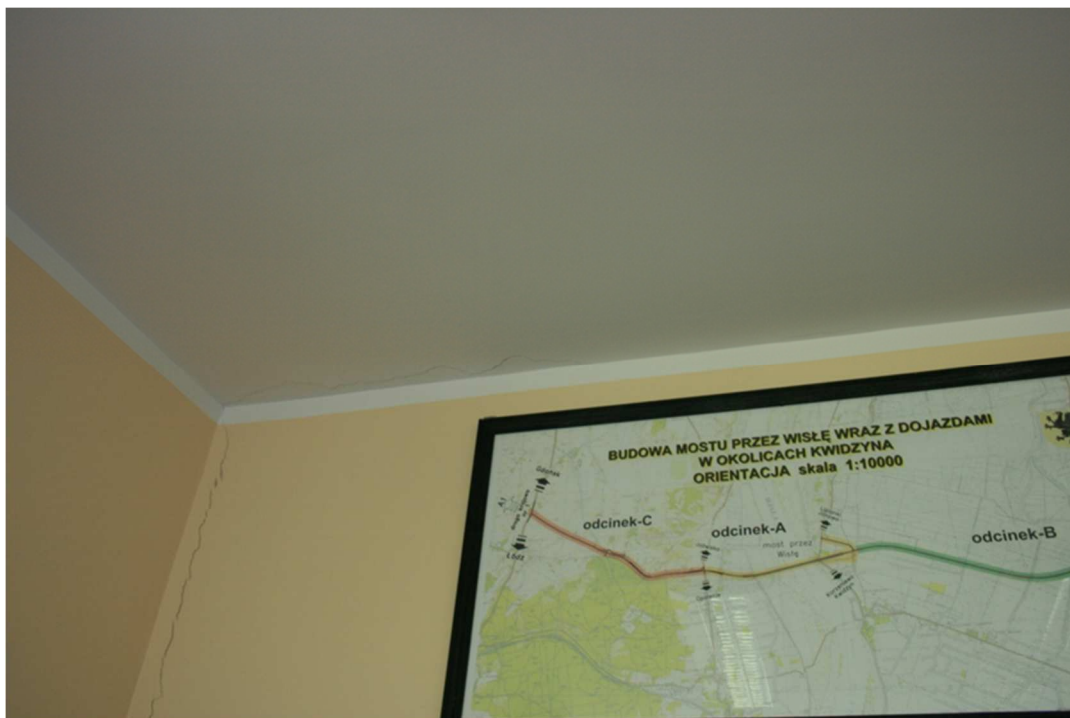
FOT. 2-2 ZARYSOWANIE ŚCIANY POPRZECZNEJ OD STRONY POMIESZCZENIA 1.2

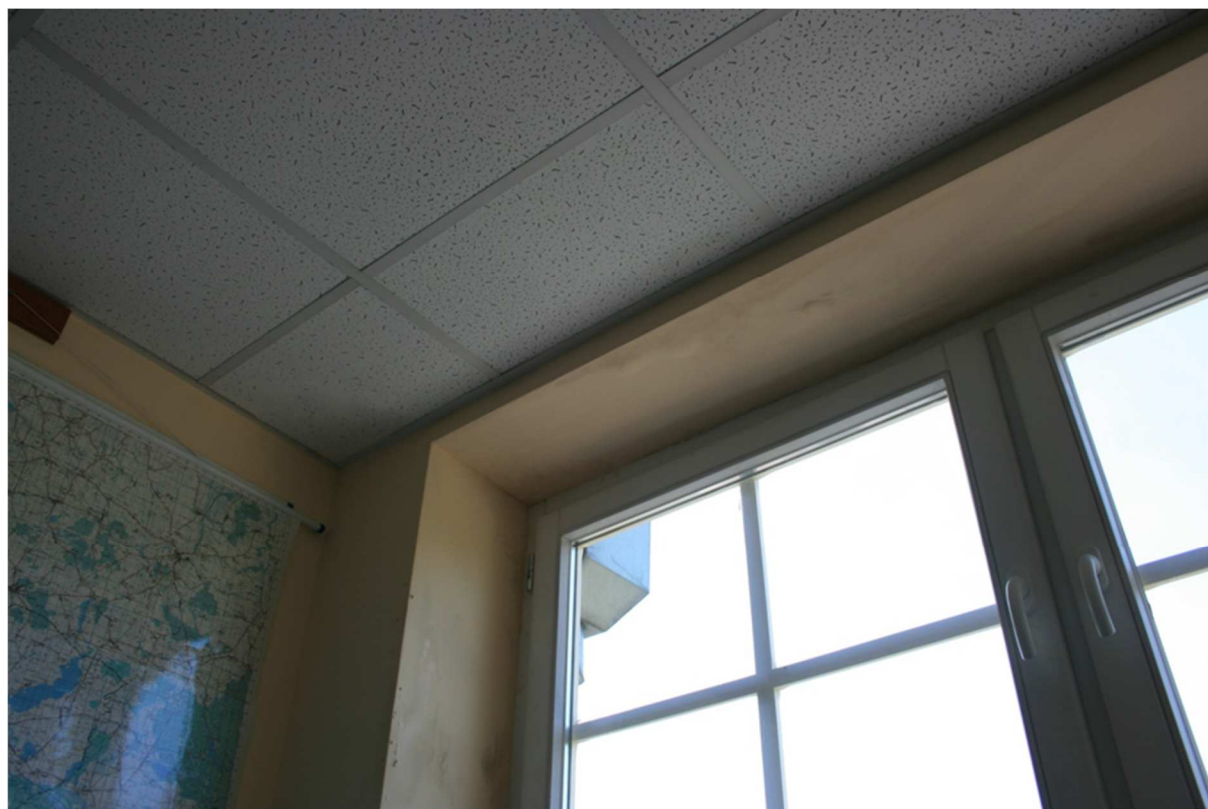
FOT. 2-3 ZARYSOWANIE ŚCIANY POPRZECZNEJ OD STRONY POMIESZCZENIA 1.2

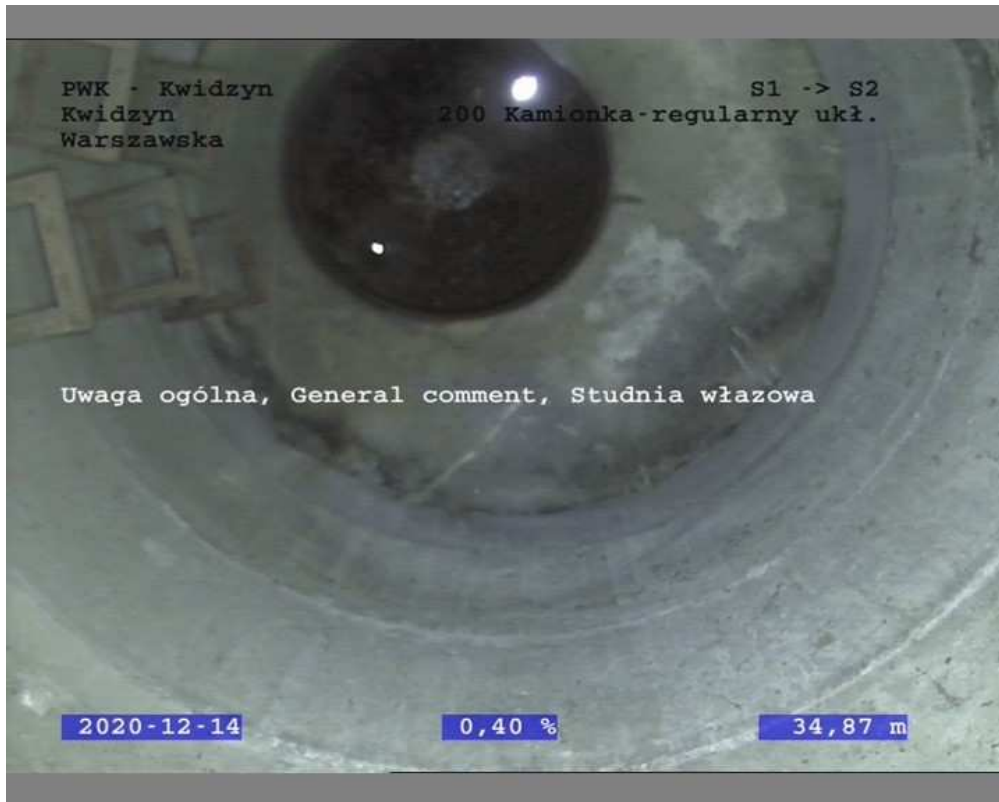
FOT. 3-1 WIDOK STUDNI S2

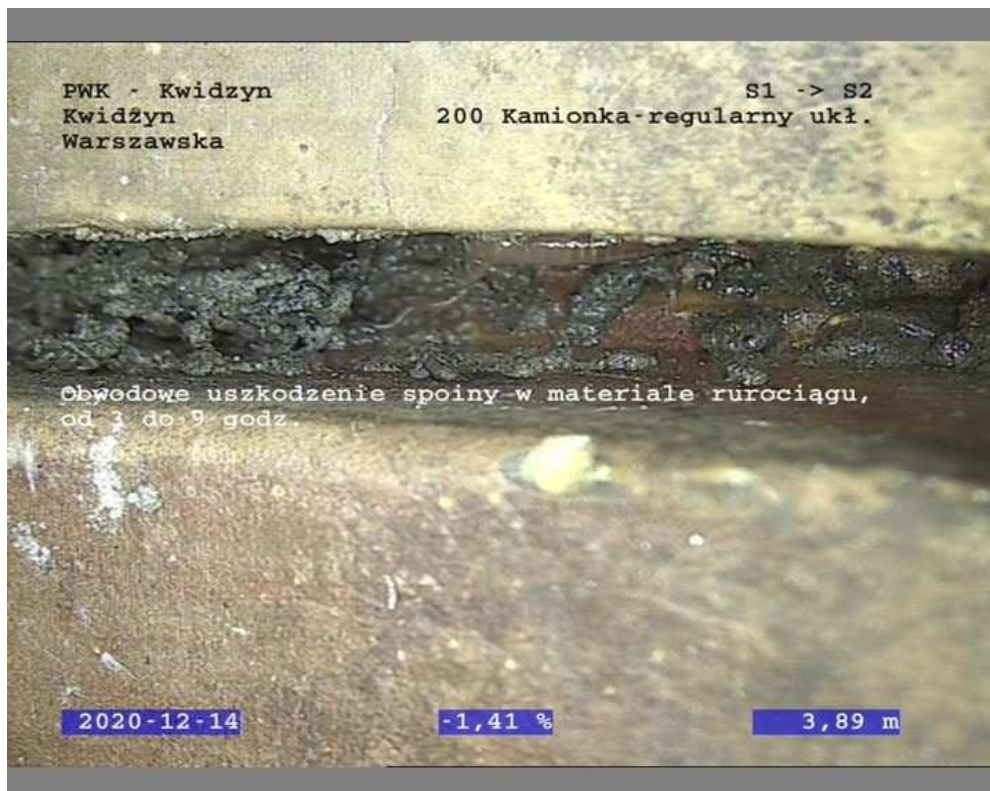
Istniejące uszkodzenia kanalizacji ogólnospławnej przebiegającej równolegle do linii zabudowy budynku powoduje rozsączanie i nawadnianie gruntu przylegających do dobudowy w obrębie warstw podłoża bezpośrednio pod fundamentem.

FOT. 3-2 WIDOK POŁĄCZENIA – KIELICH RURY BRAK USZCZELNIENIA (dżdżownica)

Wykonać naprawę – uszczelnienie odcinka kanalizacji ogólnospławnej w obrębie wykonanego monitoringu wizyjnego. Po wykonaniu naprawy rozpocząć monitoring odchylenia budynku jak i rys elementów konstrukcyjnych dobudowy.

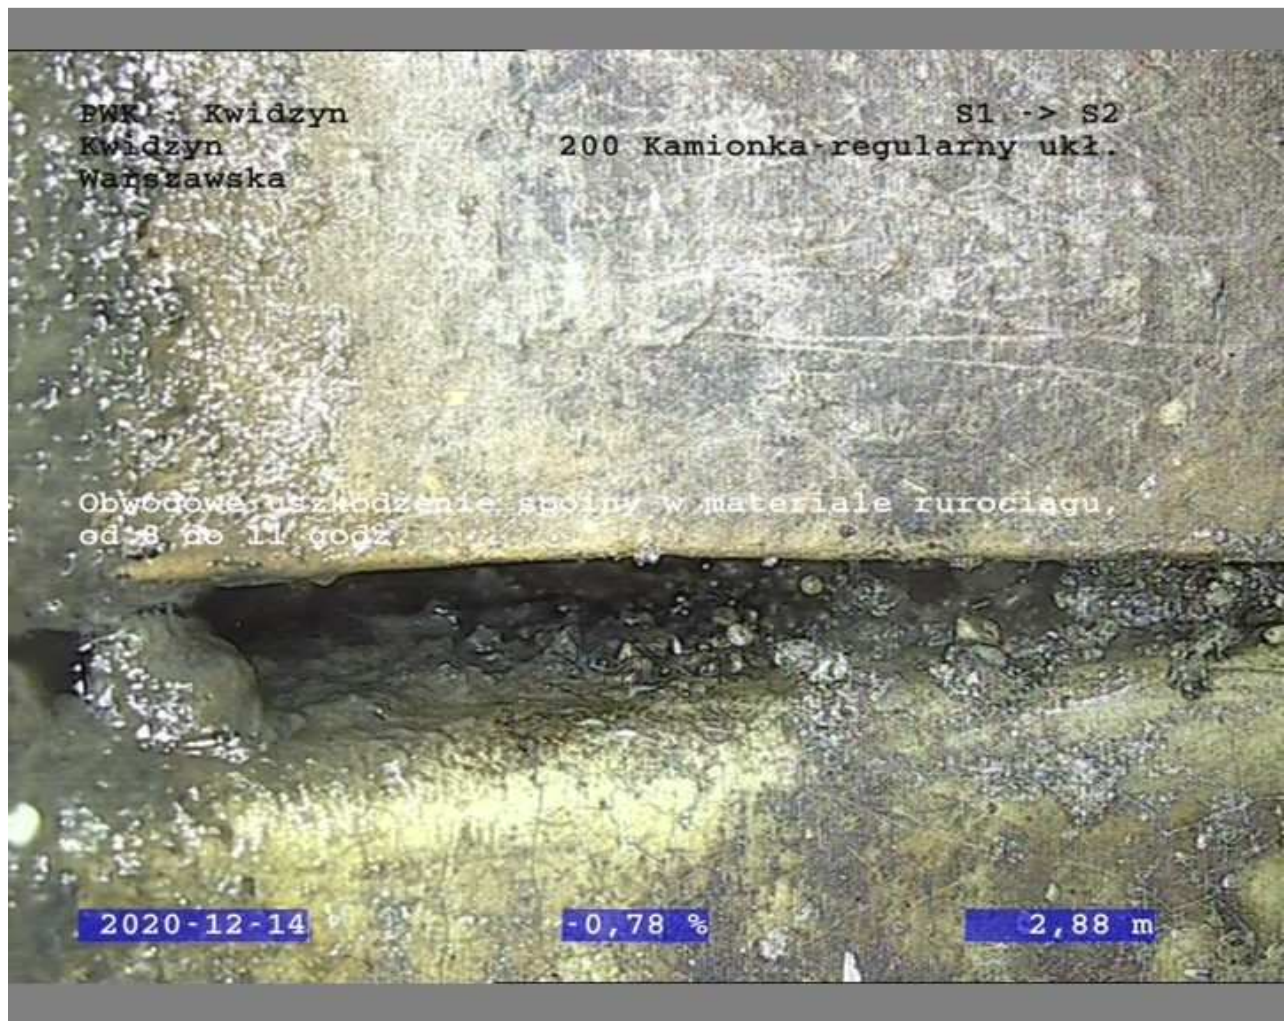
FOT. 3-2 WIDOK POŁĄCZENIA – KIELICH RURY BRAK USZCZELNIENIA
