Przedmiot opracowania: **BUDYNEK DAWNEGO SKRZYDŁA
ZACHODNIEGO KLASZTORU DOMINIKANÓW
(obecnie: MIEJSKA i POWIATOWA BIBLIOTEKA
PUBLICZNA)**

Temat opracowania: **PROJEKT REMONTU DACHU**

Rodzaj opracowania: **ORZECZENIE O STANIE TECHNICZNYM
I WYTYCZNE KONSERWATORSKIE
DO PROJEKTU REMONTU DACHU**

Szczecin, listopad-grudzień 2013r.

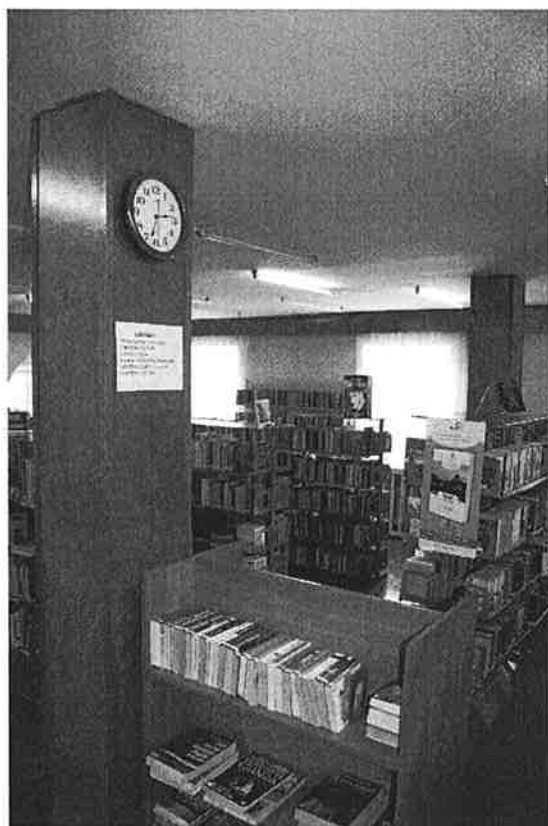
Fot. 01 - Strop nad I p.; widoczne dwa filary wspierające strop bez widocznego podciagu;

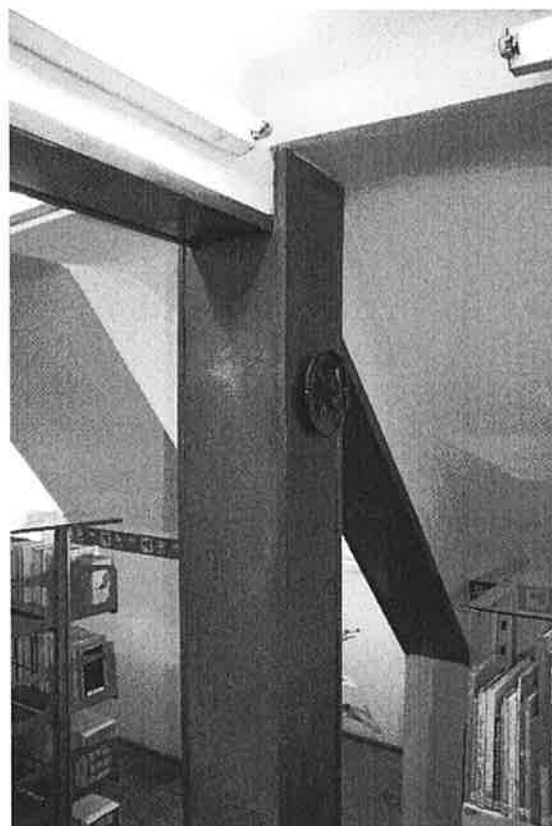
Fot.02 – Strop nad dolną kondygnacją poddasza (nad II p.); widoczny obudowany: słup więźby oraz zastrzał i rygiel;

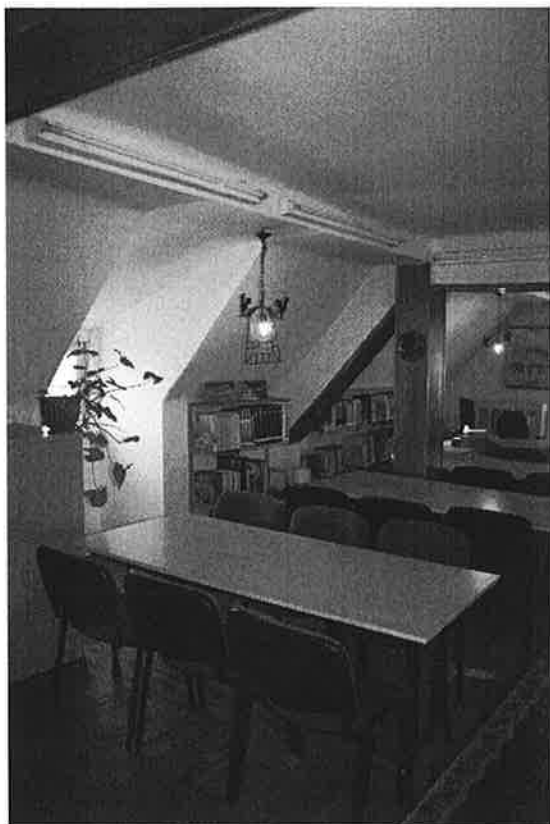
Fot. 03 - Strop nad dolną kondygnacją poddasza (nad IIp.); widok na pd.-wsch.

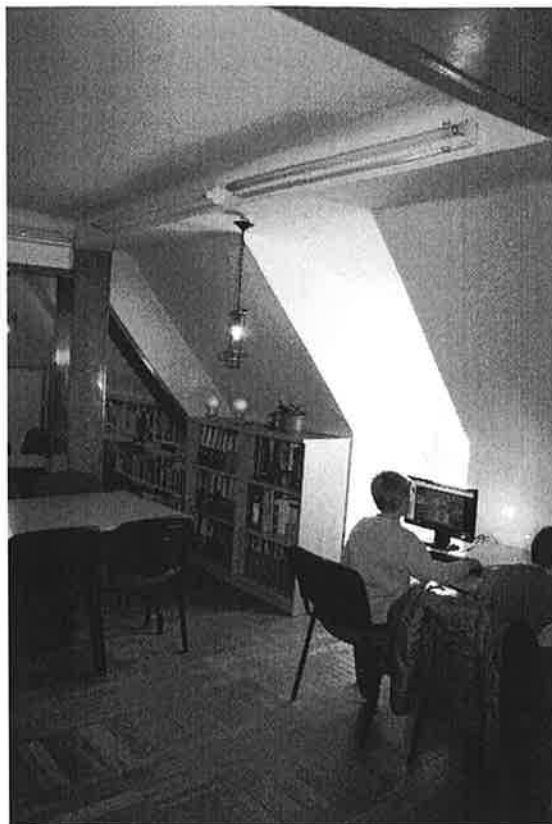
Fot.04 – Strop nad dolną kondygnacją poddasza (nad IIp.); widok na pd.-zach.

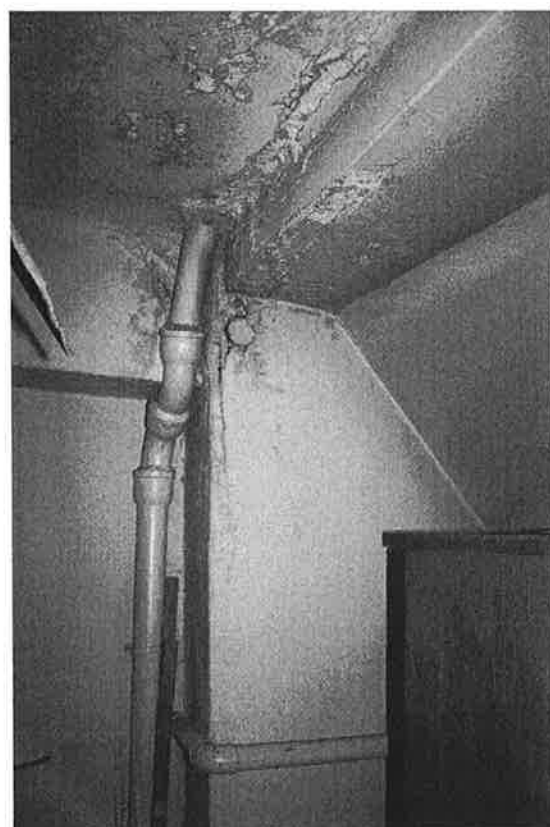
Fot. 05 - Strop nad dolną kondygnacją poddasza (nad IIp.); pom. magazyn. na pn. skraju budynku; widoczne plamy, przebarwienia i wykwit;

- w pomieszczeniu magazynowym na pn. skraju dolnej kondygnacji poddasza na powierzchni wyprawy w rejonie obydwu naroży po stronie pn. plamy, przebarwienia i wykwyty oraz lokalnie rysy i spękania powstałe na skutek okresowego zawilgacania;

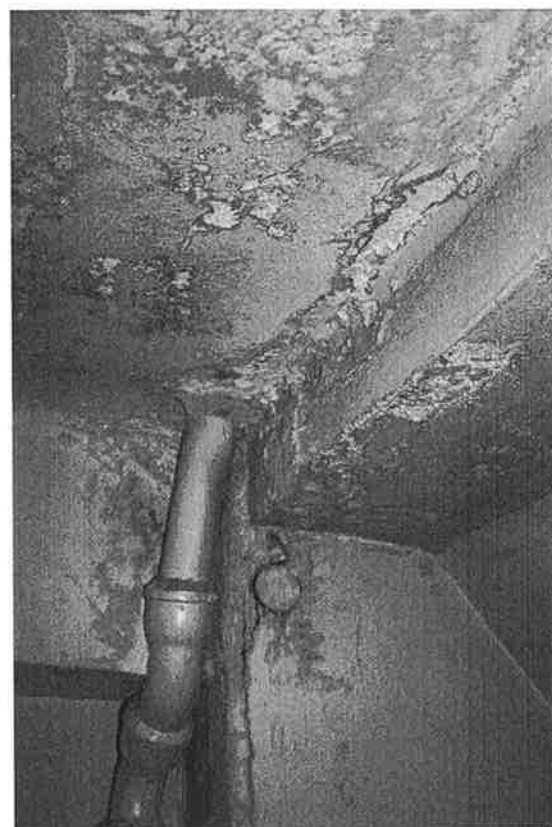
Fot.06 – Strop nad dolną kondygnacją poddasza (nad IIp.); pom. magazyn. na pn. skraju budynku; widoczne plamy, przebarwienia i wykwit;

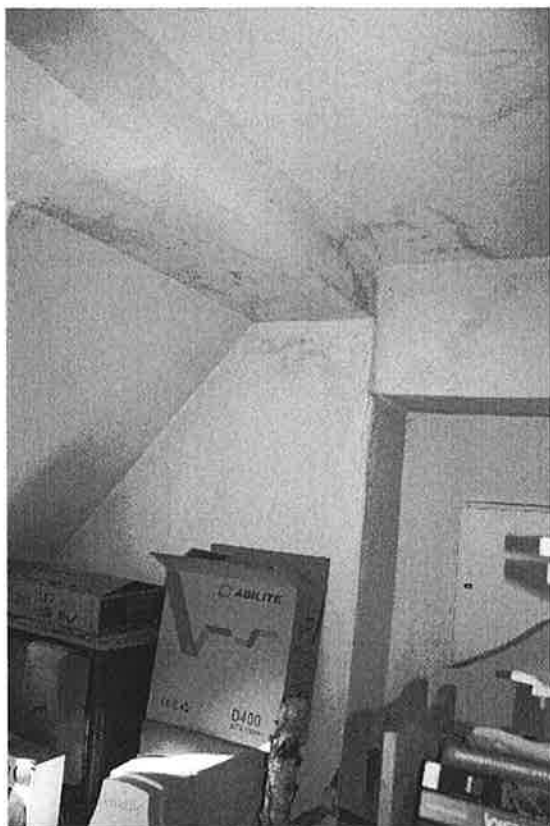
Fot. 07 - Strop nad dolną kondygnacją poddasza (nad IIp.); pom. magazyn. na pn. skraju budynku; widoczne plamy, przebarwienia i wykwyty;

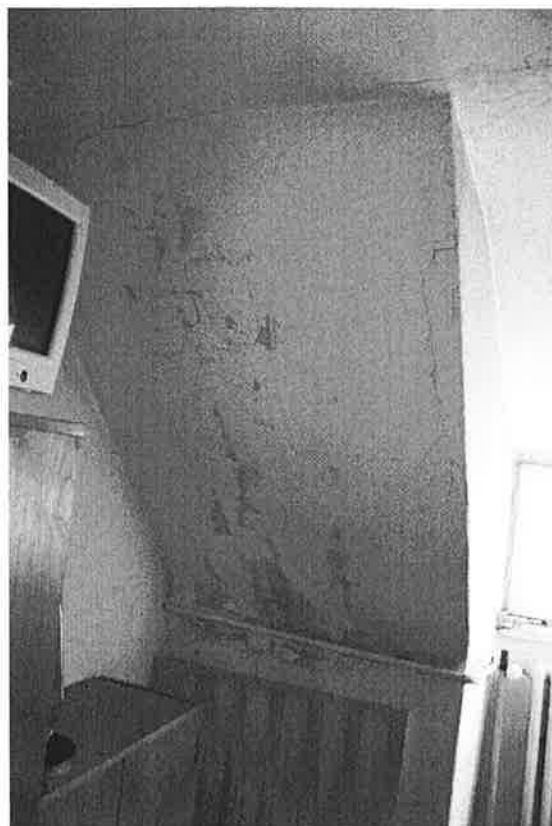
Fot.08 – Strop nad dolną kondygnacją poddasza (nad IIp.); pom. magazyn. na pn. skraju budynku; widoczne plamy, przebarwienia i wykwyty;

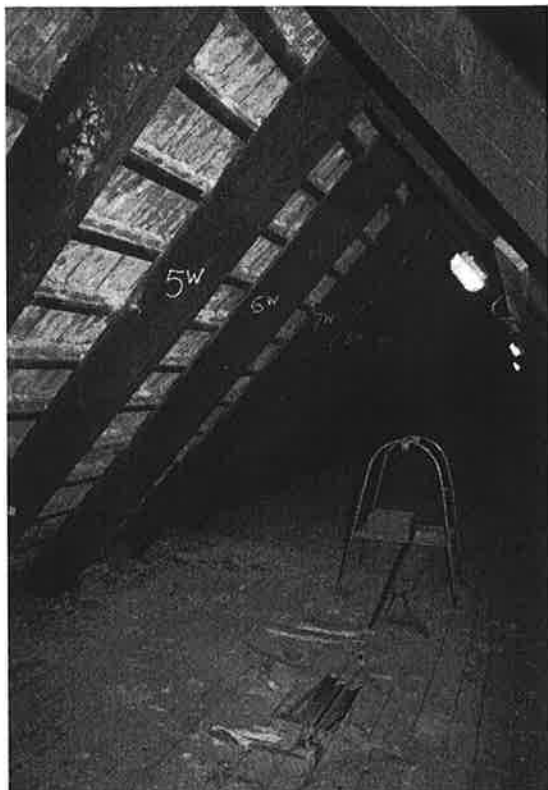
- na stropie wykonano podłogę deskową;
- w rejonie krokwi nr 5 w podłodze wykonano odkrywkę o obrysie ok. 0.15mx0.55m; w rejonie odkrywki deski podłogowe przybito bezpośrednio do pojedynczej sztuki drewna o przekroju ok. 10x15cm; przebieg sztuki drewna poprzeczny;
- w rejonie odkrywki deski podłogowe pozostają porażone przez owady techniczne szkodniki drewna w stopniu, który spowodował częściową dezintegrację drewna;
- w rejonie odkrywki element poprzeczny do którego przybito podłogę deskową przylega zapewne i pozostaje przymocowany do bocznej powierzchni dolnego odcinka krokwi;
- w odkrywce stwierdzono obecność ślepego pułapu w postaci warstwy desek spoczywających luzem na listwie przymocowanej do elementu poprzecznego;
- w odkrywce pod warstwą ślepego pułapu widoczna podsufitka z desek;

Fot. 09 - Strop nad dolną kondygnacją poddasza (nad IIp.); odkrywka w rejonie krokwi nr 5

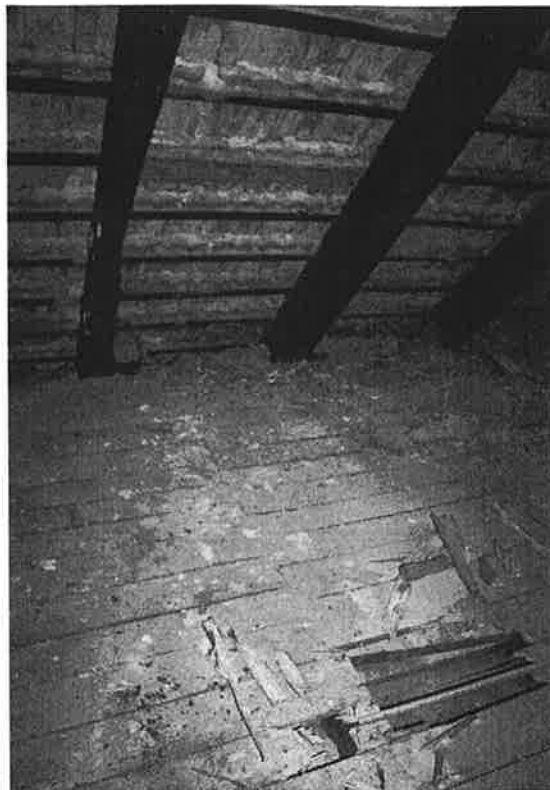
Fot.10 – Strop nad dolną kondygnacją poddasza (nad IIp.); odkrywka w rejonie krokwi nr 5

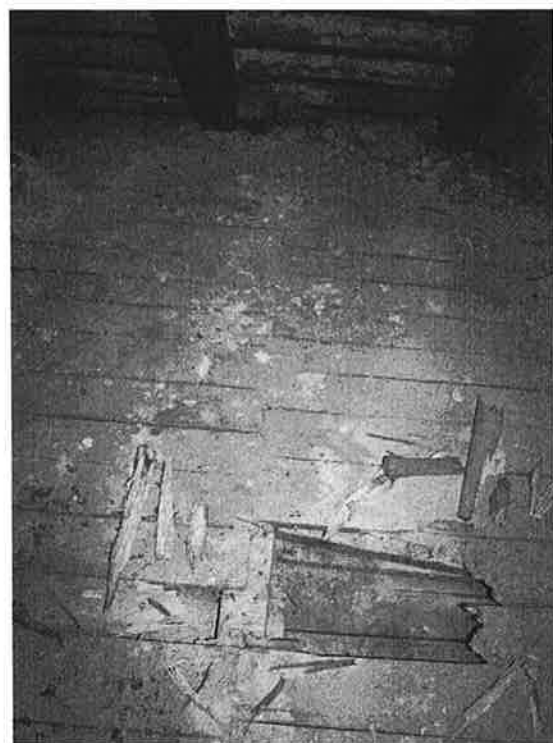
Fot. 11 - Strop nad dolną kondygnacją poddasza (nad IIp.); odkrywka w rejonie krokwi nr 5

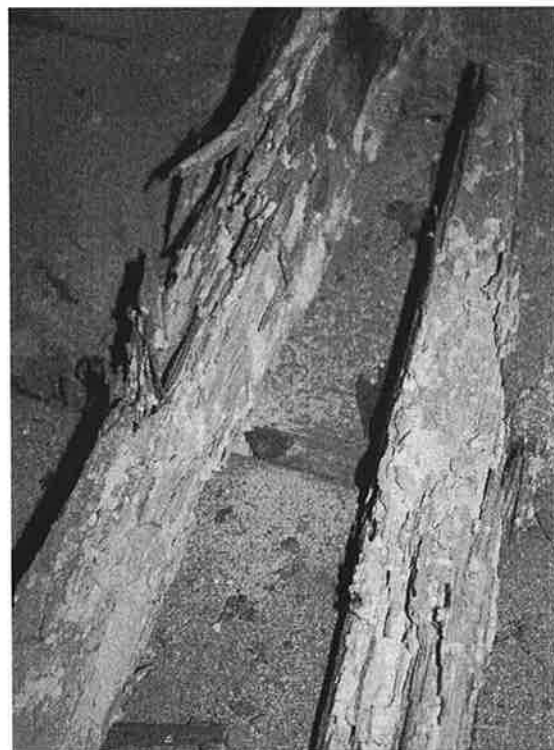
Fot.12 – Strop nad dolną kondygnacją poddasza (nad IIp.); odkrywka w rejonie krokwi nr 5; widoczne ułamki drewna porażonego przez owady

7.2.7. Elementy więźby dachowej należy zabezpieczyć solnymi preparatami np. poprzez zastosowanie odpowiedniego preparatu np.: INTOX P/POŻ, Boramon C30 f-my Altax który zabezpiecza drewno przed ogniem i korozją biologiczną.

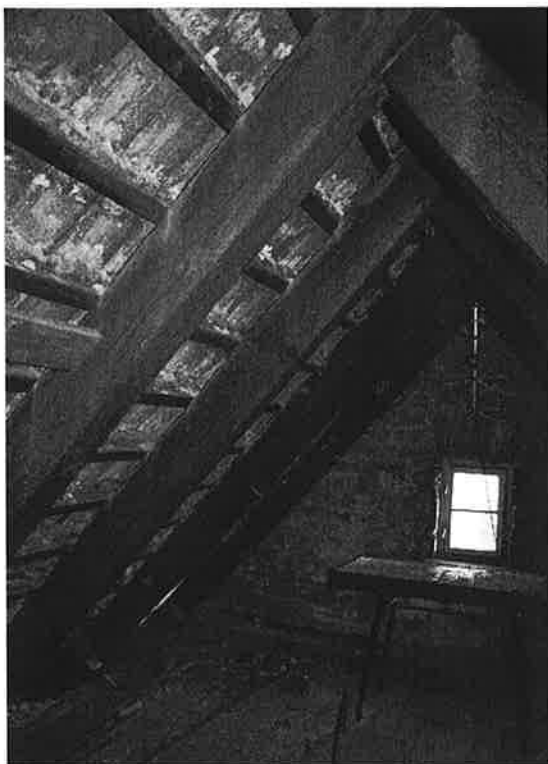
Fot. 13 – Górna kondygnacja poddasza (IIIp.);
widoczne krokwie 1E-4E;

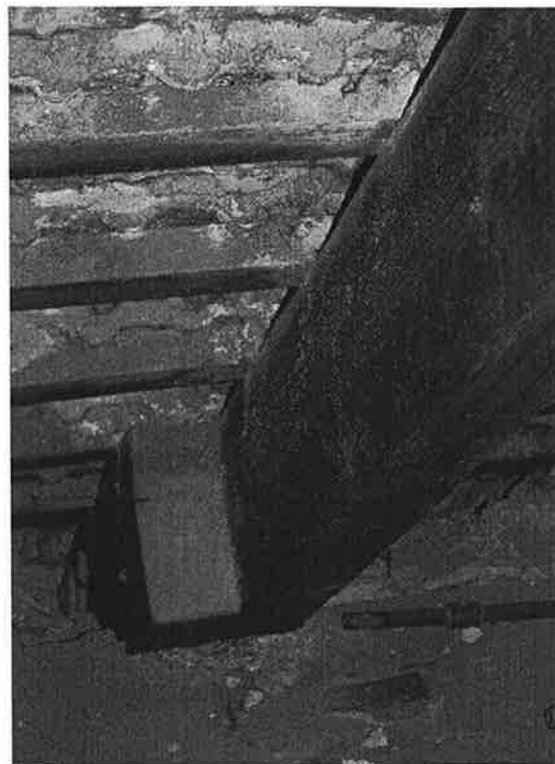
- czoło dolnego odcinka krokwi nr 3E widoczne na górnej kondygnacji poddasza spękane; powierzchnie boczne uszkodzone przez ogień;
- powierzchnie boczne dolnego odcinka krokwi nr 5E widoczne na górnej kondygnacji poddasza uszkodzone przez ogień;

Fot.14 – Górna kondygnacja poddasza (IIIp.);
widoczne połączenie dolnej i górnej krokwi 5E;

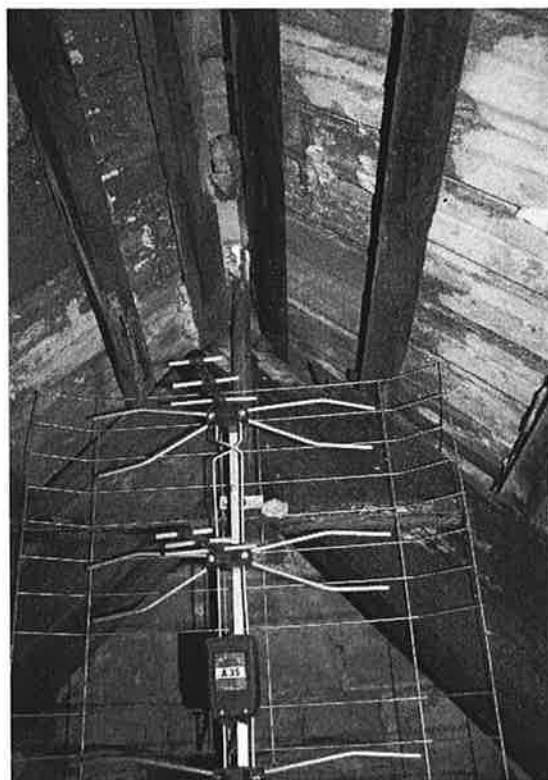
- w rejonie kalenicy obie krokwie nr 1 wykazują ubytki powstałe w wyniku rozkładu drewna przez grzyb;
- połączenie krokwi na zakładkę zabezpieczone przy pomocy kołka drewn.;

Fot. 15 – Górna kondygnacja poddasza (IIIp.);
uszkodzone połączenie krokwi 1E i 1W;

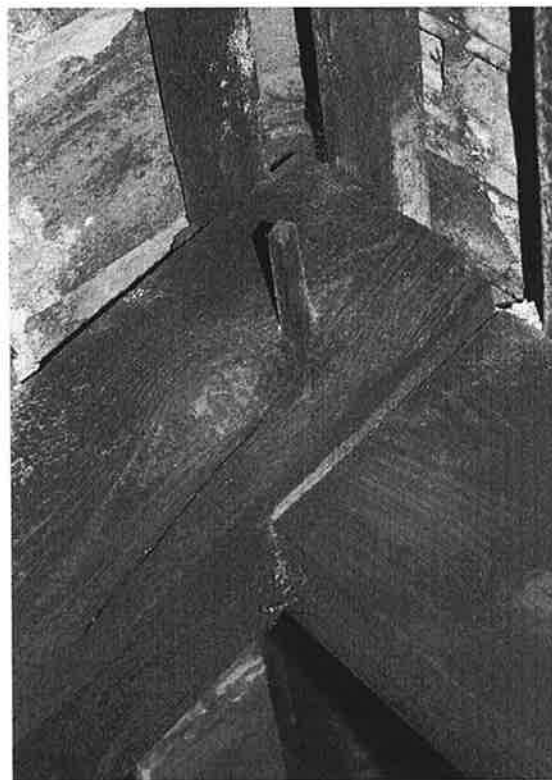
Fot.16 – Górna kondygnacja poddasza (IIIp.);
widoczne połączenie krokwi 7E i 7W;

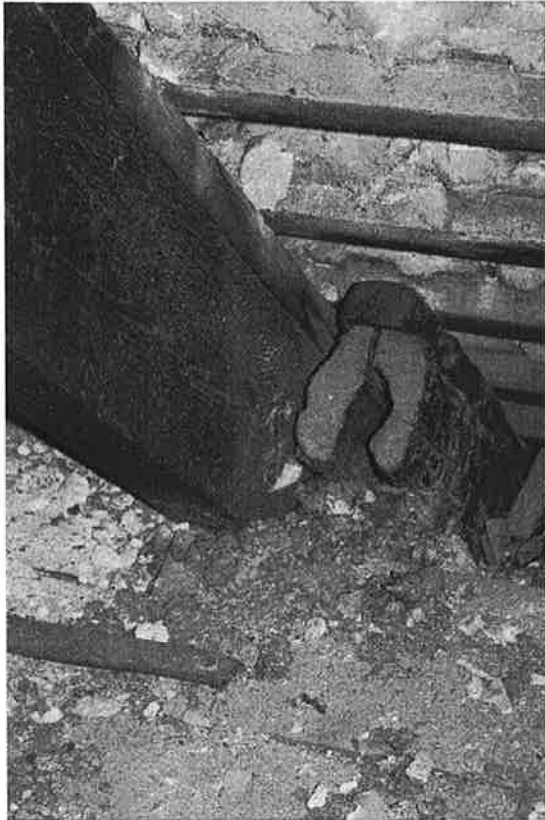
Fot. 17 – Górna kondygnacja poddasza (IIIp.);
połączenie dolnej (opalonej) i górnej krokwi 3;

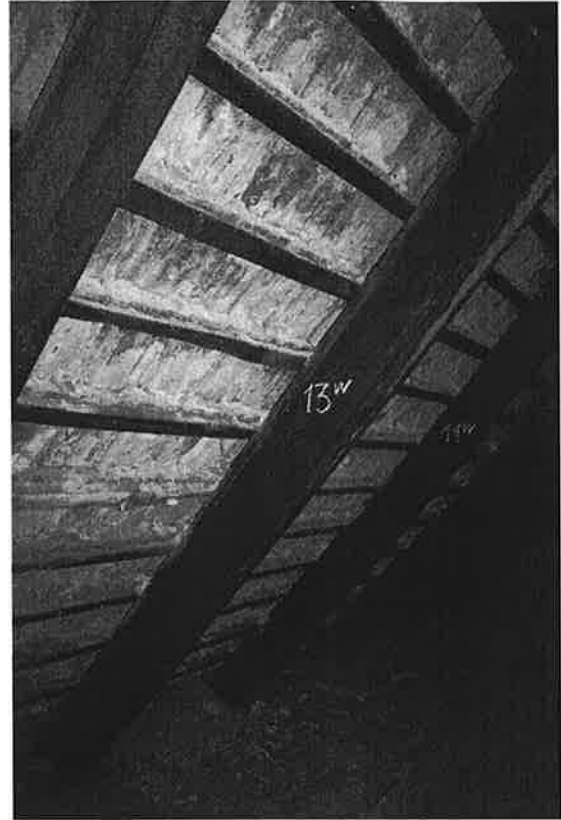
- krokwie od nr 13 do nr 18 noszą ślady uszkodzenia przez ogień (opalenie);

- krokiew nr 13W naprawiona za pomocą obustronnej nakładki z deski;
- krokiew nr 13E naprawiona za pomocą jednostronnej nakładki z deski;

Fot.18 – Górna kondygnacja poddasza (IIIp.);
widoczne krokiew 13W uszkodzona przez ogień

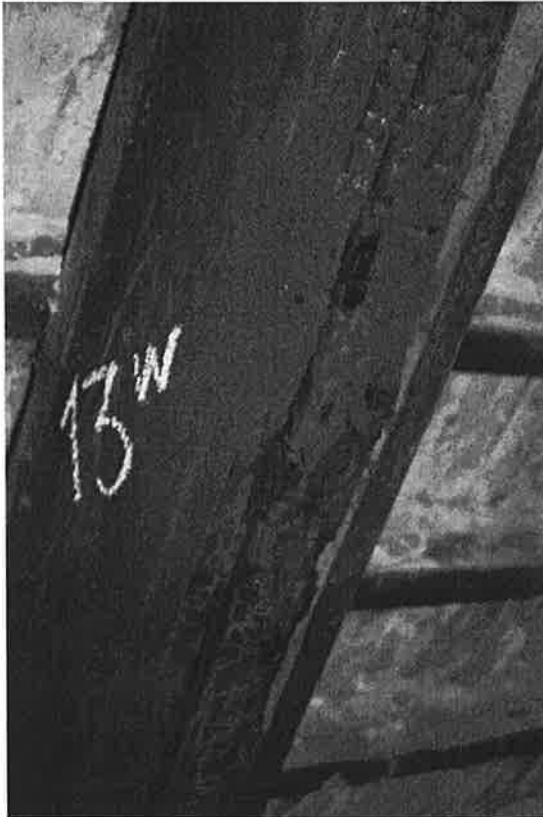
Fot. 19 – Górna kondygnacja poddasza (IIIp.);
uszkodzona przez ogień krokiew 13W
oraz nakładki z desek

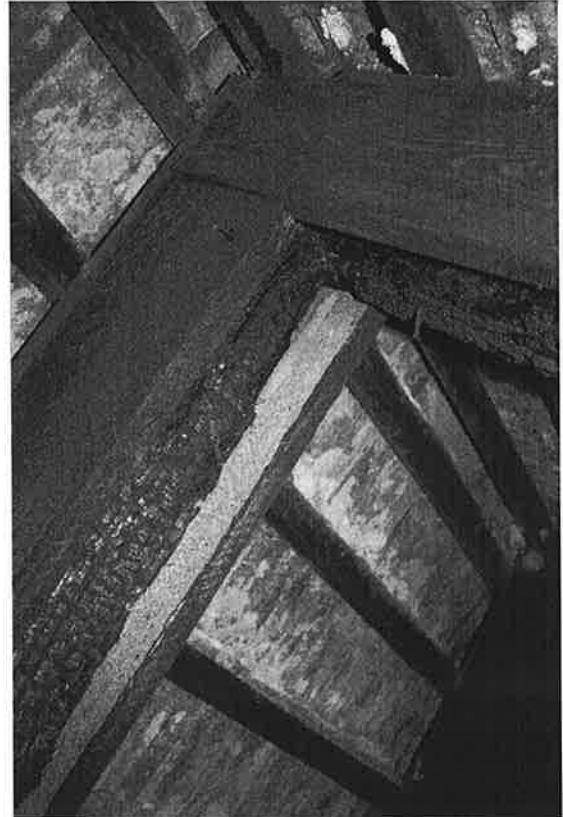
Fot.20 – Górna kondygnacja poddasza (IIIp.);
uszkodzona przez ogień krokiew 13W i 13E
oraz nakładki z desek

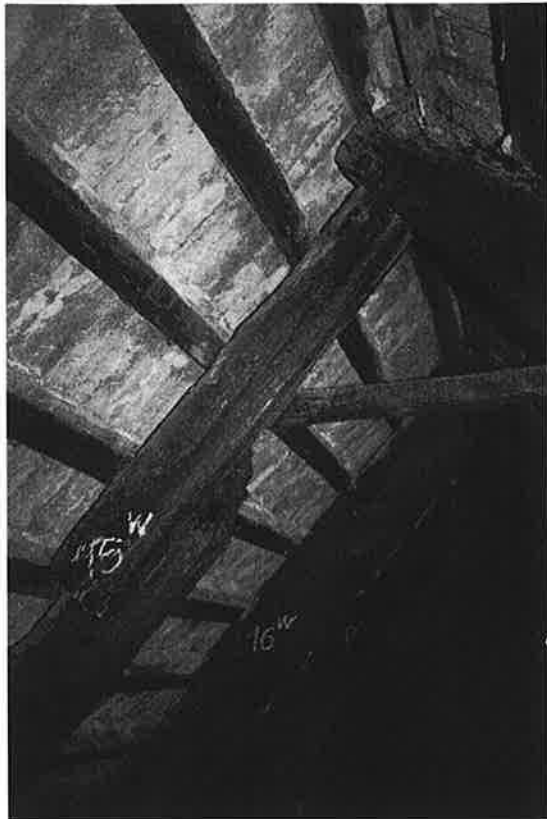
Fot. 21 – Górna kondygnacja poddasza (IIIp.);
widoczna uszkodzona krokiew 15W

- krokiew 14W nad podłogą deskową uszkodzona przez owady techniczne szkodniki drewna;
- krokiew nr 15W oraz 15E z ubytkiem końcówki w górnej części; obie krokwie naprawiono za pomocą jednostronnej nakładki z bala drewn.;

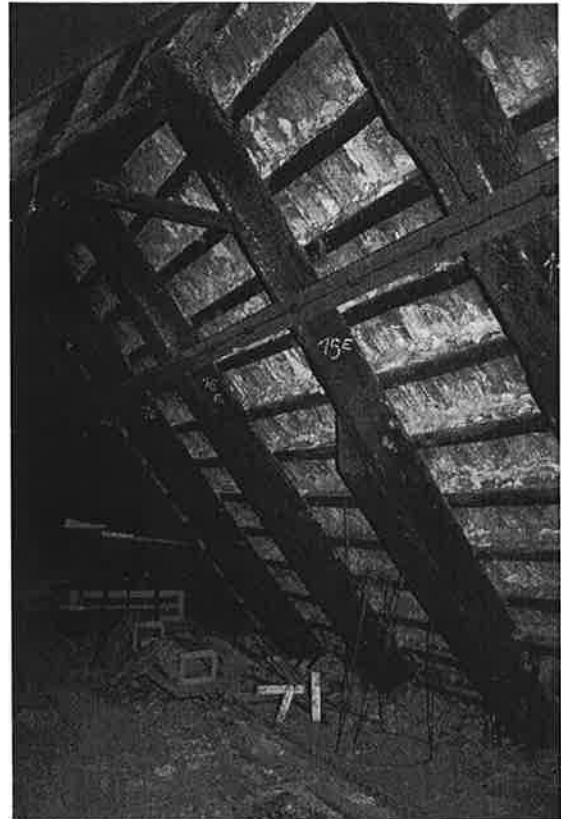
Fot.22 – Górna kondygnacja poddasza (IIIp.);
widoczna uszkodzona krokiew 15E

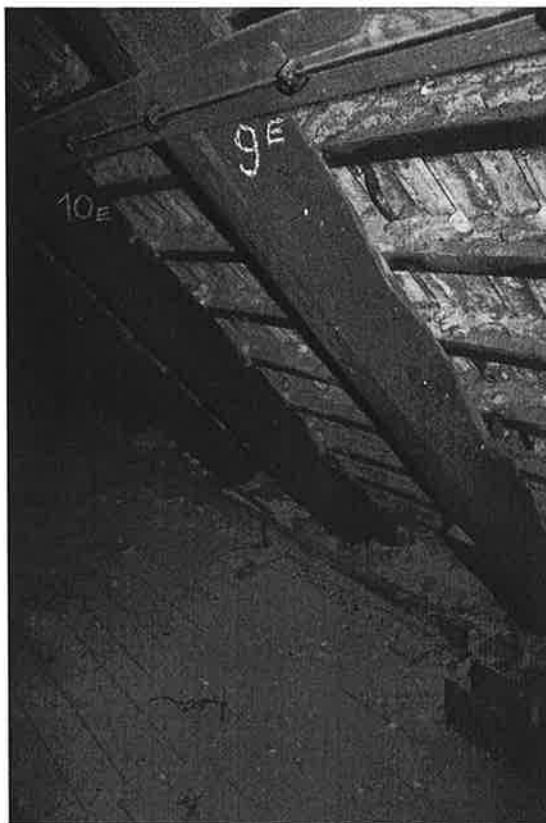
Fot. 23 – Górna kondygnacja poddasza (IIIp.);
widoczna nadciąg z NP. 120

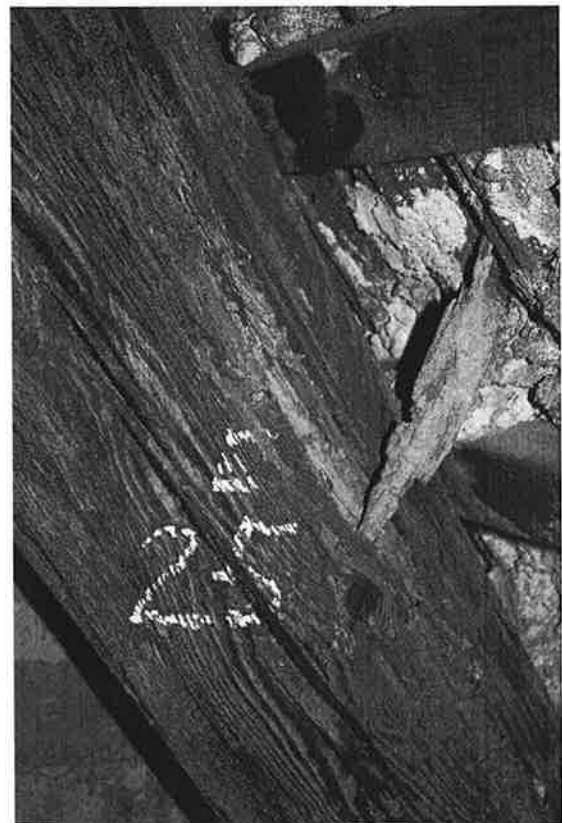
Fot.24 – Górna kondygnacja poddasza (IIIp.);
widoczna uszkodzona krokiew 25E

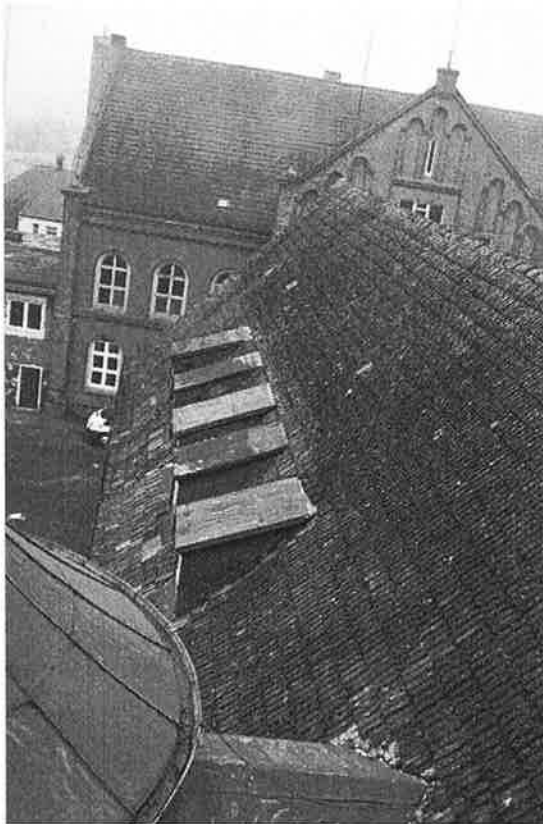
Fot. 25 –Wschodnia płac dachowa; widoczna widoczna korozja blachy na lukarnach;

- do pokrycia lukarn zastosowano blachę czarną lub stal. ocynk., malowaną na kolor rdzawoczerwony; obecnie na powierzchni blachy widoczne rozległe ogniska korozji;
- krycie blachą wykonano wyjątkowo niestarannie; dotyczy to wszystkich połączeń oraz przełamania blachy na okapie;

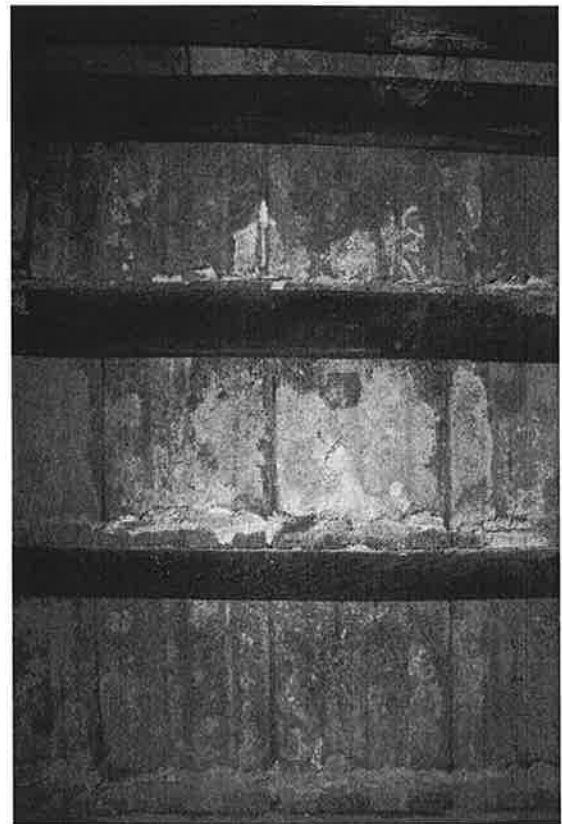
- warstwa barwiąca dachówkę uległa korozji;
- na pokryciu z dachówki rozwój mchów;
- pokrycie z dachówki uszczelniano za pomocą zaprawy cement.;
- pokrycie wykazuje liczne nieszczelności;
- na łątach czytelne plamy, przebarwienia i zacieki powstałe w wyniku okresowego zawilgocenia;

Stan techniczny pokrycia dachowego jest zły.

Fot.26 – Połac dachowa od strony górnej kond. poddasza

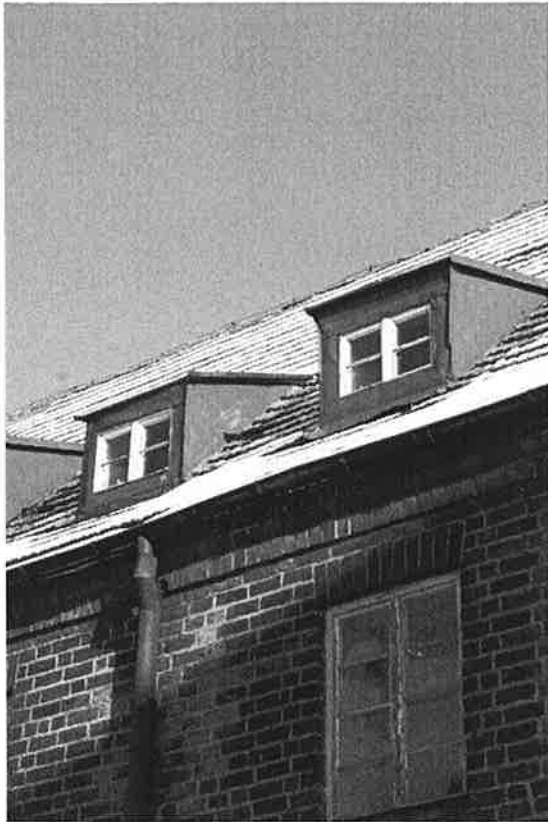
- odrębności kształtu niektórych lukarn np. w połaci zach. druga lukarna od strony pd. wyraźnie niższa od pozostałych;

Fot. 27 – Zachodnia płac dachowa; po lewej widoczna lukarna niższa niż pozostałe;

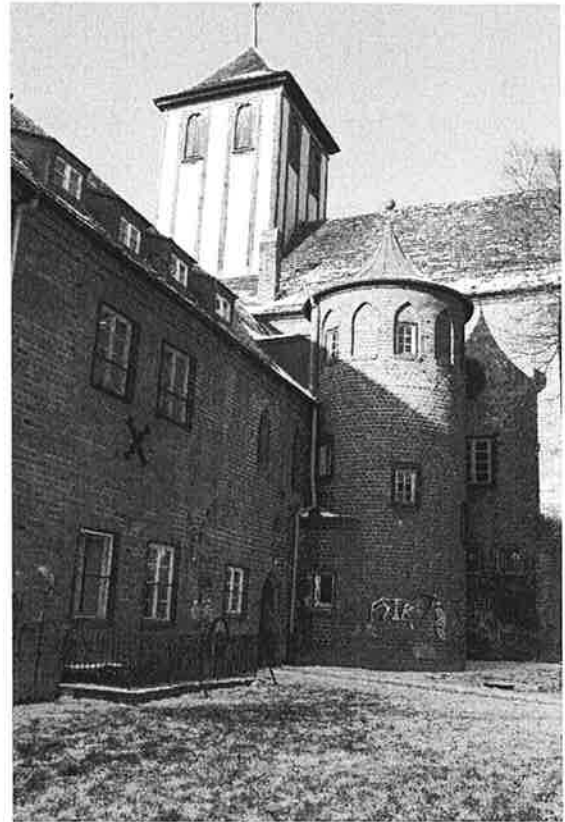
Fot.28 – Wschodnia połać dachowa; widoczne

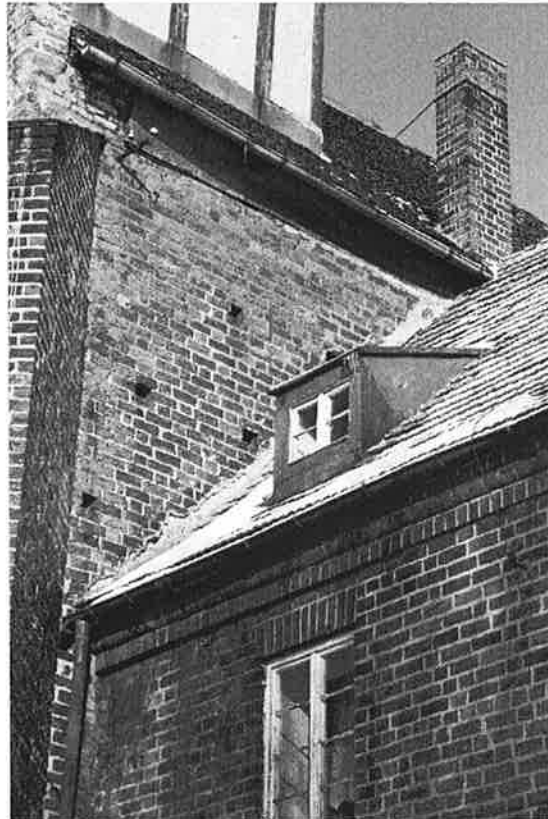
Fot. 29 – Zachodnia płac dachowa; widoczna korozja blachy skrajnej lukarny i brak opierzenia na styku z dawnym kościołem

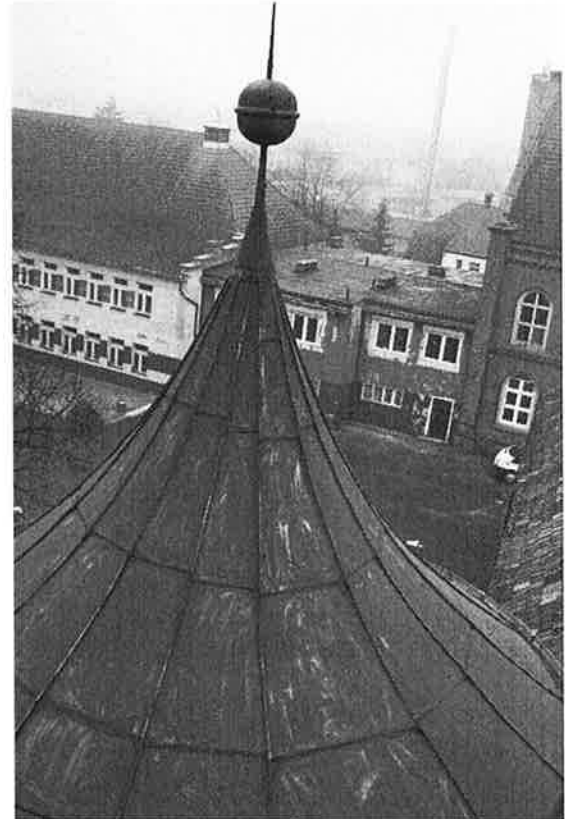
Fot.28 – Stożkowaty dach nad cylindryczną klatką schodową; widoczna kula na iglicy wieńczącej;
