**Stan techniczny konstrukcji budynku mieszkalnego
po pożarze oraz zakres remontu**

EKSPERTYZA TECHNICZNA

**Budynek mieszkalny wielorodzinny przy ul. Wąskiej nr 10
w Zielonej Górze**

Zielona Góra, styczeń 2022r.

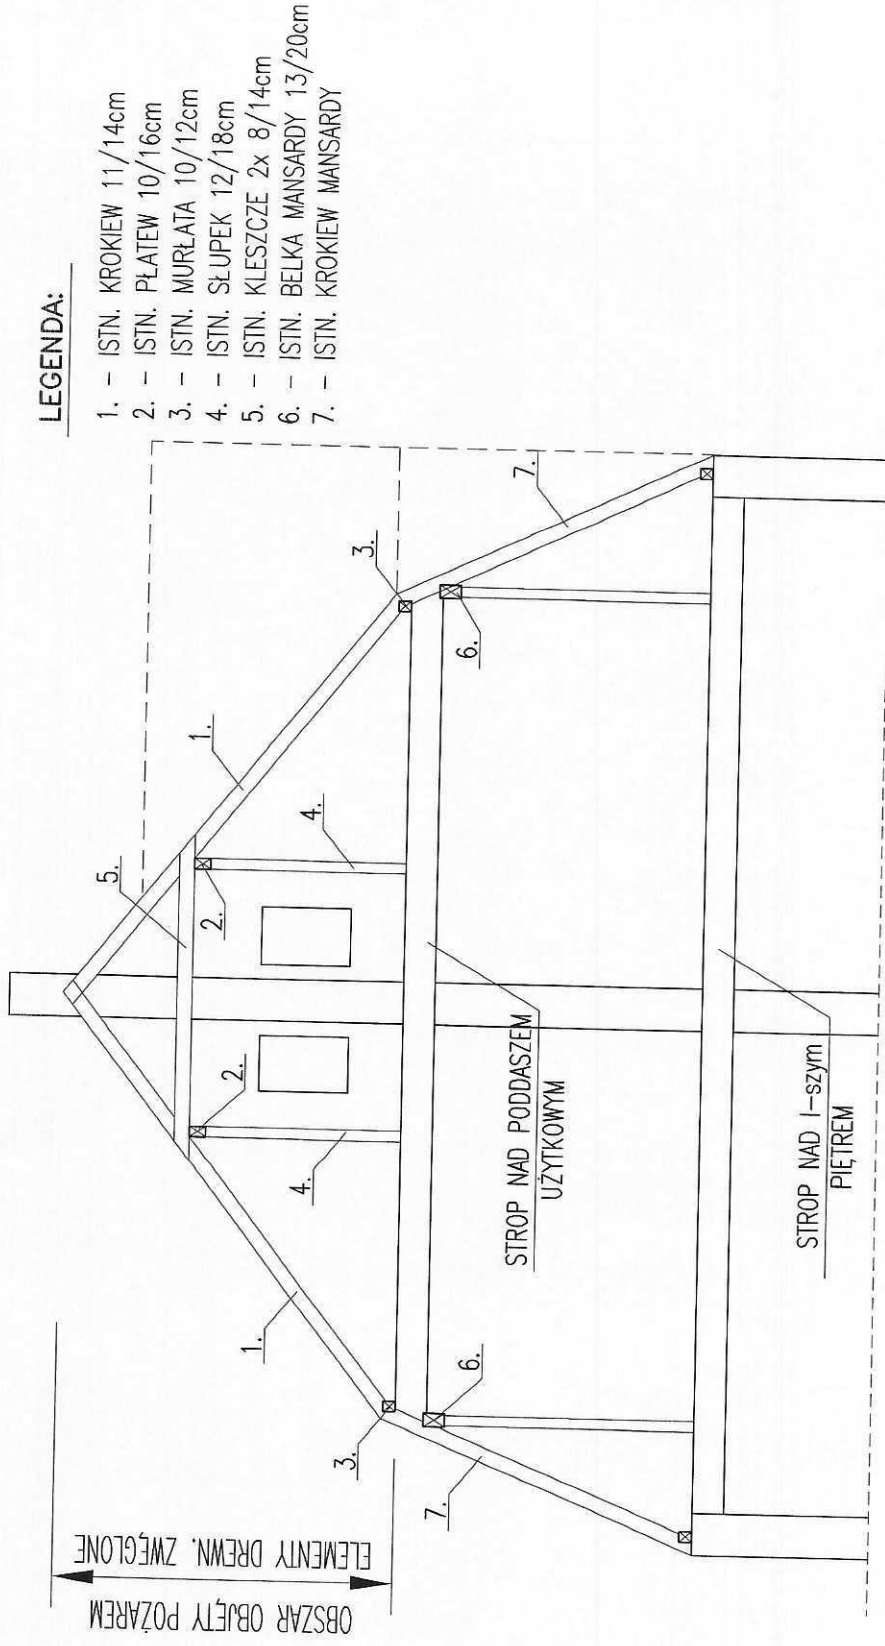
PRZEKRÓJ A-A – 1:50

- ◆ **Konstrukcja dachowa:** Konstrukcja dachowa w części strychowej (wyższej) drewniana typu płatwiowo-kleszczowego – w wyniku pożaru uległa całkowitemu zniszczeniu, obecnie pozostały jedynie zwęglone elementy główne konstrukcji, które nie nadają się do dalszej eksploatacji, stwarzają zagrożenie dla bezpieczeństwa ludzi i mienia – **wymagane wykonanie nowej konstrukcji dachowej (odtworzenie)**. Część konstrukcji na poziomie mansardy (krokwie, łąty) nie jest uszkodzona – może być wykorzystana przy odtwarzaniu konstrukcji.
