**OPINIA TECHNICZNA OKREŚLAJĄCA SPOSÓB WZMOCNIENIA
USZKODZONYCH SŁUPÓW STALOWYCH PODPIERAJĄCYCH
ZADASZENIA PRZY BUDYNKU B-3 DOLNOŚLĄSKIEGO
OŚRODKA DORADZTWA ROLNICZEGO
PRZY UL. ZWYCIĘSKIEJ 8 WE WROCŁAWIU**

Obiekt: Budynek biurowy

Adres: ul. Zwycięska 8, 53-033 Wrocław

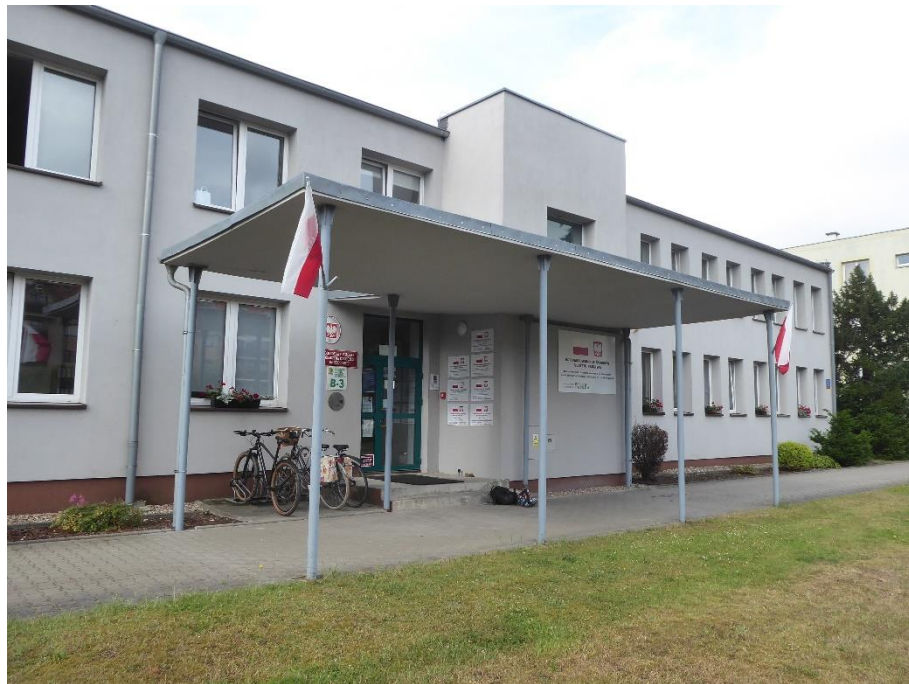
Budynek został wybudowany prawdopodobnie w latach 70. XX wieku. Do budynku przylegają 2 zadaszenia: od strony północnej frontowej (fot. 1) oraz od strony południowej (fot. 3). Zadaszenia skonstruowane są następująco:

Fot. 1. Zadaszenie od strony północnej przy budynku Dolnośląskiego Ośrodka Doradztwa Rolniczego przy ul. Zwycięskiej 89 we Wrocławiu

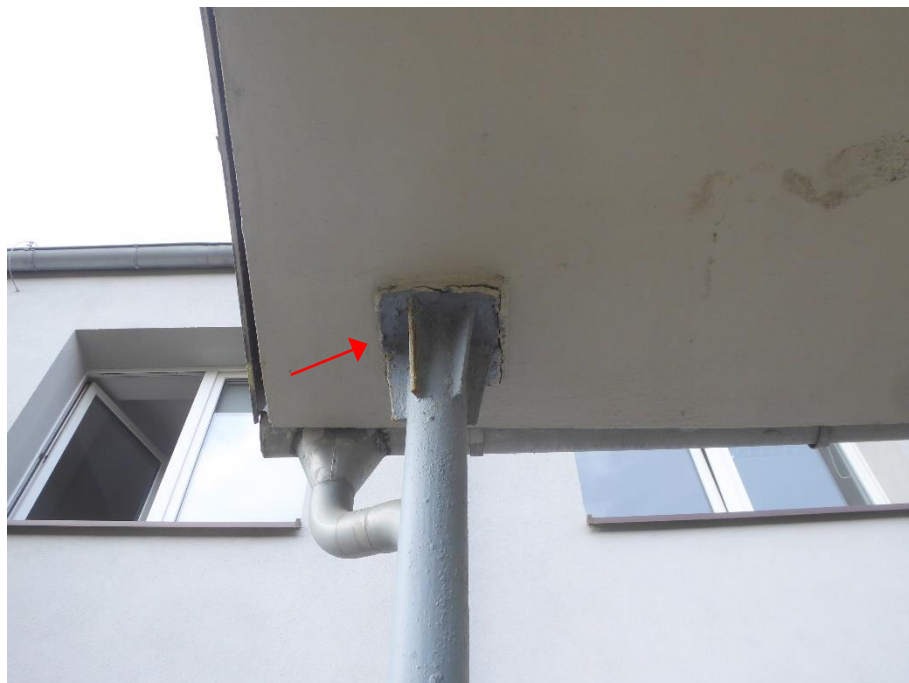
- dach zadaszeń stanowią płyty żelbetowe o grubości około 14 cm, kryte papą;
- w/w płyty oparte są wprost na słupach stalowych, bez podciągów (fot. 2);
- słupy wykonane są z rur okrągłych o grubości ścianki 4 mm;
- zadaszenie od strony frontowej opiera się na 8 słupach, rozmieszczonych w 2 rzędach w rozstawach w obu kierunkach co 3.0 m (fot. 1); słupy oparte są na fundamentach betonowych na głębokości około 50 cm pod poziomem terenu; części słupów zlokalizowane pod poziomem gruntu prawdopodobnie nie są obetonowane;
- zadaszenie od strony południowej budynku opiera się na jego ścianach oraz na 1 słupie narożnym (fot. 3); posadowienie słupa wykonane jest prawdopodobnie analogicznie jak po przeciwnej stronie budynku;
- sztywność przestrzenna płytowo-słupowych konstrukcji zadaszeń jest zapewniona poprzez połączenie płyt żelbetowych z budynkiem.

Fot. 2. Bezpośrednie oparcie płyty żelbetowej zadaszenia od strony północnej na słupie stalowym

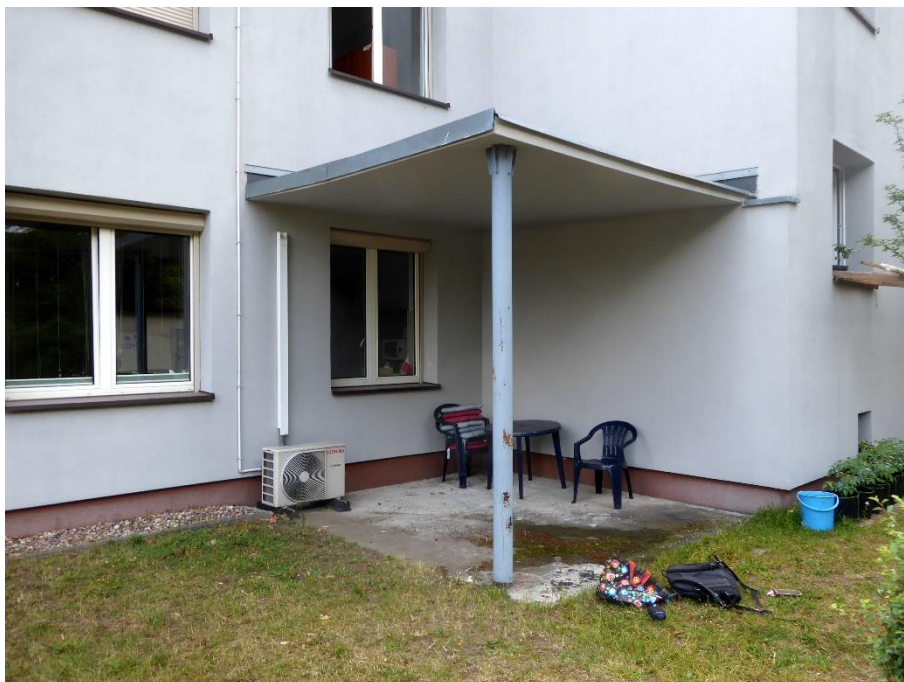
Fot. 3. Zadaszenie od strony południowej

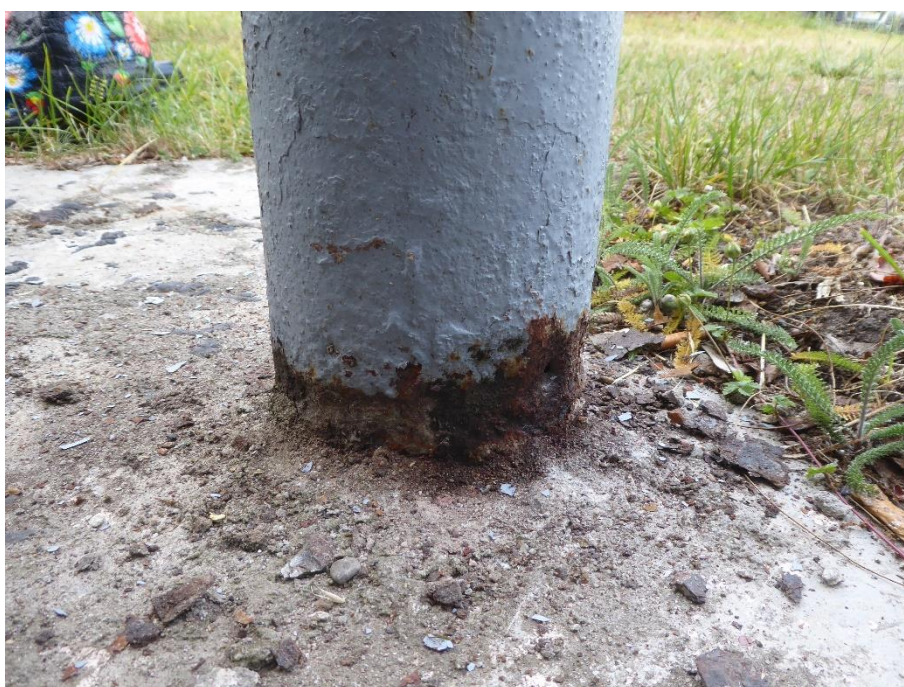
- płyty żelbetowe są nieznacznie ugięte; na powierzchniach dolnych płyt nie występują widoczne pęknięcia i zarysowania;
- konstrukcje zadaszeń są sztywne przestrzennie;
- słupy zachowują pionowość;
- dolne odcinki słupów są silnie skorodowane (fot. 4), w przypadku jednego ze słupów od strony północnej aż do całkowitej utraty przekroju.

Ze względu na głęboką korozję dolnych partii słupów stan techniczny zadaszeń jest zły. Zadaszenie od strony frontowej ze względu na całkowitą utratę przekroju jednego ze słupów stwarza zagrożenie i przed wykonaniem naprawy wymaga pilnego podstemplowania.

Fot. 3. Skorodowana dolna część słupa zadaszenia od strony południowej

Stwierdza się, że wszystkie słupy obu zadaszeń wymagają wzmocnienia w skorodowanych partiach dolnych. Wzmocnienia należy wykonać następująco:

- zadaszenie należy podstemplować;
- słupy należy odkopać do poziomu fundamentów (około 50 cm pod poziomem terenu); odkopanie będzie wymagało lokalnego rozebrania nawierzchni chodnika z kostki betonowej od strony północnej oraz posadzki betonowej od strony południowej budynku;

- od poziomu fundamentu do wysokości około 40 cm ponad poziomem terenu słupy należy obetonować, wykonując cokoły żelbetowe jak na rys. K-1;
- słupy należy zakotwić w cokołach poprzez przyspawanie do nich 4 kątowników oporowych o przekroju 50x30x4 mm i długości 30 mm; przed przyspawaniem kątowników słupy należy oczyścić z rdzy w miejscu spawania; górne powierzchnie betonu cokołów należy wykonać z spadkami w kierunku zewnętrznym (około 5% spadku);
- całość powierzchni wszystkich słupów ponad poziomem obetonowania należy oczyścić z istniejących powłok malarskich oraz rdzy a następnie zabezpieczyć antykorozyjnie poprzez pomalowanie w klasie korozyjności C3.
