EKSPERTYZA

DOTYCZĄCA STANU TECHNICZNEGO KŁADKI DLA PIESZYCH NAD ULICĄ JANA ZAMOYSKIEGO W ZAMOŚCIU

Zlecający: Zarząd Dróg Grodzkich, ul. Jana Kilińskiego 86, 22-400 Zamość

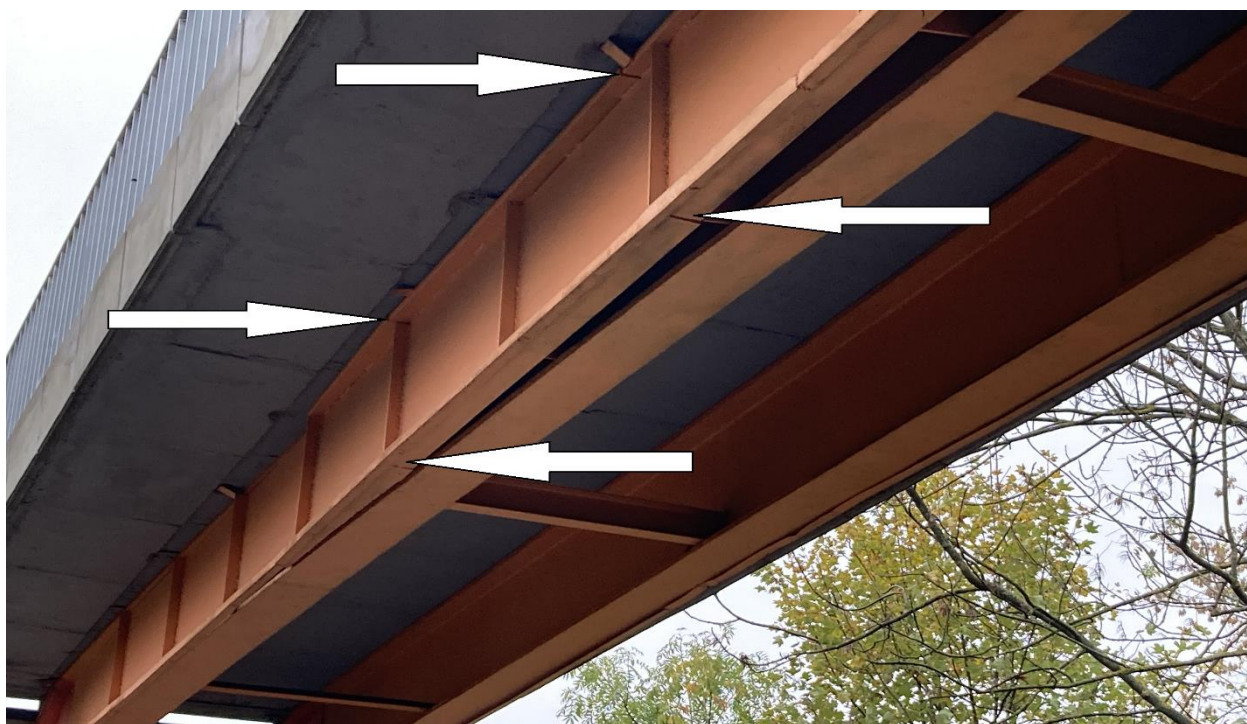
Stan techniczny zespolonej konstrukcji nośnej płyty należy określić jako dostateczny z uwagi na uszkodzenie dźwigara stalowego, który został wzmocniony poprzez scalenie za pomocą blach profilu dwuteowego wykonanego z blachy stalowej gr. ok.12mm. Długość wzmocnianego dźwigara wynosi 15,0m. Naprawa „zwichrowanego” dźwigara wykonana została poprzez wstawienie belki dwuteowej, którą zespolono z istniejącym dźwigarem poprzez żebra usztywniające pomiędzy kształtownikami oraz łączniki stalowe zakotwione w płycie betonowej. Dwuteowy element wzmocniający został wykonany poprzez scalenie blachy (średnika) z półką dolną i górną stanowiące pasy blach. Scalenia nie wykonano spawem ciągłym tylko punktowo, stąd „praca” elementu wzmocniającego jest nierównomierna. Miało to na celu wzmocnienie zwichrowanego dźwigara stalowego. Oprócz funkcji nośnej pełnił również funkcje maskującą od strony dojazdu do obiektu ulicą Jana Zamoyskiego. Stopka dolna i górna nie stanowi jednolitego pasa, jest wykonana z kilku ok. 2m odcinków blachy (fot. 2). Ponadto wykonano poprzeczne wzmocnienie z dwuteowników pomiędzy dźwigarami.

Fot.2 Przerwy (nieciągłość) stopki dolnej i górnej

Należy podjąć działania mające na celu wymianę uszkodzonego dźwigara stalowego wraz z konstrukcją wzmacniającą/maskującą. Wymiana ma na celu poprawę estetyki obiektu oraz zlikwidowanie potencjalnego zagrożenia utraty nośności, które można mylnie interpretować przy wykonywaniu przeglądów okresowych po zaobserwowaniu pęknięć i braku ciągłości elementów konstrukcji wzmacniającej. W rezultacie powoduje to sytuacje gdzie obiekt poddawany jest kontroli Nadzoru Budowlanego, a Zarządca jest zmuszony do usunięcia nieprawidłowości.

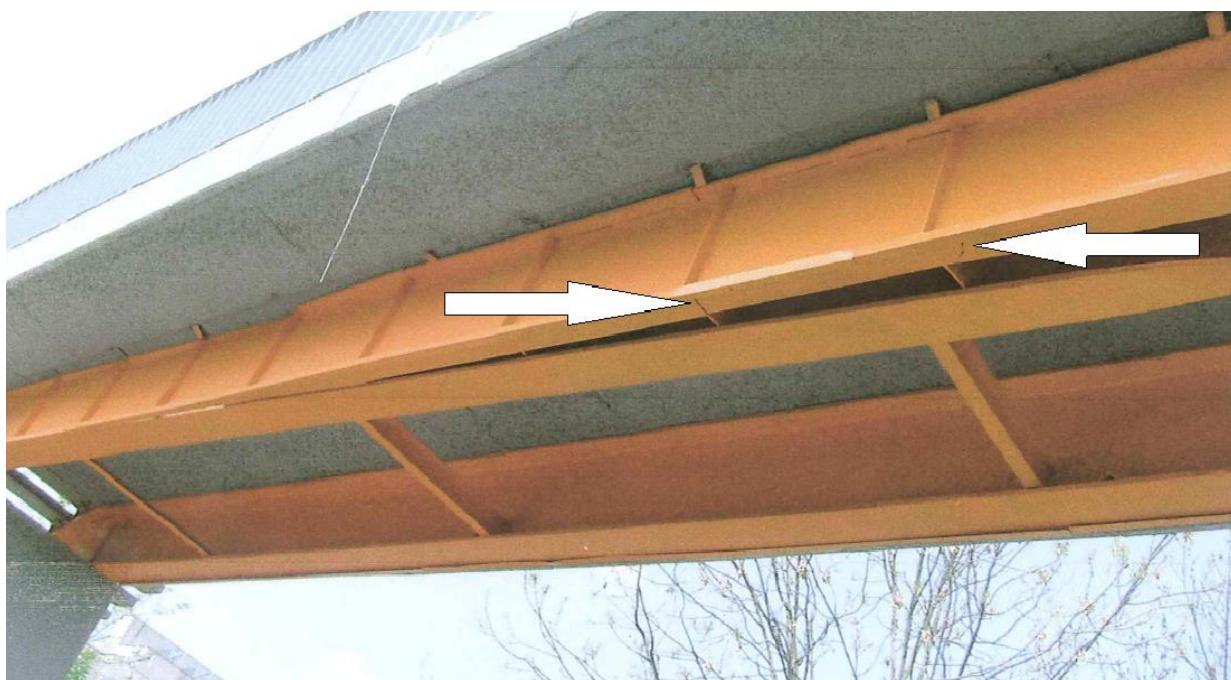
Na stopce dolnej występują pęknięcia, które według dokumentacji zdjęciowej wykonywanej podczas corocznych przeglądów obiektu widoczne były już w roku 2011 (dokumentacja zdjęciowa uzyskana od Zarządcy obiektu). Najprawdopodobniej wystąpiły w niedługim czasie po wykonaniu naprawy i spowodowane były niedostatecznym doborze przekroju blach elementów wzmacniających oraz brakiem ciągłości spawów pomiędzy środnikiem, a stopką dolną. Pęknięcia przedstawia fot. 3.

Fot.3 Pęknięcie stopki dolnej – zdjęcie wykonane podczas przeglądu w 2011 r.

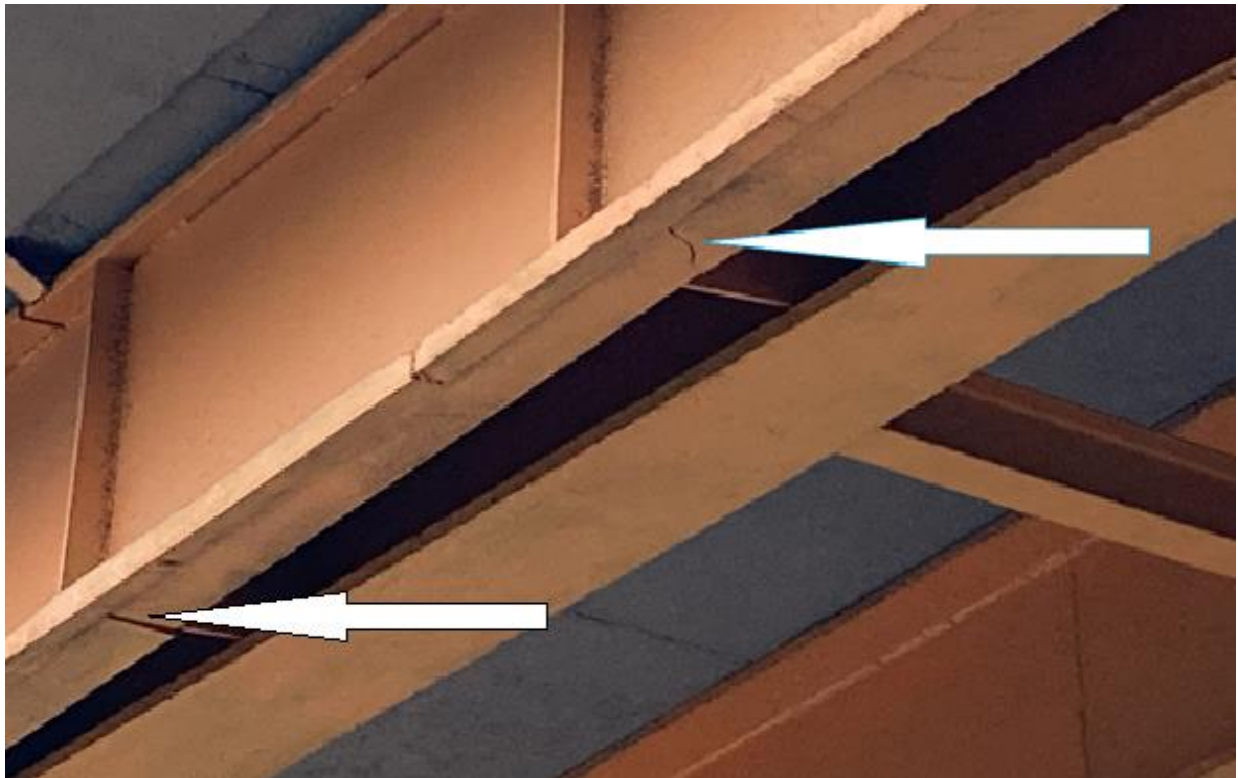
W przeglądach okresowych nie wykazywane były przedmiotowe pęknięcia pomimo ich występowania. Osoby dokonujące przeglądu podstawowego zgodnie z Instrukcją przeglądów mostów wydaną przez GDDKiA dokonują oceny elementów obiektu z poziomu jezdni i terenu, stąd też przedmiotowe pęknięcia mogły być niezauważone podczas wizji lokalnej. Poza pęknięciami występują przerwy w połączeniach blach stopki dolnej i górnej, które na pierwszy rzut sugerują pęknięcia. Brak spawów pozwala stwierdzić, że zostały w ten sposób wykonane podczas „naprawy” dźwigara. Stan pęknięć i przerw blach na dzień sporządzania niniejszej ekspertyzy przedstawia fot.4.

Fot. 4 Pęknięcie stopki dolnej oraz brak ciągłości w miejscu łączenia blachy – zdjęcie wykonane 16.10.2020 r.

Należy zatem stwierdzić, iż pęknięcie **nie powiększyło** się od 2011 r., kiedy to już było widoczne (fot. 3) oraz **nie postępuje** w przekroju dwuteowej konstrukcji wzmacniającej jak również brak jest „nowych” widocznych uszkodzeń zwichrowanego dźwigara stalowego. Stan pozostałych dźwigarów stalowych jest dobry. Są one zabezpieczone farbą antykorozyjną, nielicznie występują ogniska korozji. Pozostałe dźwigary stalowe nie są zdeformowane, a występująca korozja jest jedynie powierzchniowa. Płyta żelbetowa od spodu jest zabezpieczona antykorozyjnie farbami do powierzchni betonowych. Na płycie ustroju nośnego znajduje się warstwa bitumiczna z posypką kruszywa, która stanowi nawierzchnie kładki. Brak widocznych śladów korozji betonu płyty ustroju nośnego. Zwieńczenie płyty betonowej stanowią betonowe elementy gzymsowe. Ponad płytę wyniesiona jest belka podporęczowa, w której zakotwiona jest stalowa balustrada szczeblinkowa.

Do momentu wymiany uszkodzonego dźwigara kładka dla pieszych **może być użytkowana**. Przedmiotowe pęknięcia **nie wpływają** na nośność konstrukcji. Nie zaobserwowano zarysowań ani odkształceń na powierzchniach betonowych płyty nośnej. Pęknięcia i brak ciągłości konstrukcji wzmacniającej są prawdopodobnie „błędem wykonawczym” związanym z wykonaniem i montażem konstrukcji wzmacniającej. Z uwagi na charakter i funkcję obiektu nie istnieje ryzyko, iż nastąpi gwałtowne przeciążenie kładki np. poprzez przypadkowe najechanie pojazdu stąd jej użytkowanie jest jak najbardziej bezpieczne. Od 2011 r. do momentu opracowania przedmiotowej ekspertyzy pęknięcia konstrukcji wzmacniającej nie powiększyły się (co widać na załączonej dokumentacji fotograficznej).

1. W przypadku wymiany uszkodzonego dźwigara należy zlecić wykonawcy wymiany przygotowanie projektu technologicznego tymczasowego podparcia, demontażu uszkodzonego elementu u montażu docelowego dźwigara stalowego o tożsamym przekroju. Brak jest dokumentacji archiwalnej na podstawie której można byłoby stwierdzić występowanie sworzni np. Nelsona. Widoczne są jedynie blachy łącznikowe (fot. 5), które są najprawdopodobniej jedynym elementem zespolenia konstrukcji betonowej ze stalowymi dźwigarami. Ponadto gdyby występowały sworznie byłyby widoczne pomiędzy „zwichrowanym” dźwigarem i konstrukcją wzmacniającą ponieważ wygięcie dźwigara w maksymalnym miejscu wynosi ok. 30cm. Należy zauważyć, iż w przypadku występowania sworzni przy uderzeniu uszkodzeniu uległaby najprawdopodobniej betonowa płyta nośna. Brak informacji oraz śladów po takowej naprawie.

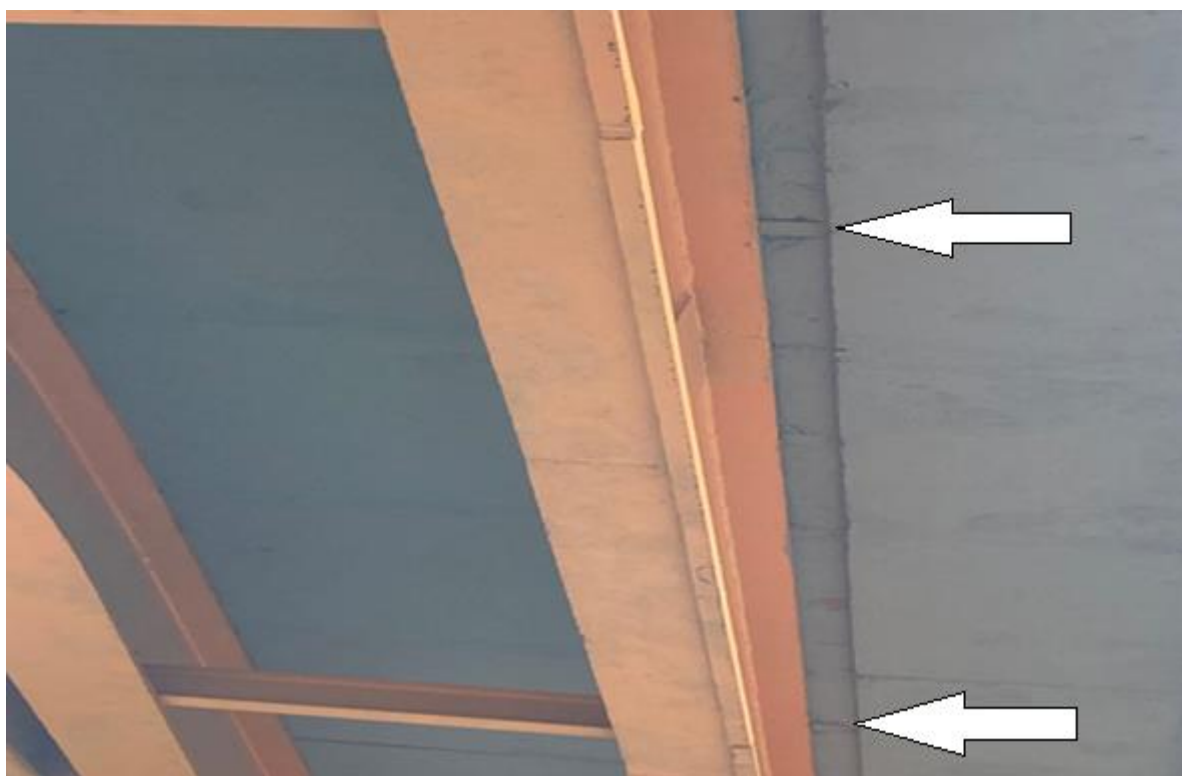
Fot. 5 Blachy łącznikowe dźwigara stalowego z płytą żelbetową

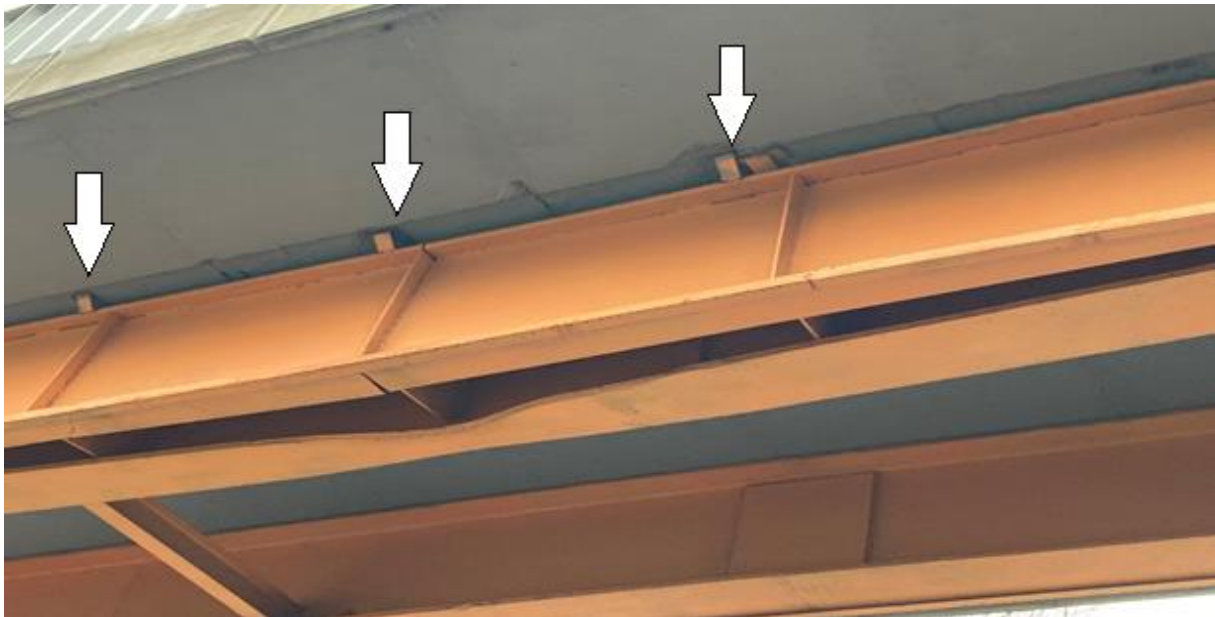
Fot. 6 Blachy łącznikowe dźwigara stalowego z płytą żelbetową

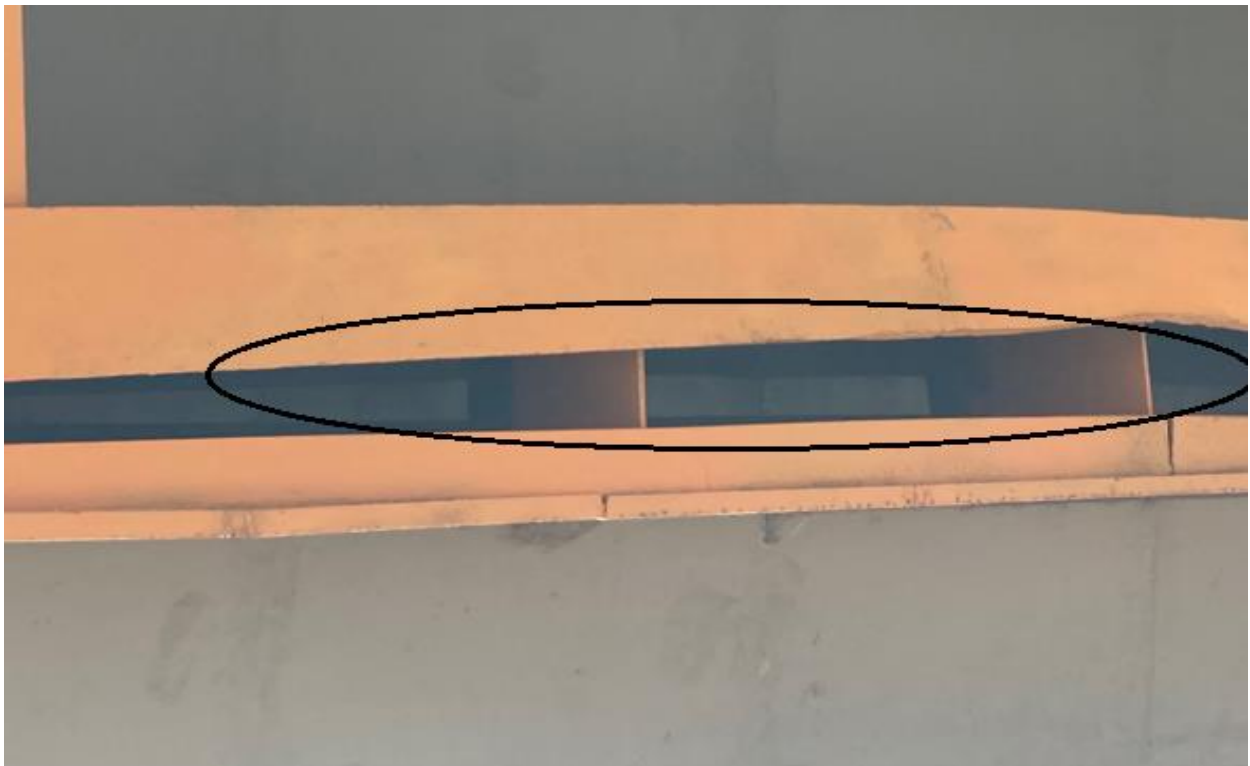
Fot. 7 Brak widocznych sworzni Nelsona

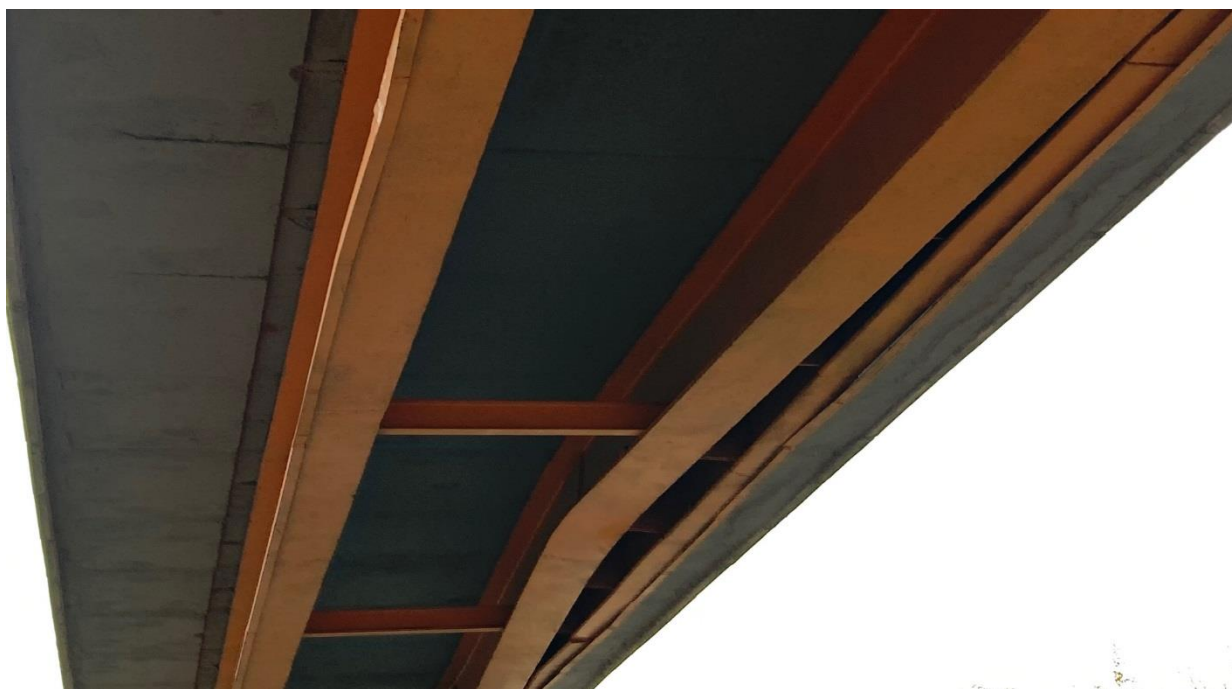
Fot. 8 Uszkodzony dźwigar wraz z konstrukcją wzmacniającą

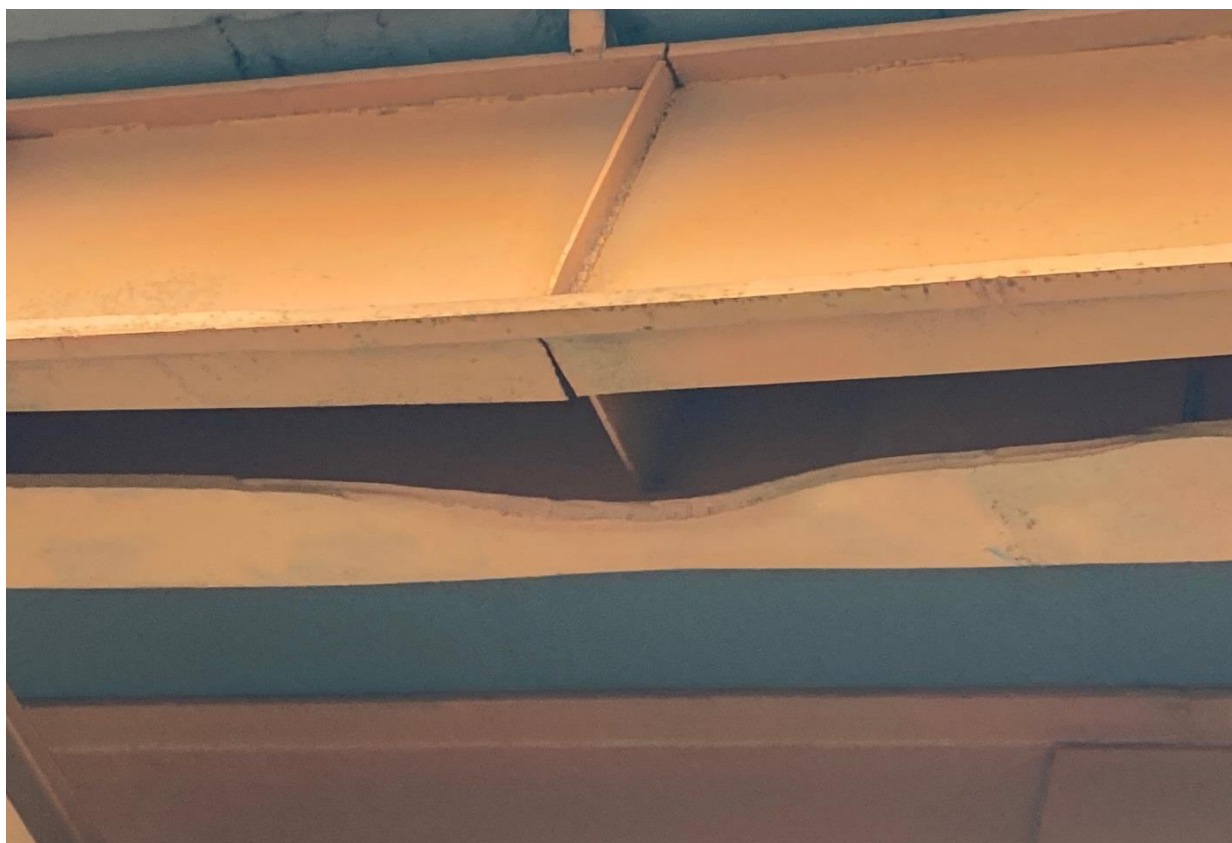
Fot. 9 Brak ciągłości blach elementu wzmacniającego.

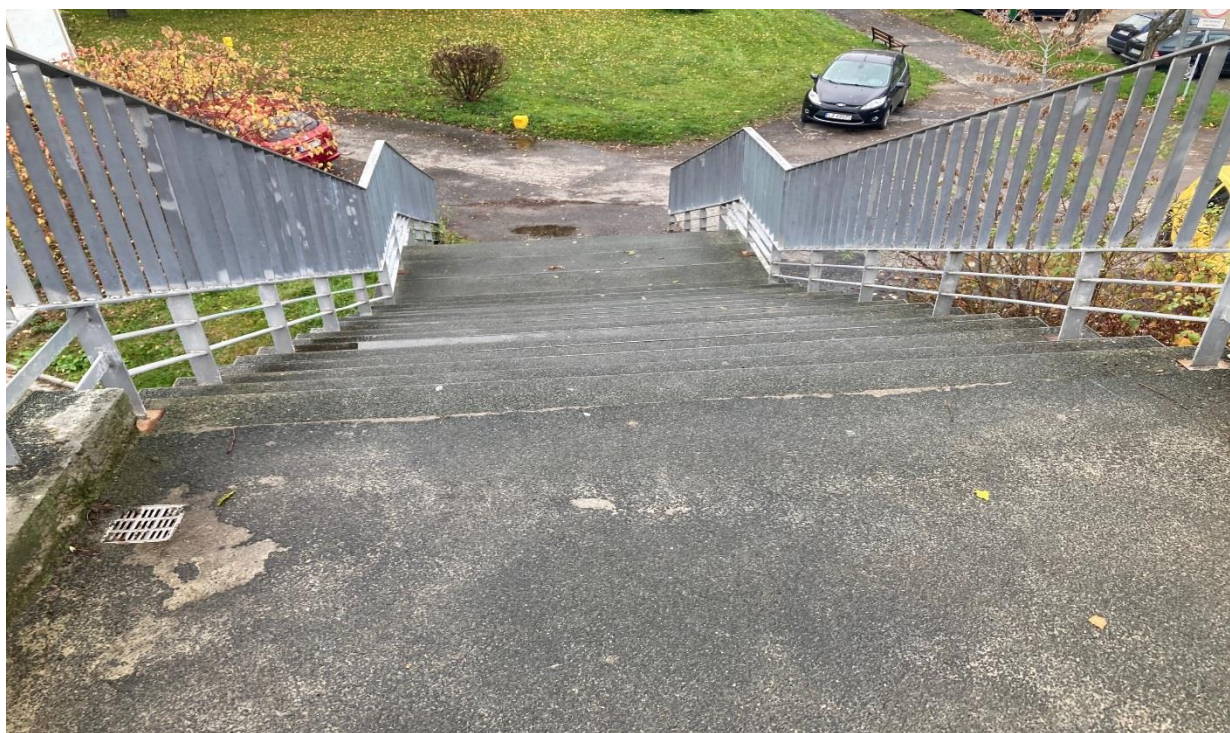
Schody stanowią stopnie z prefabrykowanych płyt o wym. 3,4m x 0,37m i wysokości stopnicy 0,08m. Płyty wykonane są w obudowie z kątownika stalowego o wym. 0,08m x 0,08m i zakotwione za pomocą przyspawanych blach stalowych. Spoczniki wykonano z płyt prefabrykowanych gr. 0,08 m. Nawierzchnie schodów stanowi warstwa bitumiczna, która posiada liczne wykruszenia poprzez co występują odkrycia powierzchni betonowych schodów.

Fot. 14 Nawierzchnia schodów od strony zachodniej
