Ekspertyza dendrologiczna wykonana na podstawie badania tensometrycznego drzewo: Jesion wyniosły (ul. Wisze 2)

wyniki, diagnoza, zalecenia

Krosno

2 grudnia 2021

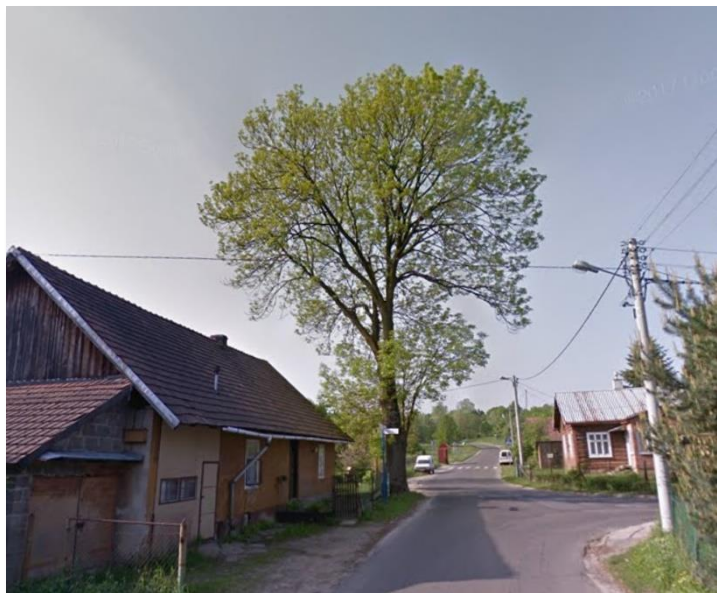
Fot. 01 – Jesion wyniosły, widok od strony północnej

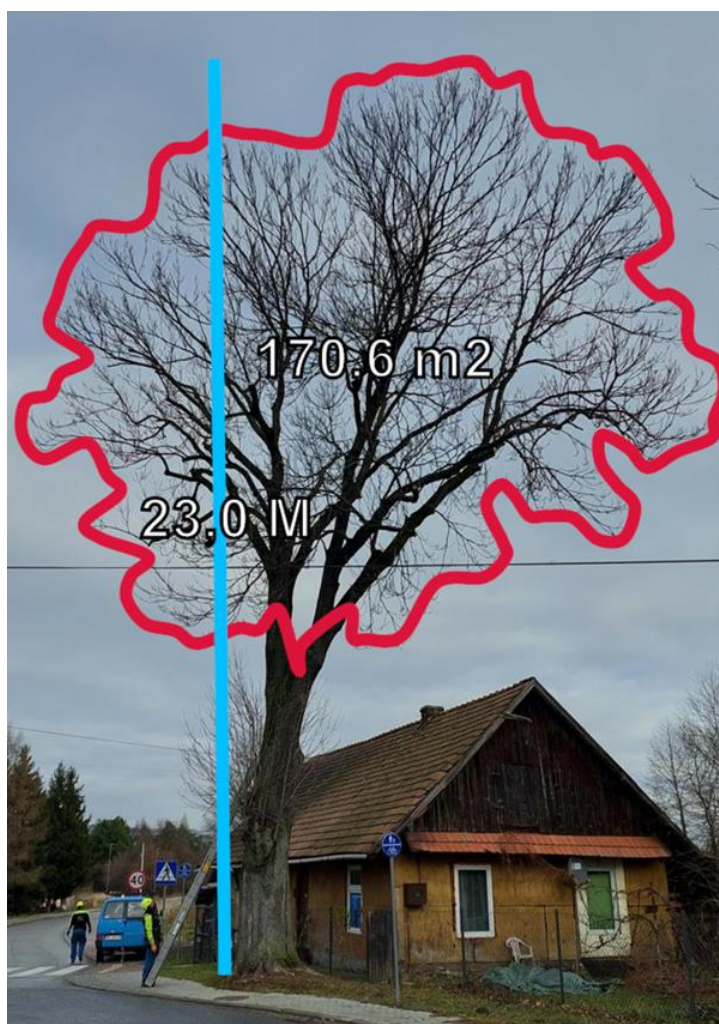
| Otoczenie drzewa | | | |
|--|---|---|---|
| Lokalizacja | Drzewo rośnie przy drodze, na granicy posesji – fot. 02 | | |

Fot. 02 – Jesion wyniosły, szkic korony (widok od południa)

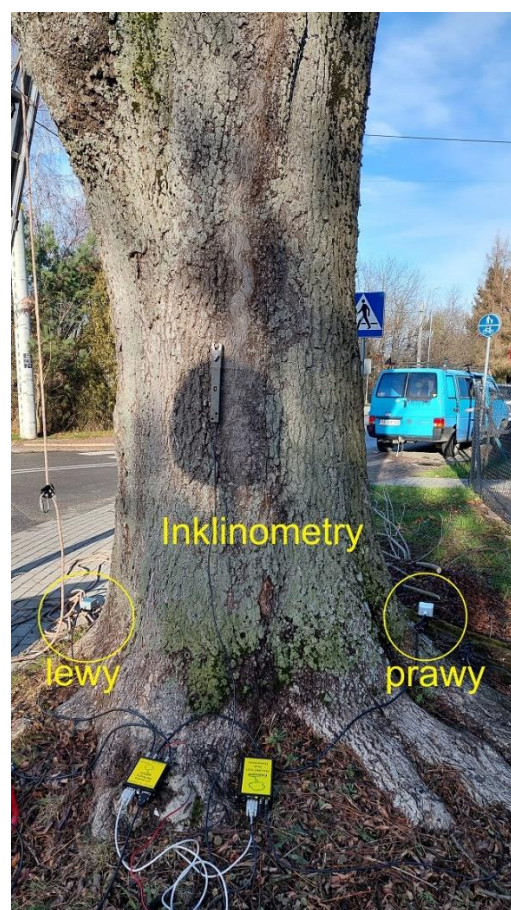
| <p>Badanie tensometryczne wykazało dobre współczynniki bezpieczeństwa, sugerując minimalne ryzyko wywrotu przy huraganowym wietrze. Po badaniu czujniki wychylenia powróciły do pozycji wyjściowych (fot. 03). W bezpośrednim sąsiedztwie drzewa były prowadzone prace ziemne: położono chodnik, wkopano studzienkę, poprawiono ogrodzenie od strony domu (fot. 06-07). Wszystkie te czynności niewątpliwie uszkodziły system korzeniowy drzewa. Skutki tych prac będą widoczne w następujących sezonach wegetacyjnych.</p> | | |

Fot. 03 – Rozmieszczenie inklinometrów

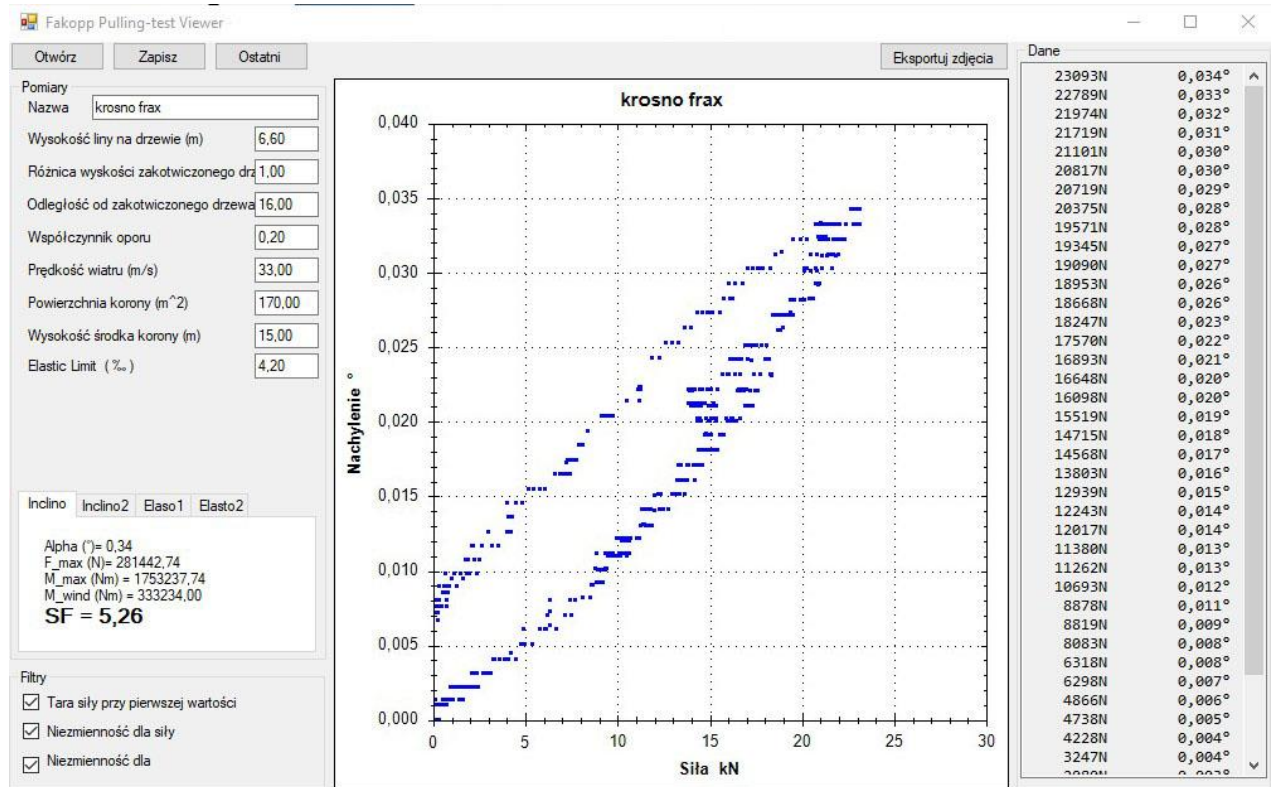
Współczynnik bezpieczeństwa: 477% (wymagane normami minimum to 150%)

Odczyt z inklinometru lewego

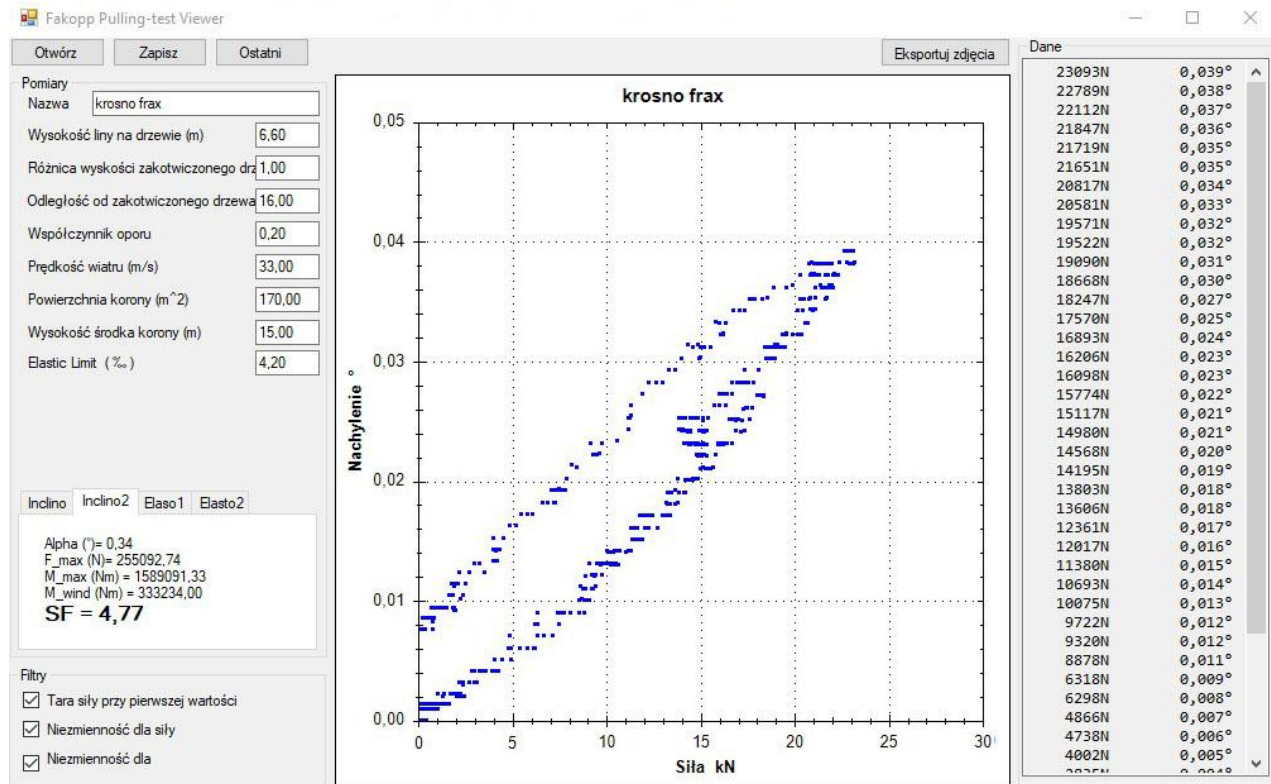
Odczyt z inklinometru prawego

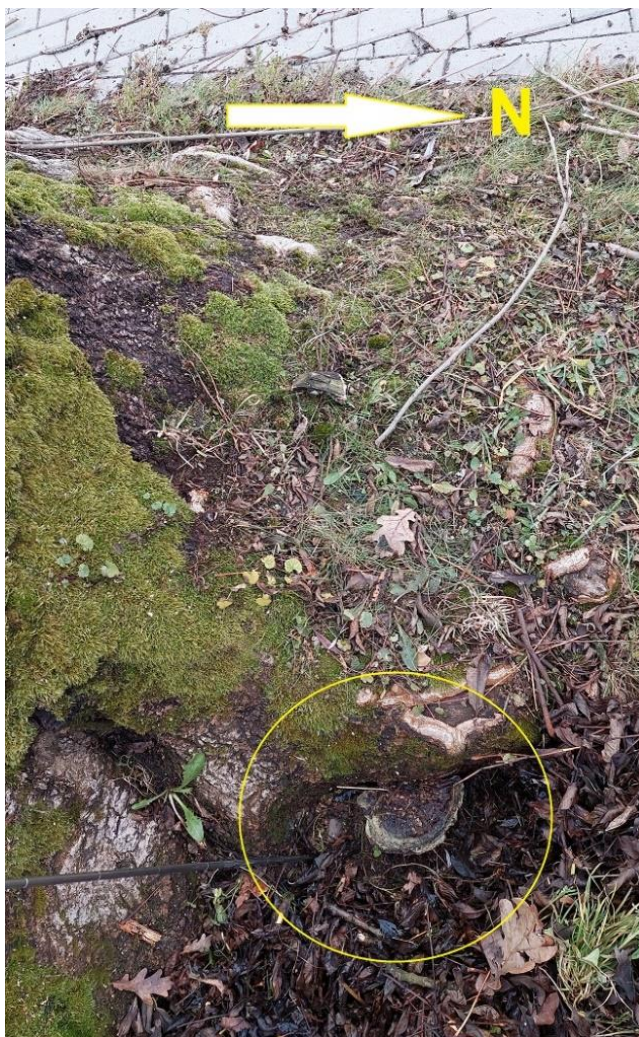
| Otoczenie drzewa | | | |
|--|---|---|---|
| Uszkodzenia mechaniczne, rozkład | 2 | Od północy odsłonięte korzenie, przysypane liśćmi. Stwierdzono obecność owocnika grzyba – fot. 04. | |

Fot. 04 – owocnik grzyba na nabiegach korzeniowych od strony N

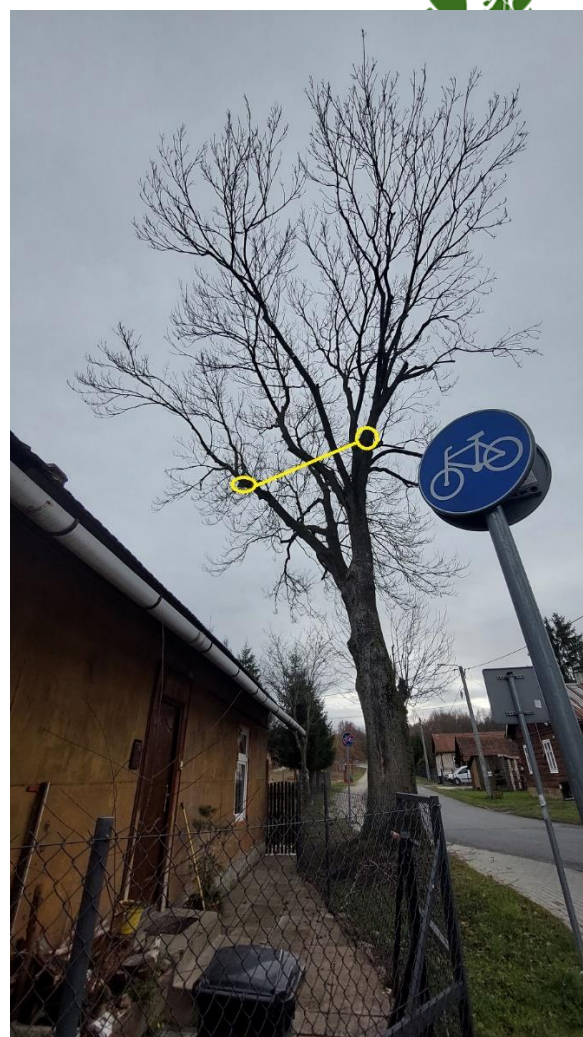
Fot. 05 – miejsce zalecanego wiązania

| <p>Drzewo po redukcji obwodowej korony. W celu zabezpieczenia dachu przed skutkami ewentualnego odłamania się wschodniego konaru, zaleca się założenie wiązania elastycznego łączącego go z przewodnikiem północnym ponad rozwidleniem – fot. 05. Wskazane byłoby też wykonanie prześwietlenia pnia pod rozwidleniem w celu oceny jego wytrzymałości. Drzewo należy monitorować po każdym ekstremalnych zjawiskach pogodowych. Badania należy powtarzać co 24 miesiące.</p> | | |

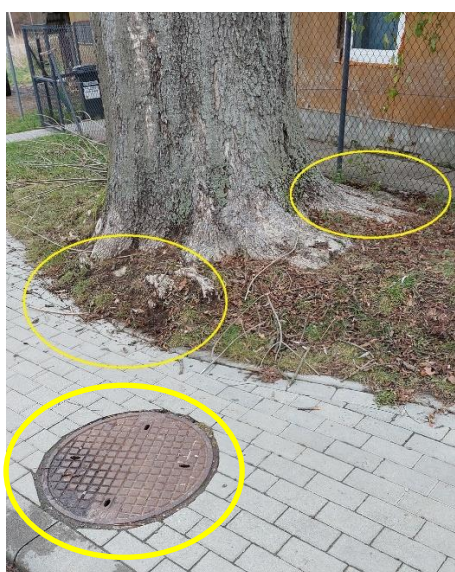
| Otoczenie drzewa | | | |
|--|---|---|---|
| Wady systemu korzeniowego | 3 | Korzenie zagłębione, z ograniczonym rozwojem od zachodu, uszkodzone/ucięte od strony domu (wschód) – fot. 06. | |

Fot. 06 - strefy naruszenia systemu korzeniowego

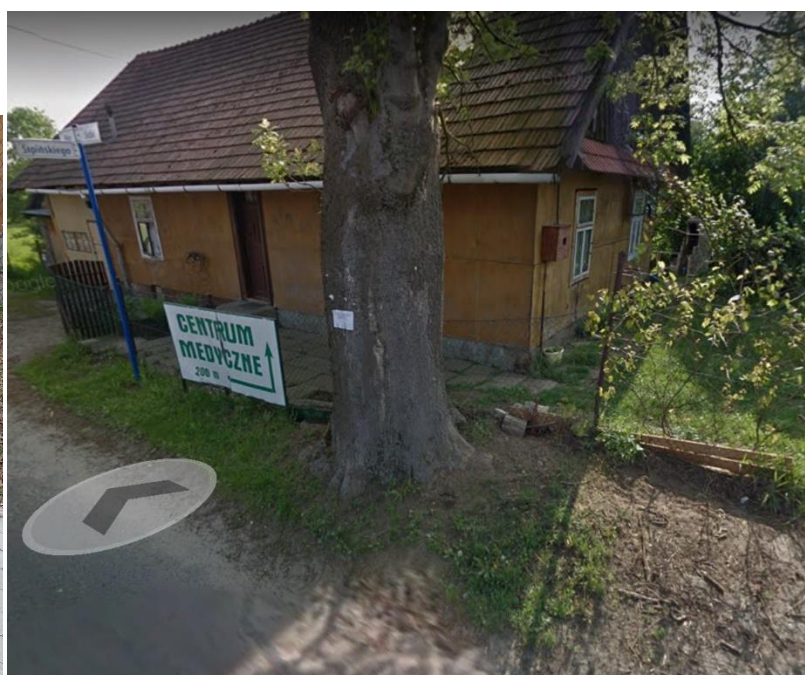
Fot. 07 – teren wokół pnia przed pracami drogowymi
