**PROJEKT
TECHNICZNY**

**GINEKOLOGICZNO-POŁOŻNICZY SZPITAL KLINICZNY
UNIwersytetu Medycznego im. Karola
MARCINKOWSKIEGO W POZNANIU**
ul. Polna 33 60-535 Poznań

REMONT ZADASZENIA PRZY WEJŚCIU DO BUDYNKU A

SZCZEGÓŁOWY PROGRAM PRAC KONSERWATORSKICH

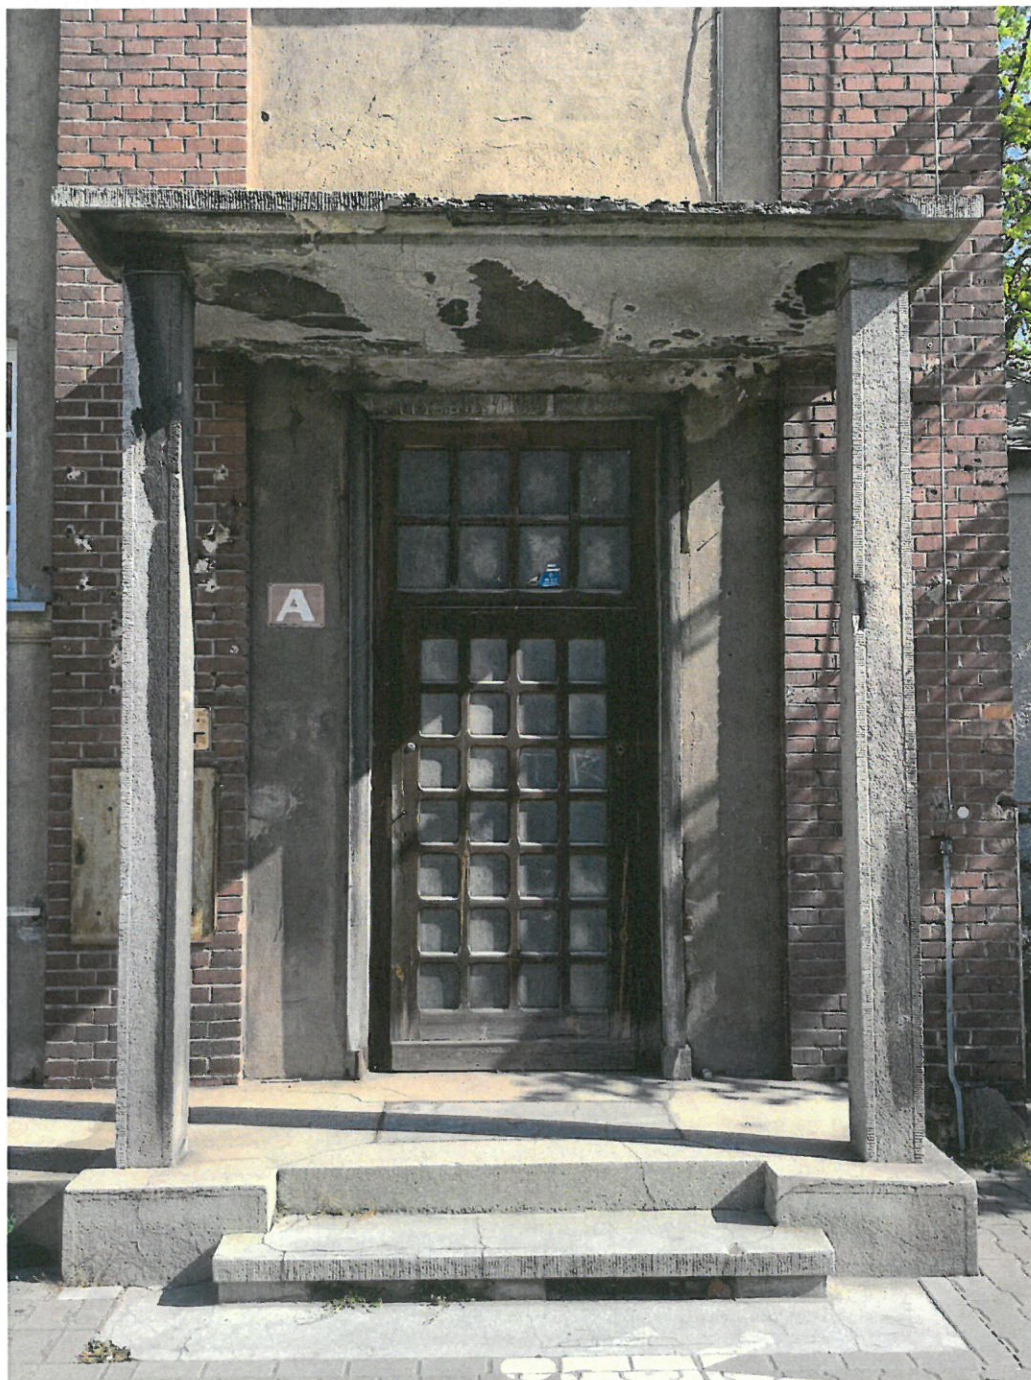
Ilustracja 1: Widok na zadaszenie wejścia od ul. Bukowskiej

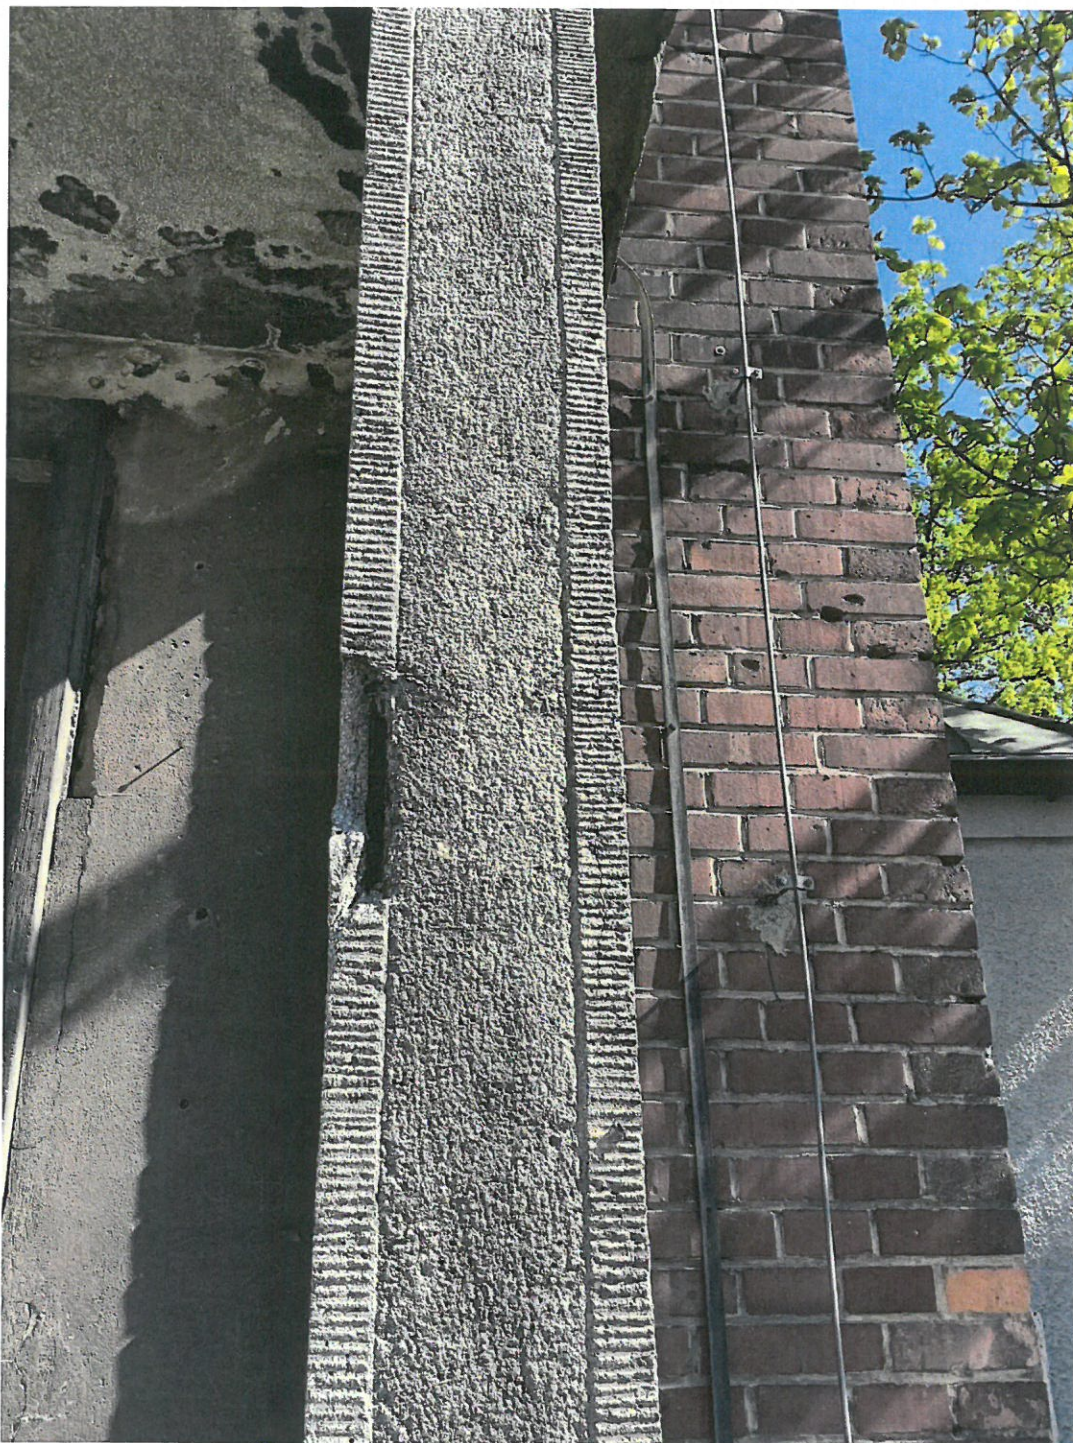
Dodatkowo narożniki słupów oraz krawędzie zadaszania posiadają ozdobne ryflowanie, które ze względu na postępującą erozję uległo wygładzeniu na częściach słupów najbardziej narażonych na działanie wiatru.

Ilustracja 2: Słup zadaszienia z widocznym ryflowaniem oraz ubytkiem lastriko

Uzupełnienie głębszych ubytków i szpachlowanie powierzchni wykonanych z zapraw cementowych należy wykonać zaprawą Remmers Betofix RM. Zaprawa posiadająca wiele zastosowań; jako warstwa szczepna, mineralna ochrona antykorozyjna, zaprawa wypełniająca ubytki i szpachlówka powierzchniowa. Aplikacja metodą „świeże na świeże”.

Ubytki warstwy wierzchniej, wypełnić barwioną w masie zaprawą mineralną o dobranym uziarnieniu i twardości Remmers RM o ziarnie 0,5 mm. Wytworzenie warstwy szczepnej/kontaktowej dla zaprawy naprawczej umożliwi dodatek polimeru Remmers ZM HF [basic] do wody zarobowej (prop. ok. 1:10). Uwaga! Do rozrobionej zaprawy dodać odpowiednią ilość grysu/żwirku kamiennego. Fakturę odtworzyć poprzez opracowanie „na świeżo” lub „wycisk” w świeżo nałożonej zaprawie.

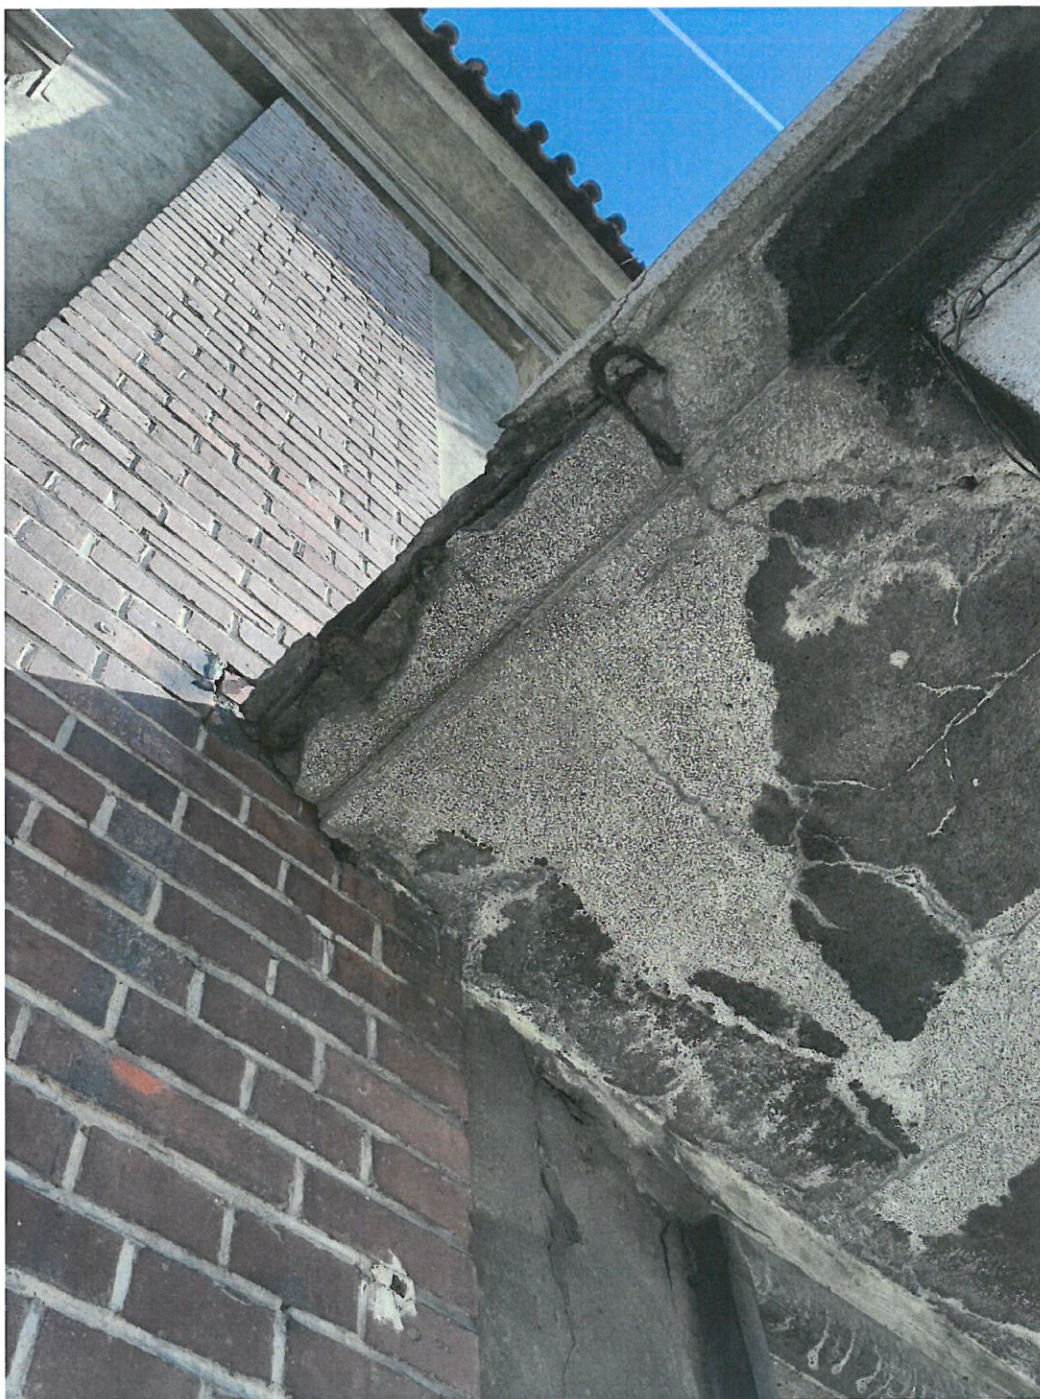
Oględziny wykazały zły stan techniczny nawierzchni oraz liczne nieszczelności w w następstwie postępującą destrukcją (miejscowo w stopniu znacznym). W wielu miejscach odsłonięte jest zbrojenie oraz szczególnie w zakresie zadaszania występują liczne pęknięcia strukturalne. Spodnia powierzchnia zadaszania posiada liczne przebarwienia wynikające z wieloletniej penetracji wody i wyflukiwania związków mineralnych z lastriko.

Ilustracja 3: Widok na spód zadaszania z widocznym ubytkiem lastriko oraz przebarwieniami

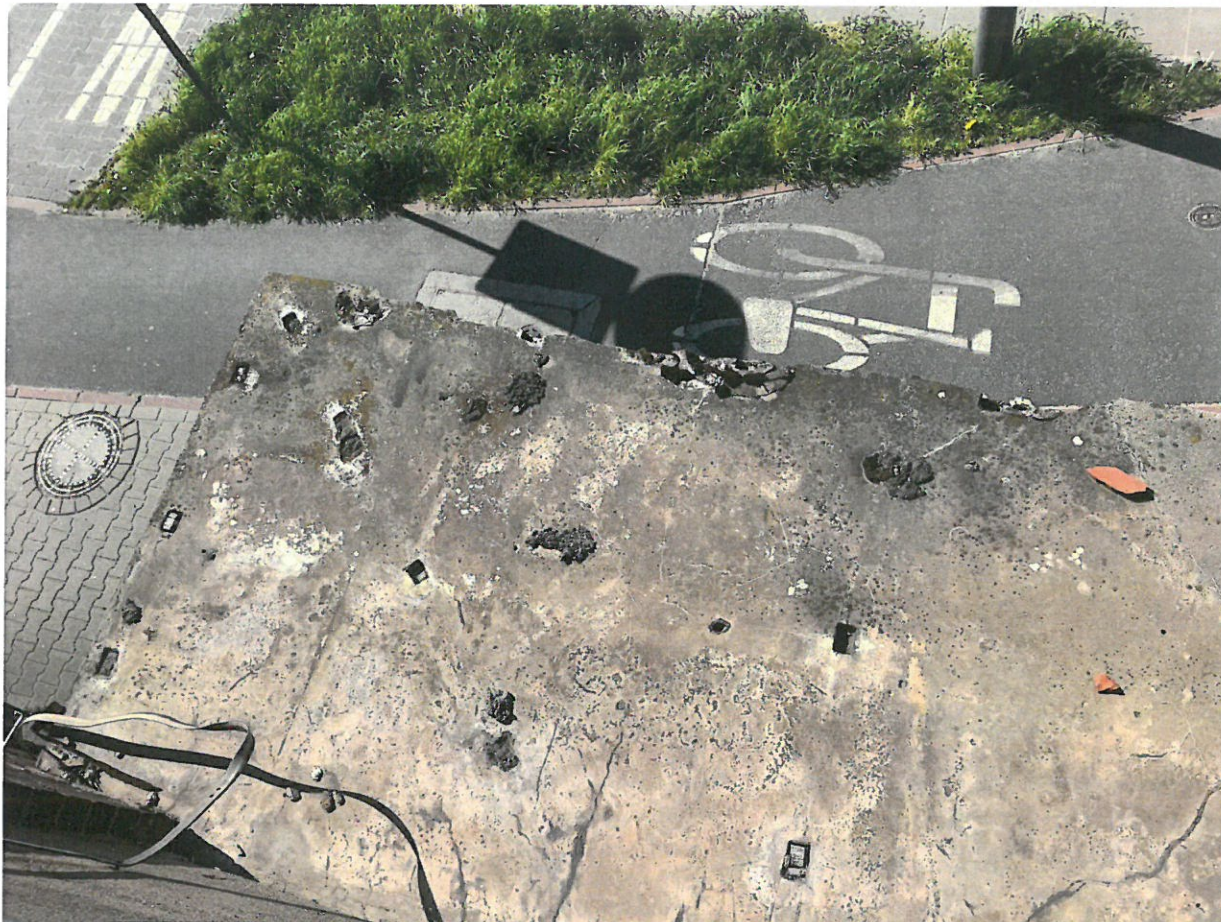
Elementy lastrykowe oprócz ogólnego, zanieczyszczenia powierzchni ciemnymi osadami pochodzenia atmosferycznego o różnym stopniu spoistości (sadze, kurz, spaliny) skażone są mikroflorą (glony, porosty i mchy), której rozwojowi sprzyja zacienienie i kumulacja wilgoci. Lastrykowe elementy zewnętrzne są w wielu miejscach uszkodzone. Stwierdzono spękania, obluźnienia i ubytki. Powierzchnie lastrykowe, narażone na działanie wód opadowych, z wyraźnym widocznym postępującym procesem erozji wgłębnej (wyflukanie spoiwa i obluźnianie ziaren gysu marmurowego).

Ilustracja 4: Widok góry zadaszienia z widocznymi spękaniami, korozją biologiczną oraz z miejscami na montaż blachy

Zeszczotkować porosty i mchy. Podłoże nasączyć impregnatem profilaktycznym / środkiem do zwalczania zarodników glonów, mchów, porostów Remmers BFA. Gotowy roztwór nanieść na powierzchnię a następnie zmyć. W razie potrzeby czynność powtórzyć. Jako produkt działający profilaktycznie powtórnie nanieść preparat przed hydrofobizacją i nie spłukiwać.

Podklejenia i wypełnienia rys (w suchym podłożu) wykonać żywicą epoksydową o niskiej lepkości i dużej penetracji Remmers IR Epoxy 100, poprzez ręczną iniekcję. Otoczenie rys (lico lastryka) zabezpieczyć przed zabrudzeniem żywicą np. nanosząc czasowo preparat Arte Mundit.

10. Wykonanie pokrycia zadaszanie z blachy miedzianej. Blachę montować w miejscach zachowanych kołków drewnianych.

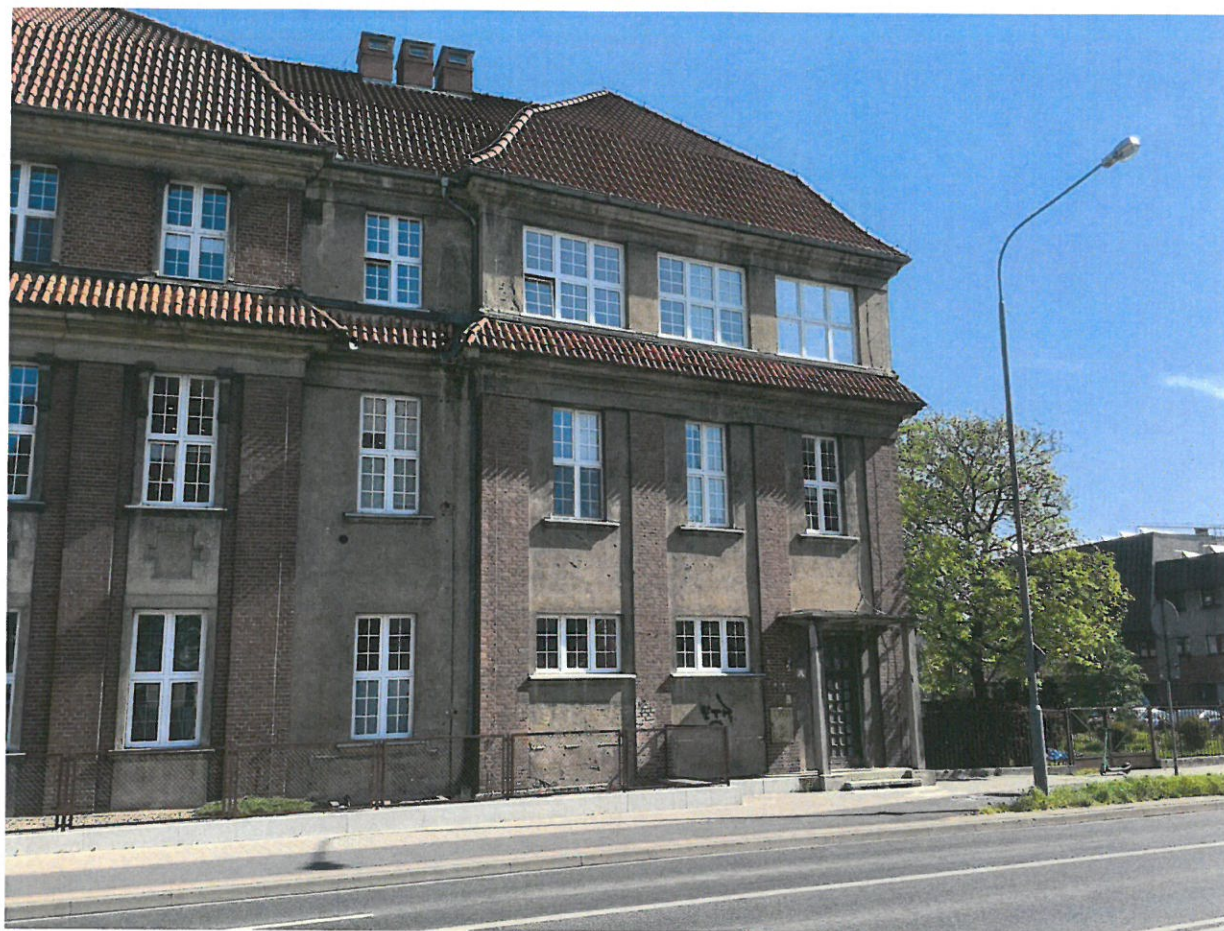
Ilustracja 5: Widok ogólny od ul. Bukowskiej
