DOKUMENTACJA BADAŃ KONSERWATORSKICH

PROGRAM PRAC KONSERWATORSKICH
I BADANIA STRATYGRAFICZNE ELEWACJI

BUDYNKU OCHOTNICZEJ STRAŻY POŻARNEJ W PASYMIU
Ul. Poczтова 14, 11-230 Pasym

OLSZTYN, grudzień 2020

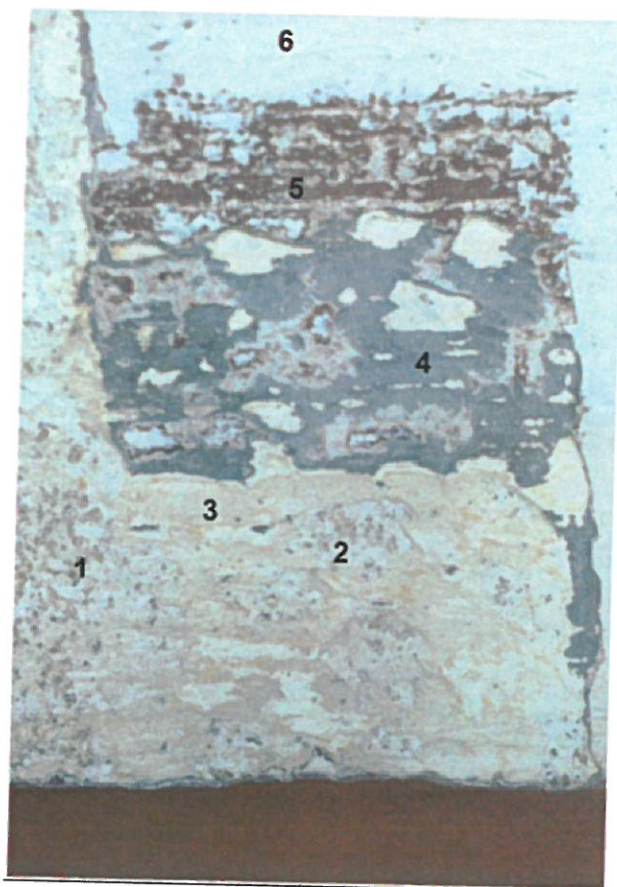
ODKRYWKA P1:

Stratygrafia nawarstwień odkrywka P1 - lokalizacja zgodna z częścią graficzną opracowania:

Nr warstwy	faza chronologiczna	datowanie	oznaczenie graficzne warstwy	charakterystyka warstwy	kolor	NCS
1	II			zaprawa wapienno-piaskowo-cementowa	piaskowy	
2				pobiata	biały	
3				pierwotna warstwa malarska	ugrowy	S 1510-Y10R
4	III			wtórna warstwa malarska	szaroniebieski	
5	IV			wtórna warstwa malarska	bordowy	
6	V			wtórna warstwa malarska	biały

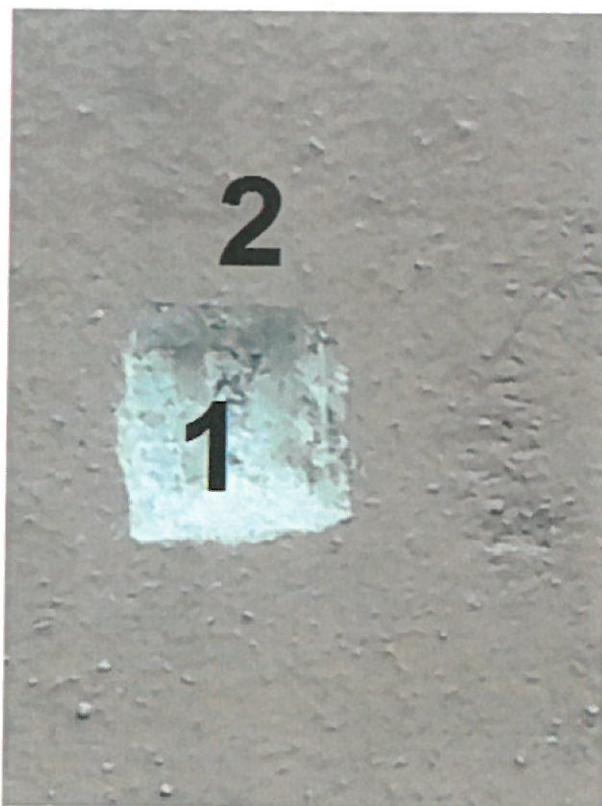
ODKRYWKA P2 :

Stratygrafia nawarstwień odkrywka P2 - lokalizacja zgodna z częścią graficzną opracowania:

Nr warstwy	faza chronologiczna	datowanie	oznaczenie graficzne warstwy	charakterystyka warstwy	kolor	NCS
1	IV

wtórna zaprawa cementowa	szary	
2

wtórna warstwa malarska	bordowy

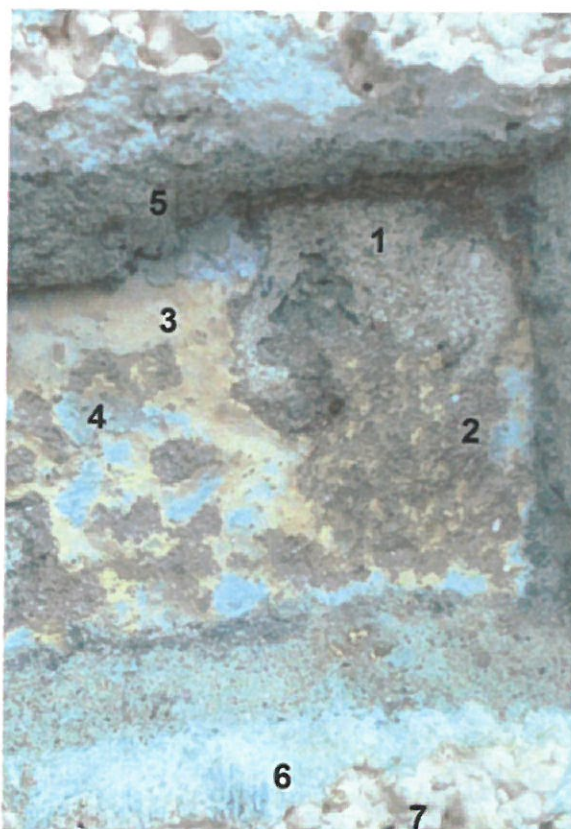
ODKRYWKA P3 :

Stratygrafia nawarstwień odkrywka P2 - lokalizacja zgodna z częścią graficzną opracowania:

Nr warstwy	faza chronologiczna	datowanie	oznaczenie graficzne warstwy	charakterystyka warstwy	kolor	NCS
1	I			zaprawa wapienno-piaskowo-cementowa	piaskowy	
2				pierwotna warstwa tynku wykańczającego	bordowy	S 4020-Y90R
3	II			pierwotna warstwa malarska	żółto-ugrowy	S 2020-Y10R
4	III			wtórna warstwa malarska	szaroniebieski	
5	V			wtórna zaprawa wapienono-piaskowo-cementoa	piaskowy	
6				wtórna zaprawa cementowo klejowa	biały	
7				wtórna warstwa malarska	różowy

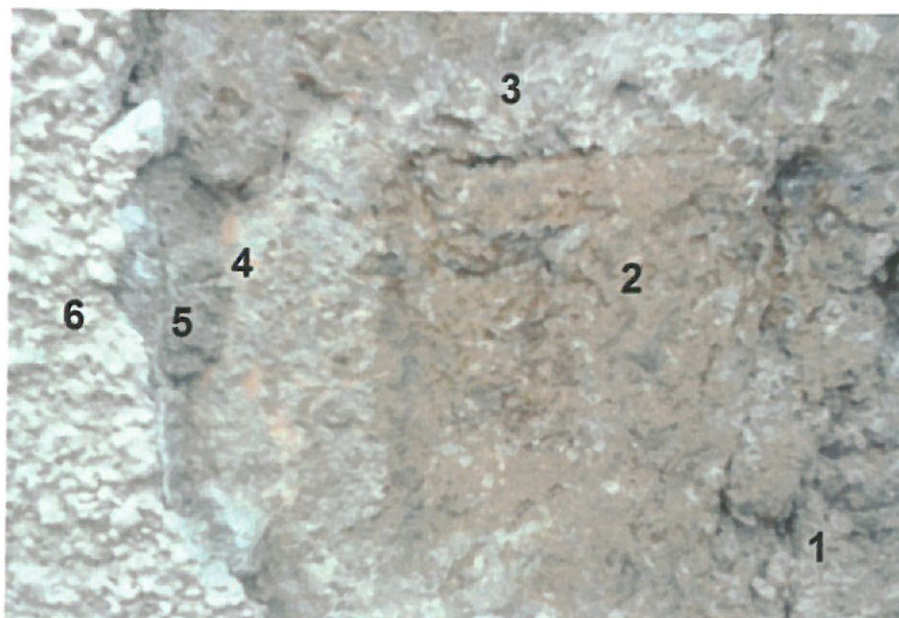
ODKRYWKA P4:

Stratygrafia nawarstwień odkrywka P4 - lokalizacja zgodna z częścią graficzną opracowania:

Nr warstwy	faza chronologiczna	datowanie	oznaczenie graficzne warstwy	charakterystyka warstwy	kolor	NCS
1	II			zaprawa wapienno-piaskowo-cementowa	piaskowy	
2				pierwotna warstwa malarska	ugrowy ciemny	S 2020-Y10R
3	III			wtórna warstwa malarska	szaroniebieski	
4	IV			wtórna warstwa malarska	pomarańczowy	
5	V			wtórna zaprawa cementowa	piaskowy	
6				wtórna zaprawa cementowo klejowa	różowy

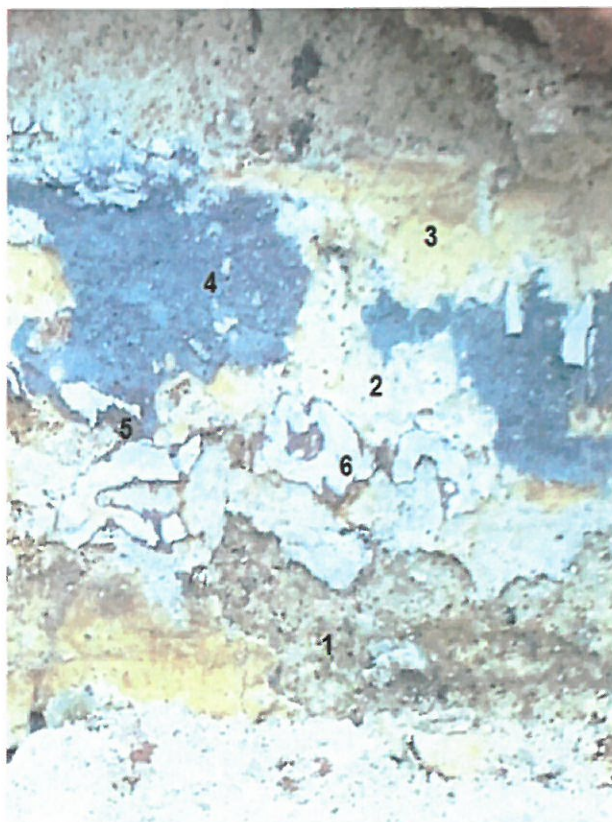
ODKRYWKA P5:

Stratygrafia nawarstwień odkrywka P5 - lokalizacja zgodna z częścią graficzną opracowania:

Nr warstwy	faza chronologiczna	datowanie	oznaczenie graficzne warstwy	charakterystyka warstwy	kolor	NCS
1	II			zaprawa wapienno-piaskowo-cementowa	piaskowy	
2				pobiała	biały	
3				pierwotna warstwa malarska	ugrowy	S 2020-Y10R
4	III			wtórna warstwa malarska	szaroniebieski	
5	IV			wtórna warstwa malarska	bordowy	
6	V			wtórna warstwa malarska	biały

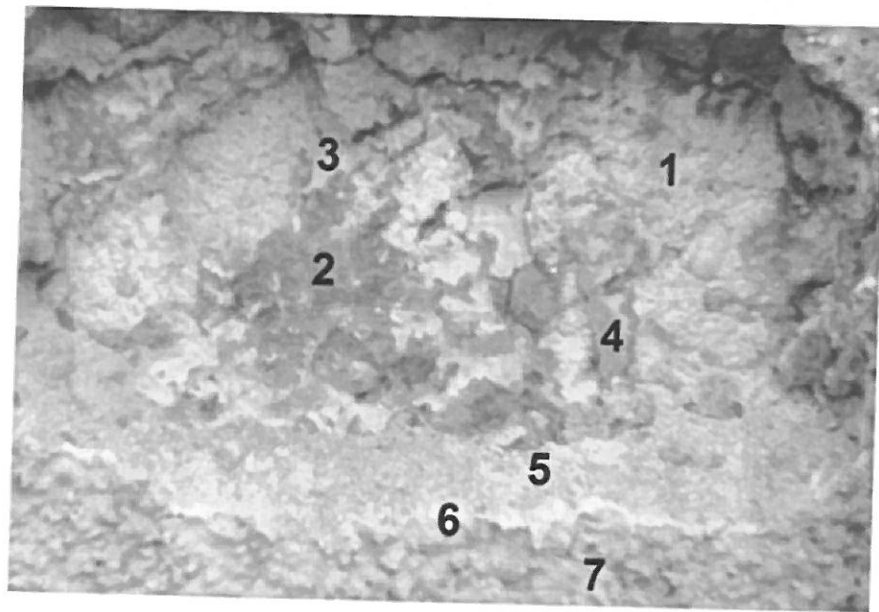
ODKRYWKA P6:

Stratygrafia nawarstwień odkrywka P6 - lokalizacja zgodna z częścią graficzną opracowania:

Nr warstwy	faza chronologiczna	datowanie	oznaczenie graficzne warstwy	charakterystyka warstwy	kolor	NCS
1	I			zaprawa wapienno-piaskowo-cementowa	piaskowy	
2				pierwotna warstwa tynku wykańczającego	bordowy	S 4020-Y90R
3	II			pierwotna warstwa malarska	żółto-ugrowy	S 2020-Y10R
4	III			wtórna warstwa malarska	szaroniebieski	
5	V			wtórna zaprawa wapienono-piaskowo-cementowa	piaskowy	
6				wtórna zaprawa cementowo klejowa	biały	
7				wtórna warstwa malarska	różowy

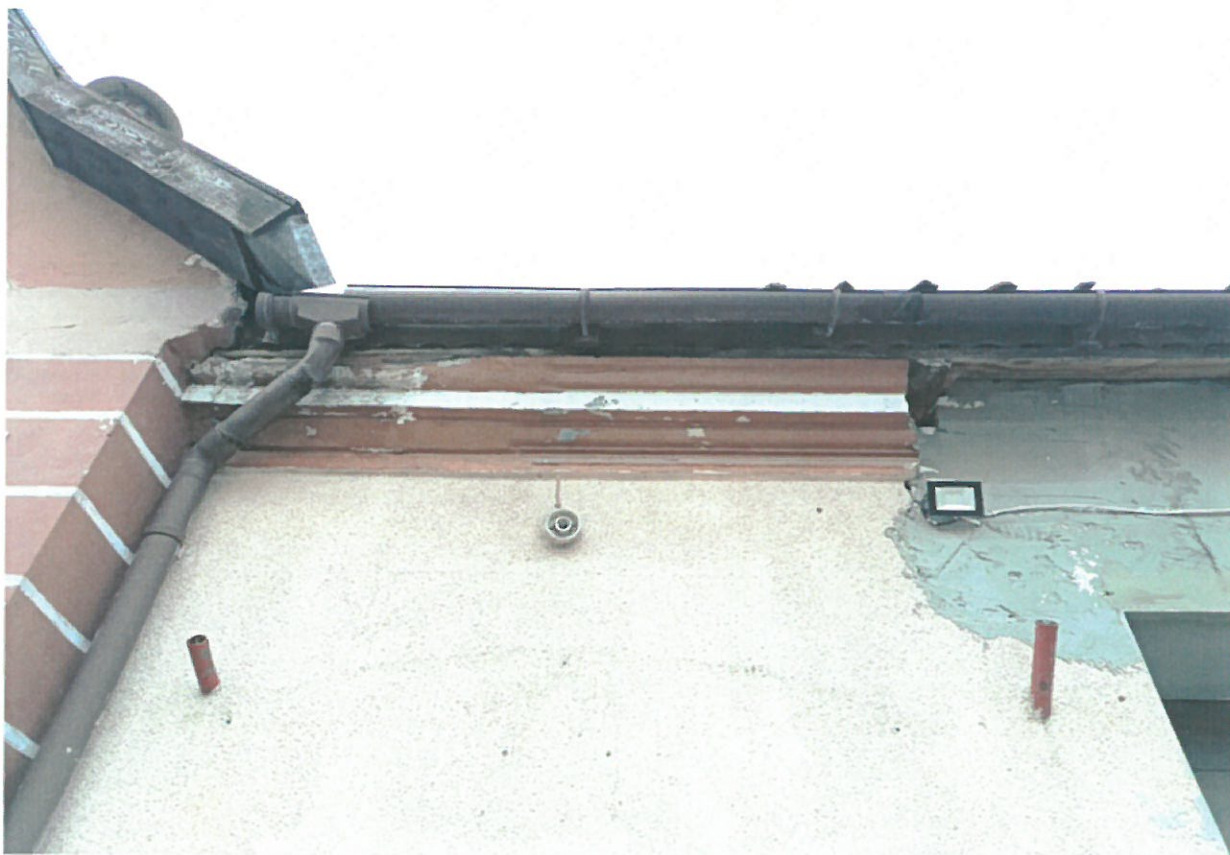
Fot. 2. Detal architektoniczny wieńczący, ubytek- stan zachowania

10. Głębsze ubytki gzymsów należy przebroić siatką nierdzewną, a następnie z zaprawy sztukatorskiej wykonać rdzeń gzymsu.
11. Po ściągnięciu profili historycznych należy wykonać szablony z blachy nierdzewnej, które posłużą do wykonania reprofilacji do użycia, której zaleca się zastosowanie szpachli czysto wapiennych.

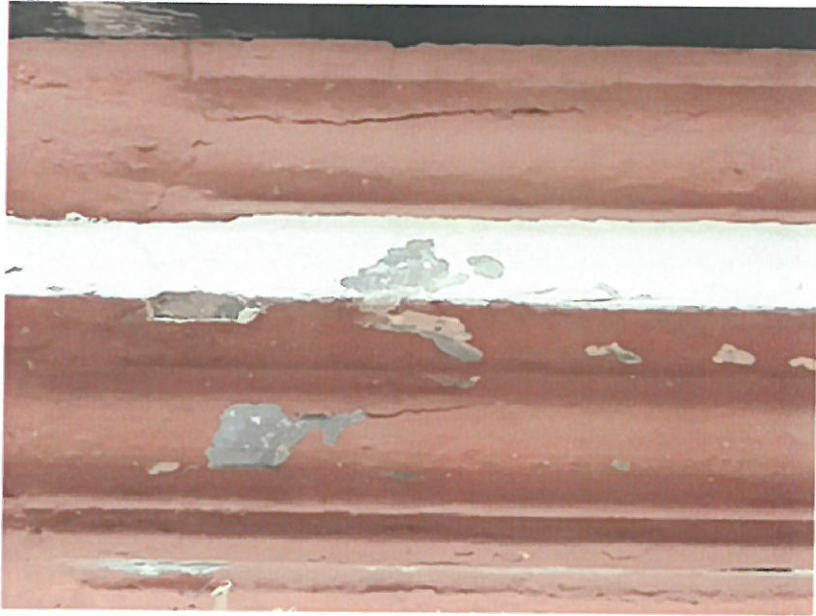
Fot. 3. Detal architektoniczny wieńczący wykonany w technice ciągniętej - stan zachowania

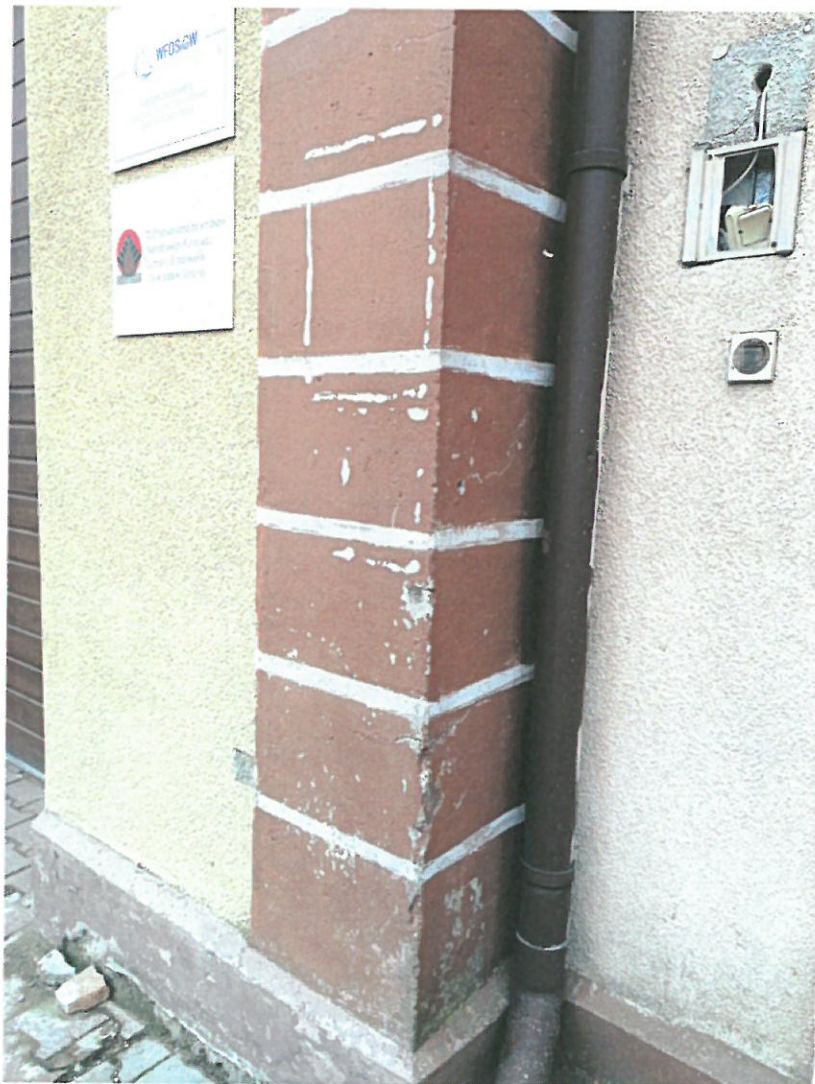
Fot. 4. Ozdobne boniowanie naroża- stan zachowania

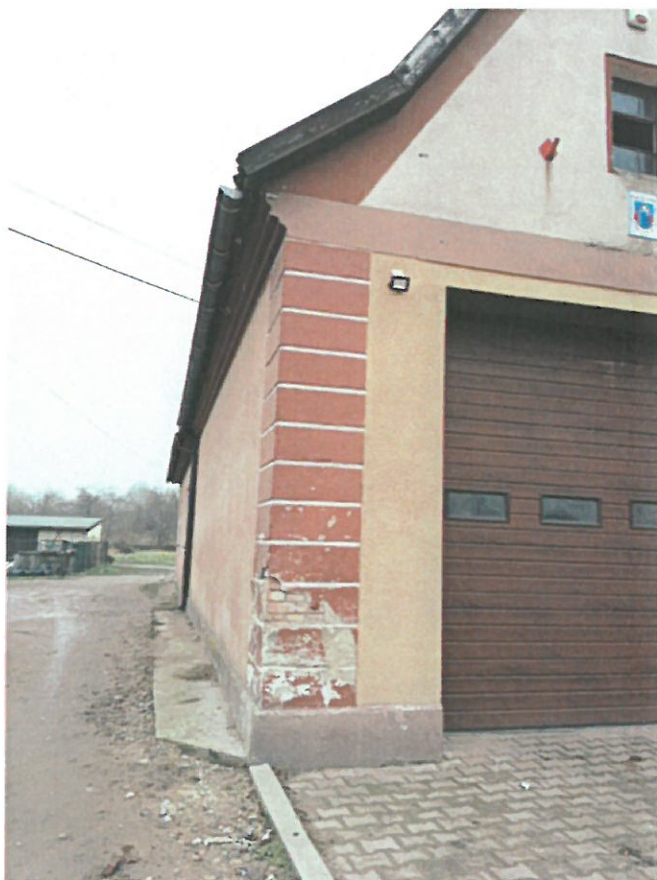
Fot. 5. Ozdobne boniowanie naroża- stan zachowania

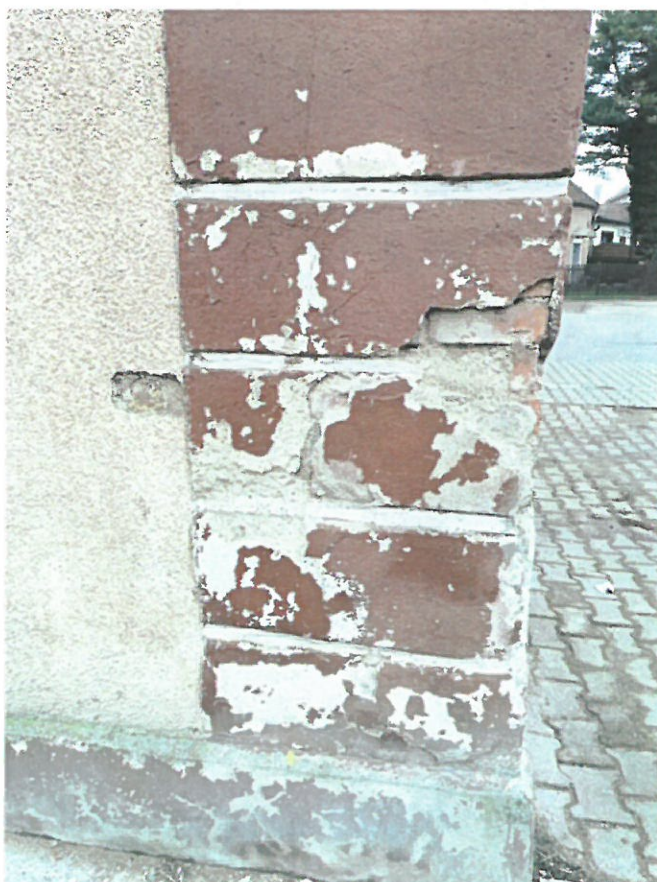
Elewacje na przestrzeni lat poddane zostały kilkukrotnym remontom. Zmieniono częściowo układ stolarek otworowych. Aktualnie stolarki otworowe na elewacjach są wtórne. Pierwotne wyprawy tynkarskie elewacji i detale architektoniczne pokryte zostały wtórnymi warstwami malarskimi oraz cementowo-klejowymi cienkowarstwowymi szlichtami. Pokrycie elewacji w/w cienkowarstwowymi szczelnymi szlichtami wykonanymi z materiałów nie dyfuzyjnych, co wpłynęło na obniżenie właściwości fizyko-mechanicznych i postępującą degradację historycznych tynków. Nieszczelności obróbek blacharskich, systemu rynien i rur spustowych spowodowały zawilgocenie tynków elewacji, co w okresie zimowym skutkowało zwiększeniem objętości wody zawartej w wyprawach, a w efekcie ich spękaniem i odspajaniem od konstrukcji murowej. Powyższe zjawisko potęguje brak izolacji pionowej i przepony poziomej ścian fundamentowych, którego skutkiem jest podciąganie kapilarne i zawilgocenie murów w strefie przyziemia. Na powierzchni elewacji widoczne jest występowanie negatywnie oddziałującej korozji biologicznej, która rozwinęła się w strukturze zawilgoconego tynku co powoduje destrukcję tynków i mięszu muru w obszarze cokołu budynku

Fot. 6. Uszkodzenia detalu architektonicznego spowodowane podciąganiem kapilarnym

16. Należy odtworzyć izolacje pionową, poziomą murów fundamentowych.

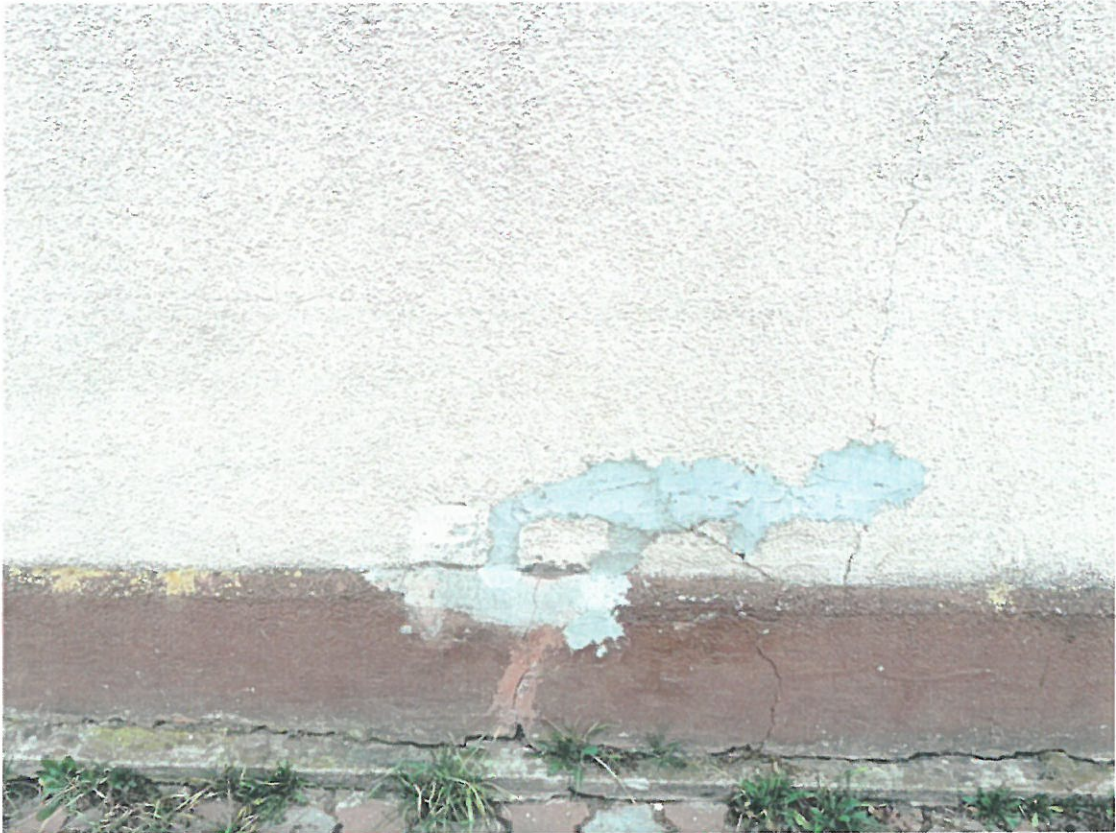
Fot. 9. Nie fachowo wykonane naprawy, łąty cementowe

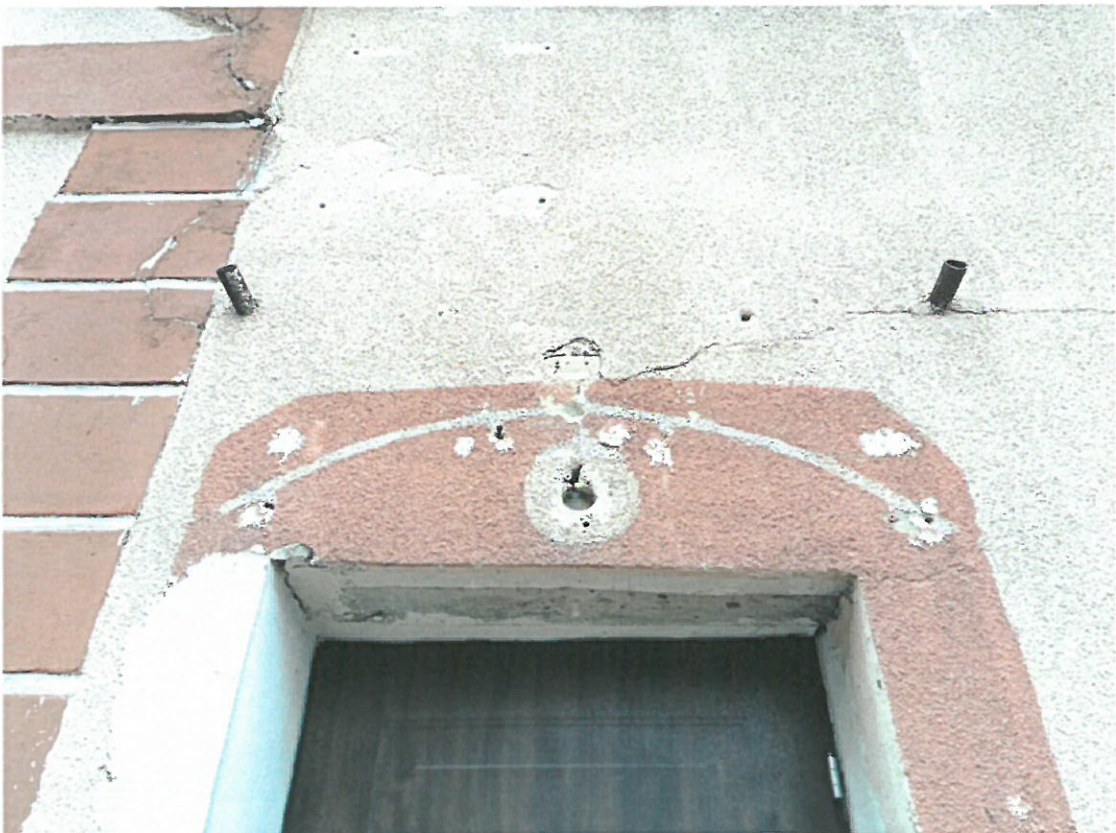
Fot. 10. Spękania na powierzchni elewacji

7. Ewentualne spękania murów należy zszyć za pomocą prętów spiralnych, przestrzegając instrukcji i zaleceń producentów.
8. Historyczne tynki i gzymsy należy poddać zabiegowi usunięcia szkodliwych soli do rozszerzonego środowiska zakładając kompresy z masy betonowo-celulozowej.

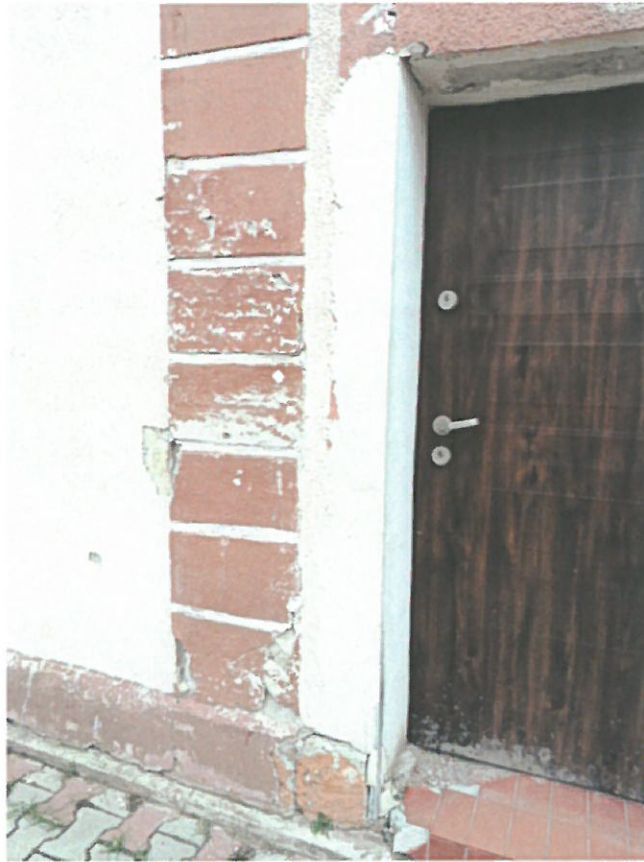
Fot. 11. Ozdobne boniowanie - stan zachowania

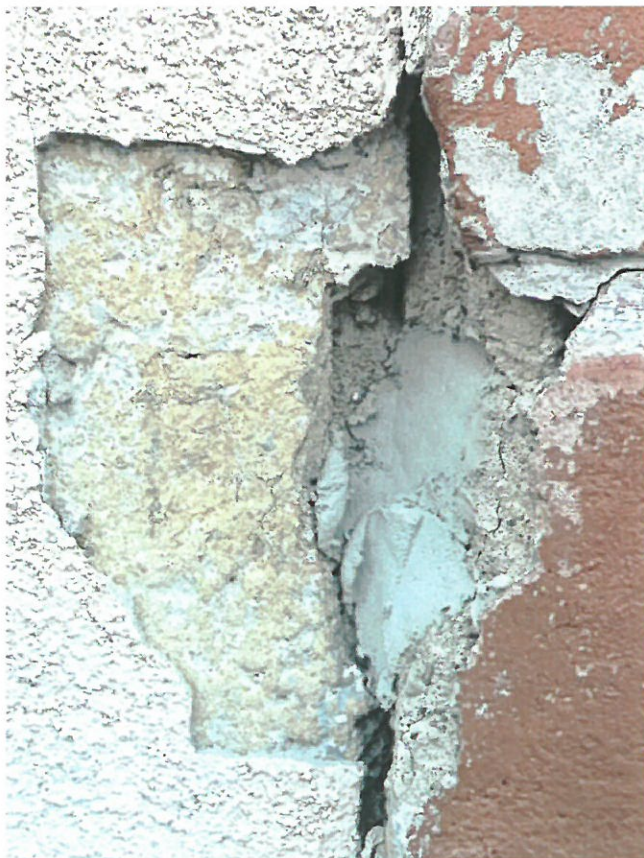
Fot. 12. Spękania konstrukcji murowej, wtórne szlichty cementowe na powierzchni pierwotnego tynku

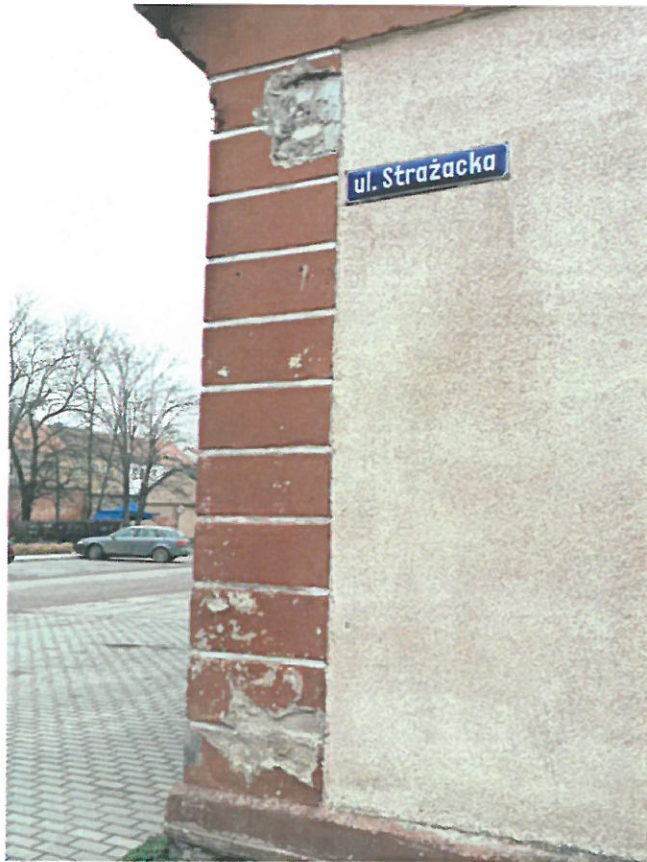
Fot. 13. Ubytki wypraw

12. Uzupełnienia w tynkach „prostych” należy wykonać zaprawami wapienno-trasowymi
13. Uzupełnienia i wyprawy historyczne należy scalić fakturalnie stosując cienkowarstwowe zaprawy czysto wapienne

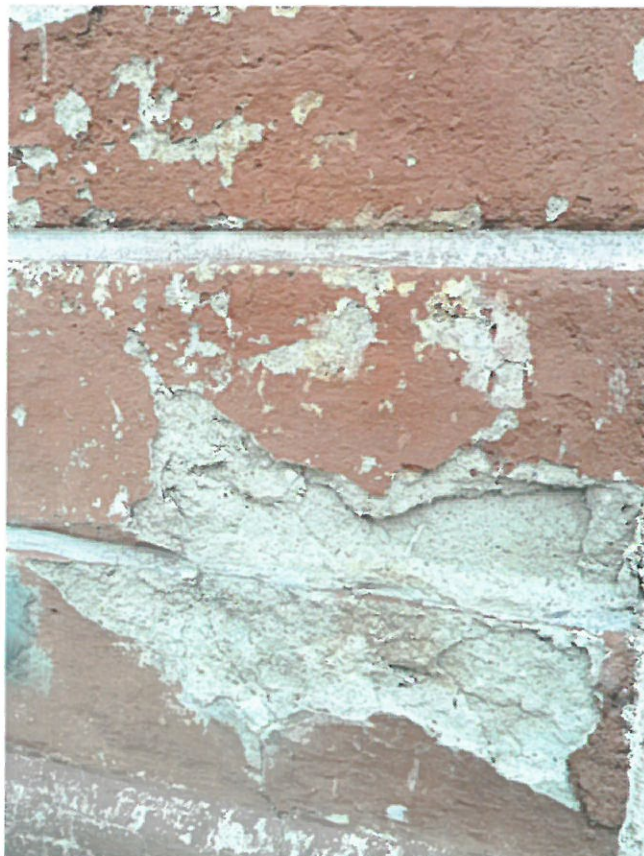
Fot. 14. Osypujące się wyprawy o osłabionym właściwościach fizyko-mechanicznych

9. Oczyszczone i odsolone pierwotne tynki i detal architektoniczny należy poddać zabiegowi wzmocnienia strukturalnego preparatami krzemowymi metodą nasączenia.
