1. Podstawa opracowania

2. Przedmiot i cel opracowania

Przedmiot opracowania stanowi ekspertyza dendrologiczna w zakresie oceny stanu zachowania 25 szt. drzew – 3 drzew rosnących na terenie Mazowieckiego Szpitala Wojewódzkiego w Ząbkach i 22 drzew rosnących na terenie m. st. Warszawy

Ekspertyza dendrologiczna 25 drzew rosnących na terenie miasta stołecznego Warszawy i na terenie Mazowieckiego Szpitala Wojewódzkiego Drewnica w Ząbkach (nr dok. 05/12/2021)

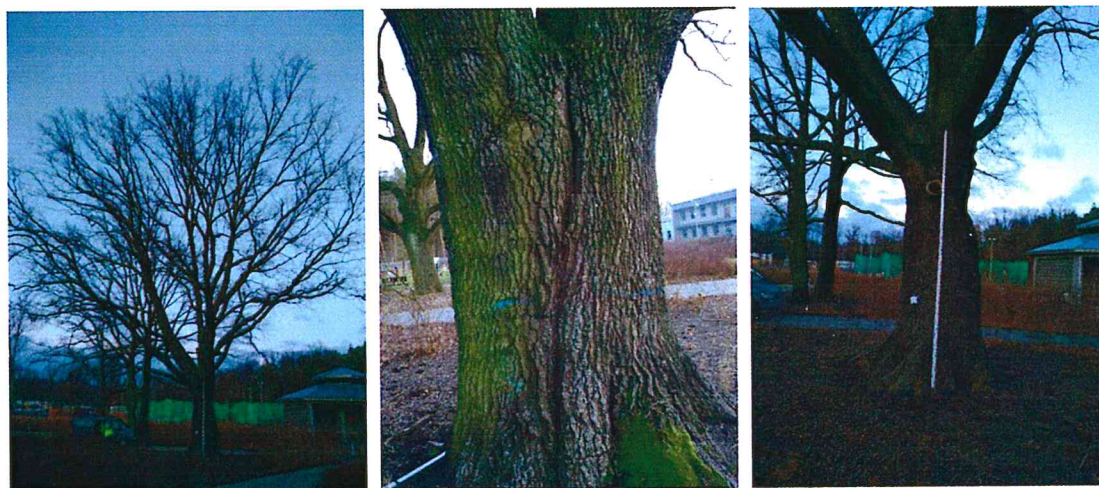
Ryc. Drzewo nr 1

Drzewo rośnie na terenie Mazowieckiego Szpitala Wojewódzkiego Drewnica, ul. K. Rychlińskiego 1 w obrębie rekreacyjnego terenu zieleni z alejkami spacerowymi i ławkami. Drzewo rośnie w grupie kilku drzew podobnych do niego pod względem wieku i rozmiarów. Jest to dość wiekowy przedstawiciel tego gatunku, posiada szeroko stożkową, rozłożystą koronę stosunkowo nisko osadzoną na pniu, konary grube symetrycznie i stosunkowo proporcjonalnie

rozłożone wokół pnia. Gałęzie dość gęsto ułożone w koronie, układ typowy dla gatunku. Pień dość krótki, kora gruba, ciemno szara, pokryta typowymi dla gatunku podłużnymi bruzdami, nieznacznie omszona. Na wysokości 3 metrów pień rozwidła się w „V” na dwa grube konary, które tworzą solidną rozłożystą koronę. W miejscu rozwidlenia pnia nastąpiło podłużne pęknięcie sięgające odziomka, pęknięcie jest wyraźnie widoczne po obydwu stronach pnia. Pień w okolicy odziomka nieznacznie omszony. Odziomek nieznacznie zasypany świeżą ziemią i zakryty włókniną do ściółkowania. System korzeniowy niewidoczny. Teren wokół pnia nosi znamiona świeżo uprawianego ziemi luźną. Nieznaczna ilość roślin okrywowych, widoczny system nawadniania (linia kroplująca). Drzewo pomimo zaawansowanego wieku stosunkowo zdrowe, witalne ocena korony drzewa według skali Roloffa – 0 (drzewo witalne).

Po przeprowadzeniu pomiarów i oględzin terenowych, drzewo należy ocenić jako zdrowy egzemplarz i stosunkowo witalny jak na swój wiek. Również po wykonaniu badań tomografem akustycznym stwierdzono, iż klasa prawdopodobieństwa upadku przy typowych, występujących w naszej szerokości geograficznej warunkach atmosferycznych określona została, jako niska (B). Podobnie dość dobre wyniki wykazał pomiar metodą elasto-inclino, wynika z niego, iż drzewo obecnie nie stanowi bezpośredniego zagrożenia. Również ocena korony drzewa z zastosowaniem skali Roloffa wykazuje skalę - 0 (drzewo witalne). Niepokojące jest jedynie pęknięcie pnia, które ciągnie się od rozwidlenia na wys. 4 m przez cały pień główny, prawdopodobnie do strefy korzeniowej. Dodatkowo obraz tomogramu na którym widzimy powierzchnię objętą rozkładem i pustki w pniu, potwierdza obawy o stan drzewa. Oceniając realnie sytuację uwzględniając wszystkie aspekty które dotyczą rozpatrywanej sytuacji należy podjąć działania w kierunku zabezpieczenia pnia przed dalszym rozłamaniem. Stosownym wydaje się tutaj zamontowanie podwójnych wiązań typu elastycznego o wytrzymałości 8 t. Wiązanie powinno być zamontowane na wysokości 2/3 konarów, które typujemy do związania licząc od miejsca rozwidlenia pnia. Sposób zamontowania wiązań i miejsce w którym mają być zamontowane przedstawiono w załączniku nr 1 do niniejszego opracowania. Poza mankamentem opisanym powyżej, drzewo obecnie jest stosunkowo zdrowe i nie zagraża bezpieczeństwu ludzi i mienia. Jeśli wiązania zostaną prawidłowo zamontowane, drzewo powinno być poddawane stałemu monitoringowi pod kątem stanu wiązań i skuteczności zastosowanych rozwiązań (konieczna jest kontrola czy pęknięcie pnia nie postępuje). Oględzinom

poddano cały pień drzewa do wysokości 4 m i nie stwierdzono obecności ani śladów bytowania owadów, czy chrząszczy. Nie stwierdzono również występowania innych gatunków objętych ochroną.

1. Należy wykonać wiązania konarów w koronie zgodnie z załącznikiem nr 1 do niniejszego opracowania.
2. Należy objąć przedmiotowe drzewo okresowym monitoringiem, mającym na celu stwierdzenie jego ogólnej kondycji, jak również stwierdzeniu nietypowych symptomów, takich jak obumieranie części lub całości drzewa, wyłamania, pęknięcia lub inne ubytki pnia, konarów czy grubych gałęzi.
3. Obserwacje okresowe należy przeprowadzać przynajmniej 2 raz w roku, a następne badania specjalistyczne należy przeprowadzić, nie później niż za rok.
4. Należy dbać o żywotność drzewa i minimalizować czynniki stresowe w siedlisku, w którym żyje.

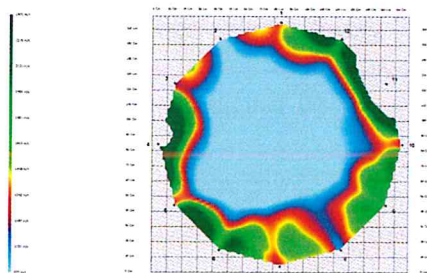
Nazwa Warstwy	Wysokość	Powierzchnia objęta rozkładem	Współczynnik bezpieczeństwa	Ocena ryzyka
Warstwa #1	70 Cm	74 %	500 %	Niskie ryzyko

Ryc. Tomograficzny obraz przekroju pnia – drzewo nr 1, na wysokości 70 cm

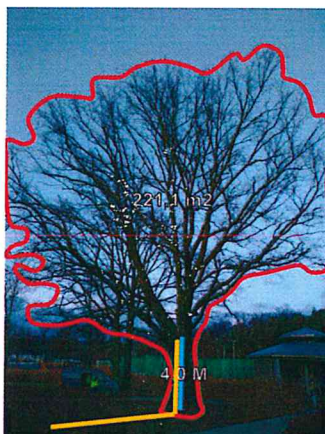
Współczynnik bezpieczeństwa: 500 %

Ryc. Obrys służący do wyznaczenia współczynnika bezpieczeństwa drzewa nr 1

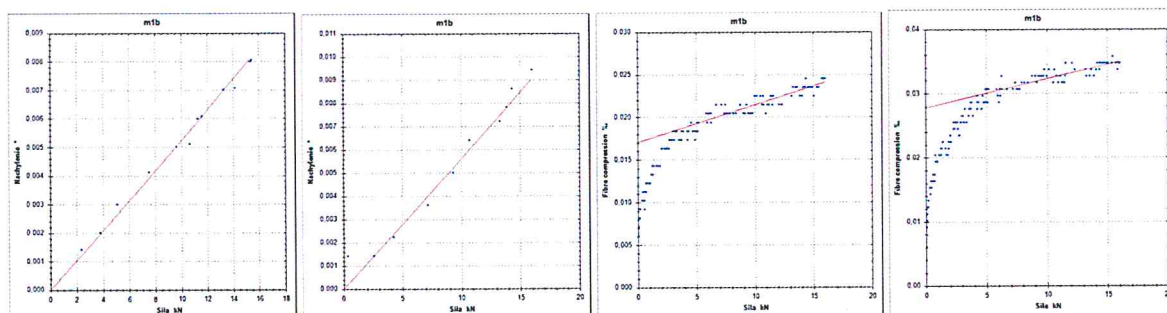
Ryc. Ocena statyki drzewa nr 1

Testem elasto-inclino objęto konar wytworzony w kierunku północnym.

- inclinometr 1 – 4,78
- inclinometr 2 – 4,48
- elastometr 1 – 51,82
- elastometr 2 – 50,76

Z powyższego wynika, że drzewo nie stanowi zagrożenia.

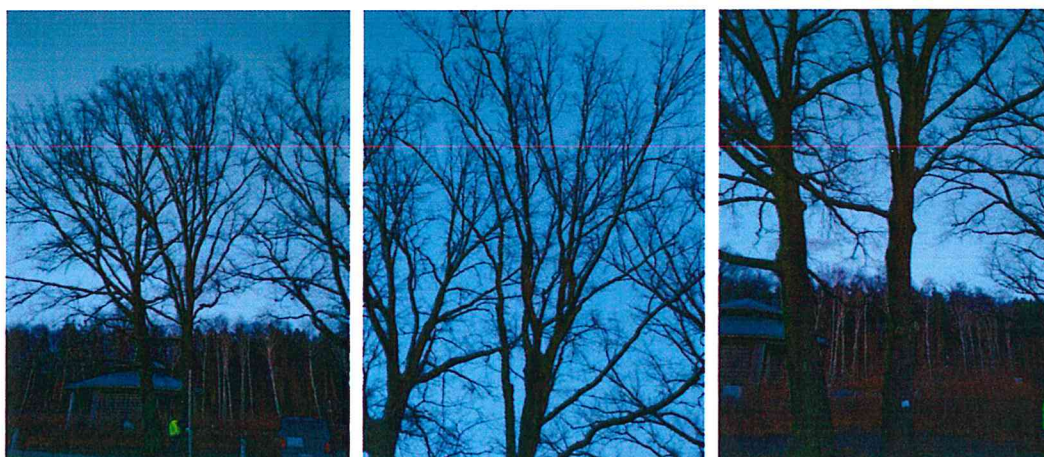
Ryc. Drzewo nr 2

Drzewo rośnie na terenie Mazowieckiego Szpitala Wojewódzkiego Drewnica, ul. K. Rychlińskiego 1 w obrębie rekreacyjnego terenu zieleni z alejkami spacerowymi i ławkami. Drzewo rośnie w grupie kilku, podobnych do niego pod względem wieku i rozmiarów. Przedmiotowe drzewo rośnie w odległości ok. 1,5 m od bliźniaczego drzewa tego samego gatunku o podobnych gabarytach i parametrach. Rośnie 3 m od alejki z kostki brukowej. Teren wokół pnia świeżo uprawiony i wyściółkowany włókniną, w odległości kilku metrów nasadzenia roślin ozdobnych niskich. Korona tworzy się na wysokości ok. 5 m od jednego wygonionego konara, a następnie strzelistymi konarami w górę tworząc z sąsiednim drzewem niemal jedną, wspólną, stosunkowo luźną koronę, niezbyt typową dla gatunku. Pień dość długi, kora ciemno szara z podłużnymi bruzdami. Pień od 1 do 2 m, nieznacznie omszony, od 2 do 4 m ślady po odciętych konarach/gałęziach. Odziomek nieznacznie omszony, zakryty włókniną do ściółkowania, system korzeniowy niewidoczny. Teren wokół pnia nosi znamiona świeżo uprawianego ziemią luźną. Nieznaczna ilość roślin okrywowych, widoczny system nawadniania (linia kroplująca). Drzewo zdrowe, witalne ocena korony drzewa według skali Roloffa – 0 (drzewo witalne).

Po przeprowadzeniu pomiarów i oględzin terenowych, jak również po wykonaniu badań tomografem akustycznym stwierdzono, iż klasa prawdopodobieństwa upadku przy typowych, występujących w naszej szerokości geograficznej warunkach atmosferycznych określona została, jako niska (B). Drzewo obecnie jest zdrowe a ryzyko upadku lub wyłamania jest znikome. Drzewo obecnie nie zagraża bezpieczeństwu ludzi i mienia. Oględzinom poddano cały pień drzewa do wysokości 4 m i nie stwierdzono obecności ani śladów bytowania owadów, czy chrząszczy. Nie stwierdzono również występowania innych gatunków objętych ochroną.

1. Należy objąć przedmiotowe drzewo okresowym monitoringiem, mającym na celu stwierdzenie jego ogólnej kondycji, jak również stwierdzeniu nietypowych symptomów, takich jak obumieranie części lub całości drzewa, wyłamania, pęknięcia lub inne ubytki pnia, konarów czy grubych gałęzi.
2. Obserwacje okresowe należy przeprowadzać przynajmniej raz w roku, a następne badania specjalistyczne należy przeprowadzić, nie później niż za 2 lata.
3. Należy dbać o żywotność drzewa i minimalizować czynniki stresowe w siedlisku, w którym żyje.

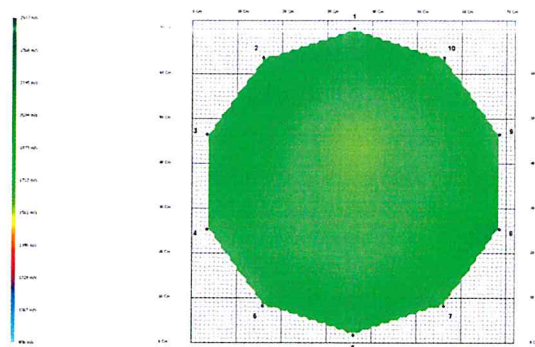
Nazwa Warstwy	Wysokość	Powierzchnia objęta rozkładem	Współczynnik bezpieczeństwa	Ocena ryzyka
Warstwa #1	70 Cm	0 %	515 %	Niskie ryzyko

Ryc. Tomograficzny obraz przekroju pnia – drzewo nr 2, na wysokości 70 cm.

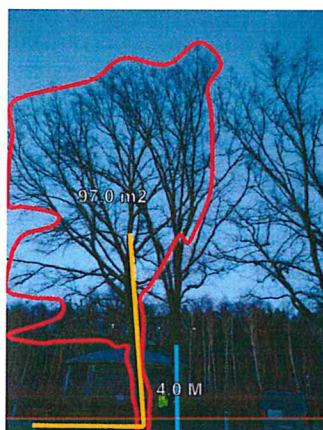
Współczynnik bezpieczeństwa: 515 %

Ryc. Obrisy służący do wyznaczania współczynnika bezpieczeństwa drzewa nr 2.

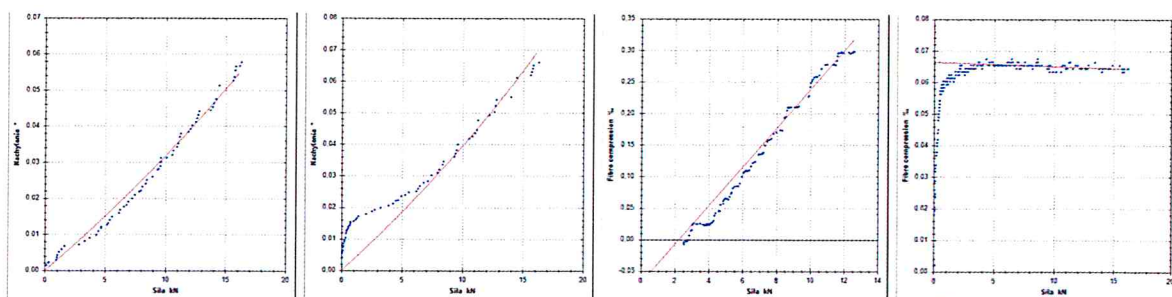
Ryc. Ocena statyki drzewa nr 2

- inclinometr 1 – 2,21
- inclinometr 2 – 1,82
- elastometr 1 – 7,43
- elastometr 2 – 420,15

Z powyższego wynika, że drzewo nie stanowi zagrożenia dla ludzi i mienia.

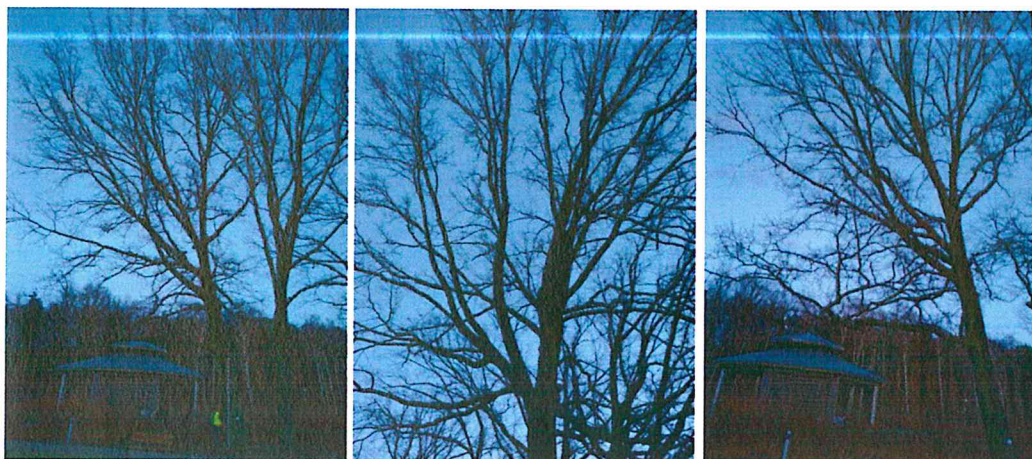
Ryc. Drzewo nr 3

Drzewo rośnie na terenie Mazowieckiego Szpitala Wojewódzkiego Drewnica, ul. K. Rychlińskiego 1 w obrębie rekreacyjnego terenu zieleni z alejkami spacerowymi i ławkami. Drzewo rośnie w grupie kilku drzew podobnych do niego pod względem wieku i rozmiarów. Przedmiotowe drzewo rośnie w odległości ok. 1,5 m od bliźniaczego drzewa tego samego gatunku o podobnych gabarytach i parametrach. Rośnie 3 m od alejki z kostki brukowej, teren wokół pnia świeżo uprawiony i wyściółkowany włókniną, w odległości kilku metrów nasadzenia roślin ozdobnych niskich. Korona tworzy się na wysokości ok. 5 m od jednego wygonionego konara, a następnie strzelistymi konarami w górę tworząc z sąsiednim drzewem niemal jedną wspólną, stosunkowo luźną koronę, niezbyt typową dla gatunku. Pień dość długi, kora ciemno szara z podłużnymi bruzdami. Pień od 1 do 2 m. nieznacznie omszony, od 2 do 4 m ślady po odciętych konarach/gałęziach. Odziomek nieznacznie omszony zakryty włókniną do ściółkowania, system korzeniowy niewidoczny. Teren wokół pnia nosi znamiona świeżo uprawianego ziemią luźną. Nieznaczna ilość roślin okrywowych, widoczny system nawadniania (linia kroplująca). Drzewo zdrowe, witalne ocena korony drzewa według skali Roloffa – 0 (drzewo witalne).

Po przeprowadzeniu pomiarów i oględzin terenowych, jak również po wykonaniu badań tomografem akustycznym stwierdzono, iż klasa prawdopodobieństwa upadku przy typowych, występujących w naszej szerokości geograficznej warunkach atmosferycznych określona została, jako niska (B). Drzewo obecnie jest zdrowe a ryzyko upadku lub wyłamania jest znikome. Drzewo obecnie nie zagraża bezpieczeństwu ludzi i mienia.

Oględzinom poddano cały pień drzewa do wysokości 4 m i nie stwierdzono obecności ani śladów bytowania owadów, czy chrząszczy. Nie stwierdzono również występowania innych gatunków objętych ochroną.

1. Należy objąć przedmiotowe drzewo okresowym monitoringiem, mającym na celu stwierdzenie jego ogólnej kondycji, jak również stwierdzeniu nietypowych symptomów, takich jak obumieranie części lub całości drzewa, wyłamania, pęknięcia lub inne ubytki pnia, konarów czy grubych gałęzi.
2. Obserwacje okresowe należy przeprowadzać przynajmniej raz w roku, a następne badania specjalistyczne należy przeprowadzić, nie później niż za 2 lata.
3. Należy dbać o żywotność drzewa i minimalizować czynniki stresowe w siedlisku, w którym żyje.

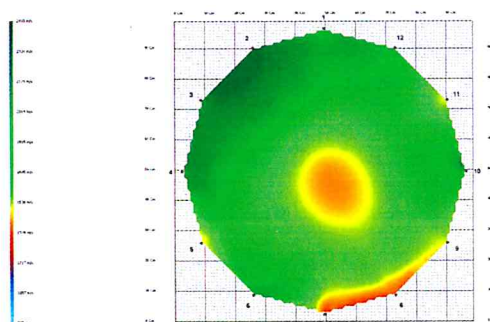
Nazwa Warstwy	Wysokość	Powierzchnia objęta rozkładem	Współczynnik bezpieczeństwa	Ocena ryzyka
Warstwa #1	65 Cm	9 %	860 %	Niskie ryzyko

Ryc. 9. Tomograficzny obraz przekroju pnia – drzewo nr 3, na wysokości 65 cm.

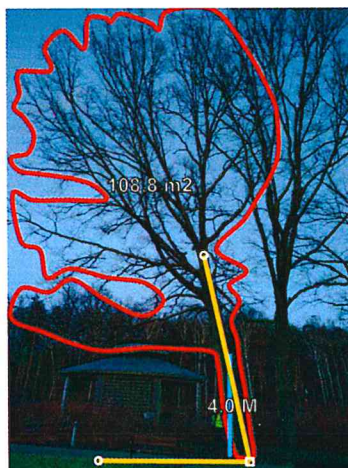
Współczynnik bezpieczeństwa: 860 %

Ryc. Obrys służący do wyznaczania współczynnika bezpieczeństwa drzewa nr 3.

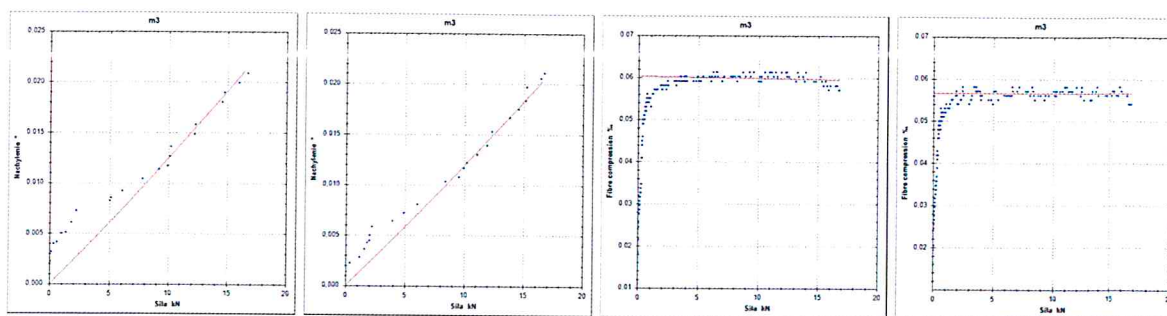
Ryc. Ocena statyki drzewa nr 3

- inclinometr 1 – 4,71
- inclinometr 2 – 4,9
- elastometr 1 – 17,5
- elastometr 2 – 32,01

Z powyższego wynika, że drzewo nie stanowi zagrożenia dla mienia i otoczenia.

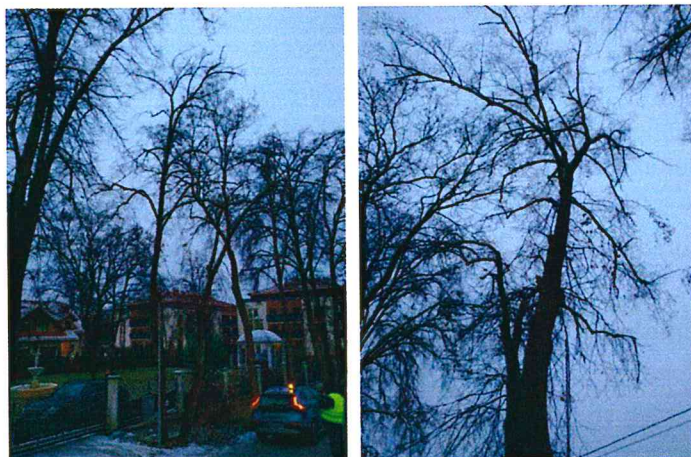
Ryc. Drzewo nr 4

Drzewo rośnie na ul. Borkowskiej (przy posesji z nr 3) w Warszawie, dzielnica Wesoła. Drzewo rośnie w poboczu tłuczniowej jezdni, w rzędzie innych drzew tego samego gatunku, bardzo blisko wjazdu na posesję (ślady opon 30 cm od pnia). Teren pobocza jest nieutwardzony, średnio

zagęszczony. Drzewo u podstawy lekko pochylone na zachód, a powyżej przechyla się w kierunku zachodnim. Korona wąska, płaska, niesymetryczna, niezbyt zagęszczona, tworzy się na 7 m. Pień długi, przechylony pałkowato górą w kierunku zachodnim. Kora zdrowa, obecnie ciemnoszara, typowa dla gatunku. Odziomek zasypany, system korzeniowy niewidoczny. Drzewo zdrowe, vitalne, ocena korony drzewa według skali Roloffa – 0 (drzewo vitalne).
