ZAŁĄCZNIK NR 2 - DOKUMENTACJA FOTOGRAFICZNA DRZEW ROSNĄCYCH W ALEI HRABSKIEJ W MIEJSCOWOŚCI FALENTY, GMINA RASZYN (opracowanie obejmuje jesiony wyniosłe będące pomnikami przyrody oraz klony srebrzyste nie będące pod ochroną prawną) zdjęcia wykonano w czerwcu, lipcu i sierpniu 2021r. Autor zdjęć: Agnieszka Papis

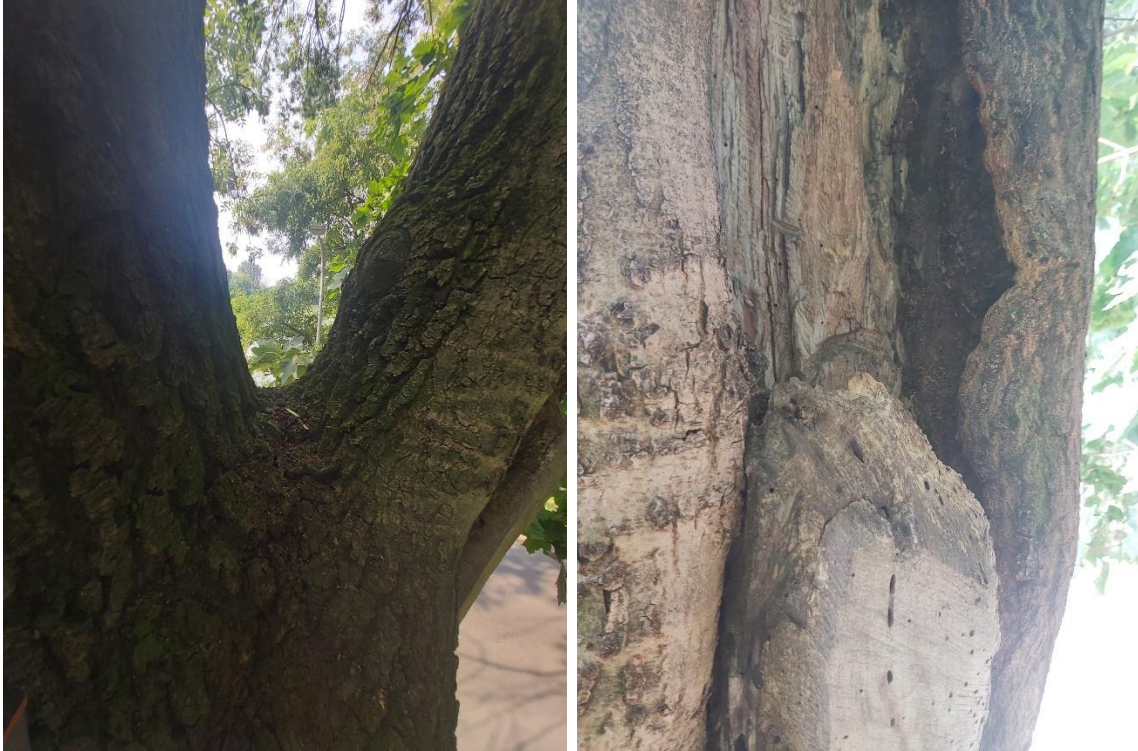
Fot. 3,4. Jesion wyniosły nr 1 -ubytek w rejonie rozwidlenia: ścianki ubytku twarde; rozwidlenie prawidłowe, U-kształtne bez zakorka

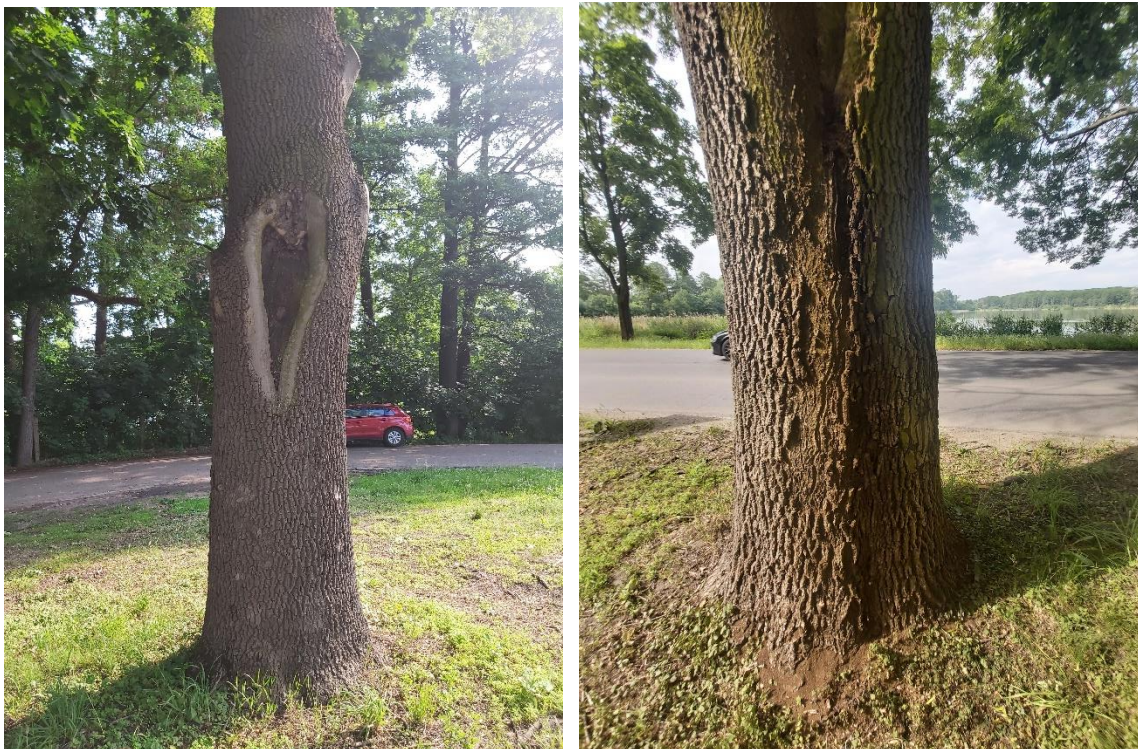
Fot. 5,6. Jesion wyniosły nr 1 -rozwidlenie na wysokości ok 6m; ubytek w rejonie rozwidlenia -twardy

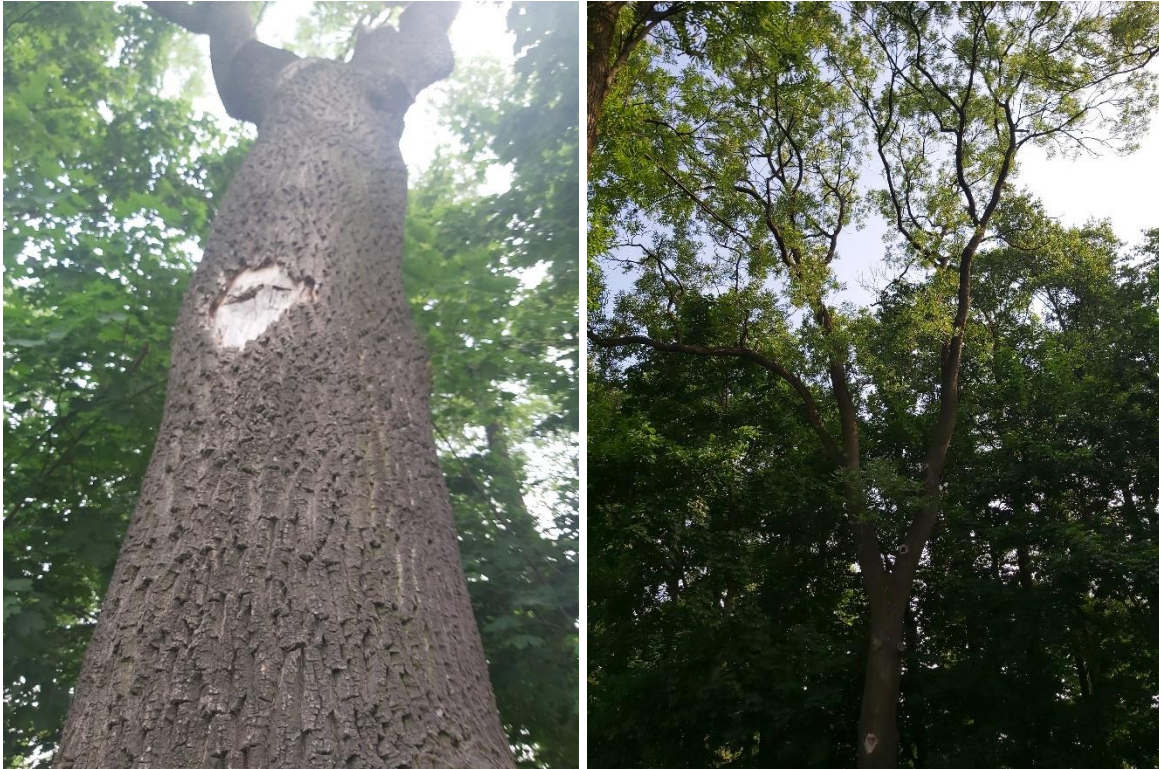
Fot. 11,12. Jesion wyniosły nr 2 -widok od strony wschodniej; pień i rozgałęzienie na wysokości

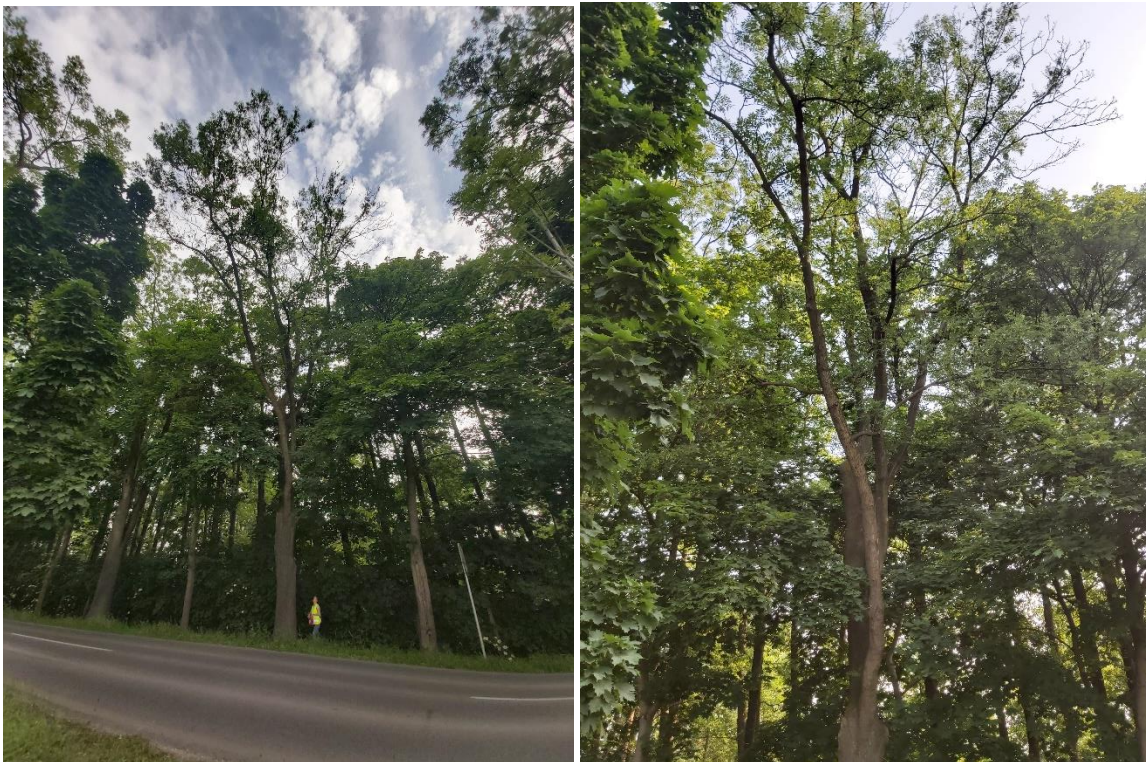
Fot. 13, 14 Jesion wyniosły nr 2 -pień z mechanicznym uszkodzeniem od strony południowej na wysokości ok 3,5m; korona przerzedzona, wykazująca przyrosty głównie w zakresie krótkopędów

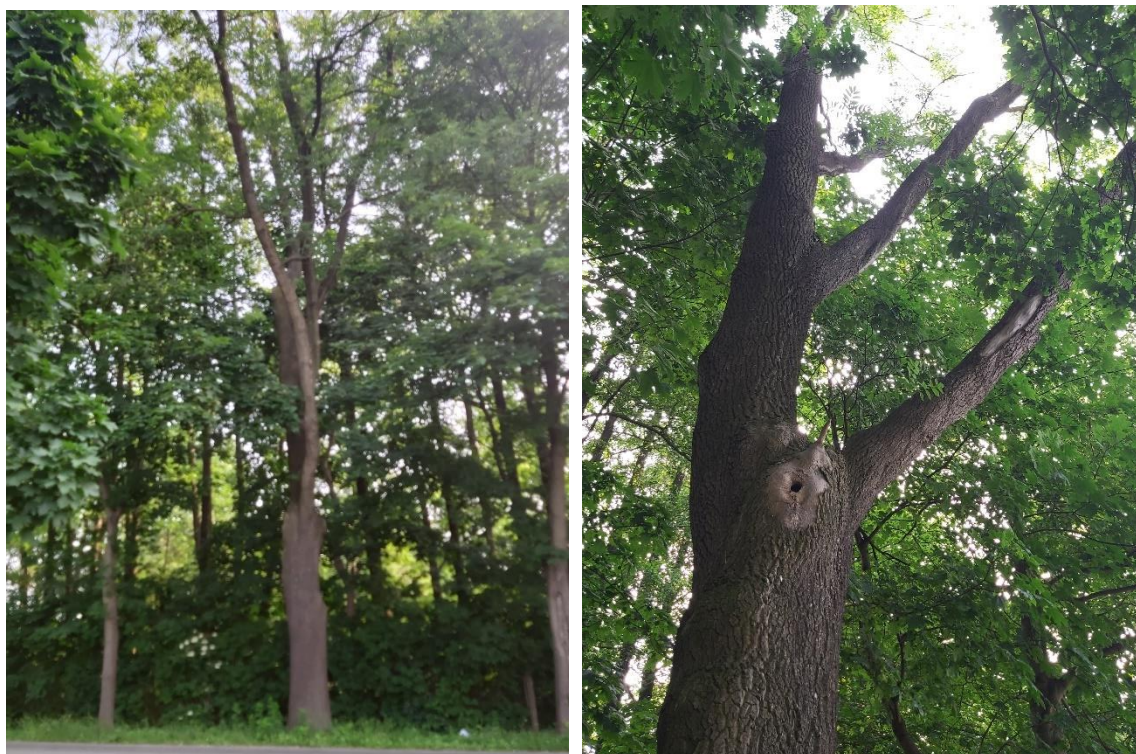
Fot. 15,16 Jesion wyniosły nr 3 -widok od strony południowo-wschodniej; korona przerzedzona, wierzchołkowa na skutek podkrzesywania wykonywanego na przestrzeni lat

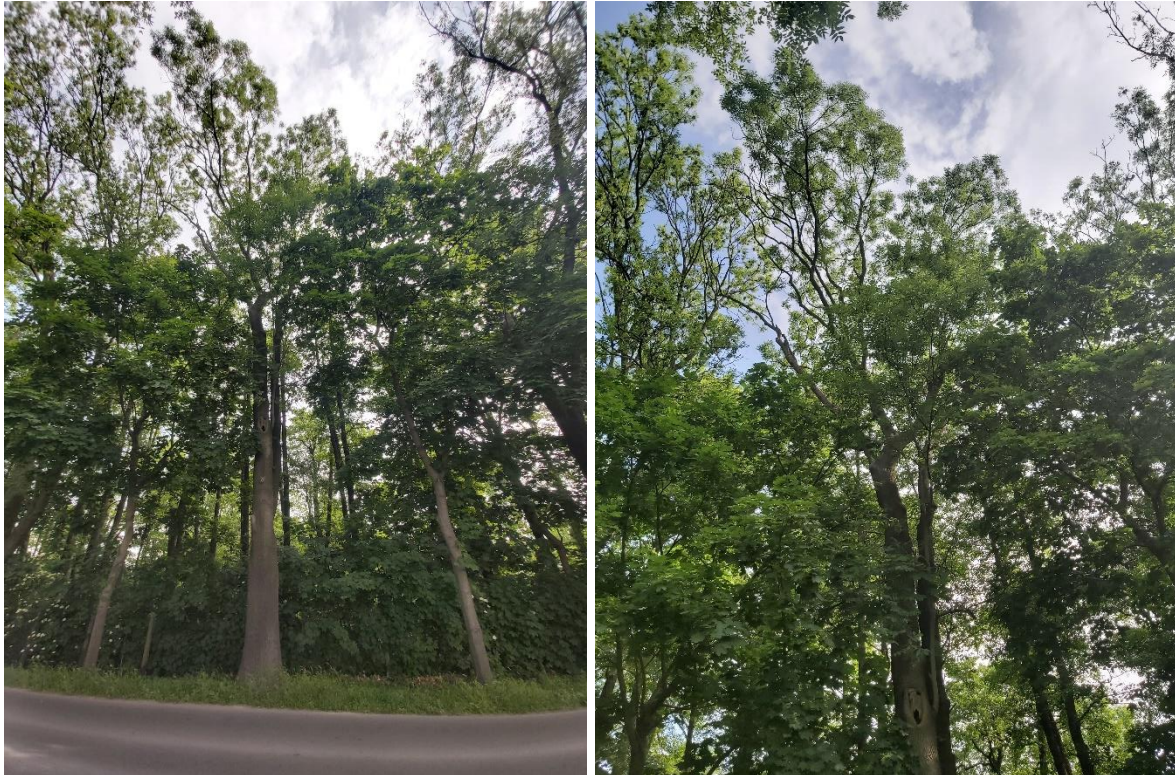
Fot. 18, 19 Jesion wyniosły nr 3 -podstawa pnia wraz z nabiegami; owocniki lakownicy spłaszczonej (*Ganoderma applanatum*)

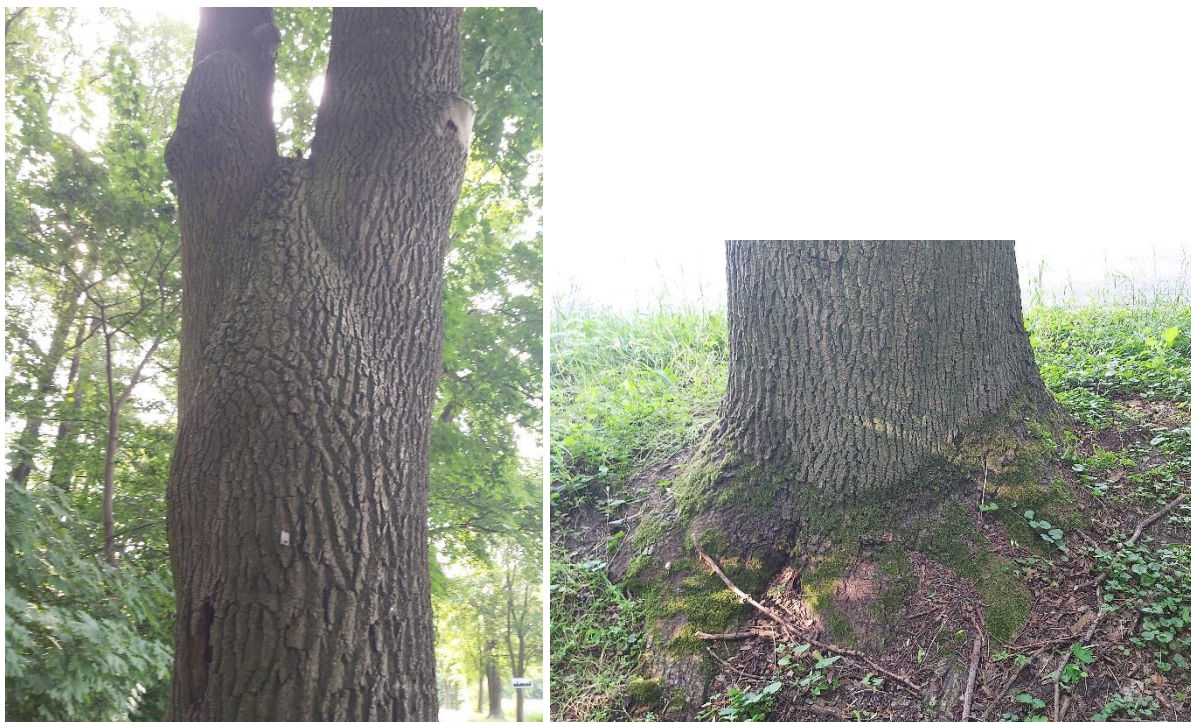
Fot. 20, 21 Jesion wyniosły nr 4 widok od strony południowej; na wysokości ok. 5m rozwidlenie V-kształtne, prawidłowe (bez zakorka i pęknięć); na wysokości ok 8-9m niezabliźniony ślad po usuniętym w przeszłości konarze

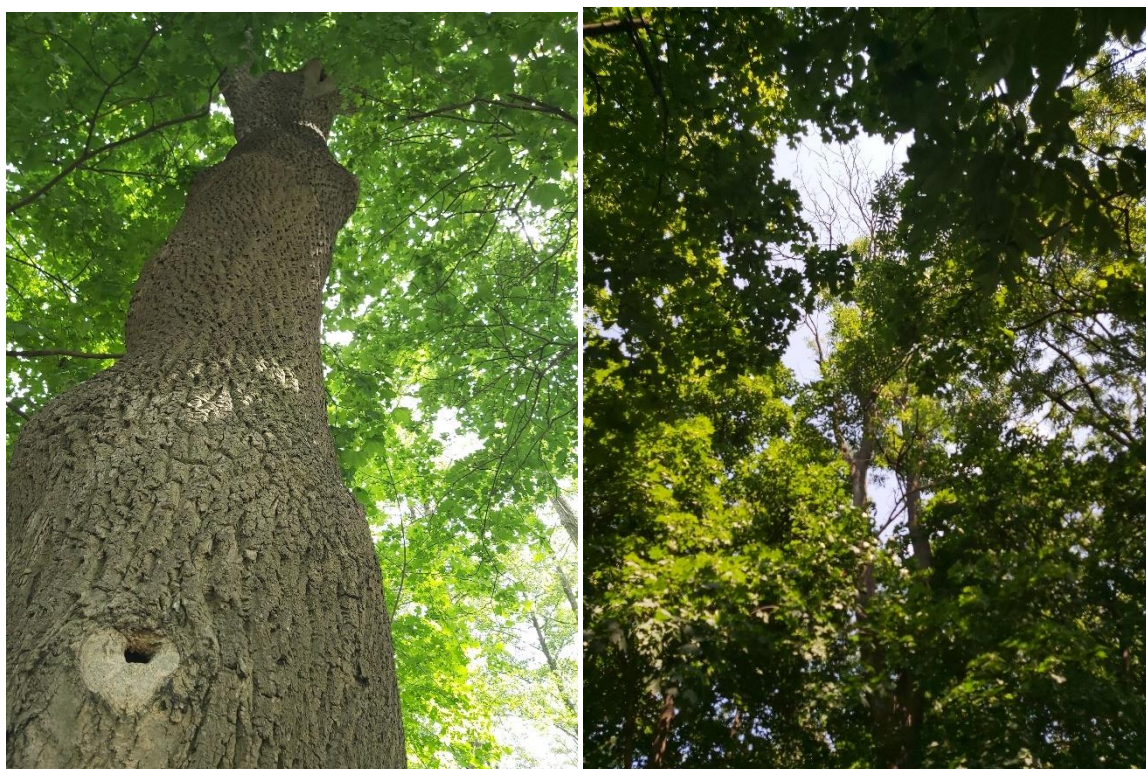
Fot. 47, 48 Jesion wyniosły nr 11 - widok od strony południowej; pień prosty

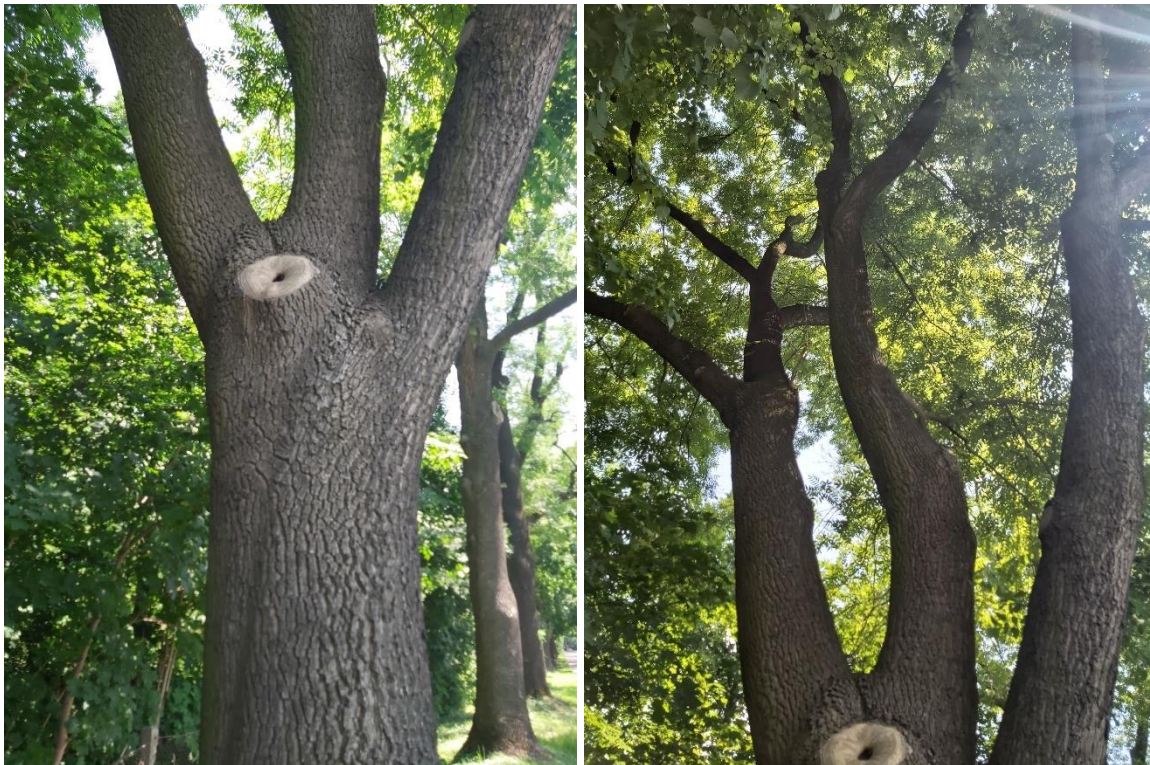
Fot. 84, 85 Jesion wyniosły nr 19 - widok od strony zachodniej i wschodniej

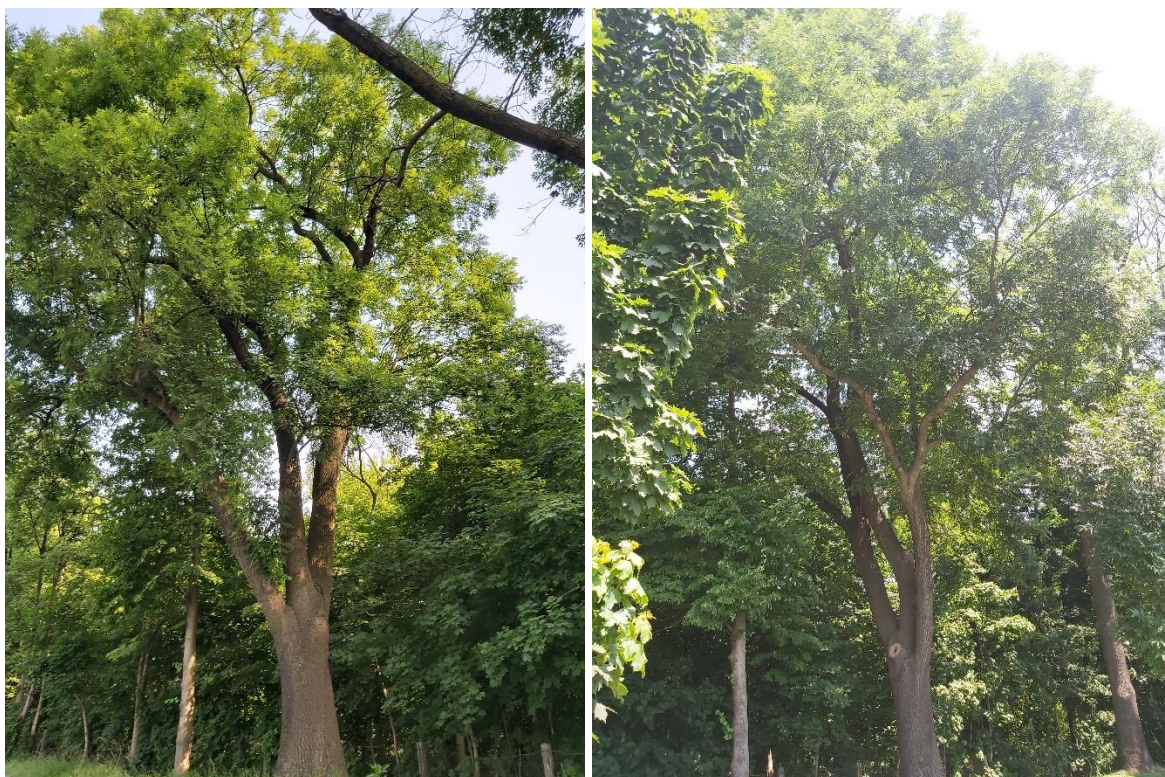
Fot. 86, 87 Jesion wyniosły nr 19 - korona od wysokości 3m rozpoczynająca się 3 głównymi konarami konstrukcyjnymi, wiązania między konarami silne U-kształtne z wyraźną brewką, korona gęsta, regularna, rozłożysta, rozbudowana mocno na boki - głównie w płaszczyźnie płn.-płd., wykazująca silne przyrosty w zakresie krótko jak też długopędów.

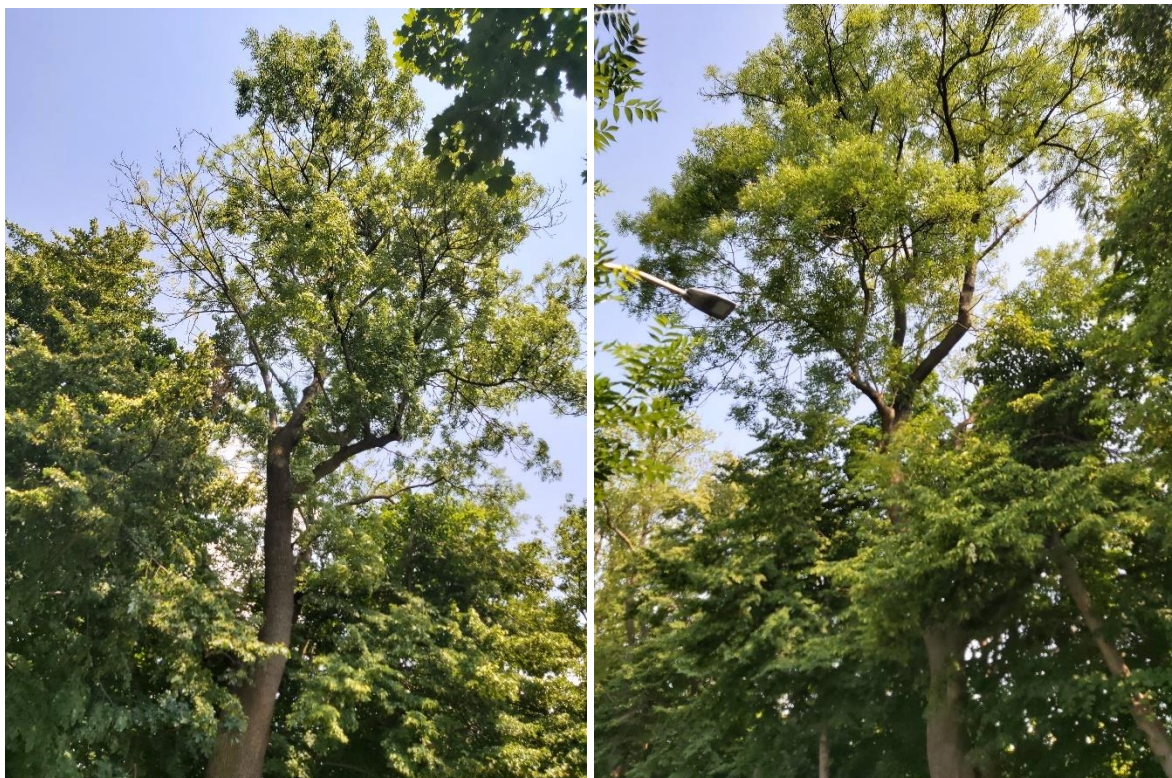
Fot. 91, 92 Jesion wyniosły nr 20 – widok od strony południowo-zachodniej, ślad skrzywienia pnia z zabliźnioną listwą od strony zachodniej

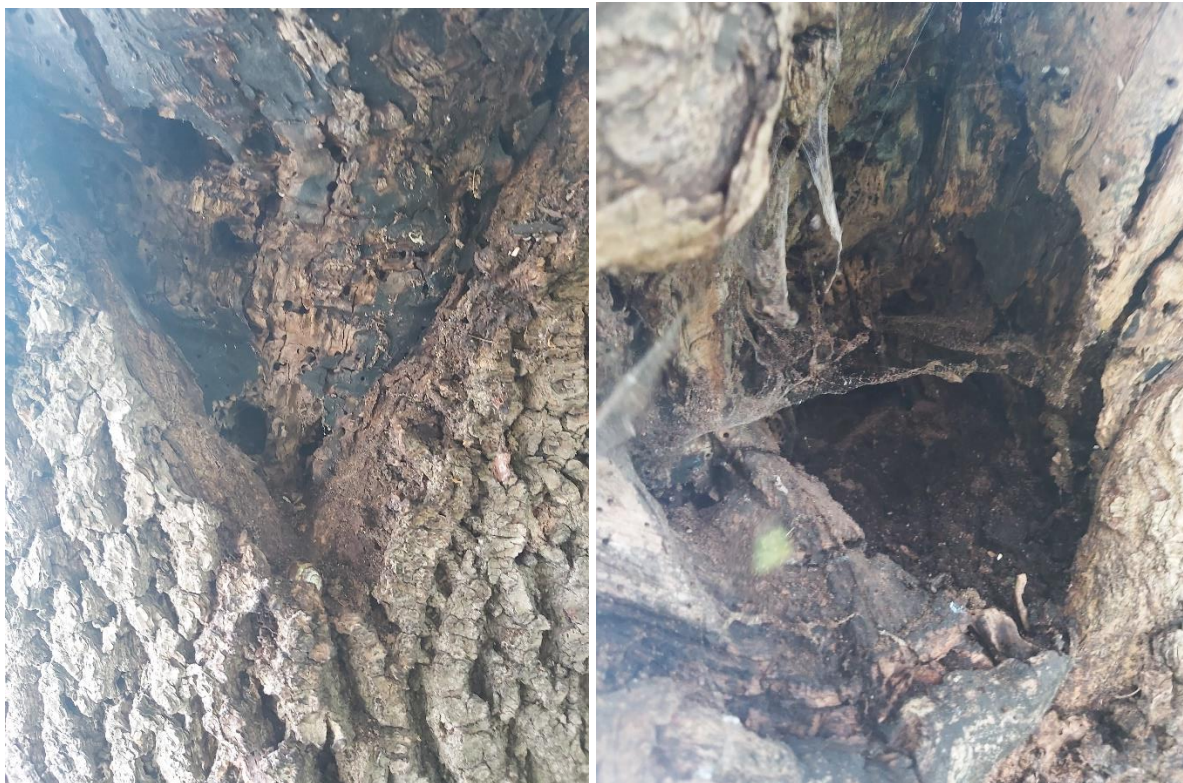
Fot. 96, 97 Jesion wyniosły nr 20 – od strony wschodniej na wysokości ok 3m ubytek po wyłamanej konarze z widocznym wypróchnieniem i dziuplą; sondowanie ubytku wykazało, że jego ścianki są twarde a proces rozkładu nie postępuje

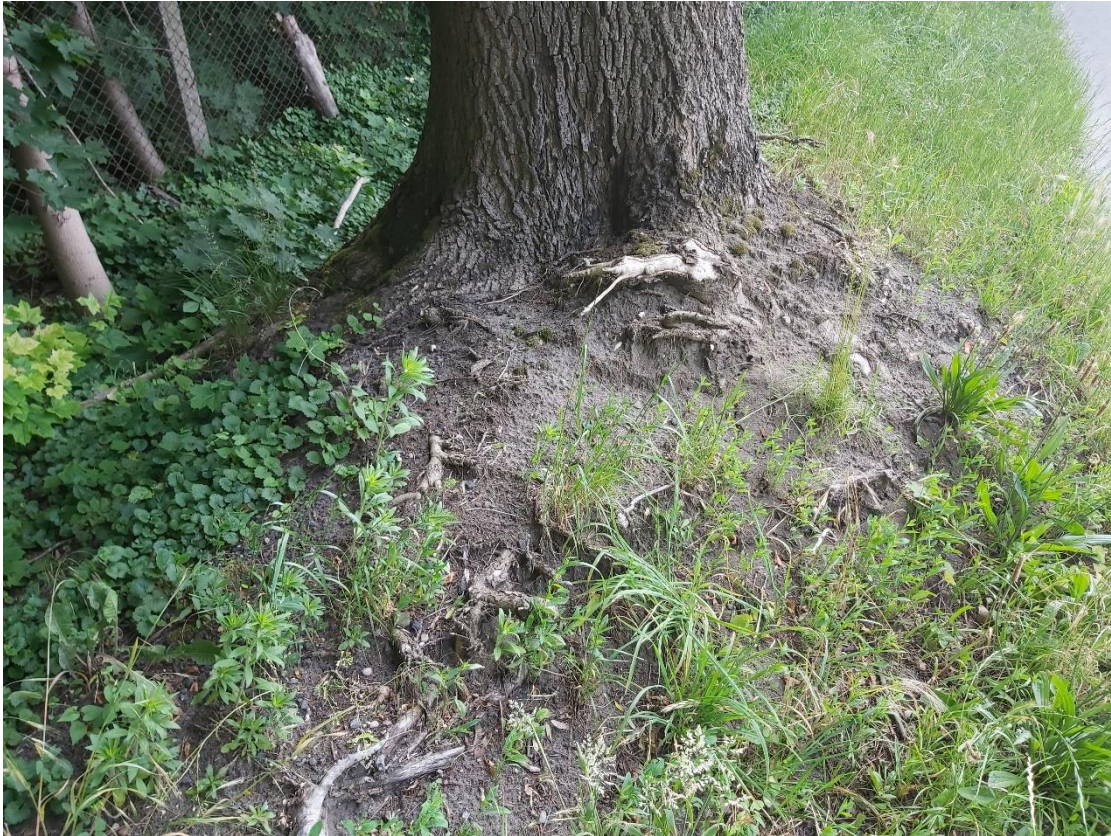
Fot. 133 Jesion nr 24 – uszkodzenia korzeni szkieletowych od strony ulicy

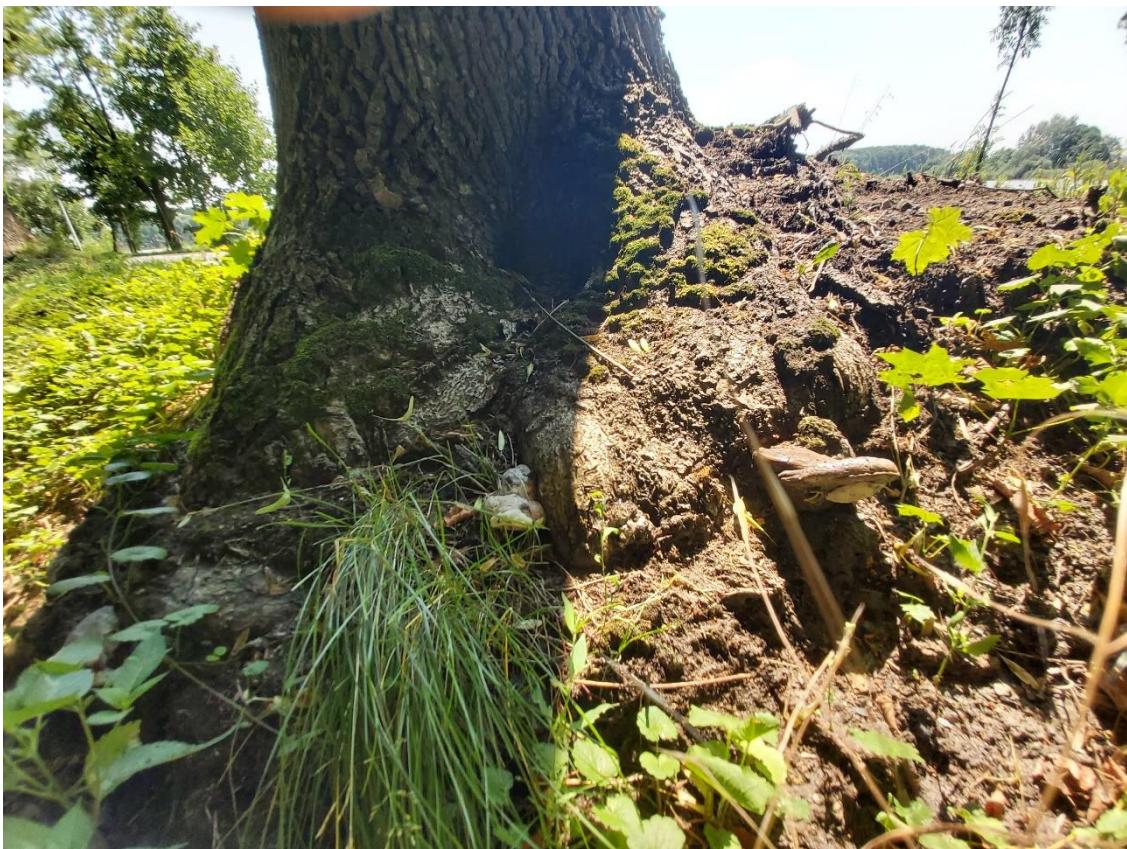
Fot. 134 Jesion nr 24 – owocniki lakownicy spłaszczonej (*Ganoderma applanatum*) na nabiegach korzeniowych

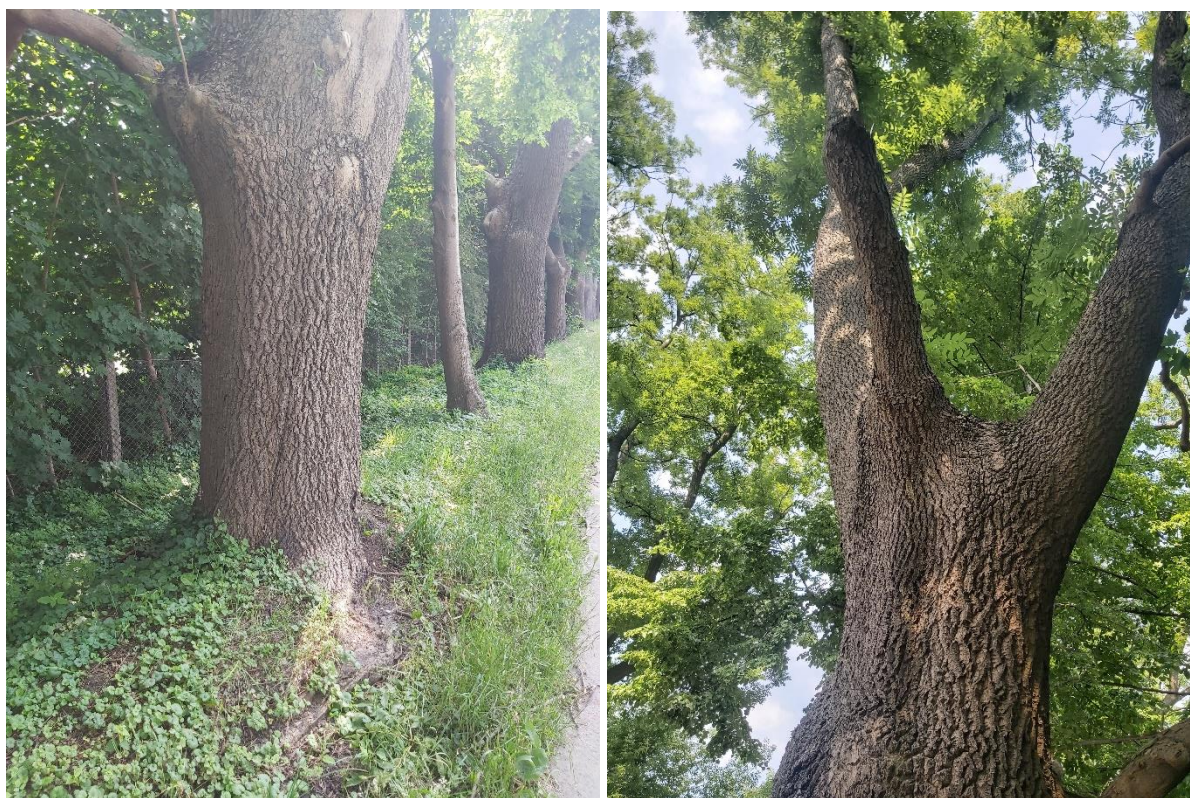
Fot. 142,143 Jesion nr 26 – pień oraz mechaniczne uszkodzenia nabiegów od strony ulicy; nasada korony

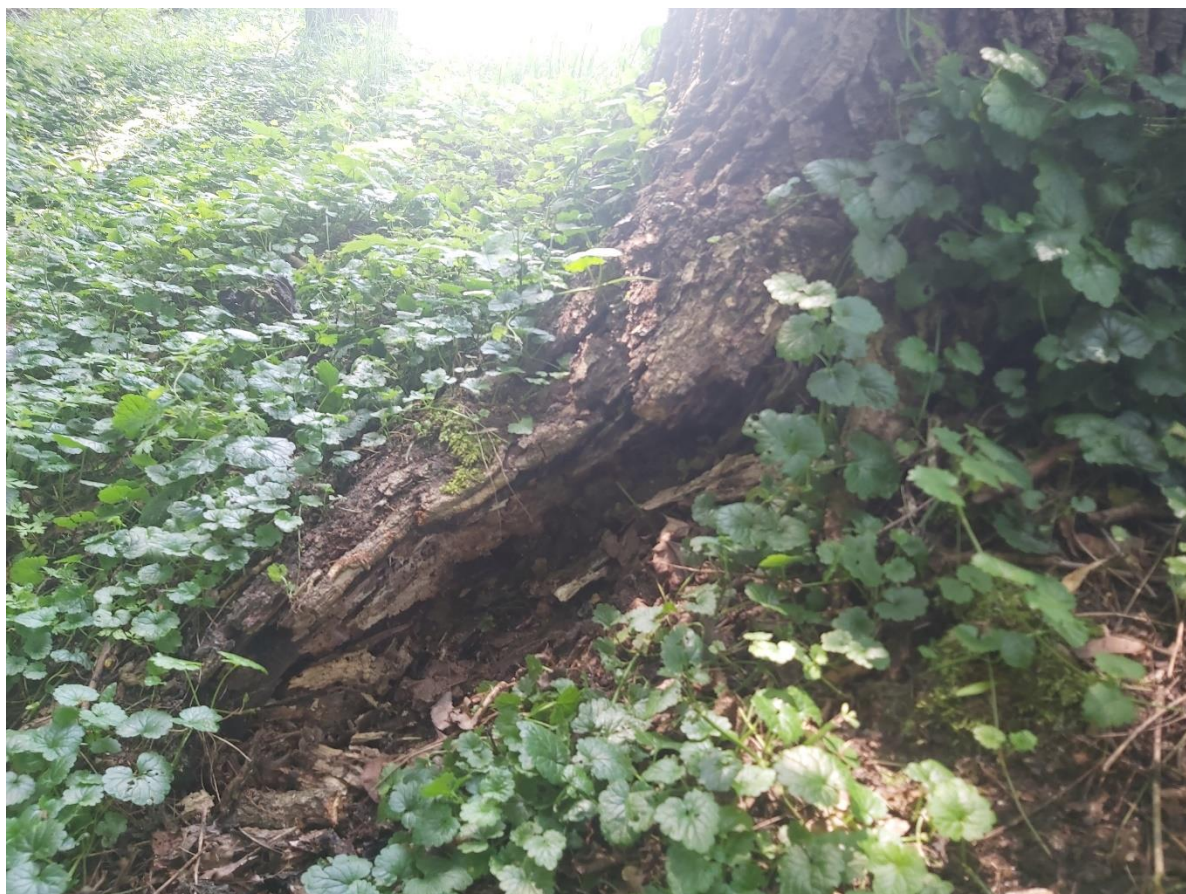
Fot. 144 Jesion nr 26 – od strony północnej jeden z nabiegów i korzeń w zaawansowanym rozkładzie obejmujące znaczną powierzchnię odziomka

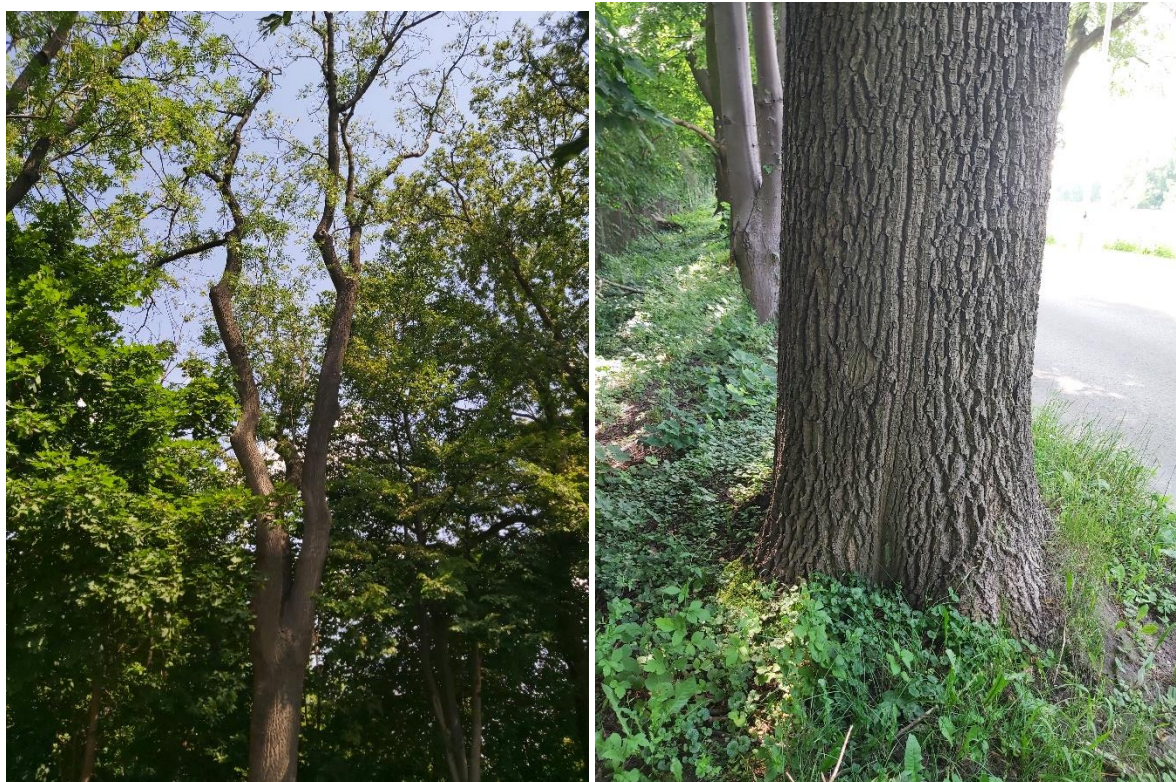
Fot. 154, 155 Jesion nr 28 – silnie przerzedzona korona; zablżnione pęknięcie w pniu

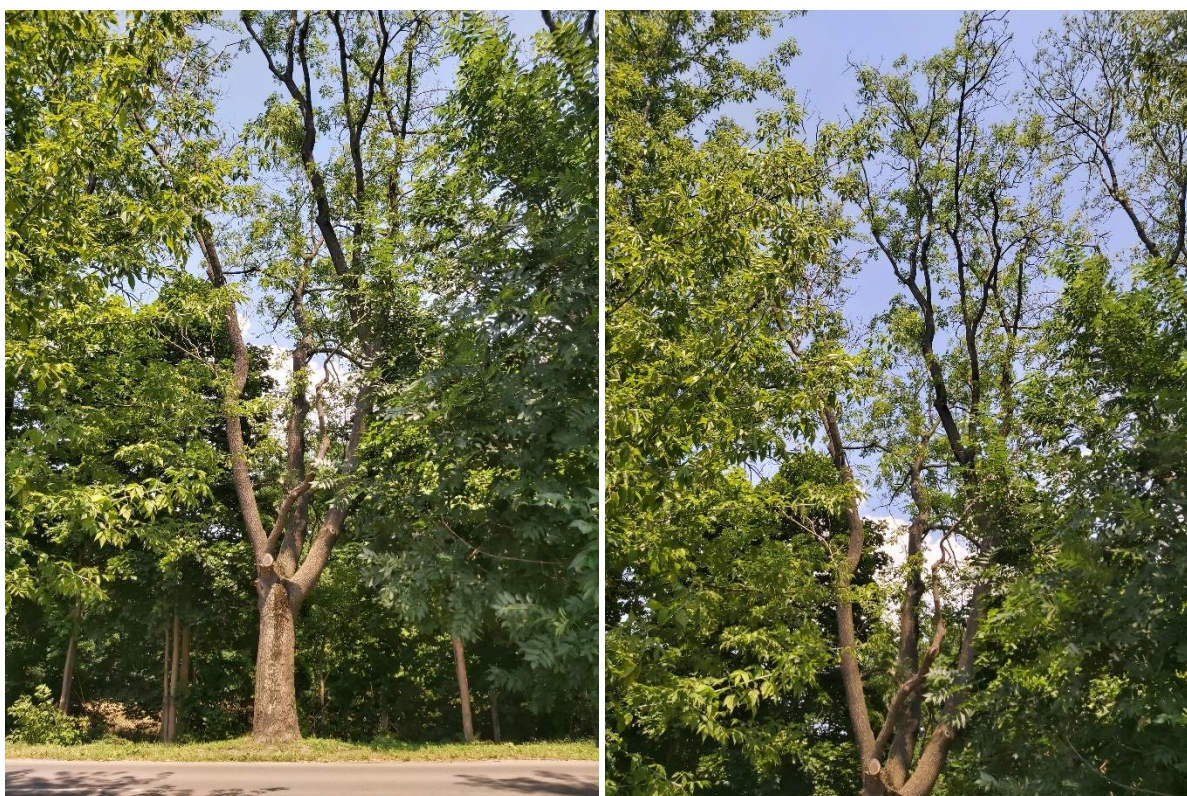
Fot. 156, 157 Jesion nr 29 – widok od strony południowej; silnie przerzedzona korona

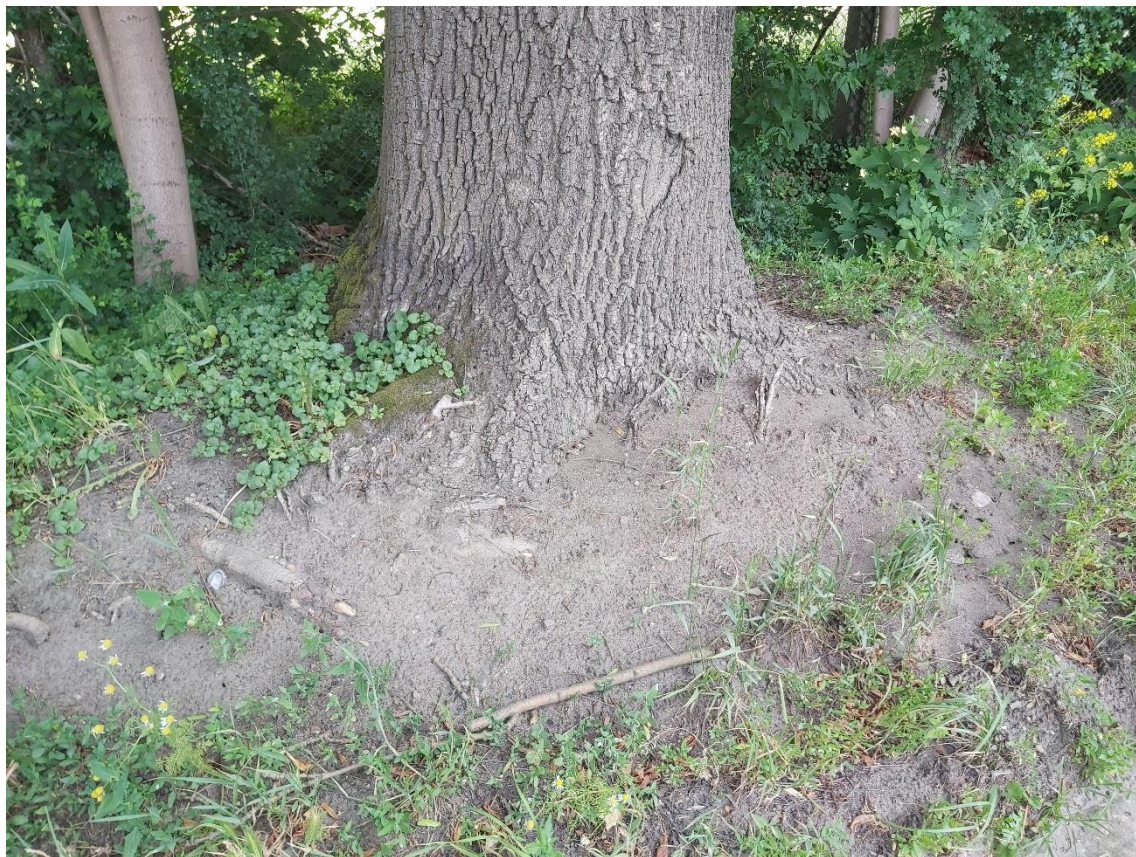
Fot. 166 Jesion nr 30 – nabiegi korzeniowe i ślady uszkodzeń mechanicznych w obrębie korzeni szkieletowych

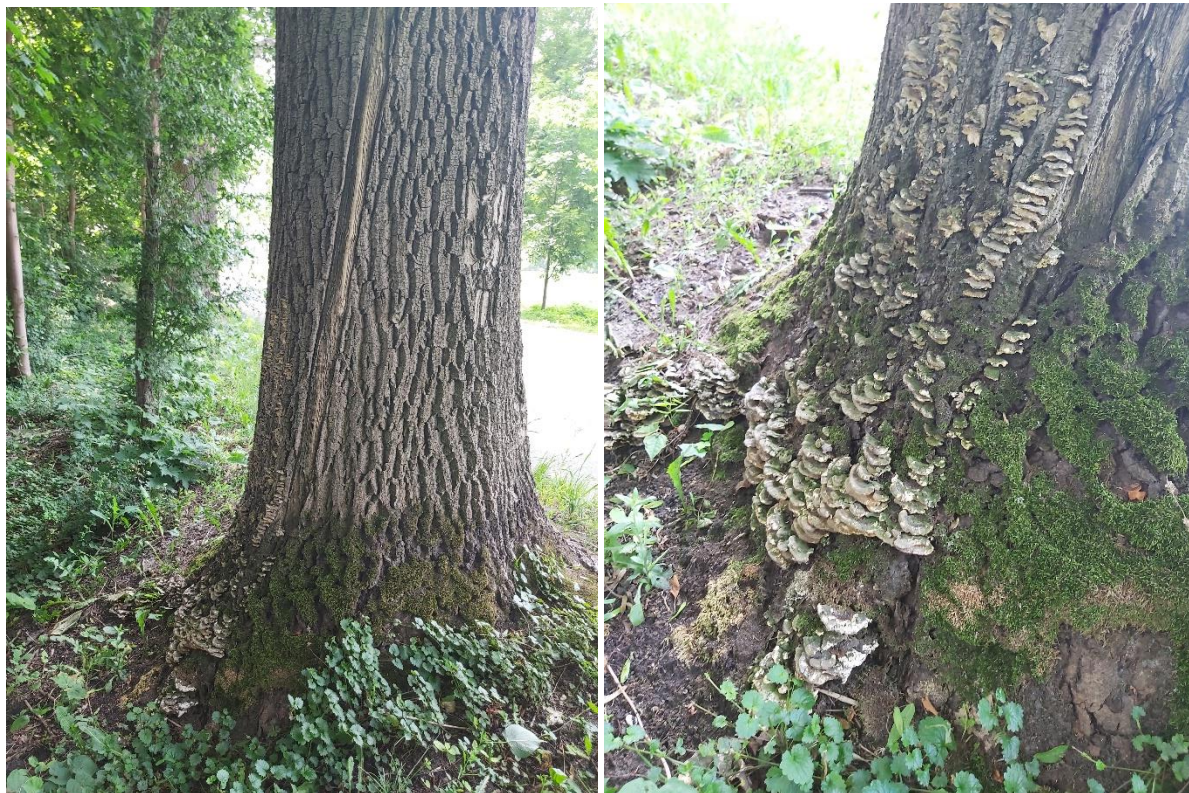
Fot. 167,168 Jesion nr 30 – zablźnione pęknięcie na pniu i liczne owocniki gmatkówki szarawej (*Cerrena unicolor*)

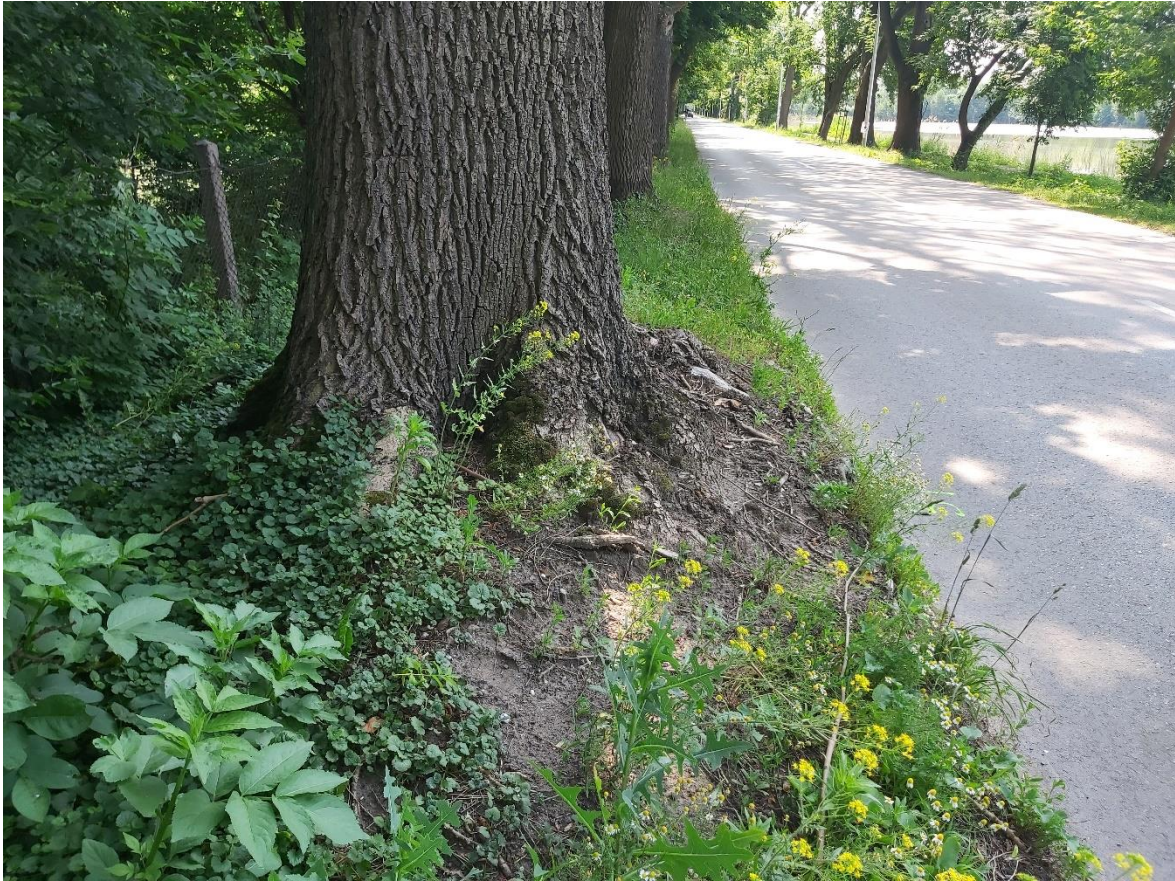
Fot. 173 Jesion nr 31 – nasada pnia i widoczne uszkodzenia mechaniczne korzeni szkieletowych od strony ulicy

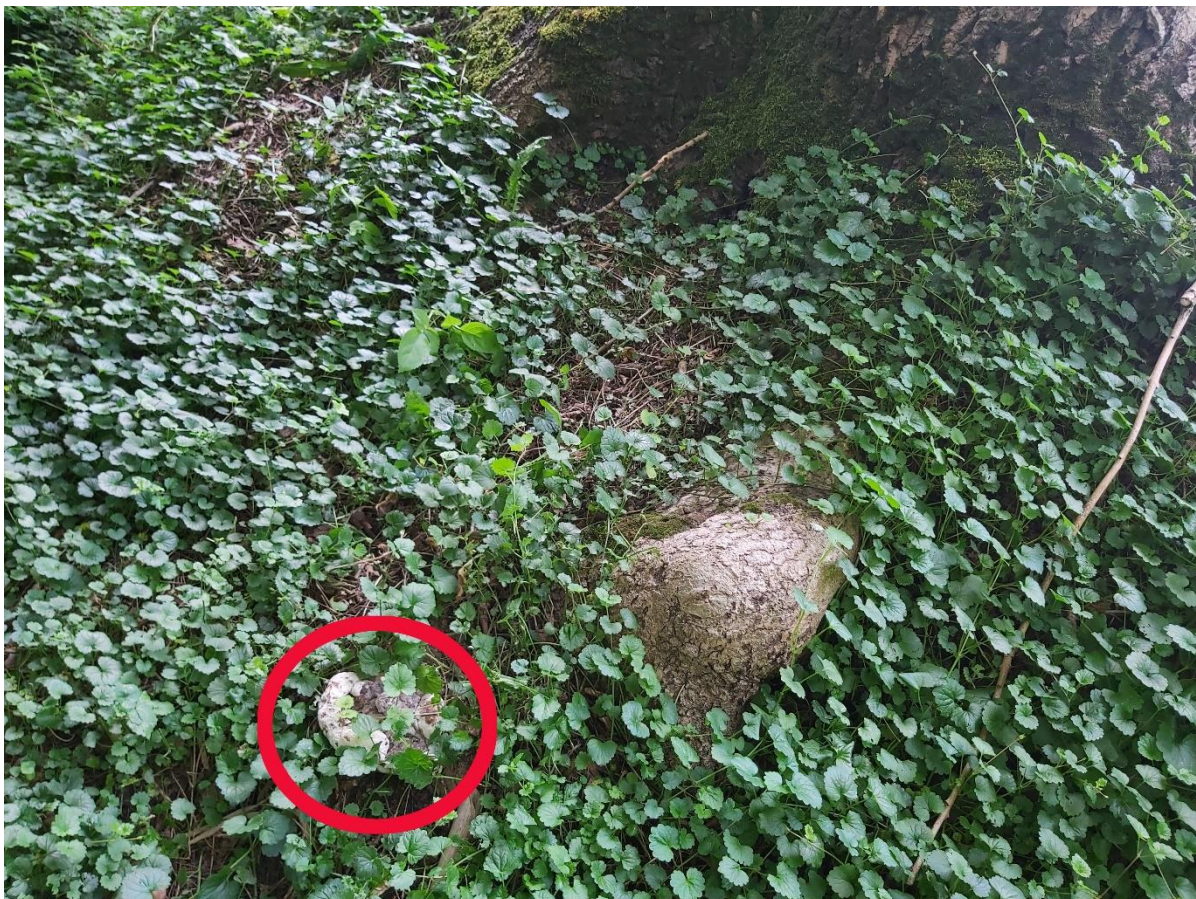
Fot. 174 Jesion nr 31 – Od strony północnej na jednym z korzeni szkieletowych owocnik lakownicy spłaszczonej (*Ganoderma applanatum*)

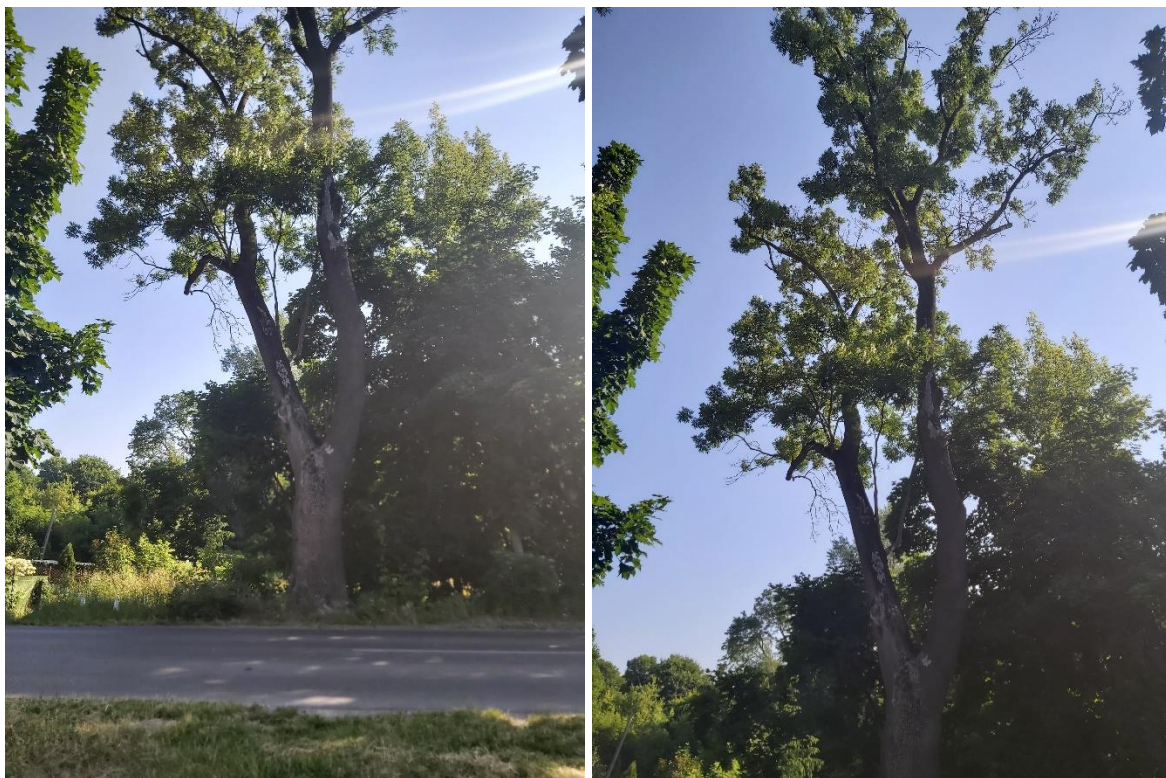
Fot. 182, 183 Jesion nr 34 – widok od strony południowej; rozwidlenie U-kształtne na wysokości ok. 4-5m; korona przerzedzona ze znaczną ilością suszu głównie w partiach wierzchołkowych

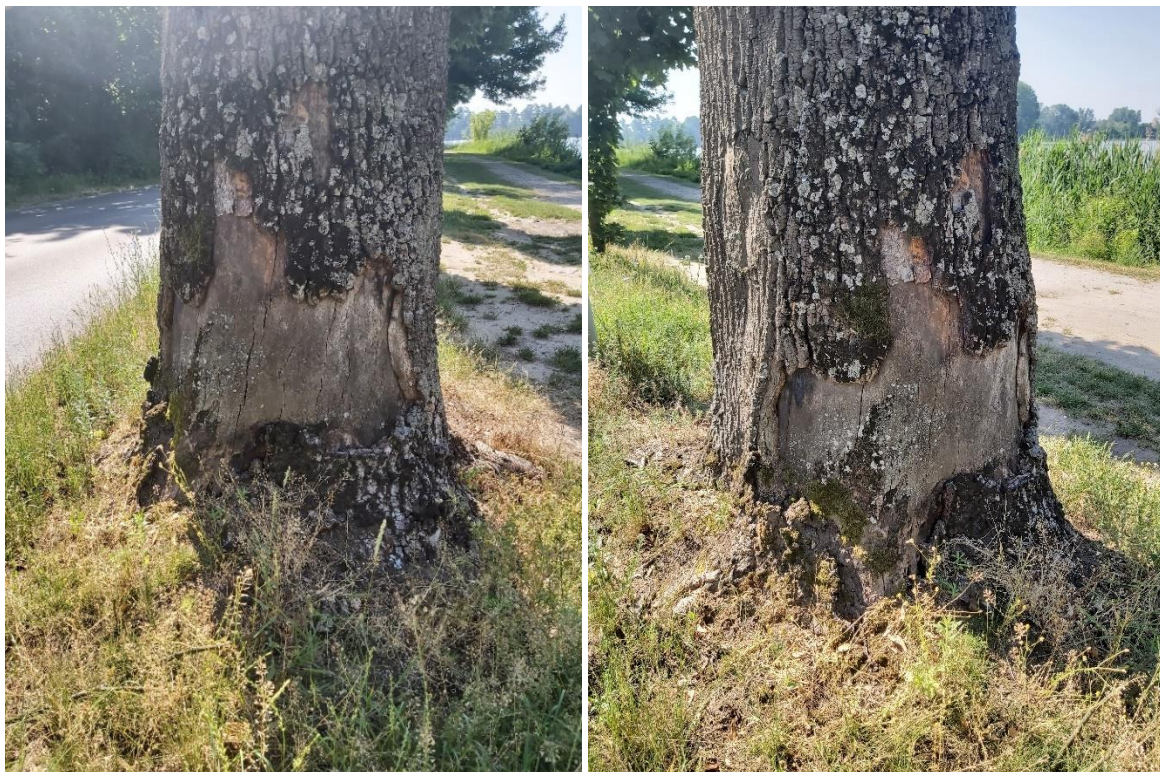
Fot. 201, 202 Jesion nr 36- pień od strony zachodniej z powierzchniowym ubytkiem (martwica o powierzchni 0,85x0,85m)
