ZAŁĄCZNIK NR 2 - DOKUMENTACJA FOTOGRAFICZNA DRZEW ROSNĄCYCH W ALEI HRABSKIEJ W MIEJSCOWOŚCI FALENTY, GMINA RASZYN (opracowanie obejmuje jesiony wyniosłe będące pomnikami przyrody oraz klony srebrzyste nie będące pod ochroną prawną) zdjęcia wykonano w czerwcu, lipcu i sierpniu 2021r. Autor zdjęć: Agnieszka Papis

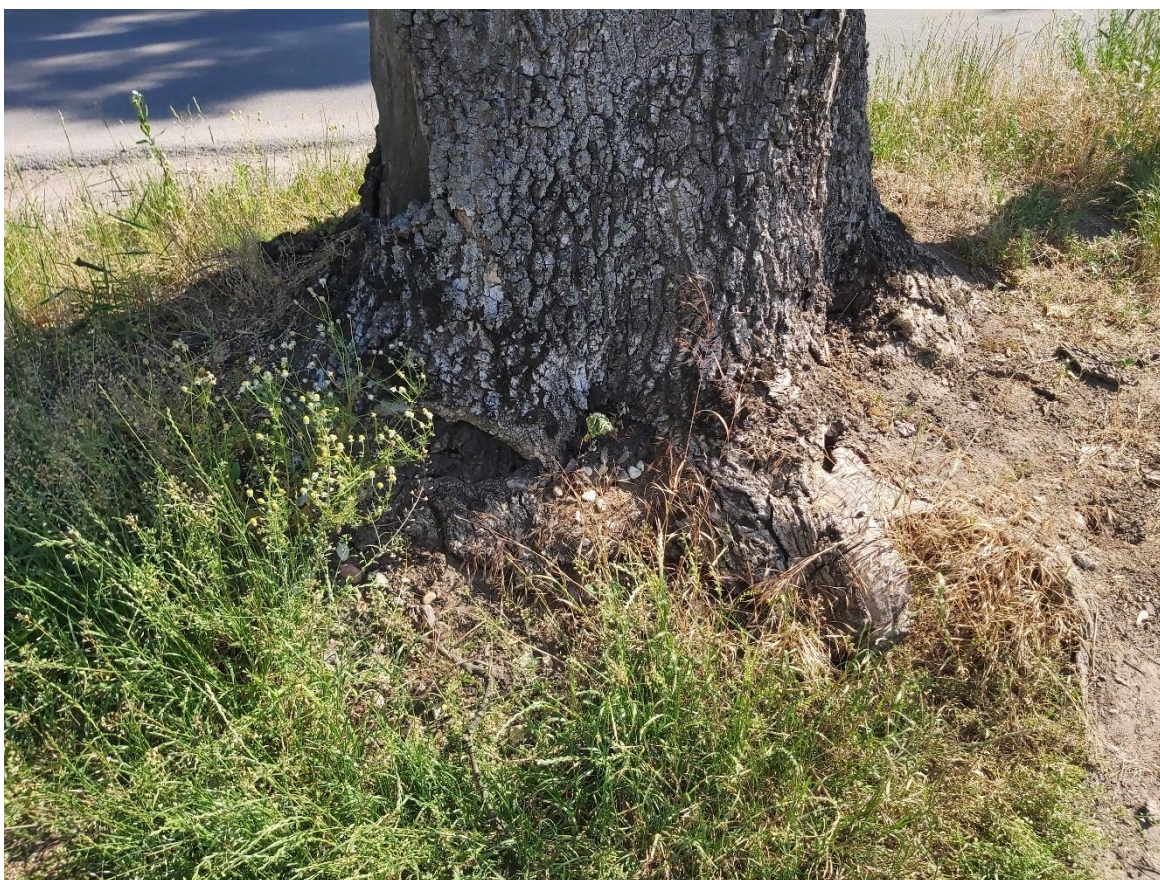
Fot. 203 Jesion nr 36- nabiegi typowe, od strony zachodniej stare ślady znacznych uszkodzeń mechanicznych

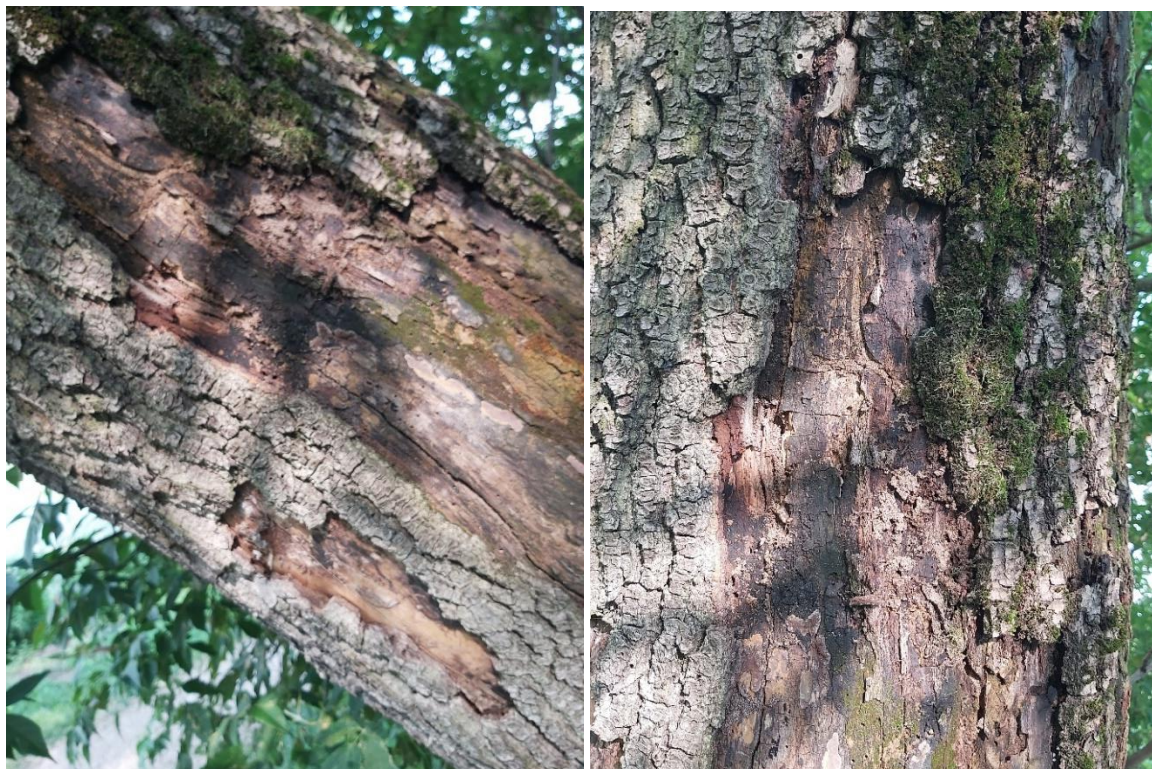
Fot. 211, 212 Jesion nr 37- konar od strony południowej jest powierzchniowo zbutwiały z podłużnymi i poprzecznymi pęknięciami -może stanowić zagrożenie

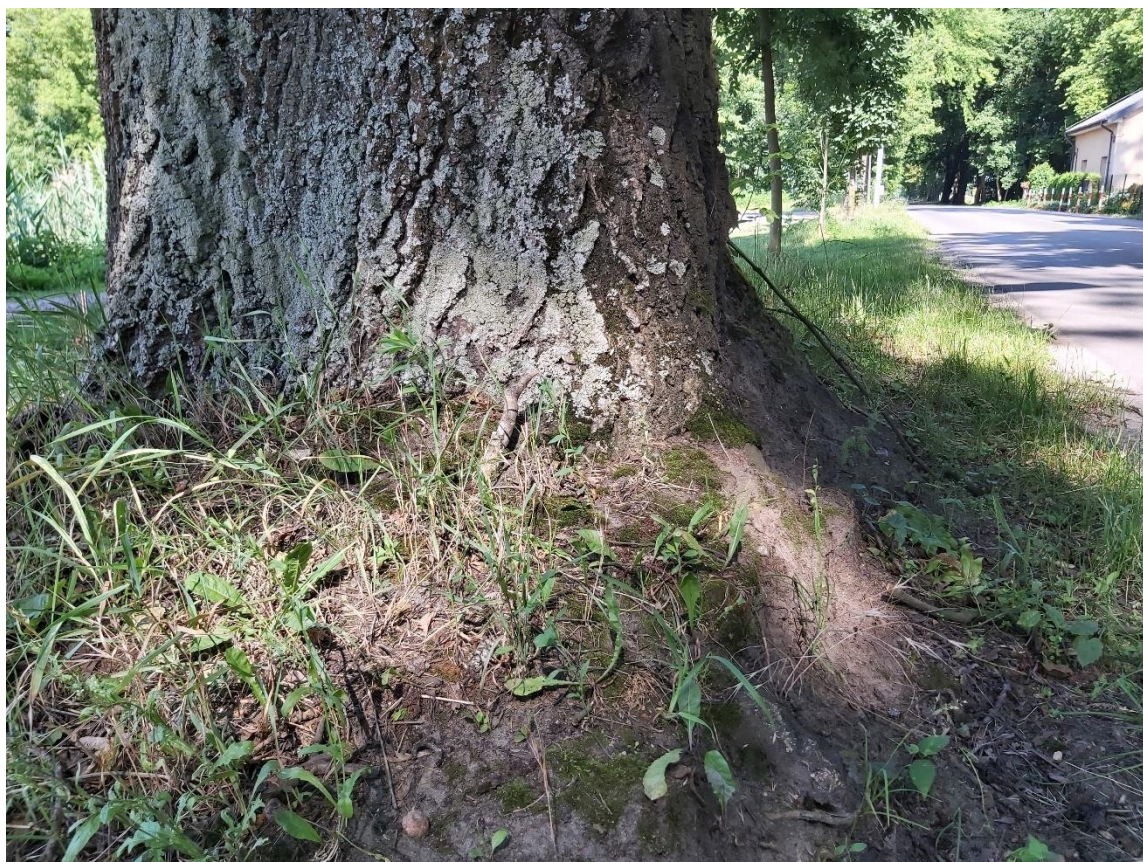
Fot. 213 Jesion nr 37- nabiegi silne, typowe dla gatunku. Od strony północnej (od strony ulicy) ślady uszkodzeń

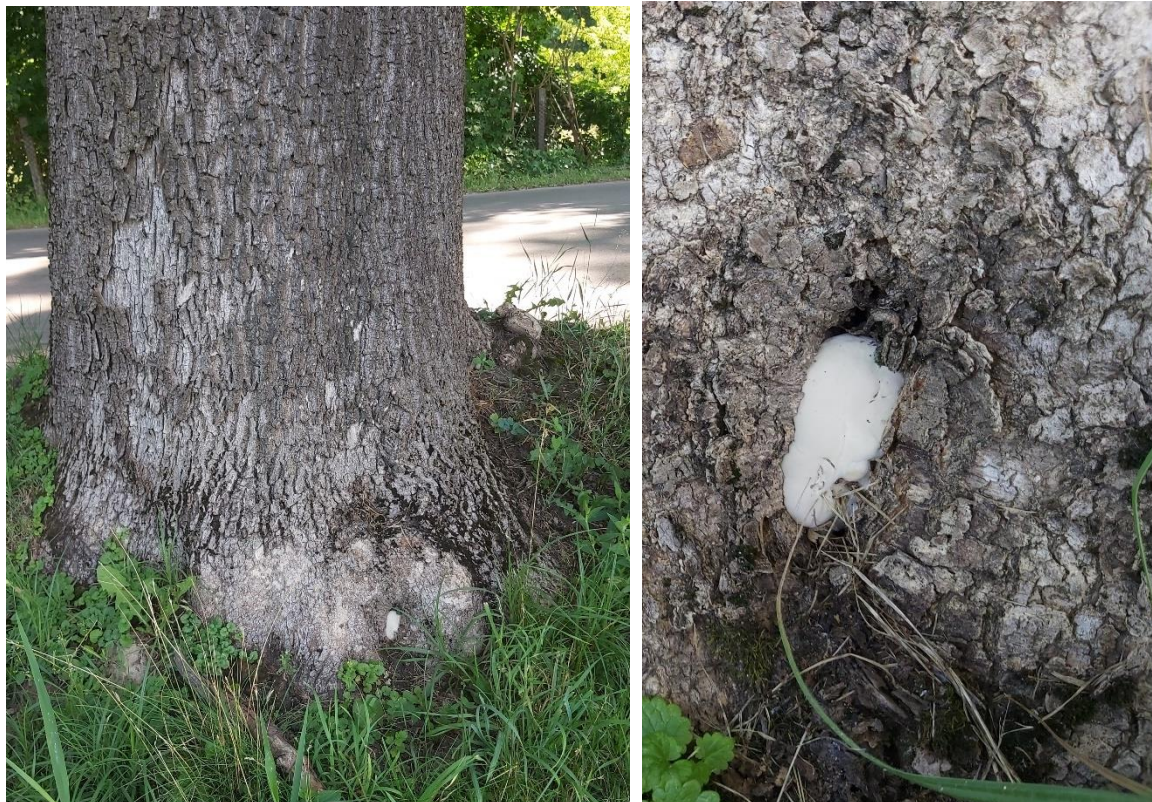
Fot. 222, 223 Jesion nr 39 – od strony południowej w niewielkim ubytku biały owocnik - z uwagi na wczesny etap rozwoju -nie do identyfikacji

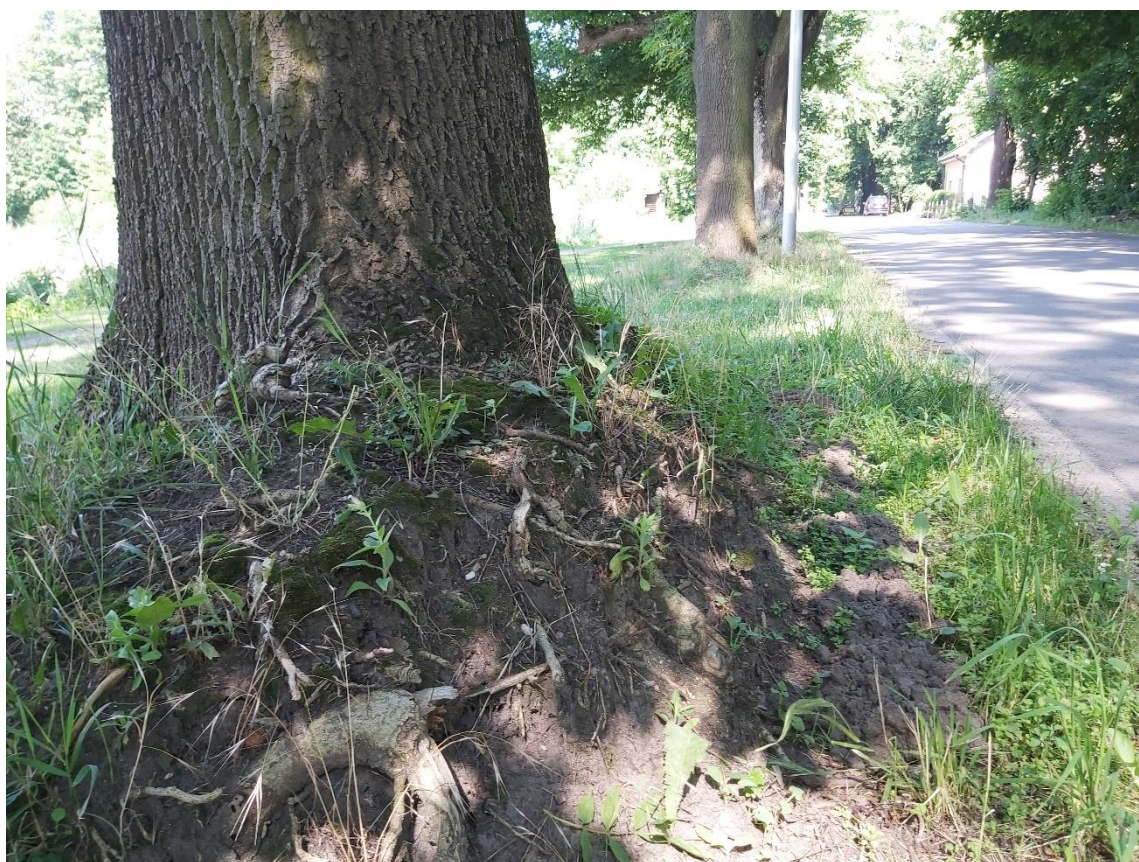
Fot. 224 Jesion nr 39- od strony północnej (od strony ulicy) wyraźne uszkodzenia mechanicznie korzeni i nabiegów korzeniowych

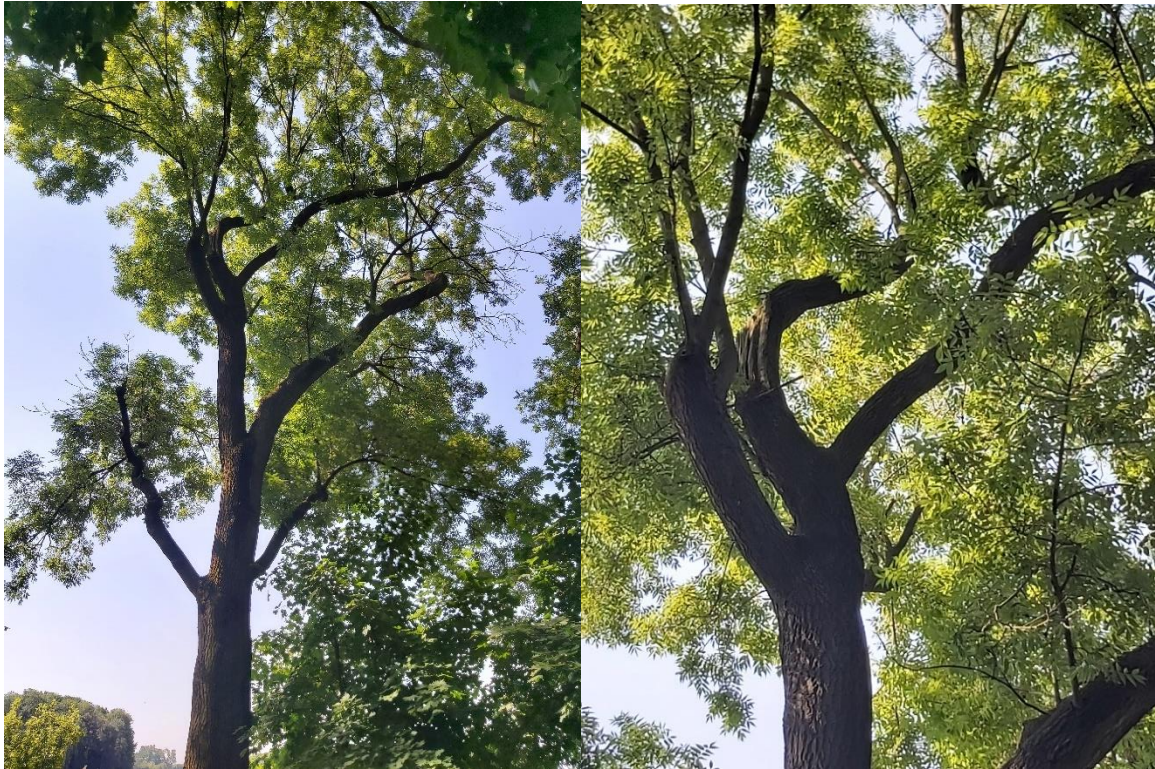
Fot. 227, 228 Jesion nr 40 - na wysokości ok. 20m -2 ślady po wyłamanych konarach (na konarze zachodnim i wschodnim); to najniższe punkty, najbardziej narażone na złamanie;

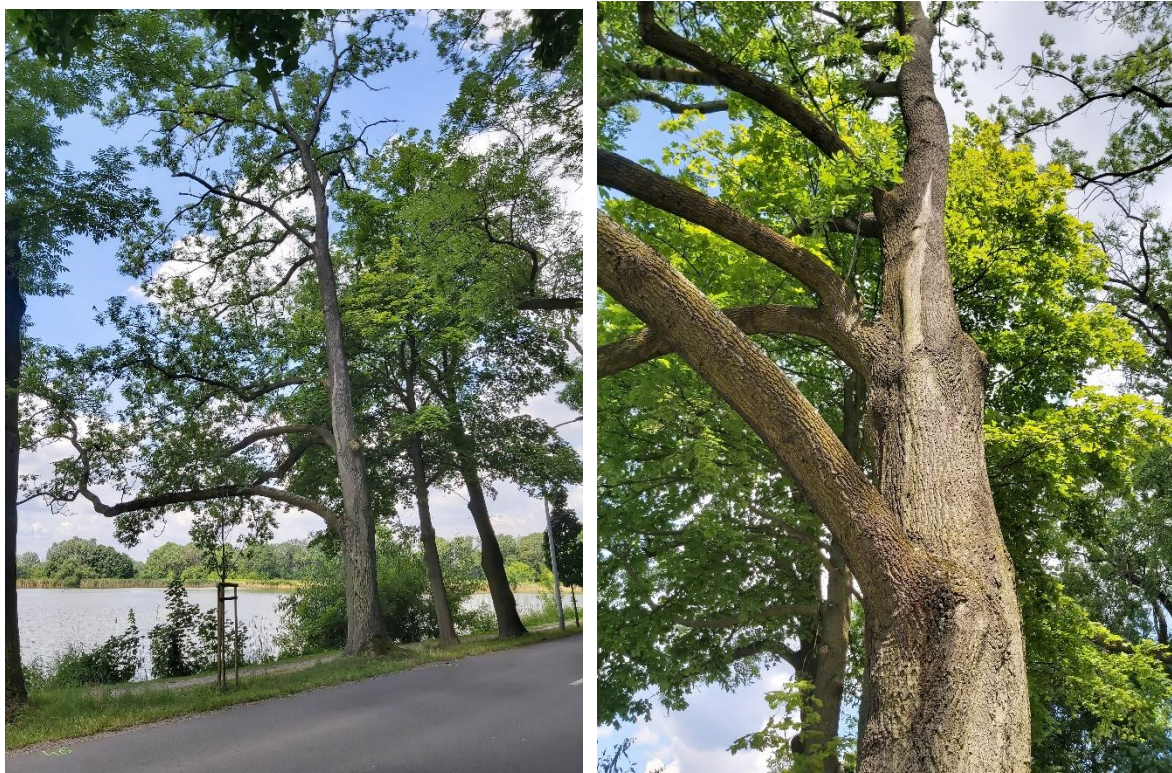
Fot. 246, 247 Jesion nr 45- korona asymetryczna, rozwinięta wyłącznie od strony południowej, pierwszy konar boczny wyrosnięty na wysokości ok. 4m niemal pod kątem prostym; od strony południowej od wys. 1,5m do ok. 10m zablźnione pęknięcie (prawdopodobnie po zgorzeli słonecznej)

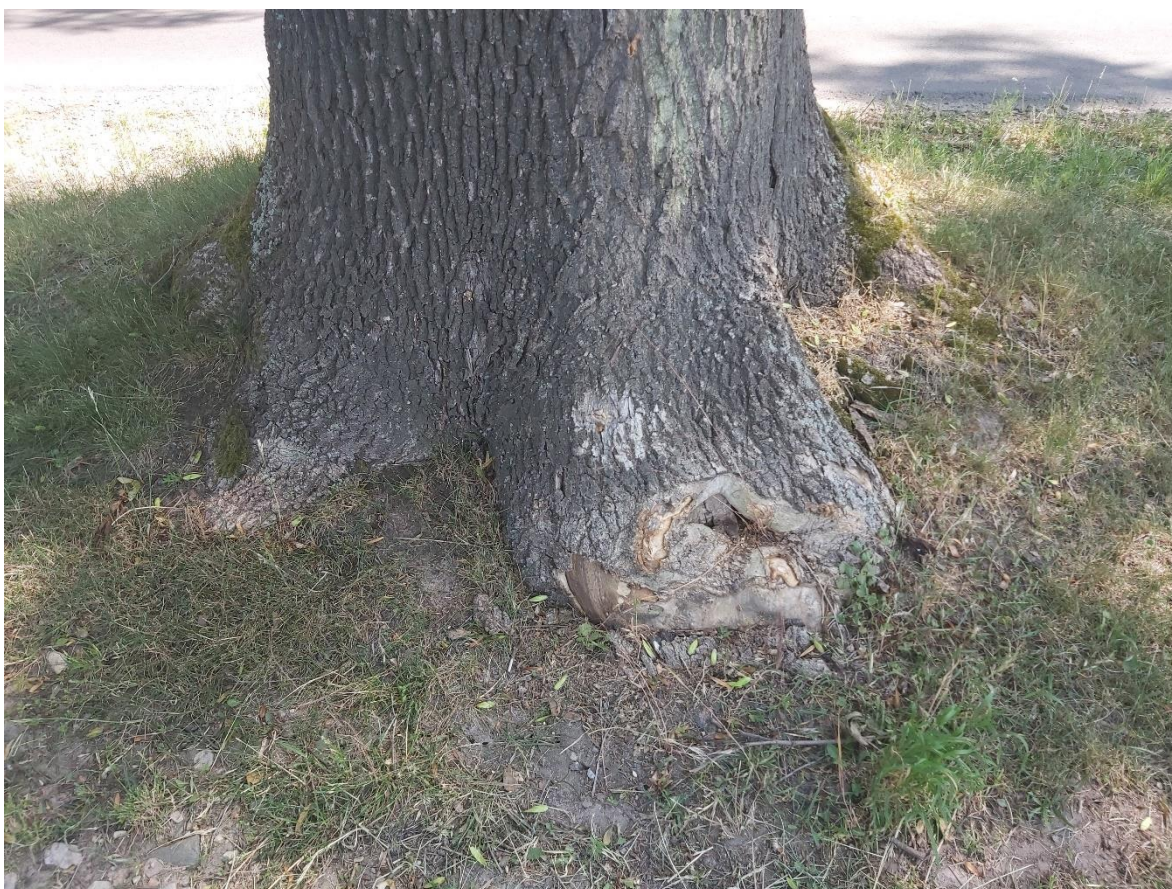
Fot. 248 Jesion nr 45- nabiegi wyraźne, typowe, powierzchniowo uszkodzone od strony północnej oraz południowej

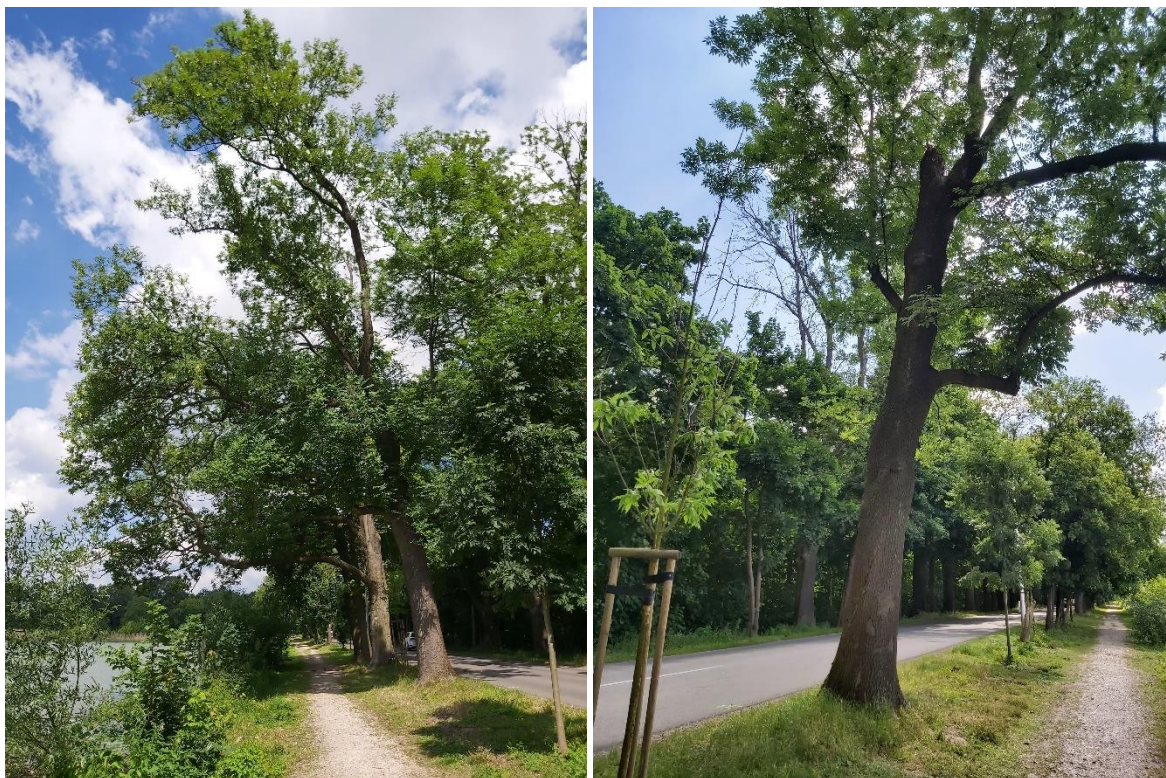
Fot. 249, 250 Jesion nr 46- widok od strony wschodniej i od zachodniej -widoczny złamany przewodnik

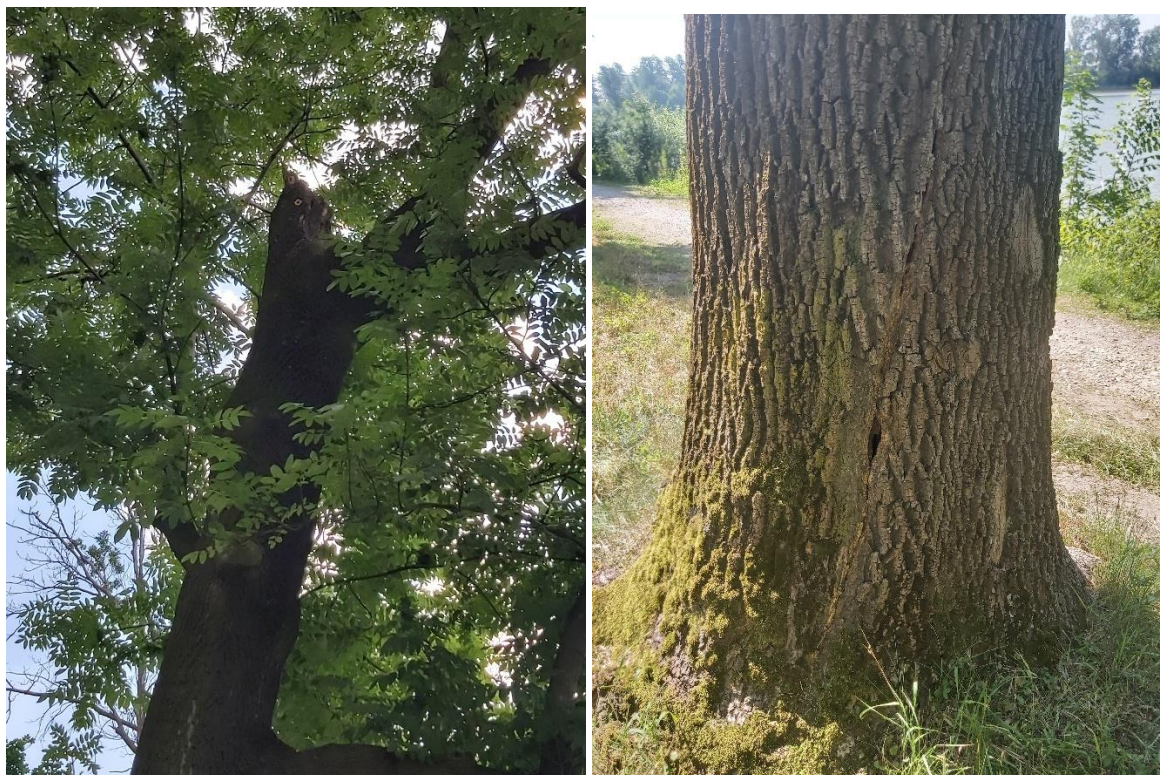
Fot. 251, 252 Jesion nr 46- złamany przewodnik; od strony zachodniej pęknięcie w pniu sięgające do wysokości ok 2m, częściowo zablżnione

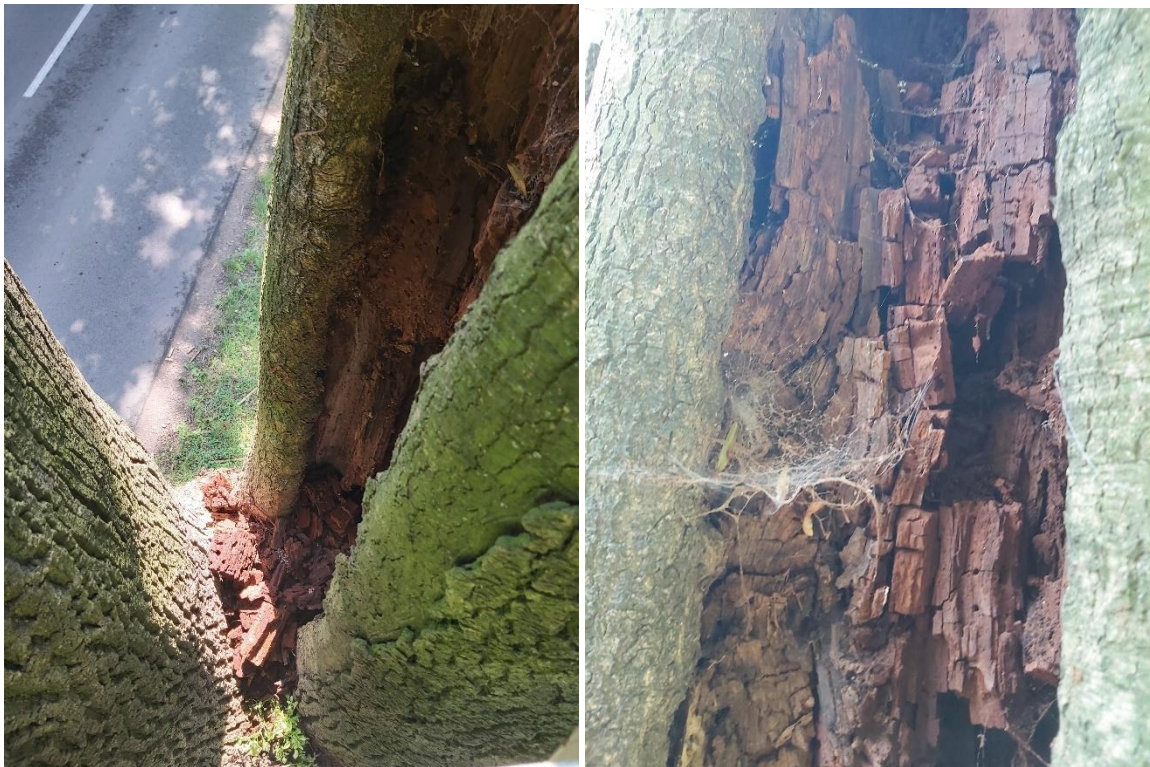
Fot. 257, 258 Jesion nr 47- konar południowo-wschodni od wewnętrznej strony z ubytkiem rynnowym sięgającym od rozwidlenia o długości ok. 6m, zajmujący ok 60% przekroju poprzecznego. Z ubytku wysypuje się próchno kostkowe (brunatna zgnilizna). Inspekcja w koronie wykazała, że pod warstwą próchna ścianki są twarde, nie wykazujące dalszego rozkładu

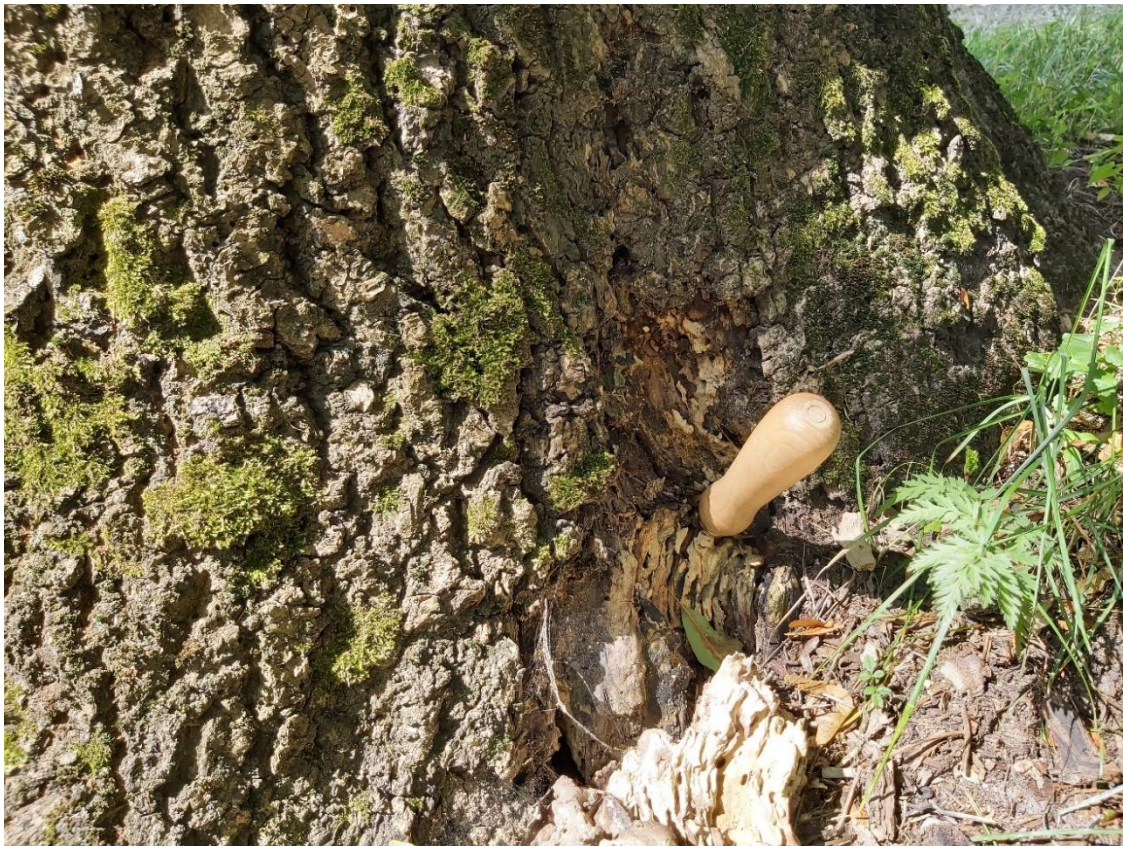
Fot. 264 Jesion nr 48- od strony północnej między nabiegami ubytek z rozkładem; sondowanie wykazało rozległy rozkład (sonda weszła na całą długość); widoczna biała zgnilizna, opukiwanie pnia młotkiem wykazało obecność pustych przestrzeni do wysokości ok 1,5m

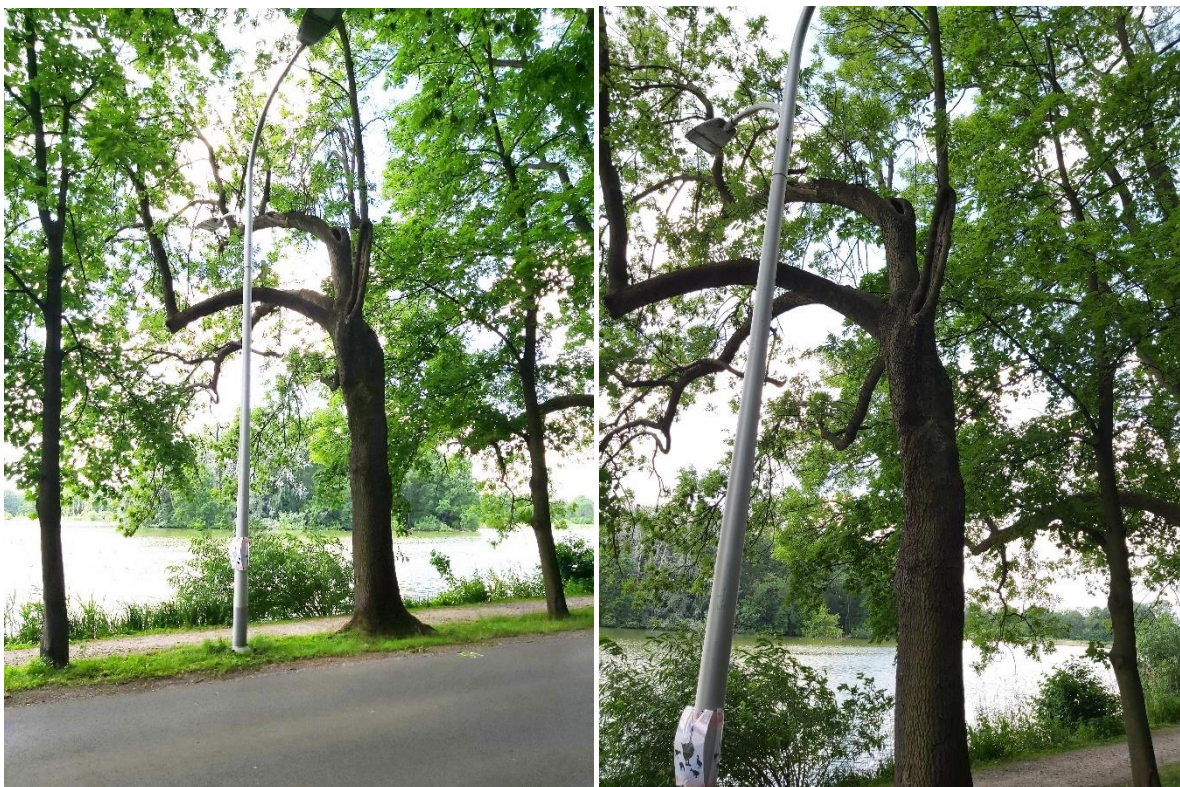
Fot. 275, 276 Jesion nr 51- drzewo pozbawione w przeszłości przewodnika na wysokości ok 7m; w miejscu wyłamania ubytek wgłębny, kominowy

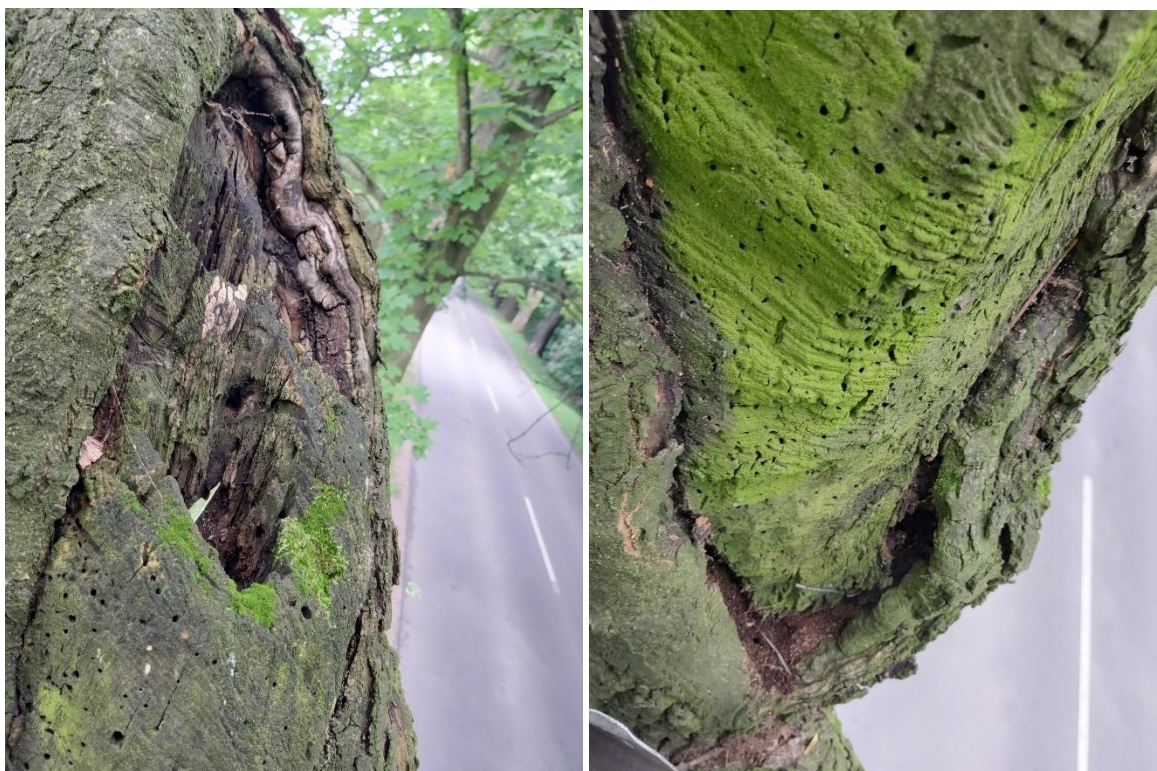
Fot. 277, 278 Jesion nr 51- inspekcja w koronie wykazała, że ścianki ubytku są twarde, bez oznak świeżego rozkładu

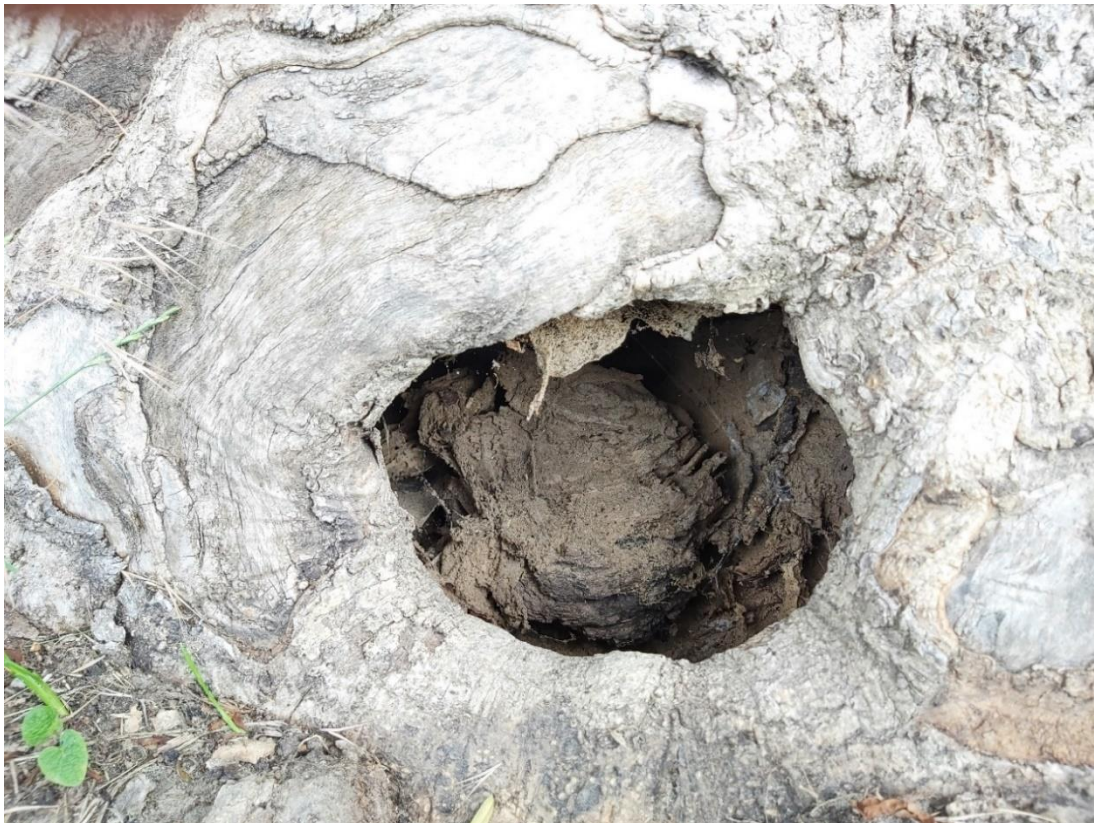
Fot. 287 Jesion nr 52- od strony południowej między nabiegami ubytek wgłębny w formie dziupli o wymiarach 20cmx20cm; wewnątrz widoczny zaawansowany rozkład odziomka, powierzchniowe uszkodzenia mechaniczne nabiegów korzeniowych

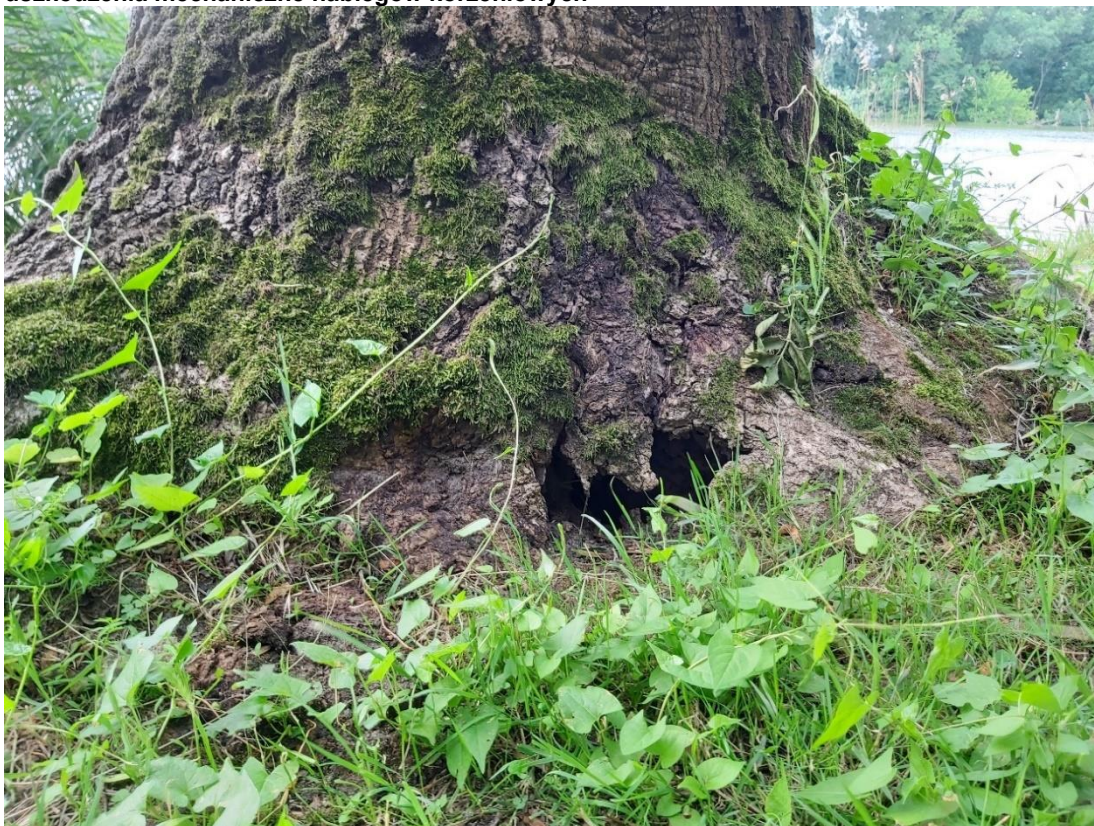
Fot. 288 Jesion nr 52- od północy również ubytek, sondowanie wykazało, że rozkład obejmuje powyżej 50% powierzchni przekroju poprzecznego podstawy pnia - drzewo ma w znacznym stopniu osłabioną podstawę a co za tym idzie mocowanie

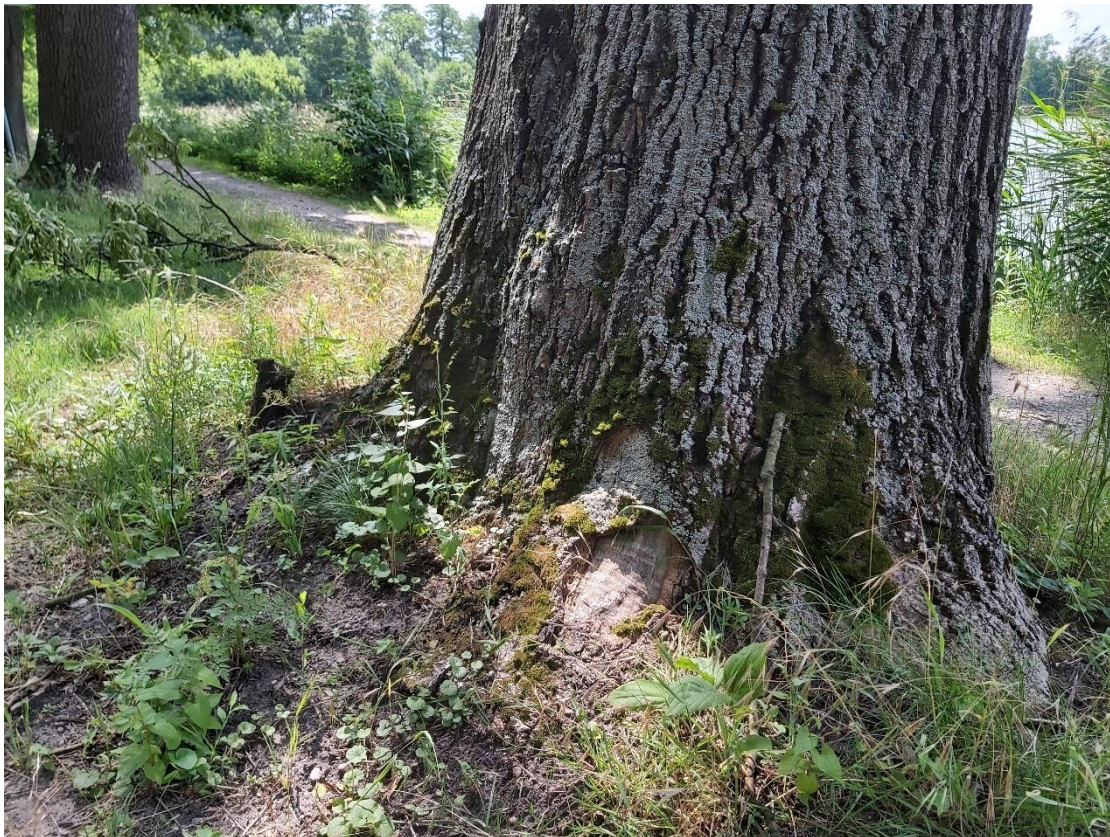
Fot. 293 Jesion nr 53- nabiegi wyraźne, typowe dla gatunku, nieznacznie uszkodzone powierzchniowo od strony północnej (od strony ulicy)

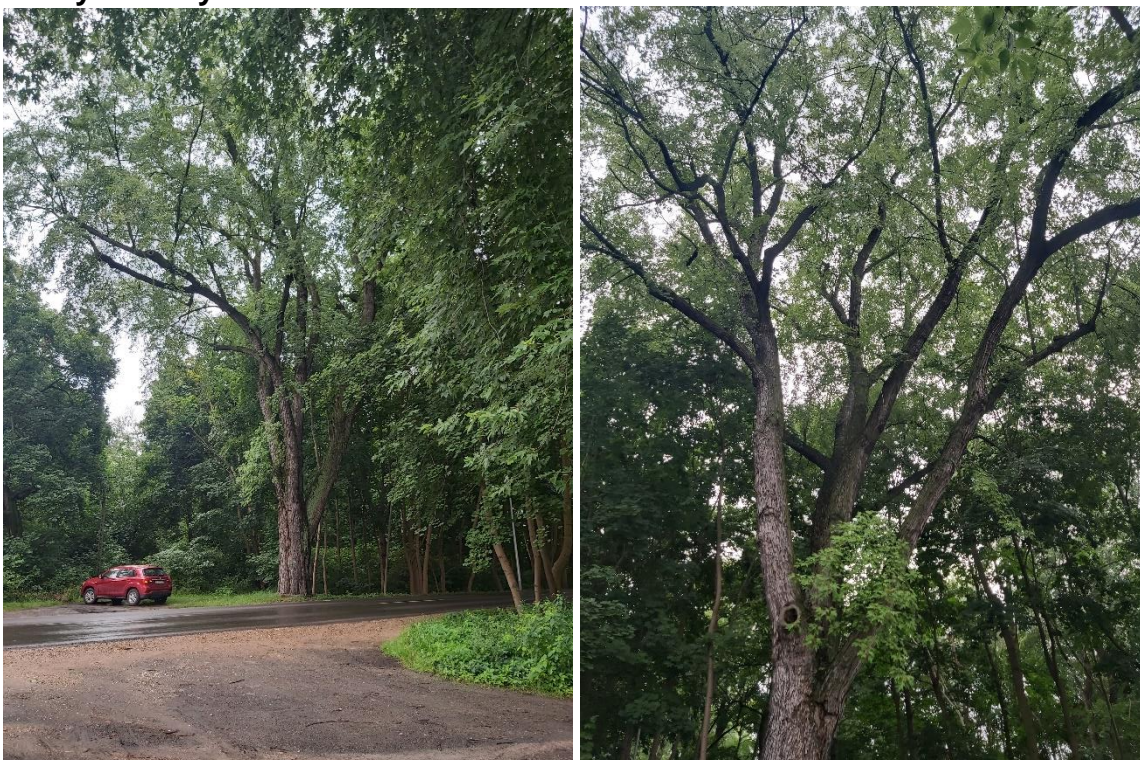
Fot. 310, 311 Klon srebrzysty nr 57 – widok od strony północnej; korona zbudowana z 4 głównych konarów konstrukcyjnych; pierwsze rozgałęzienie na wysokości ok.5m; wszystkie rozwidlenia ostre, ale bez widocznych śladów zakorka oraz innych nieprawidłowości t.j. np. pęknięć; korona w przeszłości podkrzesywana jak też redukowana w częściach wierzchołkowych, średnio zagęszczona z niewielkim udziałem suszu -max. do 10%, głównie drobnego

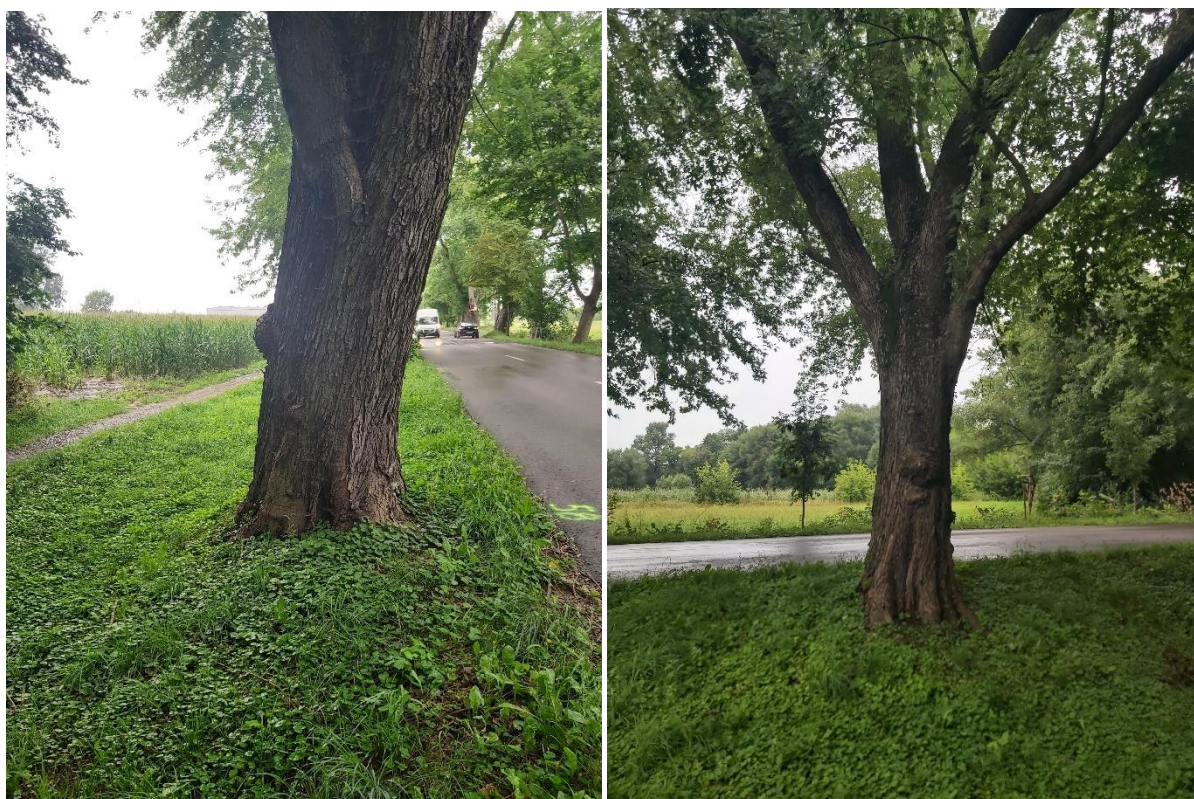
Fot. 322, 323 Klon srebrzysty nr 58 – pień od strony wschodniej z widocznym ubytkiem między nabiegami (sondowanie wykazało, że ścianki są twarde i brak jest rozkładu); widok na pień i koronę od strony południowej -widoczny obrzęk na wysokości 1,5m (rak bakteryjny)

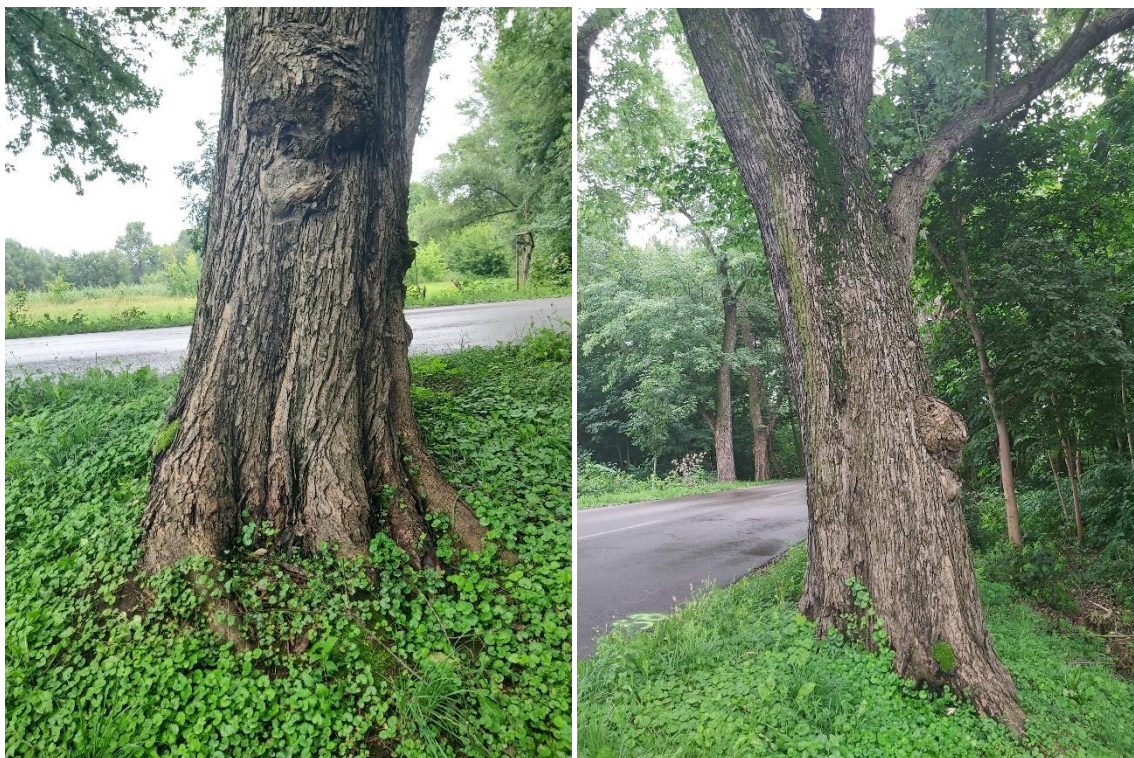
Fot. 324, 325 Klon srebrzysty nr 58 – pień – widok od strony południowej -widoczne pasma drewna wzmacniającego oraz nabiegi korzeniowe; widok od strony zachodniej -widoczne odchylenie od pionu

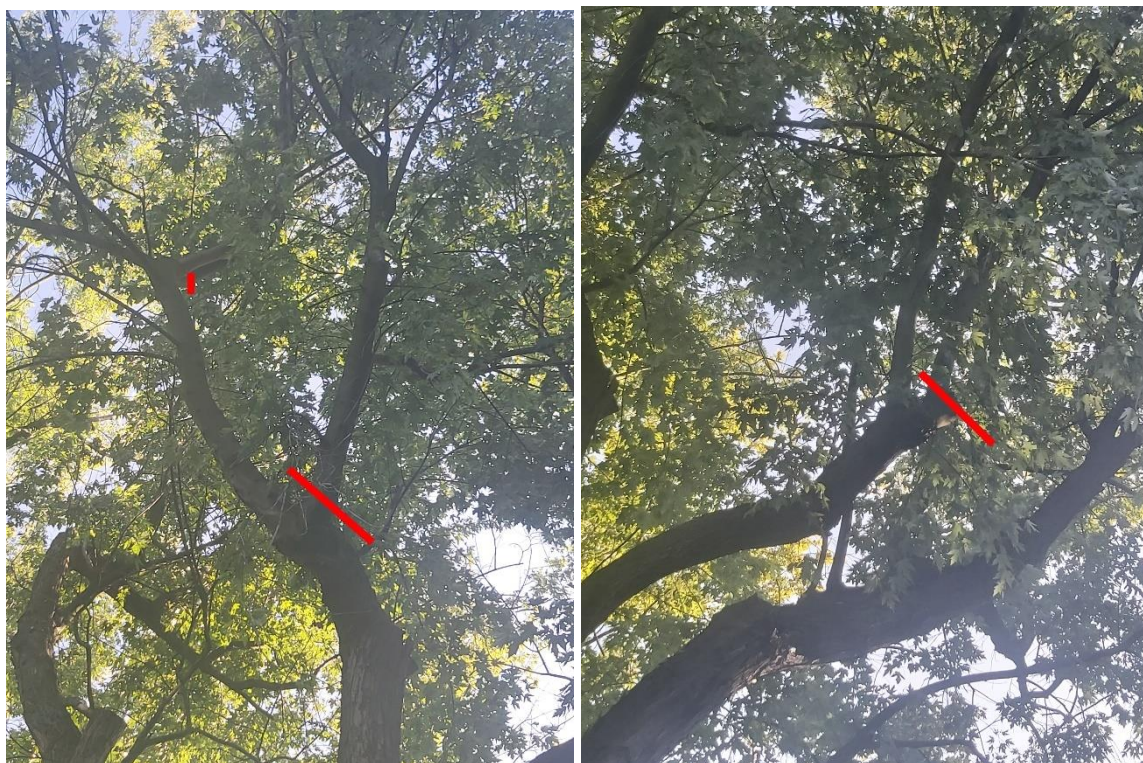
Fot. 330, 331 Klon srebrzysty nr 59 – nad ścieżką konar o nieprawidłowej konstrukcji -w części wierzchołkowej przy miejscu redukcji wyrosły reiteraty, które w miarę przyrostu na grubość będą miały tendencje do wyłamывania -dlatego zalecana jest redukcja (pokazano przykładowy zakres redukcji)

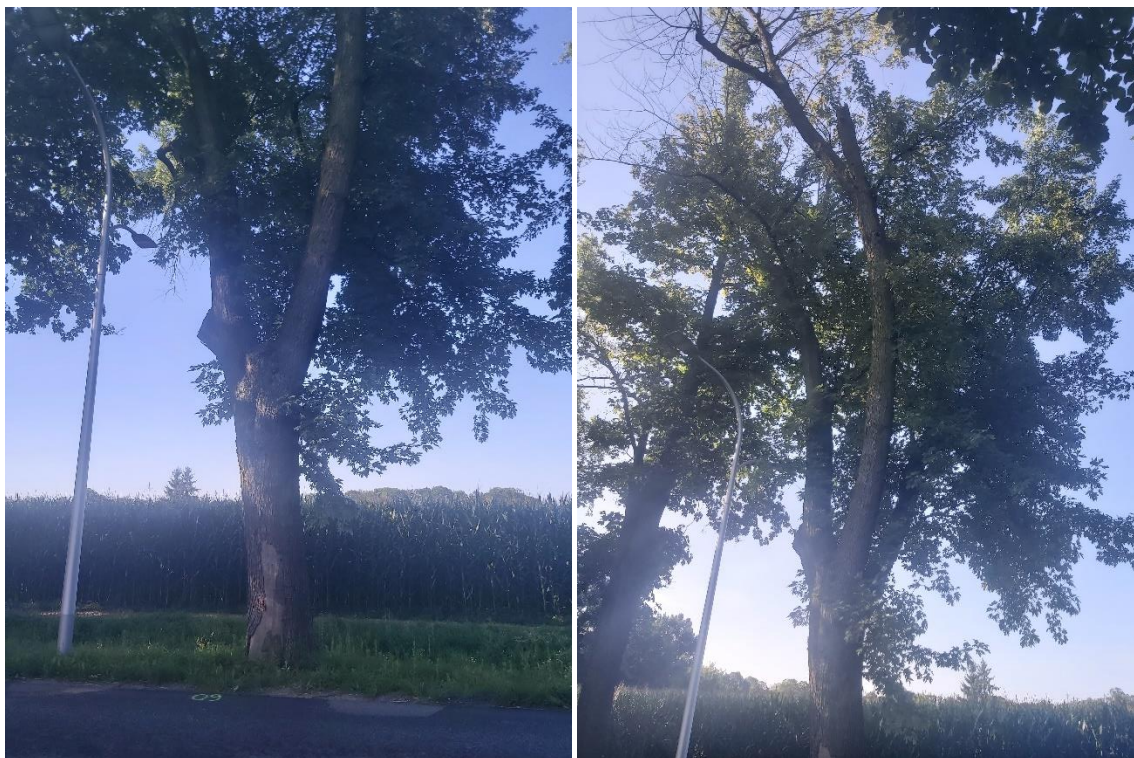
Fot. 336, 337 Klon srebrzysty nr 60 – widok od strony północnej; korona z widocznym obumierającym konarem od strony północnej (nad ulicą)

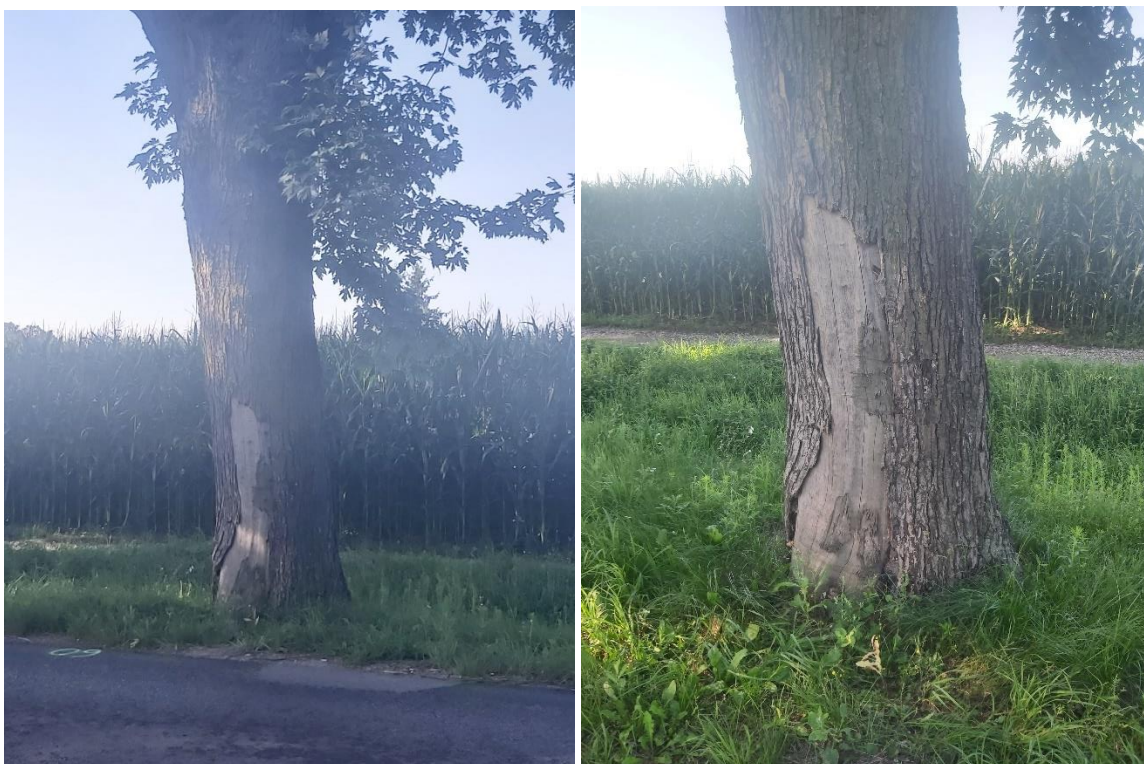
Fot. 342, 343 Klon srebrzysty nr 60 – uszkodzenie mechaniczne pnia z martwicą od strony północnej (od strony ulicy)
