ZAŁĄCZNIK NR 2 - DOKUMENTACJA FOTOGRAFICZNA DRZEW ROSNĄCYCH W ALEI HRABSKIEJ W MIEJSCOWOŚCI FALENTY, GMINA RASZYN (opracowanie obejmuje jesiony wyniosłe będące pomnikami przyrody oraz klony srebrzyste nie będące pod ochroną prawną) zdjęcia wykonano w czerwcu, lipcu i sierpniu 2021r. Autor zdjęć: Agnieszka Papis

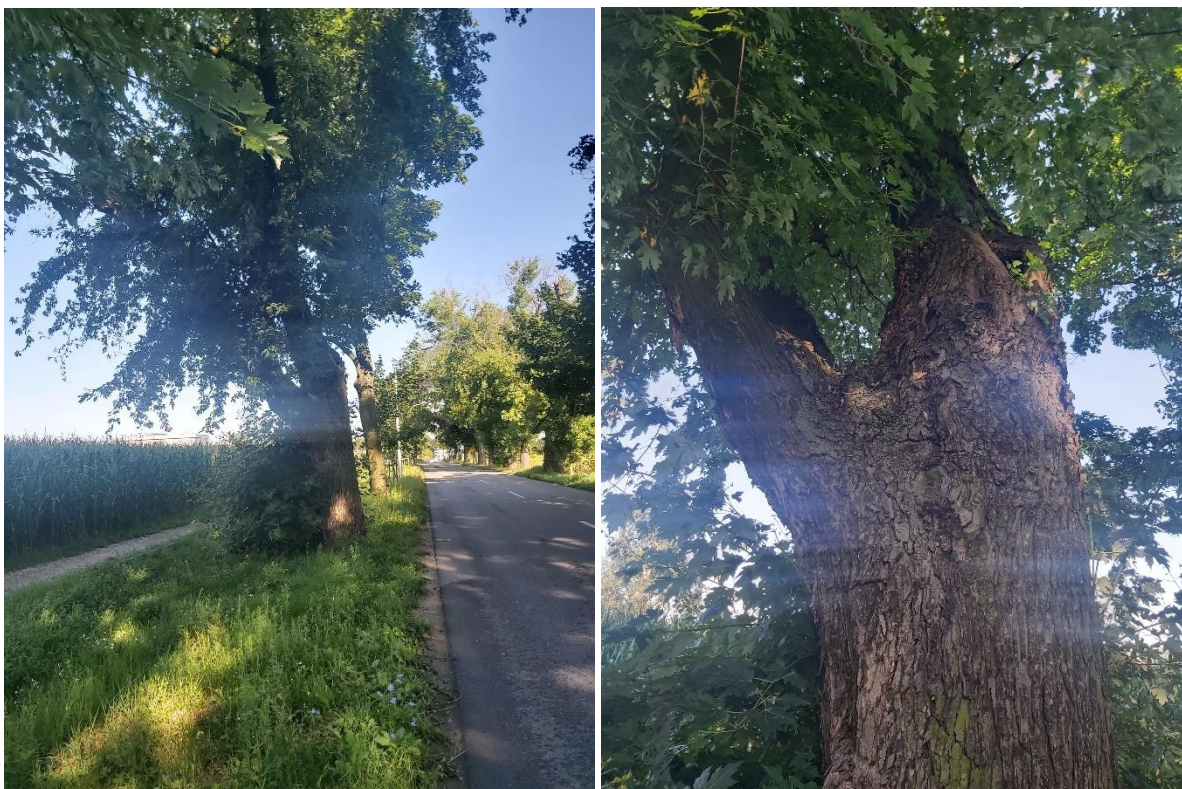
Fot. 346, 347 Klon srebrzysty nr 61 – widok od strony wschodniej; widoczny ubytek po potężnym konarze -brak konaru spowodował asymetrię korony; w ubytku siewka jasnoty białej

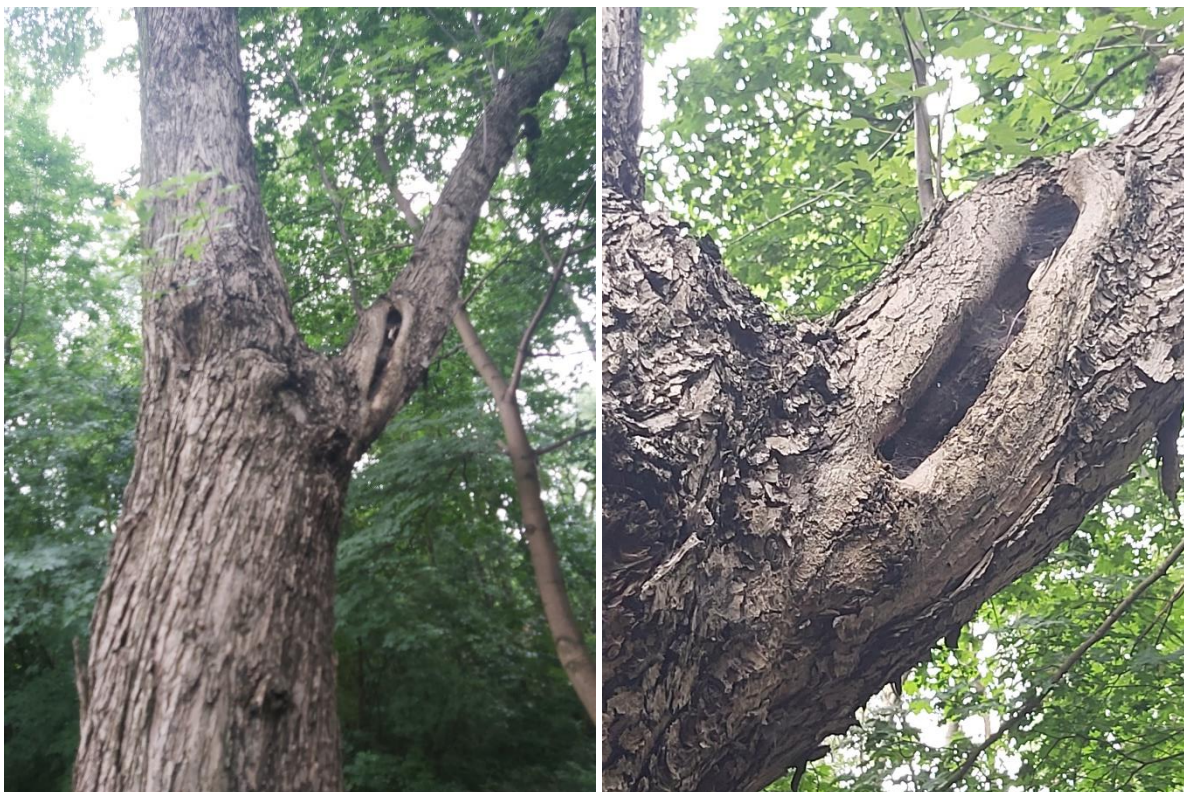
Fot. 364, 365 Klon srebrzysty nr 65 – Konar boczny wyrosnięty w kierunku wschodnim; posiada ubytek wgłębny w rejonie jego podstawy, co wpływa na osłabienie jego z mocowania z drzewem; sondowanie bezpośrednie ubytku wykazało, że jego ścianki są twarde bez postępującego rozkładu
