**PROGRAM PRAC KONSERWATORSKICH DO  
KAMIENNEJ FIGURY PRZEDSTAWIAJĄCEJ  
ŚW. JANA NEPOMUCENA  
W SKOŁYSZYNIE**

Opracowanie:  
mgr Anna Szczepaniak

Kraków, sierpień 2022 r.

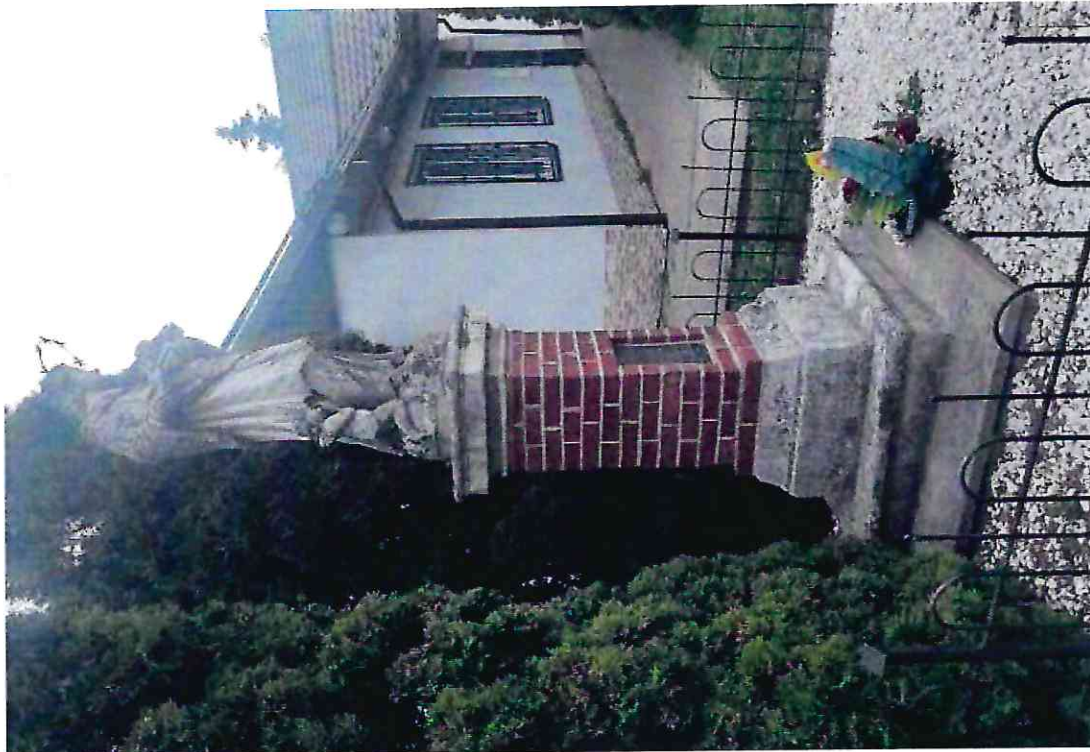
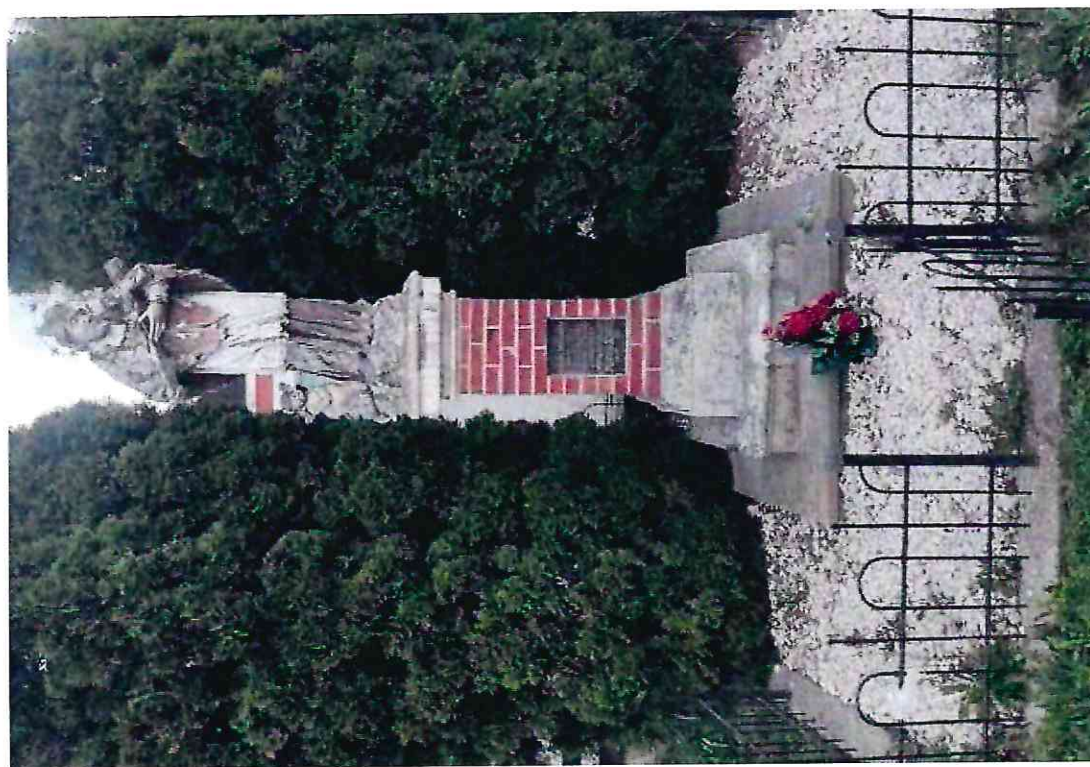
**Fot. nr 1 i 2.**

Widok ogólny przodu pomnika przed konserwacją. Silnie zabrudzona i chropowata powierzchnia pomnika utraciła swój pierwotny charakter i kolor. Przypowierzchniowa warstwa polichromii oraz kamienia miejscami zaczyna się rozwarstwiać i łuszczyć. Pomnik posiada silne zabrudzenia powierzchniowe i ślady późniejszych napraw.

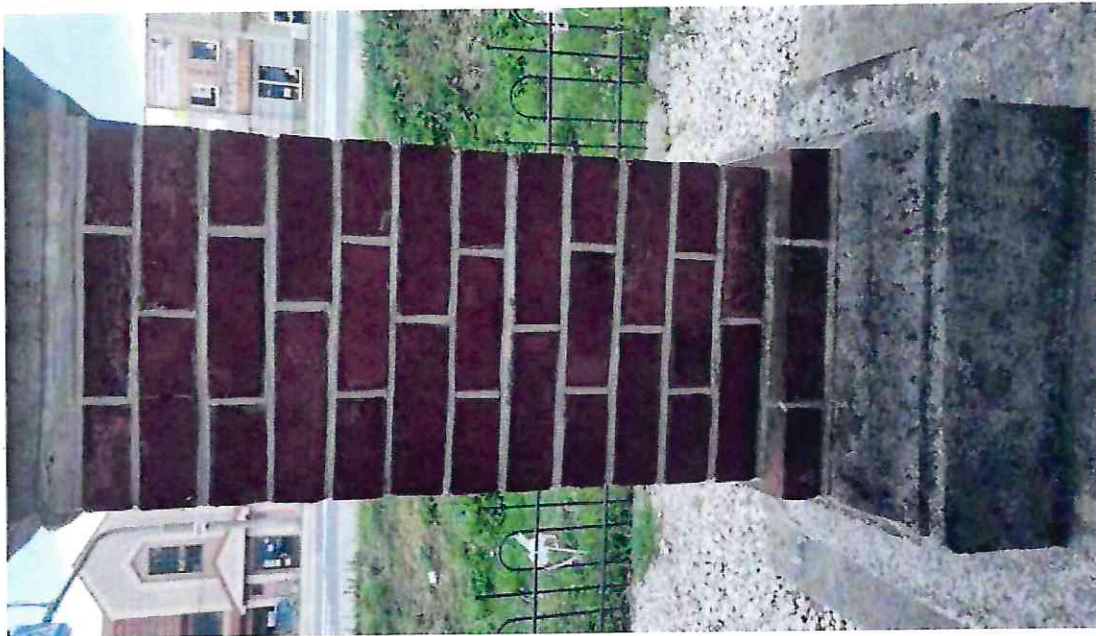
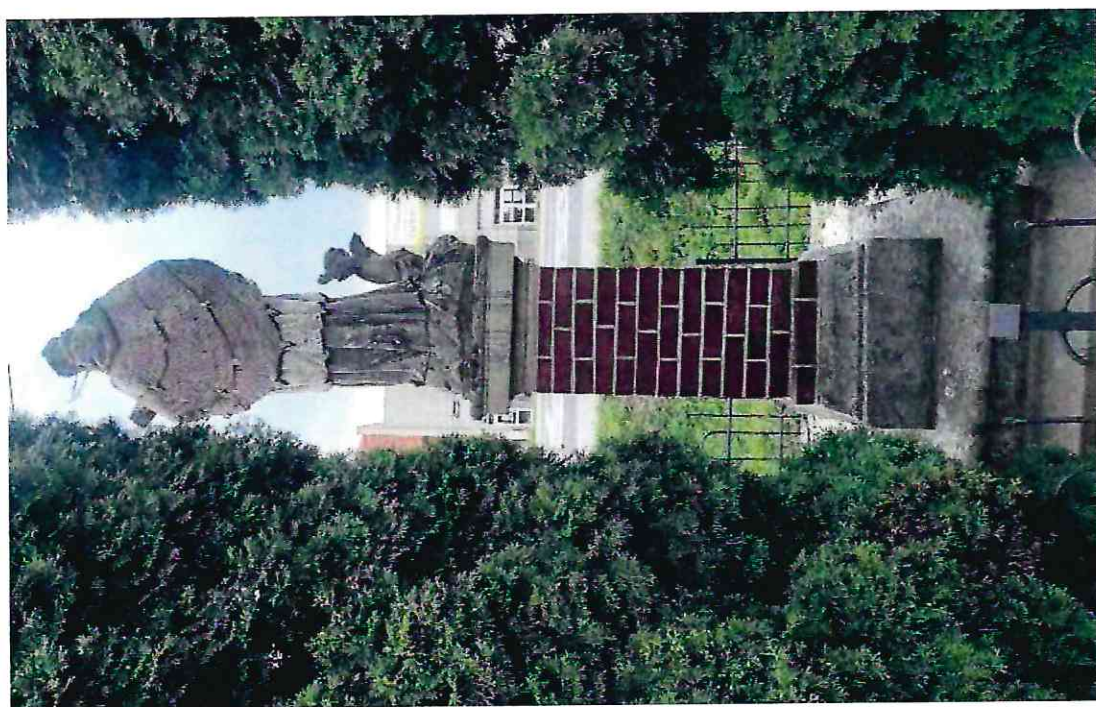
**Fot. nr 3 i 4.**

Widok ogólny tyłu pomnika. Silnie zabrudzona i chropowata powierzchnia kamienia wążku ceglanego. Trzon postumentu nie zachował się w pierwotnej postaci do naszych czasów. Obecnie jego środkowa część została wymieniona na prostokątny filar z czerwonej, nietylnkowanej cegły.

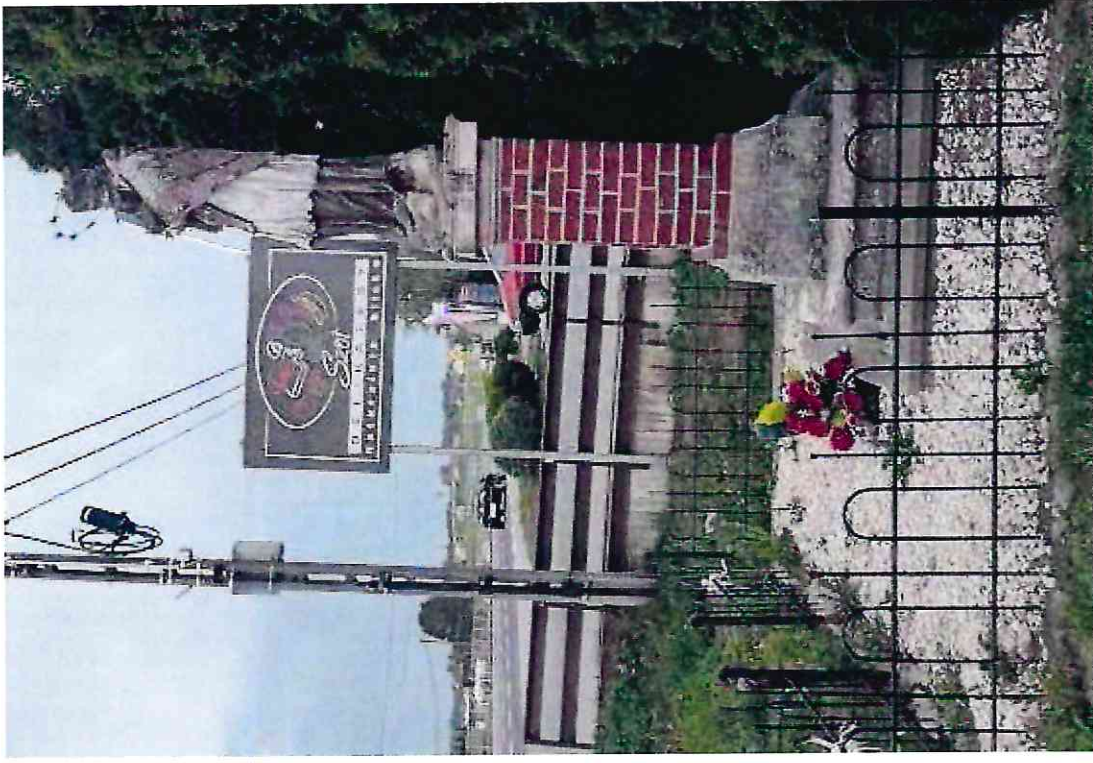
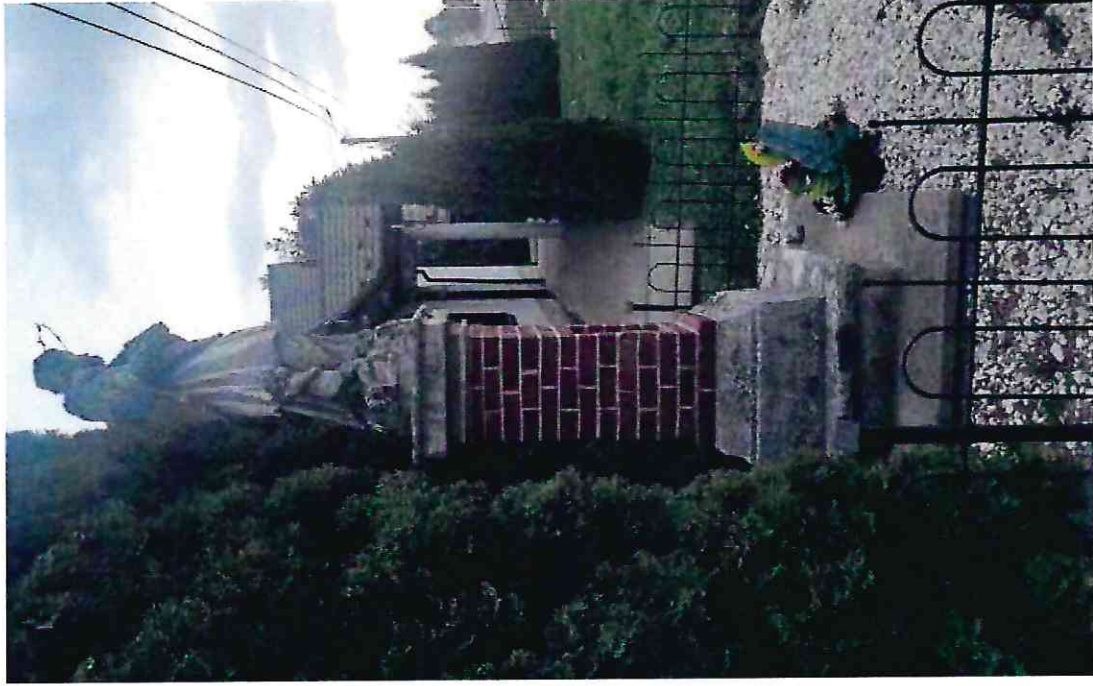
**Fot. nr 5 i 6.**

Widok ogólny boków pomnika. Widoczny brak rzeźby aniołka znajdującego się po lewej stronie świętego. (fot. nr 5). Silnie zabrudzona i chropowata powierzchnia pomnika z łuszczącą się przypowierzchniową warstwą polichromii oraz kamienia.

Środkowa część postumentu wymieniona na prostokątny filar z czerwonej, nietynkowanej cegły.

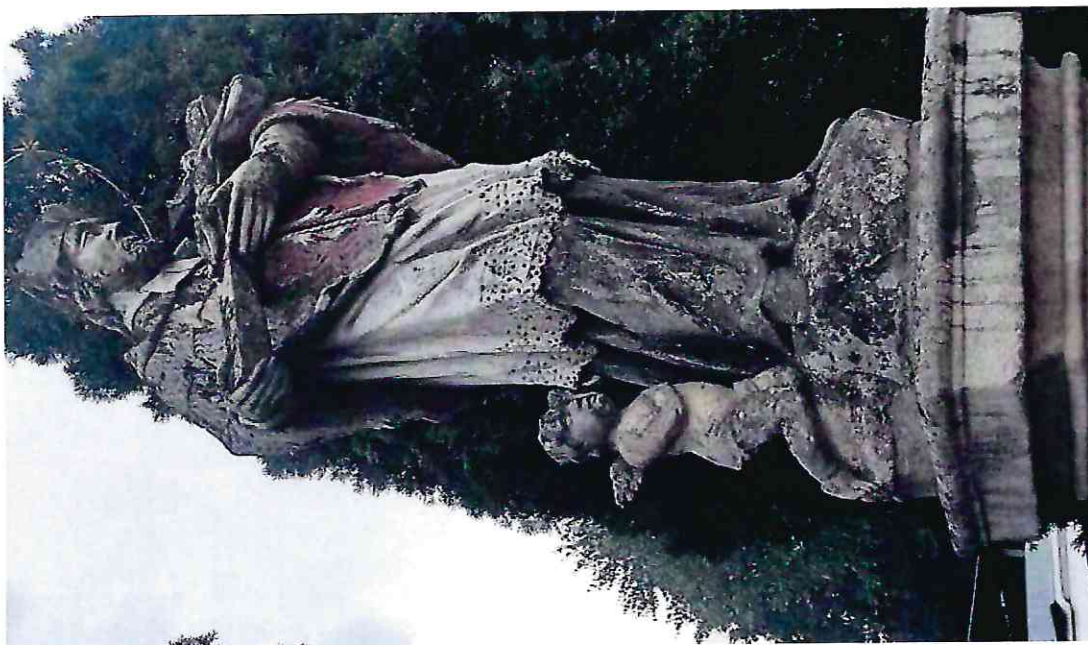
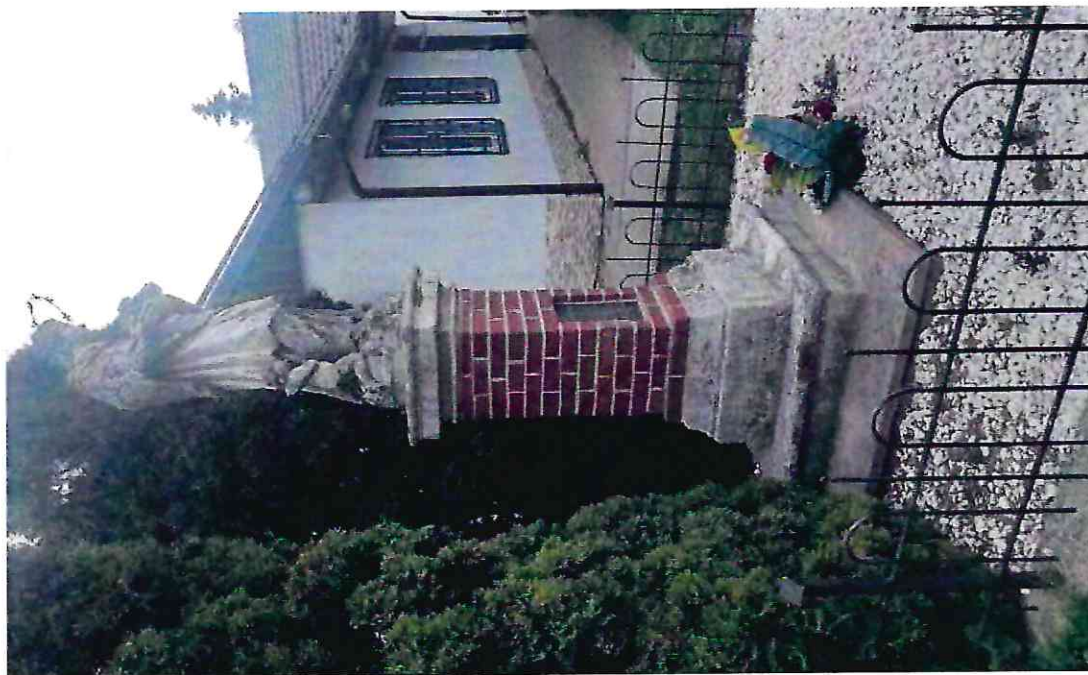
**Fot. nr 7 i 8.**

Wygląd pomnika odbiegający od założeń pierwotnych. Zły stan techniczny kamienia i warstw malarskich. Silnie zabrudzona, przemalowana i chropowata powierzchnia pomnika z łuszczącą się przypowierzchniową warstwą polichromii oraz kamienia.

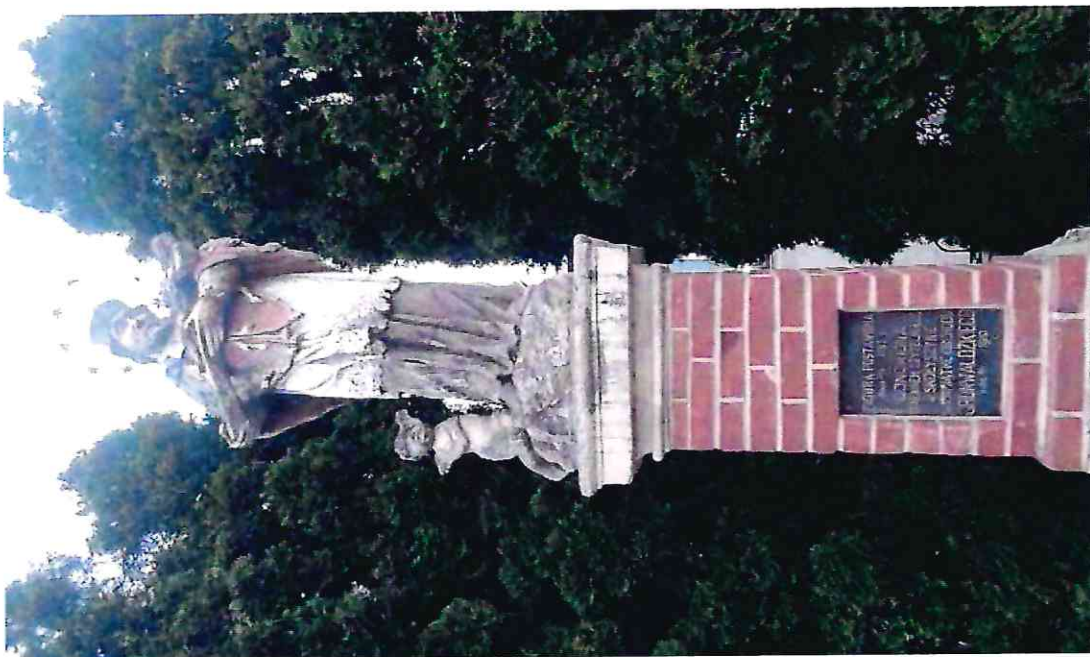
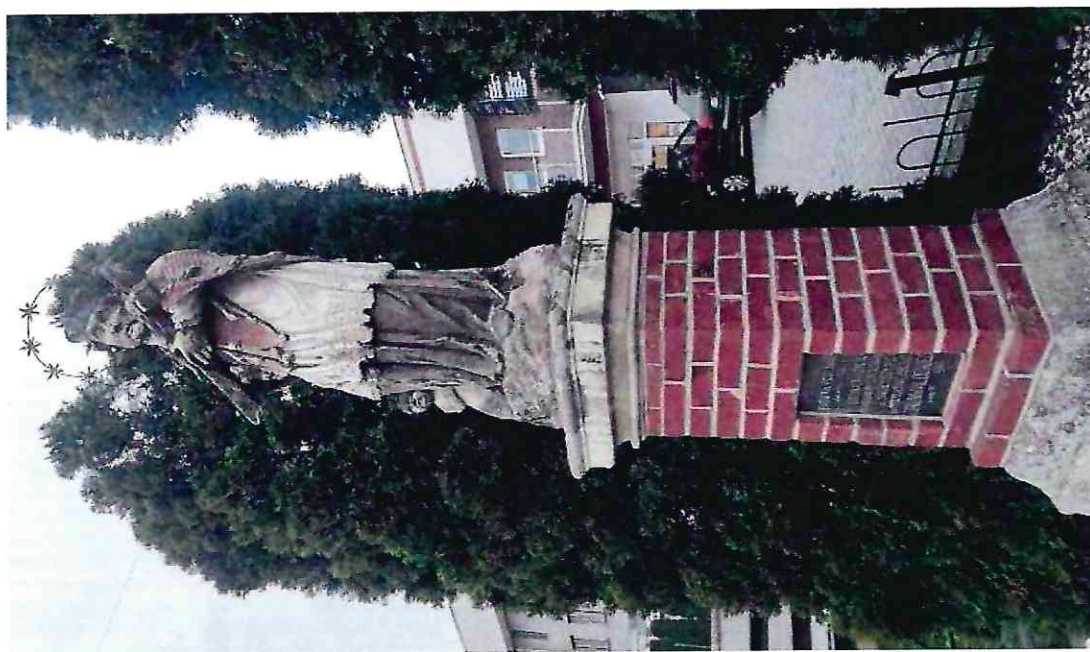
**Fot. nr 9 i 10.**

Kamień pokryty nawarstwieniami i brudem. Na powierzchni rozwijają się glony, mchy i porosty. Widoczne ciemne zacieki w partii gzymsu.

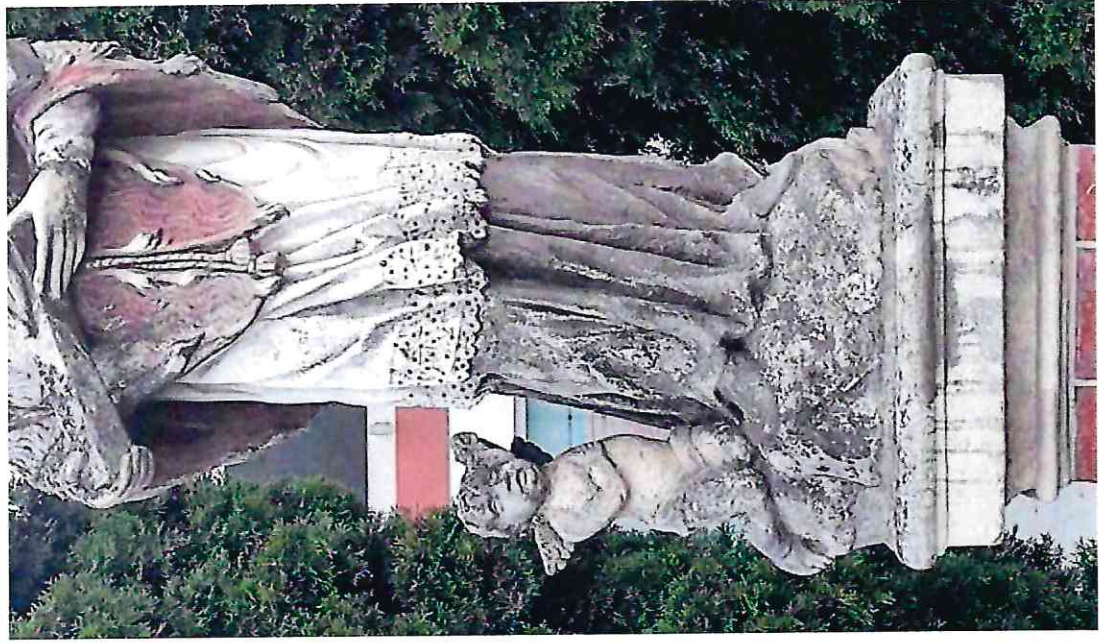
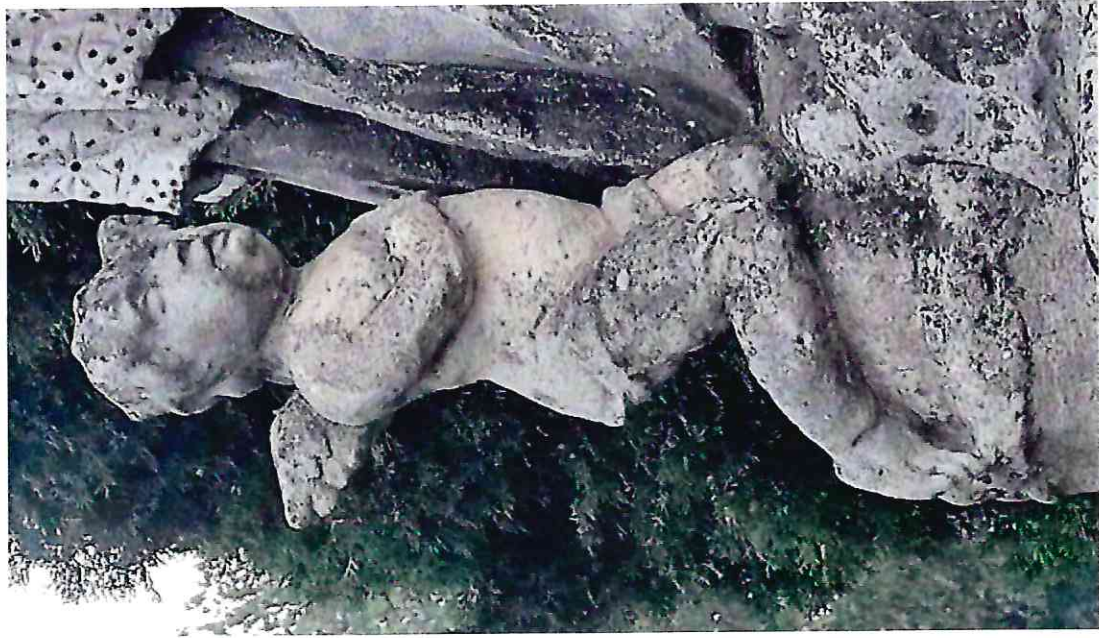
**Fot. nr 11 i 12.**

Nawarstwienia powierzchniowe o barwie czarnej, silnie scalone z podłożem, o znacznej twardości i szczelności. Pod nawarstwieniami miejscowo wstępuje dezintegracja kamienia. Widoczne nieprawidłowe uzupełnienia formy rzeźbiarskiej w jaśniejszym odcieniu.

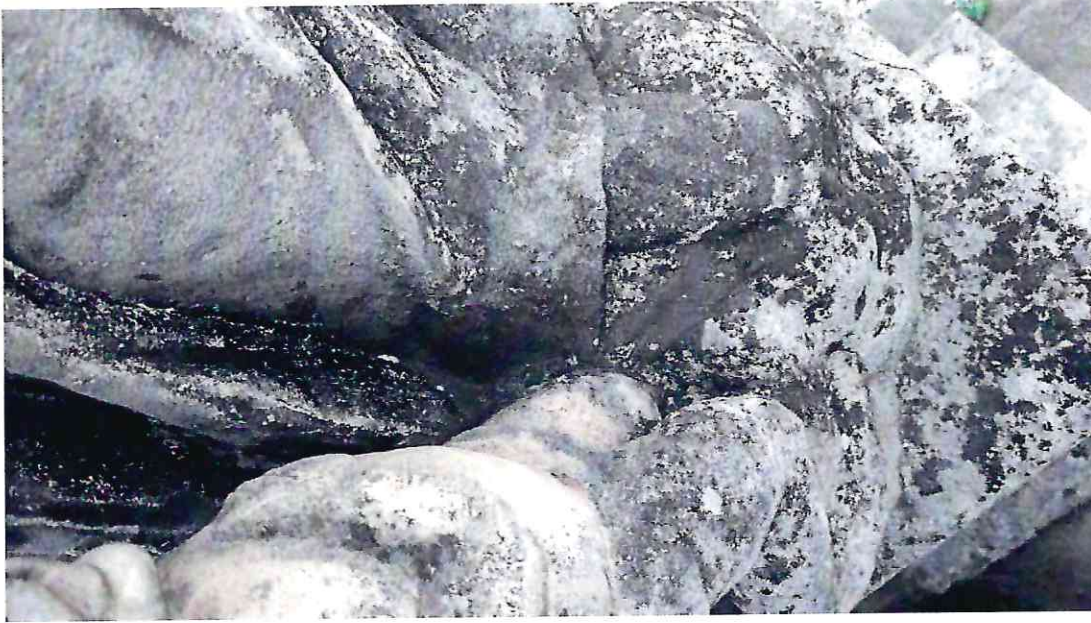
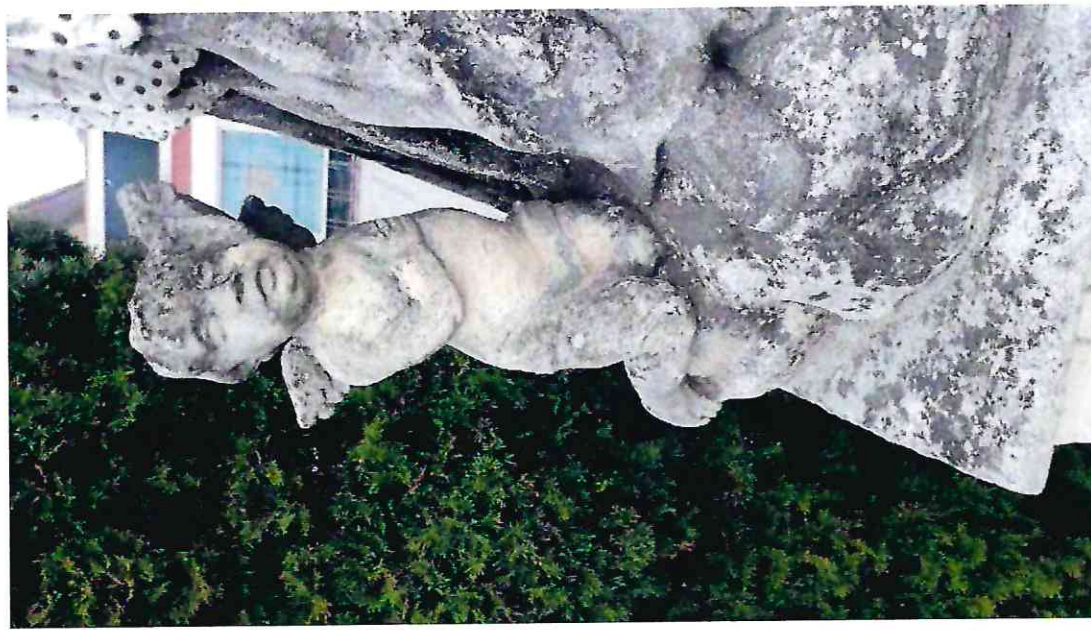
**Fot. nr 13 i 14.**

Nawarstwienia biologiczne tj. mchy, porosty, glony, zarodniki mikroflory, widoczne w postaci szarzielonych i czarnych plam oraz smug. Nawarstwienia powierzchniowe o barwie czarnej, silnie scalone z podłożem, o znacznej twardości i szczelności. Pod nawarstwieniami miejscowa dezintegracja kamienia. Nieprawidłowe uzupełnienia formy rzeźbiarskiej w jaśniejszym odcieniu.

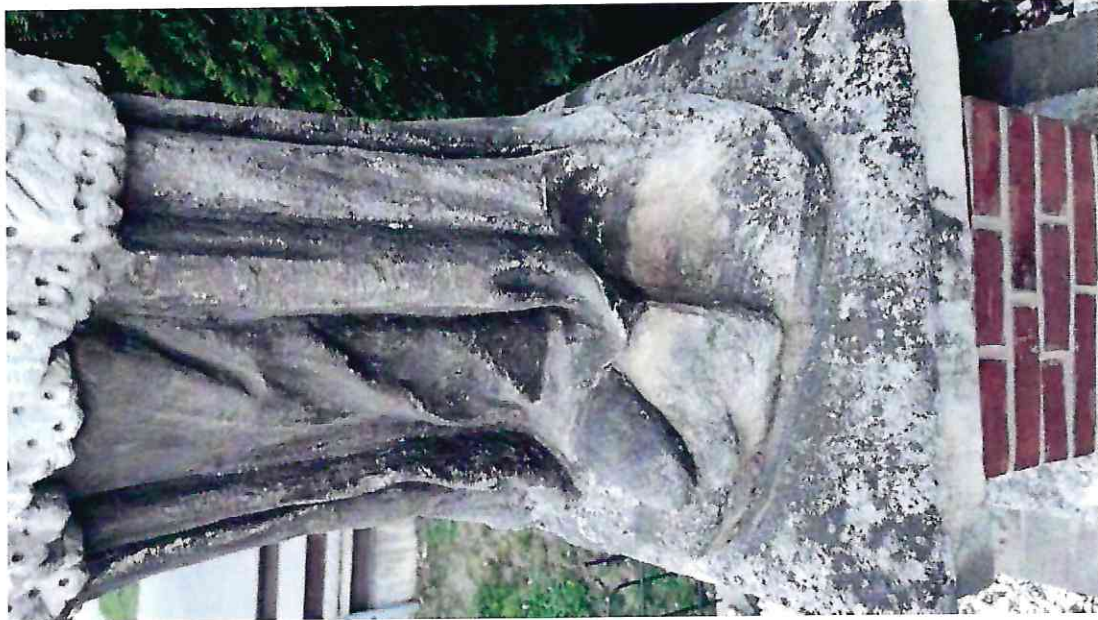
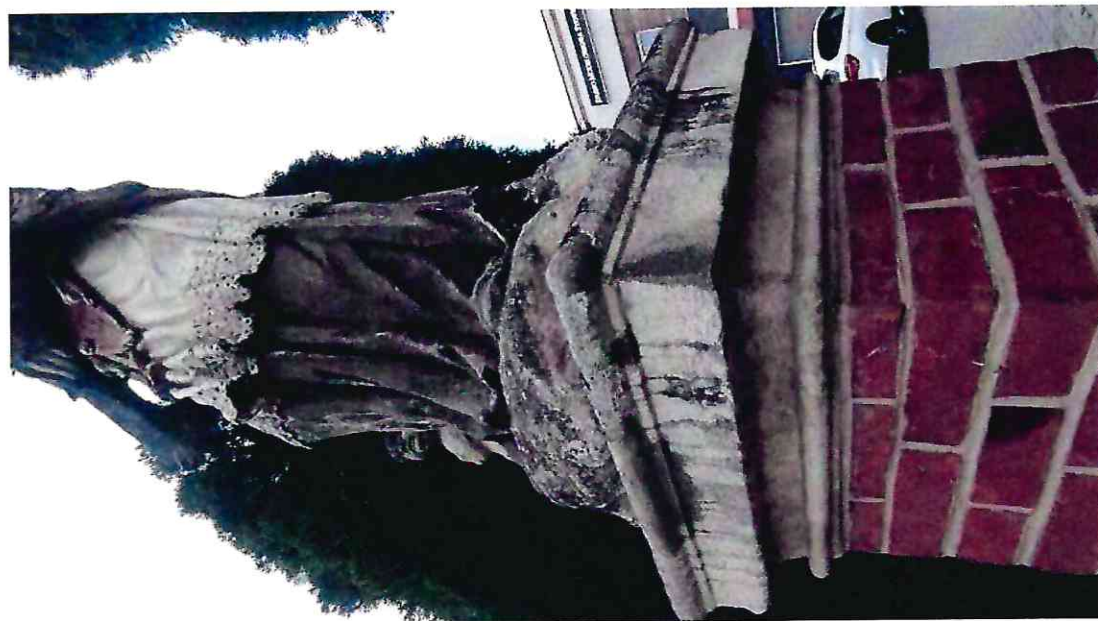
**Fot. nr 15 i 16.**

Nawarstwienia powierzchniowe o barwie czarnej, silnie scalone z podłożem, o znacznej twardości i szczelności. Ciemne zacieki, nieprawidłowe uzupełnienia ubytków kamienia, miejscowo wstępująca dezintegracja kamienia. Miejsce po rzeźbie aniołka znajdującego się po lewej stronie świętego.

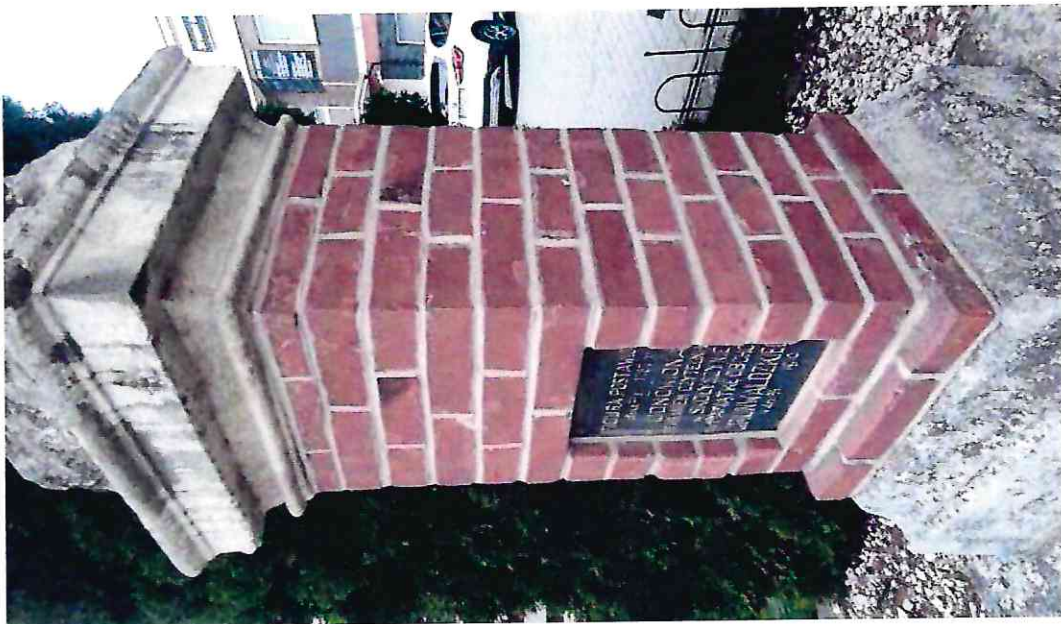
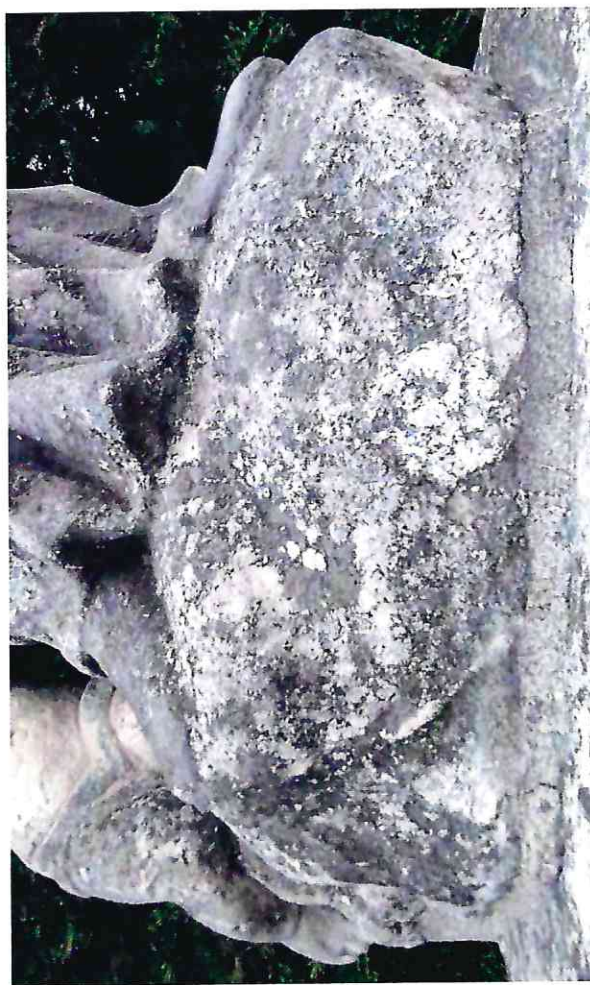
Fot. nr 17 i 18.

Nawarstwienia  
biologiczne tj.  
mchy, porosty,  
glony, zarodniki  
mikroflory,  
widoczne  
w postaci  
szarzielonych  
i czarnych  
plam.

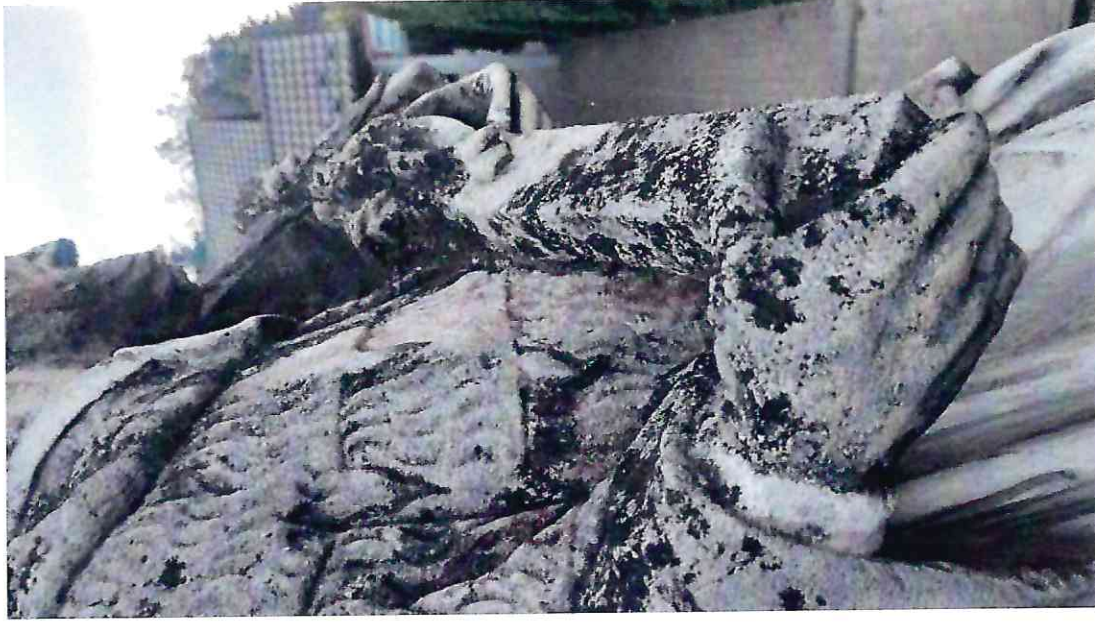
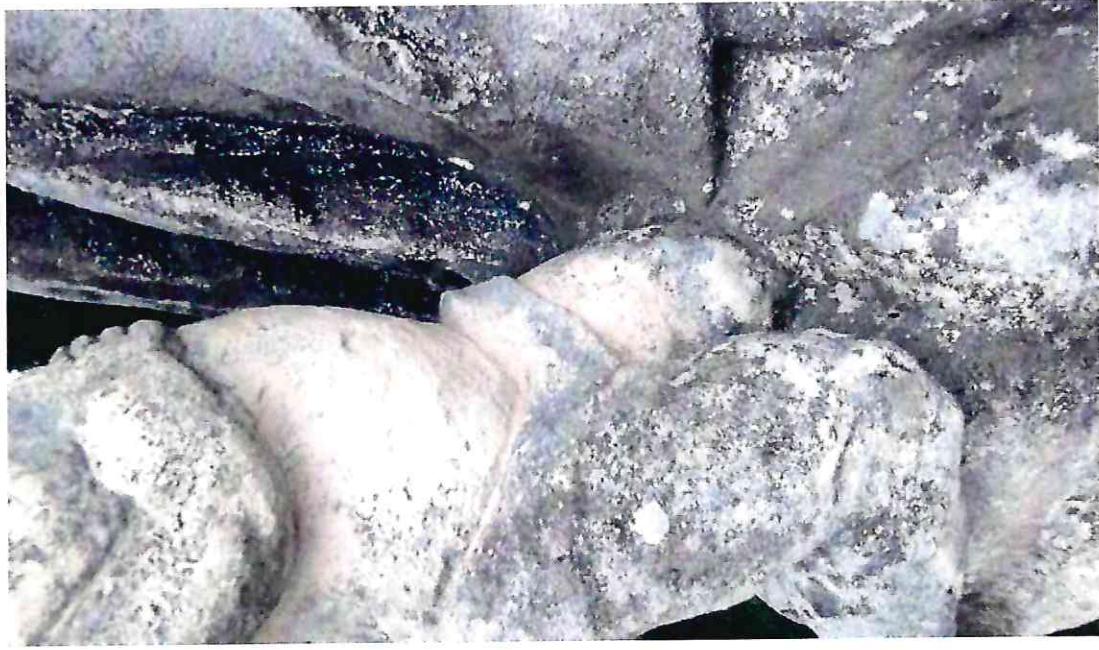
**Fot. nr 19 i 20.**

Nieprawidłowo opracowane i niedobre kolorystycznie do oryginalnego kamienia uzupełnienia formy rzeźbiarskiej oraz nawarstwienia biologiczne pokrywające powierzchnię kamienia tj. mchy, porosty, glony, zarodniki mikroflory, widoczne w postaci szarzielonych i prawie czarnych plam oraz smug.

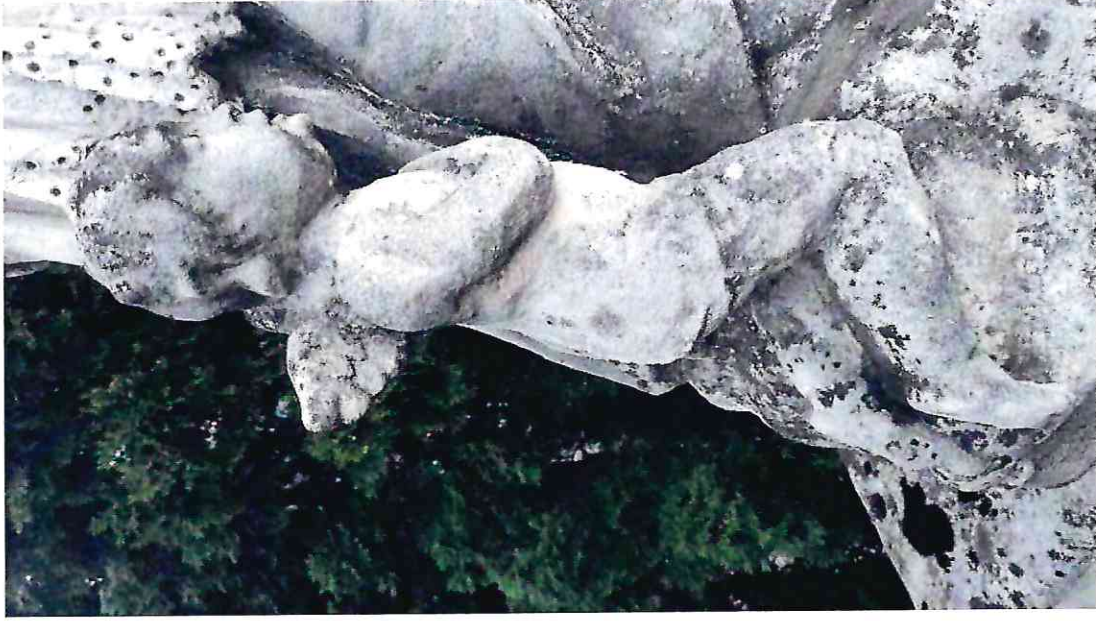
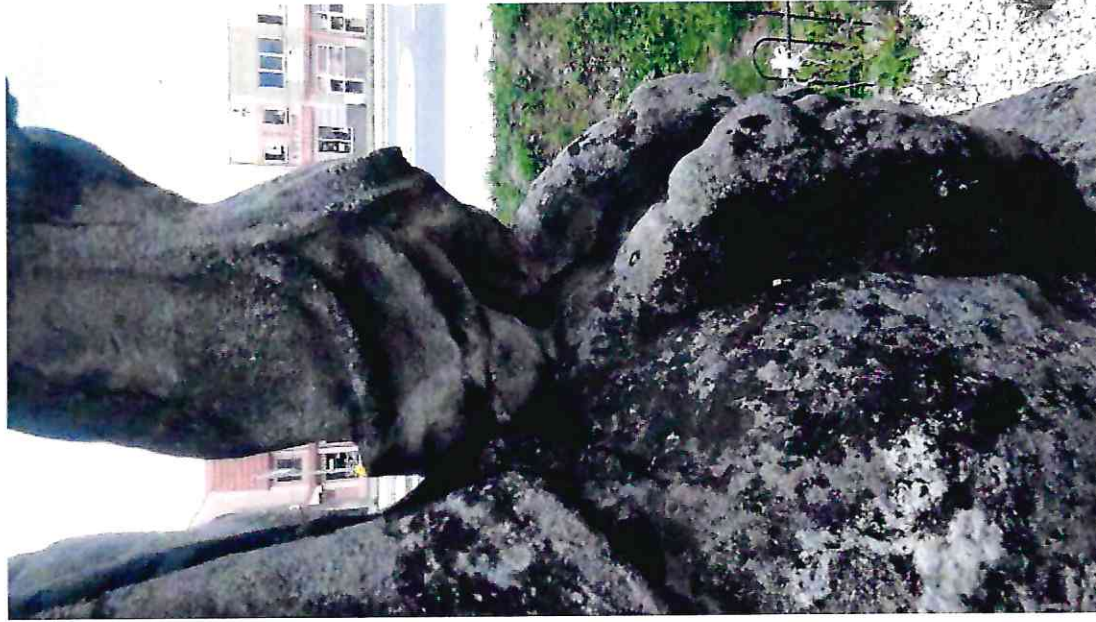
**Fot. nr 21 i 22.**

Zatarta ostrość rysunku rzeźbiarskiego figury, anioła i detali kamiennych. Ubytki formy rzeźbiarskiej oraz rozluźnienia spoiwości kamienia pod warstwą powłok malarskich. Aniołek w dużo większym stopniu zatracił swoją pierwotną formę.

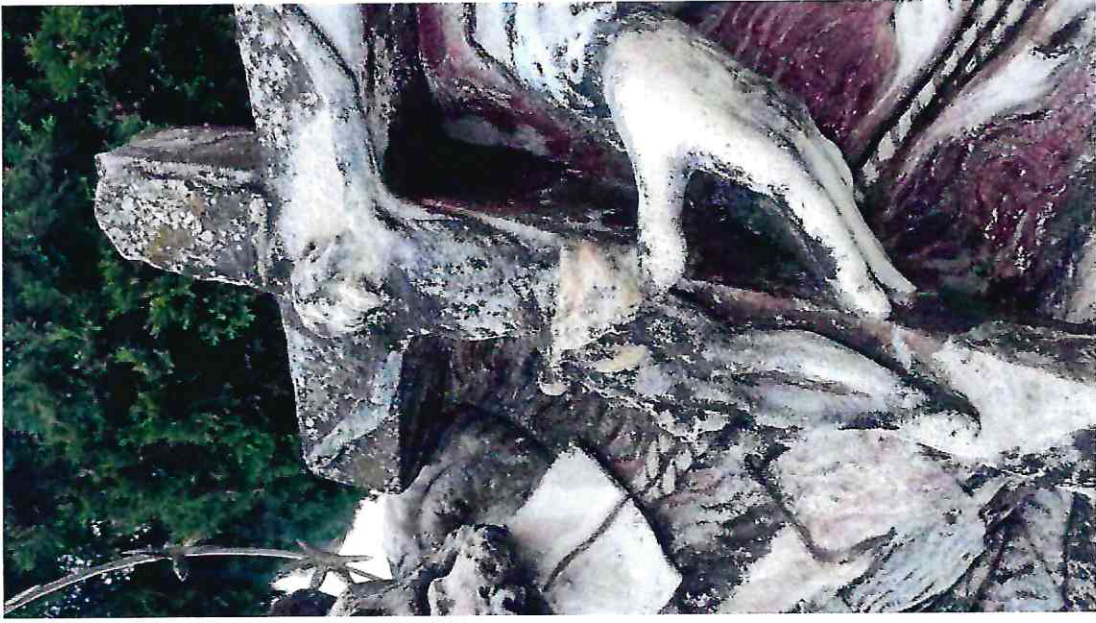
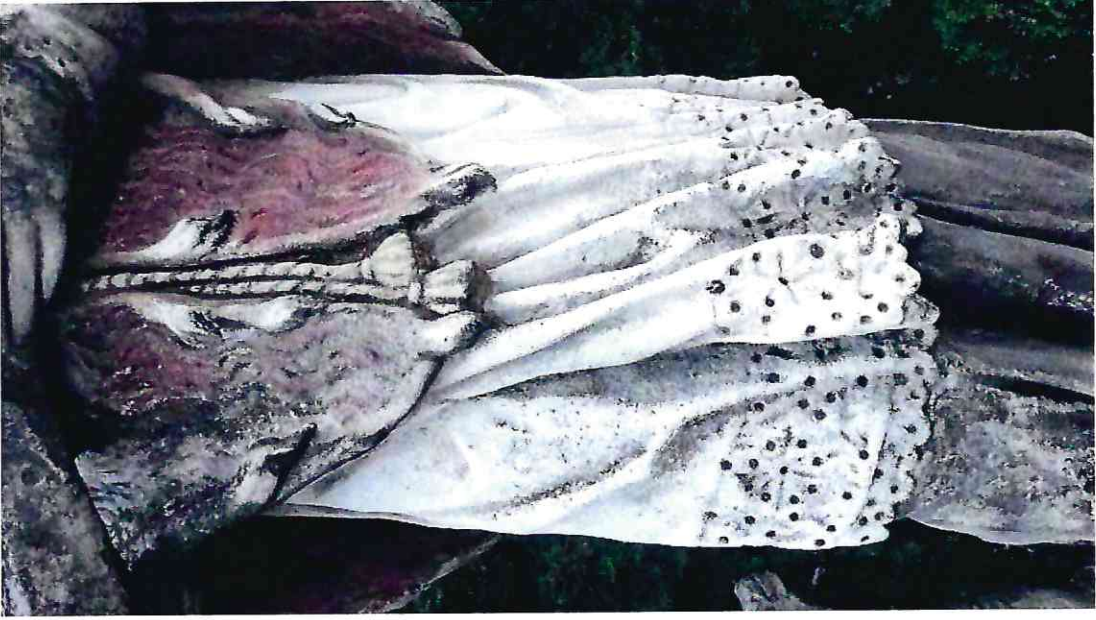
**Fot. nr 23 i 24.**

Rozluźnienie spoiwości kamienia pod warstwą powłok malarskich i biologicznych. Kamień rozwarstwia się, pudruje i osypuje (brak zadaszzenia, działanie wód opadowych). Wyraźnie osłabiona struktura kamienia. Późniejsze nieprawidłowe uzupełnienia ubytków formy rzeźbiarskiej (m.in. rekonstrukcja palców lewej dłoni świętego).

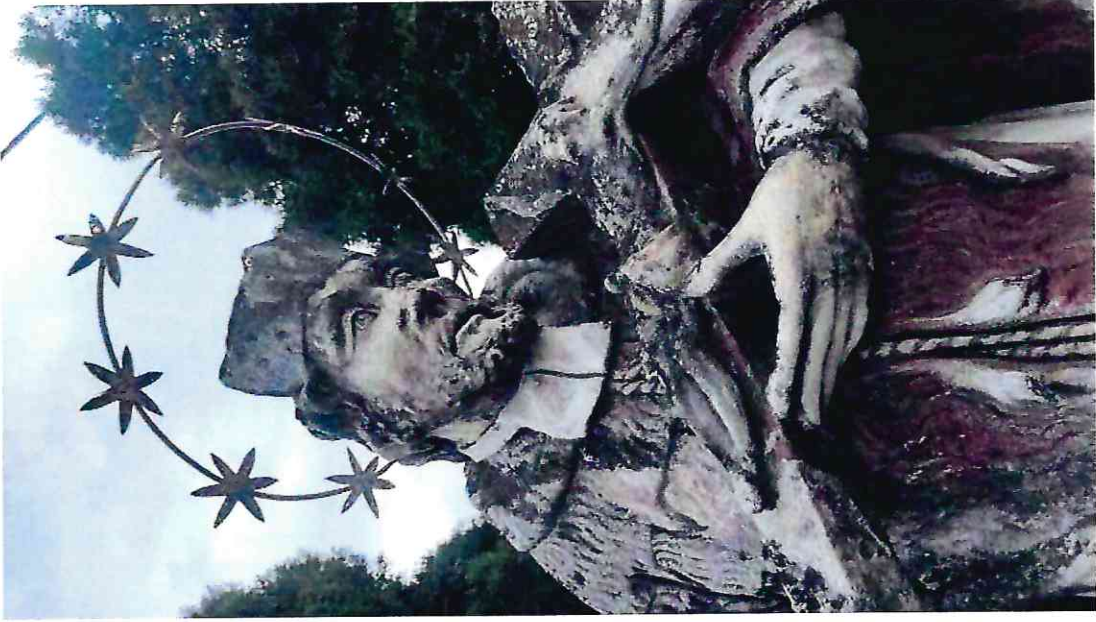
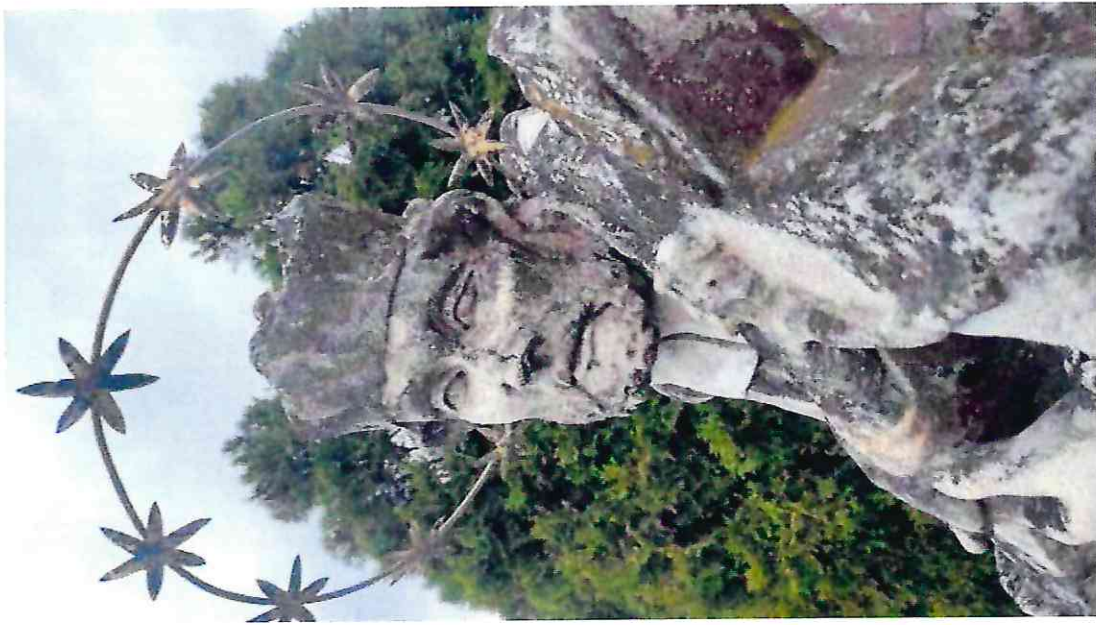
**Fot. nr 25 i 26.**

Zatarcia; wypłukania formy rzeźbiarskiej i polichromii spowodowane długotrwałym zamakaniem, szczególnie w wysuniętych elementach rzeźby (powierzchnia krzyża). Ślady złoceń na gwiazdkach, widoczna również korozja metalowej aureoli.

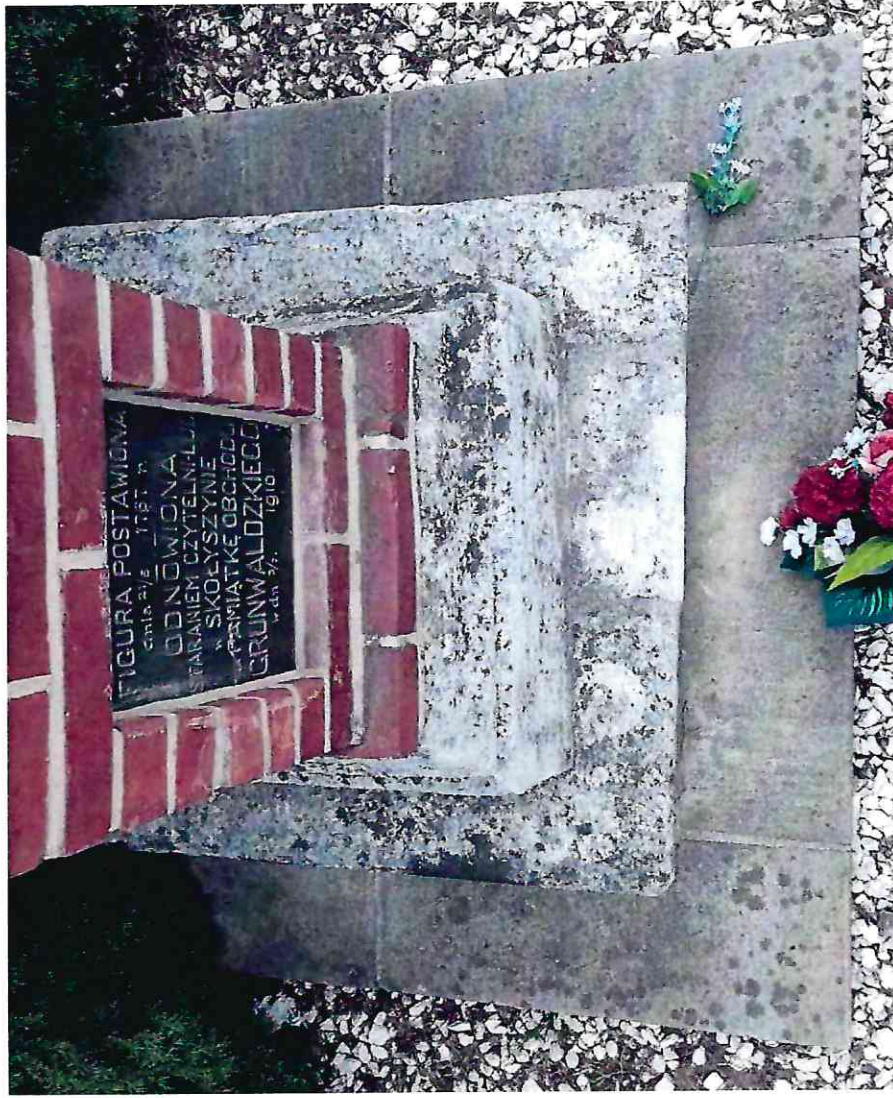
**Fot. nr 27.**

Nawarstwienia biologiczne i zabrudzenia powierzchniowe. Różnej wielkości uzupełnienia ubytków podstawy pomnika z zapraw cementowych pogłębiających zły stan zachowania cegły i kamienia. Zwiędzłe spoiny i uzupełnienia kamienia, które nie spełniają wymogów technologicznych. Duża porowatość kamienia (partie o naruszonej spoinie wykazują tendencję do przyspieszonej erozji).

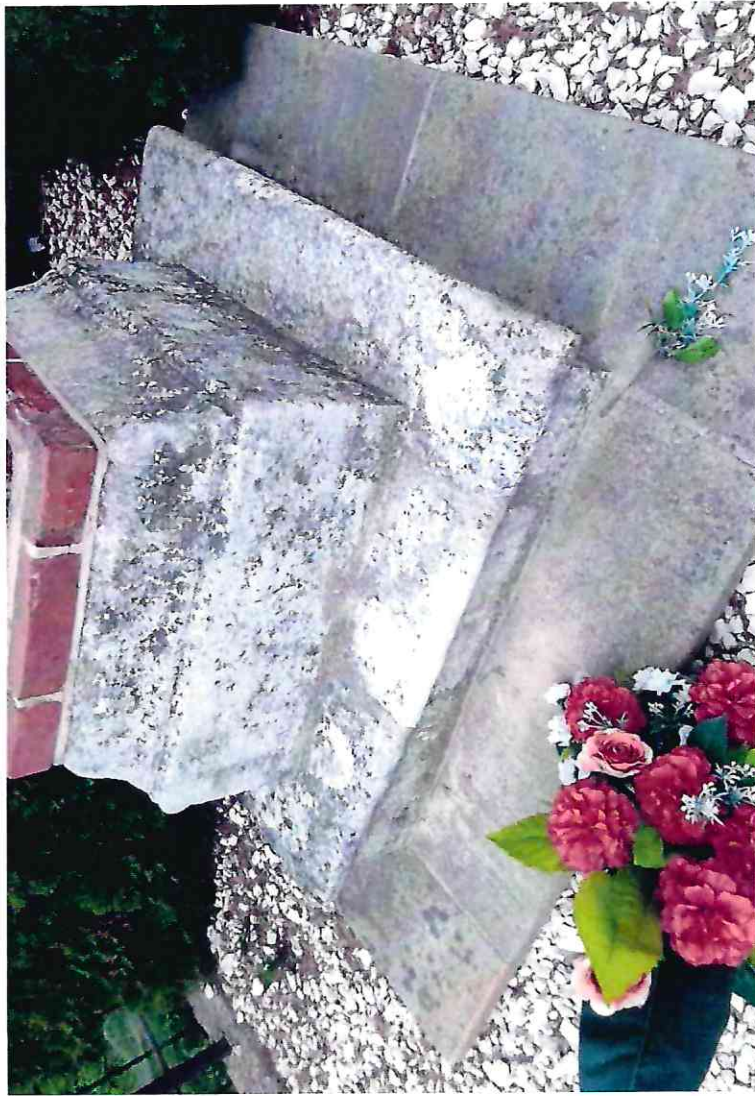
**Fot. nr 28.**

Nawarstwienia biologiczne i zabrudzenia powierzchniowe. Różnej wielkości uzupełnienia ubytków podstawy pomnika z zapraw cementowych, pogłębiających zły stan zachowania cegły i kamienia. Zwiertzałe spoiny i uzupełnienie kamienia, które spełniają wymogów technologicznych. Duża porowatość kamienia (partie o naruszonej spoinie wykazują tendencję do przyspieszonej erozji).
