INWESTOR	GMINA CIĘŻKOWICE UL. TYSIĄCLECIA 19 33-190 CIĘŻKOWICE
OBIEKT	KAPLICZKA MATKI BOSKIEJ Z DZIECIĄTKIEM BOGONIEWICE 12, DZ. NR 207/2, OBR. 0001 CIĘŻKOWICE.
NAZWA PROJEKTU	PROGRAM BADAŃ KONSERWATORSKICH REMONTU KAPLICZKI MATKI BOSKIEJ Z DZIECIĄTKIEM W MIEJSCOWOŚCI BOGONIEWICE, DZ. NR 207/2, OBR. 0001 BOGONIEWICE.
ZESPÓŁ OPRACOWUJĄCY	<p>mgr szt. ELŻBIETA MALINA-WĄSOWSKA</p> <p>mgr Elżbieta Malina-Wąsowska Konservator dzieł sztuki Nr dyplomu 8847</p> <p>mgr hist. szt. JOANNA MIKRUT-DYREK Niniejszy załącznik stanowi integralną część do:</p> <p>Decyzji</p> <p>Pozwolenia</p> <p>Postanowienia</p> <p>Opinii DT-II.5183.18.2022.KG z dnia 01.04.2022 r.</p> <p>MGR HISTORII SZTUKI WHIDK/HS/148 Joanna Mikrut-Dyrek</p> <p>Z up. Małopolskiego Wojewódzkiego Konservatora Zabytków</p> <p>s.o. Kierownika Delegatury w Tarnowie mgr Marcin Szpunar</p>
BRANŻA	KONSERWACJA
FAZA	PROGRAM PRAC KONSERWATORSKICH
TREŚĆ	OPIS, DOKUMENTACJA FOTOGRAFICZNA

DATA OPRACOWANIA	MARZEC 2022

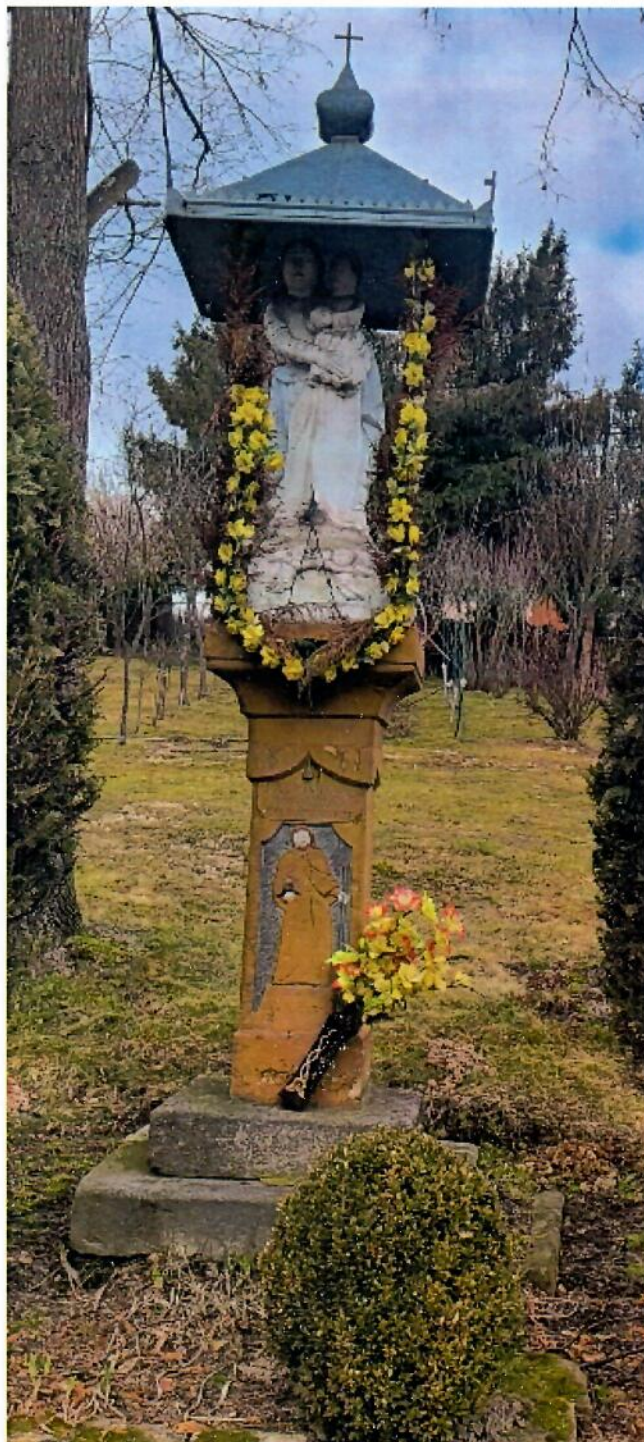
fot. 1: Kapliczka Matki Boskiej z Dzieciątkiem - widok z przodu.

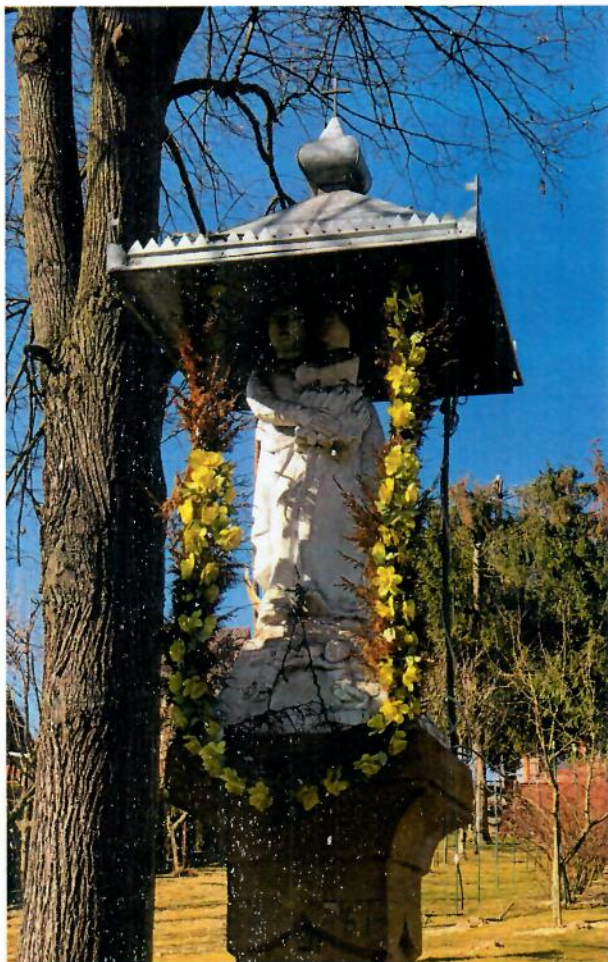
fot. 2: Kapliczka Matki Boskiej z Dzieciątkiem - widoczna figura Matki Boskiej z zadaszaniem i dekoracja w formie sztucznych kwiatów.

Przed przystąpieniem do prac należy zabezpieczyć miejsce robót, usunąć zbędną roślinność rosnącą w okolicy kapliczki oraz sztuczne kwiaty i oświetlenie.

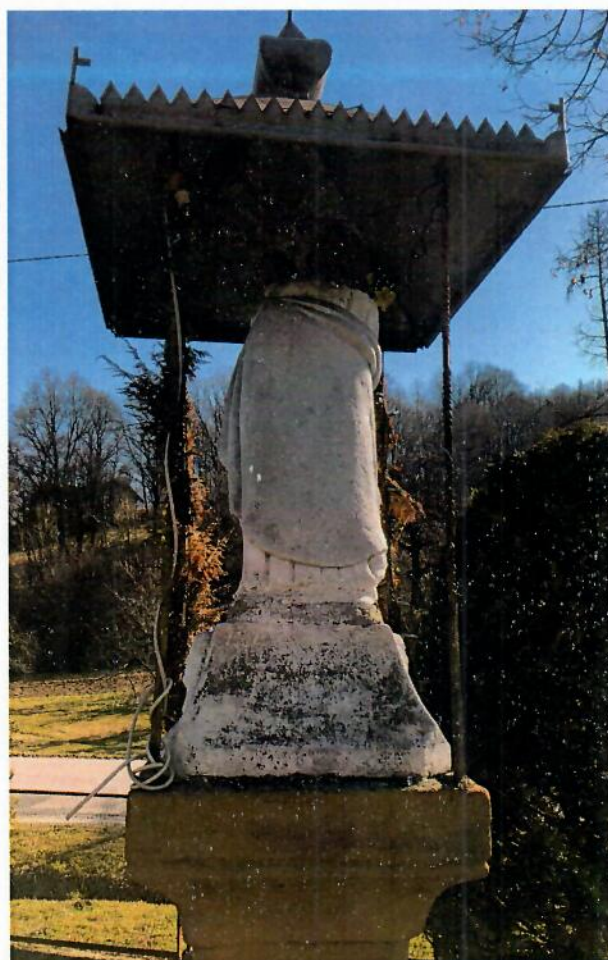
fot. 3: Kapliczka Matki Boskiej z Dzieciątkiem - widok z tyłu.

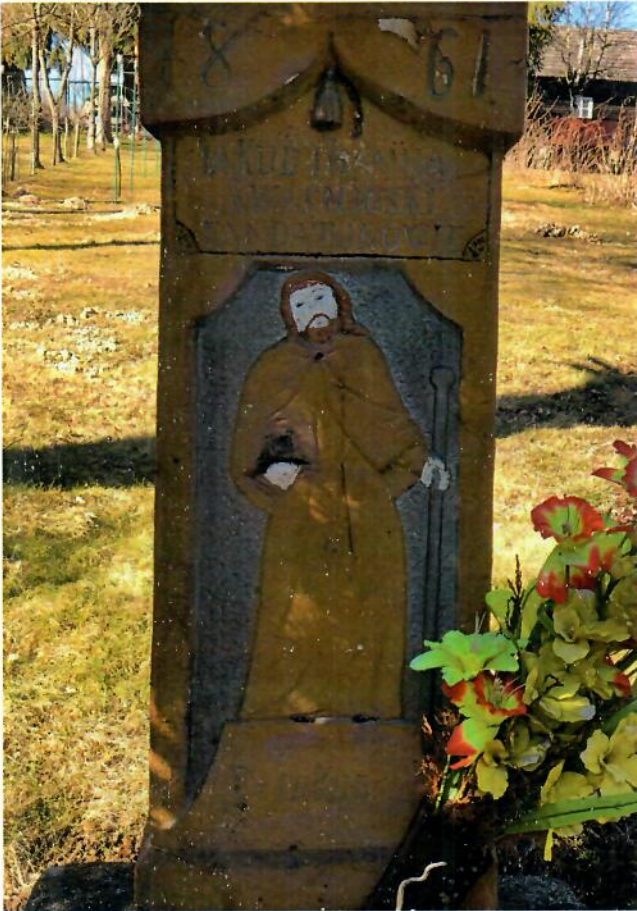
fot. 4: Kapliczka Matki Boskiej z Dzieciątkiem - fragment postumentu z płaskorzeźbionym przedstawieniem św. Jakuba.

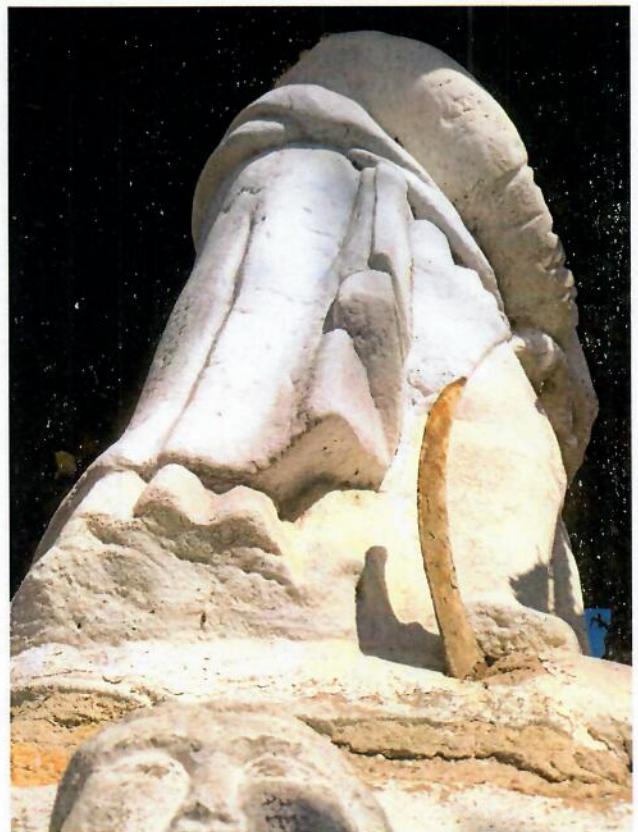
Postument oraz figura Matki Boskiej zostały pokryte warstwą farb olejnych i emulsyjnych na płasko. Na postumencie farba stosunkowo dobrze się trzyma podłoża, jedynie lokalnie występują złuszczenia i wypłukania. Rzeźba Matki Boskiej jest pomalowana białą farbą emulsyjną w kolorze białym. Farba szczególnie na podstawie z puttami jest wypłukana, łuszczy się lub całkowicie odpadła, odsłaniając strukturę kamienia. Sama figura również wykazuje złuszczenia i ubytki, jednak w dużo mniejszym stopniu. U stóp Matki Boskiej znajduje się metalowy mocno skorodowany półksiężyc. Rzeźba posiada miejscowe poziome spękania i ubytki kamienia.

fot. 5: Kapliczka Matki Boskiej z Dzieciątkiem - fragment rzeźby Matki Boskiej z widocznym skorodowanym półksiężycem oraz pęknięciem i ubytkiem kamienia.

Przed przystąpieniem do rekonstrukcji kamienia należy przeprowadzić analizę spękań kamienia. W razie konieczności zastosować masę żywiczną spajającą lub niewielkie kotwy chemiczne osadzone na kleju. Miejsca montażu kotew uzupełnić zaprawą przeznaczoną do kamienia.

Metalowy półksiężyc u stóp Matki Boskiej należy za pomocą szczotek metalowych poczyścić z rdzy i wyszlifować papierem ściernym. Tak przygotowaną powierzchnię winno się zabezpieczyć przed korozją za pomocą bezbarwnego lakieru matowego.

8. Usunięcie wtórnych i nieestetycznych uzupełnień struktury kamienia.
9. Przeprowadzenie analizy występujących na figurze Matki Boskiej spękań kamienia. W razie konieczności zastosować masę żywiczną spajającą lub niewielkie kotwy chemiczne. Miejsca spękań uzupełnić zaprawą do kamienia, np. Remmers RM lub równoważnym, zachowując odpowiednią kolorystykę i fakturę kamienia.

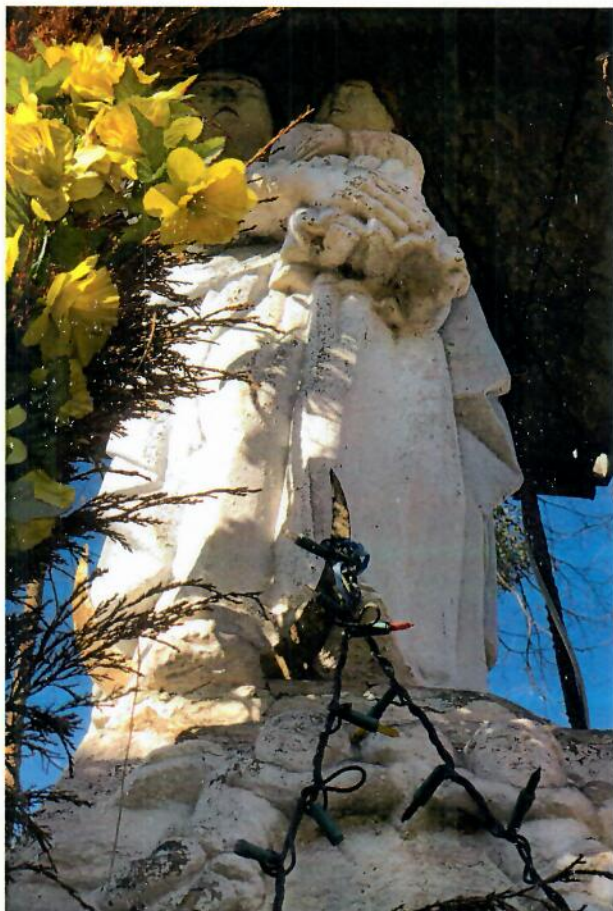
fot. 6: Kapliczka Matki Boskiej z Dzieciątkiem - fragment przedniej części rzeźby Matki Boskiej z widocznymi ubytkami farby oraz skorodowany półksiężyc.

12. Oczyszczenie metalowego półksiężycy oraz stalowych podpór z rdzy za pomocą szczotek metalowych, a następnie szlifowanie powierzchni papierami ściernymi i zabezpieczenie przed korozją za pomocą bezbarwnego lakieru matowego.

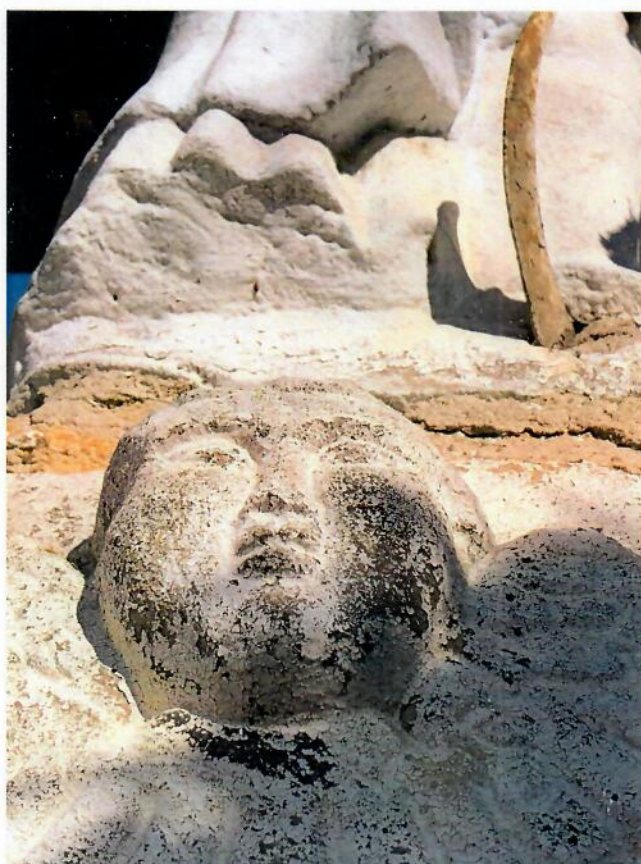
fot. 7: Kapliczka Matki Boskiej z Dzieciątkiem - widoczna głowa putta u stóp figury Matki Boskiej z widocznymi ubytkami farby wierzchniej odsłaniającej strukturę kamienia.
