# RAPORT Z PRZEGLĄDU ROZSZERZONEGO

## NR 2023/ 49

| Nazwa obiektu | MOST |
| Miejscowość i nazwa ulicy | LIGOTA ZBIJÓW, UL. MAZAŃCOWICKA |

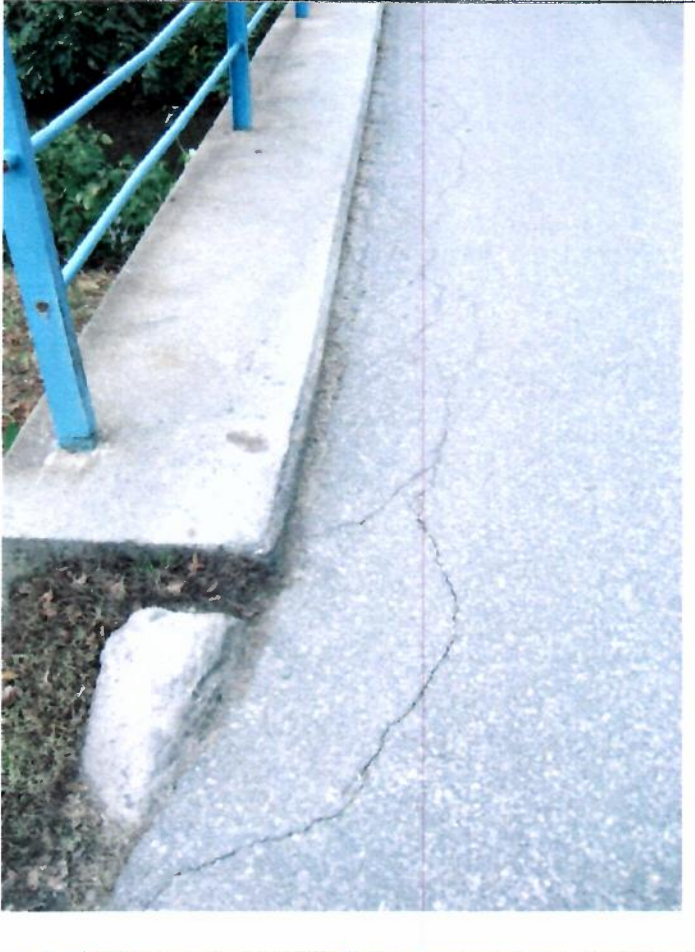
| <p>Fot. 1. Pęknięcia nawierzchni jezdni wzdłuż gzymsu.</p> | | |

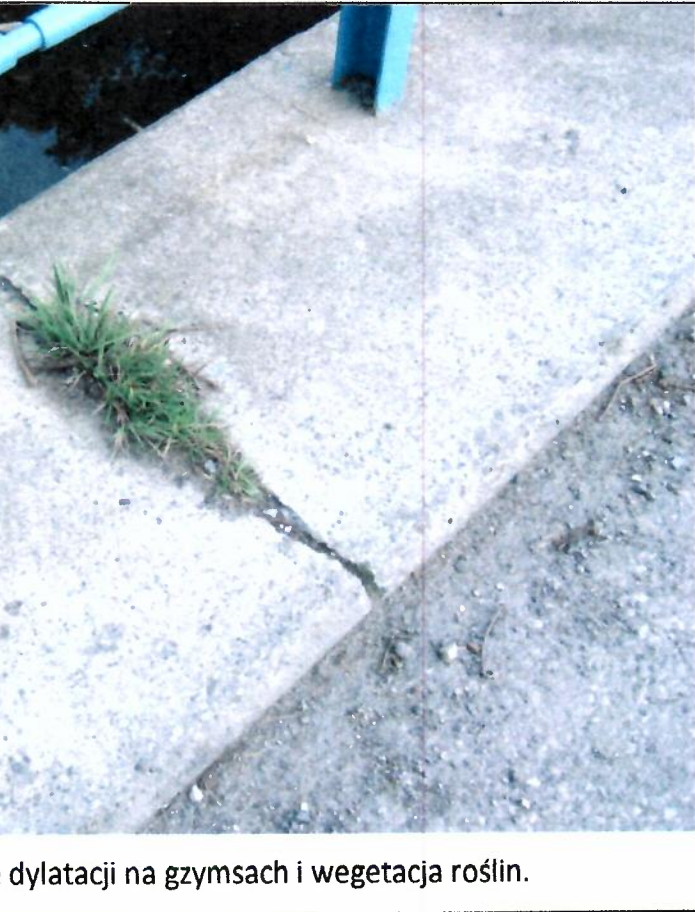
| <p>Fot. 2. Zabrudzenie dylatacji na gzymsach i wegetacja roślin.</p> | | |

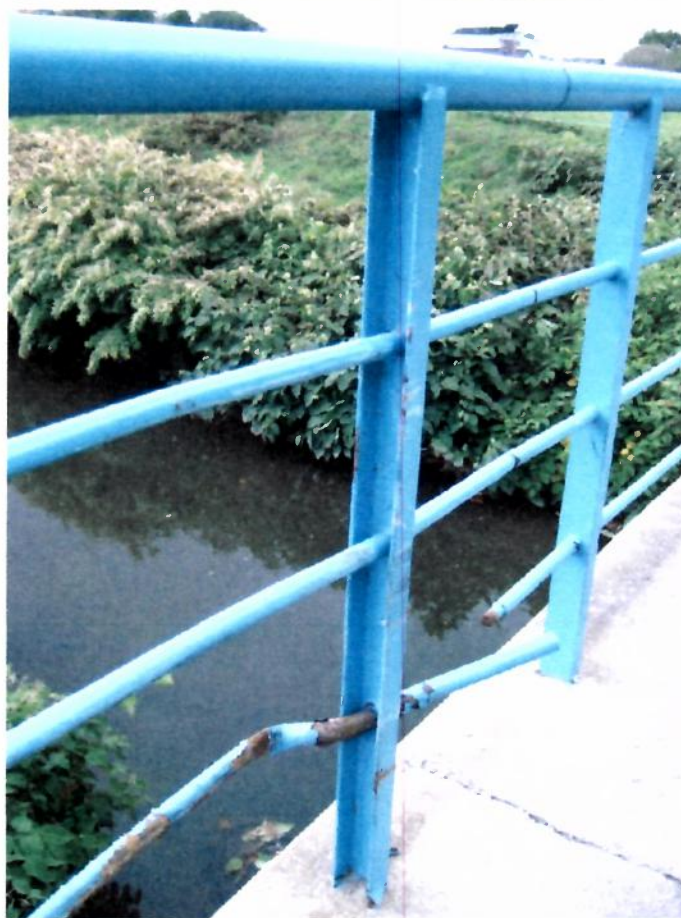
Fot. 3. Uszkodzenie przeciągów  
w balustradzie. Widoczna  
korozja uszkodzonych  
elementów.

1. Wymiana uszkodzonych elementów balustrady.
2. Usunięcie wegetujących roślin pod obiektem.
3. Rozważyć wykonanie remontu obejmującego wykonanie izolacji płyty pomostowej oraz płaszcza żelbetowego na przyczółkach

| Lp. | Element | Wyszczególnienie rodzaju prac | Tryb wykonania | Jedn. miary | Szacunkowa liczba jednostek | Cena jednostkowa [zł] | Wartość robót [zł] |
|---|---|---|---|---|---|---|---|
| 5 | Balustrady, bariery ochronne, osłony | Wymiana uszkodzonych fragmentów balustrady | 1 | kg | 12 | | |

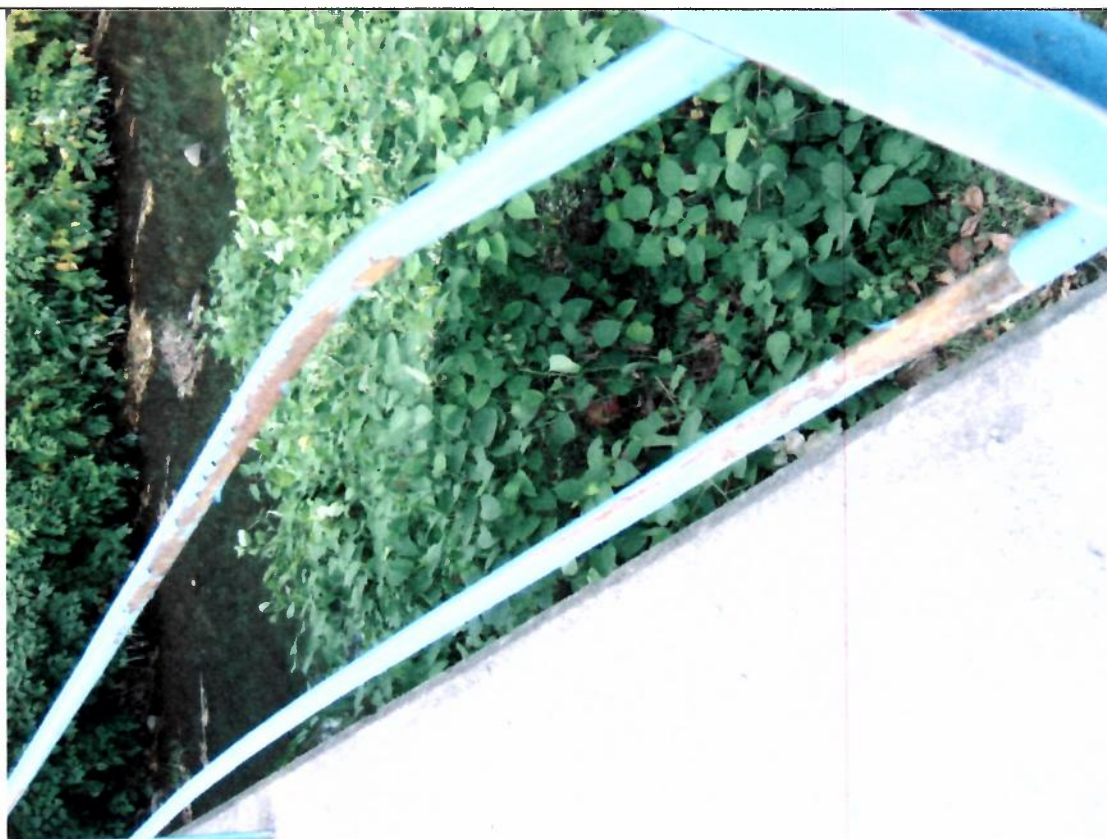
Fot. 4. Korozja elementów stalowych.

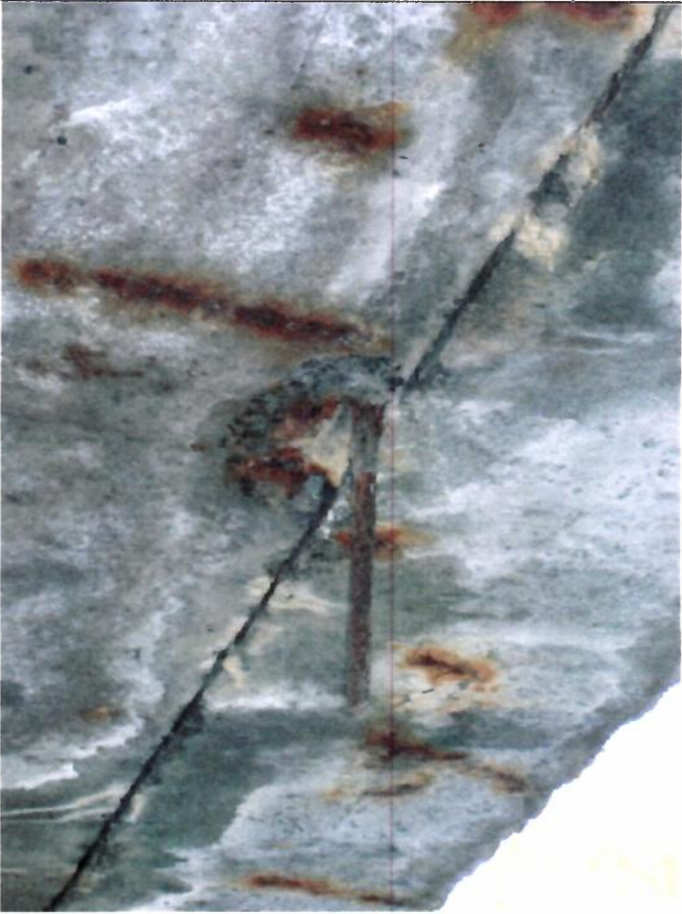
| <p>Fot. 5. Widoczne zacieki na powierzchni dolnej belek. Mała otulina zbrojenia belek prefabrykowanych i widoczna korozja strzemion</p> | | |

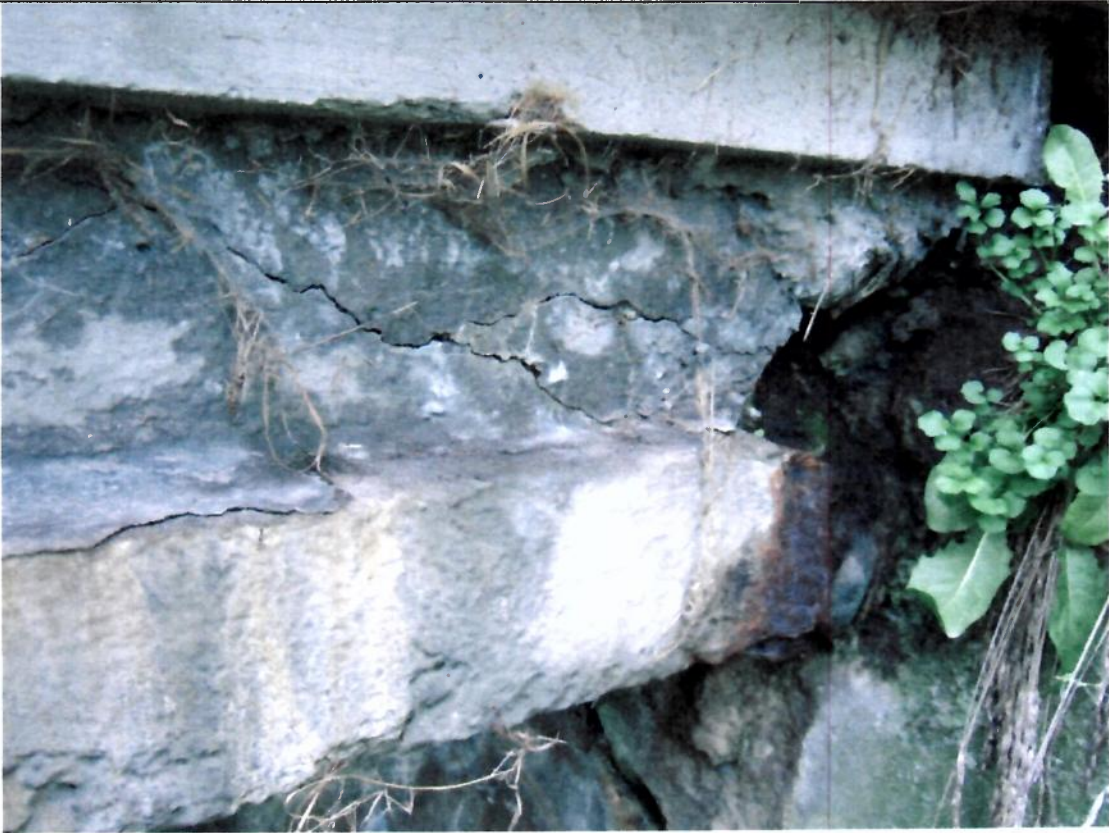
| | | <p>Fot. 6. Korozja zakończenia belek stalowych nad przycółkiem.</p> |

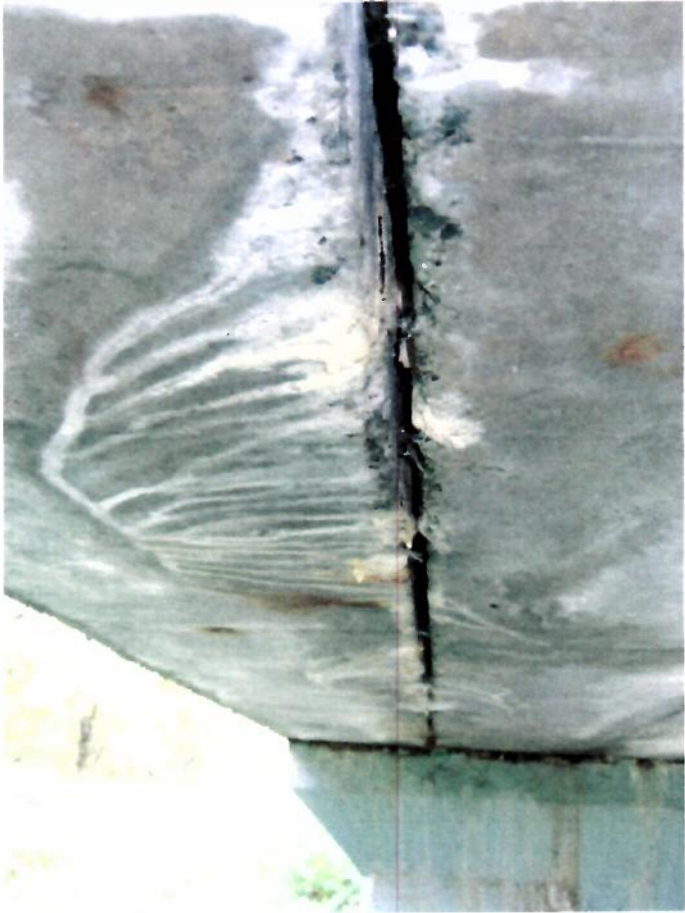
| <p data-bbox="183 280 582 380">Fot. 7. Wykwity wzdłuż styków<br/>belek mostu.</p> | | |

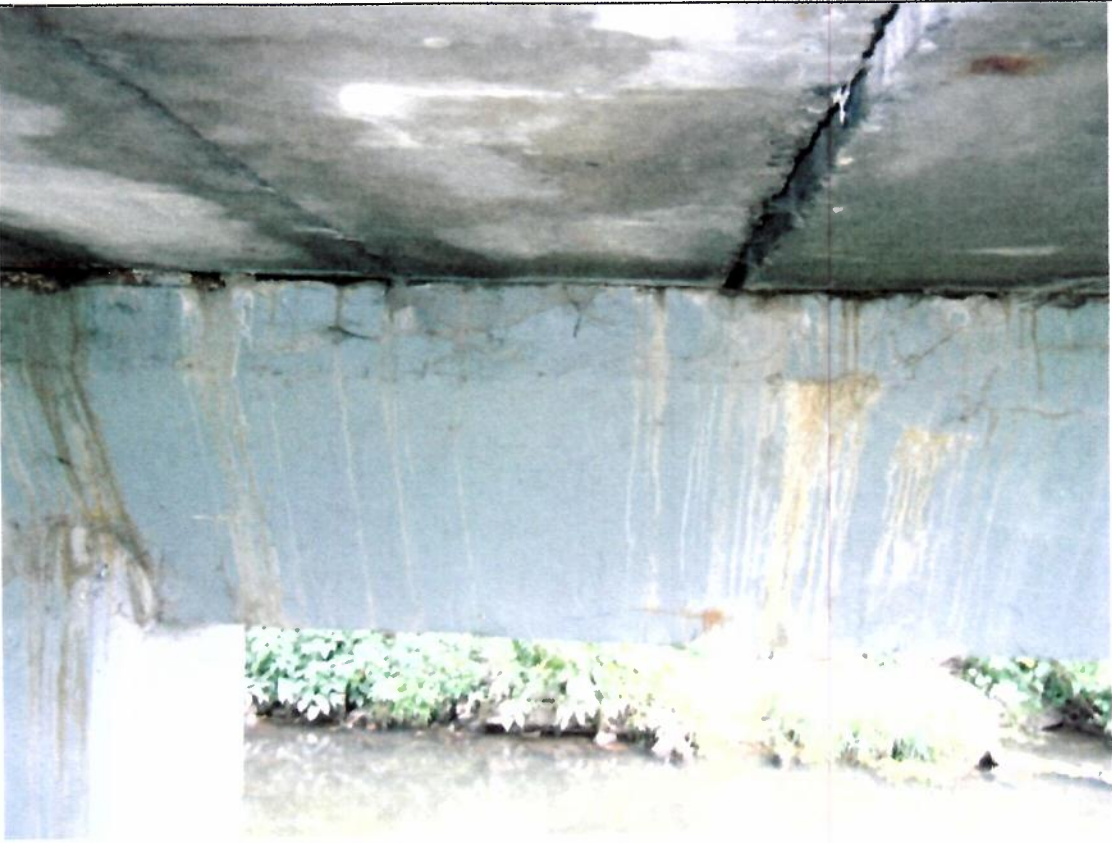
| <p data-bbox="558 2016 1149 2049">Fot. 8. Widoczne zacieki na oczepach filarów.</p> | | |

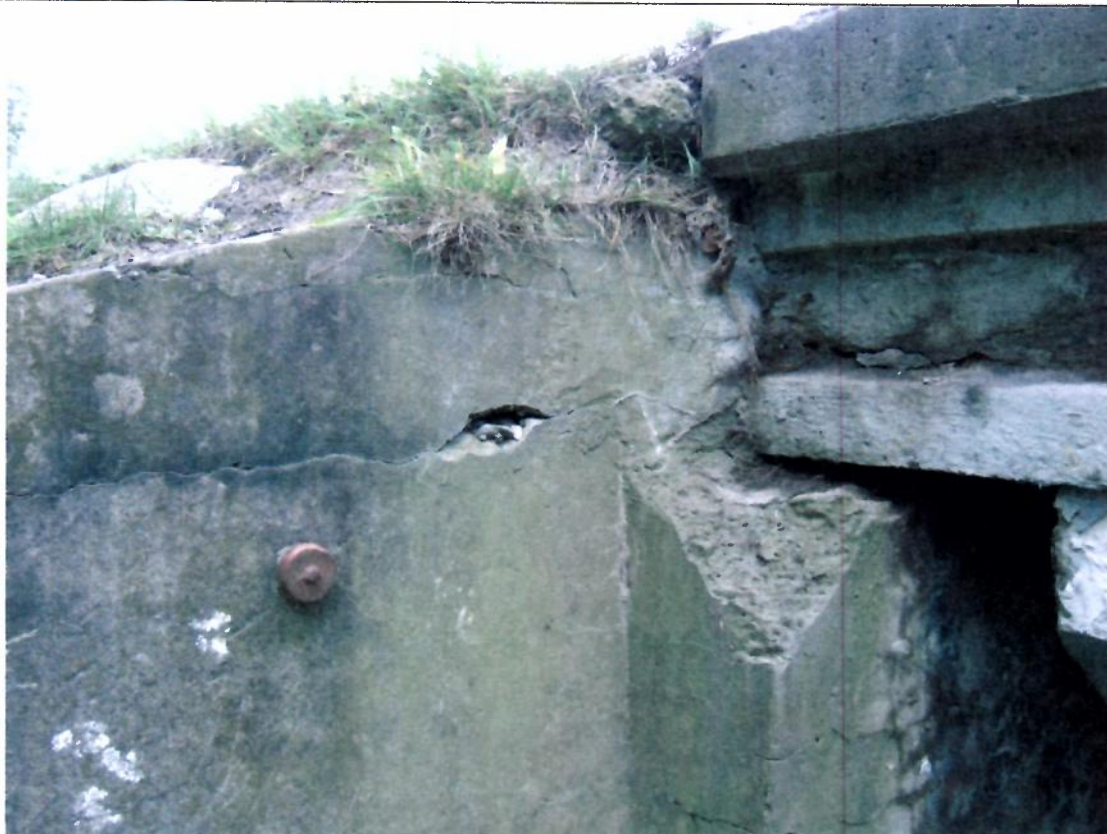
Fot. 9. Pęknięcia i ubytki betonu na skrzydełkach .

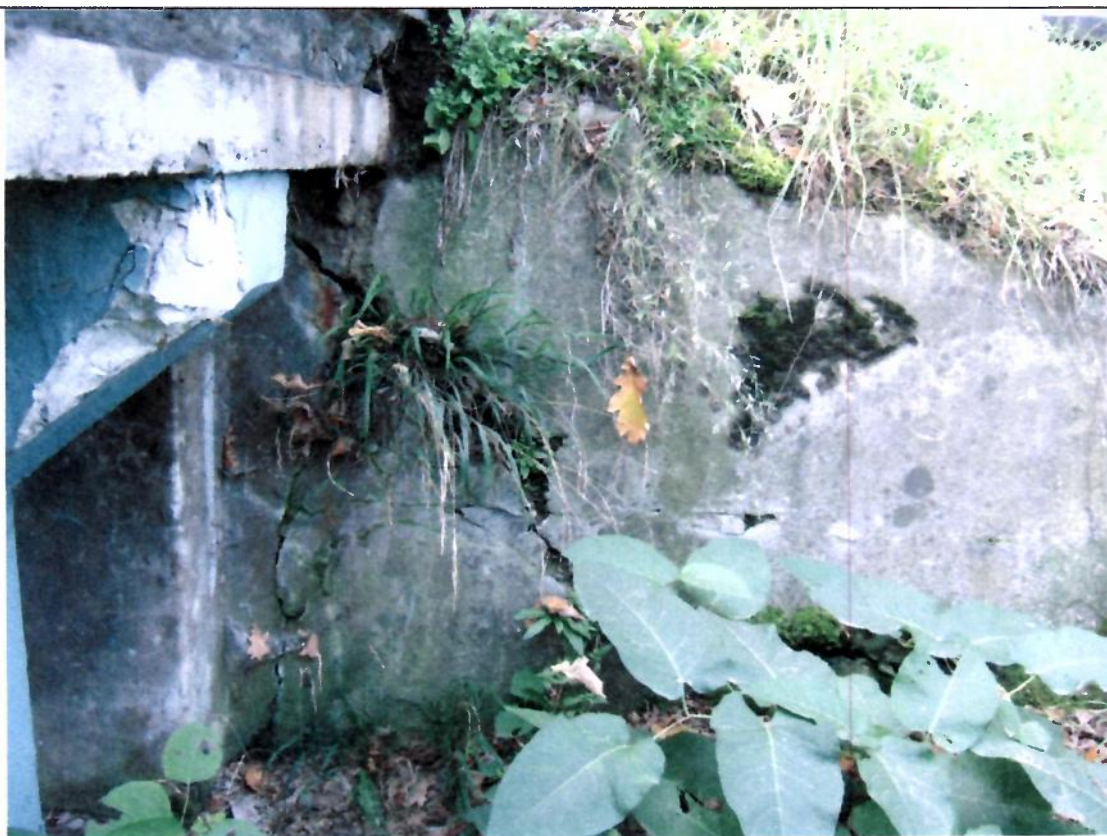
Fot. 10 Widoczne pęknięcie i odspojenie skrzydełka od przyczółka.
