## **INWENTARYZACJA STANU ISTNIEJĄCEGO**

### **GMINA PELPLIN - 9. EDYCJA RZĄDOWEGO FUNDUSZU POLSKI ŁAD - ROZŚWIETLAMY POLSKĘ MODERNIZACJI OŚWIETLENIA ODCINKA DROGI WOJEWÓDZKIEJ NR 229 – OBWODNICY MIASTA PELPLIN**

Inwestor: Gmina Pelplin

Maj 2024

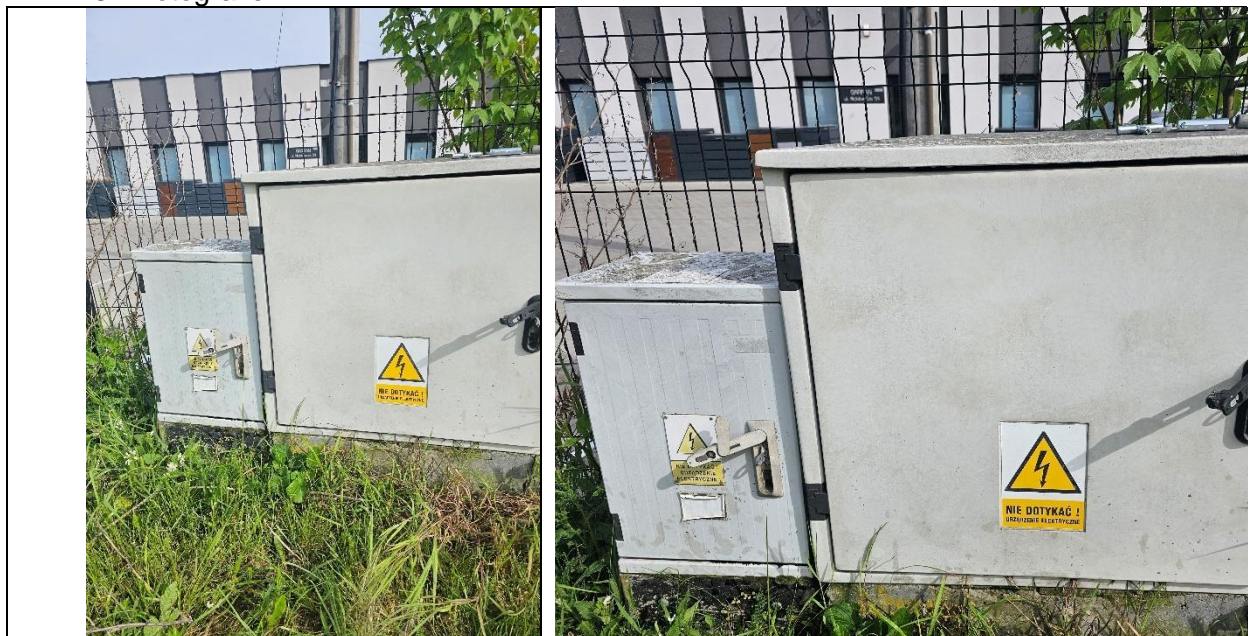
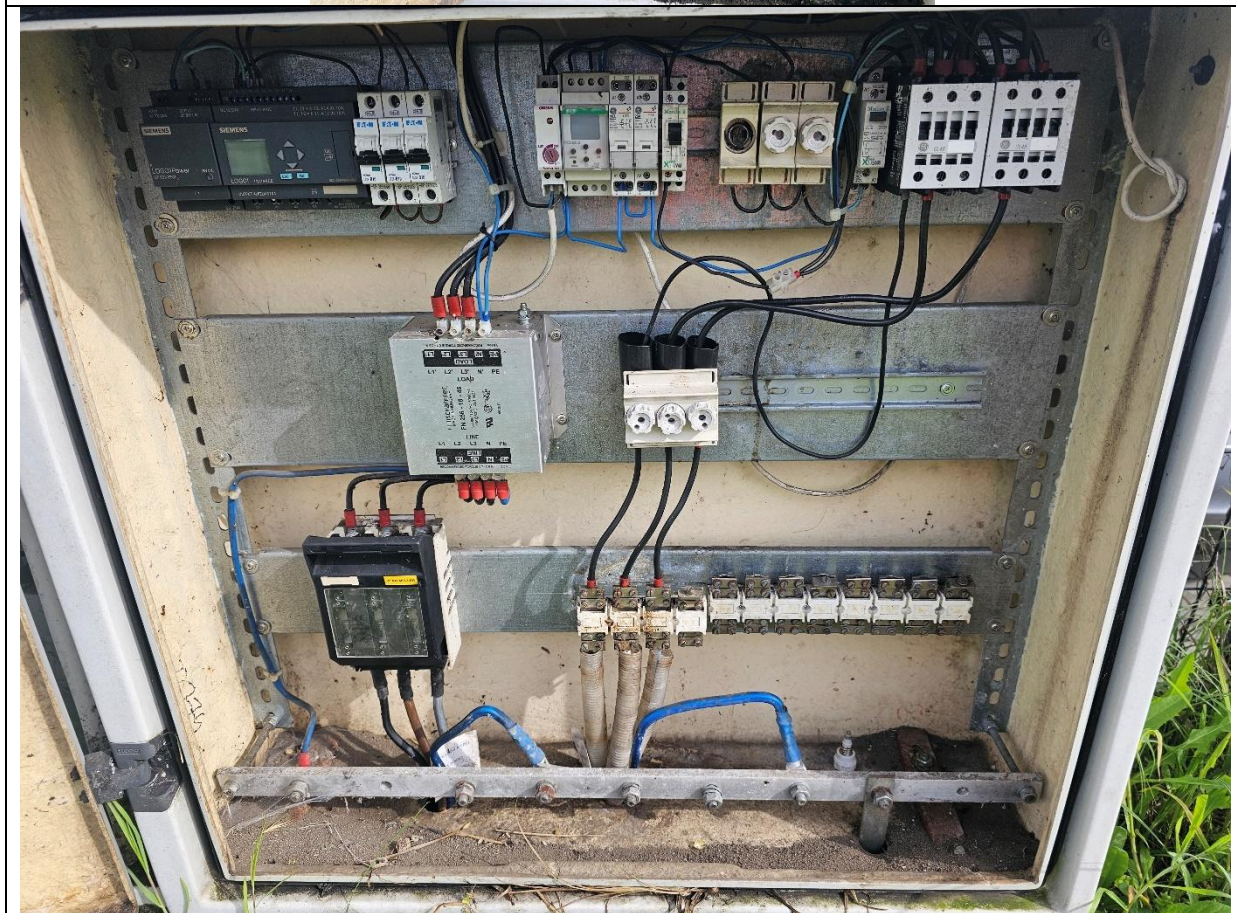
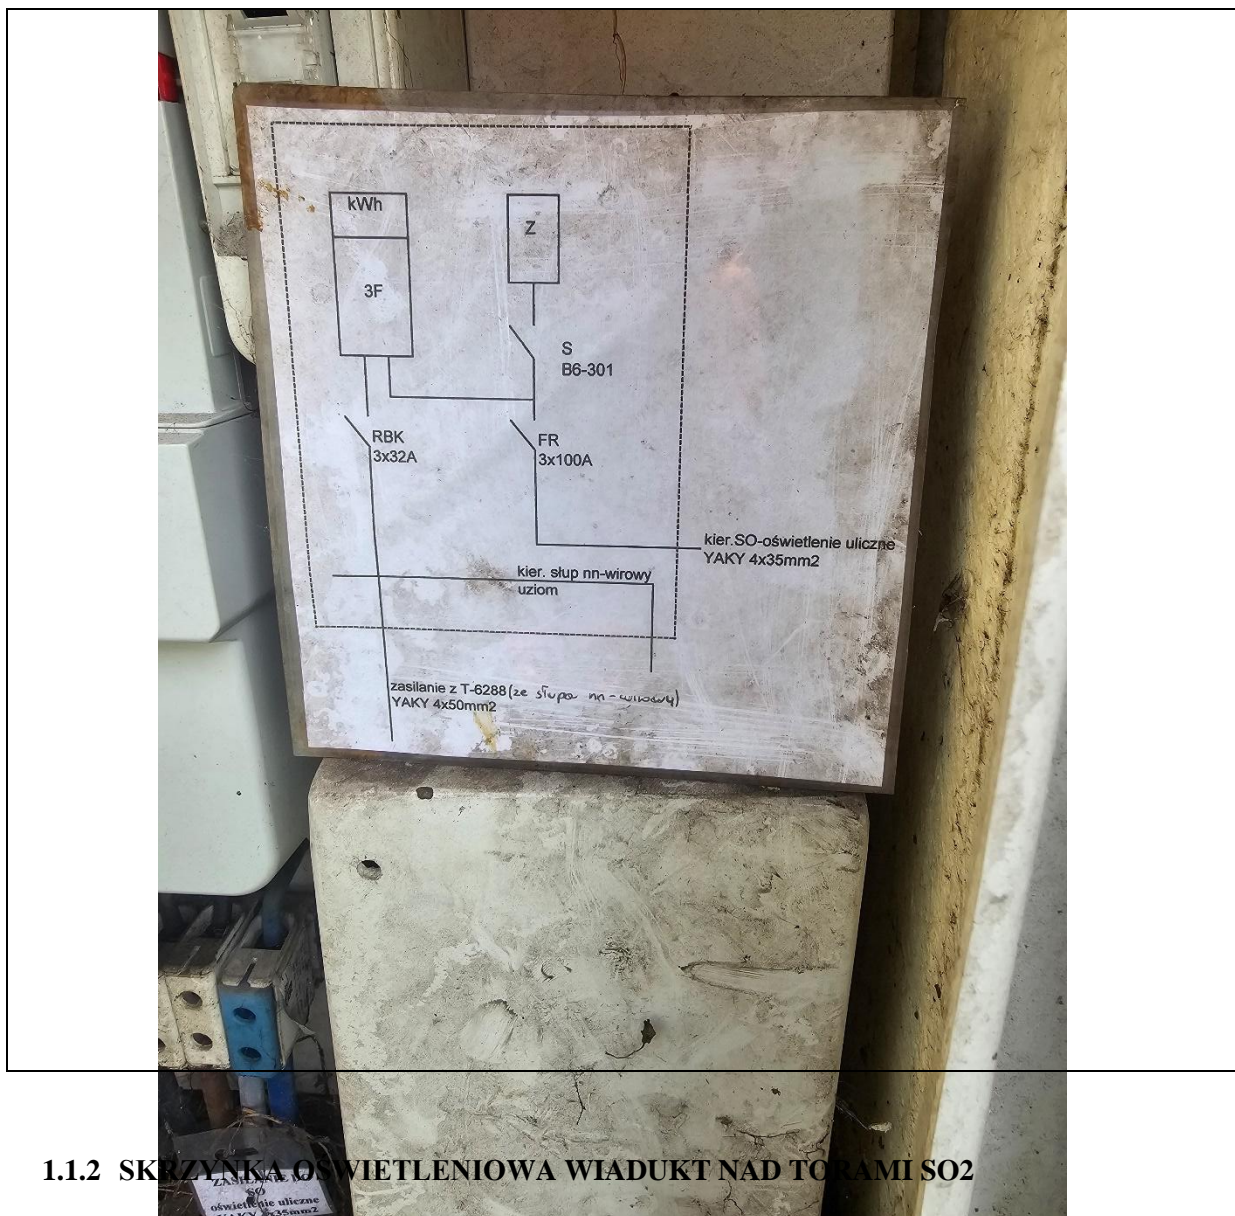
### 1.1.1 SKRZYŃKA OŚWIE TL ENIOWA MICKIEWICZA SO1

Obwód nr 1	
100W	7 szt.
250W	14 szt.

- Wykonanie przeglądu skrzynki oświetleniowej.
- Wyczyszczenie skrzynki.
- Uzupełnienie opisów.
- Sprawdzenie poprawności działania zegara, sterowania oświetleniem.

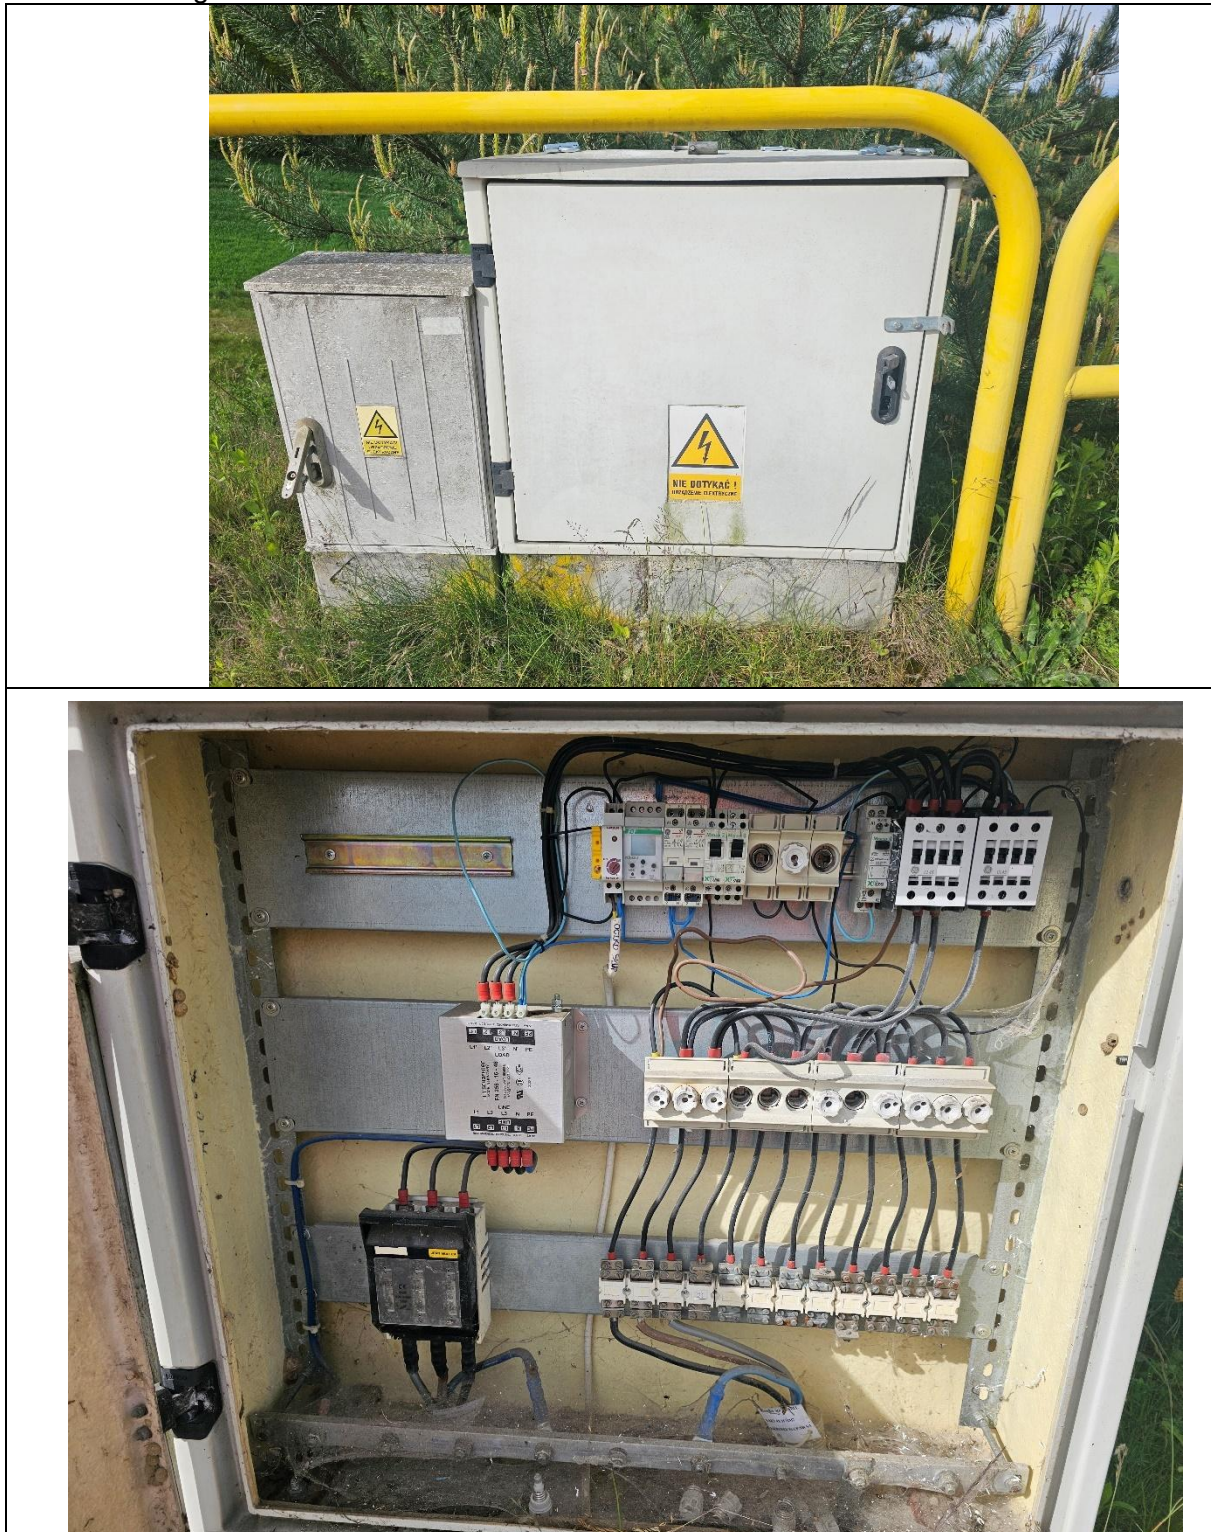
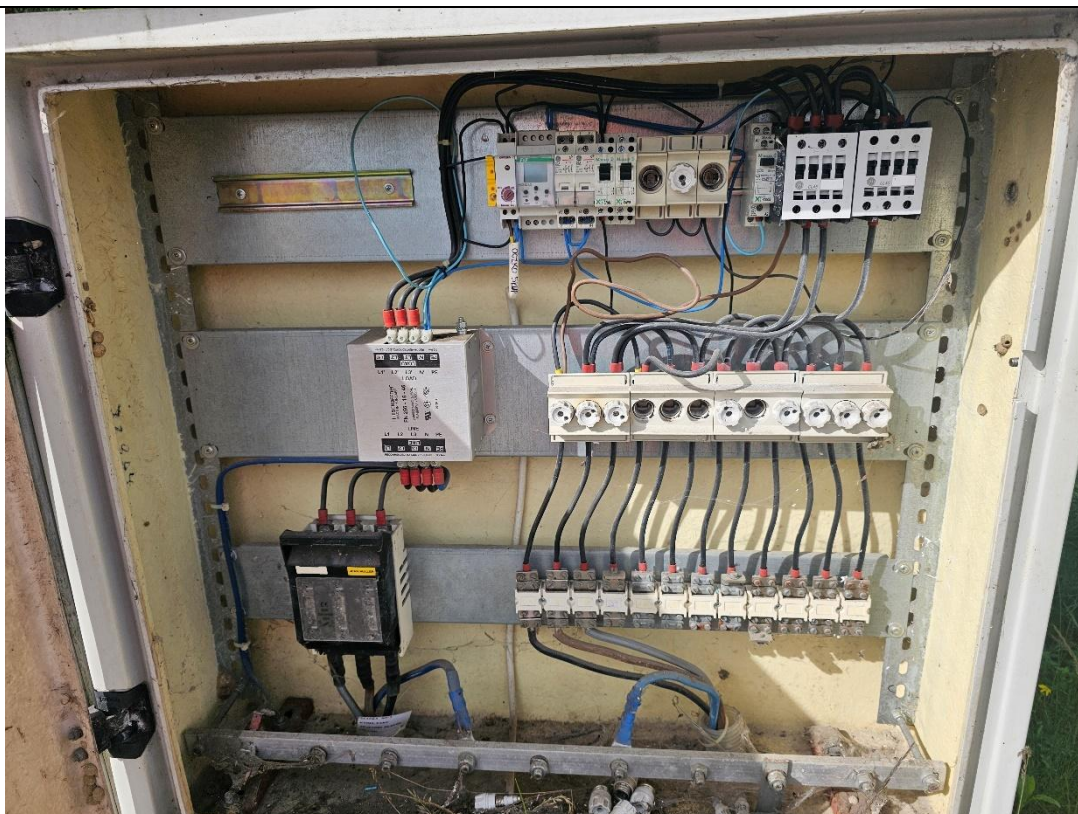
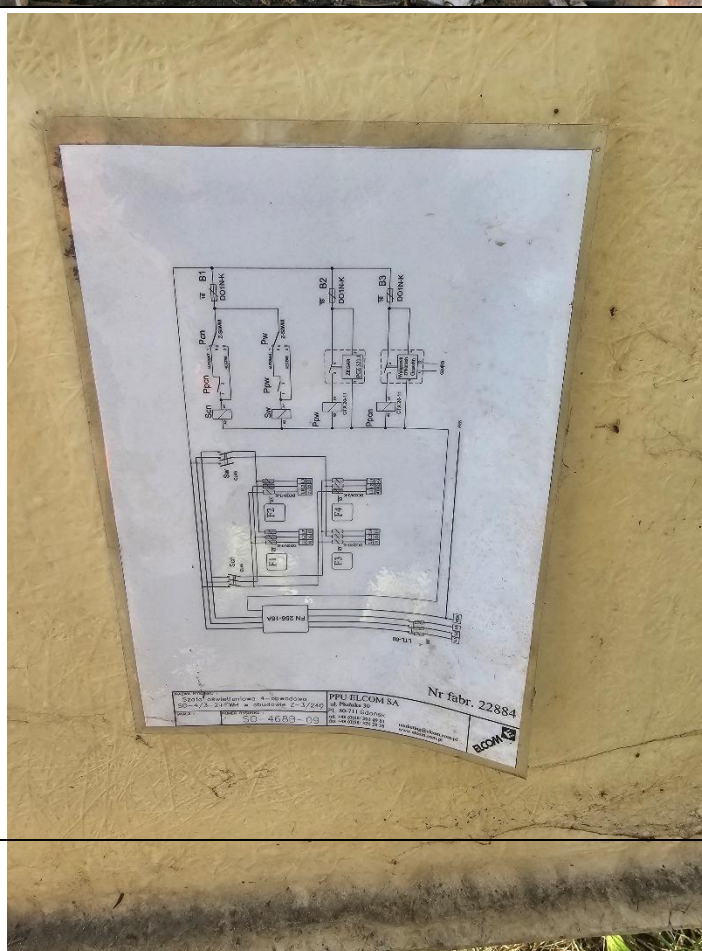
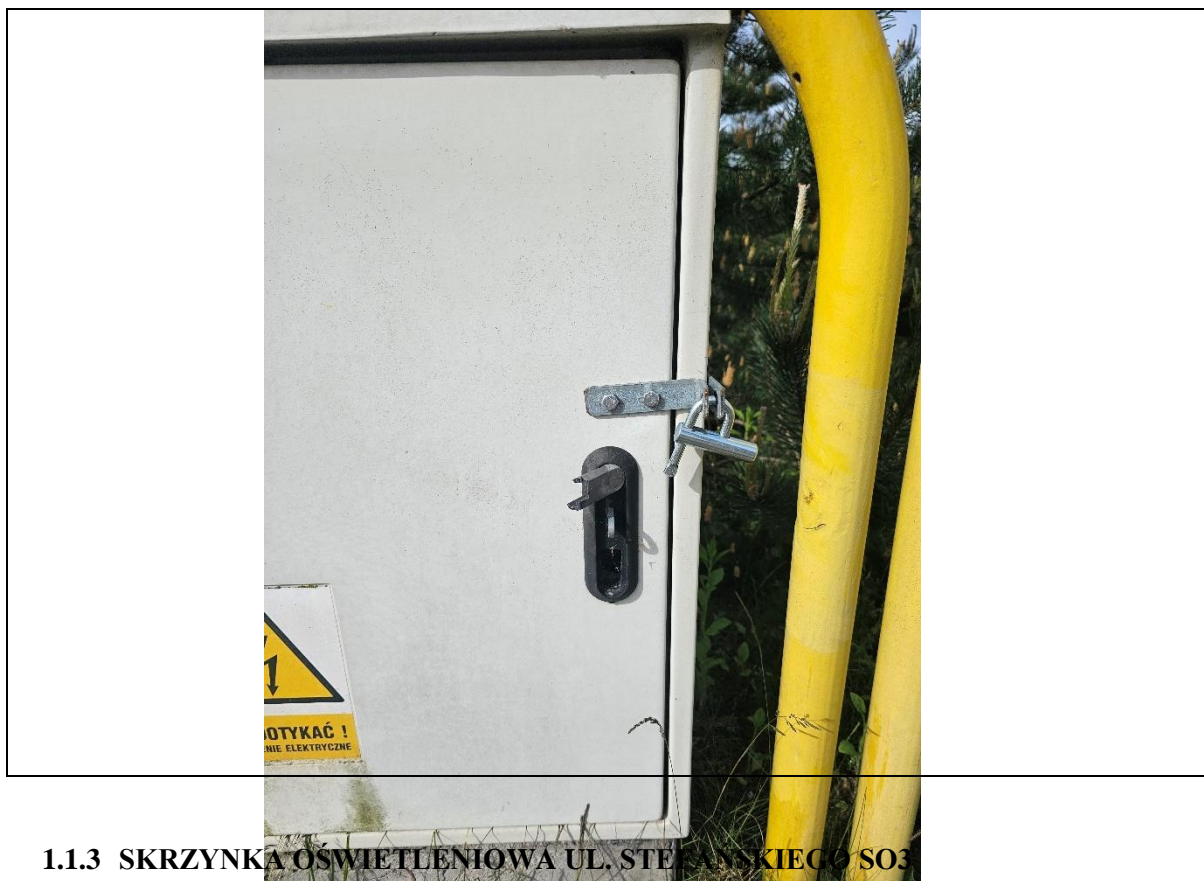
## 1.1.2 SKRZYŃKA OŚWIETLENIOWA WIADUKT NAD TORAMI SO2

Obwód nr 1	
100W	11 szt.
250W	27 szt.

- Wykonanie przeglądu skrzynki oświetleniowej.
- Uzupełnić zegar astronomiczny.
- Wyczyszczenie skrzynki.
- Uzupełnienie opisów.
- Sprawdzenie poprawności działania sterowania oświetleniem.

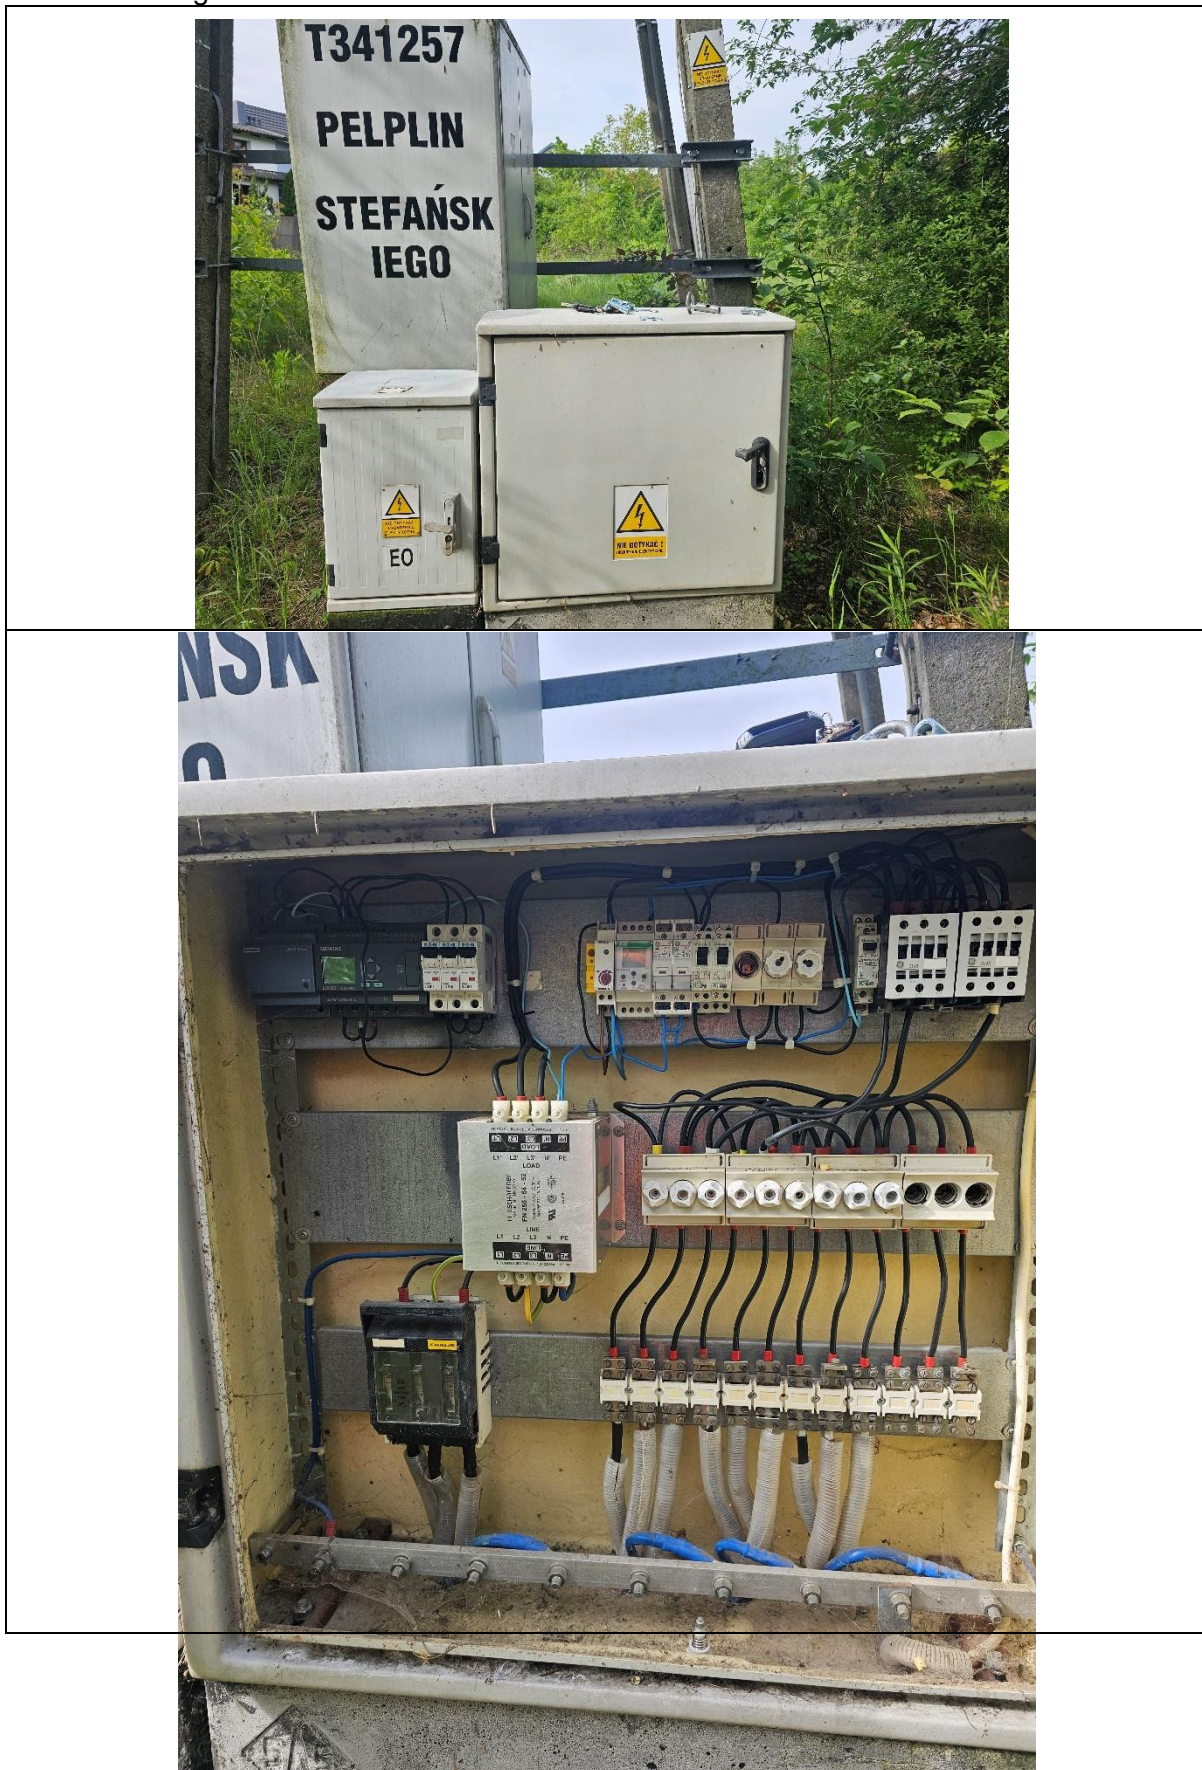
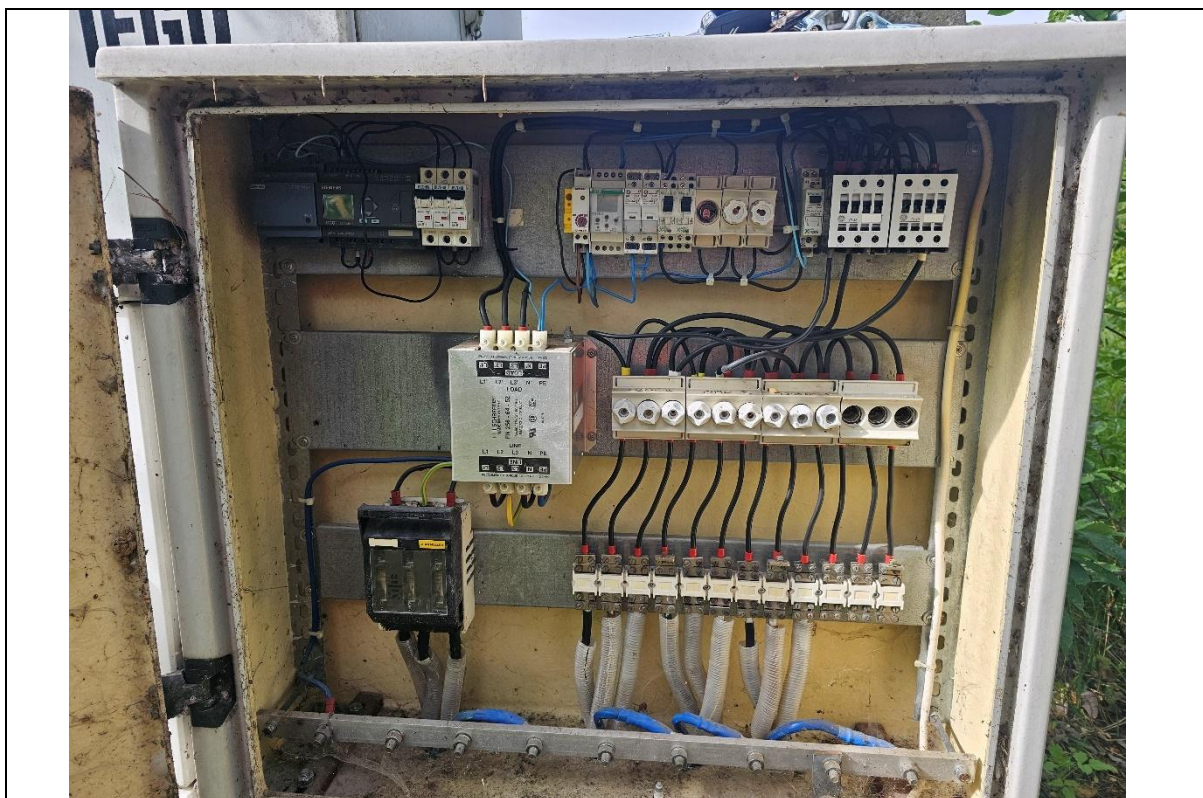
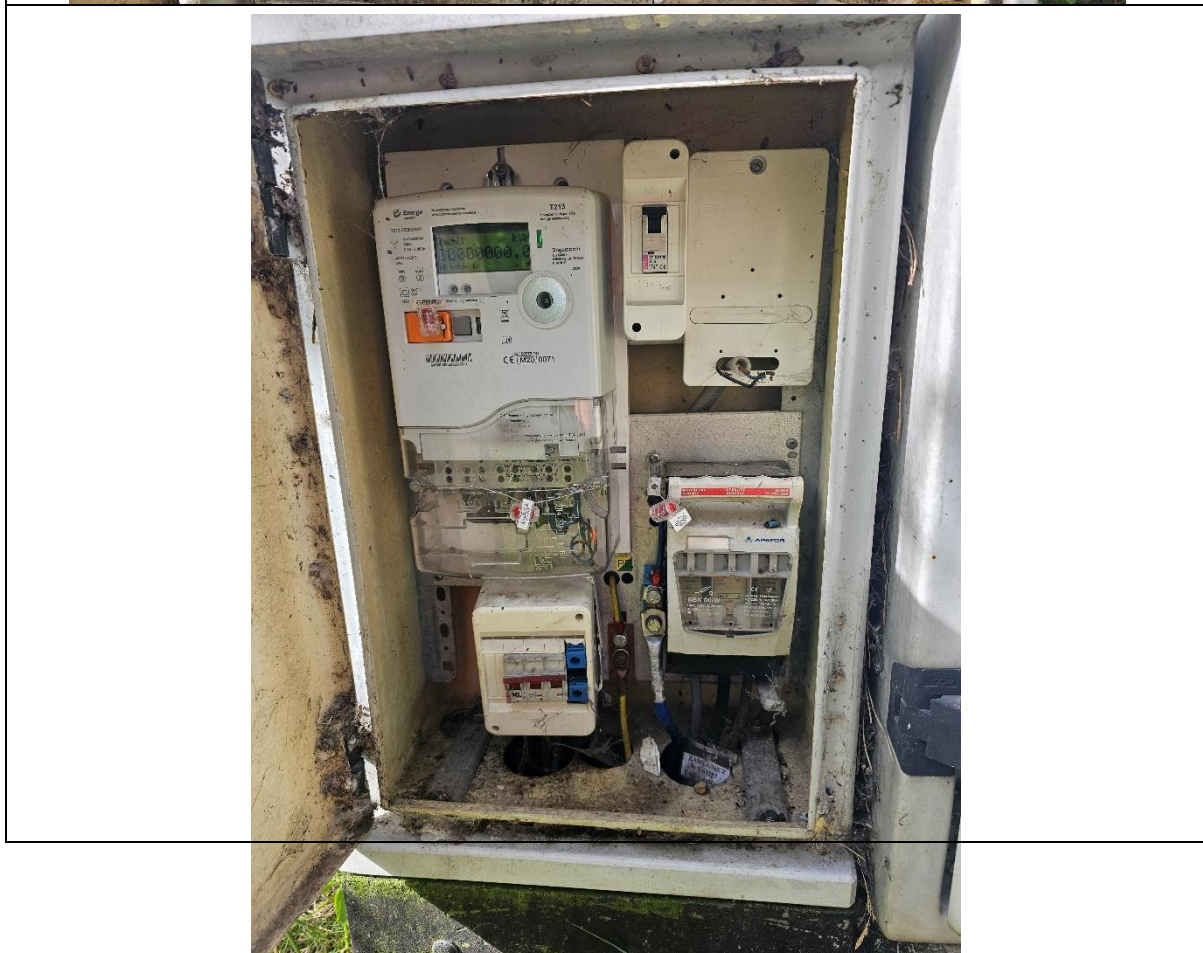
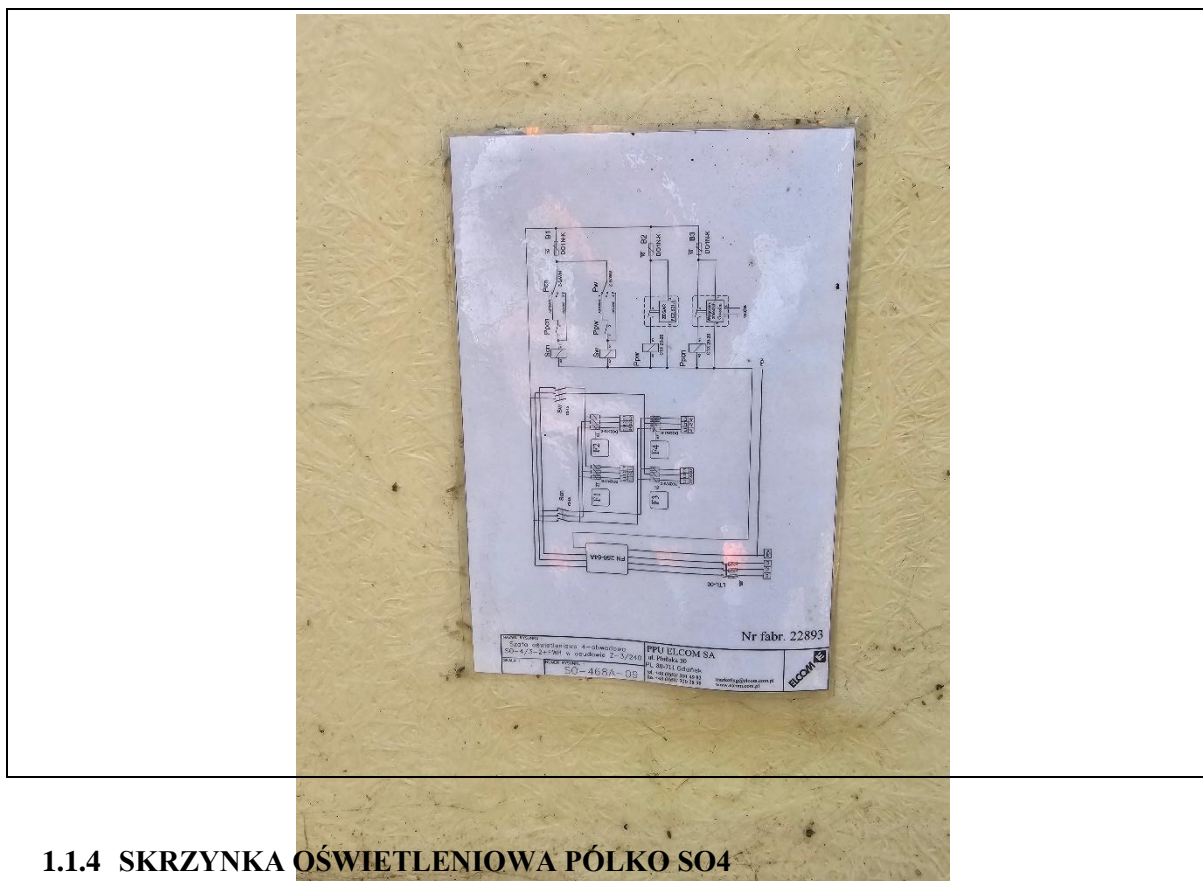
### 1.1.3 SKRZYNKA OŚWIETLENIOWA UL. STEFAŃSKIEGO SO3

Obwód nr 1	
100W	17 szt.
250W	33 szt.
Obwód nr 2	
100W	11 szt.
250W	16 szt.
Obwód nr 3	
100W	11 szt.
250W	30 szt.

- Wykonanie przeglądu skrzynki oświetleniowej.
- Wyczyszczenie skrzynki.
- Uzupełnienie opisów.
- Sprawdzenie poprawności działania zegara astronomicznego/sterowania oświetleniem.

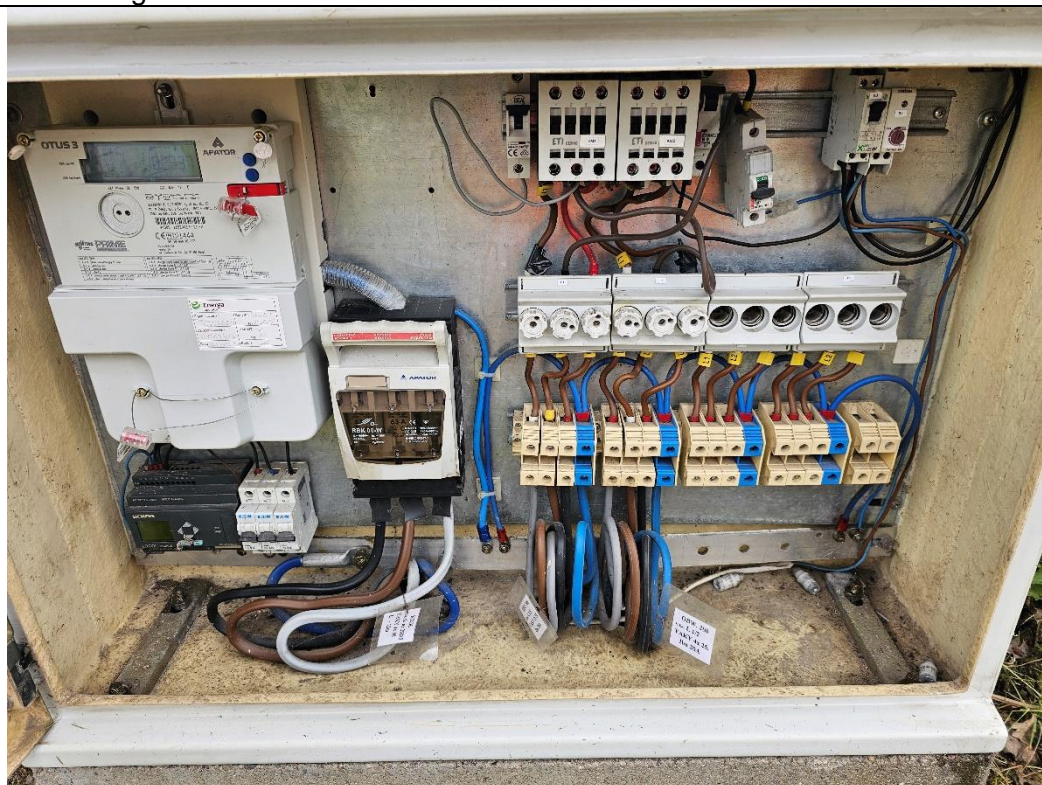
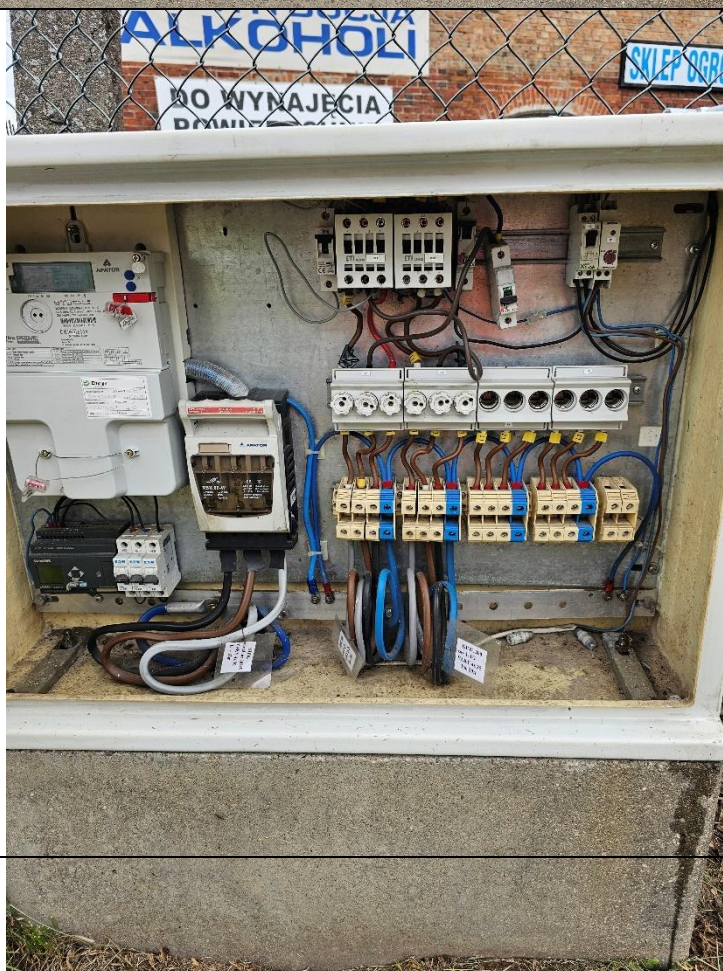
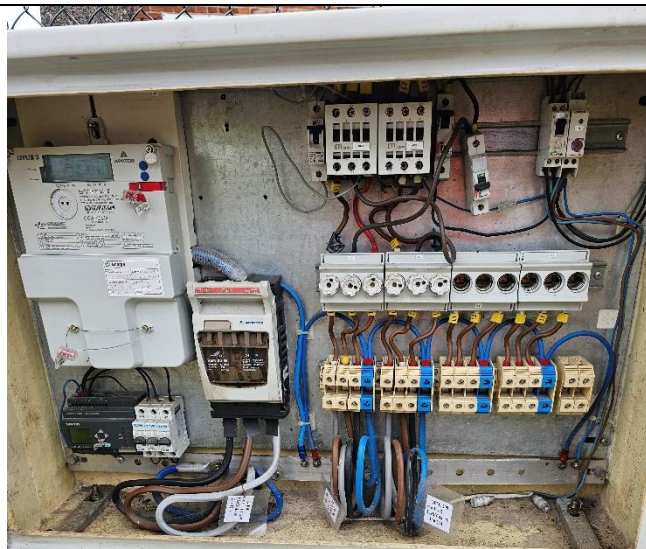
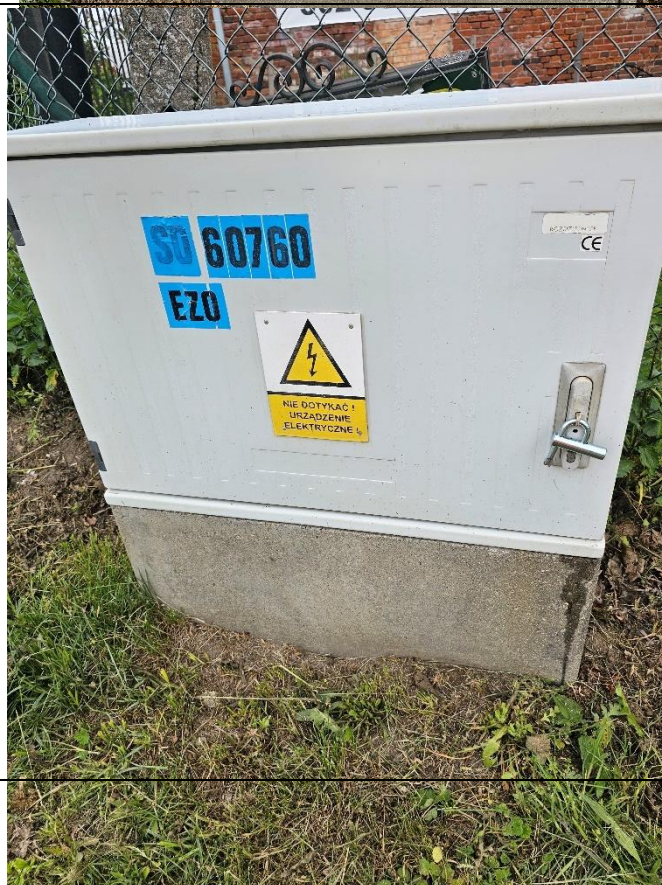
## 1.1.4 SKRZYNKA OŚWIETLENIOWA PÓLKO SO4

Obwód nr 2	
100W	6 szt.
150W	5 szt.
250W	24 szt.

- Wykonanie przeglądu skrzynki oświetleniowej.
- Uzupełnić zaślepki, zamontować luzny wyłącznik nadprądowy.
- Wyczyszczenie skrzynki.
- Uzupełnienie opisów.
- Sprawdzenie poprawności działania zegara astronomicznego/sterowania oświetleniem.

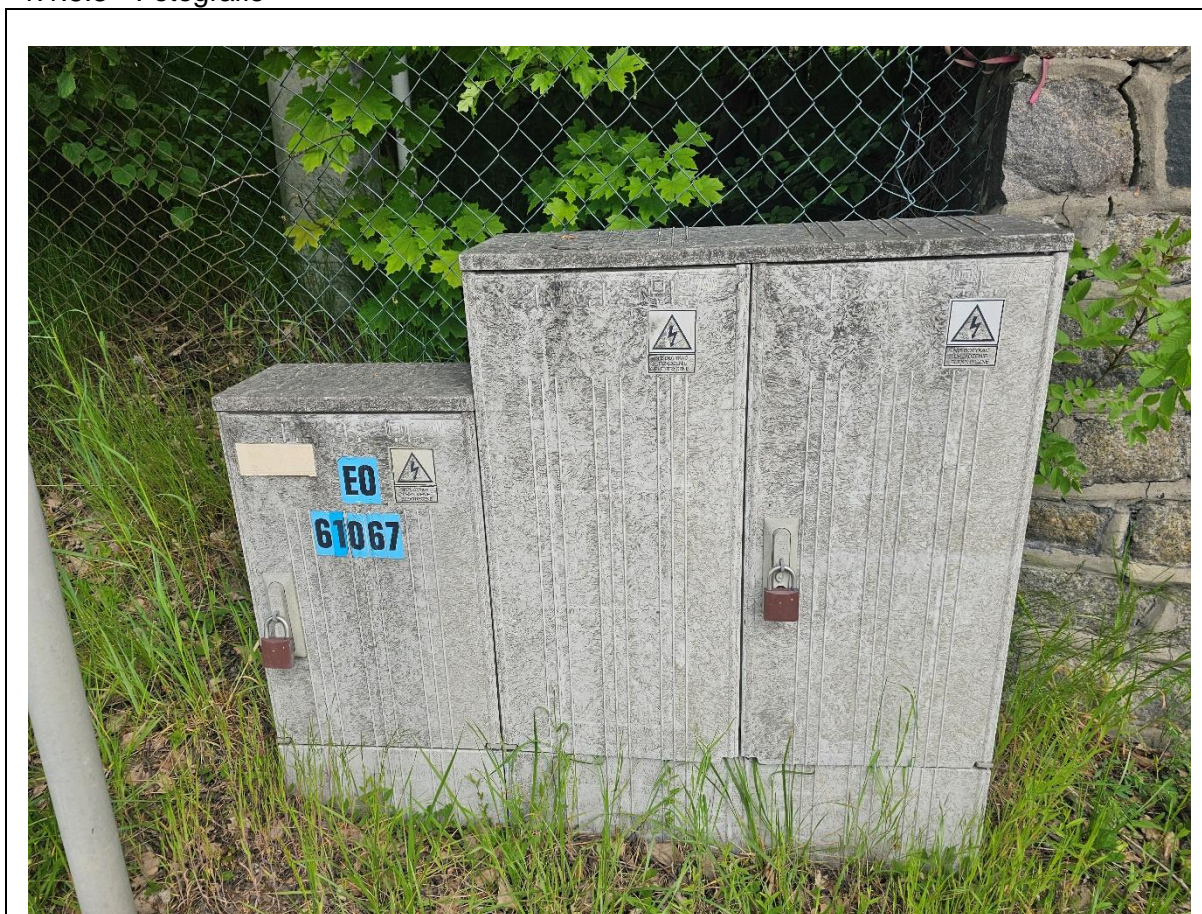
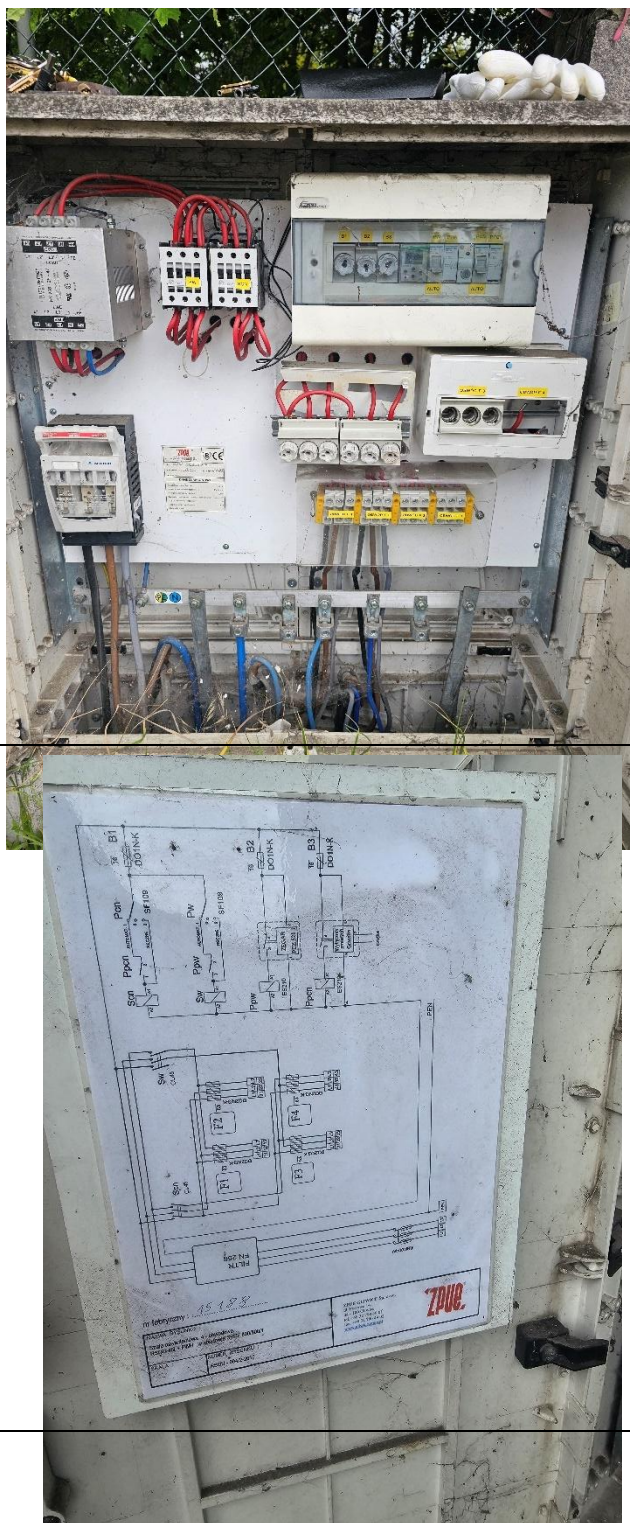
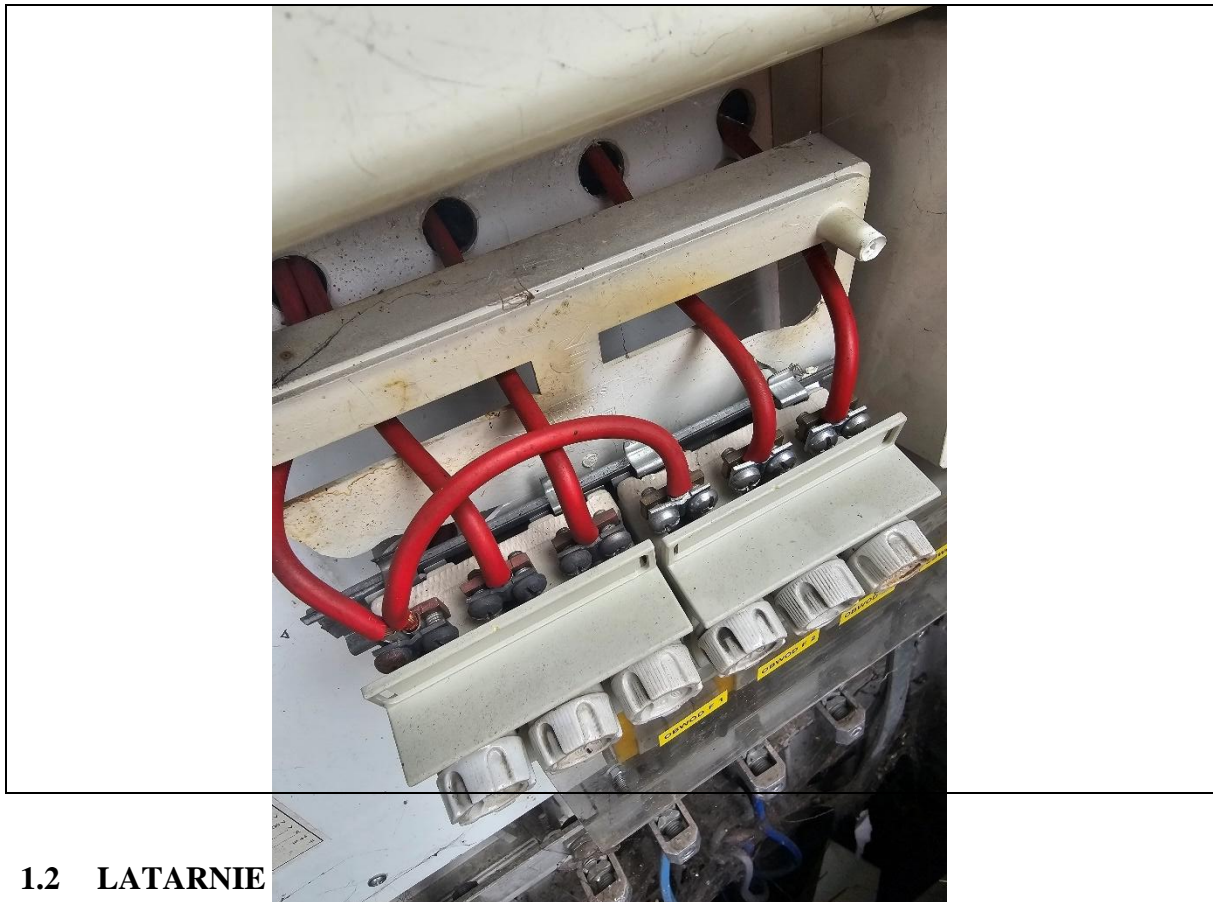
### 1.1.5 SKRZYNIKA OŚWIETLENIOWA NADLEŚNICTWO SO5

Obwód nr 1	
100W	6 szt.
Obwód nr 2	
100W	15 szt.

- Wykonanie przeglądu skrzynki oświetleniowej.
- Wymiana uszkodzonych obudów skrzynek.
- Wyczyszczenie skrzynki.
- Uzupełnienie opisów.
- Sprawdzenie poprawności działania zegara astronomicznego/sterowania oświetleniem.
