PROGRAM PRAC KONSERWATORSKICH

„Przebudowa, rozbudowa i nadbudowa części wystawowej budynku przy pl. Jana III Sobieskiego 2 na działce 27, obr: 0002, Bytom. Roboty budowlane polegające na przebudowie w zakresie przegród i instalacji wewnętrznych, nadbudowy o świetlik dachowy oraz rozbudowy o przeszklony hall wejściowy, wraz z remontem elewacji frontowej, wymiany stolarki okiennej oraz podniesieniem bezpieczeństwa ppoż.,”

Muzeum Górnśląskie
plac Jana III Sobieskiego 2, 41-902 Bytom
działka nr 27, jed. Ew: 246201_1 Bytom, obr: 0002

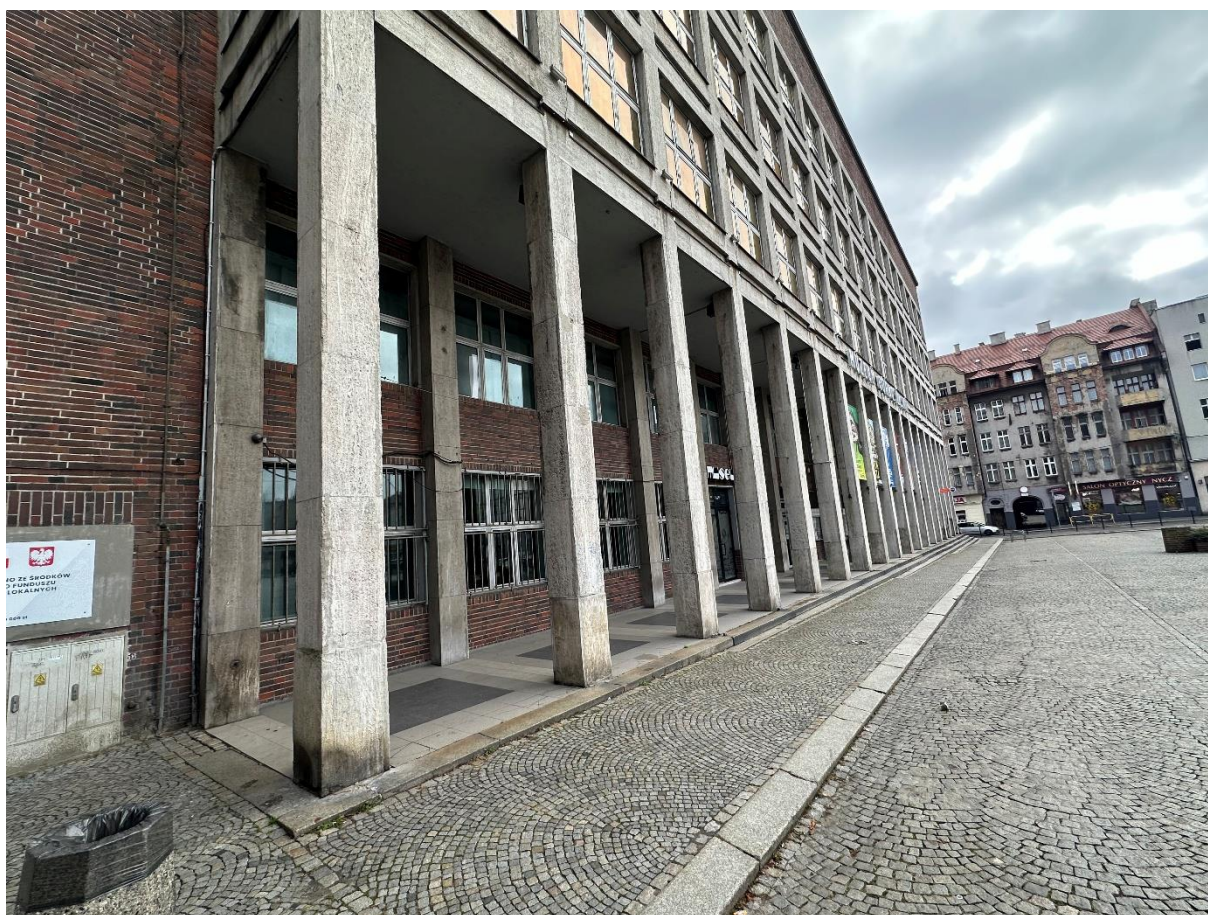
Okładzina kamienna elewacji oraz filarów wykonana została z naturalnego kamienia osadowego trawertynu. Ze względu na szkody górnicze, silne zanieczyszczenie powietrza w związku działaniem zakładów przemysłowych, niepoprawnej konserwacji oraz oddziaływanie niekorzystnych warunków klimatycznych elewacja uległa znacznej degradacji. Płytki kamienne w wielu miejscach uległy odspojeniu lub całkowicie odpadły. Liczne płyty popękały w wyniku naprężeń spowodowanych uszkodzeniami górniczymi, korozji kotew lub w wyniku uszkodzeń mechanicznych. Płyty te poddane były wielokrotnie reperacjom i uzupełnieniom. Reperacje i rekonstrukcje wykonane zostały niezgodnie ze sztuką i wymagają powtórznego przeprowadzenia prac konserwatorskich. W ramach projektowanych prac należy; usunąć wszystkie niepoprawnie wykonane rekonstrukcje i cementowe uzupełnienia, które są źródłem zasolenia obiektu a tym samym prowadzą do dalszej degradacji okładziny. Niepoprawnie osadzone i przemieszczone płyty należy osadzić powtórnie. Całą elewację należy oczyścić z zabrudzeń powierzchniowych, osłabione partie kamienia wzmocnić poprzez impregnację strukturalną. Ubytki kamienia należy uzupełnić kitami mineralnymi lub wstawkami (flekami) a brakujące płytki zrekonstruować kamieniem o analogicznej strukturze i kolorystyce. Całość należy zabezpieczyć poprzez hydrofobizację powierzchni.

Fot. 68. Okładzina kamienna (trawertyn) elewacji budynku.

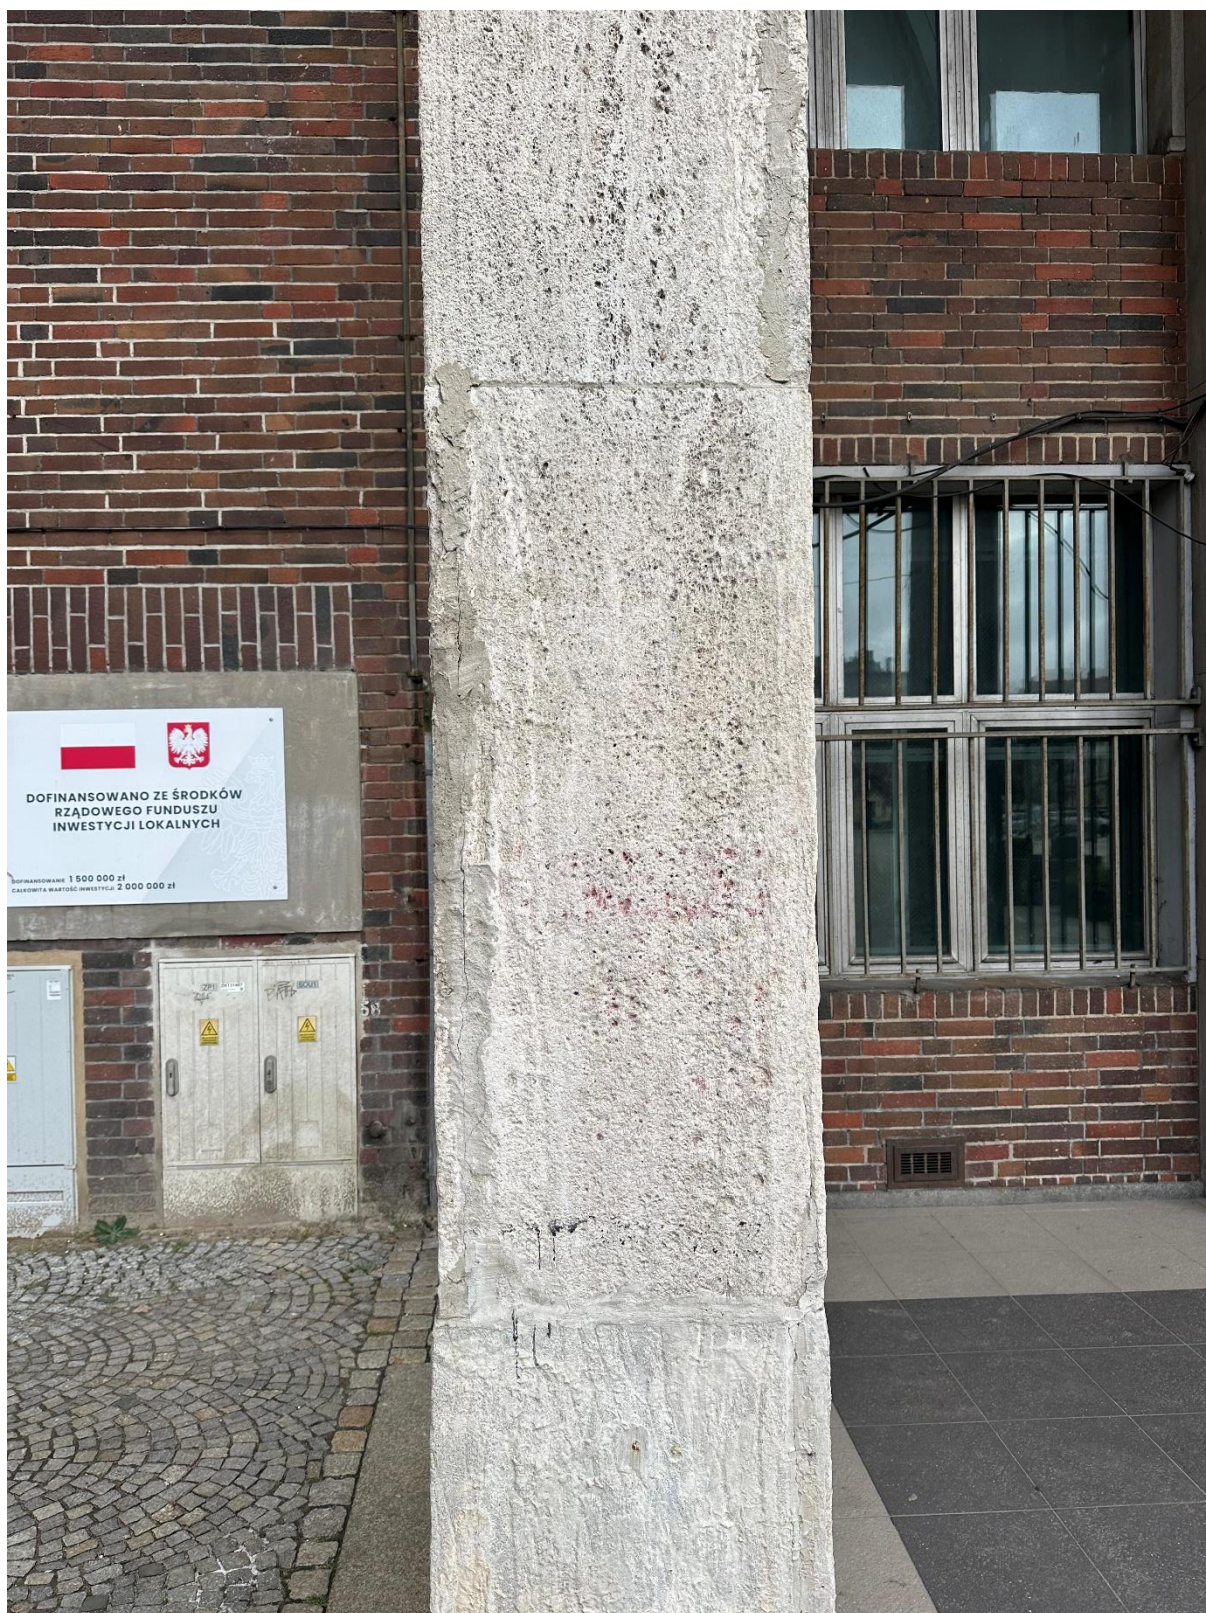
Fot. 69. Okładzina kamienna (trawertyn) elewacji budynku. Widoczne uzupełnienia kamienia i spoin.

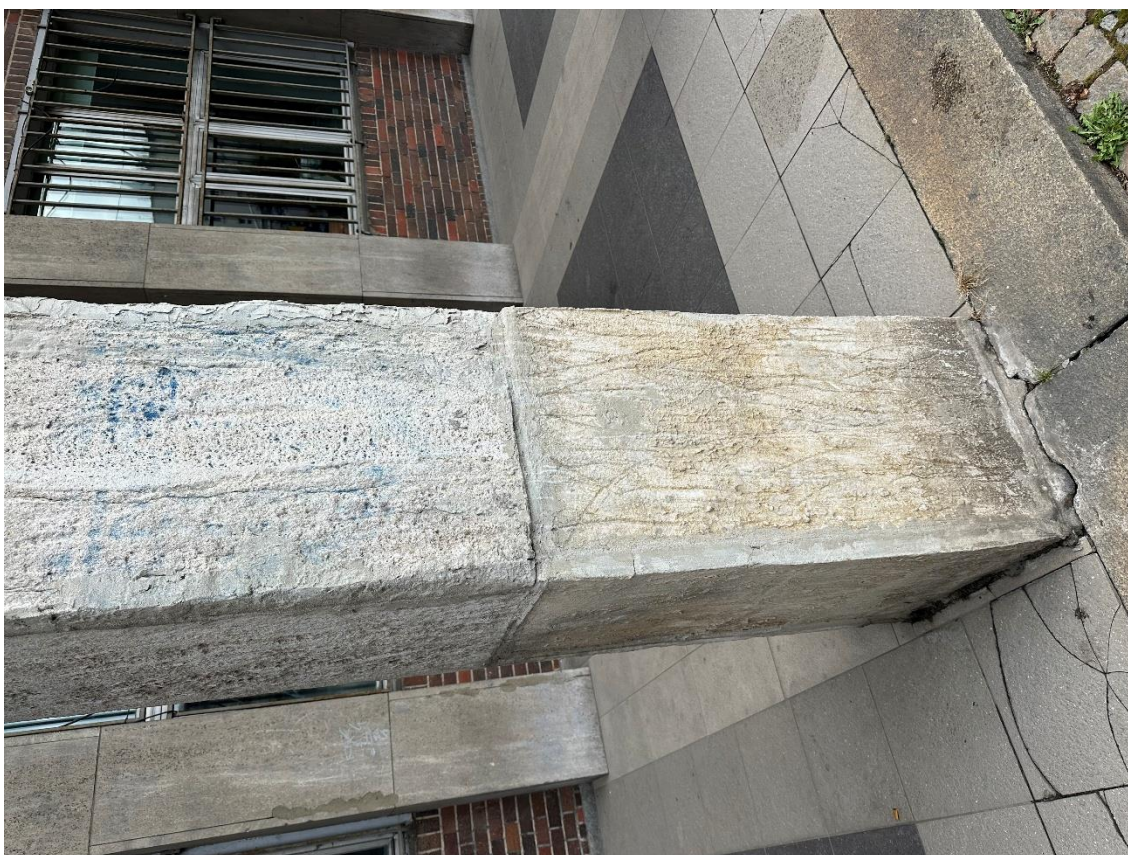
Fot. 71. Okładzina kamienna (trawertyn) elewacji budynku. Widoczne uzupełnienia kamienia i spoin.

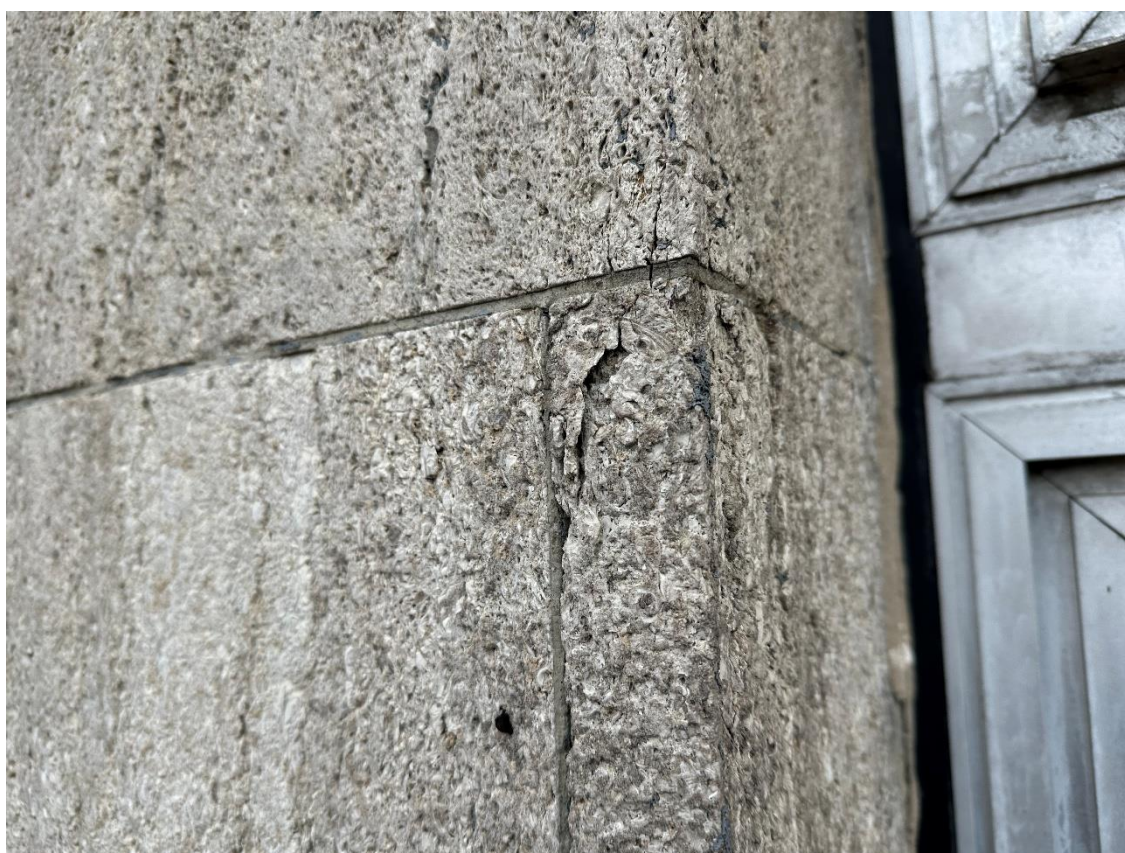
Fot. 77. Okładzina kamienna (trawertyn) elewacji budynku. Widoczne pęknięcia kamienia.

Pęknięcia i odspojenia należy skleić żywicą akrylową lub epoksydową (żywice akrylowe lub dyspersje epoksydowe – w zależności od wielkości odspojenia).

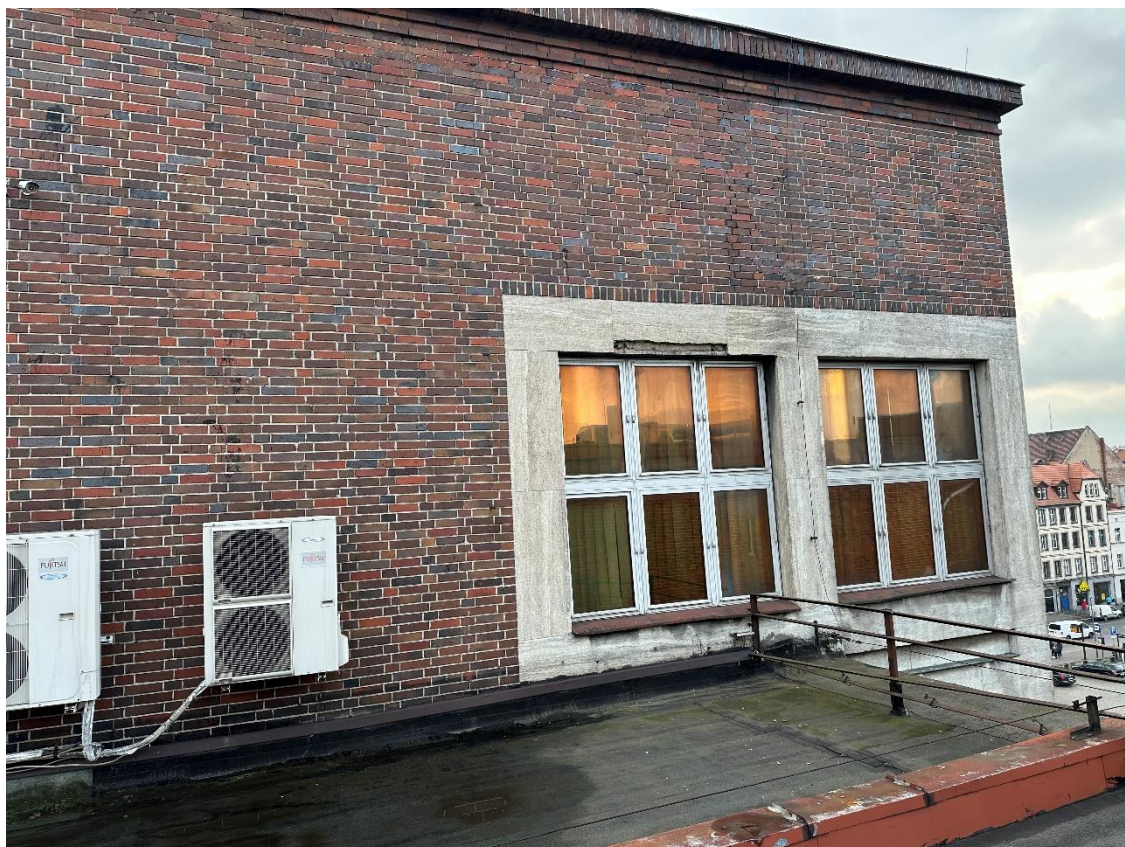
Fot. 78. Okładzina kamienna (trawertyn) elewacji budynku. Widoczne ubytki kamienia.

Ubytki kamienia należy uzupełnić kitami na bazie spoiw mineralnych np. w oparciu o biały cement, wapno, kruszywo i pigmenty lub gotowymi zaprawami mineralnymi przeznaczonymi do stosowania w obiektach zabytkowych. Większe ubytki proponuje się zbroić rusztowaniem ze stali nierdzewnej. Powierzchnię ubytków należy zabezpieczyć środkiem do ulepszania zapraw na bazie wodnej dyspersji polimerów żywic. Zabieg ten poprawi adhezję uzupełnień.

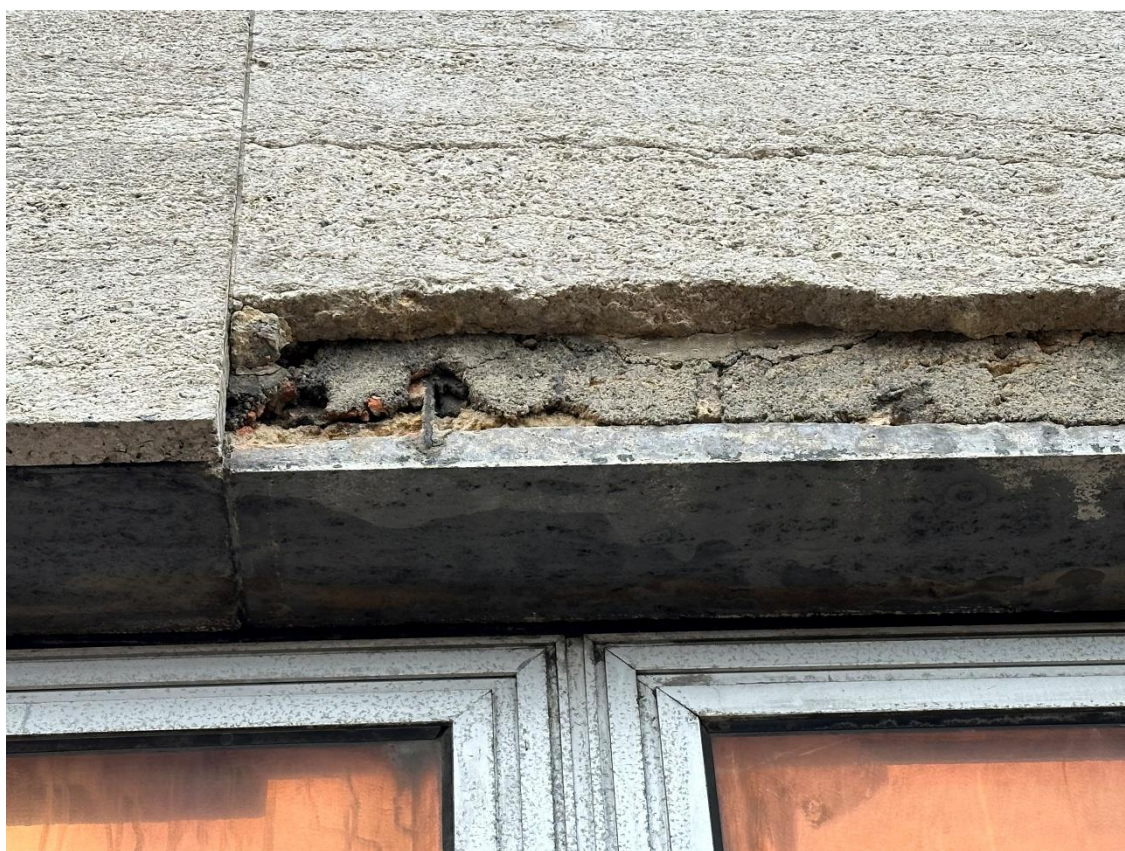
Fot. 79. Okładzina kamienna (trawertyn) elewacji budynku. Widoczne ubytki kamienia.

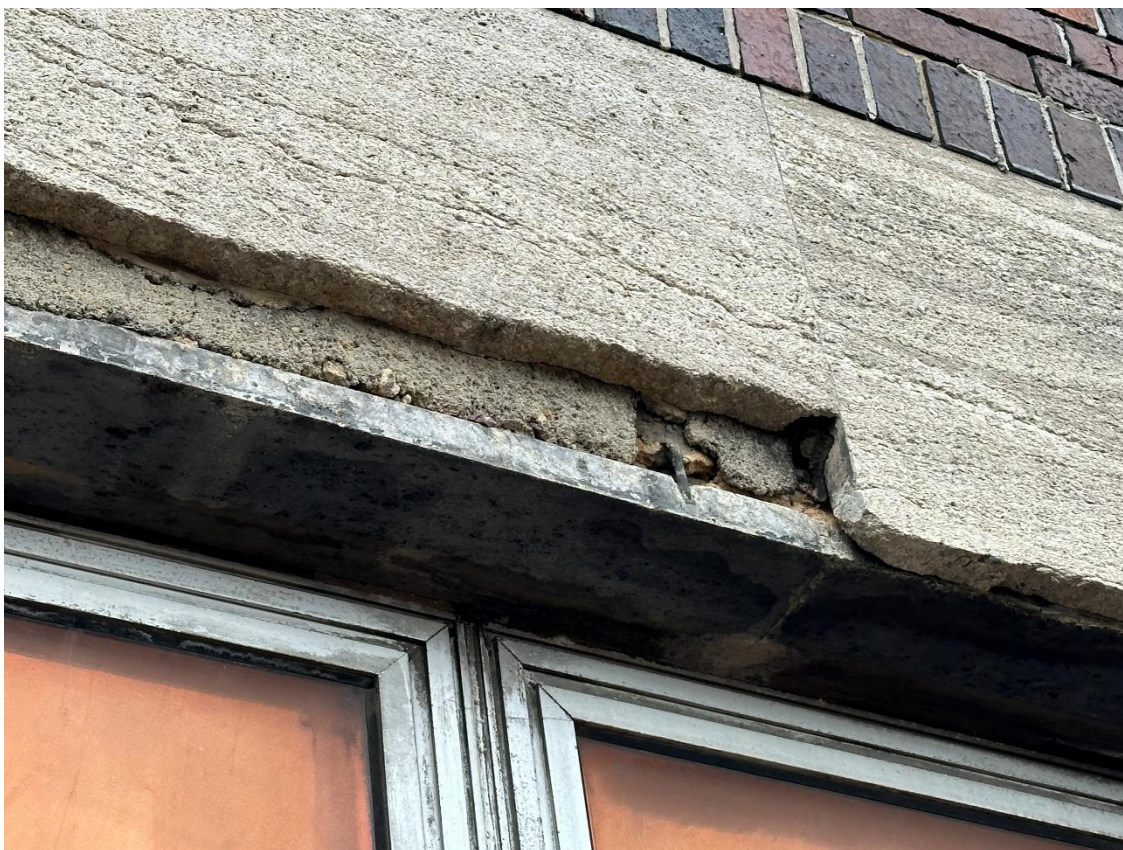
Fot. 80. Okładzina kamienna (trawertyn) elewacji budynku. Widoczne ubytki kamienia.

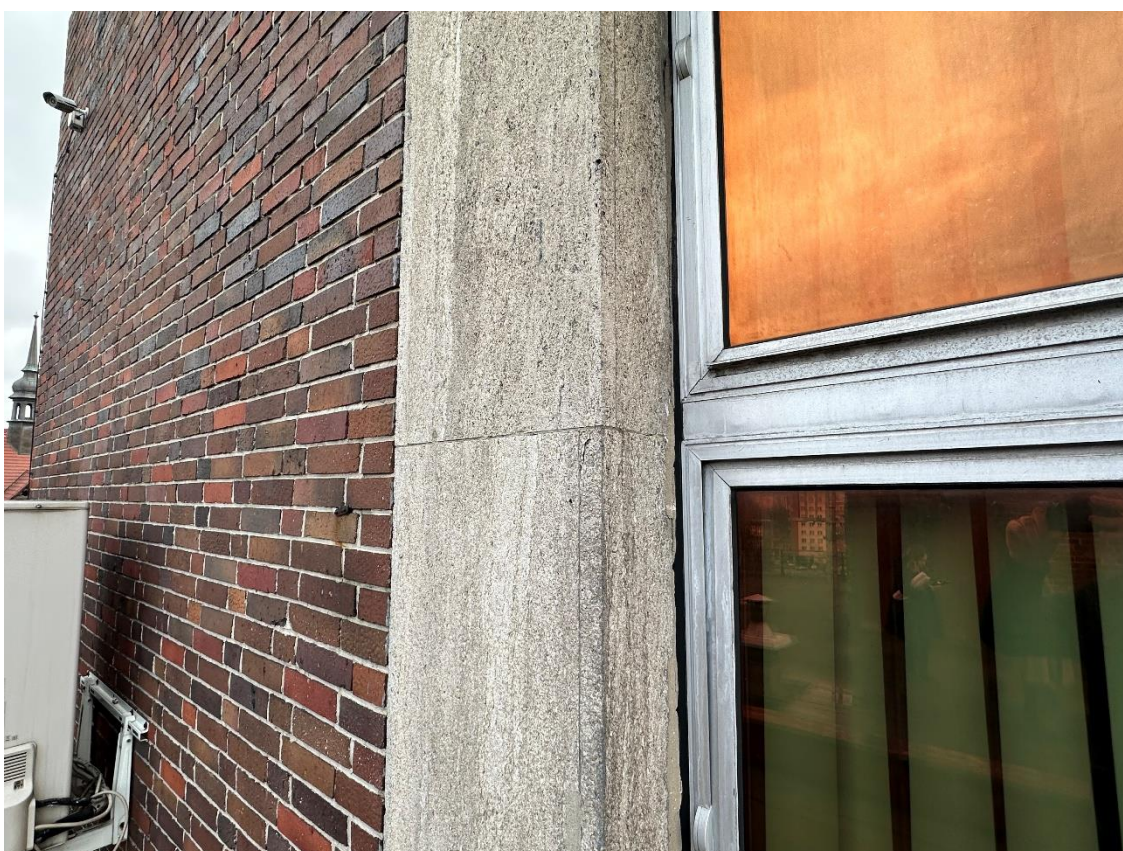
Fot. 81. Okładzina kamienna (trawertyn) elewacji budynku. Widoczne zabrudzenia powierzchni kamienia.

Zabrudzenia na powierzchni okładzin z kamienia naturalnego należy oczyścić metodą chemiczną lub fizyczną, np. poprzez zastosowanie wiązki lasera. W przypadku metody chemicznej zaleca się zastosowanie okładów ze słabego roztworu kwasu HF nanoszonego metodą pędzlowania na mokrym kamieniu (działanie chemiczne wspomagane myjką ciśnieniową) bądź gotowych past. Ostateczną decyzję dotyczącą wyboru metody i środków czyszczących należy podjąć po wykonaniu prób zachowując wszelkie zasady postępowania przy obiektach zabytkowych.

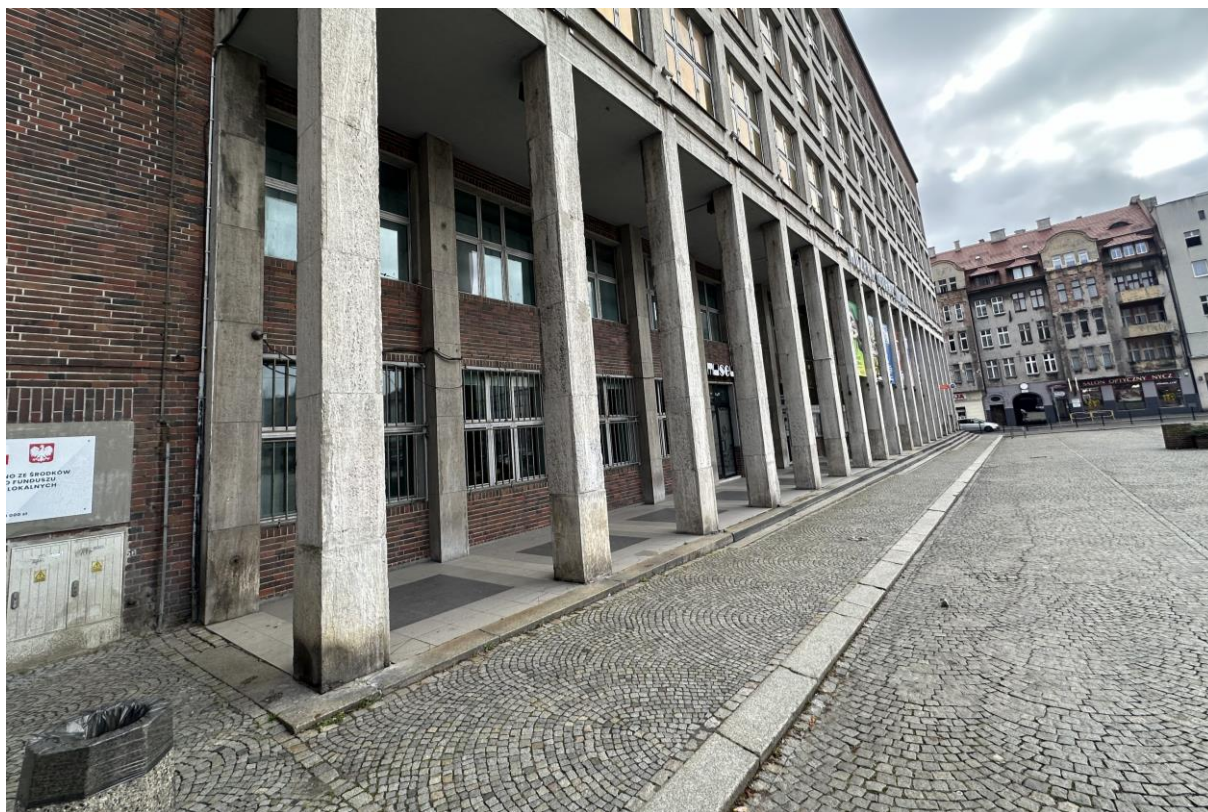
Fot. 89. Chodnik przed budynkiem muzeum, stan z 2024 roku.

Na czas remontu schodów i prac związanych z izolacją budynku należy rozebrać kostkę granitową stanowiącą chodnik przed budynkiem. Po zakończeniu prac kostkę należy ponownie ułożyć na wzór układu pierwotnego bruku rzymskiego. Przed demontażem osie łuków układu bruku rzymskiego należy zinwentaryzować w celu wiernego odtworzenia proporcji. Kostkę należy ułożyć na nowej podbudowie.

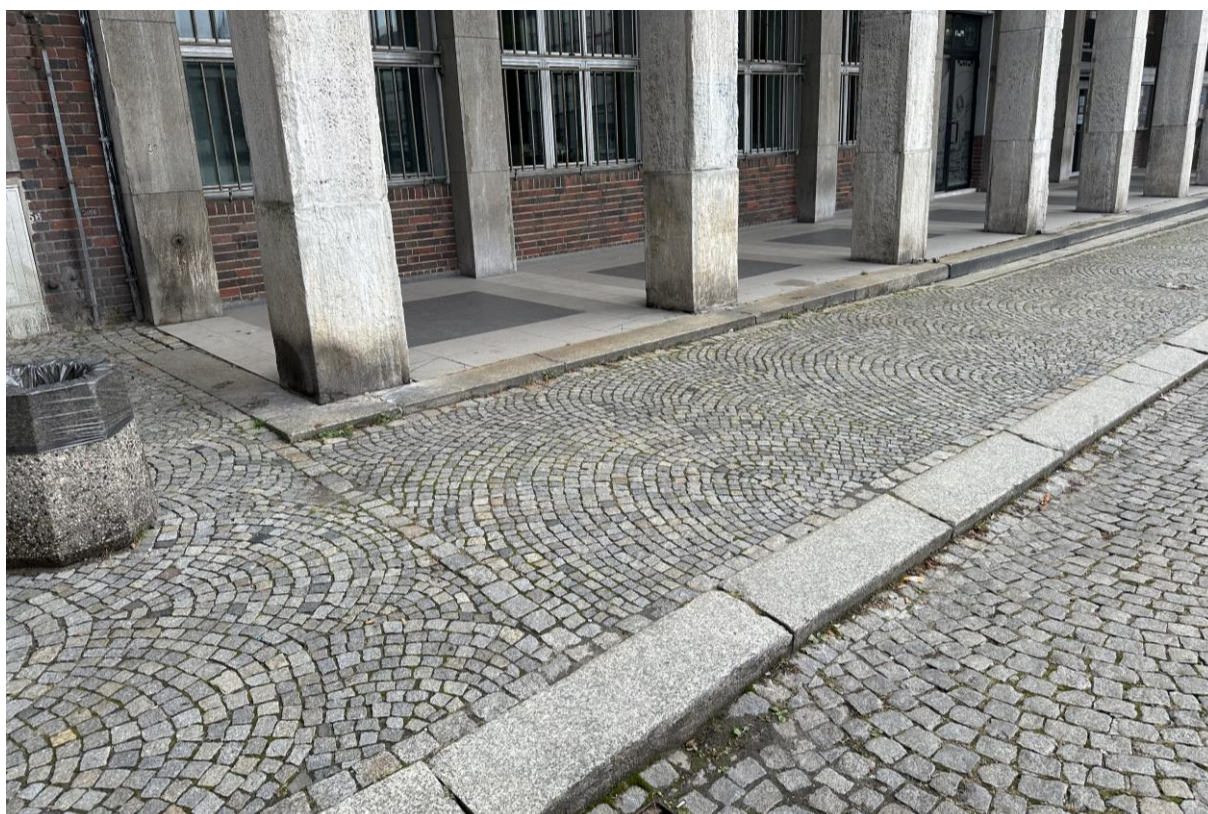
Fot. 90. Chodnik przed budynkiem muzeum, stan z 2024 roku.

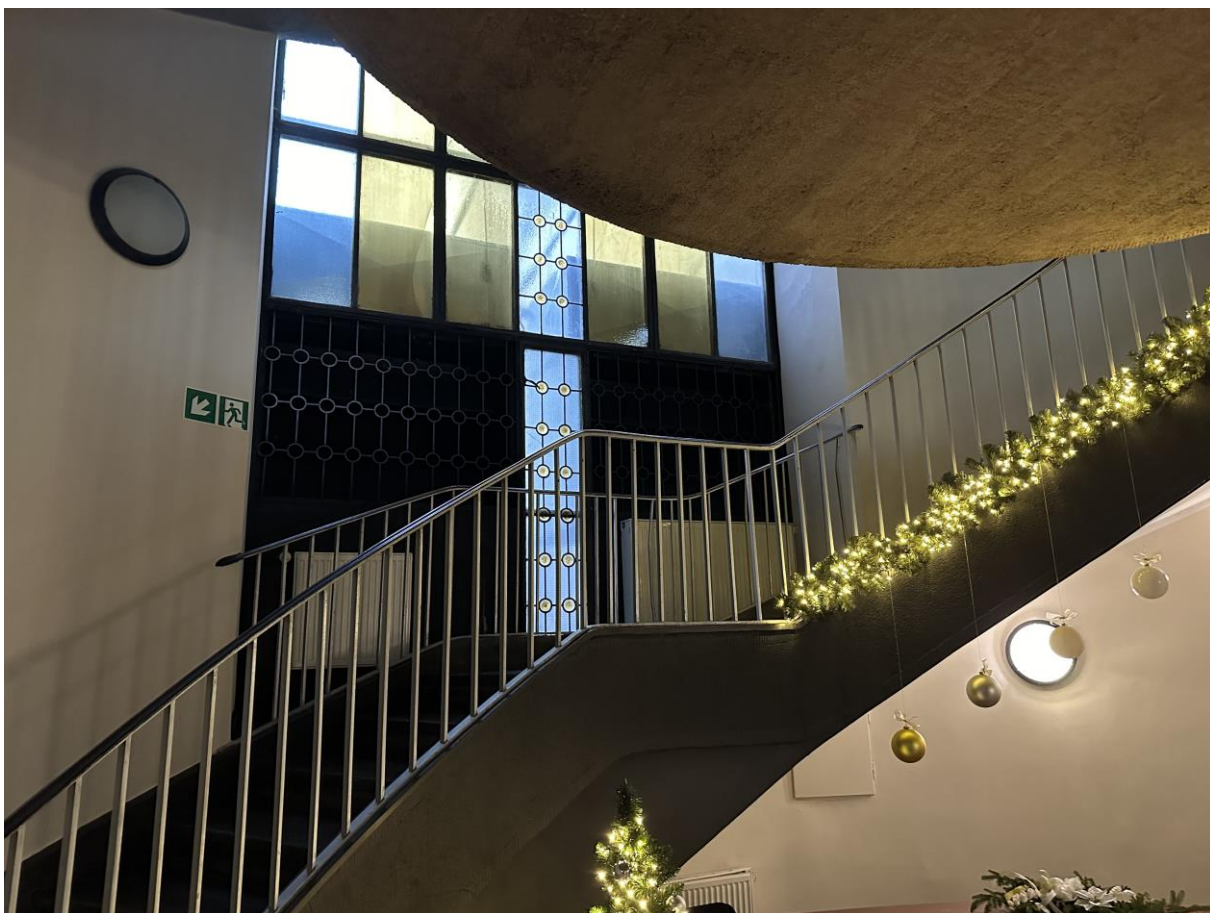
Fot. 116. Ślusarka okienna klatki schodowej.

Ślusarka zachowała się prawie w całości. Przekształcone zostały dolne kwatery, w których zlokalizowano system oddymiania klatki. W wielu miejscach brakuje klamek, systemu zamykania pakietów szybowych, okapników, śrub mocujących, uszkodzone lub zlikwidowane są zawiasy.

Powierzchnia metalu została wielokrotnie przemalowana. Istniejące powłoki zacierają pierwotną formę profili, w wielu miejscach łuszczą się i odspajają. Na powierzchni widoczne są liczne zabrudzenia. Na powierzchni metalu widoczne są liczne ogniska korozji. Od strony zewnętrznej powłoki malarskie nie zachowały się.

Powierzchnię metalu należy oczyścić z zabrudzeń powierzchniowych, wtórnych powłok malarskich i produktów korozji. Brakujące elementy metalowe należy odtworzyć (zawiasy, klamki, śruby, okapniki, itp.), zdeformowane lub uszkodzone profile wyprostować lub wymienić na nowe. Wtórne silikony mocujące szklenie należy usunąć i wymienić na nowe kity szklarskie. Ze względu na liczne wstrząsy na terenie Bytomia odpowiedzialne za pękanie sztywno osadzonego szkła w ramach dopuszcza się zastosowanie silikonu.

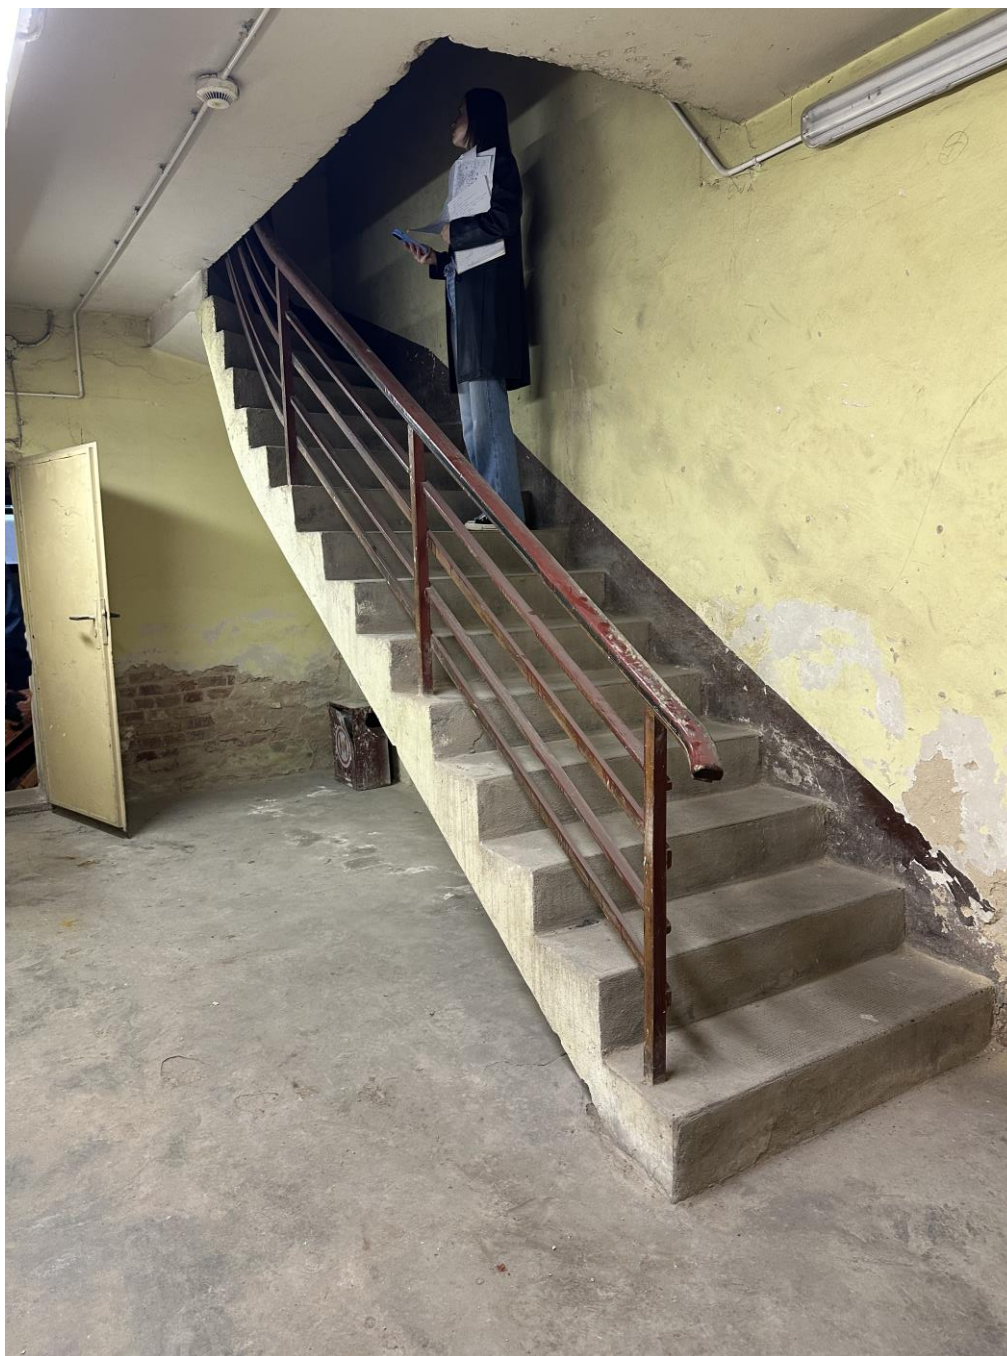
Fot. 141. Istniejąca klatka schodowa pomiędzy parterem a piwnicą.

Istniejąca klatka schodowa prowadząca do piwnicy z parteru budynku koliduje z projektowaną przestrzenią strefy nowego wejścia do muzeum. Balustradą na poziomie parteru należy rozebrać, zachować i zabezpieczyć w piwnicy. Strop nad klatką schodową należy zaślepić lekkim stropem o konstrukcji umożliwiającej w przyszłości jego demontaż i przywrócenie pierwotnej funkcji klatki schodowej. Zaleca się tymczasowe zamontowanie balustrady na ścianie nieczynnej klatki schodowej. Zdemontowaną balustradę i pozostawiony odcinek na biegu schodowym należy poddać konserwacji poprzez oczyszczenie i zabezpieczenie antykorozyjne.
