**Załącznik nr 2 do Ekspertyzy technicznej – dokumentacja fotograficzna**

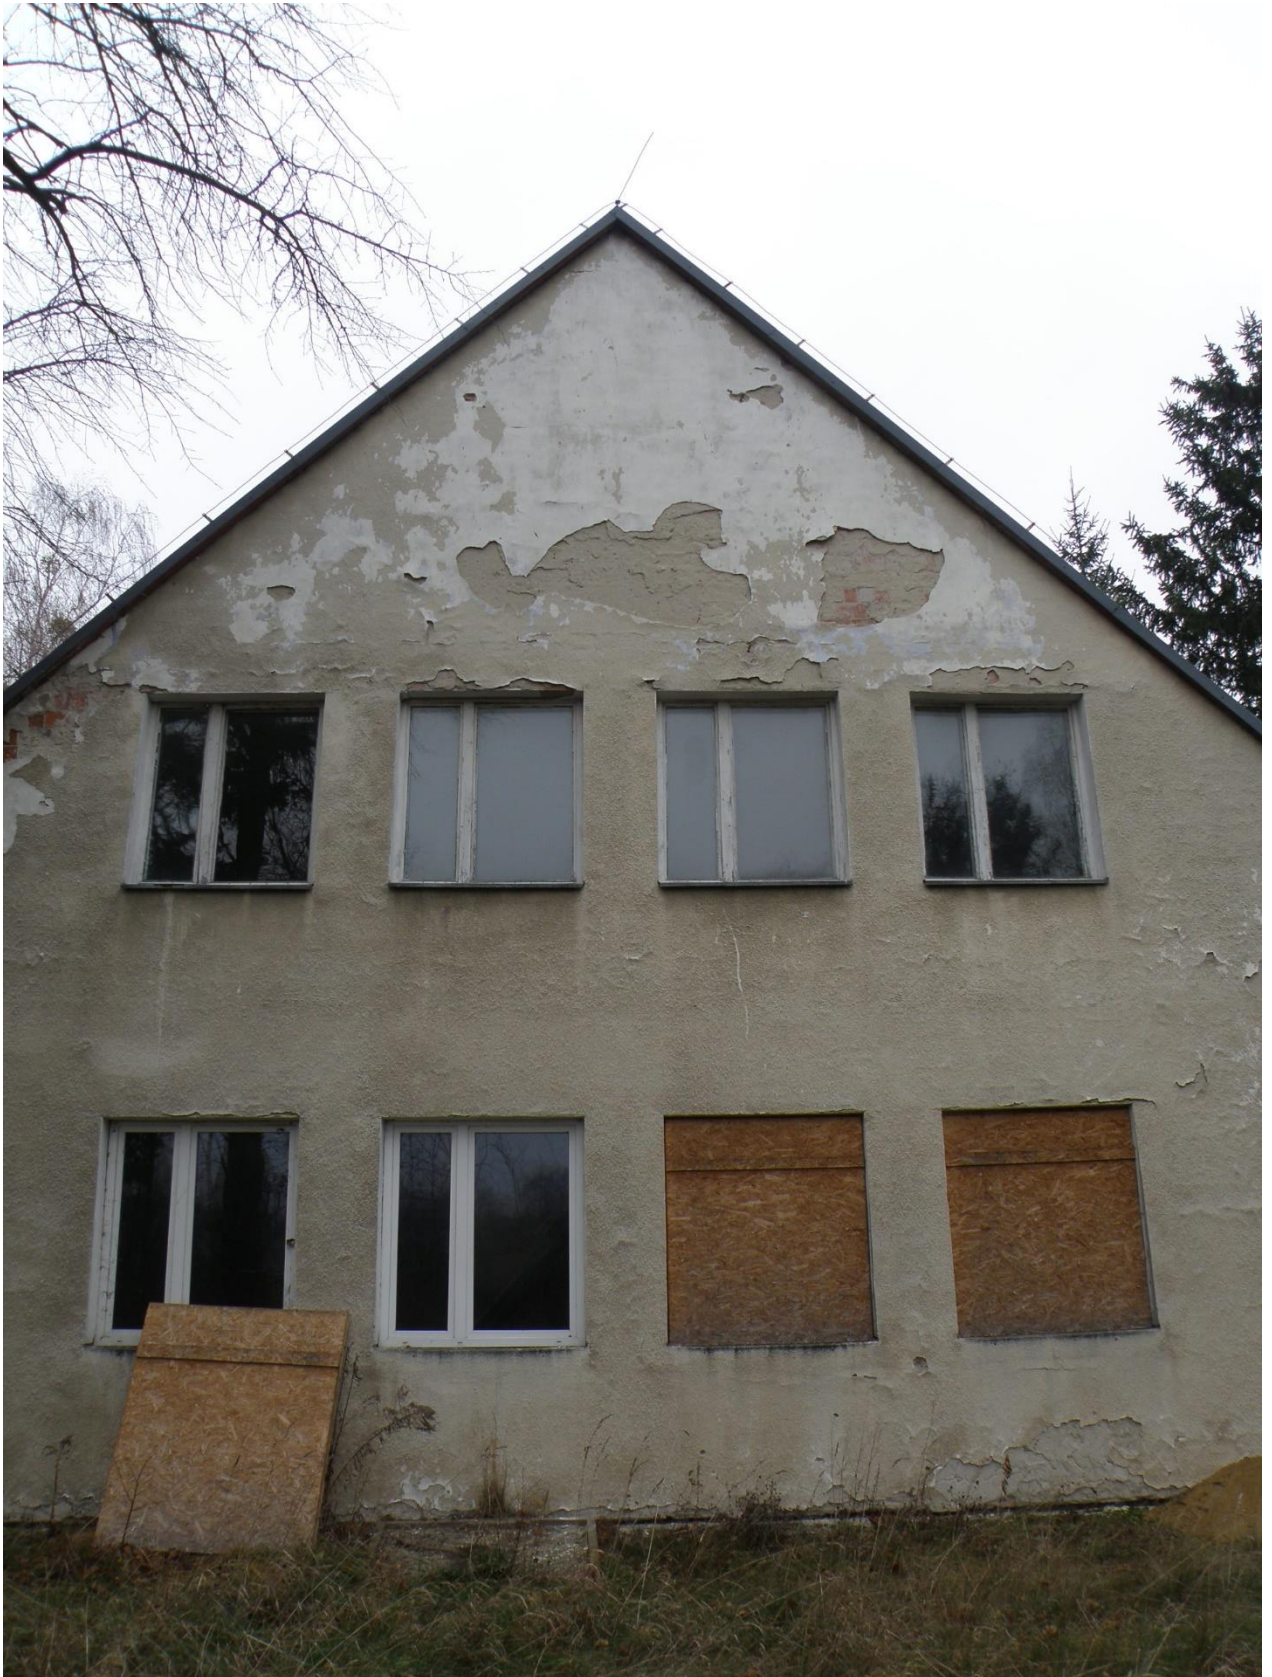
*fot.1 Widok elewacji szczytowej – widoczne uszkodzenia tynków zewnętrznych.*

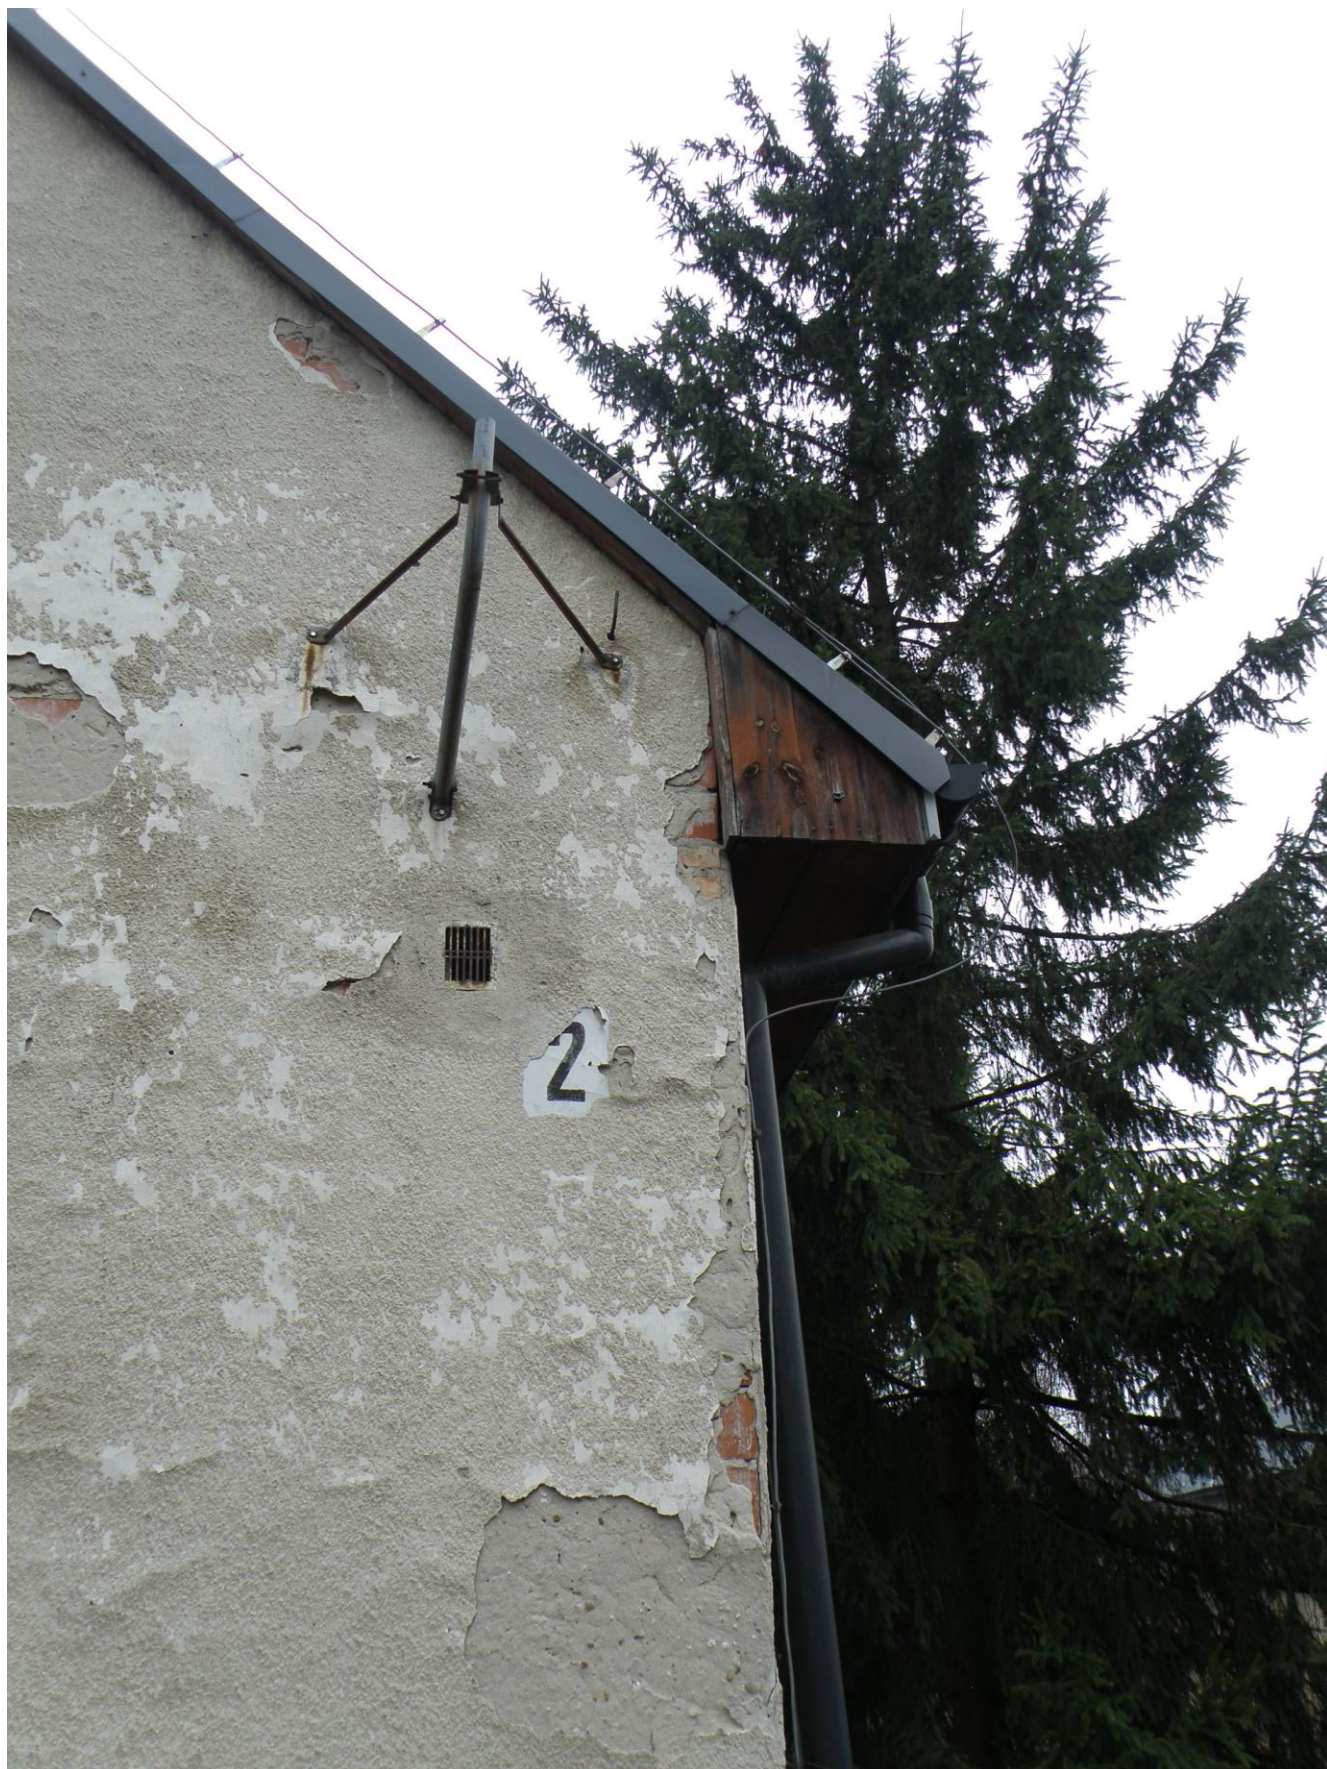
*fot.2 Widok narożnika budynku od strony elewacji szczytowej – widoczne uszkodzenia tynków zewnętrznych. Obróbka blacharska oraz orynowanie w stanie Zadowolającym.*

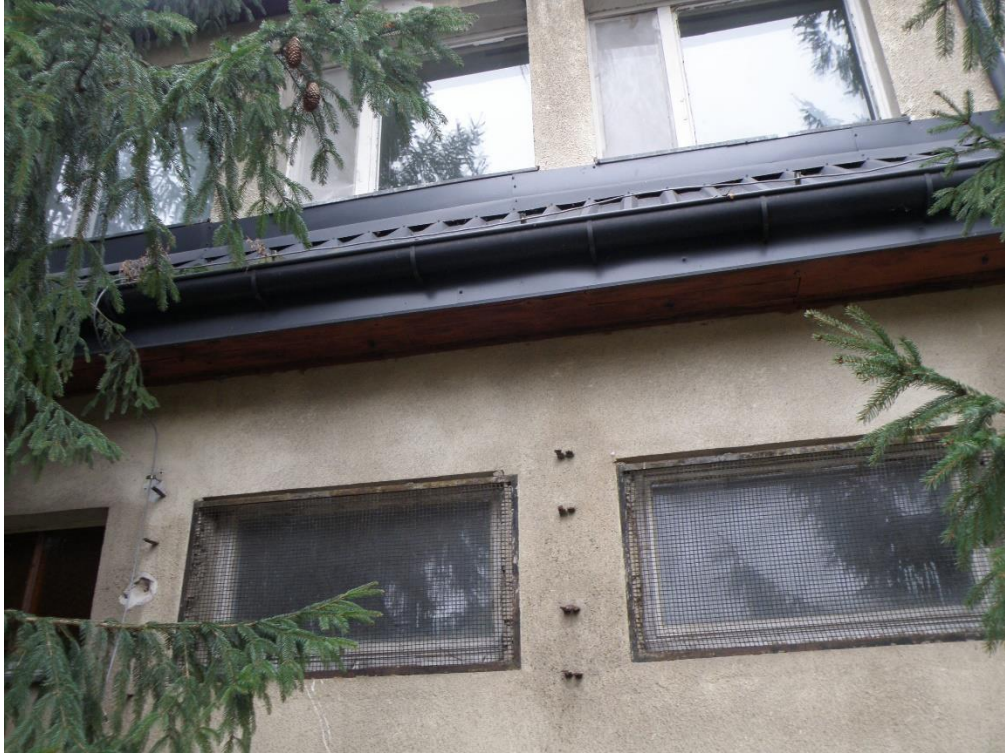
*fot.3 Widok elewacji szczytowej – widoczny brak zwodów instalacji odgromowej. Stolarka okienna drewniana do wymiany.*

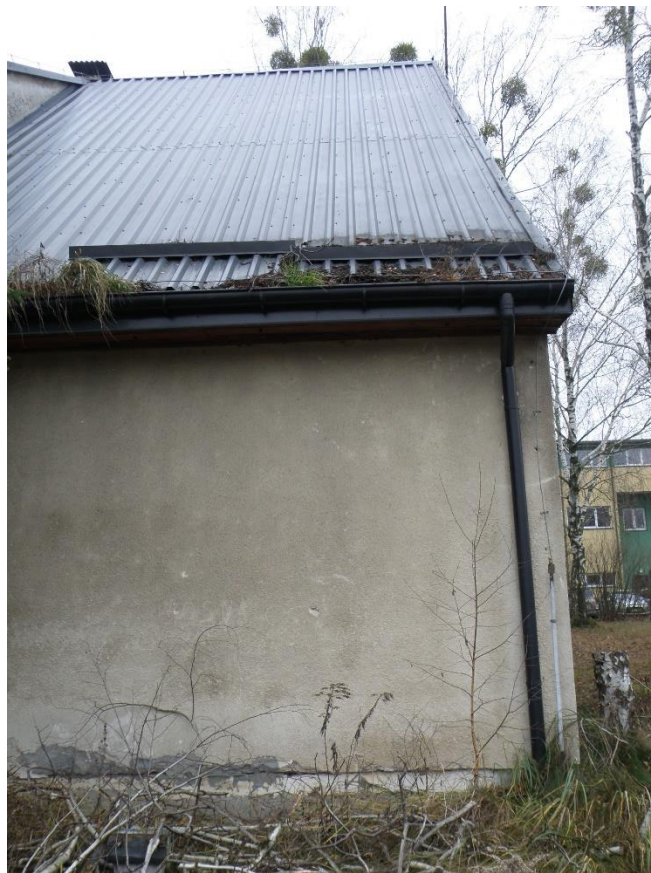
*fot.4 Widok elewacji tylnej - widoczne uszkodzenia i naprawy tynków w strefie przycokołowej.*

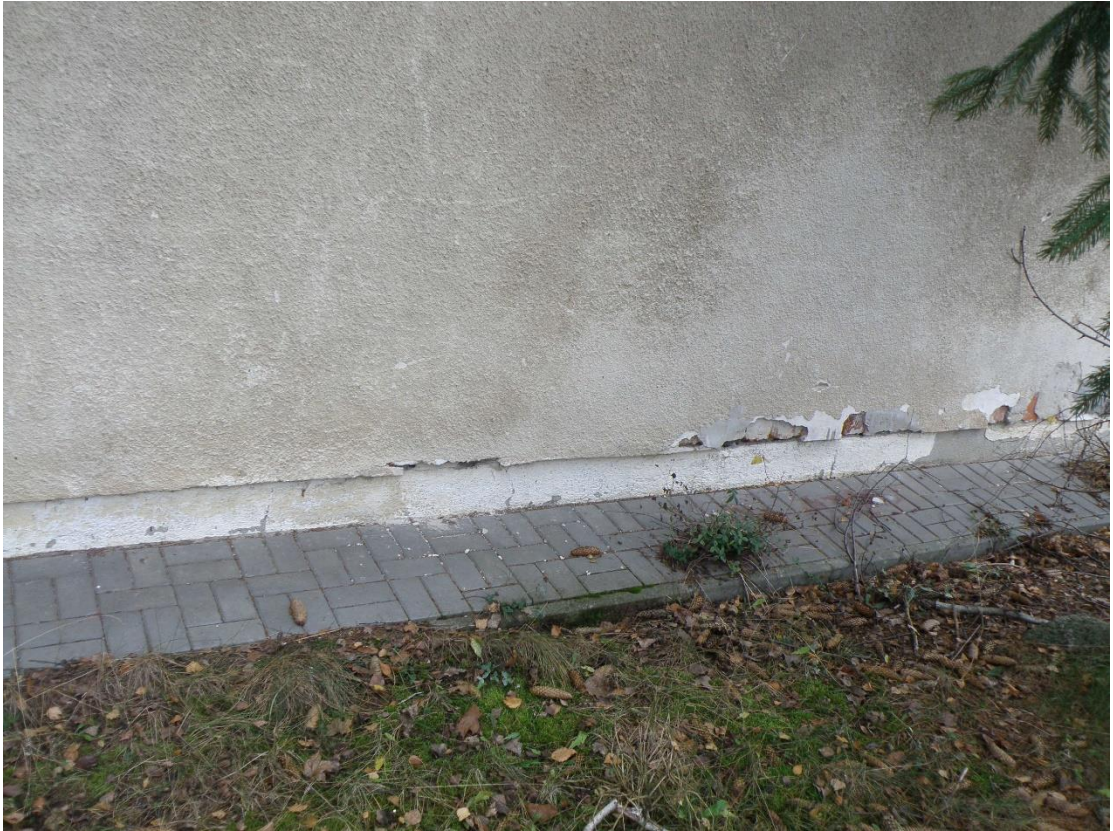
*fot.5 Uszkodzenia strefy przycokołowej*

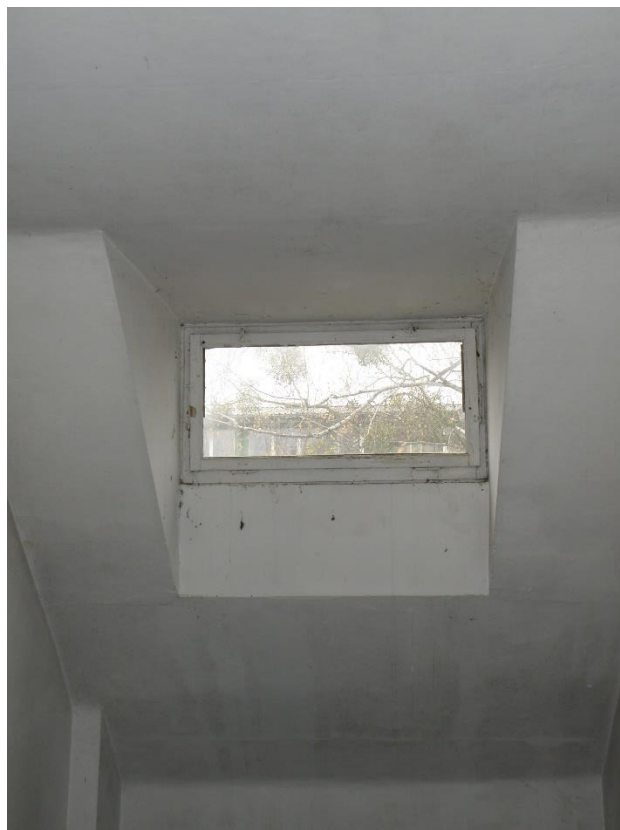
*fot.6 Stolarka okienna klatki schodowej – widoczne również ślady przemarzania budynku*

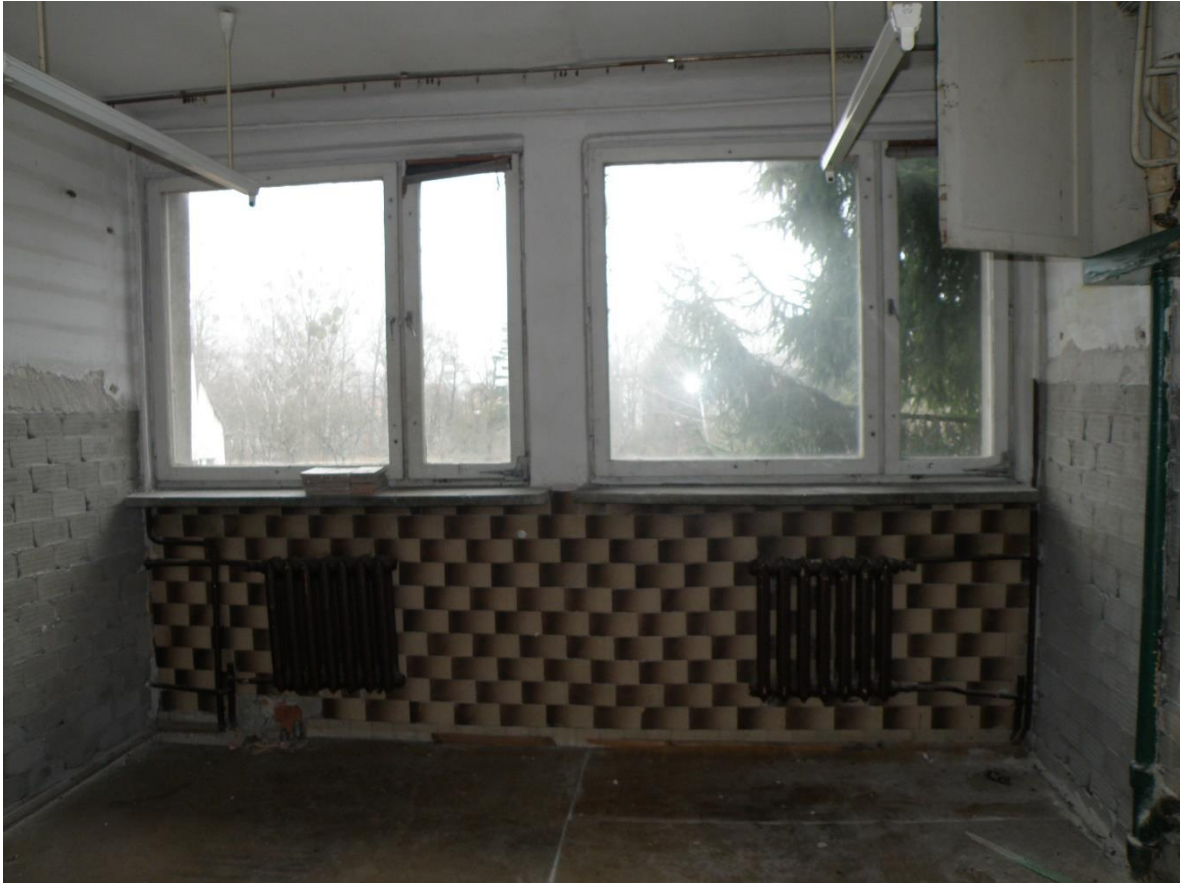
*fot.7 Widoczny brak wypraw (tynków) wewnętrznych oraz okuć stolarki okiennej.*

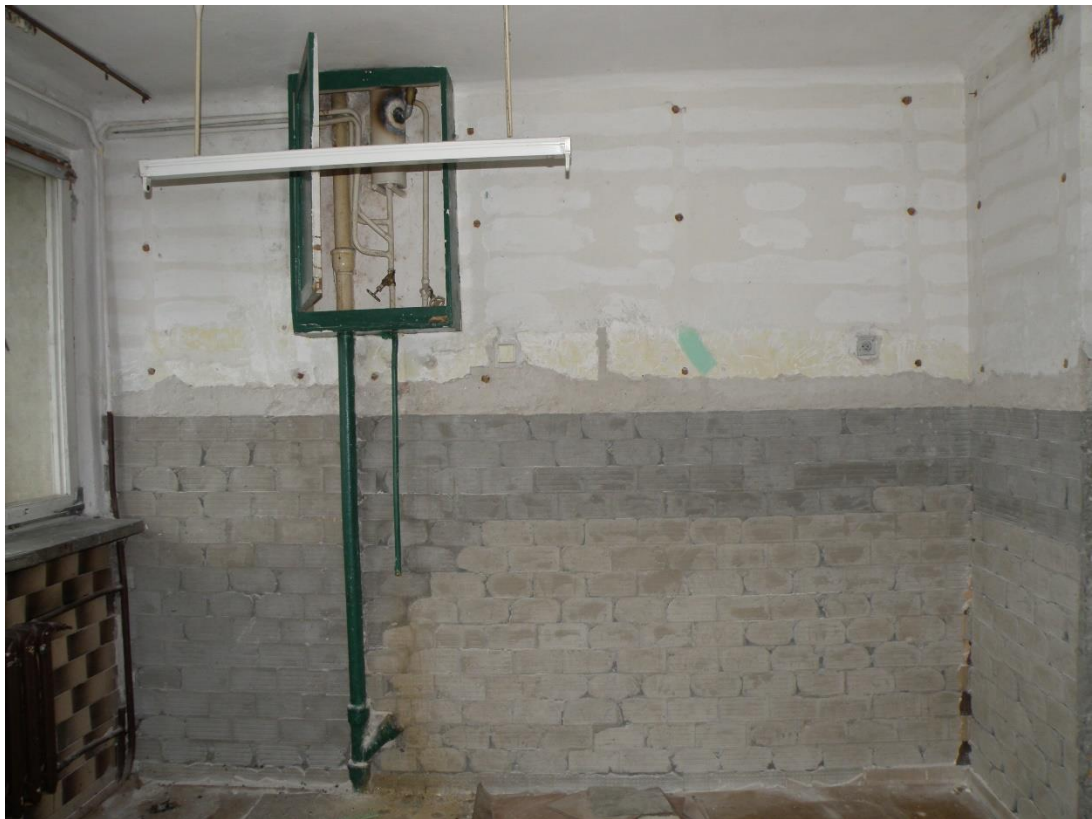
*fot.8 Widoczny brak wypraw wewnętrznych (tynków) oraz uszkodzenia żeliwnej instalacji kanalizacji sanitarnej.*

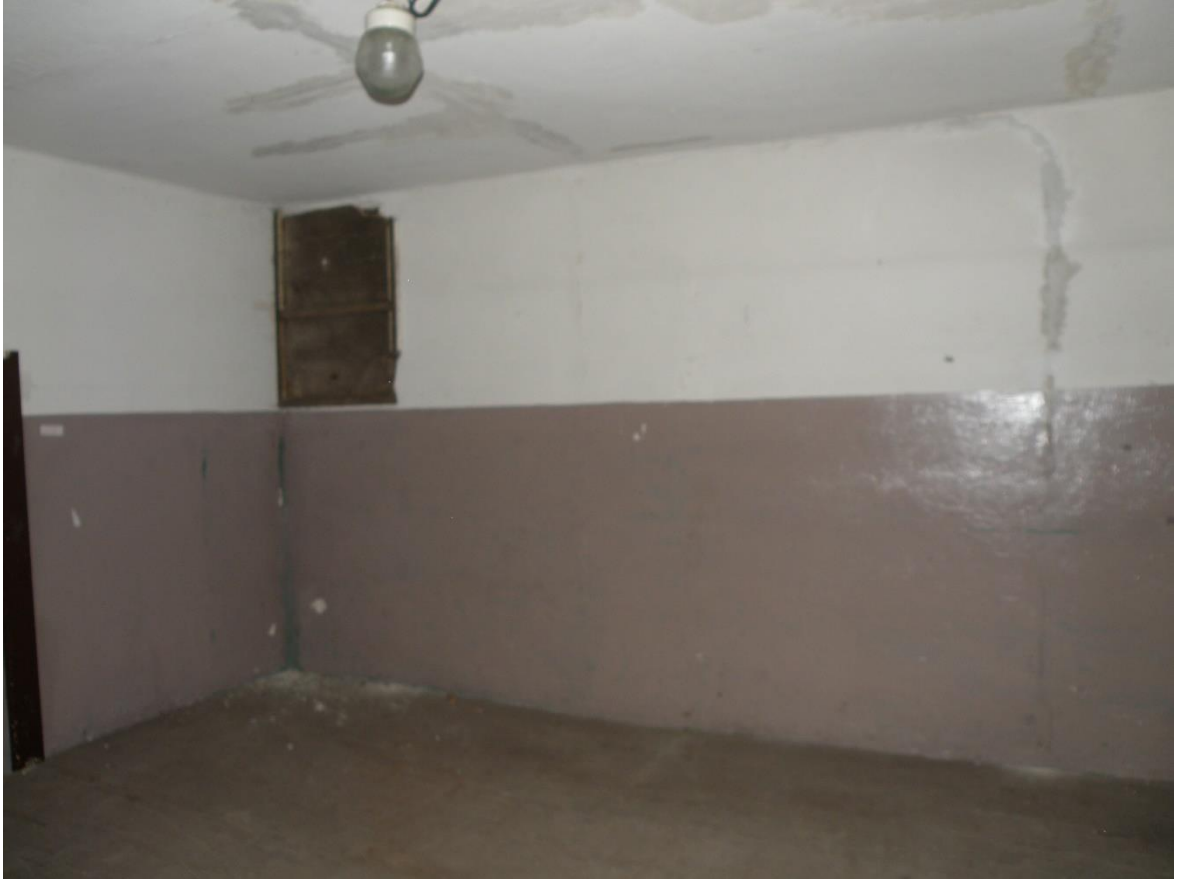
*fot.9 Widoczne uszkodzenia i naprawy wypraw wewnętrznych.*

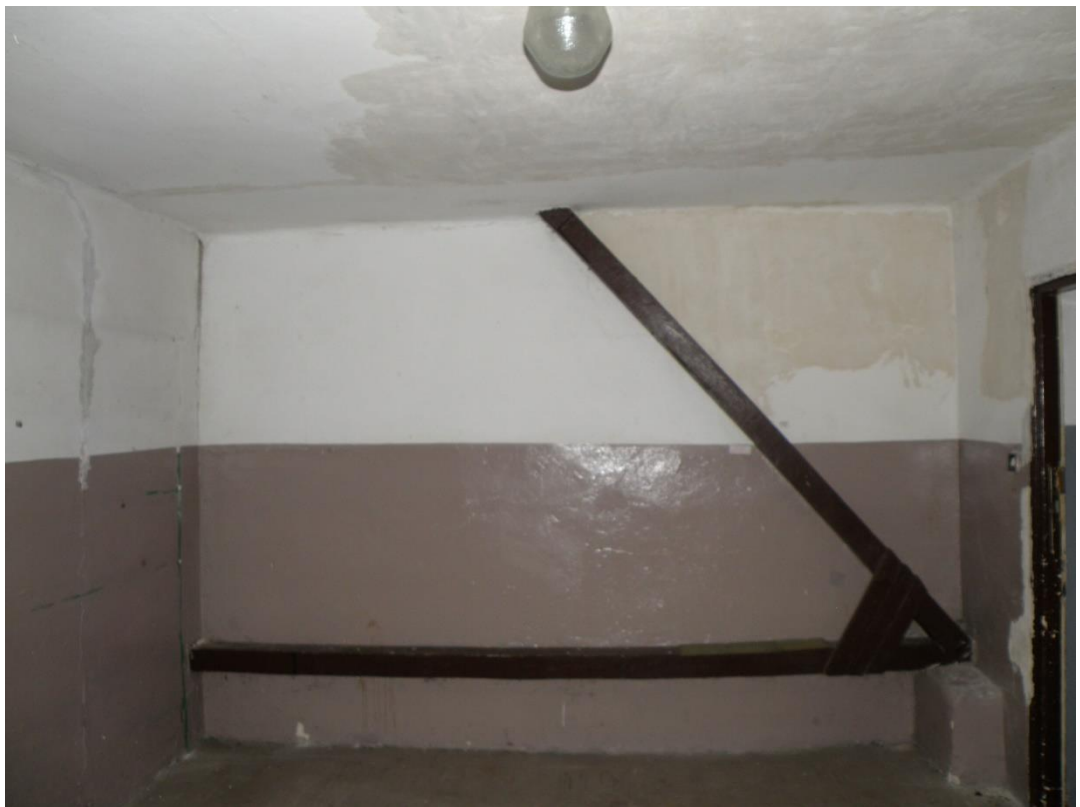
*fot.10 Widoczne naprawy rys w ścianach działowych poddasza oraz uszkodzenia wypraw wewnętrznych*

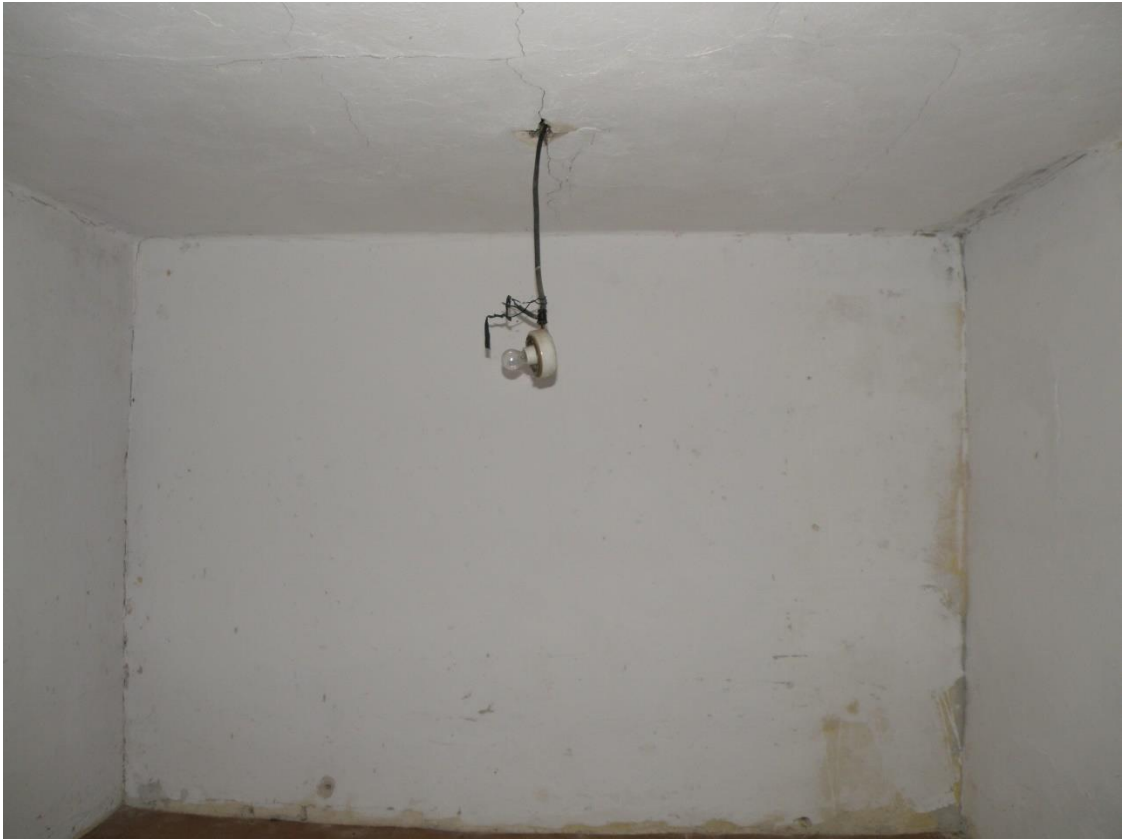
*fot.11 Widok degradacji instalacji elektrycznej. Na ścianach widoczne przebarwienia i uszkodzenia ścian wewnętrznych działowych poddasza.*

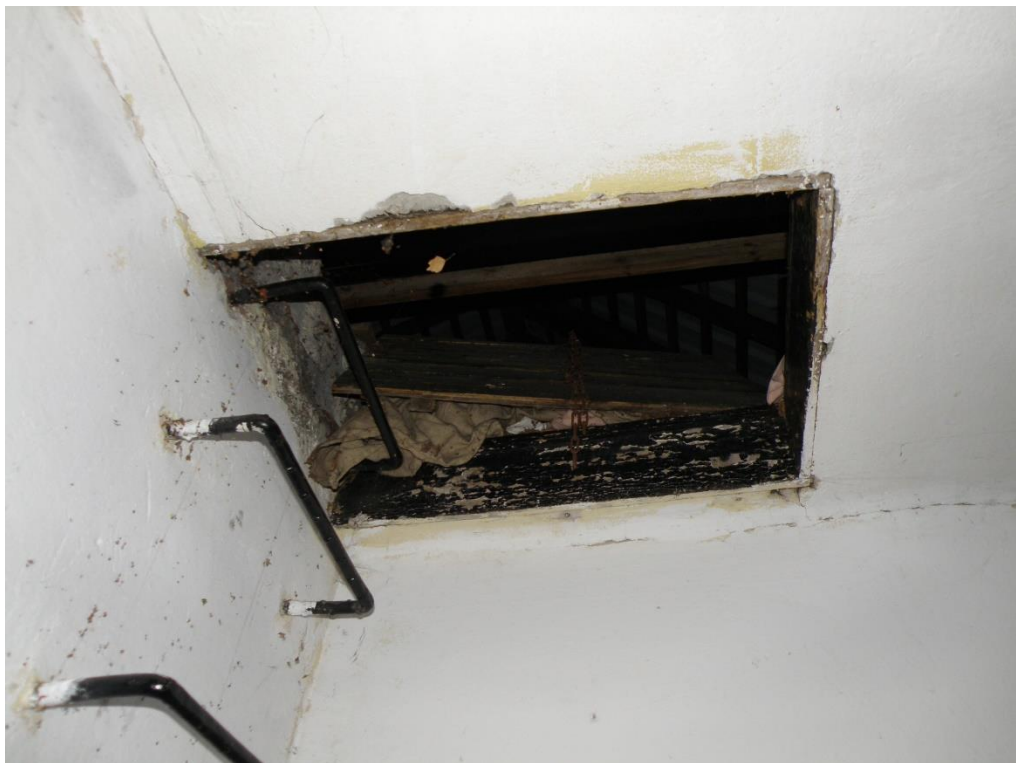
*fot.12 Widoczna degradacja wyłazu dachowego.*

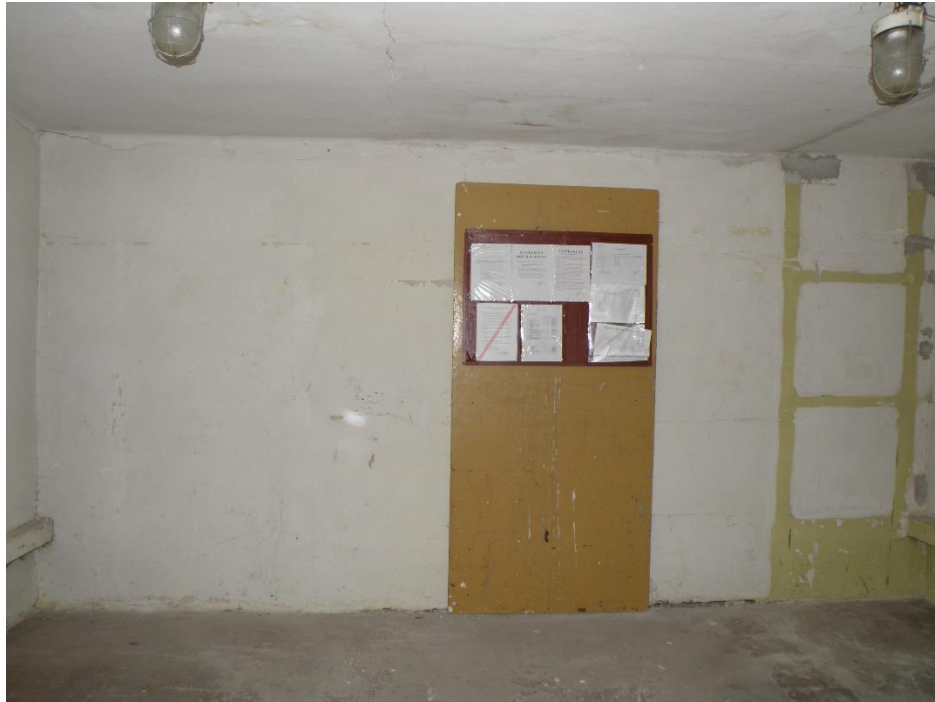
*fot.13 Brak wykończenia warstwy posadzkowej oraz uszkodzenia wypraw wewnętrznych.*

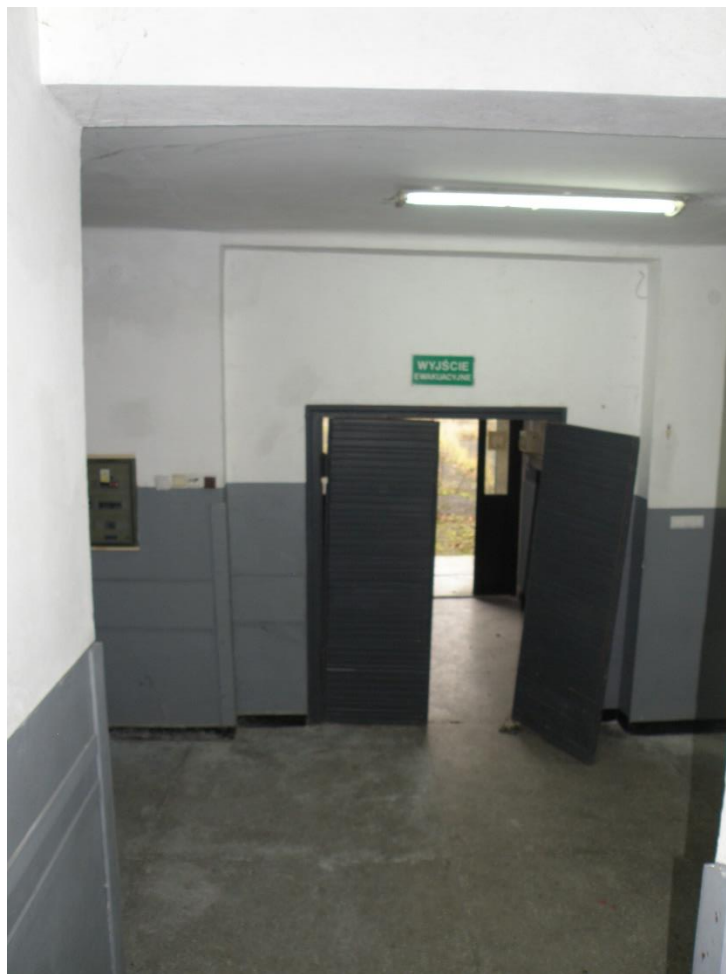
*fot.14 Uszkodzenia drewnianej stolarki strefy wejścia głównego.*

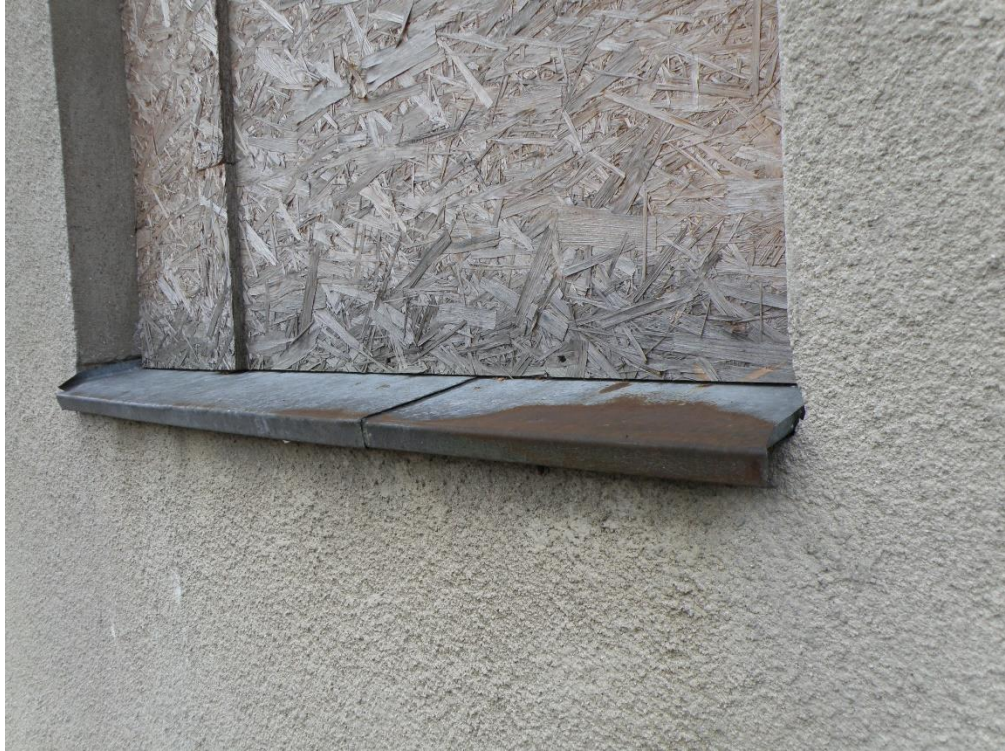
*fot.15 Widoczna korozja parapetów zewnętrznych*

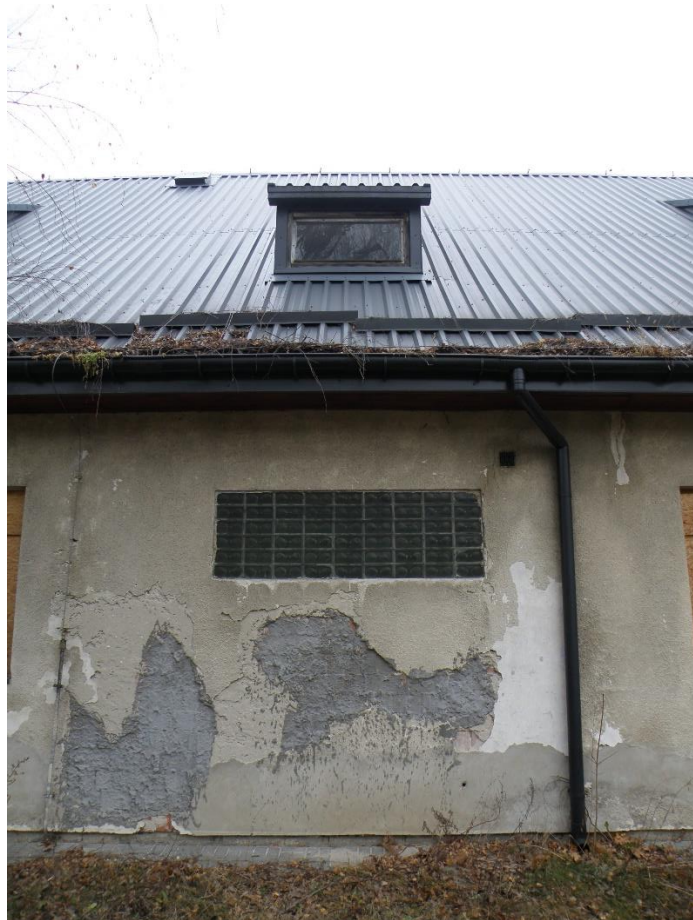
*fot.16 Widoczne uszkodzenia tynków zewnętrznych*

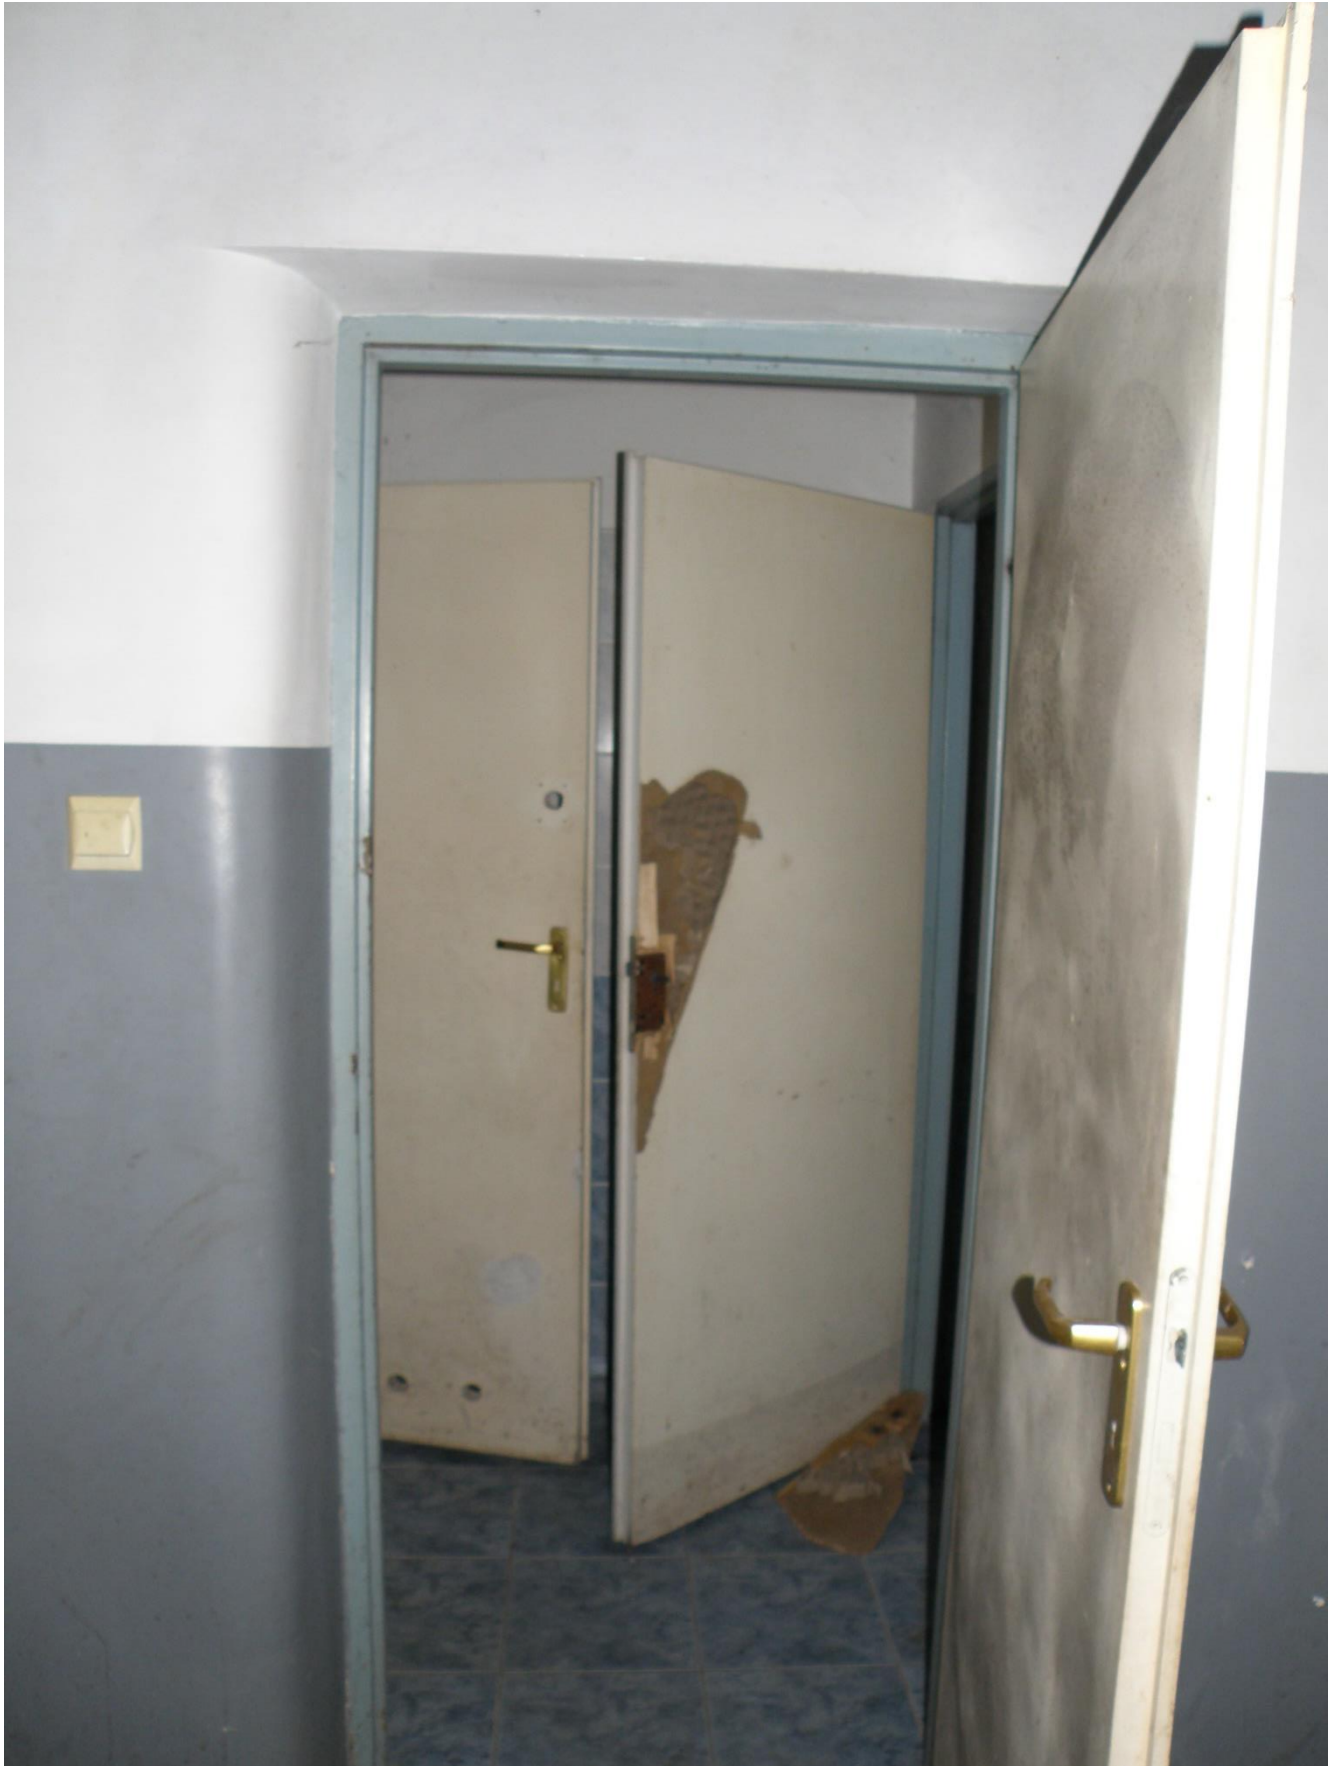
*fot.17 Widoczne uszkodzenia stolarki drewnianej wewnętrznej*

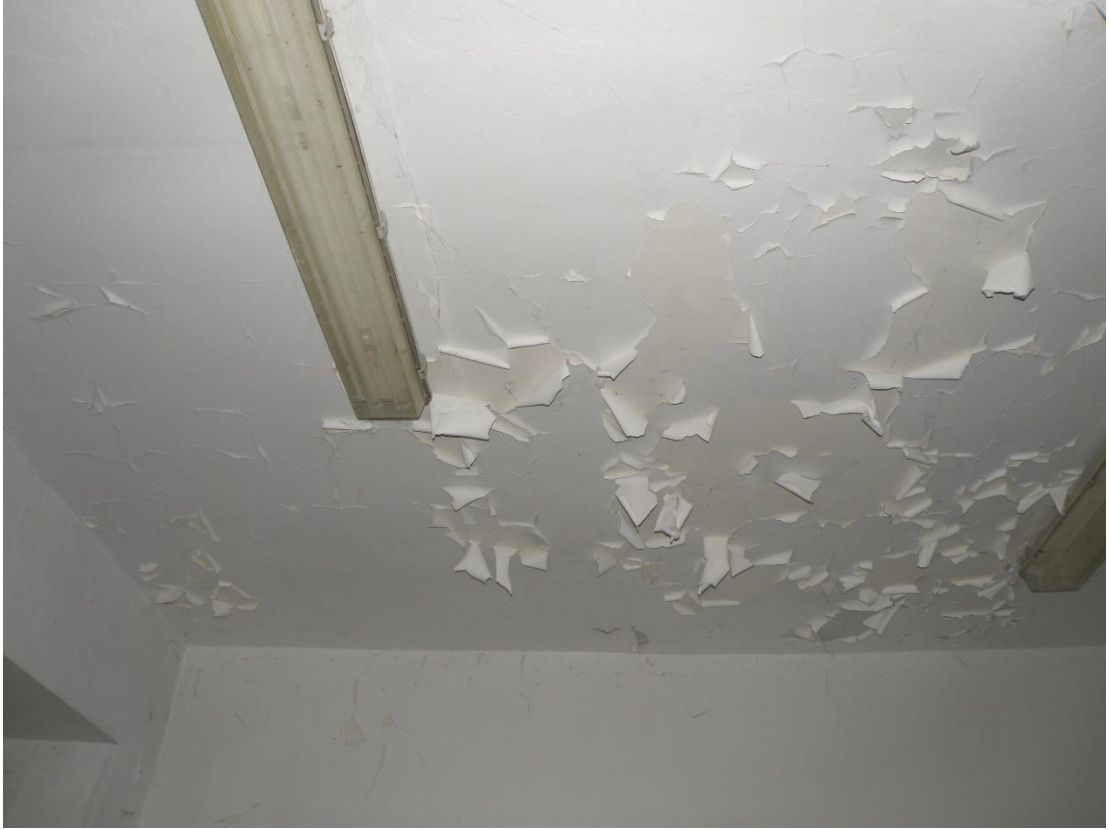
*fot. 18 Widoczne uszkodzenia powłok malarskich sufitów*

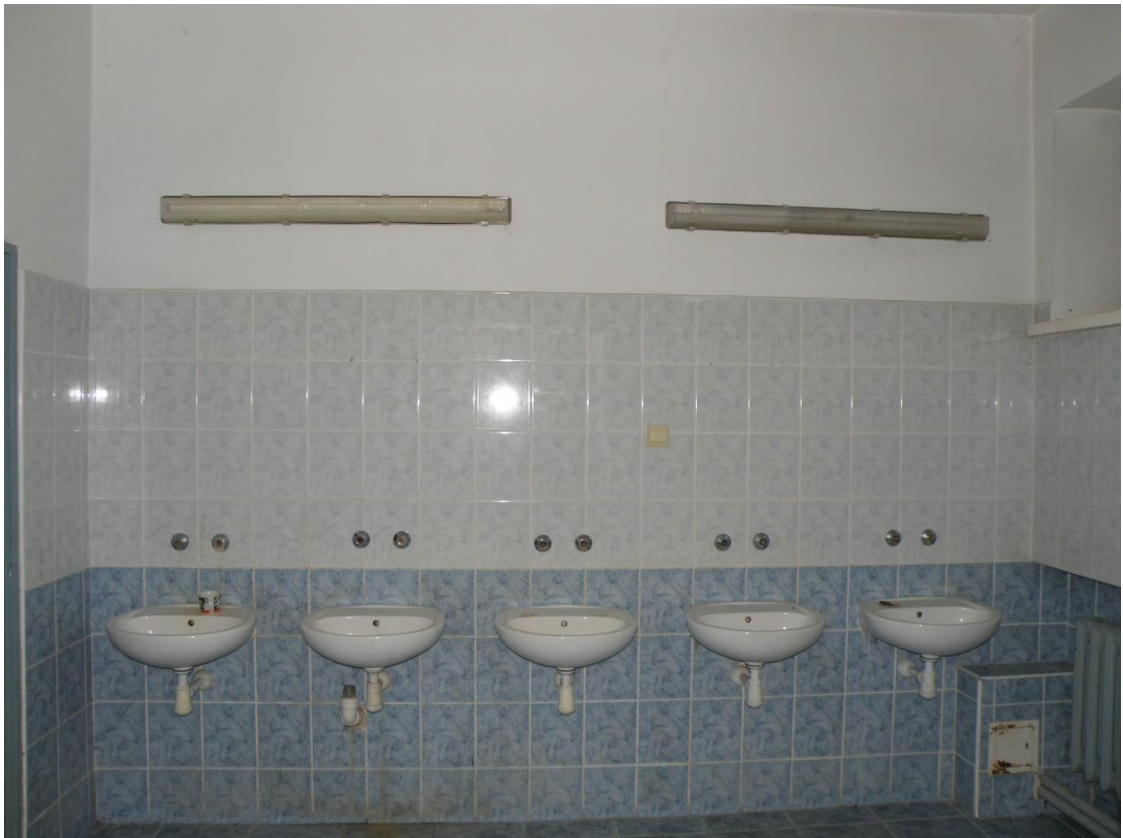
*fot. 19 Widoczne braki armatury instalacji wodociągowej.*

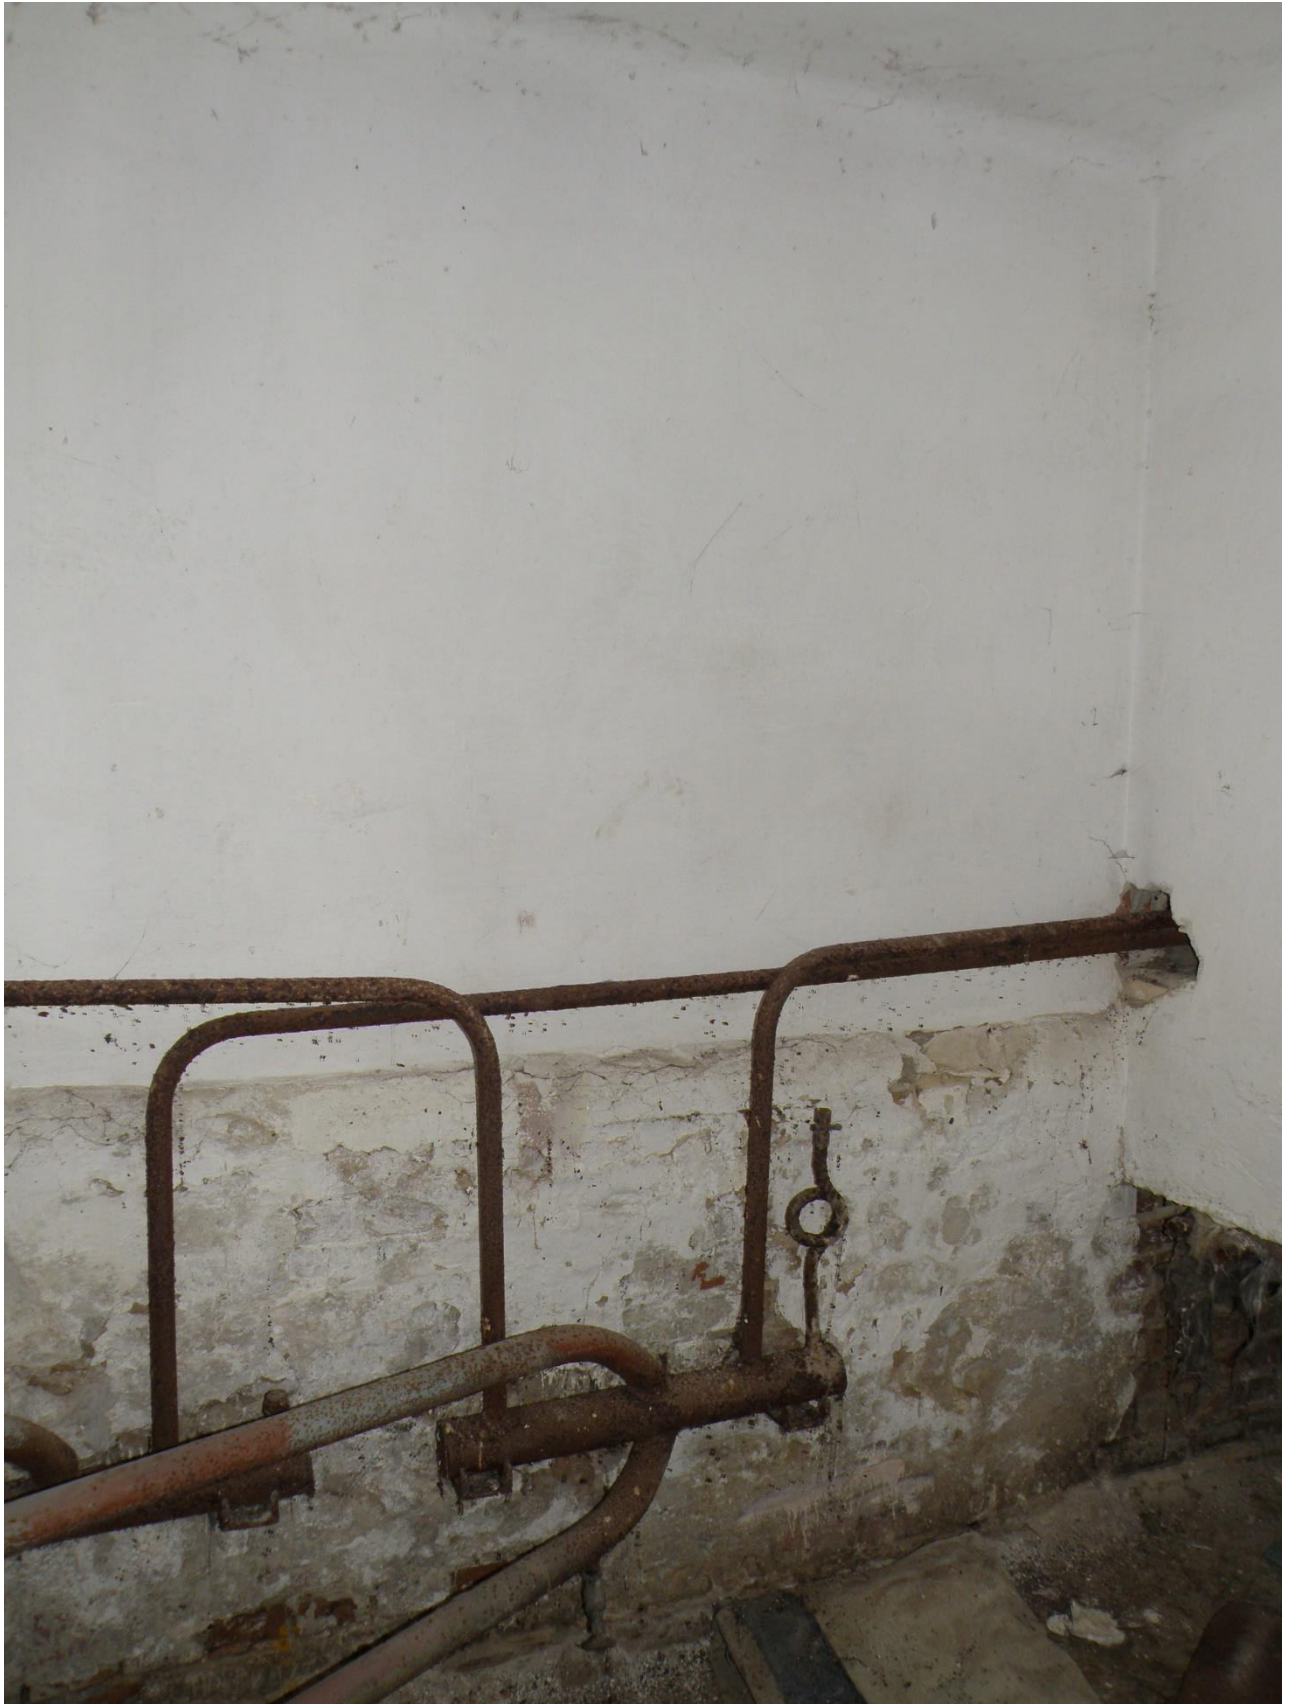
*fot.20 Widoczna korozja elementów instalacji centralnego ogrzewania*

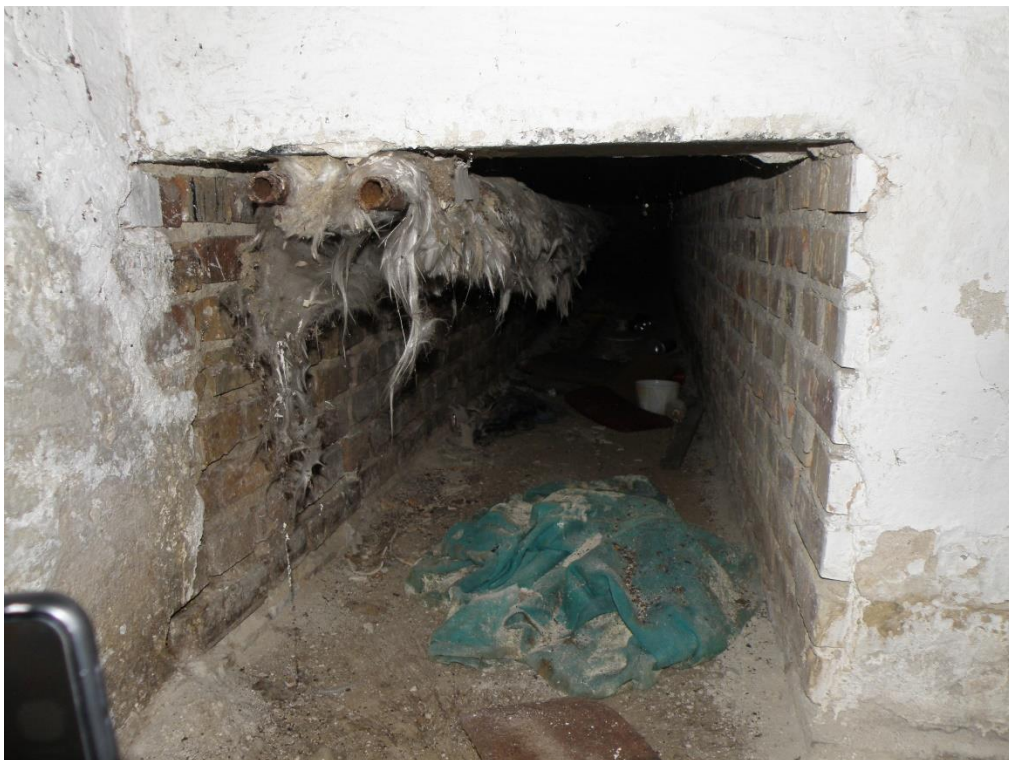
*fot.21 Widoczna degradacja i korozja instalacji centralnego ogrzewania w obrębie kanału technicznego.*
