**Załącznik nr 2 do Ekspertyzy technicznej – dokumentacja fotograficzna**

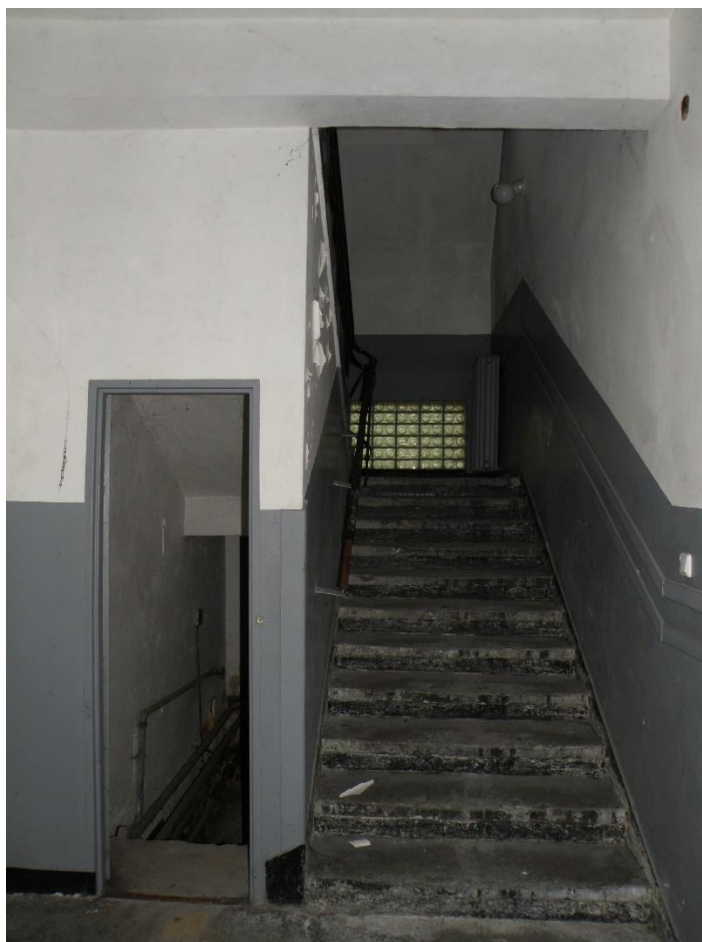
*fot.22 Widok na klatkę schodowa – widoczne złuszczenia powłok malarskich.*

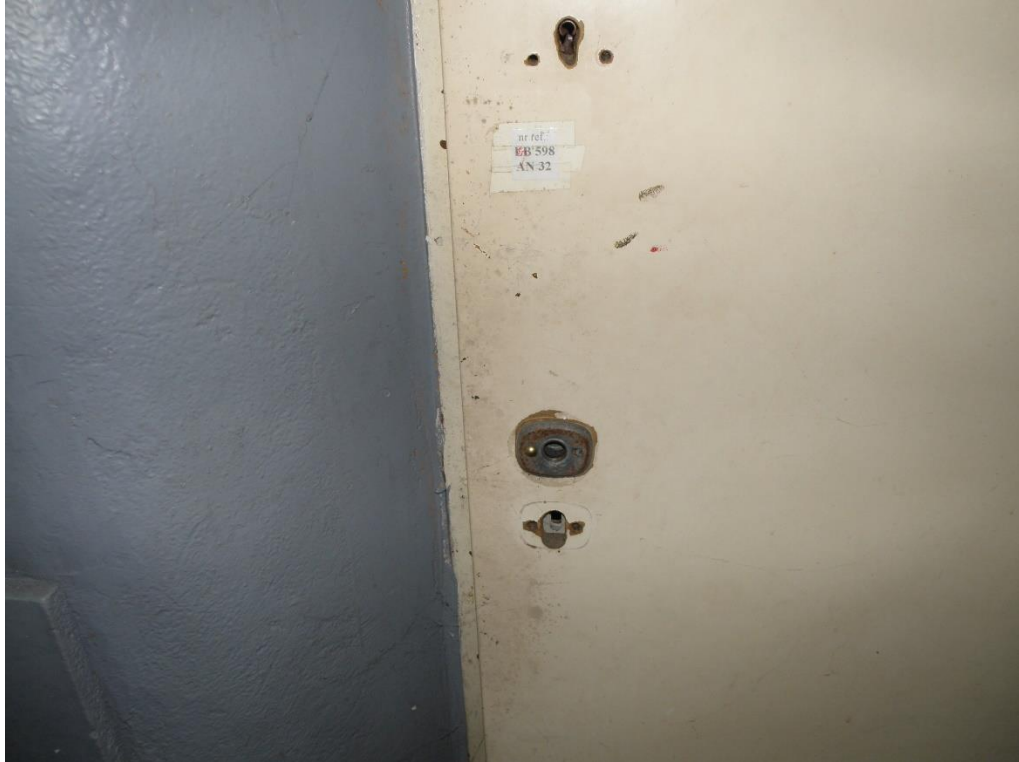
*fot.23 Brak okuć stolarki wewnętrznej*

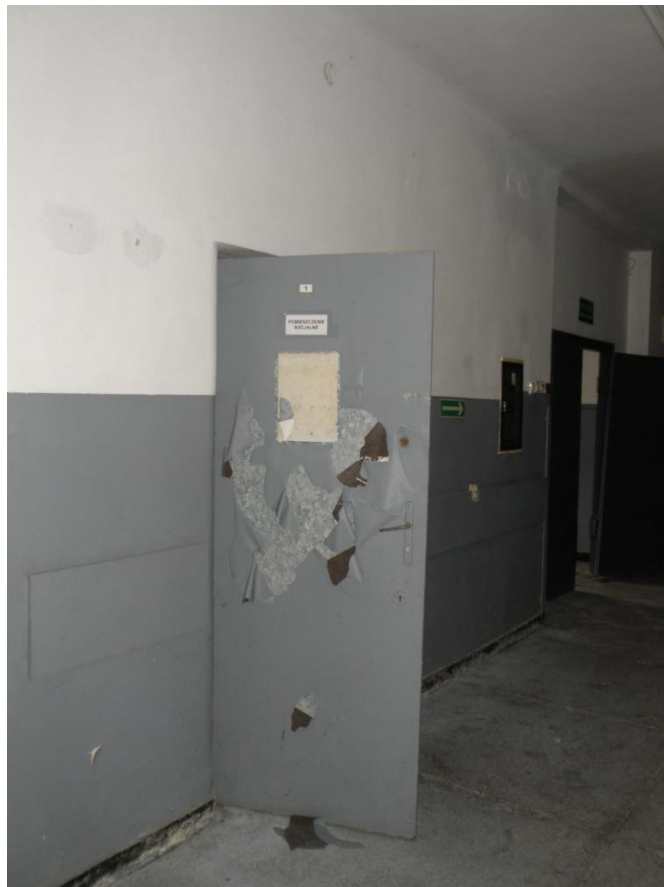
*fot.24 Uszkodzenia stolarki drzwiowej wewnętrznej*

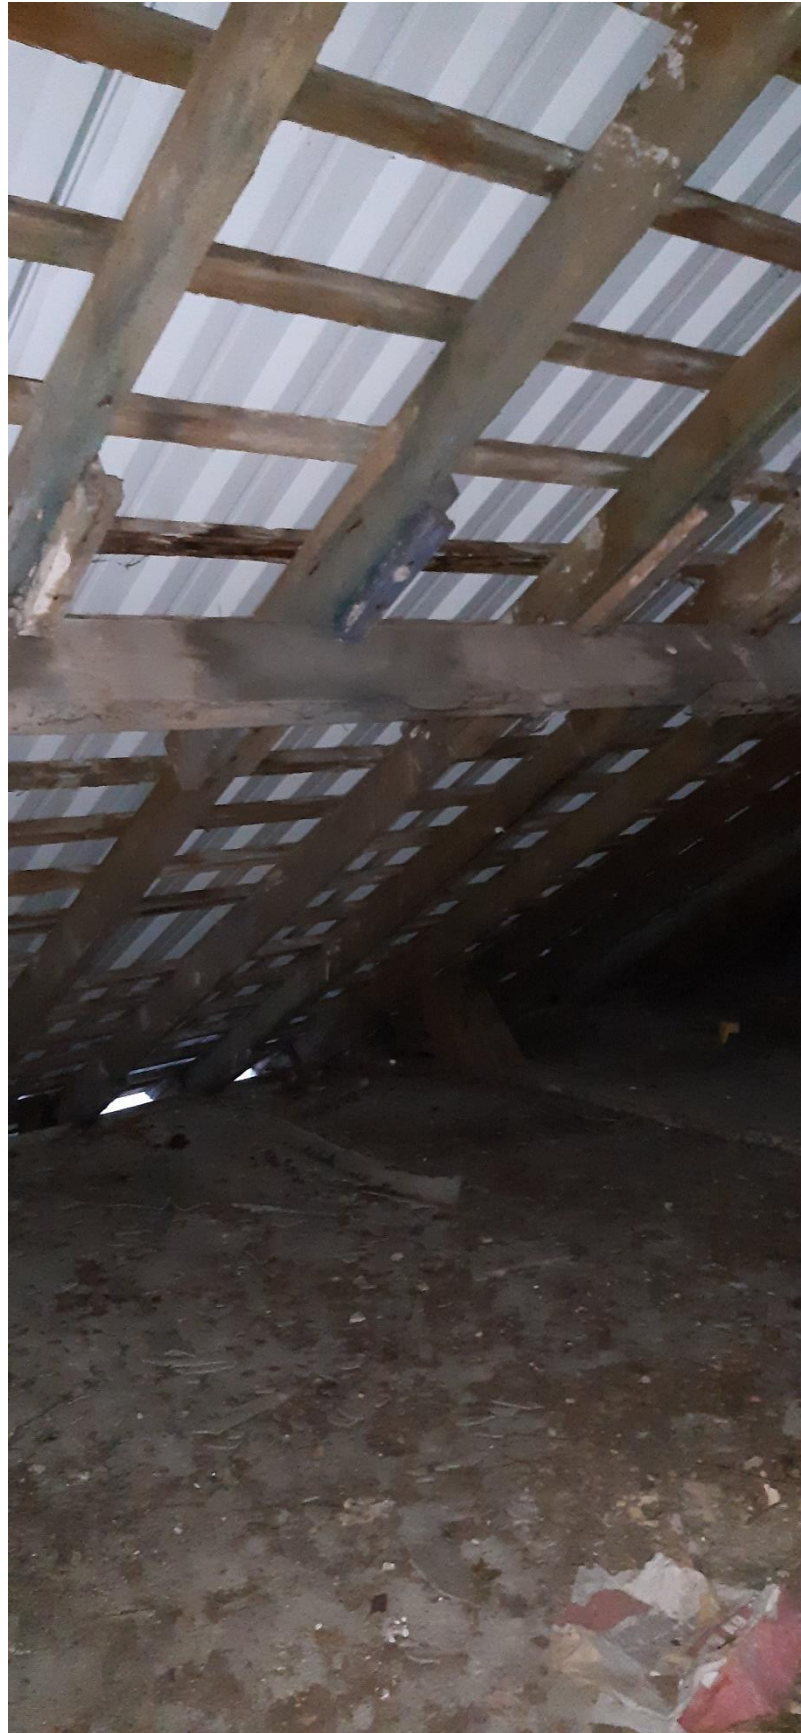
*fot.26 Widok więźby dachowej z prowizorycznym wzmocnieniem elementów konstrukcyjnych.*
