Powiat Jaworski

**Ekspertyza stanu technicznego wraz z określeniem aktualnej nośności oraz
oszacowanie kosztów remontu / przebudowy obiektu mostowego w km 5+076
drogi powiatowej nr 2796 D**

Województwo dolnośląskie, powiat jaworski, gmina Bolków, miejscowość Sady Górne, nr ewid. 30003053

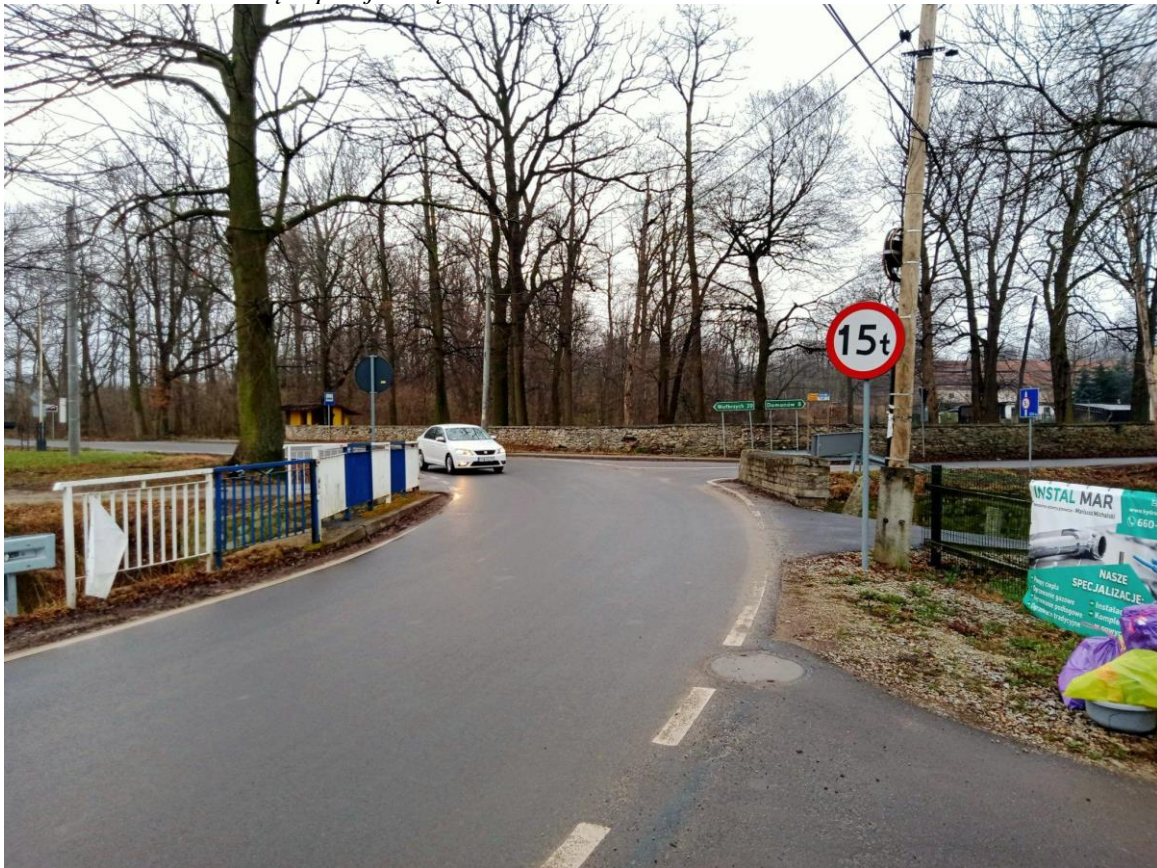
Foto nr 1. Widok na część przejezdną mostu.

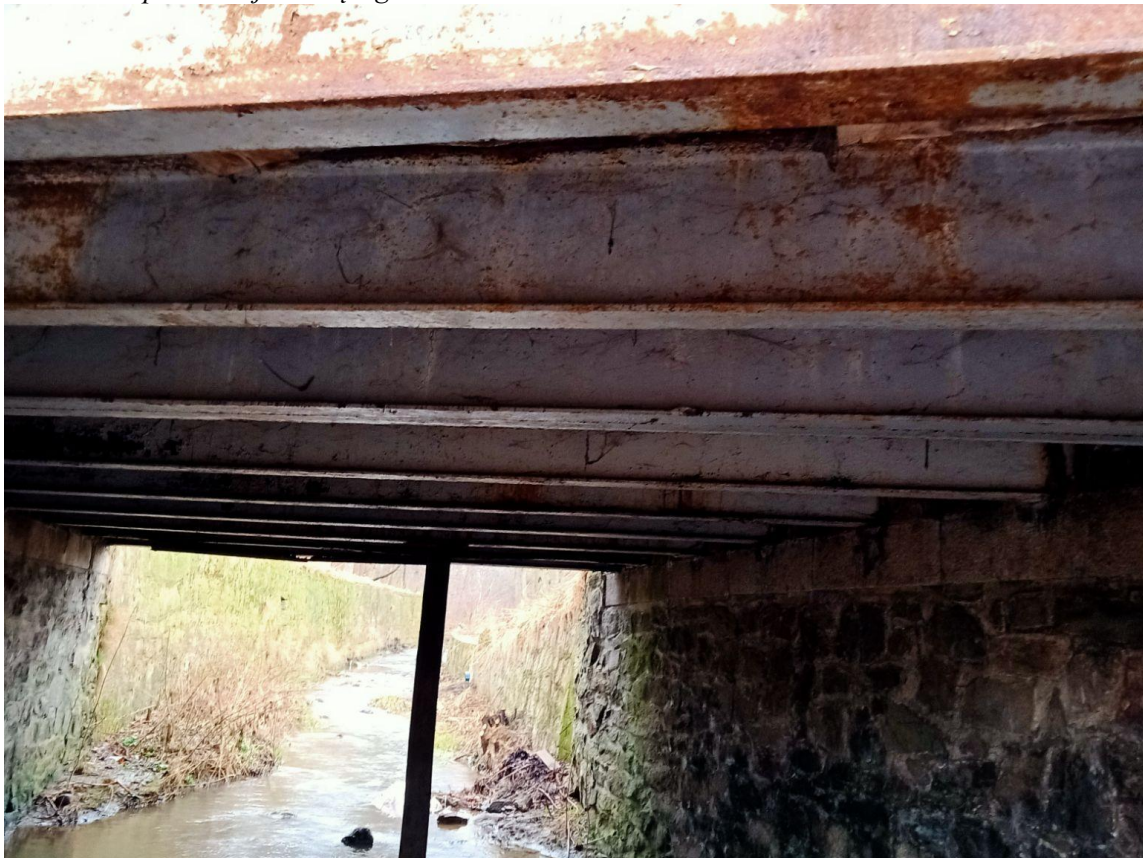
Foto nr 2. Spód ustroju niosącego.

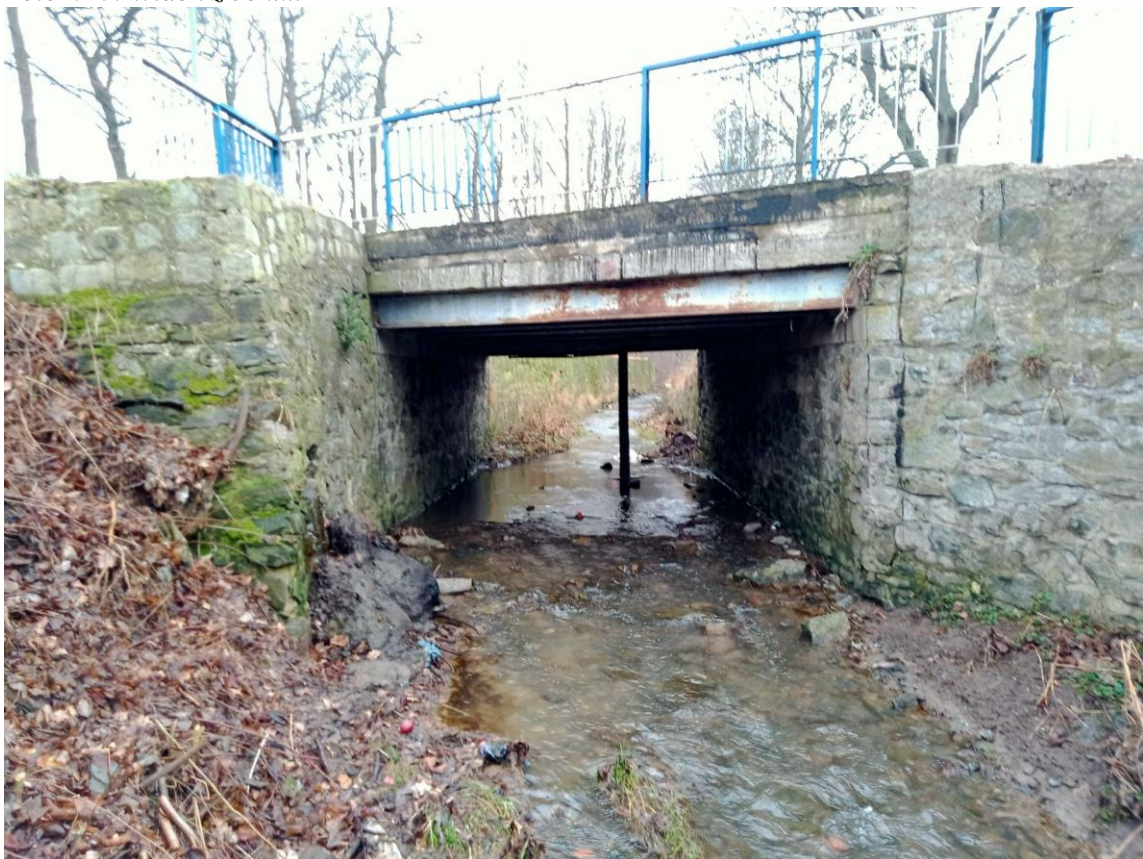
Foto nr 3. Widok z boku..

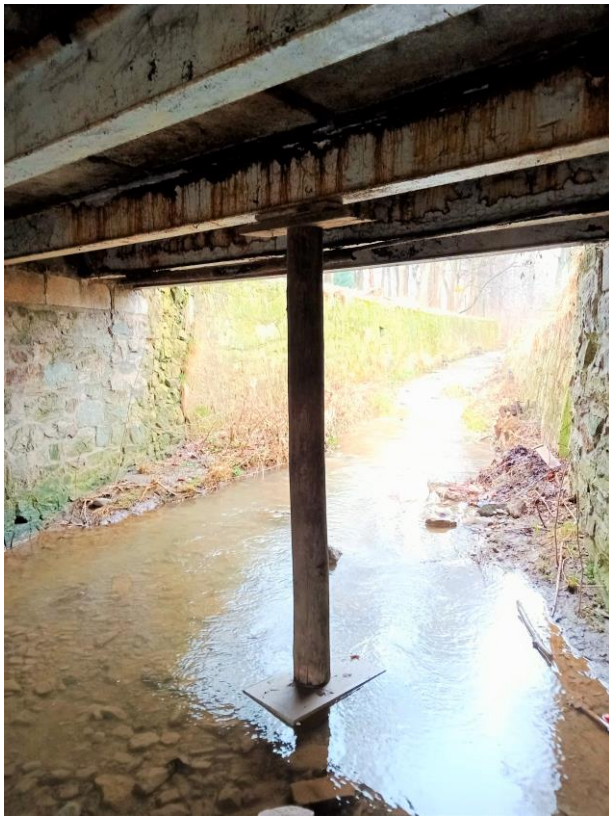
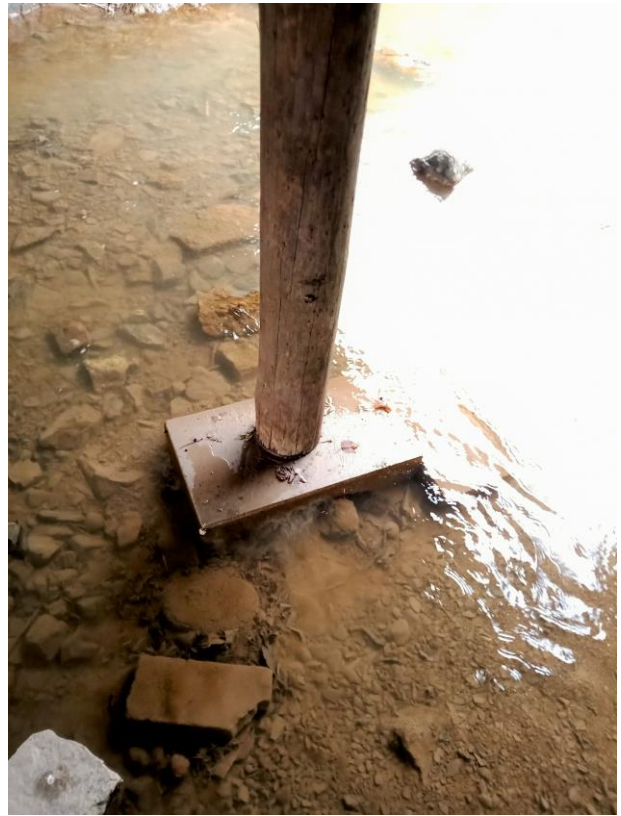
Foto nr 4 i 5. Prowizoryczne podparcie dźwigara niosącego za pomocą elementu drewnianego;

2.3. Do czasu napraw poinformować / uzgodnić z właścicielem działki wodnej (PGW Wody Polskie), konieczność czasowego pozostawienia w korycie potoku podparcia dla uszkodzonego dźwigara mostu.

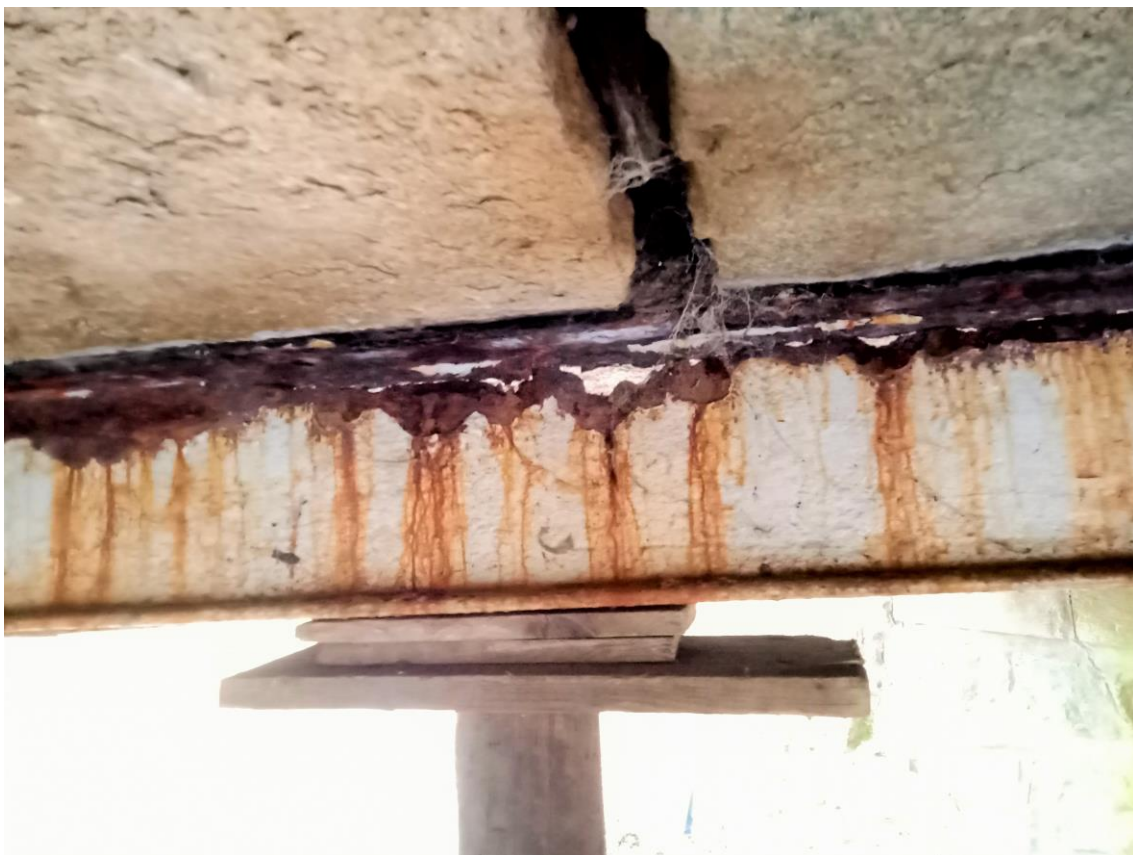
Foto nr 6. Dźwigar stalowy niosący. Ubytki średnicy, zniszczona struktura materiału, korozja stali;

Ocena końcowa mostu (1.0) wynika ze złego stanu technicznego dźwigarów głównych, z których jeden ma na tyle duże ubytki, korozję i zniszczoną strukturę materiału, że uszkodzenia te dyskwalifikują jego przydatność użytkową.

- a) dokonać naprawy / wzmocnienia / wymiany dźwigara;
- b) do czasu opisanych w pkt. 4.1a) czynności, oznakować obiekt poprzez wprowadzenie ograniczenia znakiem B-18 *zakaz wjazdu pojazdów o rzeczywistej masie całkowitej ponad 3.5tony*, włącznie z ograniczeniem ruchu po obiekcie do jednego pasa szerokości 3m od strony dolnej wody (*wyeliminować obciążenie ruchome nad uszkodzonym dźwigarem*) z jednoczesnym oznakowaniem: znak B-31 „*pierwszeństwo dla nadjeżdżających z przeciwka*” natomiast z drugiej strony mostu znak D-5 „*pierwszeństwo na zwężonym odcinku jezdnym*”;
- d) do czasu napraw poinformować / uzgodnić z właścicielem działki wodnej (PGW Wody Polskie), konieczność czasowego pozostawienia w korycie potoku podparcia dla uszkodzonego dźwigara mostu;

2.2. Dokonać naprawy / wzmocnienia / wymiany uszkodzonego dźwigara – w ciągu ok. 6 miesięcy od dostarczenia niniejszego opracowania.

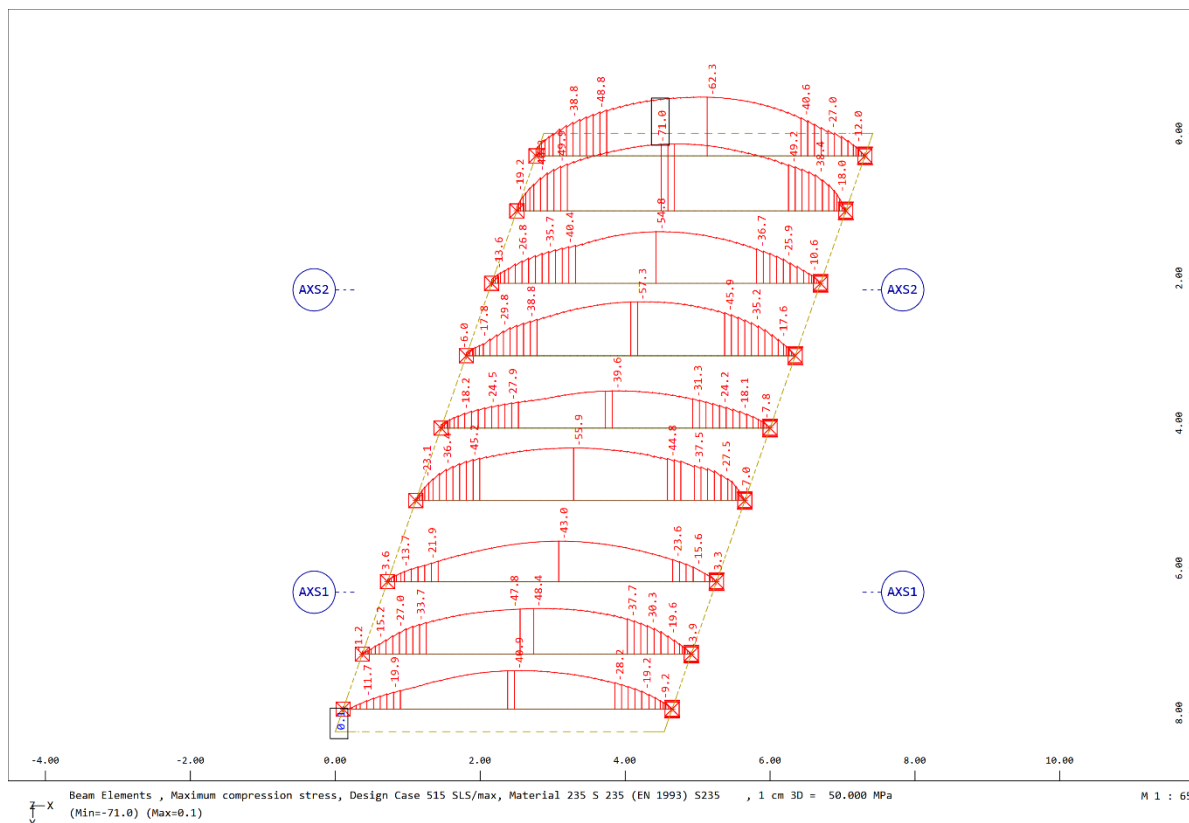
Element konstrukcyjny:	dźwigar główny			
Maksymalne naprężenia:	Wartość	Jedn.	f_{yk}	γ_f
Normalne ściskające (σ -)	-71,0	N/mm ²	-175,0	2,5
Normalne rozciągające (σ +)	91,4		175,0	1,9
Ścinające (τ)	35,8		101,0	2,8
Zastępcze (σ_{HM})	91,4		175,0	1,9

Rys. 3. Reprezentacja graficzna wyznaczonych naprężeń w dźwigarze głównym. Maksymalne naprężenie ściskające.

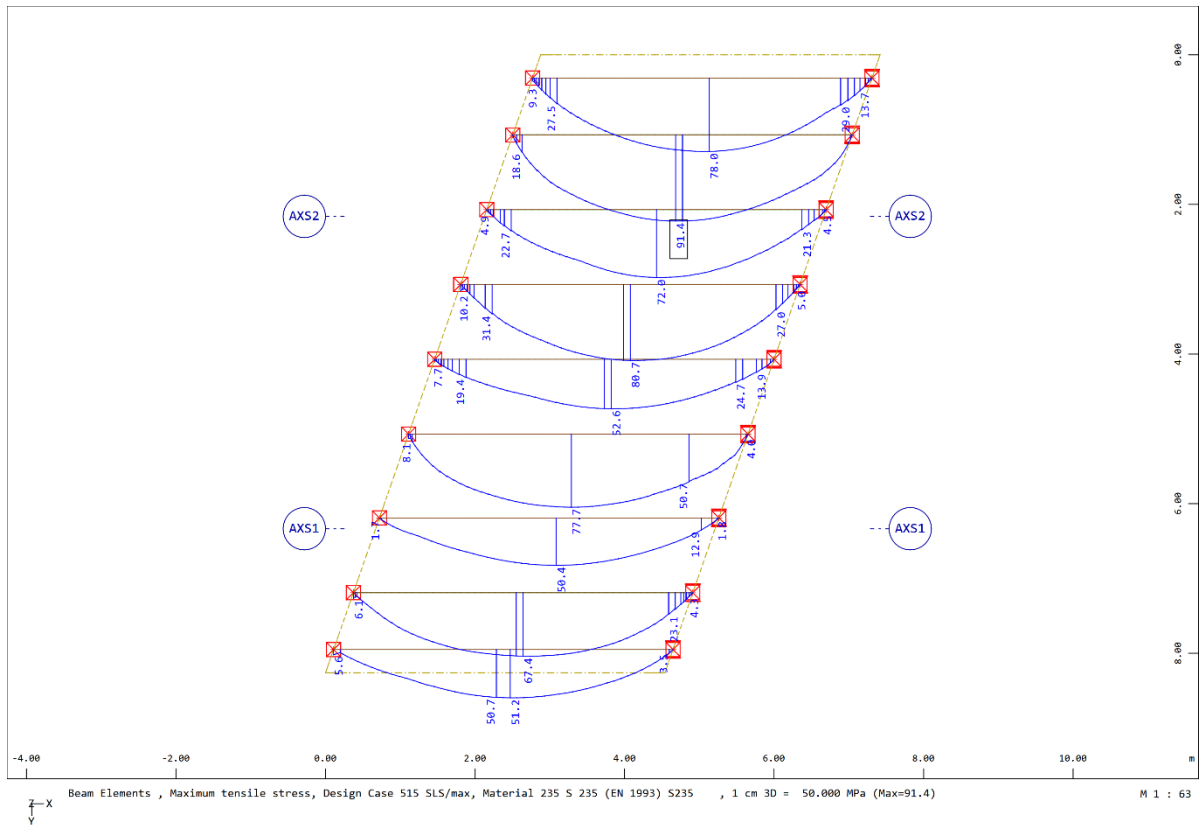
Rys. 4. Reprezentacja graficzna wyznaczonych naprężeń w dźwigarze głównym. Maksymalne naprężenie rozciągające.

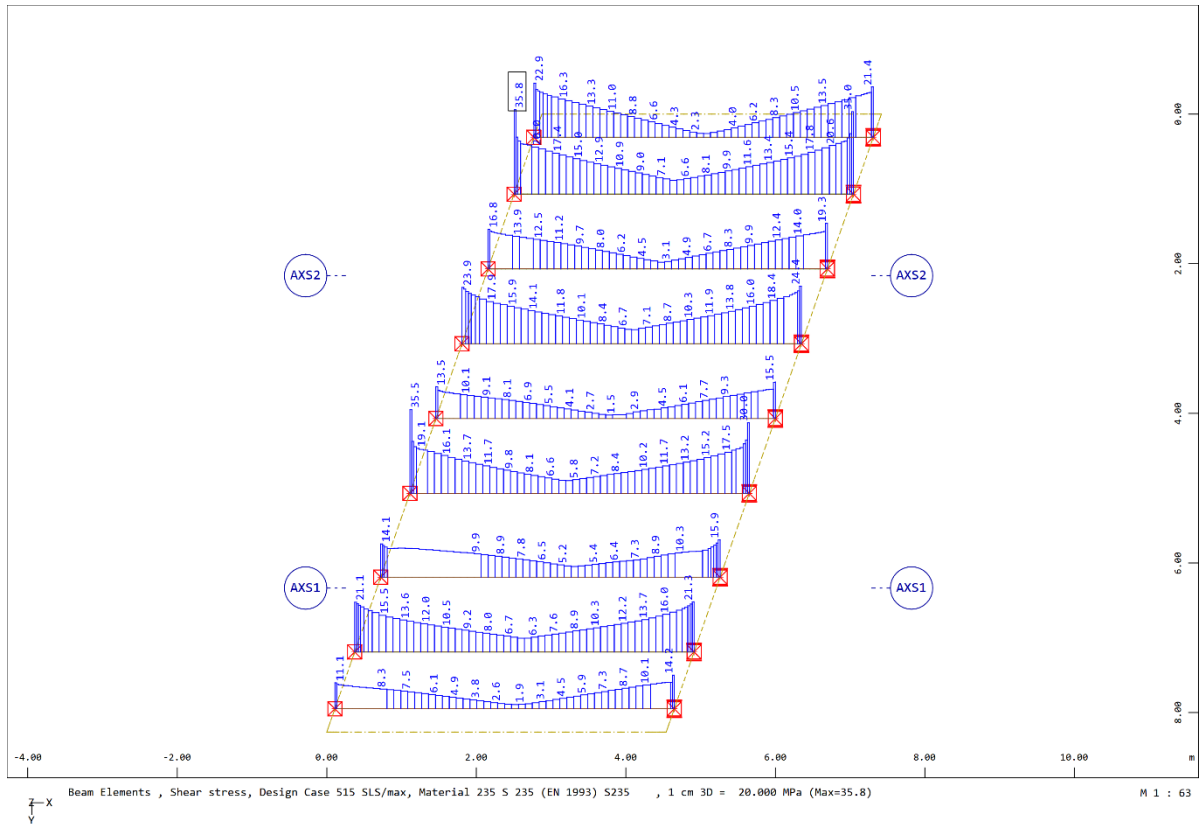
Rys. 5. Reprezentacja graficzna wyznaczonych naprężeń w dźwigarze głównym. Maksymalne naprężenie ścinające.

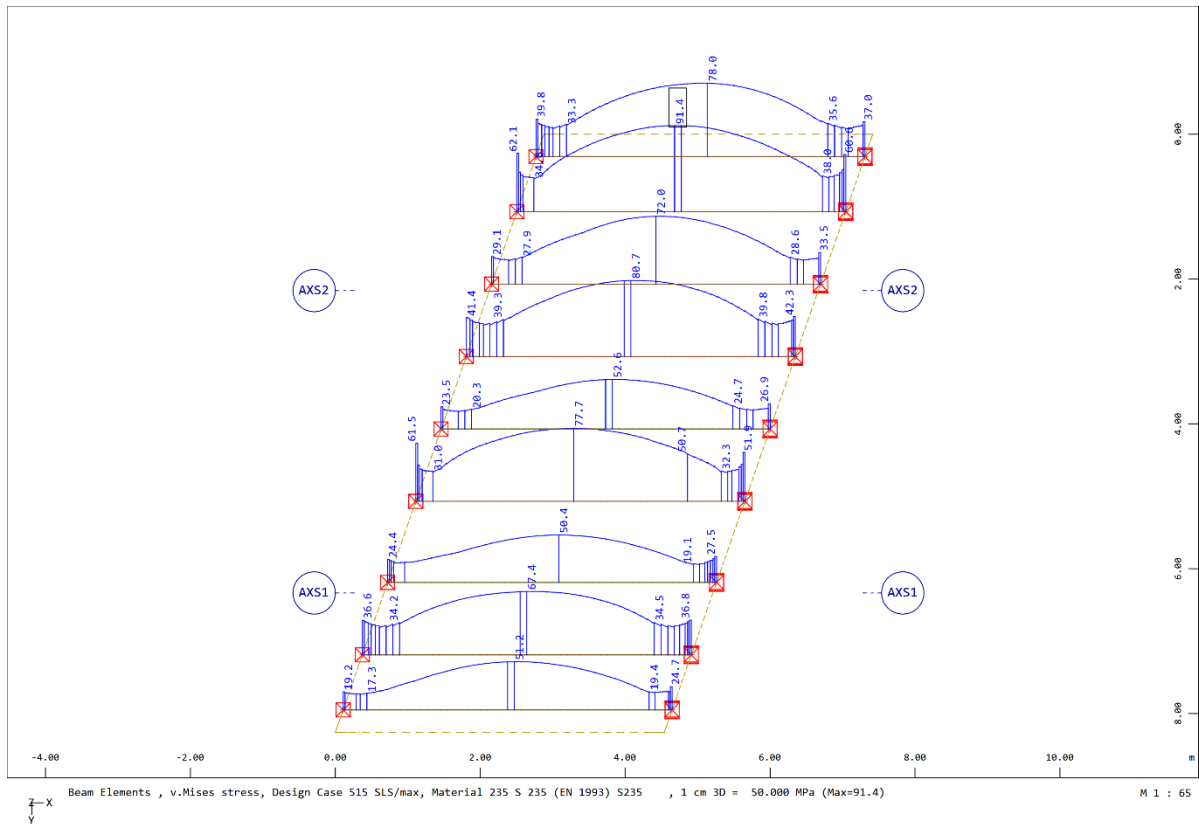
Rys. 6. Reprezentacja graficzna wyznaczonych naprężeń w dźwigarze głównym. Maksymalne naprężenie zastępcze wg hipotezy Hubera – Misesa.

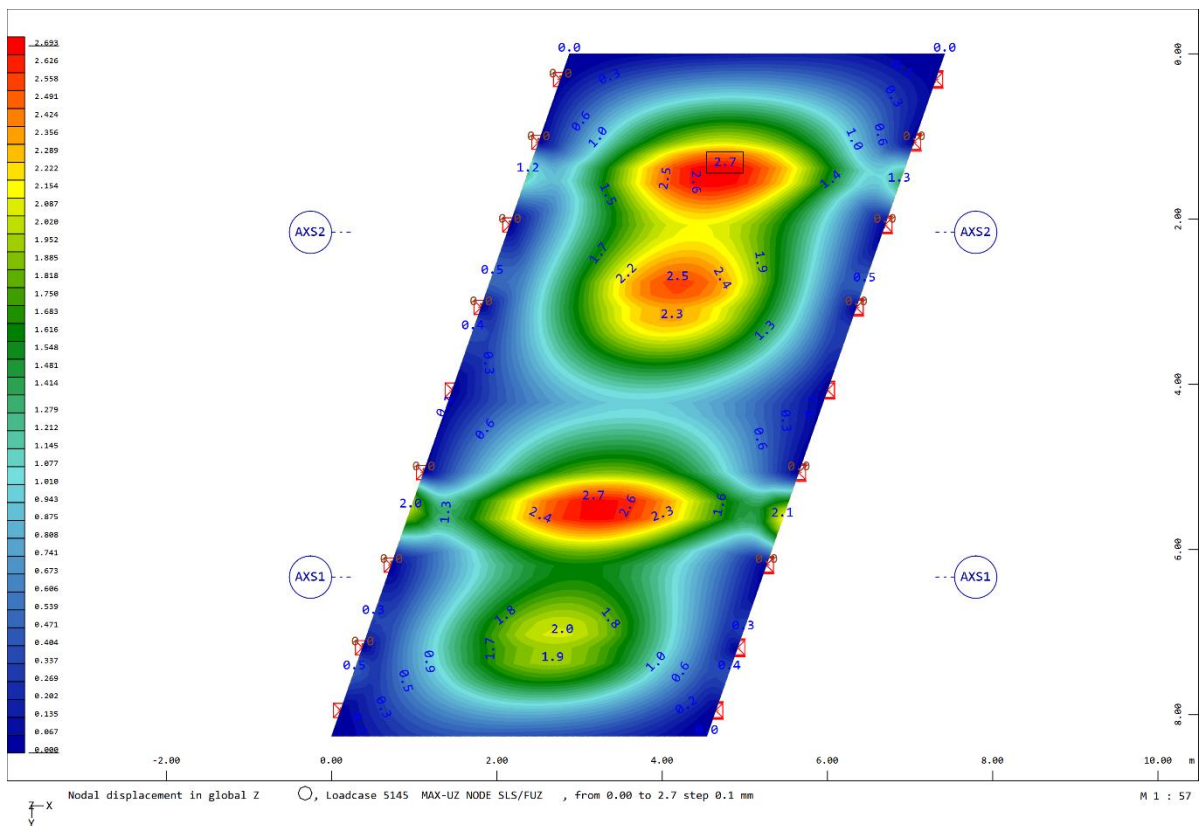
Rys. 7. Reprezentacja graficzna wyznaczonych naprężeń w dźwigarze głównym. Mapa maksymalnych przemieszczeń pionowych.
