**OGRODZENIE
CMENTARZA RZYMSKOKATOLICKIEGO
W BARCZEWIE**
Ul. Armii Krajowej (dz. nr 103)
DOKUMENTACJA KONSERWATORSKA

Autor opracowania:
mgr Barbara Zalewska - zabytkoznawca – nr dyplomu 1765

Dzieło konserwatorskie i dokumentacja chronione prawem autorskim
Olsztyn, sierpień 2020 r.

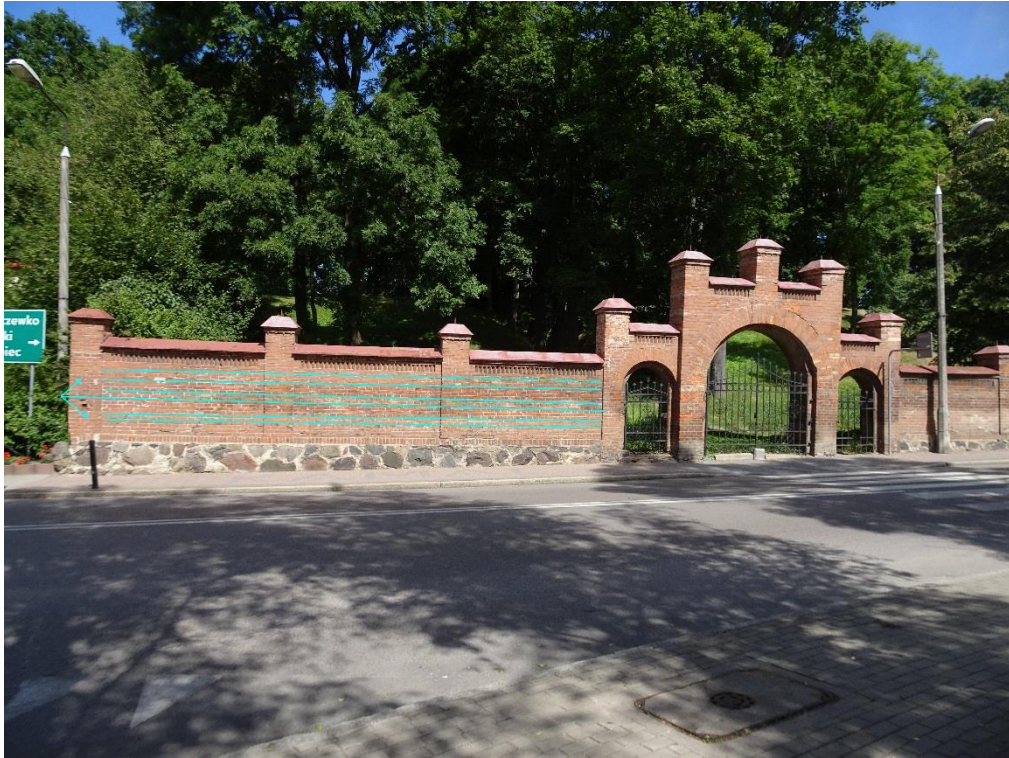
Fot. 1. Ogrodzenie cmentarza. Część zachodnia – elewacja frontowa. Na niebiesko zaznaczone pasy żółtej cegły.

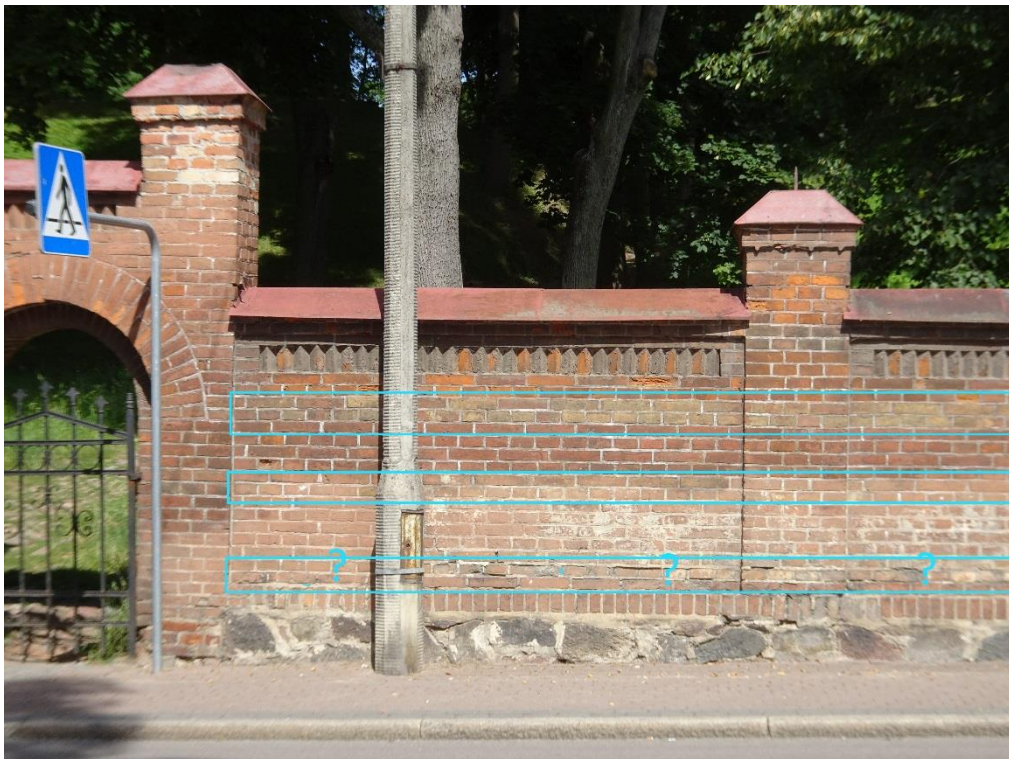
Fot. 2. Ogrodzenie cmentarza. Część wschodnia – elewacja frontowa. Na niebiesko zaznaczone pasy żółtej cegły.

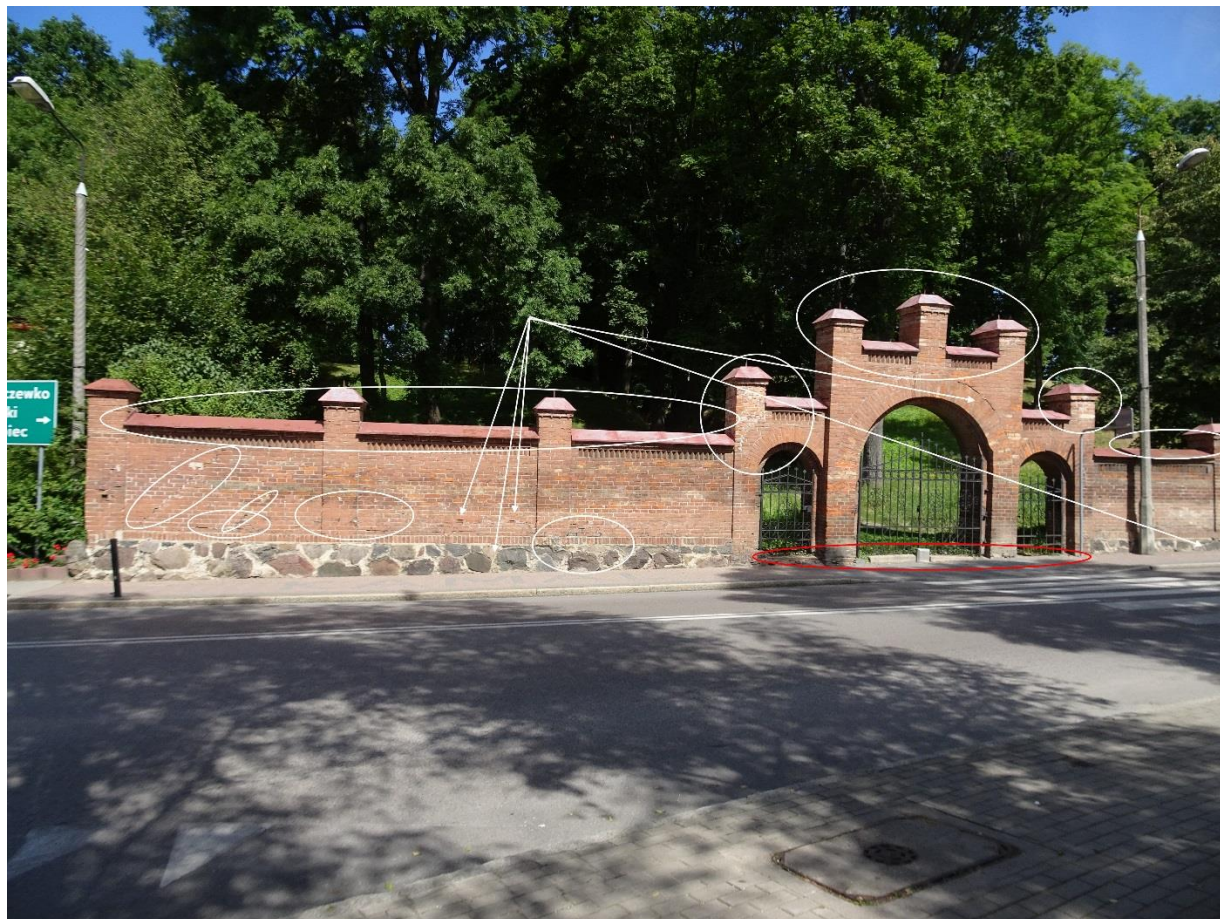
Ogrodzenie w stanie postępującej degradacji. Mury są spękane, zawilgocone, z licznymi ubytkami spoinowania, a także cegiel. Zaprawa spajająca mur zdeintegrowana, systematycznie traci swoje właściwości wiążące. Oryginalna podmurówka kamienna częściowo przesłonięta na skutek podniesienia poziomu gruntu. Cementowa, wtórna ława przy bloku przy ul. Armii Krajowej 6. W zewnętrznych przeszłach od strony zachodniej i wschodniej oraz trzecim przęśle od strony wschodniej widoczne spękania.

Rolka na kamiennym fundamencie faluje, co powodowało poszerzanie się spoin, uzupełnianych różnymi rodzajami zapraw, w tym szczelnych, cementowych.

Górne partie słupków wydzielających poszczególne przeszła oraz sterczyny bramy wejściowej zostały przemurowane. W łuku bramy widoczne zaburzenia rytmu dekoracji pasami żółtej cegły, co wskazuje na prawdopodobieństwo przemurowań również tej części. Błaszane

zadaszenia są elementem wtórnym. Narożnik skrajnego słupka od strony wschodniej ze znacznym ubytkiem cegieł i śladami licznych napraw.

Fot. 3. Ogródzenie cmentarza – przykładowe zniszczenia: pęknięcia muru, ubytki spoinowania i cegieł oraz przemurowania słupków i sterczyn.

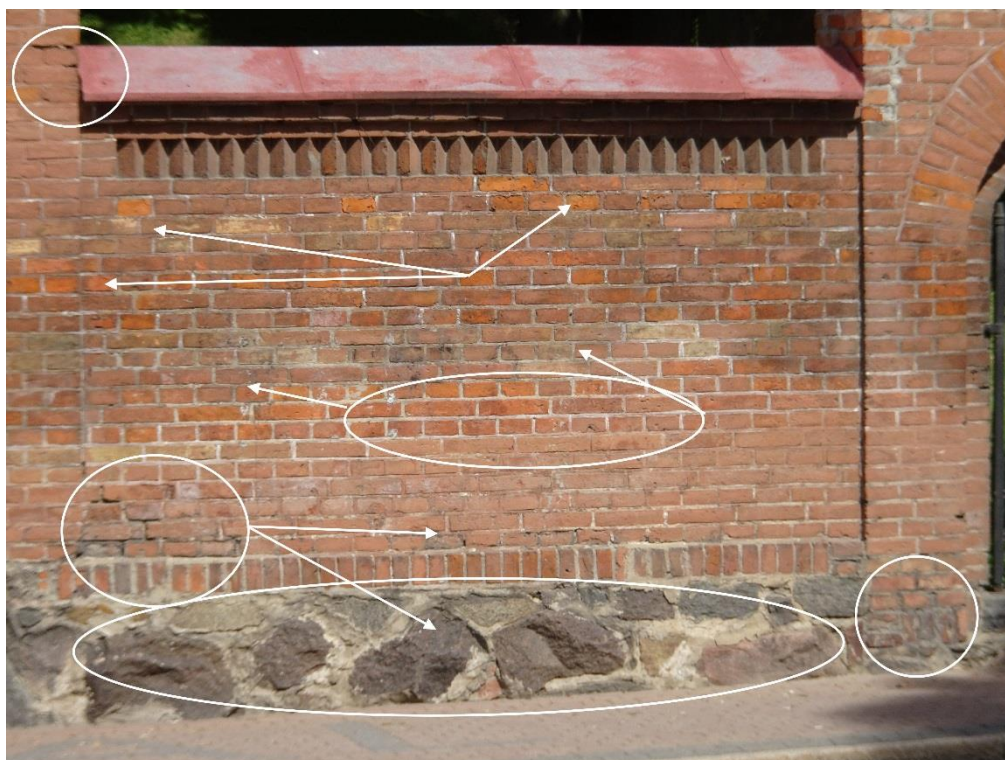
Lico murów wielokrotnie, wtórnie malowane. Poza uszczelnieniem powierzchni murów, malowanie spowodowało zatarcie pierwotnej artykulacji (wprowadzenie pasów z dwóch rzędów żółtej cegły). Spoinowanie w wielu miejscach wymienione, na wtórne, cementowe, szczelne fugi. Część fug zdegradowana, pokruszona. Znaczne partie murów z obłuzowanymi ceglami, ubytkami cegieł oraz silną dezintegracją substancji (rozwarstwienie, pudrowanie się materiału ceglanego, ubytki spieku).

Fot. 4. Ogrodzenie cmentarza – przykładowe zniszczenia: pęknięcia muru, ubytki spoinowania i cegieł oraz przemurowania słupków i sterczyn. Całość wielokrotnie przemalowana; farba łuszczy się i odpada.

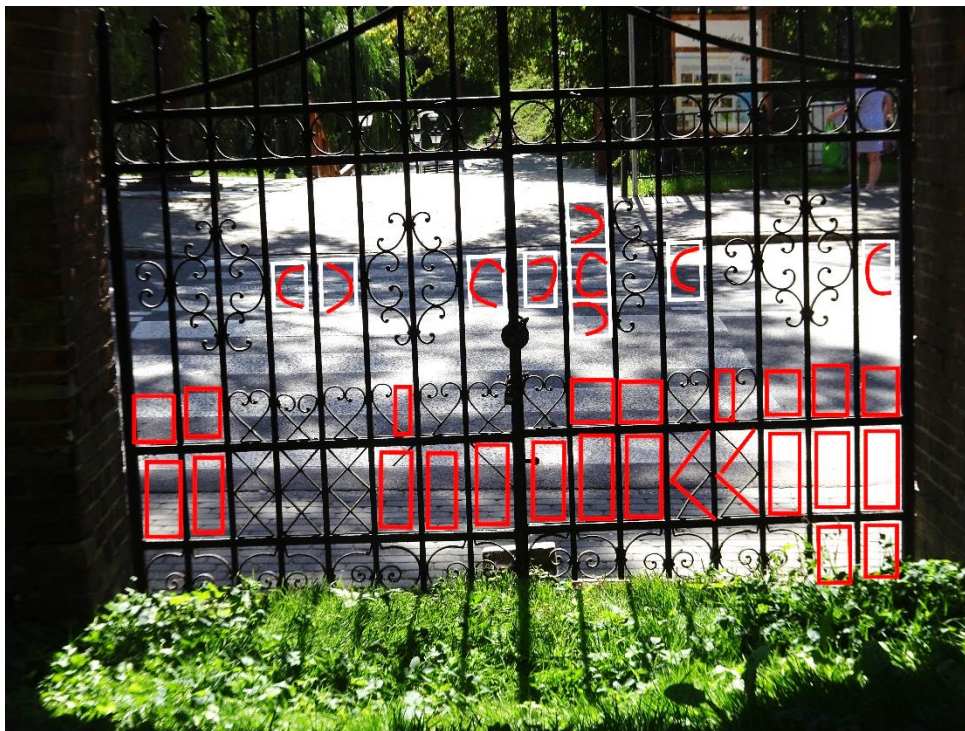
Oryginalne elementy mocowania skrzydeł bramnych w murze zostały częściowo zachowane. Brama i furtki pozbawione oryginalnego osadzenia. Poszczególne zewnętrzne elementy konstrukcji (pręty) częściowo wtórne, z przeniesionymi zwieńczeniami (spłaszczonej kulki przechodzącej w stożek). Wtórny samozamykacz w prawej furcie. Widoczne odkształcenia formy prętów i płaskowników oraz znaczne ubytki dekoracyjnych, ażurowych wypełnień.

Ślusarka wielokrotnie malowana, z licznymi ogniskami korozji.

Fot. 5. Ogródzenie cmentarza – żeliwna brama wejściowa. Zaznaczone miejsca ubytków ażurowej dekoracji wypełniającej: wolut, rombów, esownic.

2. Uzupełnienie ubytków i rekonstrukcja poszczególnych elementów konstrukcji i ażurowych elementów dekoracyjnych (w tym spawanie, kitowanie, zakładanie obejm i nitów);

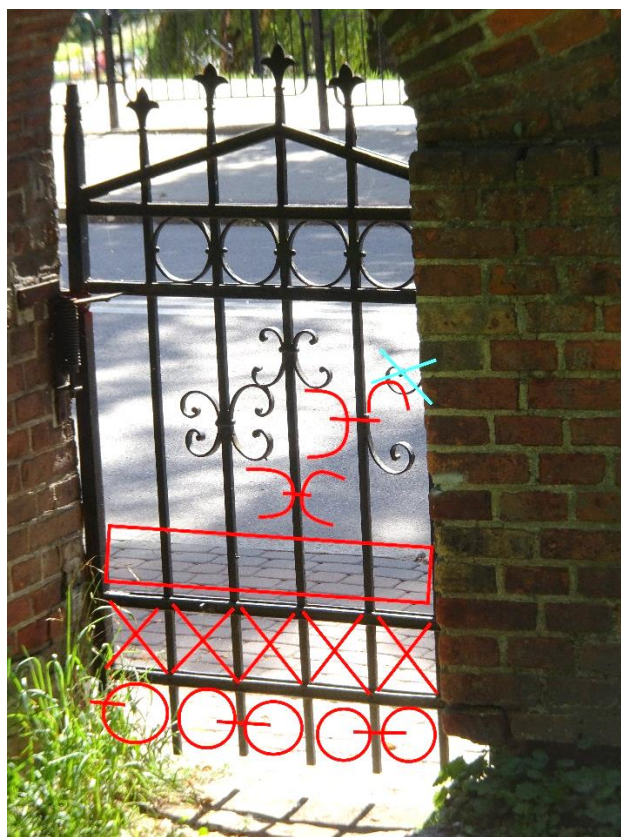
Fot. 6. Ogródzenie cmentarza – furtka prawa. Zaznaczone miejsca ubytków ażurowej dekoracji wypełniającej.

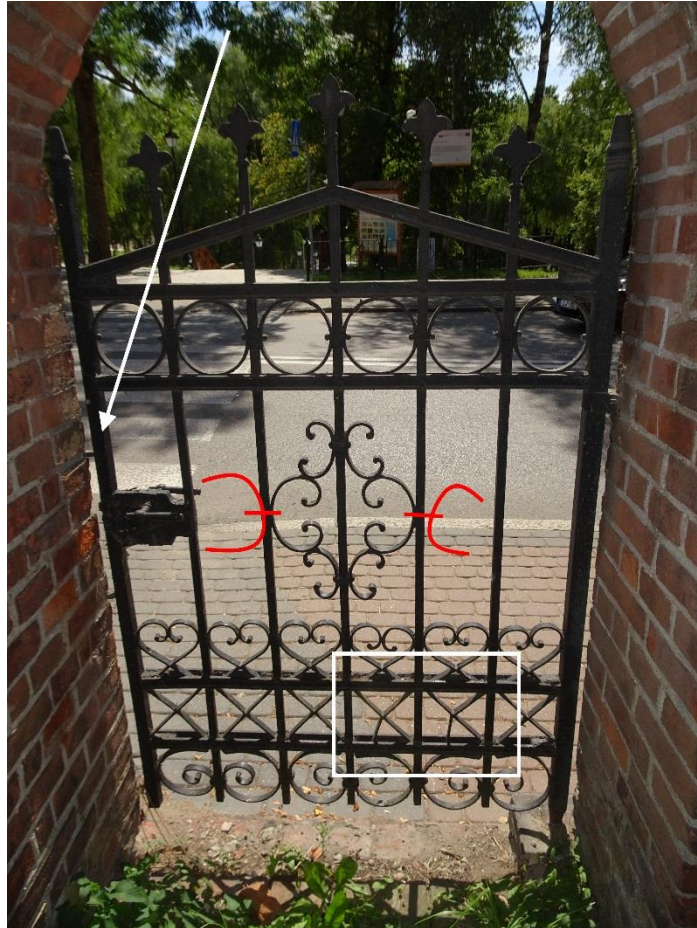
Fot. 7. Ogródzenie cmentarza – furtka lewa. Zaznaczone miejsca ubytków ażurowej dekoracji wypełniającej.

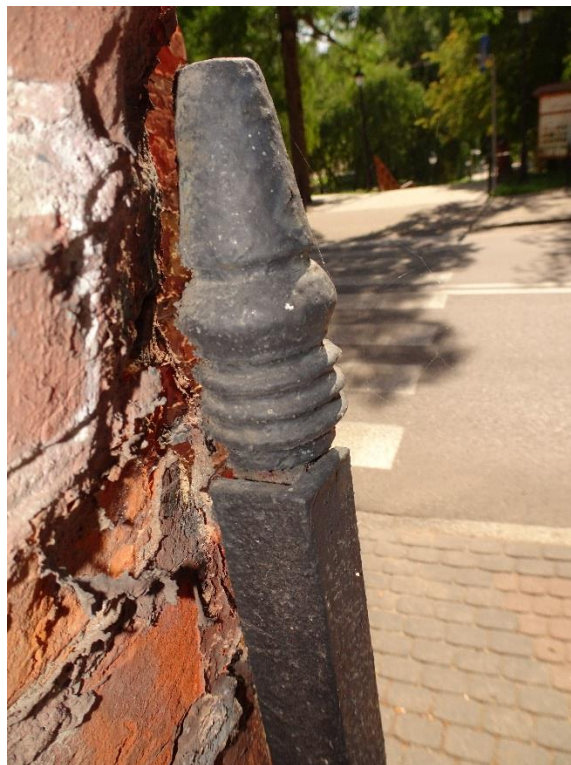
Fot. 8. Ogródzenie cmentarza – furtka. Wiórny słupek z oryginalnym zwieńczeniem.

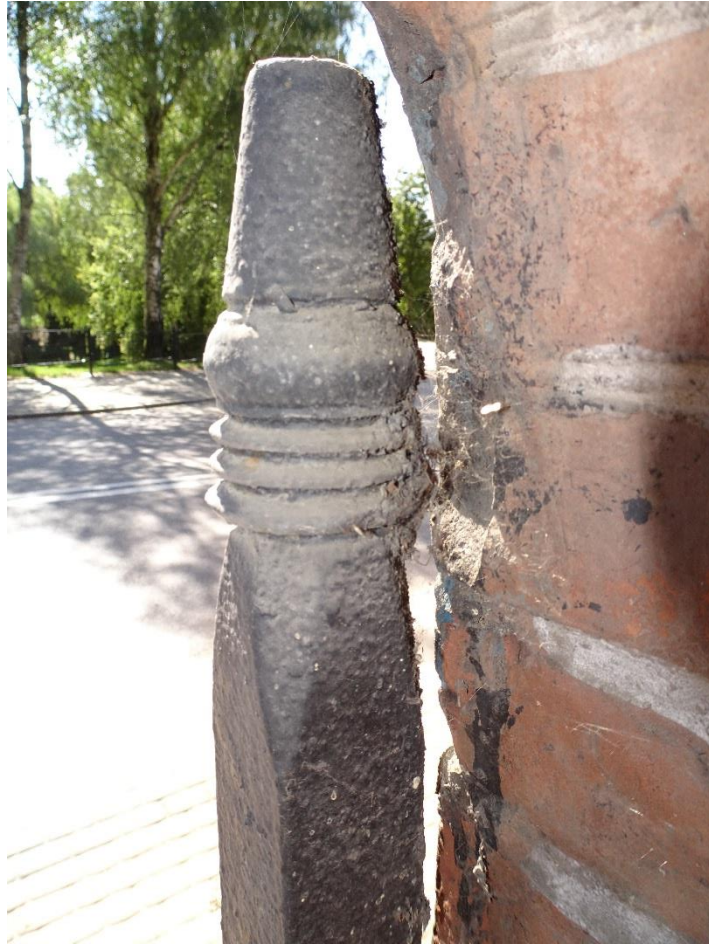
Fot. 8. Ogrodzenie cmentarza – furtka. Słupek oryginalny.

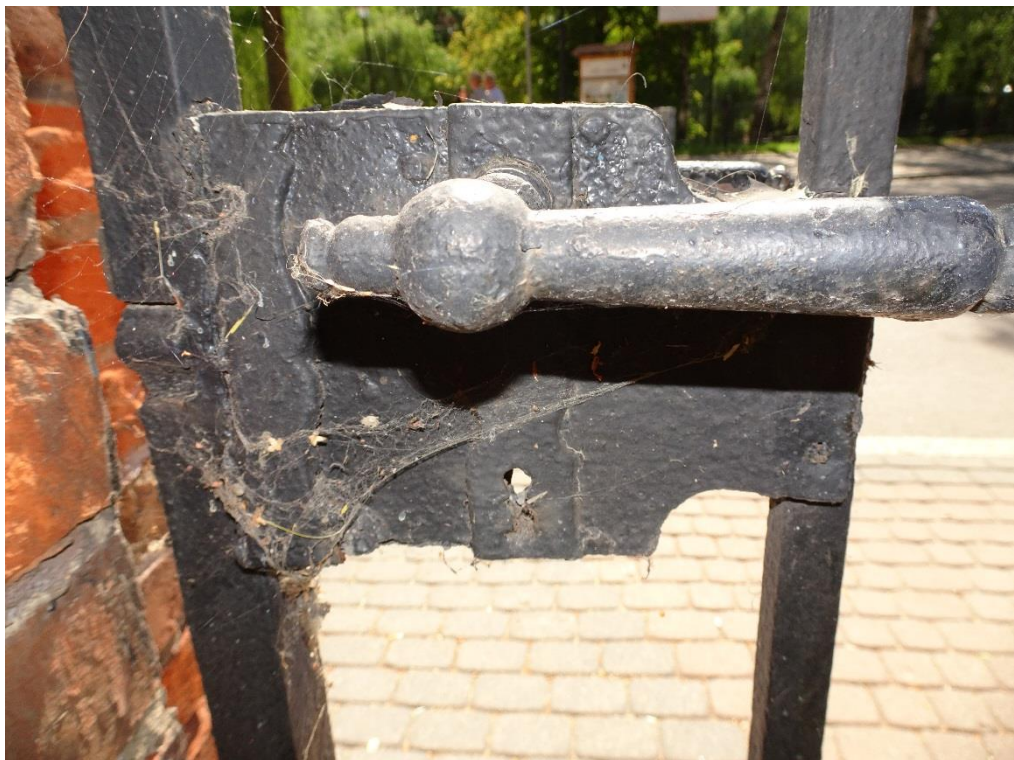
Fot. 9. Ogrodzenie cmentarza – furtka. Oryginalny zamek.

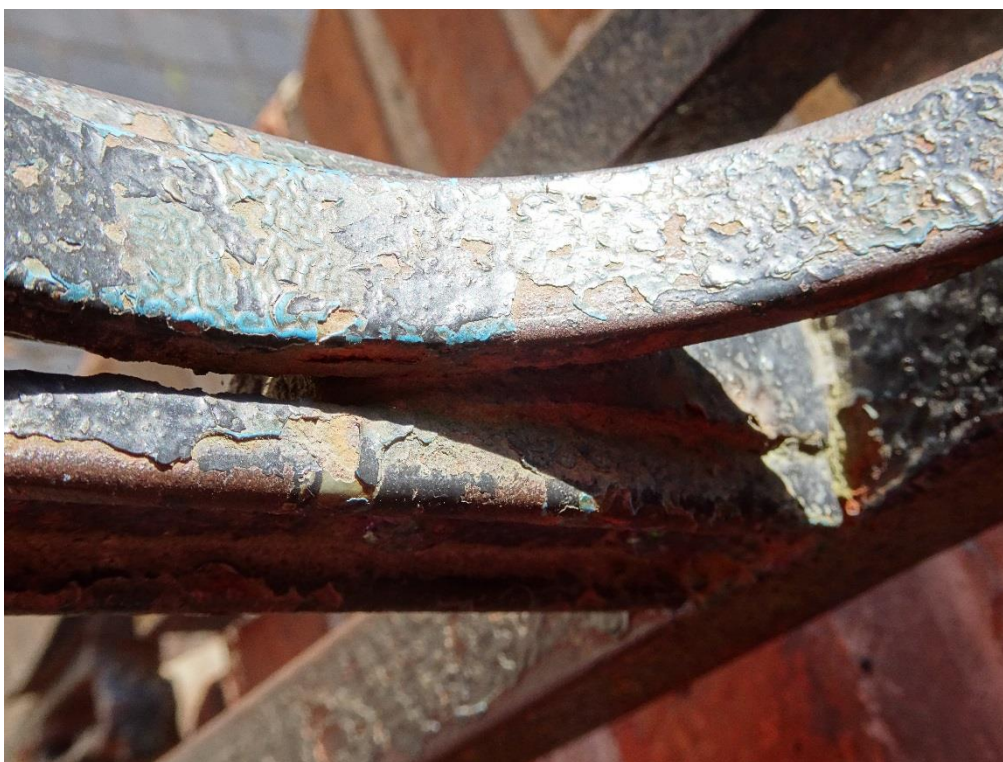
Próbki poddano obserwacji pod mikroskopem optycznym i udokumentowano barwne warstwy wykonując cyfrowe zdjęcia próbek w powiększeniu (x1.5-x 4). Stwierdzono, iż oryginalnie ślusarka nie była malowana, a jej kolor stanowił oryginalny spiek żeliwa. Ze względu na fakt, iż wymalowania stanowią element wtórny, zniekształcający oryginał, nie ustalano ich barw w systemie NCS.

Fot. 10. Furtka – nawarstwienia malarskie.

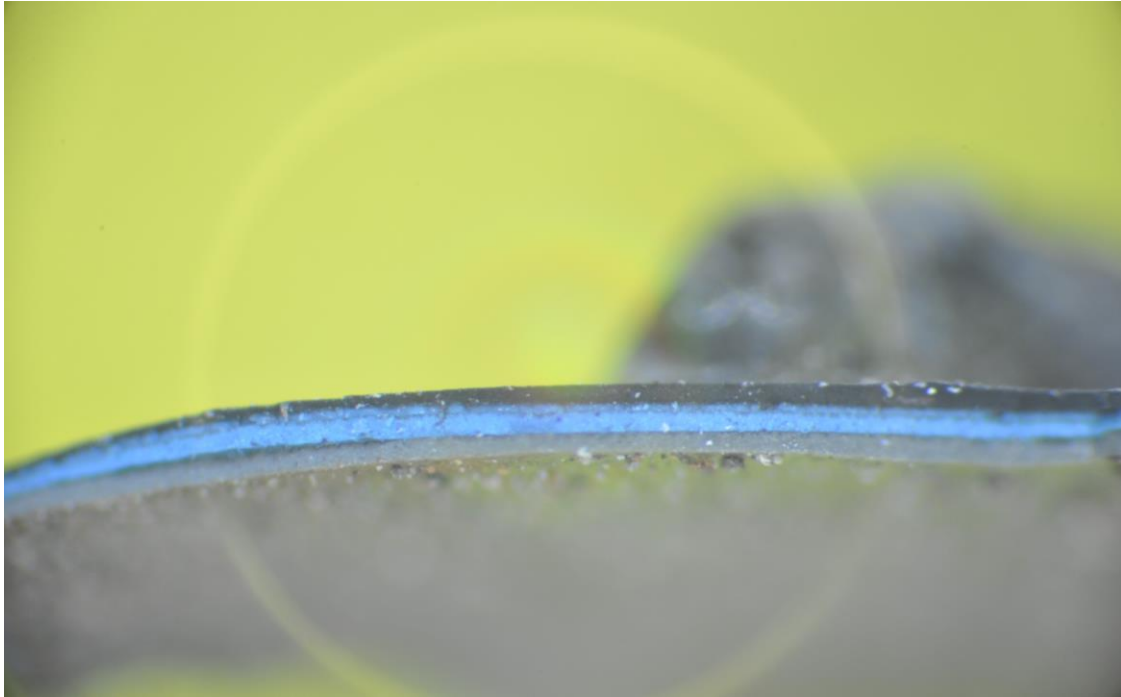
Fot. 11. Przekrój próbki nr 1. Furtka – wtórne nawarstwienia malarskie; szary; niebieski i czarno-brązowy.

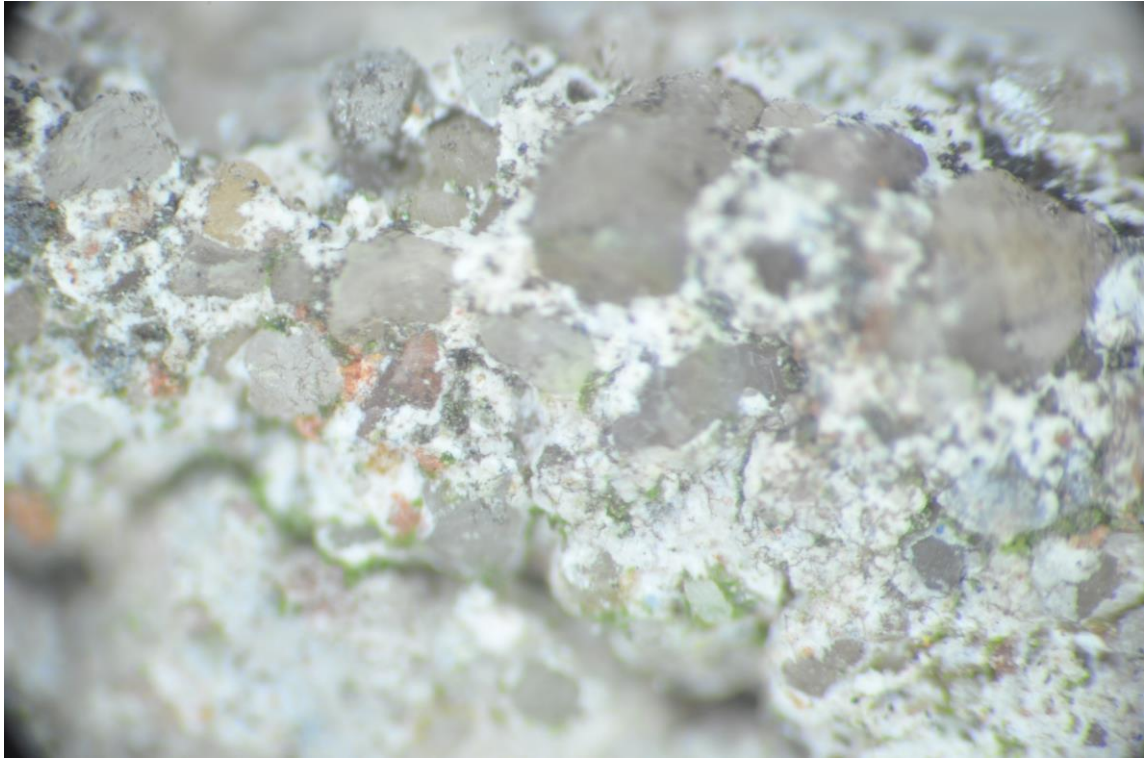
Mur wzniesiono przy pomocy zaprawy wapiennej, która jest jasna i stosunkowo krucha. Spoinowanie wykonano zaprawą mocniejszą, wapienno-cementową, z kruszywem kwarcowym, barwioną w masie pigmentem ugrowym.

Fot. 12. Przekrój próbki nr 2. Spoina cementowo-wapienna.

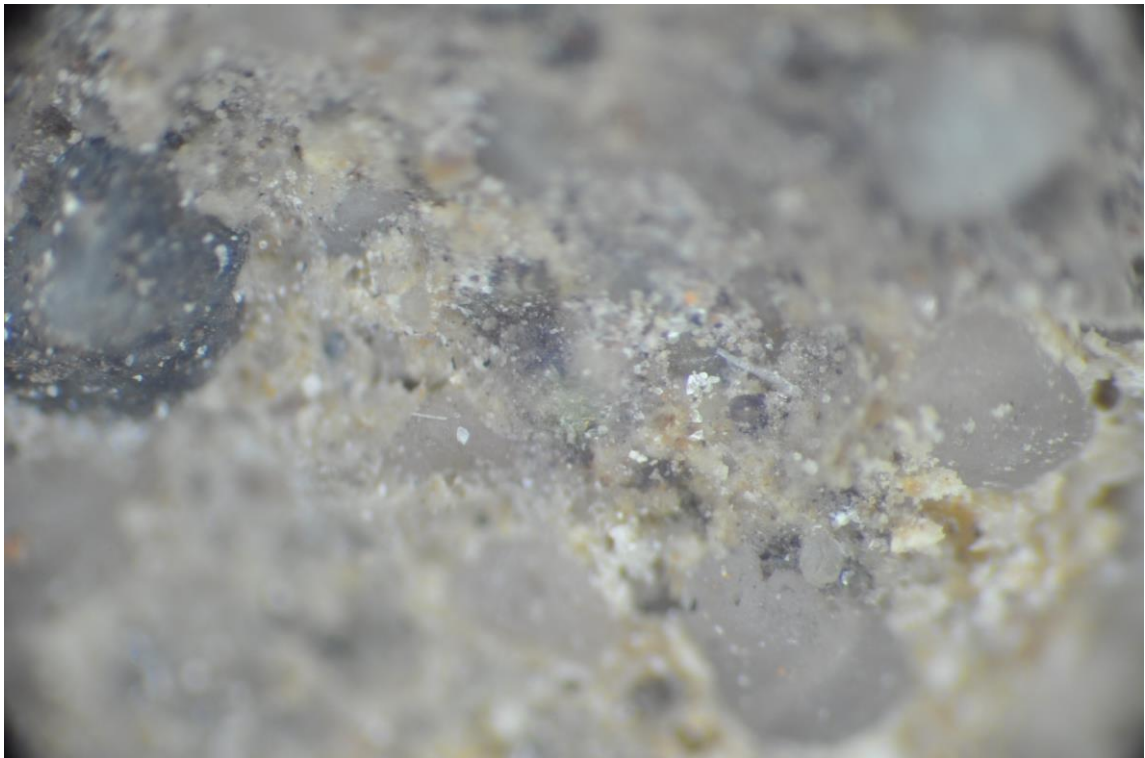
Wtórne spoiny; cementowe są bardzo twarde. Zaprawę przygotowano z dużym udziałem spoiwa cementowego, co spowodowało, że spoina jest niskoporowata, zupełnie nie nadająca się do obiektów zabytkowych. Szczelna spoina spowodowała, że sączkiem stał się materiał ceglany muru. Skutkiem jest systematyczna degradacja cegieł; rozwarstwianie się i pudrowanie. Wiele cegieł utraciło swój naturalny spiek lica. Zaprawa wewnątrz muru osypuje się.

Fot. 13. Przekrój próbki nr 3. Spoina cementowa.

13. Wymiana wtórnych oraz zdegradowanych spoin (zarówno w części ceglanej, jak i kamiennej) przy użyciu zaprawy mineralnej o zbliżonych do oryginału właściwościach kruszywo - o odpowiedniej granulacji, spoiwo - mineralne dobrane wytrzymałością do oryginału). Spoinowanie muru należy prowadzić w sposób dopasowany do charakteru oryginalnego muru. Do spoinowania proponuje się Optolith TKF TrassFuge lub zaprawę o analogicznych parametrach i barwie.
14. Hydrofobizacja uzupełnień w murach ceglanych (np. Funcosil FC, Funcosil SNL prod. Remmers), w celu m. in. ujednoczenia parametrów przyjmowania wilgoci ze wzmocnionymi uprzednio partiami oryginału.
15. Wymiana zdegradowanych obróbek blacharskich.

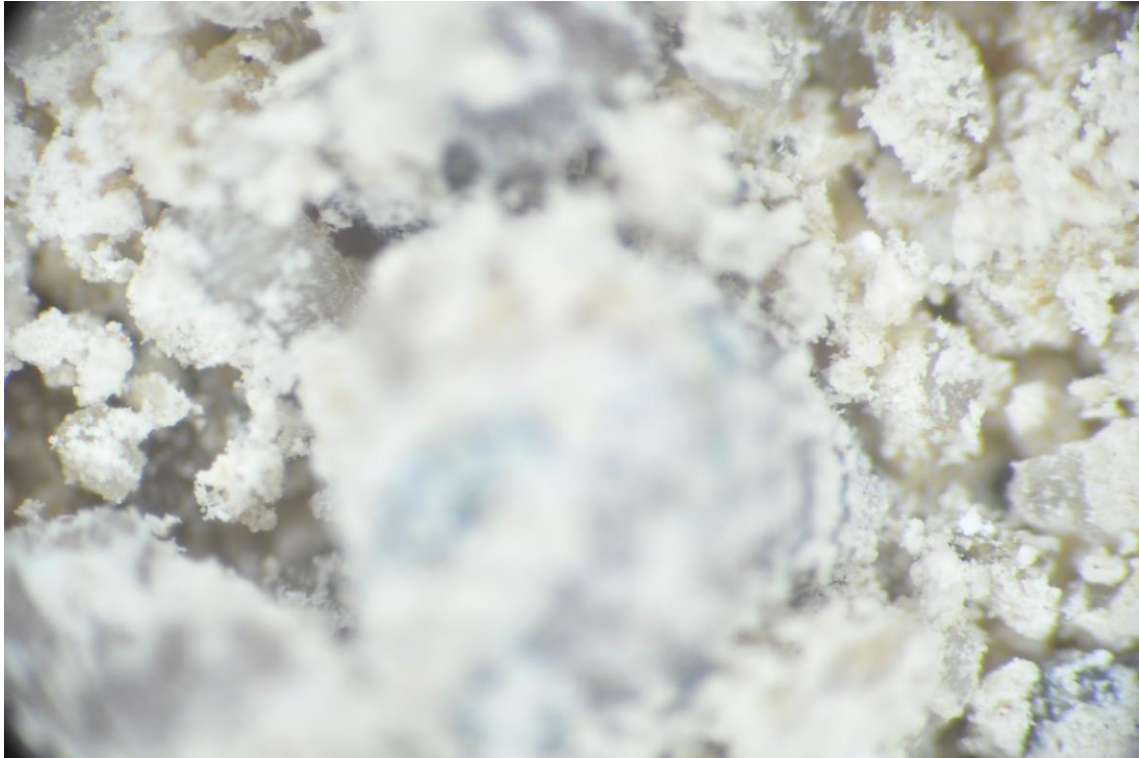
Fot. 14. Zaprawa wapienna spajająca mur – pobrana z muru od strony wewnętrznej.

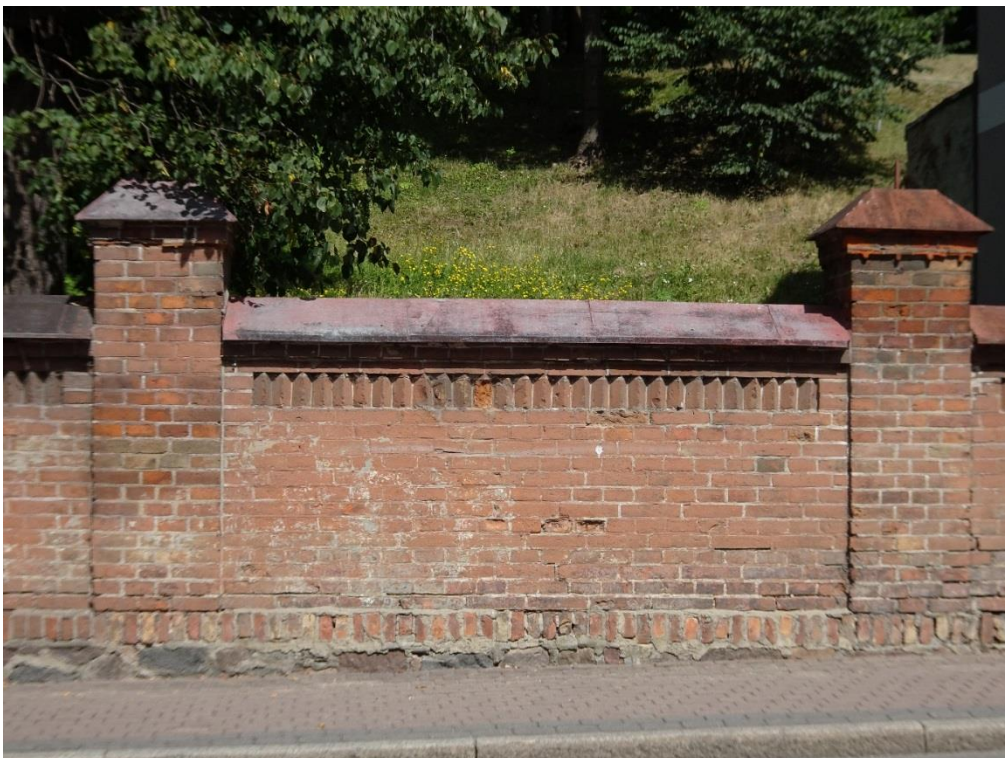
Fot. 16. Elewacja od strony ul. Armii Krajowej – widoczne zniszczenia cegieł i spoinowania oraz drzewo rosnące tuż przy murze.

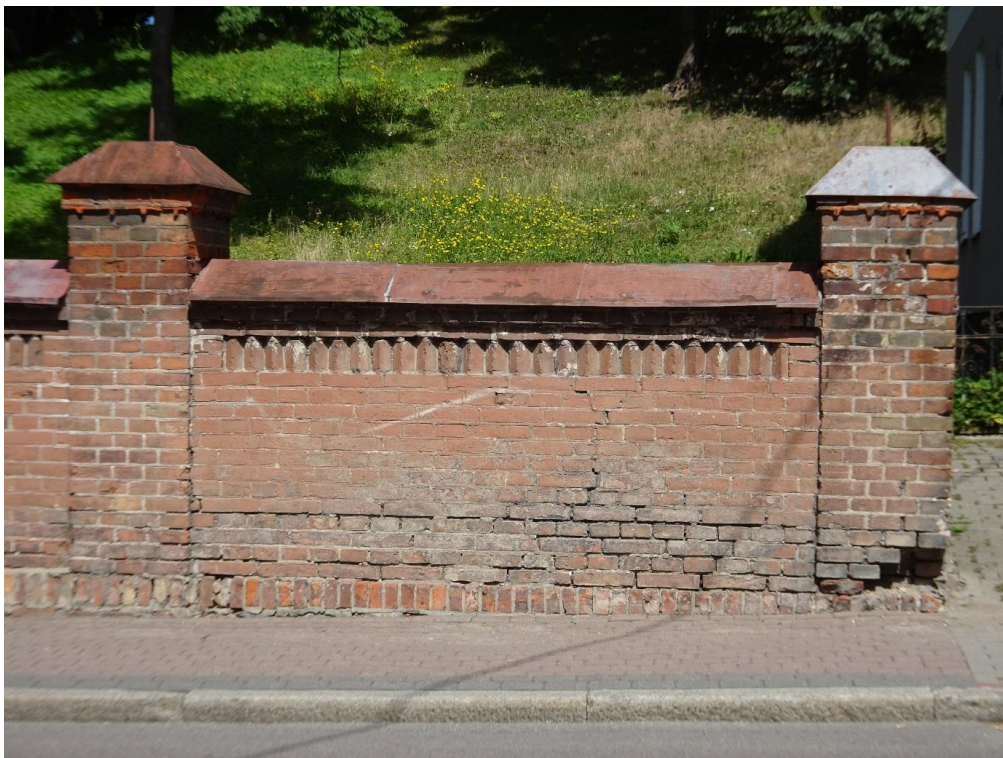
Fot. 17. Elewacja od strony ul. Armii Krajowej – widoczne pęknięcia muru, braki cegieł w narożniku oraz spoinowania muru.

7. W przypadku głębokich pęknięć muru należy rozważyć konieczność przesyca ich prętami, np. w systemie HILTI. W pozostałych miejscach, zachowując jednorodność technologiczną, proponuje się użycie wapienno-trasowej zaprawy Optolith TKI TrassInjekt, wprowadzanej metodą iniekcji tak, by maksymalnie wypełnić szczeliny.

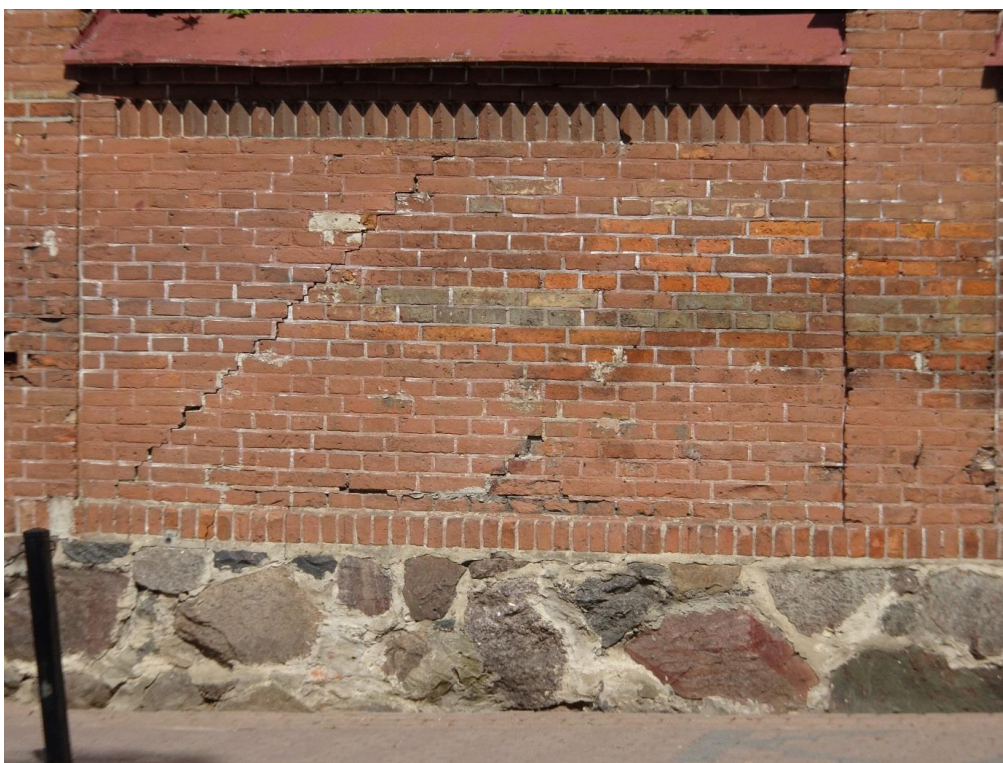
Fot. 18. Elewacja od strony ul. Armii Krajowej – widoczne pęknięcia muru, ubytki cegieł oraz spoinowania muru.

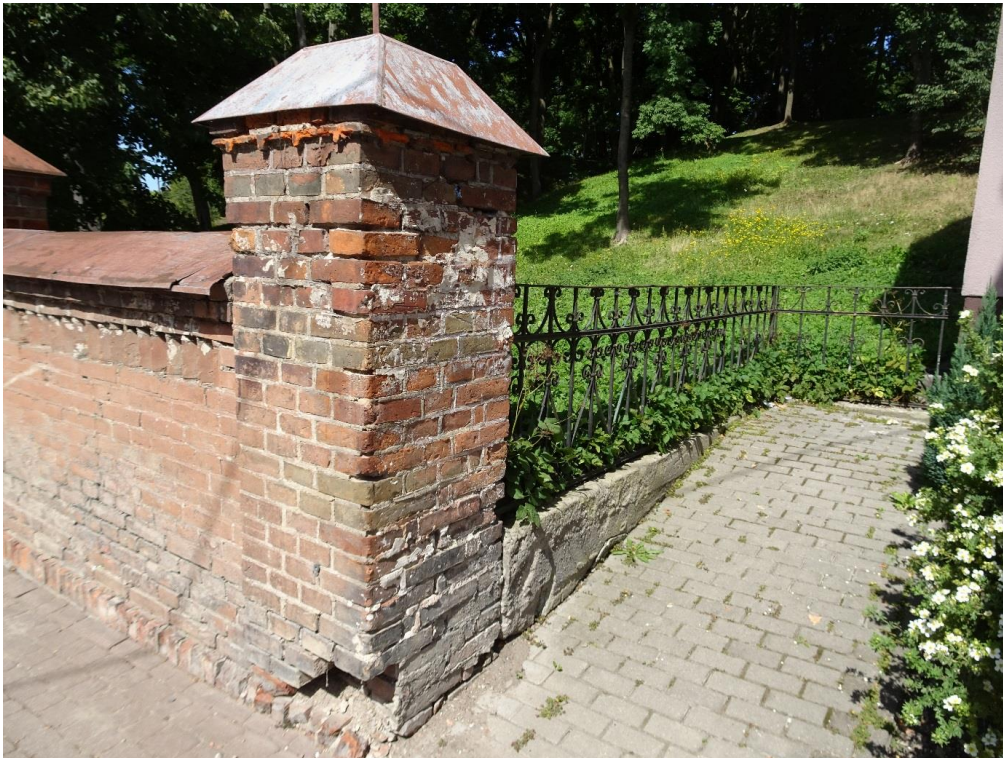
Fot. 19. Elewacja od strony ul. Armii Krajowej oraz ogrodzenie boczne wykonane z przęsł ogrodzeń kwater cmentarnych, posadowione na fundamencie betonowym.

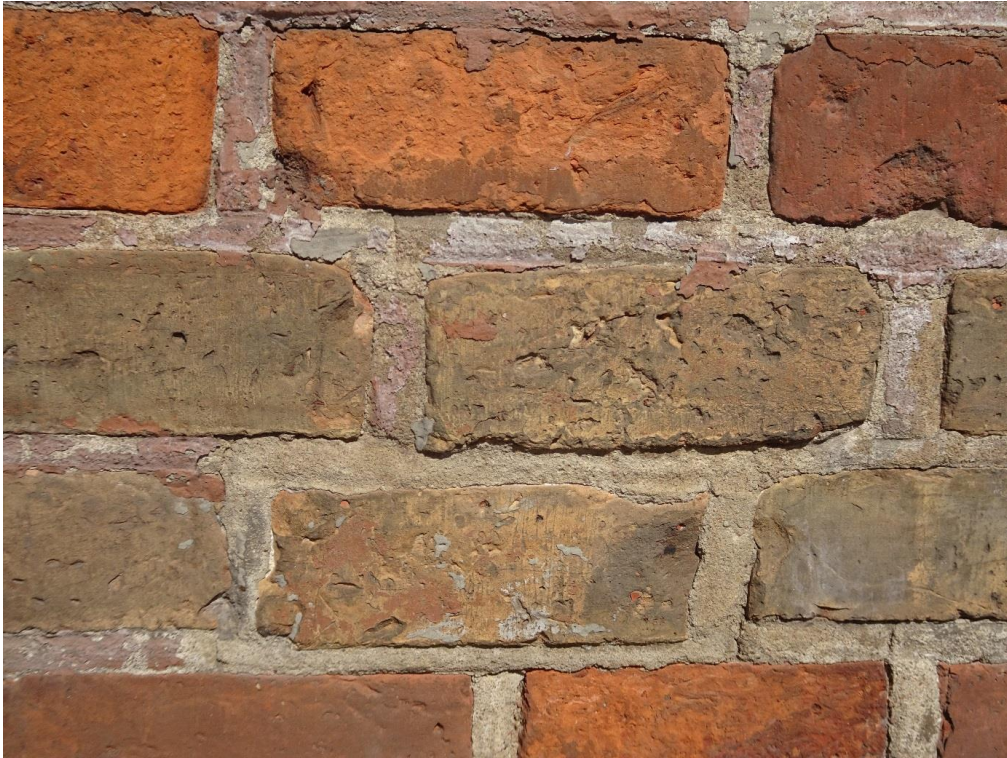
Fot. 21. Elewacja od strony ul. Armii Krajowej – spod przemalowań widać pasy dekoracji z żółtej cegły.

5. Przywrócenie artykulacji przy zachowaniu wiązania cegieł i detali architektonicznych, w tym dekoracji pasowej dwiema warstwami żółtej cegły.
6. Oczyszczenie docelowe elewacji murów - metodą rotacyjnego strumieniowania, bez naruszenia istniejącego spieku cegieł (!). Proponuje się zastosowanie mikropiaskarki typu ROTEC firmy Remmers lub urządzenia analogicznego, z granulacją i ciśnieniem kruszywa dobranym przez kierownika prac konserwatorskich, na podstawie prób na obiekcie. Inną metodą pozostaje oczyszczenie wodą pod ciśnieniem (lub parą wodną); max 40-80 bar.

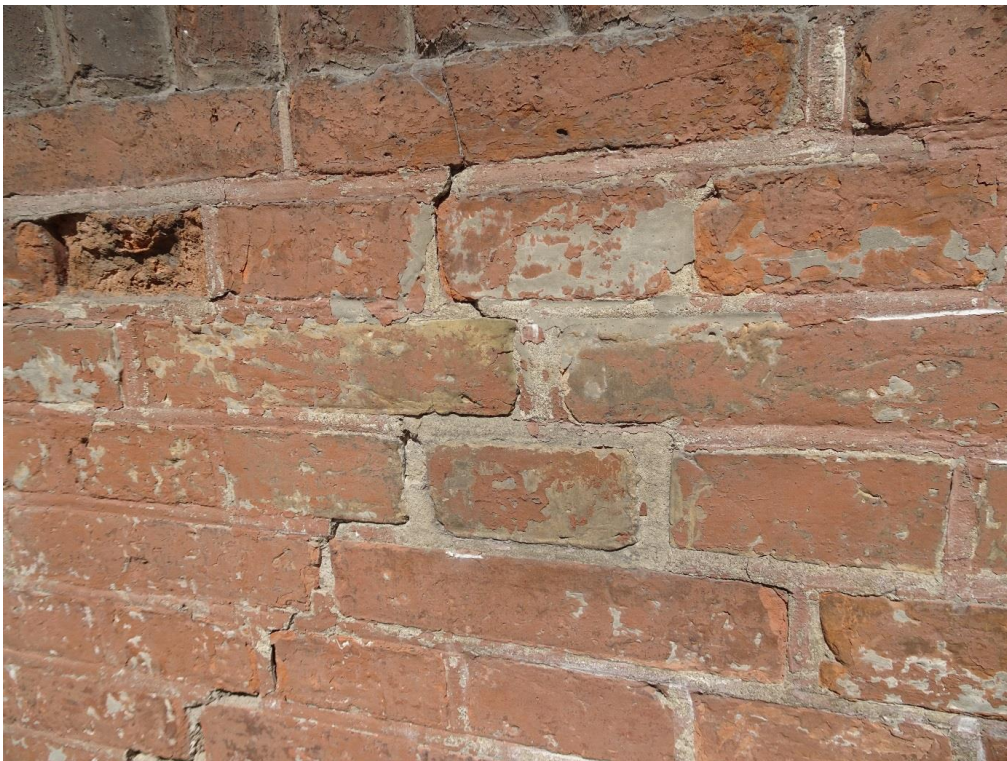
Fot. 22. Elewacja od strony ul. Armii Krajowej – widoczne spękania muru, wtórne spoinowanie zaprawą cementową oraz luszczące się warstwy wtórnej farby.

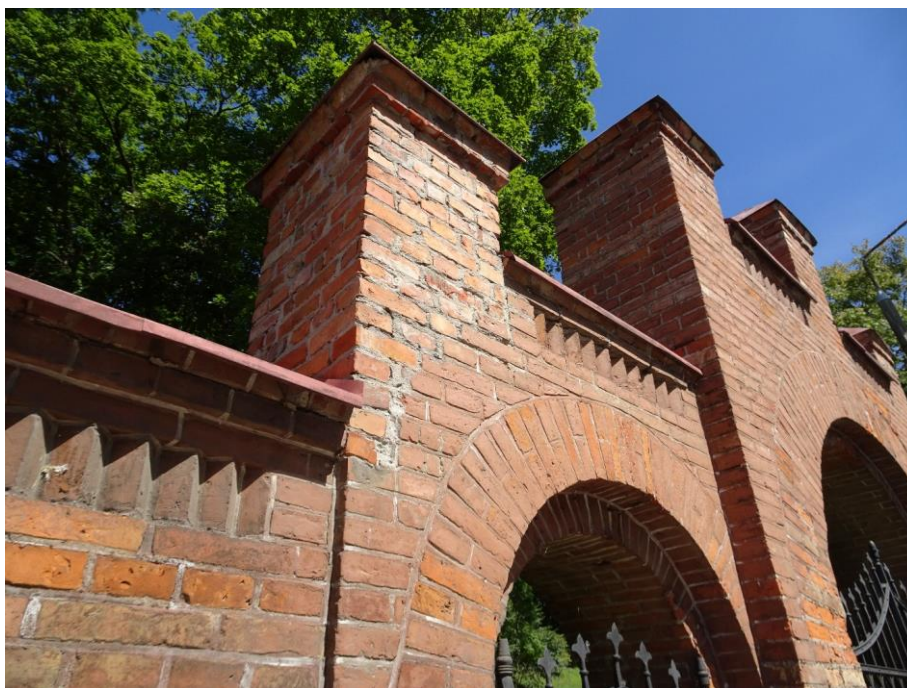
Fot. 23. Elewacja od strony ul. Armii Krajowej – widoczne przemurowanie sterczyny bramy wejściowej na cmentarz.

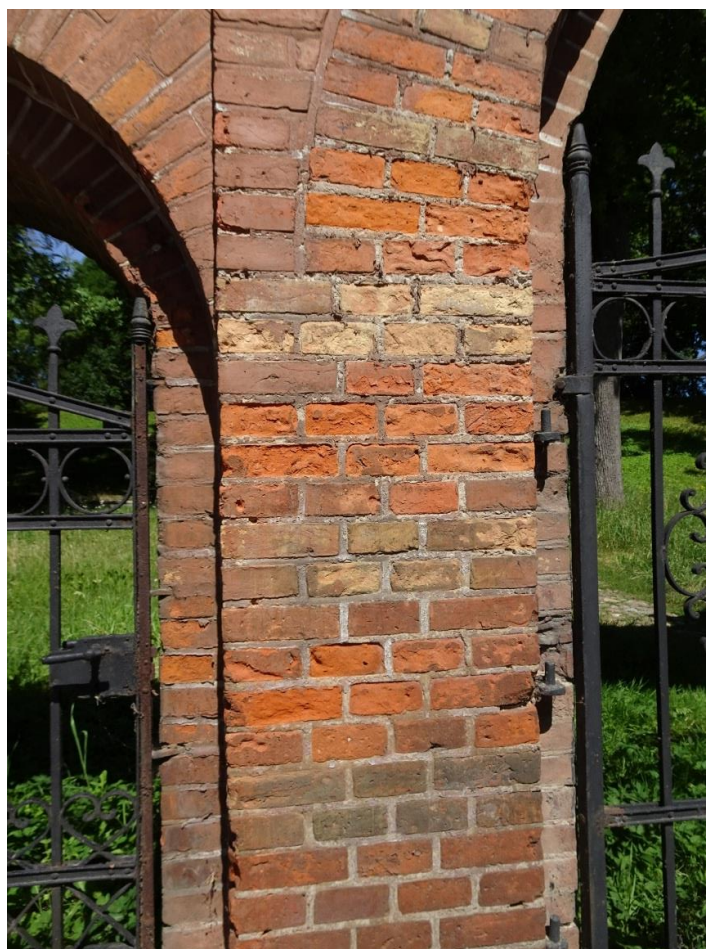
Fot. 24. Elewacja od strony ul. Armii Krajowej – widoczne zniszczenia cegieł na skutek wykonania cementowej, szczelnej spoiny.

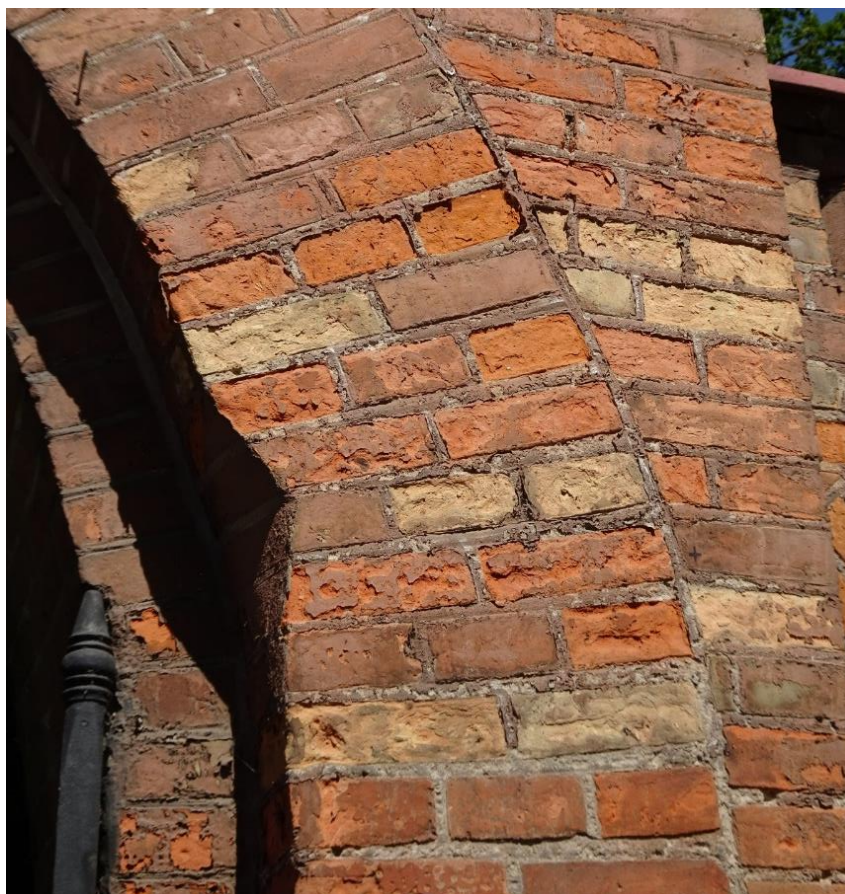
Fot. 25. Elewacja od strony ul. Armii Krajowej – widoczne zniszczenia cegieł na skutek wykonania cementowej, szczelnej spoiny. Wtórnie położona farba złuszcza się.

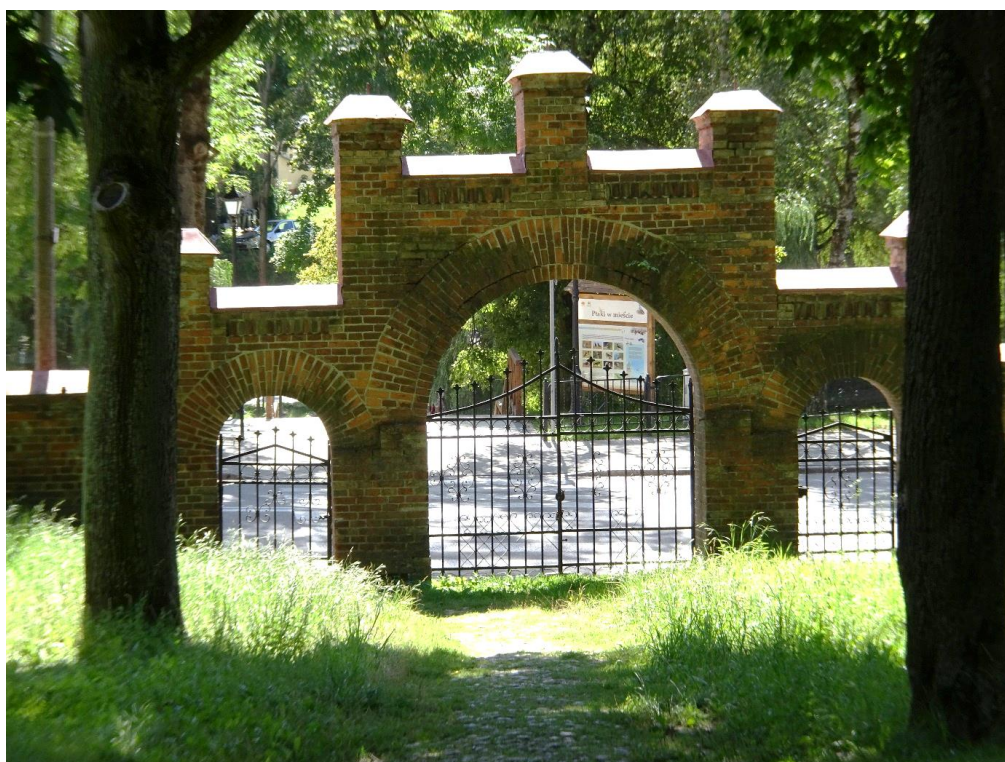
Fot. 26. Elewacja od strony wewnętrznej – widoczne ciemne zawilgocenia murów oraz ekspansja glonów i porostów.

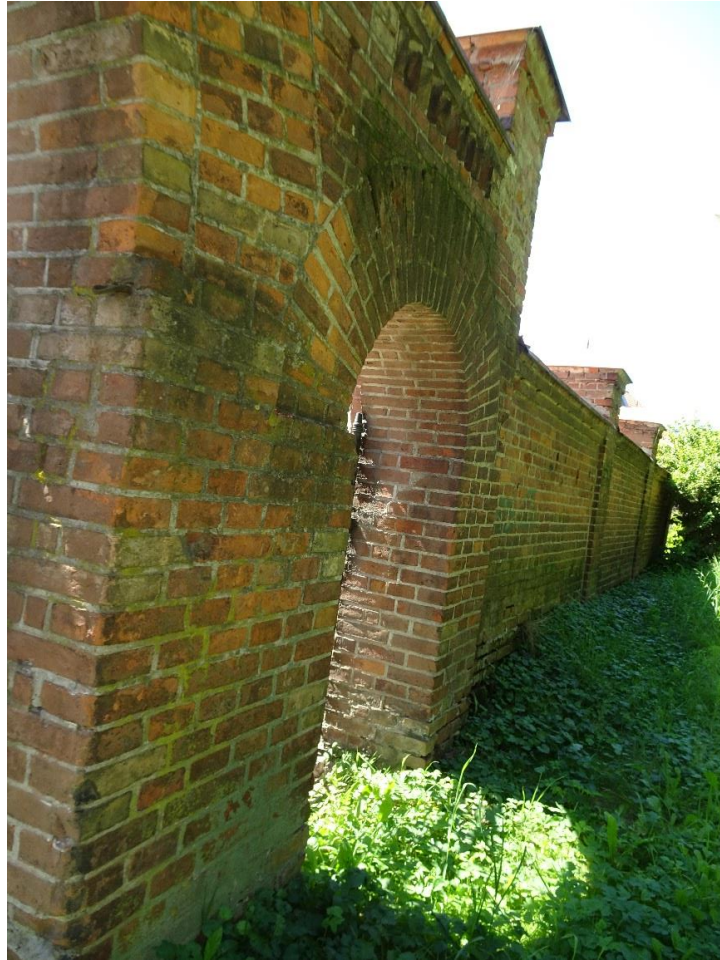
Fot. 27. Elewacja od strony wewnętrznej – widoczne ciemne zawilgocenia murów oraz ekspansja glonów i porostów.

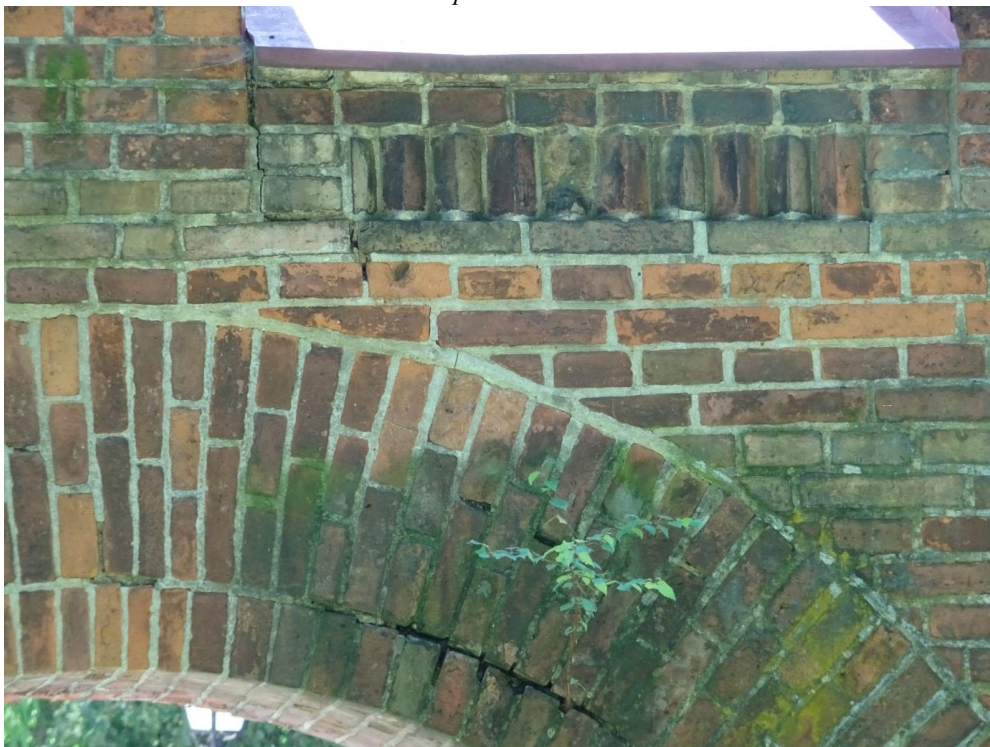
Fot. 28. Elewacja od strony wewnętrznej – widoczne ciemne zawilgocenia murów oraz ekspansja glonów i porostów. Mur porastają krzewinki, wilgoć tworzy sprzyjające rozwoju grzyba domowego.

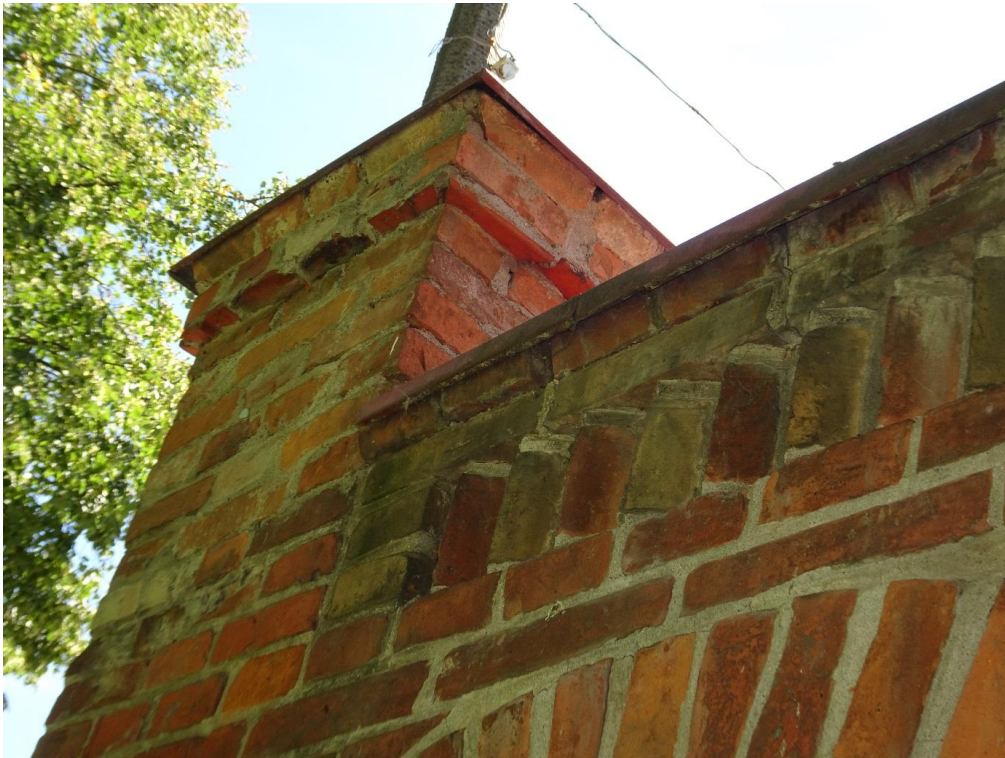
Fot. 29. Elewacja od strony wewnętrznej – widoczne przemurowania sterczyny oraz porosty i grzyby.
