**OGRODZENIE
CMENTARZA RZYMSKOKATOLICKIEGO
W BARCZEWIE**
Ul. Armii Krajowej (dz. nr 103)
DOKUMENTACJA KONSERWATORSKA

Autor opracowania:
mgr Barbara Zalewska - zabytkoznawca – nr dyplomu 1765

Dzieło konserwatorskie i dokumentacja chronione prawem autorskim
Olsztyn, sierpień 2020 r.

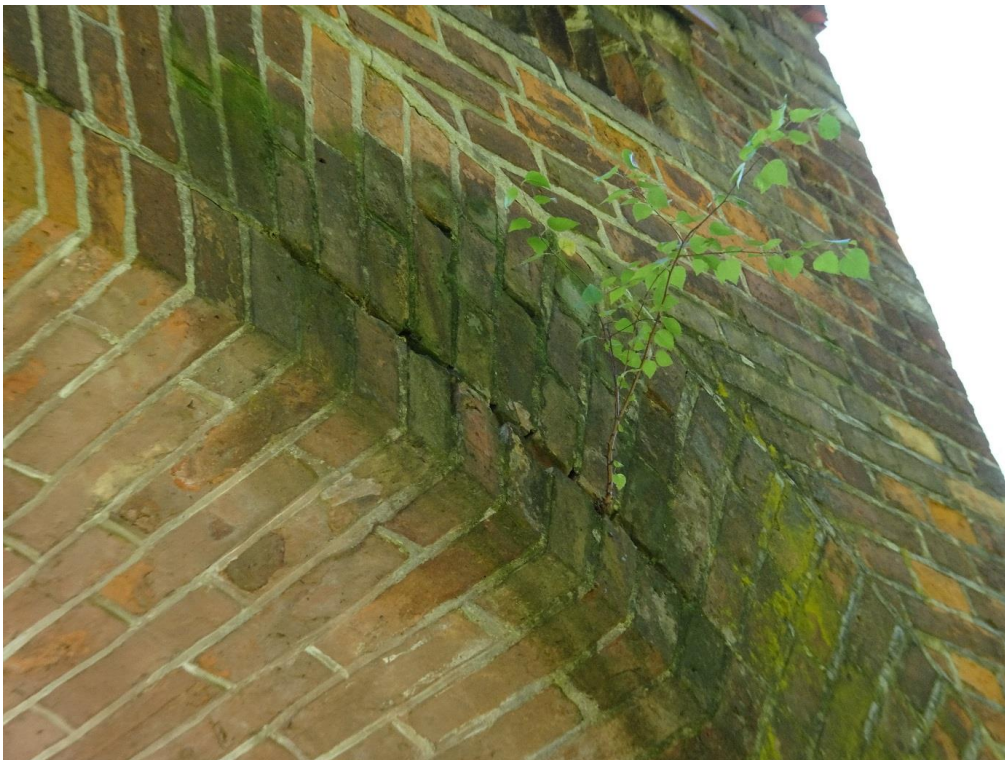
Fot. 30. Elewacja od strony wewnętrznej – widoczne ciemne zawilgocenia murów oraz ekspansja glonów i porostów. Mur porastają krzewinki, wilgoć tworzy sprzyjające rozwoju grzyba domowego.

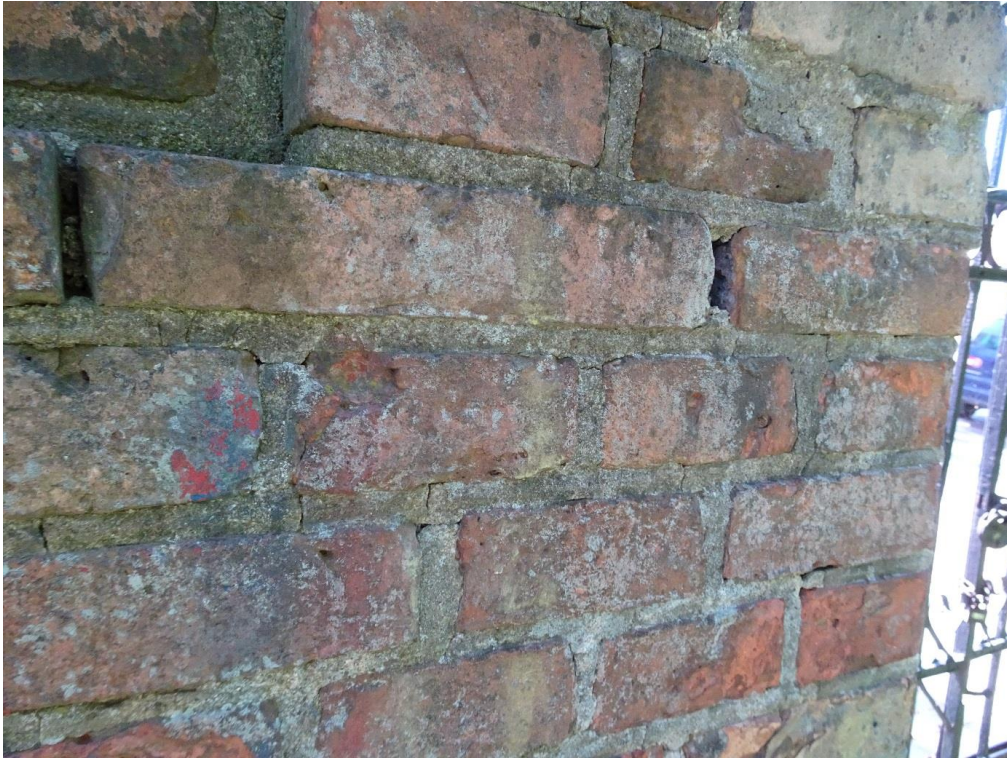
Fot. 31. Elewacja od strony wewnętrznej – widoczne wtórne spoinowanie, ubytki spoin oraz łuszcząca się farba. Ponadto elewacje pokrywają kolonie mikroorganizmów.

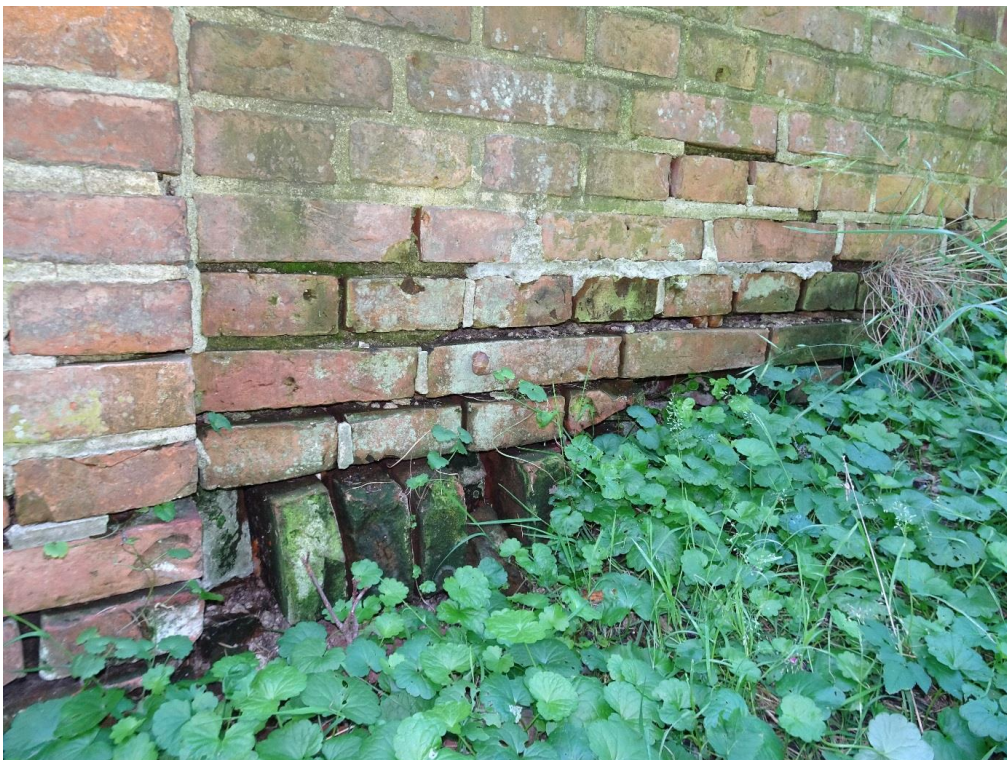
Fot. 32. Elewacja od strony wewnętrznej – widoczne wtórne spoinowanie, ubytki spoin oraz dezintegracja muru. Ponadto elewacje pokrywają kolonie mikroorganizmów.

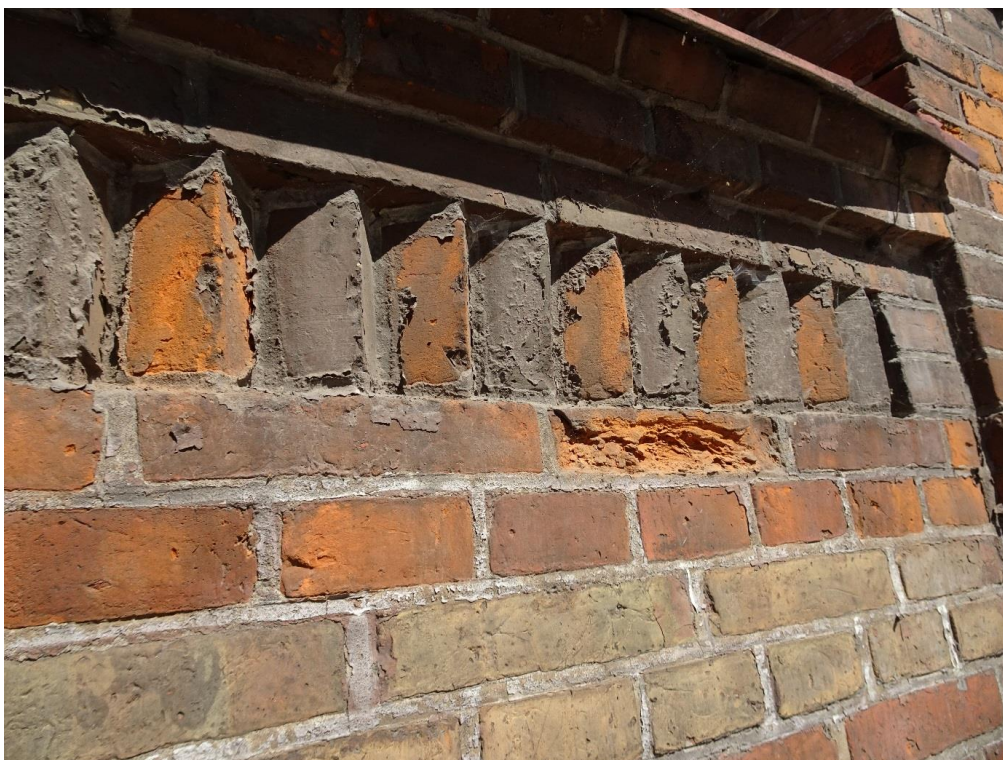
Fot. 33. Elewacja od strony zewnętrznej – widoczne wtórne spoinowanie oraz luszcząca się farba. Szczelne spoinowanie spowodowało zniszczenie cegieł.

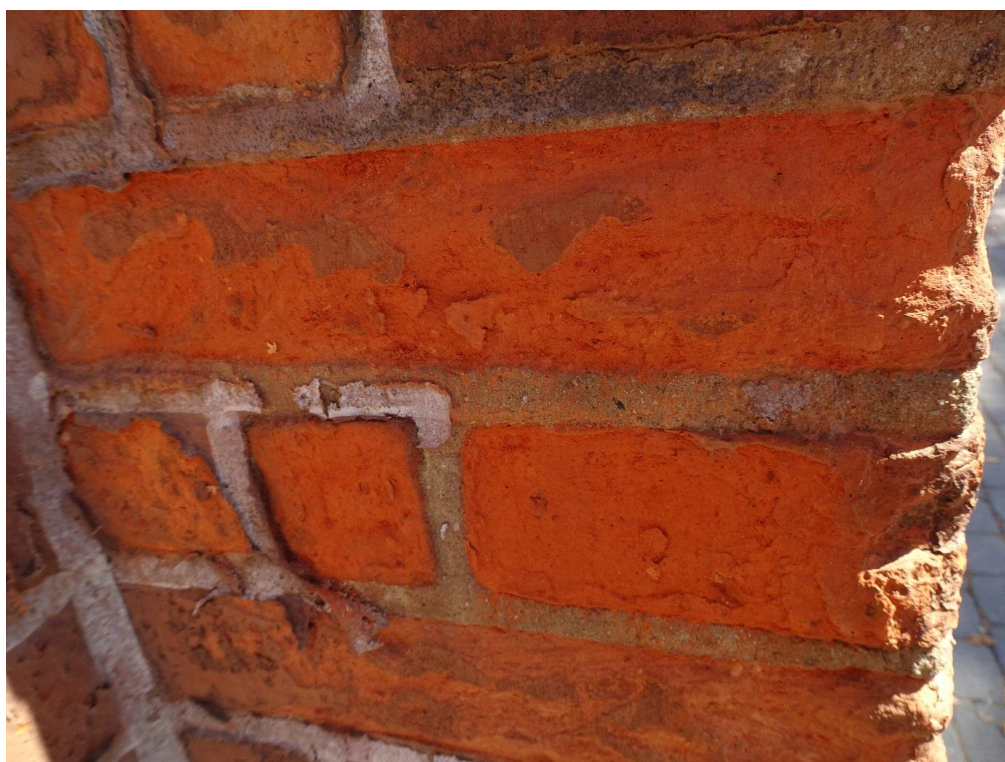
Fot. 34. Elewacja od strony zewnętrznej – widoczne wtórne spoinowanie oraz luszcząca się farba z namalowanymi spoinami. Szczelne spoinowanie spowodowało zniszczenie cegieł i zaprawy.

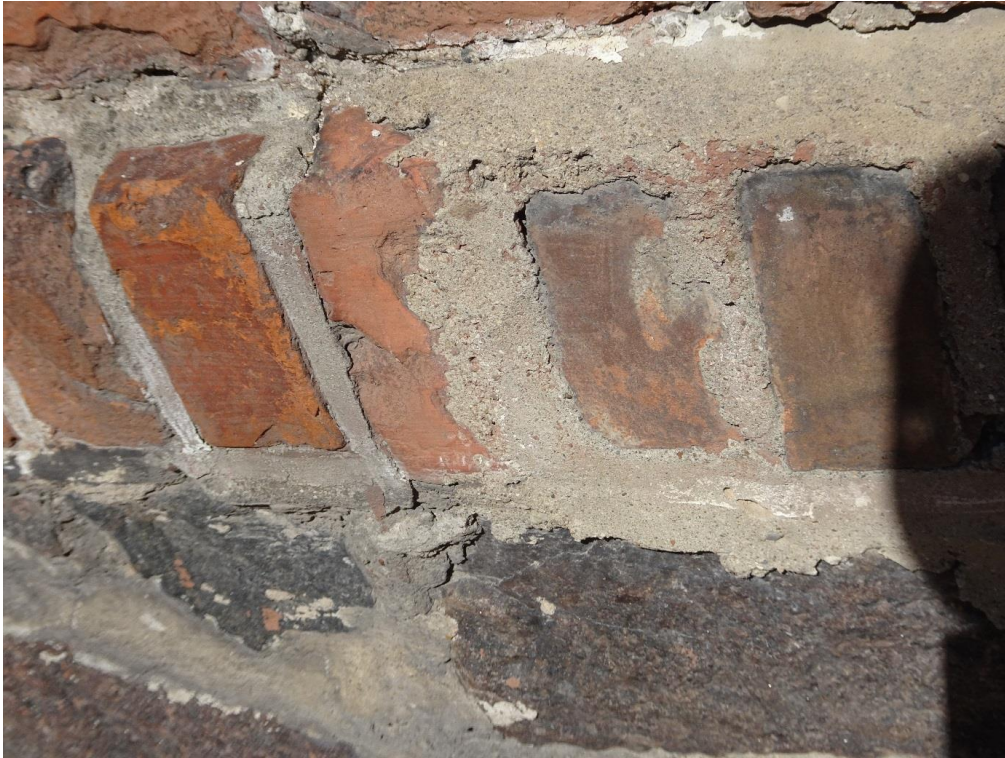
Fot. 35. Elewacja od strony zewnętrznej – widoczne wtórne spoinowanie wykonywane w różnych okresach. Fugi odspajają się.

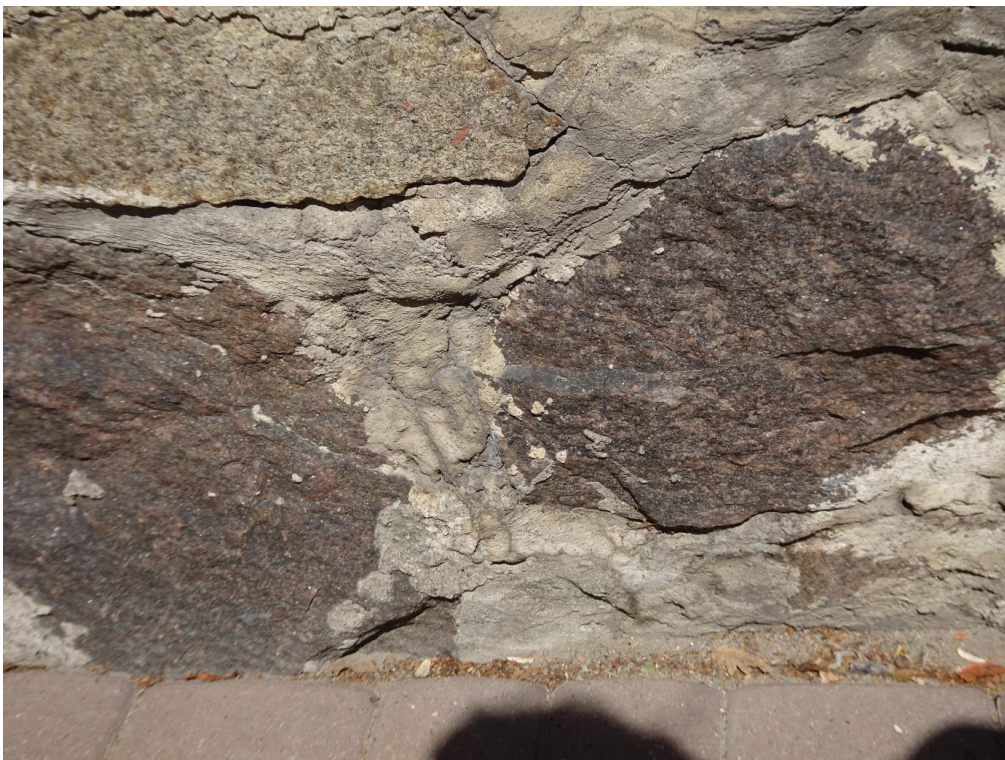
Fot. 36. Elewacja od strony zewnętrznej – widoczne wtórne spoinowanie kamiennego fundamentu. Spoina ulega systematycznej degradacji.

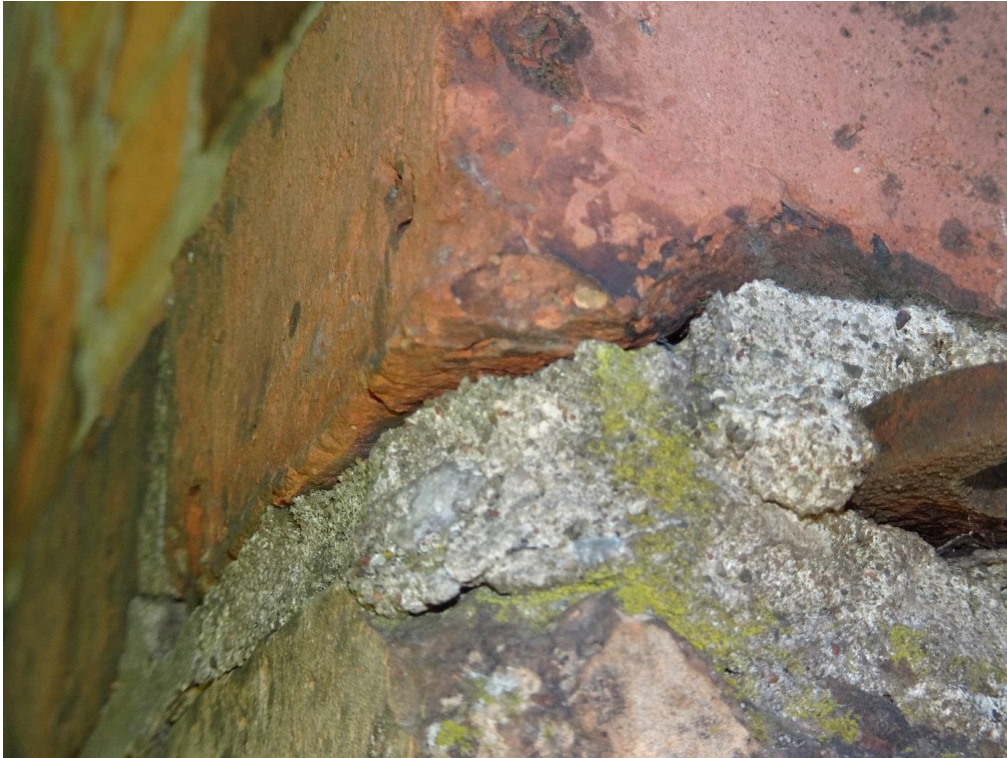
Fot. 37. Elewacja od strony wewnętrznej – widoczne mocne, wtórne spoinowanie oraz fragment mocowania bramy.

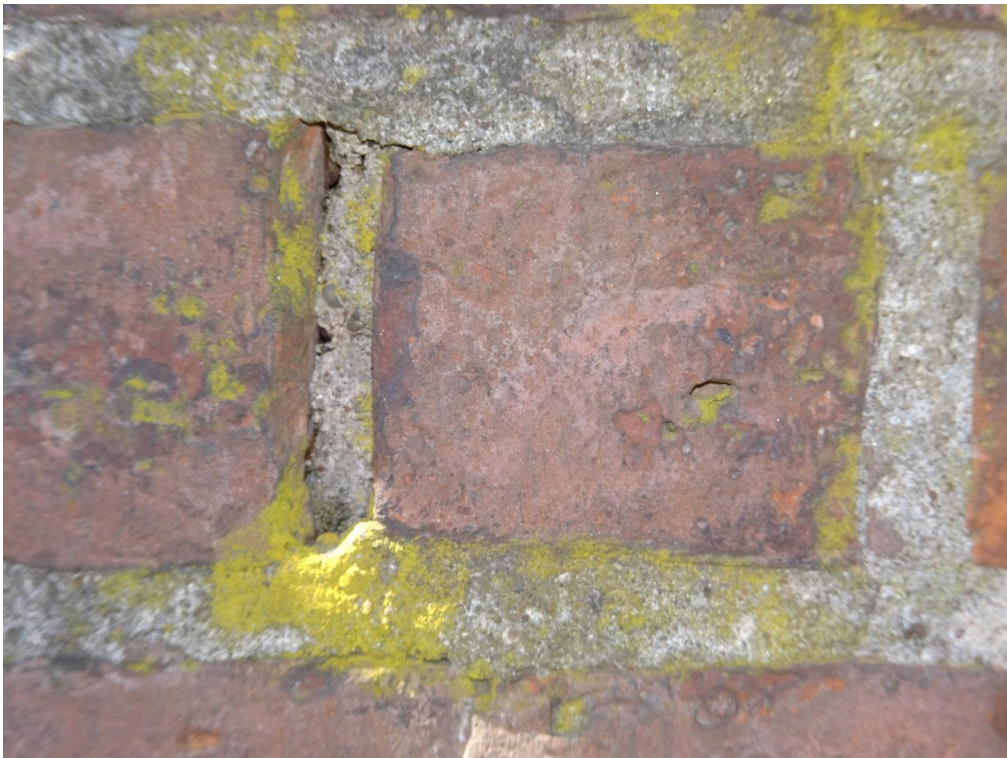
Fot. 38. Elewacja od strony wewnętrznej – widoczne mocne, wtórne spoinowanie oraz kolonie porostów.

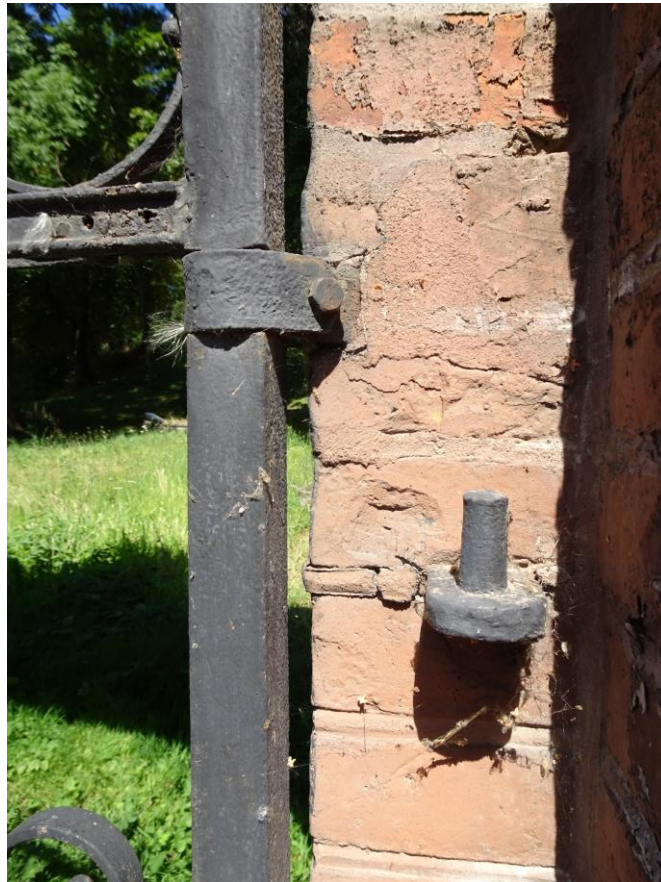
Fot. 40. Elewacja od strony zewnętrznej – kuta brama oraz fragmenty mocowania bramy. Element pionowy i obecne mocowanie - wtórne.

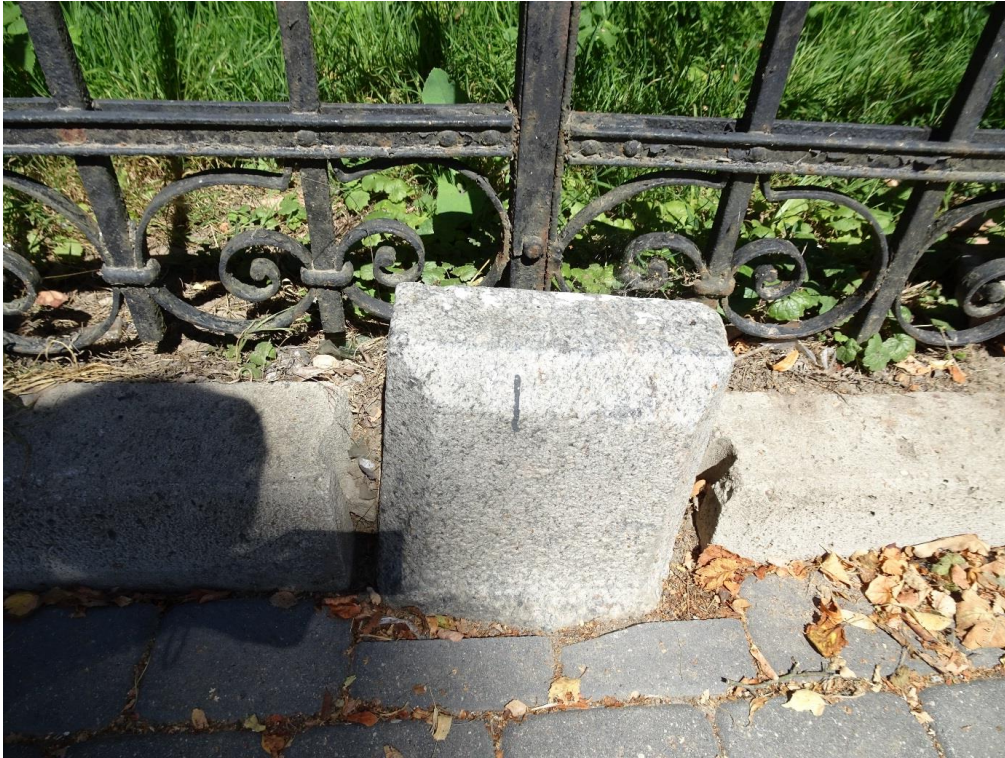
Fot. 43. Brama główna – wtórne krawężniki i ogranicznik.

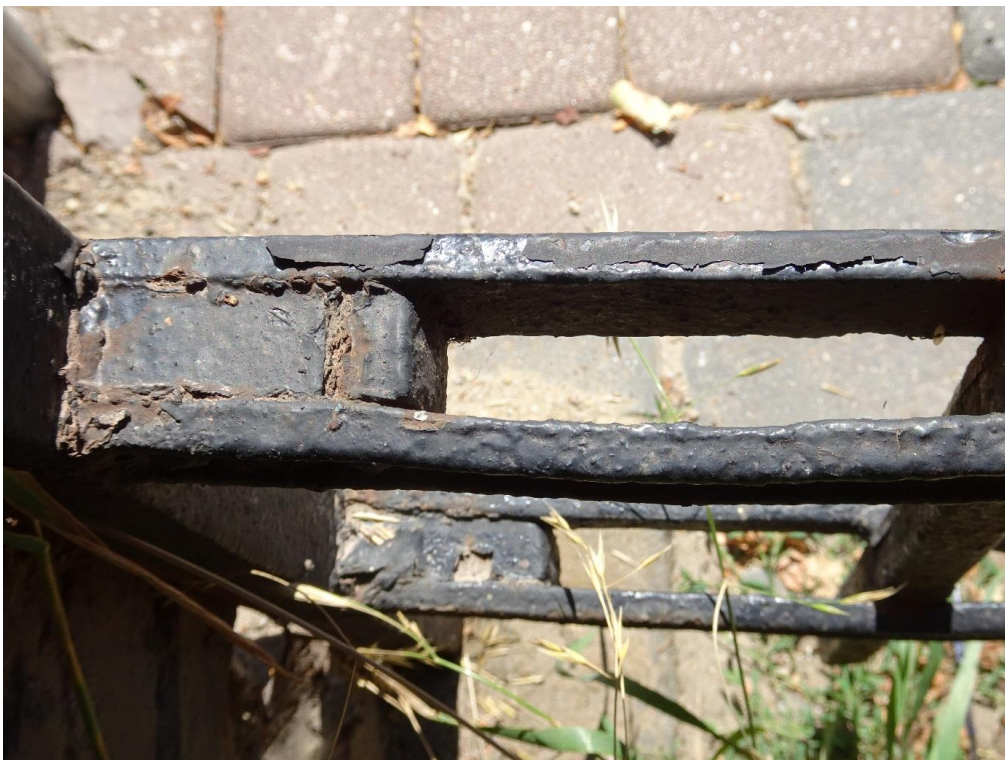
Fot. 44. Furtka lewa – widoczne wtórne luszczące się powłoki malarskie i ogniska korozji.

1. Mechaniczne oczyszczenie – usunięcie starych powłok i wtórnych nawarstwień, w tym zaprawy z miseczek oraz usunięcie produktów korozji - czyszczenie z produktów korozji metodą strumieniową poprzez piaskowanie;

3. Odtłuszczenie powierzchni metalu;
4. Zabezpieczenie antykorozyjne np. preparatem Rofalin Rostschutzgrundfarbe – firmy Remmers, a następnie powłoką malarską dedykowaną do metalu lub zastosowanie farb wysokocynowych firmy Zingametall (naniesienie dwupowłokowe: warstwa podkładowa – preparat Zinga, a następnie zabezpieczająca farba poliuretanowa 2C Pu finish lub 2C Pu primer finish, zamiennie można stosować również systemy firmy Tikkurila (warstwa podkładowa farby alkidowej z dużą zawartością cynku - Temazinc EE, lub Temaprime EE, a następnie warstwa zabezpieczająca farbą alkidową Temalac). Kolor ostateczny zewnętrznej powinien nawiązywać do koloru spieku żeliwa (ciemnografitowego/czarnego).
