I. PROJEKT ARCHITEKTONICZNO-BUDOWLANY

Prace konserwatorsko – budowlane przy elewacji budynku głównego szkoły oraz budynku sali gimnastycznej I Liceum Ogólnokształcącego im. Floriana Ceynowy w Świeciu

Gimnazjalna 3, 86-100 Świecie

Marzec 2025

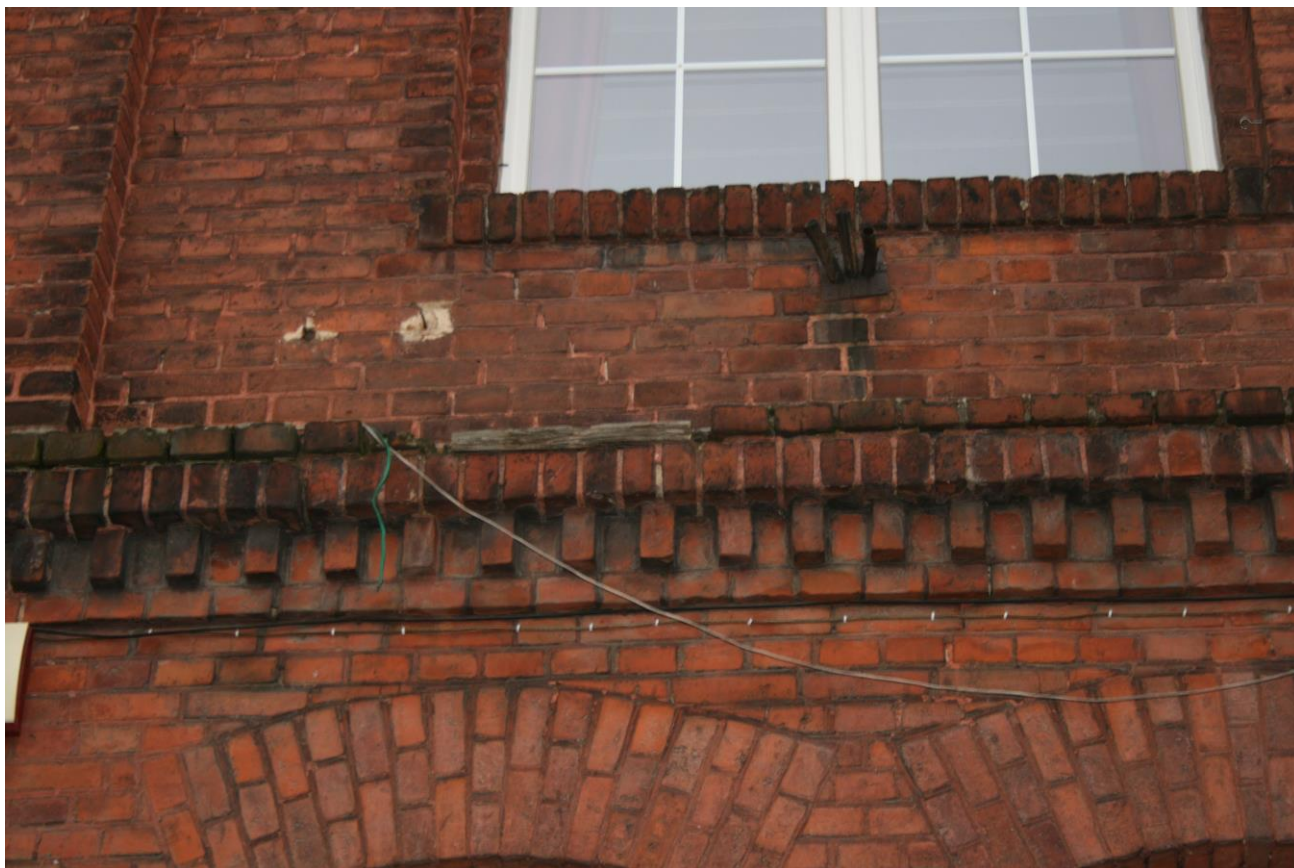
Zdj.6. Ubytki cegieł i spoinowania w gzymsie między kondygnacyjnym. Widoczny również brak uporządkowania instalacji niskoprądowej.

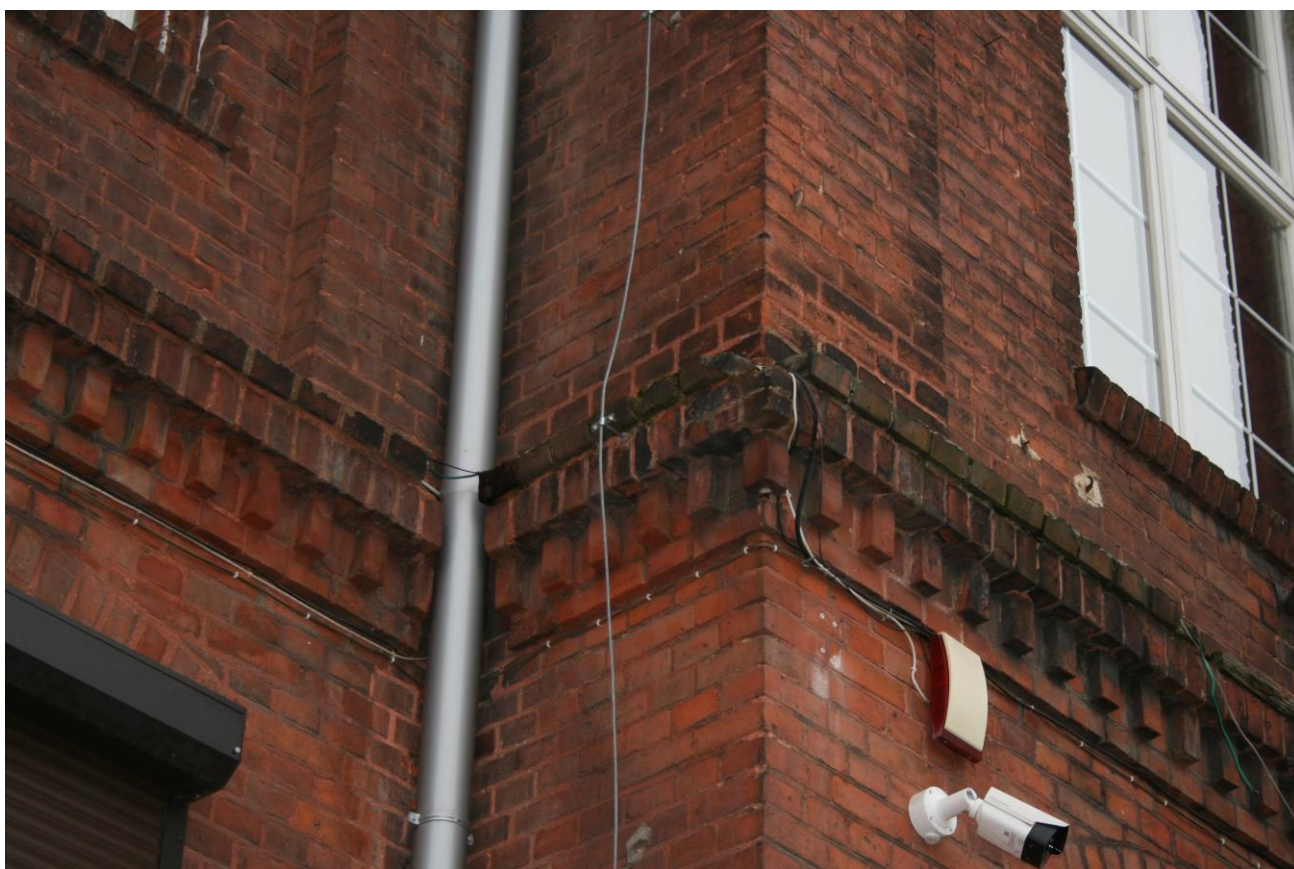
Zdj.7. Ubytki cegieł i spoinowania w gzymsie między kondygnacyjnym. Widoczny również brak uporządkowania instalacji niskoprądowej.

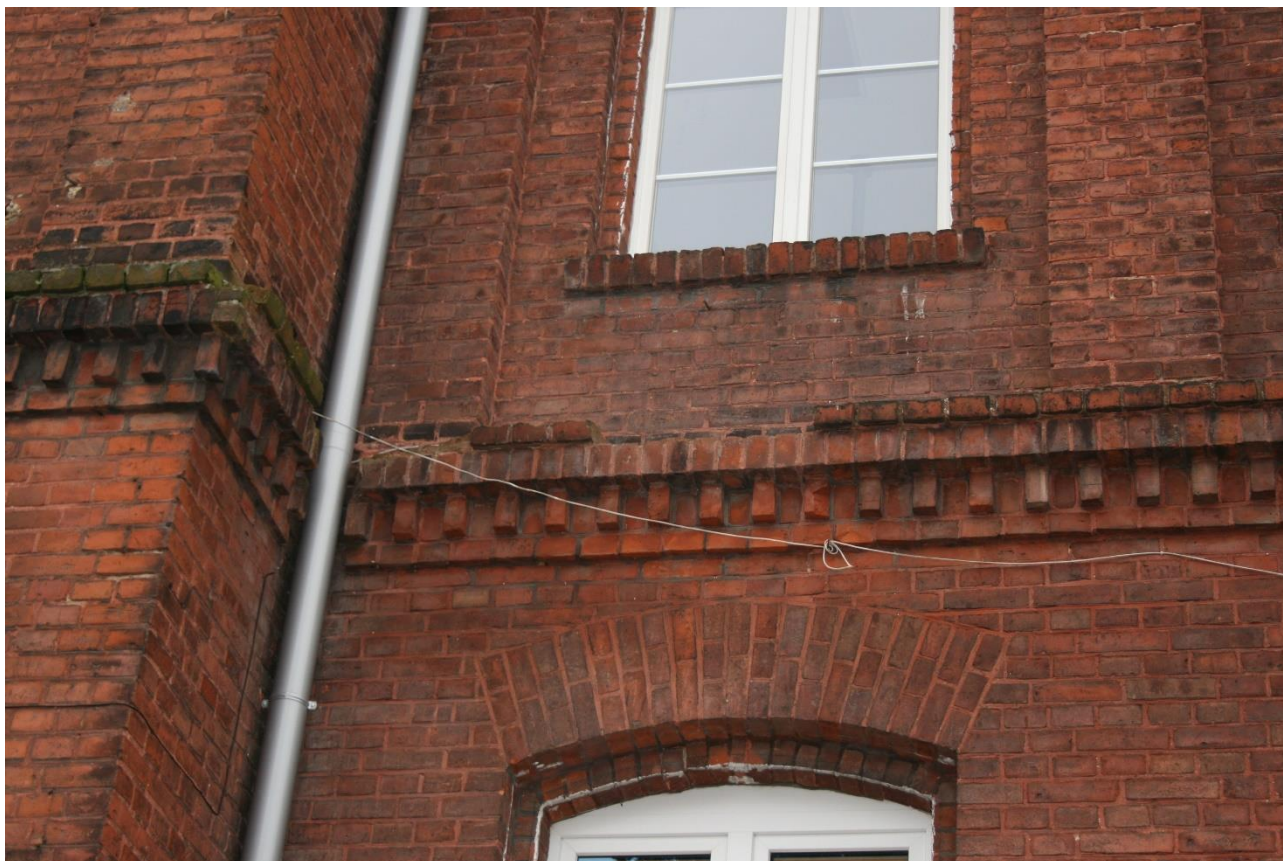
Zdj.8. Ubytki cegieł i spoinowania w gzymsie między kondygnacyjnym. Widoczny również brak uporządkowania instalacji niskoprądowej.

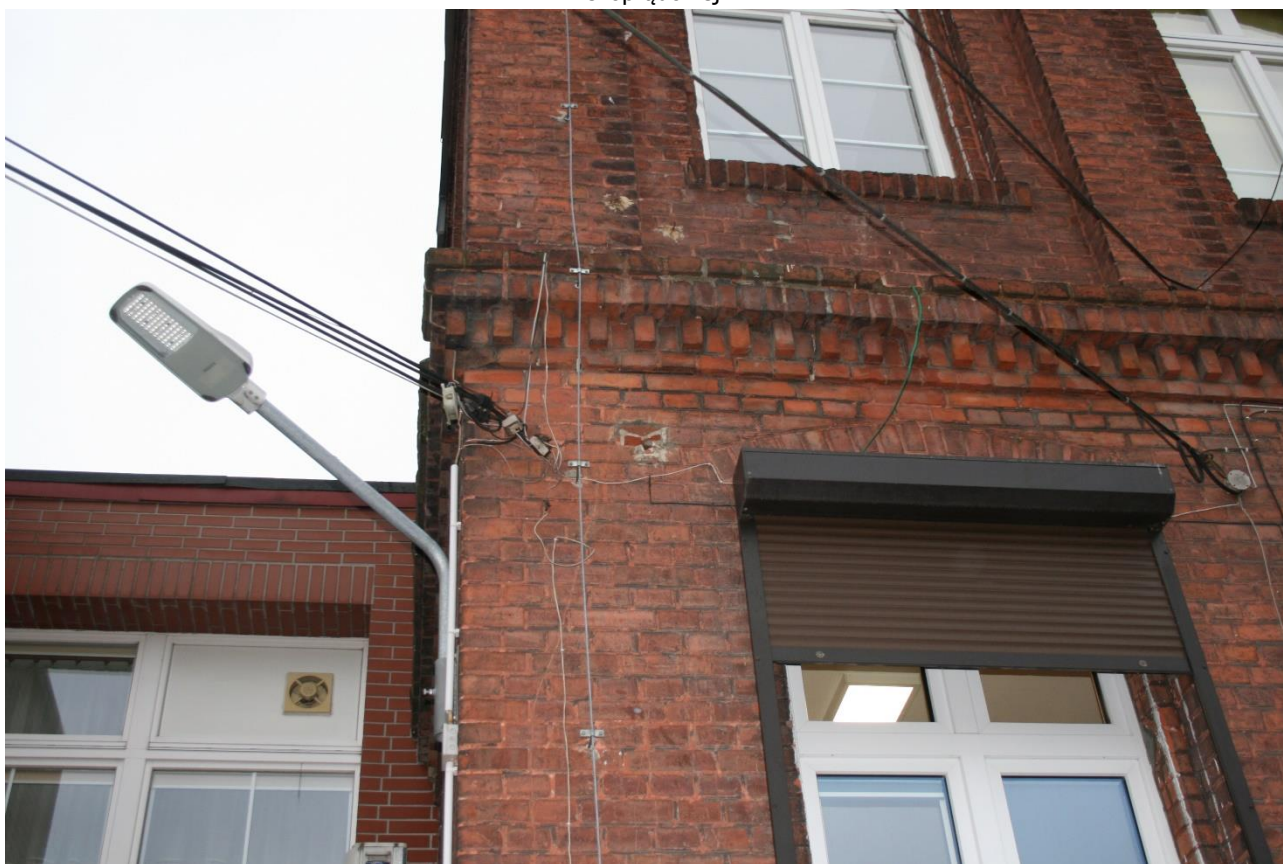
Zdj.9. Ubytki cegieł i spoinowania w gzymsie między kondygnacyjnym. Widoczny również brak uporządkowania instalacji niskoprądowej.

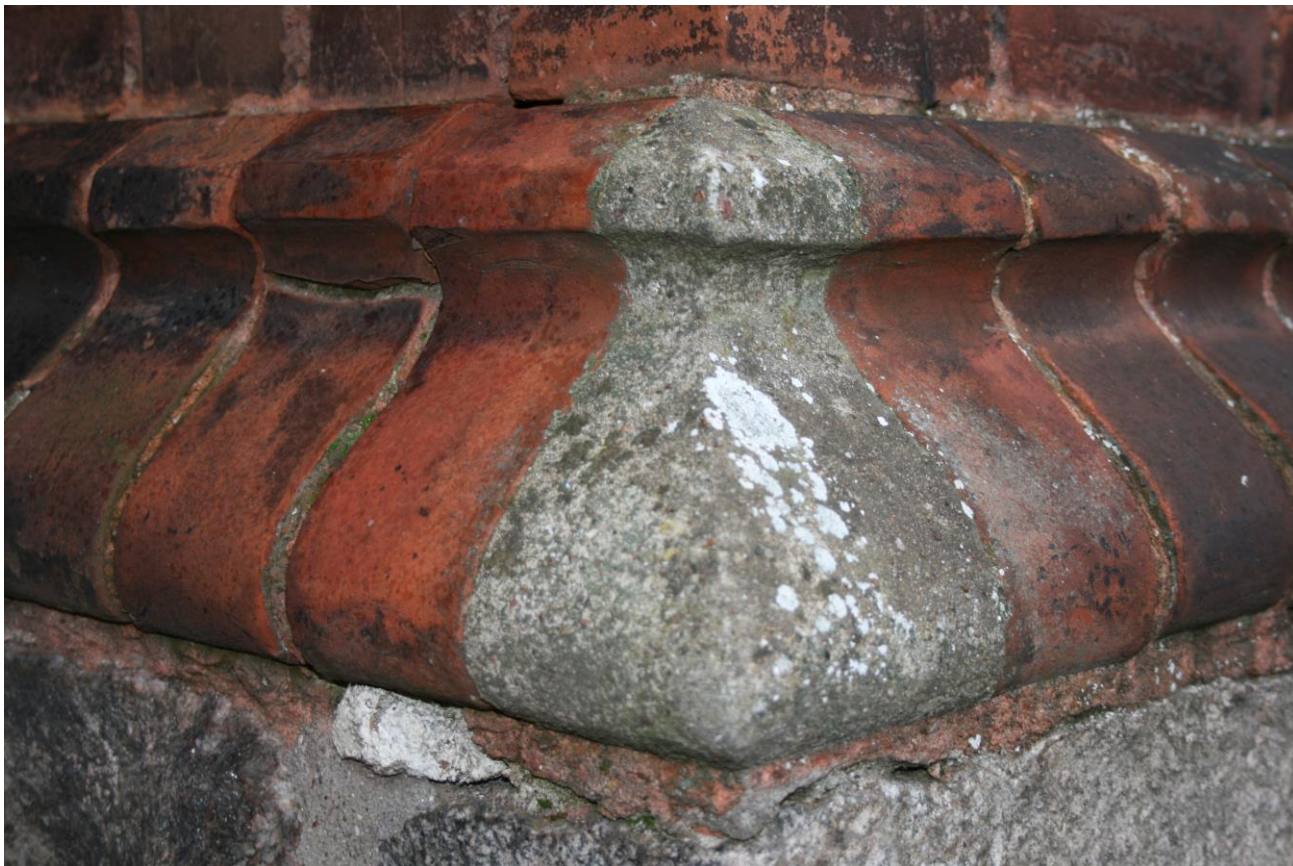
Zdj.10. Narożnik rolki nad cokołowej – widoczne uszkodzenia, ubytki spoin, zabrudzenia

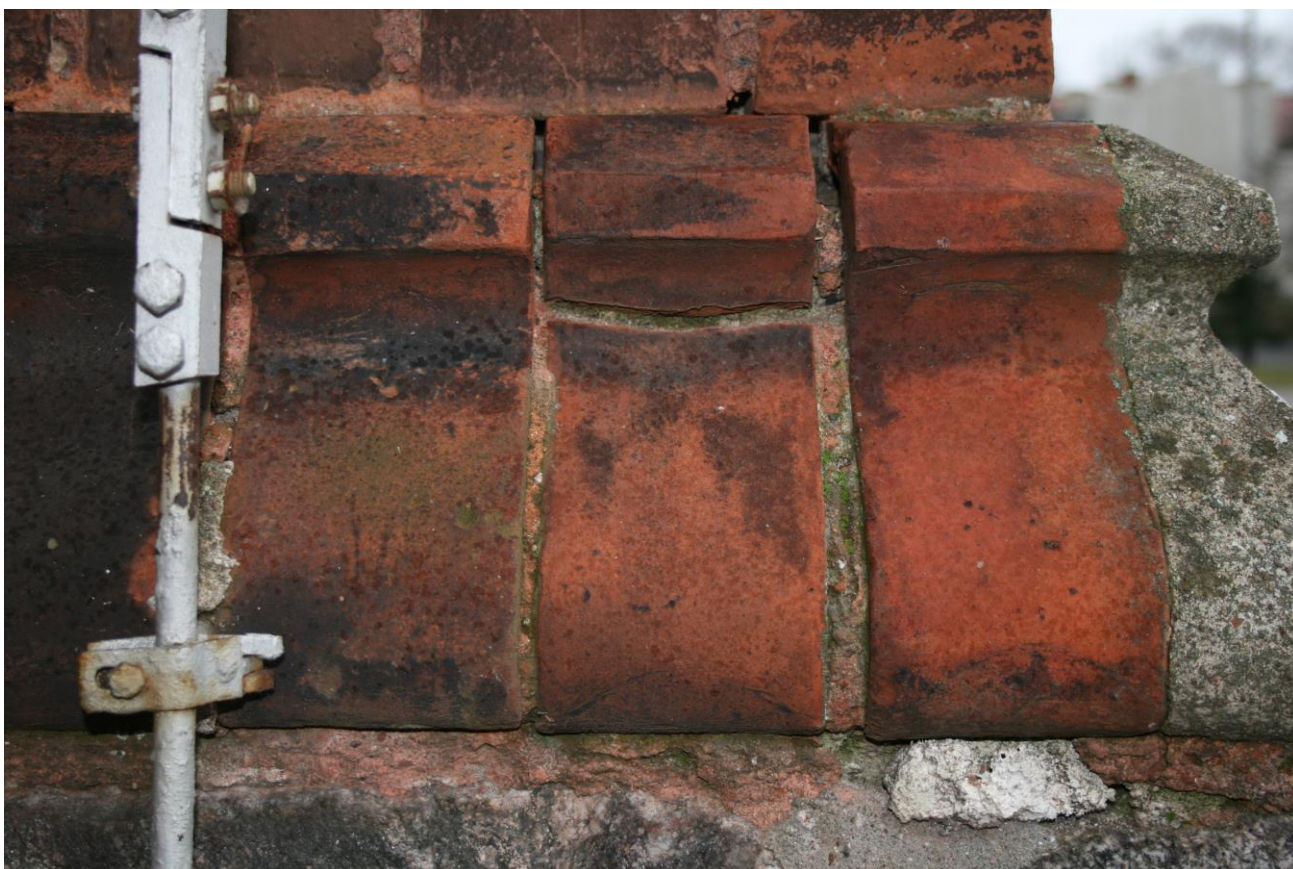
Zdj.11. Rolka nad cokołem – widoczne uszkodzenia, ubytki spoin, zabrudzenia

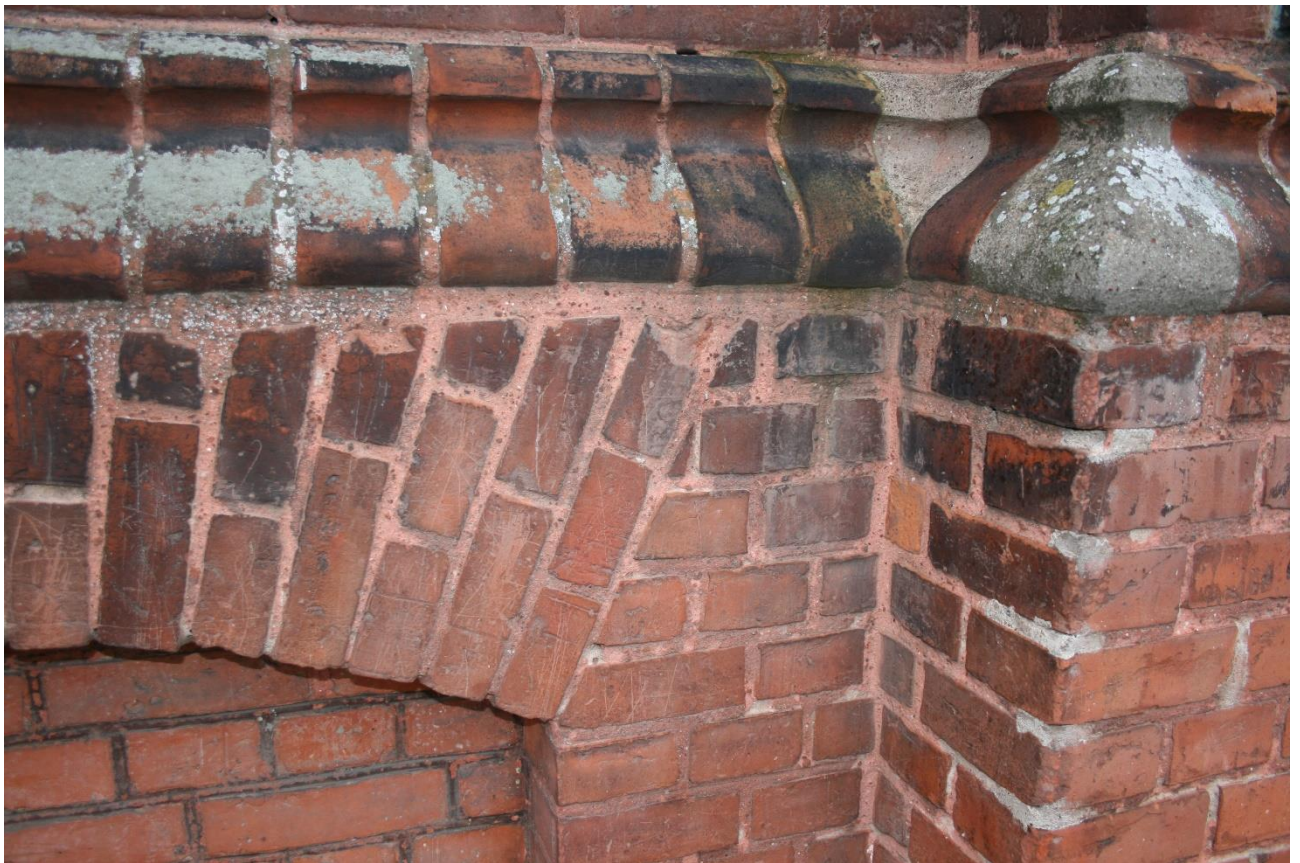
Zdj.12. Ściana cokołu – widoczna degradacji spoin. Widoczne zabrudzenia elewacji.

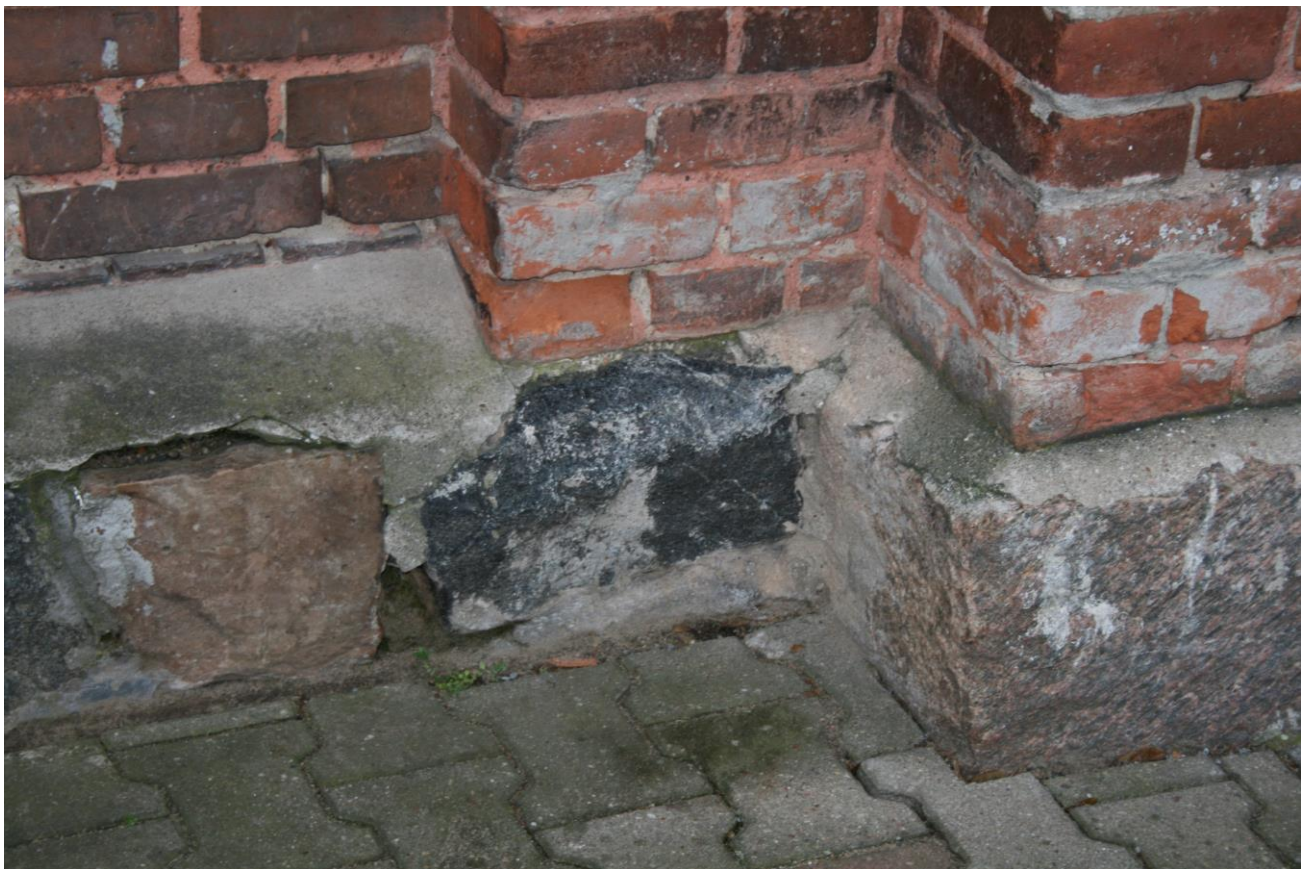
Zdj.13. Ubytki spoin i zniszczenia spływu cokołu kamiennego.

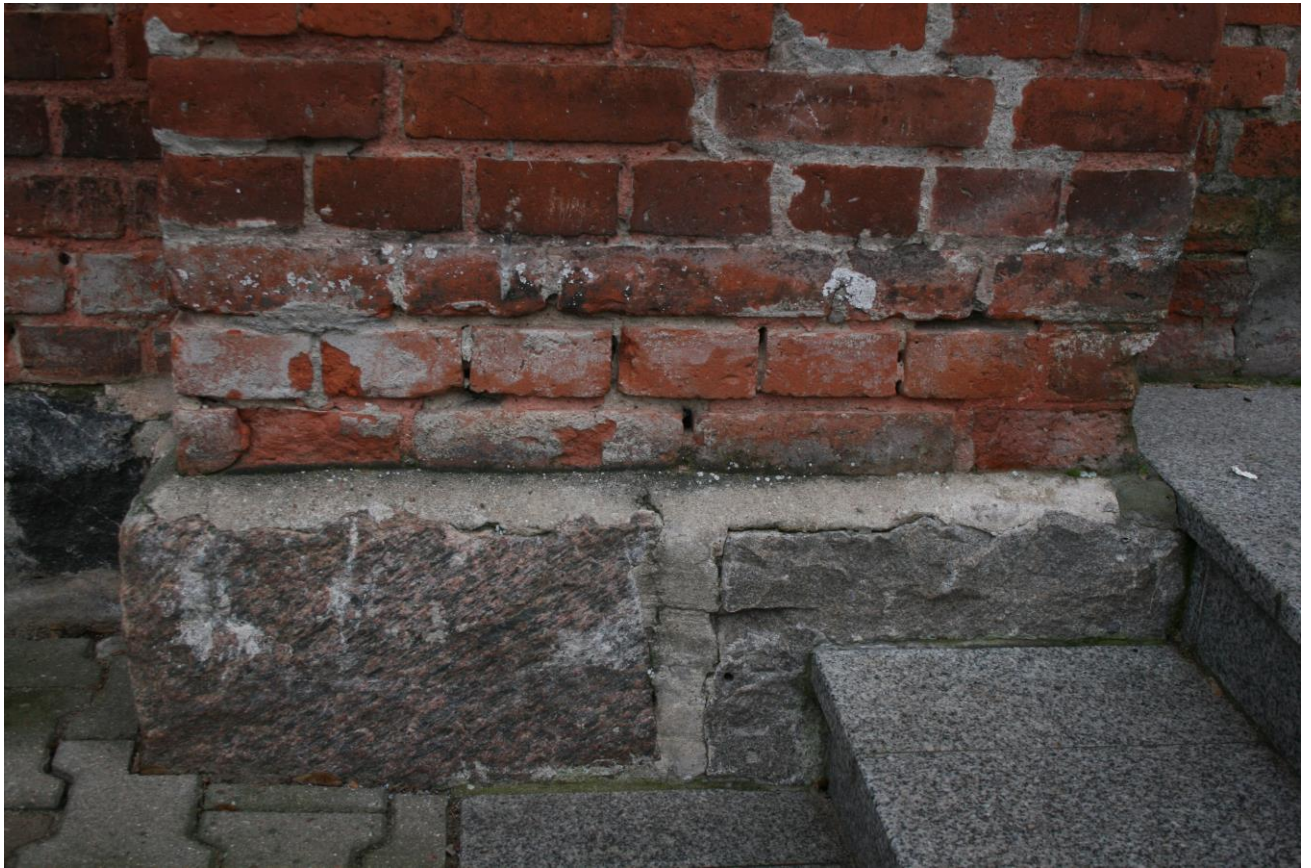
Zdj.13. Korozja spoin cokołu kamiennego oraz korozja solna cegieł nad cokołem.

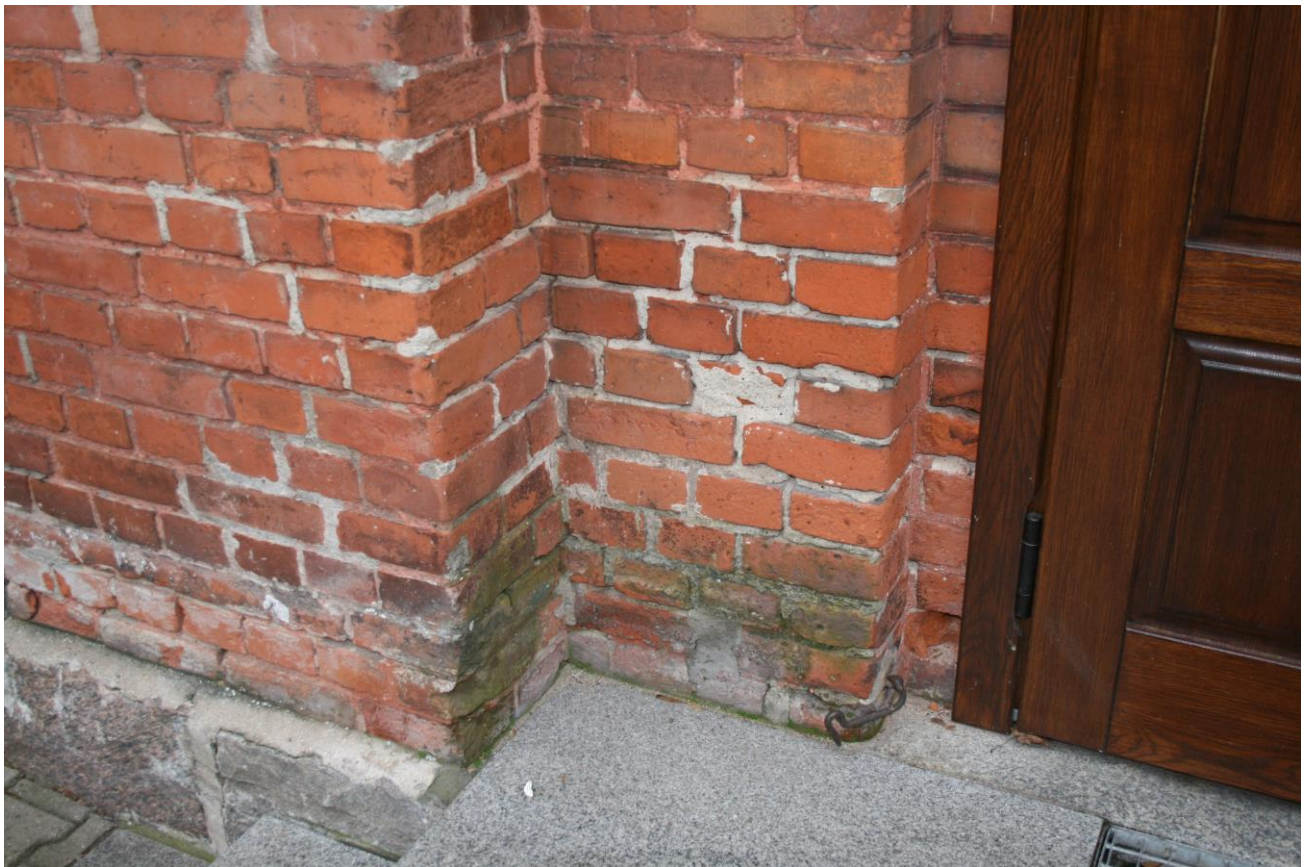
Zdj.14. Korozja solna cegieł nad cokołem.

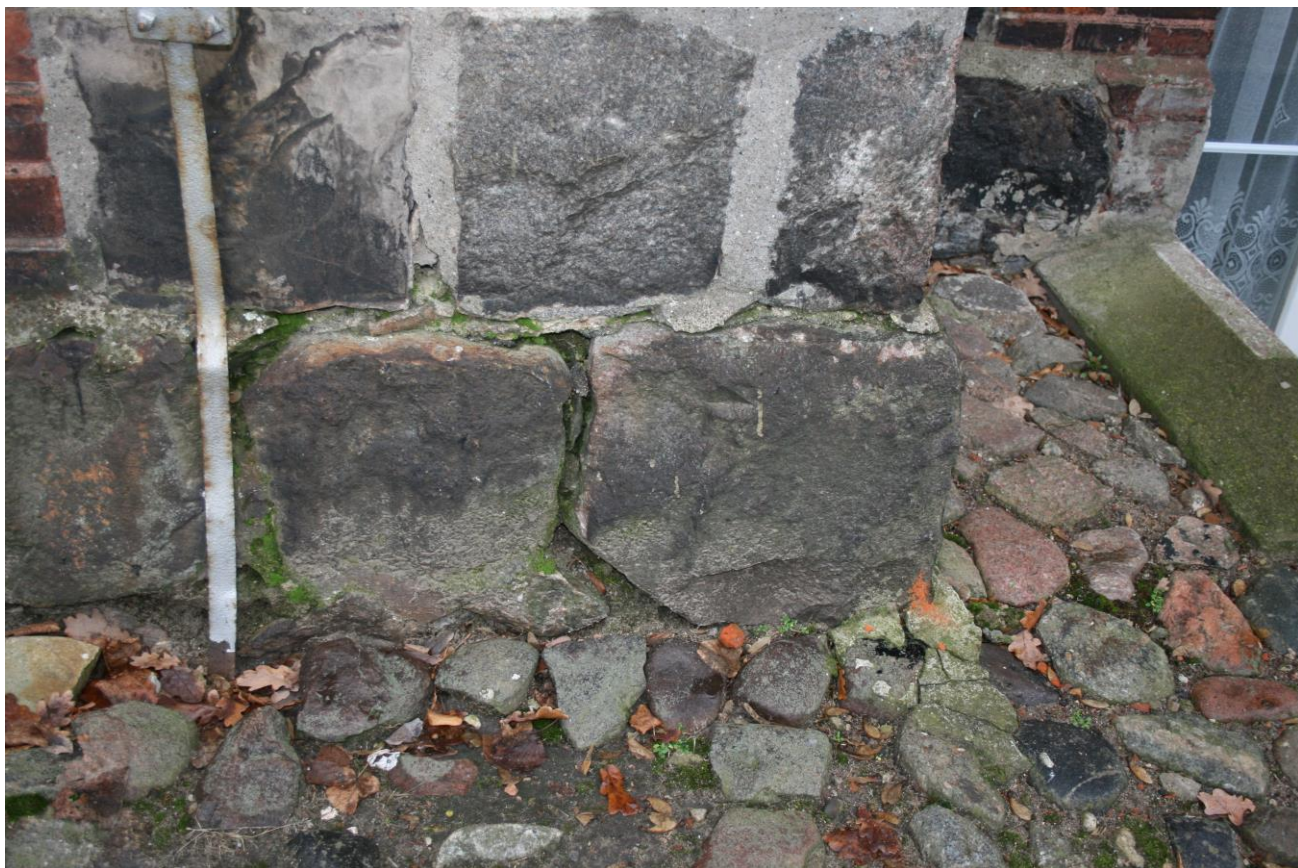
Zdj.15. Ubytki i korozja spoin cokołu kamiennego.

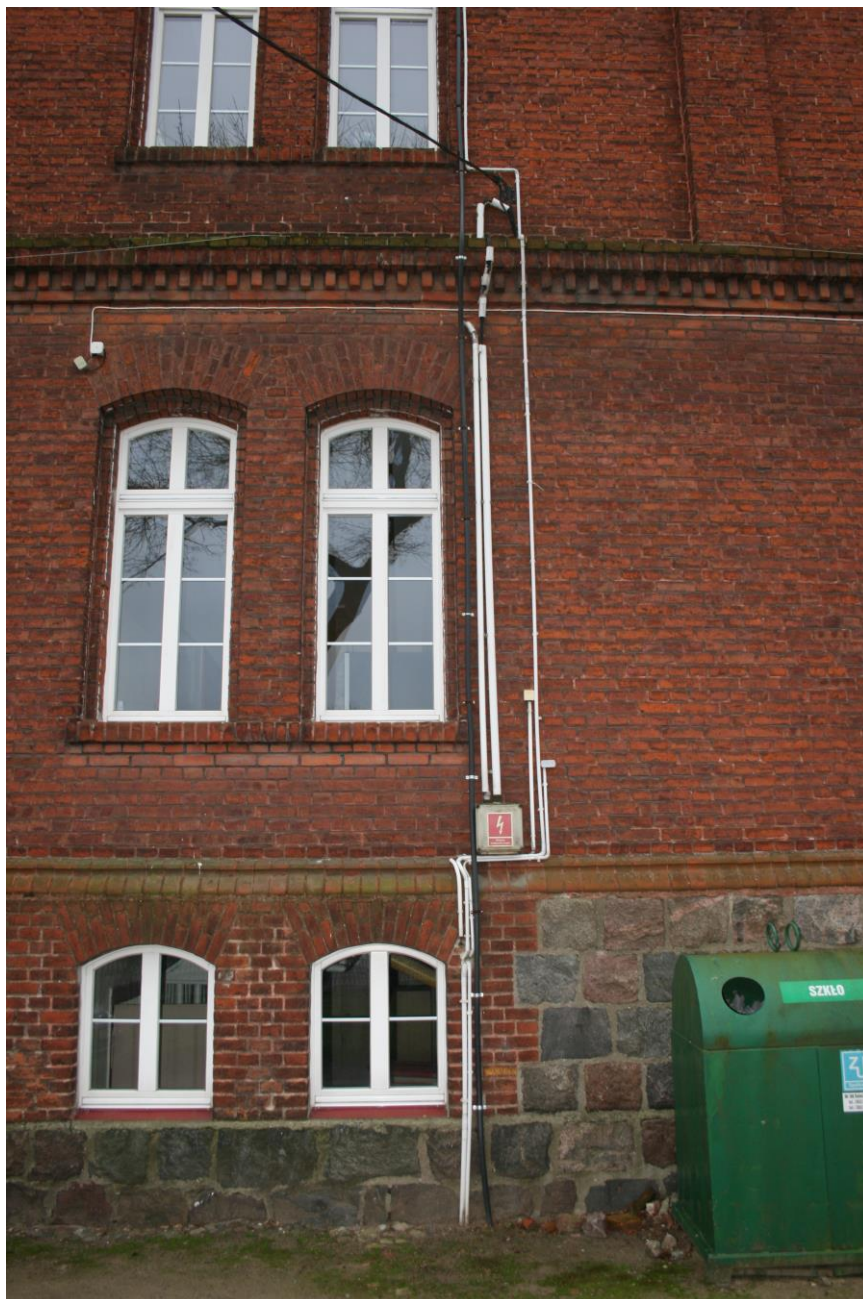
Zdj.16. Nieuporządkowane instalacje elektro-energetyczne na elewacji północnej.

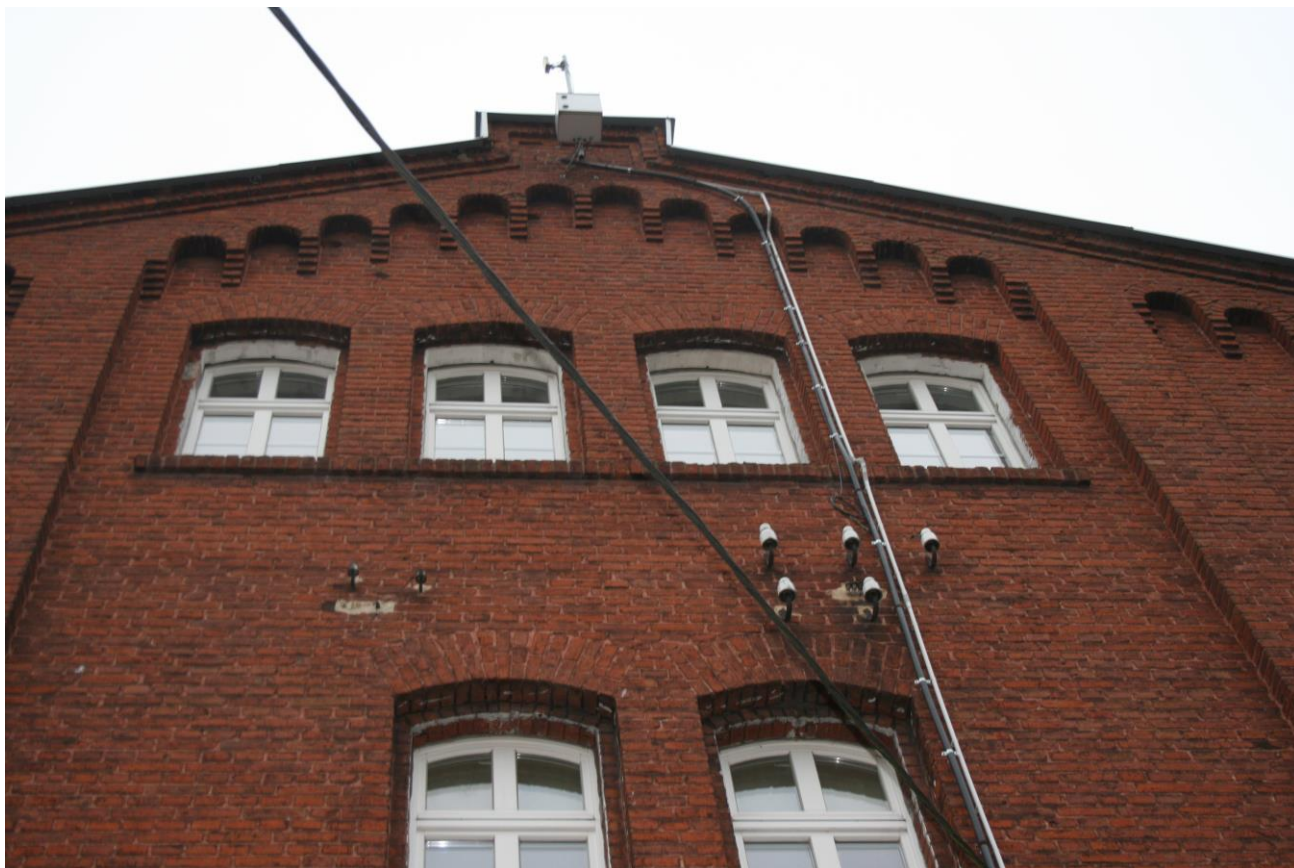
Zdj.17. Pozostałości wcześniejszych instalacji elektrycznych- wsporniki z ceramicznymi izolatorami

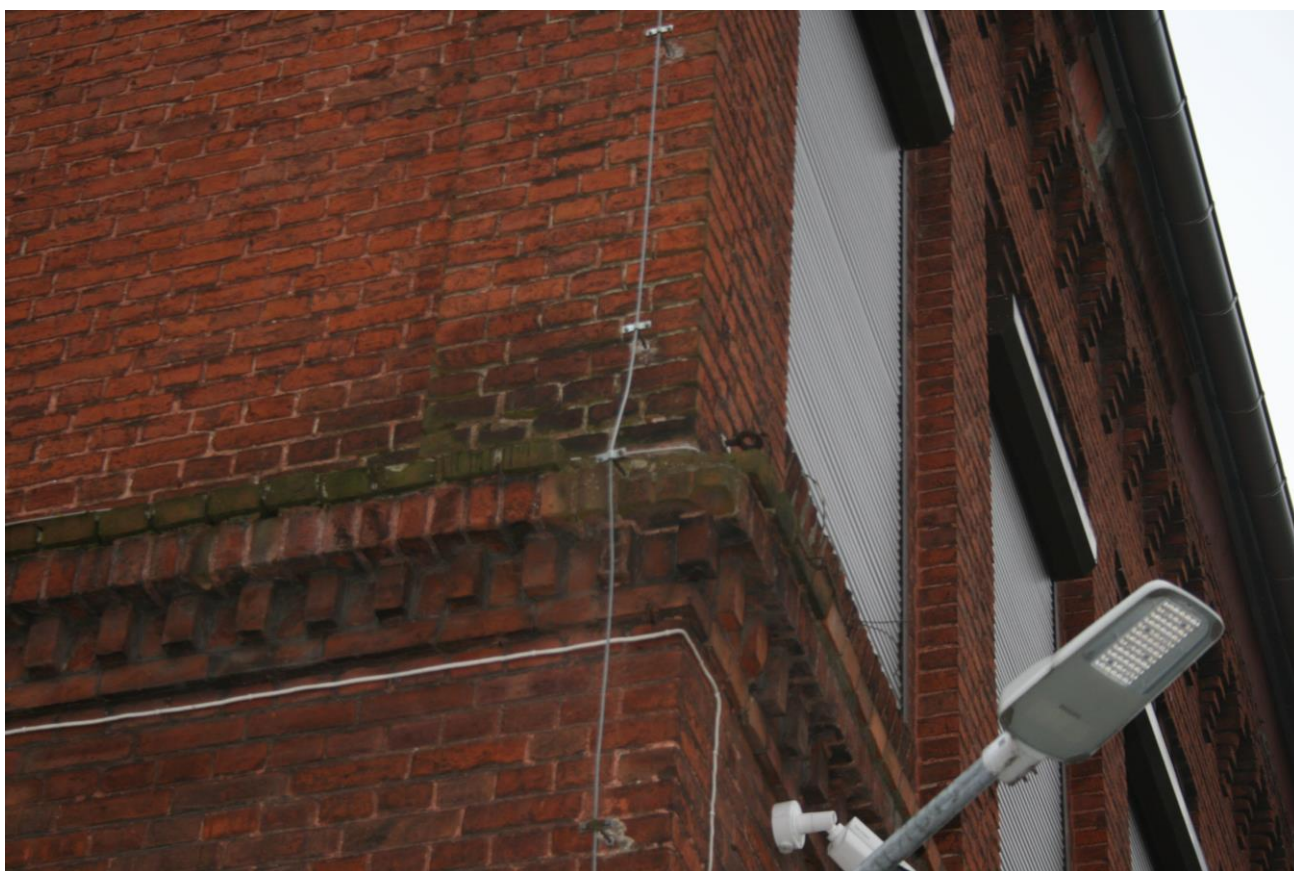
Zdj.18. Ubytki cegieł w gzymsie między kondygnacyjnym od strony południowo-zachodniej

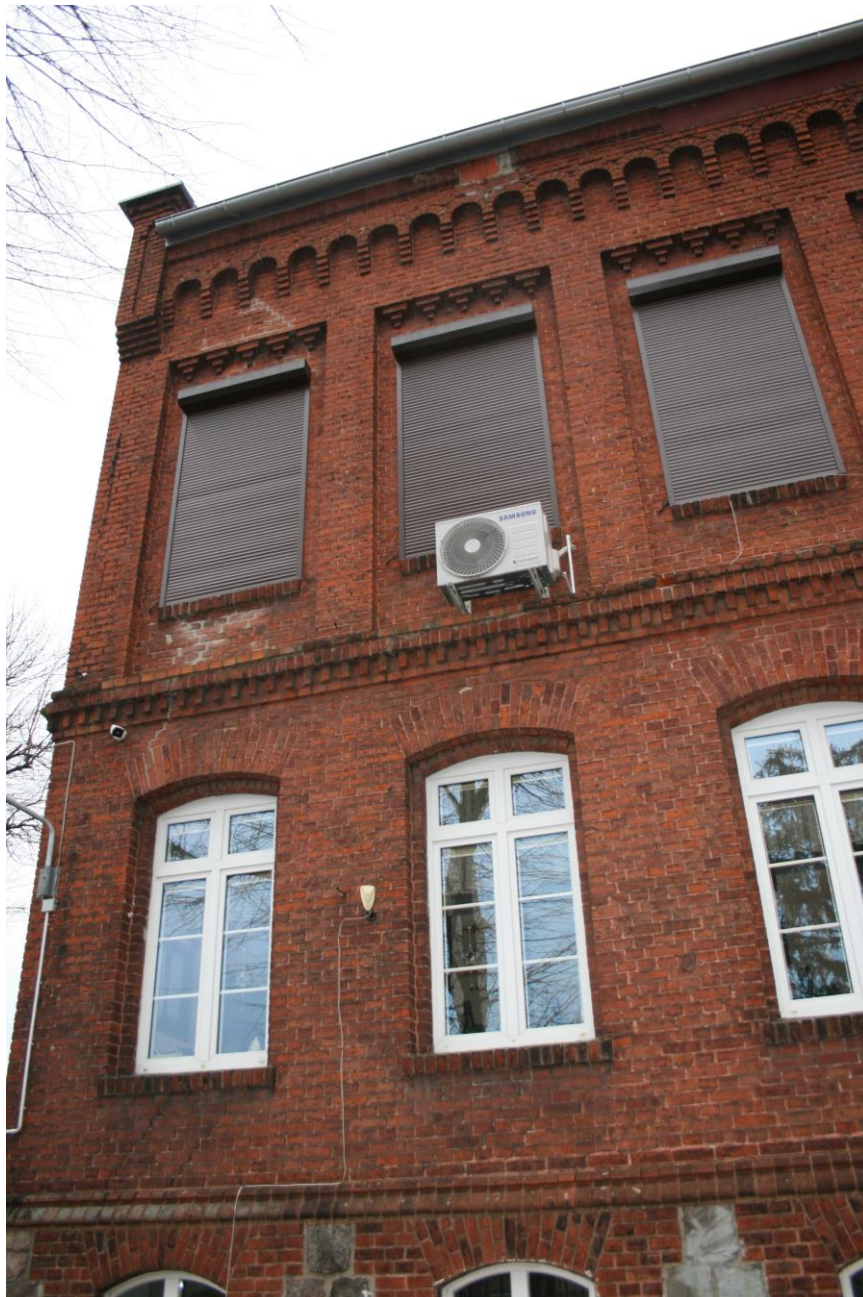
Zdj.19. Ubytki lic kształtek ceramicznych w gzymsie okapowym oraz zarysowania ścian od strony zachodniej

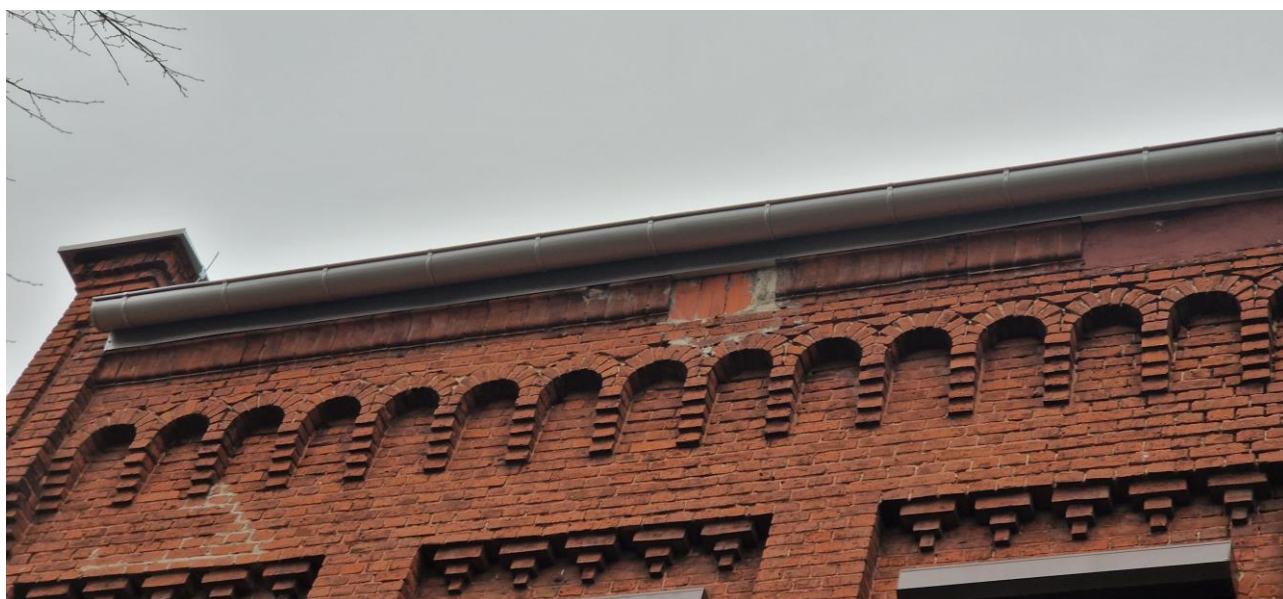
Zdj.20. Ubytki lic kształtek ceramicznych w gzymsie okapowym oraz wypłukane spoiny od strony zachodniej

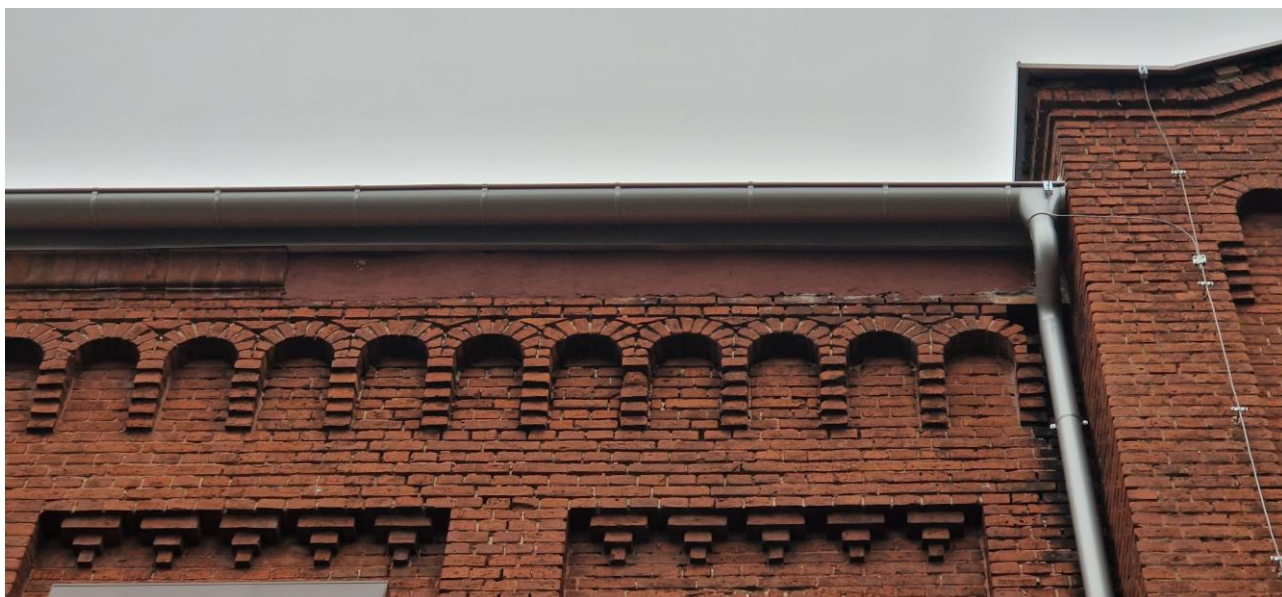
Zdj.21. Ubytki lic kształtek ceramicznych w gzymsie okapowym oraz wypłukane spoiny od strony zachodniej

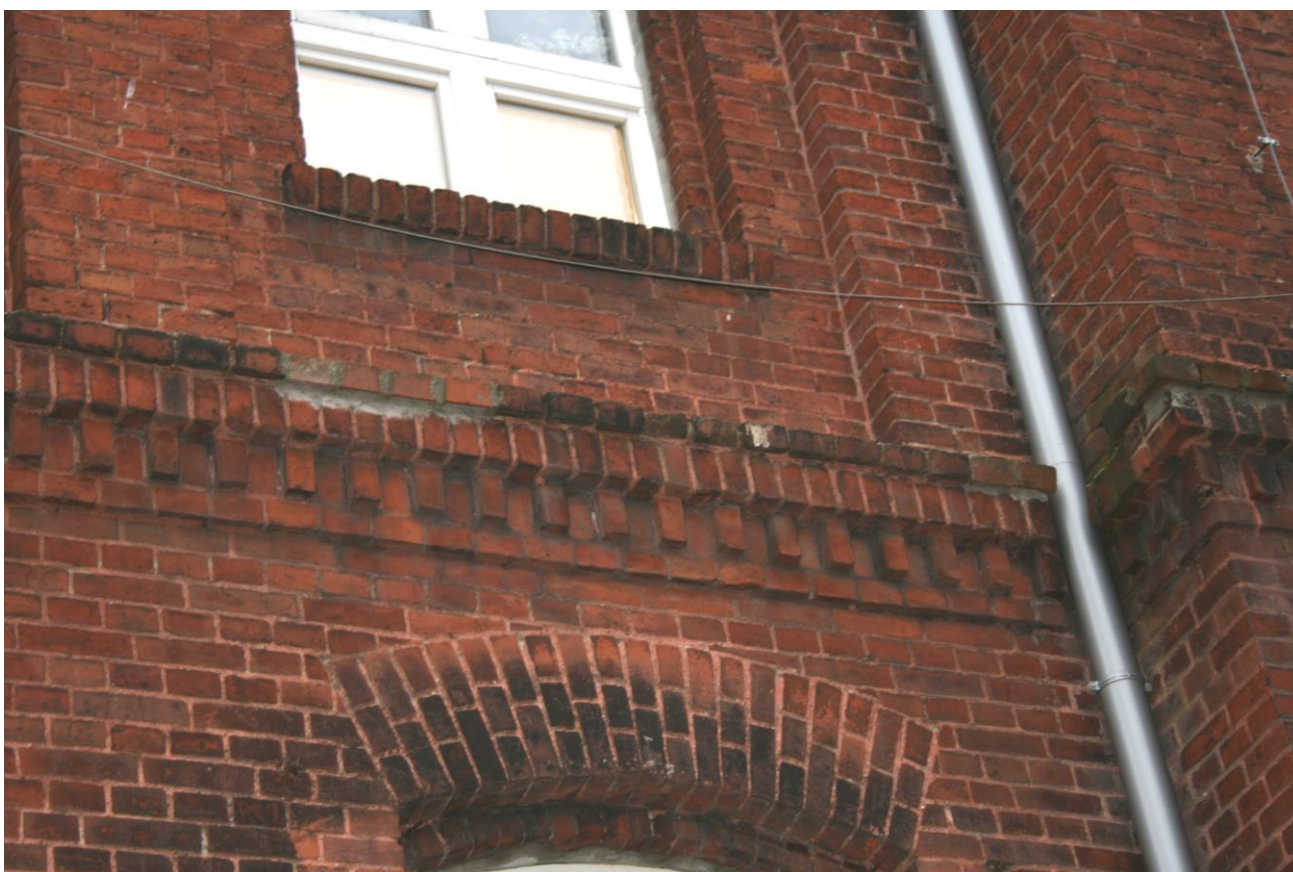
Zdj.20. Przemurowania wtórne gzymsu między kondygnacyjnego od strony zachodniej

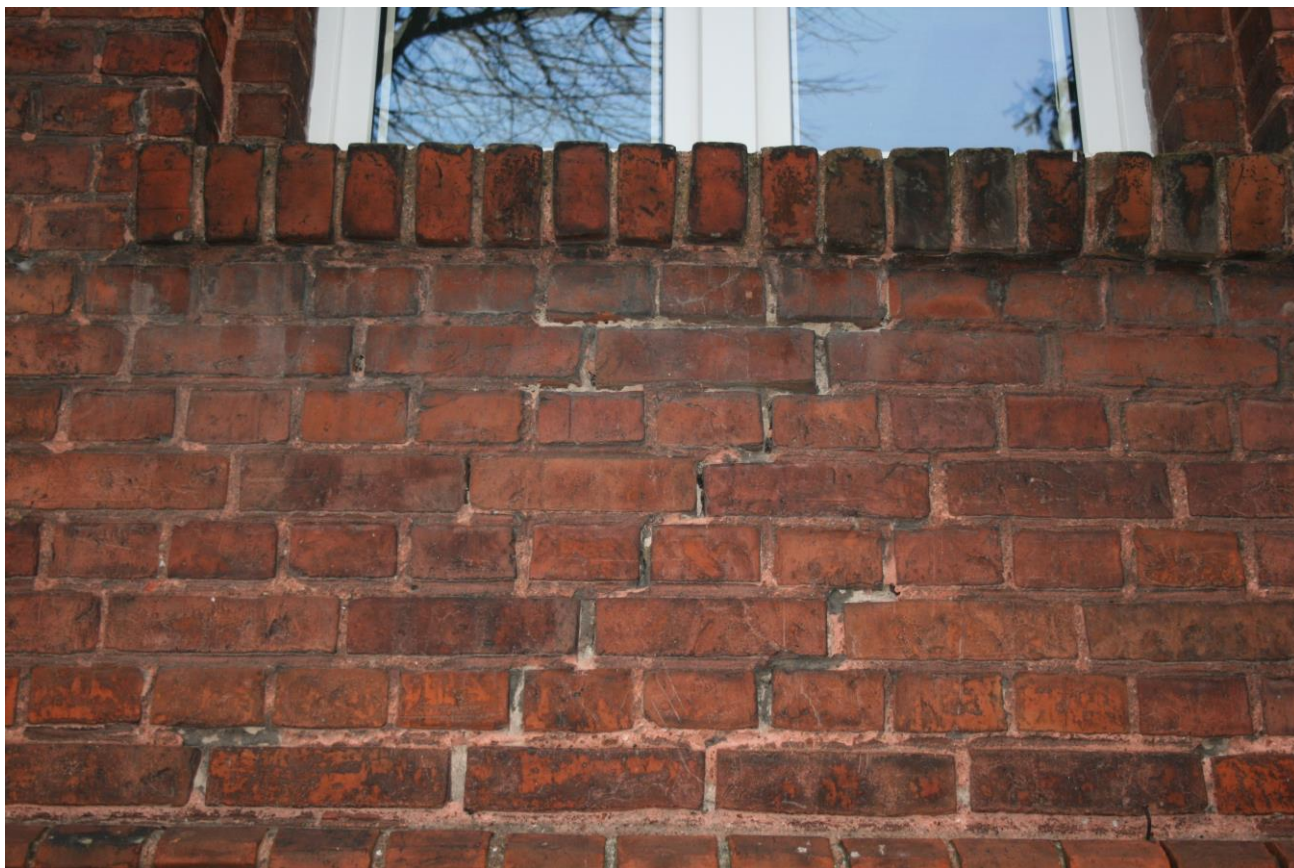
Zdj.21. Zarysowania muru od strony zachodniej

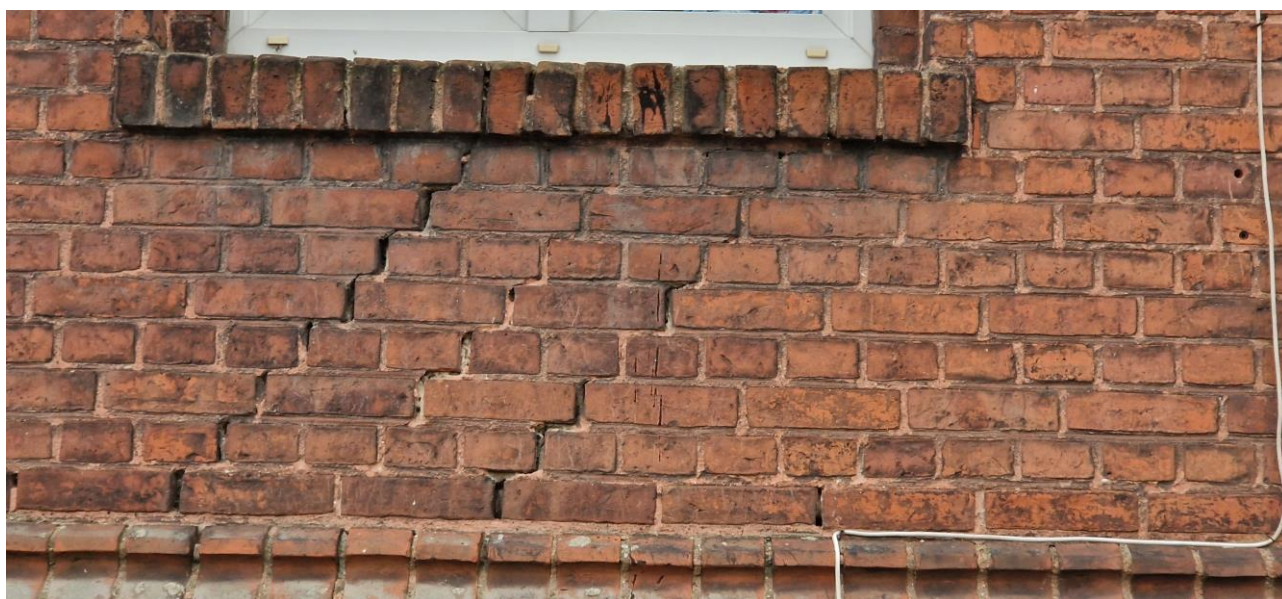
Zdj.22. Zarysowania muru od strony zachodniej

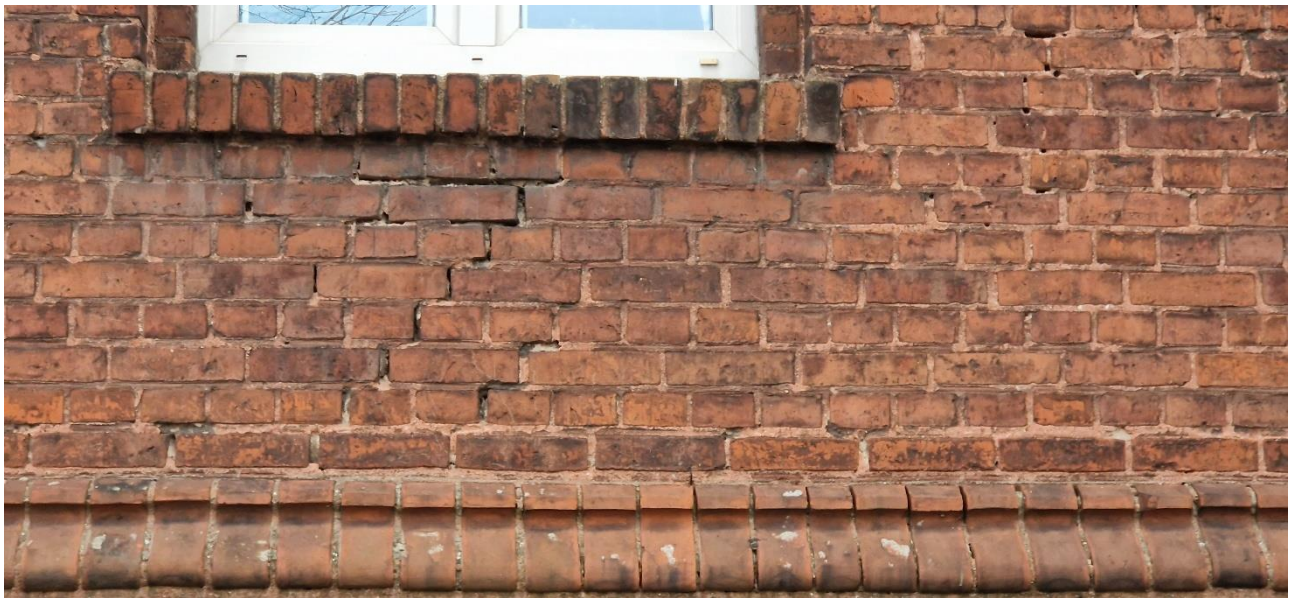
Zdj.23. Zarysowania muru od strony zachodniej
