I. PROJEKT ARCHITEKTONICZNO-BUDOWLANY

Prace konserwatorsko – budowlane przy elewacji budynku głównego szkoły oraz budynku sali gimnastycznej I Liceum Ogólnokształcącego im. Floriana Ceynowy w Świeciu

Gimnazjalna 3, 86-100 Świecie

Marzec 2025

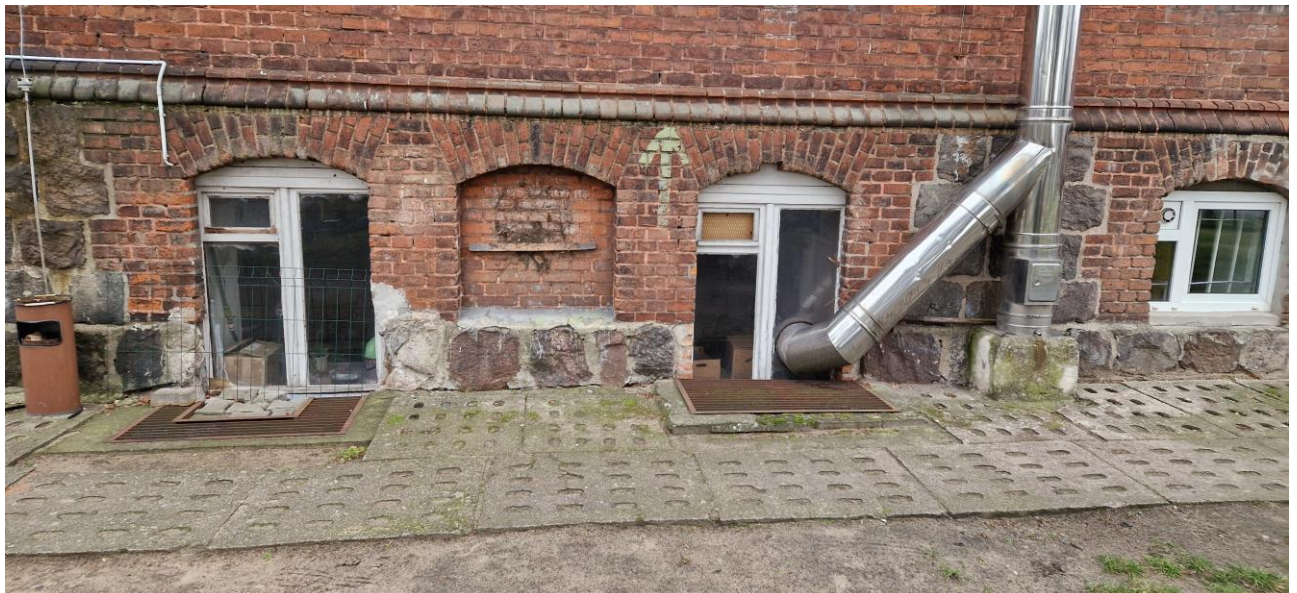
Zdj.24. Zdegradowane krawędzie cegieł w nadprożach łukowych od strony zachodniej

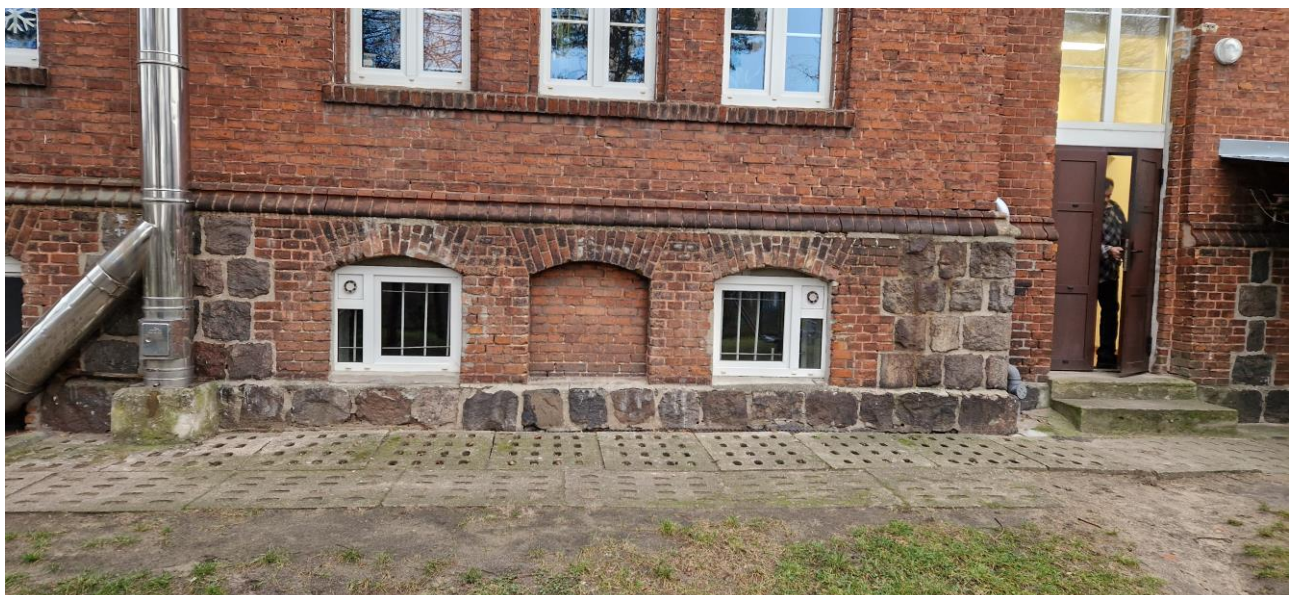
Zdj.25. Zdegradowane krawędzie cegieł w nadprożach łukowych od strony zachodniej

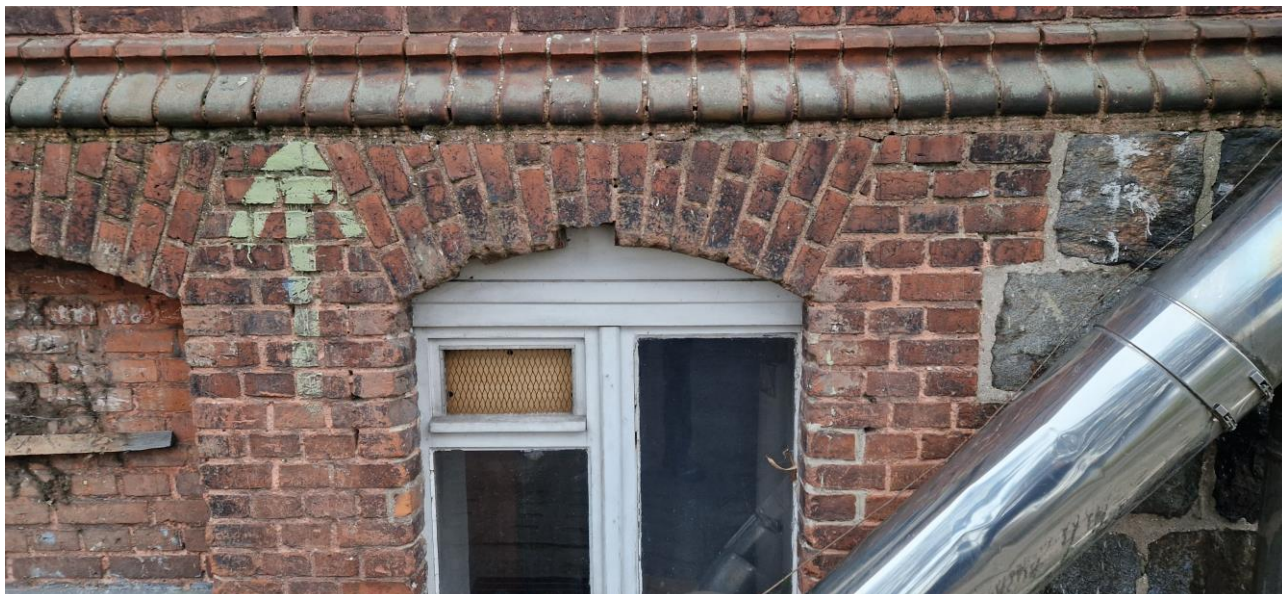
Zdj.26. Zdegradowane cegły w nadprożach łukowych od strony zachodniej

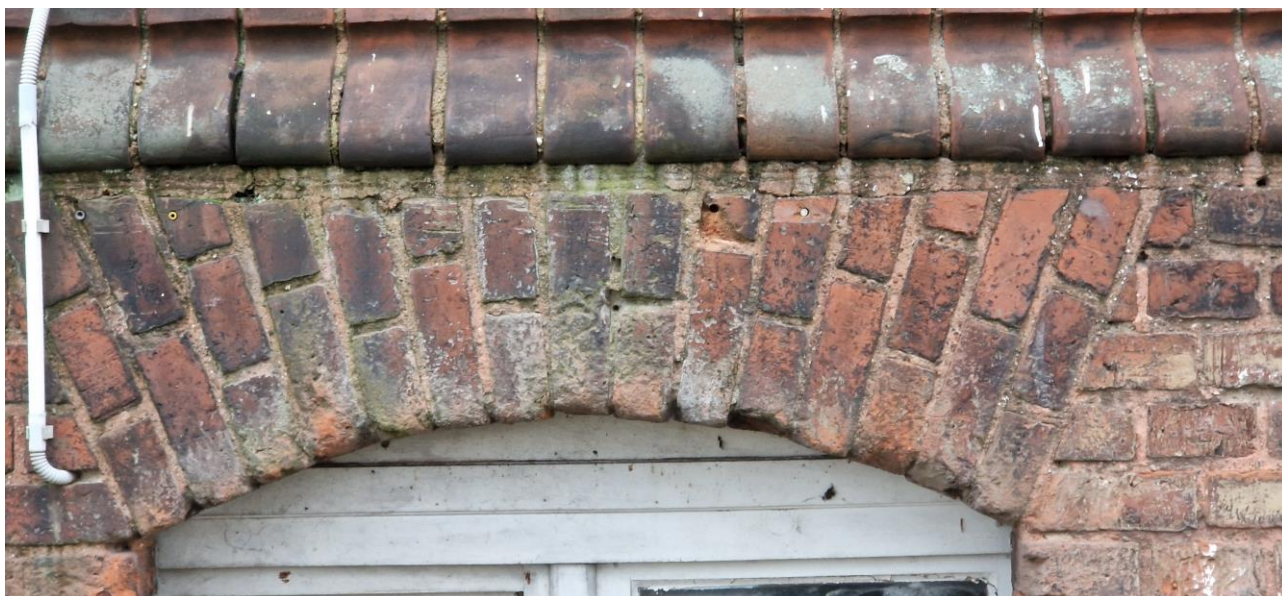
Zdj.27. Zdegradowane krawędzie cegieł w nadprożach łukowych od strony zachodniej

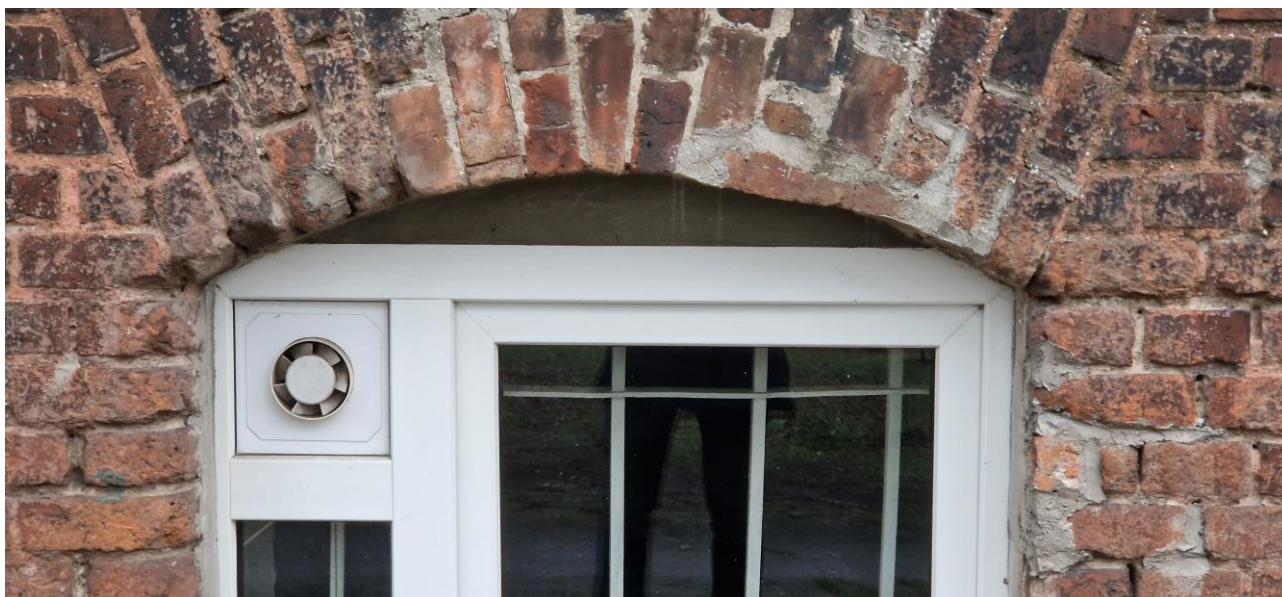
Zdj.28. Zdegradowane krawędzie i lica cegieł w nadprożach łukowych od strony zachodniej

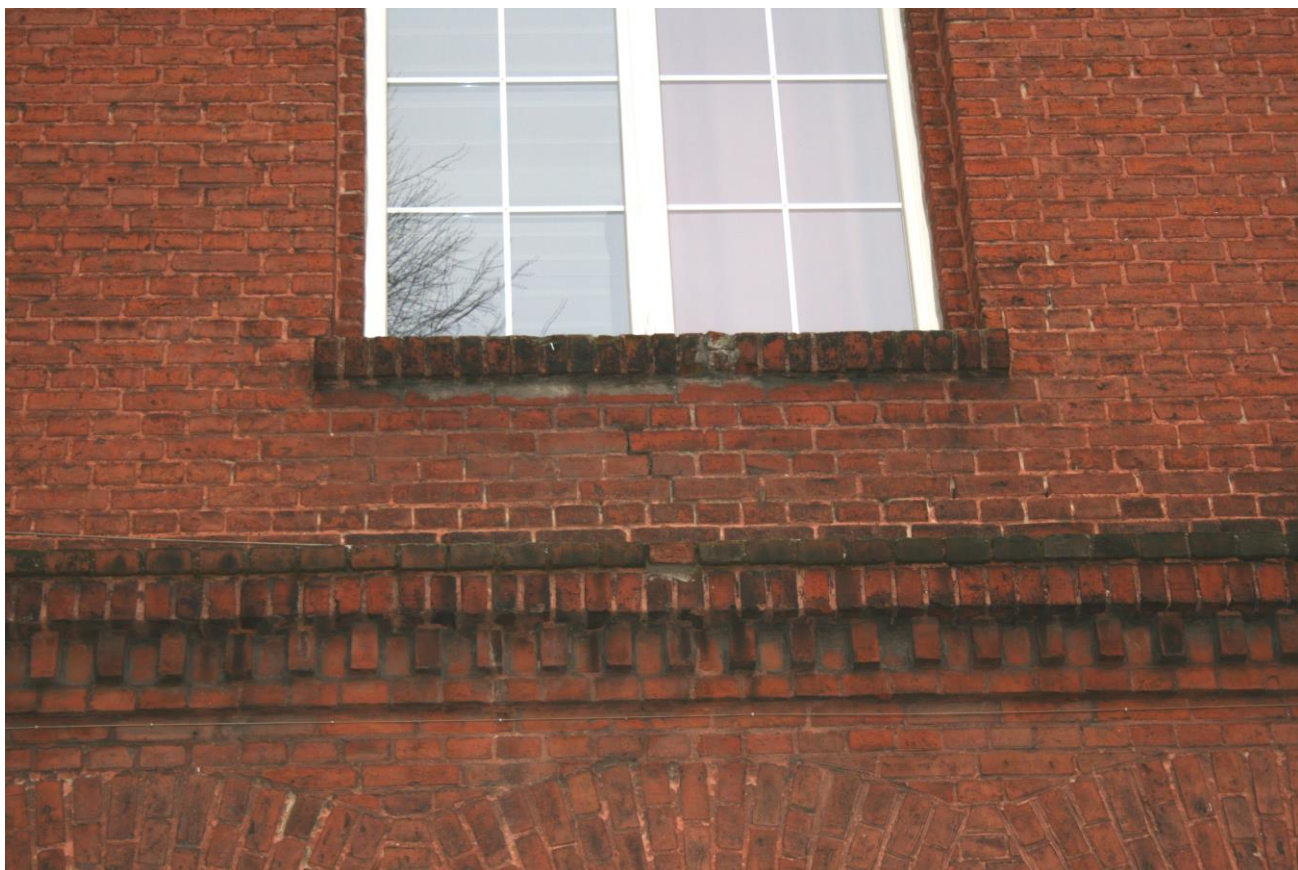
Zdj.29. Zarysowania muru od strony zachodniej

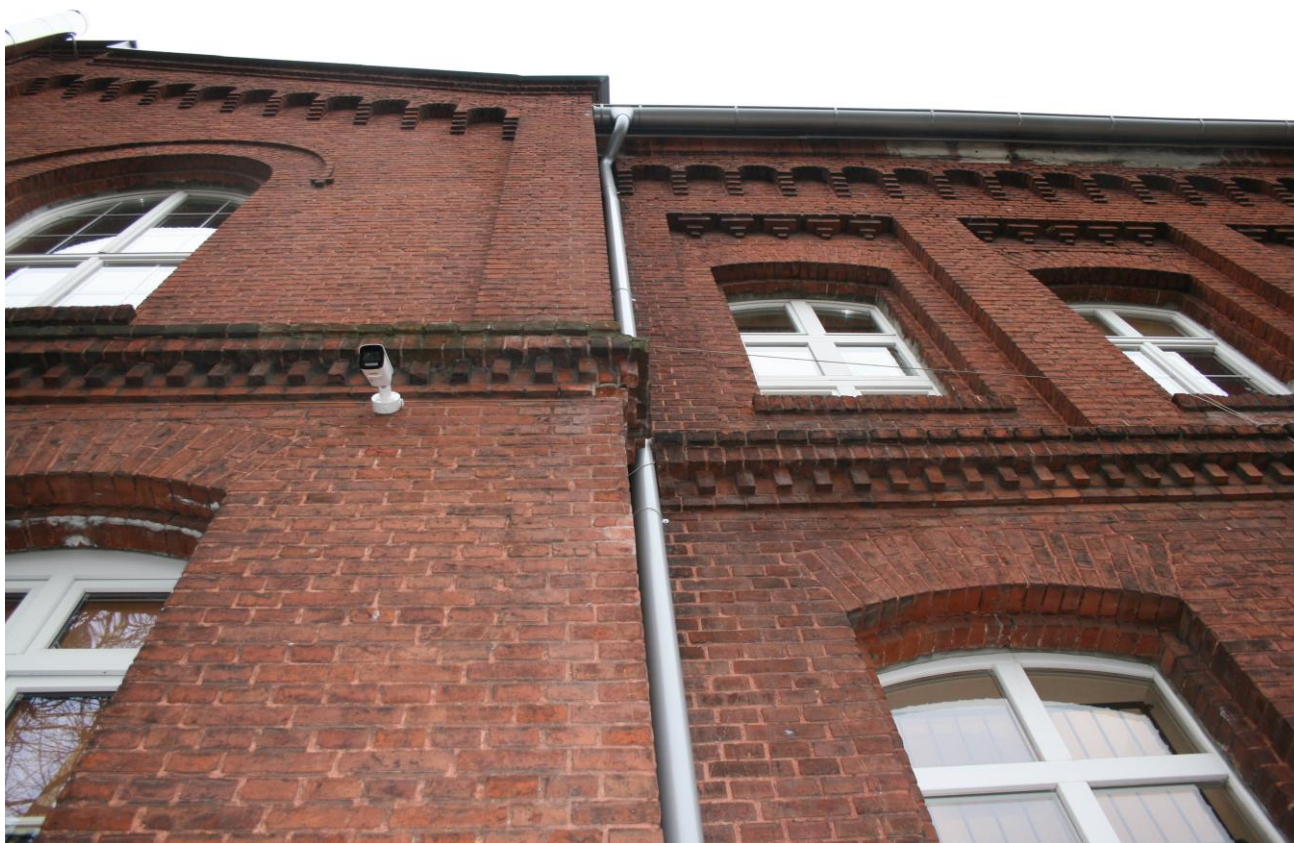
Zdj.31. Zdegradowany gzyms między kondygnacyjny od strony elewacji zachodniej

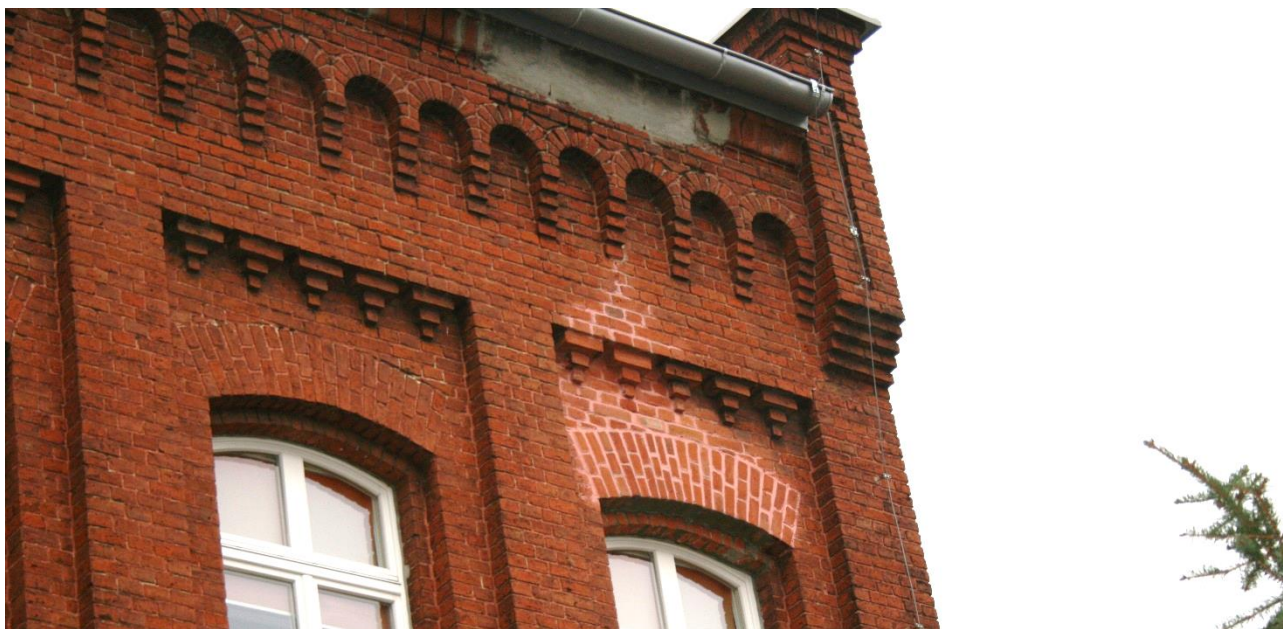
Zdj.32. Wtórne przemurowania wążku nadproża. Widoczne ubytki gzymsu okapowego, uzupełnione zaprawą cementową

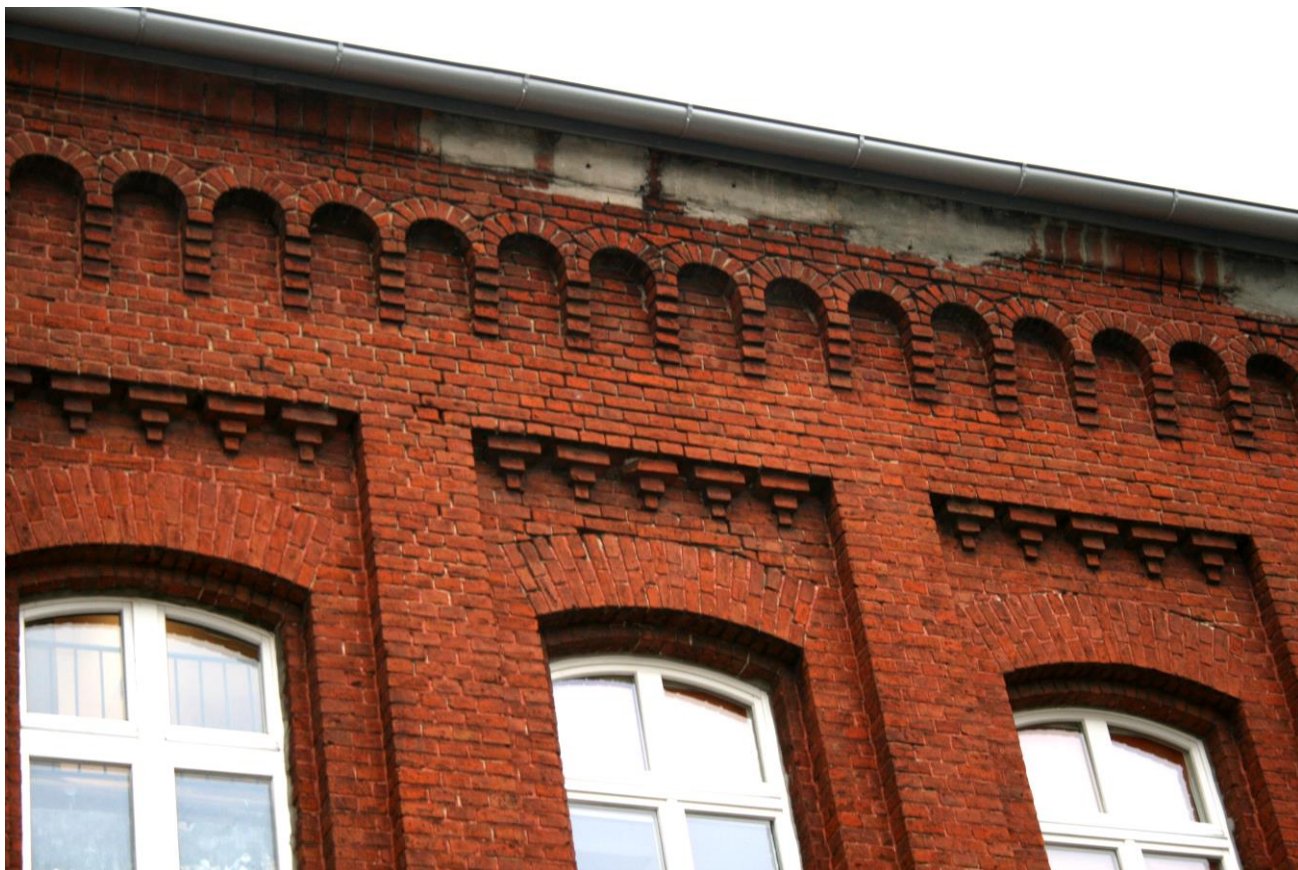
Zdj.33. Ubytki ceramicznych kształtek gzymsu okapowego uzupełnione zaprawą cementową

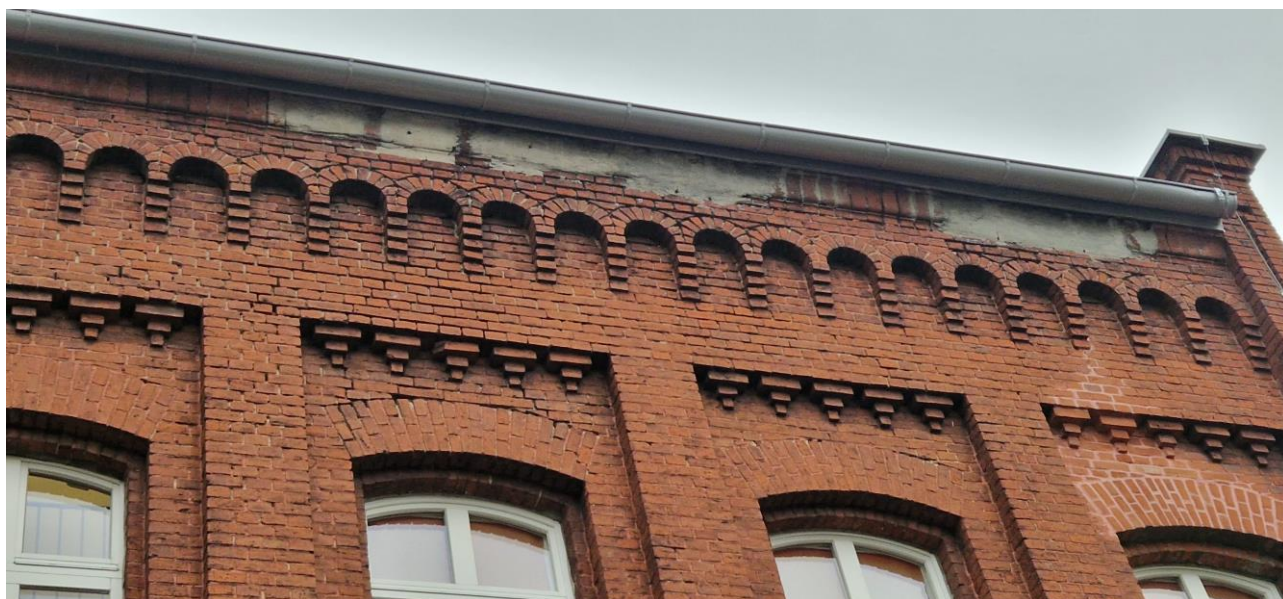
Zdj.34. Ubytki ceramicznych kształtek gzymsu okapowego uzupełnione zaprawą cementową

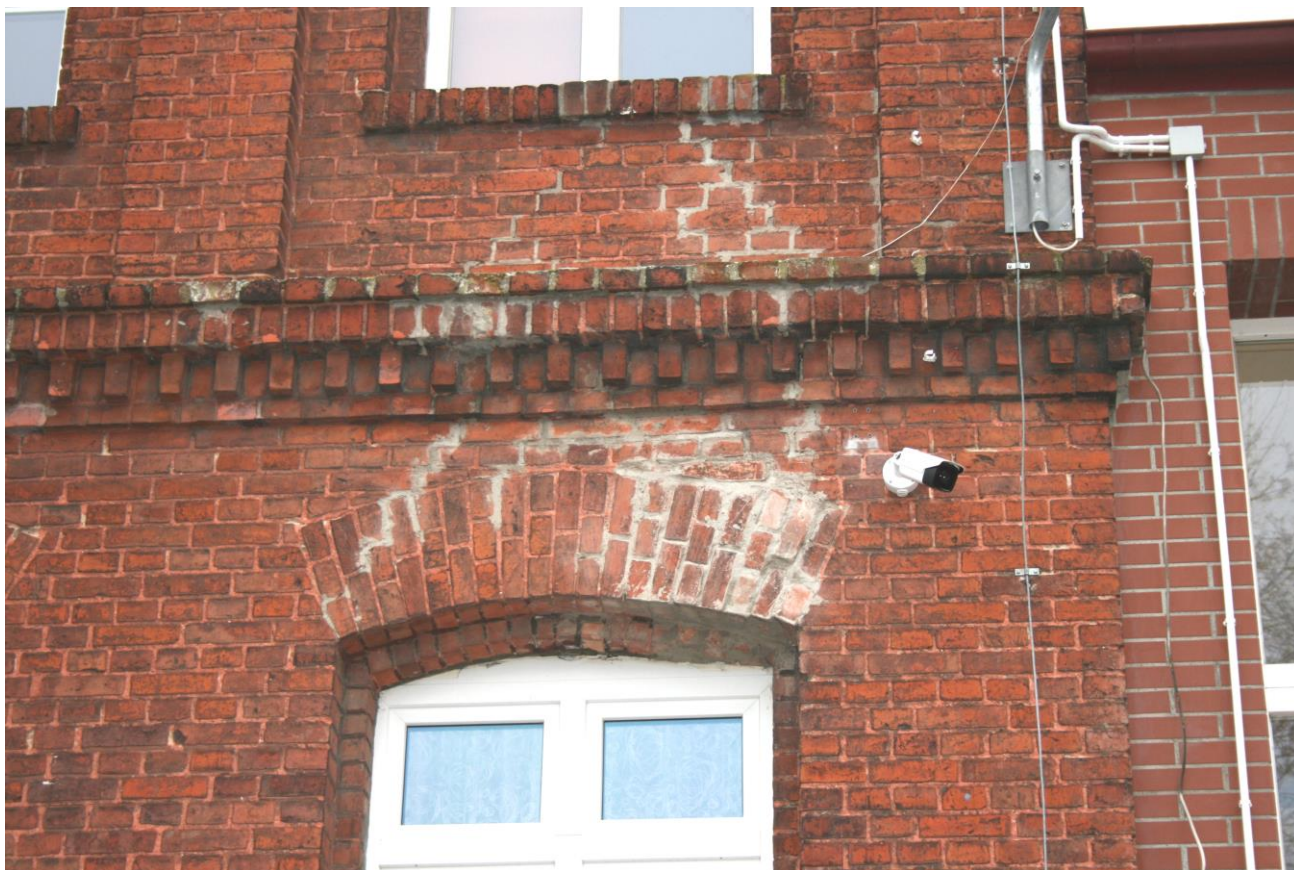
Zdj.35. Wtórne przemuirowanie wātku – naprawa zarysowań nadproża i muru

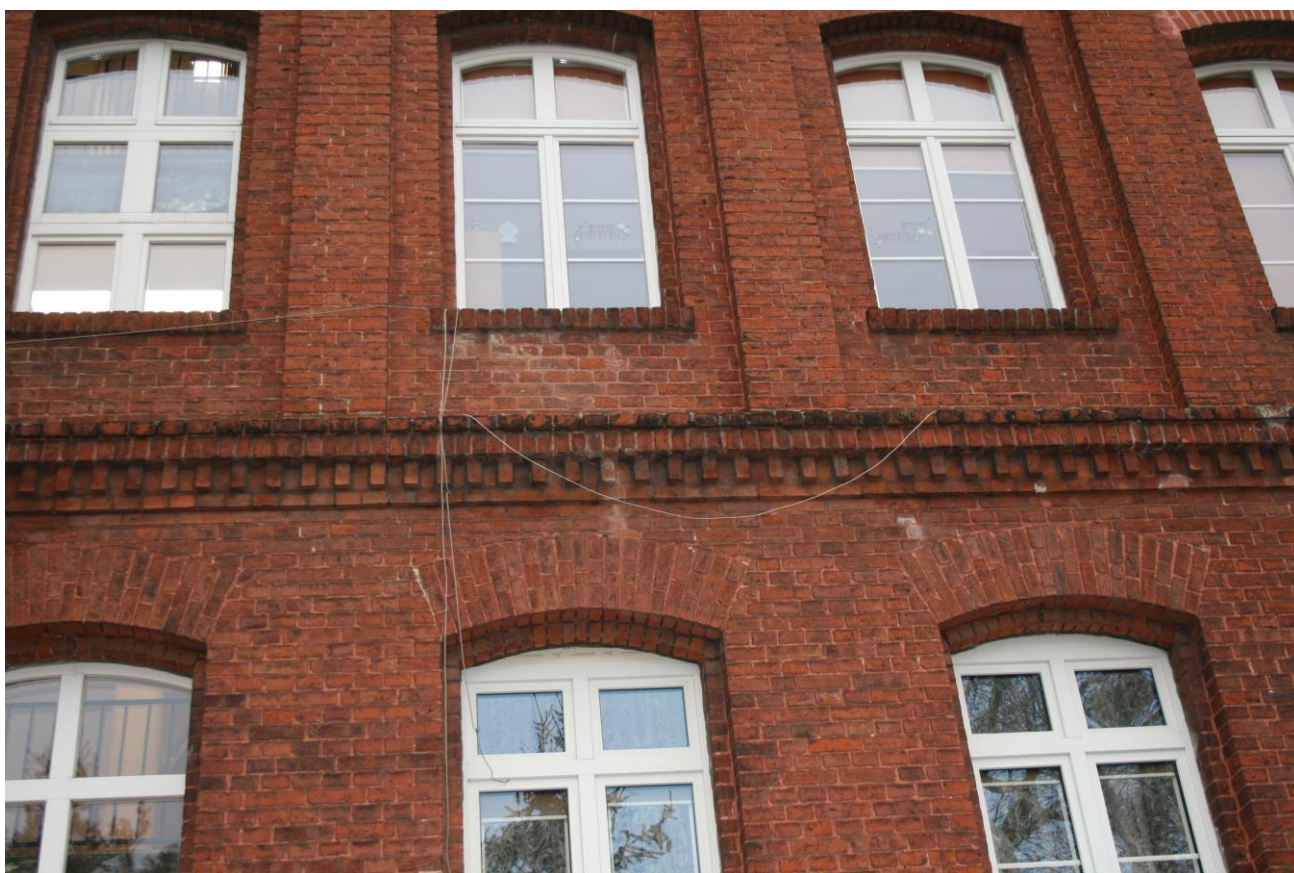
Zdj.36. Stan zachowania elewacji oraz chaotyczny i przypadkowe rozprowadzenie instalacji niskoprądowej

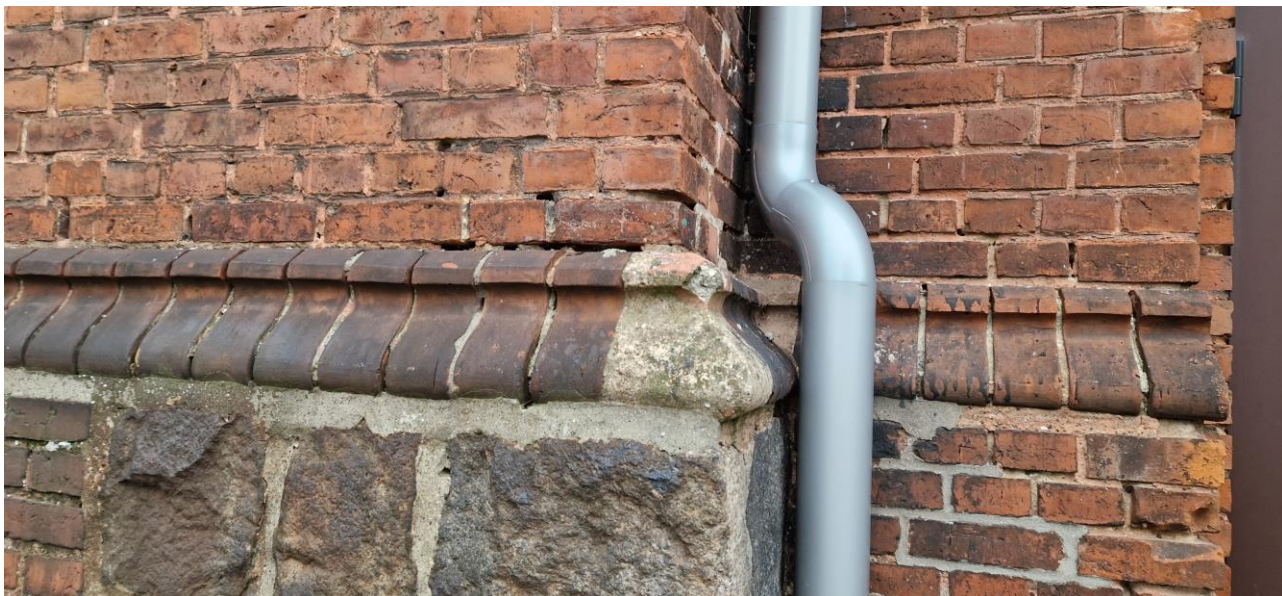
Zdj.37.Stan zachowania rolki i muru nad cokołem kamiennym

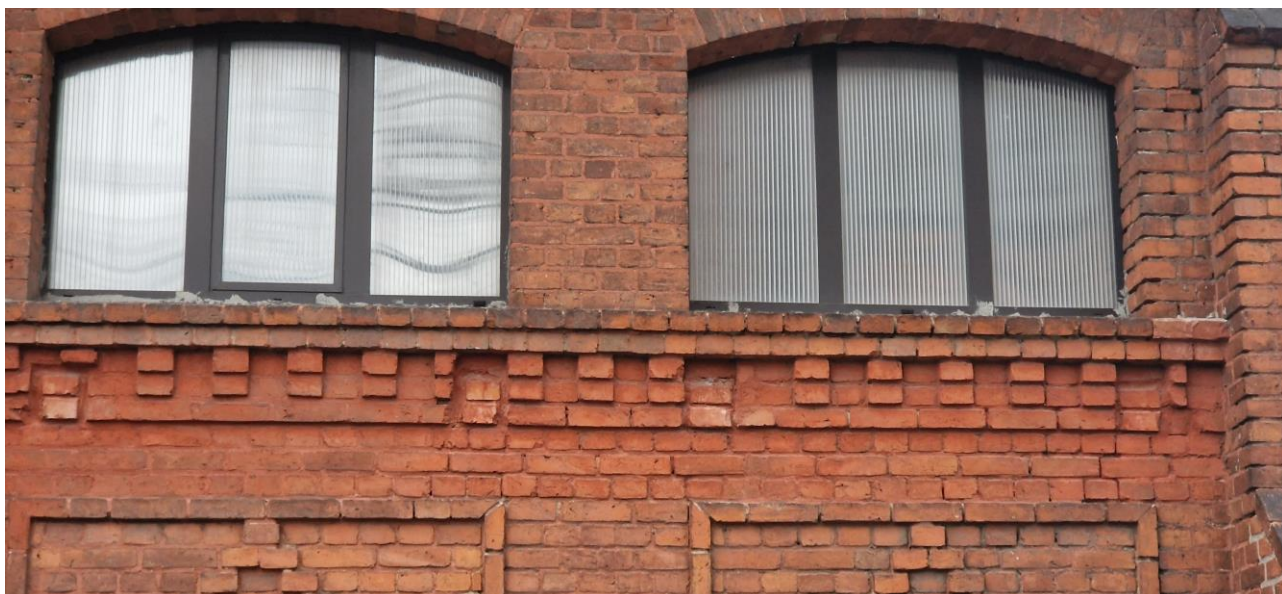
Zdj.48.Ubytki gzymsu

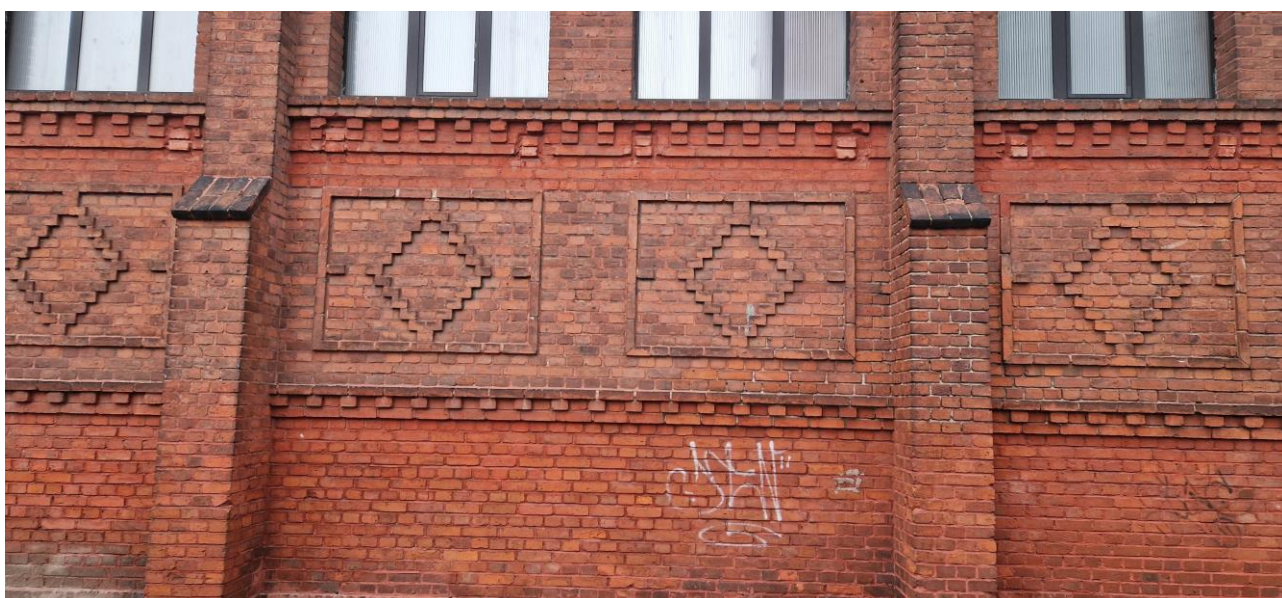
Zdj.49.Zabrudzenia i akty wandalizmu na elewacji

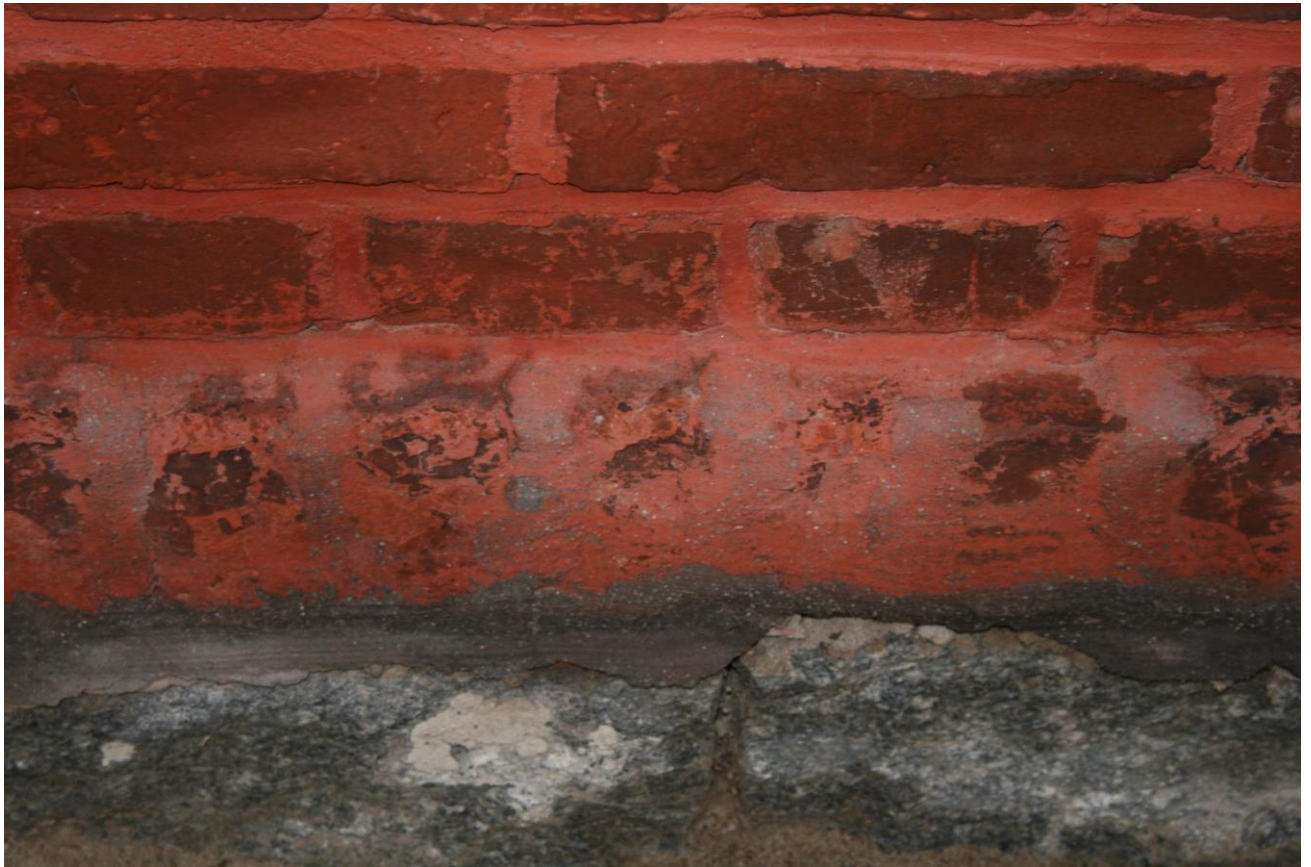
Zdj.53.Elewacja wschodnia (wejście główne) – wtórne wypełnienie spoin rolki cokołowej, zaciemniony wątek. Widoczna powłoka malarska elewacji.

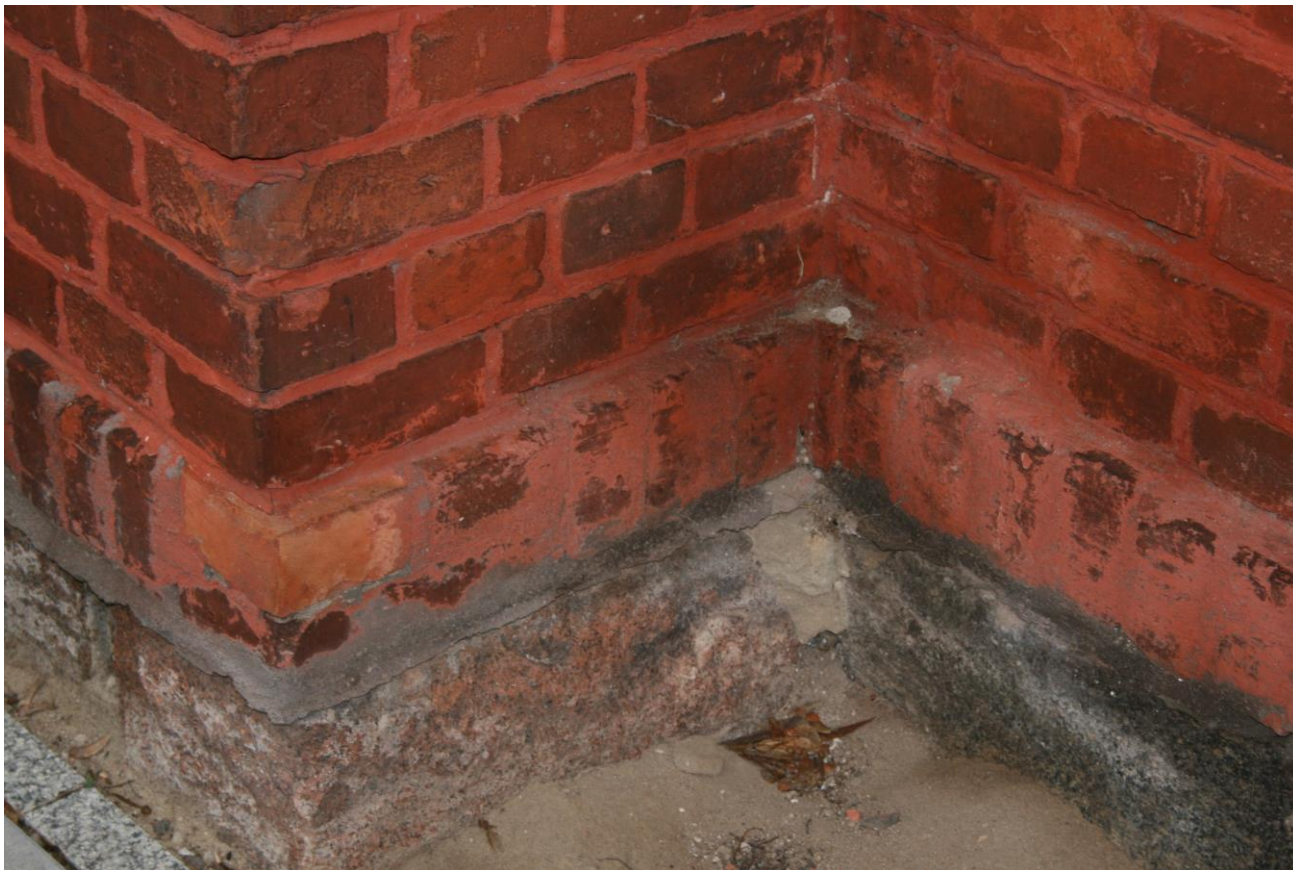
Zdj.54.Elewacja południowa – wtórne wypełnienie spoin rolki cokołowej, zaciemniony wątek. Widoczna powłoka malarska elewacji.

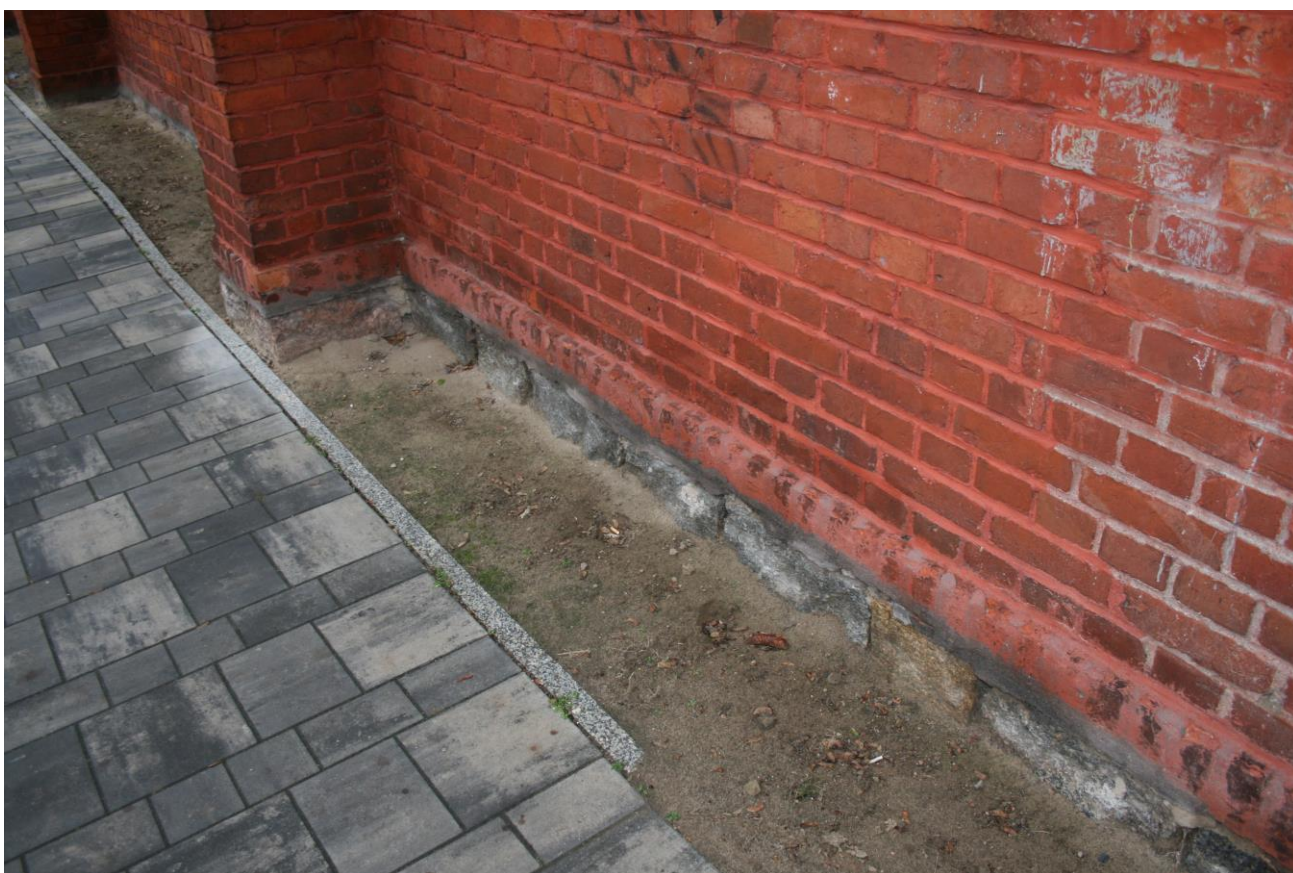
Zdj.55.Elewacja południowa – wtórne wypełnienie spoin rolki cokołowej, zaciemniony wątek. Widoczna powłoka malarska elewacji.
