OCENA STANU TECHNICZNEGO

KOMINA CERAMICZNEGO H=81,0m

LOKALIZACJA : Komin nr 2 Rydułtowy ul. Leona 2

Nr archiw. 2359/50/VI/2018

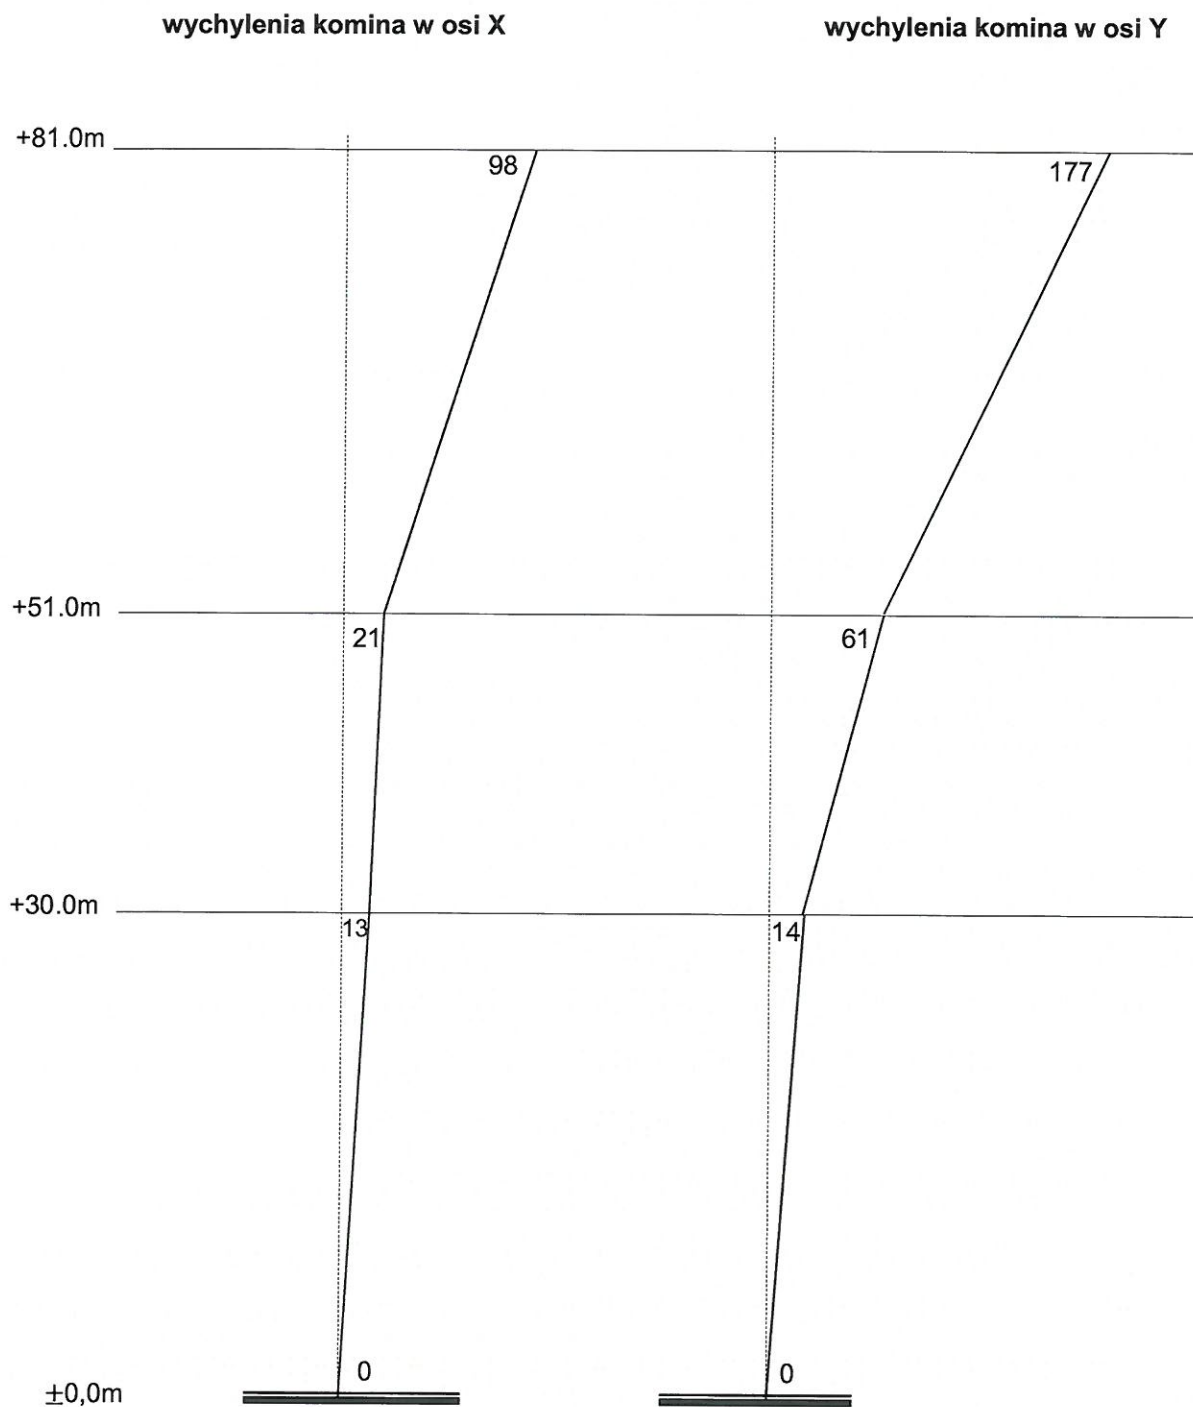
skala długości 1 : 500
skala wychyleń 1 : 4

Lp	poziom [m]	wchylenia w osi x [mm]	wchylenia w osi y [mm]	wypadkowa [mm]
1	±0,0	0	0	0
2	+30,0	13	14	19
3	+51,0	21	61	65
4	+81,0	98	147	177

Stwierdzone podczas badań wychylenie wierzchołka komina na poziomie +81,0m wynosi 177mm

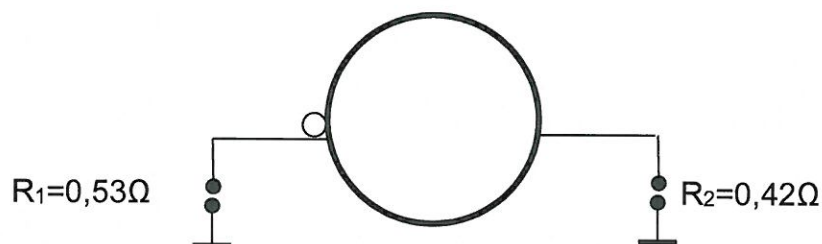
5. POMIARY INSTALACJI ODGROMOWEJ

Instalacja odgromowa spełnia wymagania pomiarowe. Wyniki pomiarów skuteczności uziemienia nie przekraczają wartości granicznych zawartych w Polskiej Normie.
