# **EKSPERTYZA TECHNICZNA BUDYNKU URZĘDU GMINY W SKOŁYSZYNIE**

**Dotycząca możliwości przeprowadzenia przebudowy, rozbudowy, i  
nadbudowy budynku z uwzględnieniem panujących warunków  
gruntowych.**

**ZLECENIODAWCA:** Gmina Skołyszyn  
ul. Skołyszyn 12  
38-242 Skołyszyn

Wrzesień 2019

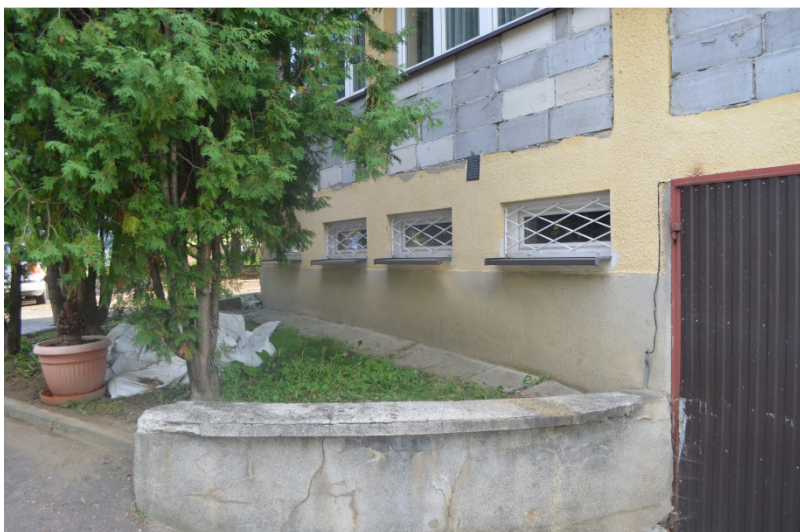
Fot. 2 – Miejsce wykonania odkrywki na zewnątrz budynku

**OCENA:** Na podstawie wykonanych odkrywek ław fundamentowych stwierdzono, że w miejscu ich wykonania nie występują spękania. Stwierdzono brak izolacji poziomej pomiędzy ławą a ścianą fundamentową. Brak jest również izolacji pionowej na 2 pierwszych warstwach cegieł ściany fundamentowej. Podczas wykonywania odkrywek zarówno na elewacji zachodniej jak i w garażu stwierdzono występowania wody gruntowej – pod ciśnieniem. Mocno zawilgocony grunt z wyraźnie widoczną wodą zaczyna się równo z górną krawędzią ławy (około 1,6 m p.p.t). Około 10 – 15cm nad poziomem posadowienia ławy (około 2,05m p.p.t) woda występuje pod ciśnieniem. Wybranie ziemi świdrem poniżej tego poziomu wiązało się z natychmiastowym napływem wody i wypełnieniem wybranego z ziemi otworu. Wspomniany poziom występowania wody jest w przybliżeniu równy poziomowi przepływającego w pobliżu budynku (10-15m) strumienia. Należy podkreślić fakt, że odkrywka została wykonana 9.09.2019r po długim okresie suszy bez opadów (około 3 miesięcy).

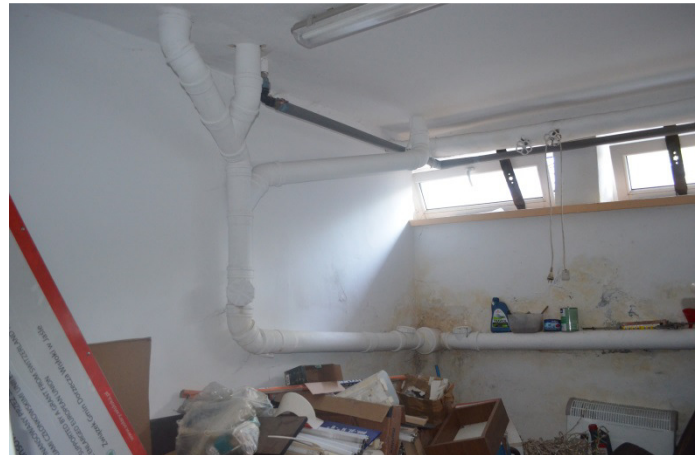
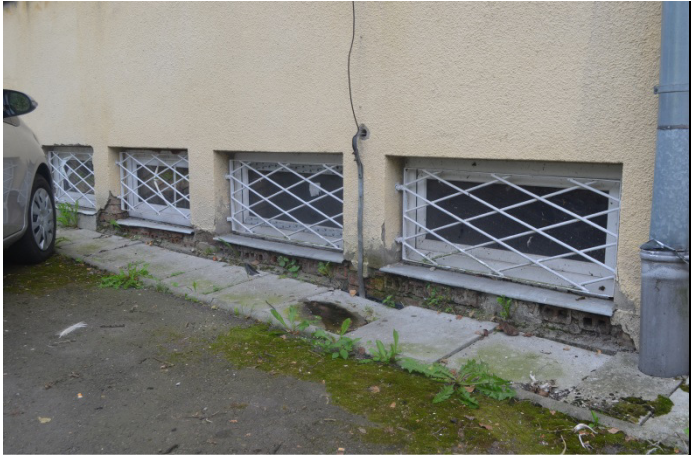
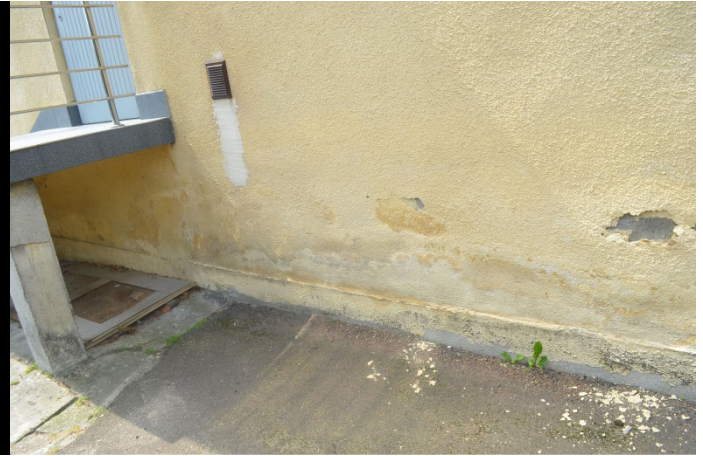
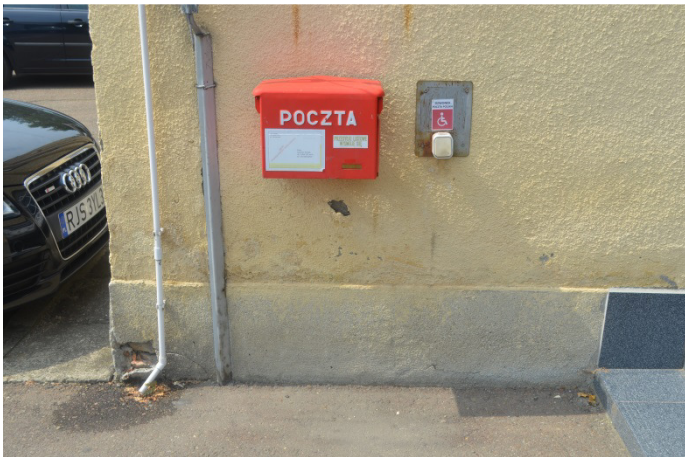
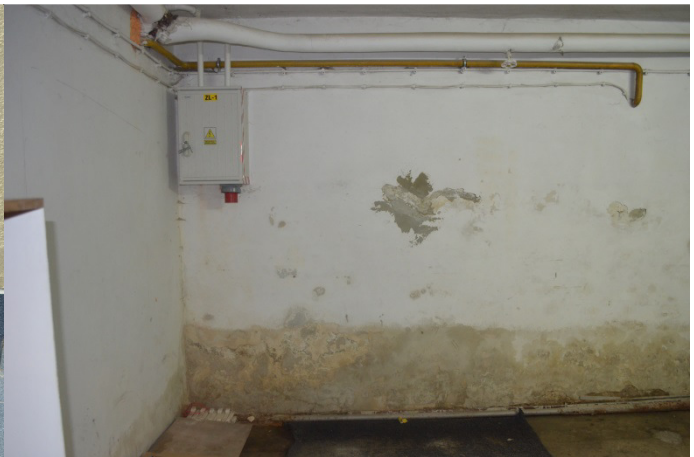
Stwierdzono natomiast występowanie wielu spękań, wykruszeń, odparzeń, odprysków i ubytków w tynku świadczących o wysokim zawilgoceniu ścian fundamentowych. Na ścianie zewnętrznej - tynk w wielu miejscach odpadł odsłaniając cegłę. W niektórych miejscach odsłonięta cegła w wyniku wielokrotnego nasiąkania wodą, zamarzania i suszenia uległa wykruszeniom i spękanom.

Na tynku wewnętrznej strony ścian fundamentowych zaobserwowano kolonie różnego rodzaju pleśni i grzybów. W piwnicy widoczne są również zacieki w miejscu przechodzenia przez ścianę rury kanalizacyjnej.

- Należy jak najszybciej wykonać nową izolację przeciwwodną fundamentów typu ciężkiego – nawet, jeśli planowana inwestycja nie dojdzie do skutku. (Celem uniknięcia dalszej degradacji budynku). Po wykonaniu izolacji należy wykonać nowy tynk (renowacyjny) na ścianach wewnętrznych piwnicy.

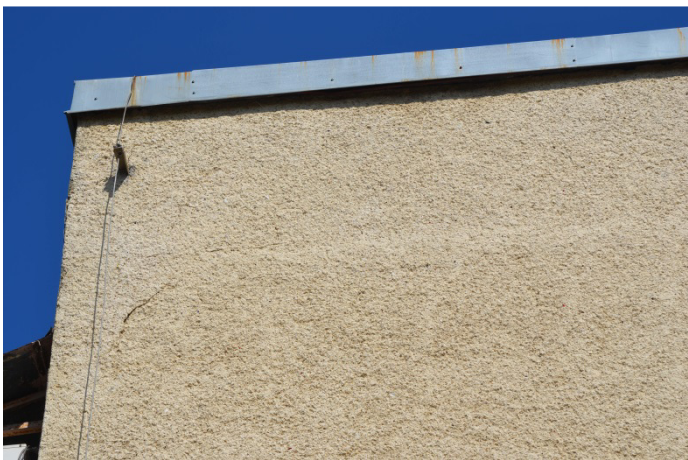
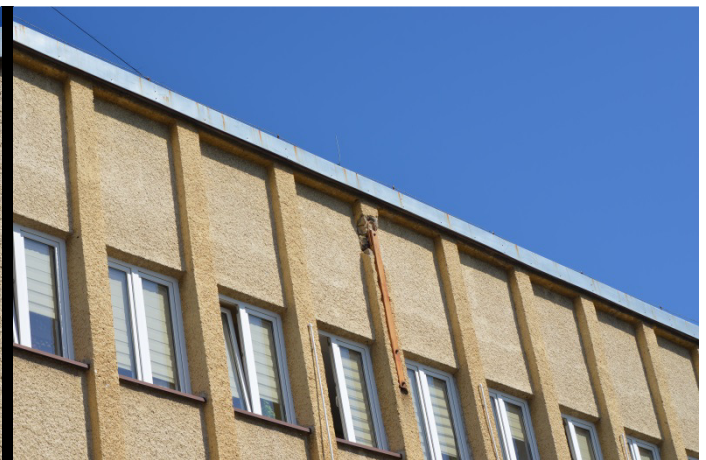
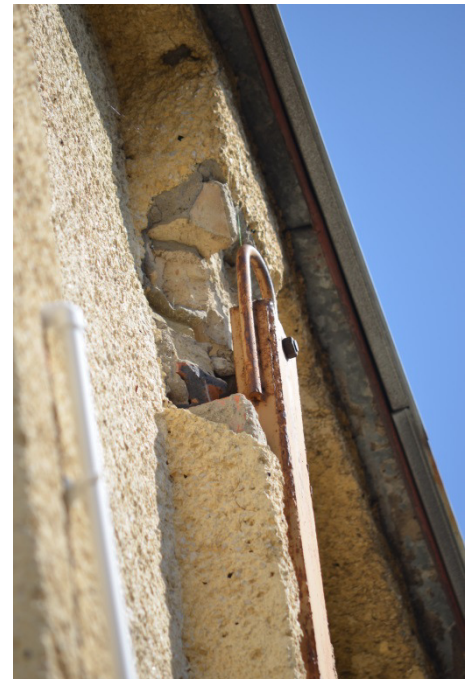
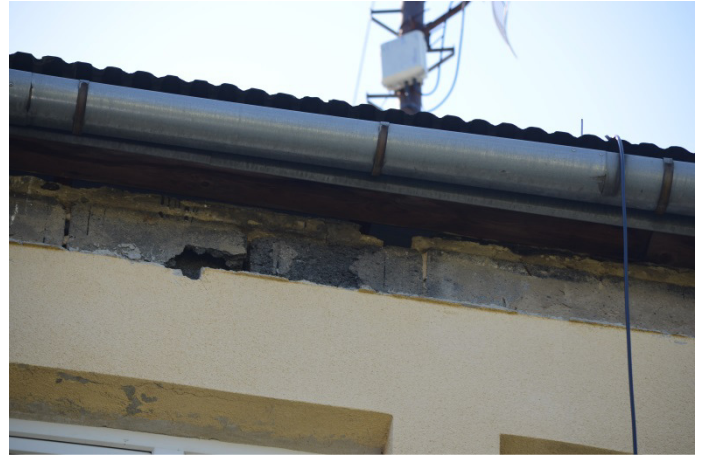
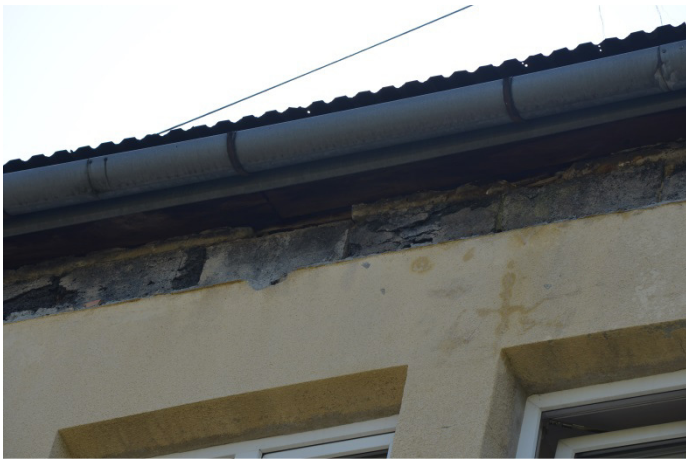
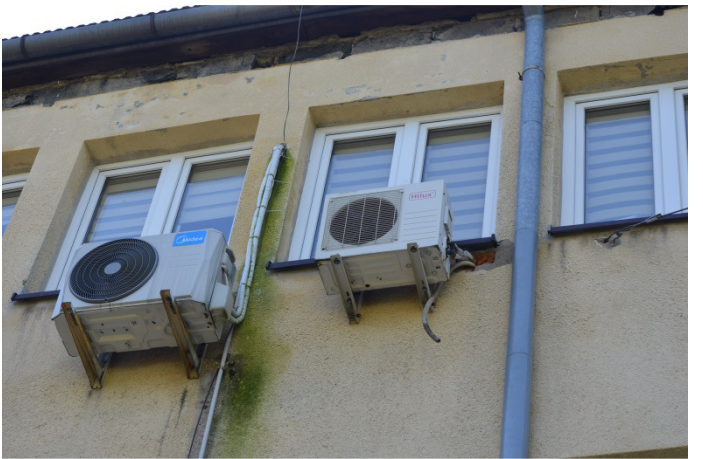
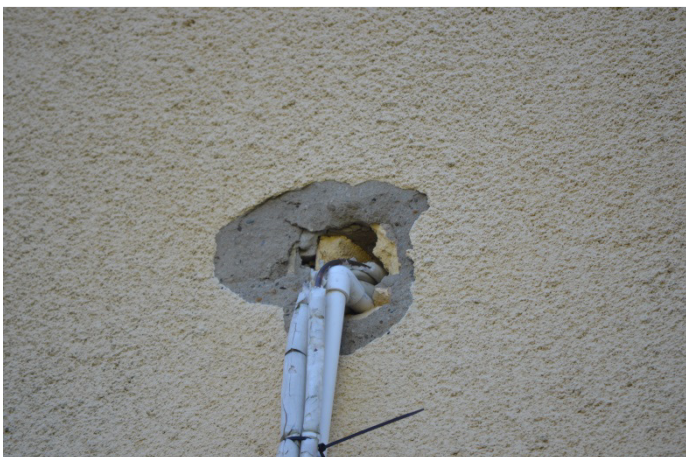
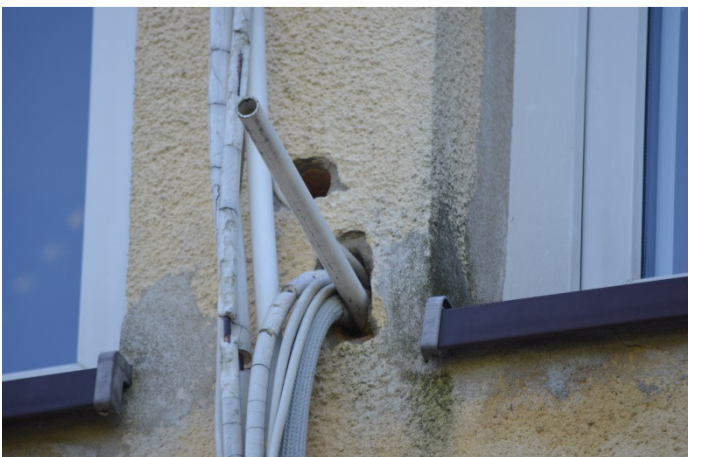
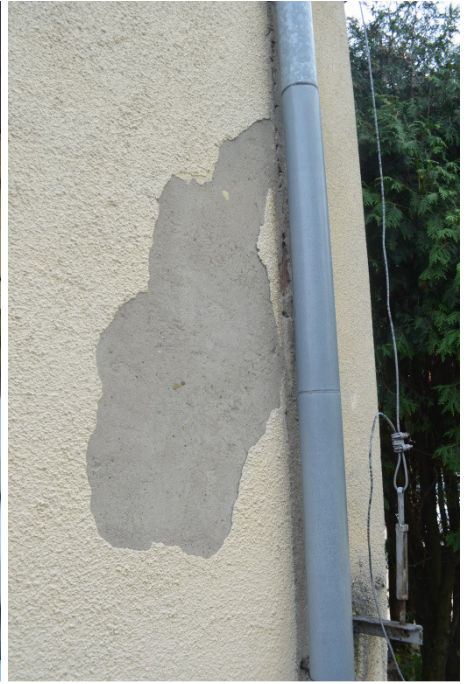
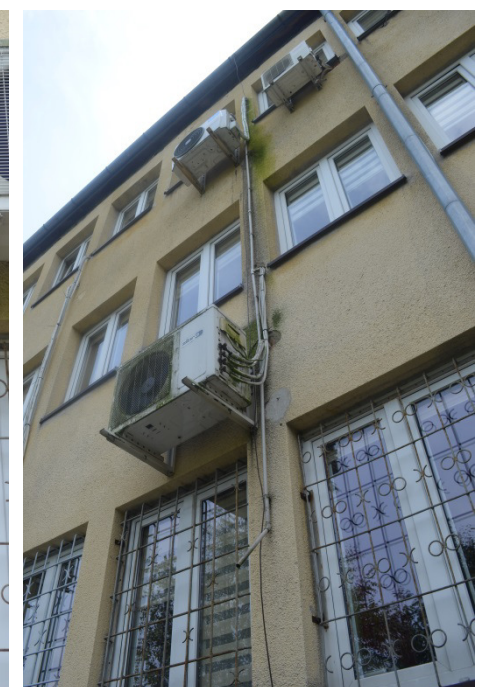
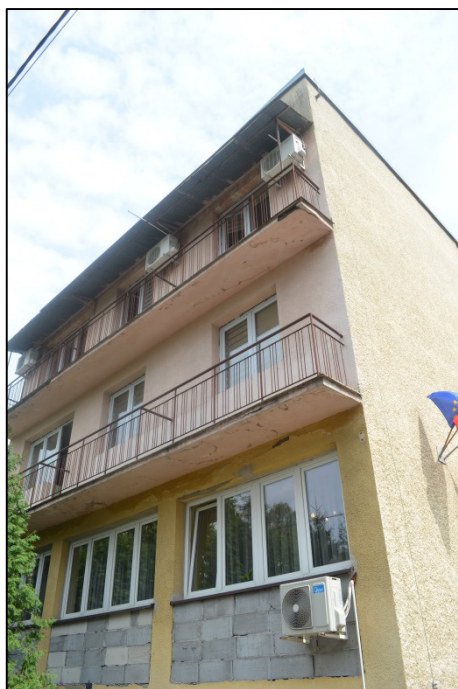
Na attyce elewacji frontowej (południowej) widoczna jest pozioma rysa, która powstała prawdopodobnie w wyniku rozporu teźże ściany przez konstrukcję dachu (prawdopodobnie nową konstrukcją dobudowaną w latach 90-tych) lub poprzez ruchy termiczne. Mocne spękania termiczne pojawiają się także na zachodniej attyce.

tynku spowodowane zaciekaniami wody. Propagacja istniejących spękań jest dodatkowo spotęgowana ruchem tranzytowym przez przebiegającą w pobliżu drogę krajową nr 28. Na elewacji północnej pojawiają się miejscami kolonie pleśni, mchów i grzybów. Na elewacji południowej i północnej zastosowano rurki odprowadzające wodę z klimatyzacji. Z rurek tych woda nie jest odprowadzana w żaden systemowy sposób tylko cieknie bezpośrednio na ściany. Przejścia nowych kabli i rur wykonanych w trakcie ostatni lat funkcjonowania budynku nie zostały w żaden sposób zabezpieczone i otynkowane. Ściana kolankowa na elewacji północnej - wykonana przy okazji montażu nowego pokrycia - nie została otynkowana. Widoczne są w niej liczne wykruszenia pustaków, zacieki i spękania. Na elewacji zachodniej i północnej - fragmenty zamurowanych otworów nie są otynkowane.

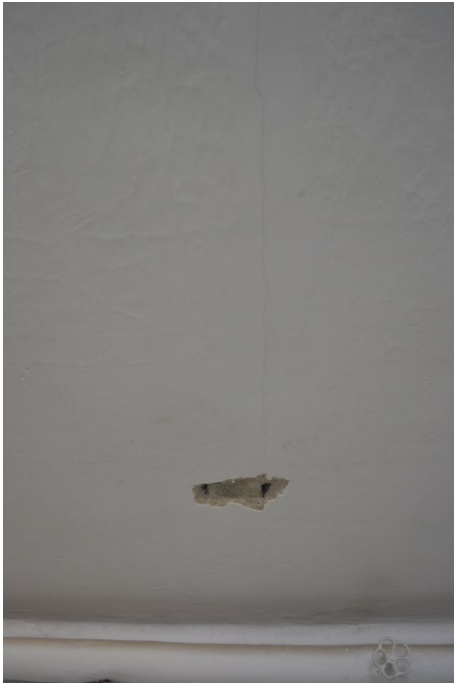
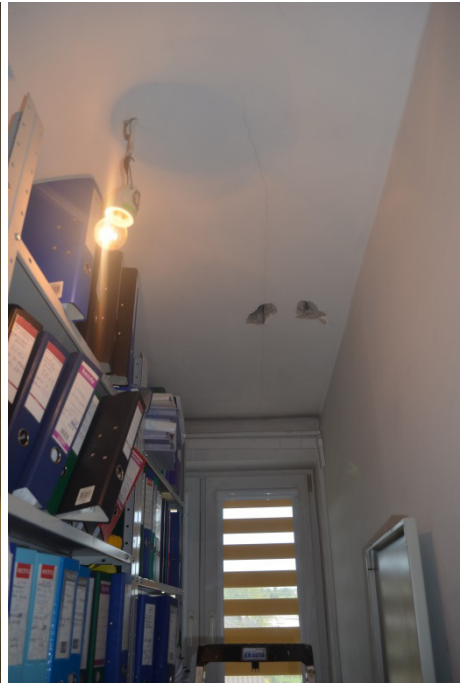
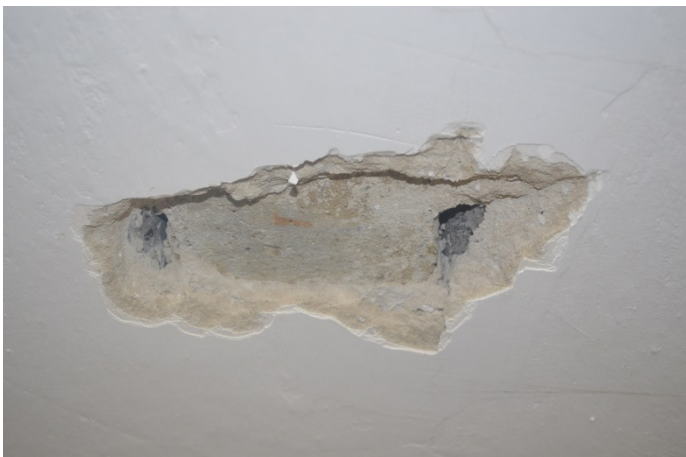
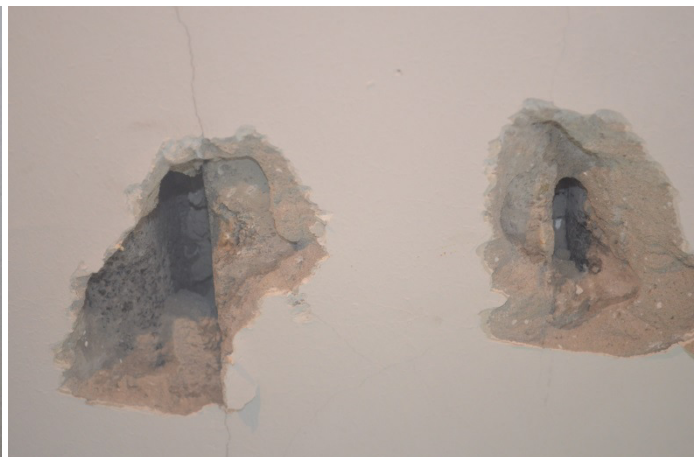
OCENA: Strop DZ-3 nad każdą kondygnacją pod kątem statyczno-wytrzymałościowym jest w dostatecznym stanie technicznym. Ugięcia stropu wahają się w granicach 1-3cm. W pomieszczeniach przylegających do elewacji zachodniej pojawiają się ugięcia dochodzące do 4-5cm, brak jest jednak śladów świadczących o nierównomiernym osiadaniu ścian. Pustaki stropowe nie budzą zastrzeżeń. Od spodu nie stwierdzono lokalnych ubytków w tynkach i powłokach malarskich.

W wielu pomieszczeniach od spodu stropu zauważono wyraźne zarysowania na styku belek z pustakami wynikającymi z charakteru pracy stropu gęstożebrowego. W piwnicy w większości pomieszczeń stwierdzono liczne rysy na łączeniach pustaków. Z relacji osób użytkujących budynek od wielu lat wynika, że rysy te są widoczne od dawna i nie ulegają propagacji. W zachodniej części piwnicy wykonano około 5 lat temu wyprawkę gipsową na tynku i niewielkie rysy pojawiły się ponownie. Nie zauważono śladów zacieków oraz ubytków w pustakach.

- Dopuszczalne obciążenie istniejących stropów (uzupełniające) nie może przekroczyć  $3,25\text{kN/m}^2$ . W pomieszczeniach gdzie stwierdzono ugięcia przekraczające 4cm (pomieszczenia przy ścianie zachodniej) należy stale kontrolować występujące ugięcie a w razie ich dalszego wzrostu należy rozważyć ograniczenie dopuszczalnego obciążenia (odciążenie stropu) lub wzmocnienie stropu.

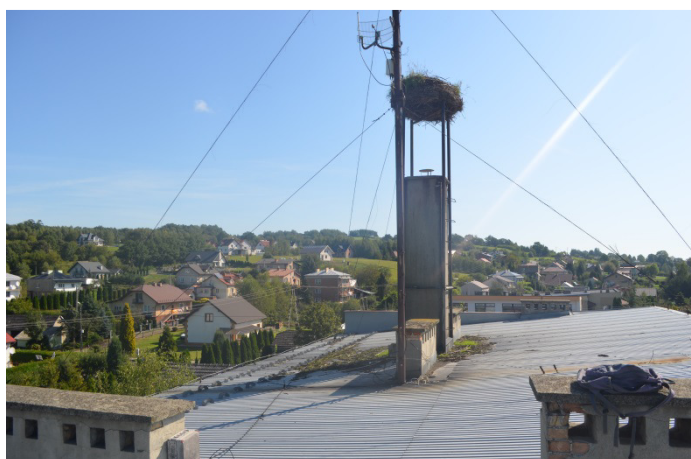
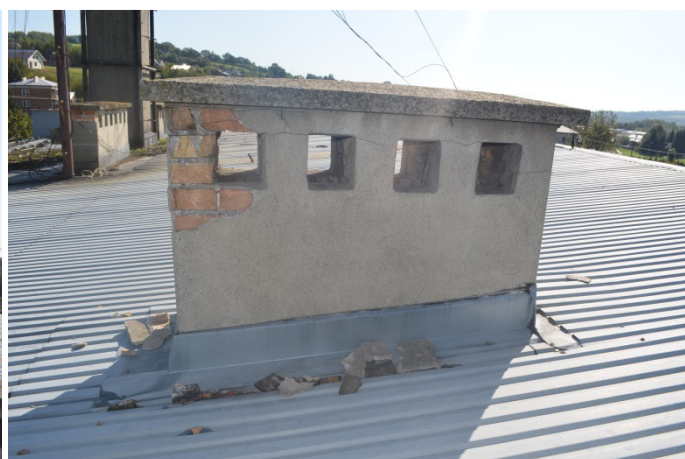
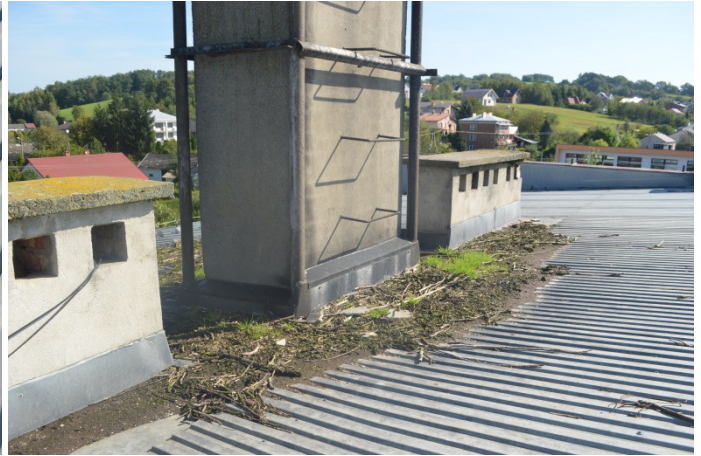
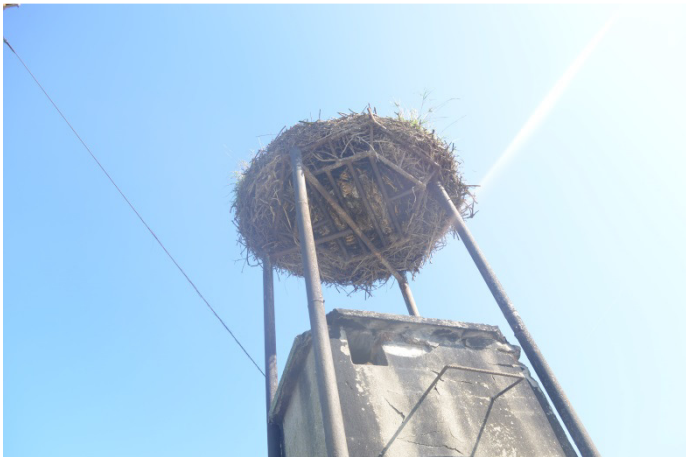
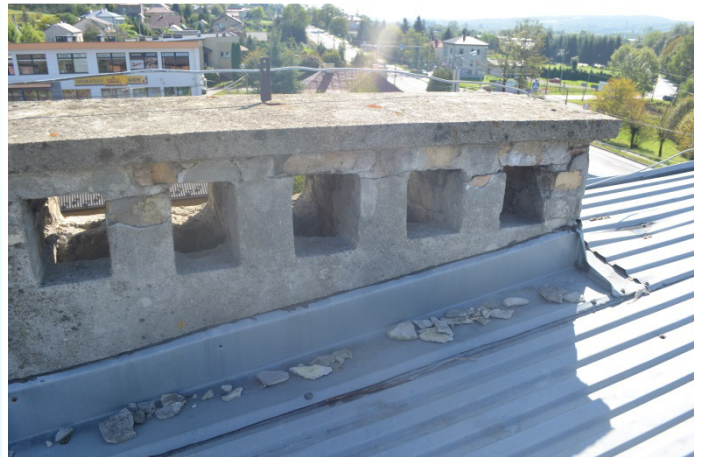
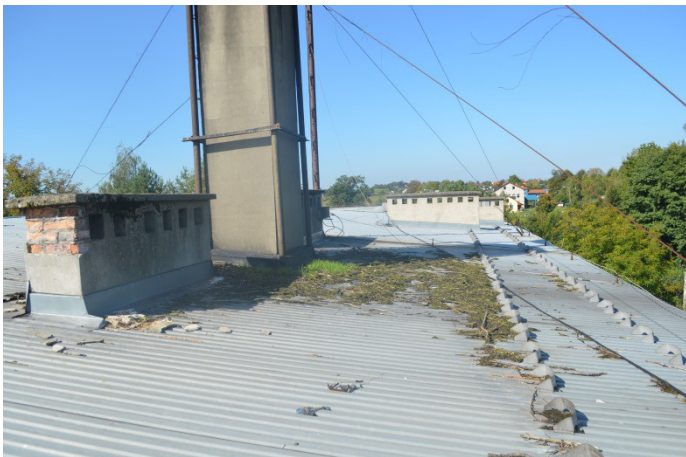
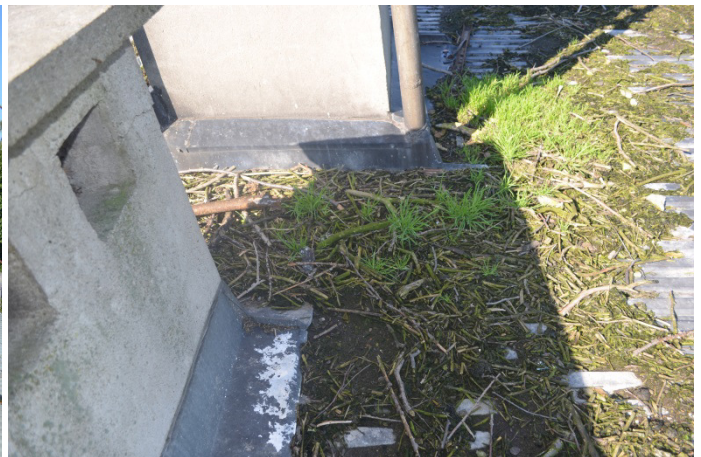
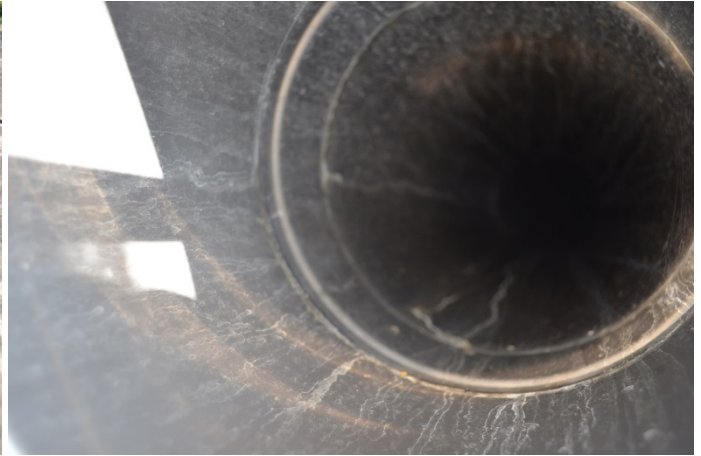
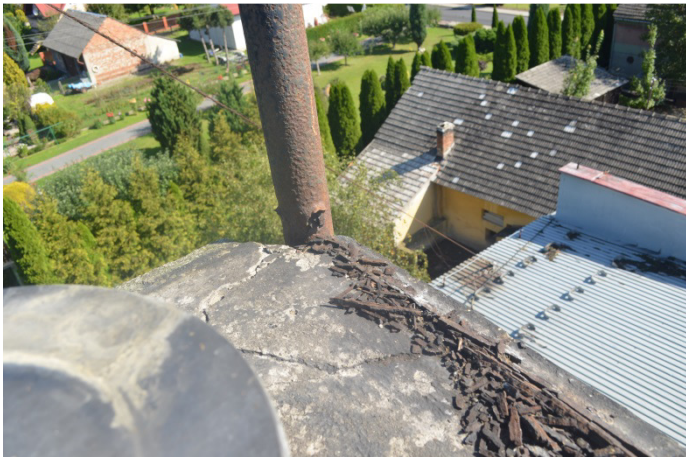
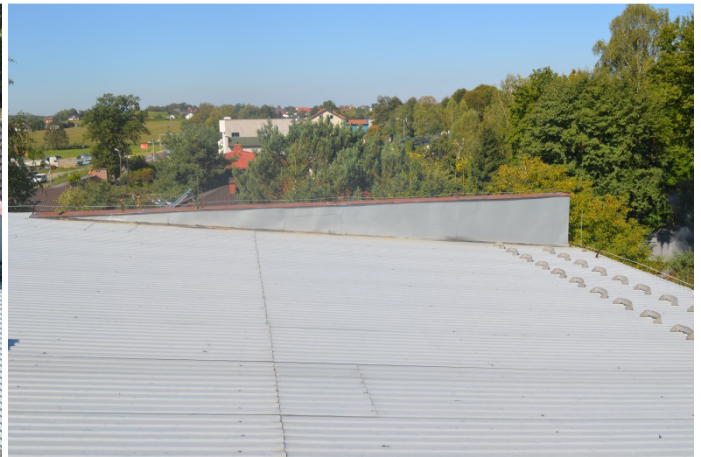
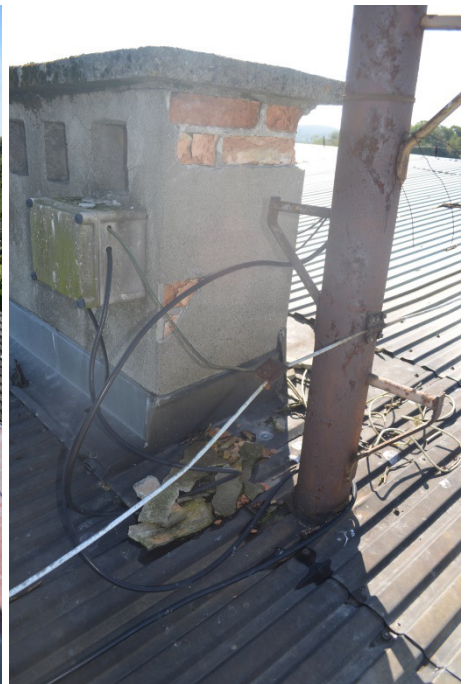
Stwierdzono jednak występowanie w wielu miejscach niedokładności w wykonaniu obróbek czy łączeń blachy. W kilku miejscach - przy okazji montażu instalacji odgromowej czy lin mocujących antenę znajdującą się na dachu – wykonano otwory w blasze i w żaden sposób ich nie zabezpieczono. Stwierdza się, że elementy instalacji odgromowej, liny mocujące antenę oraz konstrukcja wsporcza gniazda są skorodowane. Korozja postępuje (w kierunku blachy) w miejscach styku skorodowanych elementów z blachą trapezową. Dodatkowo liny mocujące są w wielu miejscach postrzępione. Obróbki blacharskie ścian attykowych mają zniszczoną powłokę malarską i wymagają odmalowania.

Istotnym czynnikiem wpływającym na konstrukcję dachu i pokrycia jest gromadzący się pod wspomnianym gniazdem materiał biologiczny (ziemia, gałęzie, odchody, rosnąca trawa). Materiał ten stanowi dodatkowe obciążenie połaci dachu, które najpewniej nie było brane pod uwagę przy wykonywaniu obliczeń statycznych konstrukcji dachu i które w kolejnych latach w przypadku braku usunięcia materiału będzie rosło. Ponadto zgromadzony materiał sprzyja powstawaniu korozji blachy oraz gromadzeniu i przenikaniu wody do wnętrza konstrukcji w miejscach styku blach czy obróbek.

**Stan techniczny konstrukcji dachu można uznać za dostateczny, natomiast stan kominów, stan elementów mocujących antenę i gniazdo, czy ogólnie stan uporządkowania pokrycia dachowego należy uznać za mierny (niezadowalający).**

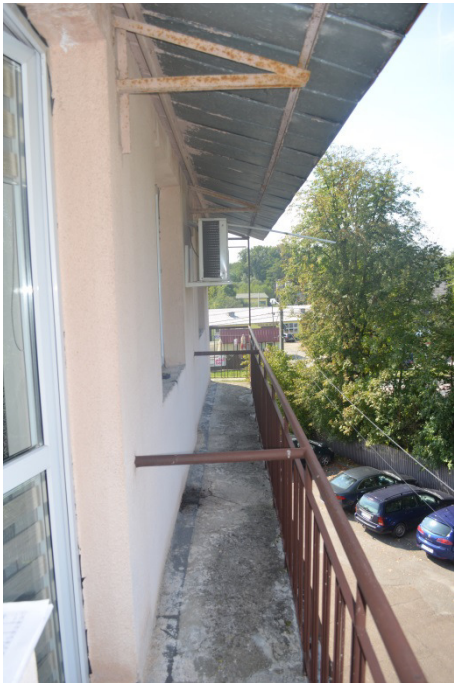
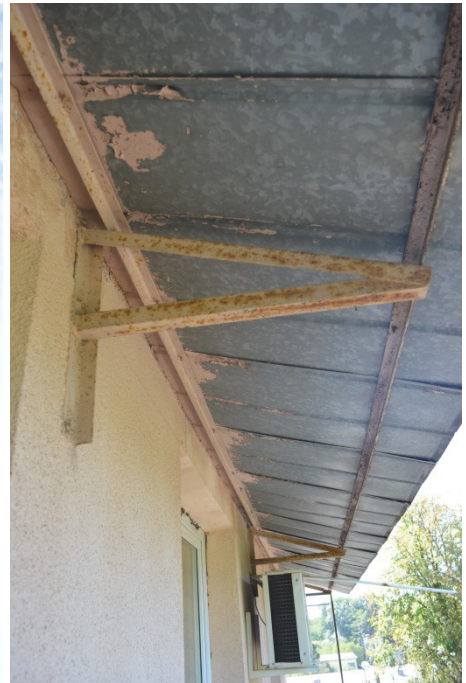
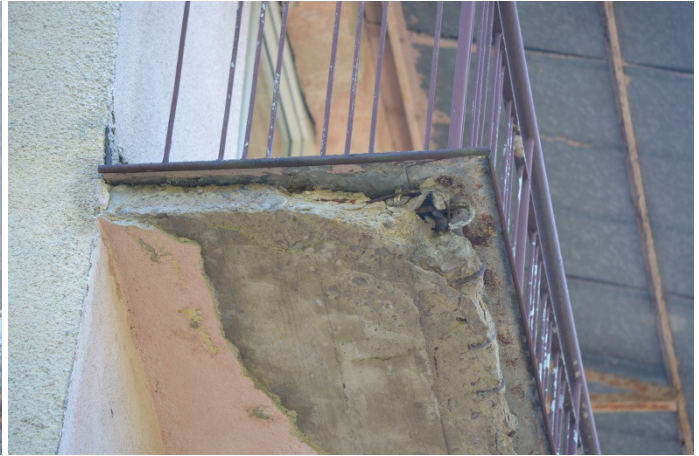
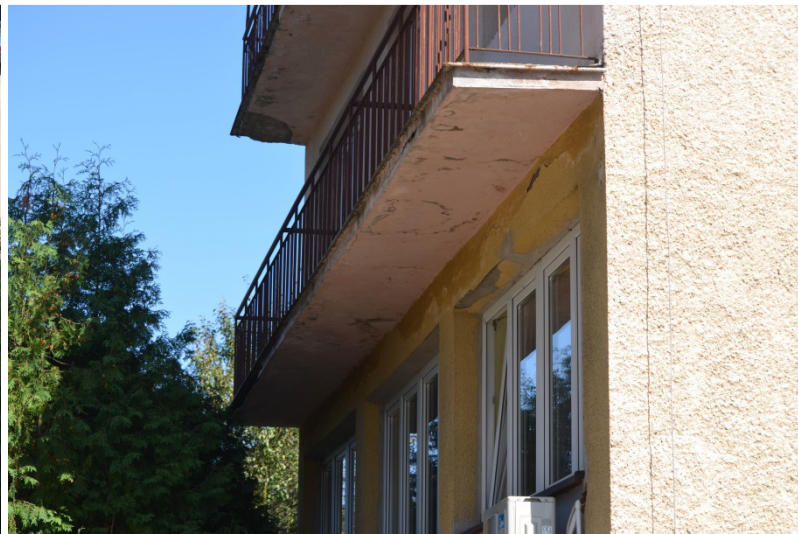
OCENA: Stwierdzono liczne spękania zarówno na posadzce balkonu jak i samej płyty. Spękania i głębokie wykruszenia płyty balkonowej – powstałe w wyniku działania wody (zacieki, deszcze) oraz wahań temperatury – spowodowały liczne odsłonięcia prętów zbrojeniowych i ich korozję. Widoczne jest również zbyt duże ugięcie balkonu. Taki stan zagraża bezpiecznemu użytkowaniu balkonów. Ponadto mocno skorodowany jest daszek zabezpieczający najwyższy balkon przed działaniem wody

**Ogólnie stan balkonów budynku należy uznać za mizerny (niezadawalający). Konieczna jest naprawa lub rozebranie balkonów.**

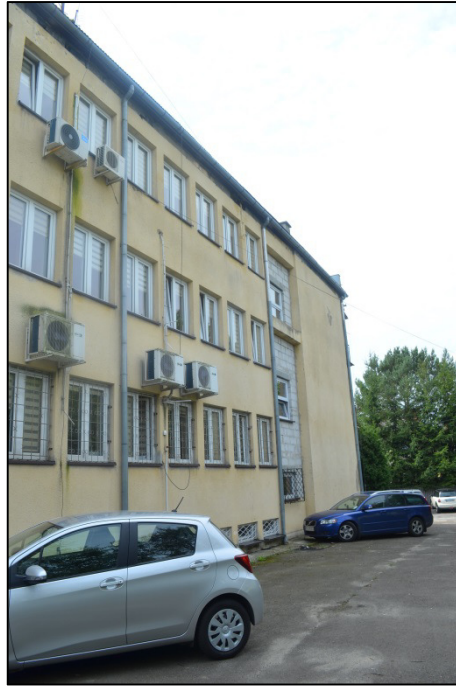
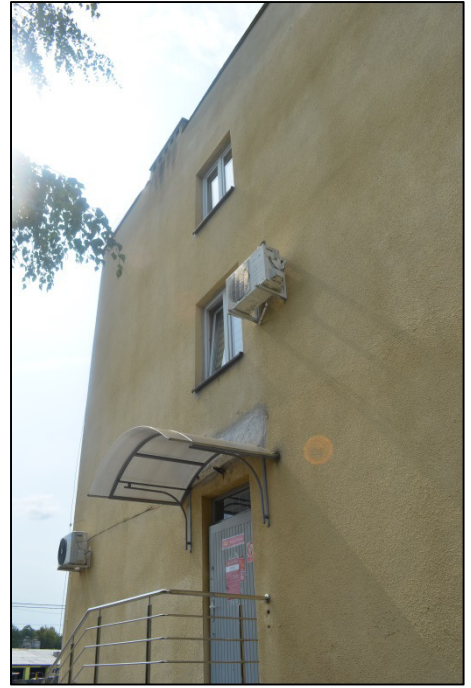
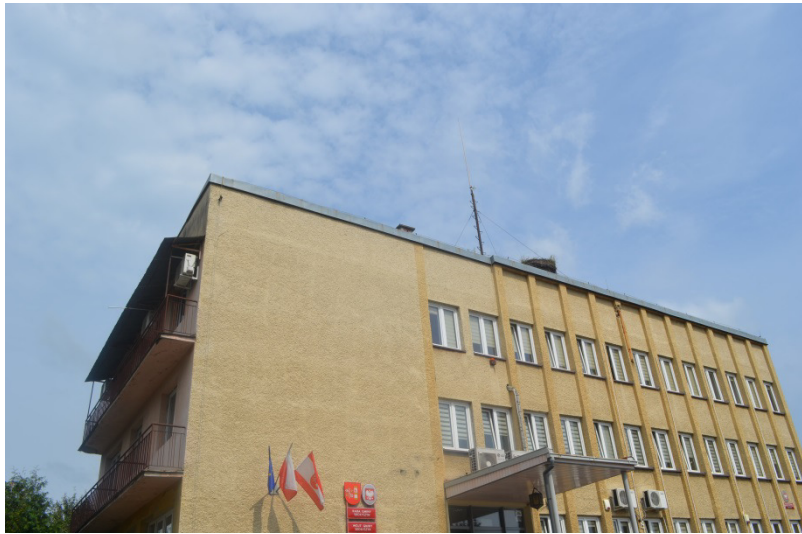
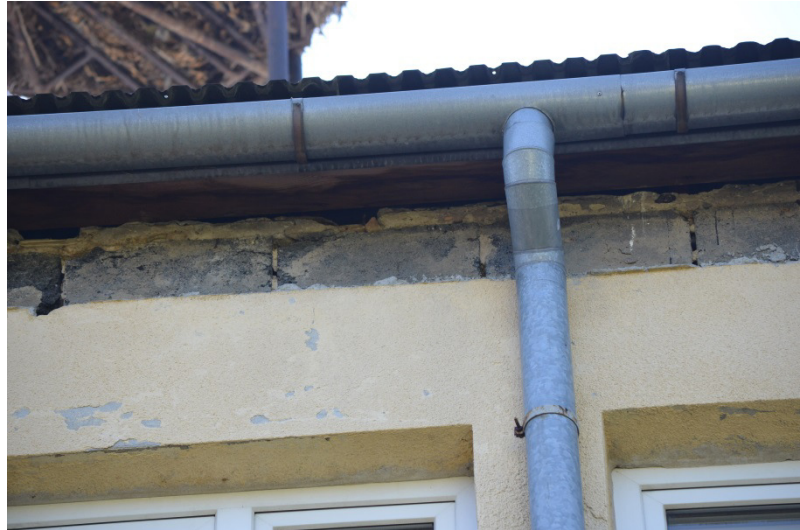
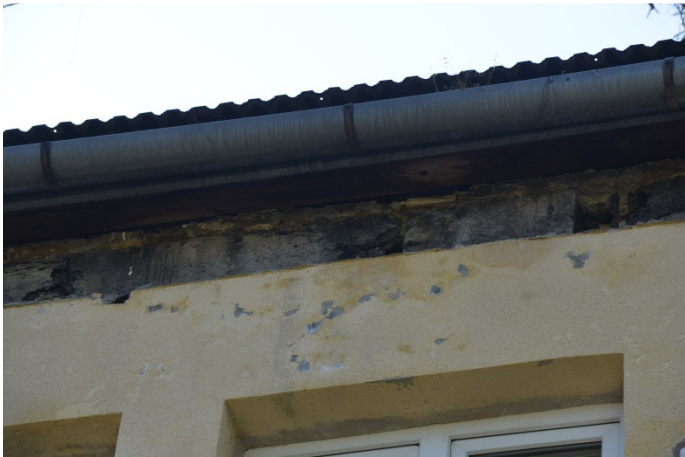
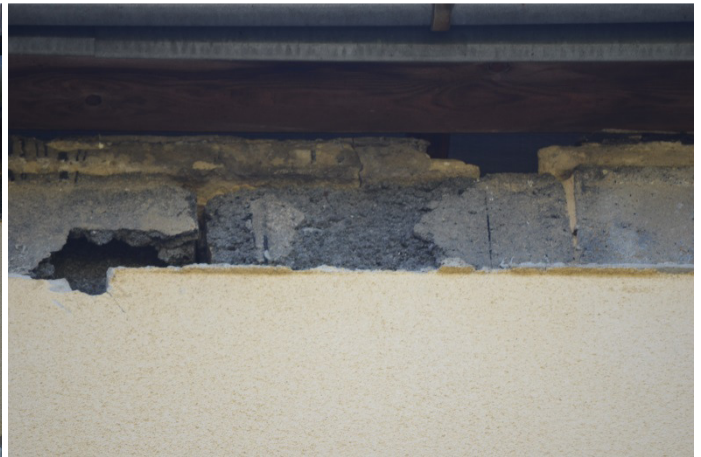
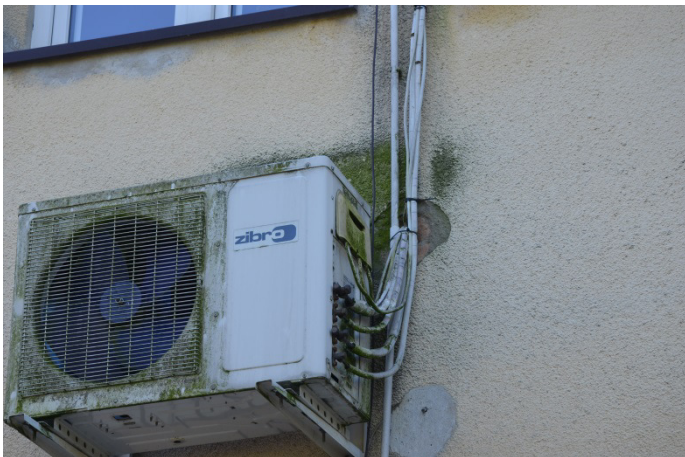
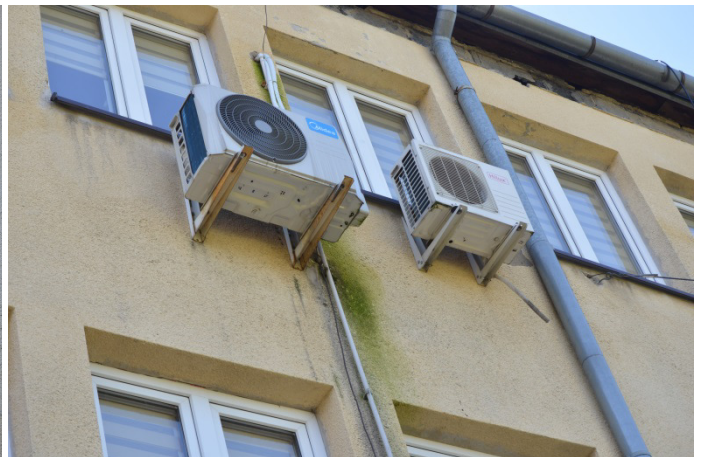
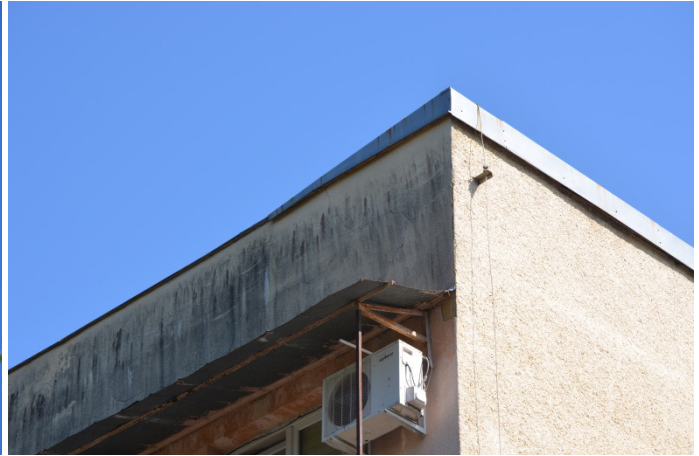
Stwierdzono kilka otworów, przewierceń wykonanych w trakcie użytkowania budynku – wykonanych na potrzeby nowego okablowania, instalacji, konstrukcji anteny itp. – które po wykonaniu nie zostały w żaden sposób uszczelnione i zabezpieczone. Niektóre mocowania osadzone w elewacji spowodowały liczne pęknięcia i odparzenia tynku, który grozi odspojeniem i upadkiem na parkujące pod budynkiem samochody lub przechodzących ludzi – wykruszenia te należy bezzwłocznie zabezpieczyć.

Stalowe ceowniki służące mocowaniu konstrukcji wsporczej anteny zakotwione w ścianie nośnej (widoczne na elewacji pd. i pn.) nie są w żaden sposób zabezpieczone przed warunkami atmosferycznymi, są skorodowane. Dodatkowo w wyniku montażu jednego z nich uszkodzono filarek ściany zewnętrznej – niszcząc tynk i uszkadzając cegły.

Stwierdzono brak otynkowania domurowanej ścianki pod wykonywane w latach 90-tych nowe pokrycie dachu. W domurowanej ściance widoczne są liczne ubytki i wykruszenia. Deska okapowa w wielu miejscach jest przegnita w wyniku zacieków wody. Okucia ścianki attykowej są skorodowane i powyginane. Ściana attykowa w wielu miejscach popękana (elewacja zachodnia).

- **Na elewacji niezwłocznie należy naprawić miejsca, w których odspojone, spękane są duże kawałki tynku oraz pustaków (min. warstwa pod rynną) – zagrażające bezpieczeństwu. Naprawić należy również wszystkie miejsca, w których tynk został przebity rurami, kablami itp. Zabezpieczyć należy stalowe elementy narażone na korozję – tj. widoczne ceowniki. Docelowo – zaleca się wykonanie remontu i termomodernizacji elewacji.**

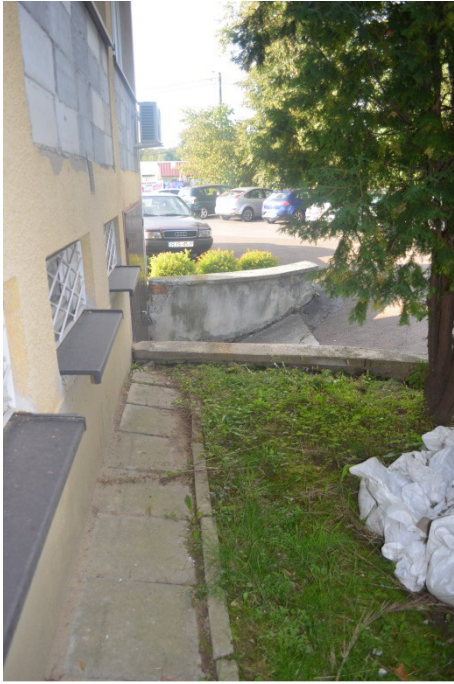
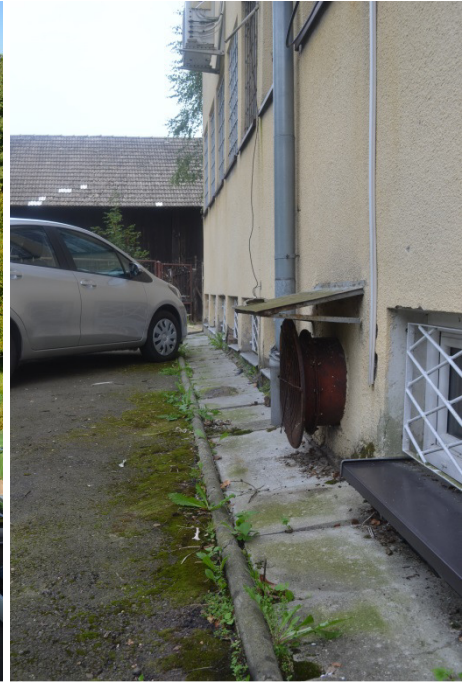
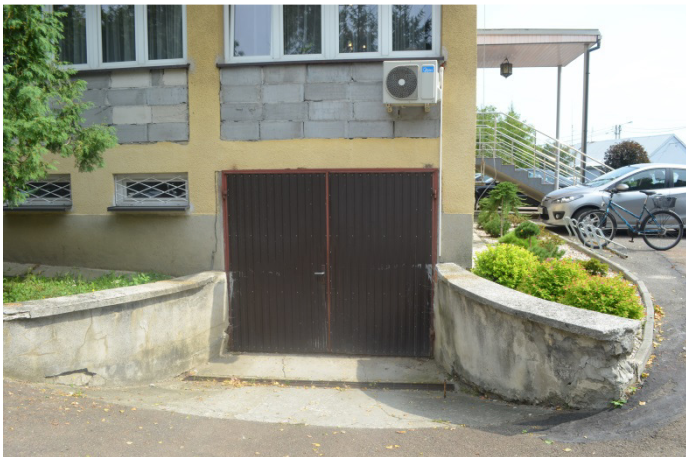
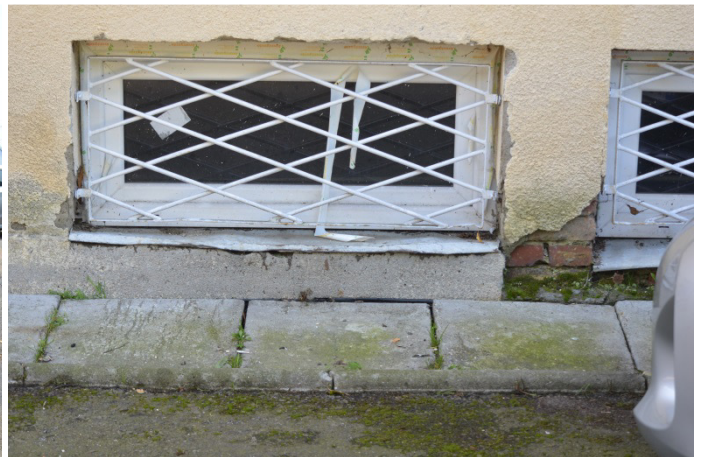
**OCENA:** Stwierdzono liczne zapadnięcia i nierówności pomiędzy płytami odbojowymi. Płyty są częściowo zawilgocone i w pojedynczych miejscach pokryte mchami. Kanalizacja deszczowa jest drożna. Rynny i rury spustowe nieskorodowane, drożne. Na jednej z rynien widoczny ślad po uderzeniu samochodem. Murek oporowy przy wjeździe do garażu popękany i pokruszony – wymaga naprawy.
