**Załącznik nr 1****Dokumentacja fotograficzna**

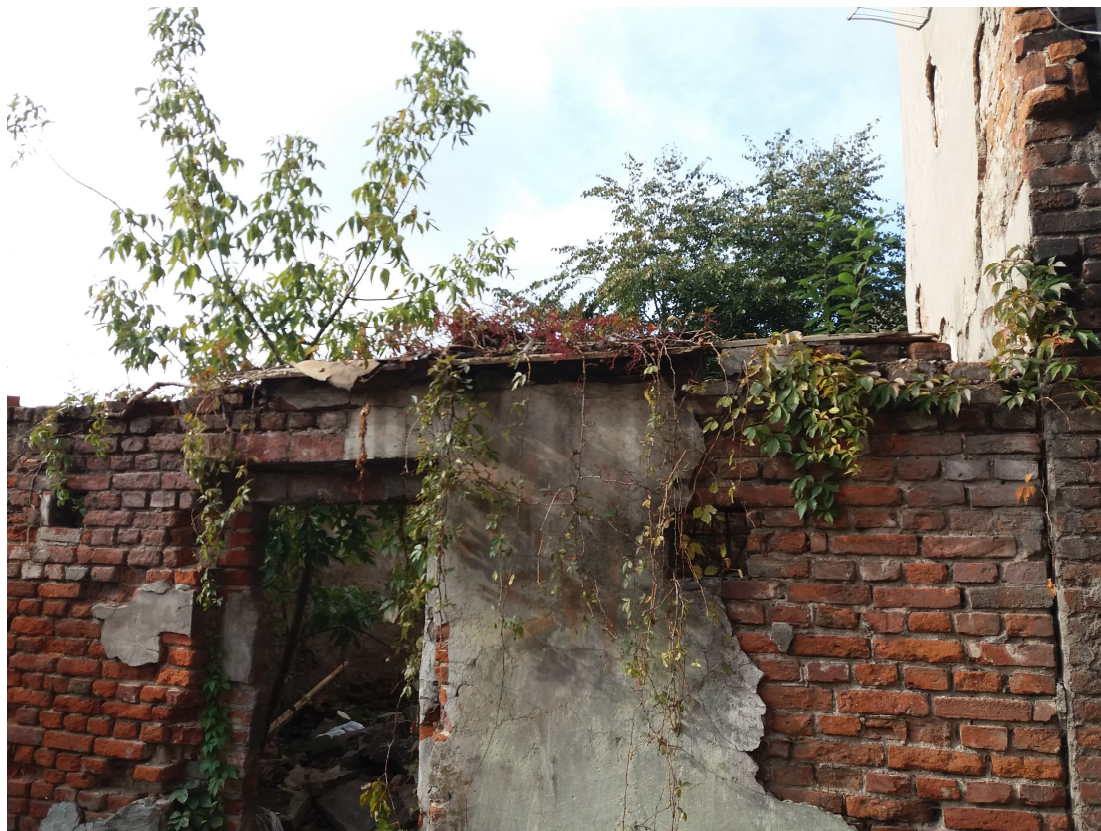
**Zdjęcie nr 3: Budynek gospodarczy, elewacja frontowa, część prawa – widok zniszczonego dachu oraz linii przylegania ścian sąsiadujących obiektów**

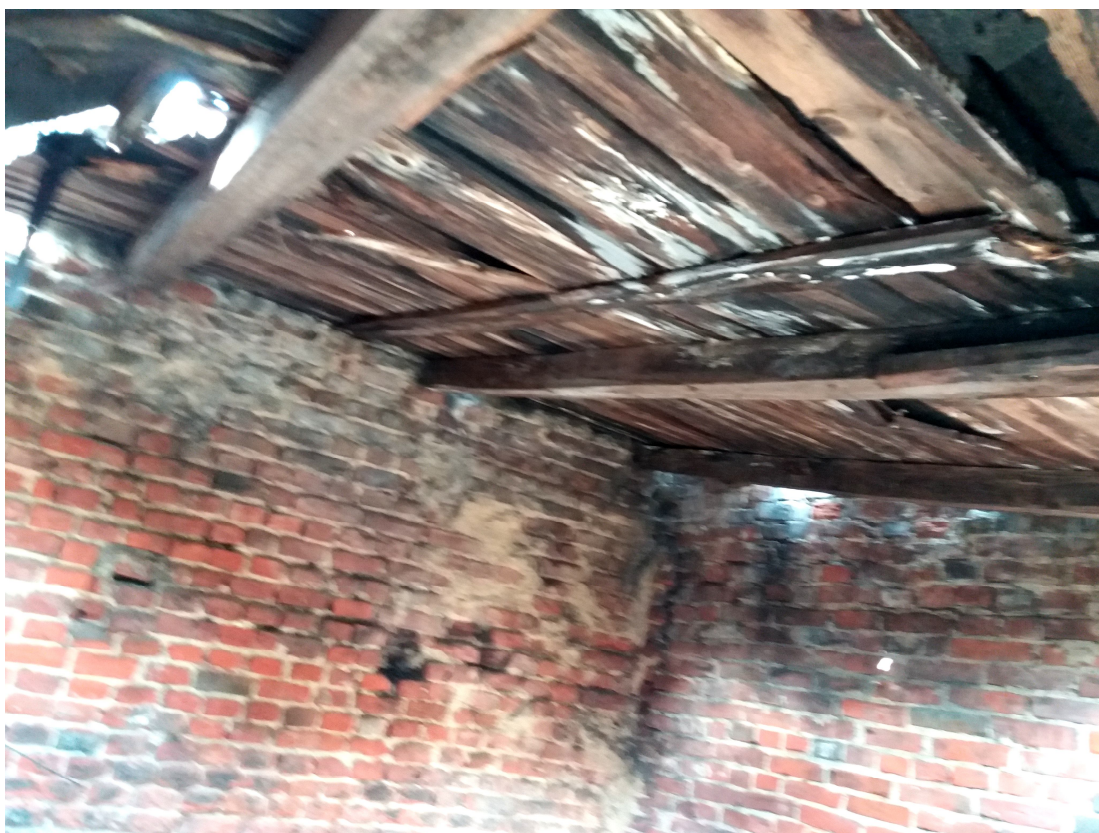
**Zdjęcie nr 8: Widok stanu konstrukcji dachu**

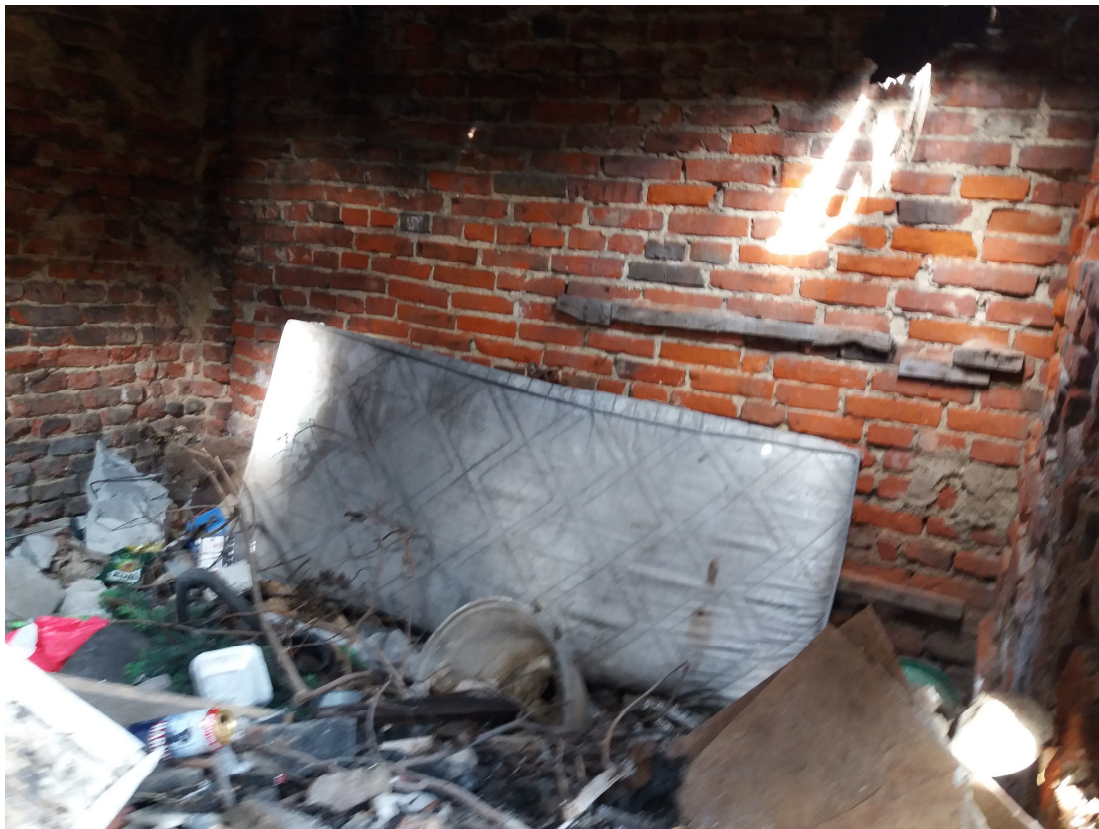
**Zdjęcie nr 9: Widok stanu ścian murowanych z cegły**

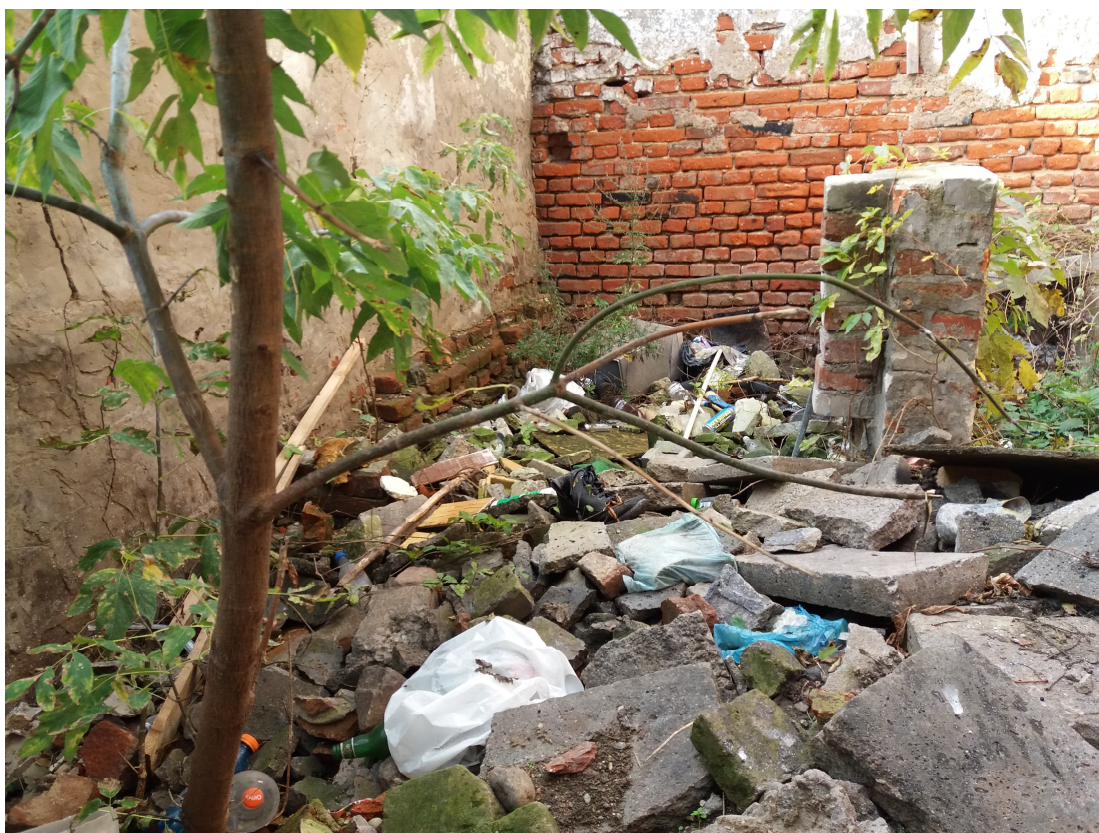
**Zdjęcie nr 10: Widok stanu ścian murowanych z cegły**
