### **3. Ogólna charakterystyka obiektu**

Zbiornik wody uzdatnionej znajduje się w Elblągu przy ul. Dojazdowej 14, (działka nr 98, obręb nr 0021 Elbląg)

W celu ustalenia zakresu remontu wykonano inwentaryzację stanu istniejącego i jego ocenę techniczną oraz wykonano dokumentację fotograficzną.

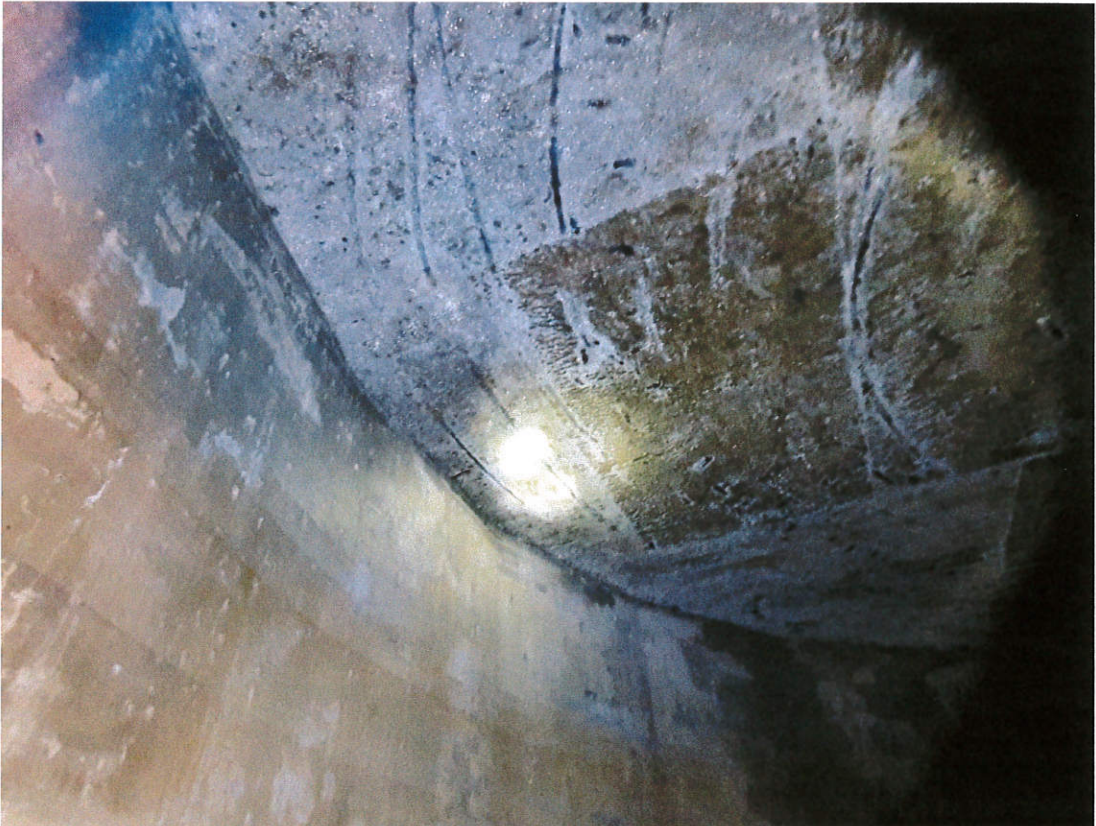
**Strop** — w ogólnym stanie zadawalającym, widoczne lekko skorodowane pręty zbrojeniowe, powierzchnia stropu lekko skarbonatyzowana. Wymaga oczyszczenia, zabezpieczenia antykorozyjnego (stal), wyrównania i zabezpieczenia hydrofobowego i powłokowego antykorozyjnego (beton).

- liczne minimalne zarysowania konstrukcji przewodzące wodę (lekkie zacieki na wewnętrznych ścianach),
- białe, wapienne wykwity na powierzchniach konstrukcji, rys zamkniętych (uprzednio przewodzących wodę),
- widoczne pręty zbrojeniowe płyty stropowej spowodowane zbyt małą otuliną z betonu, która to wpływa negatywnie na stal powodując jej korozję.

*Zdjęcie 3. Płyta stropowa – widoczne zbrojenie*

Należy oczyścić i zabezpieczyć stal zbrojeniową przed dalszą korozją poprzez zastosowanie systemu naprawczego z użyciem zapraw polimerowo - cementowych (PCC).

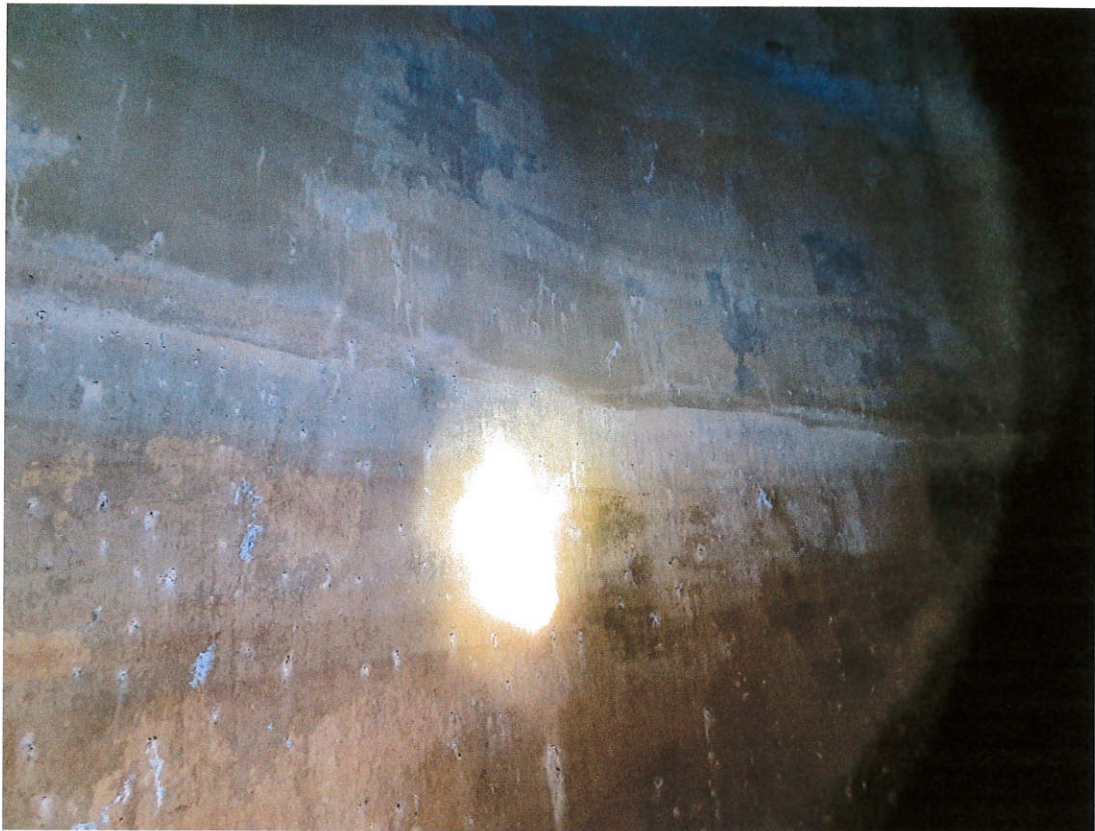
**Ściany boczne i słup** — w stanie dobrym, bez szczelin i pęknięć. Na ścianach liczne minimalne zarysowania konstrukcji przewodzące wodę (lekkie zacieki na wewnętrznych ścianach) oraz białe, wapienne wykwity na powierzchniach konstrukcji, rys zamkniętych (uprzednio przewodzących wodę).

Stan techniczny izolacji zbiornika jest **niedostateczny (ocena 2/5)** co oznacza, że przez występują nieliczne małe zacieki; miejscowa naprawa może zatrzymać proces niszczenia elementu. Podczas inwentaryzacji zaobserwowano występujące liczne minimalne przecieki od zewnątrz konstrukcji. Z uwagi na to stwierdza się nieszczelność izolacji, co może oznaczać jej brak lub uszkodzenie.

W trakcie inwentaryzacji stwierdzono, że źródłem obserwowanych na wewnętrznych ścianach wycieków są minimalne zarysowania konstrukcji zbiornika oraz nieszczelna izolacja zewnętrzna.

*Zdjęcie 11. Ściana zewnętrzna – widoczne drobne ślady przecieków*
