Raport z pomiarów oraz przeprowadzenia badań nieniszczących konstrukcji stalowej pomnika

Wykonanie ekspertyzy stanu technicznego Pomnika Poległych w Dolinie Śmierci

Miasto Bydgoszcz

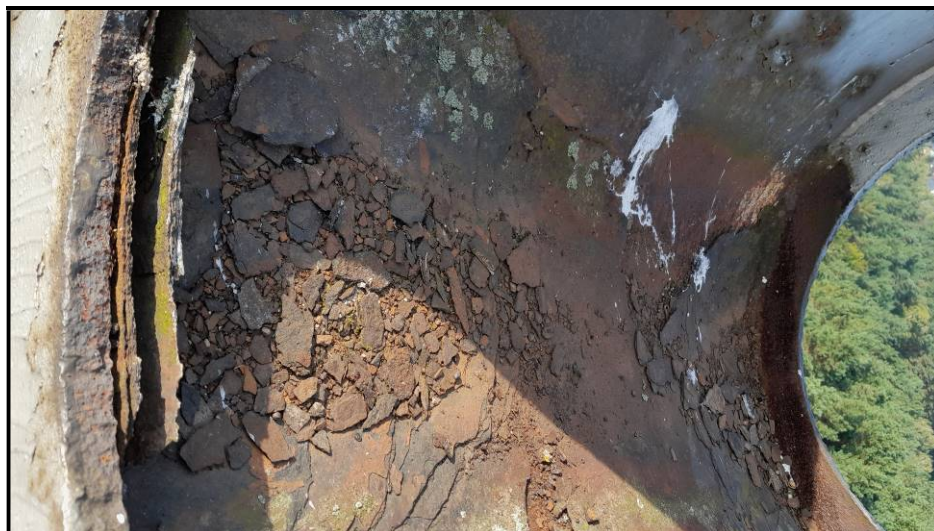
Konstrukcja stalowa pomnika posiada liczne ogniska korozji i uszkodzenia warstwy antykorozyjnej. Najmocniejsze ogniska korozji znajdują się w łożach kłosów, gdzie gromadzi się woda z opadów. Z powodu braku jej odprowadzenia, warstwa antykorozyjna została całkowicie zniszczona i pojawiła się bardzo mocna korozja z rozwarstwieniem stali włącznie.

Fot.1 Widok z góry na łożo kłosa na słupie nr 3

- Naprawę spoin łączących kłos środkowy nr 3 ze słupami 2 i 3
- Odwodnienie łoża kłosów
- Usunięcie pozostałych ognisk korozji oraz wykonanie zabezpieczenia antykorozyjnego konstrukcji

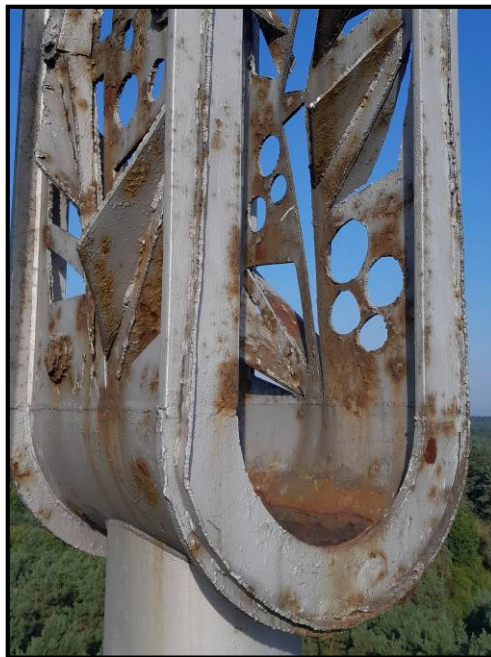
Zabezpieczenie antykorozyjne konstrukcji kłosów wykazuje wysoki stopień zniszczenia i widoczna są silne zacieki i ogniska korozji.

Fot.2 Widok z boku na kłos na słupie nr 3

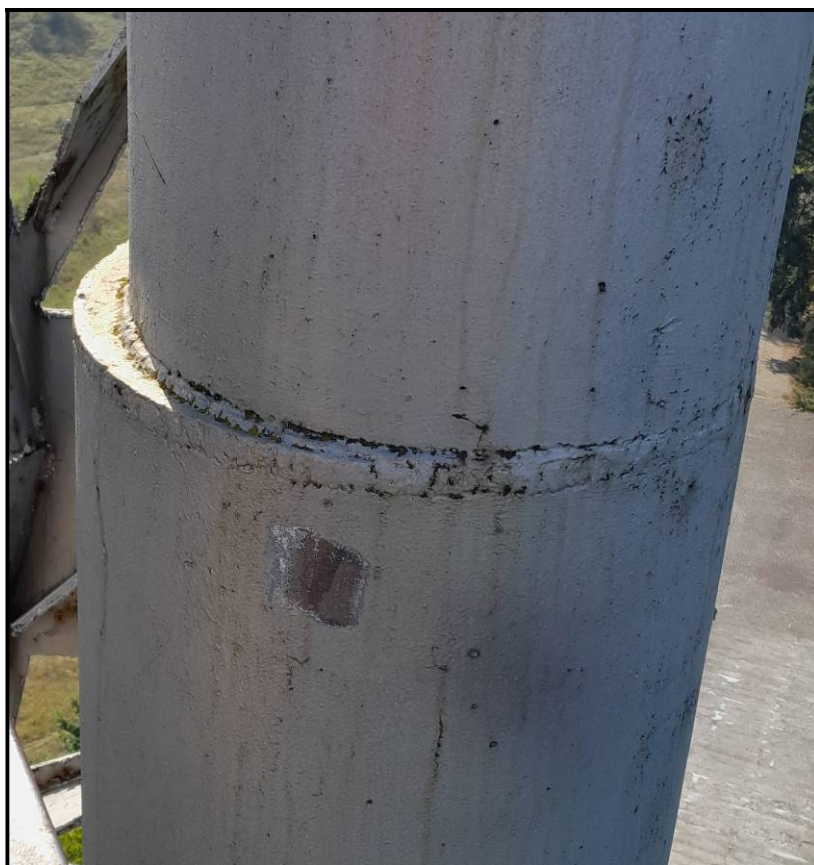
Powierzchnia słupów posiada liczne punktowe ogniska korozji i uszkodzenia warstwy antykorozyjnej.

Fot.3 Widok z boku na łączenie segmentów 1-2 na słupie nr 1. Widoczne punktowe ogniska korozji.

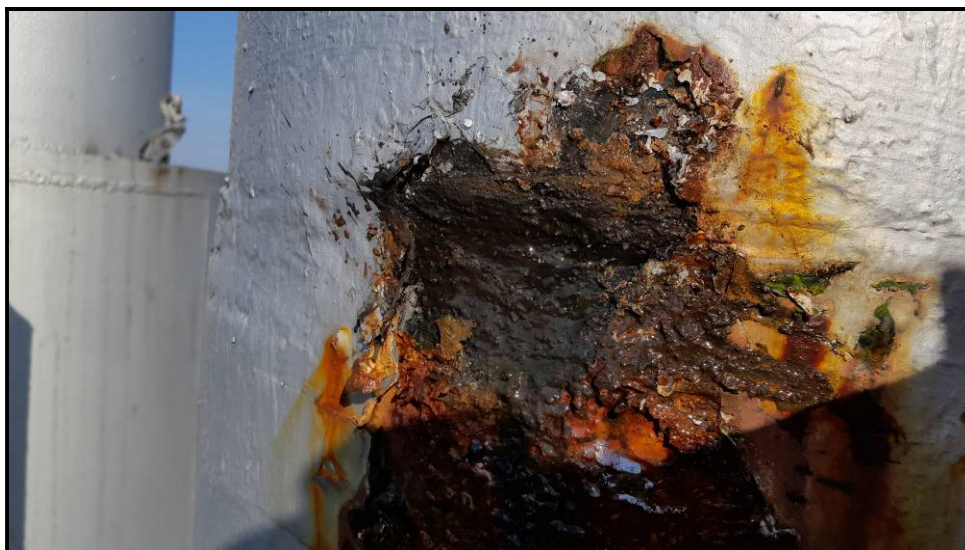
Na słupie nr 2 powstało bardzo silne ognisko korozji zlokalizowane w obrębie spoiny łączącej dwa segmenty montażowe słupa.

Fot.4 Widok z boku na łączenie segmentów 1-2 na słupie nr 2. Widoczne bardzo silne ognisko korozji.

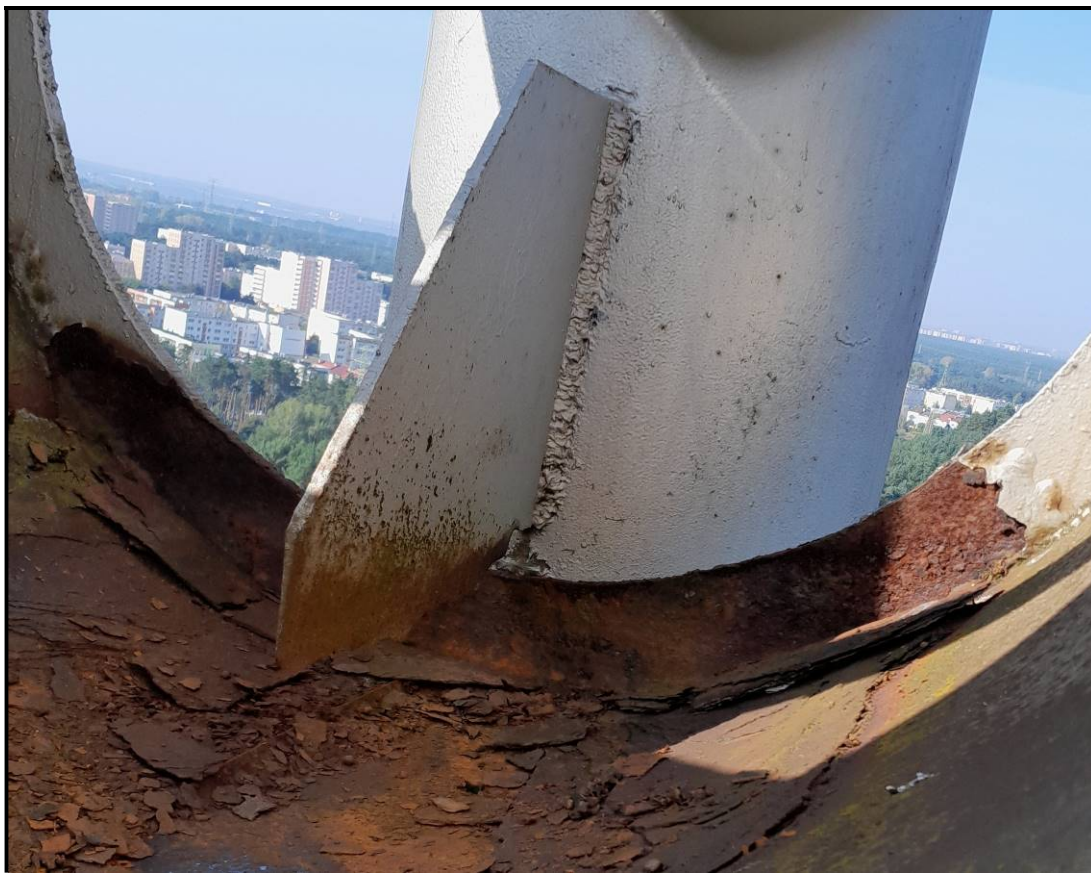
Żebro stężające słup nr 1 z kłosem środkowym (pomiędzy słupami 1-2-3), zostało całkowicie skorodowane na poziomie łoża kłosa. W wyniku wieloletniej ekspozycji na

warunki korozyjne i braku odprowadzenia wody, żebro zostało zerwane a słup nr 1 wraz z kłosem zwolniony i podatny na ruch wahadłowy. Żebro należy bezwzględnie otworzyć by zapewnić sztywność konstrukcji pomnika.

Fot.5 Widok z na łożo kłosa między słupami 1-2-3. Widoczne bardzo silne ognisko korozji łoża oraz zerwanie ciągłości żebra scalającego konstrukcję.

- Naprawę pękniętej spoiny na słupie nr 2
- Przywrócić funkcjonalność żebra łączącego słup nr 1 z kłosem środkowym nr 3 i tym samym stężyć całą konstrukcję
- Z uwagi na zaawansowaną korozję łoża, należy wzmocnić złącze mocujące kłosa nr 1 i 2 na słupach poprzez dodanie żeber podpierających od spodu kłosa

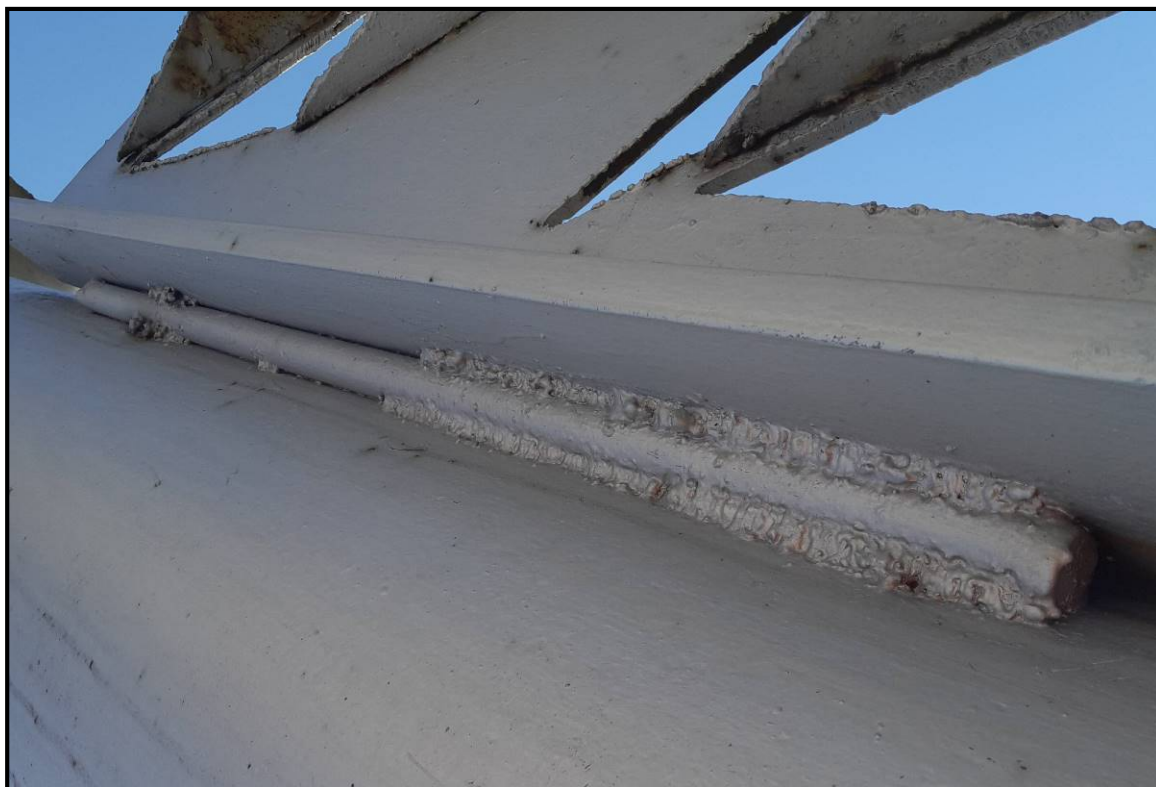
Spoiny pionowe zlokalizowane w obrębie mocowania kłosa środkowego do słupów nr 2 i 3 nie spełniają wymogów klasy D wg PN-EN ISO 5817:2023-08 (najniższa klasa jakości dla spoin) i powinny zostać bezwzględnie usunięte i wykonanie ponownie.

Fot.6 Spoina łącząca słup nr 2 ze środkowym kłosem. Niedopuszczalna jakość wykonania złącza spawanego.

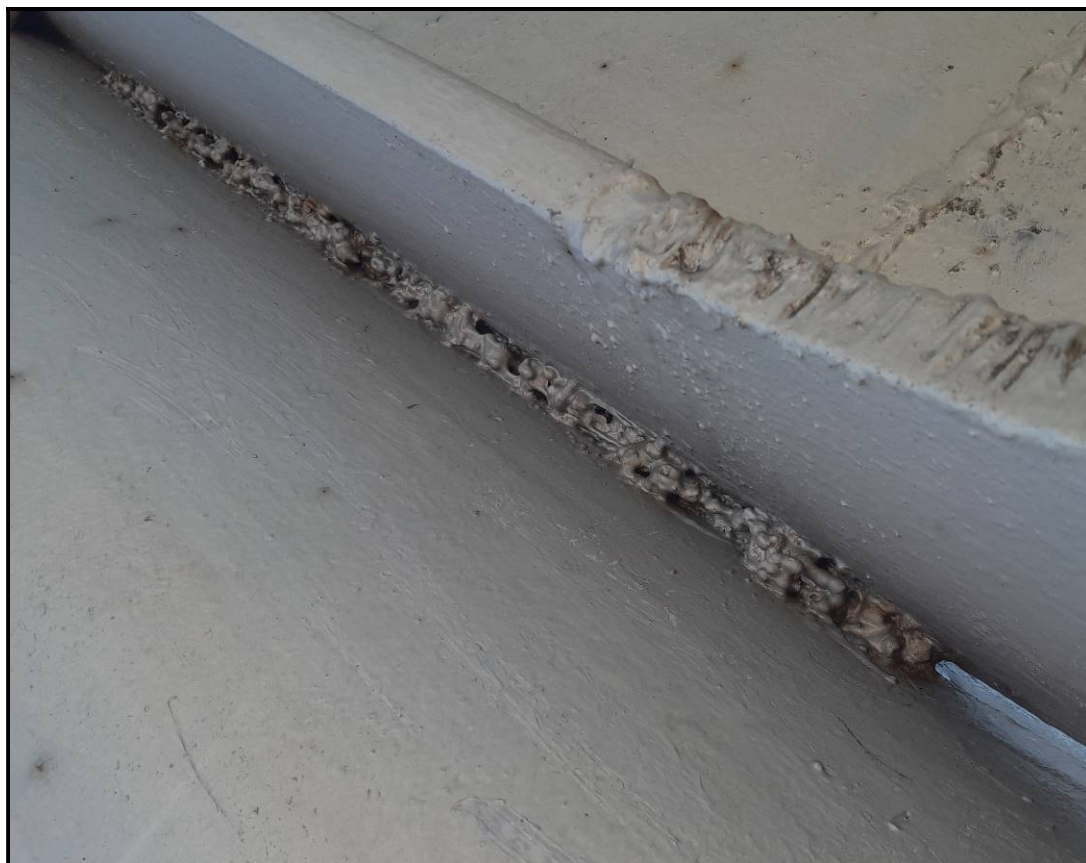
Fot.7 Spoina łącząca słup nr 2 ze środkowym kłosem. Liczne niezgodności złącza spawanego.

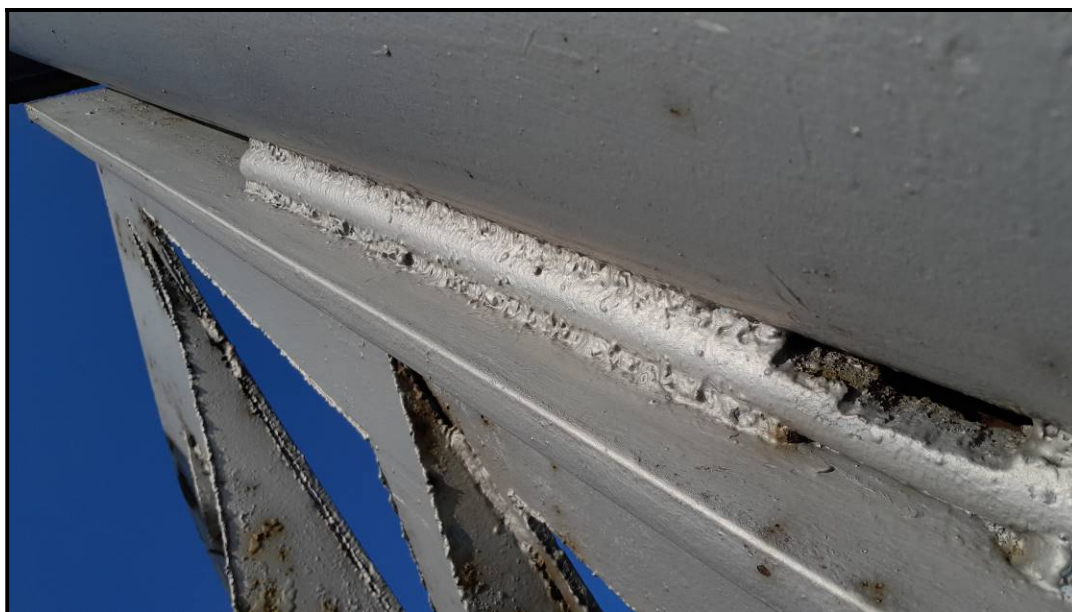
Fot.8 Spoina łącząca słup nr 3 ze środkowym kłosem. Niedopuszczalna jakość wykonania złącza spawanego.

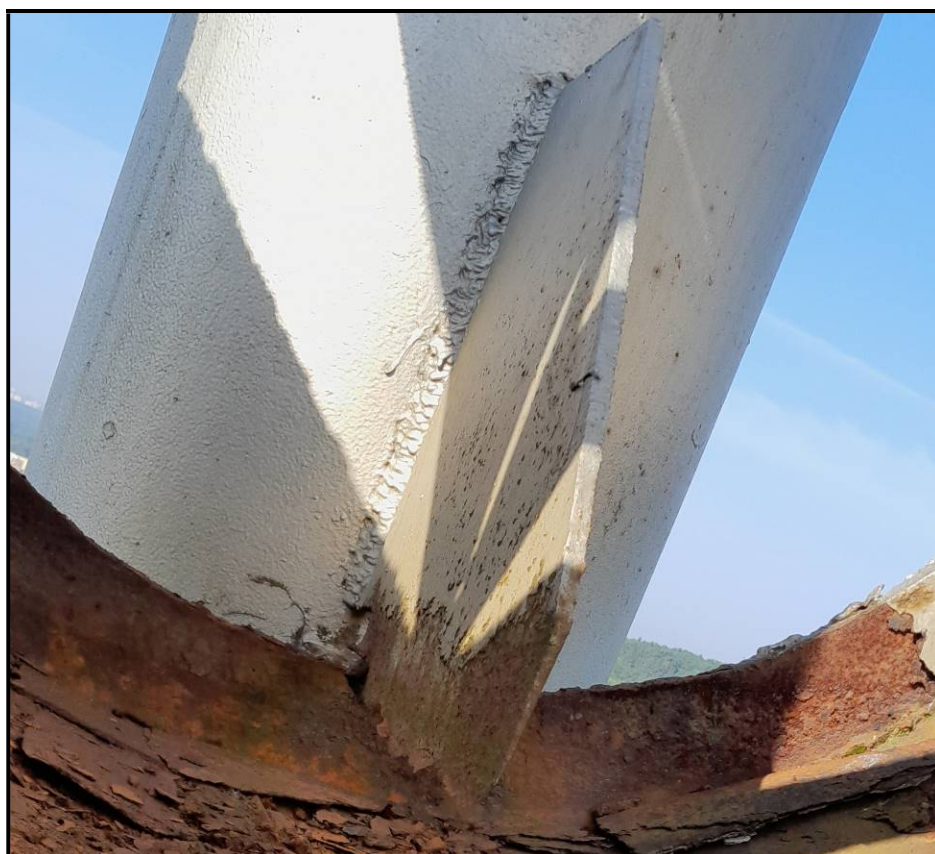
Spoina żebra stężającego słup nr 1 z kłosem środkowym (pomiędzy słupami 1-2-3), posiada szereg niezgodności spawalniczych i nie spełniają wymagania klasy D wg PN-EN ISO 5817:2023-08 (najniższa klasa jakości dla spoin).

Fot.9 Niepoprawnie wykonane spoiny żebra scalającego kłos między słupami 1-2-3.

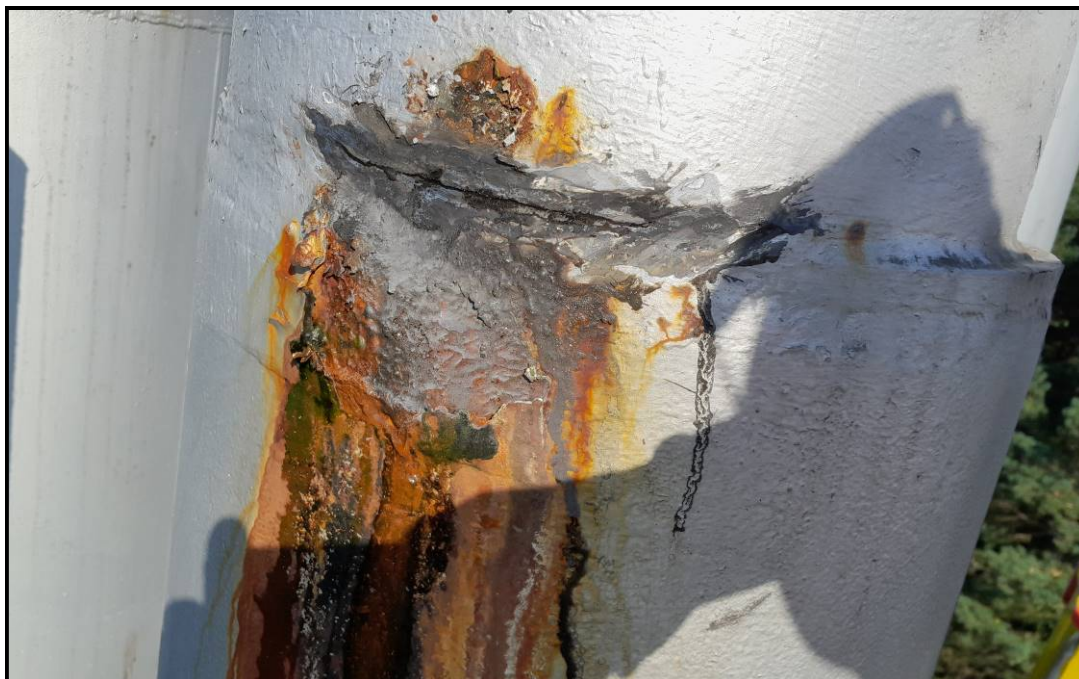
W obrębie styku dwóch segmentów montażowych na słupie nr 2 w miejscu bardzo silnej korozji, zostało znalezione pęknięcie spoiny na długości ok 150 mm. Pęknięcie spoiny stanowią poważne zagrożenie dla wytrzymałości złącza i powinno zostać priorytetowo naprawione.

Fot.10 Widoczne pęknięcie spoiny na styku dwóch segmentów montażowych na słupie nr 2

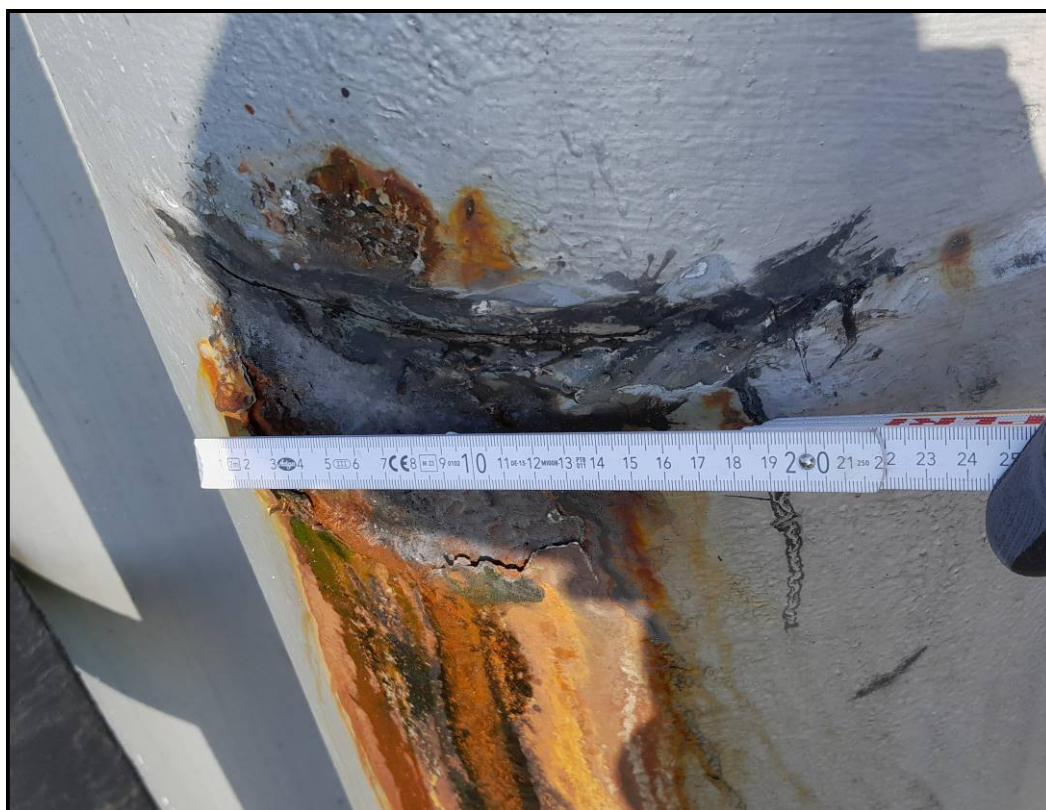
Fot.11 Pomiar długości pęknięcia spoiny

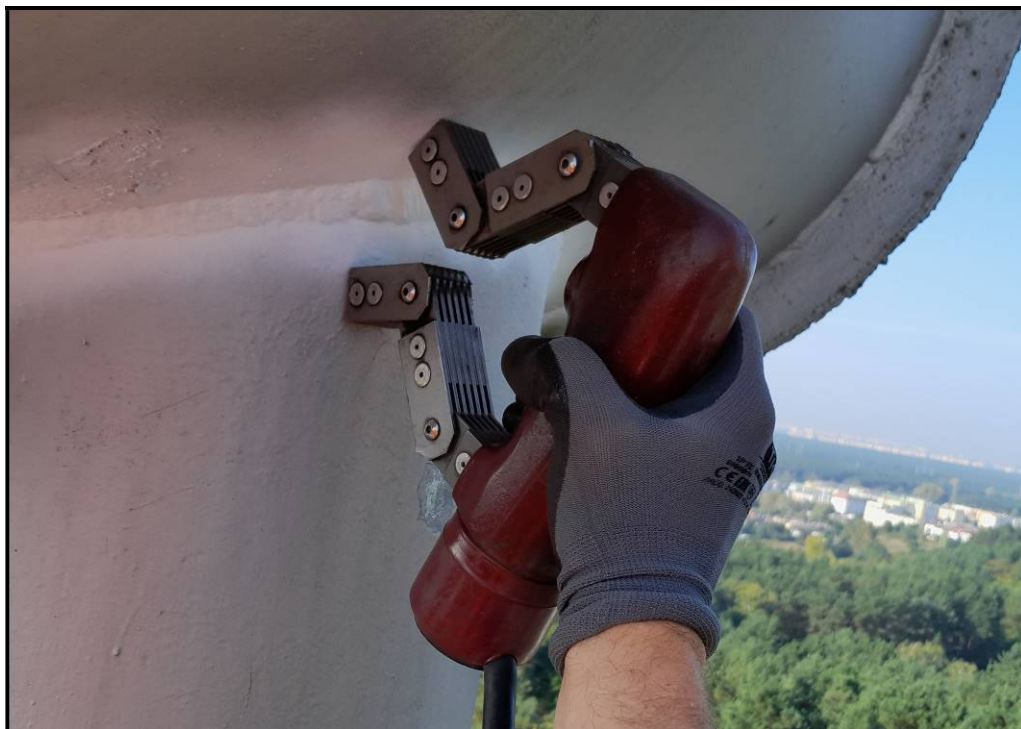
Spełniają wymagania klasy C wg PN-EN ISO 5817:2023-08 (średnia klasa jakości dla spoin).

Fot.12 Badania magnetyczno proszkowe na kłosie nr 1

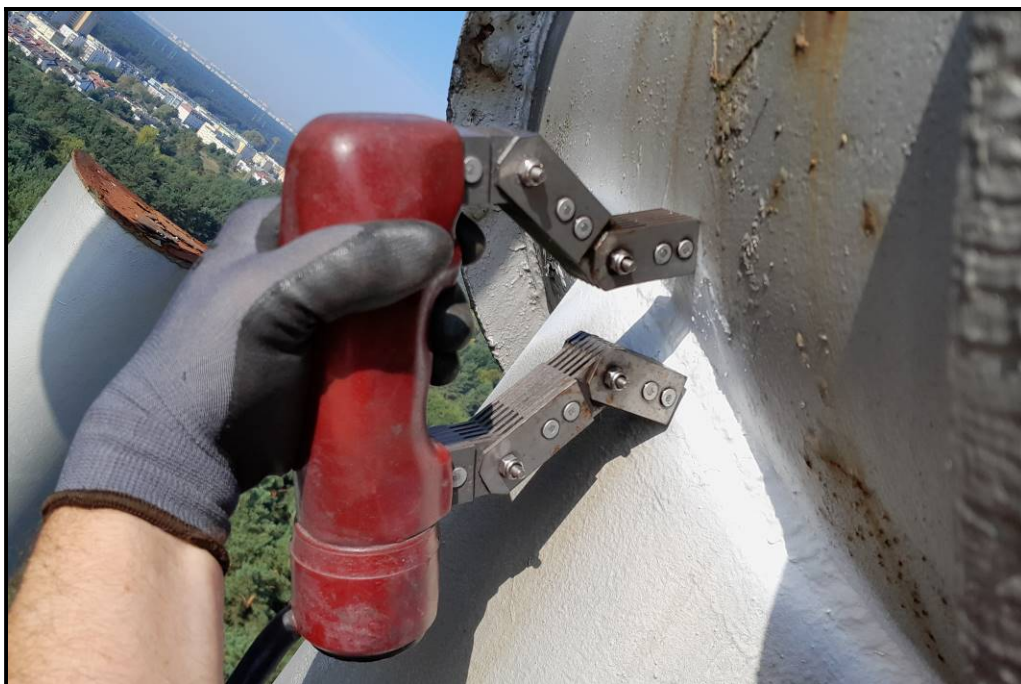
Fot.13 Badania magnetyczno proszkowe na kłosie nr 2

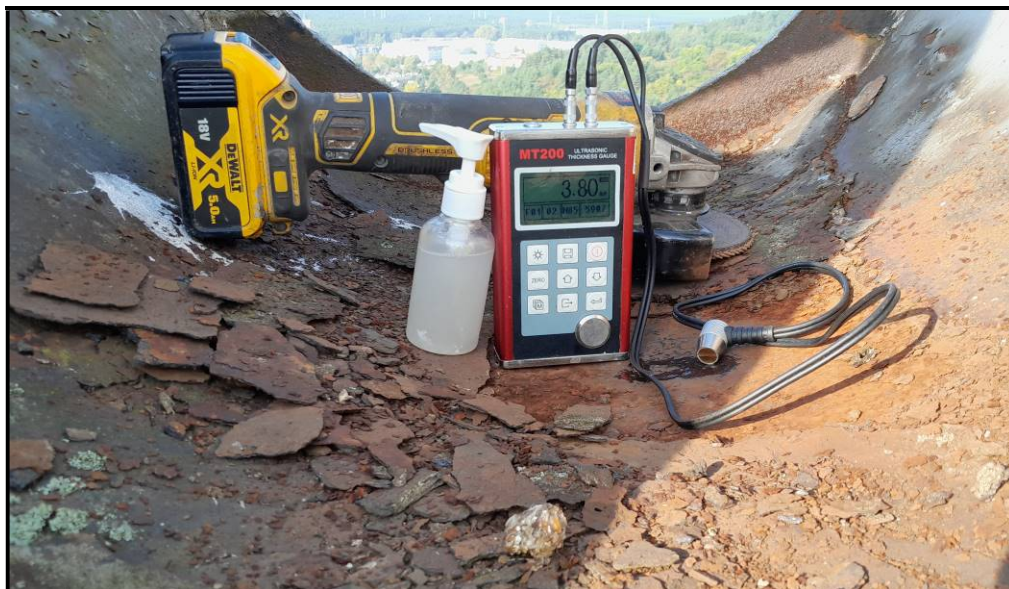
Fot.14 Badania grubości stali grubościomierzem ultradźwiękowym w miejscu największej korozji łoża kłosa nr 1

Pomiar stali w miejscu braku korozji – 10,3 mm

Pomiar w miejscu największej korozji (dno łoża) – 3,4 mm

(minimalna zmierzona wartość - 2,8 mm)

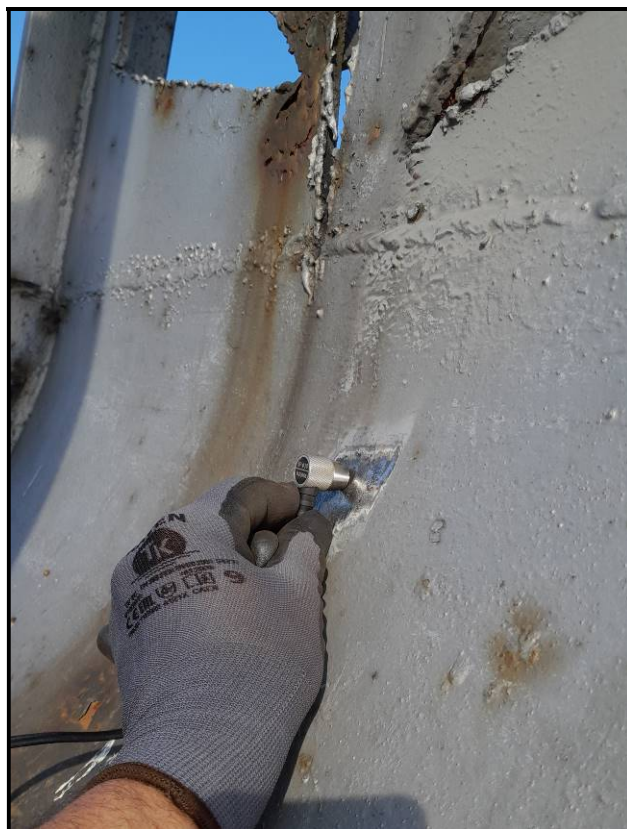
Fot.15 Badania grubości stali grubościomierzem ultradźwiękowym w miejscu referencyjnym na ścianie pionowej kłosa nr 1

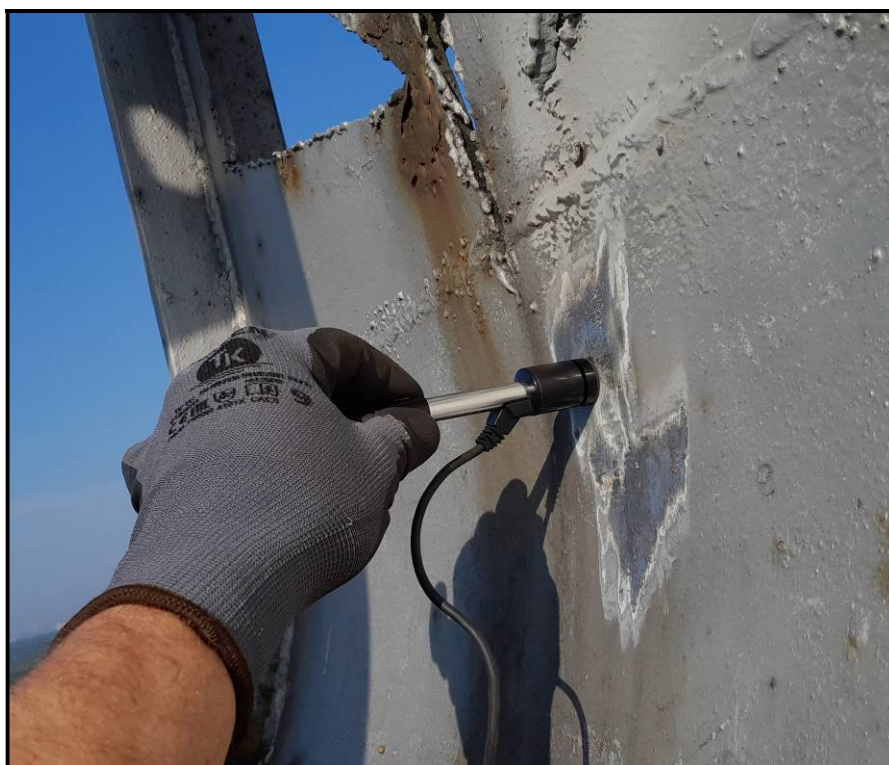
Fot.16 Badania twardości stali w miejscu referencyjnym na ścianie pionowej kłosa nr 1

Kłos na słupie nr 1: 338 HLD, 55,6 HRB

Twardość stali zawiera się w typowych wartościach dla stali konstrukcyjnych w gatunkach między **S235** a **S355**.
