_SewerinspectionNo 8

Data 21.12.2022

Nazwa klienta	Obecny zleceniodawca	Numer odcinka	Studzienka początkowa	Studnia końcowa
Akademia Wojsk Ląd...	Akademia wojsk Lądowych im Tadeusza Kości...	SS-2/SS-3	SS-2	SS-3
Miasto	Obecny wykonawca	Kierunek przepływu	Profil DN	Typ profilu
Wrocław		W kierunku przepływu	ACAA/200	Kołowy
Ulica	Osoba odpowiedzialna	Film	Długość inspekcji	Napływ
Między budynkami 112/7		05400 Od SS-2 Do SS- 3-...	35.05m	
Kod pocztowy	Typ inspekcji	Typ kanału		
		ACKA		
Polożenie na ulicy	Długość odcinka			
	35.05m			
Data czyszczenia	Pogoda			
21.12.2022

Data 09.12.2022	Metoda inspekcji	Pogoda	Nazwa sekcji ST2-ST3	Sekcja nr 15
Nazwa projektu 2022_12_08 AWL Wrocław - KS	Nazwa plku video Inspekcja-Nr-	Temperatura	Operator	Numer inspekcji 1

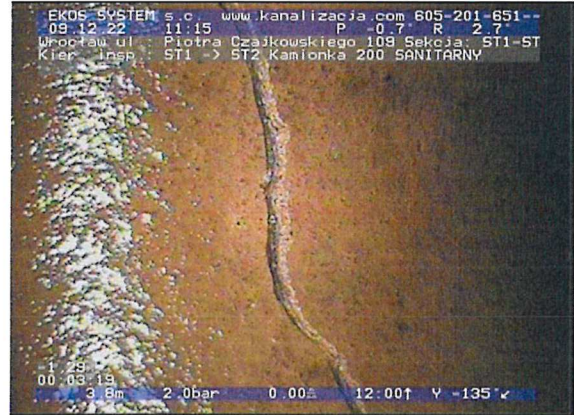
ST1-ST2-foto_nr-082.jpg, 00:03:19, 3.83 m
Złamanie obwodowe - wyraźne otwarcie ścian przewodu,
fragmenty obecne na swoim miejscu, szer.: 1mm od 12 godz.
do 12 godz.

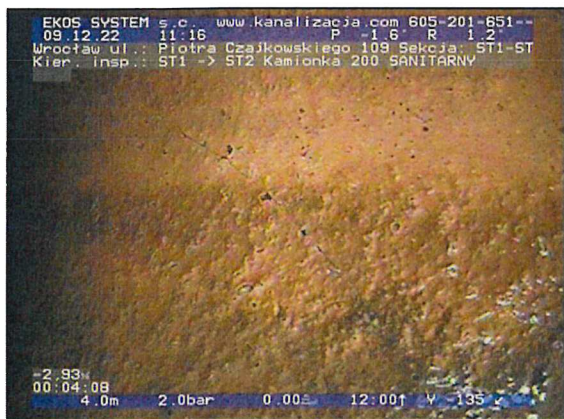
4.03	A01 BABBA	Pęknięcie wzdłużne, widoczne linie pęknięcia, fragmenty nadal obecne na swoim miejscu, szer.: 1mm na 3 godz., Początek obserwacji	00:04:07	ST1-ST2-f oto_nr-083 .jpg	4

ST1-ST2-foto_nr-083.jpg, 00:04:07, 4.03 m
Pęknięcie wzdłużnie, widoczne linie pęknięcia, fragmenty
nadal obecne na swoim miejscu, szer.: 1mm na 3 godz.,
Początek obserwacji

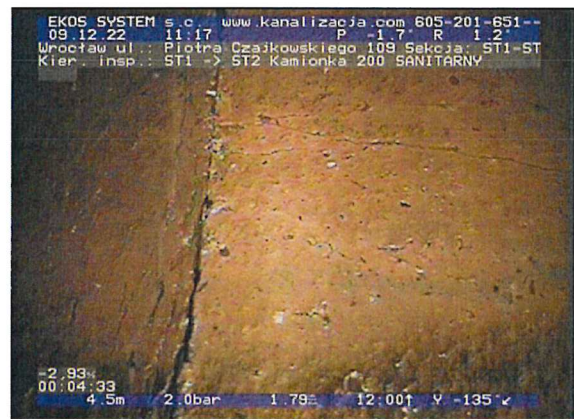
4.55	B01 BABBA	Pęknięcie wzdłużne, widoczne linie pęknięcia, fragmenty nadal obecne na swoim miejscu, szer.: 1mm na 3 godz., Koniec obserwacji	00:04:32	ST1-ST2-f oto_nr-084 .jpg	4

ST1-ST2-foto_nr-084.jpg, 00:04:32, 4.55 m
Pęknięcie wzdłużnie, widoczne linie pęknięcia, fragmenty
nadal obecne na swoim miejscu, szer.: 1mm na 3 godz.,
Koniec obserwacji

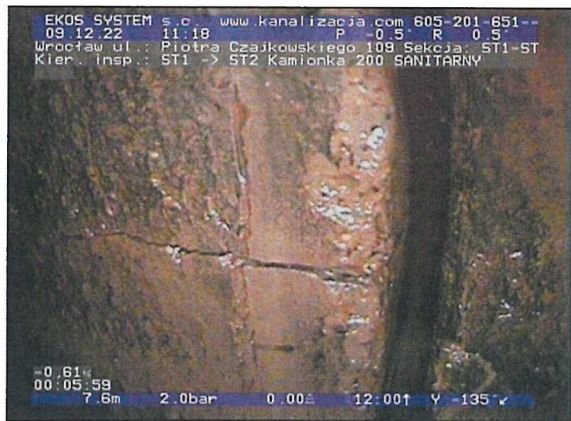
7.65	BABBB	Pęknięcie obwodowe, widoczne linie pęknięcia, fragmenty nadal obecne na swoim miejscu, szer.: 1mm od 5 godz. do 7 godz.	00:05:59	ST1-ST2-f oto_nr-085 .jpg	4

ST1-ST2-foto_nr-085.jpg, 00:05:59, 7.65 m
Pęknięcie obwodowo, widoczne linie pęknięcia, fragmenty nadal obecne na swoim miejscu, szer.: 1mm od 5 godz. do 7 godz.

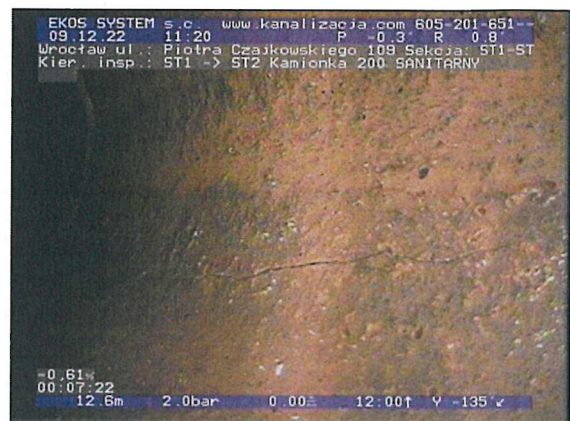
12.61	A02 BABBA	Pęknięcie wzdłużne, widoczne linie pęknięcia, fragmenty nadal obecne na swoim miejscu, szer.: 1mm na 6 godz., Początek obserwacji	00:07:23	ST1-ST2-f oto_nr-086 .jpg	4

ST1-ST2-foto_nr-086.jpg, 00:07:23, 12.61 m
Pęknięcie wzdłużnie, widoczne linie pęknięcia, fragmenty nadal obecne na swoim miejscu, szer.: 1mm na 6 godz., Początek obserwacji

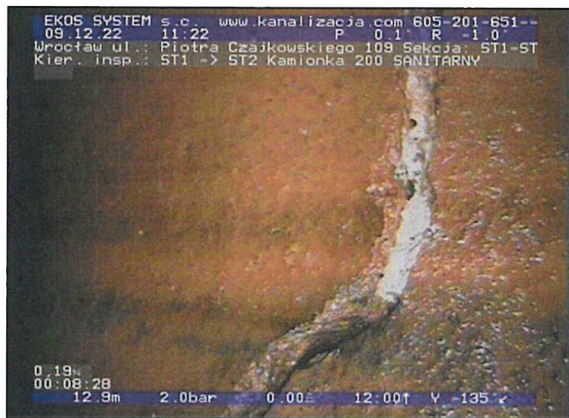
ST1-ST2-foto_nr-087.jpg, 00:08:28, 12.91 m
Złamanie złożone - wyraźne otwarcie ścian przewodu, fragmenty obecne na swoim miejscu, szer.: 1mm od 12 godz. do 12 godz., Początek obserwacji

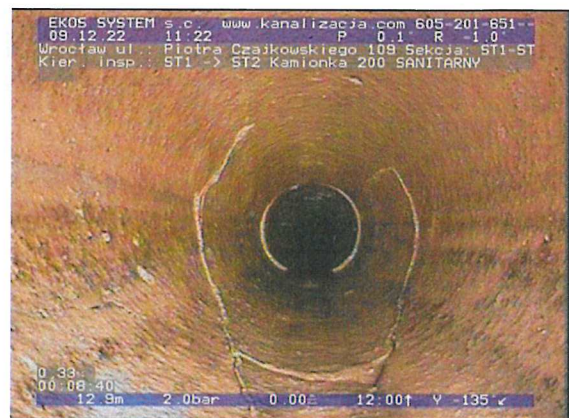
ST1-ST2-foto_nr-090.jpg, 00:08:28, 12.91 m
Złamanie złożone - wyraźne otwarcie ścian przewodu, fragmenty obecne na swoim miejscu, szer.: 1mm od 12 godz. do 12 godz., Początek obserwacji

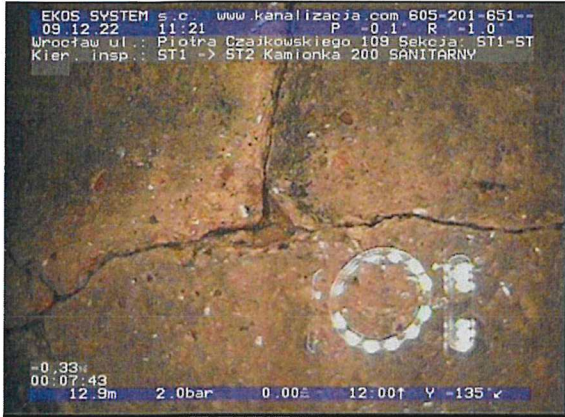
12.97	B02 BABBA	Pęknięcie wzdłużne, widoczne linie pęknięcia, fragmenty nadal obecne na swoim miejscu, szer.: 1mm na 6 godz., Koniec obserwacji	00:07:43	ST1-ST2-f oto_nr-089 .jpg	4

ST1-ST2-foto_nr-089.jpg, 00:07:43, 12.97 m
Pęknięcie wzdłużnie, widoczne linie pęknięcia, fragmenty nadal obecne na swoim miejscu, szer.: 1mm na 6 godz.,
Koniec obserwacji

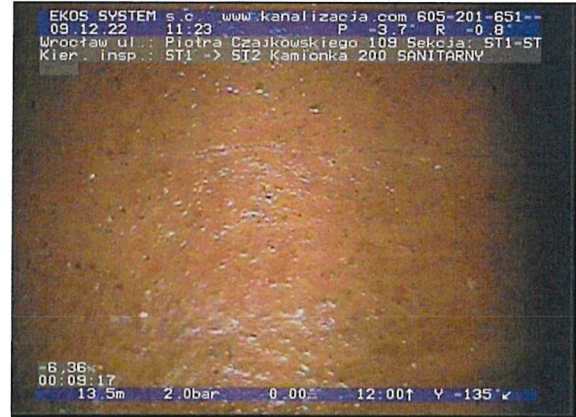
ST1-ST2-foto_nr-091.jpg, 00:09:17, 13.51 m
Złamanie złożone - wyraźne otwarcie ścian przewodu,
fragmenty obecne na swoim miejscu, szer.: 1mm od 12 godz.
do 12 godz., Koniec obserwacji

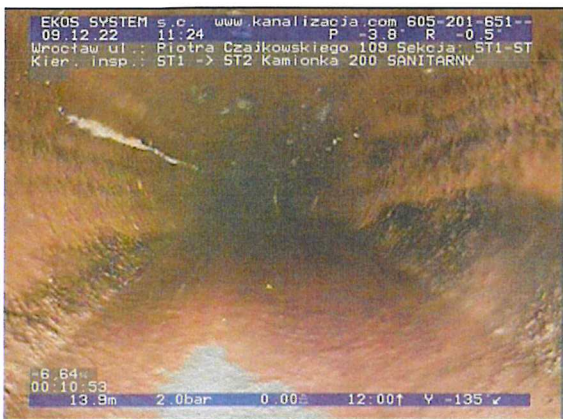
ST1-ST2-foto_nr-092.jpg, 00:10:53, 13.90 m
Miejscowe załamanie spadków rury (przeciwspadek). Zastój
ścieków do, 30% prześwitu rury, Początek obserwacji

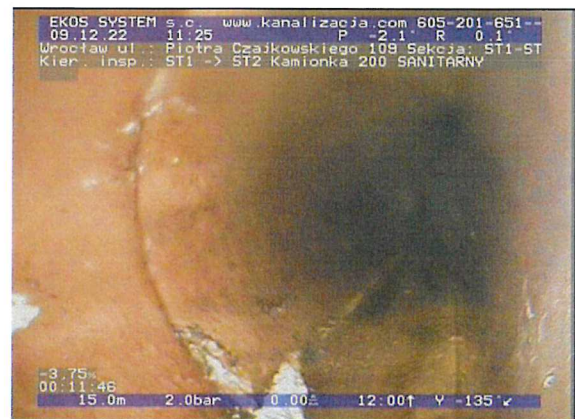
ST1-ST2-foto_nr-093.jpg, 00:11:45, 15.07 m
Przemieszczone złącze, odchylenie rur pod kątem na 6 godz.,
próg

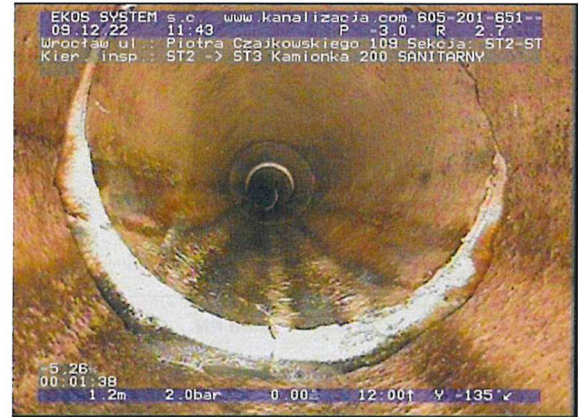
1.28	BAJC	Przemieszczone złącze, odchylenie rur pod kątem na 6 godz.	00:01:38	ST2-ST3-f oto_nr-096 .jpg	4
	1.44	BABBB	Pęknięcie obwodowo, widoczne linie pęknięcia, fragmenty nadal obecne na swoim miejscu, szer.: 1mm od 6 godz. do 7 godz.	00:02:18	ST2-ST3-f oto_nr-097 .jpg	5

ST2-ST3-foto_nr-096.jpg, 00:01:38, 1.28 m
Przemieszczone złącze, odchylenie rur pod kątem na 6 godz.

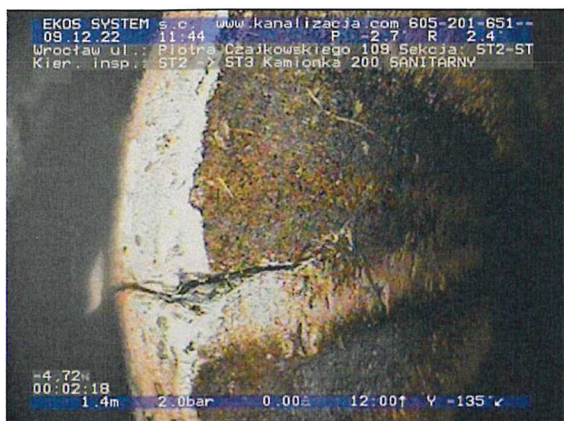
ST2-ST3-foto_nr-097.jpg, 00:02:18, 1.44 m
Pęknięcie obwodowo, widoczne linie pęknięcia, fragmenty nadal obecne na swoim miejscu, szer.: 1mm od 6 godz. do 7 godz.

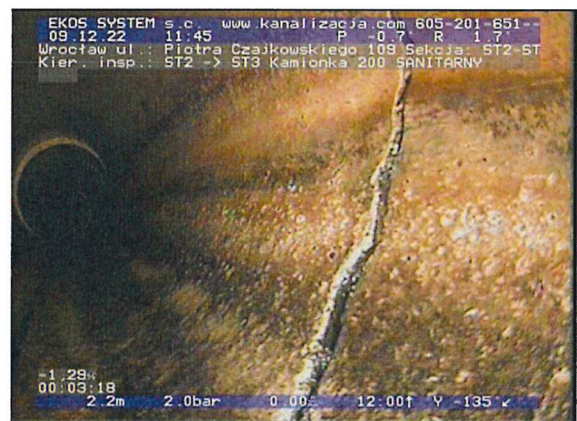
ST2-ST3-foto_nr-098.jpg, 00:03:18, 2.23 m
Złamanie obwodowe - wyraźne otwarcie ścian przewodu, fragmenty obecne na swoim miejscu, szer.: 1mm od 12 godz. do 12 godz.

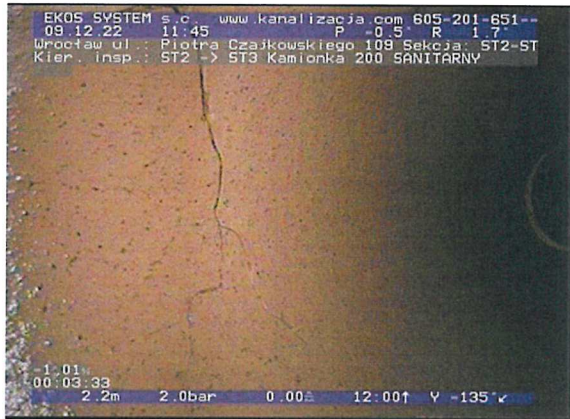
ST2-ST3-foto_nr-099.jpg, 00:03:18, 2.23 m
 Złamanie obwodowe - wyraźne otwarcie ścian przewodu,
 fragmenty obecne na swoim miejscu, szer.: 1mm od 12 godz.
 do 12 godz.

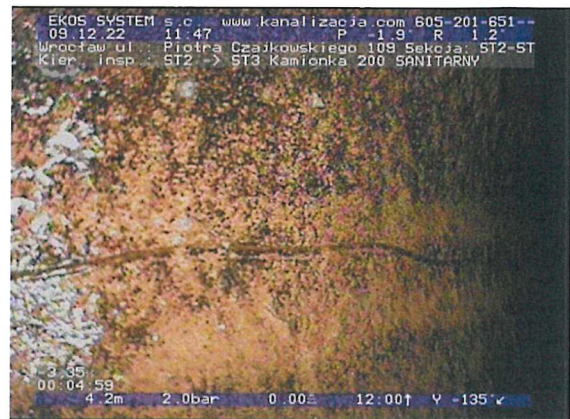
4.20	BABBA	Pęknięcie wzdłużnie, widoczne linie pęknięcia, fragmenty nadal obecne na swoim miejscu, szer.: 1mm na 6 godz.	00:04:59	ST2-ST3-f oto_nr-100 .jpg	4

ST2-ST3-foto_nr-100.jpg, 00:04:59, 4.20 m
 Pęknięcie wzdłużnie, widoczne linie pęknięcia, fragmenty
 nadal obecne na swoim miejscu, szer.: 1mm na 6 godz.

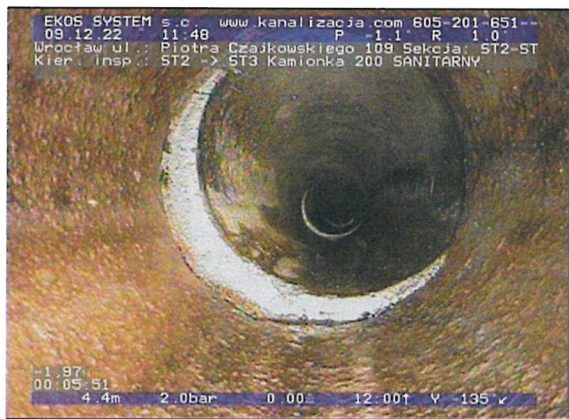
4.46	BAJB	Przemieszczenie złącza - boczne (promieniste) prostopadłe do linii kanału na 8 godz.	00:05:50	ST2-ST3-f oto_nr-101 .jpg	4
	13.57	BABCC	Złamanie złożone - wyraźne otwarcie ścian przewodu, fragmenty obecne na swoim miejscu, szer.: 1mm od 12 godz. do 12 godz.	00:07:54	ST2-ST3-f oto_nr-102 .jpg	5

ST2-ST3-foto_nr-101.jpg, 00:05:50, 4.46 m
 Przemieszczenie złącza - boczne (promieniste) prostopadłe do
 linii kanału na 8 godz.

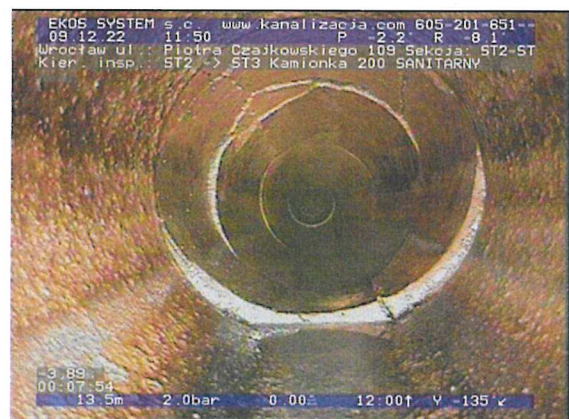
ST2-ST3-foto_nr-102.jpg, 00:07:54, 13.57 m
 Złamanie złożone - wyraźne otwarcie ścian przewodu,
 fragmenty obecne na swoim miejscu, szer.: 1mm od 12 godz.
 do 12 godz.

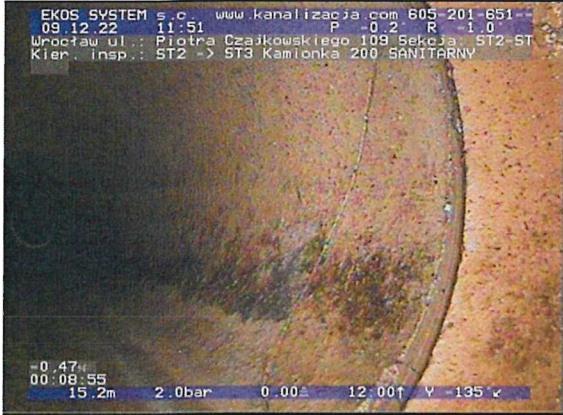
15.29	BABBB	Pęknięcie obwodowo, widoczne linie pęknięcia, fragmenty nadal obecne na swoim miejscu, szer.: 1mm od 1 godz. do 4 godz.	00:08:55	ST2-ST3-f oto_nr-103 .jpg	5

ST2-ST3-foto_nr-103.jpg, 00:08:55, 15.29 m
Pęknięcie obwodowo, widoczne linie pęknięcia, fragmenty nadal obecne na swoim miejscu, szer.: 1mm od 1 godz. do 4 godz.

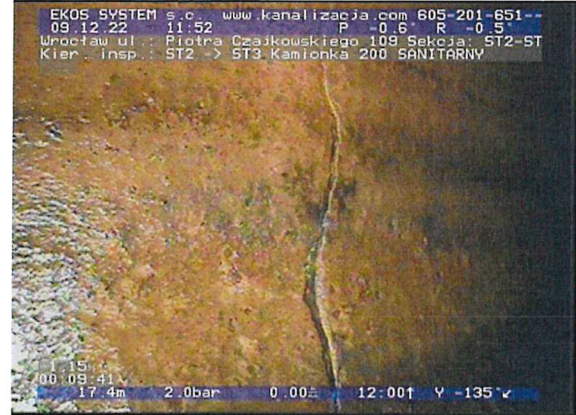
17.48	BABBB	Pęknięcie obwodowo, widoczne linie pęknięcia, fragmenty nadal obecne na swoim miejscu, szer.: 1mm od 12 godz. do 12 godz.	00:09:41	ST2-ST3-f oto_nr-104 .jpg	5

ST2-ST3-foto_nr-104.jpg, 00:09:41, 17.48 m
Pęknięcie obwodowo, widoczne linie pęknięcia, fragmenty nadal obecne na swoim miejscu, szer.: 1mm od 12 godz. do 12 godz.

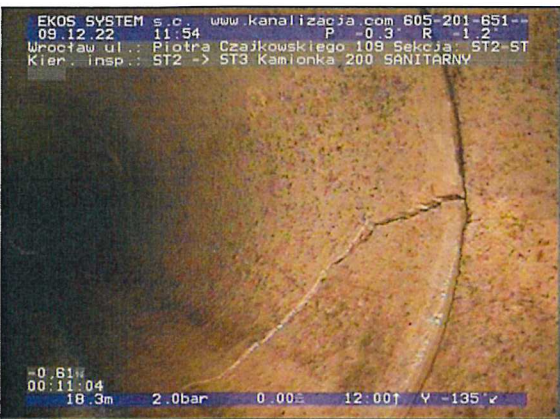
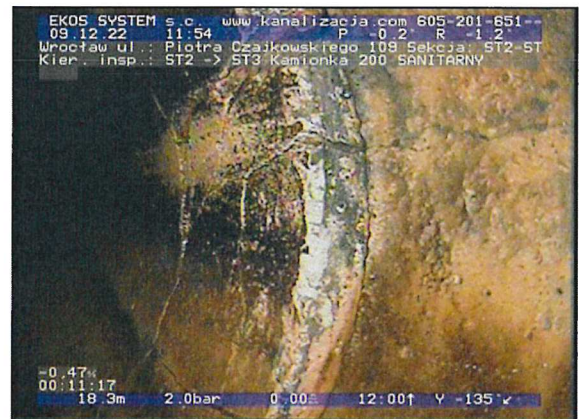
ST2-ST3-foto_nr-105.jpg, 00:11:03, 18.38 m
Złamanie obwodowe - wyraźne otwarcie ścian przewodu, fragmenty obecne na swoim miejscu, szer.: 1mm od 1 godz. do 11 godz.

ST2-ST3-foto_nr-106.jpg, 00:11:03, 18.38 m
Złamanie obwodowe - wyraźne otwarcie ścian przewodu, fragmenty obecne na swoim miejscu, szer.: 1mm od 1 godz. do 11 godz.

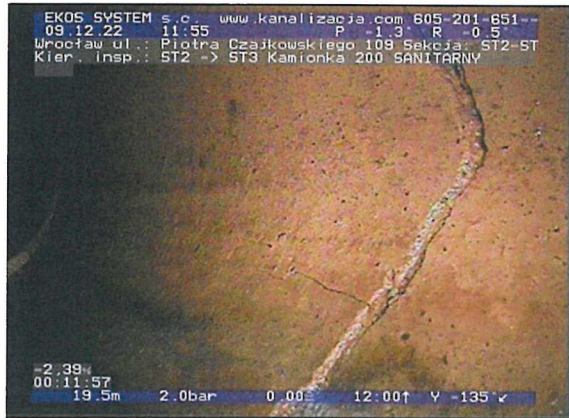
19.57	BABBB	Pęknięcie obwodowo, widoczne linie pęknięcia, fragmenty nadal obecne na swoim miejscu, szer.: 1mm od 12 godz. do 12 godz.	00:11:58	ST2-ST3-f oto_nr-107 .jpg	5

ST2-ST3-foto_nr-107.jpg, 00:11:58, 19.57 m
Pęknięcie obwodowo, widoczne linie pęknięcia, fragmenty nadal obecne na swoim miejscu, szer.: 1mm od 12 godz. do 12 godz.

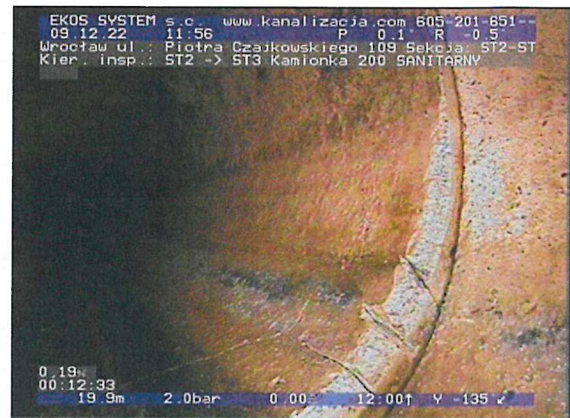
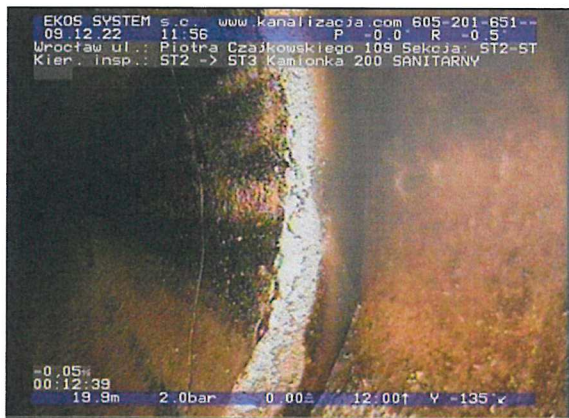
19.92	BABBB	Pęknięcie obwodowo, widoczne linie pęknięcia, fragmenty nadal obecne na swoim miejscu, szer.: 1mm od 5 godz. do 7 godz.	00:12:33	ST2-ST3-f oto_nr-108 .jpg,ST2-S	5

ST2-ST3-foto_nr-108.jpg, 00:12:33, 19.92 m
Pęknięcie obwodowo, widoczne linie pęknięcia, fragmenty nadal obecne na swoim miejscu, szer.: 1mm od 5 godz. do 7 godz.

ST2-ST3-foto_nr-109.jpg, 00:12:38, 19.92 m
Pęknięcie obwodowo, widoczne linie pęknięcia, fragmenty nadal obecne na swoim miejscu, szer.: 1mm od 5 godz. do 7 godz.

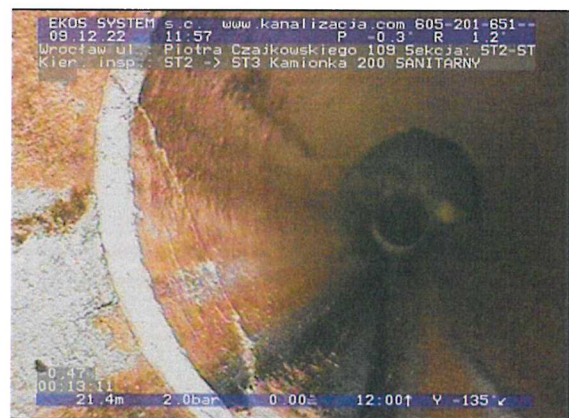
21.47	BABBB	Pęknięcie obwodowo, widoczne linie pęknięcia, fragmenty nadal obecne na swoim miejscu, szer.: 1mm od 6 godz. do 8 godz.	00:13:11	ST2-ST3-f oto_nr-110 .jpg	4

ST2-ST3-foto_nr-110.jpg, 00:13:11, 21.47 m
Pęknięcie obwodowo, widoczne linie pęknięcia, fragmenty nadal obecne na swoim miejscu, szer.: 1mm od 6 godz. do 8 godz.

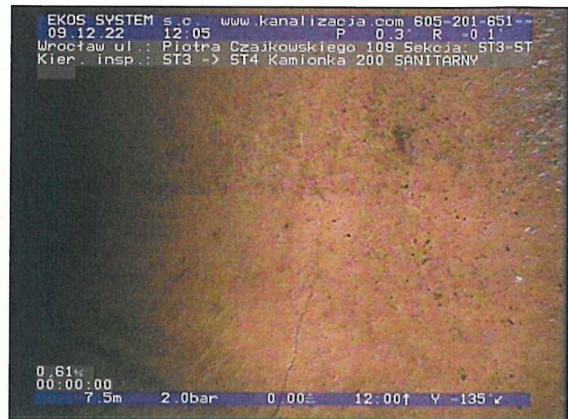
7.51	BABBB	Pęknięcie obwodowo, widoczne linie pęknięcia, fragmenty nadal obecne na swoim miejscu, szer.: 1mm od 2 godz. do 8 godz.	00:13:55	ST3-ST4-f oto_nr-113 .jpg	4

ST3-ST4-foto_nr-113.jpg, 00:13:55, 7.51 m
Pęknięcie obwodowo, widoczne linie pęknięcia, fragmenty nadal obecne na swoim miejscu, szer.: 1mm od 2 godz. do 8 godz.

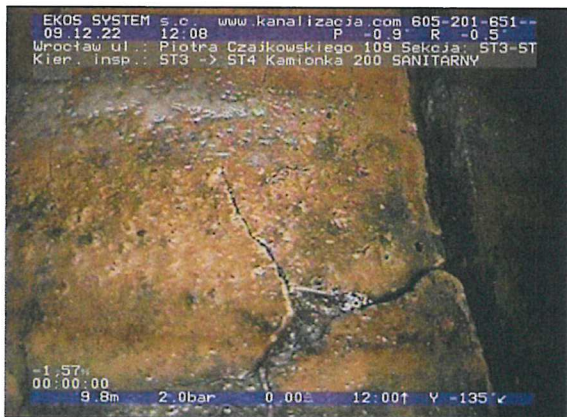
9.81	A01 BABBC	Pęknięcie złożone, widoczne linie pęknięcia, fragmenty nadal obecne na swoim miejscu, szer.: 1mm od 12 godz. do 12 godz., Początek obserwacji	00:13:55	ST3-ST4-f oto_nr-114 .jpg	5

ST3-ST4-foto_nr-114.jpg, 00:13:55, 9.81 m
Pęknięcie złożone, widoczne linie pęknięcia, fragmenty nadal obecne na swoim miejscu, szer.: 1mm od 12 godz. do 12 godz., Początek obserwacji

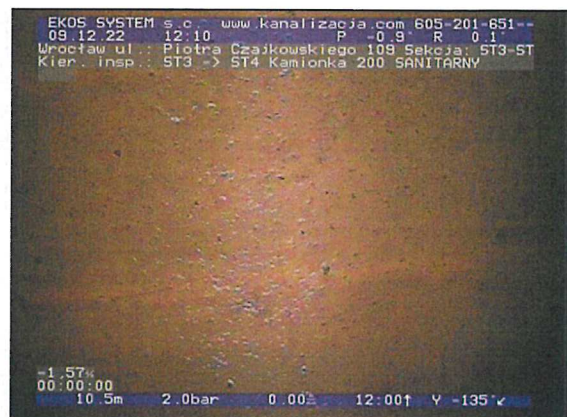
10.50	B01 BABBC	Pęknięcie złożone, widoczne linie pęknięcia, fragmenty nadal obecne na swoim miejscu, szer.: 1mm od 12 godz. do 12 godz., Koniec obserwacji	00:13:55	ST3-ST4-f oto_nr-115 .jpg	5

ST3-ST4-foto_nr-115.jpg, 00:13:55, 10.50 m
Pęknięcie złożone, widoczne linie pęknięcia, fragmenty nadal obecne na swoim miejscu, szer.: 1mm od 12 godz. do 12 godz., Koniec obserwacji

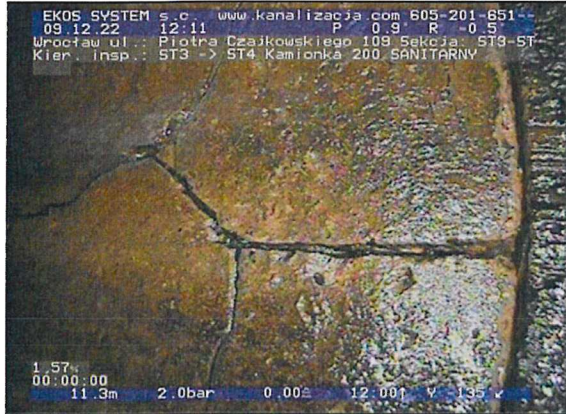
ST3-ST4-foto_nr-116.jpg, 00:00:00, 11.33 m
Złamanie złożone - wyraźne otwarcie ścian przewodu,
fragmenty obecne na swoim miejscu, szer.: 1mm od 5 godz. do
7 godz.

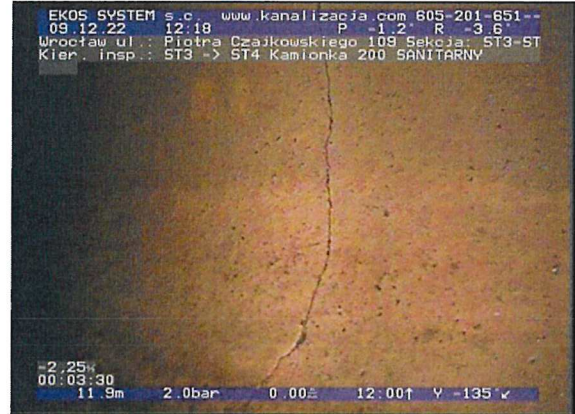
11.97	BABBB	Pęknięcie obwodowo, widoczne linie pęknięcia, fragmenty nadal obecne na swoim miejscu, szer.: 1mm od 1 godz. do 10 godz.	00:03:30	ST3-ST4-f oto_nr-117 .jpg	4

ST3-ST4-foto_nr-117.jpg, 00:03:30, 11.97 m
Pęknięcie obwodowo, widoczne linie pęknięcia, fragmenty
nadal obecne na swoim miejscu, szer.: 1mm od 1 godz. do 10
godz.

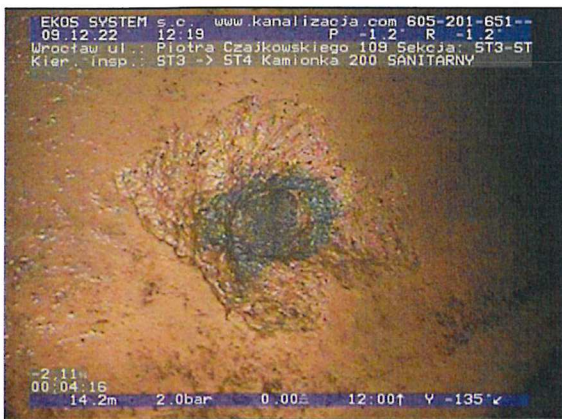
14.21	BAFIE	Inne uszkodzenie powierzchniowe, brakująca ściana, przyczyna nie jest jednoznaczna na 10 godz.	00:04:16	ST3-ST4-f oto_nr-118 .jpg	3
	14.42	BABBB	Pęknięcie obwodowo, widoczne linie pęknięcia, fragmenty nadal obecne na swoim miejscu, szer.: 1mm na 6 godz.	00:05:02	ST3-ST4-f oto_nr-119 .jpg	4

ST3-ST4-foto_nr-118.jpg, 00:04:16, 14.21 m
Inne uszkodzenie powierzchniowe, brakująca ściana,
przyczyna nie jest jednoznaczna na 10 godz.

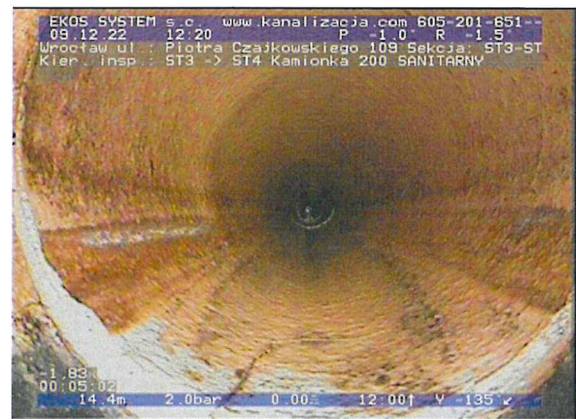
ST3-ST4-foto_nr-119.jpg, 00:05:02, 14.42 m
Pęknięcie obwodowo, widoczne linie pęknięcia, fragmenty
nadal obecne na swoim miejscu, szer.: 1mm na 6 godz.

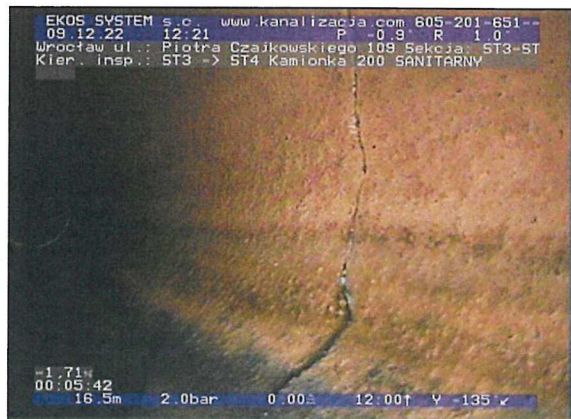
16.59	BABBB	Pęknięcie obwodowo, widoczne linie pęknięcia, fragmenty nadal obecne na swoim miejscu, szer.: 1mm od 12 godz. do 12 godz.	00:05:42	ST3-ST4-f oto_nr-120 .jpg	5

ST3-ST4-foto_nr-120.jpg, 00:05:42, 16.59 m
Pęknięcie obwodowo, widoczne linie pęknięcia, fragmenty nadal obecne na swoim miejscu, szer.: 1mm od 12 godz. do 12 godz.

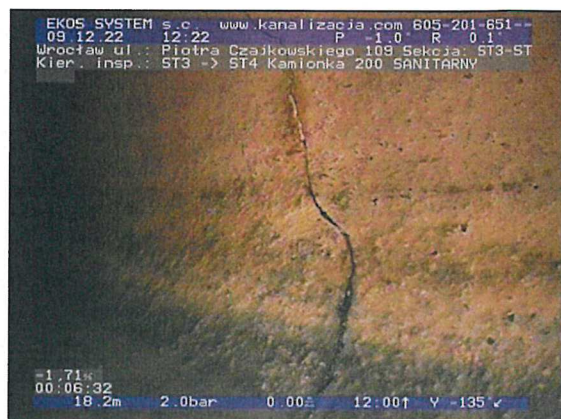
18.21	BABBB	Pęknięcie obwodowo, widoczne linie pęknięcia, fragmenty nadal obecne na swoim miejscu, szer.: 1mm od 12 godz. do 12 godz.	00:06:32	ST3-ST4-f oto_nr-121 .jpg	5

ST3-ST4-foto_nr-121.jpg, 00:06:32, 18.21 m
Pęknięcie obwodowo, widoczne linie pęknięcia, fragmenty nadal obecne na swoim miejscu, szer.: 1mm od 12 godz. do 12 godz.

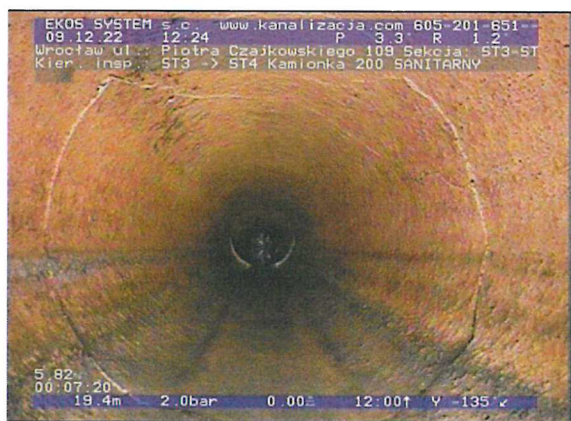
19.43	BABBB	Pęknięcie obwodowo, widoczne linie pęknięcia, fragmenty nadal obecne na swoim miejscu, szer.: 1mm od 12 godz. do 12 godz.	00:07:20	ST3-ST4-f oto_nr-122 .jpg	5

ST3-ST4-foto_nr-122.jpg, 00:07:20, 19.43 m
Pęknięcie obwodowo, widoczne linie pęknięcia, fragmenty nadal obecne na swoim miejscu, szer.: 1mm od 12 godz. do 12 godz.

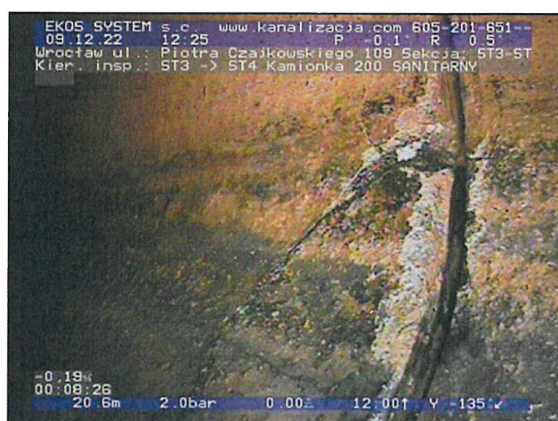
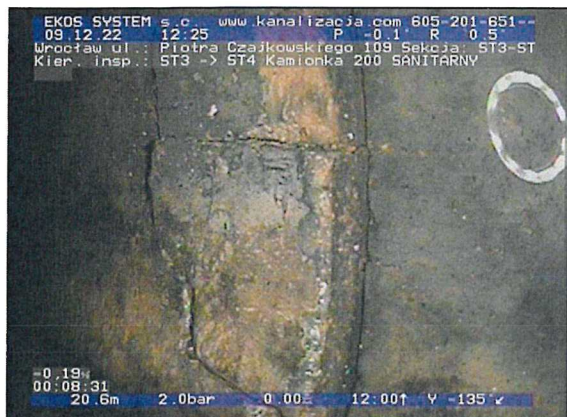
20.69	BABBB	Pęknięcie obwodowo, widoczne linie pęknięcia, fragmenty nadal obecne na swoim miejscu, szer.: 1mm od 4 godz. do 8 godz.	00:08:26	ST3-ST4-f oto_nr-123 .jpg,ST3-S	5

ST3-ST4-foto_nr-123.jpg, 00:08:26, 20.69 m
Pęknięcie obwodowo, widoczne linie pęknięcia, fragmenty nadal obecne na swoim miejscu, szer.: 1mm od 4 godz. do 8 godz.

ST3-ST4-foto_nr-124.jpg, 00:08:26, 20.69 m
Pęknięcie obwodowo, widoczne linie pęknięcia, fragmenty nadal obecne na swoim miejscu, szer.: 1mm od 4 godz. do 8 godz.

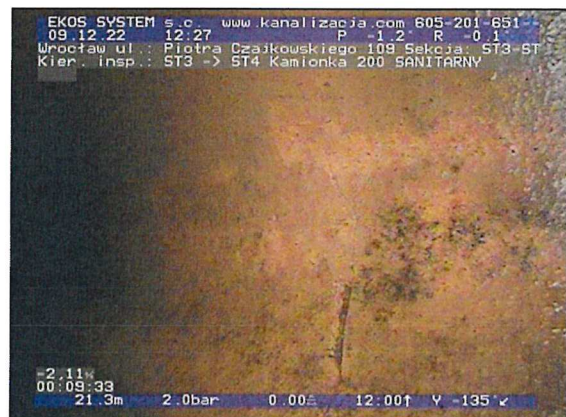
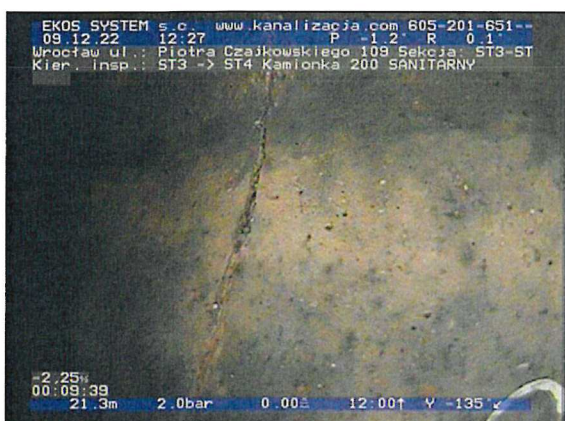
ST3-ST4-foto_nr-125.jpg, 00:09:33, 21.34 m
Pęknięcie obwodowo, widoczne linie pęknięcia, fragmenty nadal obecne na swoim miejscu, szer.: 1mm od 12 godz. do 12 godz.

ST3-ST4-foto_nr-126.jpg, 00:09:33, 21.34 m
Pęknięcie obwodowo, widoczne linie pęknięcia, fragmenty nadal obecne na swoim miejscu, szer.: 1mm od 12 godz. do 12 godz.

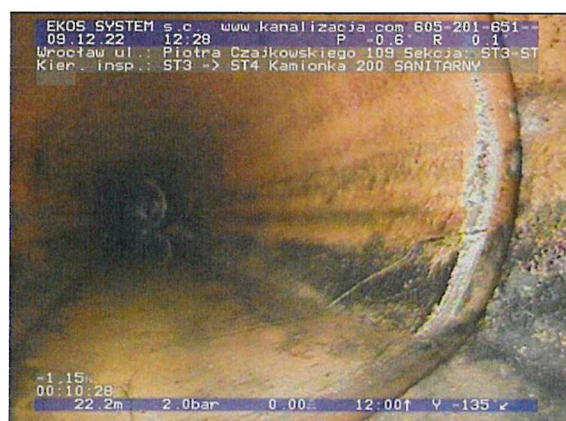
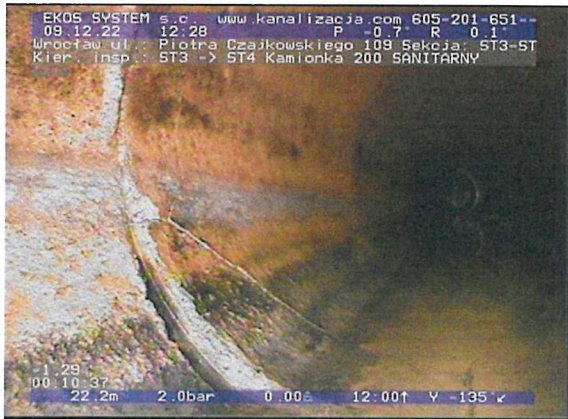
ST3-ST4-foto_nr-127.jpg, 00:10:28, 22.20 m
Pęknięcie obwodowo, widoczne linie pęknięcia, fragmenty nadal obecne na swoim miejscu, szer.: 1mm od 4 godz. do 8 godz.

ST3-ST4-foto_nr-128.jpg, 00:10:28, 22.20 m
Pęknięcie obwodowo, widoczne linie pęknięcia, fragmenty nadal obecne na swoim miejscu, szer.: 1mm od 4 godz. do 8 godz.

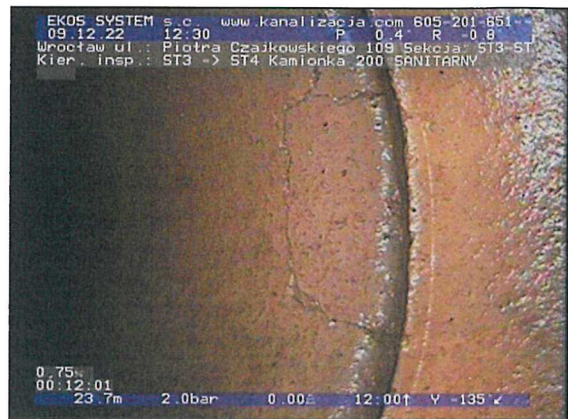
ST3-ST4-foto_nr-129.jpg, 00:12:01, 23.79 m
Pęknięcie obwodowo, widoczne linie pęknięcia, fragmenty nadal obecne na swoim miejscu, szer.: 1mm od 12 godz. do 1 godz.
