WYNIKI BADAŃ ZAWILGOCENIA BUDYNKU PSP we Wrociszewie 20.

**WYKONANO DLA: Gminy Warka
Pl. St. Czarnieckiego 1
05-660 Warka**

Badania poziomu zawilgocenia murów w piwnicach budynku PSP we Wrociszewie zostały wykonane w dniu 20.10.2017r. metodą karbidową CM.

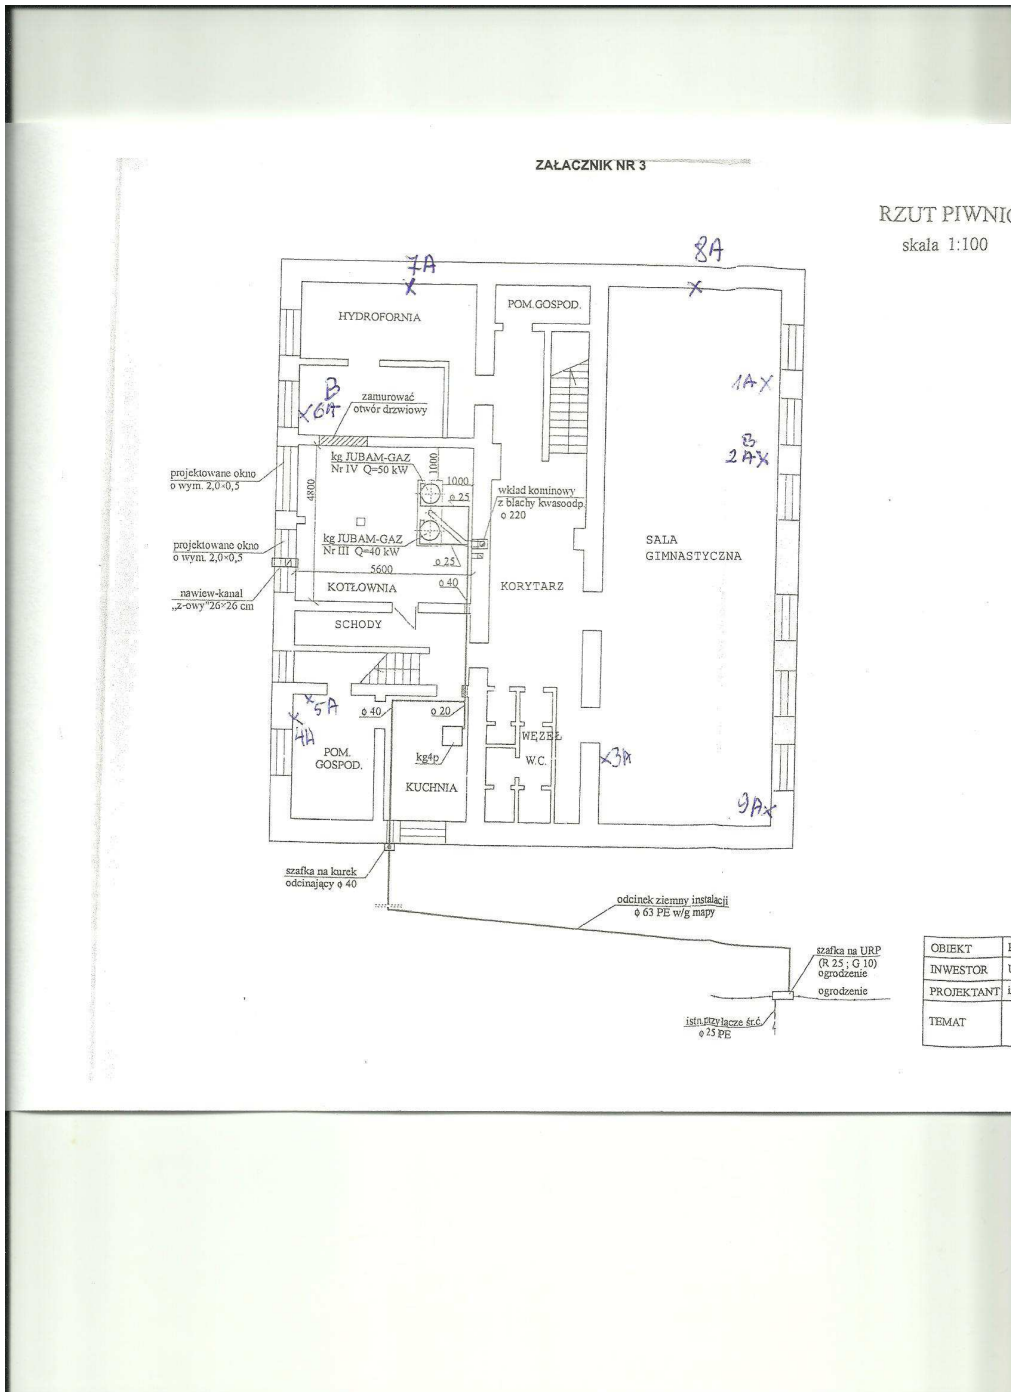
Wszystkie próbki zostały pobrane wewnątrz pomieszczeń w piwnicach budynku. Miejsca pobrania zostały zaznaczone na planie piwnic.

Punkty pomiarów	
Data	20.10.2017r.	
Numer	1A	
Kondygnacja, pomieszczenie.	Sala gimnastyczna Ściana zewnętrzna	Wysokość: 40 cm
Rodzaj materiału,	Cegła	1,45 %
Numer	2A	
Kondygnacja, pomieszczenie.	Sala gimnastyczna Ściana zewnętrzna	Wysokość: 40 cm
Rodzaj materiału.	Cegła	3,74 %
Numer	2B	
Kondygnacja, pomieszczenie.	Sala gimnastyczna Ściana zewnętrzna	Wysokość: 73 cm
Rodzaj materiału.	Cegła	1,37 %
Numer	3A	
Kondygnacja, pomieszczenie.	Sala gimnastyczna Ściana wewnętrzna	Wysokość: 34 cm
Rodzaj materiału.	Cegła	1,45 %
Numer	4A	
Kondygnacja, pomieszczenie.	Pomieszczenie gosp. Ściana zewnętrzna	Wysokość: 31 cm
Rodzaj materiału.	Cegła	2,56 %
Numer	5A	
Kondygnacja, pomieszczenie.	Pomieszczenie gosp. Ściana wewnętrzna	Wysokość: 44 cm
Rodzaj materiału.	Cegła	5,35 %
Numer	6A	
Kondygnacja, pomieszczenie.	Szatnia dla dzieci Ściana zewnętrzna	Wysokość: 44 cm
Rodzaj materiału.	Cegła	5,43 %

Numer	6B	
Kondygnacja, pomieszczenie.	Szatnia dla dzieci Ściana zewnętrzna	Wysokość: 84 cm
Rodzaj materiału.	Cegła	3,44 %
Numer	7A	
Kondygnacja, pomieszczenie.	Szatnia przy hydroforni Ściana zewnętrzna	Wysokość: 63 cm
Rodzaj materiału.	Cegła	4,20 %
Numer	8A	
Kondygnacja, pomieszczenie.	Sala gimnastyczna Ściana zewnętrzna	Wysokość: 48 cm
Rodzaj materiału.	Cegła	3,66 %
Numer	9A	
Kondygnacja, pomieszczenie.	Sala gimnastyczna Ściana zewnętrzna	Wysokość: 42 cm
Rodzaj materiału.	Cegła	4,35 %

Na podstawie wykonanych badań udało się ustalić, że najmocniej zawilgocone są ściany w pomieszczeniu gospodarczym obok kuchni. Tam w ścianie wewnętrznej (pkt.5A) wilgoć osiąga poziom 5,35%, chociaż nieopodal na ścianie zewnętrznej (pkt.4A) zawilgocenie jest dwa razy niższe (2,56%). Być może jest to skutkiem zalewania wodą opadową spływającą ze schodów na zewnątrz i brakiem wymiany powietrza w części klatki schodowej zabudowanej schodami.

Dosyć duże zawilgocenie (pkt 6A - 5,43% i pkt. 6B -3,44%) występuje także w szatni dla dzieci, obok kotłowni (pkt. 6AB). Wilgotno jest też w szatni obok hydroforni (pkt. 7A), gdzie na wysokości 63 cm nad podłogą występuje 4,20% wilgoci.

W sali gimnastycznej poziom zawilgocenia osiąga różne wartości. Prawie sucho (1,45%) jest w punkcie 1A, gdzie nawiert wykonano obok kratki wentylacyjnej, jak również na ścianie wewnętrznej (pkt. 3A -1,45%). Pozostałe punkty osiągają na podobnej wysokości podobny poziom zawilgocenia (2A – 3,74%, pkt. 8A – 3,66% i pkt. 9A – 4,35%).

Z powyższego zestawienia wynika, że przyczyną zawilgocenia ścian w obiekcie jest przede wszystkim zalewanie wodami opadowymi, z powodu mocno zniszczonej i spękanej betonowej opaski przy ścianach budynku, która nie tylko nie chroni ścian i fundamentów przed zalewaniem, ale utrudnia szybkie wyparowanie wilgoci z gruntu, a tym samym powoduje nasiąkanie ścian. Tam, gdzie występuje ruch powietrza, np. przy przewodzie wentylacyjnym (pkt. 1A), proces schnięcia jest przyspieszony.

Tak więc podsumowując wyniki badań stwierdzam, że największy problem stanowi zawilgocenie murów zewnętrznych z powodu zalewania wodą opadową, która wyprowadza sole na powierzchnie ścian wewnątrz obiektu. Ściany wewnętrzne w dużej części budynku są prawie suche. Wobec powyższego najskuteczniejszą metodą zabezpieczenia ścian przed wilgocią będzie odkopanie fundamentów i wykonanie izolacji pionowej.
