STADIUM:	<b>PROGRAM PRAC NAPRAWCZYCH PRZY ZABYTKU NIERUCHOMYM</b>
TYTUŁ PROJEKTU:	<b>PROGRAM PRAC NAPRAWCZYCH – mostek wschodni w Raszowej</b>
LOKALIZACJA OBIEKTU:	<b>Raszowa, gmina Lubin</b>
KATEGORIA OBIEKTU BUDOWLANEGO	<b>VIII</b>
LOKALIZACJA OBIEKTU:	<b>Działka 215; OBREB: 0023 Raszowa Jedn. ewidencyjna : 021102_2.0023.215</b>
BRANŻA:	<b>Budowlana</b>
INWESTOR:	<b>Gmina Lubin, ul. Księcia Ludwika I nr 3, 59-300 Lubin</b>

Luty 2024 r

## I. PROGRAM PRAC NAPRAWCZYCH MOSTKU WSCHODNIEGO W ZESPOLE PAŁACOWYM W RASZOWEJ GMINA LUBIN.

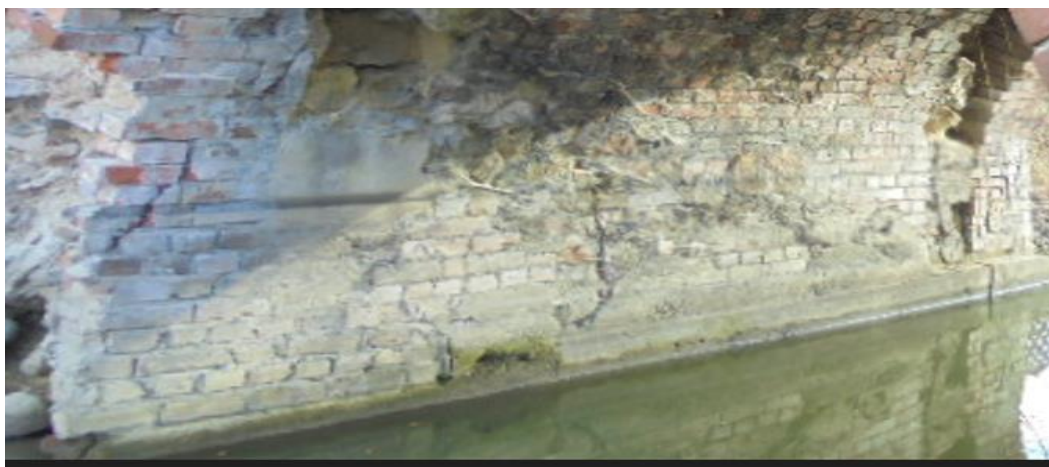
Stan techniczny korpusów poniżej korony mostu, kamiennie – ceglanych i ceglanych od strony północnej oraz południowej należy uznać za niepokojący (ocena 3/5). Część Górna korpusu przyczółka od strony północnej uległa uszkodzeniu, postumenty w części ścian do poziomu korony mostu należy uznać za złe i wymagają pilnej naprawy poprzez przemurowanie ścian i postumentów. Elementy ceglane, z których zbudowany jest korpus przyczółka, zostały wypłukane a część leżą na dnie koryta fosy.

Na powierzchni korpusów obu przyczółków widoczne są wykwyty i ubytki w spoinowaniu, ponadto od strony południowej zostały pokryte roślinnością samosiewną. Taki stan powoduje wzmożone uszkodzenia w spoinowaniu i trwałości ścian murowanych. Postumenty zachowane posiadają słabo przytwierdzone płyty do korpusu postumentów.

Szkic nr 7 - przedstawia przyczółek wschodni widok od strony północnej.

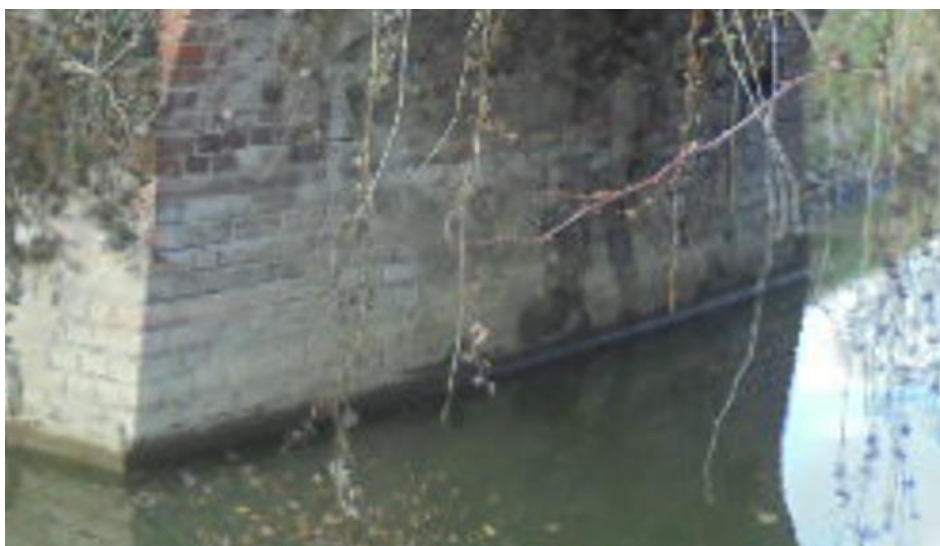
Stan techniczny przyczółka od strony wschodniej wykonanego z cegły palonej pełnej należy uznać za niepokojący (ocena 3/5). Część dolna korpusu przyczółka od strony zachodniej uległa uszkodzeniu polegającego na ubytku cegieł podobnie jak od strony wschodniej. Elementy ceglane, z których zbudowany jest korpus przyczółki wykazują znaczne zniszczenie zabudowy w środowisku wodnym. Drugi korpus przyczółka od strony zachodnie należy uznać za niedostateczny (ocena 3/5). Na powierzchni korpusów obu przyczółków widoczne są wykwyty i ubytki w spoinowaniu w nieco lepszym stanie.

Szkic nr 7 - przedstawia przyczółek zachodni mostu widok od strony południowej.

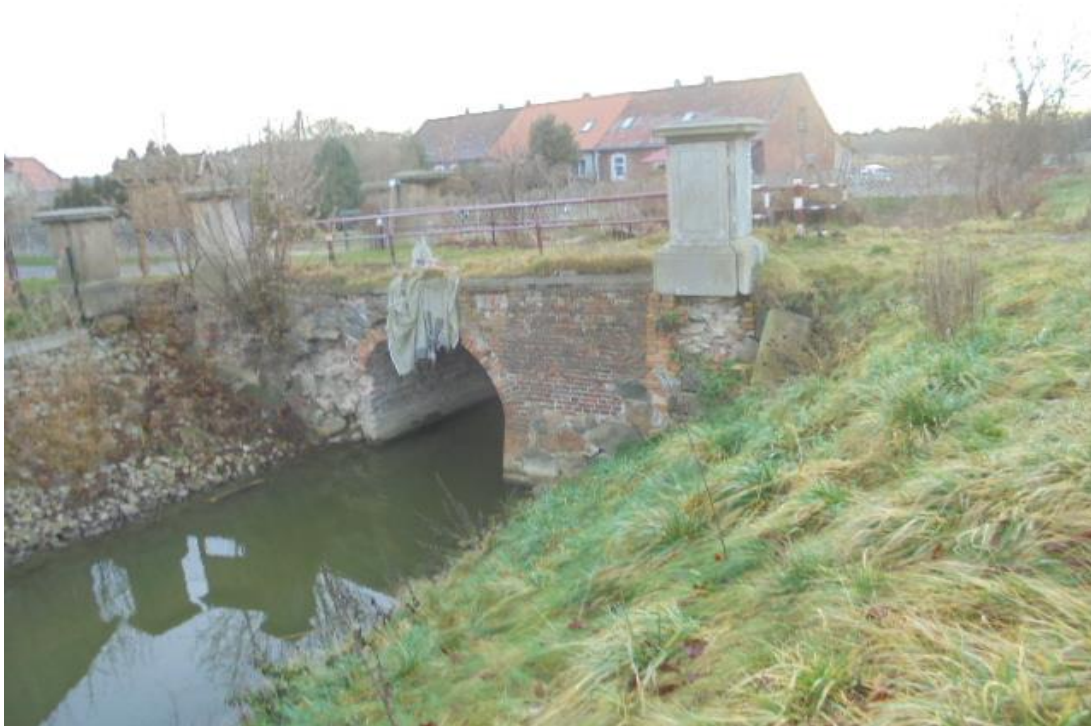
Szkic nr 4 przedstawia widok mostu od strony wschodniej - zdjęcie wykonane od strony północnej.

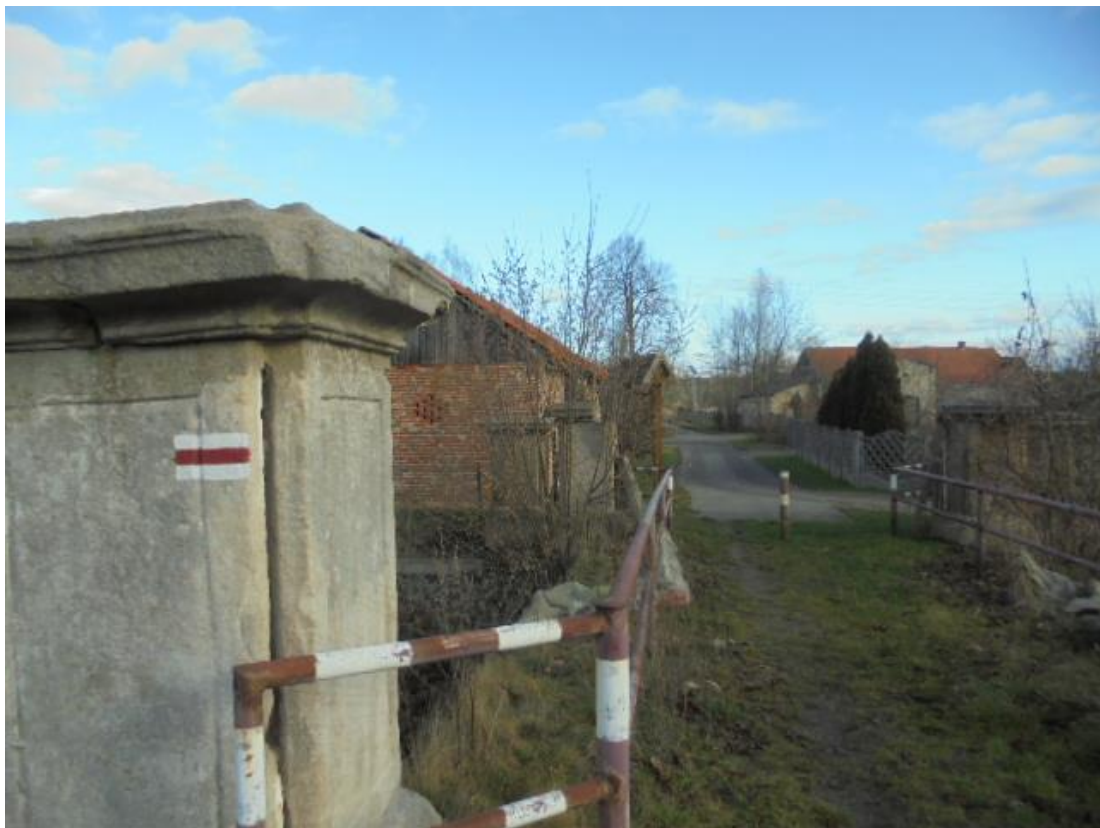
Szkic nr 6 - to widok korony mostu ze stanu dzisiejszego, zachowało się 6 postumentów w bardzo złym stanie technicznym ich konstrukcji. Stalowa poręcz zabezpieczająca z lat 70 ubiegłego stulecia.

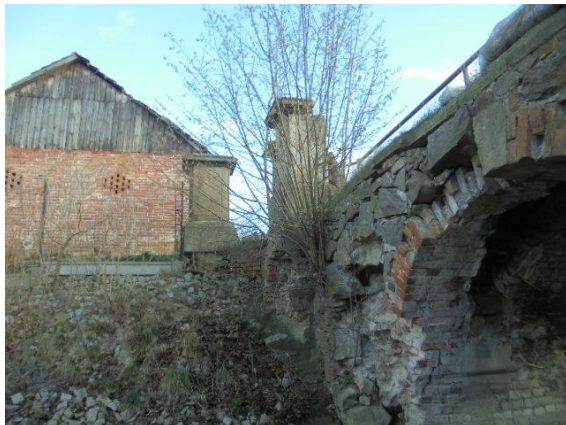
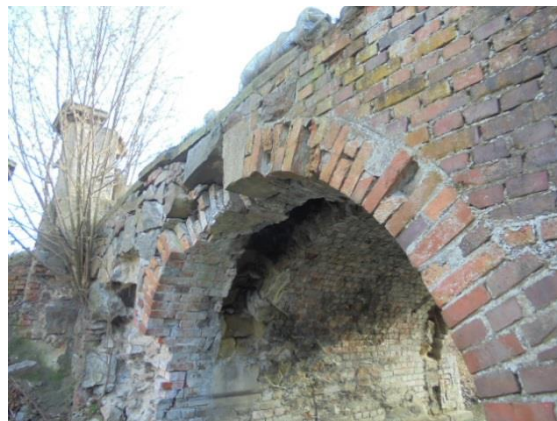
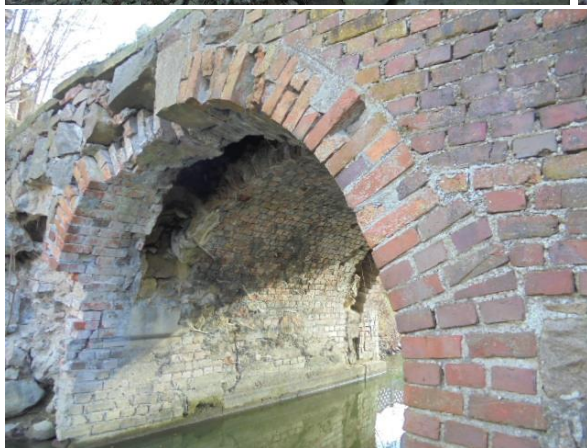
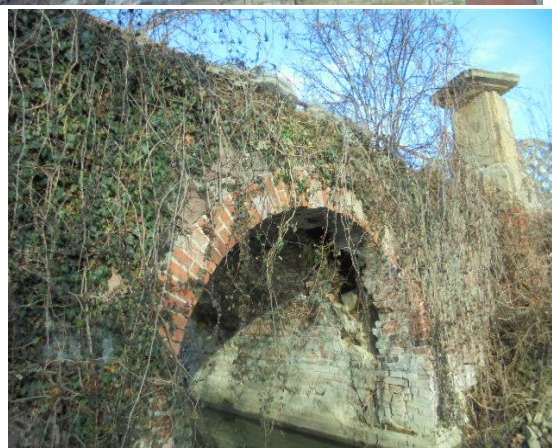
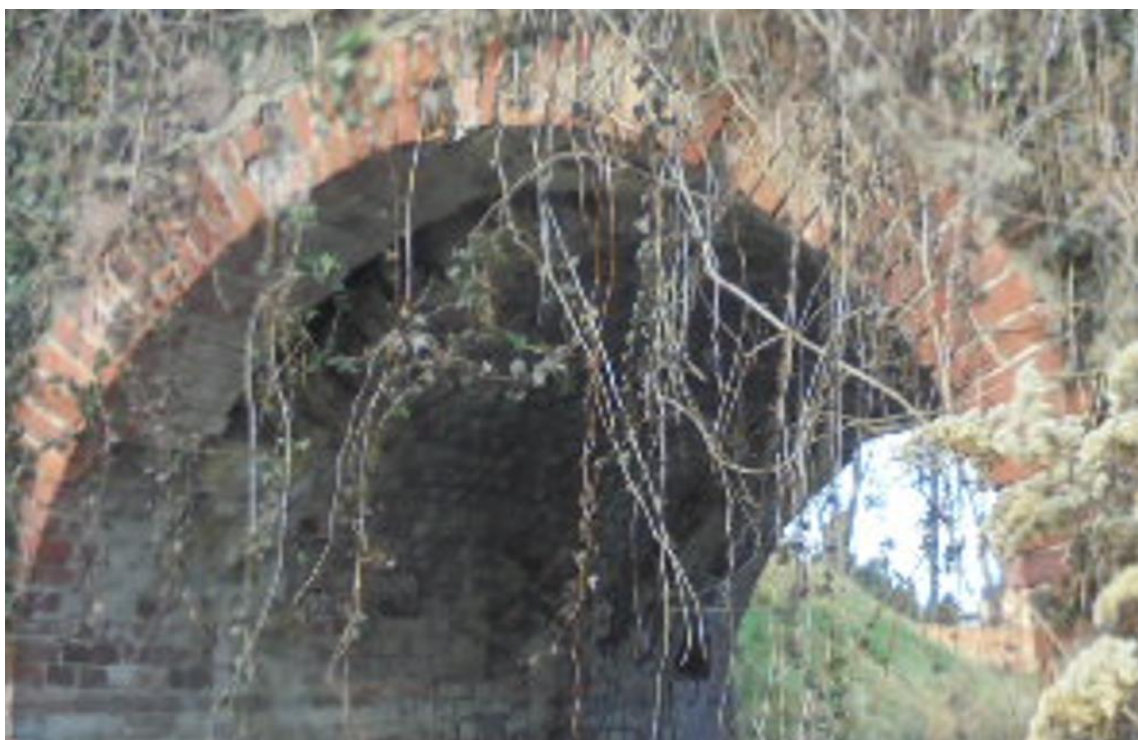
Sklepienie łukowe mostu posiada liczne uszkodzenia w postaci ubytków cegieł jak pokazano na załączonych zdjęciach - szkicach. Stan techniczny określa się, na 2/5, co stanowi, że ubytki bez naprawy ograniczają nawet zwykłe użytkowanie ruchu pieszego.

Wykonane z cegły natomiast zworniki ścian północnej i południowej stanowią kamień ciosany. Sklepienie ocenia się na stopień zużycia 2/5 i tak jak poprzednio posiada duże ubytki w ciągłości muru łukowego, co uwidaczniają poniżej przedstawione fotografie.

Szkic nr 8 - przedstawia przyczółek zachodni mostu widok od strony południowej.

Widoczne uszkodzenia w sklepieniu może spowodować zapadlisko mas ziemnych wypełniające koronę mostu i powstanie zapadliska w górnej koronie mostu.

Prace naprawcze sklepienia łukowego:

Aby przystąpić do naprawy sklepienia łukowego należy najpierw wykonać prace przygotowawcze i w tym celu należy usypać dwie groble zaporowe zapobiegających napływowi wody z fosy w miejsce prowadzenia robót naprawczych sklepienia. W tym celu w odległości około 2 do 3 metrów od lica mostku należy usypać wał ziemny na wysokość około 40 cm powyżej obecnego poziomu wody w fosie. Po wykonaniu tego należy przepompować wodę ze strefy wykonywania robót do pozostałej części fosy. Wówczas po osuszeniu miejsca prac należy wykonać oczyszczenie strefy mostku znajdującego się pod

poziomem wody. Oczyszczenie należy wykonać w sposób delikatny aby nie naruszyć struktury substancji nawodnionej poprzez długi okres działania wody na te substancje budowlane. Po oczyszczeniu i osuszeniu fragmentów murów należy oczyścić pozostała część fragmentów substancji ceglanej sklepienia łukowego. Po zabiegach czyszczenia należy przeprowadzić hydrofobizacja elementów ceglanych, następnie wykonać prace naprawcze w sklepieniu poprzez wymianę uszkodzonych cegieł i wstawienie brakujących wykonując pełne wypełnienie fug i szczelin między cegłami wprowadzając zaprawy specjalistyczne do spoinowania metoda ciśnieniową w taki sposób aby wszystkie szczeliny zostały na „pełno” wypełnione. Tak wykonane prace naprawcze przy użyciu krążynach, należy poddać ponownej hydrofobizacji teraz już powierzchni zewnętrznej całego sklepienia.

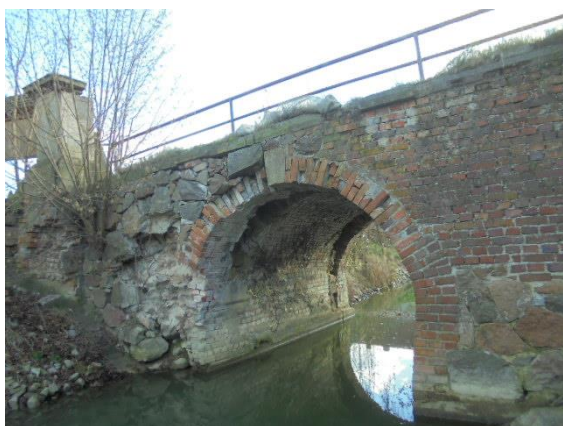
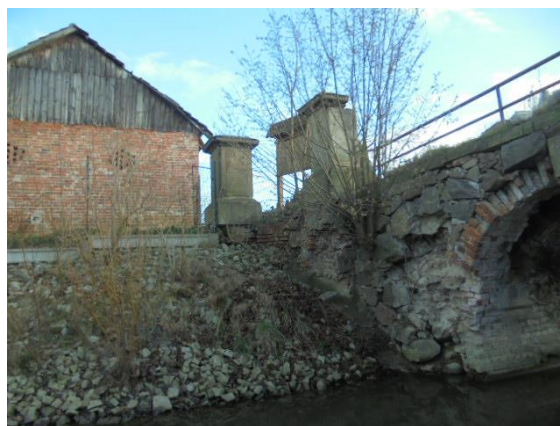
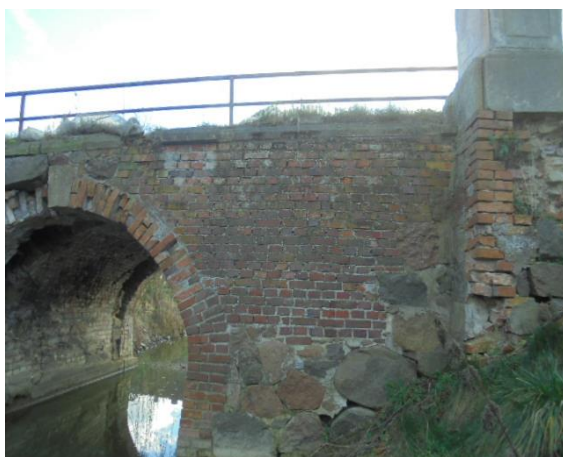
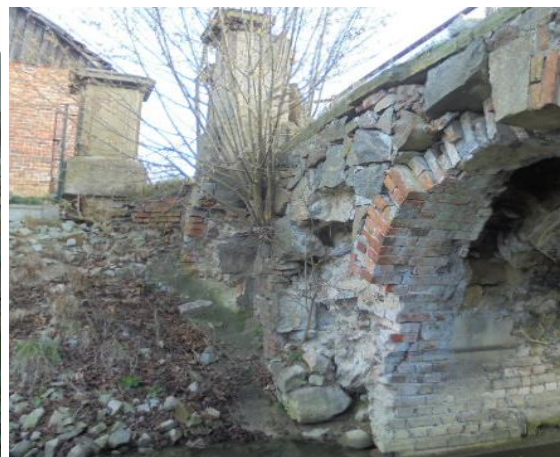
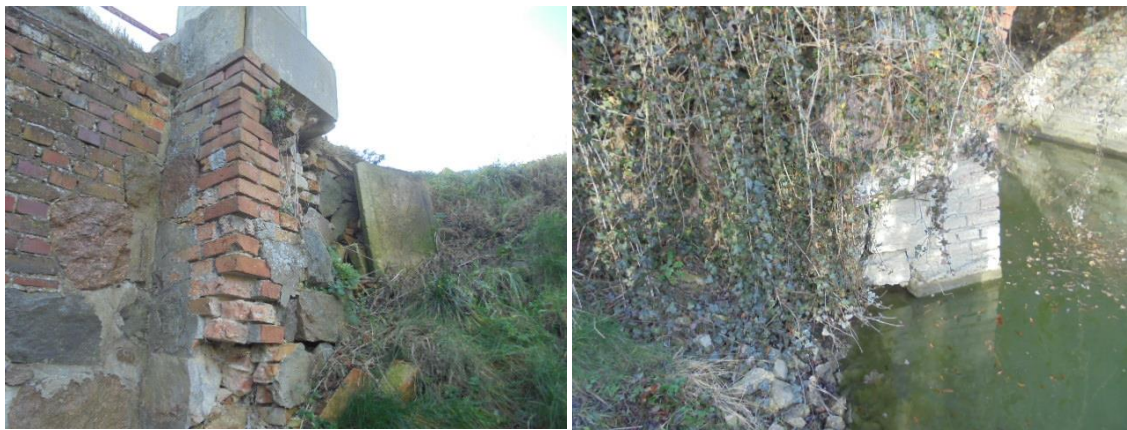
Stan techniczny ściany bocznej (nad sklepieniem łuku) należy uznać za niepokojący (ocena 3/5). Powierzchnie ściany są porośnięte roślinnością i nie posiadają spoin, co wpływa na dalszą degradację konstrukcji mostu.

Sklepienie łuku od strony północnej jest w złym stanie technicznym. Na bocznej części powierzchni ściany czołowej widoczne są wykwyty i ubytki w licach kamienno - ceglanej w spoinowaniu. Stan uszkodzeń ścian policzkowych mostu oraz skrzydła przedstawiają fotografie na szkicach poniżej.

Szkic nr 9 - przedstawia ściany boczne i przyczółki mostu.

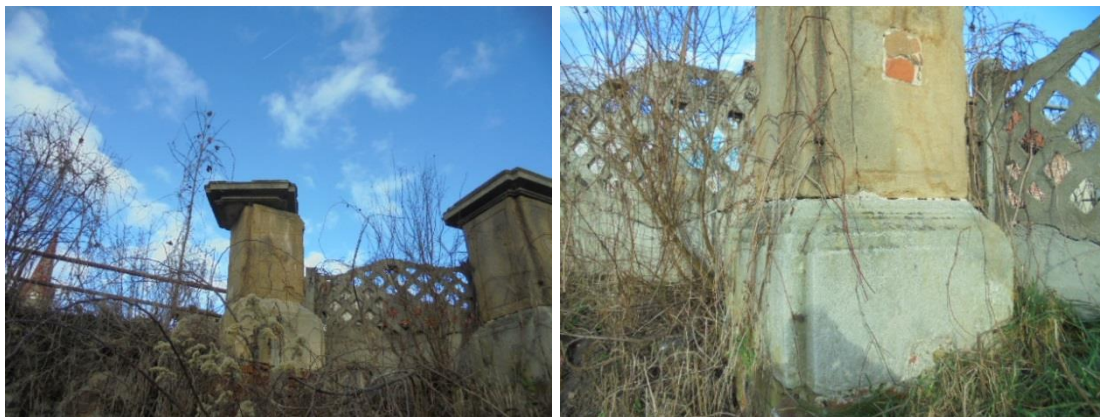
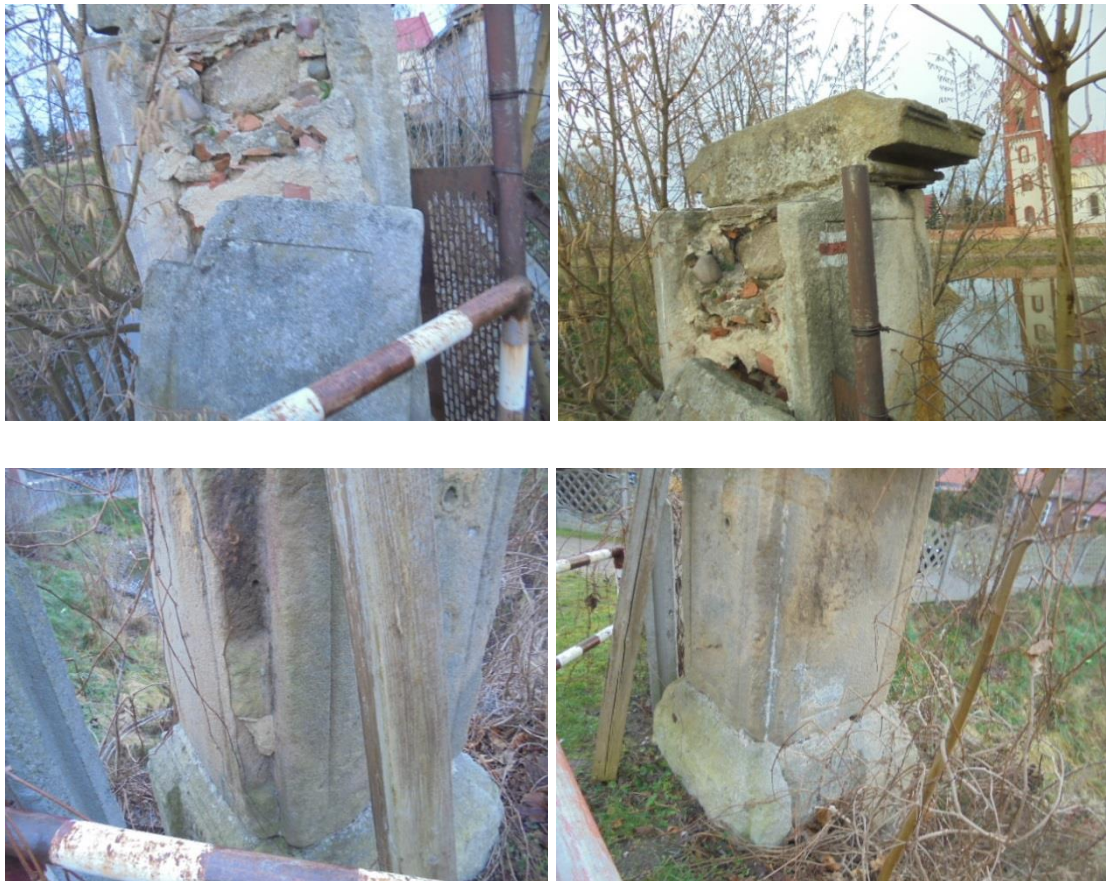
Stan techniczny elementów wyposażenia tj. bariery historycznej kamiennej z czasów budowy pałacu nie zachowały się (ocena 0/5), natomiast i balustrady stalowej zabezpieczającej przejście i komunikację po koronie wykonanej w latach powojennych mostu należy uznać za niepokojący (ocena 3/5).

Elementy wyposażenia wykazują znaczne braki, dekompletację, ubytki kamiennych balustrad zdobniczych, postument wykazują braki nakryw, ubytki ścian bocznych kamiennych. Po elementach zdobniczych postumentu nie pozostało śladu. Stan zniszczeń a zarazem i techniczny przedstawiają poniżej zamieszczone na szkicu nr 10 fotografie. Powłoka ochronna elementów stalowych w znacznej mierze uszkodzona.

Szkic nr 10 - balustrady i postumenty widoczne ubytki i uszkodzenia przedstawiają obecny stan techniczny tych elementów.

Ściany, elementy wyposażenia, postumenty, bariera i balustrada.

Wszystkie elementy mostku, ściany, postumenty, bariera należy dokonać rozbiórki elementów kamiennych i ceglanych a po oczyszczeniu i wykonaniu hydrofobizacji ponownie wbudować w elementy mostku jak przed rozbiórką, brakujące fragmenty należy uzupełnić z materiałów o podobnych właściwościach technicznych i walorach historycznych. Postumenty należy rozebrać do fundamentów wykonać trzon z betonu zbrojonego stalą zbrojeniową fi 12 po 3 szt. na każdą ze ścian. Następnie w części dolnej do korony mostku odbudować substancją kamienno ceglana jak przed demontażem. Natomiast w części nad koroną najpierw okładziną kamienną cokołu i następnie płytami bocznymi i dopiero wówczas zabudować głowice postumentów. Wszystkie elementy boczne oraz głowicę należy umocować na klej systemowy oraz wewnętrzne sztyfty ze stali nierdzewnej fi 12 mm na głębokość 8 cm do trzonu postumenty i po 5 cm w elementy okładzinowe kamienne. Łączenie sztyftów na klej systemowy.
