Opis zakresu robót
związanych z remontem budynku „ A” Zespołu Szkół nr 5
na działce o nr ewid. **1682**, gm. Ropczyce; jedn. ewid. ROPCZYCE - MIASTO; OBRĘB
0002 ROPCZYCE - PIETRZEJOWA

Inwestor: Gmina Ropczyce, ul. Krisego 1, 39-100 Ropczyce

OPIS ZAKRESU ROBÓT

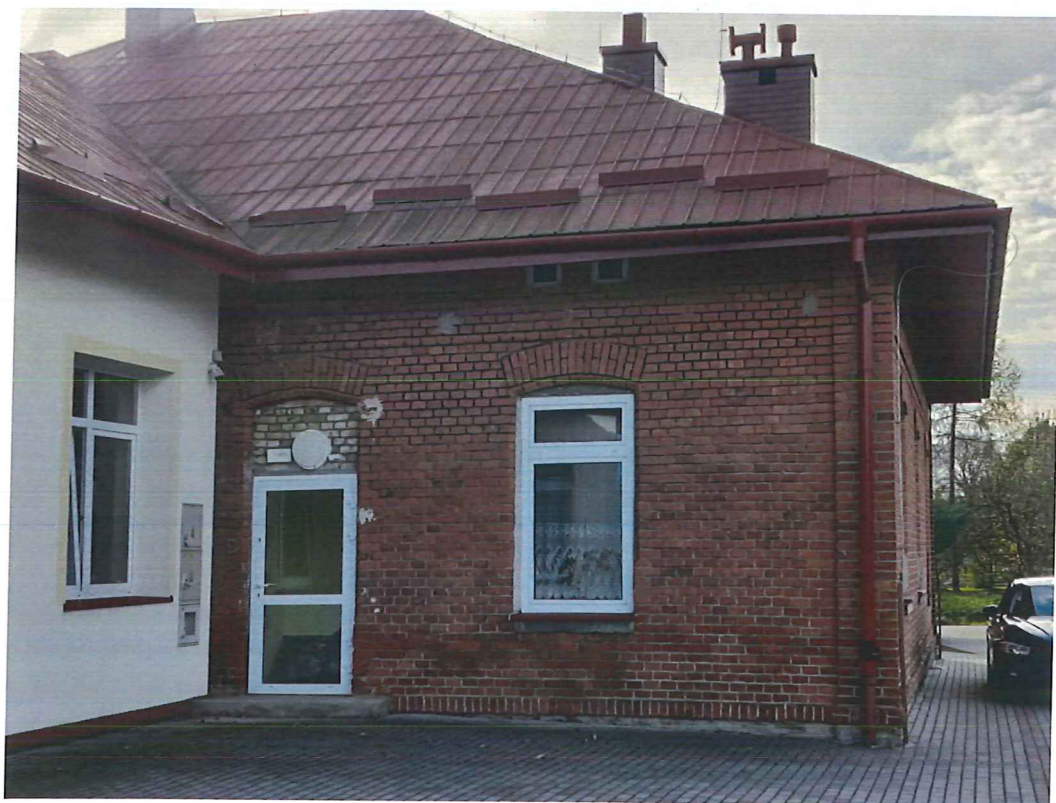
Zdjęcie nr 4. Korozja wątku ceglanego na elewacji pół-zach.

Konserwacja elewacji polega na wykuciu starych spoin, odgrzybieniu muru, oczyszczenie ściany, odgrzybienie ściany, uzupełnienie spoin oraz ubytków cegieł, wykonanie hydrofobizacji muru.

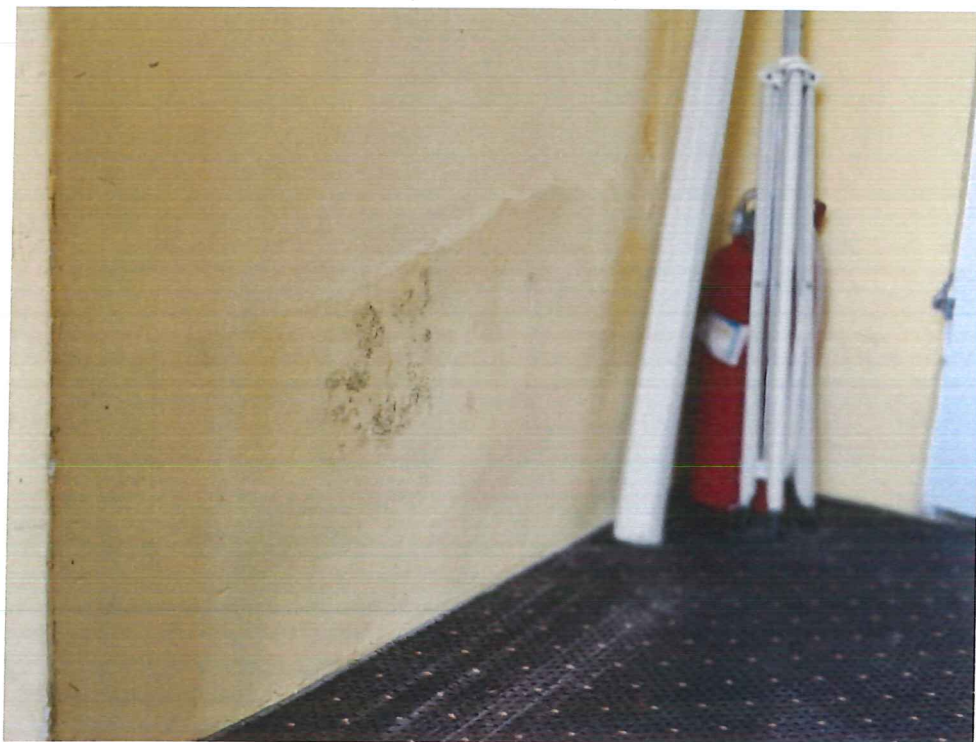
Zdjęcie nr 6. Korytarz. Odparzenia powłoki malarskiej i tynku z powodu braku poziomej izolacji przeciwwilgociowej ścian fundamentowych.

Zabezpieczenie przed kapilarnym podciąganiem wilgoci polegać będzie na stworzeniu przepony poziomej w ścianach zewnętrznych za pomocą iniekcji grawitacyjnej. Polegać ona będzie na wstrzykiwaniu roztworu iniekcyjnego w fundamenty w równych odstępach, co ma na celu uszczelnić konstrukcję. Otwory przy iniekcji należy wykonać pod kątem 45°, aby umożliwić wstrzyknięcie środka iniekcyjnego oraz zabezpieczyć przed wydostaniem się go na zewnątrz.

Tynki wewnętrzne należy skuć na wysokość około 1 m ponad poziom posadzki. Po usunięciu tynków ściany należy oczyścić, odgrzybić, zagruntować i wykonać tynk hydrofobowy, porowaty i paroprzepuszczalny, tynk pomalować farbami silikatowymi . Powierzchnie tynków ponad 1 m ponad posadzką należy przetrzeć i odmalować.
