POMORSKI WOJEWÓDZKI
INSPEKTOR NADZORU
BUDOWLANEGO

DECYZJA

OPINIA TECHNICZNA

OKREŚLAJĄCA STAN TECHNICZNY I PRZYCZYNY SPEKAŃ ŚCIAN BUDYNKU NR 18 W KOMPLEKSIE WOJSKOWYM POGÓRZE ORAZ PODANIE METOD USUNIĘCIA PRZYCZYŃ ZARYSOWAŃ

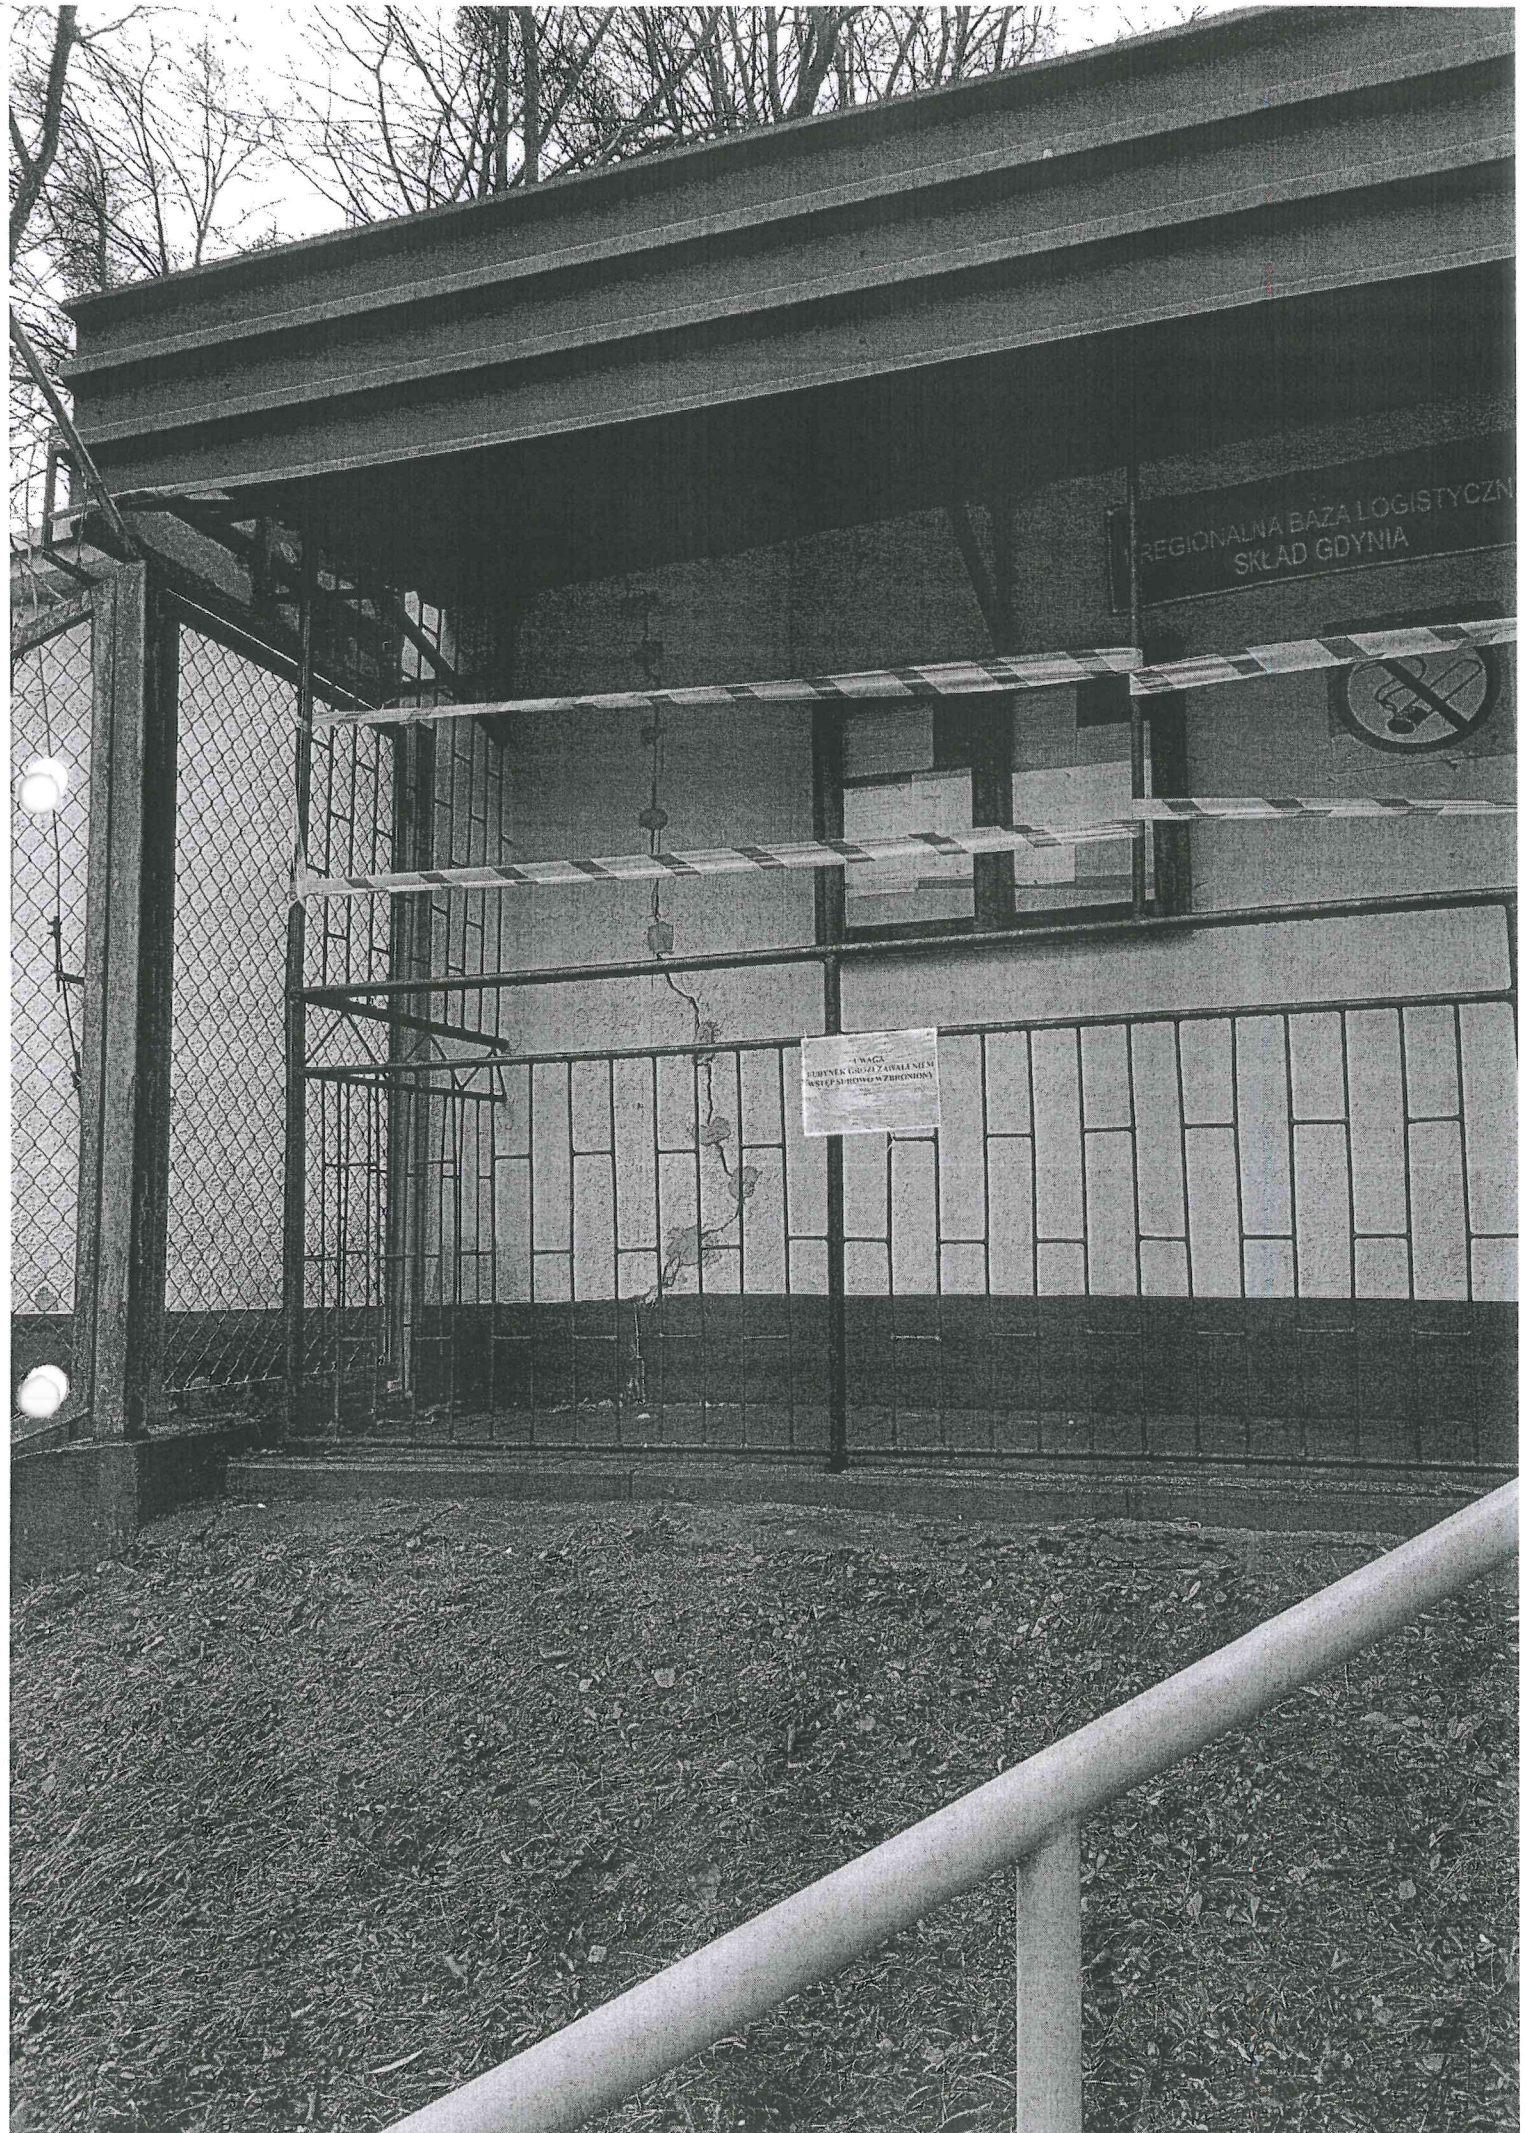
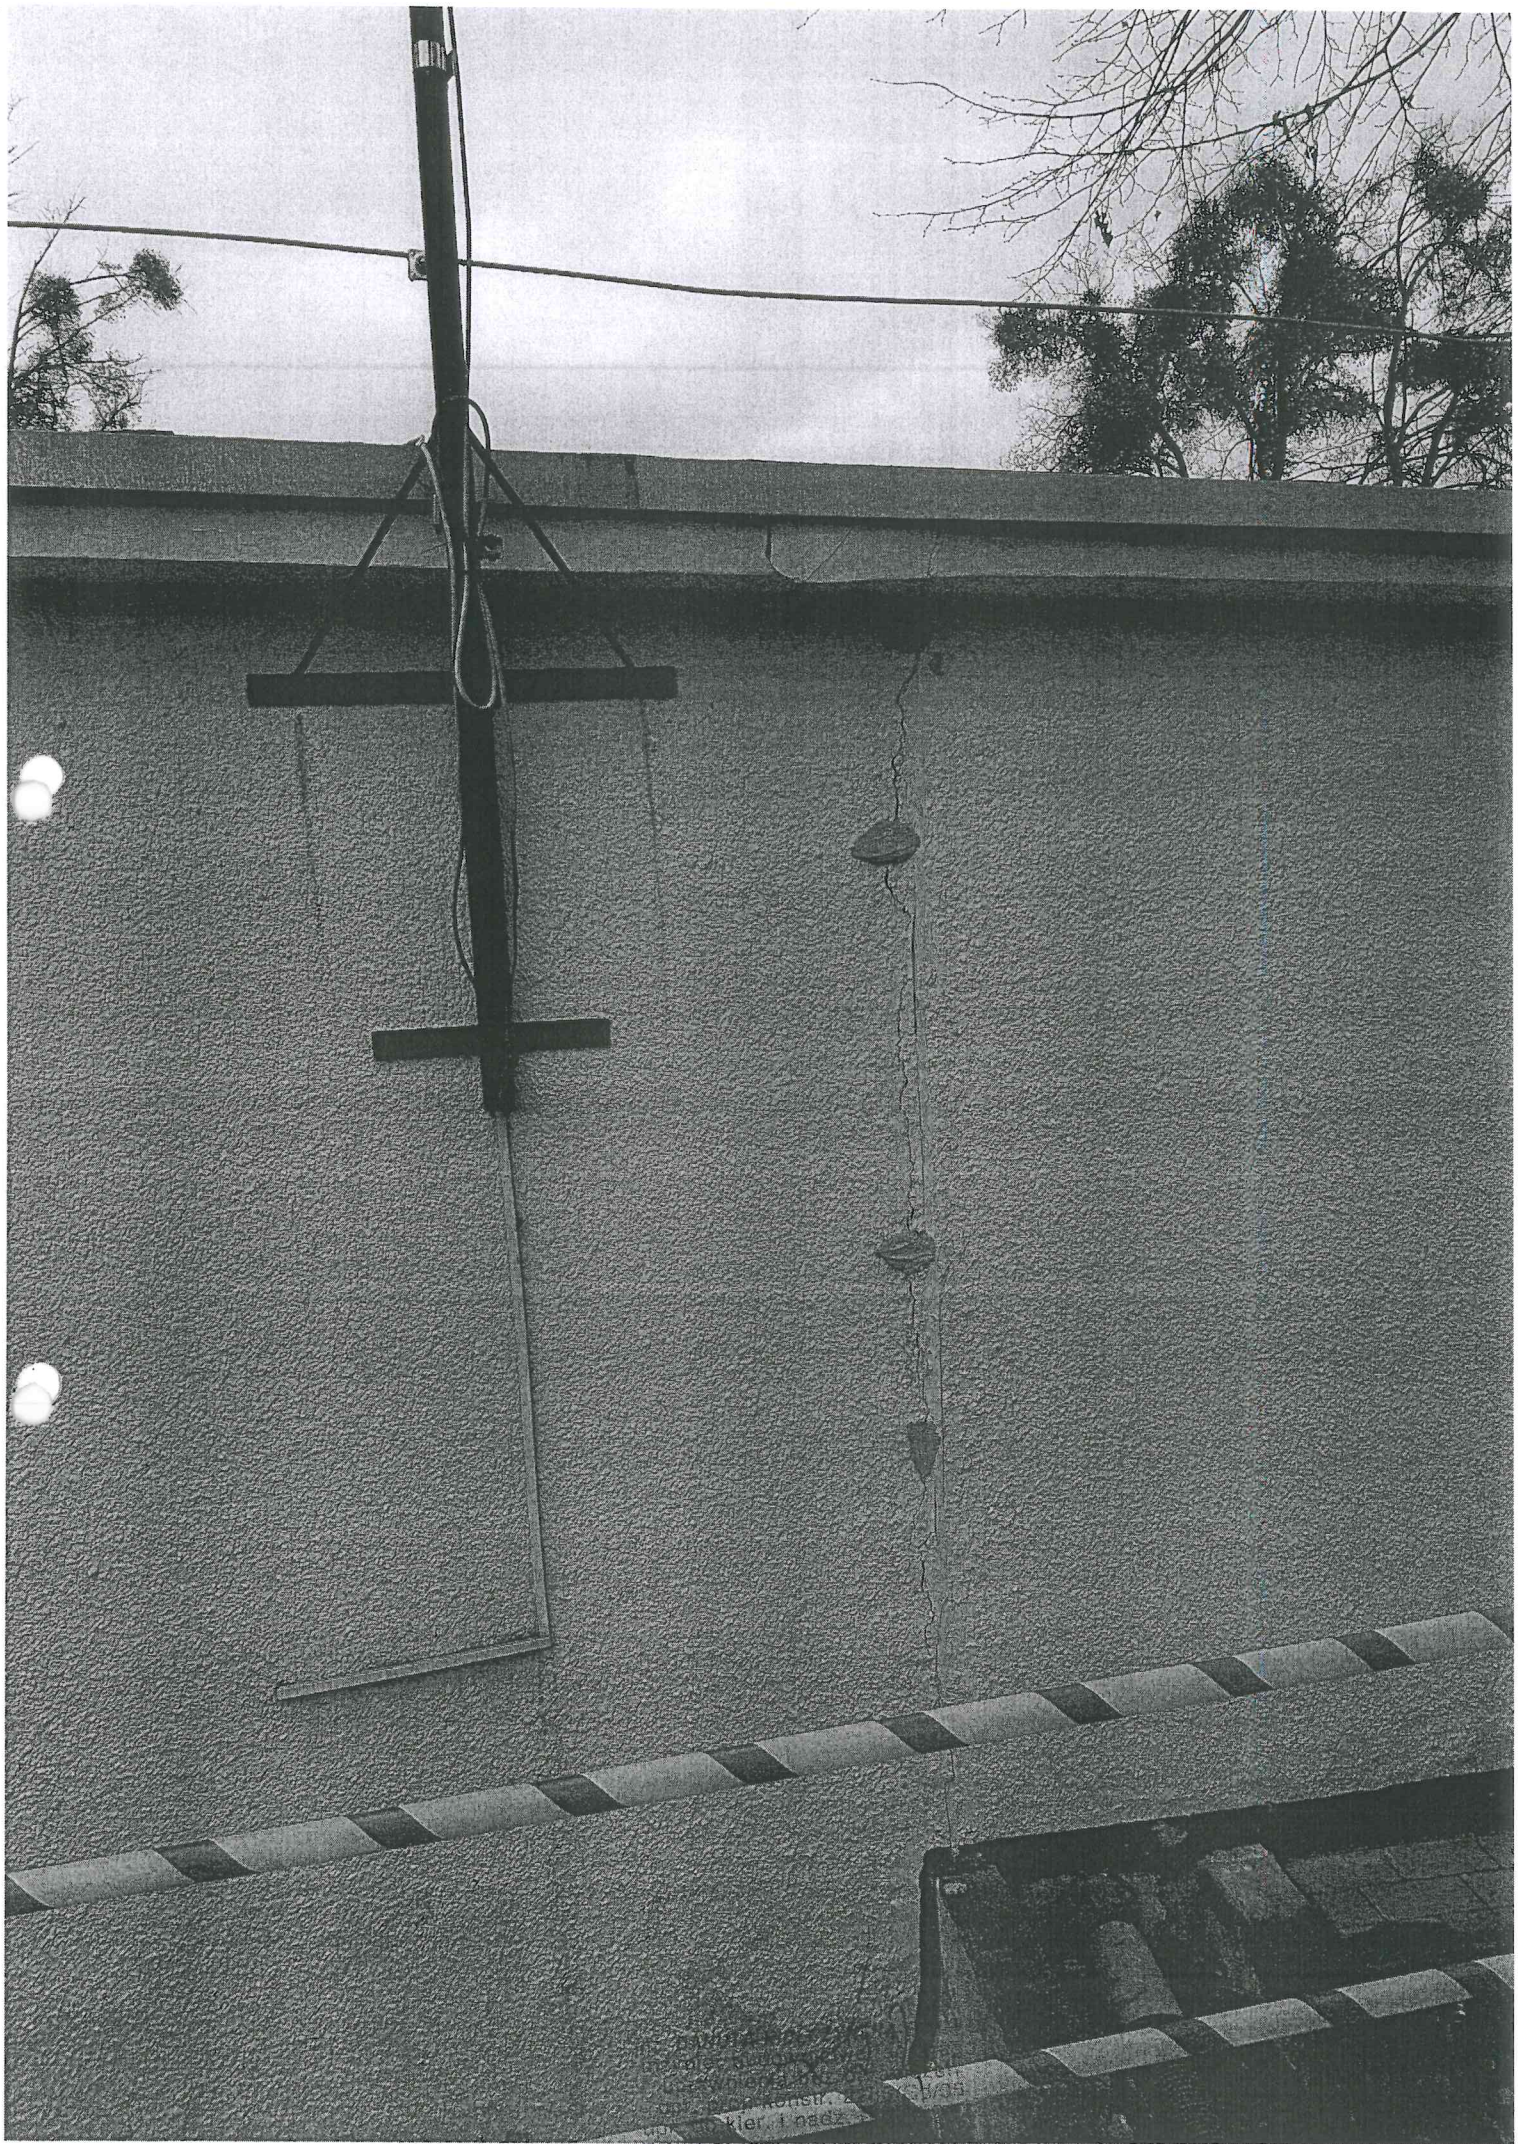
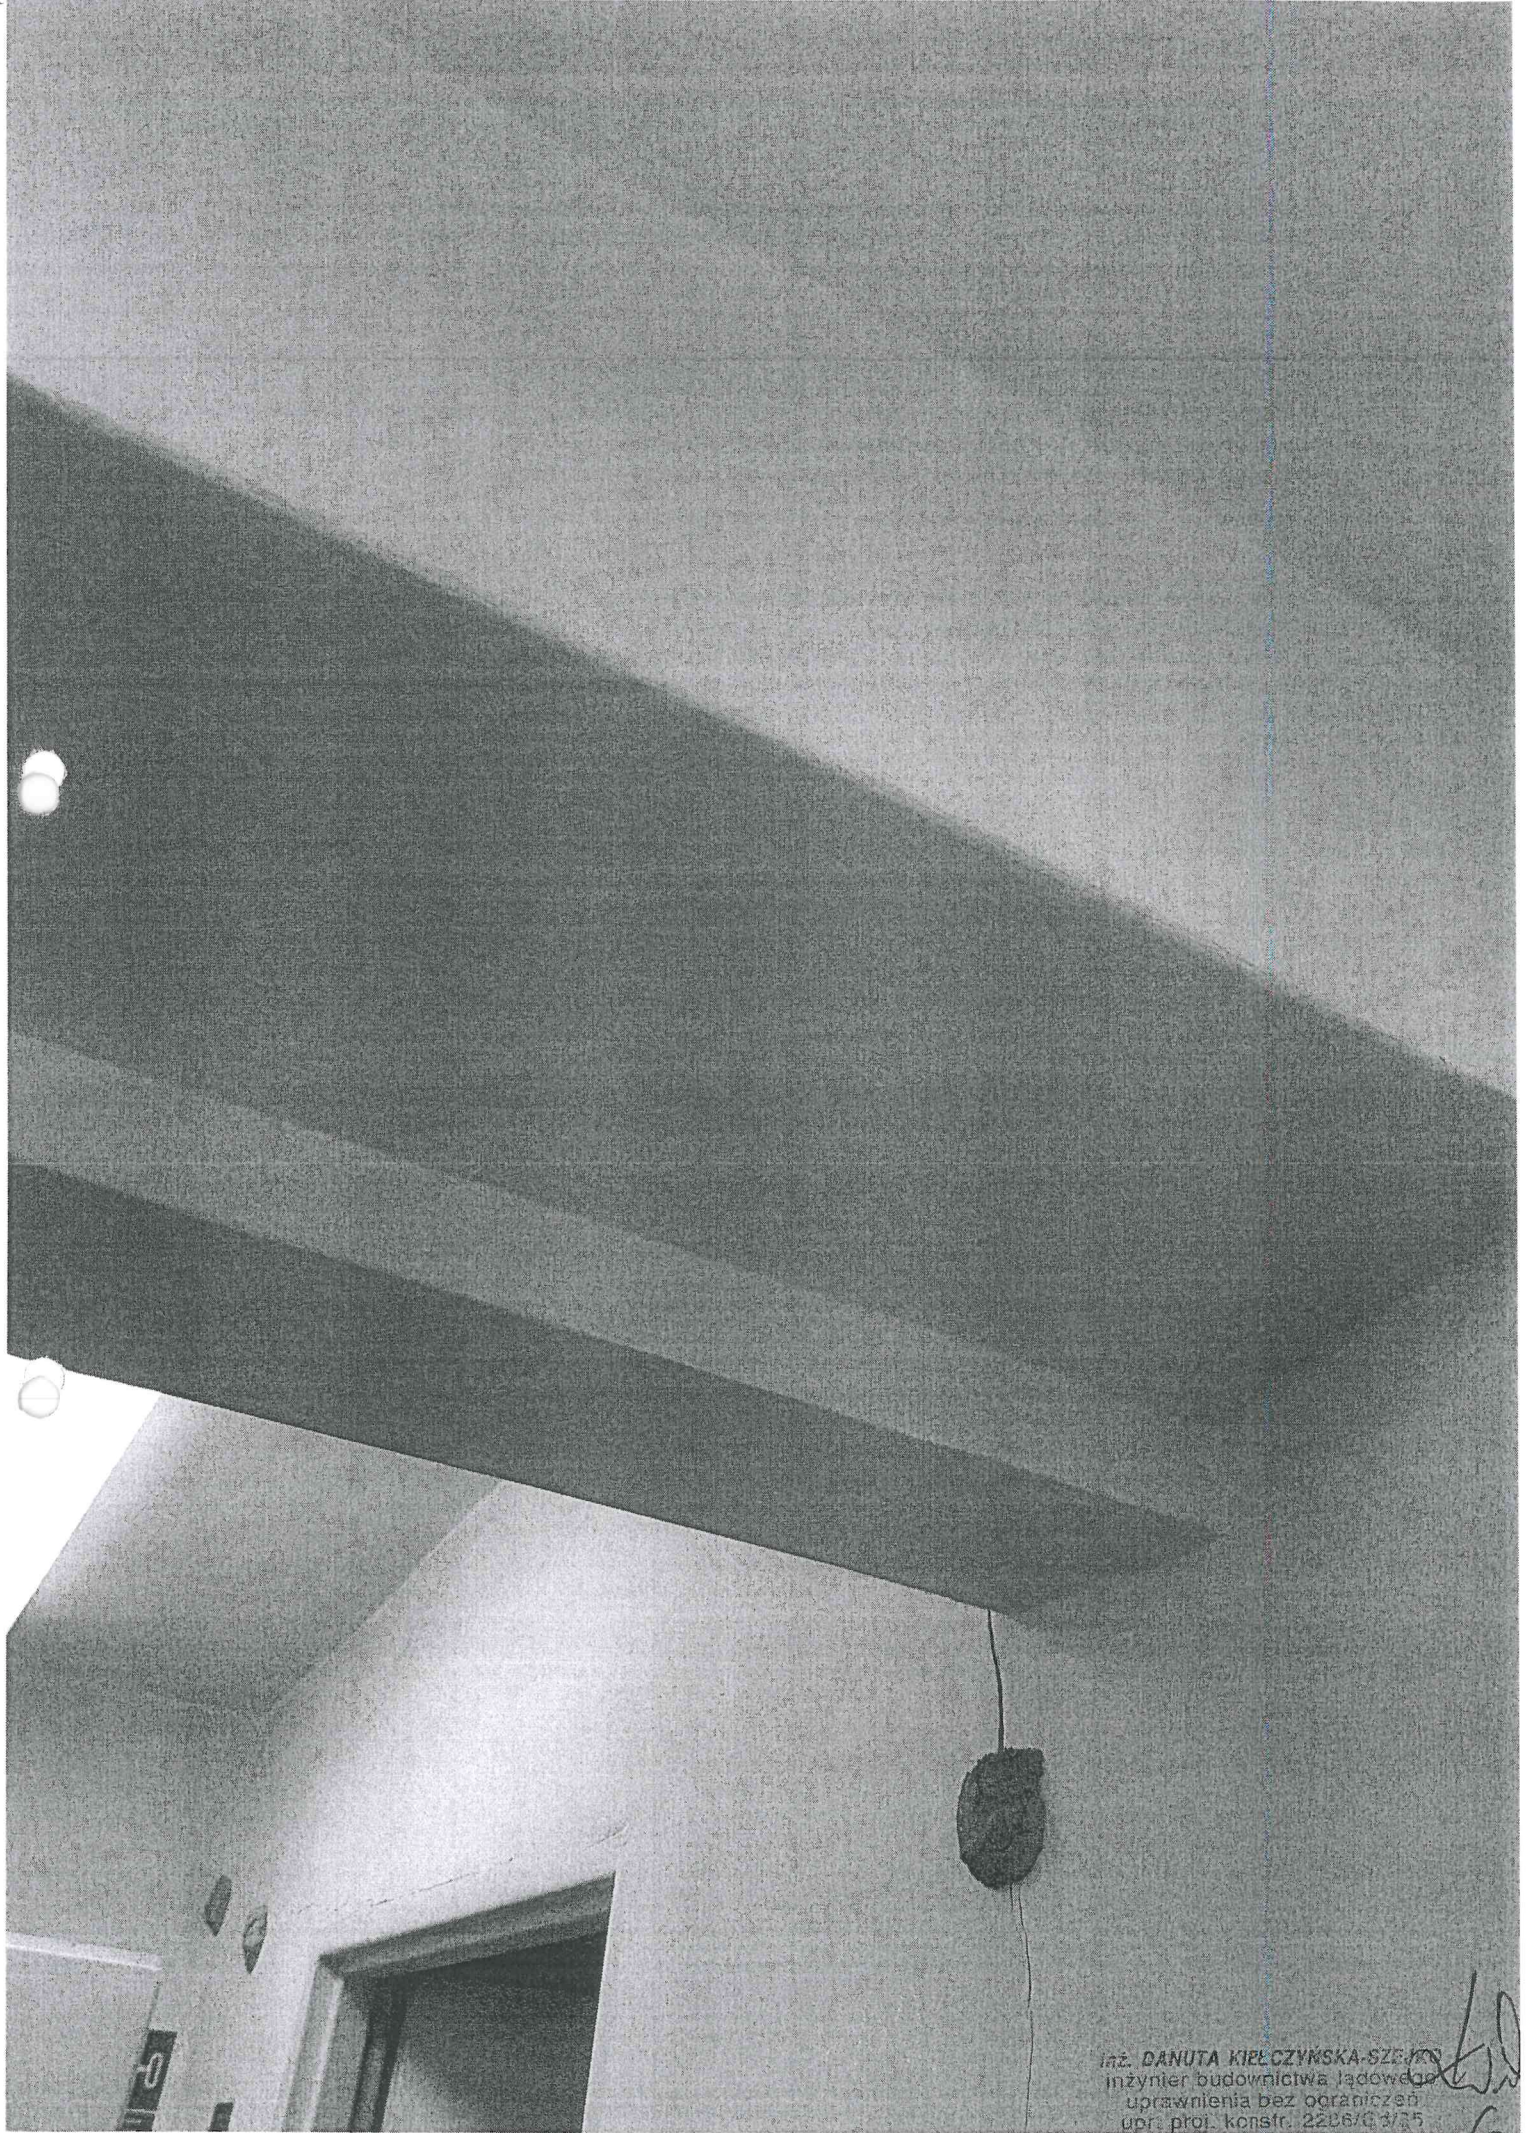
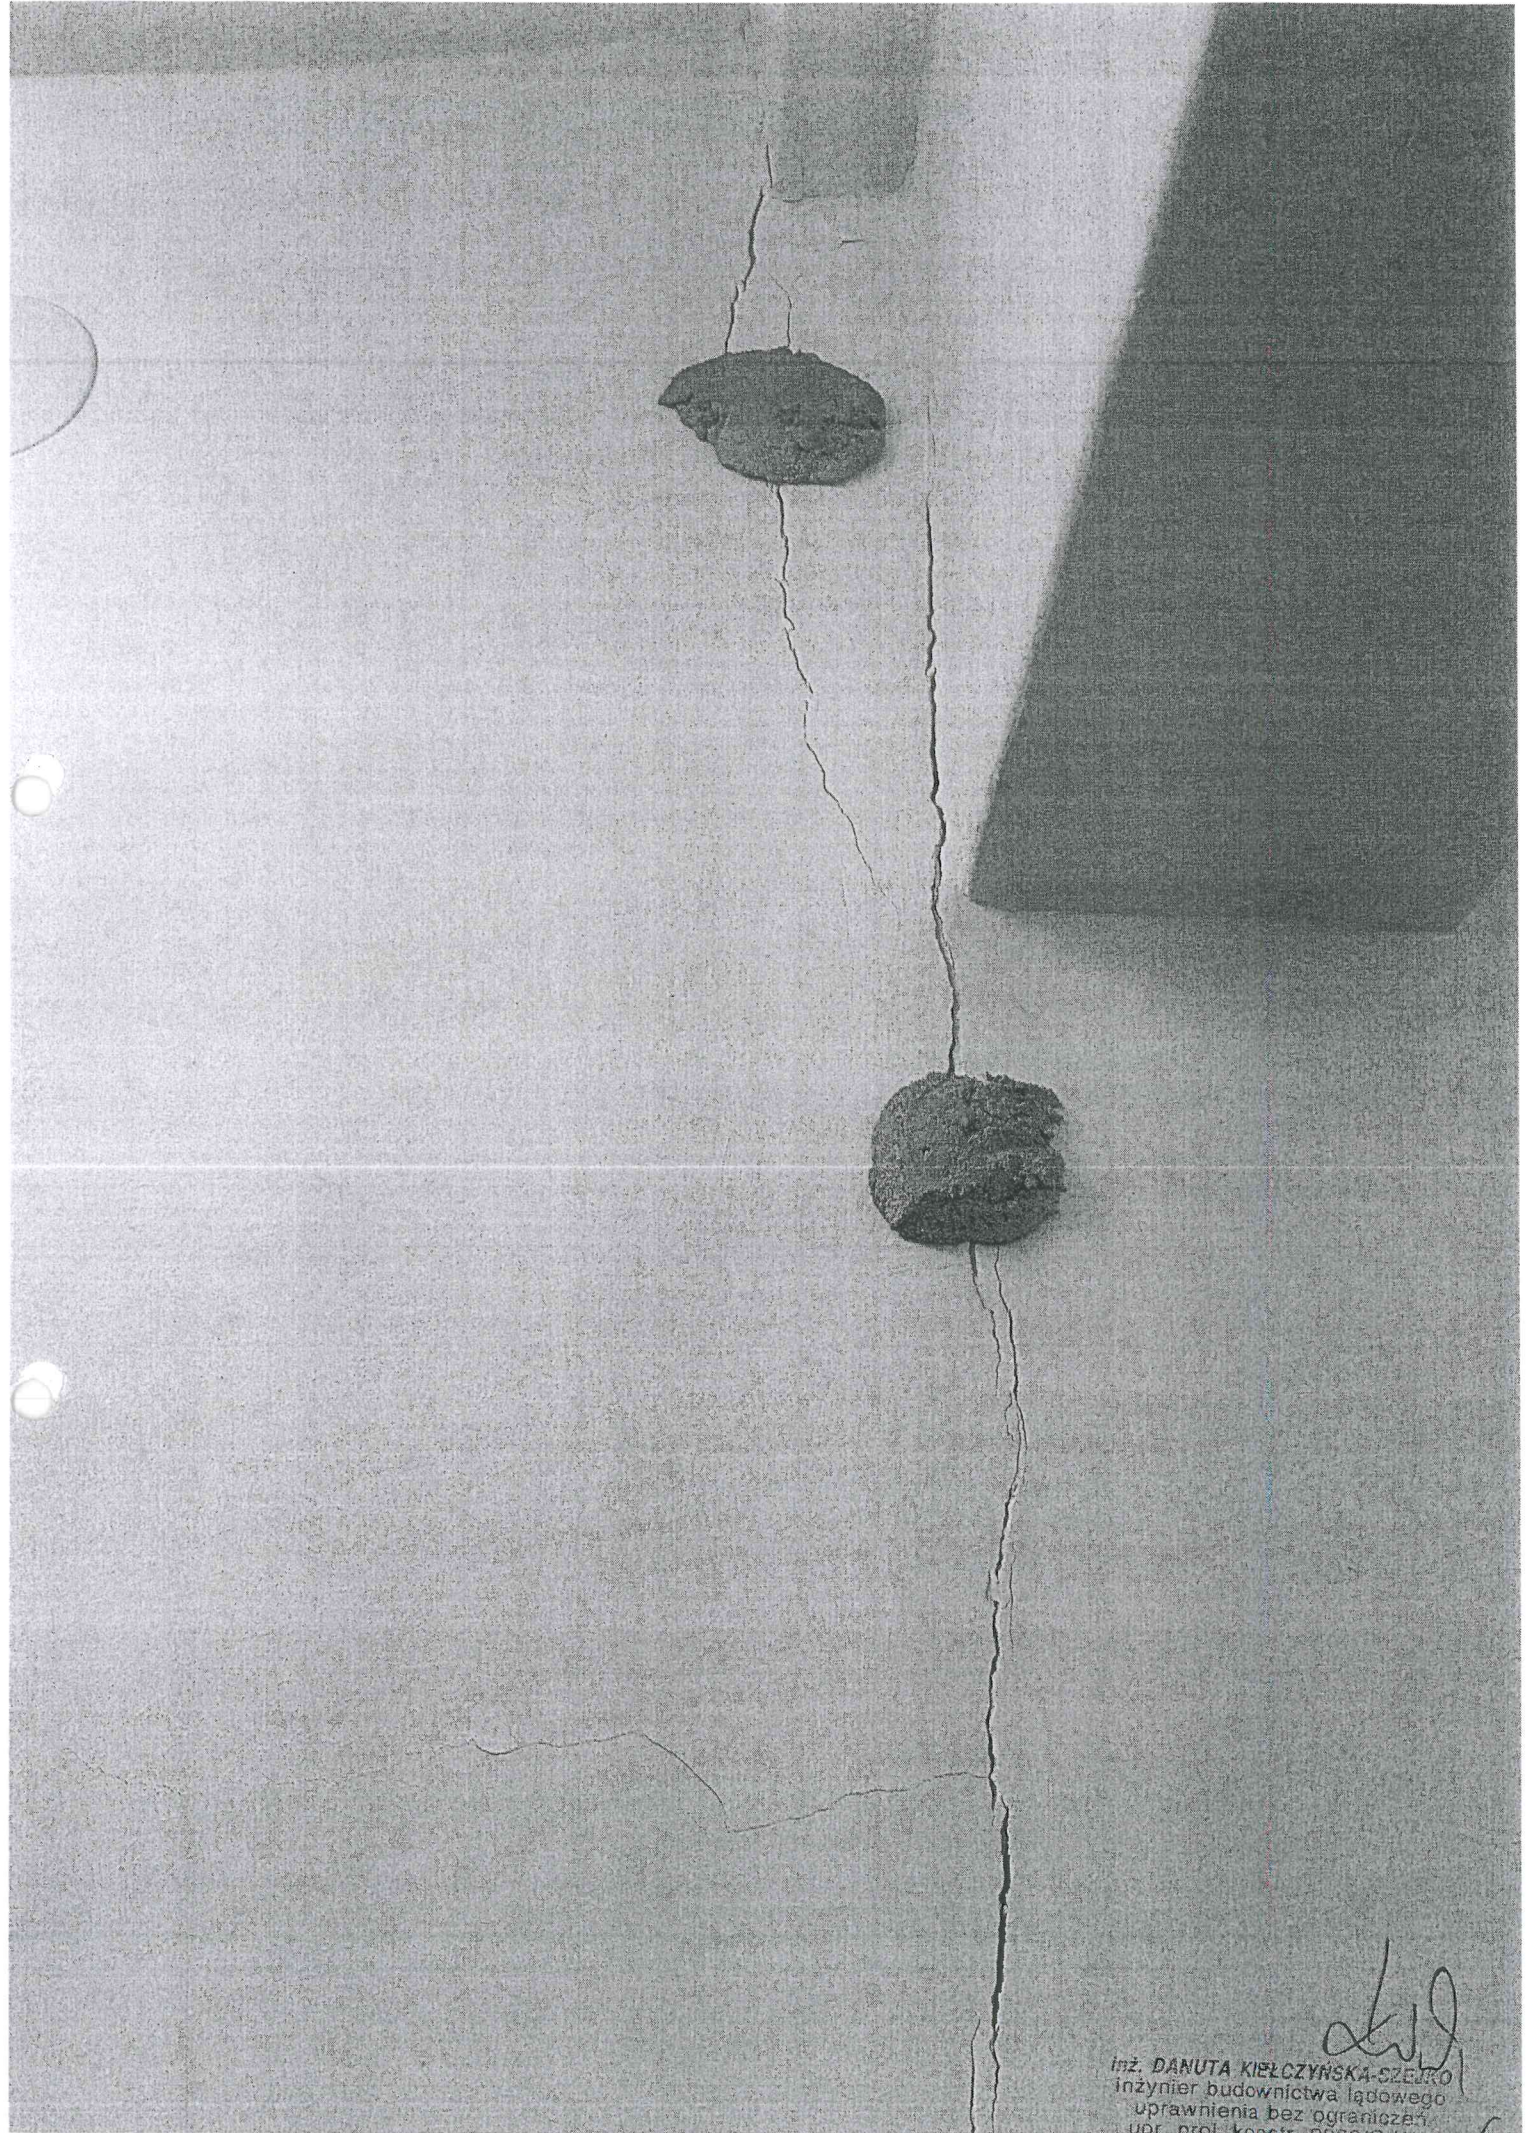
W chwili obecnej **spękania przebiegają we wszystkich miejscach występowania dylatacji budynku.**

Spękania budynku występują na dylatacjach rozdzielających budynek pomiędzy częścią trzecią, a pozostałym obszarem zabudowy.

Podmycie gruntu stanowi podstawową przyczynę spękań na dylatacjach budynku w miejscu oddylatowania III- go etapu dobudowy.

Układ spękań na ścianach jednoznacznie wskazuje kierunek osiadania budynku od dylatacji poprzecznej w kierunku na skarpe.

Zakres wykonanego przejścia oraz spękania ścian zewnętrznych pozwalają na dokonanie bezkolizyjnego rozdzielenia budynku w zakresie III-go etapu rozbudowy. Pozwala to na dokonanie rozbiórki tej części obiektu w zakresie:

- pokrycia i konstrukcji dachu wraz z likwidacją opierzeń blacharskich, rynien i rur spustowych od strony skarpy,
- rozbiórki wieńca III –go etapu dobudowy,
- rozbiórki ścian zewnętrznych wraz z istniejącym ociepleniem ze styropianu,
- rozbiórki w-wy istniejącej posadzki, bez naruszenia struktury gruntu pod posadzką,
- likwidacji wykonanych ścian przyziemia.

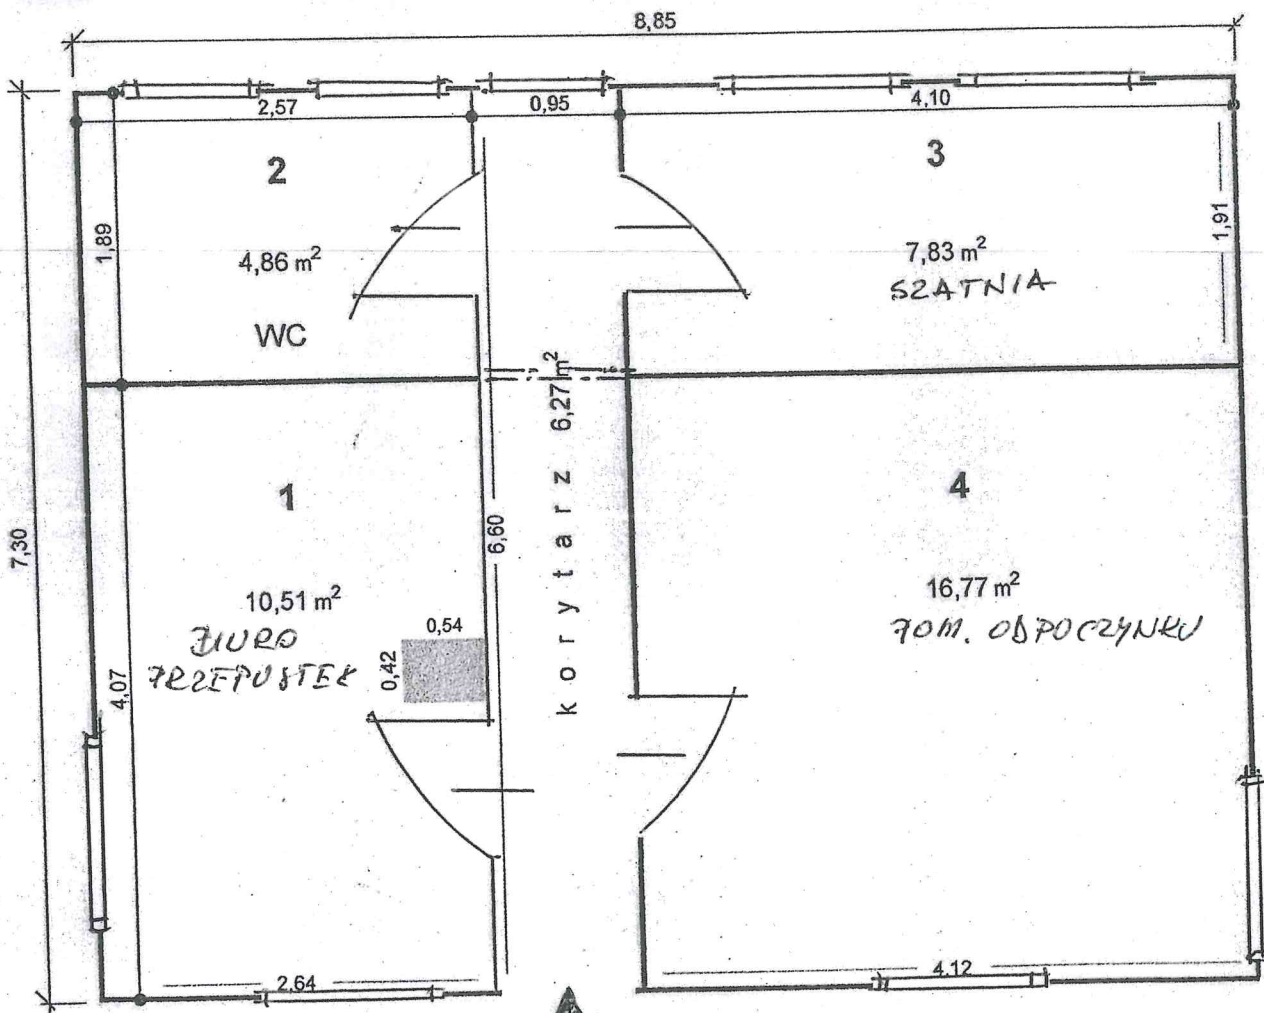
SKALA 1:50

Miejsca lokalizacji dylatacji, a jednocześnie etapów rozbudowy pokazano na załączonym rysunku schematycznym.
