## EKSPERTYZA TECHNICZNA

dotyczy: Określenia przyczyn powstania spękań ścian budynku wraz z opracowaniem programu naprawczego Szkoły Podstawowej im. Agaty Mróz-Olszewskiej w Lgocie Górnej

<b>ADRES OBIEKTU</b>		Lgota Górna ul. Szkolna 1 42-350 Kozięglowy
<b>ZAMAWIAJACY</b>		Szkoła Podstawowa im. Agaty Mróz-Olszewskiej w Lgocie Górnej
<b>Autor opracowania</b>	<b>Podpis</b>	<b>Pieczęć</b>
mgr inż. Andrzej Stasiński

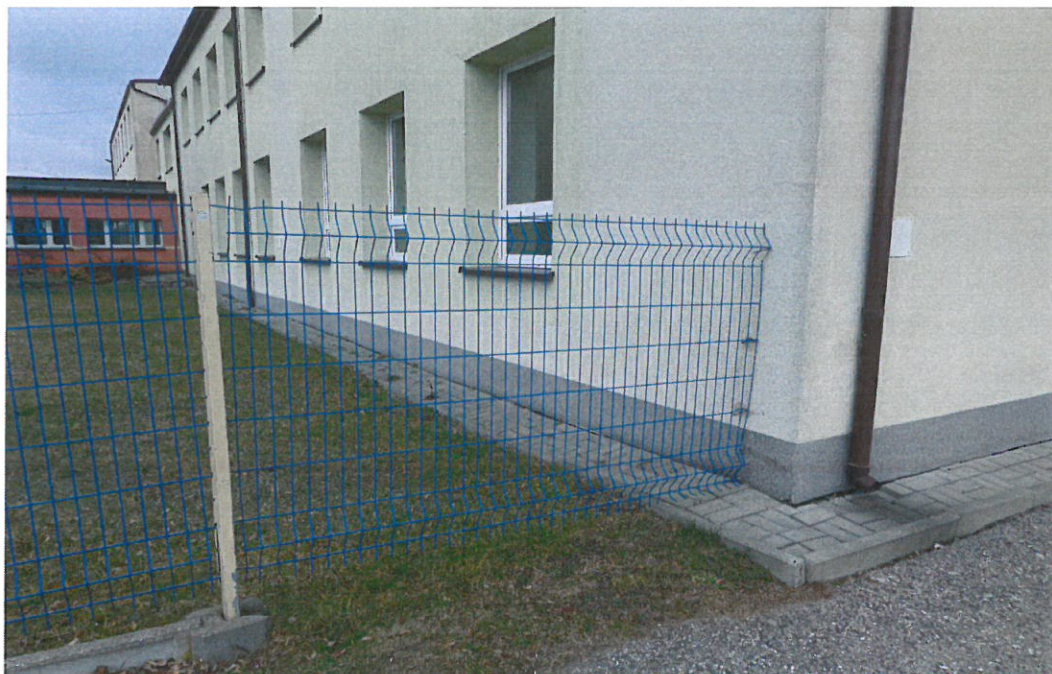
Fot. 1 Narożnik starej części budynku – miejsce wykonanych odkrywek.

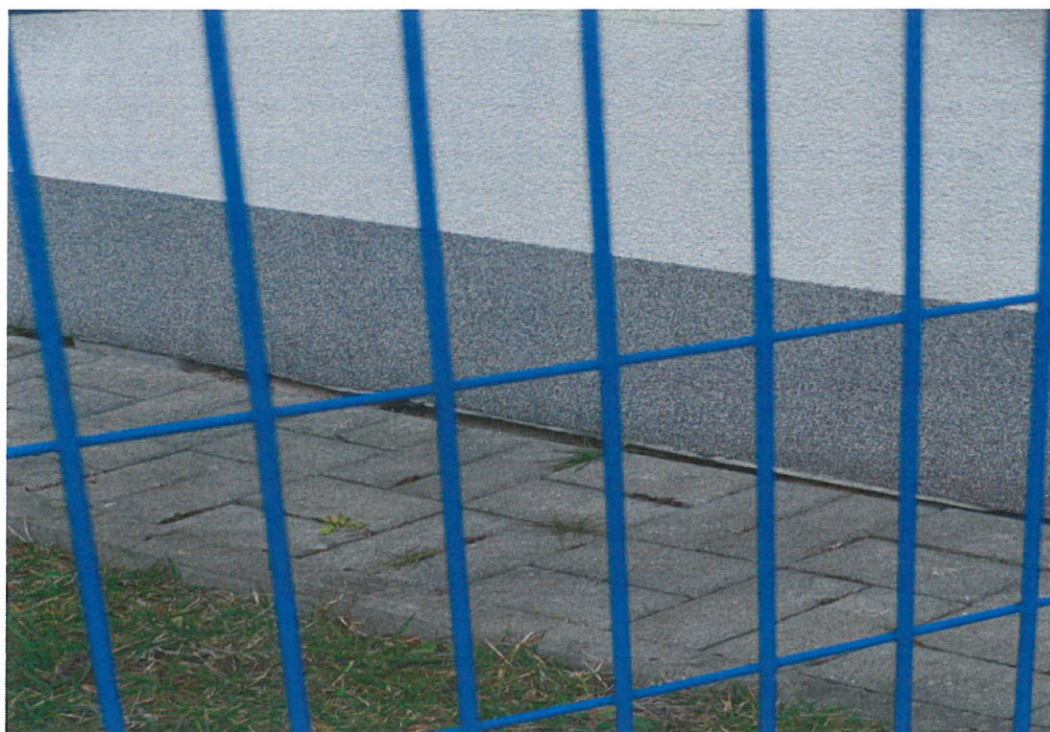
Fot. 2 J.w. widoczne osiadanie gruntu.

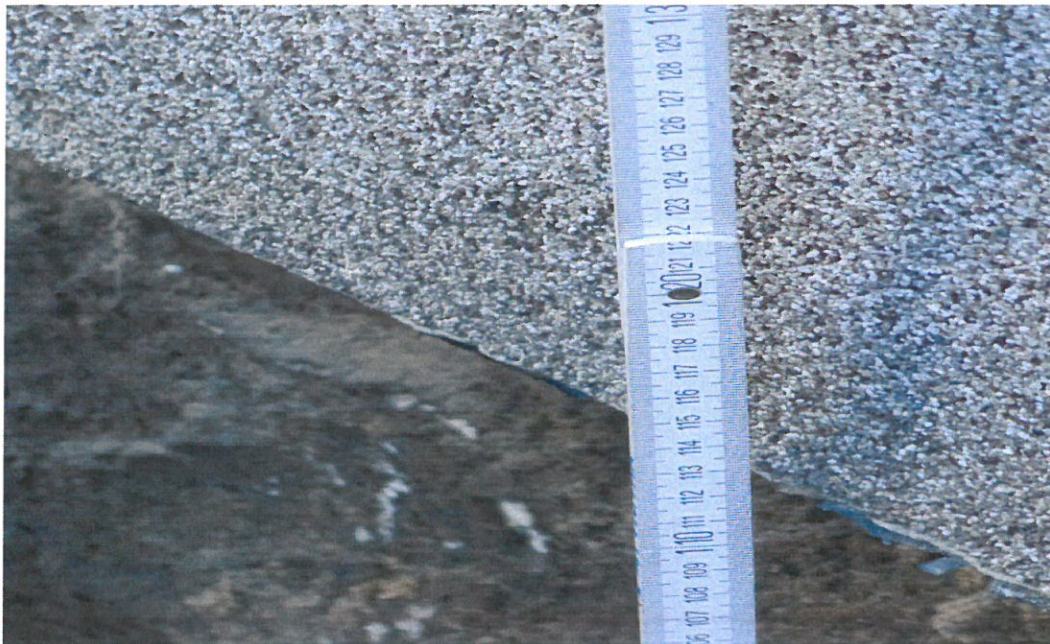
Fot. 3 Odkrywka – widoczny mur z kamienia wapiennego.

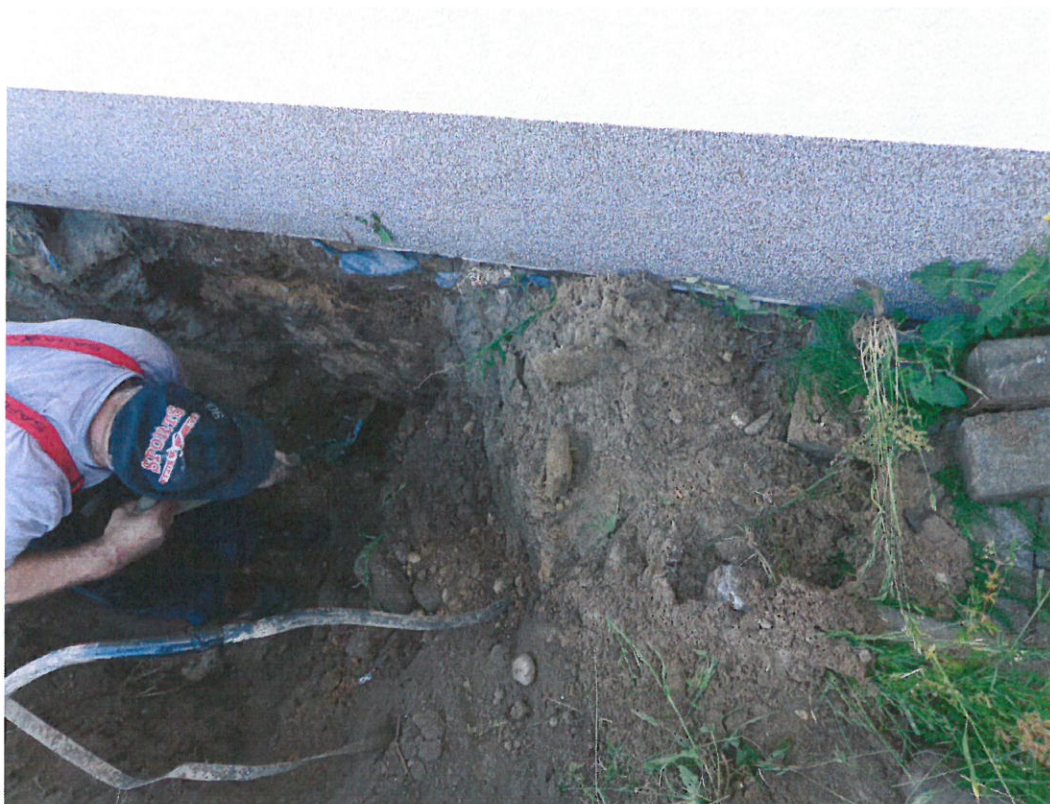
- a). Spękania, zarysowania i rozwarcia ścian konstrukcyjnych pierwszego piętra budynku od strony południowej i zachodniej.
- b). Miejscowe spękania i zarysowania nadproży nad otworami okiennymi.
- c). Stwierdzono brak izolacji poziomej ścian fundamentowych.
- d). Ściany lokalnie zawilgocone w wyniku braku skutecznych izolacji pionowych i poziomych,
- e). W wykonanych odkrywkach stwierdzono naruszenie struktury materiału ( luźne kamienie).

Fot. 4 Odkrywka – mur fundamentu z kamienia wapiennego, widoczne ubytki w murze.

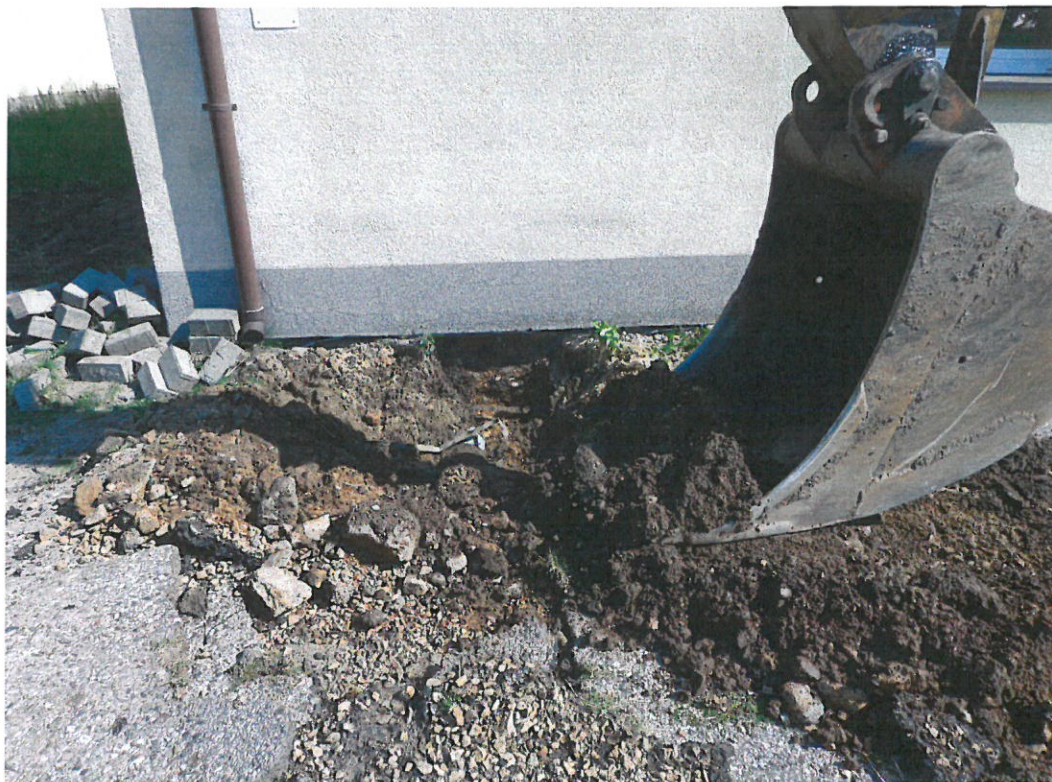
Jednocześnie należy zaznaczyć, iż w trakcie przeprowadzonych odkrywek uwidocznił się grunt niestabilny – nasypowy różnych materiałów niezagęszczonych.

Fot. 5 Odkrywka druga, widoczna struktura gruntu nasypowego.

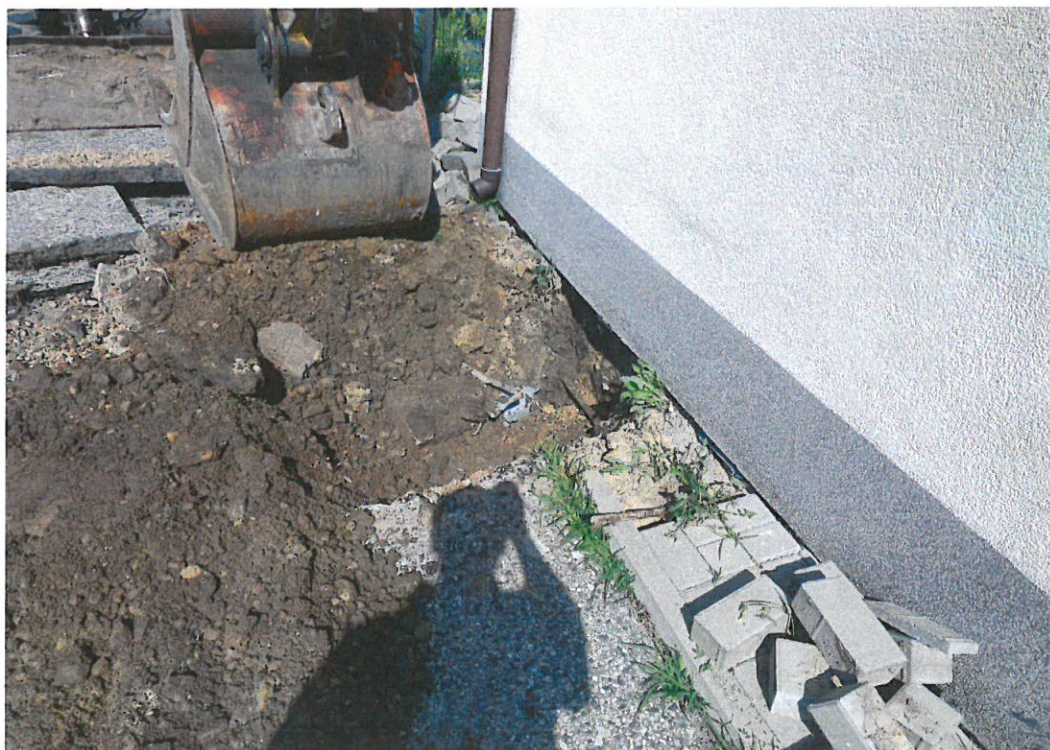
Fot. 6 Odkrywka druga, widoczny grunt nasypowy.

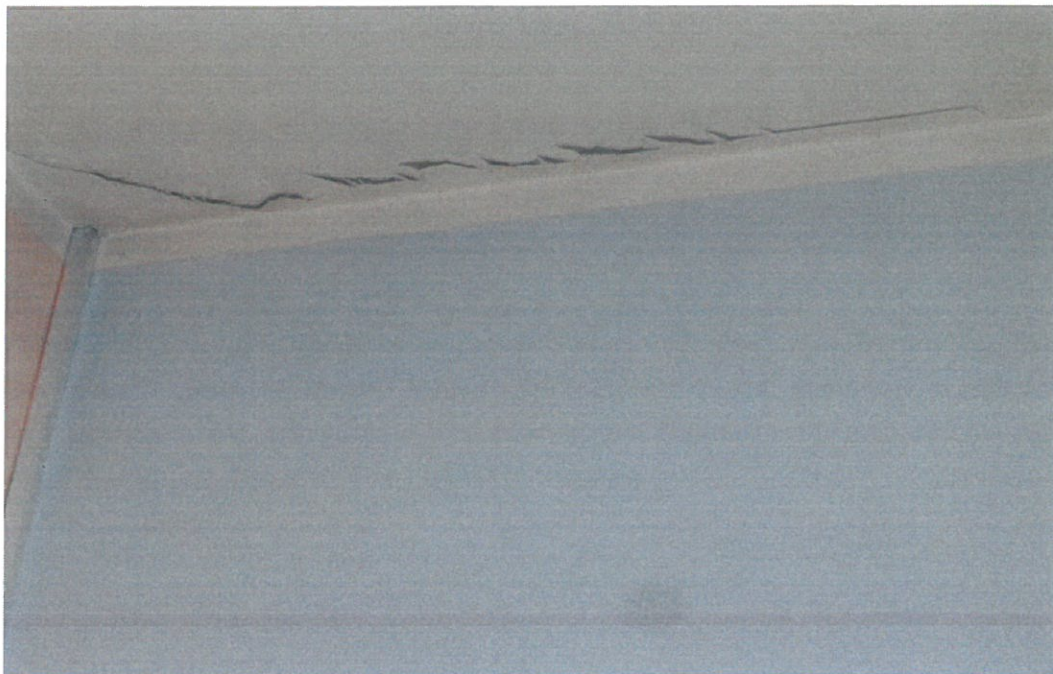
Fot. 7 - Pęknięcie sufitu przy nadprożu, s.12

Wykonać fazy w betonie bezpośrednio nad otworem. Nacięcia powinny być szersze o ok. po 20 cm z każdej strony niż szerokość istniejącego otworu. Następnie należy w miejscu tym wmurować stalowe elementy, które wzmocnią konstrukcję. Może to być drut żebrowy lub kątownik.

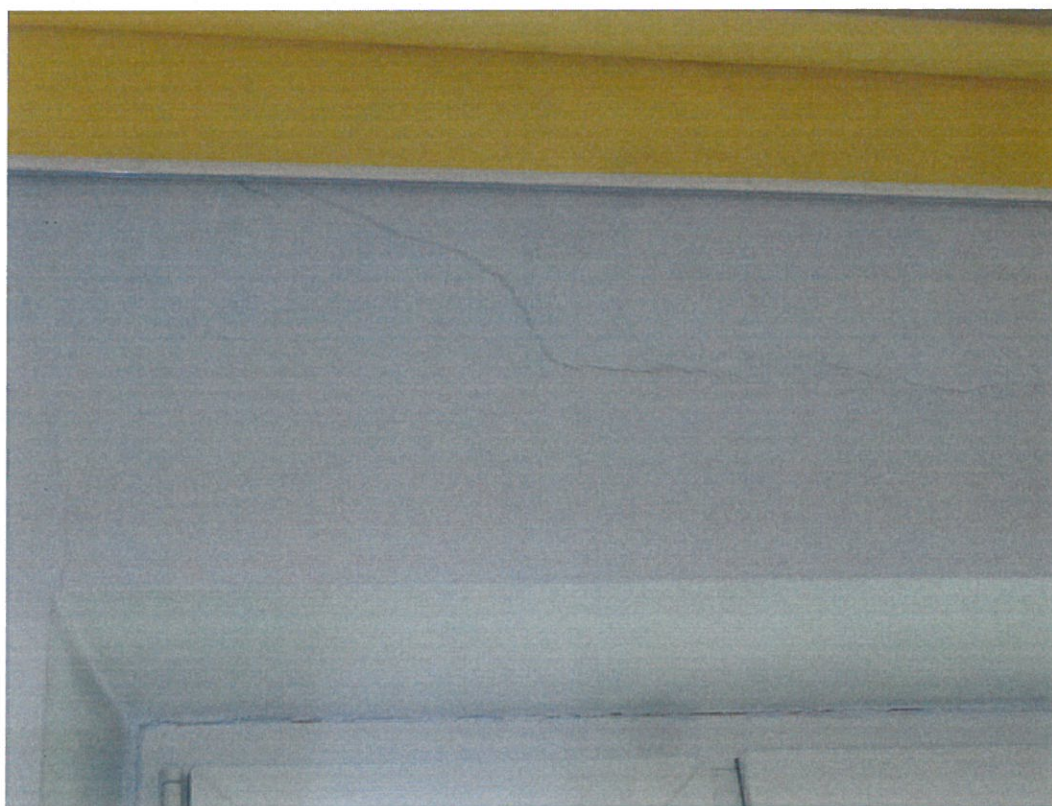
Fot. 8 - Pęknięcie sufitu przy nadprożu i ościeżu okna, s.12

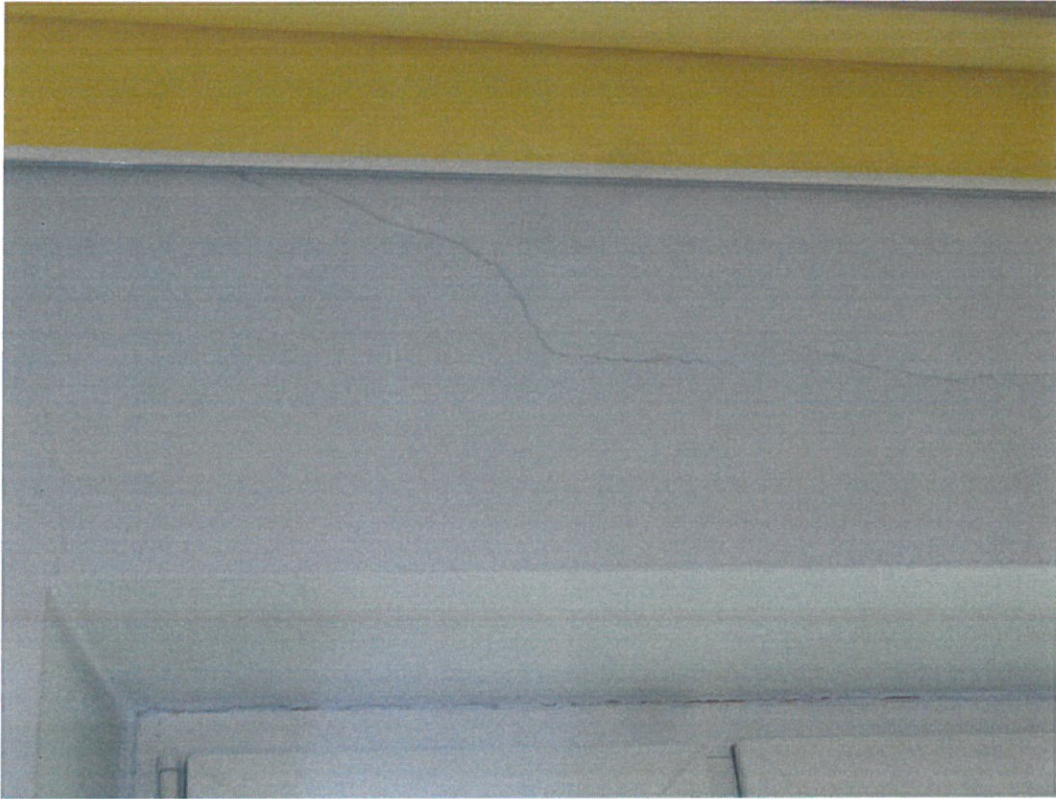
Fot. 9 - Pęknięcie sufitu przy nadprożu, s. 12

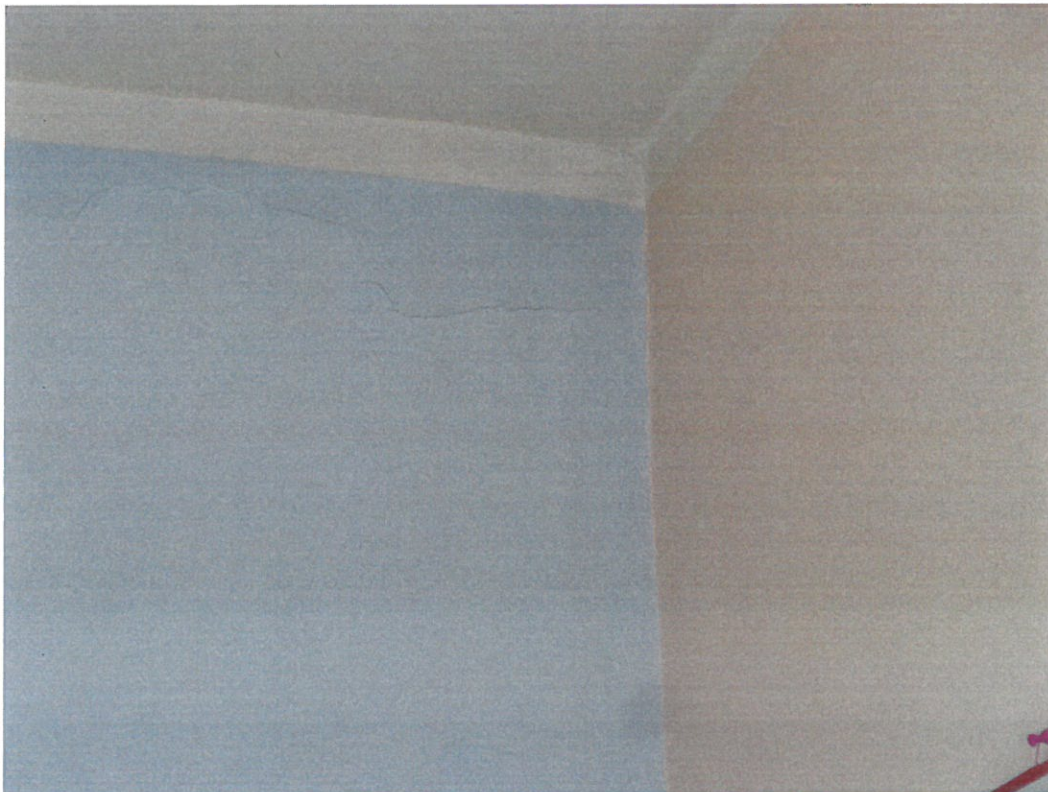
Fot. 10 - Pęknięcie ściany w narożniku w wyniku osiadania, s. 14

Roboty naprawcze ścian polegają na sklejeniu lub zsyciu rys. Sposób zależny jest od szerokości rozwarcia rysy (szerokość rozwarcia rysy należy ustalić po skuciu tynku, oczyszczeniu powierzchni i przedmuchianiu rysy powietrzem):

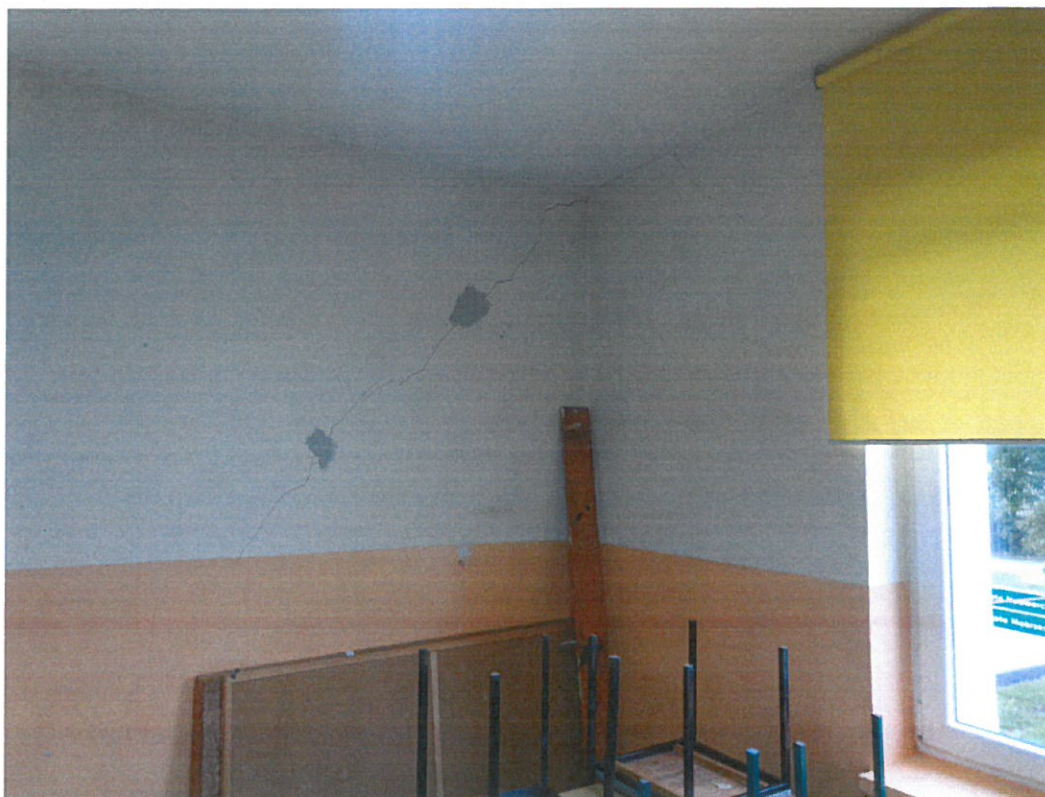
Fot. 11 - Pęknięcie muru ściany, osiadanie narożnika, przyklejone kontrolne plomb, s. 15

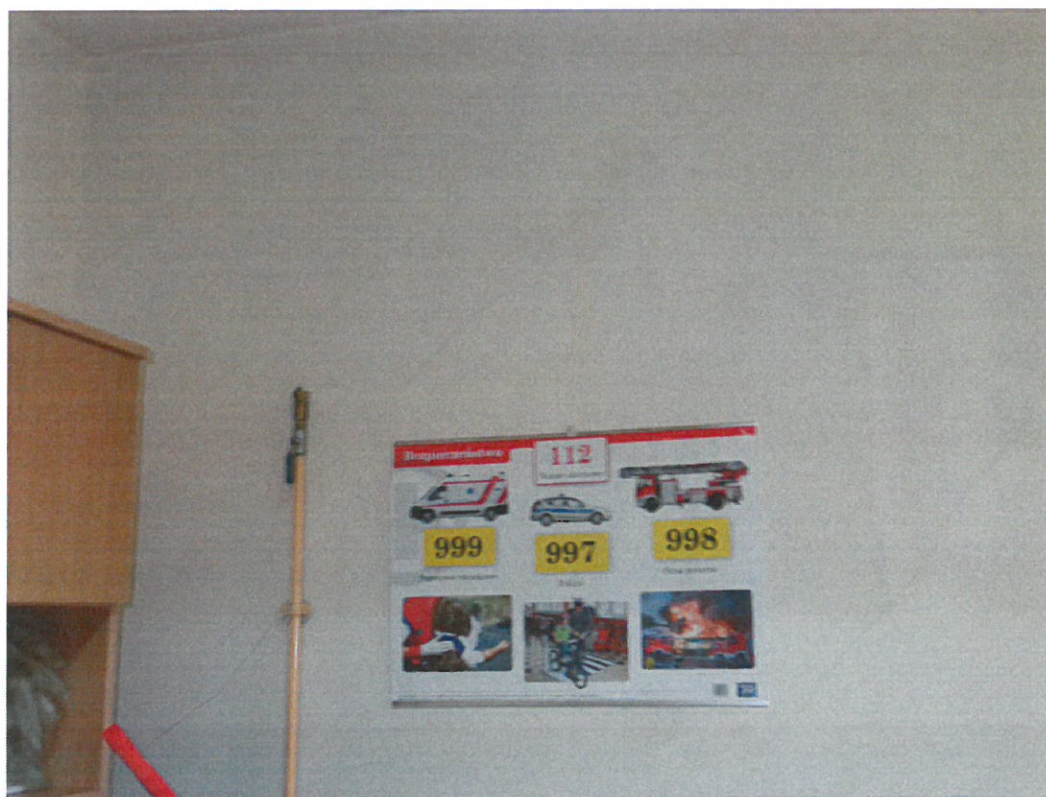
Fot. 12 Spękania ściany na całej, s.15

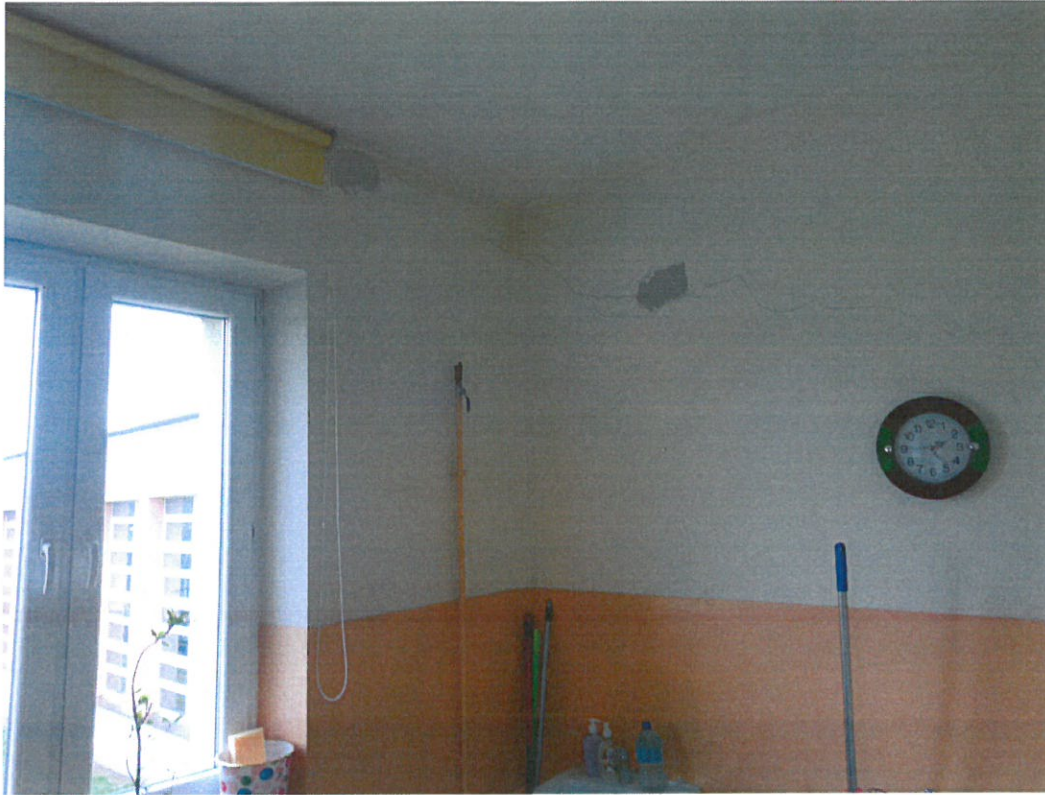
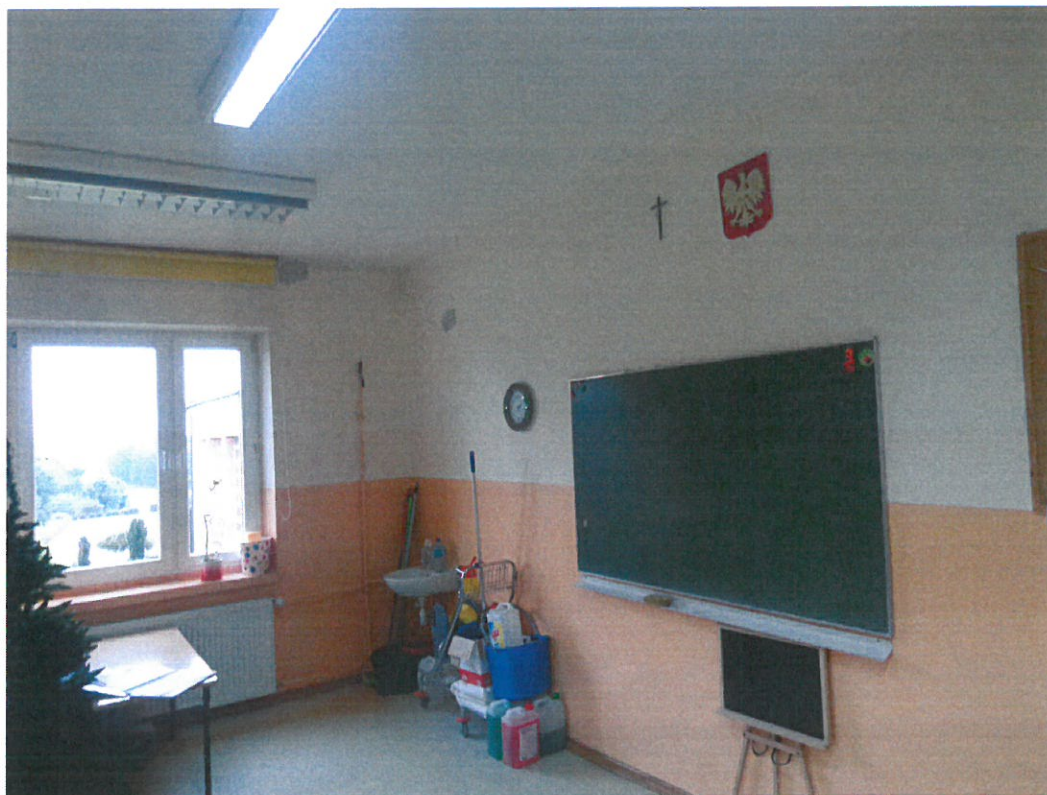
Fot. 13 Spękanie muru w narożniku, kontrolne plombę s.15

Fot. 14 J.w.

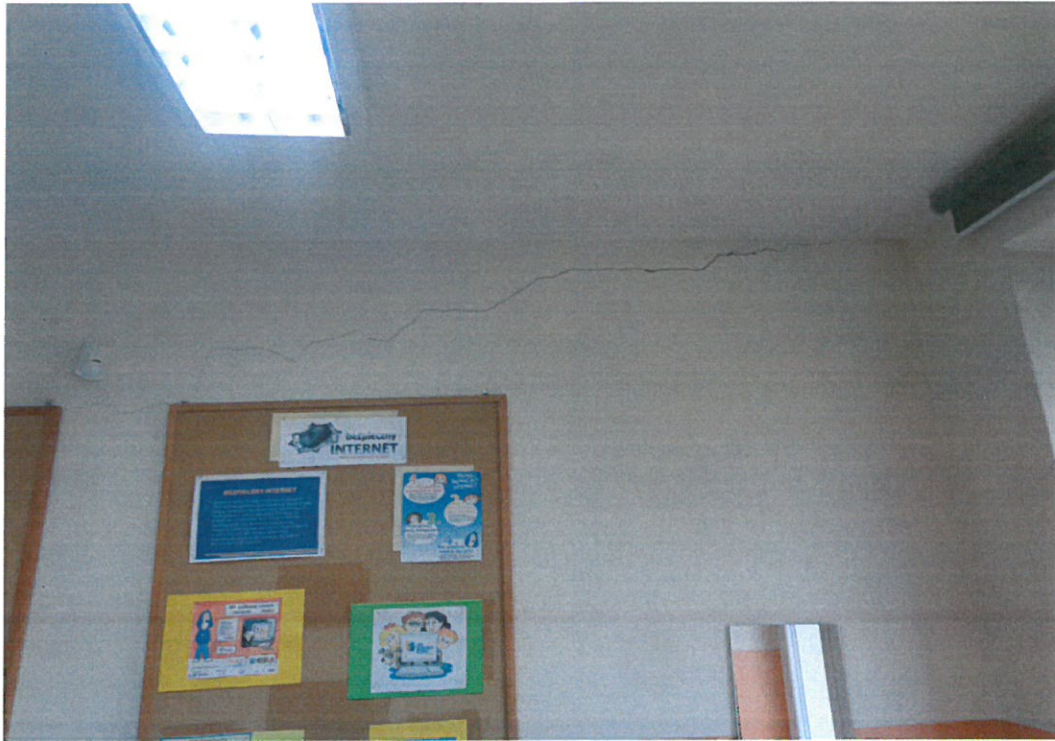
Fot. 15 - Osiadanie ściany w narożniku, s. 16

### *1) Podbicie fundamentów ściany południowej*

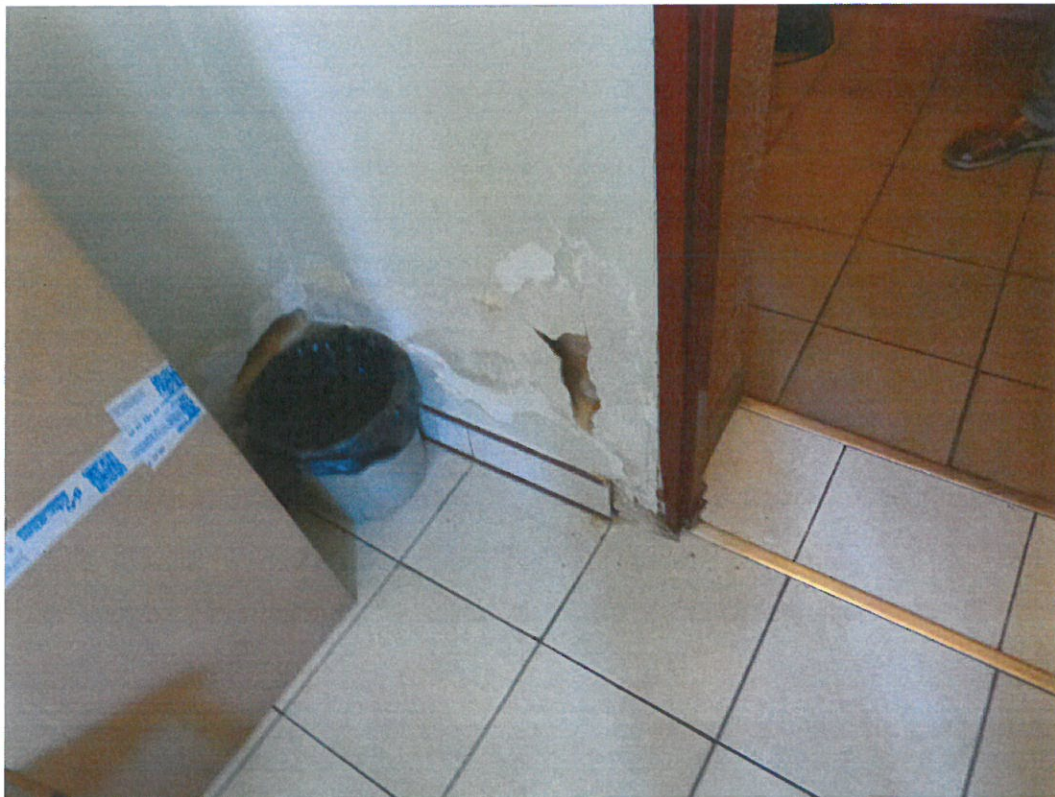
Zawilgocenie dolnych partii ścian budynku spowodowane jest brakiem wymaganej izolacji.

16. Zniszczony tynk ściany przez wilgoć - skutek braku izolacji poziomej i pionowej.  
Parter budynku.

Należy wykonać brakującą izolację pionową fundamentów oraz systemową iniekcję poziomą. Zaleca się także wykonanie wokół fundamentów drenażu opaskowego poprzez umieszczenia w wykopie rury drenarskiej z drobnymi otworami, przez które woda przedostaje się do gruntu poniżej pokazany schemat odwodnienia i izolacji pionowej.
