CHŁODNIA WENTYLATOROWA

OBIEKT nr 32 w KOMPLEKSIE R2 w NCBJ

Modernizacja obiektów towarzyszących (ZAKRES ROBÓT i TECHNOLOGIA NAPRAWY)

<u>Inwestor:</u>	Narodowe Centrum Badań Jądrowych
<u>Lokalizacja:</u>	ul. Andrzeja Sołtana 7, 05-400 Otwock
<u>Branża:</u>	Budowlana (bez elementów technologicznych)
<u>Kategoria:</u>	XXX
<u>Data:</u>	5 lipca 2023

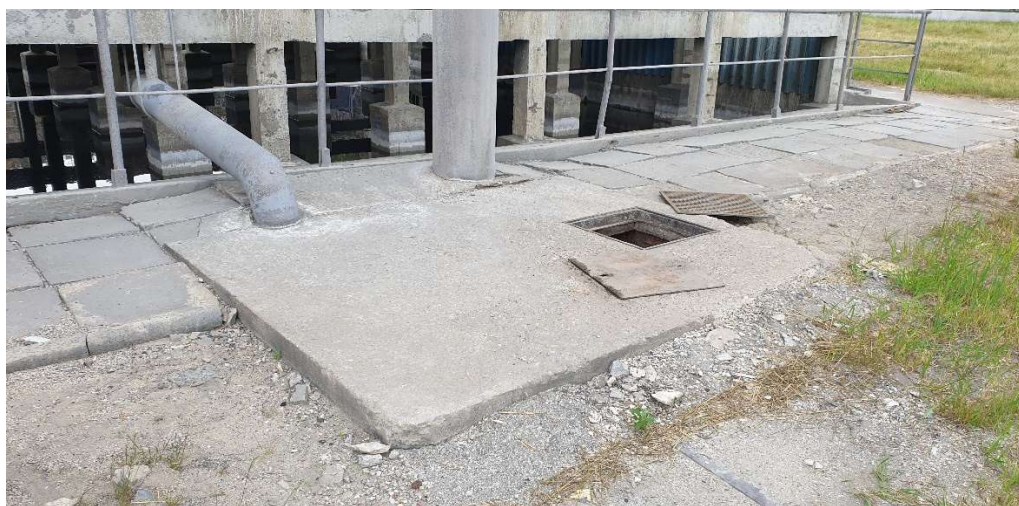
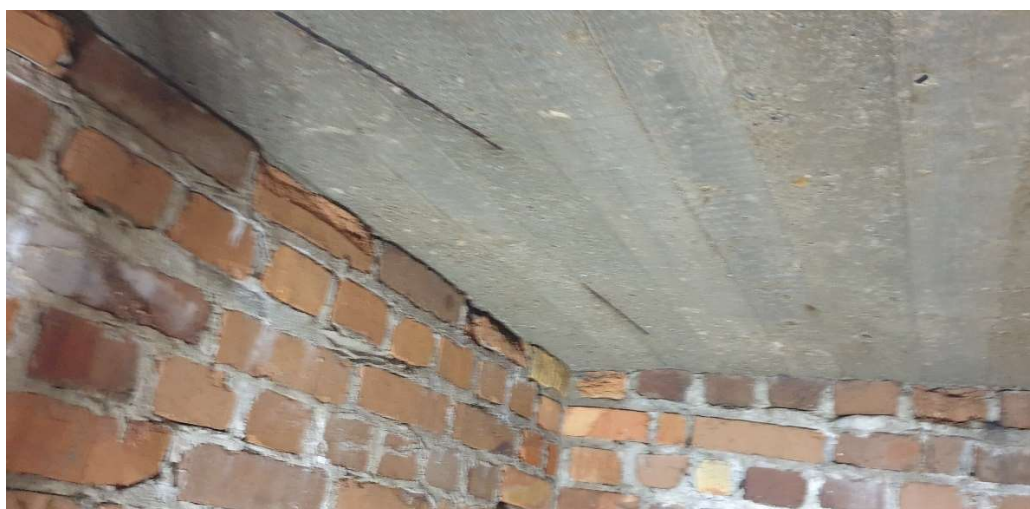
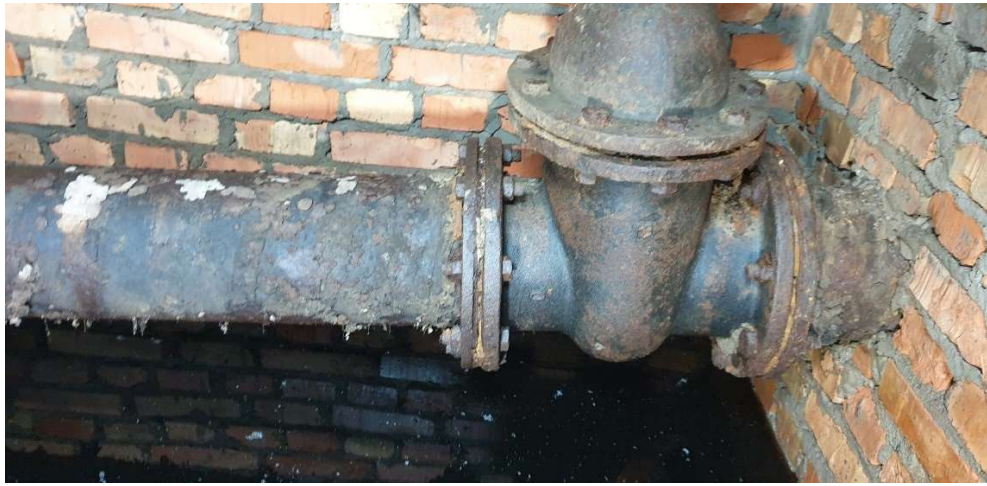
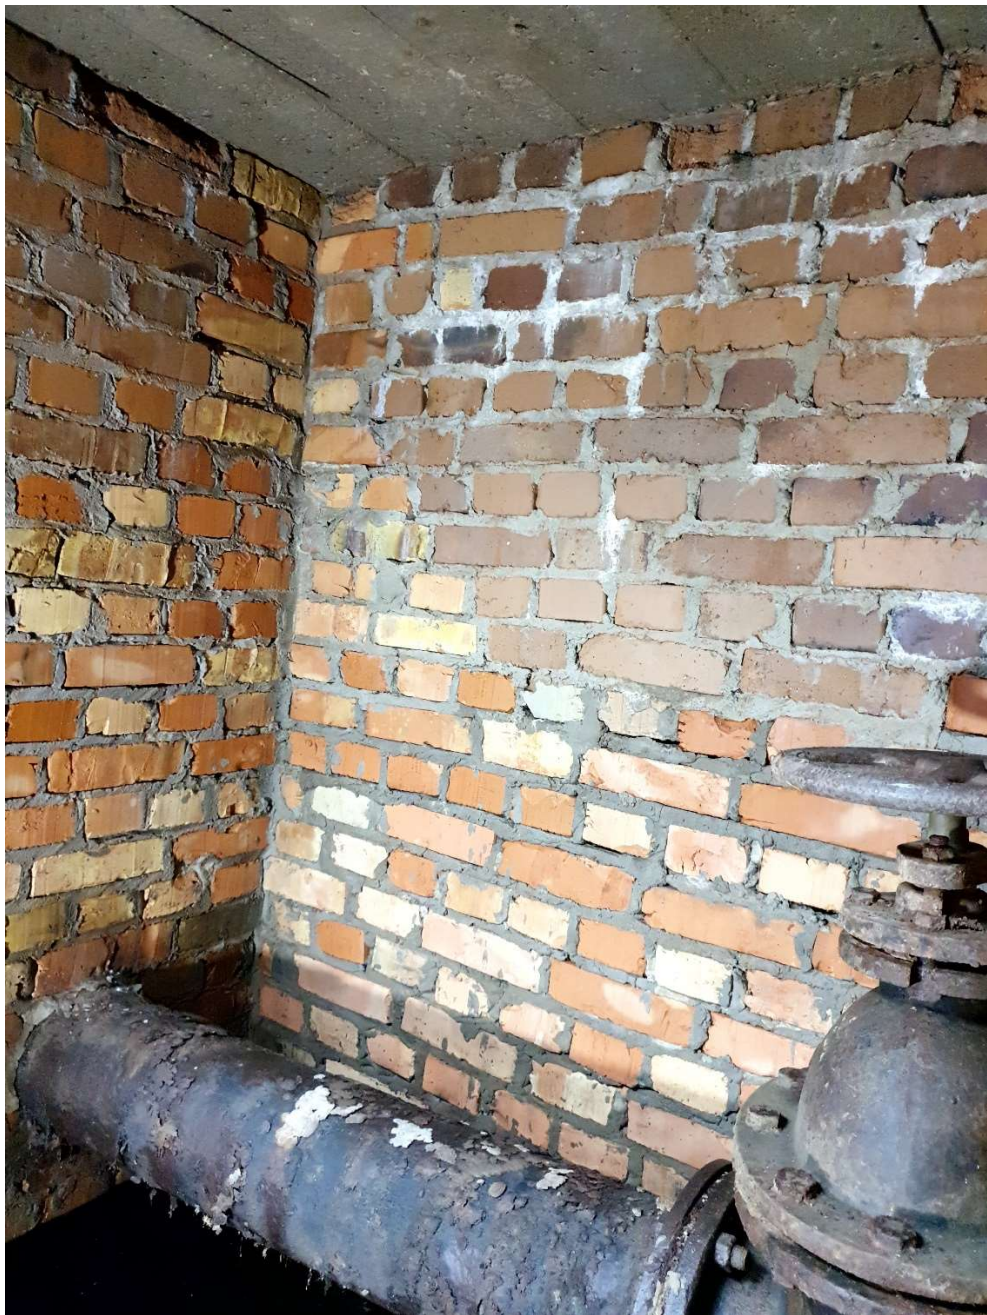
Powierzchnia płyty betonowej nierówna z miejscowymi złuszczeniami, na spodzie płyty stropowej kilka odkrytych prętów zbrojeniowych, na ścianach, w najwyższej warstwie cegieł widoczne uszkodzenia lica cegły wywołane przez wilgoć i zamarzającą wodę.

Stan techniczny komory dostateczny, nie zagraża bezpieczeństwu użytkowania, natomiast z punktu widzenia zachowania trwałości należy wykonać modernizację obiektu.

Fot.2 Widok Komory nr 1

Fot.3 Strop w Komorze nr 1

Fot.4 Wnętrze Komory nr 1

Fot.5 Wnętrze Komory nr 1

- odkopanie ścian do poziomu fundamentów,
- oczyszczenie podłoża wodą pod ciśnieniem i ew. szczotkami drucianymi,
- wykonanie narzutki zaprawy mineralnej w celu wyrównania podłoża, wypełnienia spoin,
- wykonanie izolacji bitumicznej z wywinieciem na fundament (naroże wyoblicić i wzmocnić siatką polipropylenową,
- uszczelnienie (wywiniecie izolacji) na rury wychodzące ze ścian,
- oczyszczenie wierzchu i bocznych krawędzi płyty stropowej,
- wyrównanie podłoża przy pomocy zaprawy epoksydowo-cementowej na płycie stropowej
- wykonanie chodniko-izolacji z żywic stabilnych na UV o fakturze antypoślizgowej na płycie stropowej
- renowacja włazu,

- oczyszczenie ścian i stropu oraz dna przy pomocy hydromonitoringu o ciśnieniu min 500 bar,
- usunięcie stopi złączowych,
- wykonanie reprofilacji spoin, uzupełnienie zaprawy w spoinach,
- zabezpieczenie antykorozyjne widocznych prętów zbrojeniowych w płycie stropu,
- reprofilacja ubytków, pogrubienie otuliny na stropie o 10mm przy pomocy zaprawy naprawczej na warstwie szepnej,
- pomalowanie płyty stropowej akrylową powłoką antykorozyjną,
- iniekcja uszczelniająca żywicą hydrostrukturalną styk ściany i dna,
- wyrównanie dna przy pomocy zaprawy naprawczej na warstwie szepnej,
- wykonanie na dnie izolacji z elastyfikowanej zaprawy mineralnej z wywinieciem na ściany 15 cm,
- montaż nowych stopni złączowych oraz pochwyty na stropie,

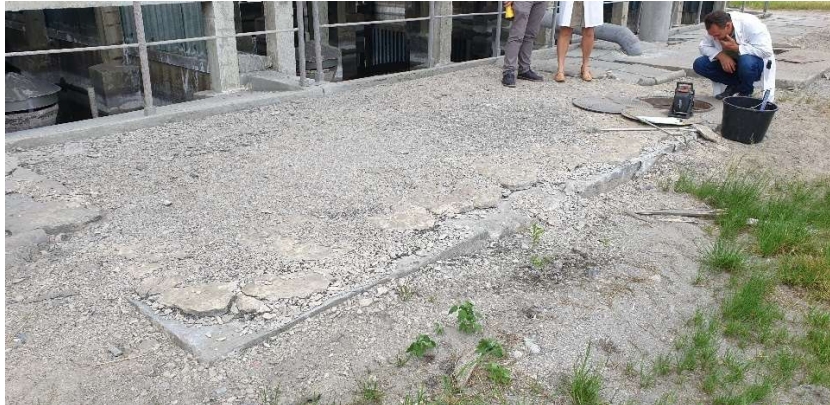
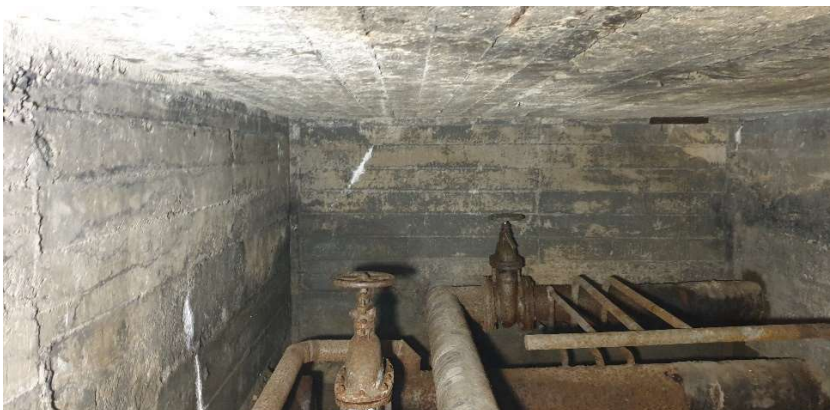
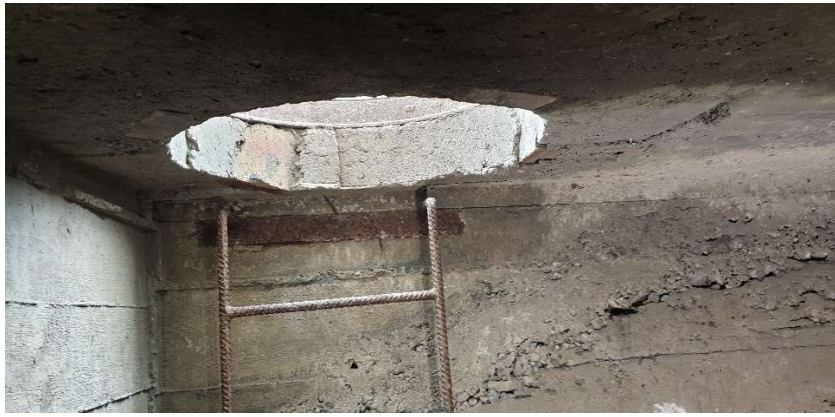
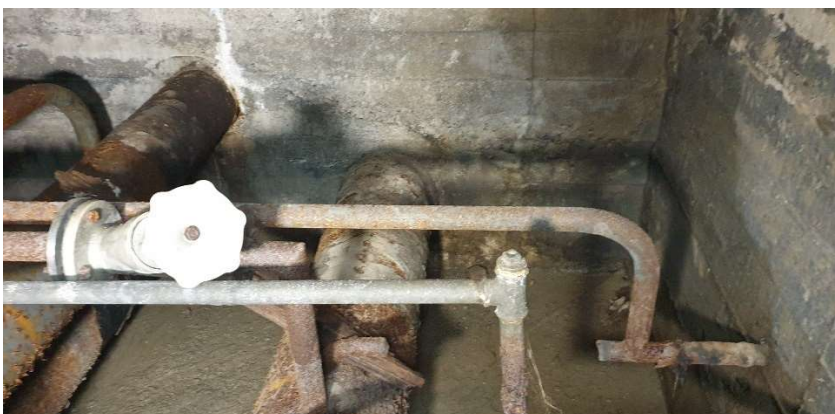
Warstwa nadbetonu popękana z miejscowymi złuszczeniami, izolacja krucha i zużyta. Na ścianach wewnątrz komory są widoczne trzy rysy z białym wykwitem, raki na styku faz betonowania, w narożu powierzchnia jest zawilgocona, rury w przejściu przez ściany są zabetonowane bez systemowego uszczelnienia.

Stan techniczny komory dostateczny, nie zagraża bezpieczeństwu użytkowania, natomiast z punktu widzenia zachowania trwałości należy wykonać modernizację obiektu.

Fot.6 Widok Komory nr 2

Fot.8 Wnętrze Komory nr 2

Fot.9 Wnętrze Komory nr 2

Fot.12 Widok wnętrza Komory nr 2 (brak wody)

- skucie warstwy nadbetonu, usunięcie starej izolacji oraz oczyszczenie wierzchu i bocznych krawędzi płyty stropowej,
- wyrównanie podłoża płyty stropowej przy pomocy zaprawy epoksydowo-cementowej
- wykonanie chodniko-izolacji z żywic stabilnych na UV o fakturze antypoślizgowej na płycie stropowej,
- renowacja włazu,

- oczyszczenie ścian, stropu oraz dna przy pomocy hydromonitoringu o ciśnieniu min 500 bar,
- usunięcie drabinki żłazowej,
- zabezpieczenie antykorozyjne widocznych prętów zbrojeniowych w płycie stropu,
- reprofilacja ubytków na ścianach oraz pogrubienie otuliny na stropie o 10mm przy pomocy zaprawy naprawczej na warstwie szepnej,
- pomalowanie płyty stropowej akrylową powłoką antykorozyjną,
- iniekcja uszczelniająca żywicą hydrostrukturalną styk ściany i dna,
- wyrównanie dna przy pomocy zaprawy naprawczej na warstwie szepnej,
- wykonanie izolacji z elastyfikowanej zaprawy mineralnej na dnie i ścianach komory,
- montaż nowych stopni żłazowych oraz pochwytu na stropie,

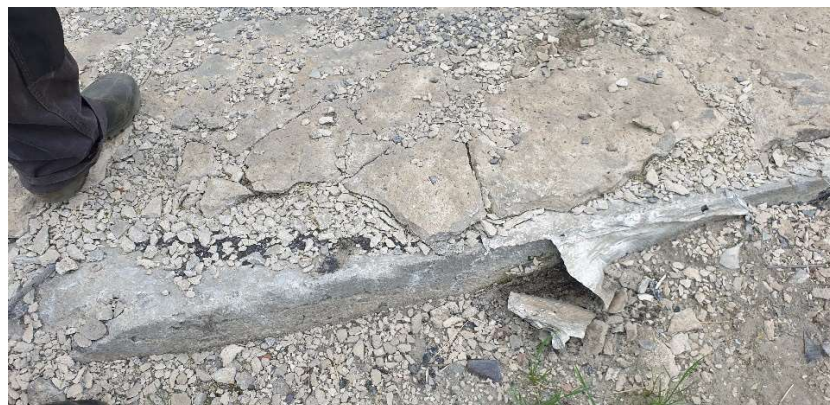
Fot.7 Uszkodzony nadbeton izolacja na stropie Komory nr 2

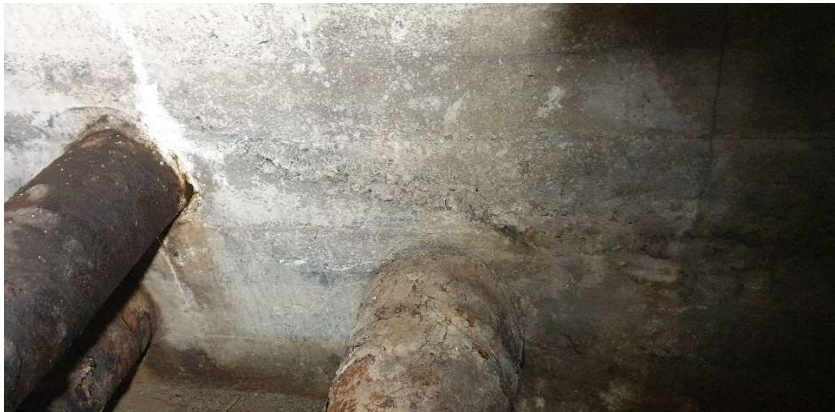
Fot.10 Przejścia przez ścianę w Komorze nr 2

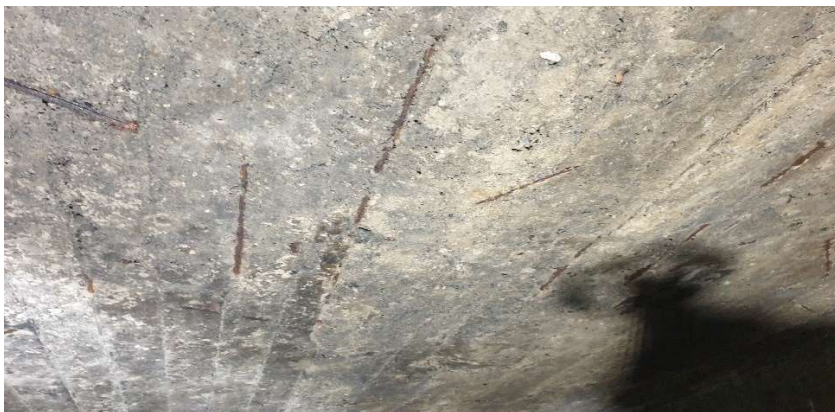
Fot.11 Odkryte pręty zbrojeniowe w Komorze nr 2

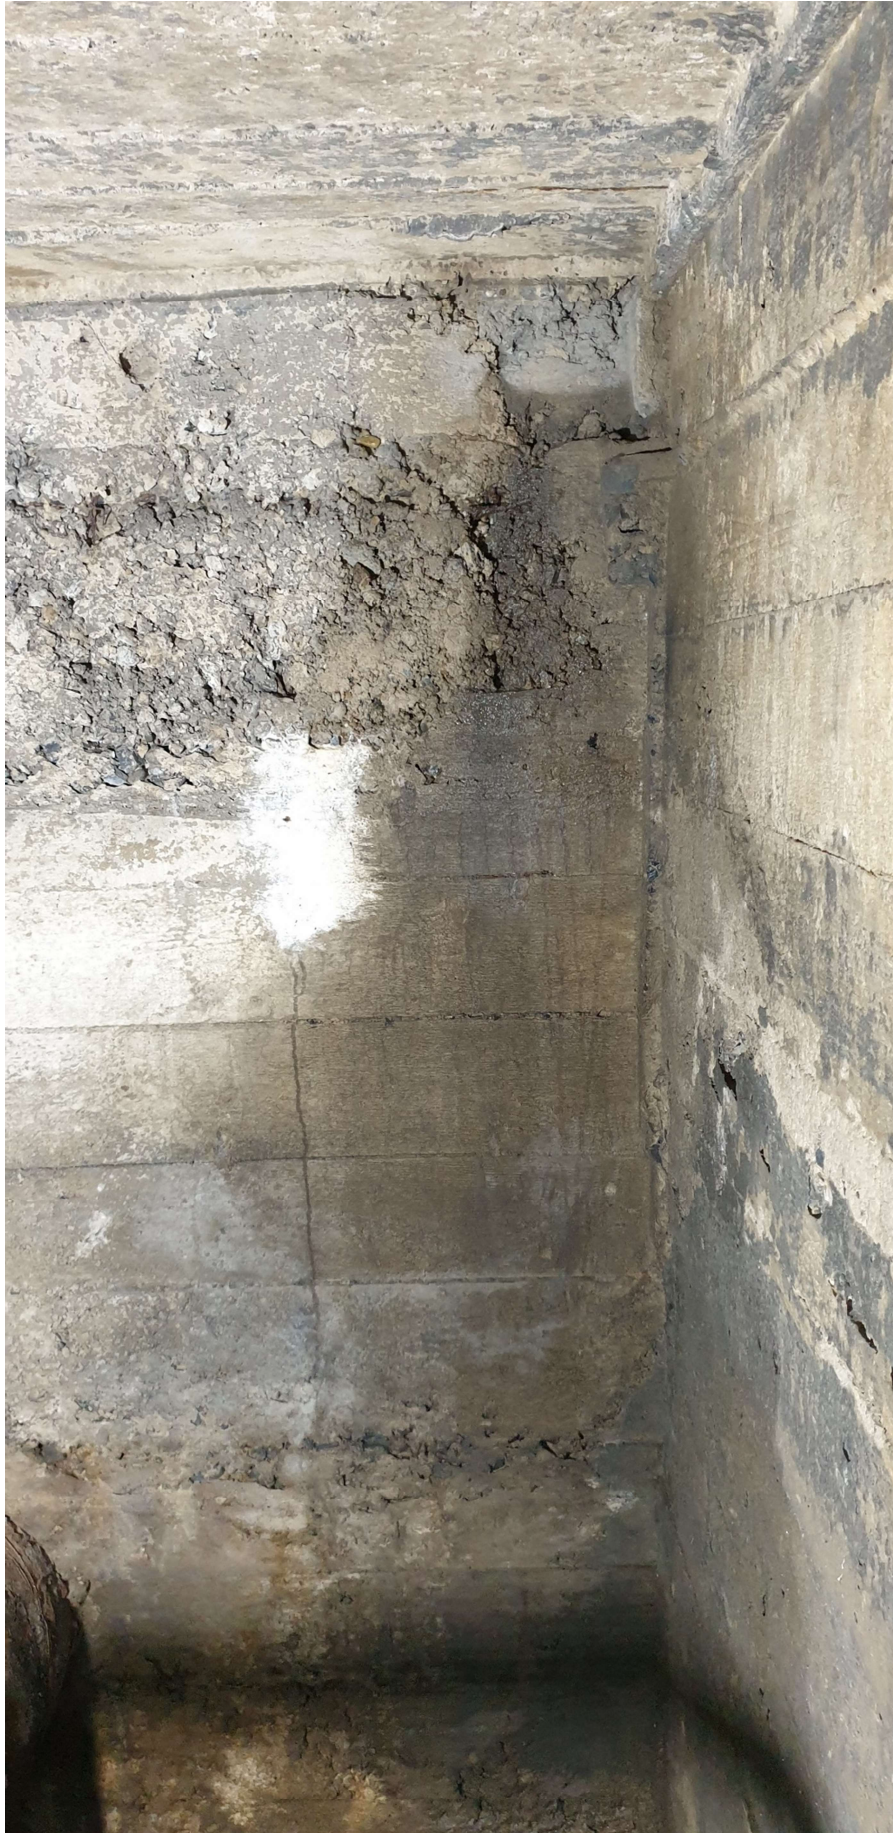
Fot.13 Zawilgocone naroże w Komorze nr 2

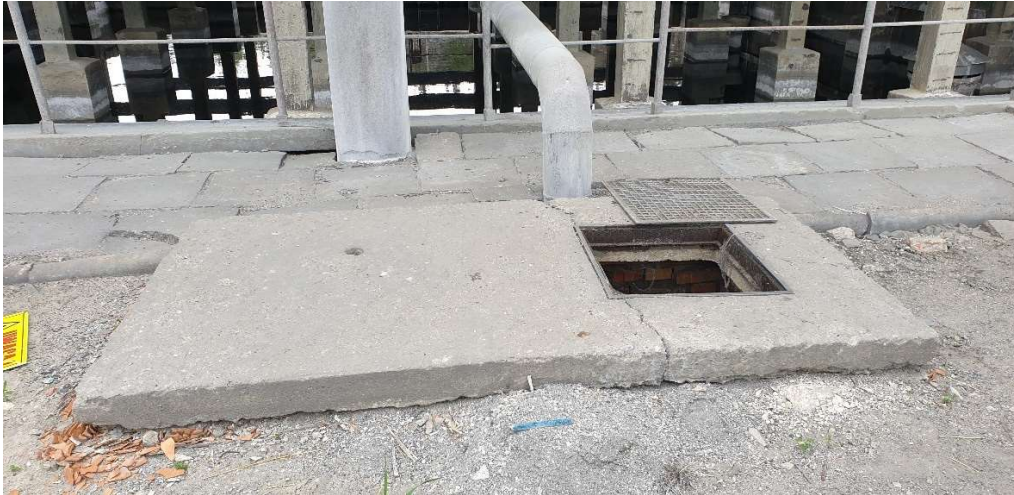
Płyta żelbetowa stropu jest przełamana ponieważ nastąpiła utrata podparcia wywołana destrukcją mrozową w najwyższej warstwie cegieł ściany północnej, w ścianie wewnątrz komory występują braki spoiny pomiędzy cegłami.

Stan techniczny komory dostateczny, nie zagraża bezpieczeństwu użytkownika, natomiast z punktu wodzenia zachowania trwałości należy wykonać modernizację obiektu. Sama płyta jest w stanie awaryjnym.

Fot.14 Widok Komory nr 3 – pęknięcie płyty

- oczyszczenie wierzchu i bocznych krawędzi płyty stropowej,
- rozkucie pęknięcia płyty stropowej, wypełnienie szczeliny mineralną zaprawą iniekcyjną,
- wyrównanie podłoża płyty stropowej przy pomocy zaprawy epoksydowo-cementowej

Płytę stropową należy rozkuć w miejscu pęknięcia w kształt litery „V” na szerokość ok 4 cm i głębokość ok. 5cm. W tak przygotowane miejsce wlać grawitacyjnie drobnoziarnistą, niskolepką mineralną zaprawę iniekcyjną. Po pewnym czasie uzupełnić ilość zaprawy. Pozostawić do związania.

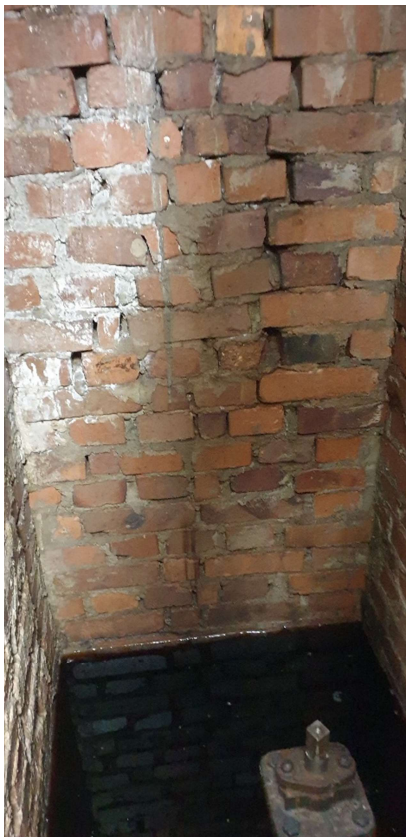
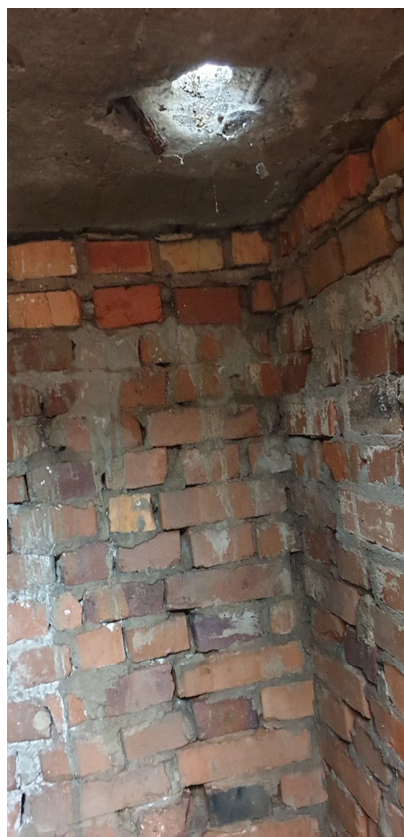
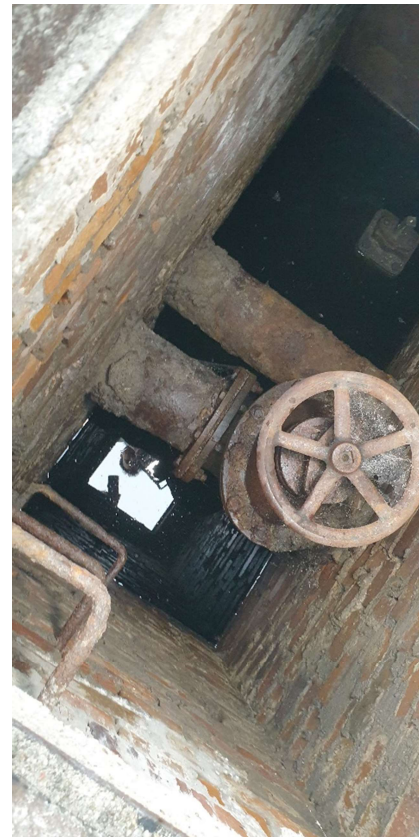
Fot.15,16,17 Widok wnętrza Komory nr 3

- usunięcie zniszczonej warstwy cegieł w koronie ściany, miejsce usuniętych cegieł wypełnić betonem konfekcjonowanym samozagęszczalnym (płytę podeprzeć, prace etapować, zaszalować od środka),

- oczyszczenie ścian i stropu oraz dna przy pomocy hydromonitoringu o ciśnieniu min 500 bar,
- usunięcie klamer żłazowych,
- wykonanie reprofilacji spoin, uzupełnienie zaprawy w spoinach na ścianach,
- reprofilacja ubytków, pogrubienie otuliny na stropie o 10mm przy pomocy zaprawy naprawczej na warstwie szepnej,
- pomalowanie płyty stropowej akrylową powłoką antykorozyjną,
- iniekcja uszczelniająca żywicą hydrostrukturalną styk ściany i dna,
- wyrównanie dna przy pomocy zaprawy naprawczej na warstwie szepnej,
- wykonanie na dnie izolacji z elastyfikowanej zaprawy mineralnej z wywinieciem na ściany 15 cm,
- montaż nowych stopni żłazowych oraz pochwytu na stropie,

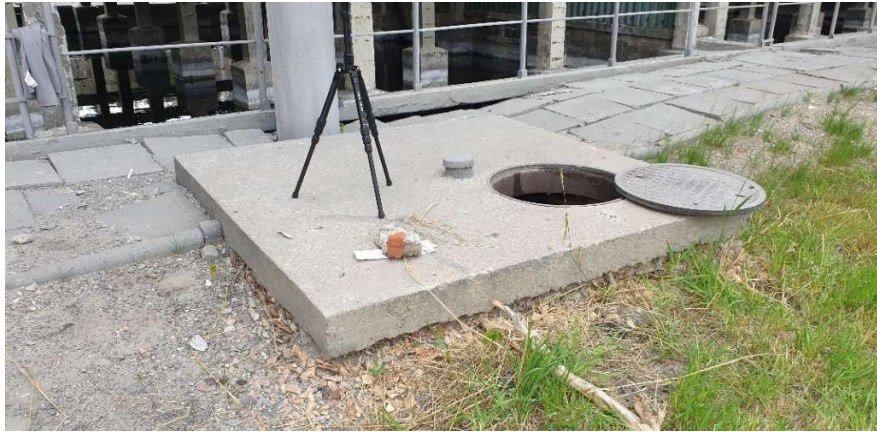
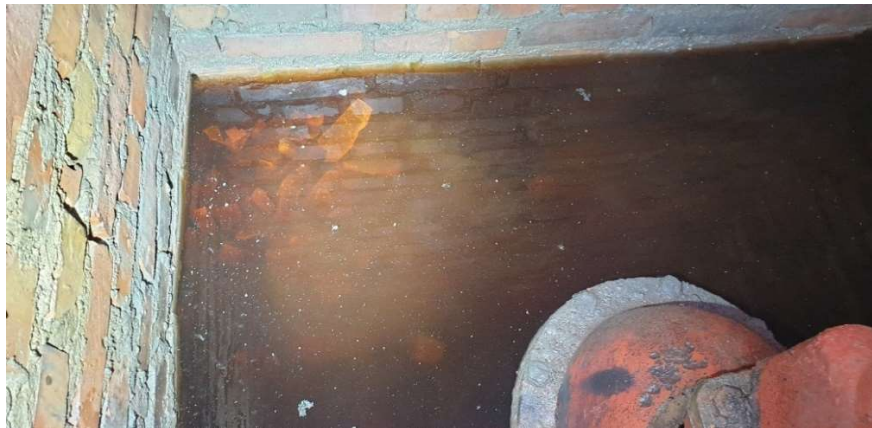
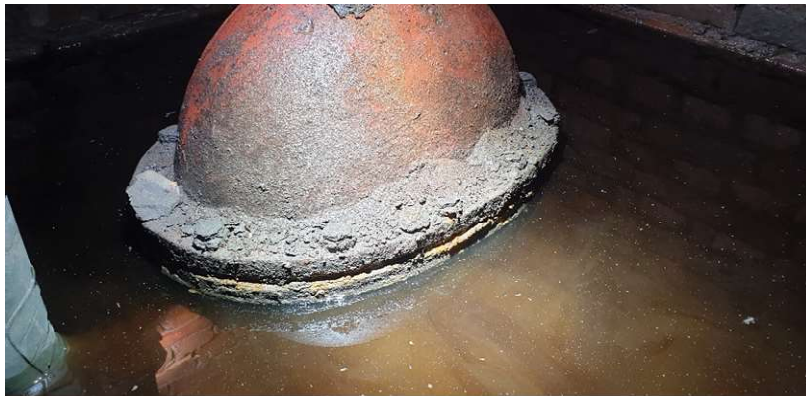
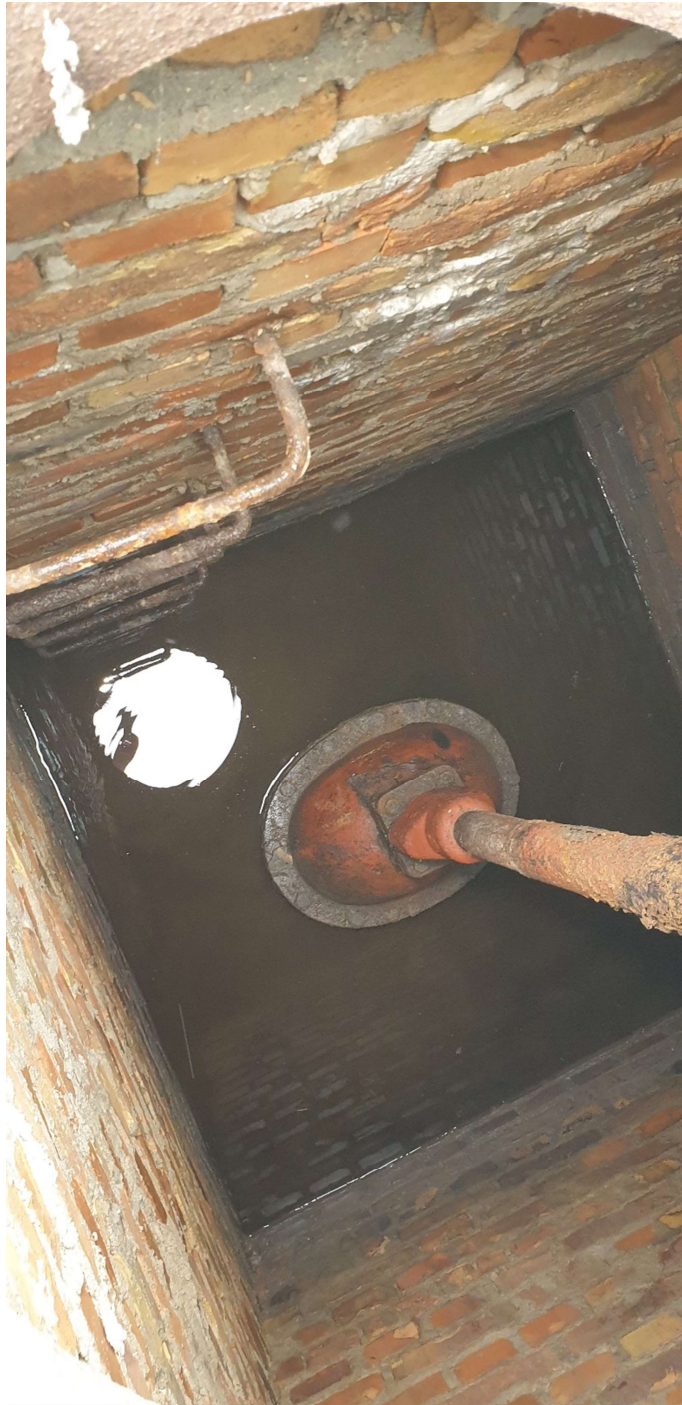
Stan techniczny komory dostateczny, nie zagraża bezpieczeństwu użytkownika, natomiast z punktu widzenia zachowania trwałości należy wykonać modernizację obiektu. Płyta jest w stanie przedawaryjnym z uwagi na możliwość częściowego utracenia podparcia.

Fot.18 Widok Komory nr 4

Fot.19 Woda w Komorze nr 4

Fot.21 Zabetonowana w podłożu zasuwa Komorze nr 4

Fot.22 Widok Komory nr 4

- usunięcie zniszczonej warstwy cegieł w koronie ściany, miejsce usuniętych cegieł wypełnić betonem konfekcjonowanym samozagęszczalnym (płytę podeprzeć, prace etapować, zaszalować od środka),
- odkopanie ścian do poziomu fundamentów,
- oczyszczenie podłoża wodą pod ciśnieniem i ew. szczotkami drucianymi,
- wykonanie narzutki zaprawy mineralnej w celu wyrównania podłoża, wypełnienia spoin,
- wykonanie izolacji bitumicznej z wywiniciem na fundament (naroże wyoblić i wzmocnić siatką polipropylenową,
- uszczelnienie (wywiniecie izolacji) na rury wychodzące ze ścian,
- oczyszczenie wierzchu i bocznych krawędzi płyty stropowej,
- wyrównanie podłoża płyty stropowej przy pomocy zaprawy epoksydowo-cementowej
- wykonanie chodniko-izolacji z żywic stabilnych na UV o fakturze antypoślizgowej na płycie stropowej,
- renowacja włazu,

- oczyszczenie ścian i stropu oraz dna przy pomocy hydromonitoringu o ciśnieniu min 500 bar,
- usunięcie klamer złączowych,
- wykonanie reprofilacji spoin, uzupełnienie zaprawy w spoinach,
- reprofilacja ubytków, pogrubienie otuliny na stropie o 10mm przy pomocy zaprawy naprawczej na warstwie szepnej,
- pomalowanie płyty stropowej akrylową powłoką antykorozyjną,
- iniekcja uszczelniająca żywicą hydrostrukturalną styk ściany i dna,
- wyrównanie dna przy pomocy zaprawy naprawczej na warstwie szepnej,
- wykonanie na dnie izolacji z elastyfikowanej zaprawy mineralnej z wywiniciem na ściany 15 cm,
- montaż nowych stopni złączowych oraz pochwytu na stropie,

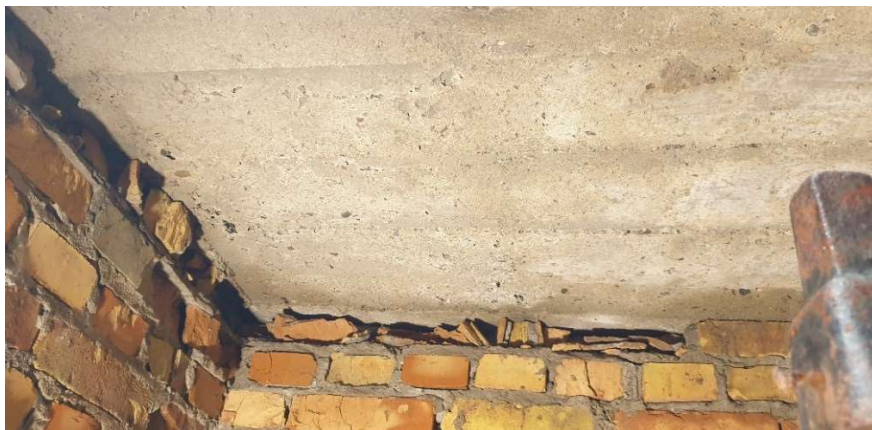
Płyta żelbetowa w dobrym stanie, najwyższa warstwa cegieł zniszczona przez korozję mrozową.

Fot.20 Uszkodzona warstwa cegieł w Komorze nr 4

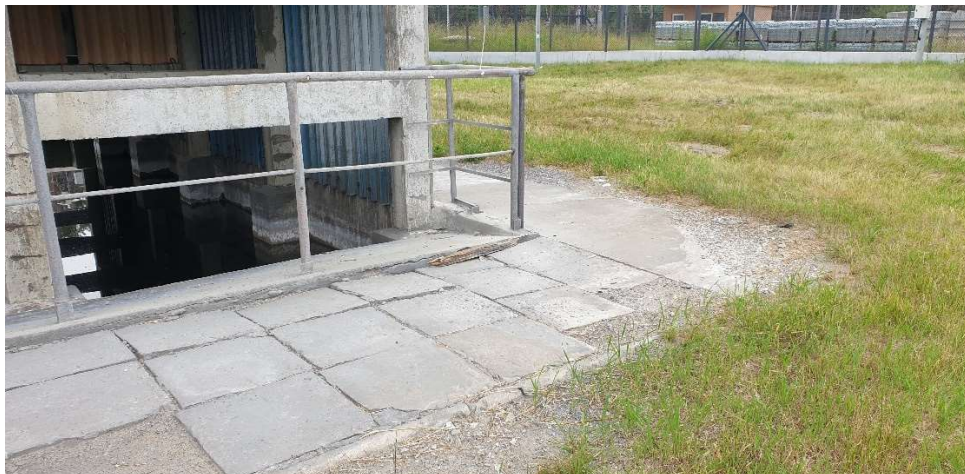
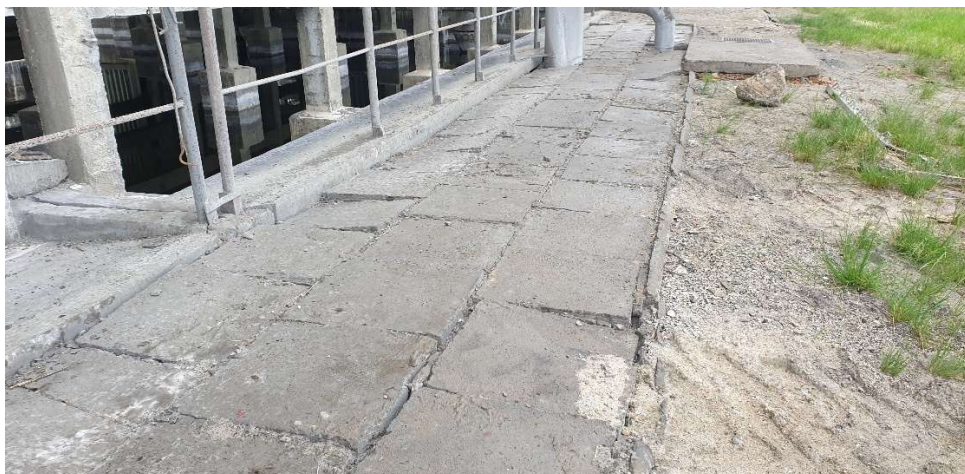
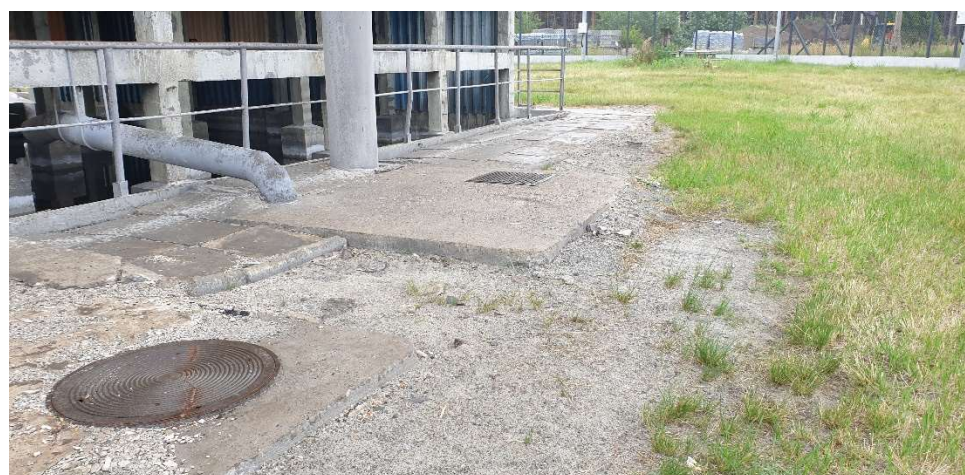
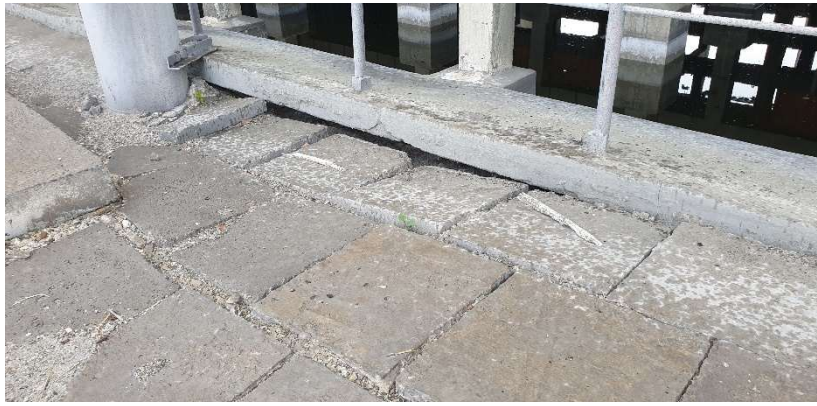
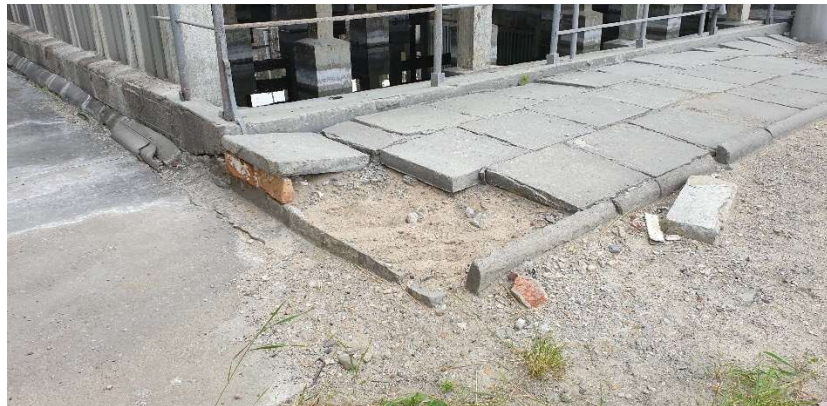
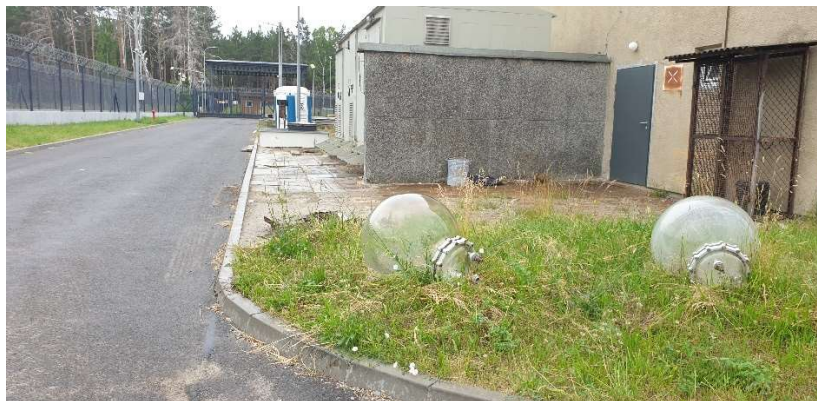
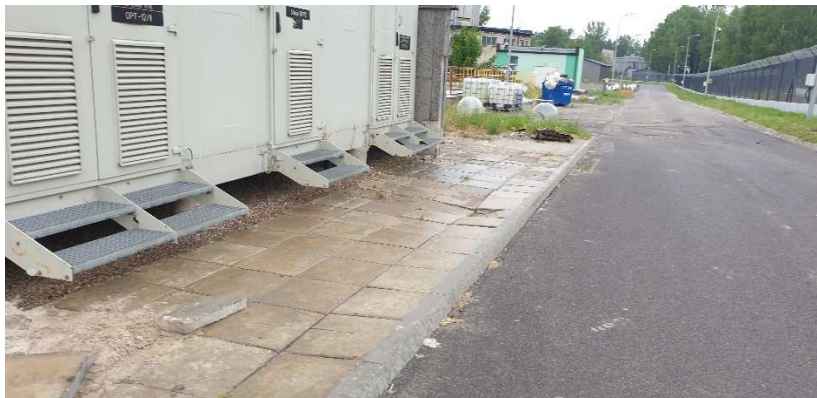
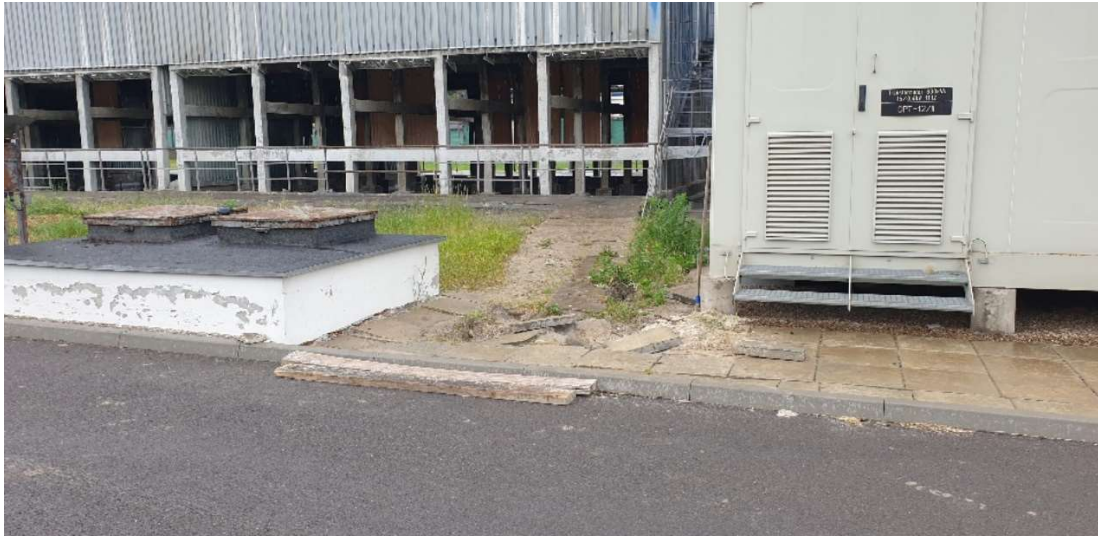
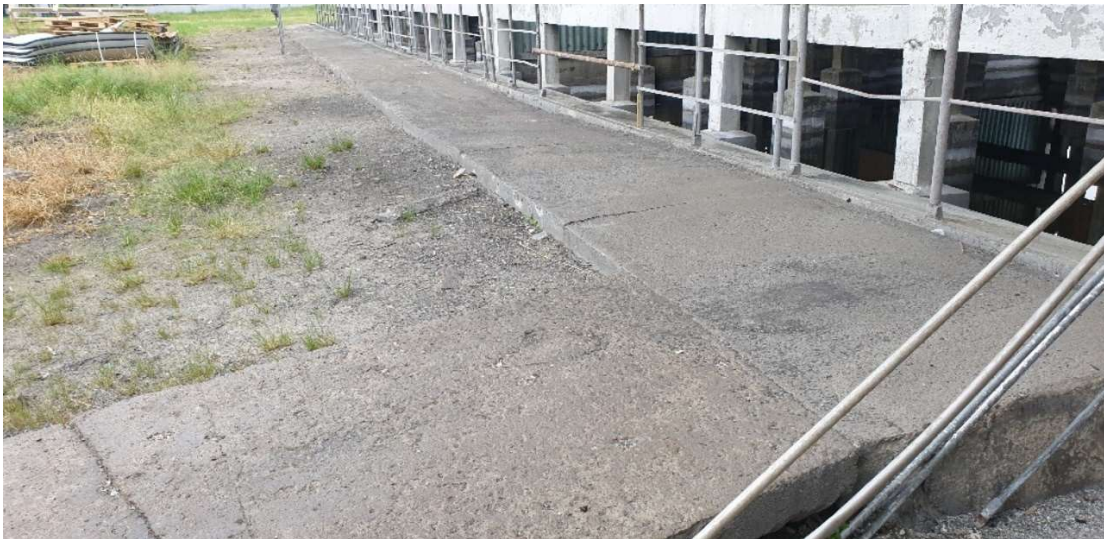
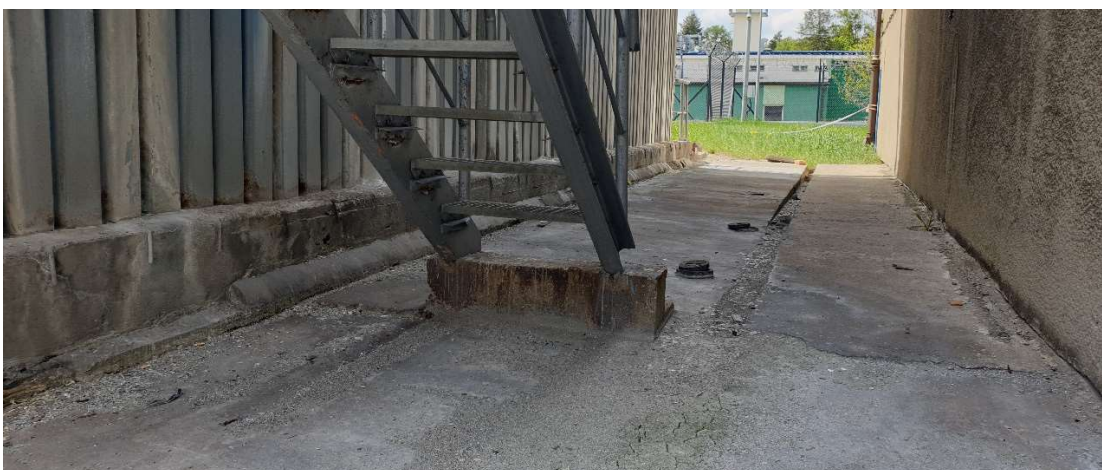
W koło chłodni wykonano utwardzenie terenu płytami chodnikowymi oraz warstwą betonu. Powierzchnie betonowe są spękanymi, pokruszonymi, płyty chodnikowe nierówno ułożone. Dojścia do obiektu wymagają naprawy.

Fot.23 Chodnik w narożu południowo-zachodnim

Fot.24 Chodnik od strony zachodniej chłodni

Fot.25 Chodnik od strony zachodniej chłodni

Fot.26 Uszkodzenia chodnik od strony zachodniej chłodni

Fot.27 Uszkodzenia chodnik od strony zachodniej chłodni

Fot.28 Chodnik od strony drogi

Fot.29 Chodnik od strony drogi

Fot.30 Chodnik od strony drogi

Fot.31 Chodnik od strony wschodniej

Fot.32 Chodnik od strony północnej

Należy usunąć istniejące utwardzenie terenu w koło chłodni, skuć płytę betonową od strony wschodniej i południowej (15 cm grubości), rozebrać płyty chodnikowe od strony zachodniej oraz przy drodze. Wykonać korytowanie, podbudowę z chudego betonu z zagęszczeniem min 20cm, ustawić krawężniki i ułożyć nawierzchnię z kostki betonowej. Szerokość chodnika 2,00 m. Na chodniku przewiduje się ruch pieszy oraz lekki transport mechaniczny (wózek akumulatorowy), pomocniczo przy pracach utrzymaniowych lub modernizacyjnych.

Na odcinku pomiędzy drogą asfaltową, a schodami przy chłodni należy przebudować istniejące dojście poprzez osadzenie obrzeży betonowych, oczyszczenie istniejącego podłoża betonowego np. wodą pod

ciśnieniem ok. 500 bar, ułożenie 3 ciągów mat grzewczych o szerokości 60 cm i długości 10m oraz mocy 300W/m², wykonanie podbudowy z kruszywa stabilizowanego cementem i wykonania nawierzchni z kostki betonowej płukanej (antypoślizgowej). Powierzchnia ok. 20m². Moc łączna 3x1800W=5,4kW. Sterowanie każdym pasem grzewczym oddzielne (standardowo pojedynczy pas pieszy do obchodu lub w przypadku takiej potrzeby 3 pasy dla podjazdu serwisowego). Układ grzewczy należy wyposażyć w sterownik pogodowy oraz podłączyć do rozdzielnicy w budynku nr 32A i wyposażyć w zabezpieczenie. Zachować spadek dla tego fragmentu chodnika aby połączyć bez progu chodnik przy chłodni i chodnik przy drodze.
