OPRACOWANIE OBIEKT	EKSPERTYZA TECHNICZNA ZBIORNIKA WODY UZDATNIONEJ CIEPŁOWNI DOJAZDOWA		
ADRES OBIEKTU	82-300 Elbląg, ul. Dojazdowa 14 (Dz. nr 98 obręb 0021, M. Elbląg) Kat. Obiektu – XXIV		
BRANŻA	ARCHITEKTONICZNO - BUDOWLANA		
STADIUM	EKSPERTYZA TECHNICZNA		
INWESTOR	ELBLĄSKIE PRZEDSIĘBIORSTWO ENERGETYKI CIEPLNEJ SP. Z O.O. UL. FABRYCZNA 3 82-300 ELBLĄG		
DATA I MIEJSCE OPRACOWANIA	Elbląg, 9.08.2021 r.		
NR EGZEMPARZA	1	NR PROJEKTU	6/2021
WYKONAWCA / BRANŻA	IMIE I NAZWISKO, NR UPRAWNIENÍ	PIECZATKA, PODPIS	
Konstrukcja Projektant	mgr inż. Tomasz Niewiadomski uprawnienia WAM/0067/PBKb/19	<i>mgr inż. Tomasz Niewiadomski</i> uprawniony do projektowania bez ograniczeń w specjalności konstrukcyjno - budowlanej upr. bud. WAM/0067/PBKb/19

**EKSPERTYZA TECHNICZNA ZBIORNIKA WODY UZDATNIONEJ
CIEPŁOWNI DOJAZDOWA**

Elbląskie Przedsiębiorstwo Energetyki Ciepłej Sp. z o.o.
82-300 Elbląg, ul. Dojazdowa 14
(dz. Nr 98 obręb 0021 Elbląg)

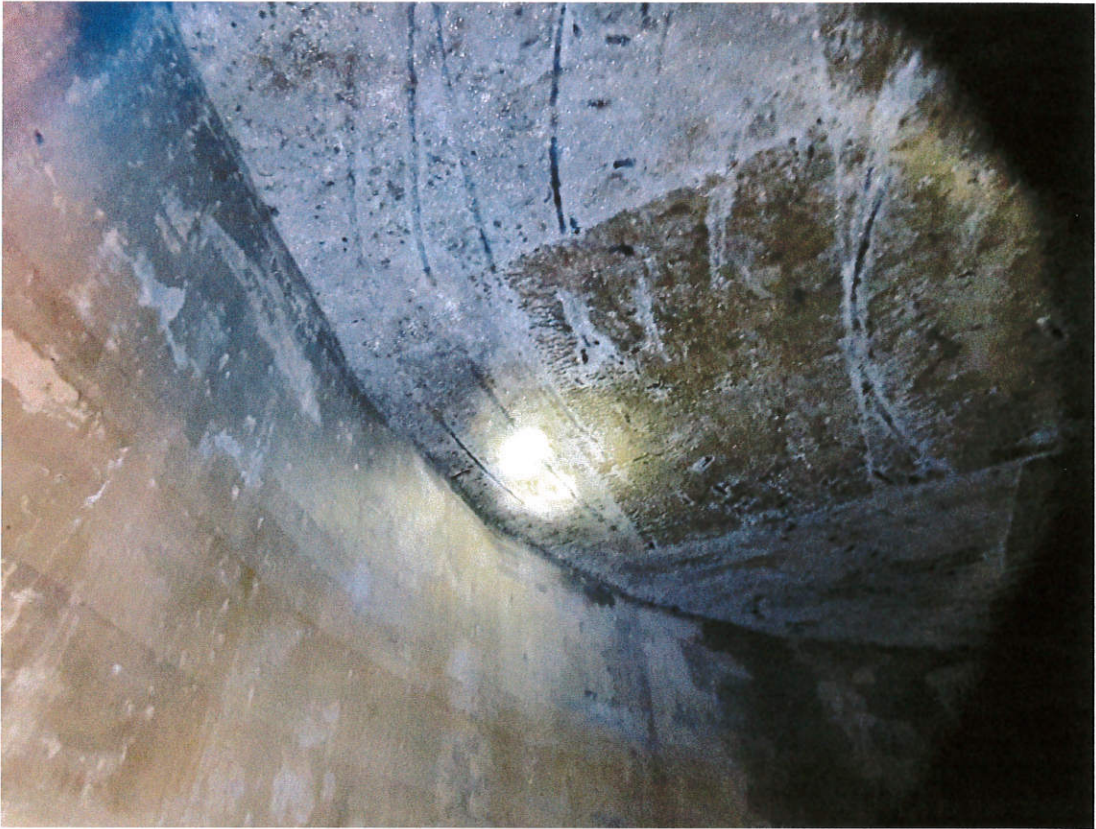
Strop — w ogólnym stanie zadawalającym, widoczne lekko skorodowane pręty zbrojeniowe, powierzchnia stropu lekko skarbonatyzowana. Wymaga oczyszczenia, zabezpieczenia antykorozyjnego (stal), wyrównania i zabezpieczenia hydrofobowego i powłokowego antykorozyjnego (beton).

- liczne minimalne zarysowania konstrukcji przewodzące wodę (lekkie zacieki na wewnętrznych ścianach),
- białe, wapienne wykwity na powierzchniach konstrukcji, rys zamkniętych (uprzednio przewodzących wodę),
- widoczne pręty zbrojeniowe płyty stropowej spowodowane zbyt małą otuliną z betonu, która to wpływa negatywnie na stal powodując jej korozję.

Zdjęcie 3. Płyta stropowa – widoczne zbrojenie

Należy oczyścić i zabezpieczyć stal zbrojeniową przed dalszą korozją poprzez zastosowanie systemu naprawczego z użyciem zapraw polimerowo - cementowych (PCC).

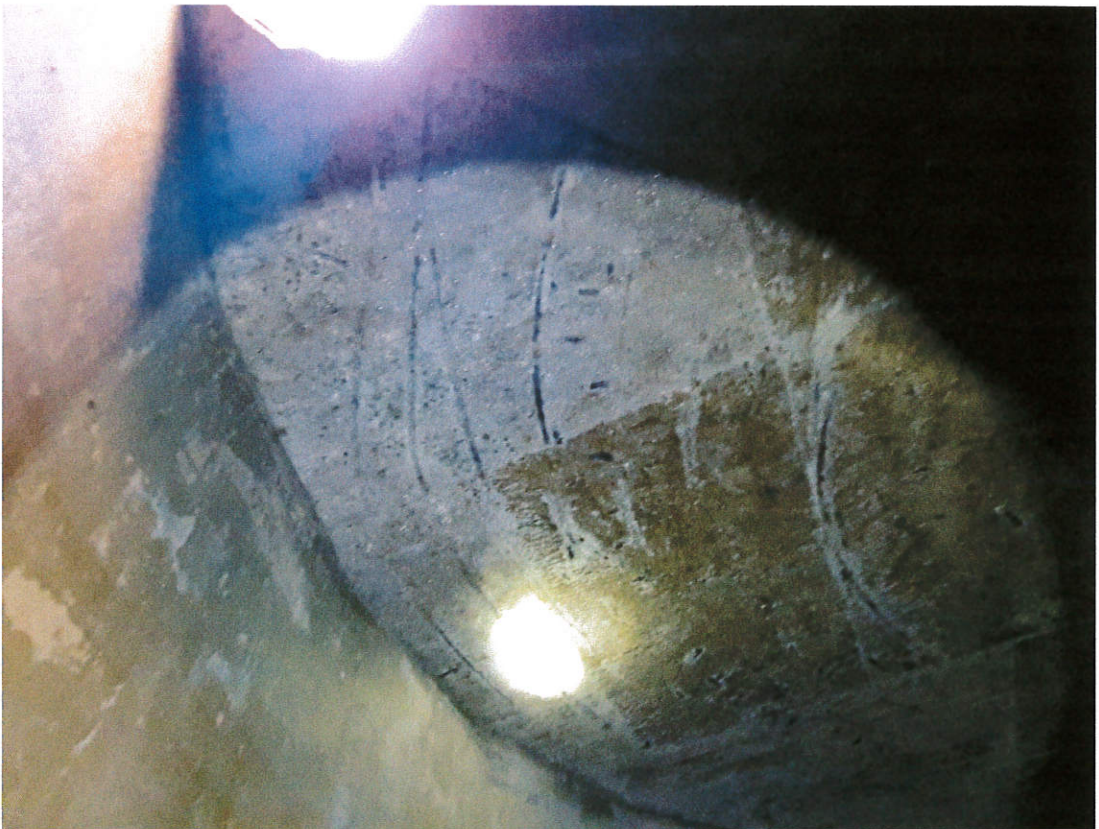
Zdjęcie 4. Płyta stropowa – widoczne zbrojenie

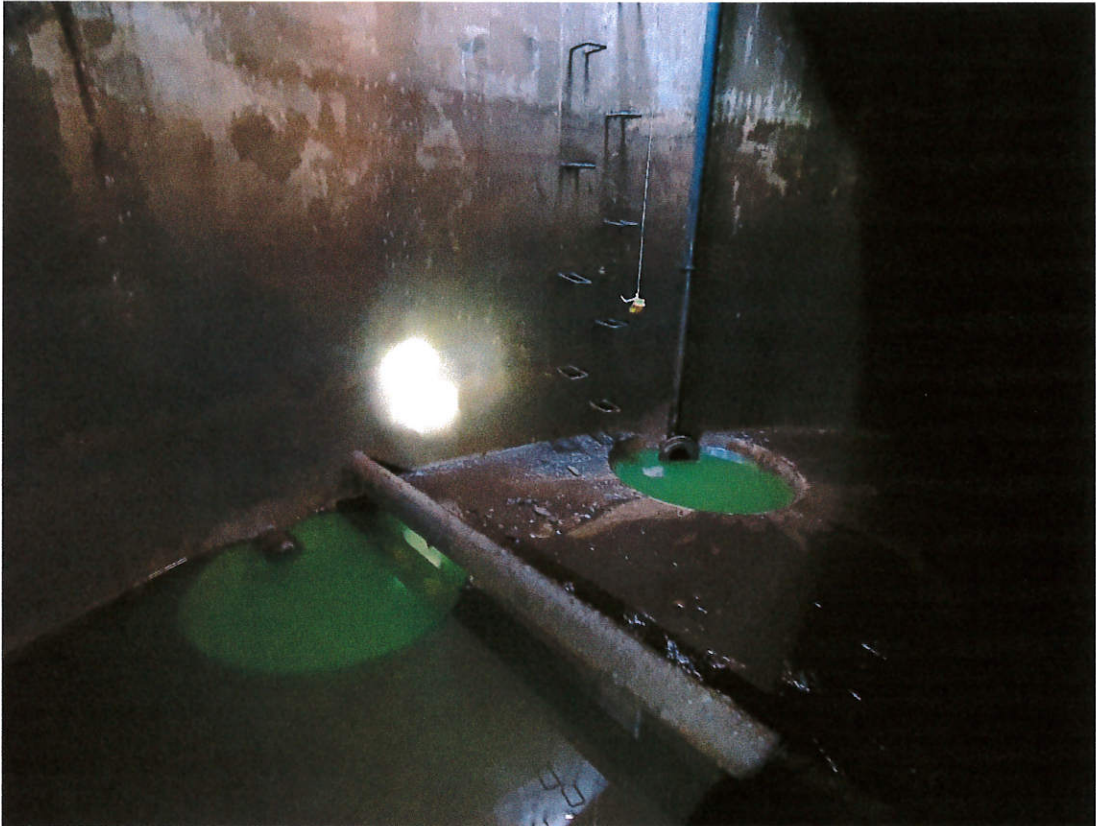
Płyta denna — pokryta cienką warstwą szlamu i wody, jednolita, bez widocznych spękań i szczelin. Wymaga podobnych zabiegów jak ściany.

Zdjęcie 5. Płyta denna oraz ściana zewnętrzna

Należy zabezpieczyć te elementy zbiornika przed dalszym przeciekaniem poprzez ich uszczelnienie od wewnątrz. Można zastosować w tym celu różne metody dostępne na rynku. Na potrzeby ekspertyzy skupiono się na dwóch metodach uszczelnienia.

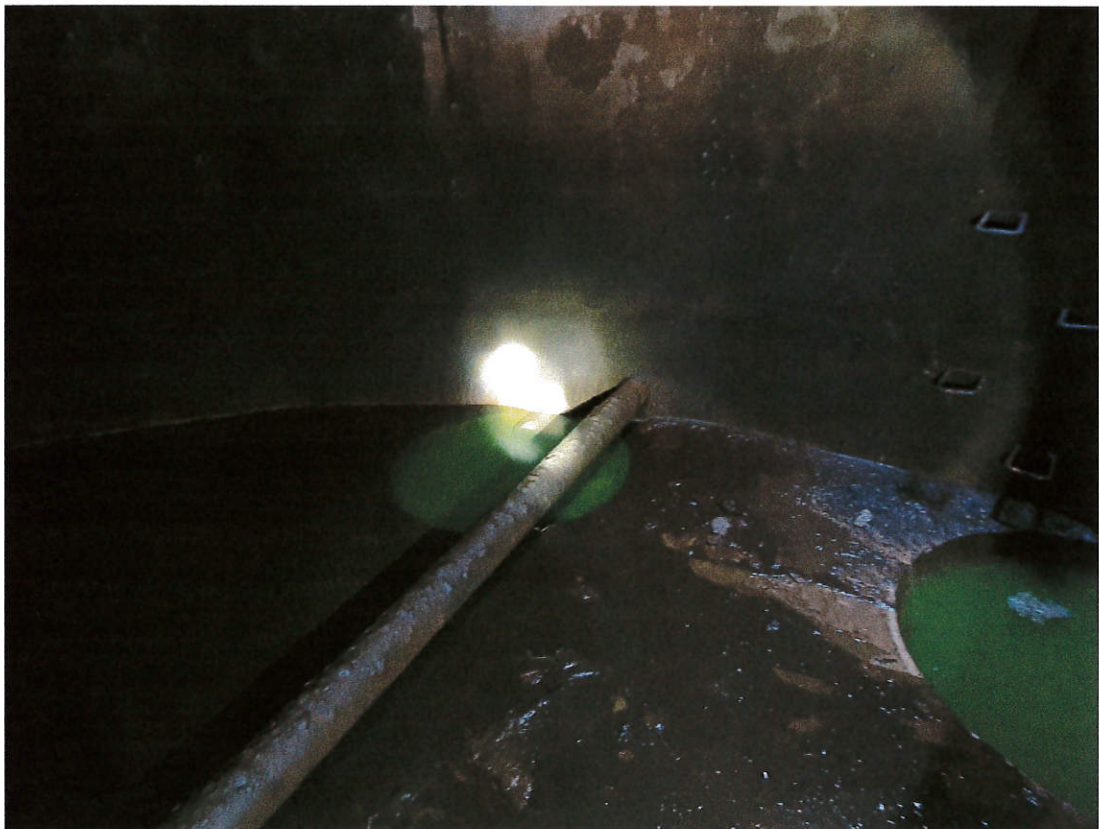
Zdjęcie 6. Płyta denna oraz ściana zewnętrzna

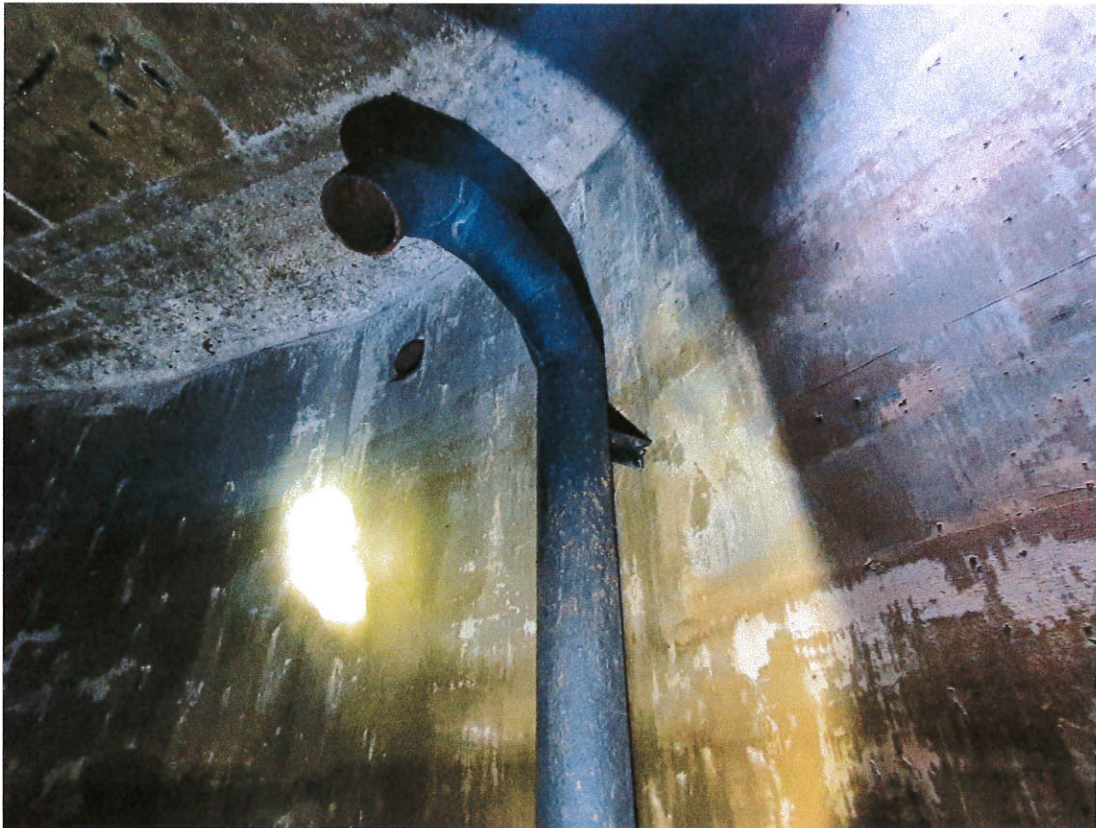
Zdjęcie 7. Płyta stropowa oraz ściana zewnętrzna

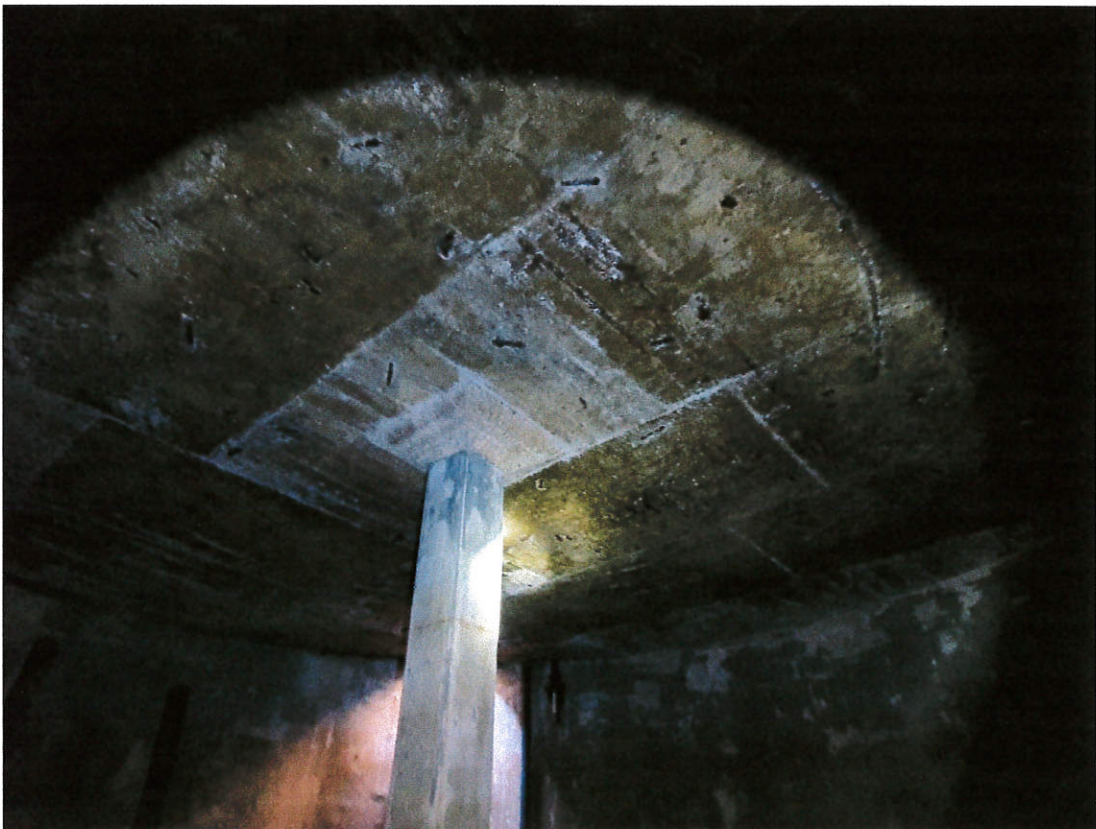
Zdjęcie 8. Płyta stropowa oraz słup

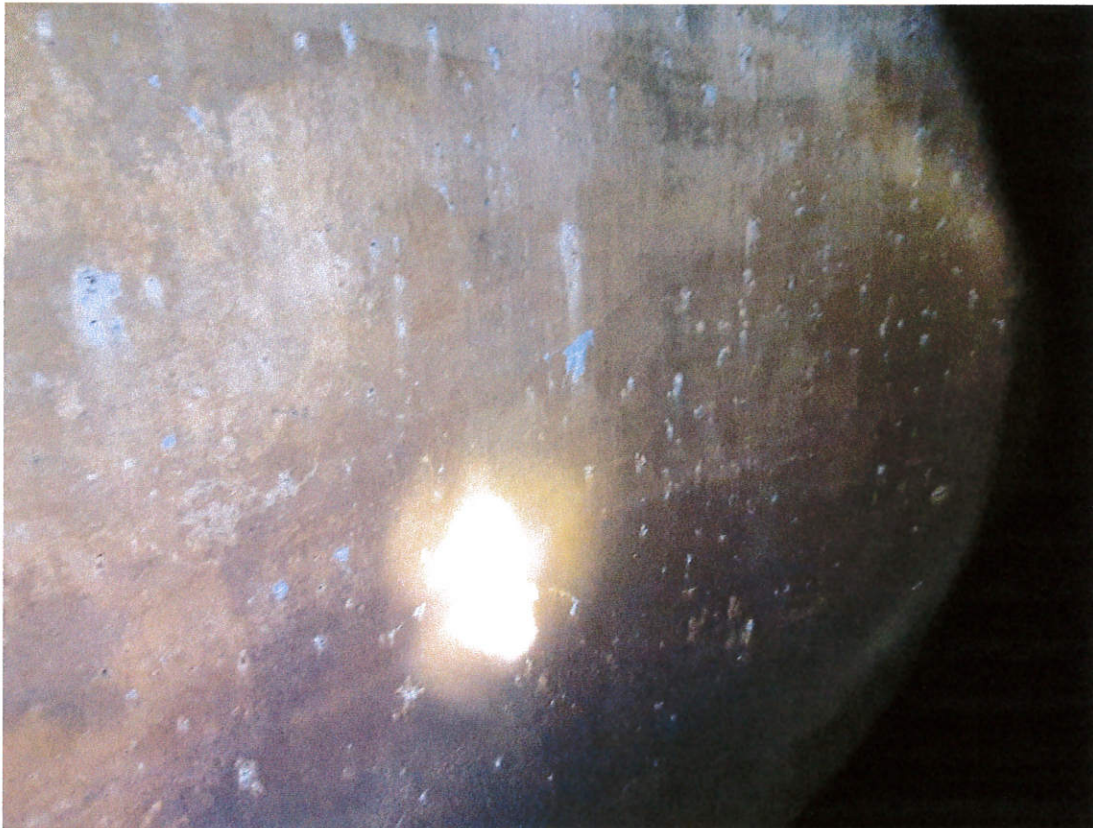
Ściany boczne i słup — w stanie dobrym, bez szczelin i pęknięć. Na ścianach liczne minimalne zarysowania konstrukcji przewodzące wodę (lekkie zacieki na wewnętrznych ścianach) oraz białe, wapienne wykwity na powierzchniach konstrukcji, rys zamkniętych (uprzednio przewodzących wodę).

W trakcie inwentaryzacji stwierdzono, że źródłem obserwowanych na wewnętrznych ścianach wycieków są minimalne zarysowania konstrukcji zbiornika oraz nieszczelna izolacja zewnętrzna.

Zdjęcie 9. Ściana zewnętrzna – widoczne drobne ślady przecieków

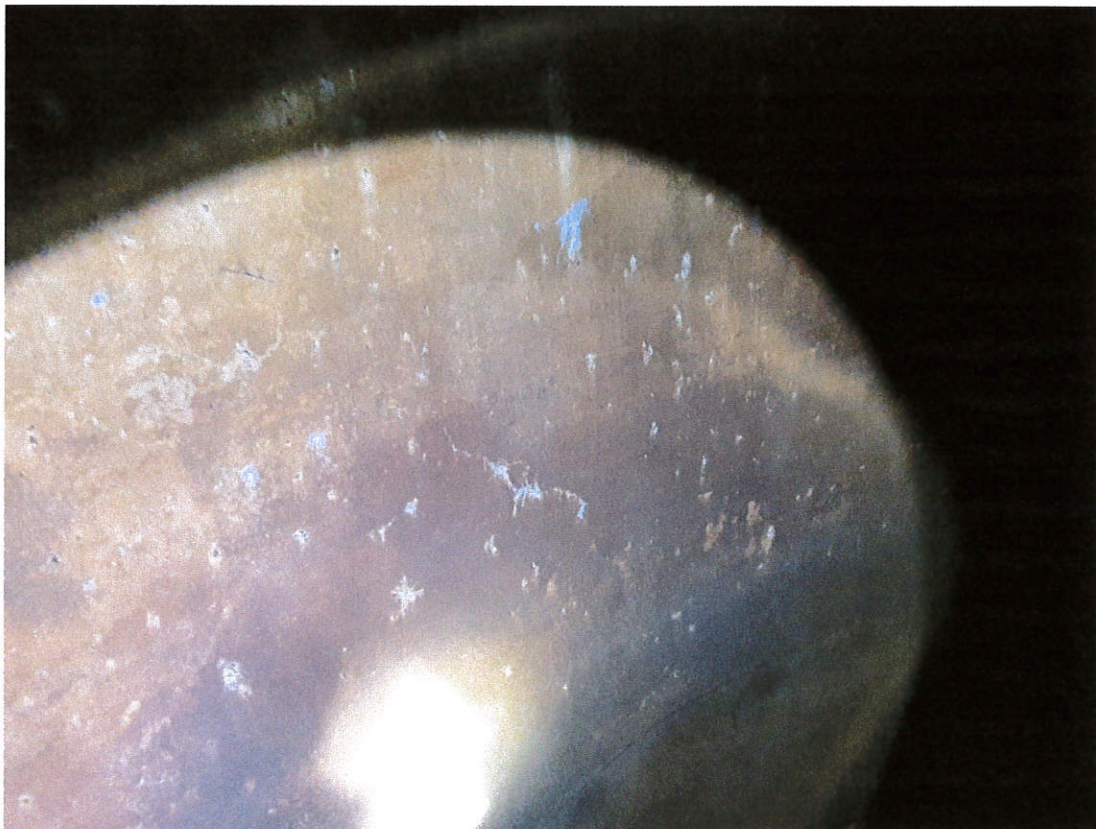
Zdjęcie 10. Ściana zewnętrzna – widoczne drobne ślady przecieków

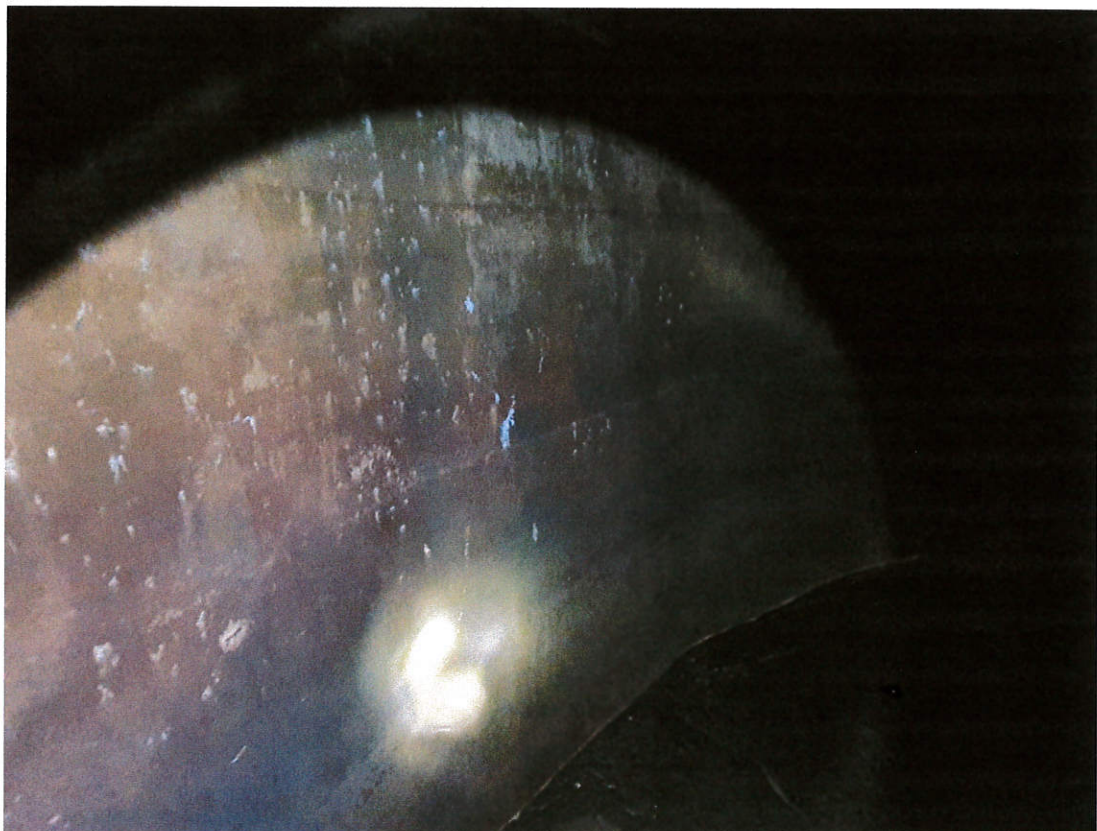
Zdjęcie 12. Ściana zewnętrzna – widoczne drobne ślady przecieków
