DOKUMENTACJA BADAŃ STRATYGRAFII WARSTW MALARSKICH NA OKNACH BUDYNKU PRZY UL MOSTOWEJ 1 W SĘPOPOLU

Sępólno wrzesień 2019

Autor - mgr Piotr Supryn
DYPLOMOWANY KONSERWATOR ZABYTKÓW
Dubiskiego 19, 10-752 Olsztyn

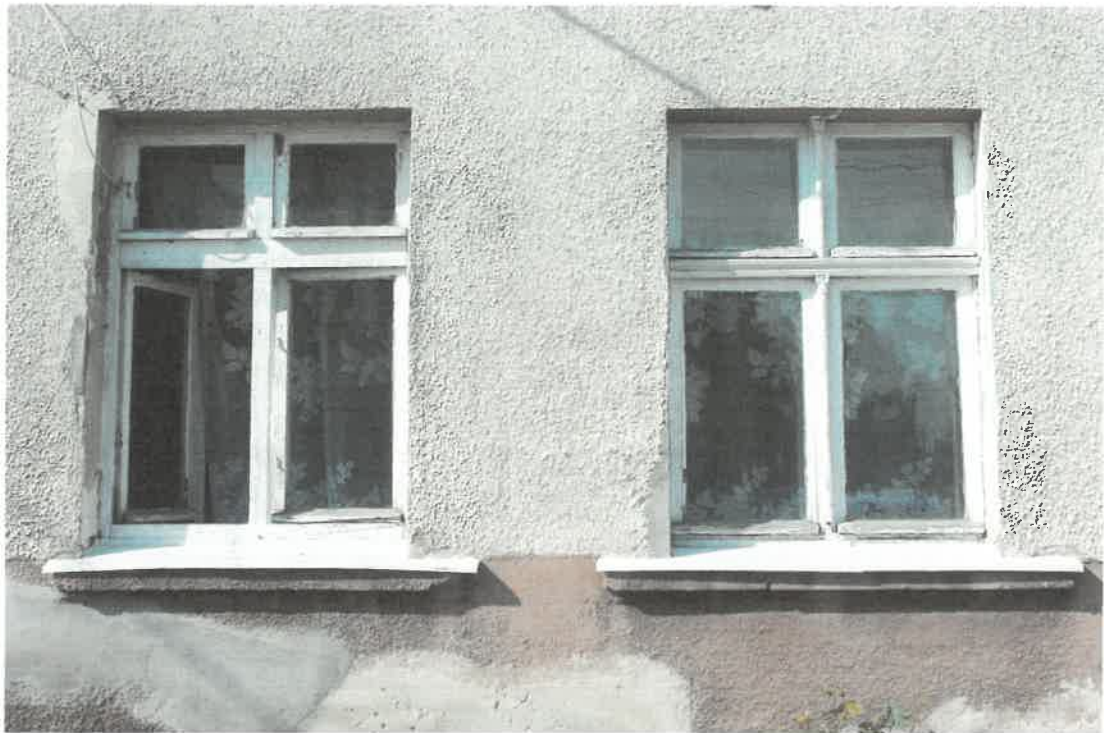
W wyniku badań stwierdzono, że jedyne okno, które można uznać za oryginalne, to środkowe okno, na parterze, na elewacji frontowej. Pozostałe okna były wymieniane przez mieszkańców indywidualnie w różnym czasie. Świadczy o tym budowa oraz proporcje i podział skrzydeł. Środkowe okno zachowało część elementów dekoracyjnych. Górne i dolne skrzydła dzielone są słupkami, na których umocowano półwałek. Półwałki zwieńczone są bardzo zdobnymi kapitelami. Są to odlewy z cyny, dziś już coraz rzadsze w obiektach zabytkowych. Stanowią one cenne świadectwa sztuki rzemieślniczej. Nie zachowały się drewniane bazy na półwałkach. Były to drewniane detale wklejone u dołu obu półwałków. Sąsiednie okna pozbawione są tych elementów wykończenia. Nie mają też profilowanego śłemia, a proporcje skrzydeł są inne.

Okna na parterze elewacji frontowej. Z lewej strony wtórne, a z prawej oryginalne.

Okna frontowe powinny powtarzać kształt i podziały okna oryginalnego (środkowe na parterze). Pozostałe okna mogą powtarzać jedynie podziały. Dopuszczalne jest zastosowanie współczesnych technologii izolacyjnych w nowych oknach, np. zamiast budowy skrzynkowej, skrzydła mogą mieć zdwojone szyby. Należy jednak zachować dwa cynowe kapitele i po oczyszczeniu z warstw malarskich, zamontować je na listwie przymykowej nowego okna. Oczyszczenie kapiteli należy przeprowadzić w bardzo delikatny sposób, bez użycia twardych narzędzi, gdyż cyna jest materiałem bardzo miękkim, podatnym na zarysowanie. Po demontażu powinny być umieszczone na kilkadziesiąt godzin w kąpieli z żelu lub pasty stosowanych do usuwania starych farb. Polecane produkty to:

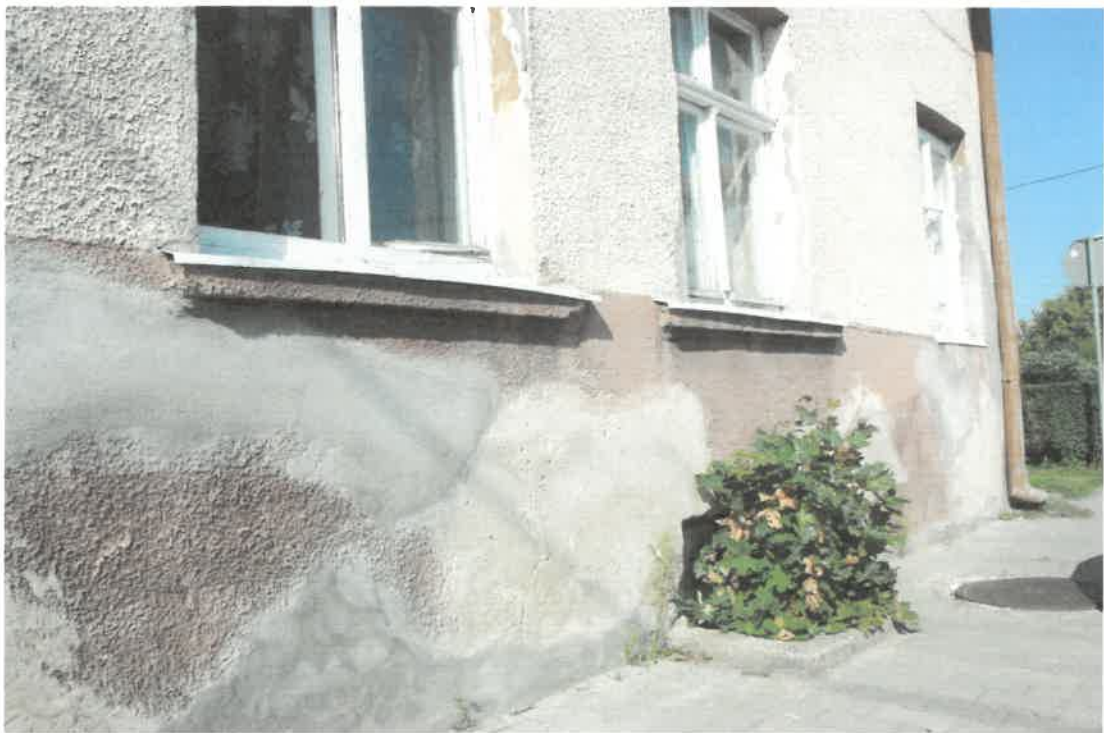
Należy też zwrócić uwagę, że w przeszłości, podczas wymiany okien i tynku na elewacji, usunięto lub uszkodzono detale elewacyjne. Do dziś zachowały się jedynie dwa profilowane gzymsy podokienne, pod lewym i środkowym oknem.

W przeszłości, przy okazji wymiany tynku usunięto z elewacji wiele detali. Zachowały się dwa profilowane gzymsy podokienne.

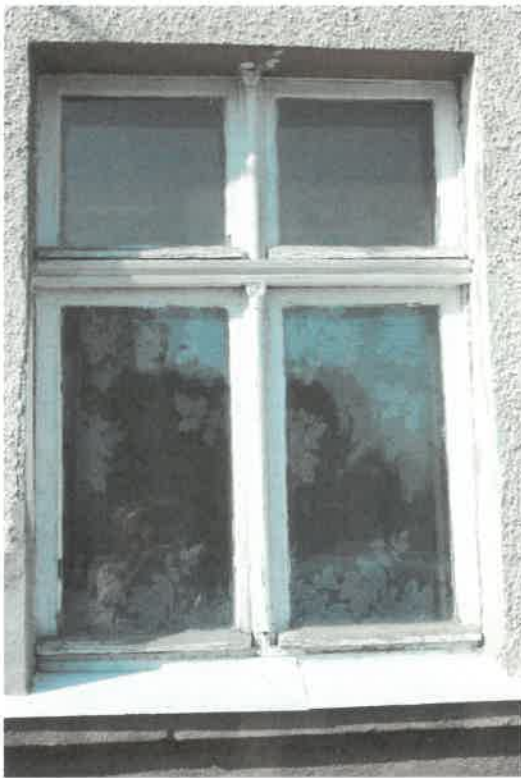
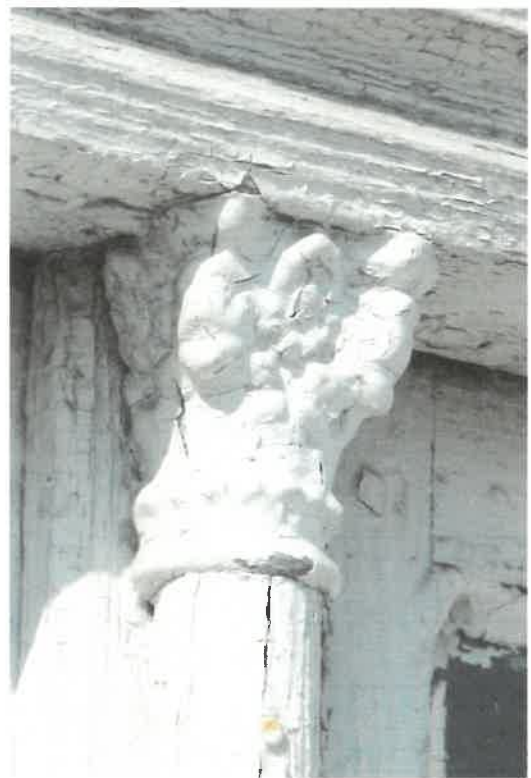
Oryginalne okno wyposażone jest w półwałki na listwach przymykowych, cynowe kapitele i profilowane ślęmię.

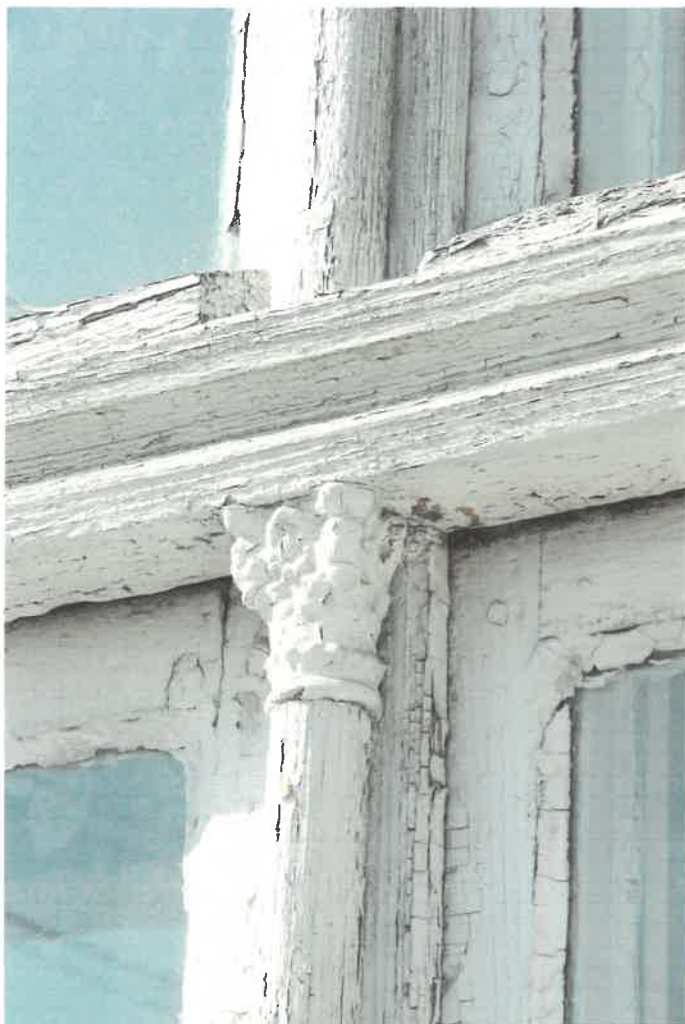
Fragment oryginalnego okna. Zaznaczono miejsce pobrania próbki.

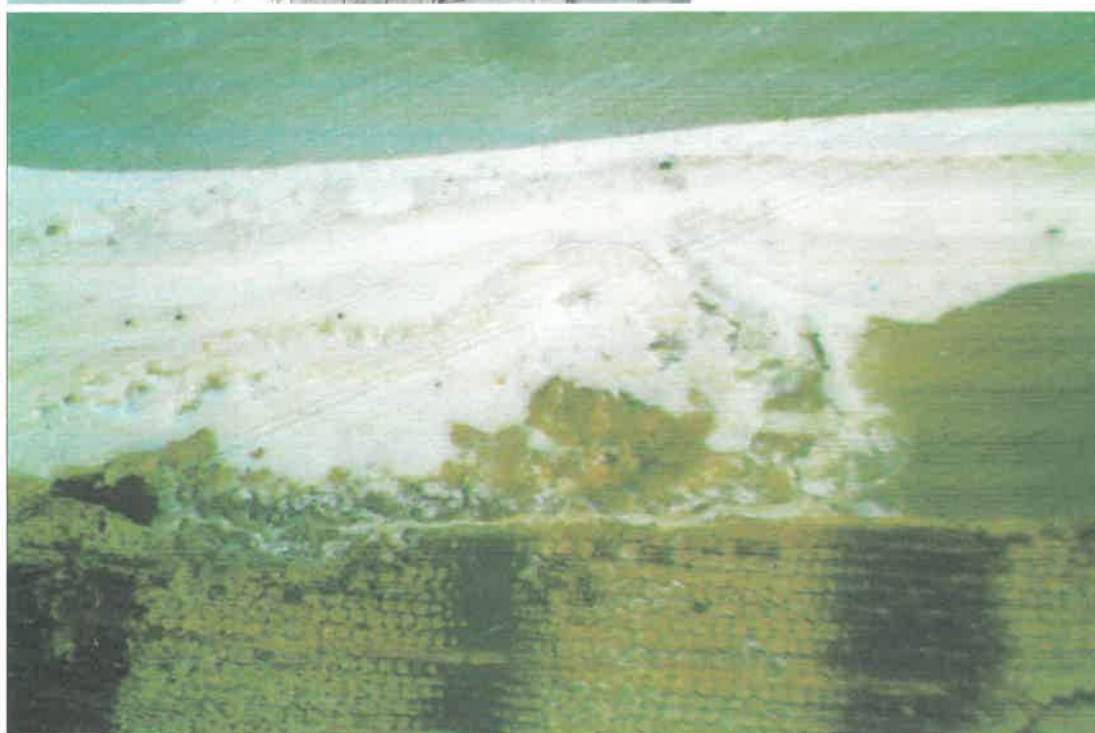
Przekrój próbki. Na powierzchni drewna widocznych jest 5 warstw białej farby.

Farba oryginalna – biała.

Najlepszym materiałem, z którego mogą być wykonane okna jest naturalne drewno zabezpieczone wspólnie stosowanymi powłokami malarskimi. Badania wykazały, że stolarce otworowej należy nadać kolor biały, oznaczony symbolem NCS S-300. Farba powinna tworzyć powłokę całkowicie kryjącą, matową. Do wykończeniowego malowania dopuszcza się zastosowanie emalii ftalowej, olejno-ftalowej lub alkilowej. Możliwe jest także zastosowanie farby akrylowej.
